Univerzita Pardubice  
Fakulta restaurování

**RESTAUROVÁNÍ ČÁSTI NÁSTĚNNÉ A NÁSTROPNÍ MALBY  
V MÍSTNOSTI Č. 2.04. VE DRUHÉM NADZEMNÍM PODLAŽÍ  
SEVERNÍHO KŘÍDLA BÝVALÉ PIARISTICKE KOLEJE V LITOMYŠLI  
– VÝCHODNÍ STĚNA A PŘILEHLÁ KÁPĚ KLENBY**

Praktická bakalářská práce

2010

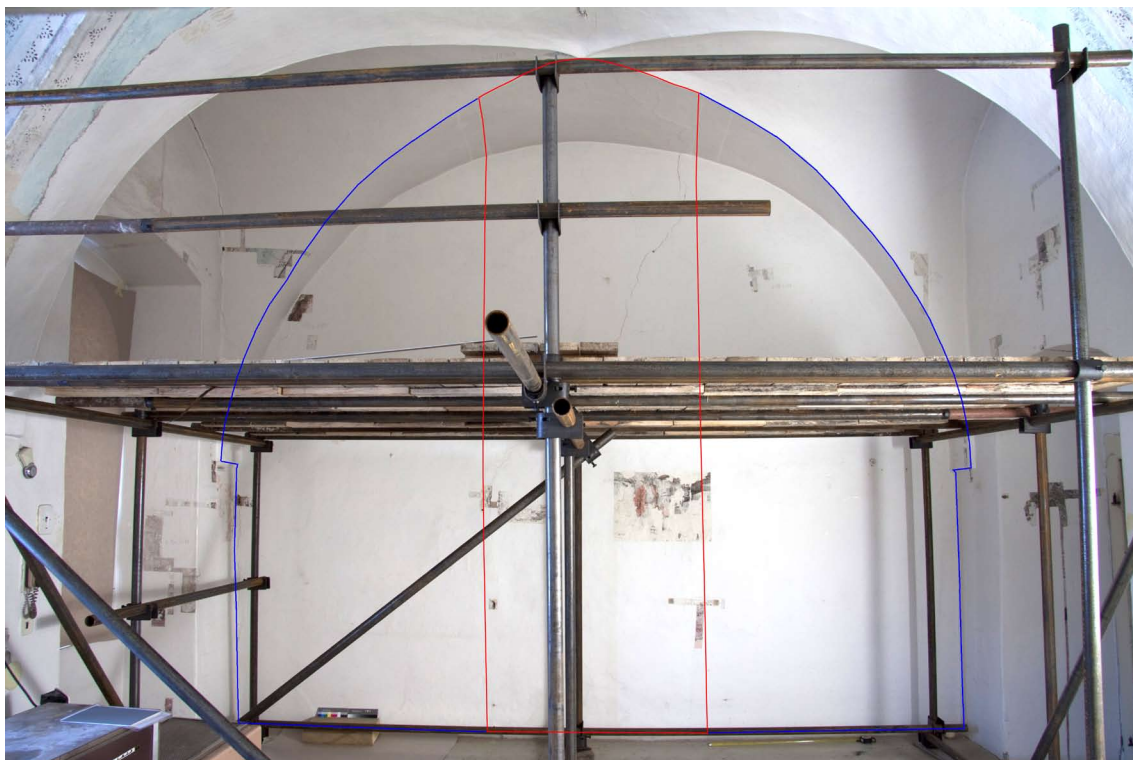
**Obr. 1.** Východní část místnosti, nyní evidované pod číslem 2.32, stav před započítím restaurátorských prací. Na východní stěně a přilehlé klenební kápi je červeně vyznačen můj úsek vymezený k samostatnému restaurování. V levé (severní) části východní stěny a přilehlé klenební kápi je modře vyznačen úsek Daniely Urbanové a v pravé (jižní) části úsek Markéty Kalíkové.

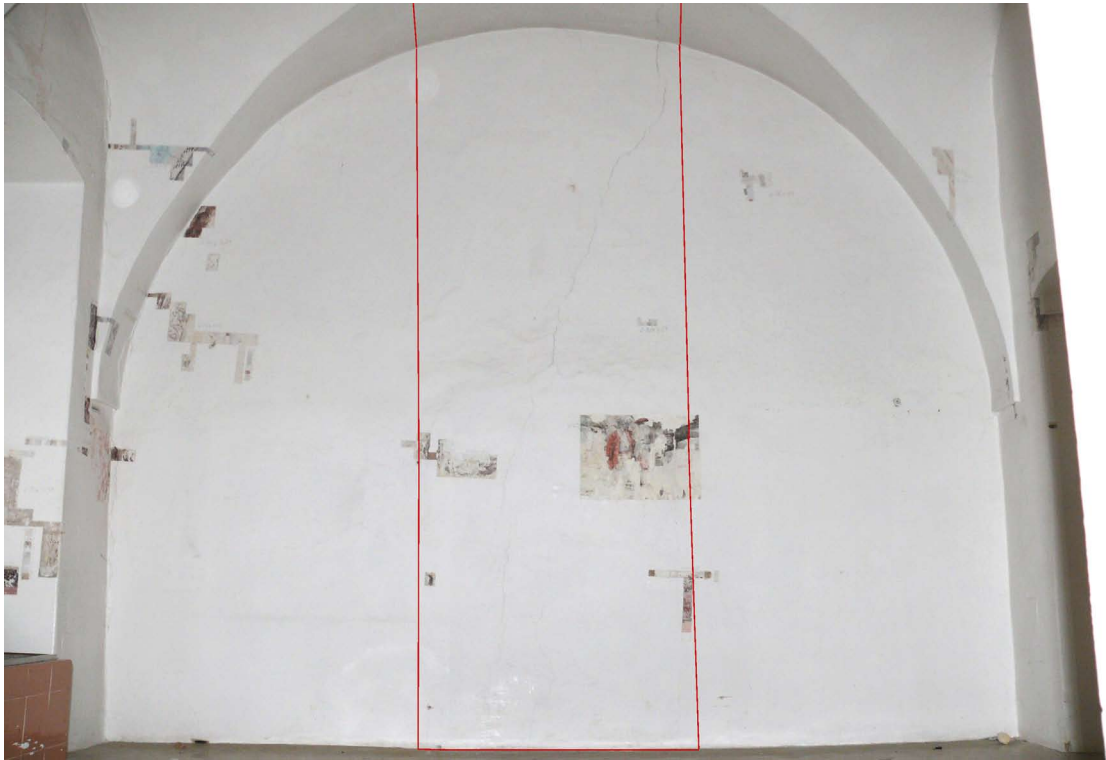
**Obr. 3.** Východní stěna před započítím restaurátorských prací. V r. 2003 byl v celé místnosti proveden stratigrafický průzkum souvrství omítek a nátěrů na zdivu. Sonda č. 2-33/9 S-26 na východní stěně byla v r. 2005 rozšířena na obdélníkový tvar (45,5x64,5 cm) a odkrytá malba byla restaurována. Obr. převzat a upraven (zdroj: Mgr. Art. Jan Vojtěchovský).

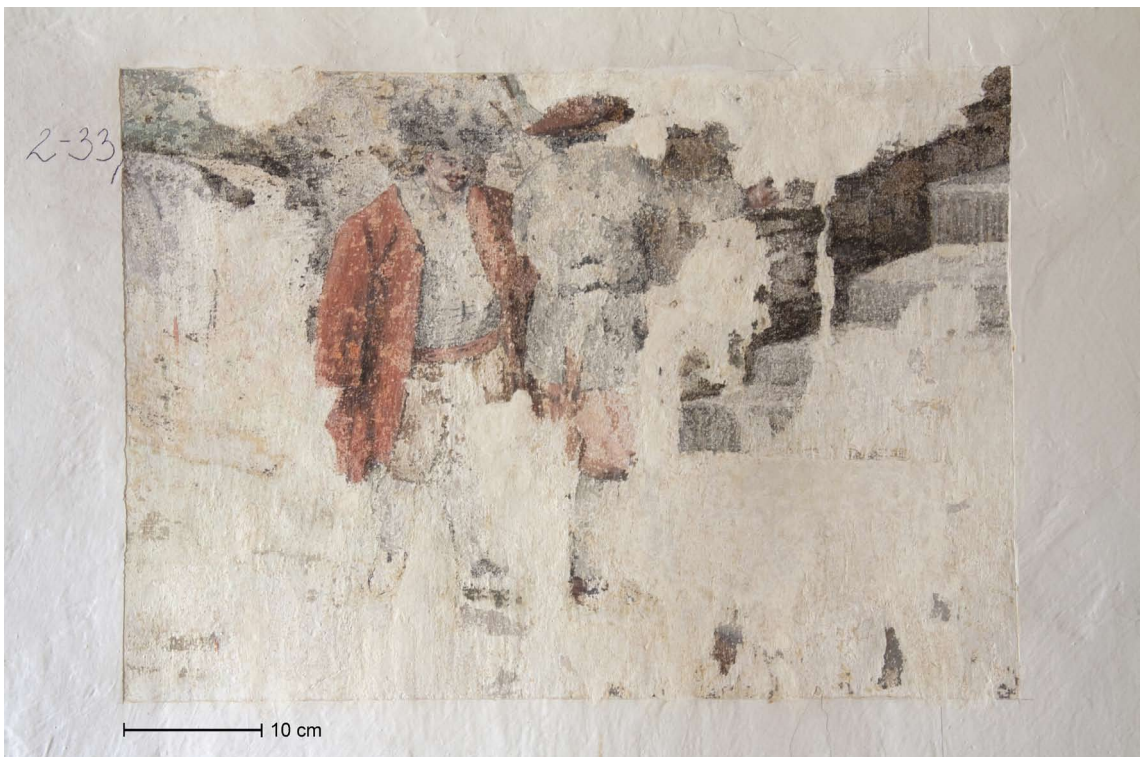
**Obr. 4.** Původně sonda č. 2-33/9 S-26 z průzkumu v r. 2003, která byla v r. 2005 v rámci předchozí etapy restaurování v letech 2004-2005 rozšířena na obdélníkový tvar (45,5x64,5 cm) a odkrytá malba se dvěma mužskými postavami v krajině byla restaurována.

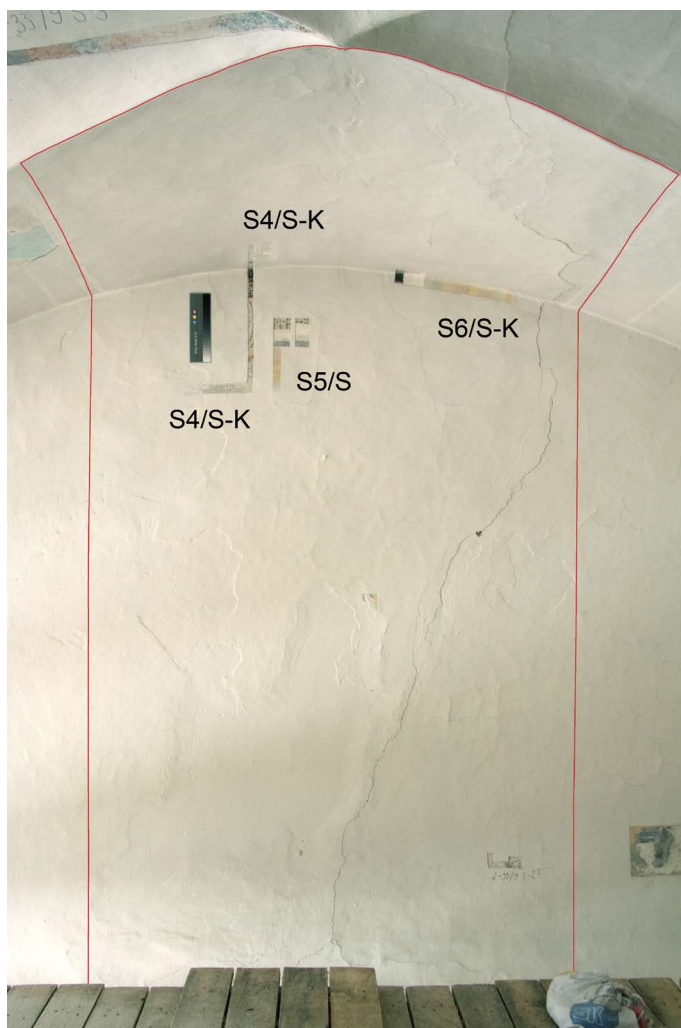
**Obr. 7.** Námi provedený průzkum ve východní části místnosti se týkal pouze mladších nátěrů překrývajících malbu určenou k restaurování. Na mém úseku jsem provedla tři sondy: S4/S-K, S5/S a S6/S-K.

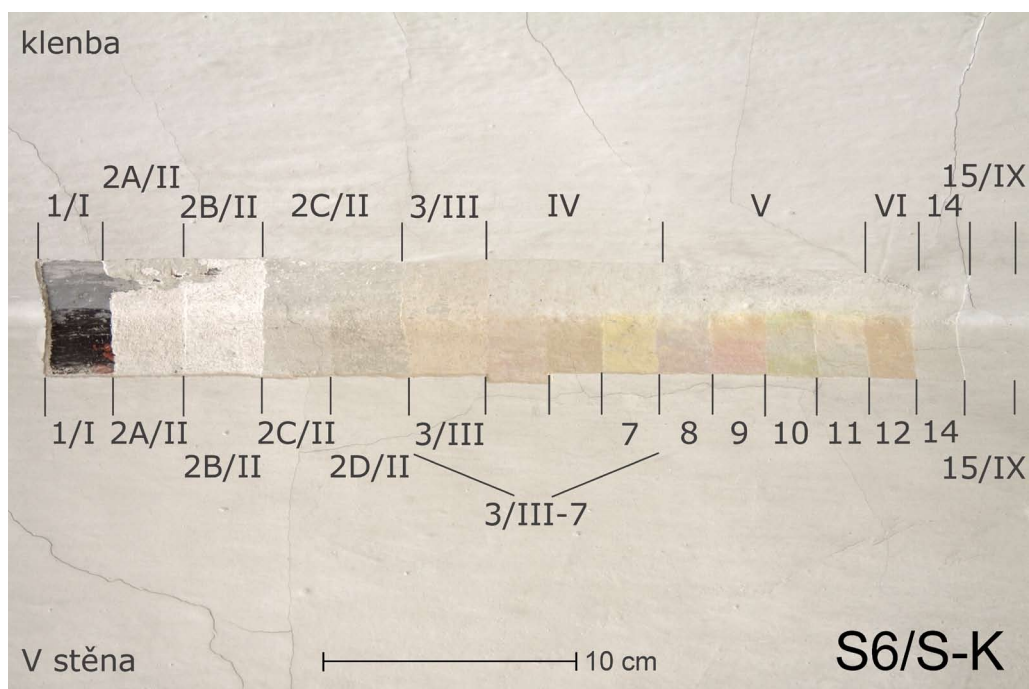
**Obr. 8.** Sonda S6/S-K je provedena na rozhraní klenby a stěny s cílem ověřit časovou souvislost vrstev nátěrů na stěně a na klenbě, které překrývají malbu určenou k restaurování (vrstva 1/I). Na stěně bylo nalezeno 14 mladších vrstev a na klenbě 7 mladších vrstev.

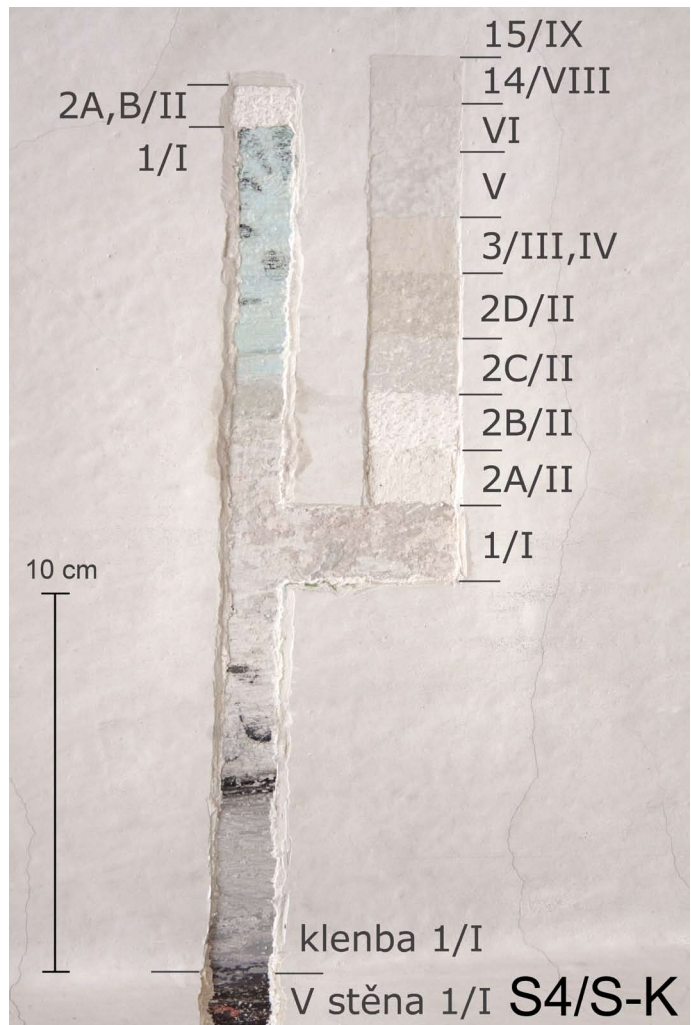
**Obr. 9.** Část sondy S4/S-K, ověřující návaznost malby určené k restaurování (vrstva 1/I) na stěně a klenbě. Sonda byla na klenbě rozšířená o stratigrafii vrstev nátěrů překrývajících malbu.

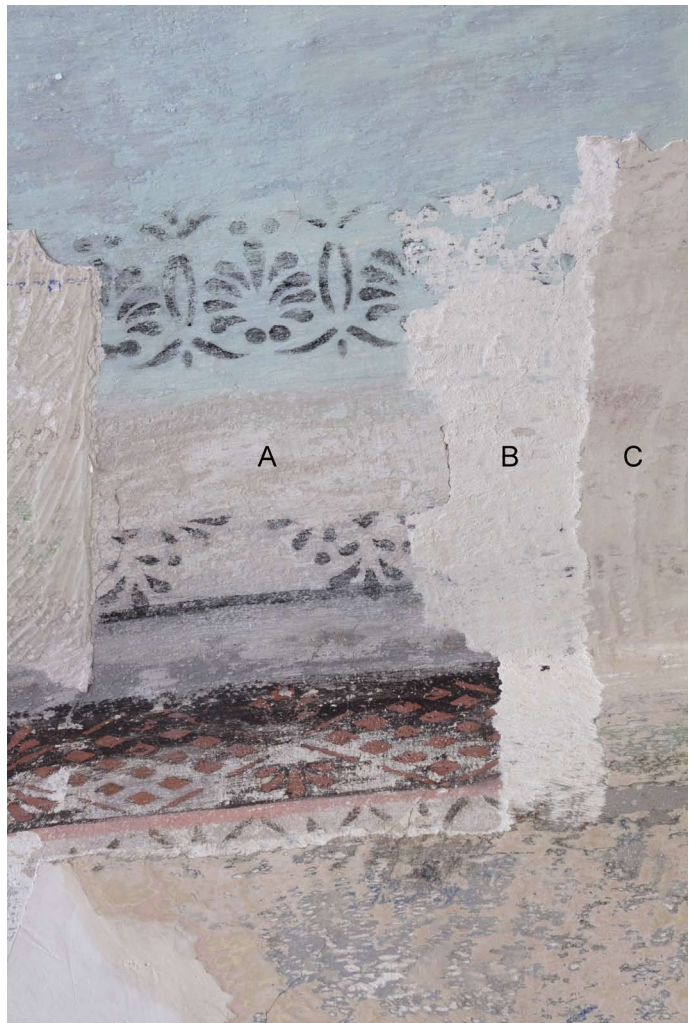
**Obr. 15.** Stav v průběhu odkryvu: A) odhalená malba určená k restaurování, B) postupné ztenčování vápenného štuků překrývajících malbu, C) vápenný štuk překrývajících malbu, na kterém se nachází jednoduchá dekorativní výmalba.

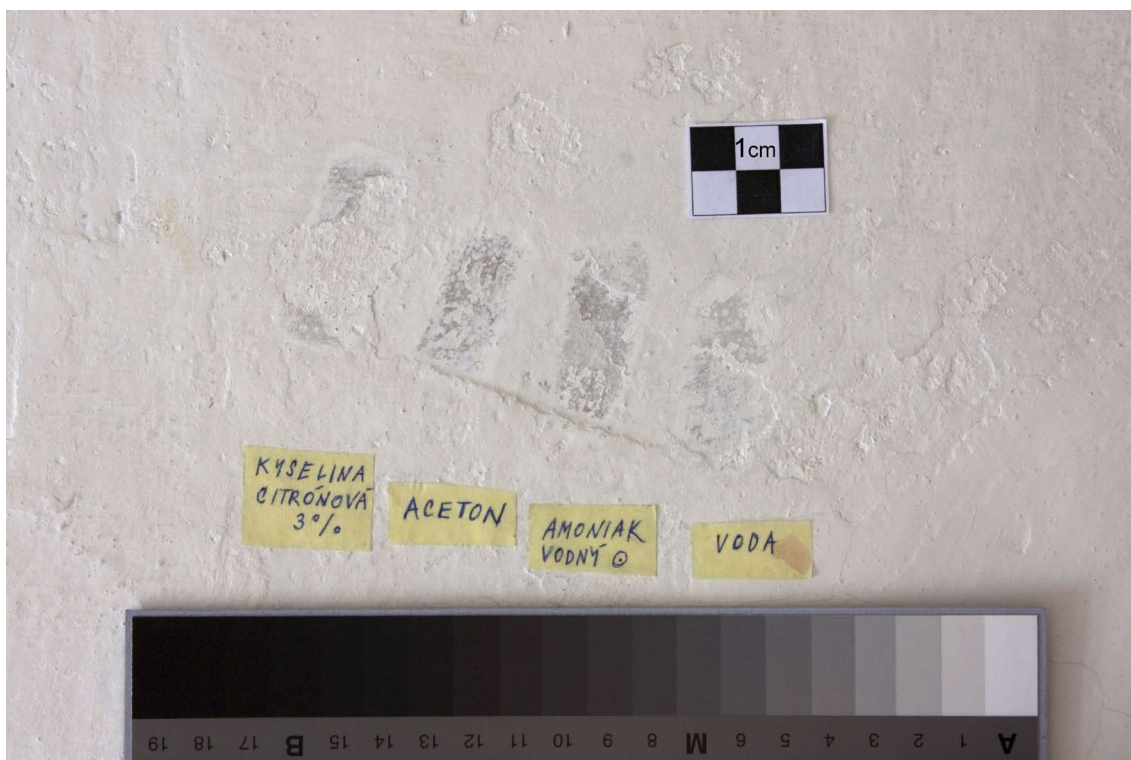
**Obr. 17.** Příklad zkoušky odkryvu akrylátového (?) překrývacího nátěru, který překrýval místa na stěně, kde byla malba většinou nedochovaná a vyskytovaly se zde pouze spodní vápenné nátěry v tónech šedé barvy. Cílem zkoušky bylo zjistit, jaký je nejvhodnější způsob odkryvu tohoto nátěru.

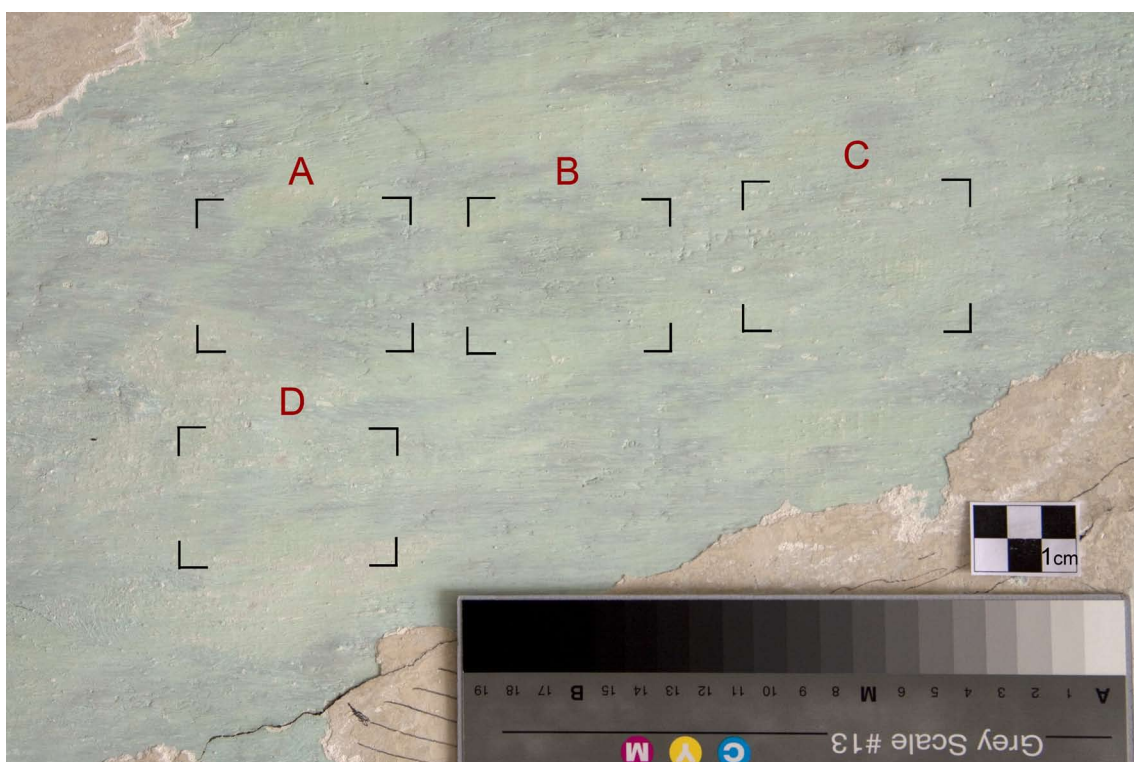
**Obr. 20.** Zkouška fixáže zpráškovatělé barevné vrstvy: A) *Klucel E* 1,5 % ve vodě, B) Kaseinát vápenatý 3% ve vodě, C) *Funori* (výluh 0,25g v 75 ml vody), D) *Primal WS24* 3% v lihu.

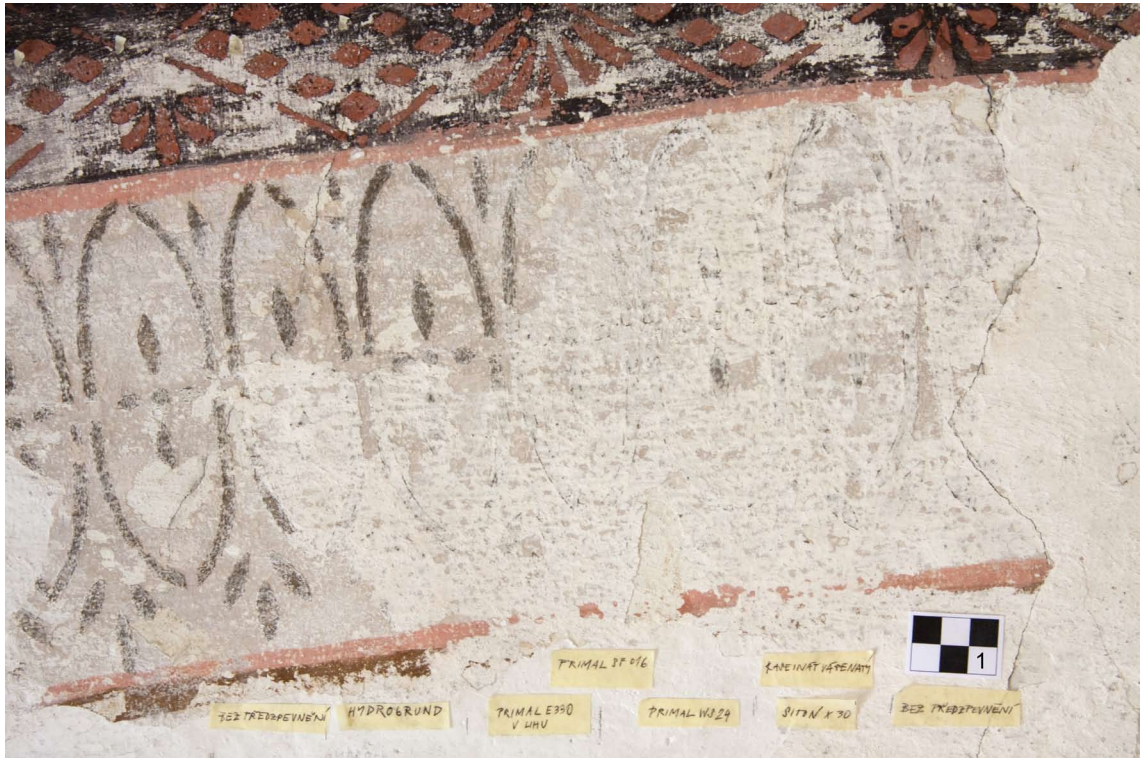
**Obr. 21.** Průběh zkoušky prekonsolidace a konsolidace provedené během odkryvu. Vápenný štuk, který přímo překrýval malbu byl ztenčen a poté byl na určitých místech přes něj aplikován konsolidant (tzv. prekonsolidace). Konsolidant byl aplikován také až během odkryvu ztenčeného vápenného štku na místa kde se barevná vrstva uvolňovala (tzv. konsolidace).

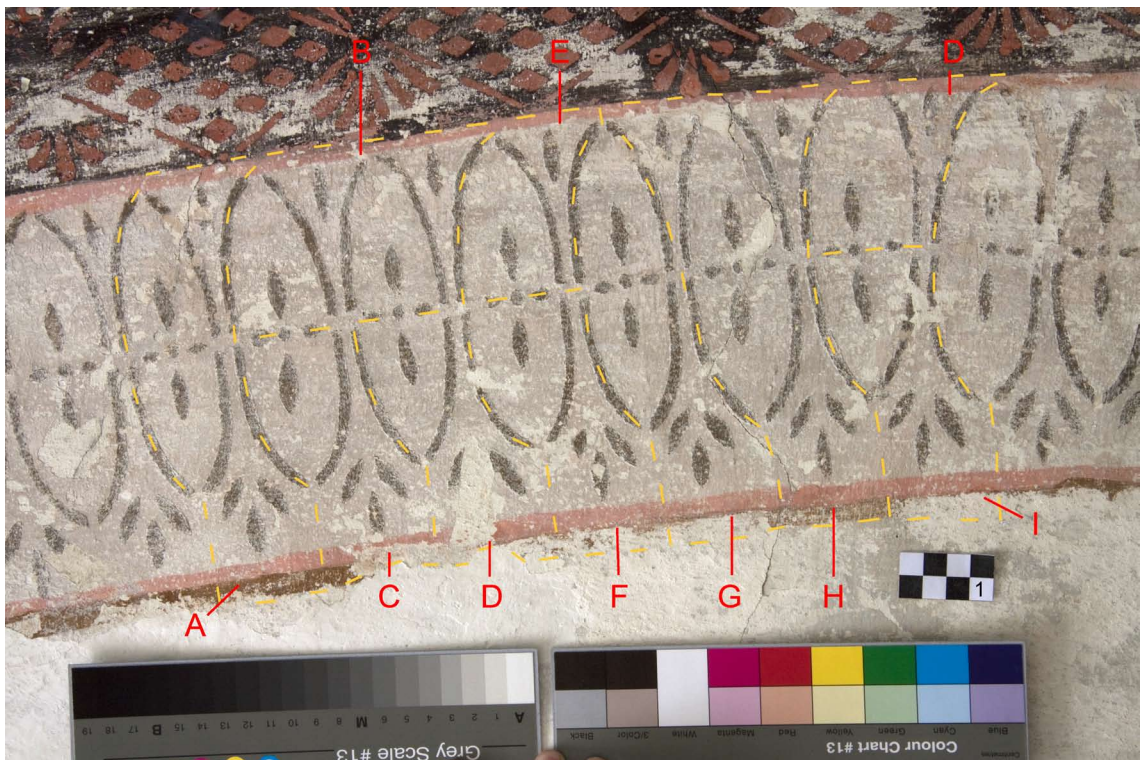
**Obr. 22.** Příklad zkoušky prekonsolidace a konsolidace provedené během odkryvu: A) *Hydrogrund* 3–5% ve vodě, B) *Primal SF016* 3–5% ve vodě, C) *Primal E330* 2% v lihu, D) *Primal WS24* 3–5% v lihu, E) Kaseinát vápenatý 3%, F) *Syton X30* 1:3 ve vodě, G) bez předzpevnění, H) *Paraloid B72* 2–4% v toulenu, I) *Klucel E* 1,5 % ve vodě.

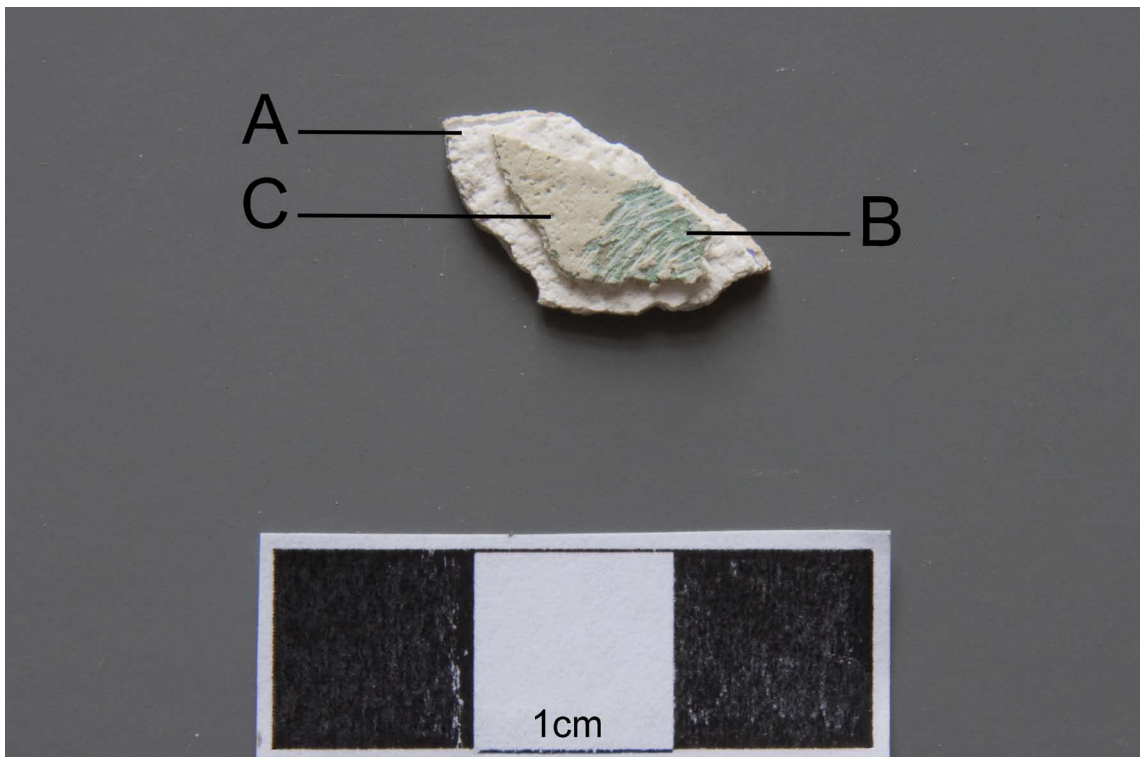
**Obr. 26.** Detail rubu vzorku odebraného v místech křížení prasklin síťových krakel pro ověření, zda se malba opravdu nachází v tomto souvrství. A) vápenný štuk přímo překrývající malbu, B) odhalená malba určená k restaurování, C) spodní hlinkový nátěr na kterém malba leží.

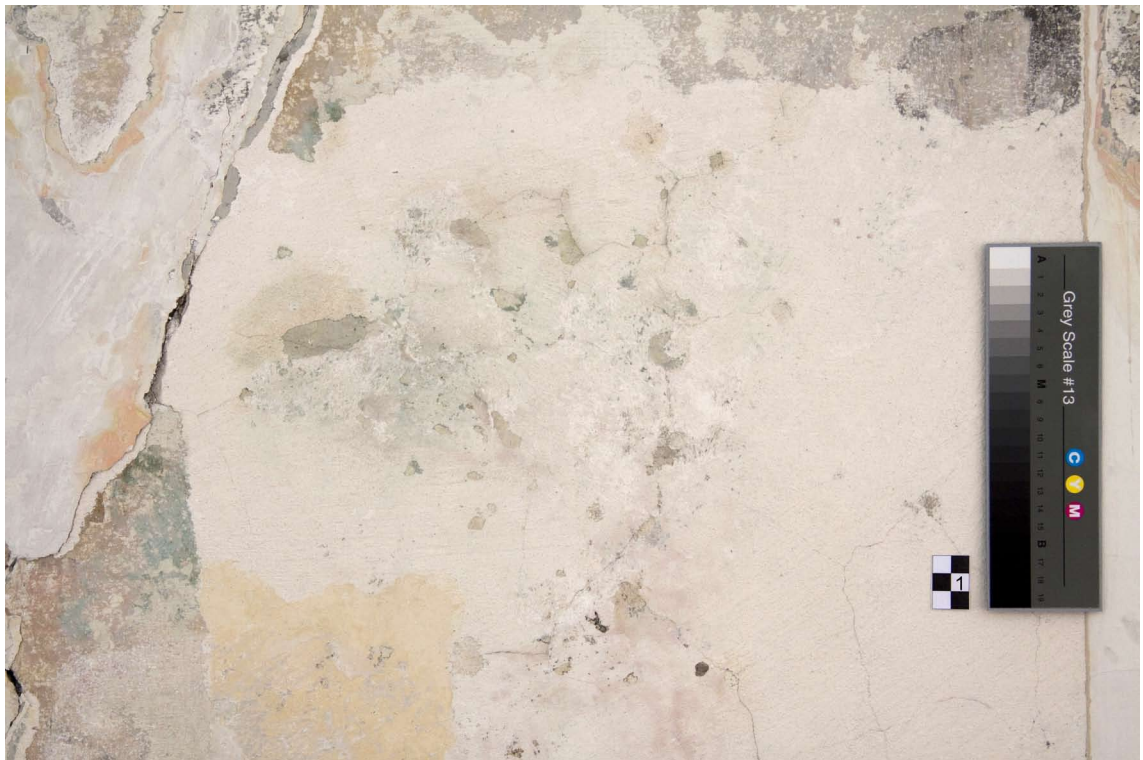
**Obr. 27.** Průběh odkryvu již přichyceného souvrstvý nátěrů. K prekonsolidaci byla použita 12%-18% akrylátová disperze *Primal WS24* v lihu a také 17% akrylátová disperze *Primal SF016* ve vodě.

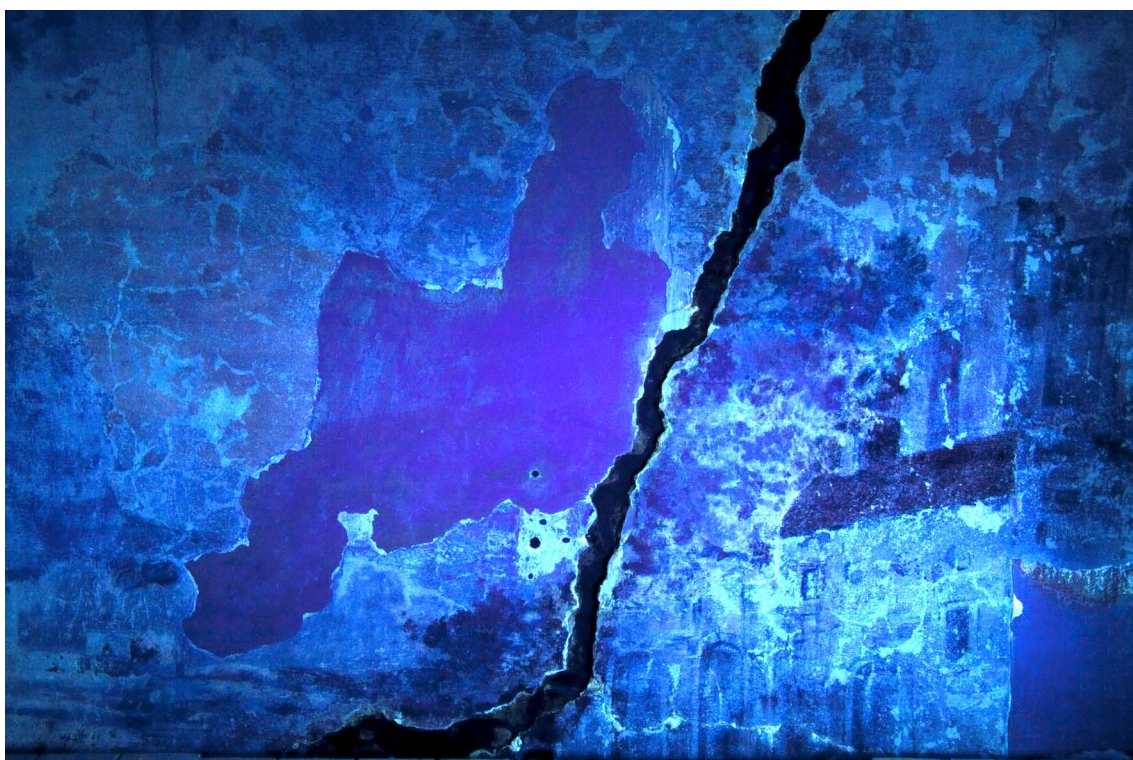
**Obr. 33.** Vrchní část mého úseku na stěně (jeho spodní polovina). Foto v UV světle po odkryvu, v průběhu hrubého tmelení statické trhliny.

Dutiny a uvolněné omítkové vrstvy, především v okolí prasklin a statické trhliny, byly injektovány tekutou hydraulickou maltovinou *Ledanem D2* modifikovaným, vzhledem ke své tvrdosti po vytvrdnutí, plavenou křídou (2:1). Aplikace byla prováděna injekční stříkačkou.

Trhlina byla vyplněna koudelí, některá místa dozděna lámanými cihlami a kameny, které byly použity již ve starší vysprávce. Hrubý tmel byl proveden ve dvou vrstvách vápenno-písčítým tmelem (3:1) s neprosátým pískem (max. průměr zrna cca 8 mm) do 5 mm pod úroveň povrchu malby. Na tento hrubý tmel byl nanesen jemnější vápenno-písčítý tmel (2:1) s prosátým pískem (max. průměr zrna 2–2,5 mm.) cca 1–0,5 mm pod úroveň povrchu. Relativně mělké defekty byly tmeleny směsí vápna, písku (max. průměr zrna 2–2,5 mm.) a jemnozrného písku (max. průměr zrna 1 mm) v poměru 1:1,5:0,5.

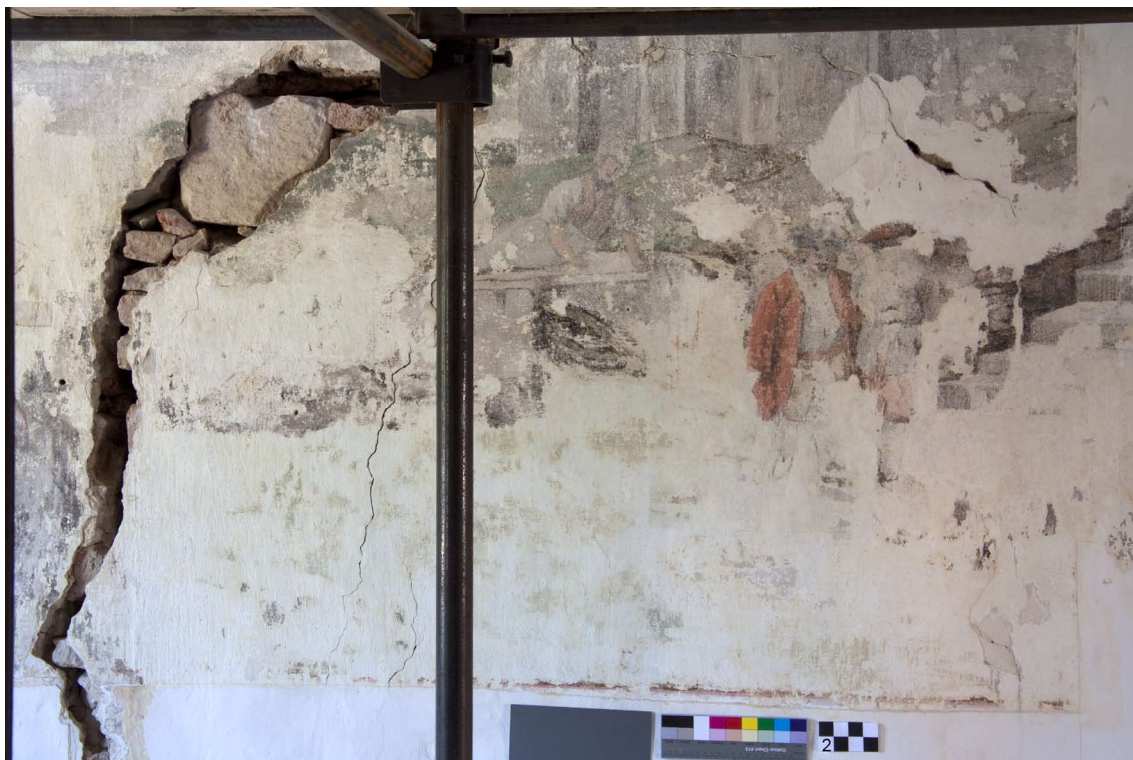
**Obr. 34.** Spodní část mého úseku na stěně (jeho vrchní polovina), stav po odkryvu a odstranění mladších nevhodných vysprávek. Soudržné vysprávky provedené na úseku z předchozí etapy restaurování byly ponechány. Malba je fragmentárně dochovaná. V mém úseku se v malovaném výjevu nachází tři figury zasazené do krajinného prostředí s architekturou.

**Obr. 34.** Spodní část mého úseku na stěně (jeho vrchní polovina), stav po odkryvu a odstranění mladších nevhodných vysrávek. Soudržné vysrávky provedené na úseku z předchozí etapy restaurování byly ponechány. Malba je fragmentárně dochovaná. V mém úseku se v malovaném výjevu nachází tři figury zasazené do krajinného prostředí s architekturou.

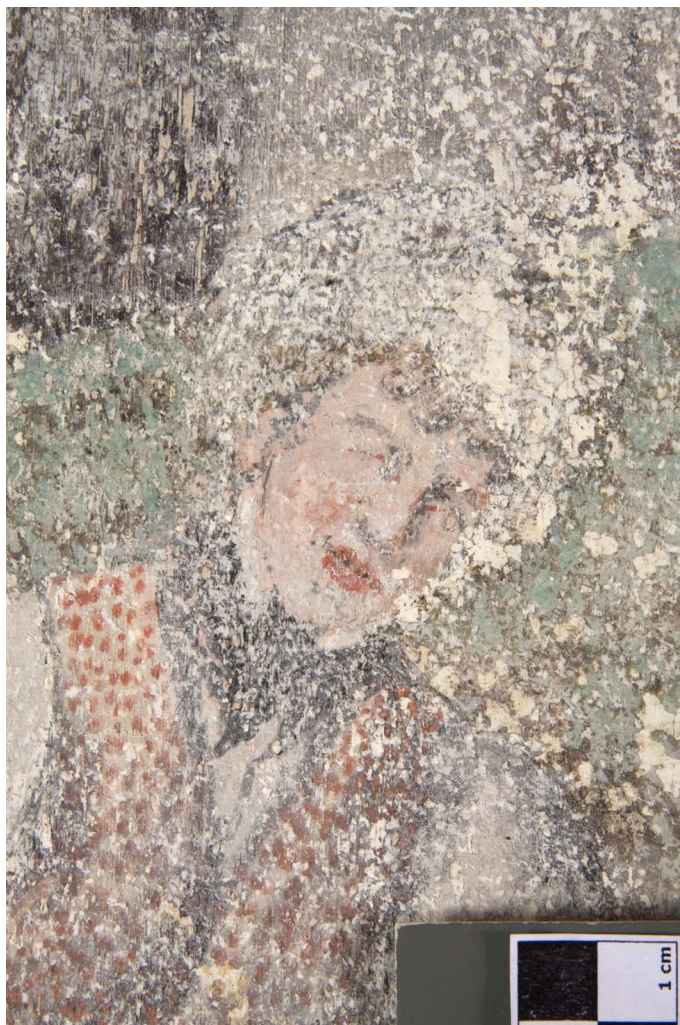
**Obr. 37.** Detail figury mladého muže v razantním (bočním) nasvícení, stav po odkryvu a odstranění mladších nevhodných vysprávek. Povrch malby je drsnějšího charakteru a projevují se v něm tahy štětce spodních vápenných nátěrů. Malba je velice křehká a nanášena je ve tenké vrstvě.

**Obr. 37.** Detail figury mladého muže v razantním (bočním) nasvícení, stav po odkryvu a odstranění mladších nevhodných vysprávek. Povrch malby je drsnějšího charakteru a projevují se v něm tahy štětce spodních vápenných nátěrů. Malba je velice křehká a nanesena je ve tenké vrstvě.

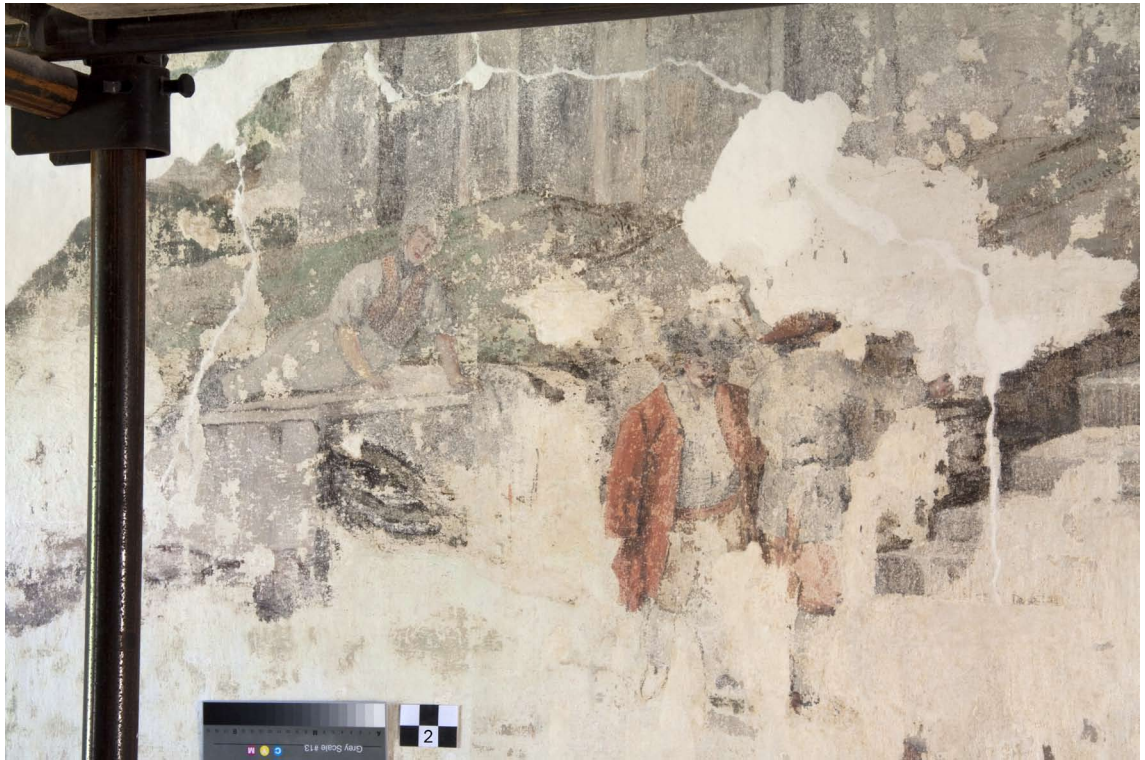
**Obr. 42.** Detail spodní části mého úseku na stěně, stav po vytmelení defektů závěrečným vápenno-písčítým tmelem a opatření tmelů vápenným nátěrem z vápna a mramorové moučky.

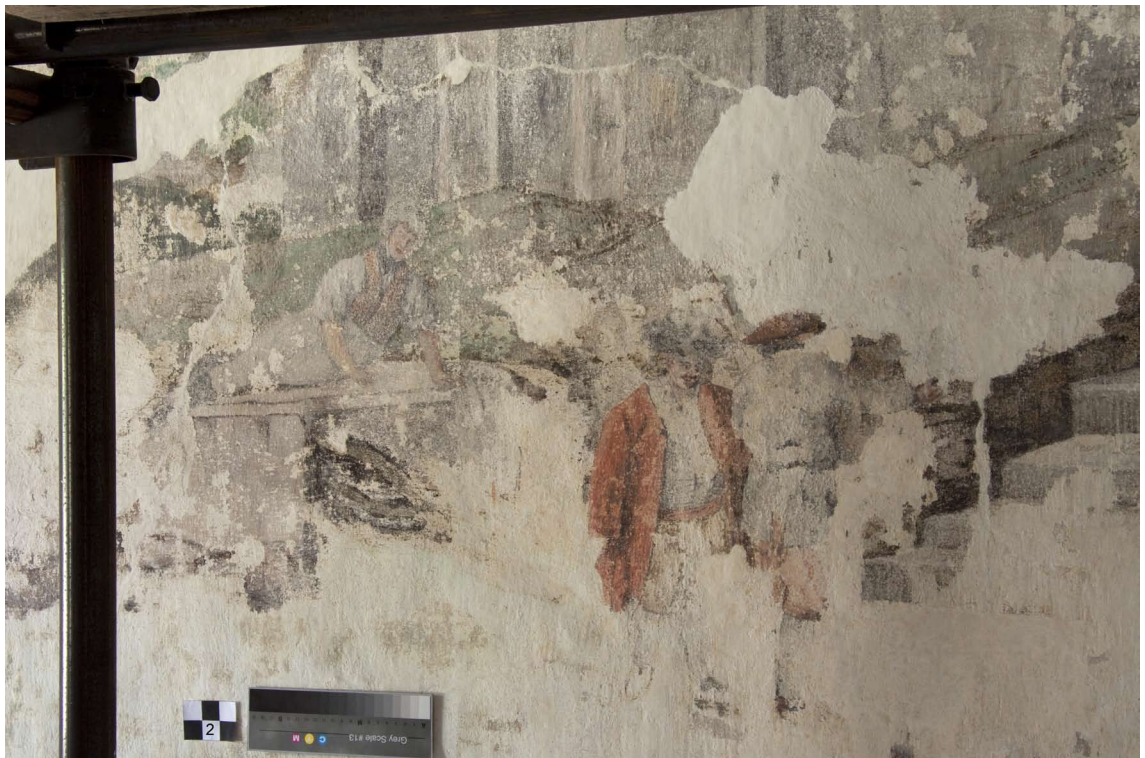
**Obr. 43.** Detail spodní části mého úseku na stěně, stav po retuších.

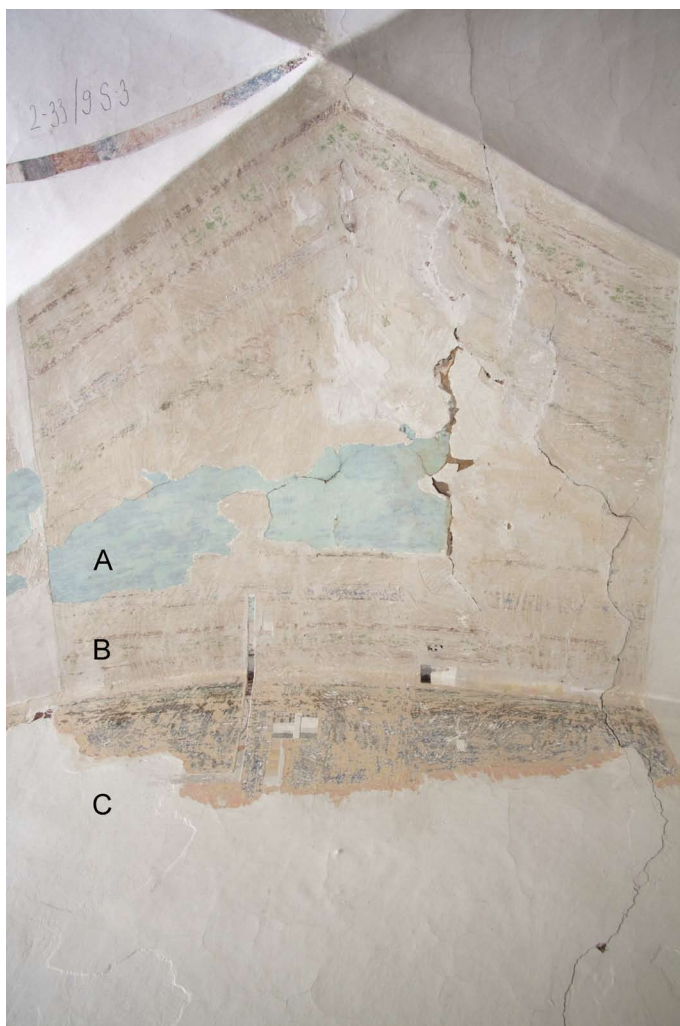
**Obr. 45.** Můj úsek klenební kápě v průběhu odkryvu: A) odhalená malba určená k restaurování, B) vápenný štuk, který bezprostředně překrývá malbu, na němž se nachází jednoduchá dekorativní výmalba v základních barvách červené, černé, zelené a modré. C) mladší bílé nátěry.

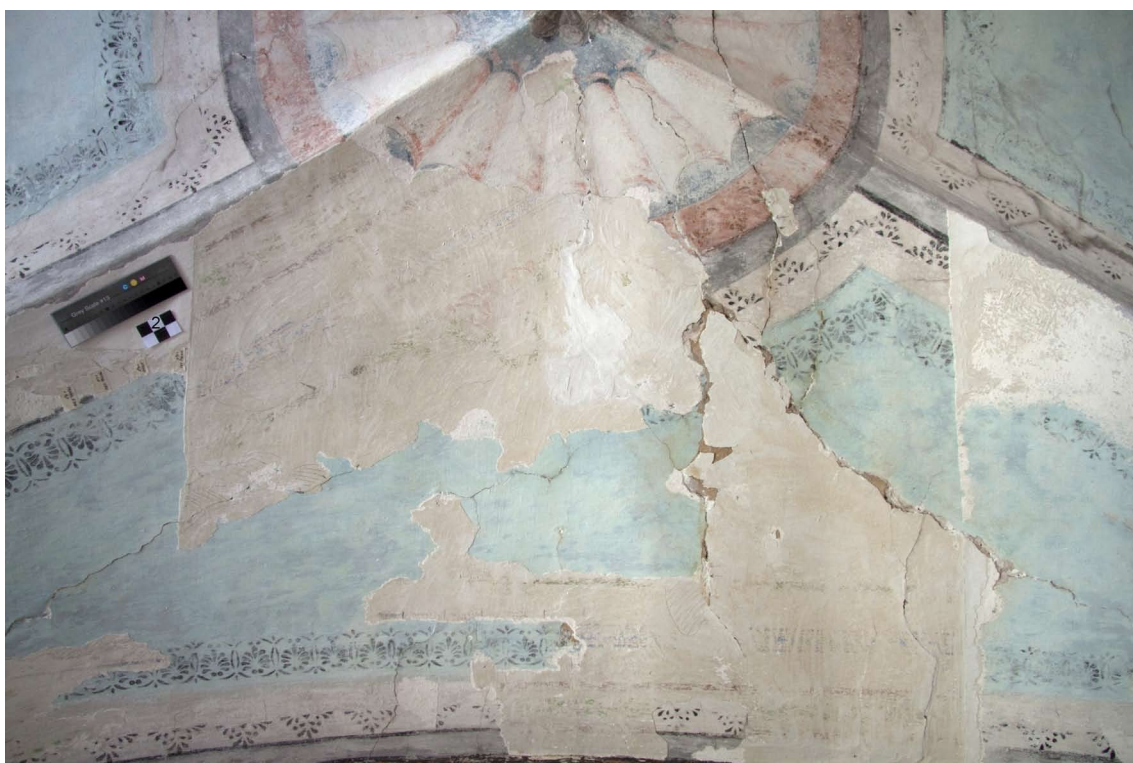
**Obr. 47.** Můj úsek klenební kápě v průběhu odkryvu a konsolidace (současný stav).

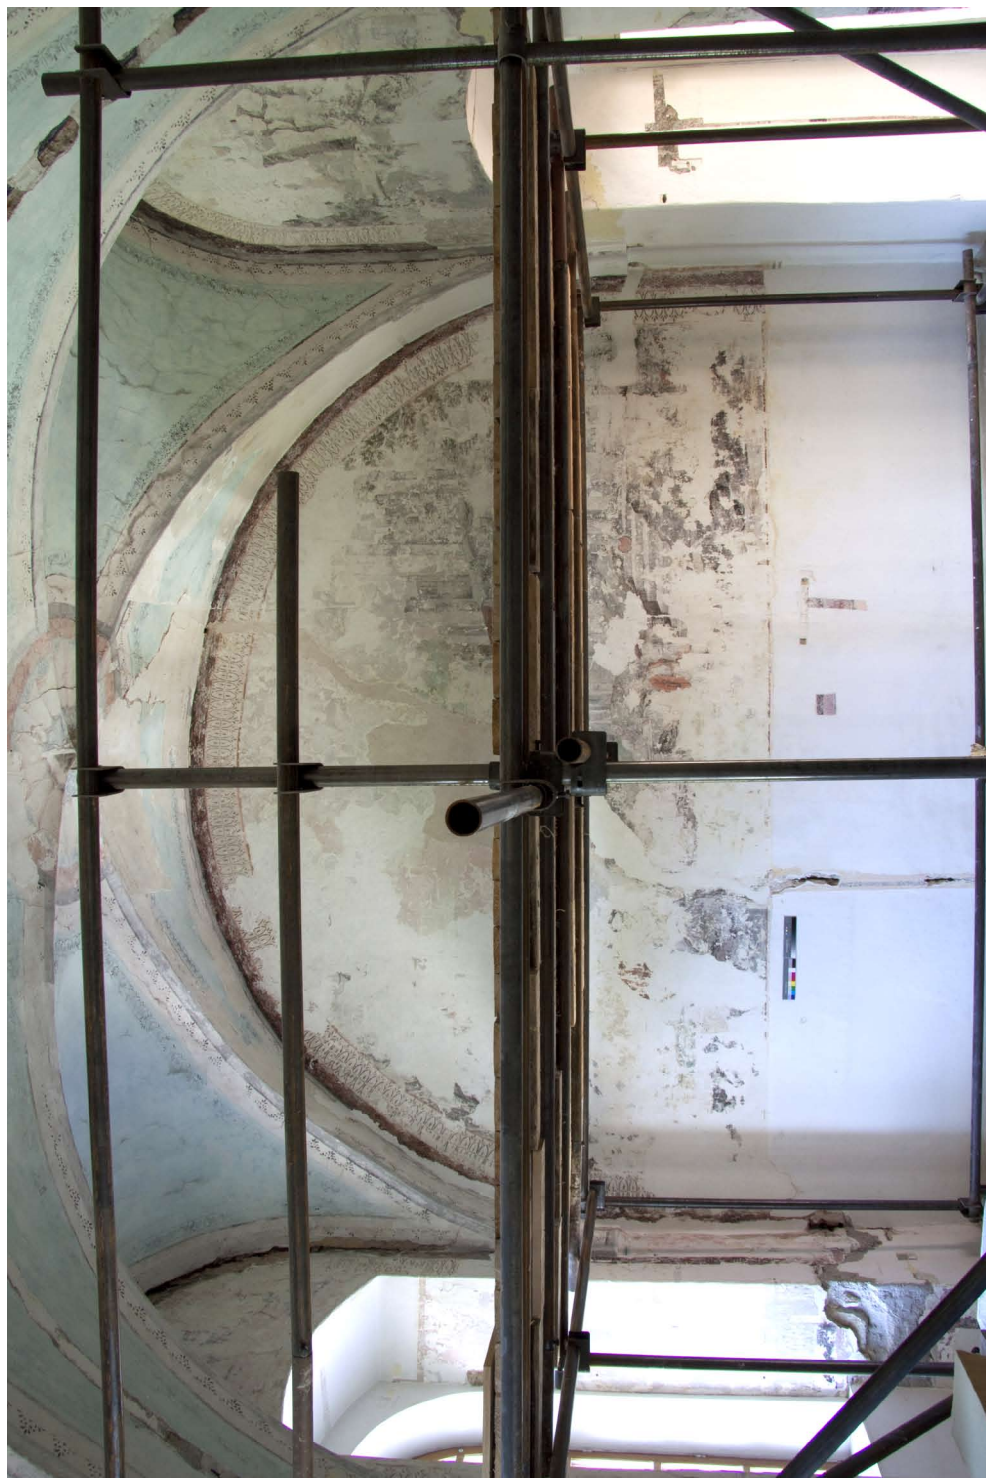
**Obr. 48.** Východní část místnosti v průběhu restaurátorských prací (současný stav). Spodní část východní stěny je ve stavu po retuších. V mém úseku ve vrchní části stěny byly vytmeleny defekty omítkových vrstev vápenno-písčítým tmelem.

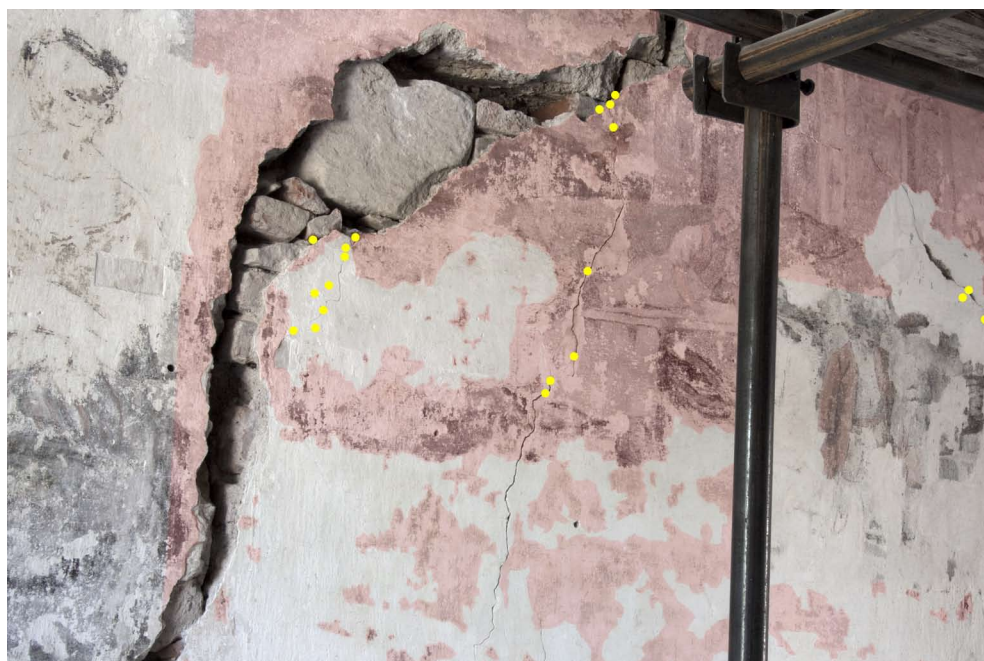
**Obr. 54.** Můj úsek klenební kápě. Žlutě vyznačená jsou místa hloubkové konsolidace (*Ledan D2*:plavená křída 2:1).

**Obr. 54.** Můj úsek klenební kápě. Žlutě vyznačená jsou místa hloubkové konsolidace (*Ledan D2*: plavená křída 2:1).

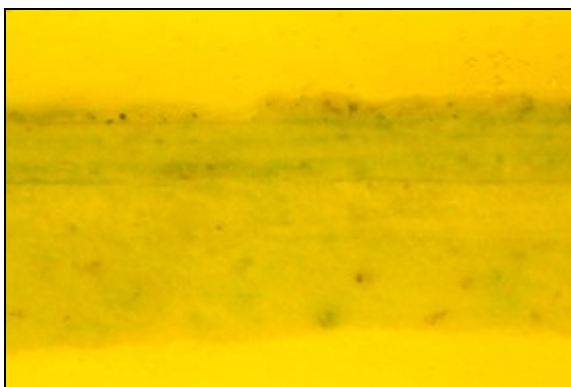
Obr. č. 40: Bílé dopadající světlo, fotografováno při zvětšení mikroskopu 200x

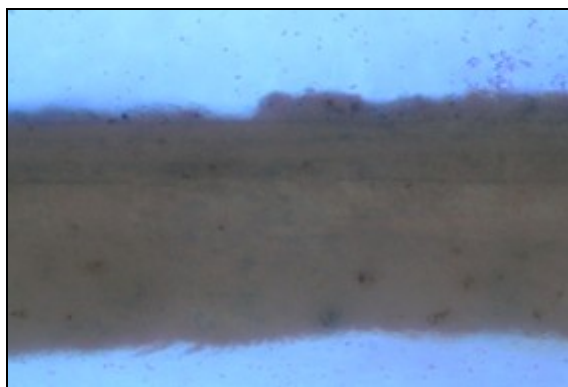
Obr. č. 41: Po excitaci modrým světlem,  
fotografováno  
při zvětšení mikroskopu 200x.

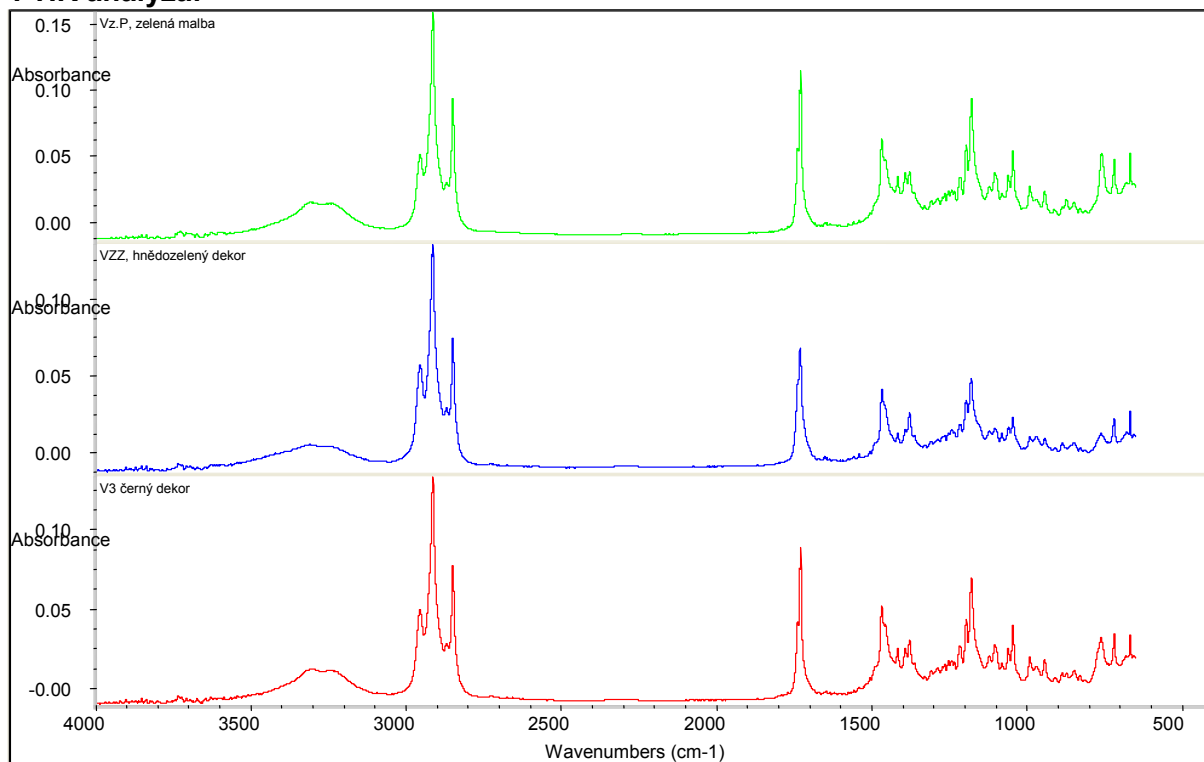
Obr. č. 44: Srovnání naměřených FTIR spekter výluhů vzorků Vz.P zelená malba – zelené spektrum, VZZ hnědozelený dekor – modré spektrum a V3 černý dekor – červené spektrum.

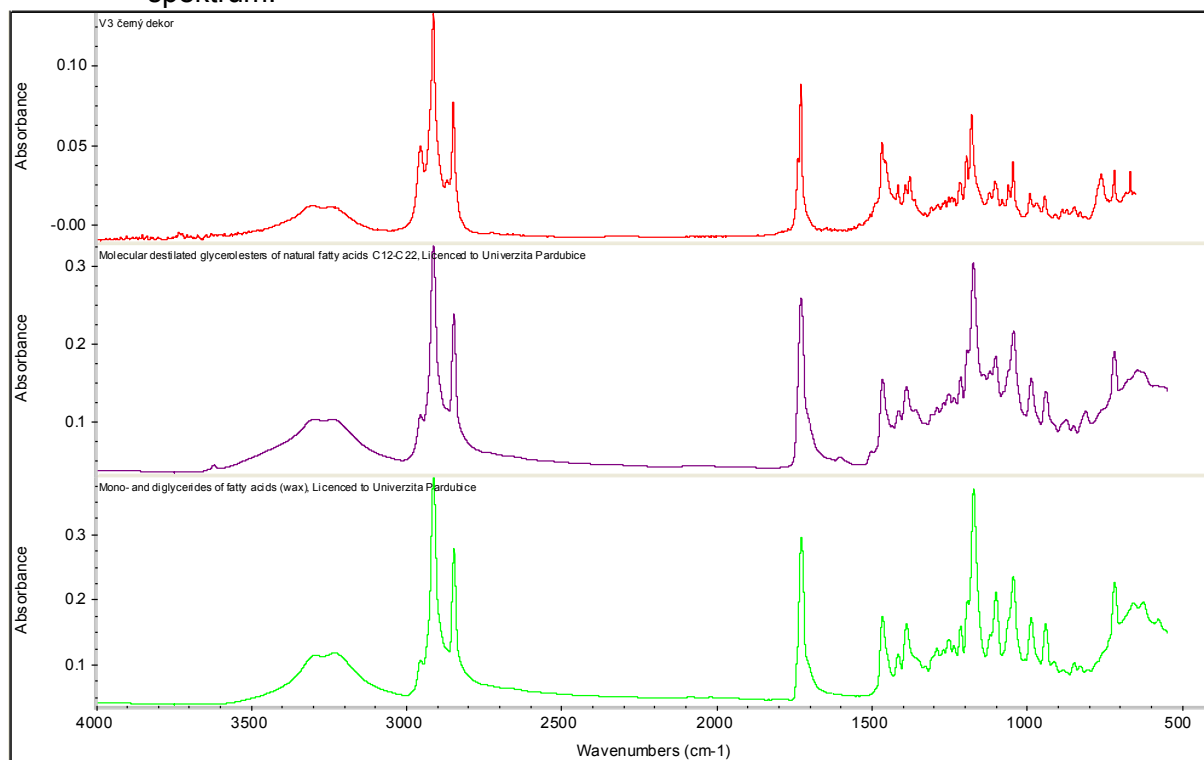
Obr. č. 45: Srovnání naměřeného FTIR spektra výluhu vzorku V3 černý dekor se spektry některých olejů. Červené spektrum – vzorek V3; fialové spektrum – glycerolestery přírodních mastných kyselin C12 – C22; zelené spektrum – mono- a diglyceridy mastných kyselin (vosky).
