Univerzita Pardubice  
Fakulta restaurování

**RESTAUROVÁNÍ ČÁSTI NÁSTĚNNÉ A NÁSTROPNÍ MALBY  
V MÍSTNOSTI Č. 2.04. VE DRUHÉM NADZEMNÍM PODLAŽÍ  
SEVERNÍHO KŘÍDLA BÝVALÉ PIARISTICKE KOLEJE V LITOMYŠLI  
– VÝCHODNÍ STĚNA A PŘILEHLÁ KÁPĚ KLENBY**

Praktická bakalářská práce

2010

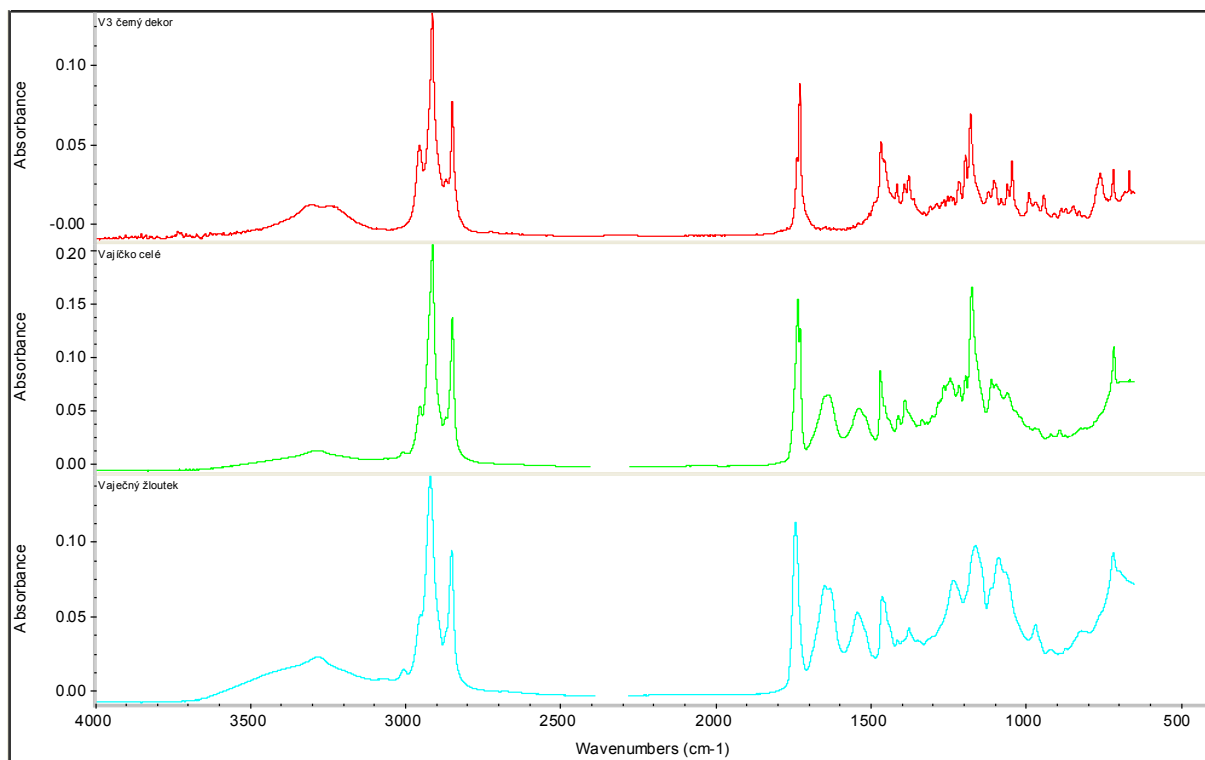
Obr. č. 46: Srovnání naměřeného FTIR spektra výluhu vzorku V3 černý dekor se spektry vaječného pojiva. Červené spektrum – vzorek; zelené spektrum – celé vejce; modré spektrum – vaječný žloutek.
