**Restaurátorský průzkum a referenční ukázka
možných variant restaurování a rekonstrukce omítek
vnějšího pláště vily Tugendhat v Brně**

Diplomová práce

2010

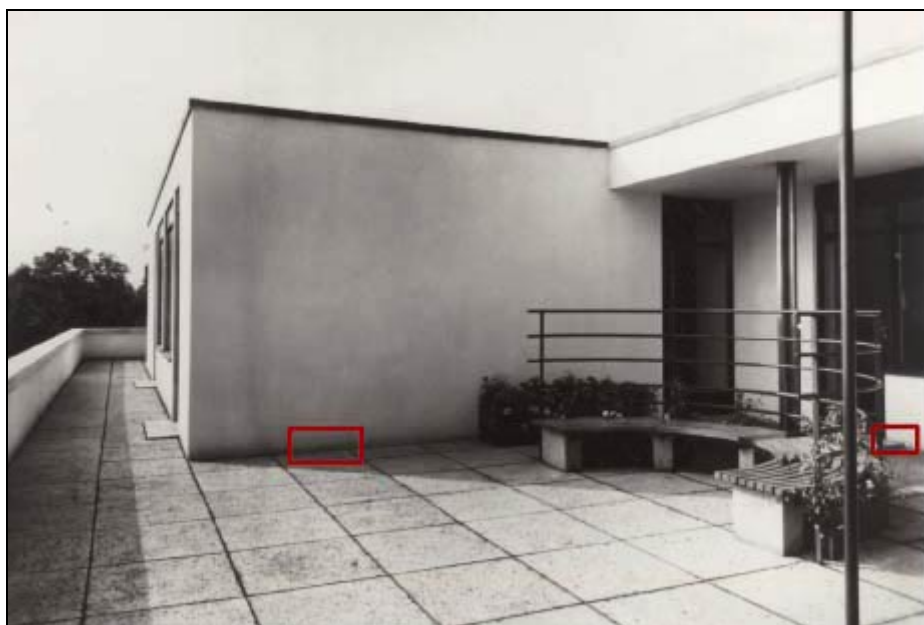
Na historické fotografii z 30. let jsou patrné původní sokly.

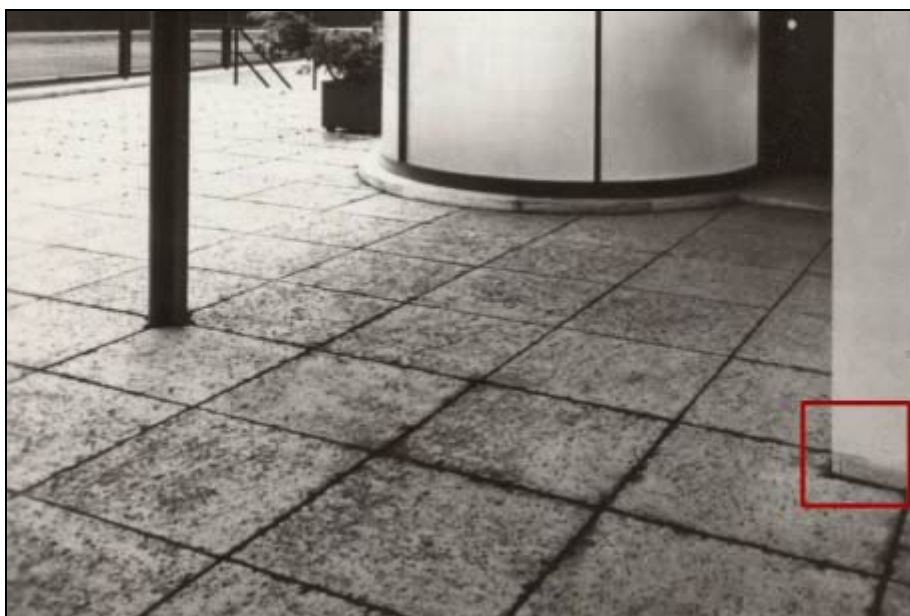
Na historické fotografii z 30. let jsou patrné původní sokly.

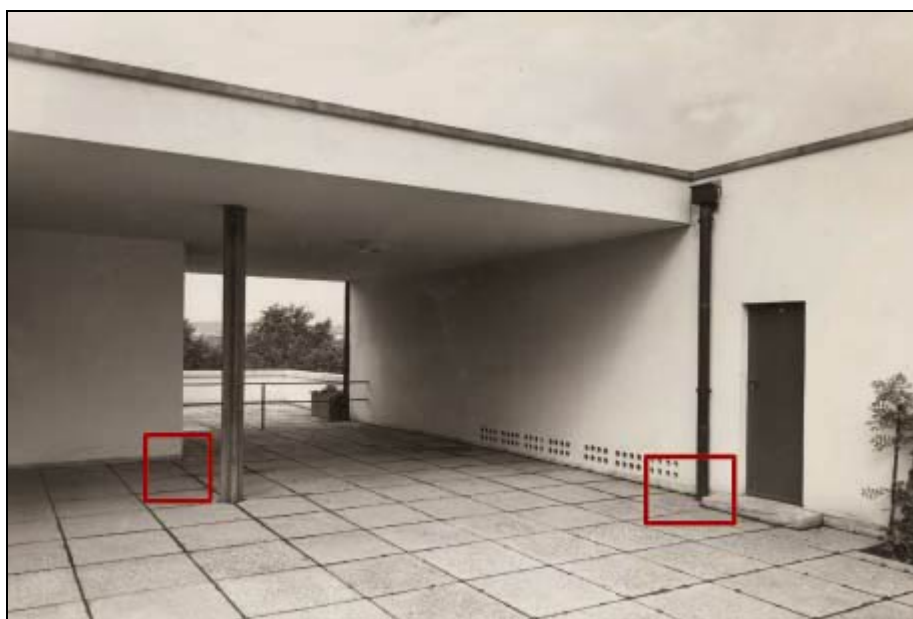
Na historické fotografii z 30 let. jsou patrné původní sokly.

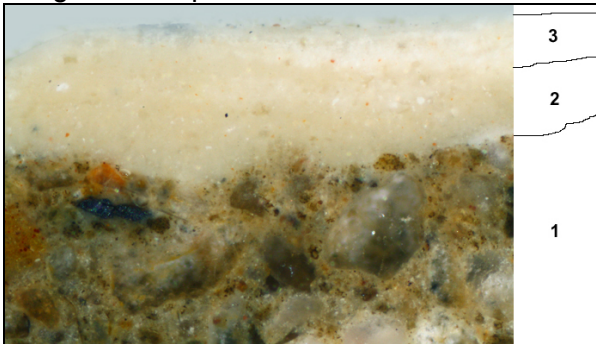
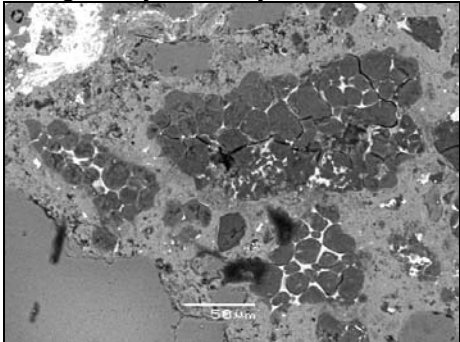
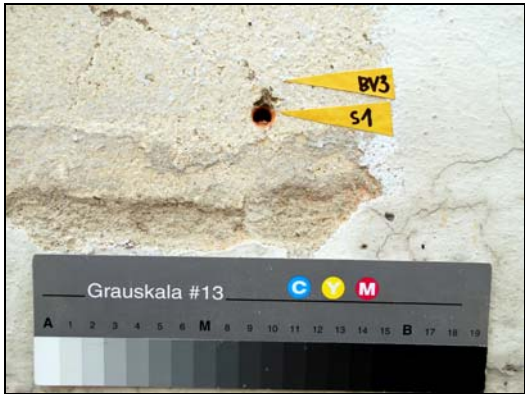
BV 3	jihovýchodní stěna po odkryvu jehlovačkou (viz S1), pracovní plocha C	
Mikrofoto v bílém odraženém světle, fotografováno při zvětšení 100x

Mikrofoto po excitaci UV světlem, fotografováno při zvětšení 100x
REM-BEI, detail základní hmoty omítky s fragmenty slínkových částic

Číslo vrstvy	Popis a složení barevné vrstvy
3-	Velmi světlý, slabě okrově tónovaný nátěr – obsahuje uhličitán vápenatý, příměs barytové běloby, litoponu a velmi malou příměs okru, resp. jemnozrnného plniva tvořeného částicemi silikátů a silikoaluminátů s malým obsahem sloučenin Fe. Sulfatizace povrchu chybí.
2-	Světlý, slabě okrově tónovaný nátěr – obsahuje uhličitán vápenatý, příměs barytové běloby, litoponu a velmi malou příměs okru, resp. jemnozrnného plniva tvořeného částicemi silikátů a silikoaluminátů s malým obsahem sloučenin Fe.
1-	Omítká – stejný typ omítky jako ve vzorku BV 1.

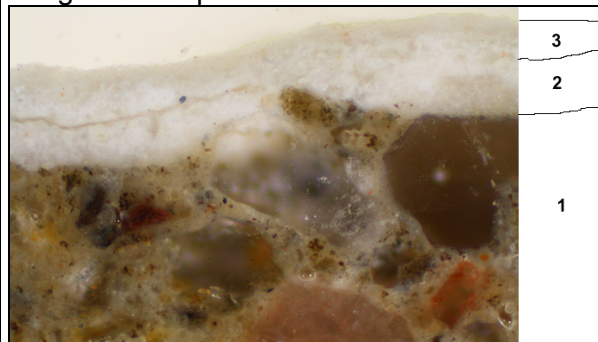
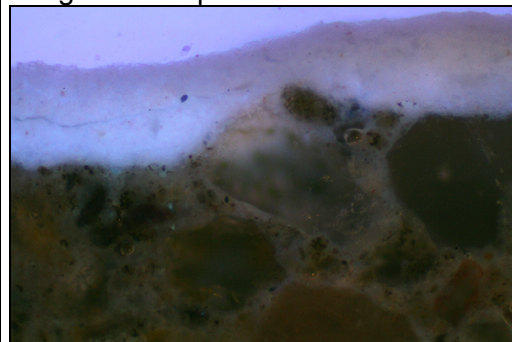
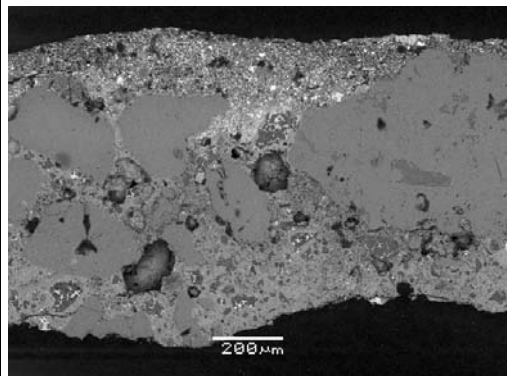
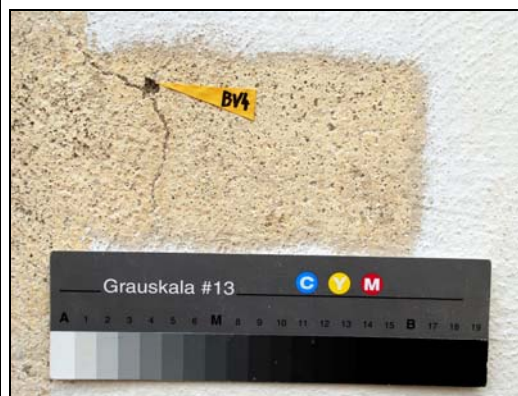
BV 4

jihovýchodní stěna po tryskání korundem hnědým, hrubost 150, 86 cm od země, 60 cm od jižního nároží, pracovní plocha C

Číslo vrstvy	Popis a složení barevné vrstvy
3-	Velmi světlý, slabě okrově tónovaný nátěr – obsahuje uhličitan vápenatý, příměs barytové běloby, litoponu a velmi malou příměs okru, resp. jemnozrnného plniva tvořeného částicemi silikátů a silikoaluminátů s malým obsahem sloučenin Fe. Povrch je sulfatizovaný.*
2-	Velmi světlý, slabě okrově tónovaný nátěr – obsahuje uhličitan vápenatý, příměs barytové běloby, litoponu a velmi malou příměs okru, resp. jemnozrnného plniva tvořeného částicemi silikátů a silikoaluminátů s malým obsahem sloučenin Fe.
1-	Omítka – stejný typ omítky jako ve vzorku BV 1.

* Původní povrchová úprava je i po mechanickém odstranění sekundárních vrstev zachovaná v podobné tloušťce (200-500 μm) jako u předcházejících vzorků (plochy bez resp. před odstraněním pozdějších úprav). Jsou zachovány obě vrstvy původního nátěru. Finální vrstva má poměrně „hladký“ a rovný povrch i s částečně „zachovanou“ sulfatizací. Lze proto předpokládat, že ztráty původních povrchů způsobené snímáním zmiňovaných sekundárních úprav (včetně velmi tvrdé cementové stěrky) jsou minimální.

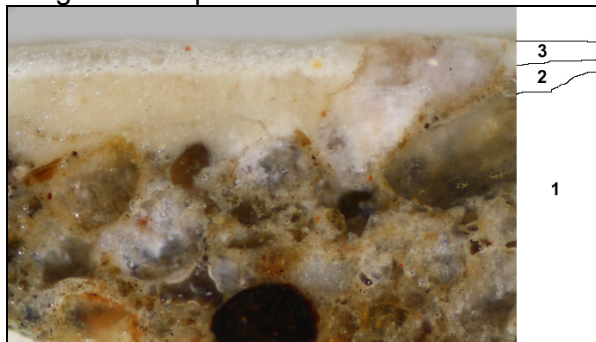
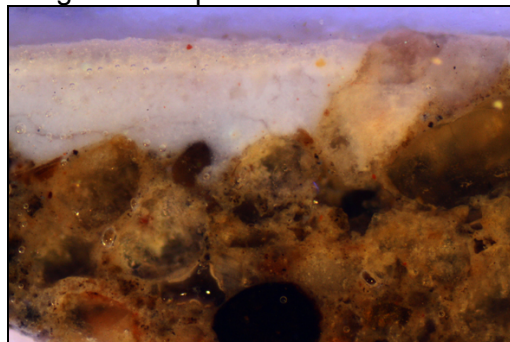
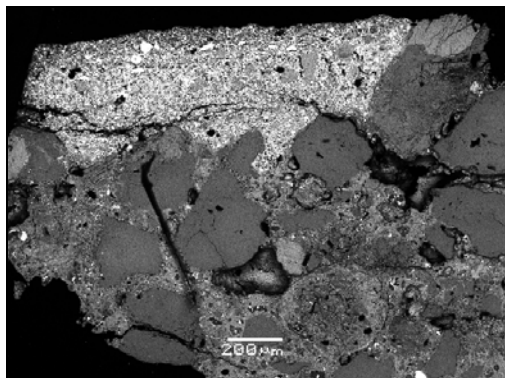
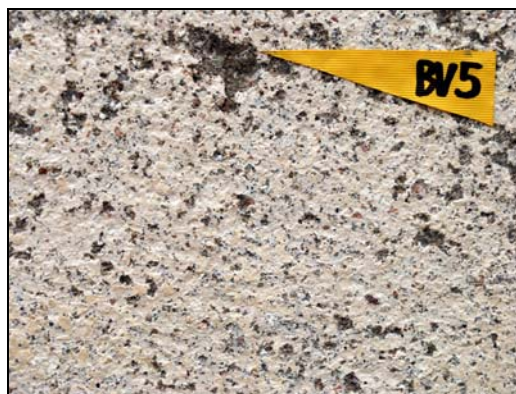
jihovýchodní stěna po odkryvu jehlovačkou a tryskání korundem hnědým, hrubost 150, 84 cm od země, 45 cm od jižního nároží, pracovní plocha B

Číslo vrstvy	Popis a složení barevné vrstvy
3-	Velmi světlý, slabě okrově tónovaný nátěr (nanesený ve dvou vrstvách) – obsahuje uhličitán vápenatý, příměs barytové běloby, litoponu a velmi malou příměs okru, resp. jemnozrnného plniva tvořeného částicemi silikátů a silikoaluminátů s malým obsahem sloučenin Fe. Povrch je slabě sulfatizovaný. *
2-	Světlý, slabě okrově tónovaný nátěr (nanesený ve dvou vrstvách) – obsahuje uhličitán vápenatý, příměs barytové běloby, litoponu a velmi malou příměs okru, resp. jemnozrnného plniva tvořeného částicemi silikátů a silikoaluminátů s malým obsahem sloučenin Fe.
1-	Omítka – stejný typ omítky jako ve vzorku BV 1.

* Původní povrchová úprava je i po mechanickém odstranění sekundárních vrstev zachována v podobné tloušťce (200-500 μm) jako u předcházejících vzorků (plochy bez resp. před odstraněním pozdějších úprav). Jsou zachovány obě vrstvy původního nátěru. Finální vrstva má poměrně „hladký“ a rovný povrch i s částečně „zachovanou“ sulfatizací. Lze proto předpokládat, že ztráty původních povrchů způsobené snímáním zmiňovaných sekundárních úprav (včetně velmi tvrdé cementové stěrky) jsou minimální.

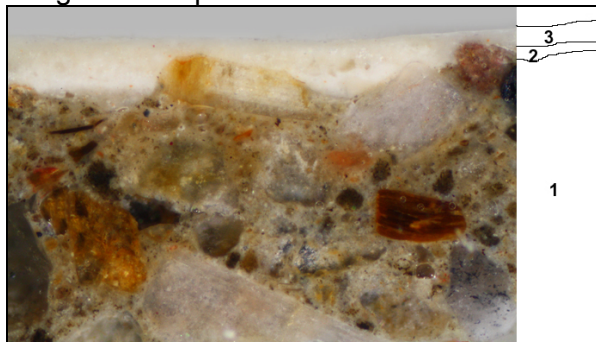
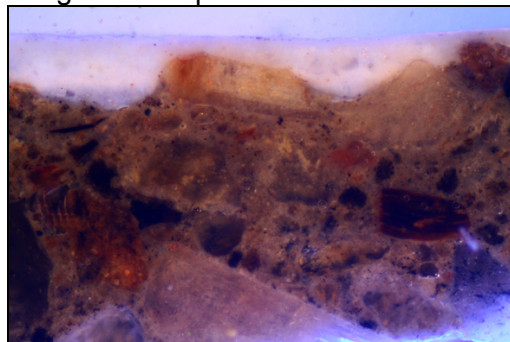
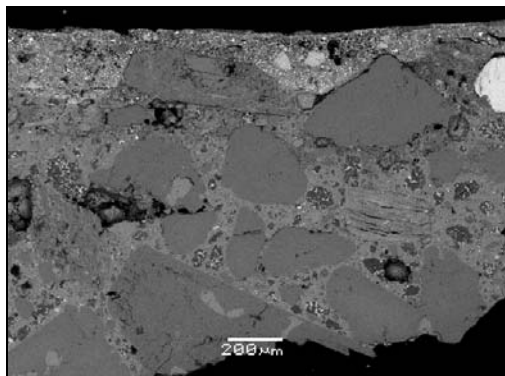
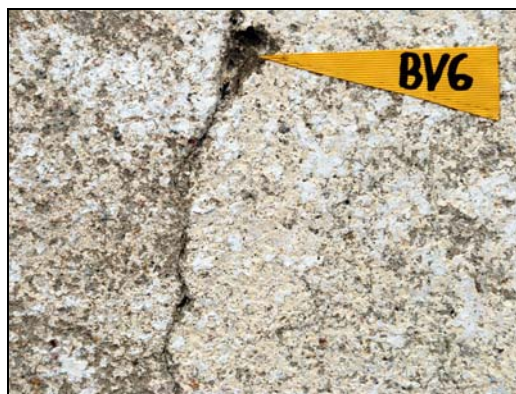
BV 6 jihozápadní stěna po odkryvu jehlovačkou, 86 cm od země, 23 cm od jižního nároží, pracovní plocha F

Číslo vrstvy	Popis a složení barevné vrstvy
3-	Velmi světlý, slabě okrově tónovaný nátěr (nanesený ve dvou vrstvách) – obsahuje uhličitán vápenatý, příměs barytové běloby, litoponu a velmi malou příměs okru, resp. jemnozrnného plniva tvořeného částicemi silikátů a silikoaluminátů s malým obsahem sloučenin Fe. Povrch je slabě sulfatizovaný. *
2-	Světlý, slabě okrově tónovaný nátěr (nanesený ve dvou vrstvách) – obsahuje uhličitán vápenatý, příměs barytové běloby, litoponu a velmi malou příměs okru, resp. jemnozrnného plniva tvořeného částicemi silikátů a silikoaluminátů s malým obsahem sloučenin Fe.
1-	Omítka – stejný typ omítky jako ve vzorku BV 1.

* Původní povrchová úprava je i po mechanickém odstranění sekundárních vrstev zachována v podobné tloušťce (200-500 μm) jako u předcházejících vzorků (plochy bez resp. před odstraněním pozdějších úprav). Jsou zachovány obě vrstvy původního nátěru. Finální vrstva má poměrně „hladký“ a rovný povrch i s částečně „zachovanou“ sulfatizací. Lze proto předpokládat, že ztráty původních povrchů způsobené snímáním zmiňovaných sekundárních úprav (včetně velmi tvrdé cementové stěrky) jsou minimální.

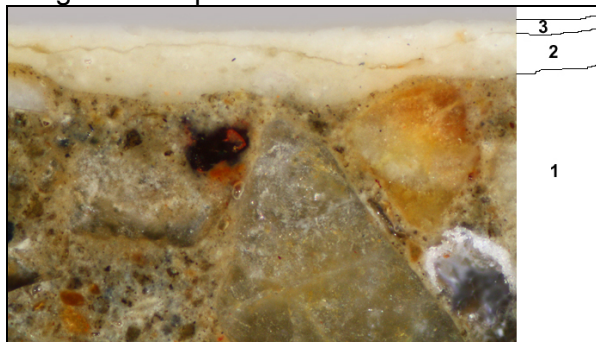
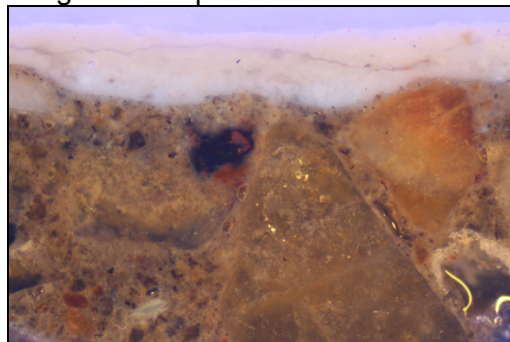
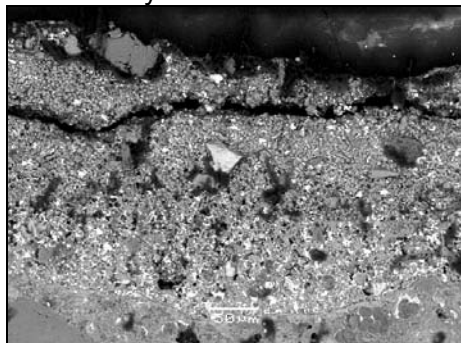
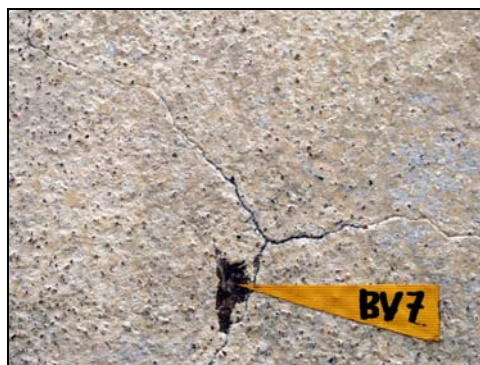
severní strana jihovýchodního zábradlí horní terasy po tryskání korundem bílým, zrnitost 0-0,5 mm, pracovní plocha F

REM-BEI, detail povrchu s prasklinou mezi nátěry

Číslo vrstvy	Popis a složení barevné vrstvy
3-	Velmi světlý, slabě okrově tónovaný nátěr (nanesený ve dvou vrstvách) – obsahuje uhličitan vápenatý, příměs barytové běloby, litoponu a velmi malou příměs okru, resp. jemnozrného plniva tvořeného částicemi silikátů a silikoaluminátů s malým obsahem sloučenin Fe. Povrch je slabě sulfatizovaný. Mezi vrstvou 2 a 3 je viditelná prasklina.
2-	Světlý, slabě okrově tónovaný nátěr (nanesený ve dvou vrstvách) – obsahuje uhličitan vápenatý, příměs barytové běloby, litoponu a velmi malou příměs okru, resp. jemnozrného plniva tvořeného částicemi silikátů a silikoaluminátů s malým obsahem sloučenin Fe.
1-	Omítka – stejný typ omítky jako ve vzorku BV 1.

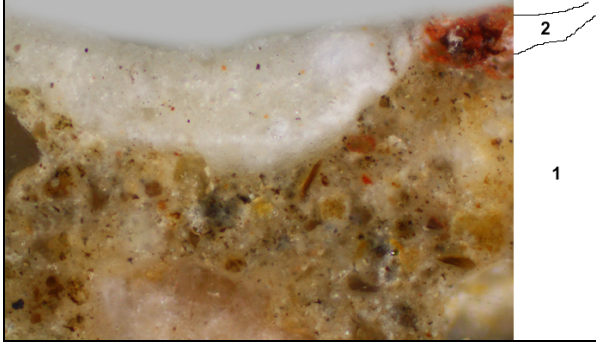
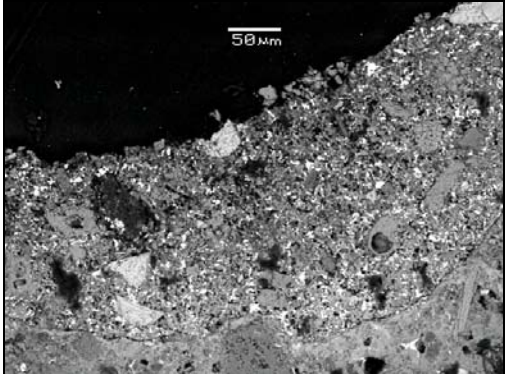
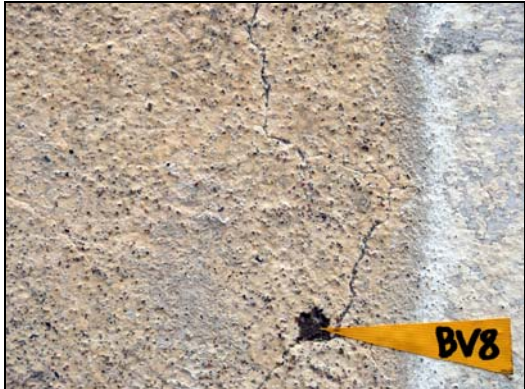
BV 8	severní strana jihovýchodního zábradlí horní terasy po tryskání korundem bílým, zrnitost 0-0,5 mm, pracovní plocha F	
Mikrofoto v bílém odraženém světle, fotografováno při zvětšení 100x

Číslo vrstvy	Popis a složení barevné vrstvy
3-	Velmi světlý, slabě okrově tónovaný nátěr (nanesený ve dvou vrstvách) – obsahuje uhličitan vápenatý, příměs barytové běloby, litoponu a velmi malou příměs okru, resp. jemnozrnného plniva tvořeného částicemi silikátů a silikoaluminátů s malým obsahem sloučenin Fe. Povrch je slabě sulfatizovaný. *
2-	Světlý, slabě okrově tónovaný nátěr (nanesený ve dvou vrstvách) – obsahuje uhličitan vápenatý, příměs barytové běloby, litoponu a velmi malou příměs okru, resp. jemnozrnného plniva tvořeného částicemi silikátů a silikoaluminátů s malým obsahem sloučenin Fe.
1-	Omítka – stejný typ omítky jako ve vzorku BV 1.

* Původní povrchová úprava je i po mechanickém odstranění sekundárních vrstev zachována v podobné tloušťce (200-500 μm) jako u předcházejících vzorků (plochy bez resp. před odstraněním pozdějších úprav). Jsou zachovány obě vrstvy původního nátěru. Finální vrstva má poměrně „hladký“ a rovný povrch i s částečně „zachovanou“ sulfatizací. Lze proto předpokládat, že ztráty původních povrchů způsobené snímáním zmiňovaných sekundárních úprav (včetně velmi tvrdé cementové stěrky) jsou minimální.

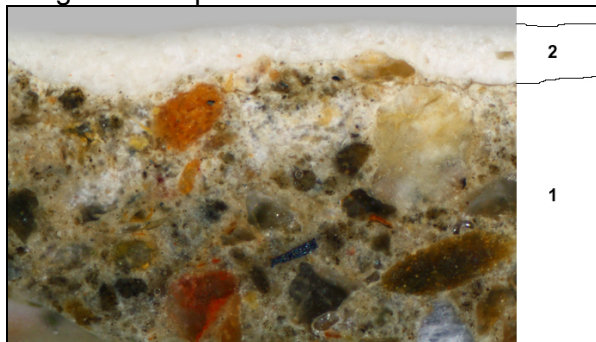
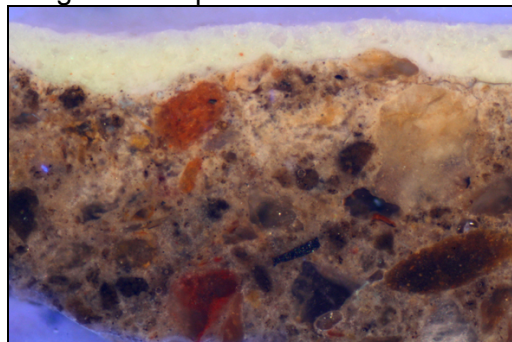
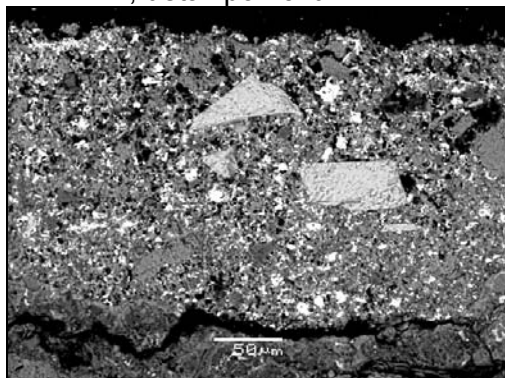
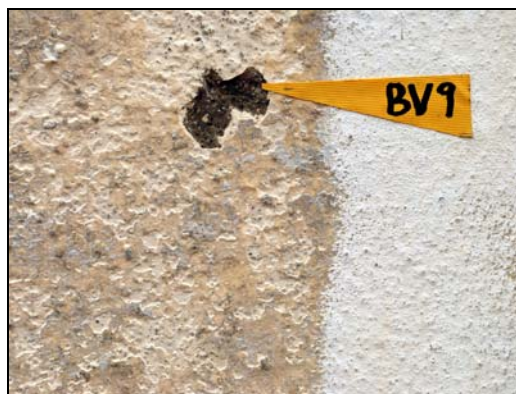
severní strana jihovýchodního zábradlí horní terasy po tryskání korundem bílým, zrnitost 0-0,5 mm, pracovní plocha F

Číslo vrstvy	Popis a složení barevné vrstvy
2-	Světlý, slabě okrově tónovaný nátěr (nanesený ve dvou vrstvách) – obsahuje uhličitán vápenatý, příměs barytové běloby, litoponu a velmi malou příměs okru, resp. jemnozrného plniva tvořeného částicemi silikátů a silikoaluminátů s malým obsahem sloučenin Fe.
1-	Omítka – stejný typ omítky jako ve vzorku BV 1.

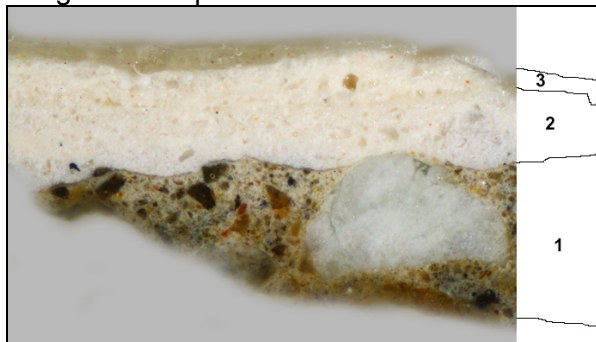
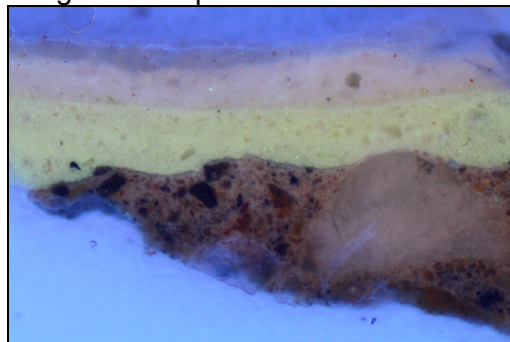
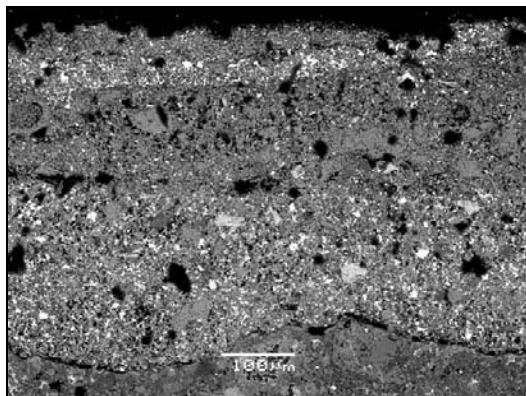
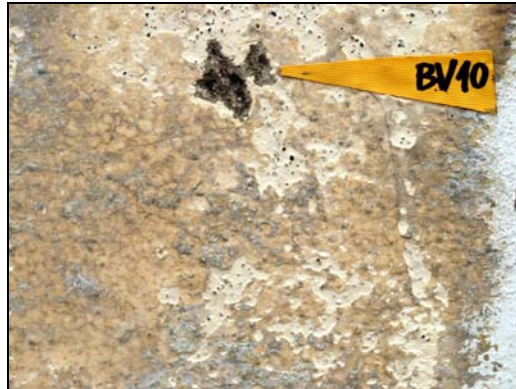
BV 10

severní strana jihovýchodního zábradlí horní terasy po tryskání korundem bílým, zrnitost 0-0,5 mm, pracovní plocha F

Číslo vrstvy	Popis a složení barevné vrstvy
3-	Velmi světlý, slabě okrově tónovaný nátěr (nanesený ve dvou vrstvách) – obsahuje uhličitan vápenatý, příměs barytové a zinkové běloby, velmi malou příměs litoponu a okru, resp. jemnozrného plniva tvořeného částicemi silikátů a silikoaluminátů s malým obsahem sloučenin Fe. Povrch je sulfatizovaný. *
2-	Světlý, slabě okrově tónovaný nátěr (nanesený ve dvou vrstvách) – obsahuje uhličitan vápenatý, příměs barytové běloby, litoponu a velmi malou příměs okru, resp. jemnozrného plniva tvořeného částicemi silikátů a silikoaluminátů s malým obsahem sloučenin Fe.
1-	Omítka – stejný typ omítky jako ve vzorku BV 1.

* Původní povrchová úprava je i po mechanickém odstranění sekundárních vrstev zachována v podobné tloušťce (200-500 μm) jako u předcházejících vzorků (plochy bez resp. před odstraněním pozdějších úprav). Jsou zachovány obě vrstvy původního nátěru. Finální vrstva má poměrně „hladký“ a rovný povrch i s částečně „zachovanou“ sulfatizací. Lze proto předpokládat, že ztráty původních povrchů způsobené snímáním zmiňovaných sekundárních úprav (včetně velmi tvrdé cementové stěrky) jsou minimální.

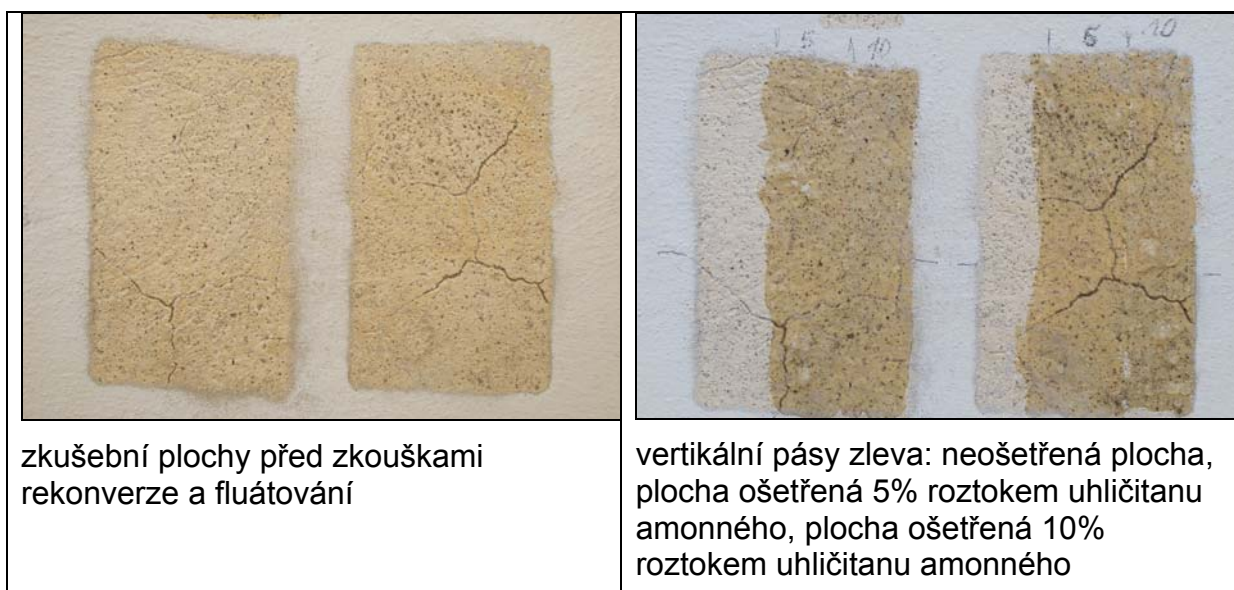
zkušební plochy před zkouškami rekonverze a fluátování

Na základě vizuálního posouzení nejsou pozorovatelné žádné výraznější změny povrchů původních nátěrů. Při instrumentálním vyhodnocení výsledků nebo nalezena jednoznačná odpověď potvrzující či vylučující účinnost použité metody přeměny.

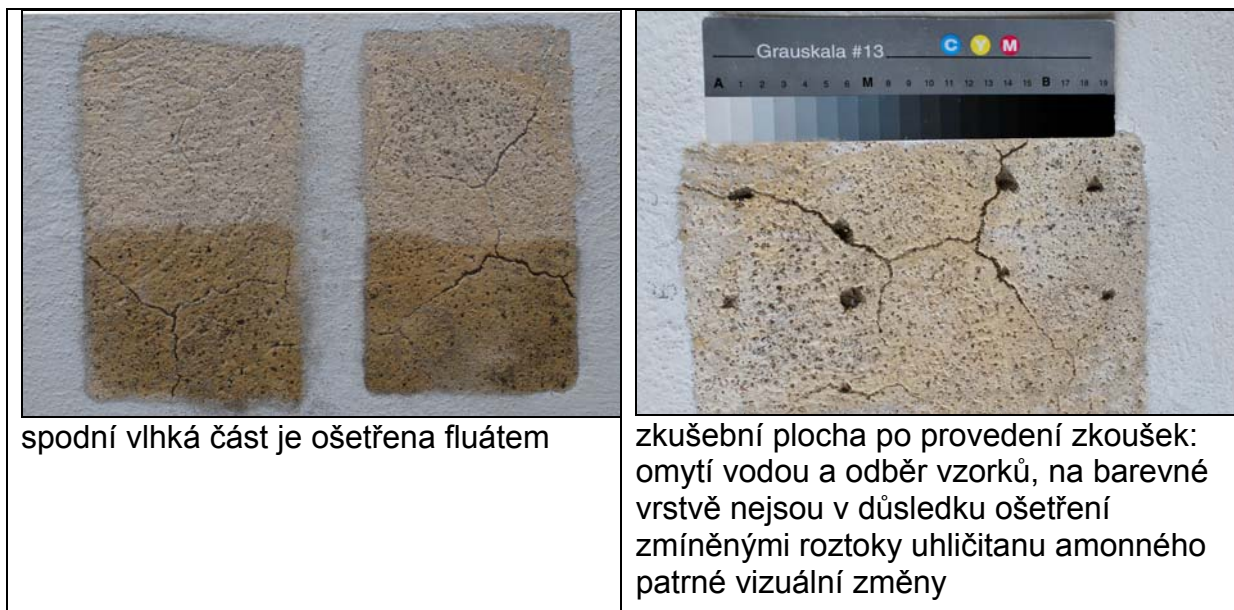
vertikální pásy zleva: neošetřená plocha, plocha ošetřená 5% roztokem uhličitanu amonného, plocha ošetřená 10% roztokem uhličitanu amonného

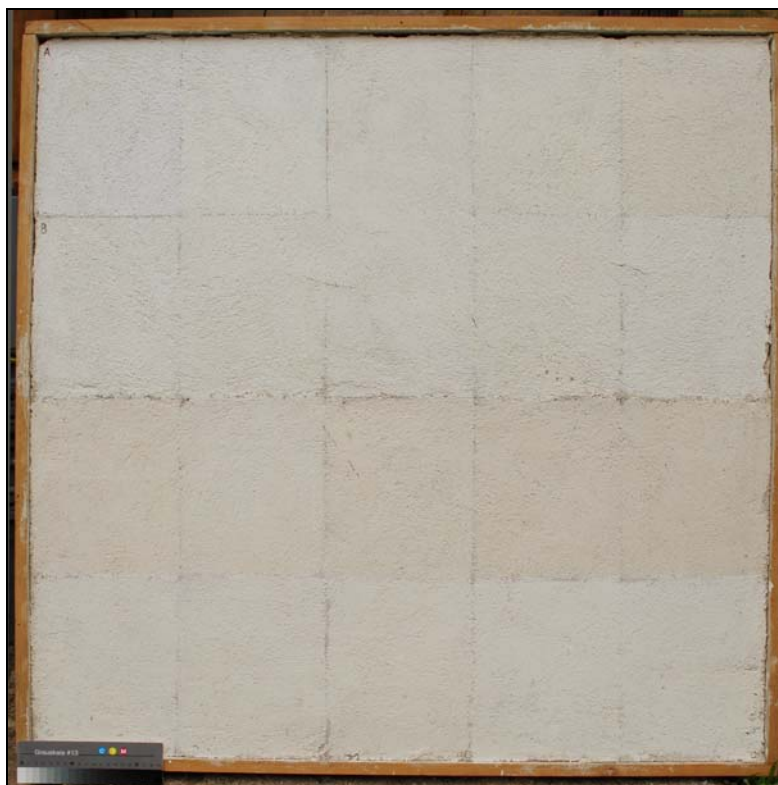
První a třetí řada od shora jsou vzorky nátěru nátěrového systému č. 1, zleva doprava se zvyšuje o jedno hm.% podíl jemných částic z bratčického písku. Druhá a čtvrtá řada od shora jsou vzorky nátěru nátěrového systému č. 2, zleva doprava se zvyšuje o jedno hm.% podíl jemných částic z bratčického písku.

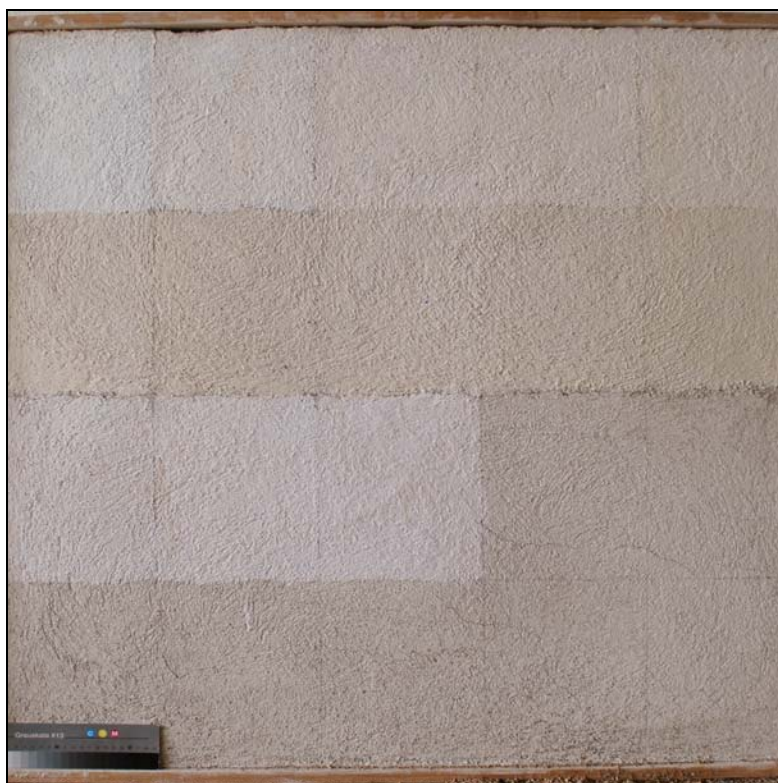
První a druhá řada jsou vzorky nátěrového systému č. 3, zleva doprava se zvyšuje o jedno hm.% podíl jemných částic z bratčického písku. Ve třetí řadě jsou neúspěšné zkoušky vápenopucolánového nátěru.

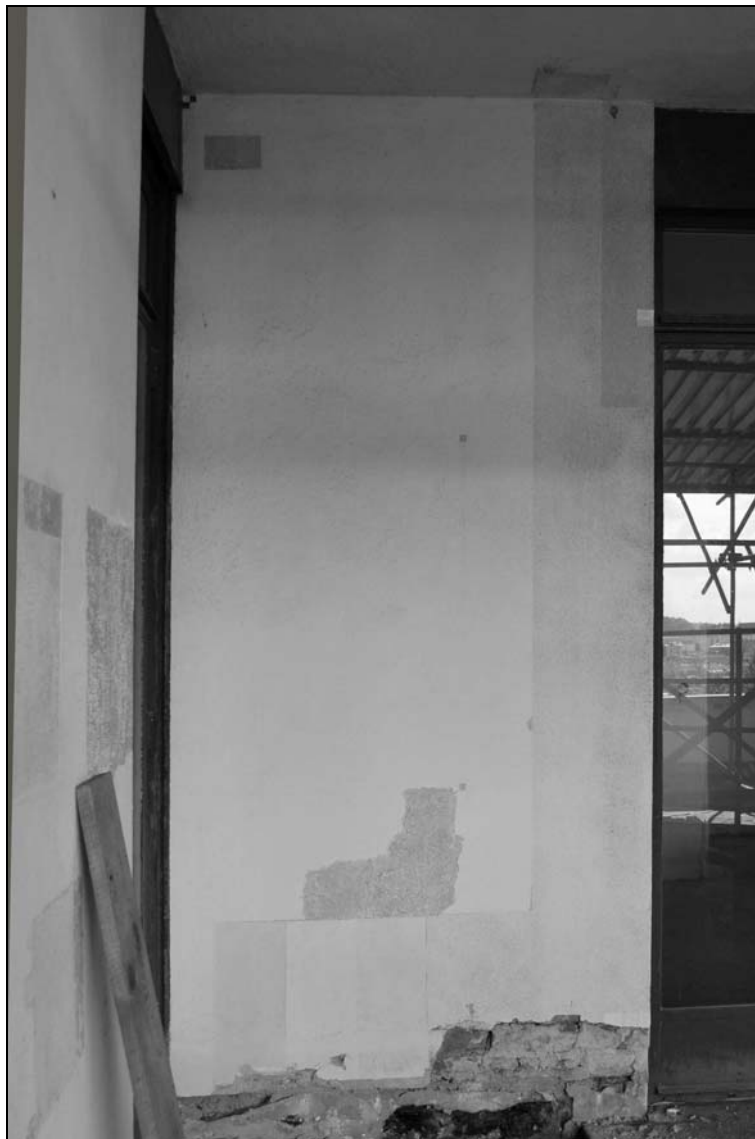
Plocha A. Na ní byl proveden exemplární odryv původního povrchu pod vedením prof. Ivo Hammera a zkoušky nátěrů vápennou lazurou pod vedením prof. Thomase Danzla.

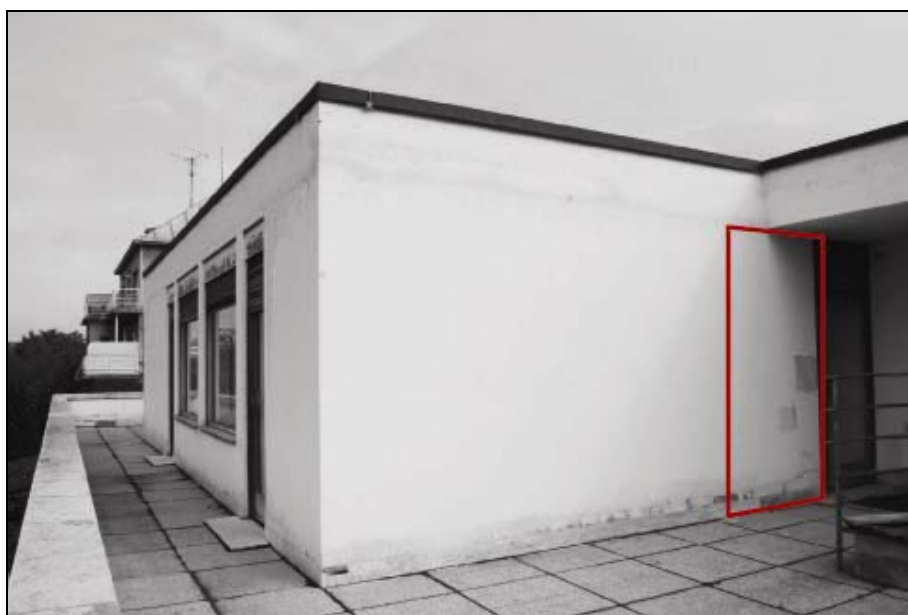
Plocha označená v půdorysu B. Místo zkoušek tryskání suchým ledem a odkryvu jehlovací pistolí.

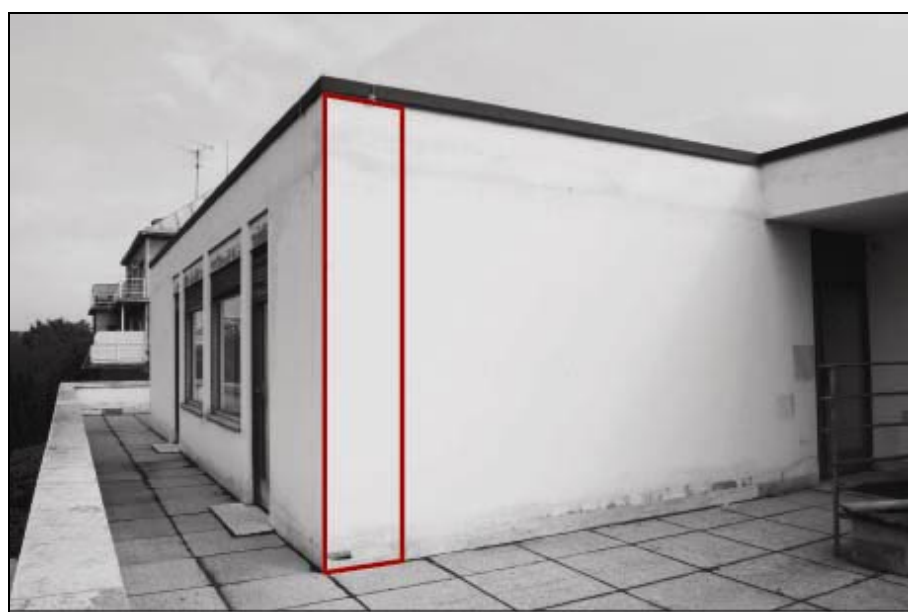
Plocha označená v půdorysu C. Na této ploše byl odzkoušen restaurátorský zásah dle varianty A.

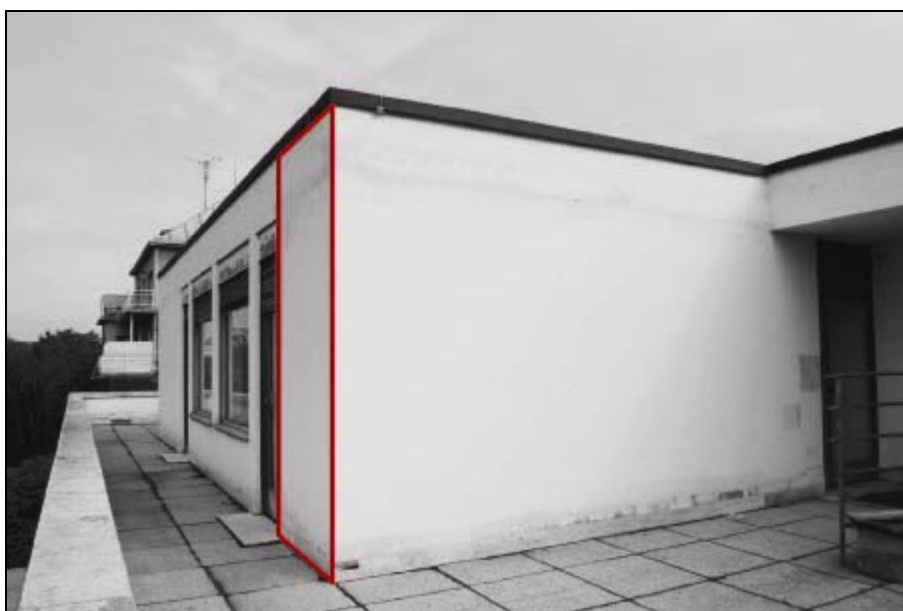
Plocha označená v půdorysu D. Na této ploše byl odzkoušen restaurátorský zásah dle varianty A. Nebyla provedena přeměna sádrovce a sjednocení nasákavosti fluorokřemičitany.

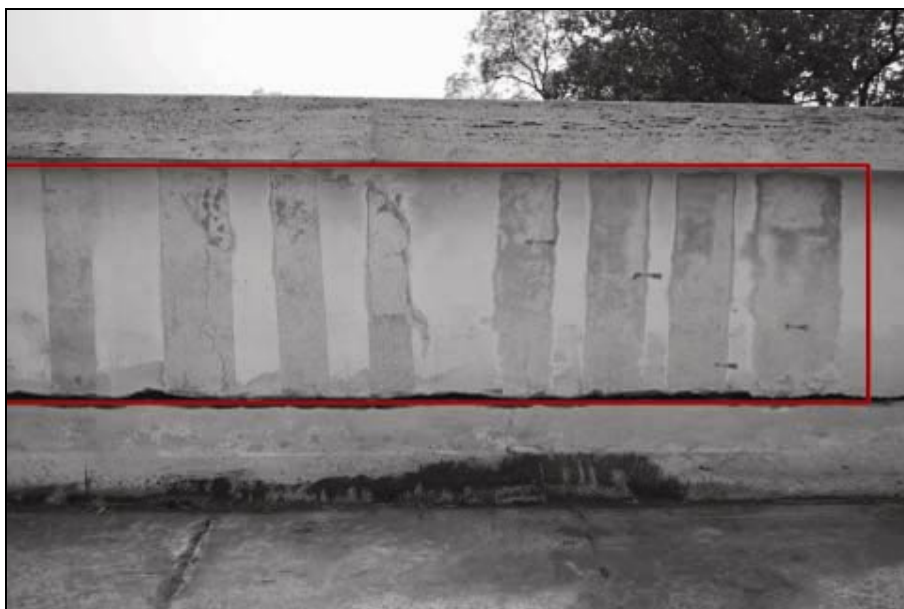
Plocha označená v půdorysu F. Na této ploše byly provedeny zkoušky abrazivního čištění.

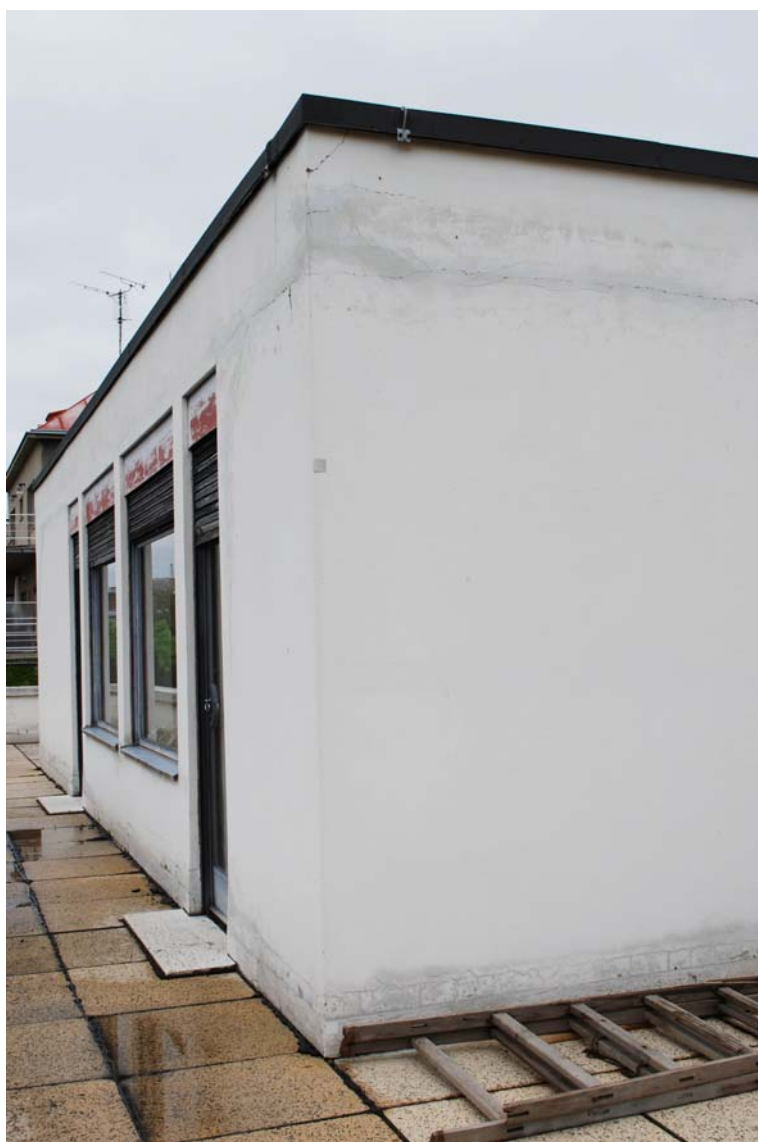
**Foto č. 2**

Pohled na jihovýchodní nároží pokoje paní.
Stav před započítím prací. Pod atikou a nad soklem jsou dobře patrné mladší omítky.

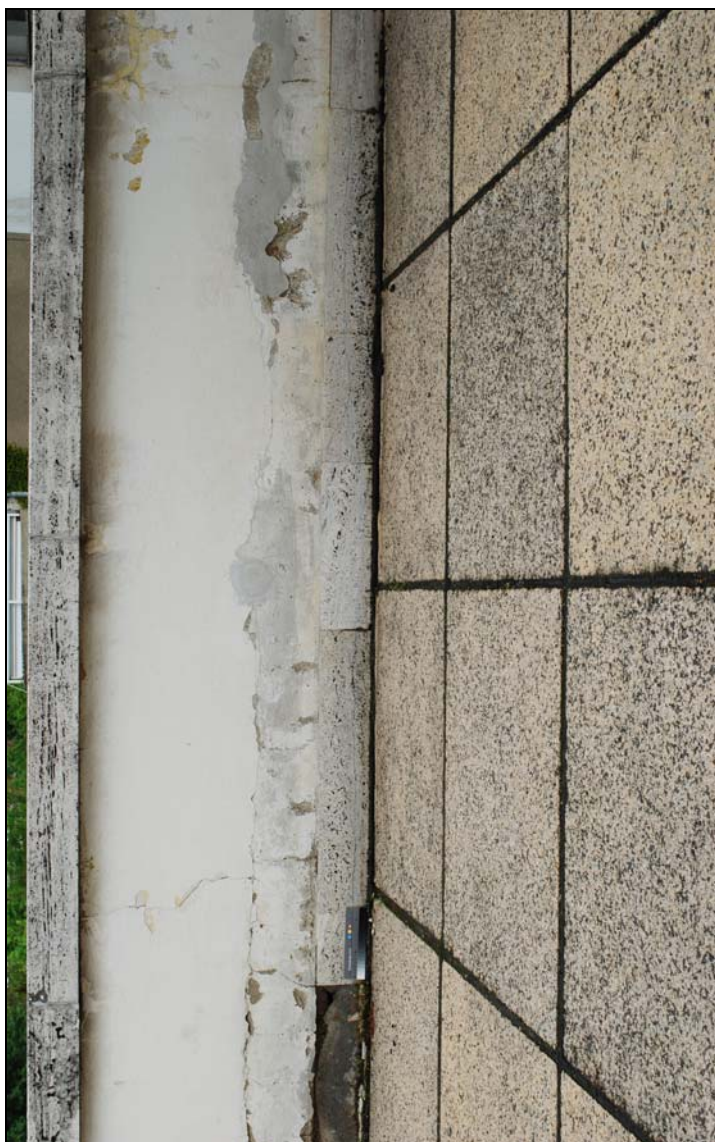
Foto č. 3

Severní strana horní terasy, vnitřní strana zábradlí.
Nad soklem jsou patrné destruované mladší omítky, které souvisí se starší opravou hydroizolace.

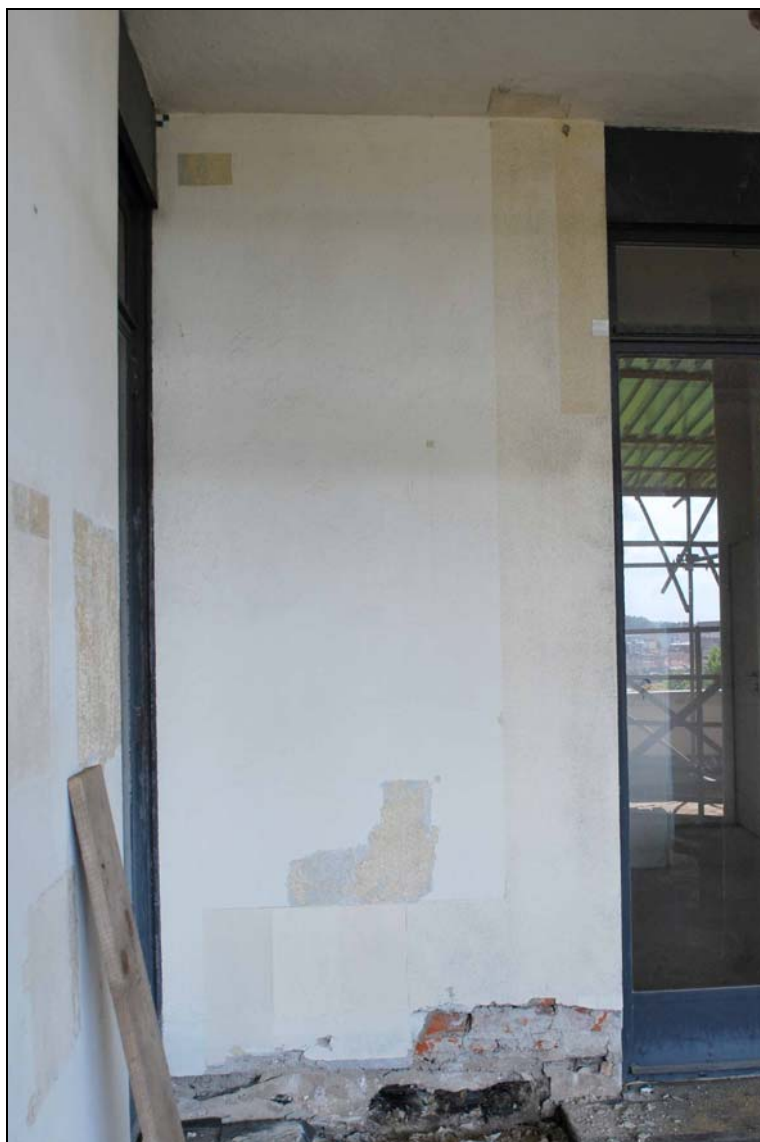
Foto č. 4

Celkový pohled na jižní stěnu pokoje chlapců. Na této ploše vedle dveří je exemplární odkryv realizovaný pod vedením prof. I. Hammera. Nad soklem jsou vyneseny vzorky povrchových úprav realizované v rámci CIC pod vedením prof. Tomase Danzla.

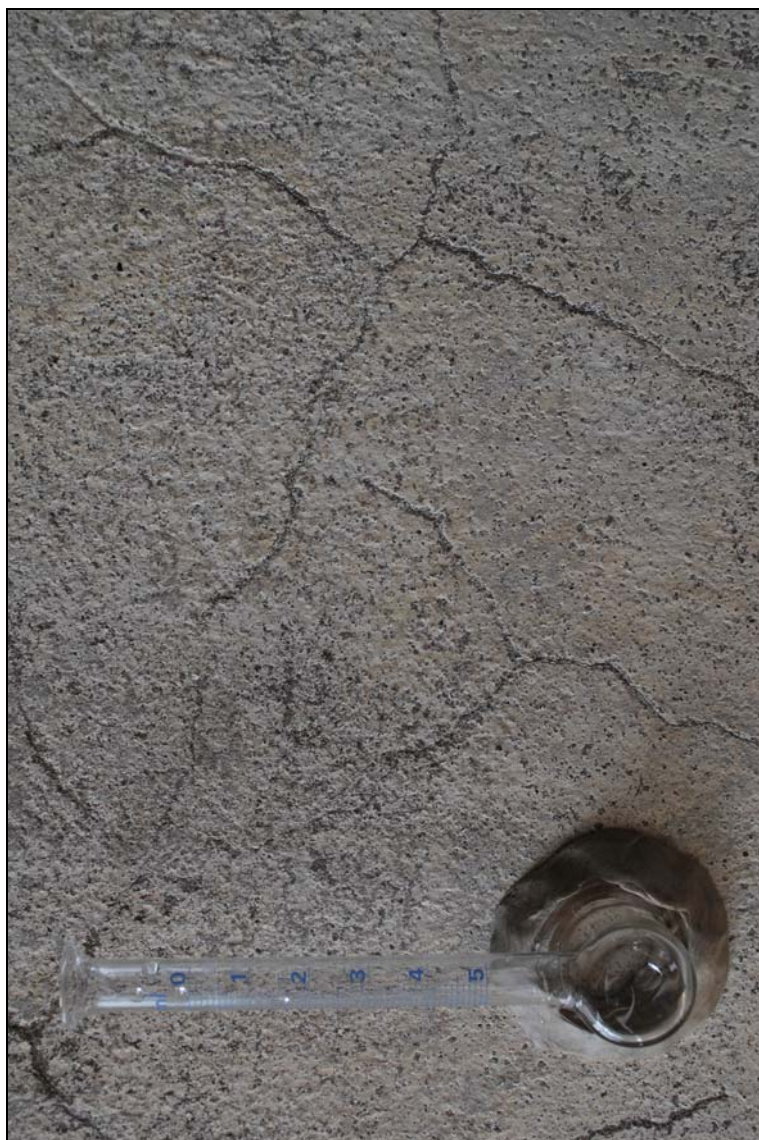
Foto č. 8

Celkový pohled na jihovýchodní nároží pokoje paní.
Stav po odkryvu a dočištění. Při vysychání mokré fasády
se prokresluje síť trhlin, které zůstávají nejdéle vlhké.

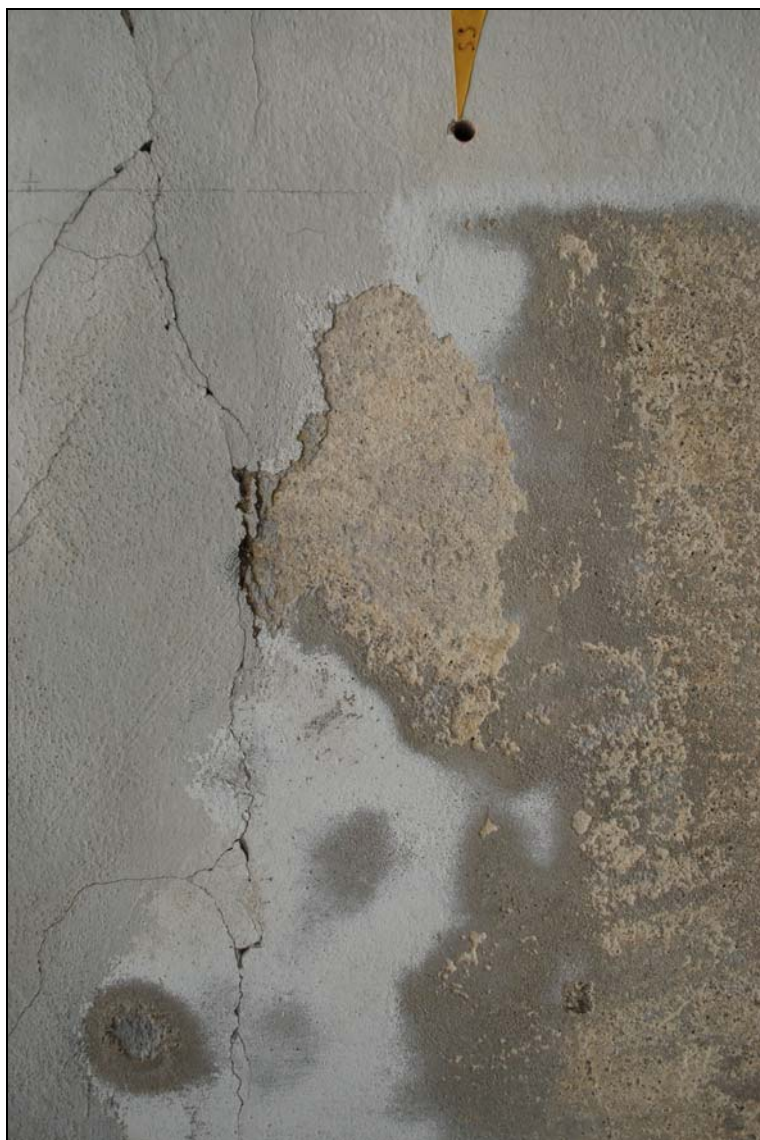
Foto č. 12

Pohled na jihovýchodní nároží pokoje paní.
Detail omítky při odkryvu. Na snímku je dobře patrné
rozetření mladší omítky přes líc původní.

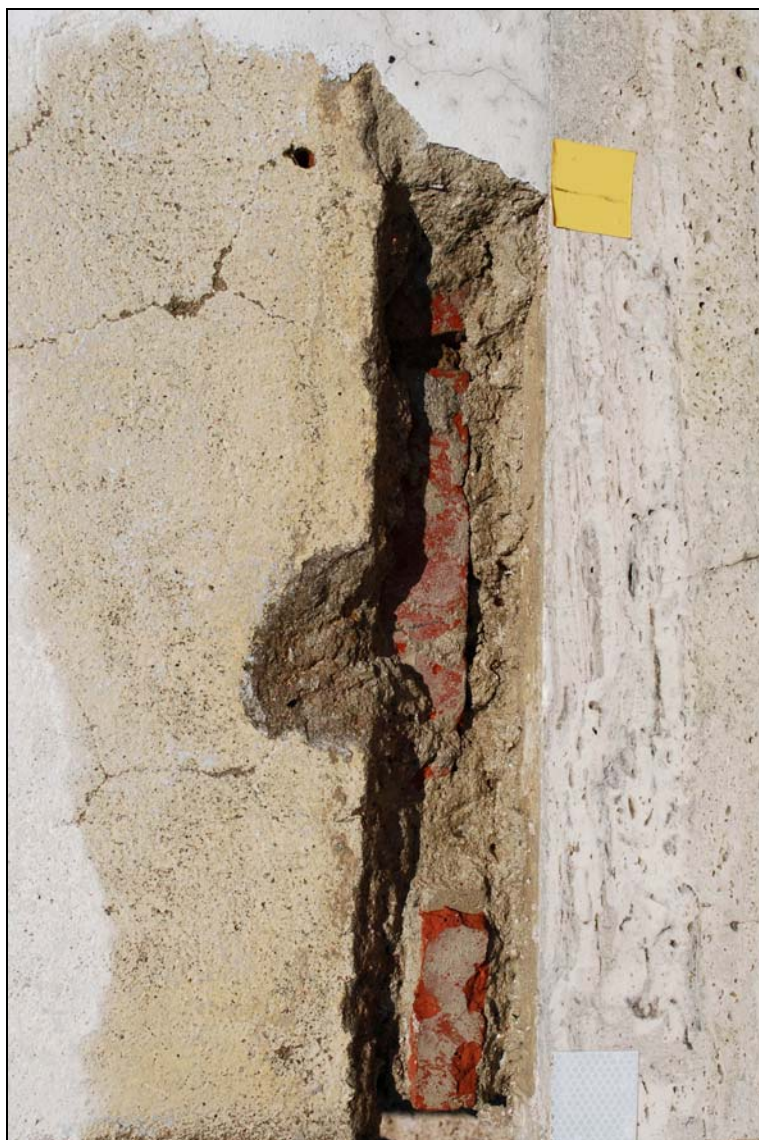
Foto č. 16

Pohled na jihovýchodní nároží pokoje paní.
Detail fasády nad soklem po odstranění mladší nevhodné omítky.

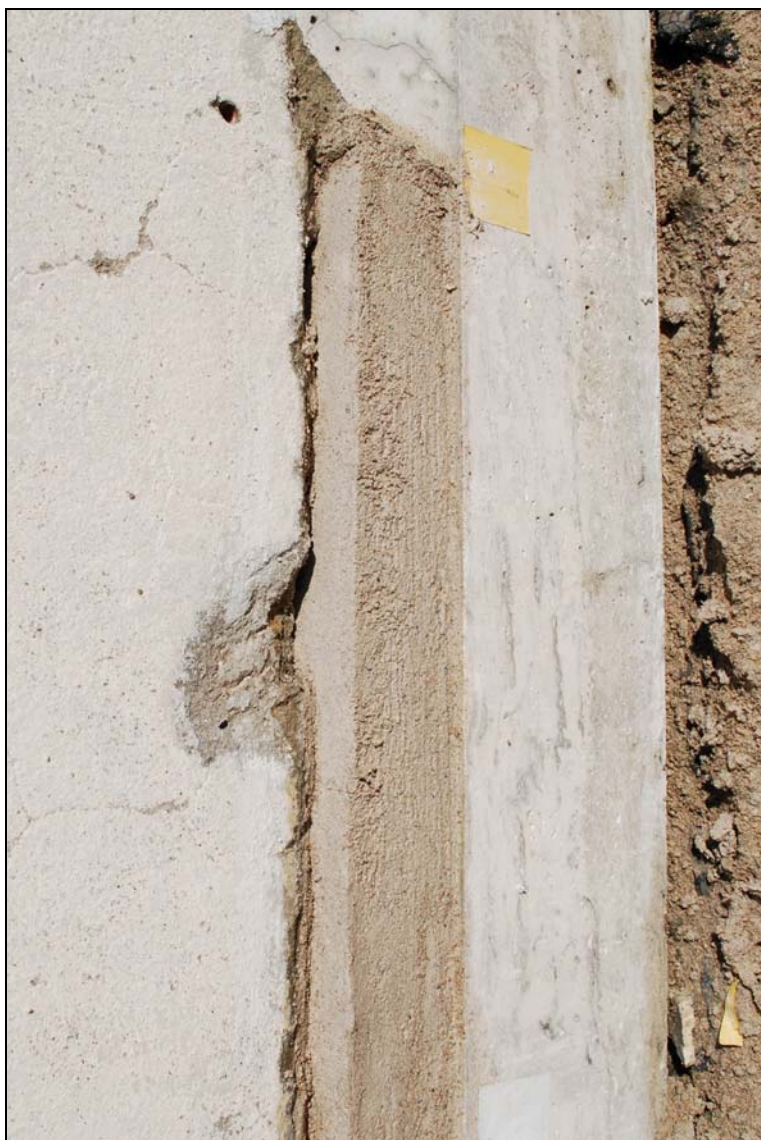
Foto č. 17

Pohled na jihovýchodní nároží pokoje paní.
Detail fasády nad soklem během doplňování. Snímek zachycuje první fázi doplňku s řízenou spárkou.
