**Restaurátorský průzkum a referenční ukázka
možných variant restaurování a rekonstrukce omítek
vnějšího pláště vily Tugendhat v Brně**

Diplomová práce

2010

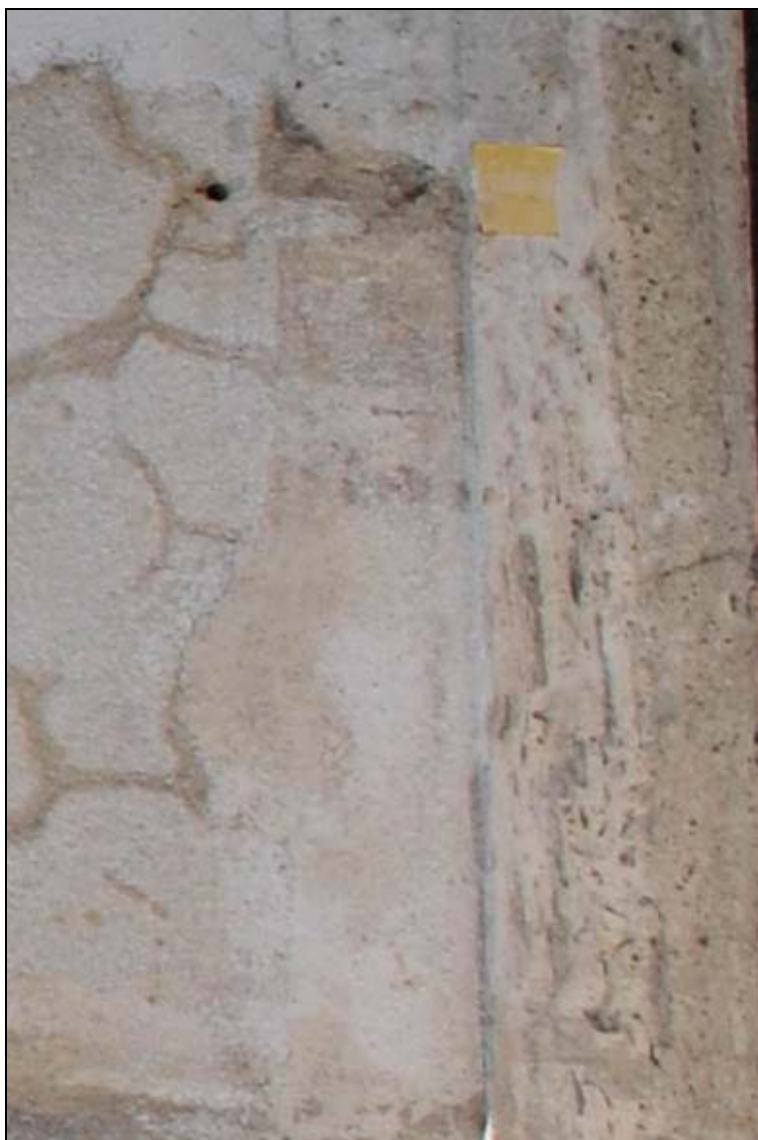
**Foto č. 18**

Pohled na jihovýchodní nároží pokoje paní.
Detail fasády nad soklem po doplnění
vápenopucolánovou omítkou. V levé části je vynesena
zkouška vápenného nátěru.

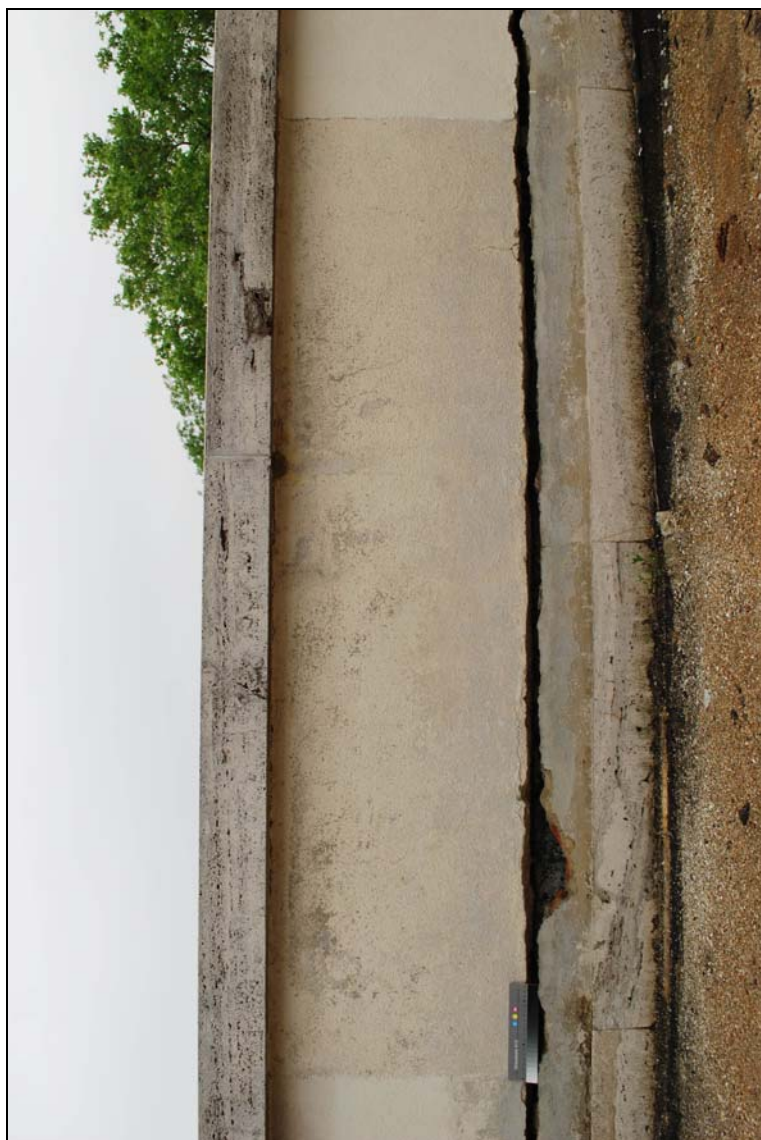
Foto č. 19

Pohled na vnitřní stranu jižního zábradlí horní terasy. Omítka odkrytá jehlovací pistolí a dočištěná nízkotlakým tryskáním.

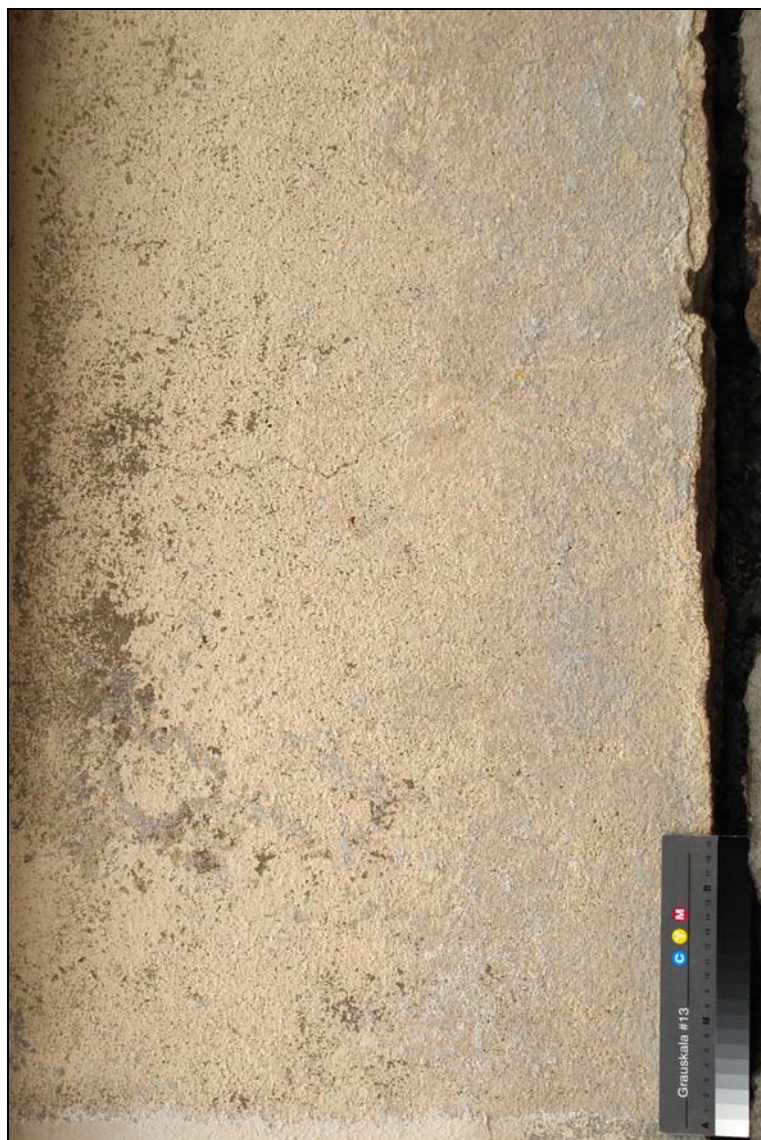
**Foto č. 20**

Pohled na vnitřní stranu jižního zábradlí horní terasy. Omítka odkrytá jehlovací pistolí. Ve spodní části jsou patrné zbytky mladší omítky rozetřené přes původní povrchy.

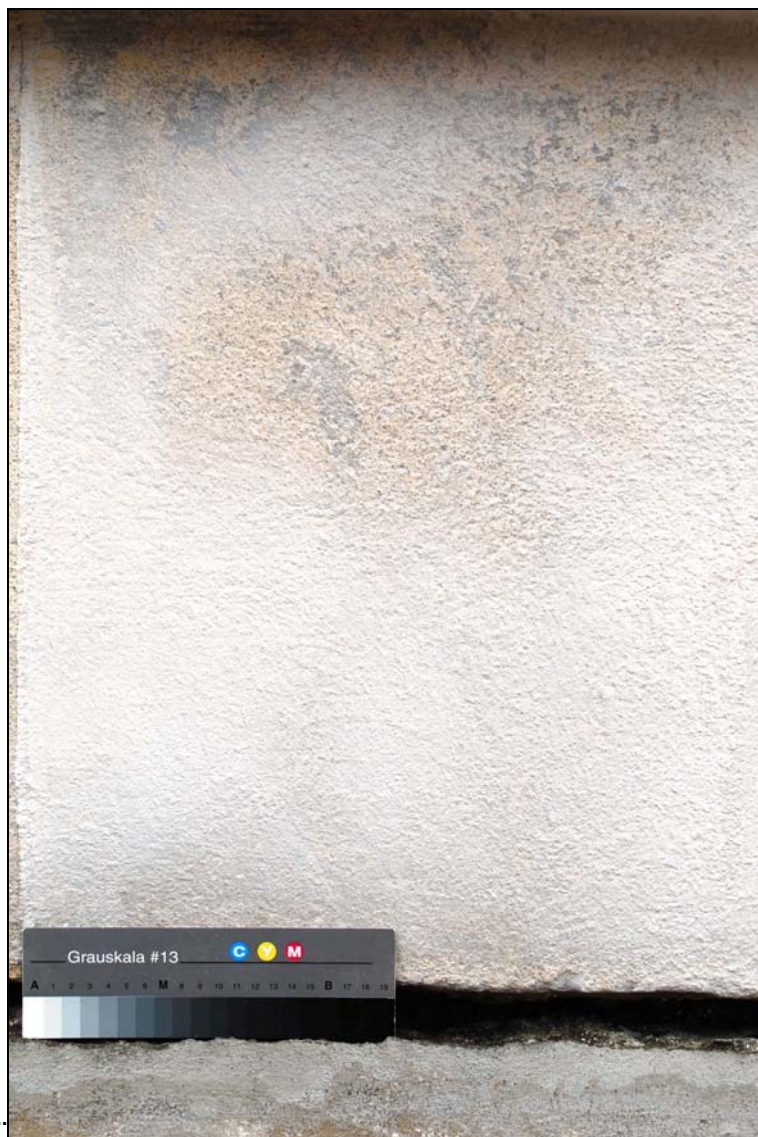
**Foto č. 24**

Pohled na vnitřní stranu jižního zábradlí horní terasy. Na snímku je vápenný nátěr připravený zředěním vápenné kaše. Tento nátěr má tvořit ochrannou vrstvu mezi originálním povrchem a silikátovým plněným nátěrem.

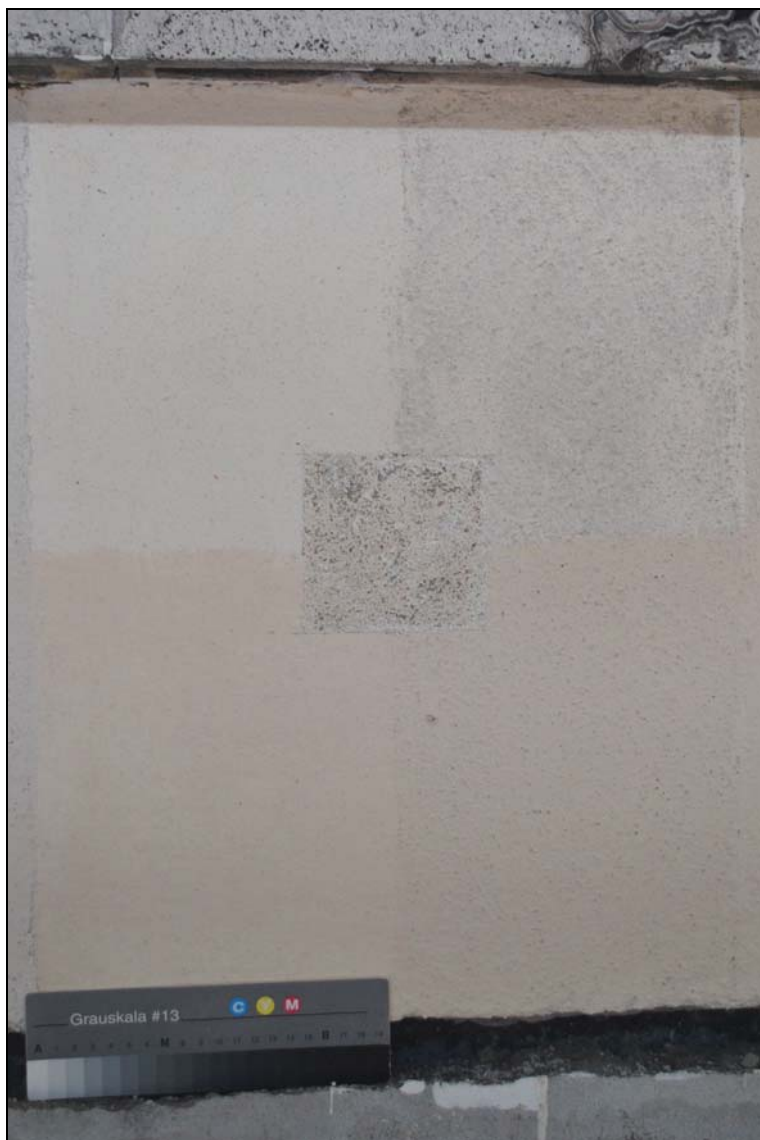
**Foto č. 25**

Pohled na vnitřní stranu jižního zábradlí horní terasy. Na snímku je vynesena vzorek překryvového systému na bázi silikátového plněného nátěru (fa Keim) a bratčického písku. Uprostřed je provedená zkouška reverzibility tryskáním.

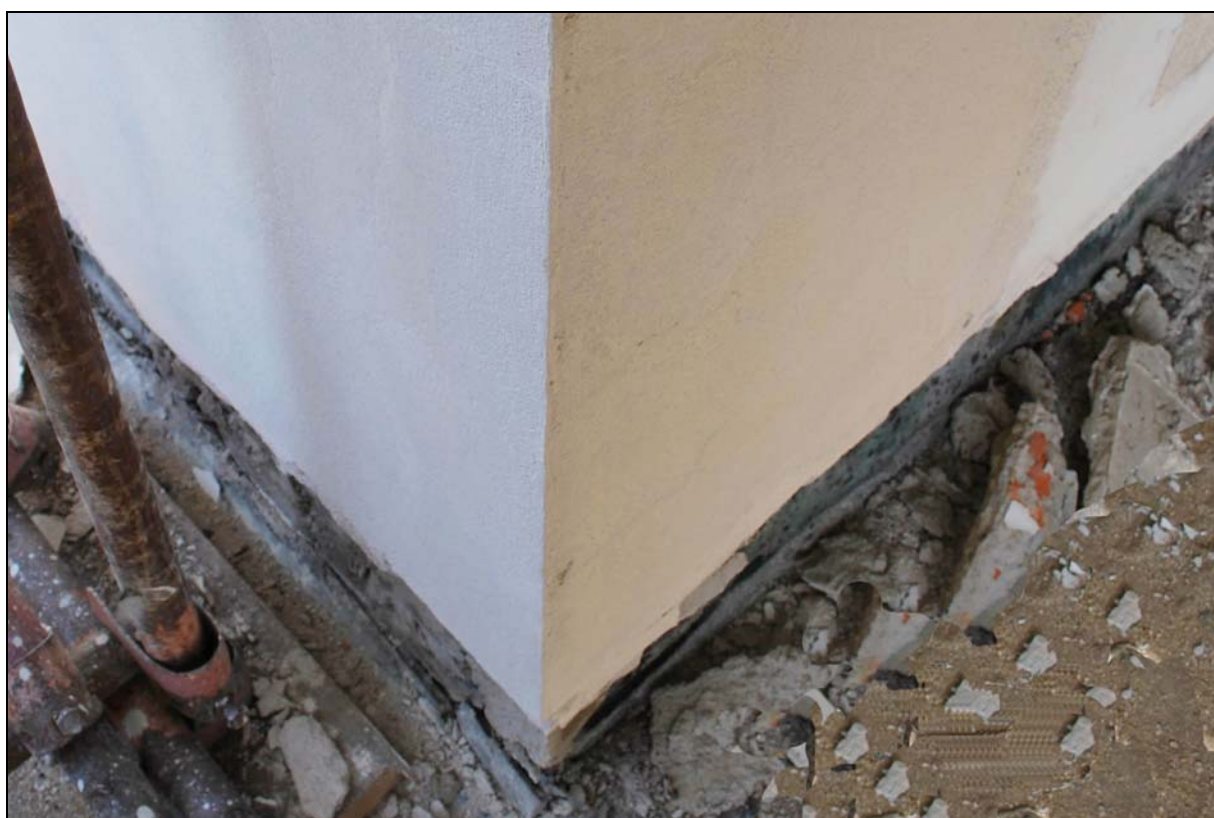
Foto č. 38: Horní terasa, jihovýchodní nároží pokoje Grety, po nátěru.
Jižní nároží po celoplošném nátěru vápennou lazurovou probarvenou jemným podílem z bratčického písku a s přídavkem lněného oleje.
