Restaurování pole č. A8 na Kamenné kašně v Kutné Hoře

Praktická část bakalářské práce

Restaurování pole č. A8 a sloupku č.C4 na Kamenné kašně v Kutné Hoře

Restaurátorská dokumentace

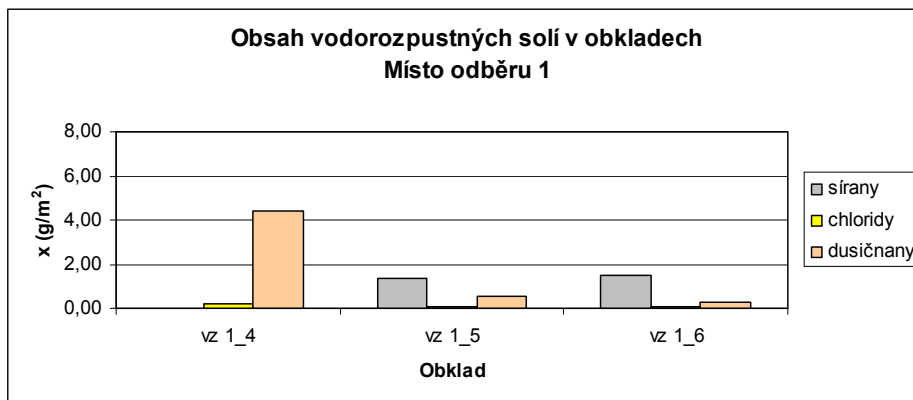
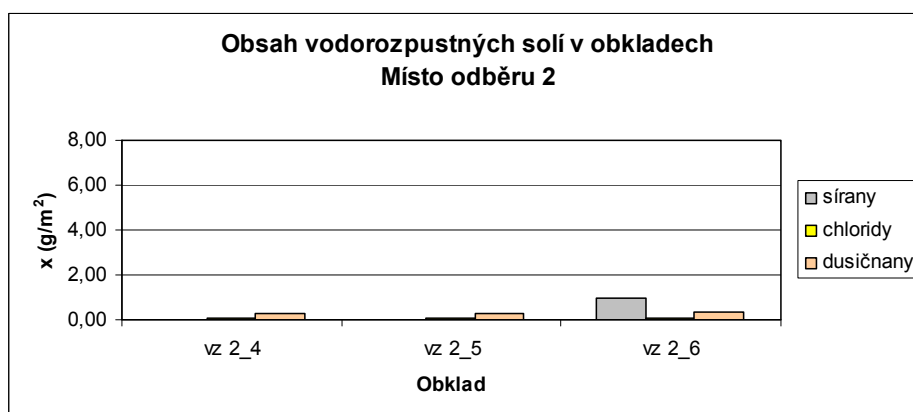
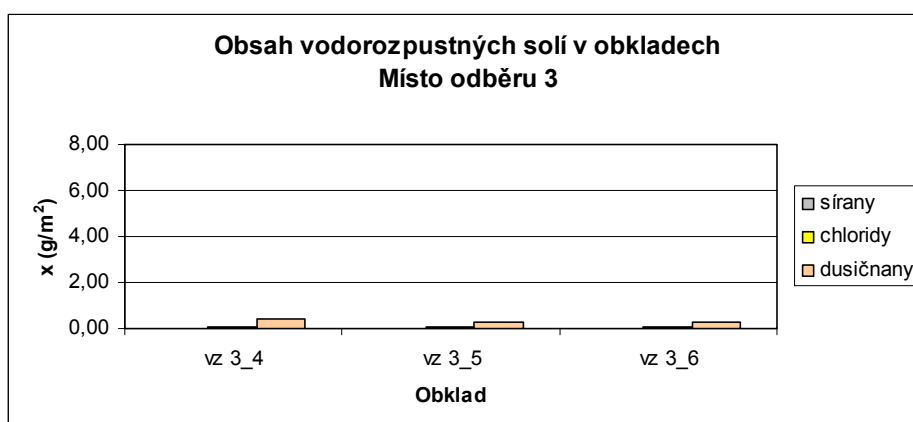
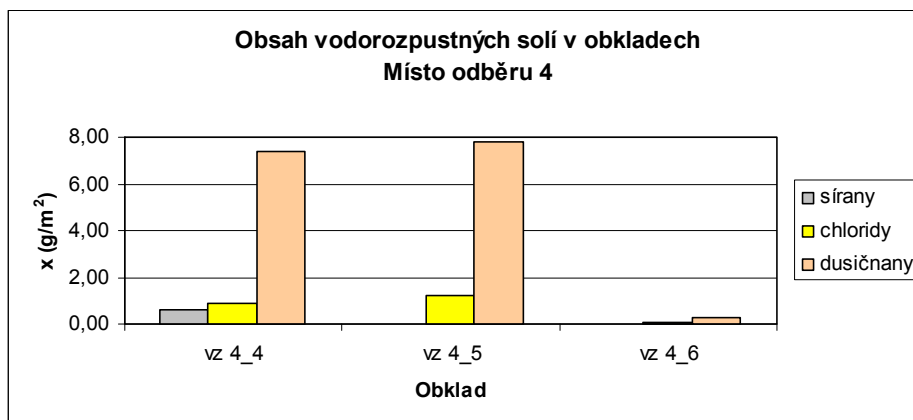
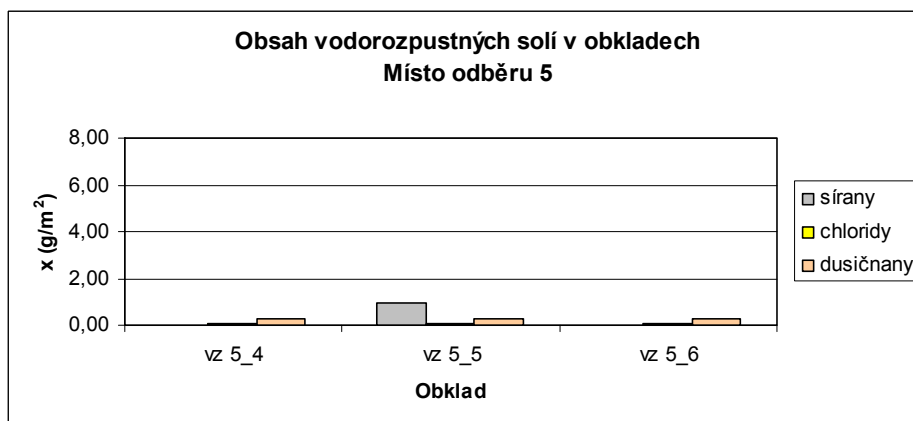
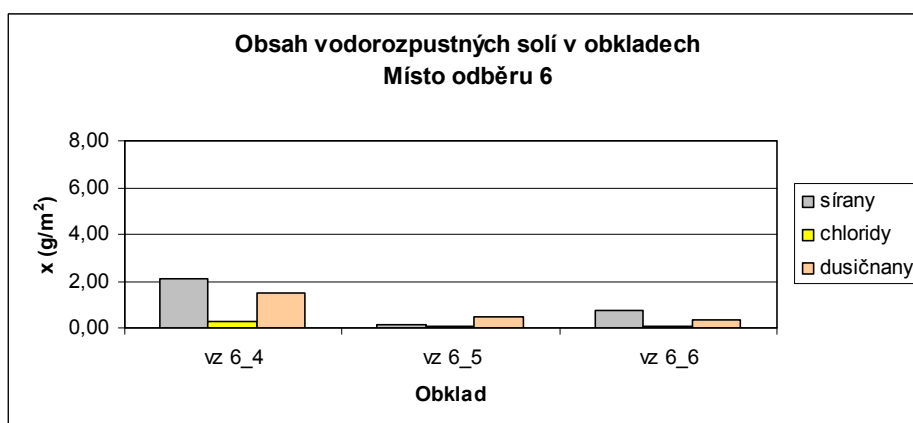
Výsledky průběhu odsolování tří závěrečných cyklů měřených ze vzorků odebraných z odsolovacích obkladů v jednotlivých místech odběru vynesené do grafů:

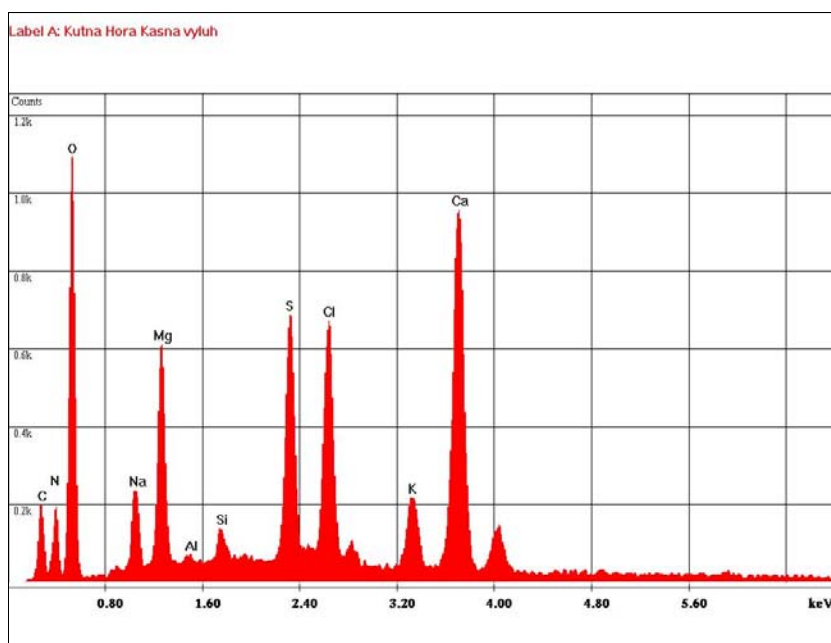
Obr. 1. EDS spektrum odpartku z extraktu získaného z odsolovacího obkladu A9_vz1_ex

Podle prvkové analýzy odpartku získaného z výluhu obkladu po odsolování lze předpokládat, že extrahované soli jsou tvořeny hlavně sírany, chloridy a dusičnany vápníku a hořčíku. V menší míře jsou ve výluhu obsaženy draselné a sodné soli.
