**Restaurování vápencové sochy anděla z domu čp. 48 v Kutné
Hoře s využitím nanosuspenzí na bázi hydroxidu vápenatého /
Testování možností využití nanosuspenzí na bázi hydroxidu
vápenatého pro konsolidaci organodetritického vápence;**

Rozšířená restaurátorská zpráva

**Bakalářská práce
2011**

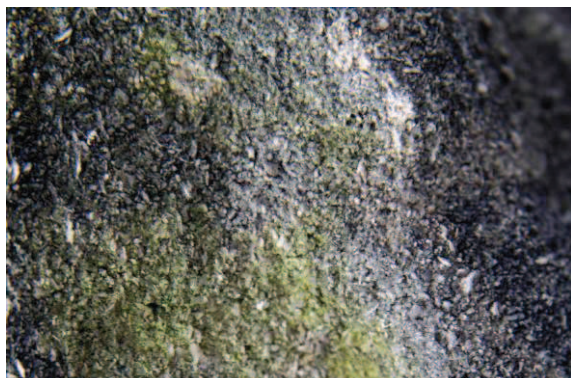
Detail - hlava anděla, vlasy

Povlaky biologického původu

Vytváření povlaku v důsledku biologického osídlení (zejména řasami).

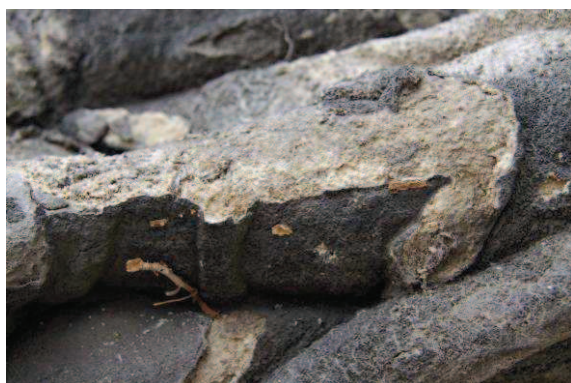
Detail – levá noha anděla

Krusty pevněji spojené s povrchem kamene

Tvorba kompaktních sádrovcových krust pevněji spojených s vlastní horninou, která je pod nimi silně sulfatizovaná.

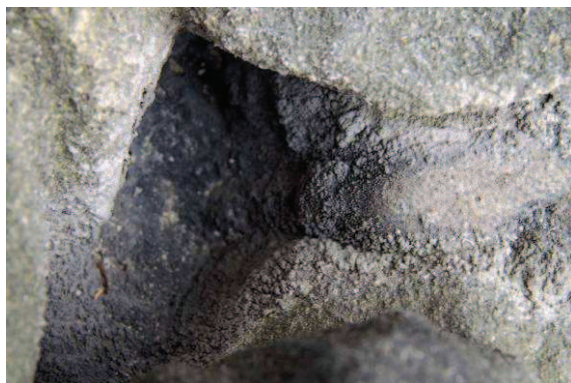
Detail – opasek anděla vpravo

Plastické retuše s lepší adhezí k povrchu

Homogenní, kompaktní (vizuálně a mechanicky nevyhovující) tmely na chráněnějších místech. Na nich samotných a v jejich okolí se tvoří sádrovcové krusty.

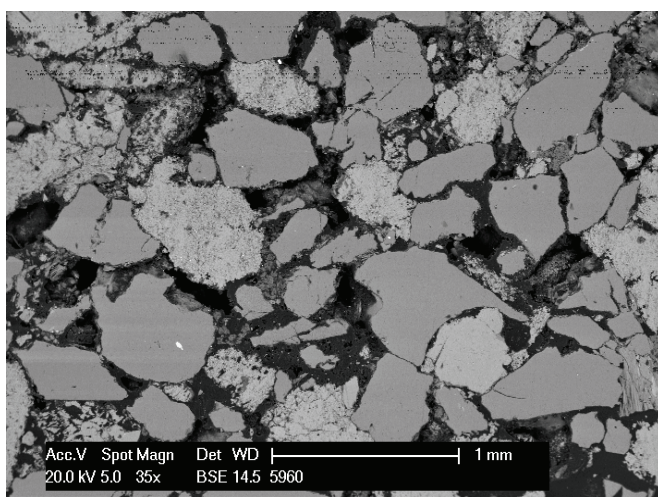
Analýza provedená ing. Bayerem doplňuje popis materiálu RNDr. Štafena fotografiemi z elektronového mikroskopu (rastrovací elektronový mikroskop Philips ESEM XL 30 a FEI Quanta 200 F¹⁸) s komentářem, ze kterého také vyplývá, že materiál je vysoce porézní a jeho jednotlivá zrna jsou slabě propojena dotykovým tmelem. Velikost pórů je v rozmezí 1-150 μm , jak vyplývá z analýz ing. Karola Bayera (viz obr. 21 v kapitole 2.4.5.).

Obrázek 2 Rastrovací elektronová mikroskopie, fotografie nábrusu v režimu odražených elektronů (REM-BEI); nejsvětlejší částice jsou částice (úlomky) uhličitánu vápenatého (kalcitu), póry jsou tmavošedé až černé. Na fotografii je zřetelně viditelná vysoká porozita

Ze studia horniny optickou, ale zejména rastrovací elektronovou mikroskopií vyplývá, že hornina má vysokou porozitu a jednotlivé částice jsou spojeny dotykovým kalcitovým tmelem. Vysoká porozita i slabé spojení jednotlivých zrn vysvětluje do jisté míry dobrou až lehkou opracovatelnost daného materiálu, ale zároveň jeho poměrně malou odolnost vůči korozi, zejména v prostředí zatíženém kyselými atmosférickými škodlivinami.

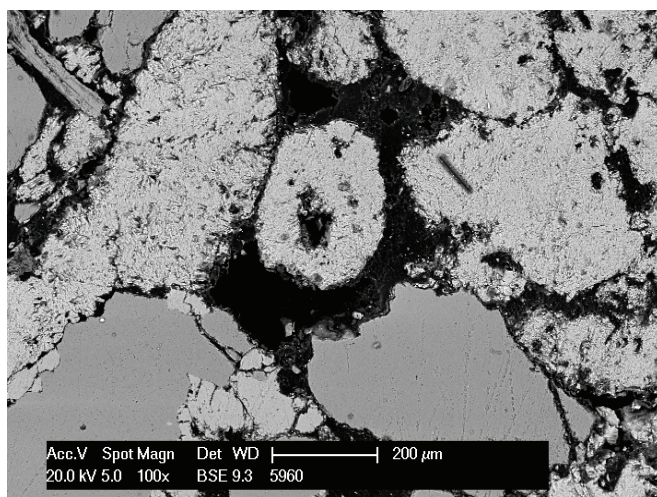
Obrázek 3 Rastrovací elektronová mikroskopie, fotografie nábrusu v režimu odražených elektronů (REM-BEI), detail horniny, na foto je poměrně zřetelně vidět relativně „slabé“ propojení jednotlivých zrn vápence dotykovým tmelem

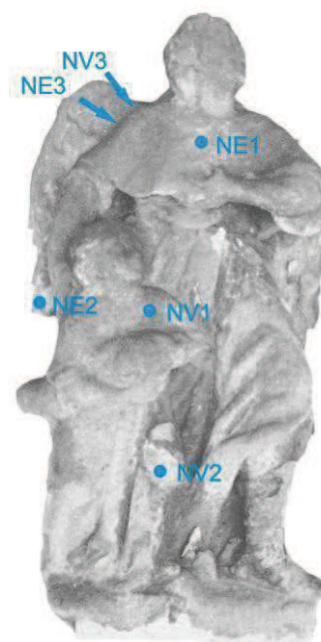
Obrázek 7 Zákres míst měření nasákavosti

Označení měření	Typ povrchu	Médium	Koeficient nasákavosti W [$\text{kg}\cdot\text{m}^{-2}\cdot\text{h}^{-0,5}$]
NV1	vymytý povrch	voda	22,8
NV2	korodovaný povrch	voda	106,3
NV3	povrch pokrytý řasou	voda	41,3
NE1	vymytý povrch	ethanol	31,6
NE2	korodovaný povrch	ethanol	106,3
NE3	povrch pokrytý řasou	ethanol	68,6

Výrazný nárůst nasákavosti v korodovaných místech rovněž potvrzuje obecný předpoklad, že při destrukci hornin spojené se zhoršováním mechanických vlastností obvykle dochází ke zvyšování jejich porozity. Nasákavost v korodovaných místech pomocí Karstenovy trubice byla jen obtížně měřitelná. Jednak kvůli ztíženému uchycení a utěsnění trubice na degradovaném povrchu a jednak kvůli jeho až extrémně vysoké nasákavosti.

Biogenní povlaky nesnižují nasákavost povrchu kamene, naopak vyšší nasákavost svědčí pravděpodobně o degradaci horniny pod nimi.

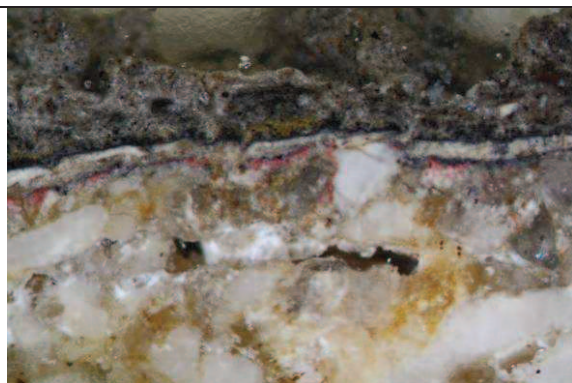
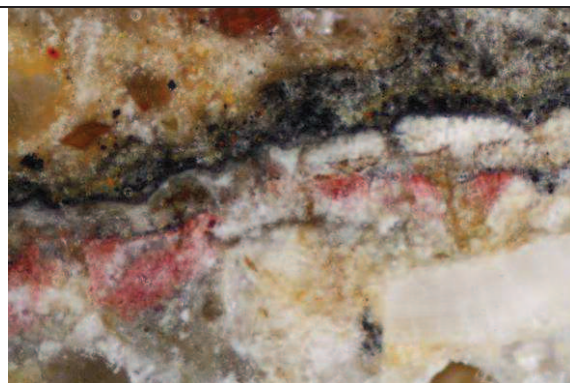
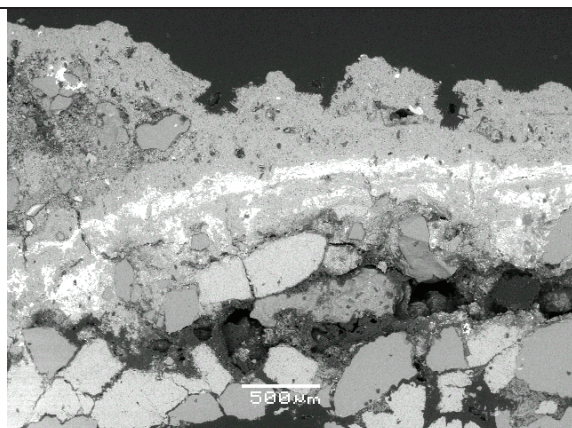
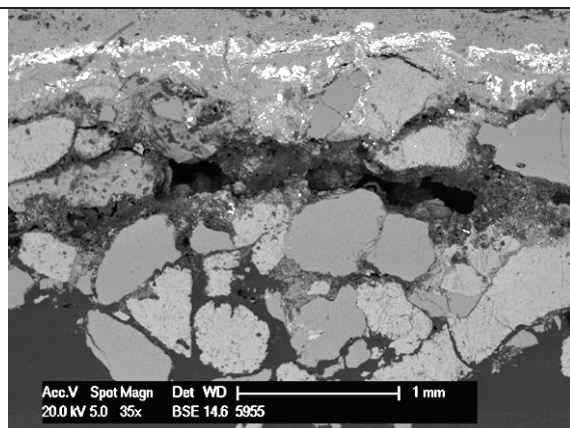
Vzorek V1 (5955) - povrch kamene s fragmenty barevné úpravy

Obrázek 10 Vzorek V1 (5955); nábrus, optický mikroskop, dopadající světlo, fotografováno při zvětšení 50x

Obrázek 11 Vzorek V1 (5955); nábrus, optický mikroskop, dopadající světlo, fotografováno při zvětšení 100x, detail s fragmenty povrchových úprav

Obrázek 12 Vzorek V1 (5955); nábrus, REM-BEI, foto v režimu odražených elektronů, barevné vrstvy

Obrázek 13 Vzorek V1 (5955); nábrus, REM-BEI, foto v režimu odražených elektronů, detail s korodovaným povrchem vápence

0	Vápenec, viditelně korodovaná zóna s prasklinami paralelně k povrchu, uvolňování jednotlivých zrn horniny, částečná sulfatizace
1	Fragmenty červené vrstvy – nátěr obsahující olovnatou bělobu, příměs červeného okru a sádrovce (sádrovec pravděpodobně nebyl součástí barevné vrstvy, ale byl do ní zanesen z okolních vrstev a v důsledku sulfatizace povrchu vápence), mohlo by se jednat o původní povrchovou úpravu
-	Tenká vrstva nečistot obsahující hlavně sádrovec
2	Nepřavidelně zachovaná bílá, krakelovaná vrstva – obsahuje olovnatou bělobu a baryt (pozdější úprava), příměs sádrovce (zdroj je pravděpodobně stejný jako v případě vrstvy 1)
3	Silná vrstva tmavé krusty – obsahuje hlavně sádrovec, různé prachové částice (silikáty, sazové částice)

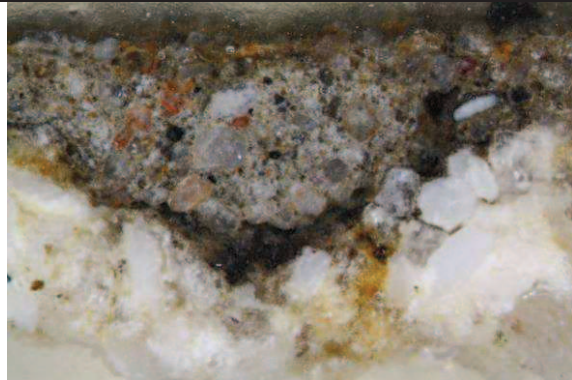
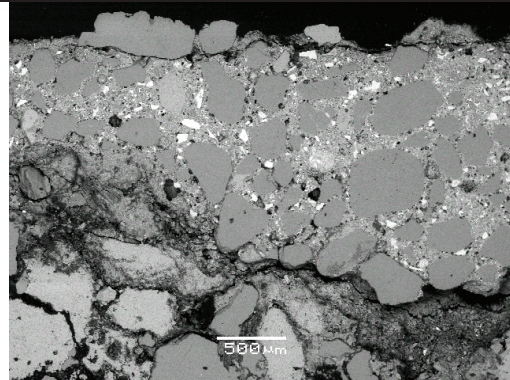
Vzorek V2 (5956) – povrch kamene s vrstvou tmelu

Obrázek 14 Vzorek V2 (5956); nábrus, optický mikroskop, dopadající světlo, fotografováno při zvětšení 50x

Obrázek 15 Vzorek V2 (5956) nábrus, REM-BEI, foto v režimu odražených elektronů

0	Vápenec, viditelně korodovaná zóna pod vrstvou tmelu, oddělování tmelu od horniny, uvolňování jednotlivých zrn horniny, částečná sulfatizace
1	Kompaktní tmel šedé, nahnědlé barvy – pojivem je hlavně portlandský cement (prakticky výlučně portlandský cement), jako kamenivo byl použitý křemenný písek obsahující kromě oválných zrn křemene i malou příměs dalších hlinitokřemičitých částic (živce) s velikostí zrn do 1 mm (hlavní část tvoří zrna velikosti 0,2 – 0,5 mm), pro úpravu barevnosti byly pravděpodobně použité zemité pigmenty a uhlíkatá čern, povrch tmelu je částečně sulfatizovaný Tmel je velmi kompaktní, s nízkou porozitou, výrazně nižší než samotný vápenec.

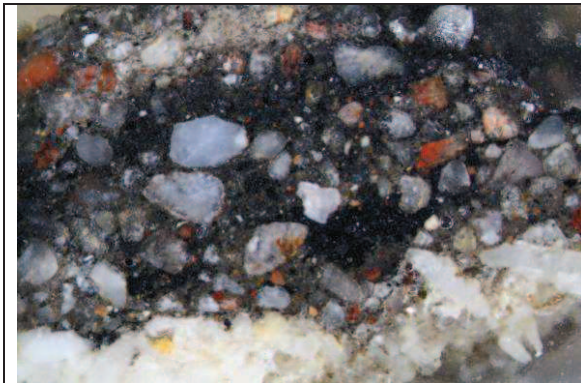
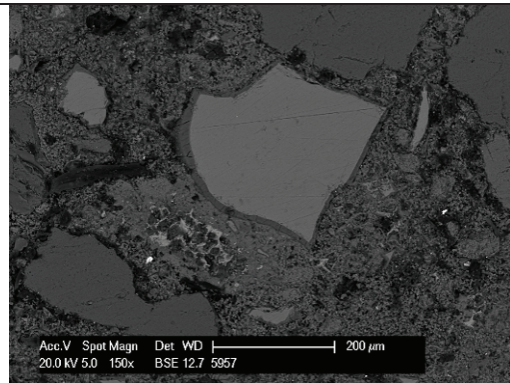
Vzorek V3 (5957) – povrch kamene s vrstvou tmelu

Obrázek 16 Vzorek V3 (5957); nábrus, optický mikroskop, dopadající světlo, fotografováno při zvětšení 50x

Obrázek 17 Vzorek V3 (5957); nábrus, REM-BEI, foto v režimu odražených elektronů, detail základní hmoty tmelu s fragmenty slínekových částic z cementu

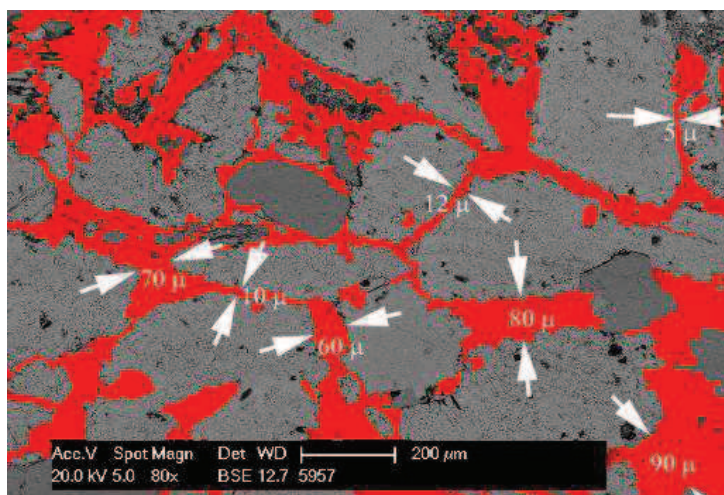
Vápenec má vysokou porozitu, vzhledem k velikosti pórů (do velikosti 100-150 μm) jej lze označit jako hruboporézní. Jedním z důsledků koroze dané horniny je i další zvyšování porozity. Zrna vápence jsou propojeny pouze dotykově, vzájemné propojení je poměrně slabé. V hornině je viditelná síť mikrotrhlin.

Obrázek 21 Nábrus vápence, elektronová mikroskopie v režimu odražených elektronů; vizualizace porézního systému (vybarven červeně), vysoko porézní materiál – menší, „spojovací“ póry o velikosti 1-10 μm a větší o velikosti 30-150 μm .

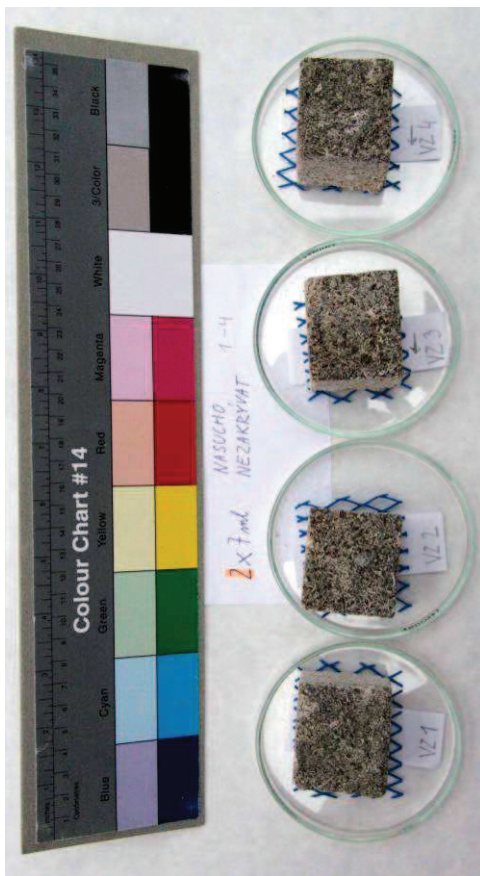
Obrázek 25 Vzorky VZ1 - VZ4, ze série 2 aplikačních cyklů před napouštěním

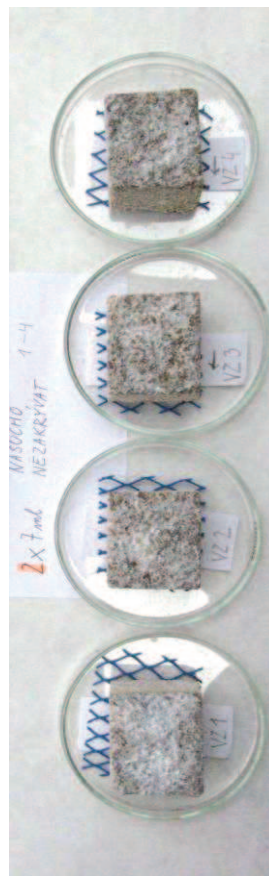
Obrázek 26 Vzorky VZ1 - VZ4, ze série 2 aplikačních cyklů po konci napouštění a karbonataci (vzorky nebyly v průběhu napouštění zakrývány)

Přes veškeré snahy minimalizovat tento jev vznikl vlivem konsolidace na povrchu všech vzorků bílý zákal viz. obr. 25, 26 a 27. Zkoušky jednoznačně prokázaly, že zakrýváním povrchu je však možné tento negativní účinek potlačit.

Vzorky ze série dvou aplikačních cyklů, které nebyly po aplikaci konsolidantu zakrývány aluminiovou folií vykazují vyšší míru vzniku zákalu než vzorky ošetřené v pěti napouštěcích cyklech viz. obr. 26 a 27. Vzorky ošetřené pětkrát byly vždy mezi jednotlivými cykly zakrývány alobalem, tedy přibližně 24 hodin, stejně tak i po posledním napuštění.

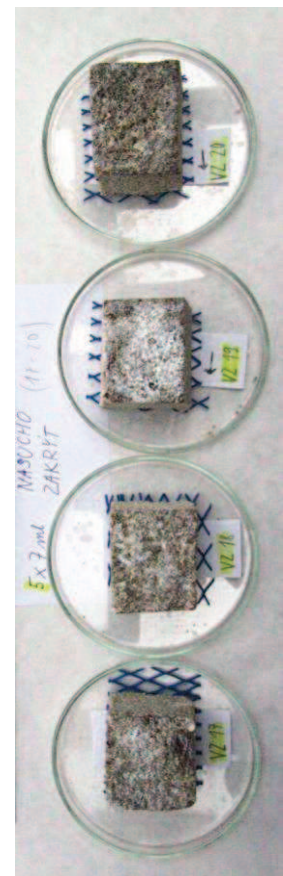
Obrázek 27 Vzorky VZ17 - VZ20, ze série 5 aplikačních cyklů po konci napouštění a karbonataci (vzorky byly v průběhu napouštění zakrývány)

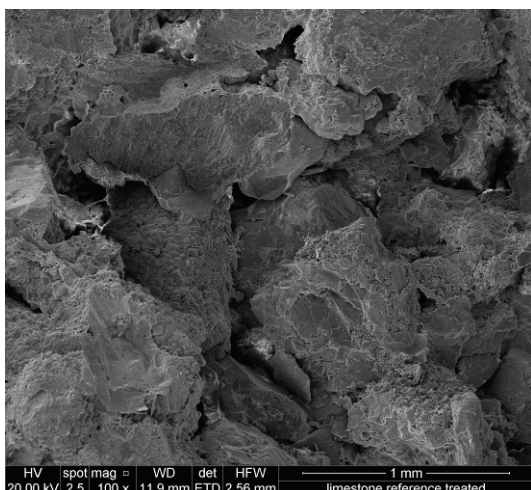
Obrázek 31 Lomová plocha horniny vzorku po konsolidaci v pěti napouštěcích cyklech; ve srovnání s původní strukturou bez pozorovatelných změn, otevřená, hrubopórná struktura**

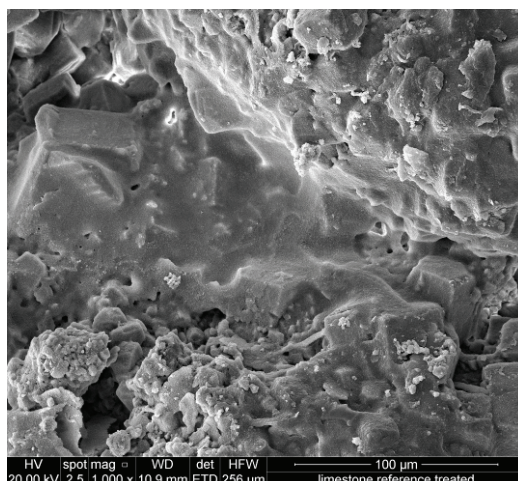
Obrázek 32 Lomová plocha horniny vzorku po konsolidaci v pěti napouštěcích cyklech; ukládání konsolidantu mezi zrna vápence (v místech kontaktu)**

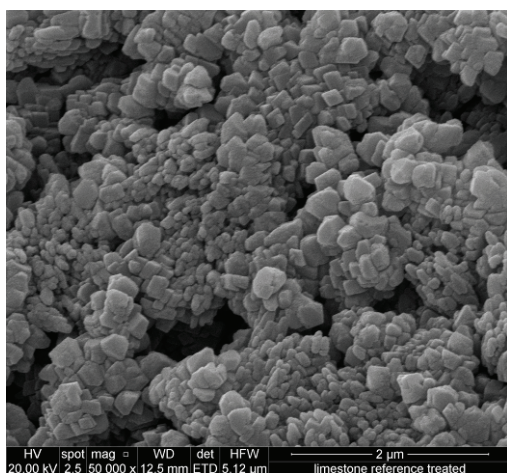
Obrázek 33 Lomová plocha horniny vzorku po konsolidaci v pěti napouštěcích cyklech; struktura karbonatovaného konsolidantu – karbonatovaného nanosolu hydroxidu vápenatého - po přeměně na uhličitán vápenatý s viditelnými krystalky kalcitu**

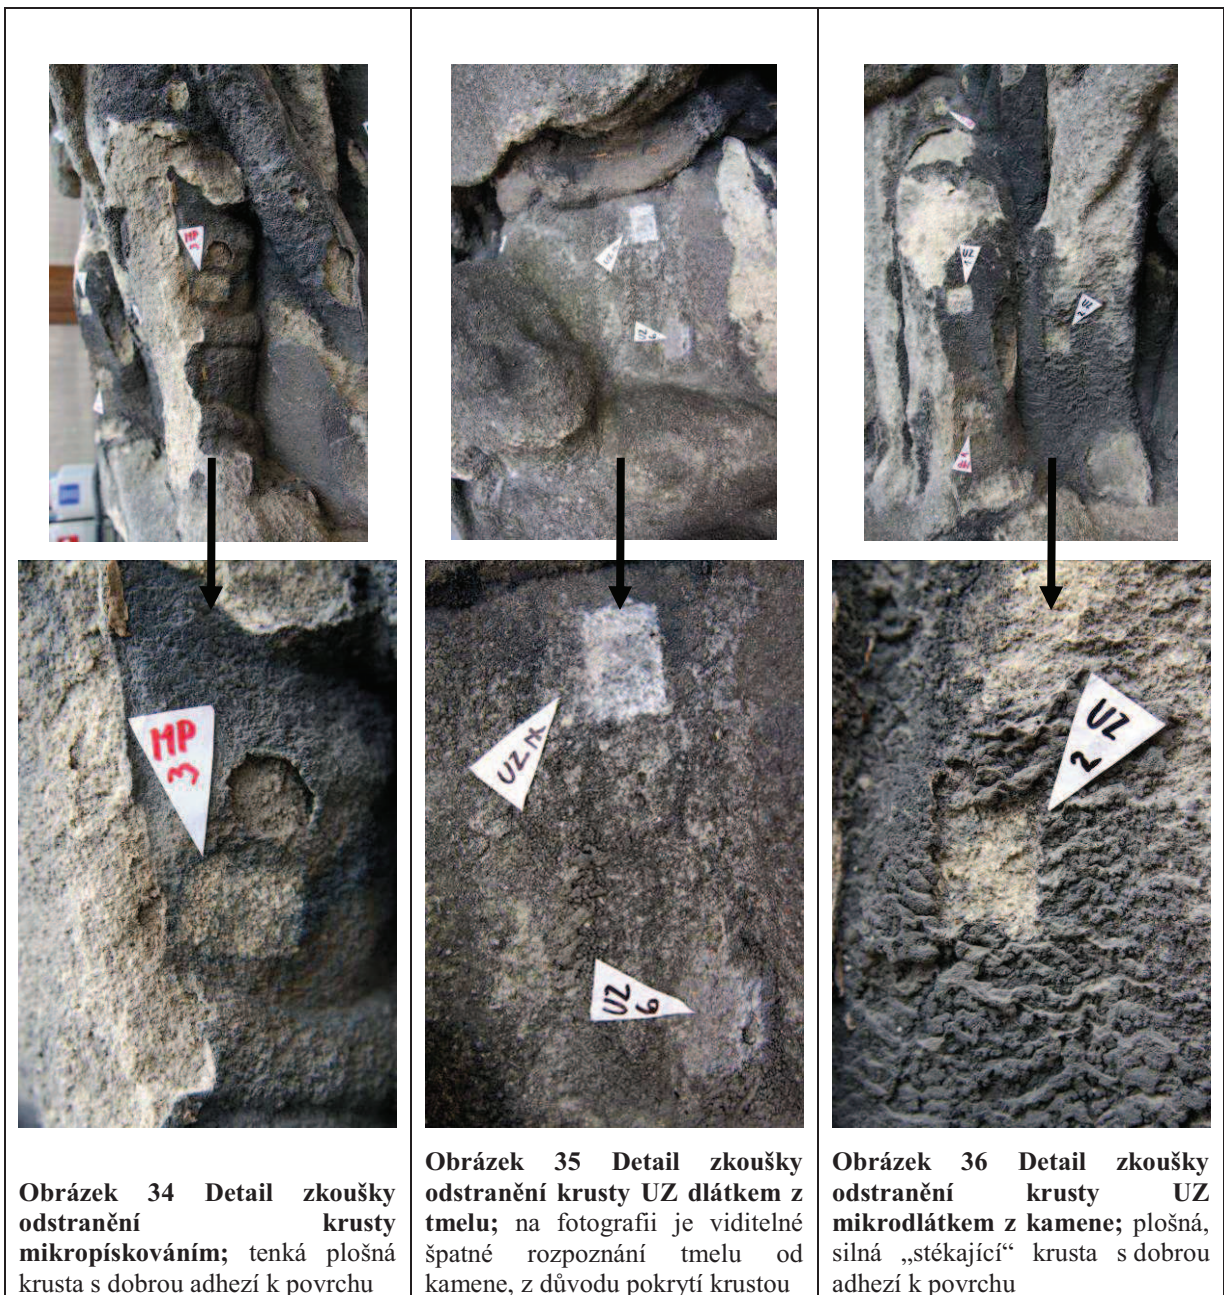
Na kameni se vyskytovalo několik typů krust, jejichž charakter lze shrnout v následujících bodech:

- Tenké krusty pokrývající větší plochy s dobrou adhezí ke kameni
- Tenké krusty pokrývající větší plochy s dobrou adhezí k povrchové vrstvě kamene, která se ale spolu s nimi odtrhává (puchýře)
- Silné krusty pokrývající větší plochy s dobrou adhezí k hornině, kámen pod nimi pískovatí

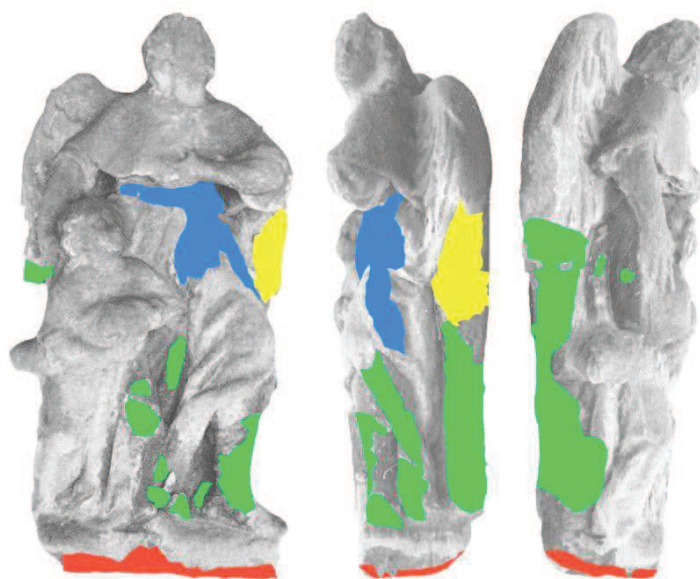
Obrázek 37 Grafické znázornění napouštěných ploch v první fázi konsolidace CaLoSiLem® E25

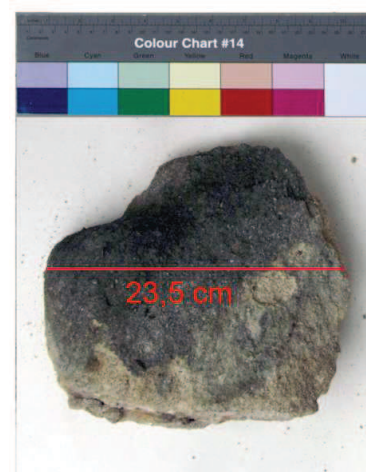
Obrázek 38 Fotografie levého zadního rohu podstavy, který byl také napouštěn v první konzervační fázi

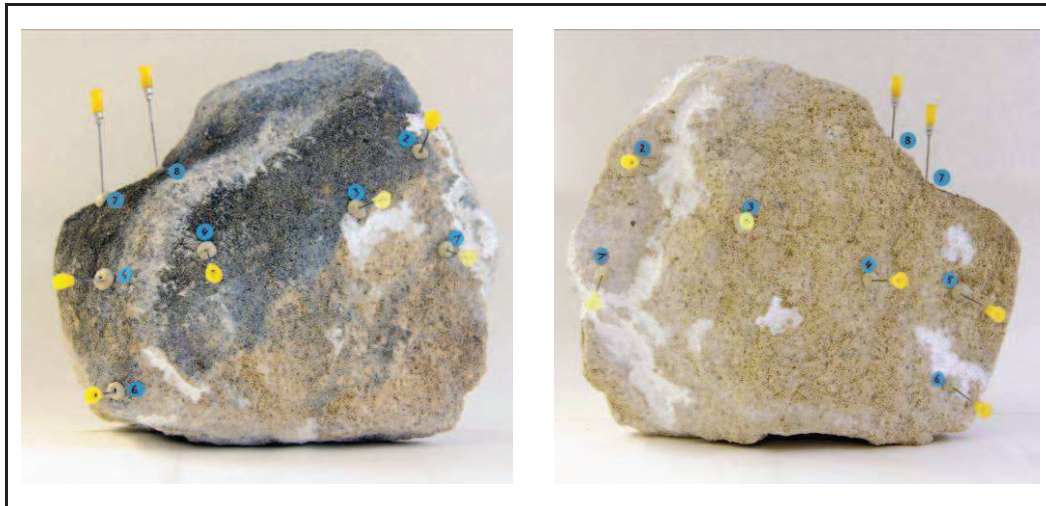
Měření průchodu uz signálu před zpevňováním levého zadního rohu podstavy nebylo možné provést resp. uz signál nebyl spolehlivě měřitelný, protože ve hmotě se nacházely praskliny a kámen byl velmi narušen. Pro získání představy o rychlosti průchodu signálu tímto materiálem byla ultrazvuková transmise naměřena na pěti menších kusech odlomené podstavy (lze předpokládat, že materiál se nacházel ve velmi podobném stavu) a

hodnoty měření byly zprůměrnovány. Podle výsledků měření můžeme říci, že rychlost průchodu uz signálu nekonsolidovaným materiálem z oblasti podstavy sochy se pohybuje okolo 1,1 km/s.

Obrázek 40 Odlomený levý zadní roh podstavy po konsolidaci a injektáži se znázorněním měřících bodů ultrazvukové transmise po konsolidaci

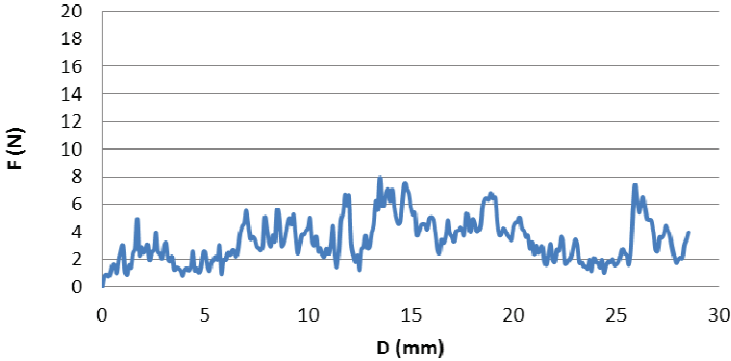
<p>R2 zespodu, 5 cm od okraje podstavy, lomová plocha kamene, neexponovaná, blíže k povrchu</p>	<p style="text-align: center;">R 2</p>

Z měření vyplývá, že nejlépe dochovaný povrch sochy vykazuje pevnostní gradient blíže k povrchu, což je pravděpodobně způsobeno korozním procesem, jelikož na jiných měřených, chráněných místech se tento jev neprokázal. Co se týče efektu konsolidace, u některých vzorků můžeme při jejich srovnání před a po konsolidaci pozorovat prokazatelný nárůst pevnosti, zaznamenanou vykreslením pevnostních profilů. U některých vzorků je však měření rozporuplné, což je zřejmě způsobeno již několikrát vzpomínanou silnou nehomogenitou materiálu.

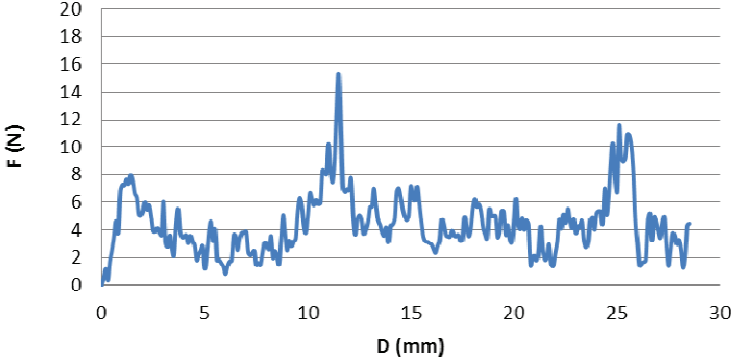
<p>R2a vrt vedle R2, po konsolidaci</p>	<p style="text-align: center;">R 2a</p>

V zásadě ale můžeme říci, jak je patrné z grafů vrtu R2 a R2a (podstava sochy), že vlivem konsolidace došlo ke zvýšení měřeného odporu kladného materiálem. I v případě porovnání vrtů R8 (vrt reprezentující nejlépe dochované povrchy před konsolidací) s vrtem R9a (vrt velmi korodovaného místa po konsolidaci) je možné vyhodnotit výsledek konsolidace za úspěšný, protože v místě vrtu R9a nebylo před zásahem měření proveditelné. Z grafu je zřejmé, že vlivem zpevňování bylo dosaženo prokazatelného zpevnění bez vzniku gradientů v celé hloubce vrtu (křivka profilu po zpevnění se pohybuje v nižších hodnotách pevnosti, má však velmi podobný vzhled jako křivka vrtu bez ošetření). Na základě toho je také možné předpokládat velmi dobrou penetraci do materiálu. I vizuální a subjektivní posouzení dotekem vypovídá o efektivním zpevnění kamene.

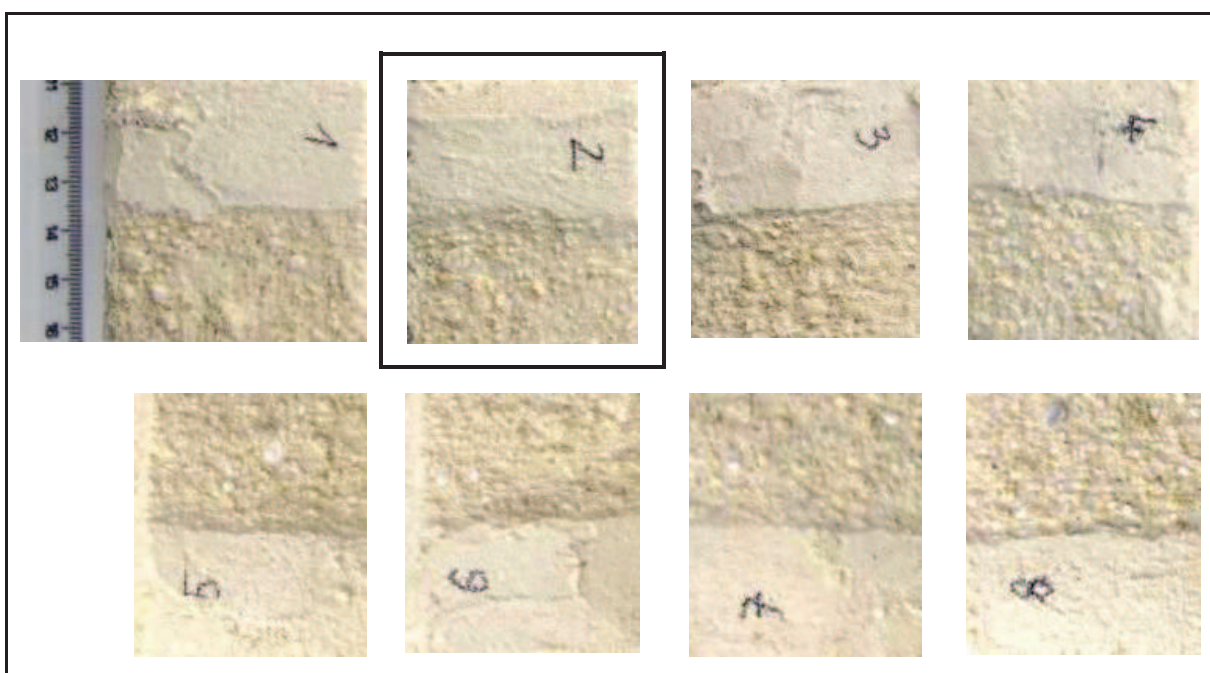
Obrázek 41 Provedené zkoušky tmelů s vyznačením vybraného tmelu pro plastické retuše na soše anděla (tmel č. 2)

Na základě provedených zkoušek byl pro potřeby dalších prací vybrán tmel číslo 2 (v tabulce tučně vyznačen). Tato směs plniv nejlépe korespondovala s doplňovaným materiálem po stránce struktury i barevnosti.

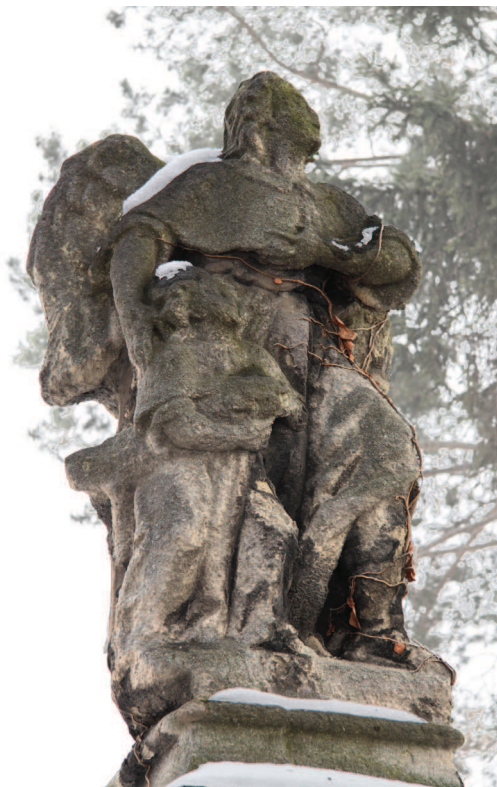
Socha anděla s dítětem na ohradní zdi
domu čp.48 v Kutné Hoře
stav před transferem

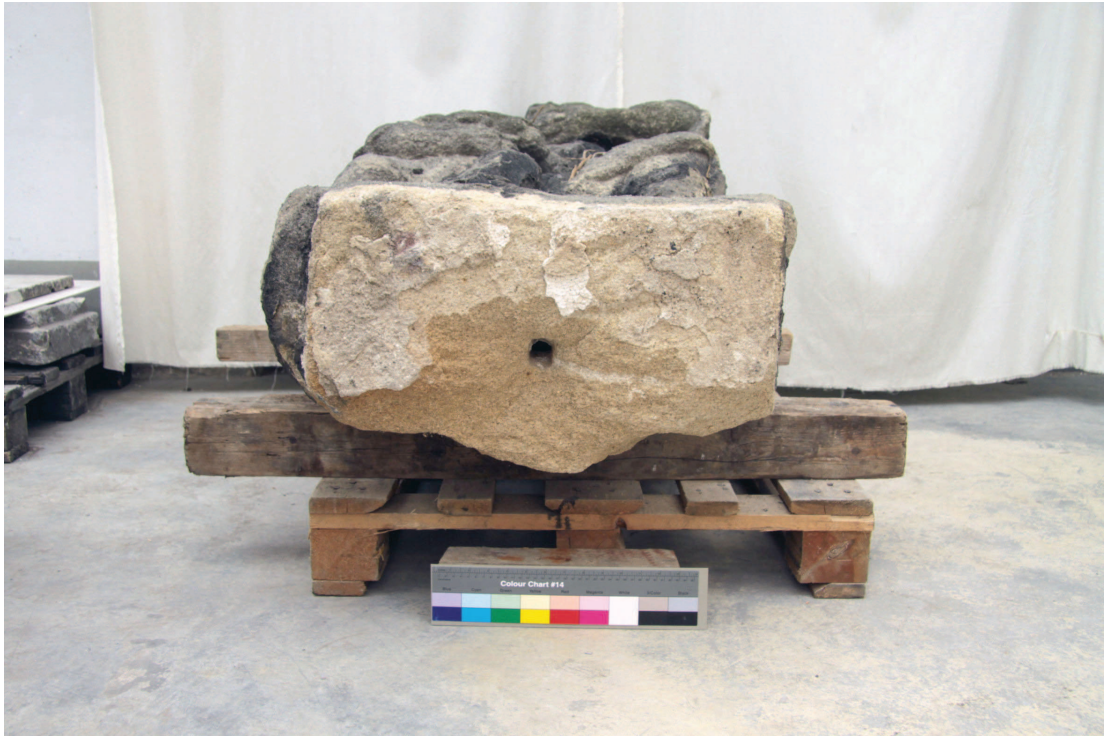
Socha byla sejmuta z ohradní zdi a transferována do ateliéru restaurování kamene a souvisejících materiálů fakulty restaurování v Litomyšli. Při snímání sochy z podstavce, na kterém byla osazena na kovaný čep, došlo vlivem vysokého stupně koroze k poškození podstavy objektu. Po převozu do ateliéru nebylo tedy možné sochu postavit.

Socha anděla s dítětem z domu čp.48 v Kutné Hoře
stav před restaurováním - pohled na podstavu sochy

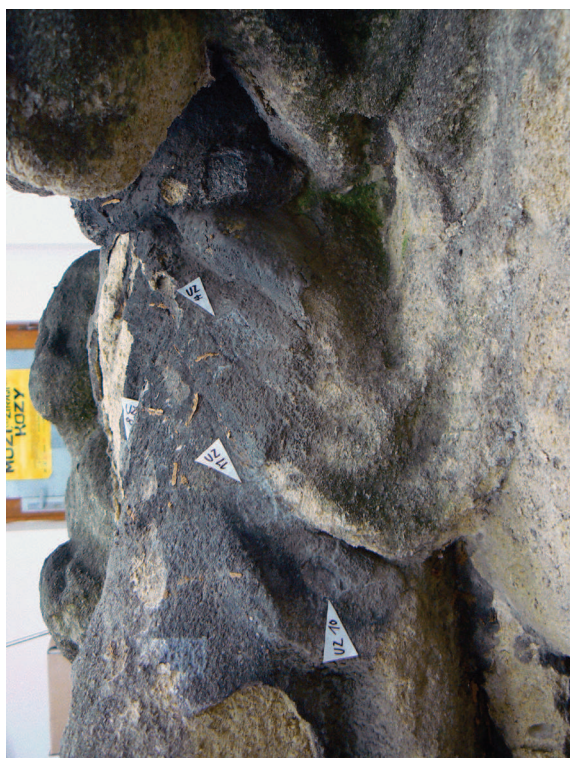
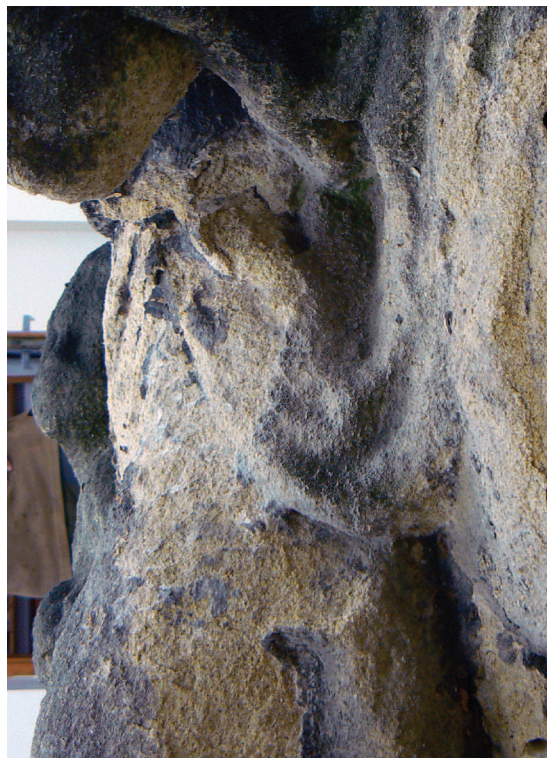
Detail - draperie pod opaskem, levý bok anděla
*v průběhu prací - čištění před konsolidací, odstraňování nevhodných tmelů;
 vlevo tmel s provedenou sondáží; vpravo stejné místo po odstranění tmelu*

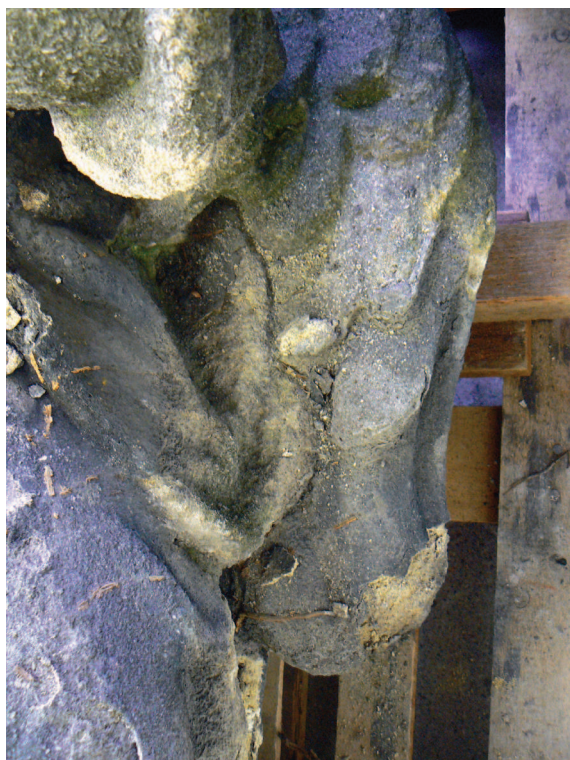
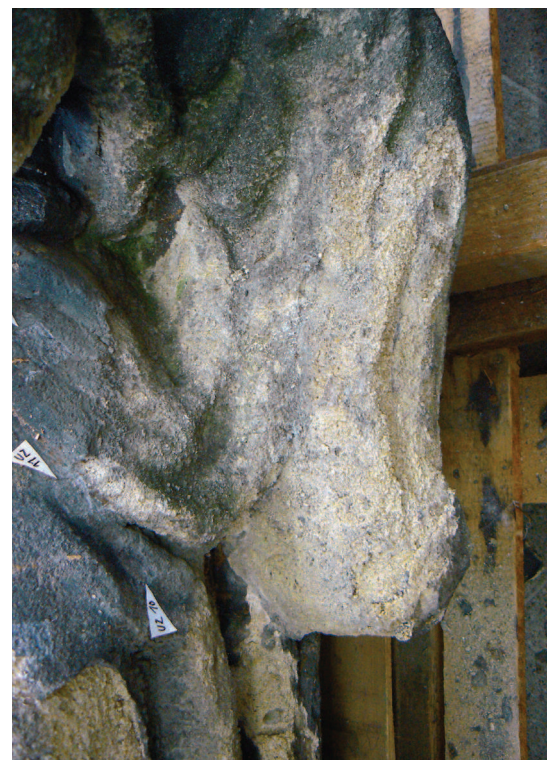
Detail - levé křídlo anděla
*v průběhu prací - čištění před konsolidací, odstraňování nevhodných tmelů;
 vlevo povrch křídla pokrytý tmelem; vpravo křídlo po odstranění tmelu*

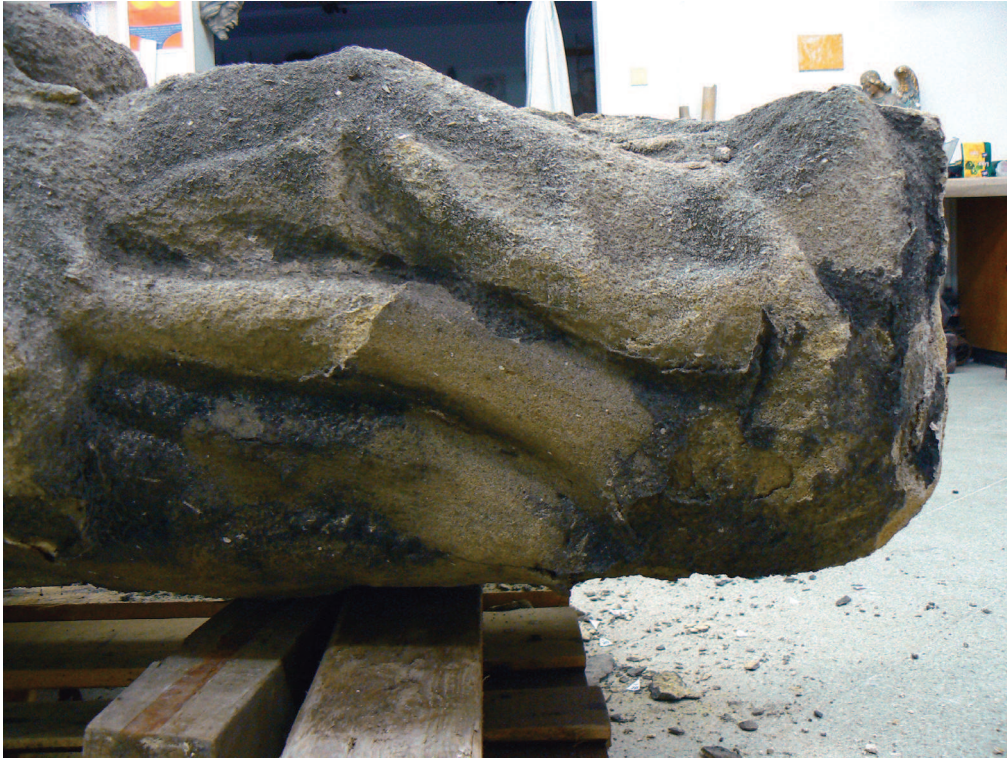
Detail - pravý bok sochy, oděv dítěte
*v průběhu prací - čištění před konsolidací, odstraňování nevhodných tmelů;
tenká vrstva tmelu kopírující povrch objektu*

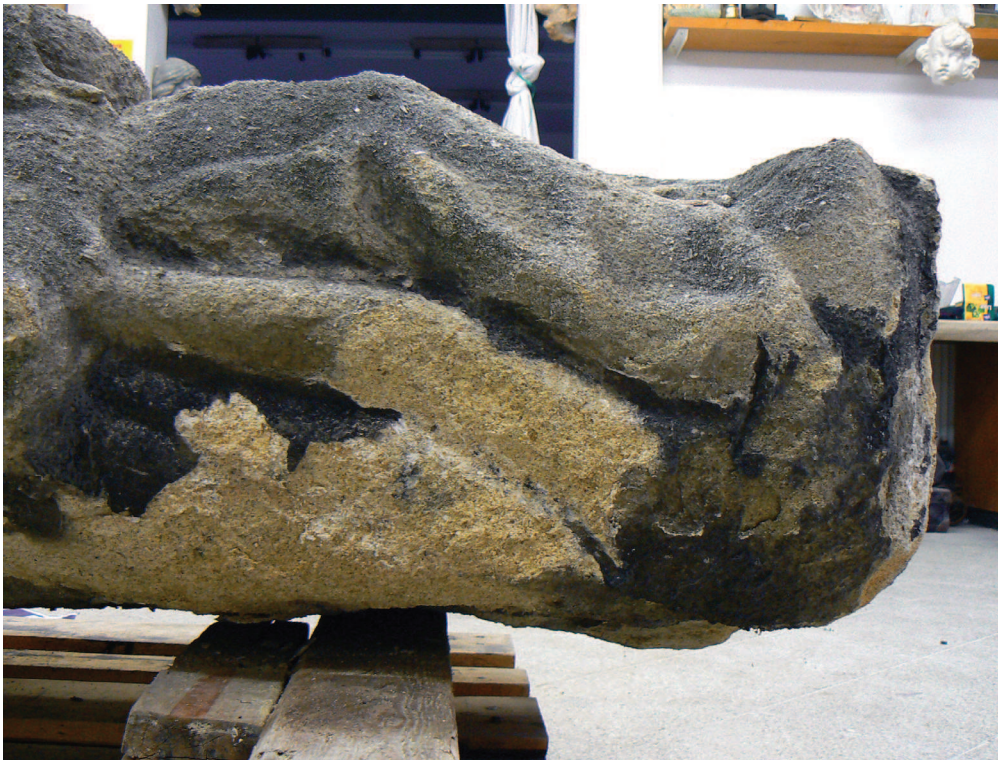
Detail - pravý bok sochy, oděv dítěte
*v průběhu prací - čištění před konsolidací, odstraňování nevhodných tmelů;
stejně místo po odstranění tmelu*

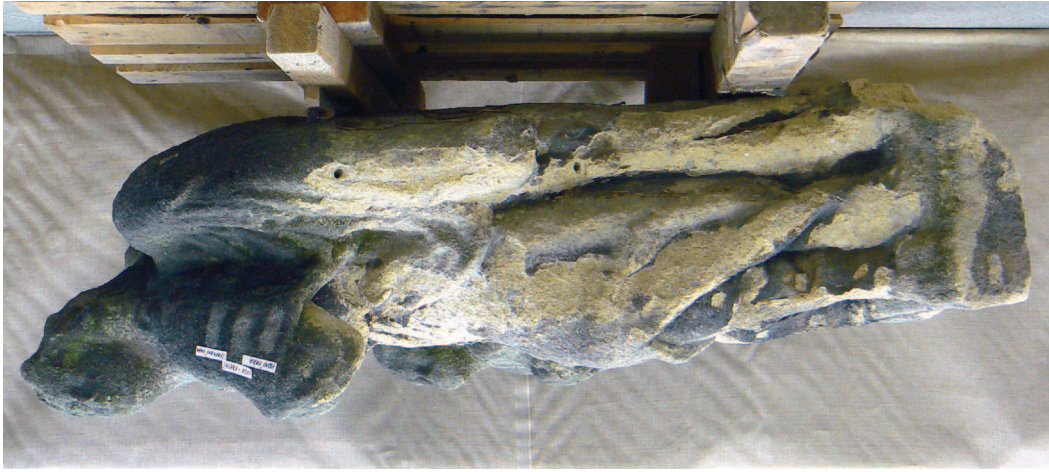
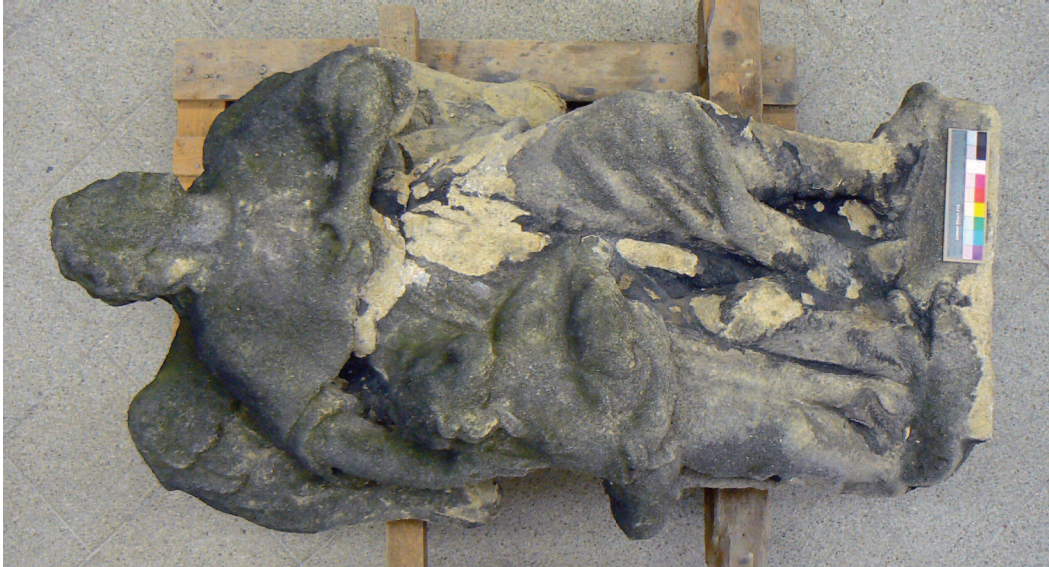
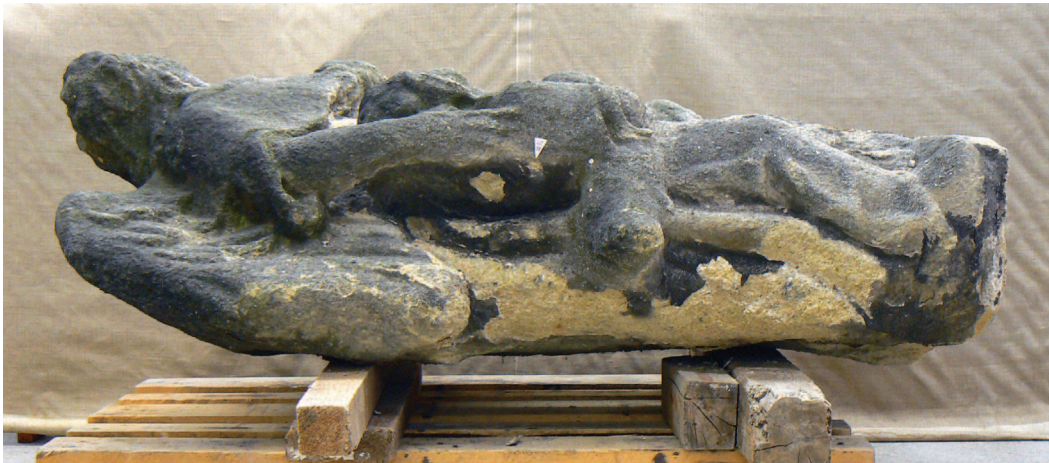
*Socha anděla s dítětem z domu čp.48 v Kutné Hoře
v průběhu prací - po očištění před konsolidací - stav po odstranění tmelů a odtržených sádrovcových kruz*

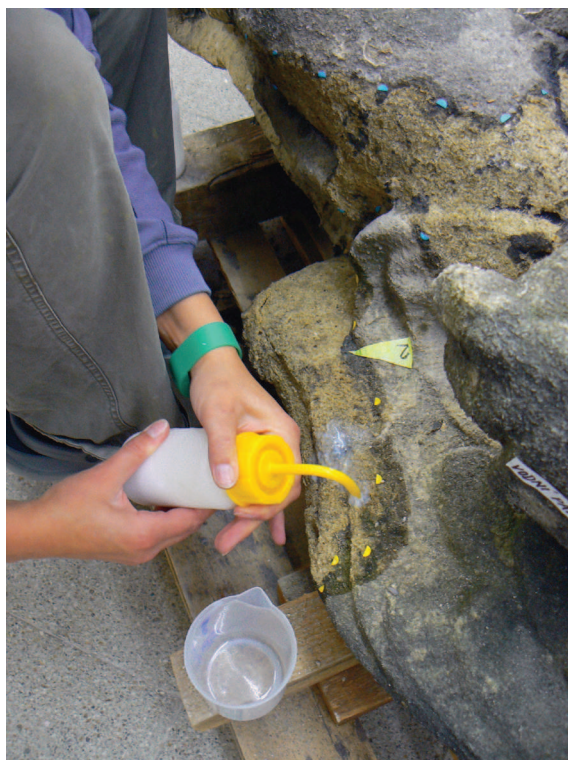
Detail - levé křídlo anděla
v průběhu prací - konsolidace, první fáze;
napouštění CaLoSiLem ® E25 na
definované ploše

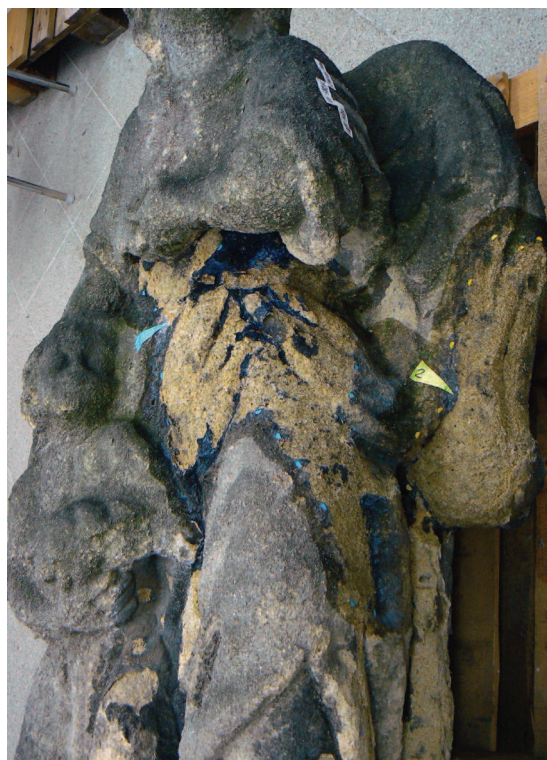
Detail - socha anděla s dítětem
v průběhu prací - konsolidace, první fáze;
vyznačené, definované plochy (modrá a
žlutá) po napuštění CaLoSiLem ® E25

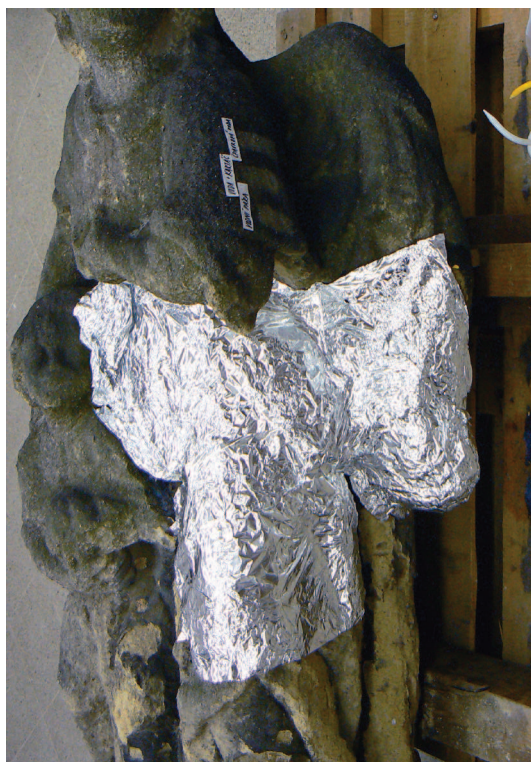
Detail - socha anděla s dítětem
v průběhu prací - konsolidace, první fáze;
zakrytí napuštěné plochy aluminiovou folií

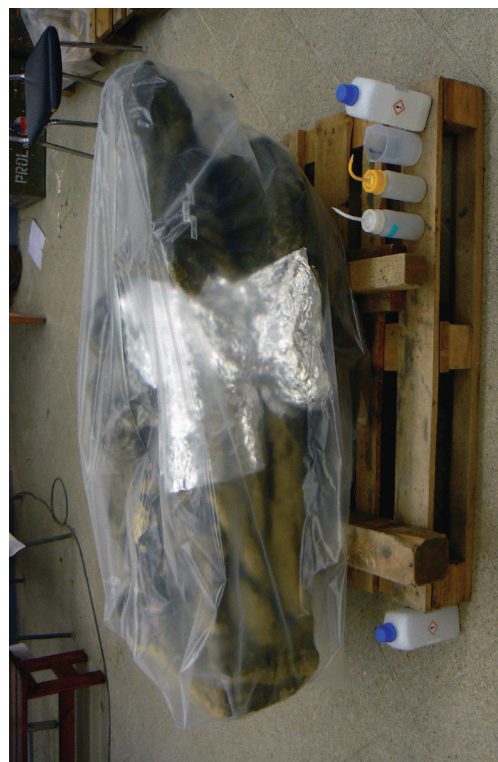
Socha anděla s dítětem
v průběhu prací - konsolidace, první fáze;
zakrytí objektu aluminiovou a igelitovou
folií po aplikaci konsolidantu

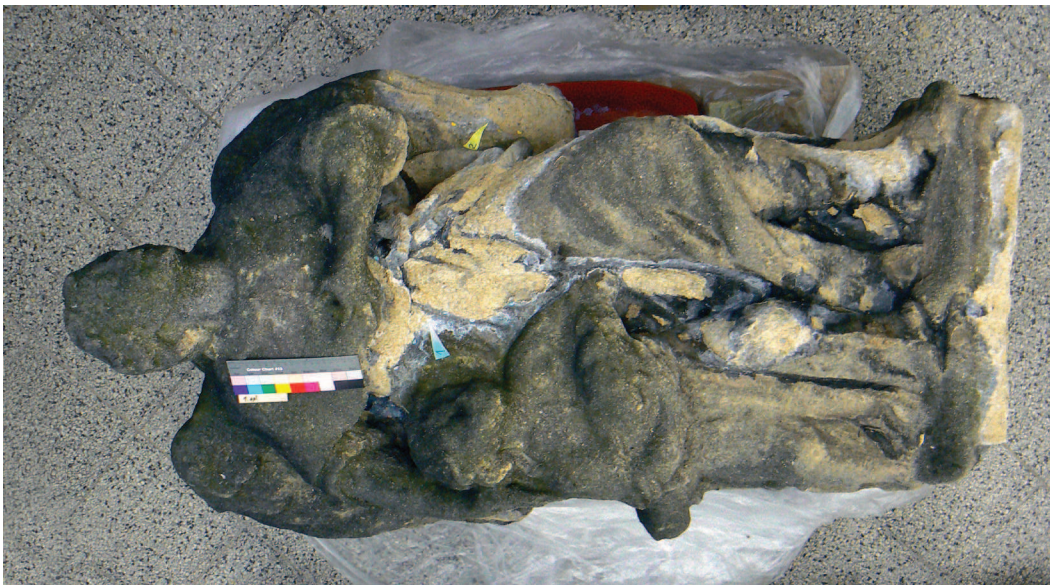
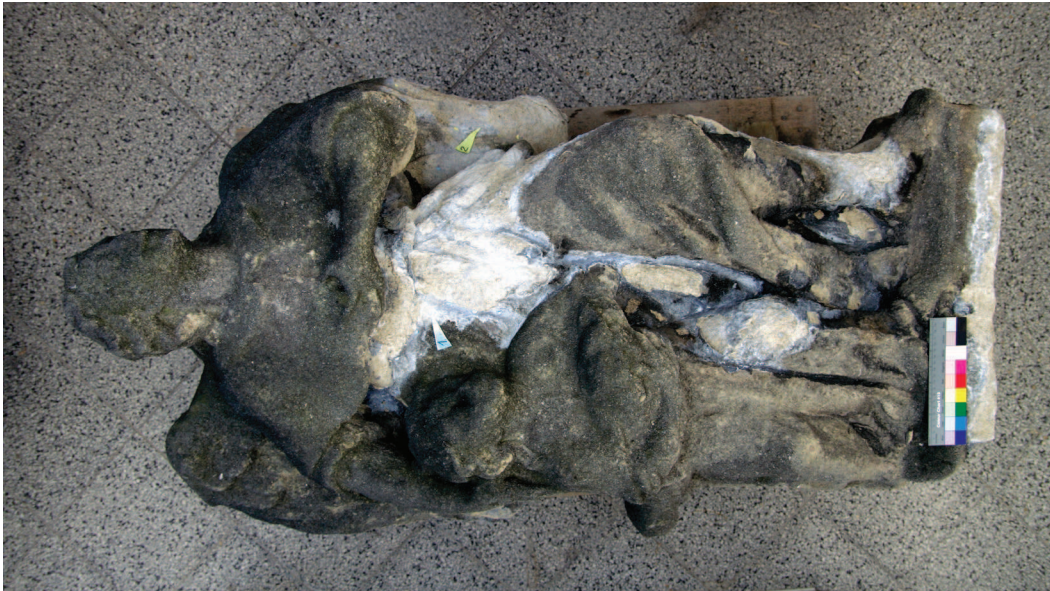
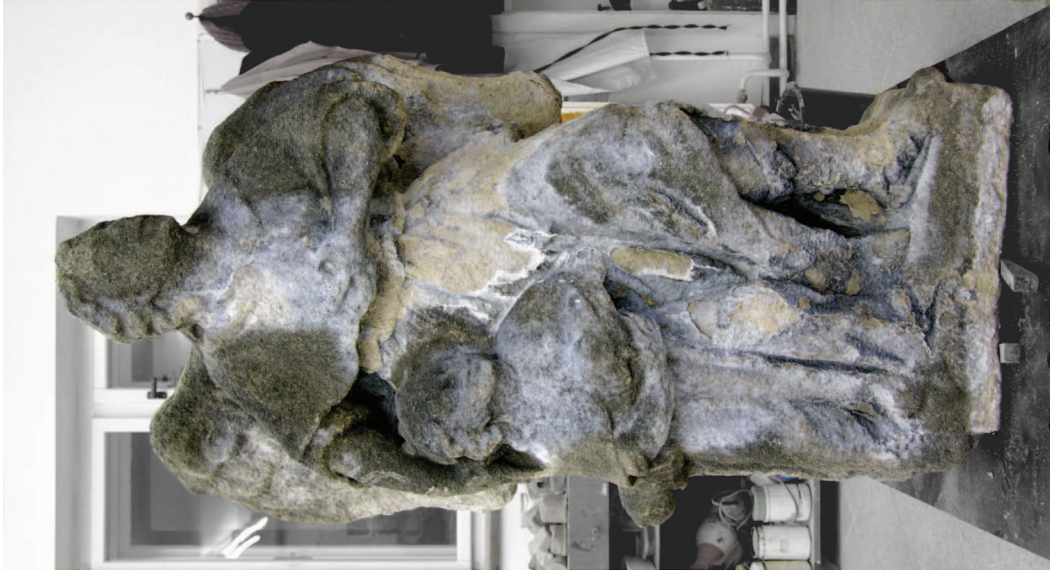
Socha anděla s dítětem; stav sochy v jednotlivých fázích konsolidace
zleva: stav po 1. napouštěcím cyklu na definovaných plochách; stav po 2. napouštěcím cyklu na definovaných plochách;
stav sochy po dokončení strukturální konsolidace prostředky CaLoSiL
