**Restaurování vápencové sochy anděla z domu čp. 48 v Kutné
Hoře s využitím nanosuspenzí na bázi hydroxidu vápenatého /
Testování možností využití nanosuspenzí na bázi hydroxidu
vápenatého pro konsolidaci organodetritického vápence;**

Rozšířená restaurátorská zpráva

**Bakalářská práce
2011**

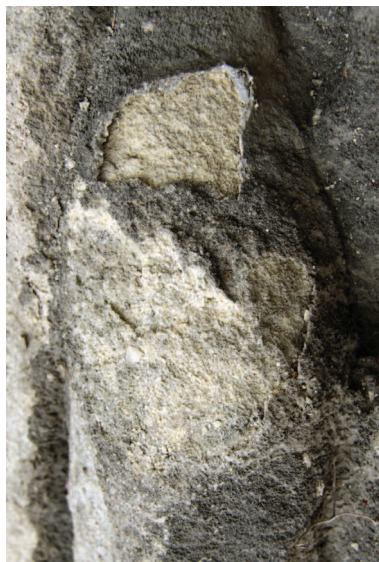
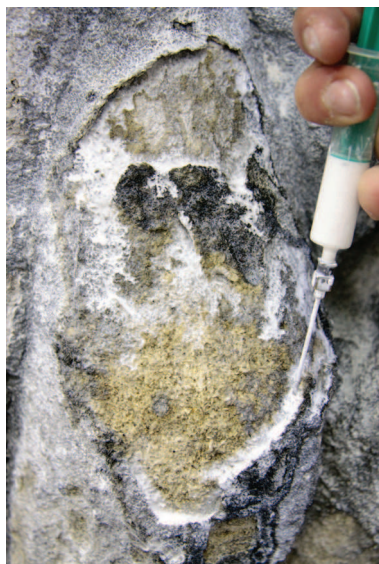
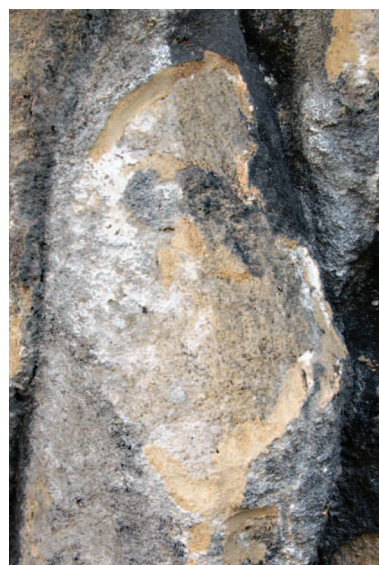
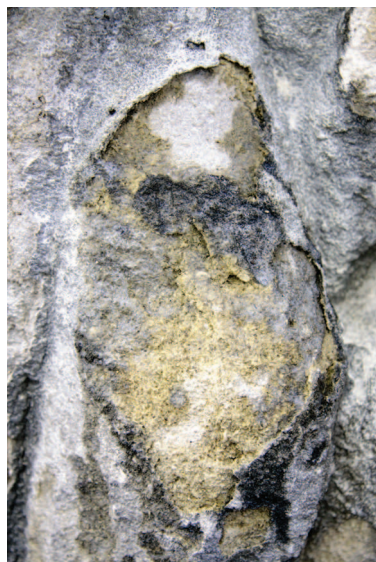
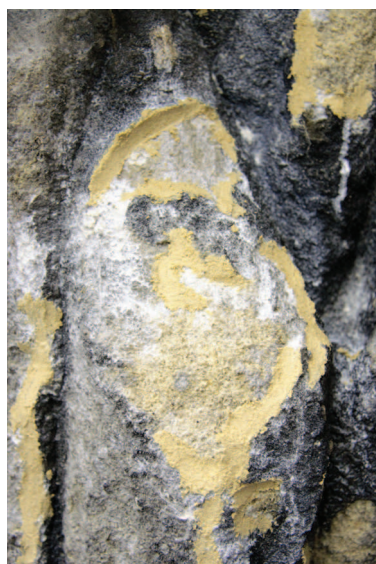
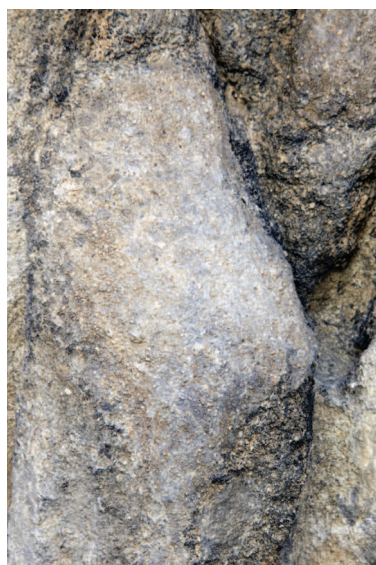
Detail - levé koleno dítěte
sledování místa v průběhu prací

před restaurováním

injektáž okrajů krust CaLoSiLem® Pasty

*po mokrém čištění následovalo suché čištění;
poloviční čištění mikropískováním*

po strukturálním zpevnění CaLoSiLem® E25

po provedení zajišťovacích tmelů, před čištěním

po plastické a barevné retuši

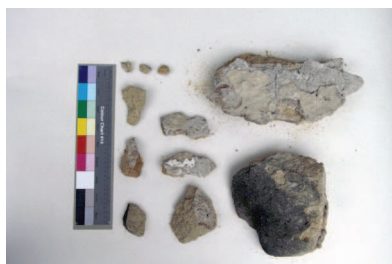
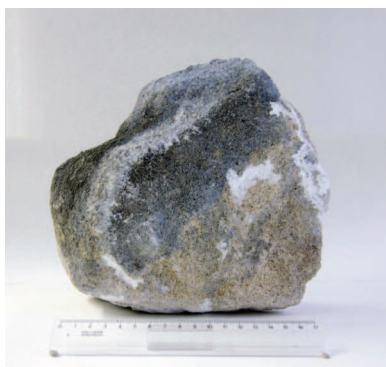
Detail - odlomený levý zadní roh podstavy
zleva: stav fragmentu před restaurováním; stav fragmentu po konsolidaci a injektáži prostředky CaLoSiL - z vnější strany a z vnitřní (lomová plocha)

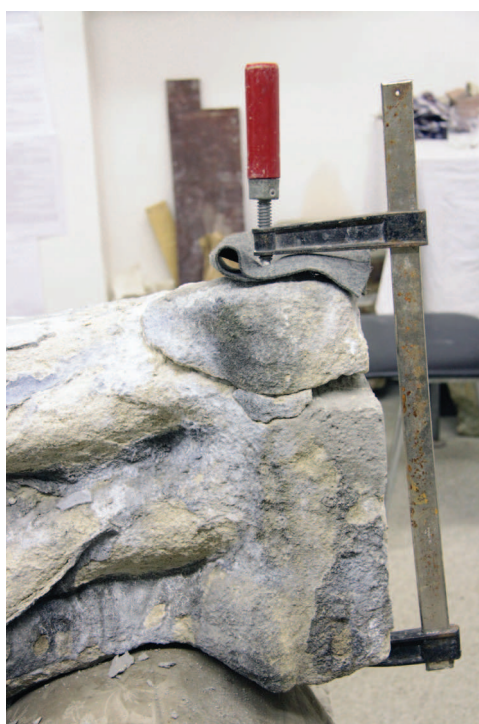
Detail - podstava sochy zleva
lepení odlomených částí

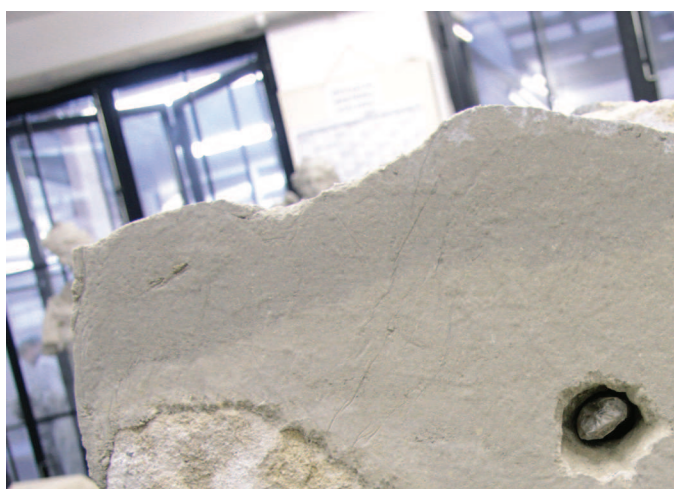
Detail - podstava sochy - zespodu
doplnění minerálním tmelem pro osazení fragmentu

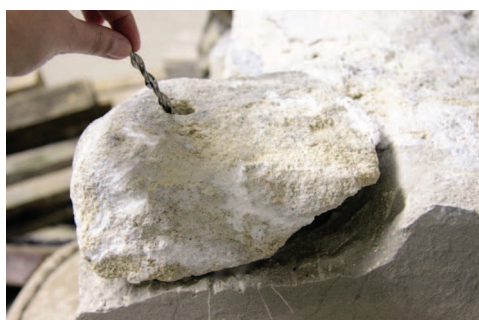
Detail - podstava sochy zezadu
dodusané lůžko, kam byly fragmenty dolepeny; fixace čepem HeliBar

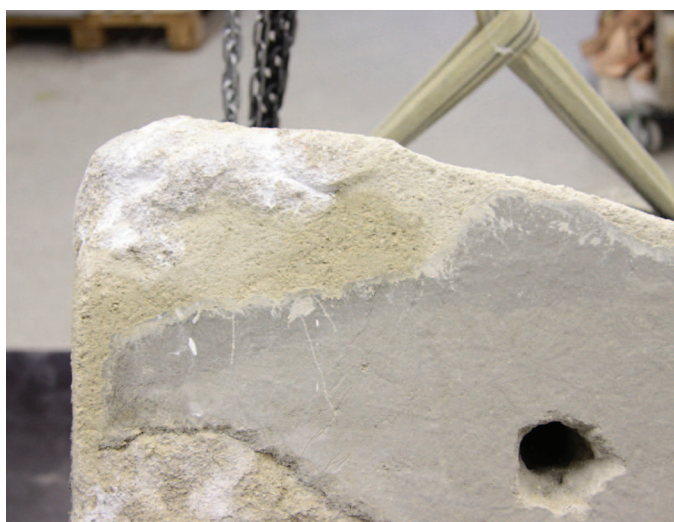
Detail - podstava sochy - zespodu
stav po dolepení odlomených částí, injektáži a doplnění minerálním tmelem po osazení fragmentu

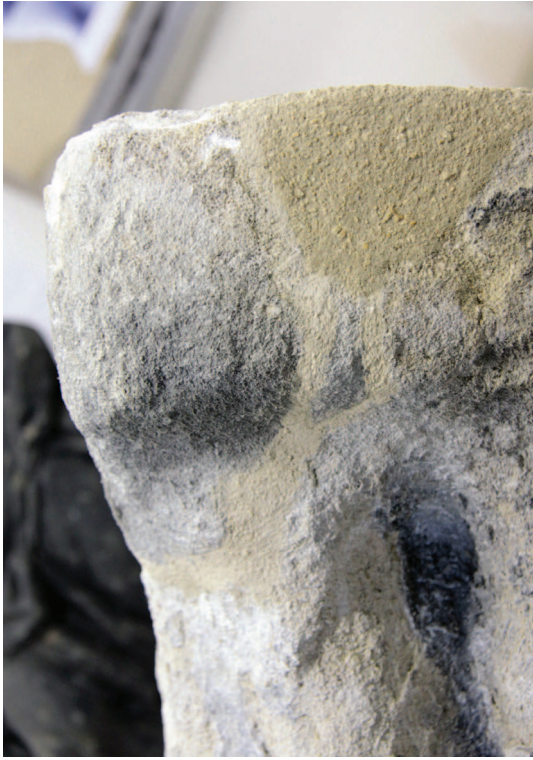
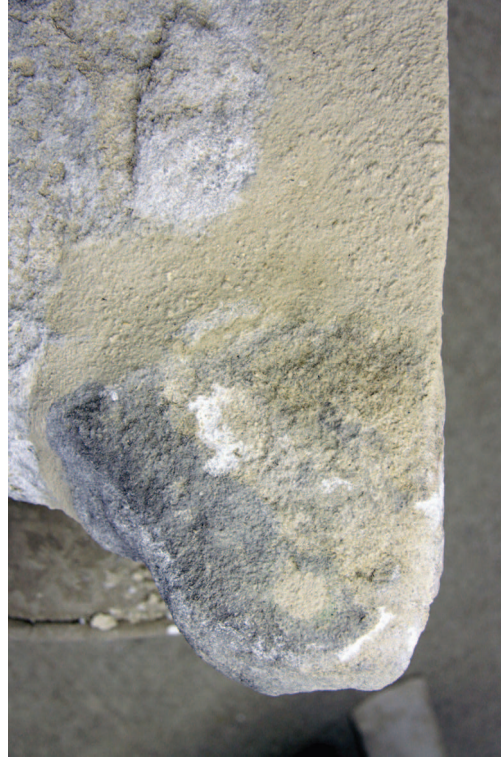
Detail - odlomený levý zadní roh podstavy (z leva a zezadu)
v průběhu prací - dotmelení chybějících částí podstavy

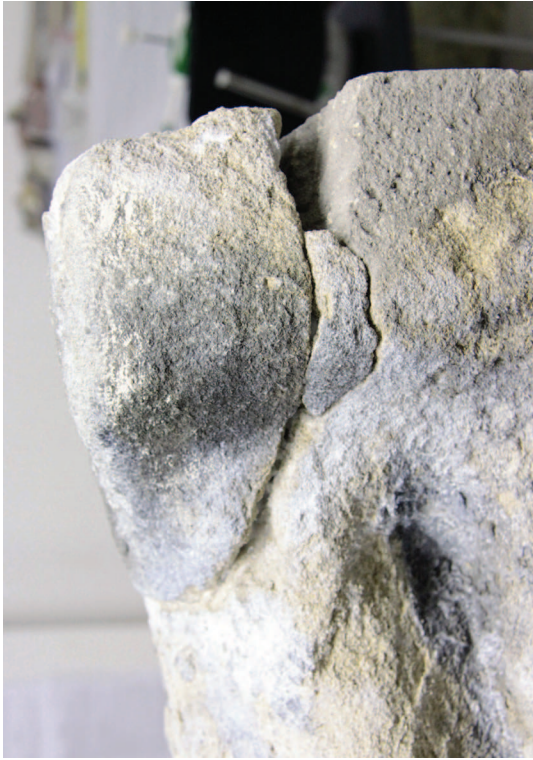
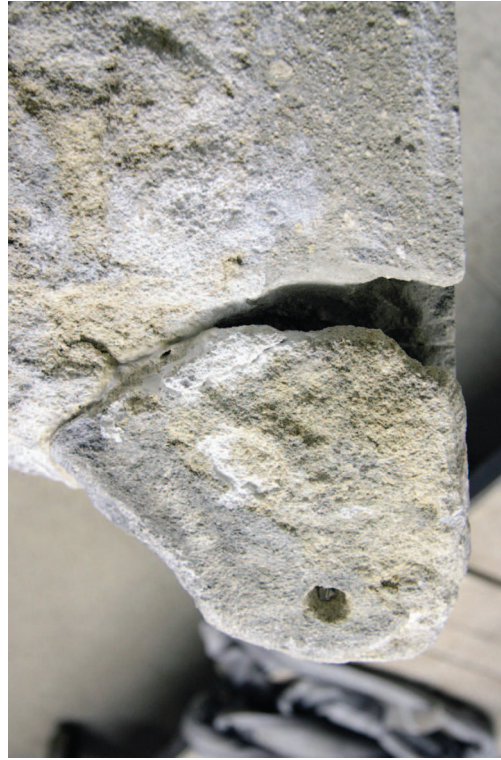
Detail - odlomený levý zadní roh podstavy (z leva a zezadu)
v průběhu prací - po dolepení odlomených kusů

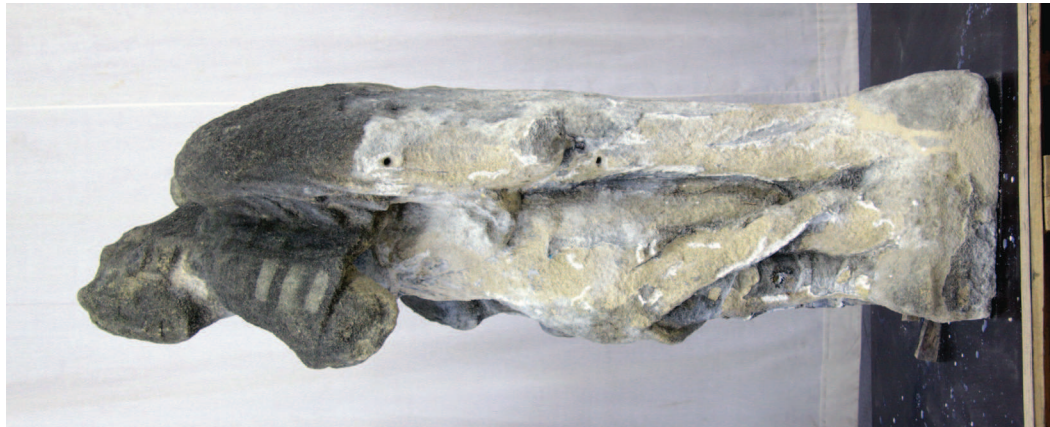
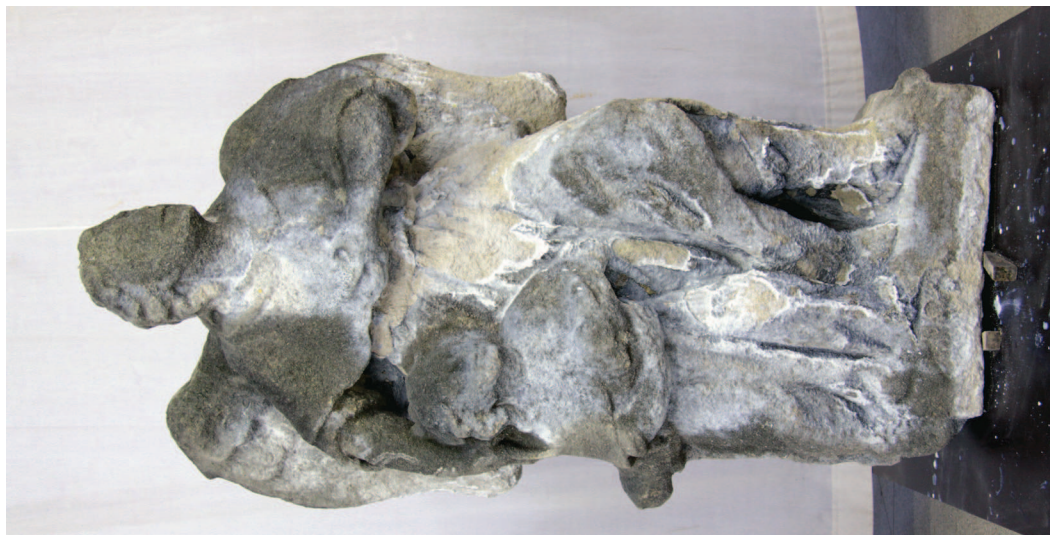
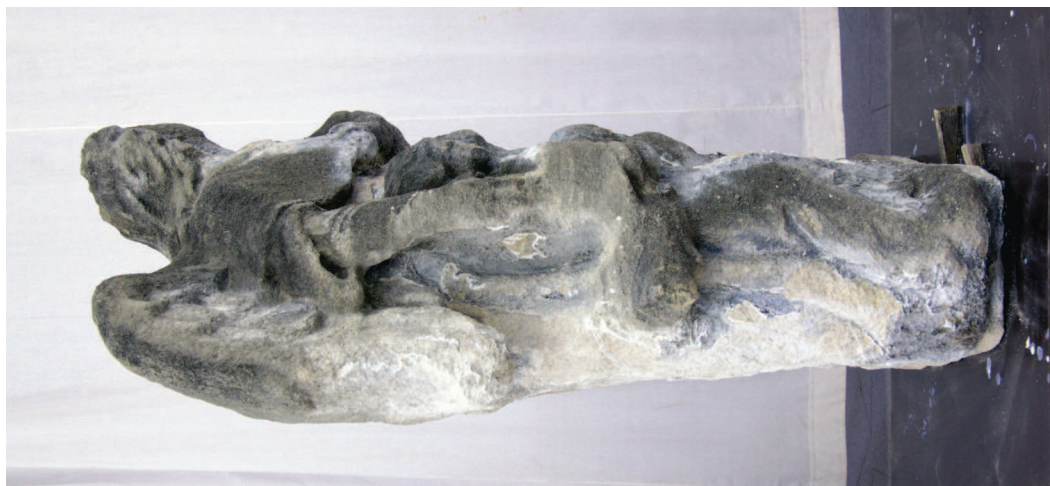
Socha anděla s dítětem z domu čp.48 v Kutné Hoře
v průběhu prací - stav po strukturální konsolidaci a injektáží prostředky CaLoSiL

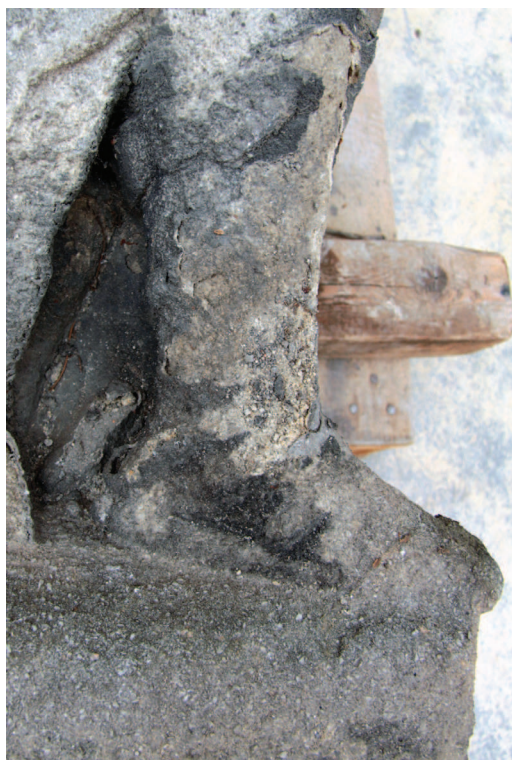
Detail - levá noha anděla
před restaurováním

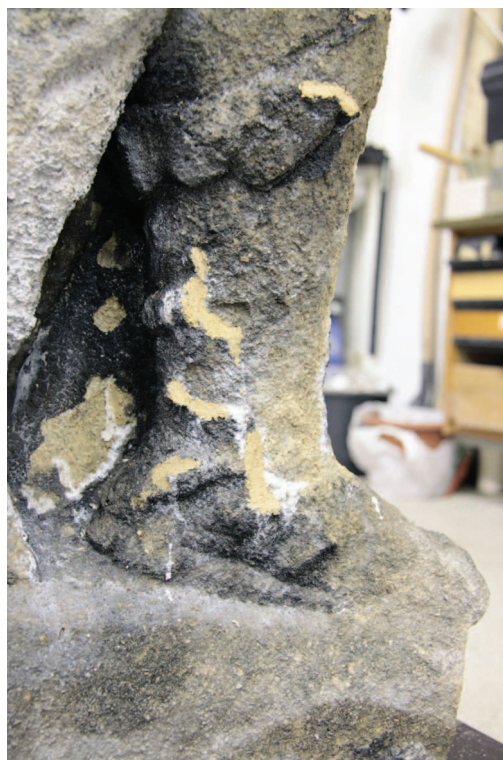
Detail - levá noha anděla
*v průběhu prací - po konsolidaci, injektáži a
zajišťovacím tmelení před čištěním*

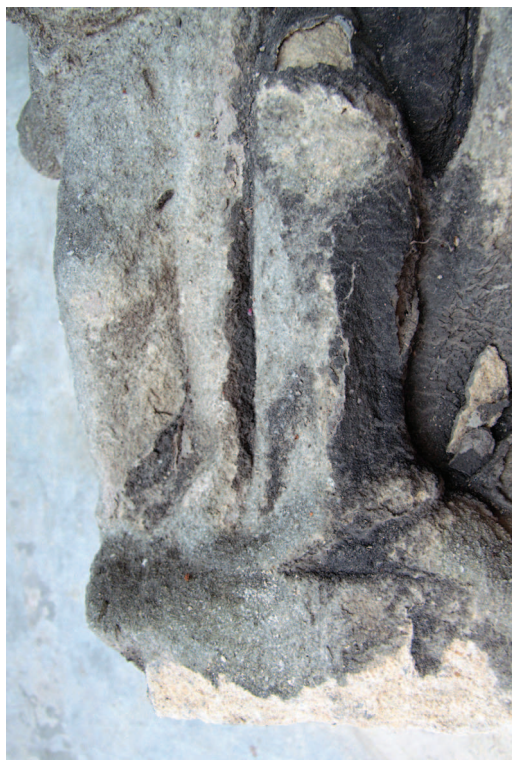
Detail - nohy dítěte
před restaurováním

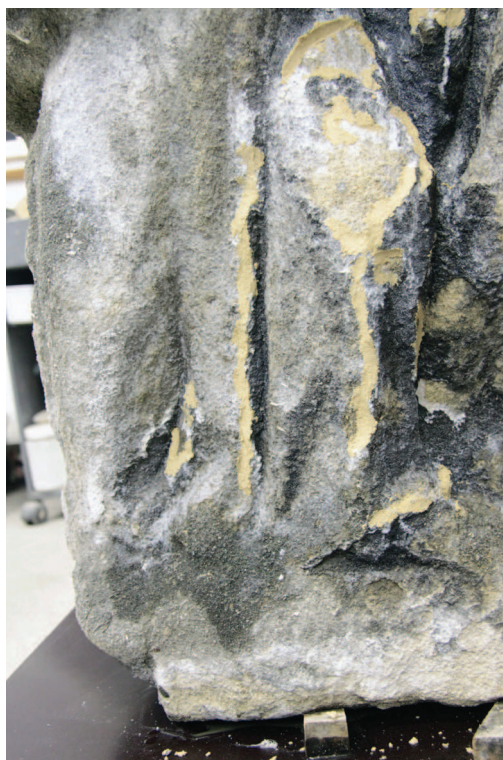
Detail - nohy dítěte
*v průběhu prací - po konsolidaci, injektáži a
zajišťovacím tmelení před čištěním*

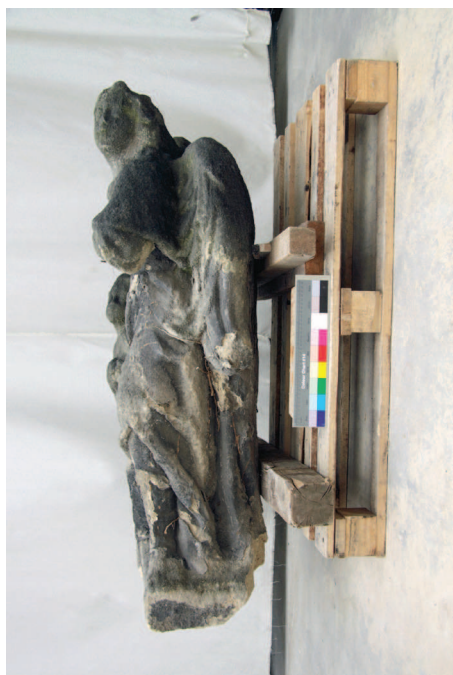
Detail - levý bok sochy anděla
stav před restaurováním

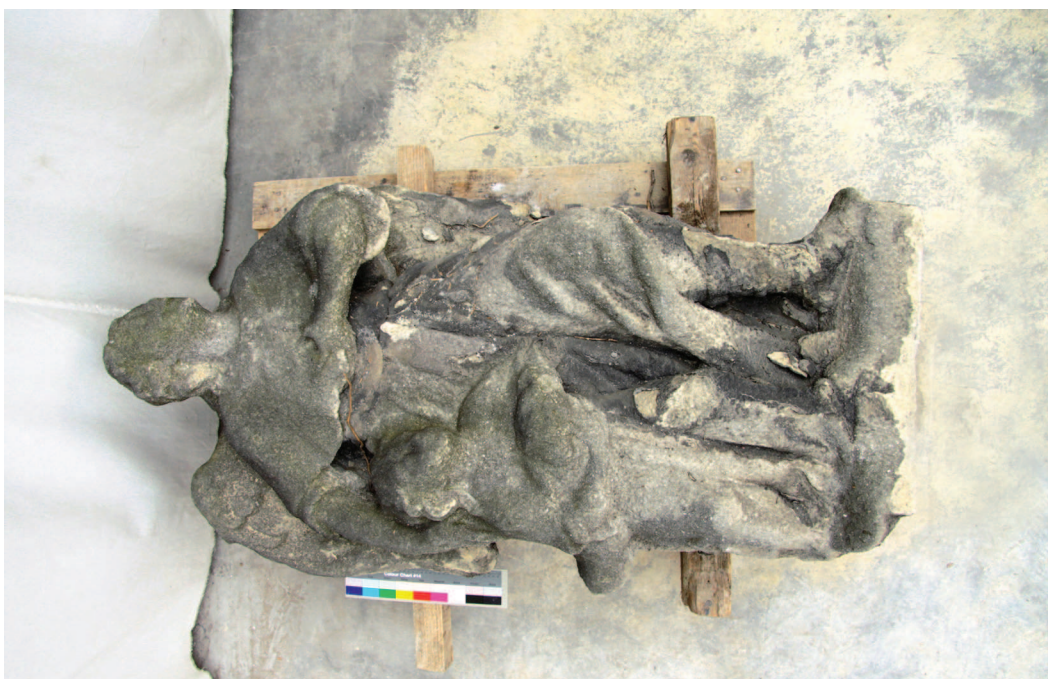
Socha anděla s dítětem z domu čp.48 v Kutné Hoře
stav před restaurováním - pohled zepředu

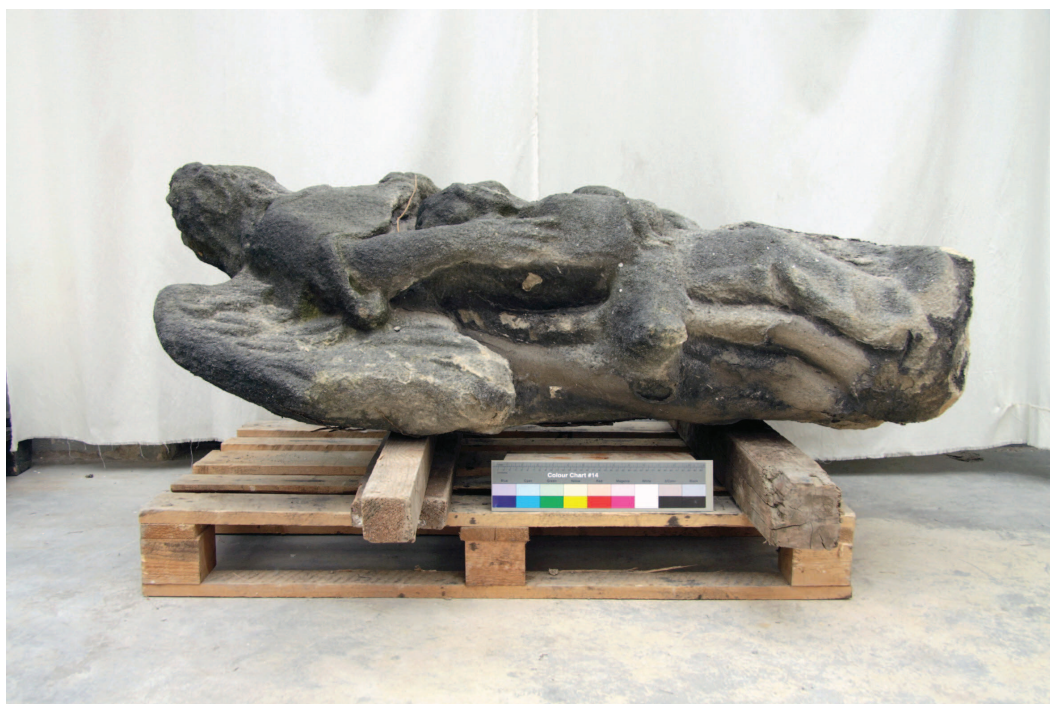
Socha anděla s dítětem z domu čp.48 v Kutné Hoře
stav před restaurováním - pohled z boku

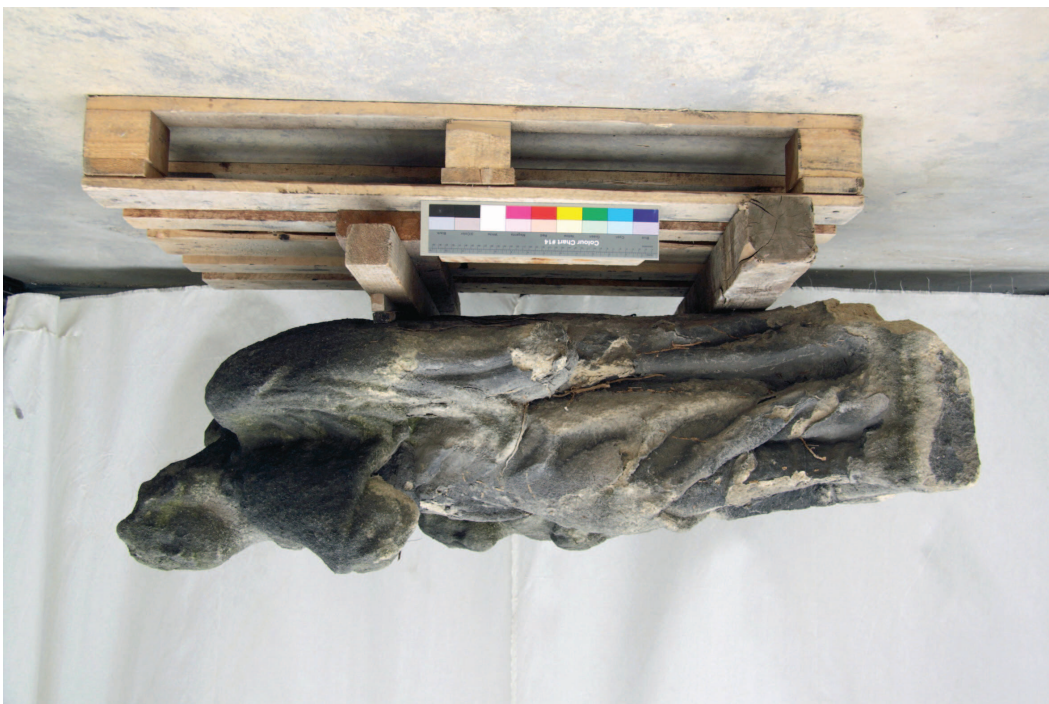
Socha anděla s dítětem z domu čp.48 v Kutné Hoře
stav před restaurováním - pohled z boku

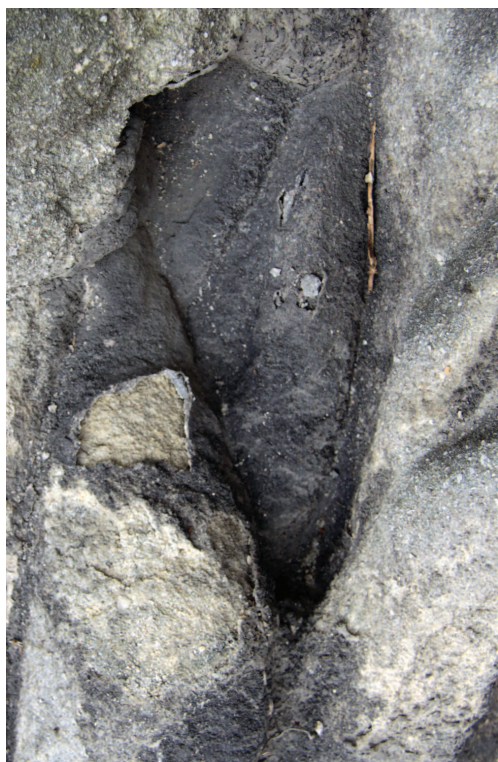
Detail - levé koleno a pravá ruka dítěte -
pohled zepředu
stav před restaurováním

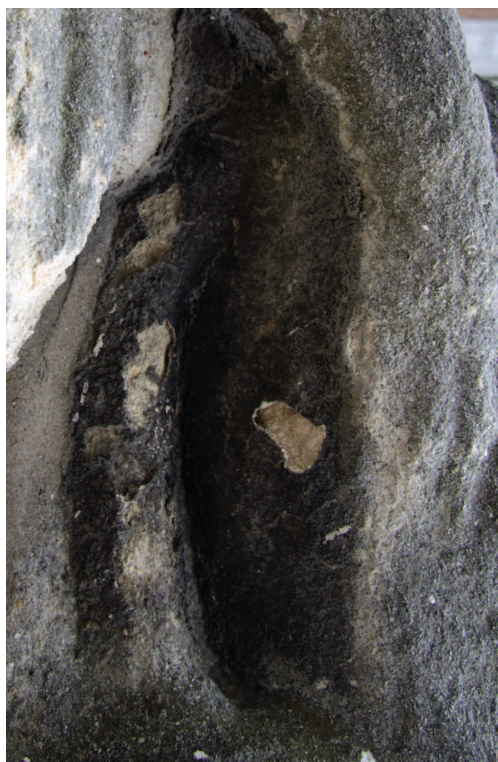
Detail - pravá ruka anděla spočívající na
rameni dítěte - pohled z boku
stav před restaurováním

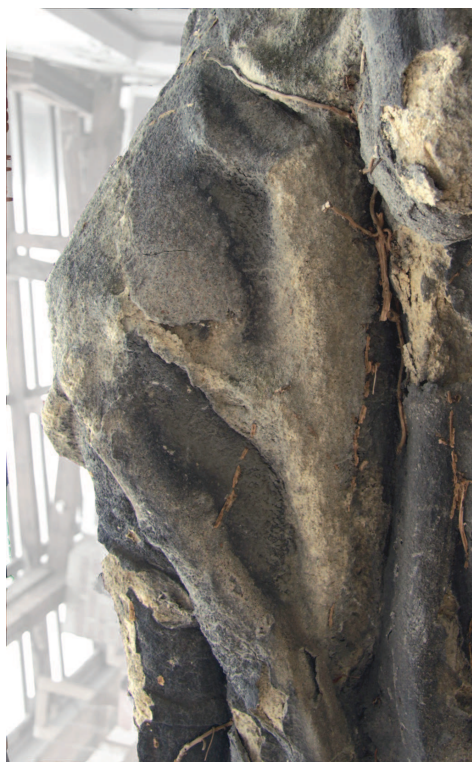
Detail - levé koleno anděla - pohled z boku
stav před restaurováním

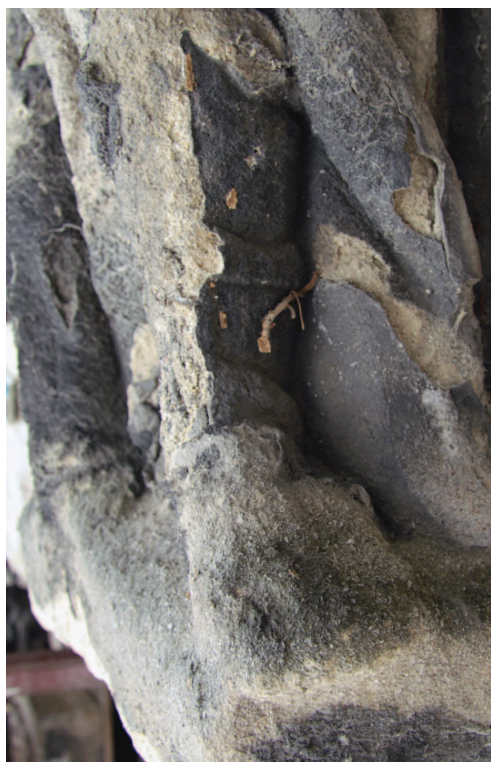
Detail - levá noha anděla - pohled z boku
stav před restaurováním

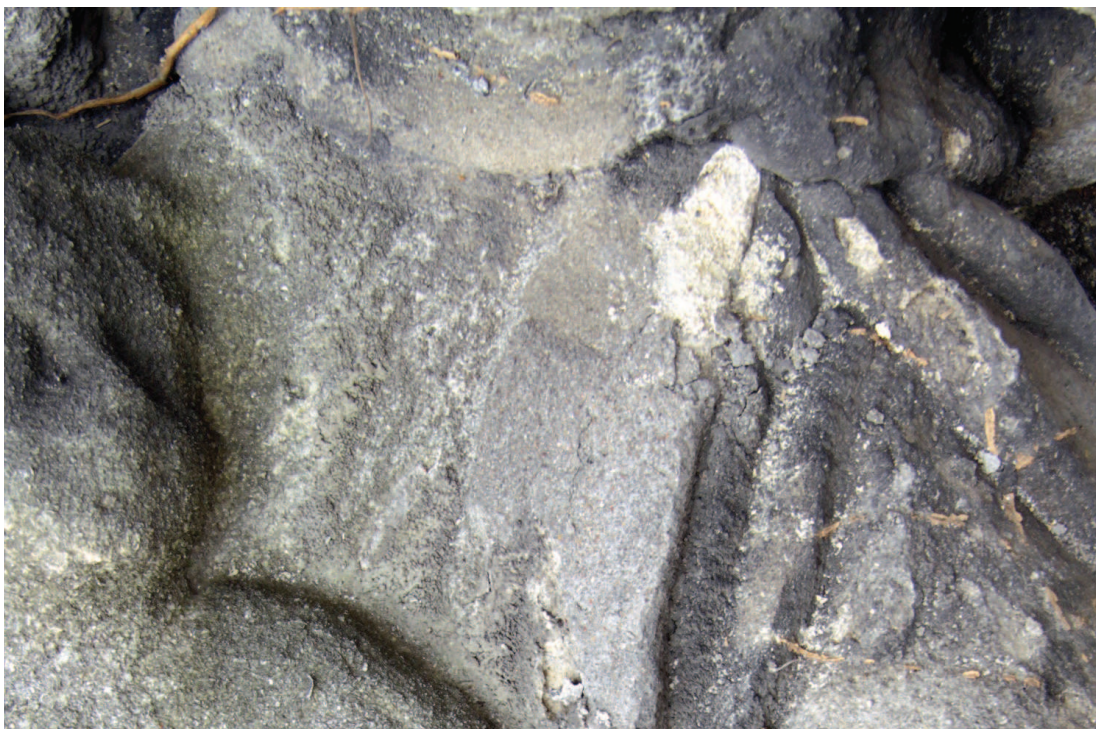
Detail - draperie pod opaskem, hlava dítěte - pohled zepředu
stav před restaurováním

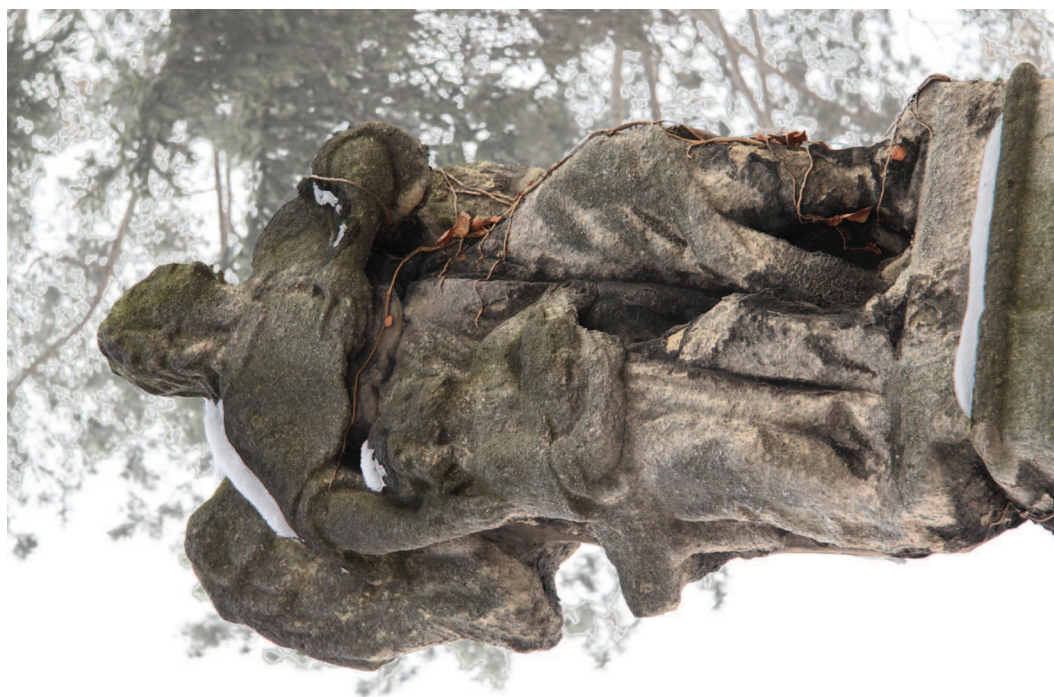
Socha anděla s dítětem z domu čp.48 v Kutné Hoře
stav před transferem a před restaurováním

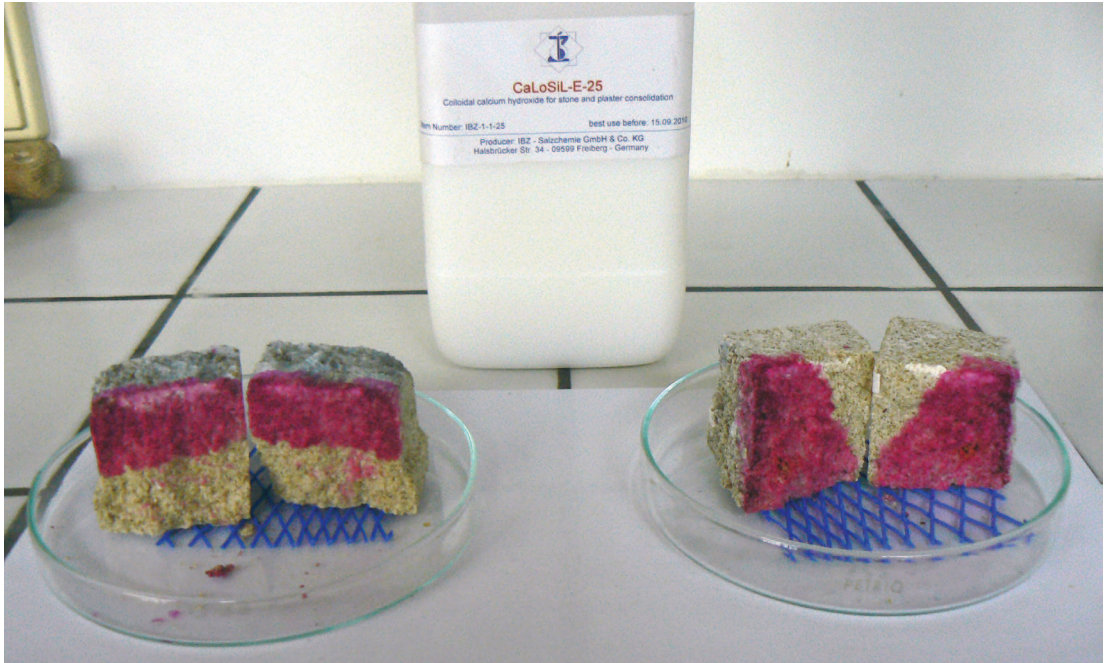
Vzorky vápence po aplikaci konsolidantu - test hloubky penetrace
vzorky po aplikaci, rozlomení a vybarvení 1% fenolftaleinem; v levo aplikace na vodorovnou plochu, vpravo na svislou plochu

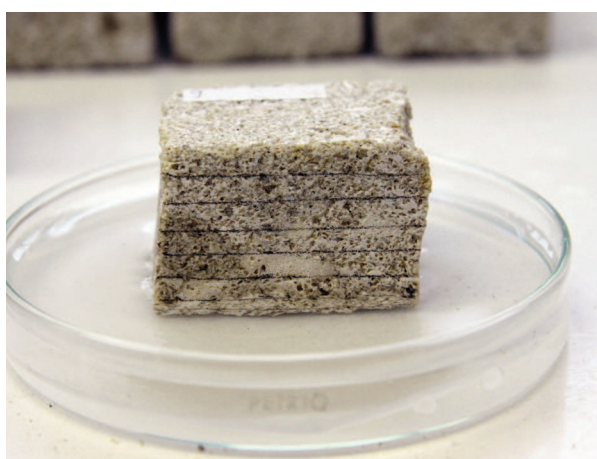
Měření nasákavosti vzlínáním na vzorku
fotografie dokumentuje vzpomínanou nehomogenitu materiálu, díky které nebylo některá měření možné provést

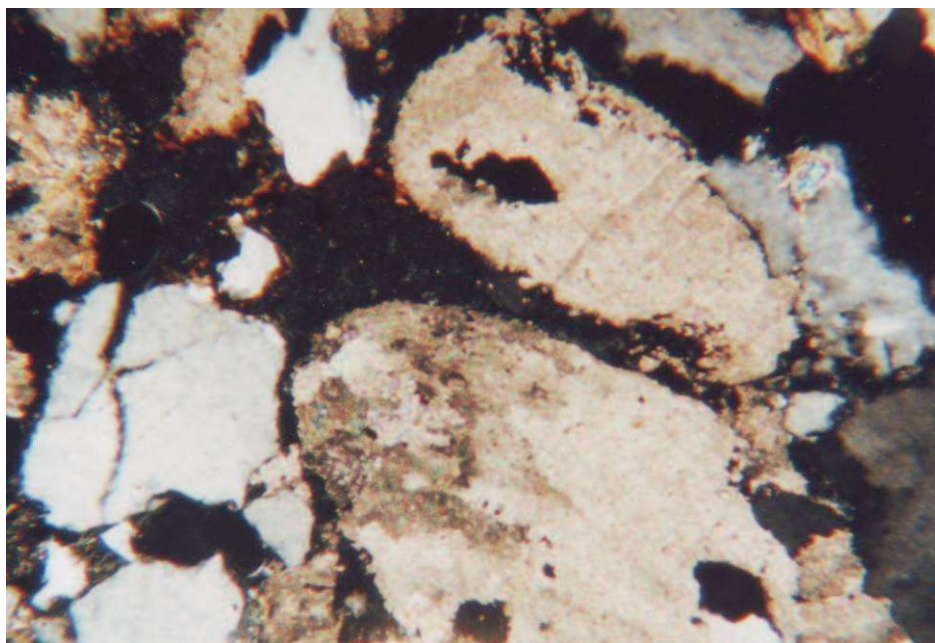
Vápenec biotritický písčítý, hrubozrný
zvětšeno 32x. nikoly X
struktura – opracovaný kalcitový biotrit, křemenné klasty, hematit - limonit

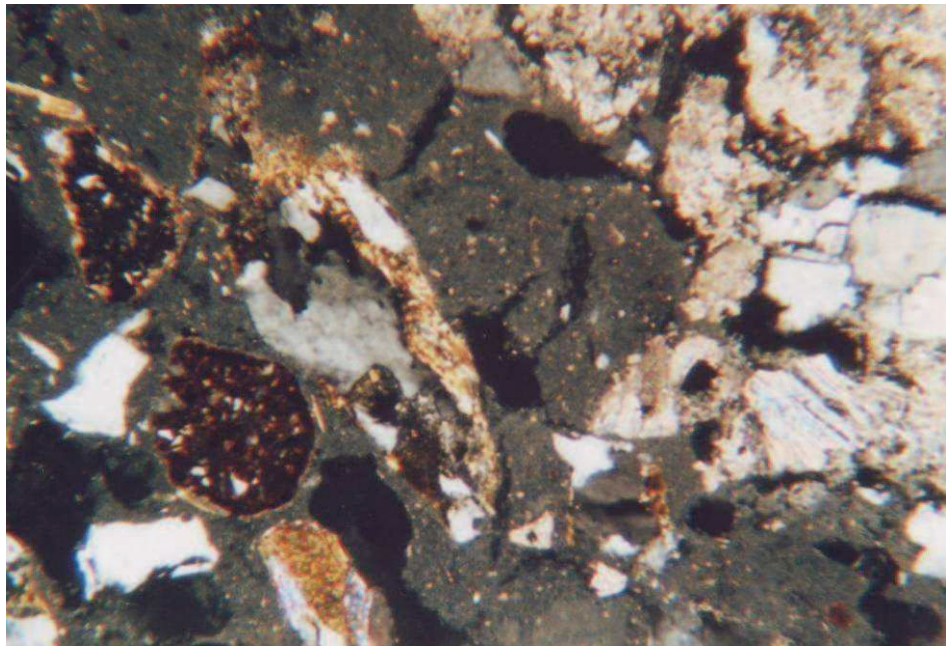
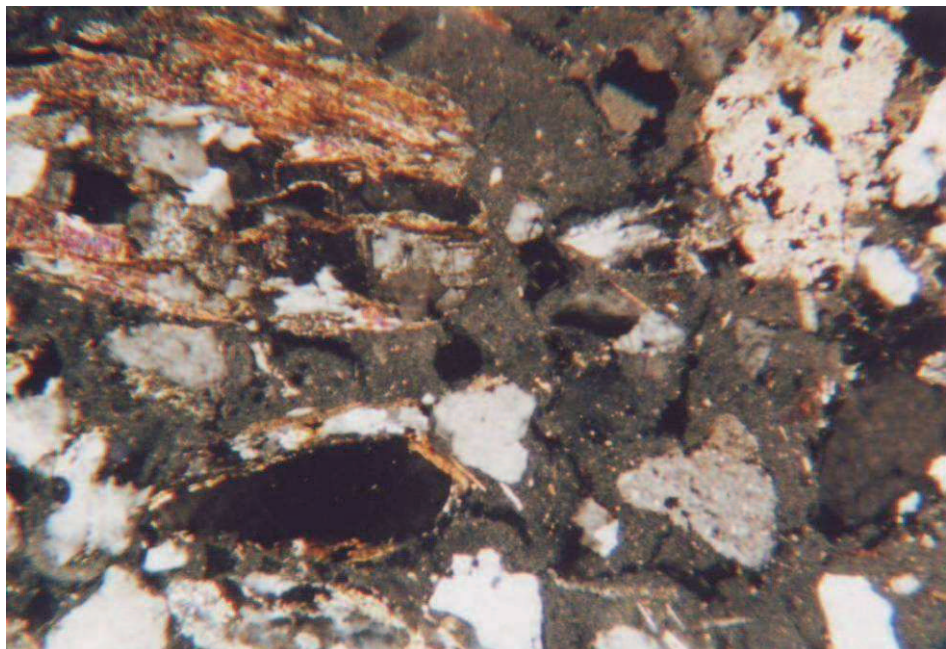
Součástí hmoty hodnoceného vzorku je rovněž identifikovaná antropogenní směs na povrchu kamen, která je pravděpodobně vápennou (mikritovou) maltou nebo vápenným tmelem. Umělý původ směsi naznačuje přítomnost úlomků hutní strusky. Ostatní plnivo tvoří obvyklá klastika, která je směsí úlomků hornin, vápence a křemene. Porozita této směsi (malty, tmelu?) je nízká. Patrně jsou pouze dilatační trhliny ve vápenném pojivu, které však patrně nevedou k jeho destrukci. Přílnavost na povrch kamene je u hodnoceného vzorku dobrá.

Malta mikritická – tmel? na povrchu kamene
zvětšeno 32x. nikoly X
struktura – mikritové pojivo s klastikou – pojivem (horniny, hutní struska)

Malta mikritická – tmel? na povrchu kamene
zvětšeno 32x. nikoly X
struktura – mikritové pojivo s klastikou – pojivem (horniny, hutní struska, křemen)

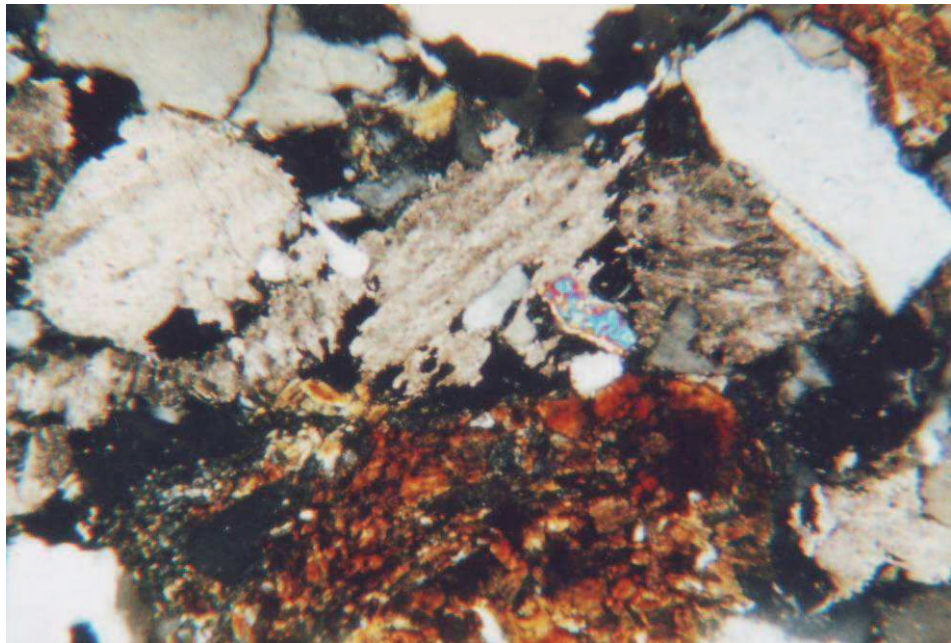
V okolí hematitizovaných úlomků primárně patrně metamorfovaných hornin byla zaznamenána poměrně výrazná koroze kalcitových klastů (biodetrit). Porozita sedimentu je na fotodokumentaci vyznačena zelenými šipkami, umístěnými do středu pórů, kterými prosvítá brusný materiál (černé tečky). Kámen je nepochybně kutnohorského původu.

Vápenec biodetritický písčítý, hrubozrný
zvětšeno 32x. nikoly X
struktura - hematizace slídového obsahu hornin, koroze kalcitu v biodetritu

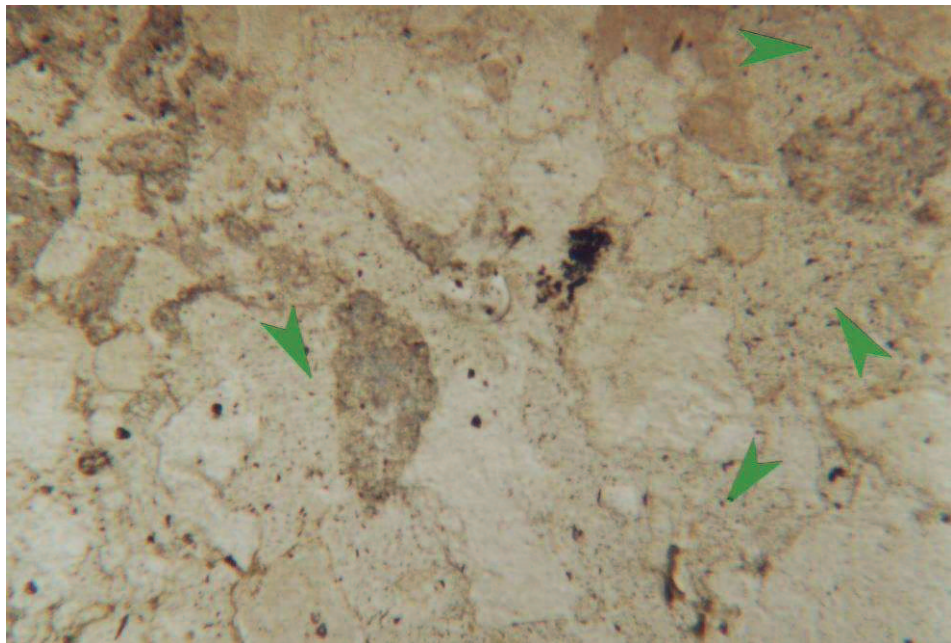
Vápenec biodetritický písčítý, hrubozrný
zvětšeno 32x. nikoly II
vysoká porozita mezi klasty

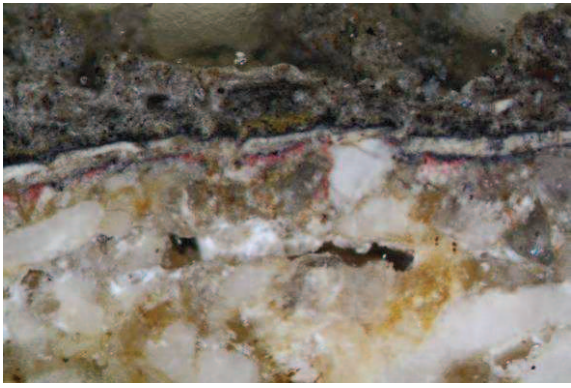
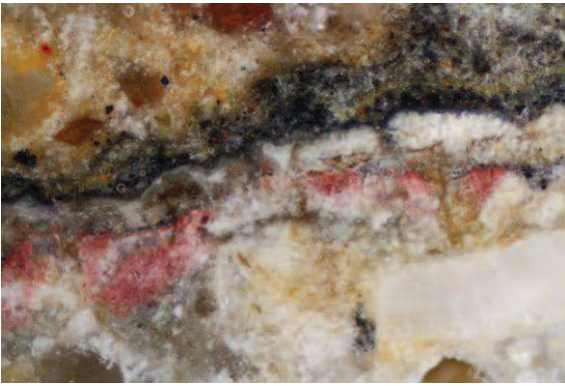
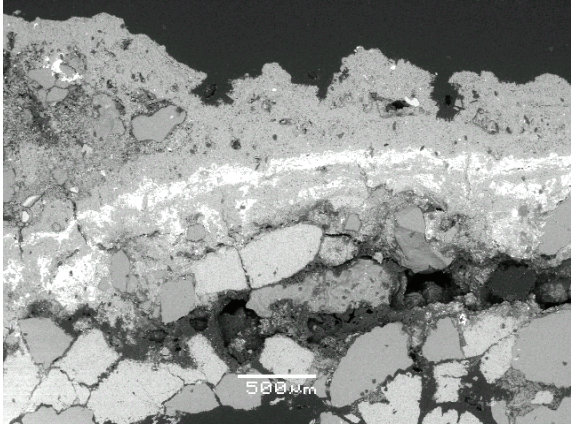
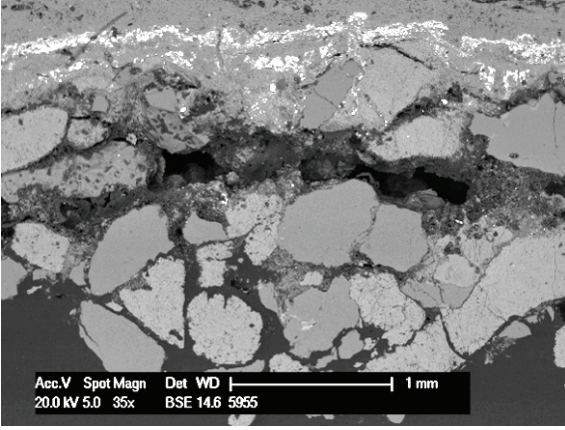
Vzorek V1 (5955) - povrch kamene s fragmenty barevné úpravy

<p>Obr.1. Nábrus, optický mikroskop, dopadající světlo, fotografováno při zvětšení 50x</p>	<p>Obr.2. Nábrus, optický mikroskop, dopadající světlo, fotografováno při zvětšení 100x, detail s fragmenty povrchových úprav</p>

<p>Obr.3. Nábrus, REM-BEI, foto v režimu odražených elektronů, barevné vrstvy</p>	<p>Obr.4. Nábrus, REM-BEI, foto v režimu odražených elektronů, detail s korodovaným povrchem vápence</p>

0	Vápenec, viditelně korodovaná zóna s prasklinami paralelně k povrchu, uvolňování jednotlivých zrn horniny, částečná sulfatizace
1	Fragmenty červené vrstvy – nátěr obsahující olovnatou bělobu, příměs červeného okru a sádrovce (sádrovec pravděpodobně nebyl součástí barevné vrstvy, ale byl do ní zanesený z okolních vrstev a v důsledku sulfatizace povrchu vápence), mohlo by se jednat o původní povrchovou úpravu
-	Tenká vrstva nečistot obsahující hlavně sádrovec
2	Nepřavidelně zachovaná bílá, krakelovaná vrstva – obsahuje olovnatou bělobu a baryt (pozdější úprava), příměs sádrovce (zdroj je pravděpodobně stejný jako v případě vrstvy 1)
3	Silná vrstva tmavé krusty – obsahuje hlavně sádrovec, různé prachové částice (silikáty, sazové částice)

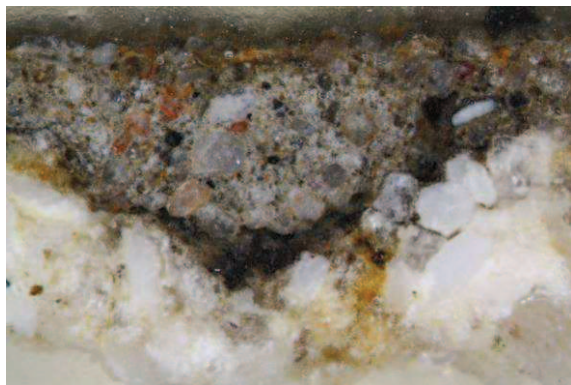
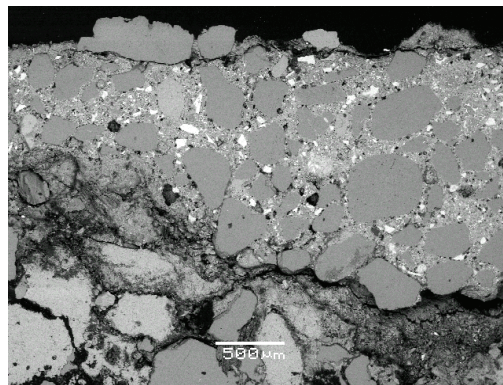
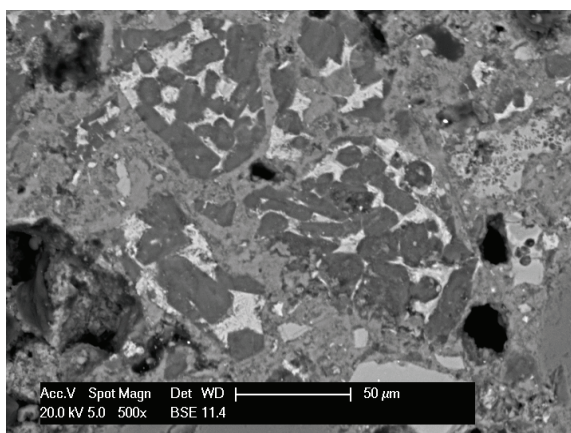
Vzorek V2 (5956) – povrch kamene s vrstvou tmelu

Obr.5. Nábrus, optický mikroskop, dopadající světlo, fotografováno při zvětšení 50x

Obr.6. Nábrus, REM-BEI, foto v režimu odražených elektronů

Obr.7. Nábrus, REM-BEI, foto v režimu odražených elektronů, tmel, detail fragmentu slínkových částic

0	Vápenec, viditelně korodovaná zóna pod vrstvou tmelu, oddělování tmelu od horniny, uvolňování jednotlivých zrn horniny, částečná sulfatizace
1	Kompaktní tmel šedé, nahnědlé barvy – pojivem je hlavně portlandský cement (prakticky výlučně portlandsky cement), jako kamenivo byl použitý křemenný písek obsahující kromě oválných zrn křemene i malou příměs dalších hlinitokřemičitých částic (živce) s velikostí zrn do 1 mm (hlavní část tvoří zrna velikosti 0,2 – 0,5 mm), pro úpravu barevnosti byly pravděpodobně použité zemité pigmenty a uhlíkatá čern, povrch tmelu je částečně sulfatizovaný Tmel je velmi kompaktní, s nízkou porositou, výrazně nižší než samotný vápenec.

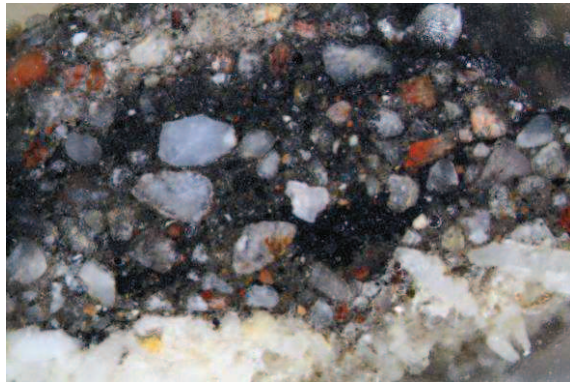
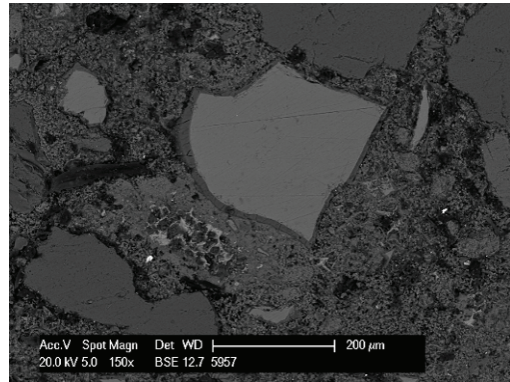
Vzorek V3 (5957) – povrch kamene s vrstvou tmelu

Obr.8. Nábrus, optický mikroskop, dopadající světlo, fotografováno při zvětšení 50x

Obr.9. Nábrus, REM-BEI, foto v režimu odražených elektronů, detail základní hmoty tmelu s fragmenty slínkových částic z cementu

0	Vápenec, viditelně korodovaná zóna pod vrstvou tmelu, oddělování tmelu od horniny, uvolňování jednotlivých zrn horniny, částečná sulfatizace
1	Kompaktní tmel tmavošedé barvy – pojivem se opět hlavně portlandský cement, jako kamenivo byl použitý křemenný písek obsahující zrna křemene různorodě hlinitokřemičité částice (živce, drobné horninové úlomky) s velikosti zrn do 1 mm (hlavní část tvoří zrna velikosti 0,2 – 0,5 mm), pro úpravu barevnosti byly pravděpodobně použité zemité pigmenty a uhlíkatá čerň, povrch tmelu je částečně sulfatizovaný Tak jako v předcházejícím vzorku i v tomto případě je tmel velmi kompaktní, s výrazně nižší porositou než samotný vápenec.

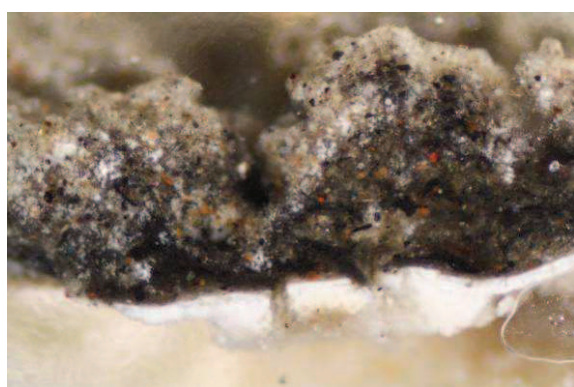
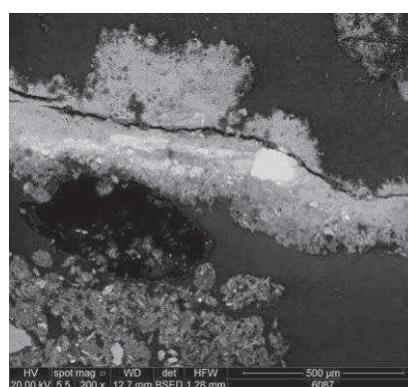
Vzorek V7 (6087) – povrch kamene s krustou

0	Fragmenty korodovaného povrchu vápence
1	Tmavá sádrovcová krusta (sádrovec, prachové částice) s fragmenty povrchových úprav – pravděpodobně dvě vrstvy, spodní obsahuje olovnatý pigment (pravděpodobně olovnatá běloba) a horní obsahuje barytovou bělobu a olovnatý pigment (pravděpodobně olovnatá běloba)

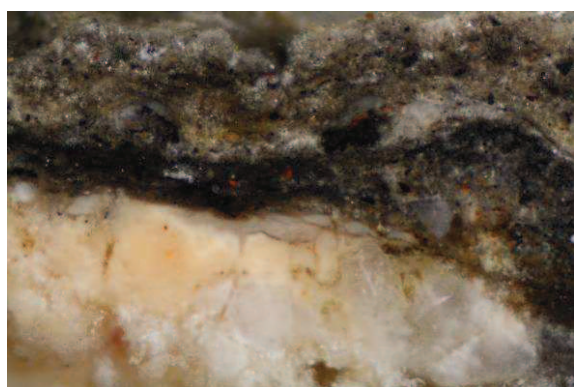
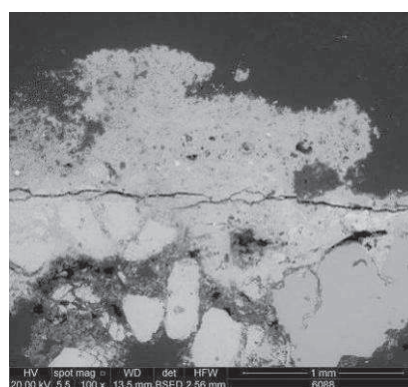
Vzorek V8 (6088) – povrch kamene s krustou

0	Korodovaný povrch vápence, částečná sulfatizace
1	Tmavá sádrovcová krusta (sádrovec, prachové částice), ojedinělé fragmenty barevné vrstvy obsahující olovnatý pigment

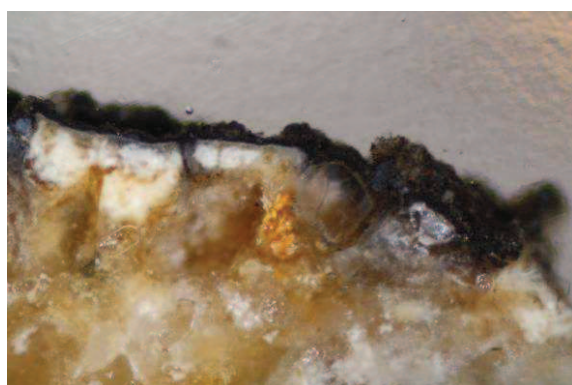
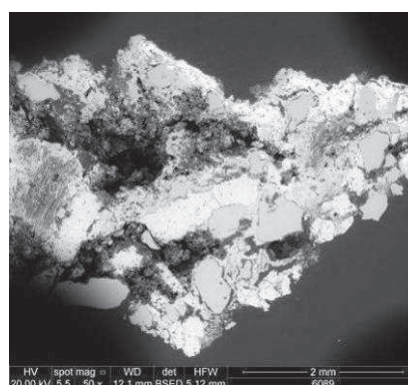
Vzorek V9 (6089) – povrch kamene s krustou

0	Fragmenty korodovaného povrchu vápence
1	Fragmenty bílé vrstvy – obsahuje olovnatý pigment (pravděpodobně olovnatá běloba) a příměs sádrovce (sádrovec pravděpodobně nebyl součástí barevné vrstvy, ale byl do ni zanesený z okolních vrstev a v důsledku sulfatizace povrchu vápence), mohlo by se jednat o původní povrchovou úpravu
2	Tmavá sádrovcová krusta (sádrovec, prachové částice)
