**Restaurování vápencové sochy anděla z domu čp. 48 v Kutné
Hoře s využitím nanosuspenzí na bázi hydroxidu vápenatého /
Testování možností využití nanosuspenzí na bázi hydroxidu
vápenatého pro konsolidaci organodetritického vápence;**

Rozšířená restaurátorská zpráva

**Bakalářská práce
2011**

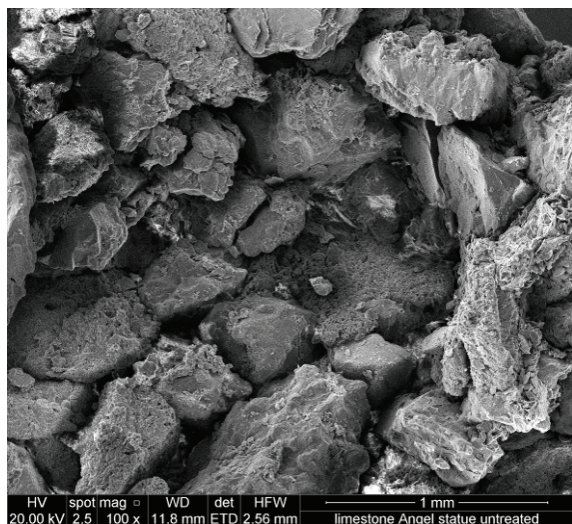
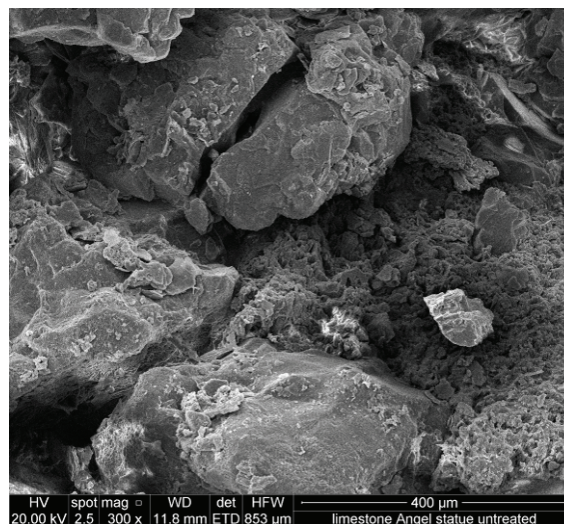
Vzorek V11 - Vzorek horniny - korodovaný vápenec z podstavy sochy

Obr.16. Struktura korodovaného vápence, lomová plocha horniny, REM-SEI, foto v režimu sekundárních elektronů

Obr.17. Struktura korodovaného vápence, lomová plocha horniny, REM-SEI, foto v režimu sekundárních elektronů

Vápenec má vysokou porozitu, vzhledem k velikosti pórů (do velikosti 100-150 μm) jej lze označit jako hruboporézní. Jedním z důsledků koroze dané horniny je i další

zvyšování porozity. Zrna vápence jsou propojeny pouze dotykově, vzájemné propojení je poměrně slabé. V hornině je viditelná síť mikrotrhlin.

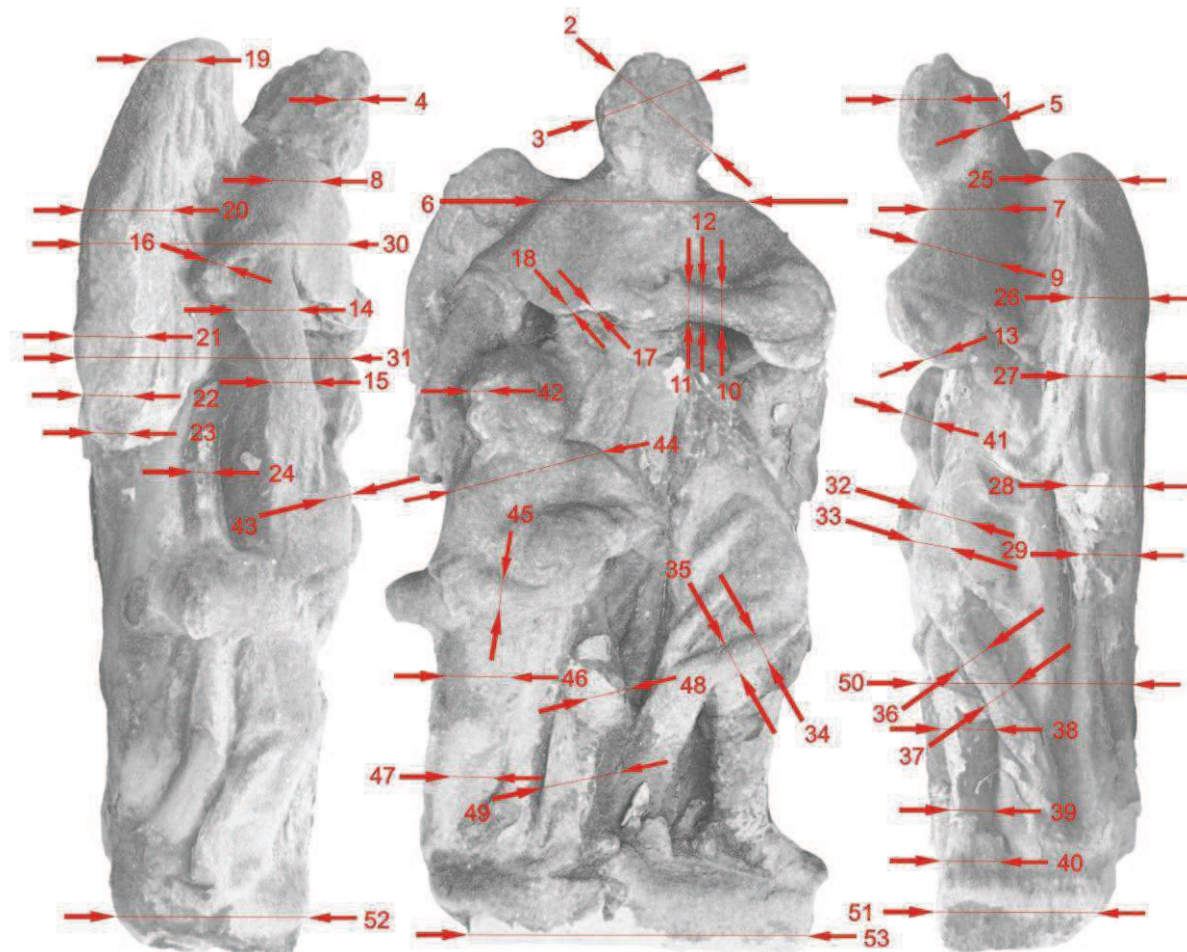
Zákres měřících bodů ultrazvukové transmise

- Průměrná rychlost UZ je poměrně nízká (1,73 km/s), což je dáno na jedné straně tím, že vlastní použitá hornina je vápenec s vyšší porozitou a nižší mírou stmelení i nižší pevností a na druhé straně rozsáhlou korozí kamene, vysokým počtem silně degradovaných míst, které výrazně ovlivňují celkovou průměrnou rychlost. I z tohoto důvodu je mezi nejvyššími a nejnižšími naměřenými hodnotami poměrně velký rozdíl (maximální rychlost UZ – 2,75 km/s, minimální rychlost – 0,77 km/s). Pro masivnější, méně porézní typy vápenců se rychlost UZ pohybuje v rozpětí 2,5 až 3,5 km/s, pro lešitelné vápence a mramory až do 6-6,5 km/s.

- Pod krustami a pod tmely jsou často praskliny nebo silně degradované zóny. Tmely jsou na většině ploch nefunkční, mají tendenci se odtrhávat od podkladové horniny. Místa kde lze stav kamene považovat za vysoce ohrožený resp. silně narušený jsou v tabulce označeny červeně.

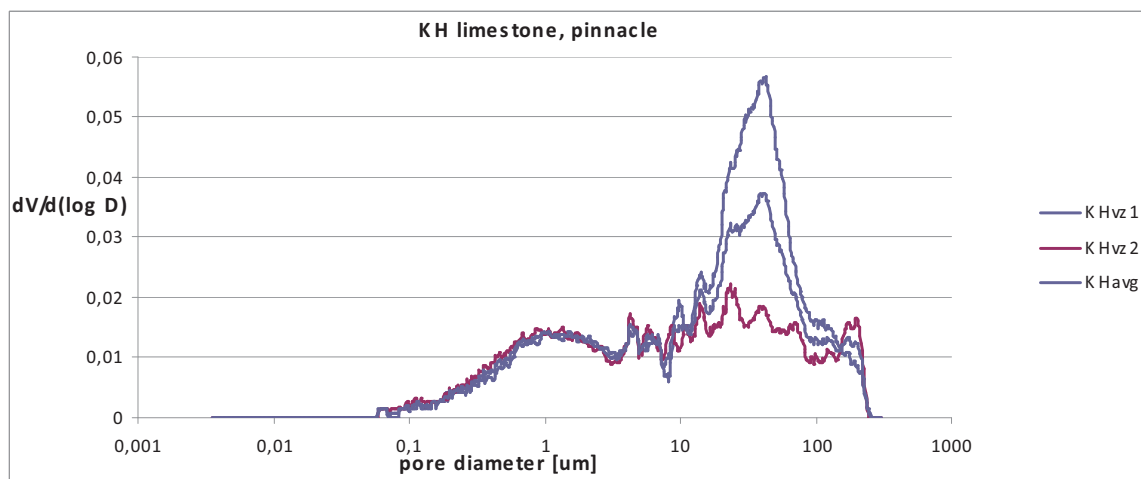
Fig. 1 Pore size distribution of limestone Kutná Hora (pinnacle)

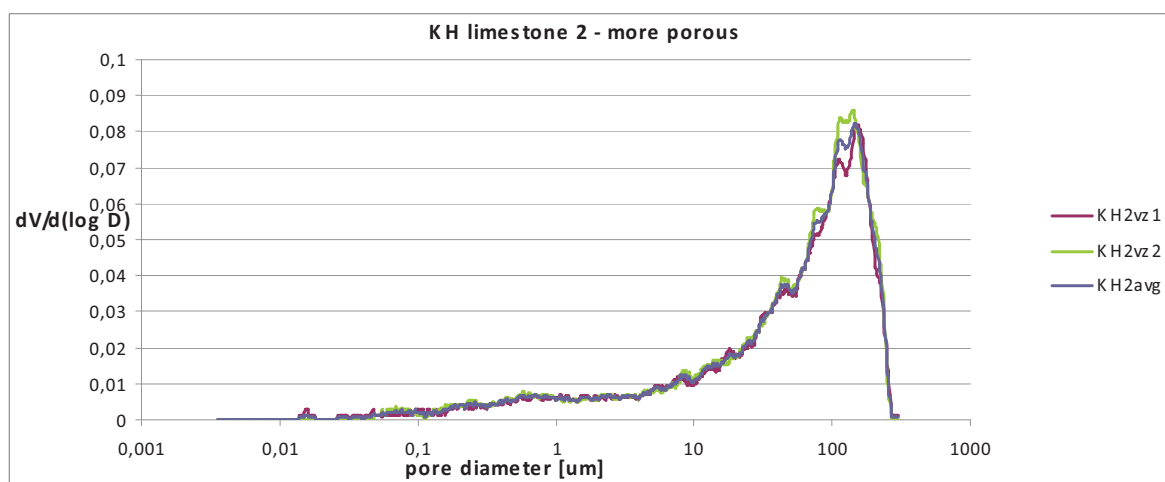
Fig. 2 Pore size distribution of limestone Kutná Hora 2

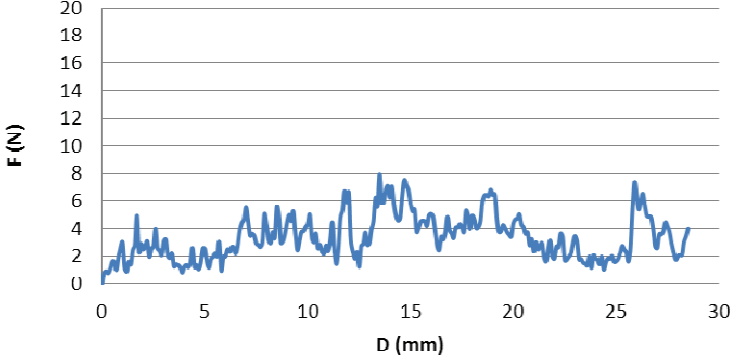
<p>R2a vrt vedle R2, po konsolidaci</p>	<p style="text-align: center;">R 2a</p>

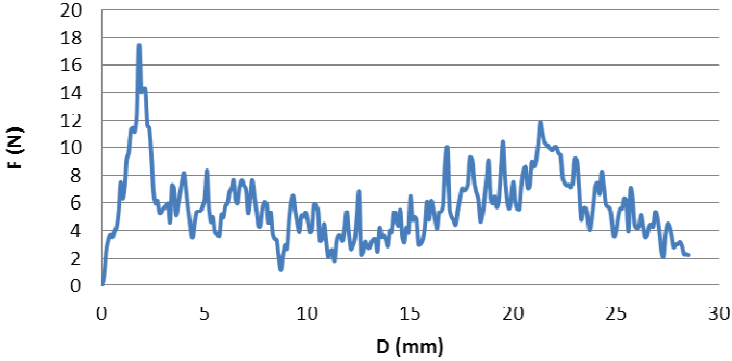
<p>R8 levé křídlo, záda sochy, exponovaná plocha, <i>vzorek reprezentuje většinu dochovaného povrchu sochy</i></p>	<p style="text-align: center;">R 8</p>

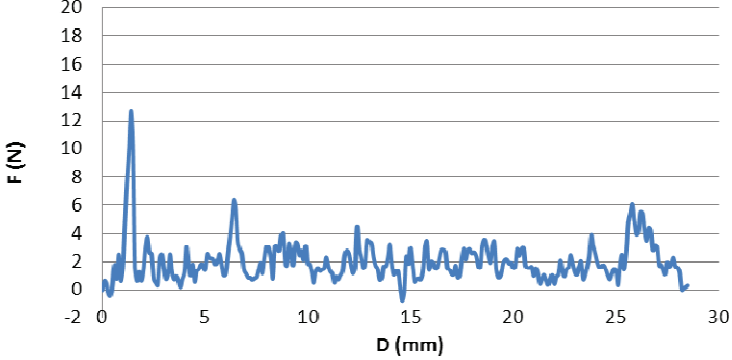
<p>R9a křídlo silně degradované exponované místo, po konsolidaci</p>	<p style="text-align: center;">R 9</p>

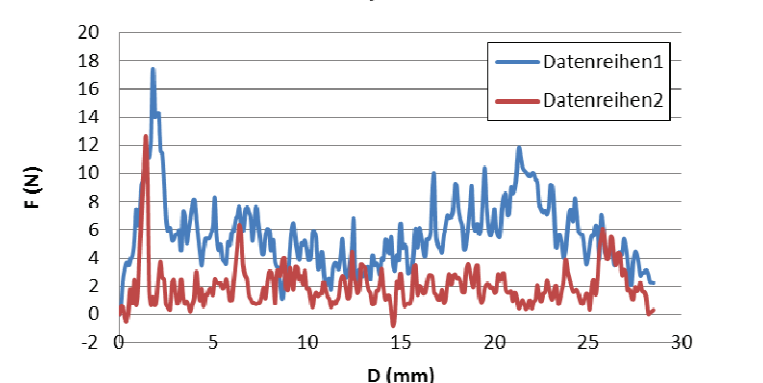
<p>porovnání vrtů R8 a R9a <i>silně degradované místo, kde byl proveden vrt R9 bylo před zásahem neměřitelné</i></p> <p>— R8 - před konsolidací</p> <p>— R9a - po konsolidaci</p>	<p style="text-align: center;">R 8, R9a</p>

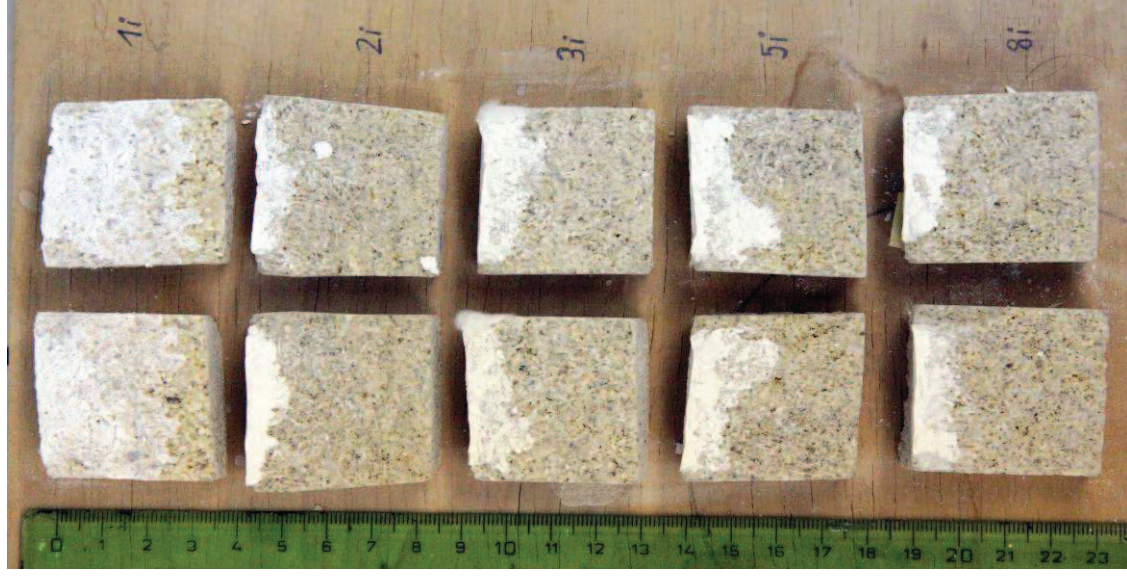
U této druhé série byla naměřena rychlost průchodu UZ signálu před rozlomením, po rozlomení a po vyplnění prasklin. Změny rychlostí jsou zaznamenány v následující tabulce. Vybrány byly jenom vzorky se směsmi, které nepopraskaly. Ty popraskané jsou v tabulce označeny šedou barvou.

Ukázka injektovaných vzorků po rozlomení; pouze směsi, které nepopraskaly

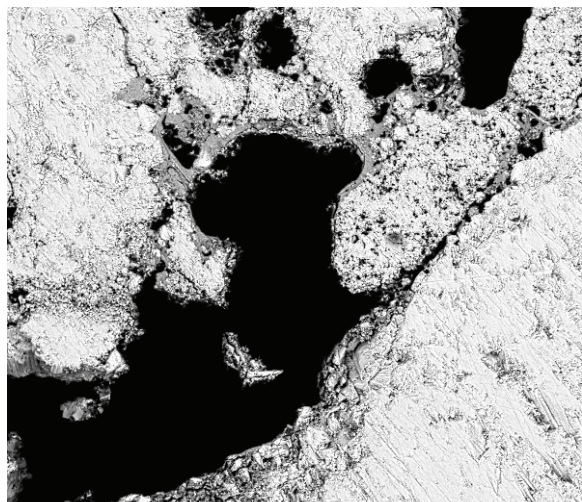
Obrázek 3 Fotografie nábrusu z elektronového mikroskopu v režimu odražených elektronů, vzorek vz17 - 5x ošetřený; konsolidant přibližně 1 cm pod aplikačním povrchem

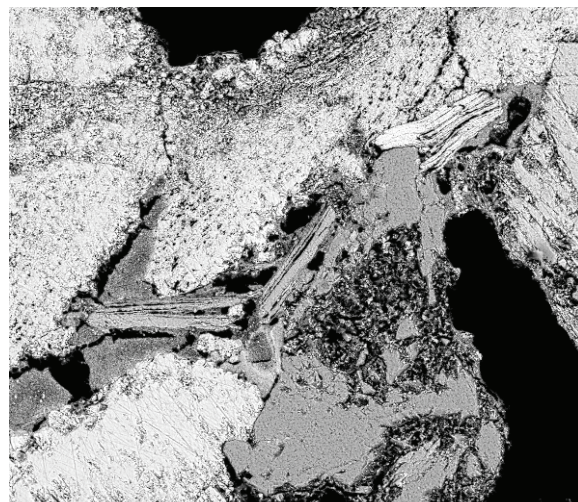
Obrázek 4 Fotografie nábrusu z elektronového mikroskopu v režimu odražených elektronů, vzorek vz17 - 5x ošetřený; konsolidant přibližně 2 cm pod aplikačním povrchem

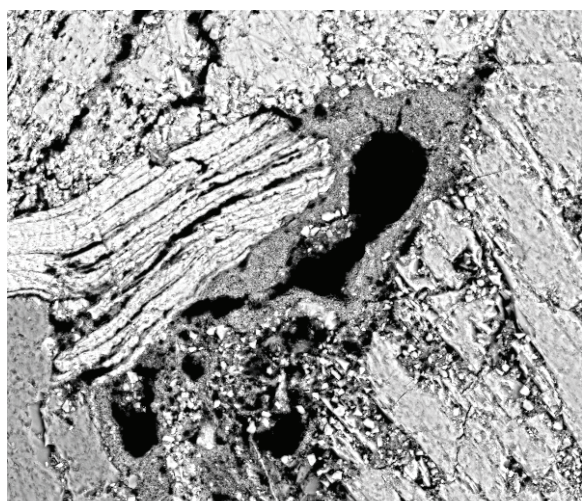
Obrázek 5 Fotografie nábrusu z elektronového mikroskopu v režimu odražených elektronů, vzorek vz17 - 5x ošetřený; detail obrázku 4 při zvětšení 1000x

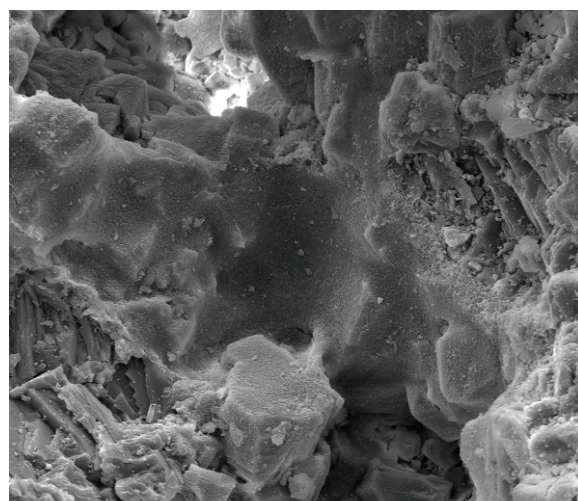
Obrázek 6 Fotografie nábrusu z elektronového mikroskopu v režimu sekundárních elektronů, vzorek vz17 - 5x ošetřený; konsolidantů uvnitř póru v první třetině vzorku

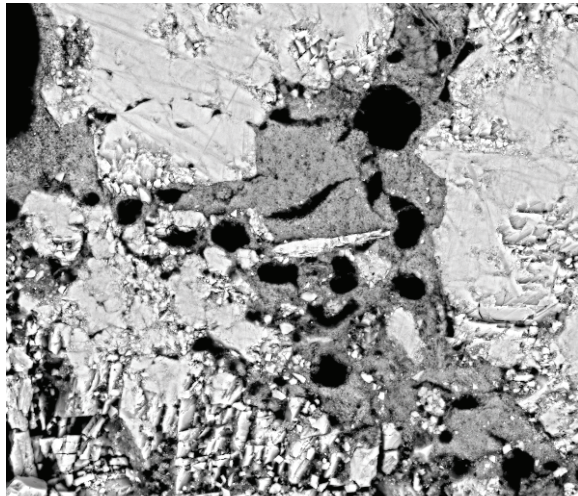
Obrázek 7 Fotografie nábrusu z elektronového mikroskopu v režimu odražených elektronů, vzorek vz17 - 5x ošetřený; konsolidant přibližně 3 cm pod aplikačním povrchem

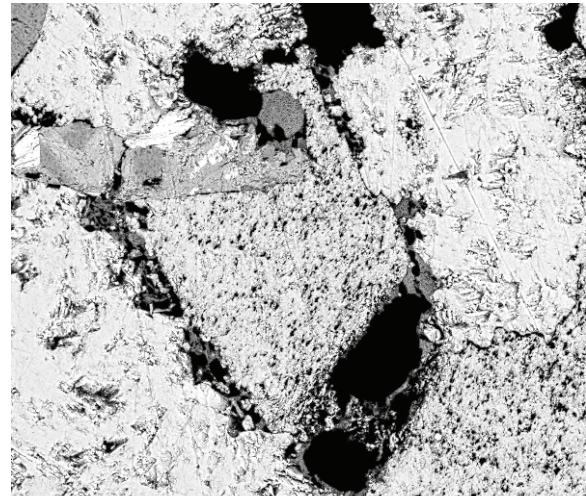
Obrázek 8 Fotografie nábrusu z elektronového mikroskopu v režimu odražených elektronů, vzorek vz17 - 5x ošetřený; přibližně 1,5 cm od podstavy vzorku – menší množství CaLoSilu, ale je identifikovatelný

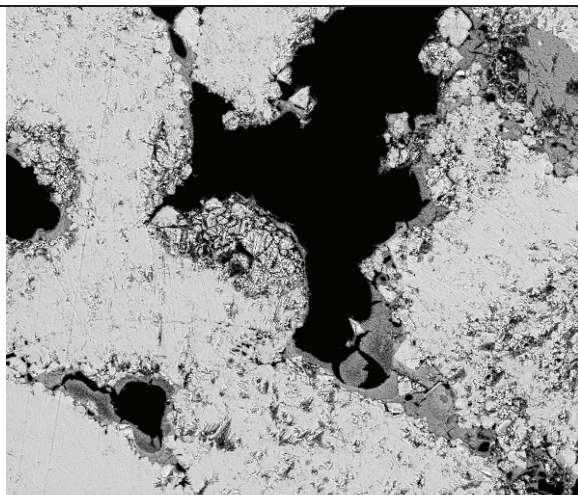
Obrázek 9 Fotografie nábrusu z elektronového mikroskopu v režimu odražených elektronů, vzorek vz17 - 5x ošetřený; spodní třetina vzorku – póry vyplněné CaLoSiLem

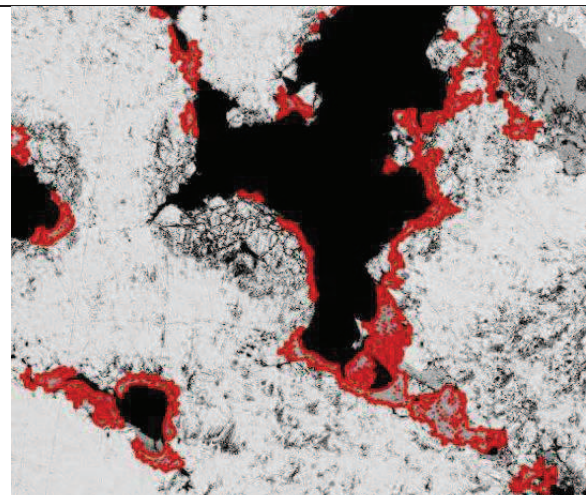
Obrázek 10 zvýraznění konsolidantu na obrázku 9
