RESTAURÁTORSKÁ DOKUMENTACE

Restaurování sochy Sv. Jana Nepomuckého na náměstí Plk. Koukala v Luži,
(komplexní restaurování sochy a architektury sloupu)

Restaurování sochy Sv. Jana Nepomuckého na náměstí Plk. Koukala v Luži.

Název památky: Sloup se sochou sv. Jana Nepomuckého.

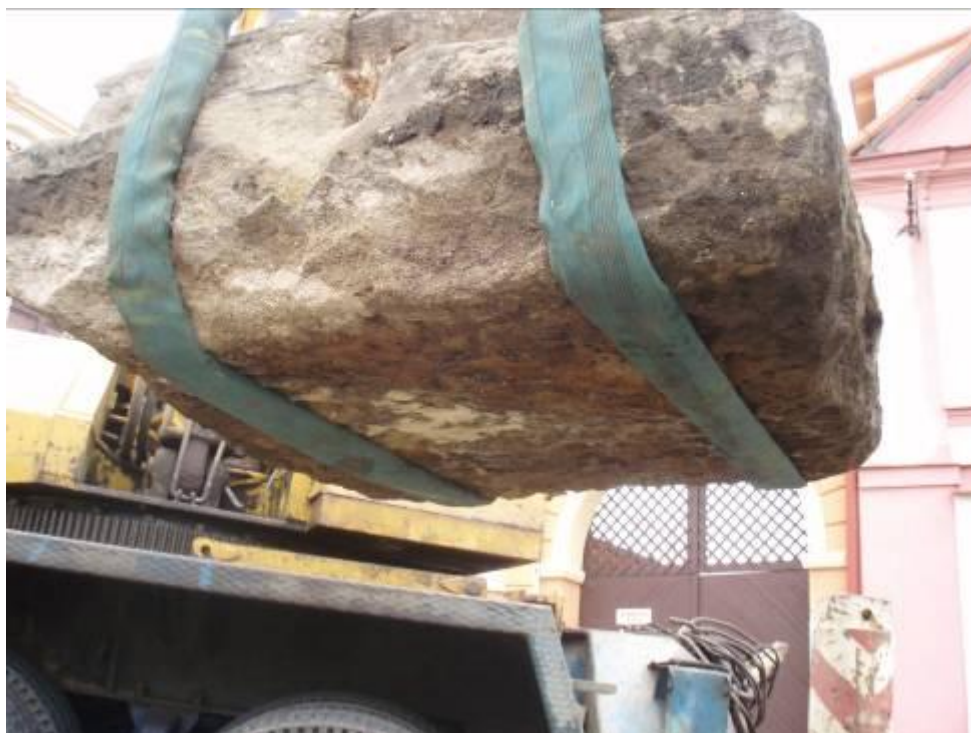
Fotografie č. 67
Vyzdvižení profilované patky po odstranění vrchního stupně kamenného schodiště.

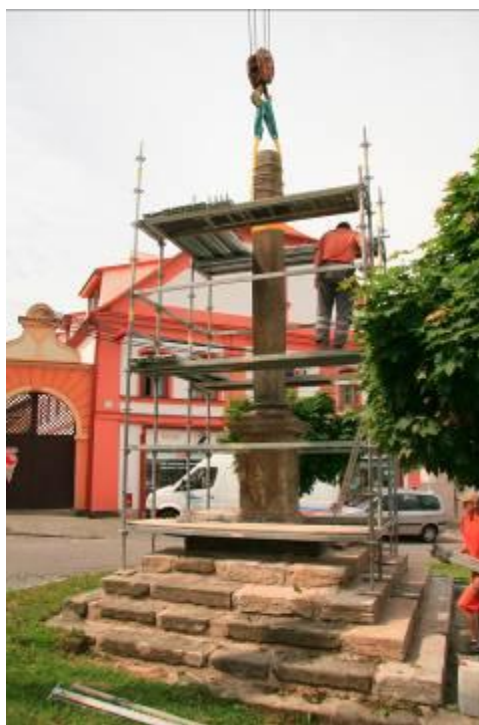
Fotografie č. 102, 103, 104
Zajištění dříku sloupu kombinací dvou 4m vázacích popruhů při montáži a demontáži sloupu.
Na fotografii 104 zpětné osazení dříku sloupu.

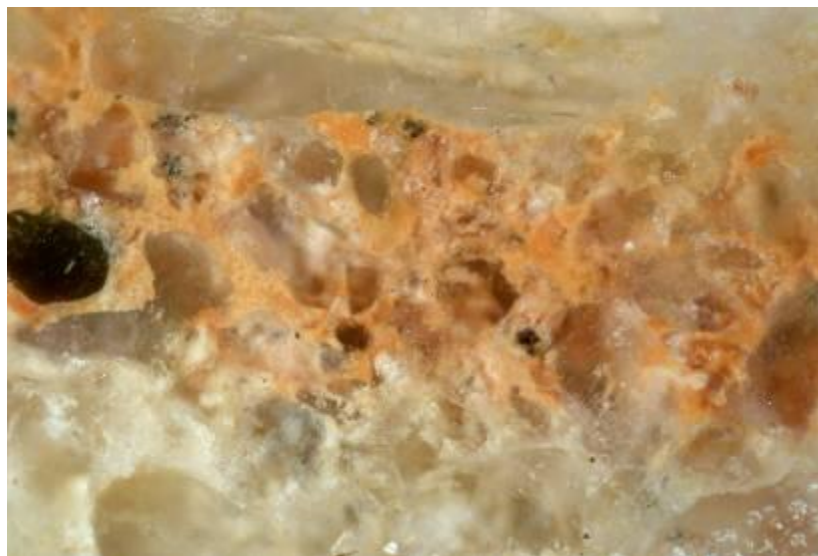
Vzorek č. 5 – místo odběru fialová šipka. Sloup.

Vzorek č. 5 – sloup – na kameni pískovce je vrstva červené železité hlínky pravděpodobně ve vápenném pojivu (pozitivní test na železo po působení kyselinou chlorovodíkovou).
