BAKALÁŘSKÁ PRÁCE

Daniel Bartoš

Kaple sv. Isidora v Křenově

Komplexní restaurování štukové plastiky andílka z interiéru kaple sv. Isidora
v Křenově

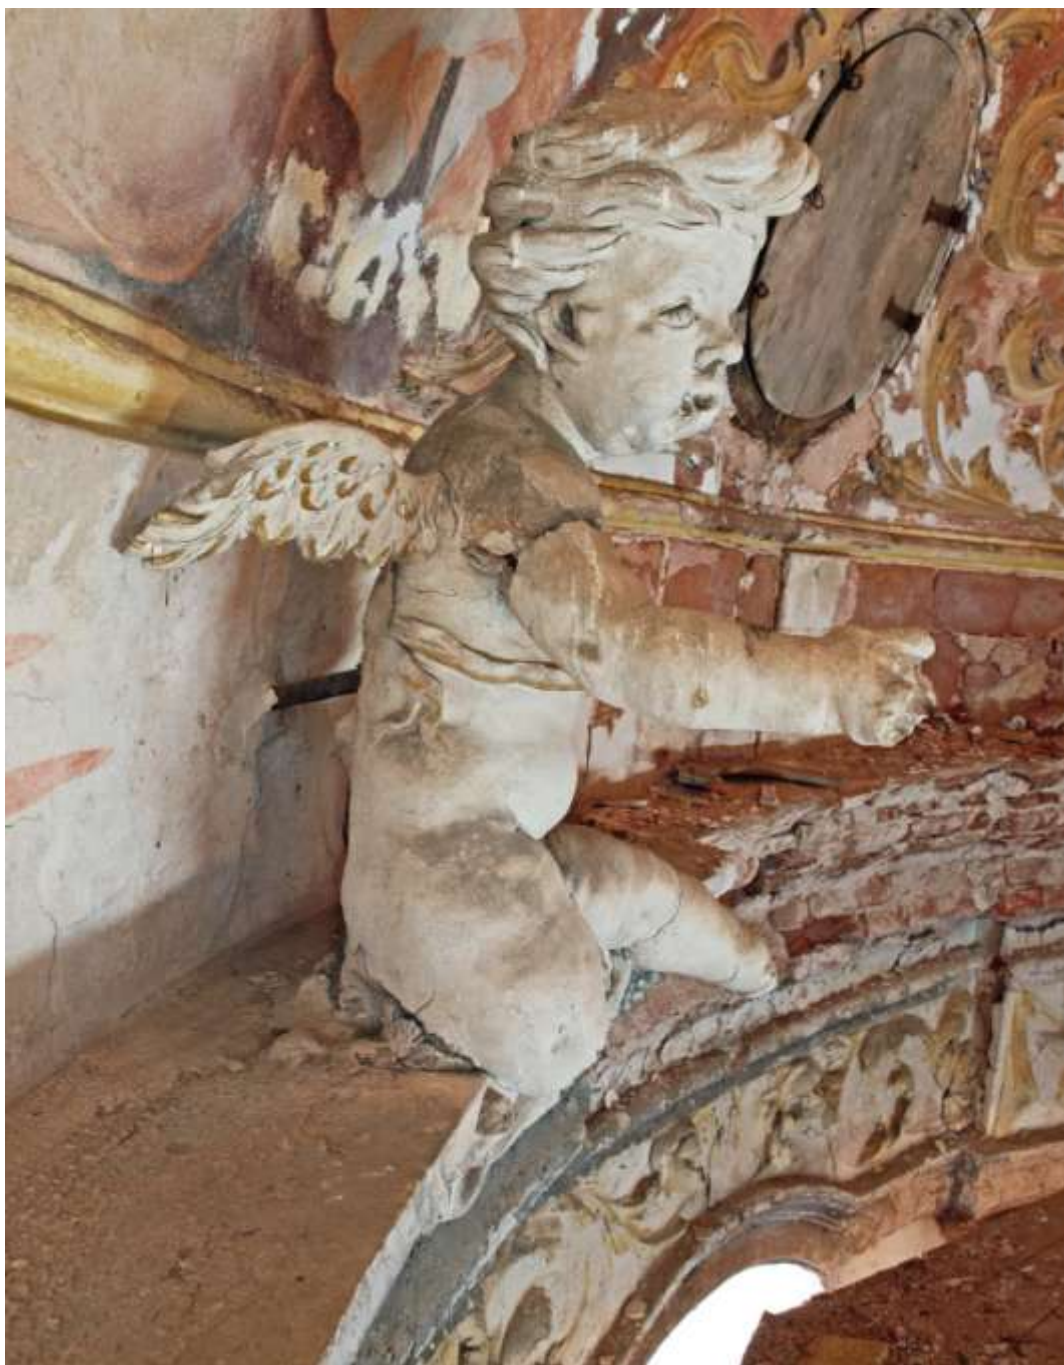
Obr.6. Plastika anděla K 1.41., pravá strana. Stav před restaurováním.

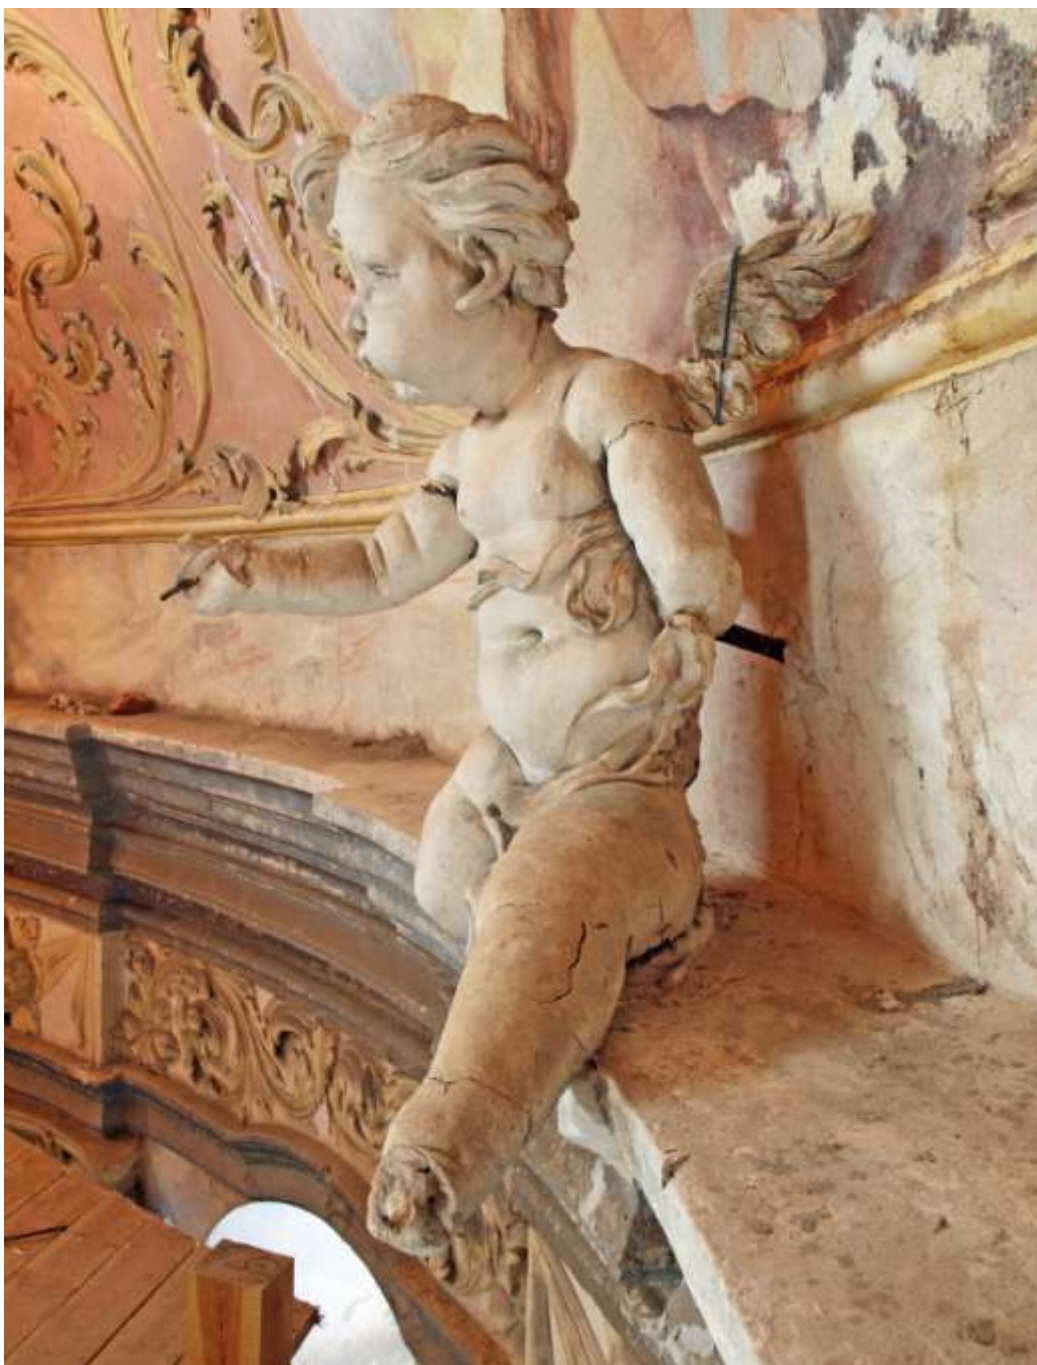
Obr.7. Plastika anděla K 1.41., levá strana. Stav před restaurováním.
(* odlomené levé křídlo je připevněno gumičkou)

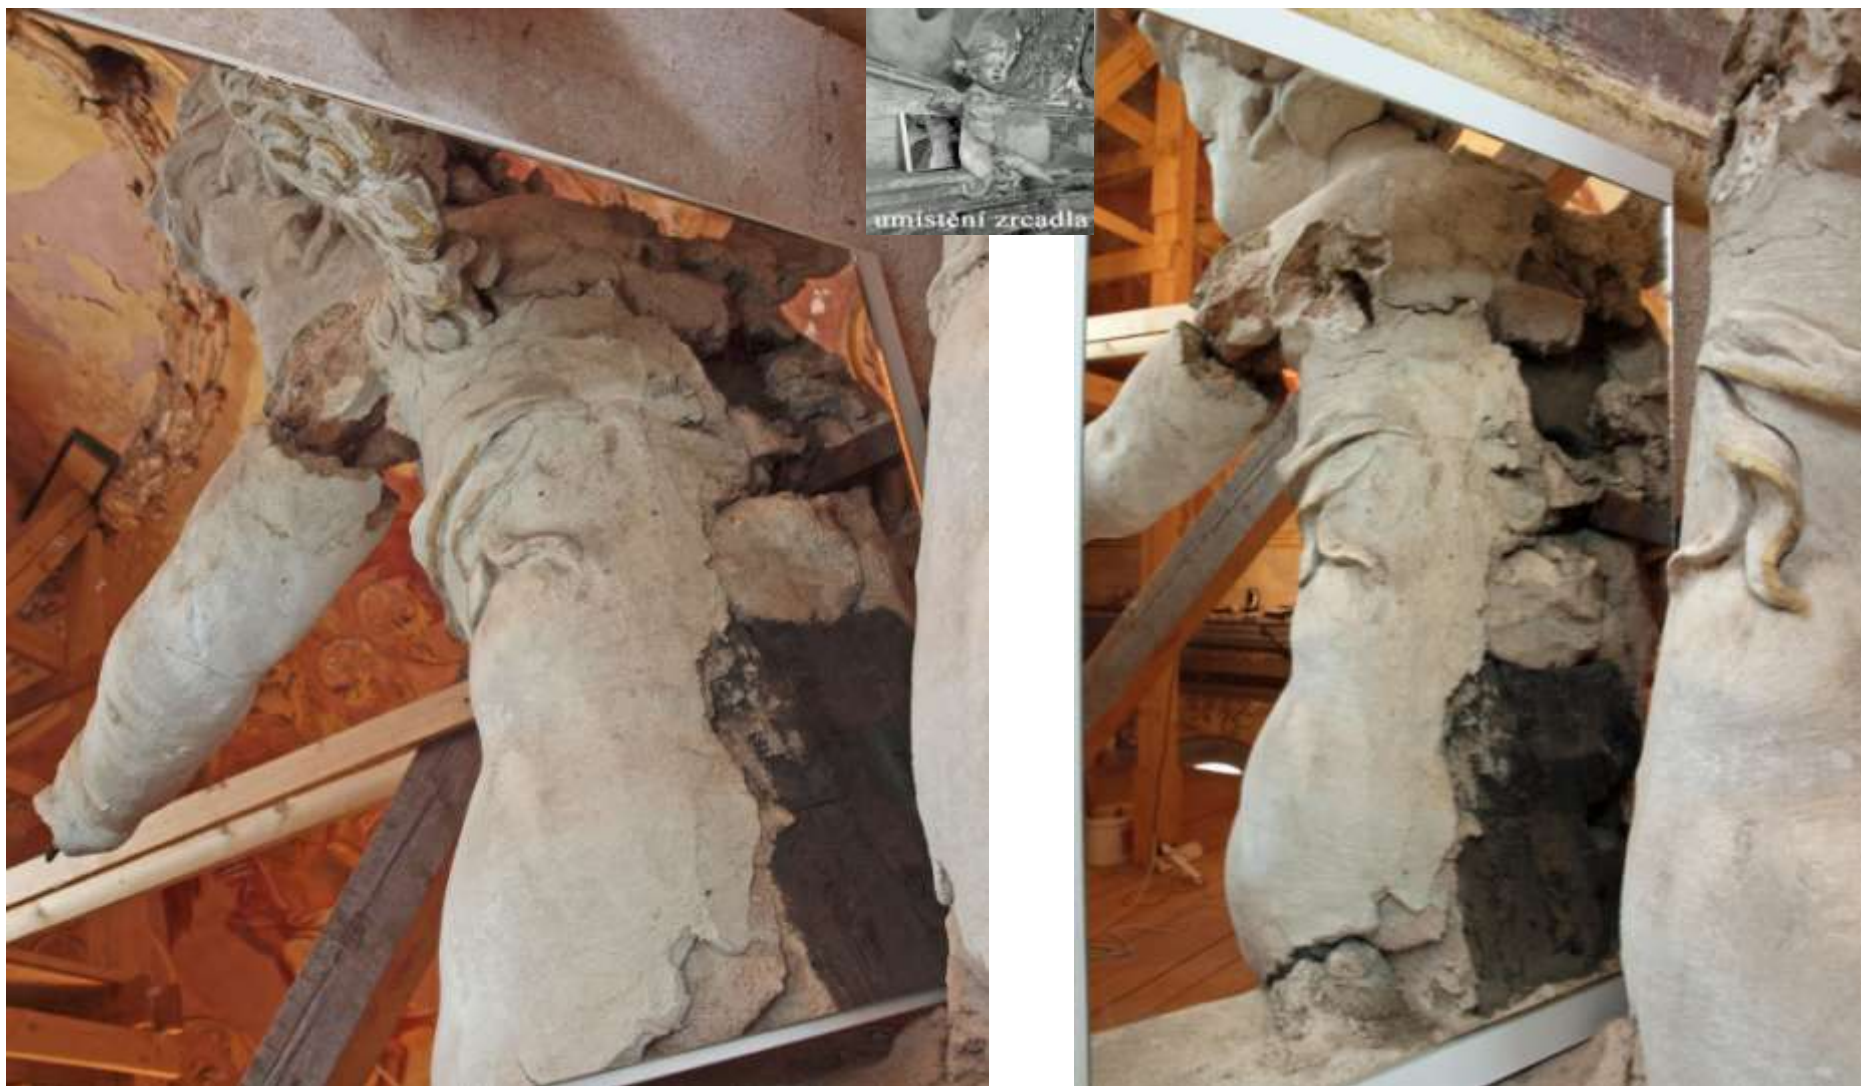
Obr.9. Vlevo: plastika anděla K 1.41., pravý bok + odraz zadní strany v zrcadle. Stav před restaurováním.

Obr.10. Vpravo: plastika anděla K 1.41., pravý bok + odraz zadní strany v zrcadle. Stav před restaurováním - po odpadnutí pravého křídla.

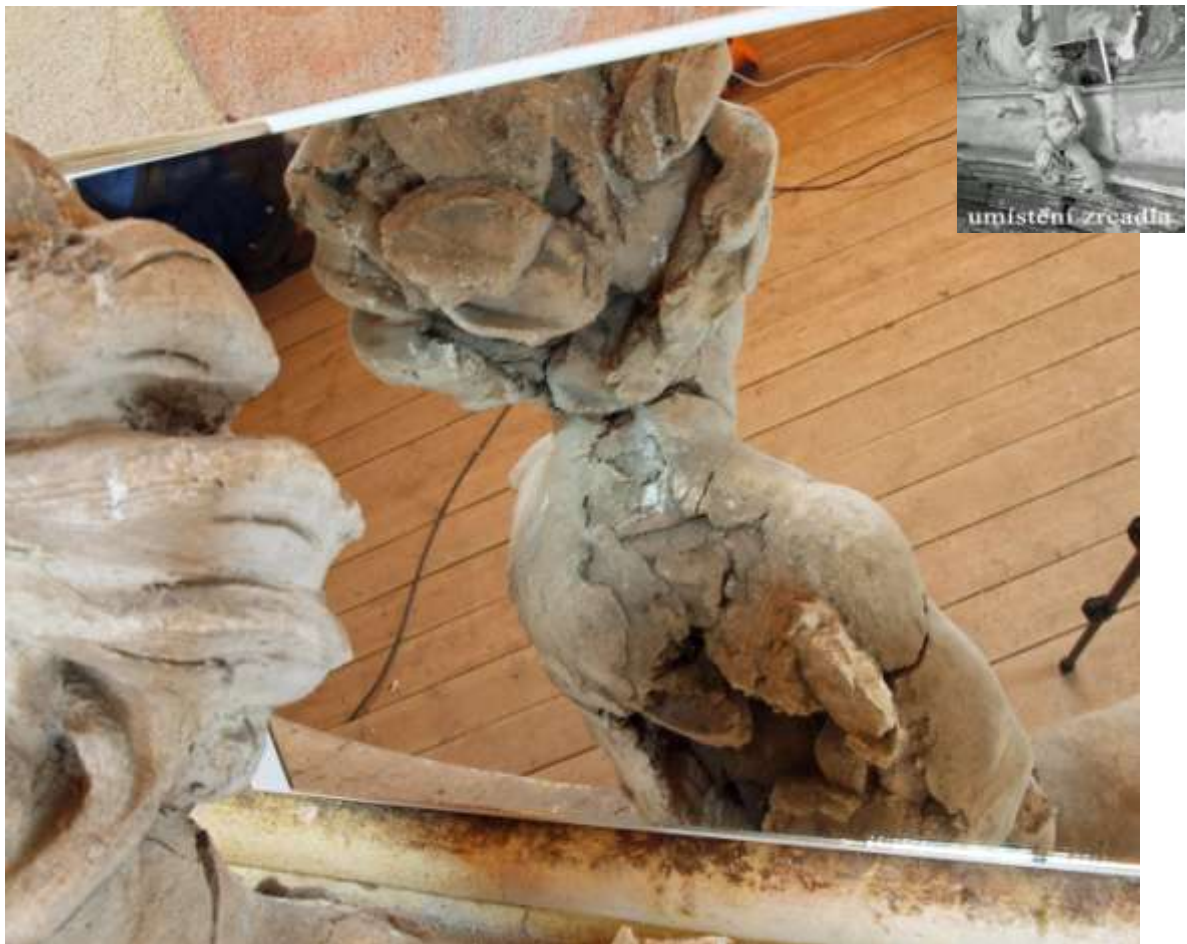
Obr.13. Plastika anděla K 1.41., pravý bok + odraz zadní strany v zrcadle. Stav před restaurováním.

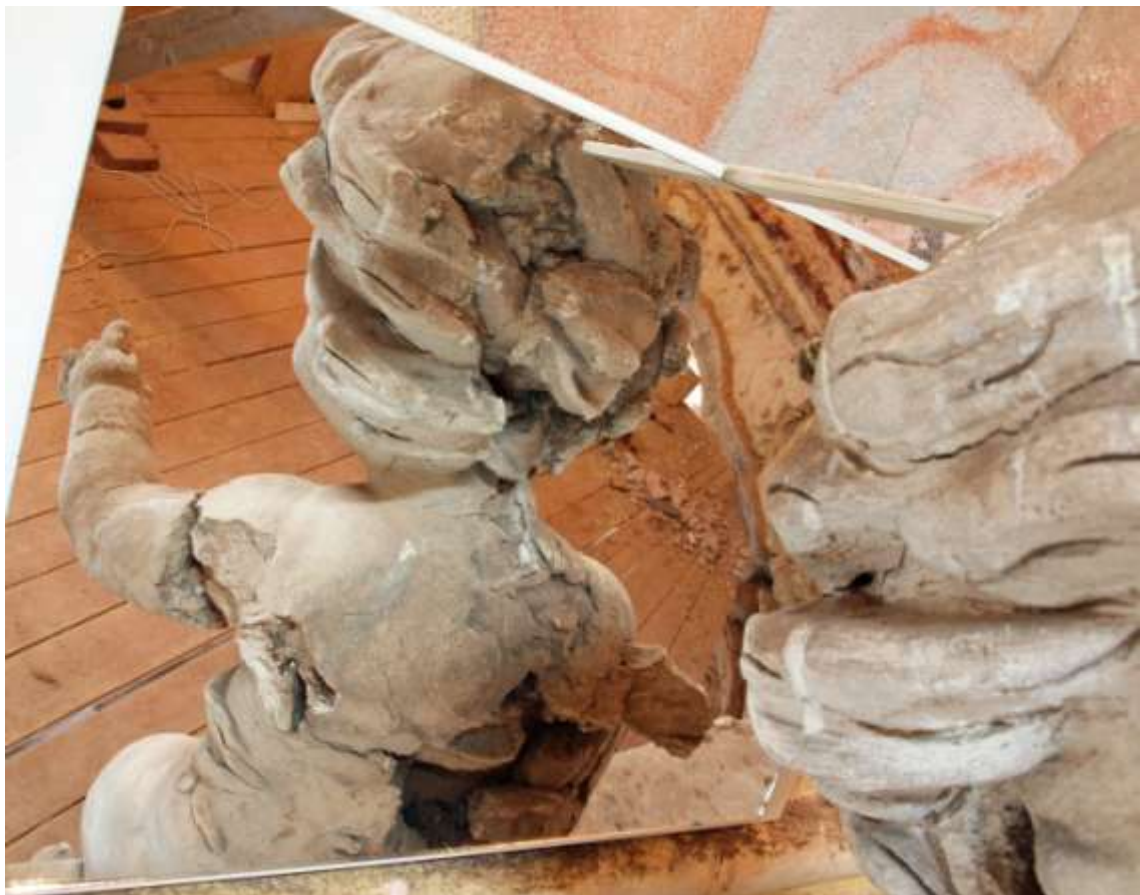
Obr.14. Plastika anděla K 1.41., pravý bok + odraz zadní strany v zrcadle. Stav před restaurováním.

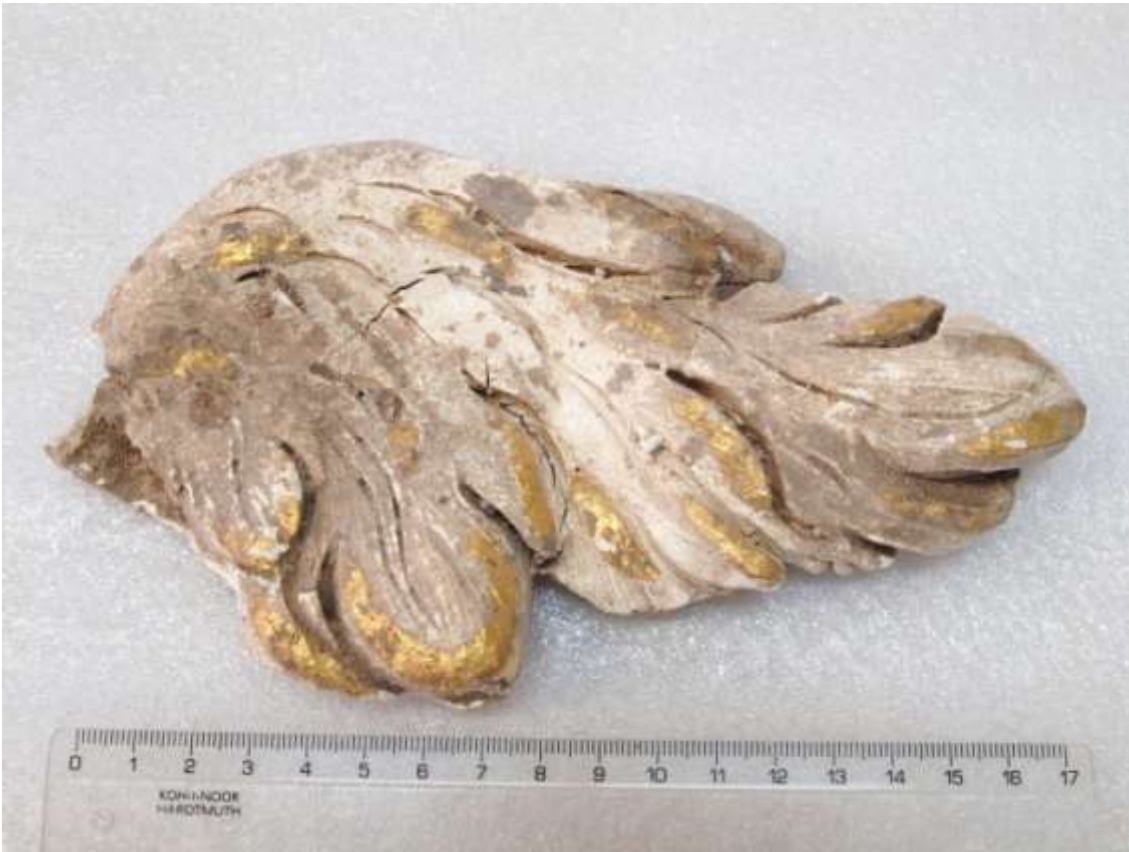
Obr.45. Odlomená část levého křídla. Zkoušky čištění.

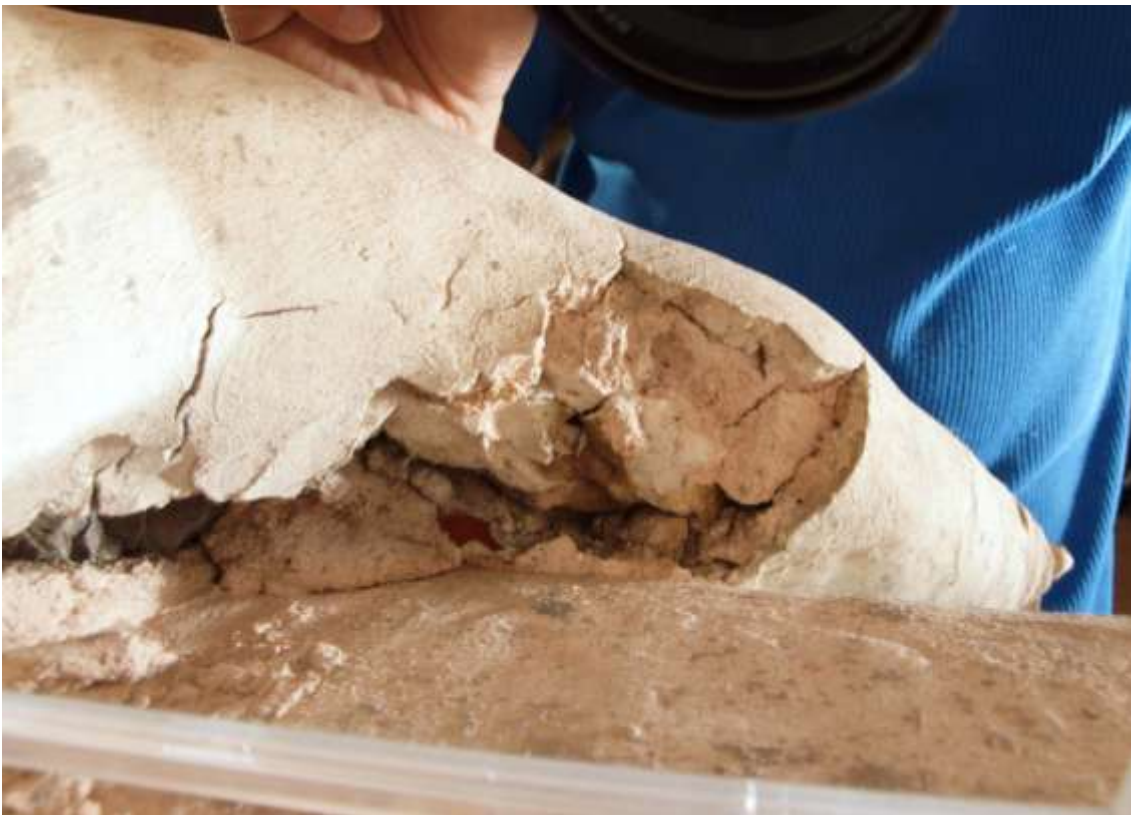
Obr.52. Levá noha, zadní strana - sejmutá uvolněná štuková vrstva, detail lomové plochy v odrazu zrcadla. Průběh prací.

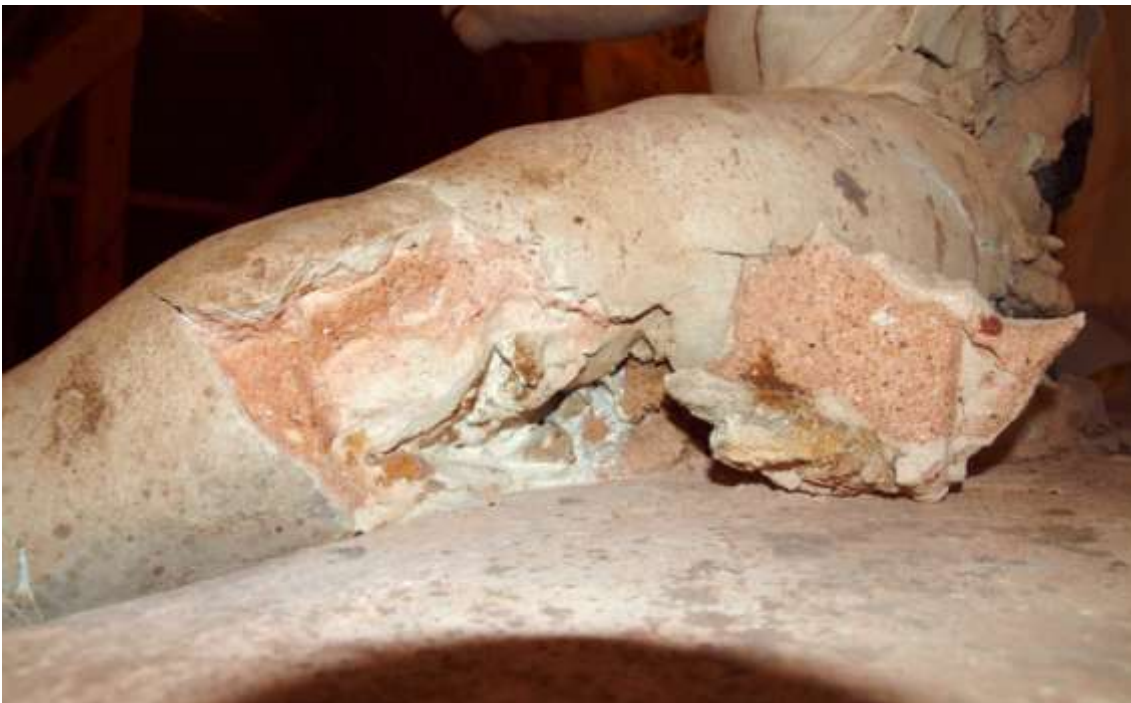
Obr.54. Levá noha, zadní strana, sejmutá uvolněná štuková vrstva po očištění, konsolidaci a injektáži - stav před přilepením. Průběh prací.

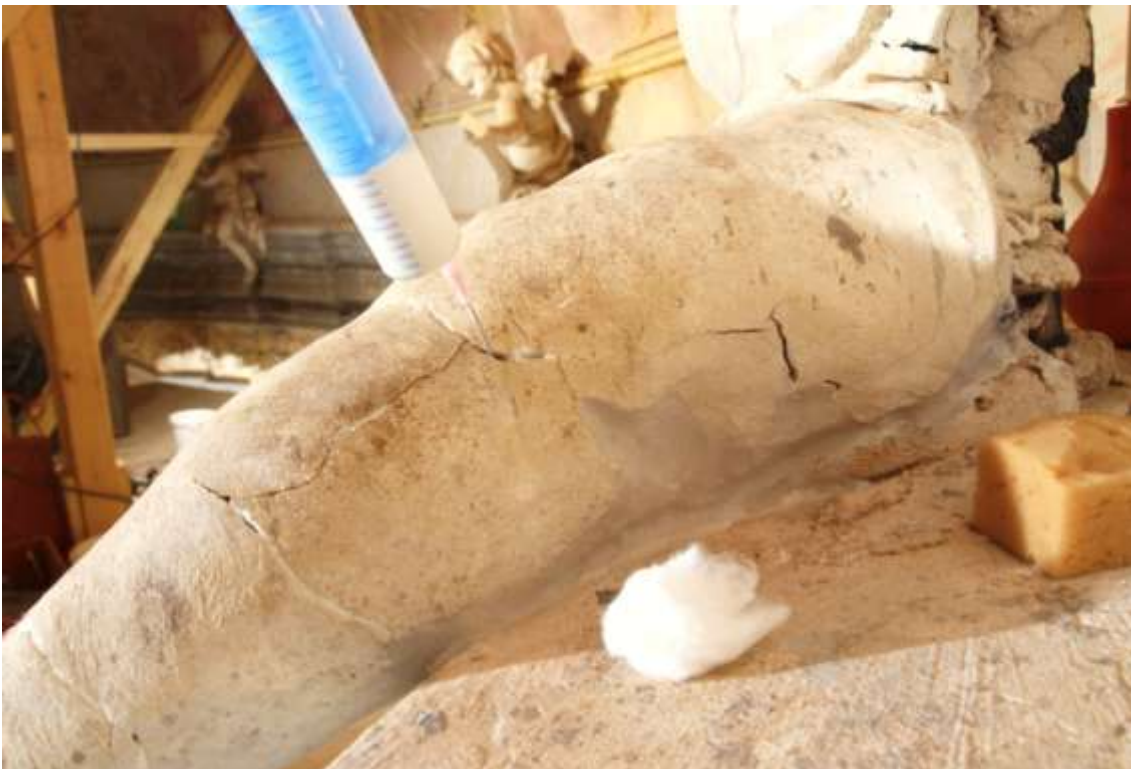
Obr.56. Levá noha, zadní strana, uvolněná štuková vrstva, stav po podtmelení uvolněných štukových vrstev - injektáž bodově lepeného spoje. Průběh prací.

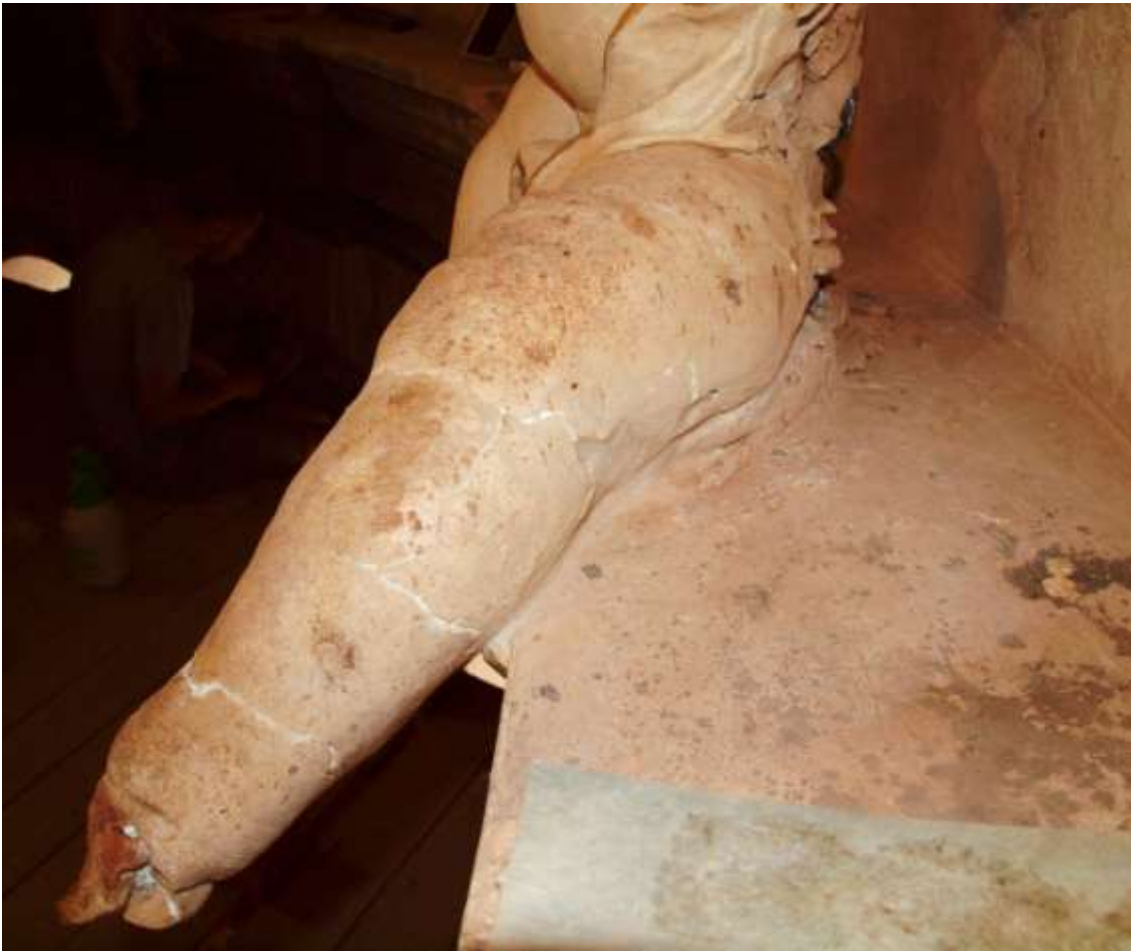
Obr.57. Levá noha, zadní strana, po injektáži - stav před dočištěním stékanců konsolidantu. Průběh prací.

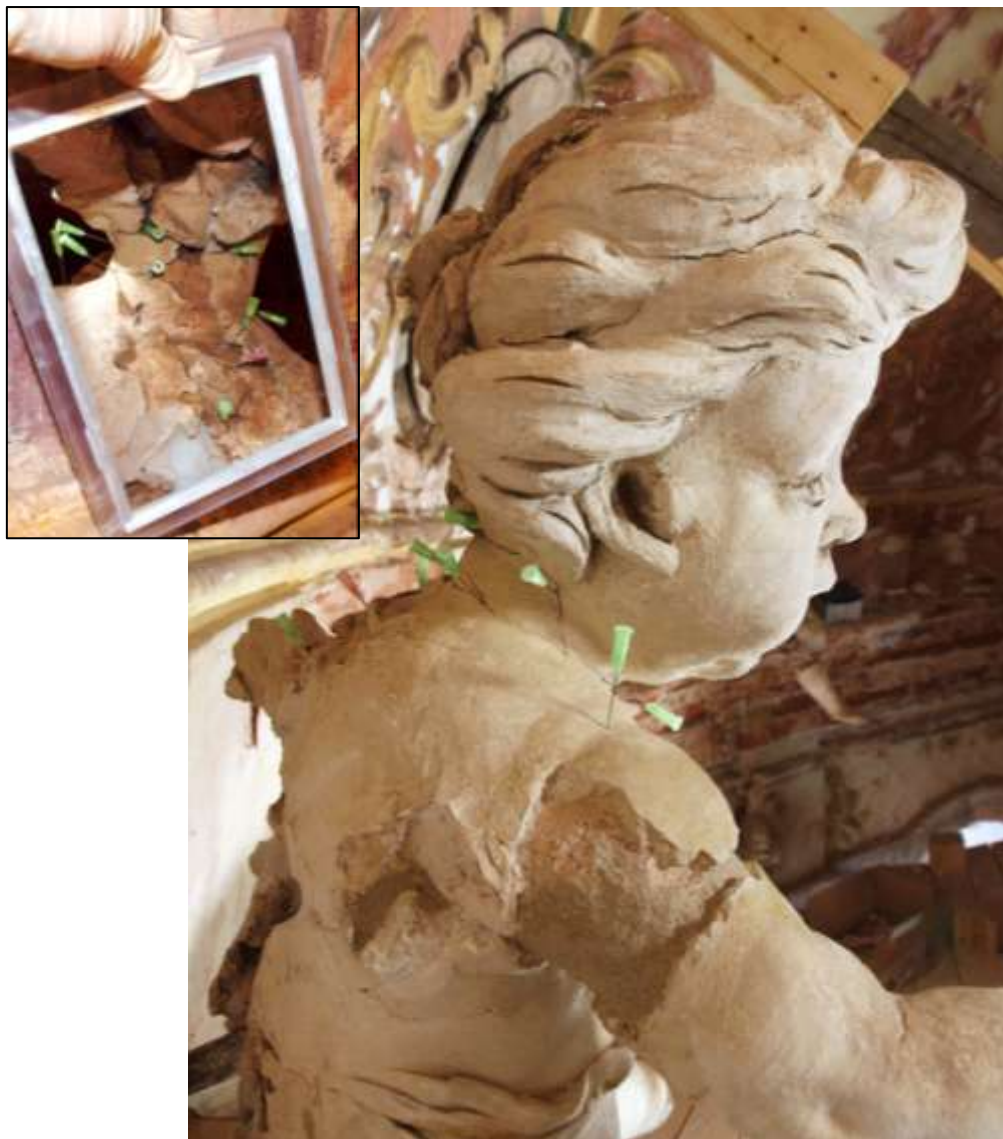
Obr.59. Vlevo: pravá horní polovina plastiky, průběh injektáže - průzkum a „mapování“ trhlin. Průběh prací.

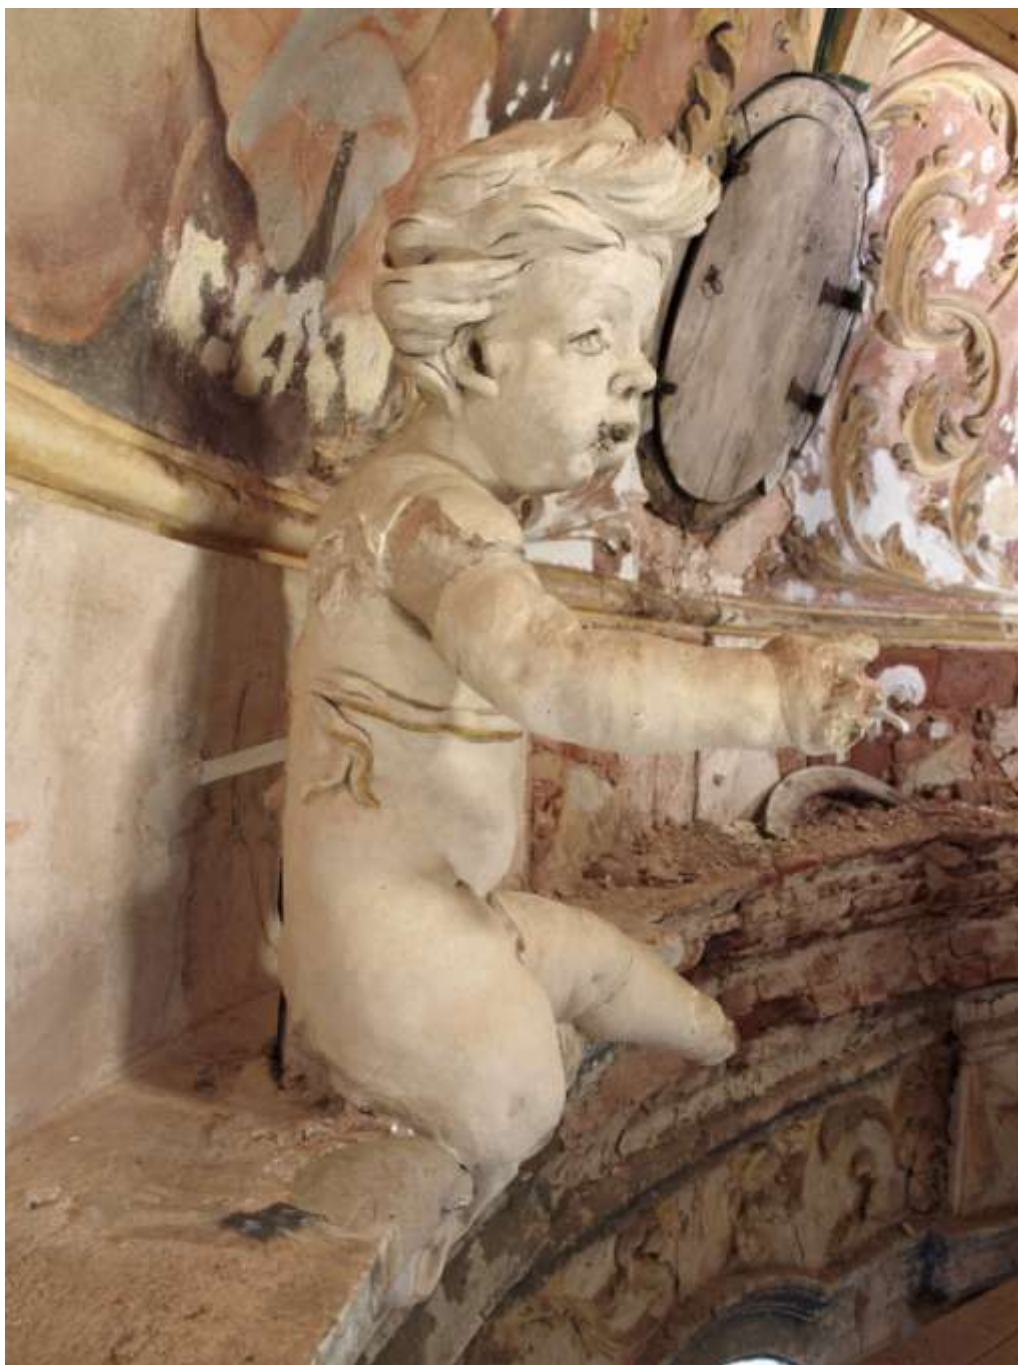
Obr.63. Plastika anděla K 1.41., pravá strana. Stav po inžektáži a očištění.
(* Draperie vlevo: doplnění chybějící části v jádrovém štuku.)

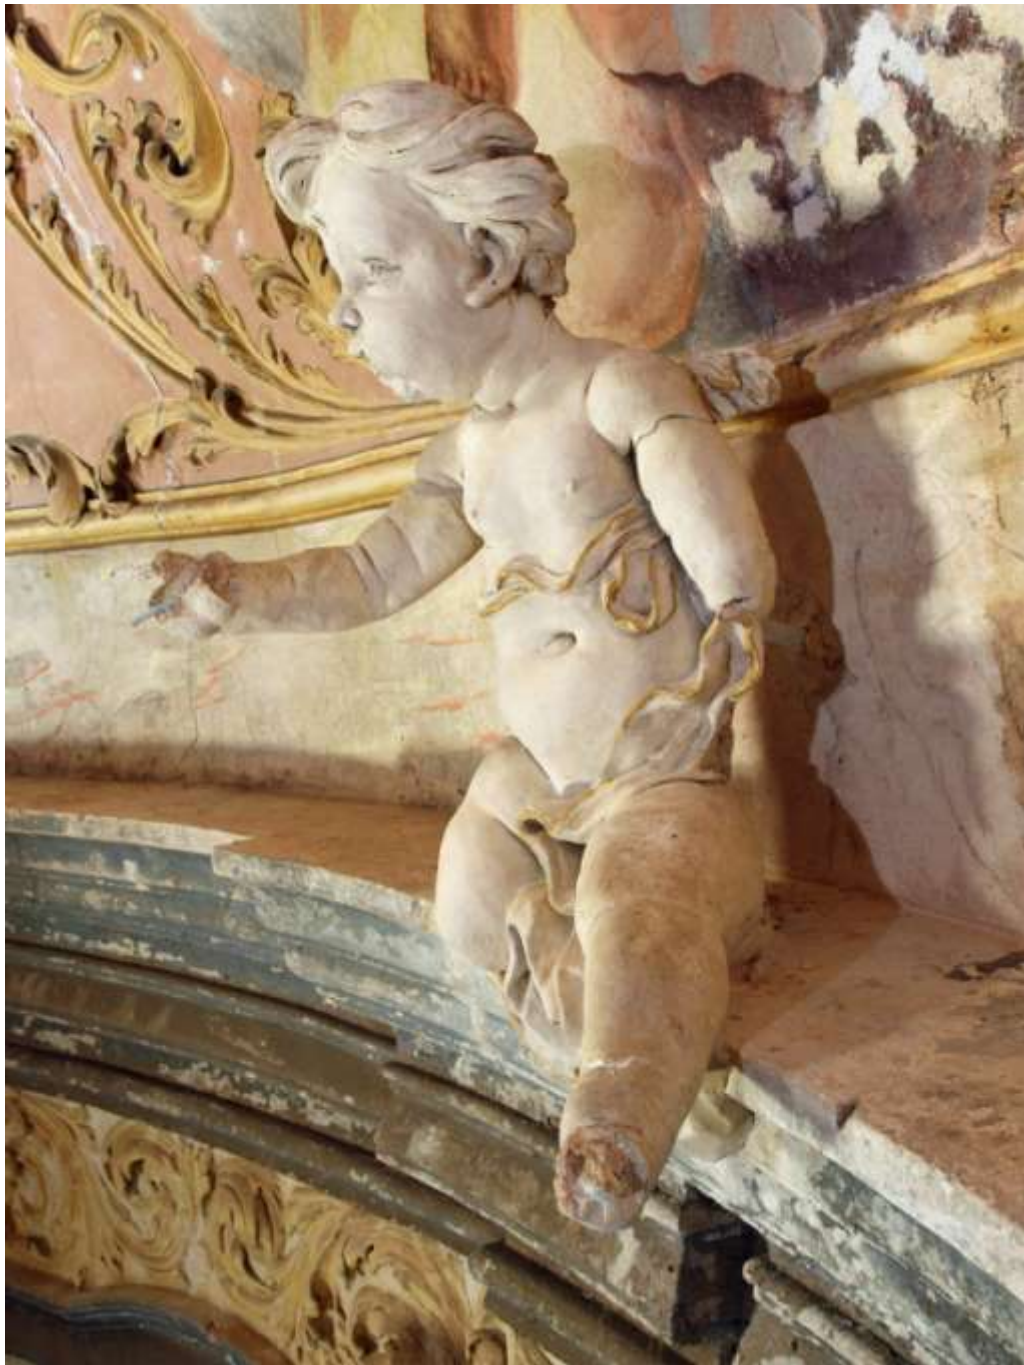
Obr.64. Plastika anděla K 1.41., levá strana. Stav po injektáži a očištění.

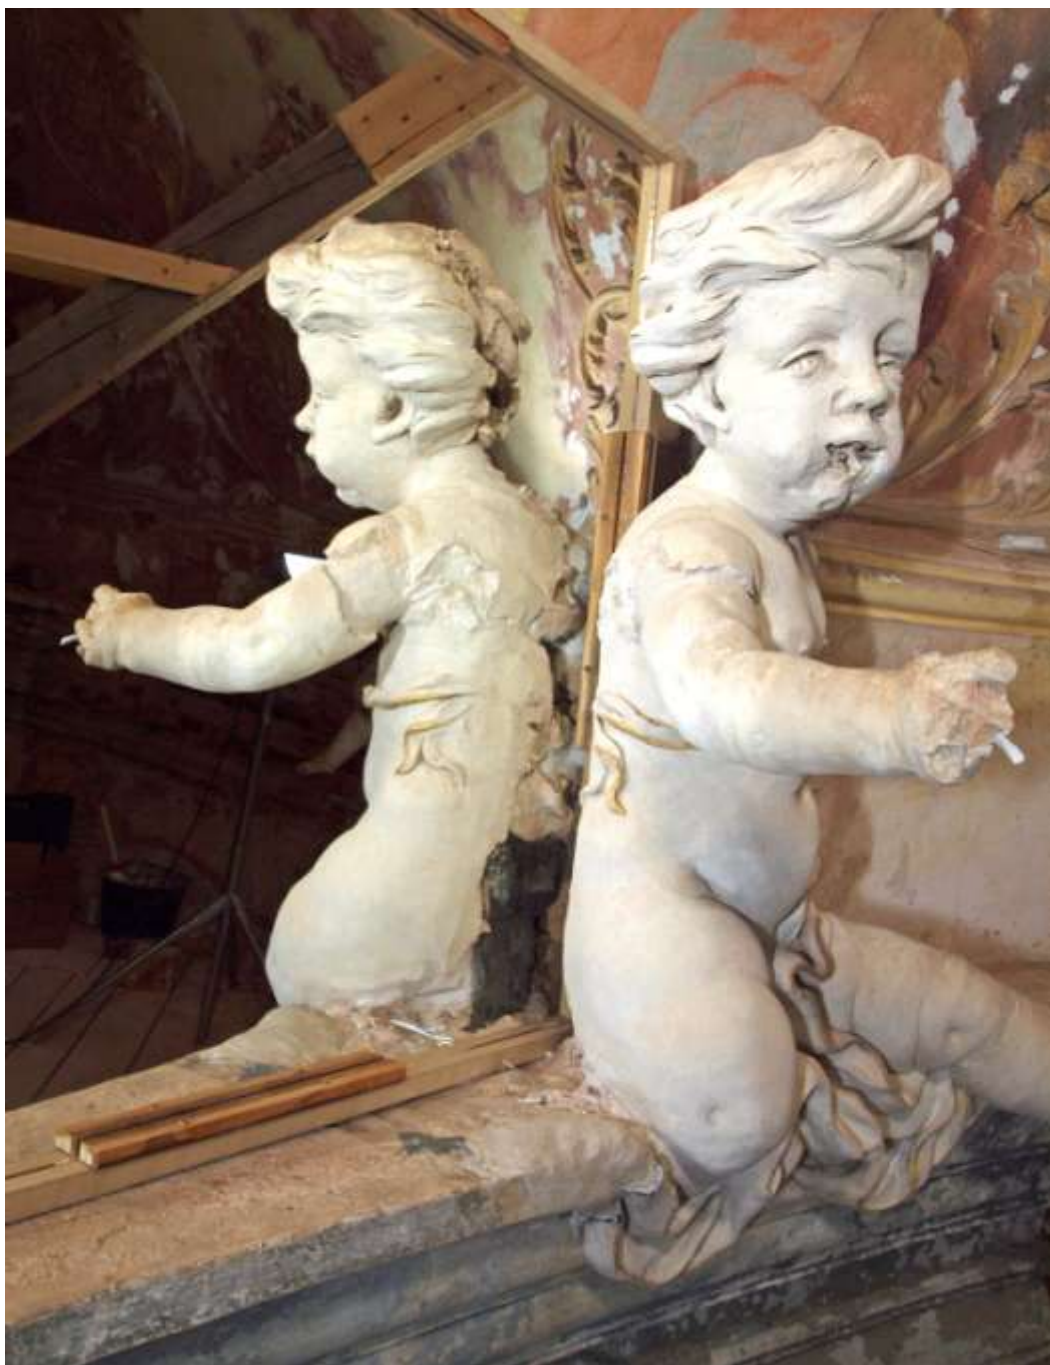
Obr.65. Plastika anděla K 1.41., pravá strana + odraz zadní strany v zrcadle. Stav po injektáži a očištění.
(* Draperie vlevo: doplnění chybějící části v jádrovém štuku.)

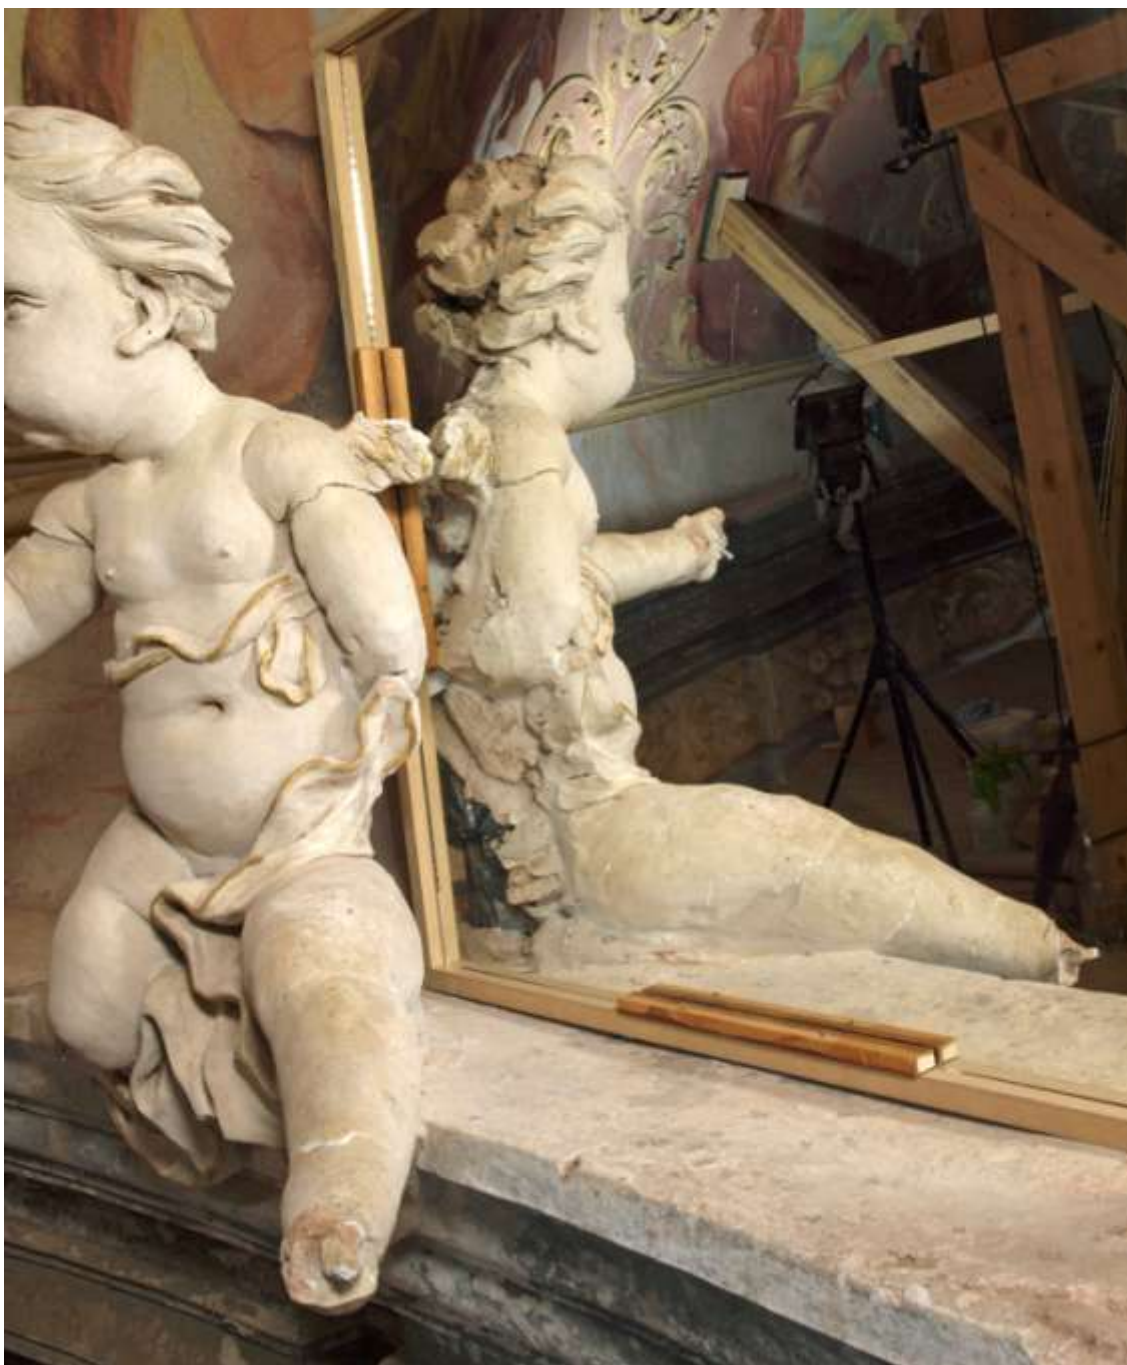
Obr.66. Plastika anděla K 1.41., levá strana + odraz zadní strany v zrcadle. Stav po injektáži a očištění.
