**BAKALÁŘSKÁ PRÁCE**

**Restaurování sochy sv. Jana Nepomuckého a kamenné vázy  
z atiky boční brány kostela sv. Jana Nepomuckého**

Bakalářská práce

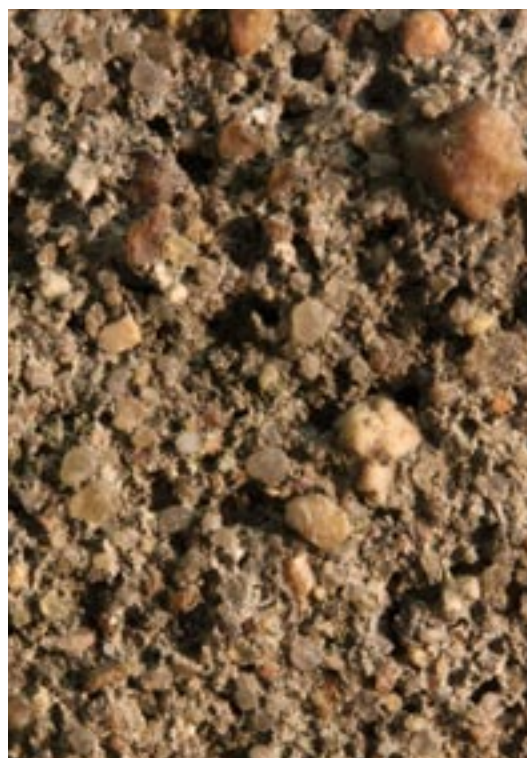
Obr. 5. Detail povrchu starého tmelu

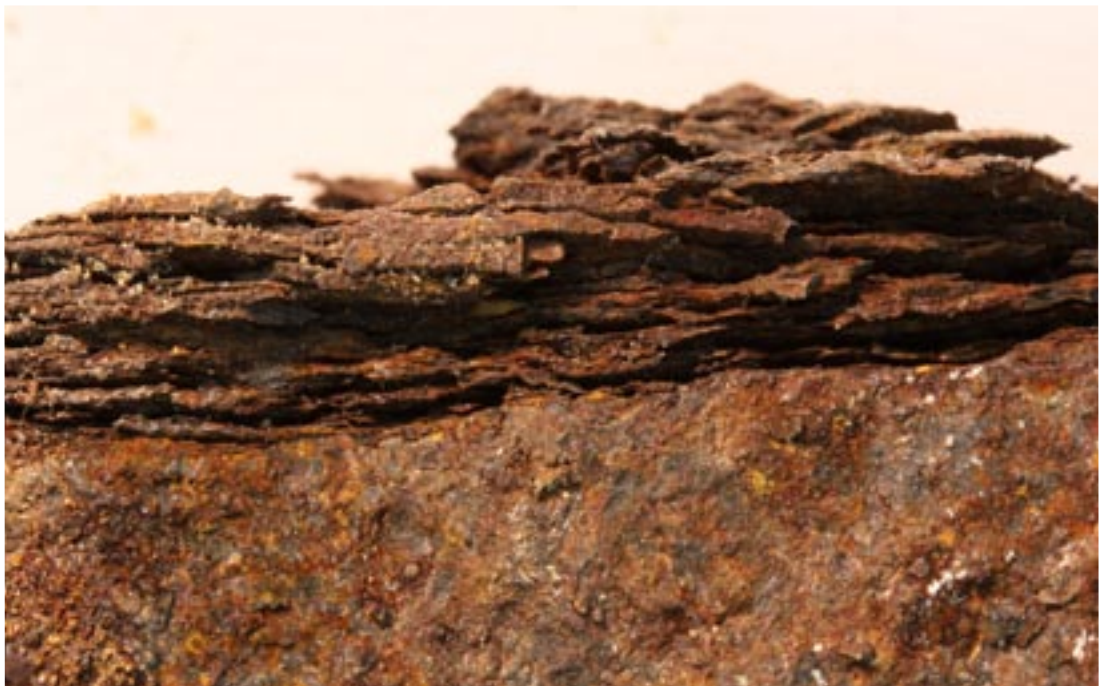
Obr. 9. Detail zkorodovaného železného čepu

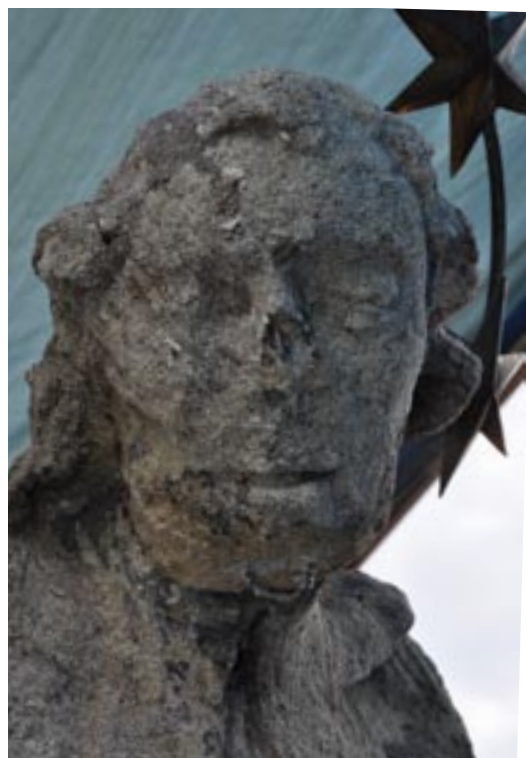
Obr. 28. Sv. Jan Nepomucký- průběh prací- nerezové armatury- detail hlavy- čelní pohled

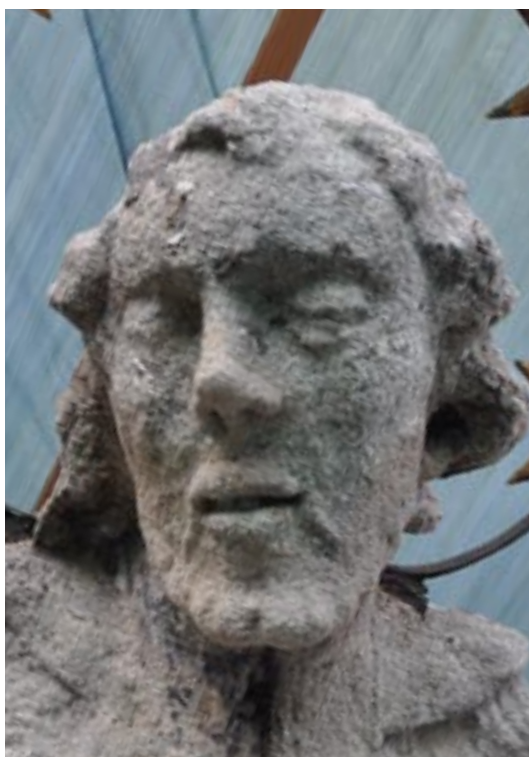
Obr. 29. Sv. Jan Nepomucký- průběh prací- po plastické retuši- detail hlavy- čelní pohled

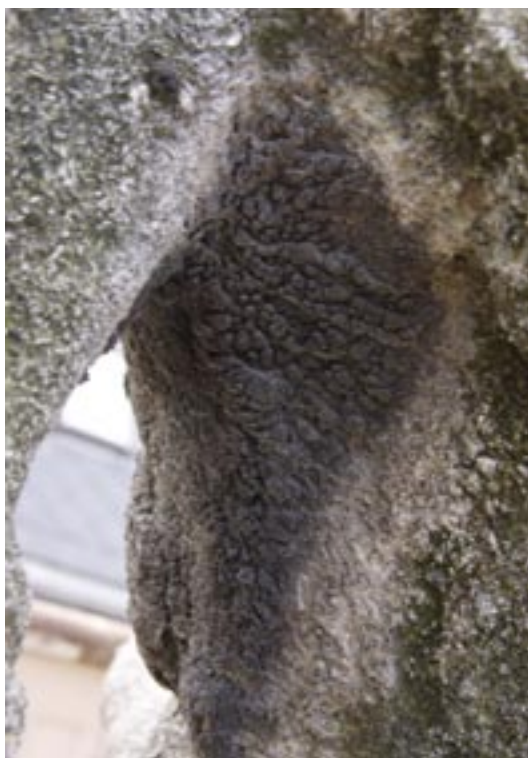
Obr. 51. Andílek levý- před restaurováním- detail parskliny tmelu- přední pohled

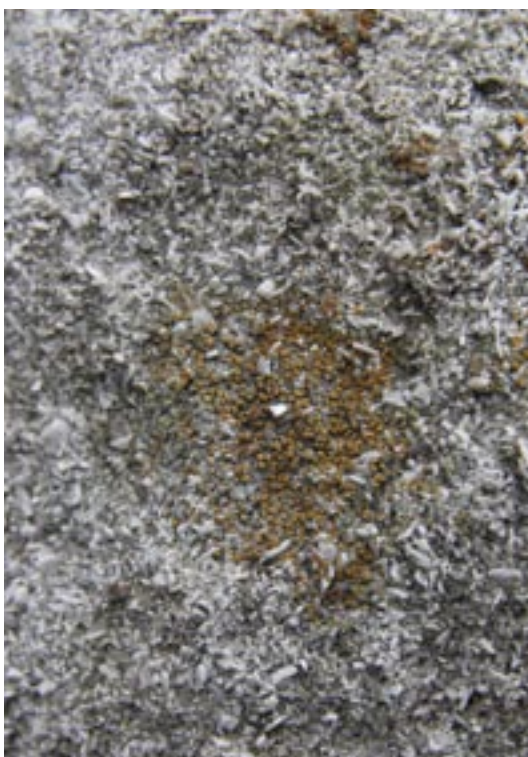
Obr. 53. Andílek levý- před restaurováním- detail fragmentů polychromní úpravy a černých krust- čelní strana

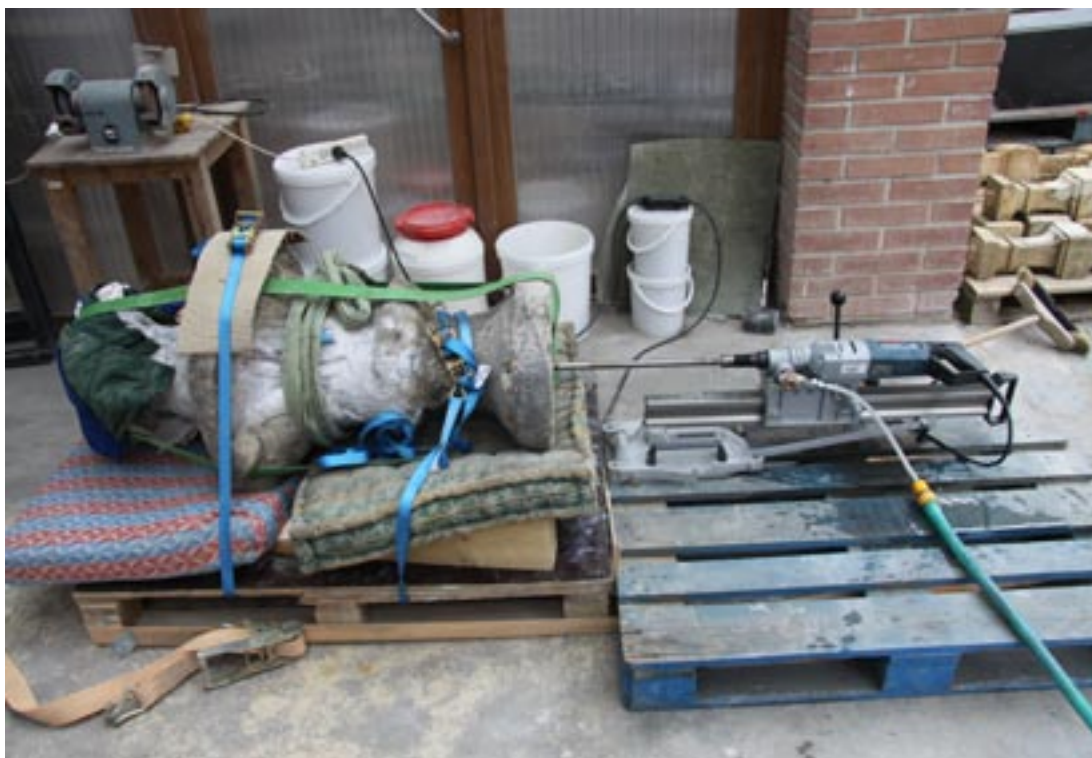
Obr. 60. Váza pravá- průběh prací- vrtání otvoru pro čep

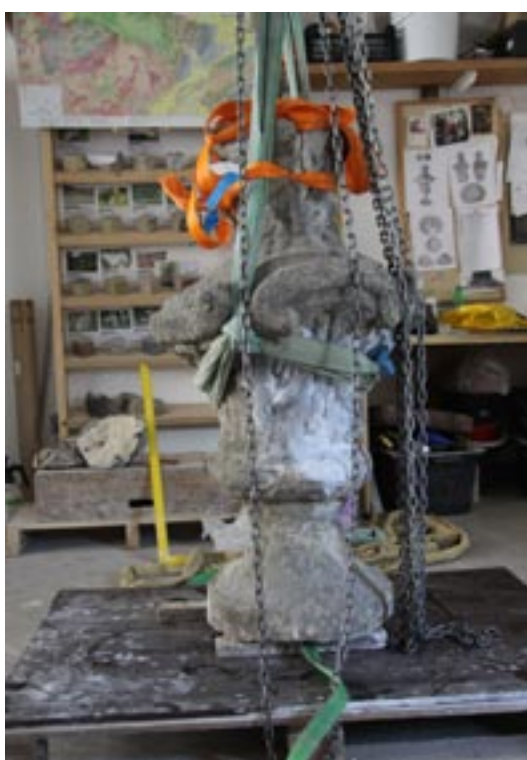
Obr. 61. Váza pravá- průběh prací- lepení- bílý zákal od zpevňovacího prostředku Calosil

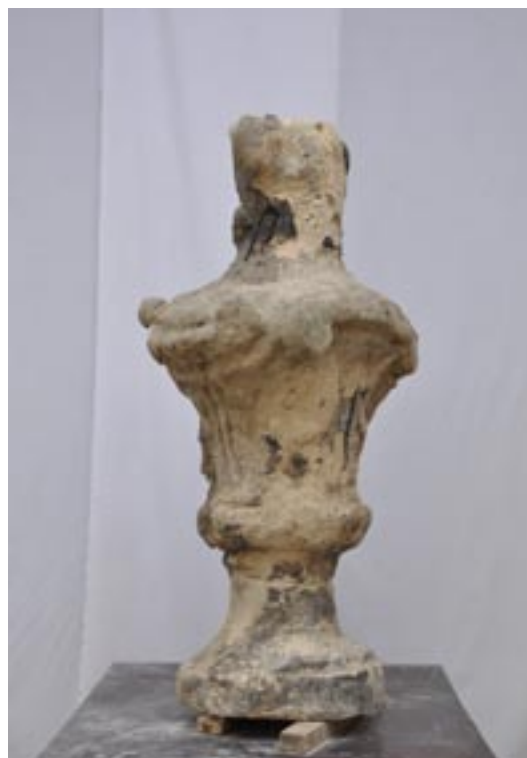
Obr. 64. Váza pravá- průběh prací- po očištění- boční pohled 1

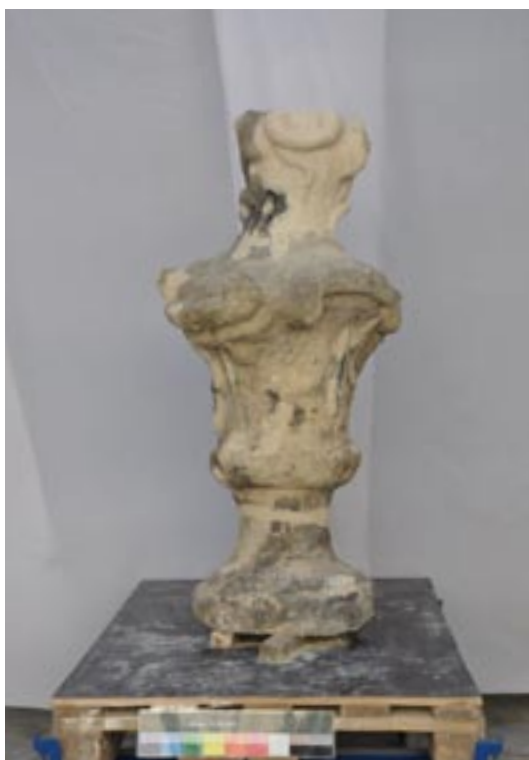
Obr. 65. Váza pravá- průběh prací- po plastické retuši- boční pohled 1

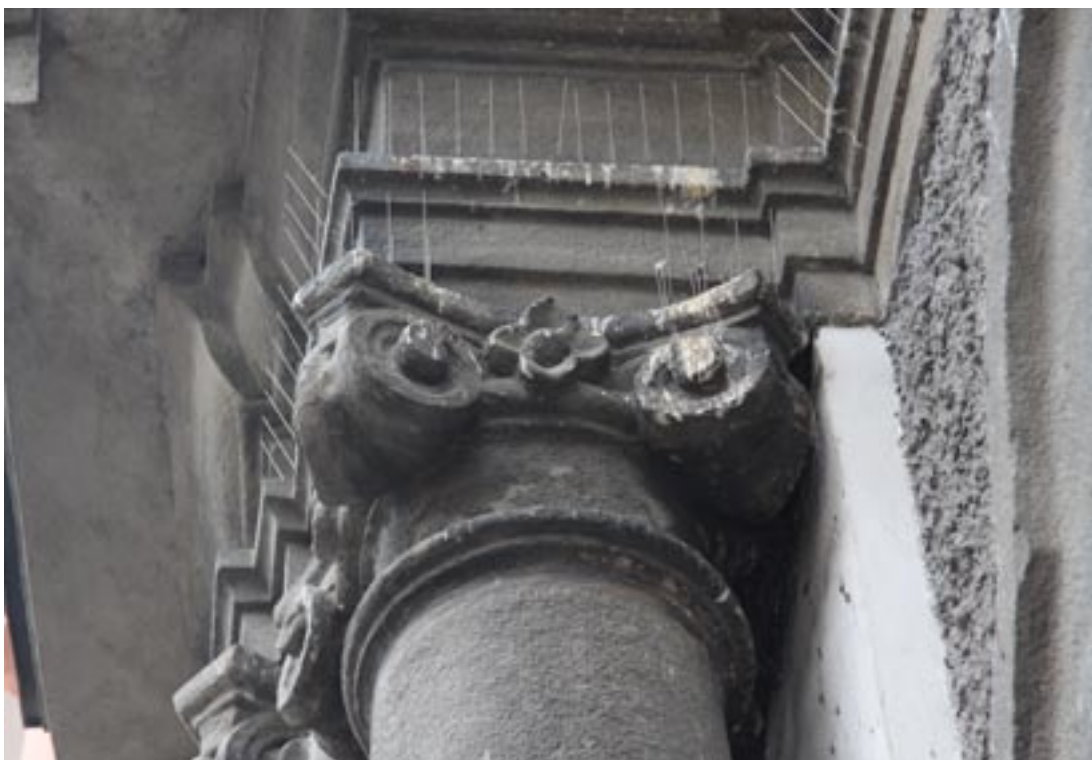
Obr. 102. Hlavice sloupu- detail holubích exkrementů

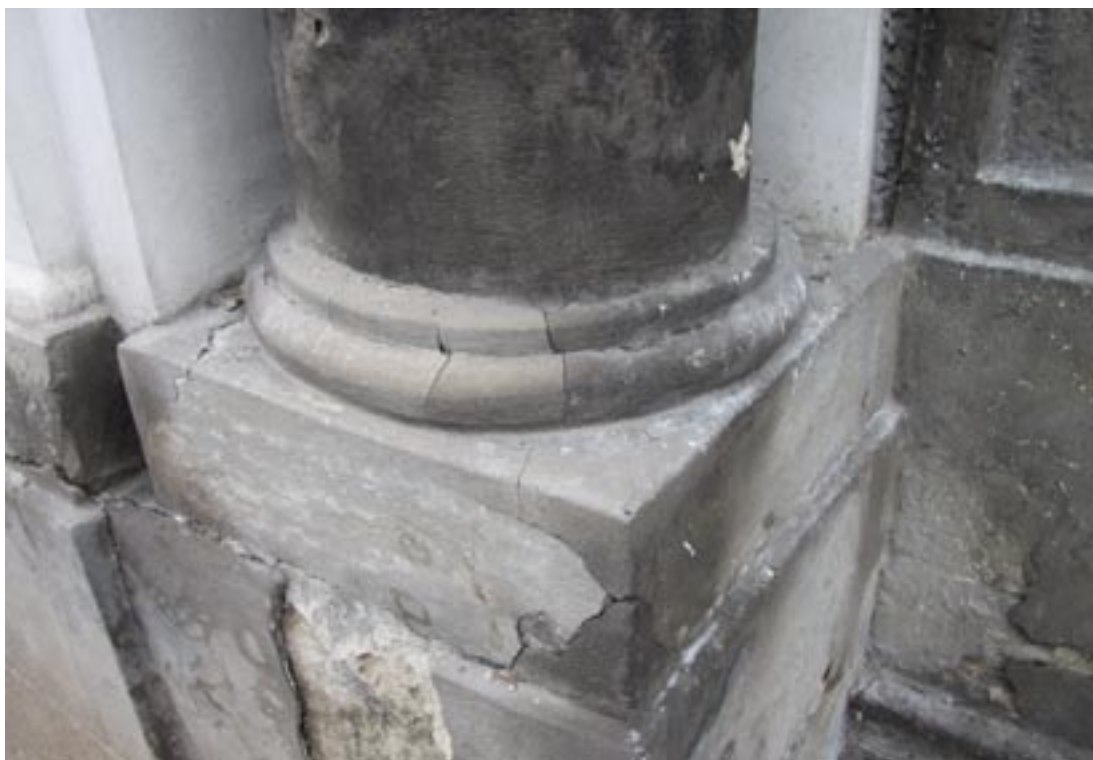
Obr. 110. Detaily starých nesoudržných plastických vysprávek, černých krust a nečistot na patce sloupu

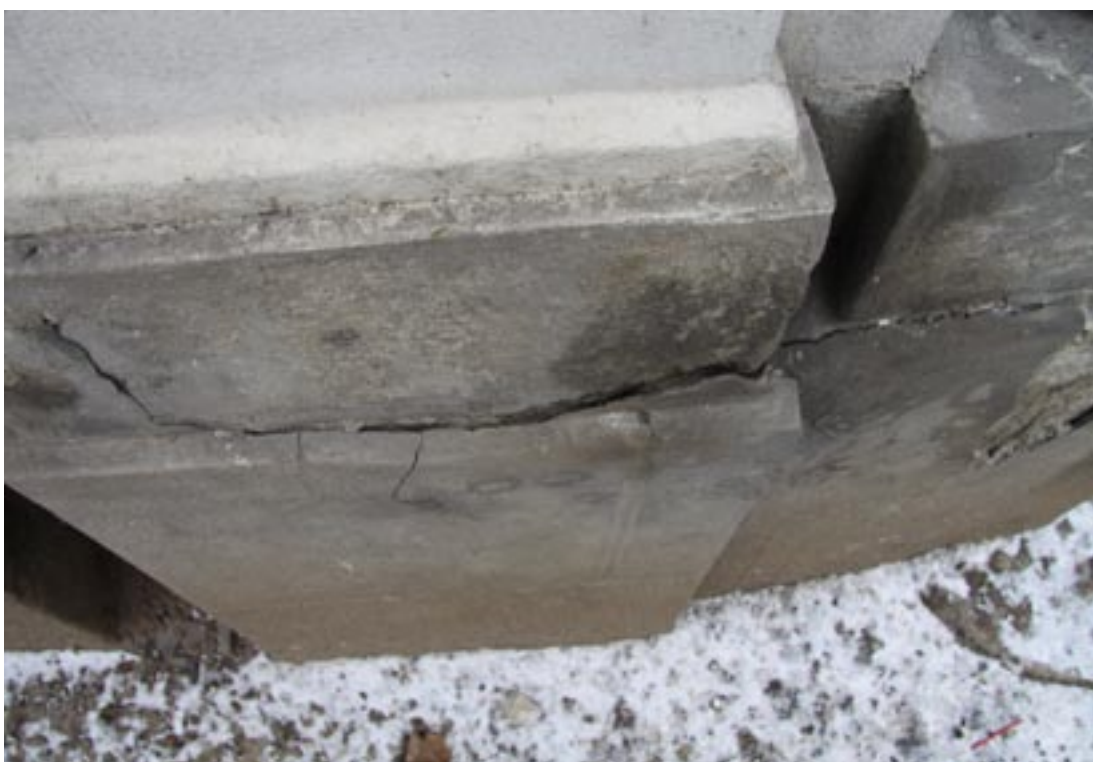
Obr. 111. Detail staré nesoudržné plastické vysprávky
