Univerzita Pardubice

Fakulta restaurování

**Restaurování části nástropní malby s motivem “*Potestates*”
na klenbě kaple sv. Isidora v Křenově**

Bakalářská práce

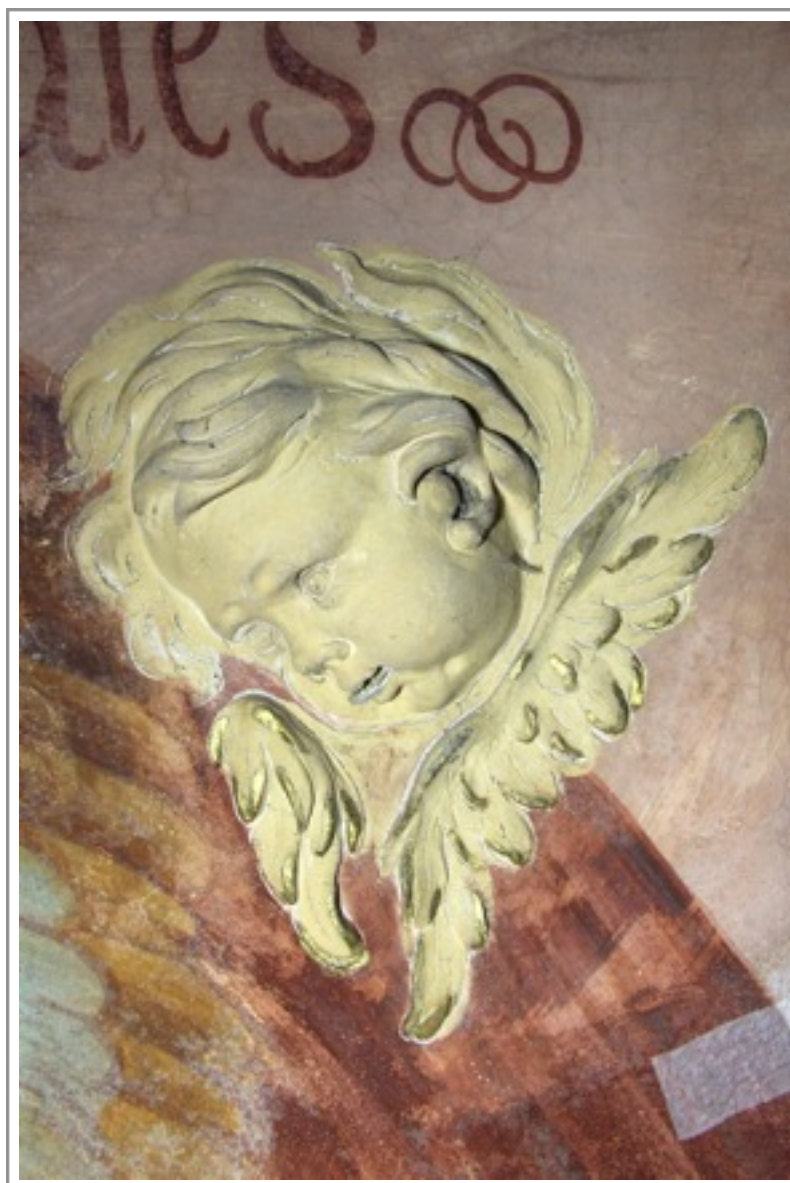
Obr. č. 4 Štuková hlava anděla, po levém rameni postavy, stav před restaurováním

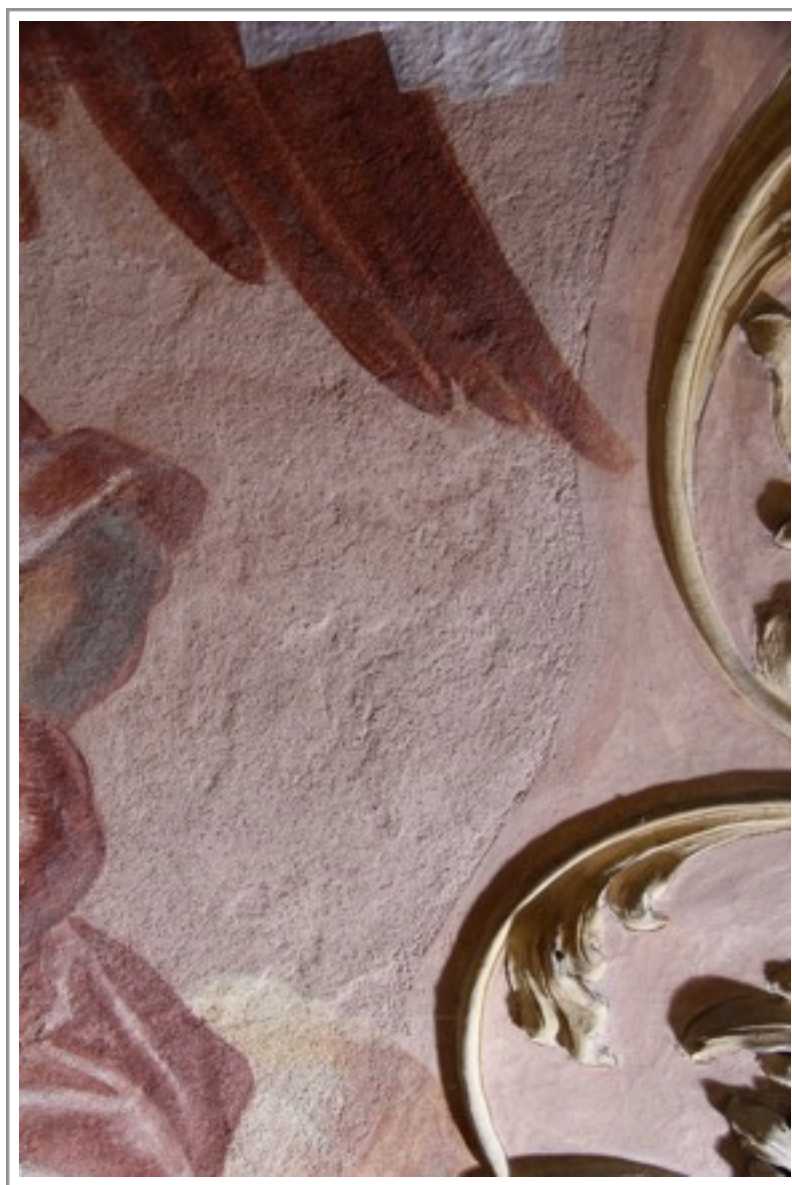
Obr. č. 24 Detail výjevu, snímek v razantní bočním
osvětlení: rozdílné struktury omítek

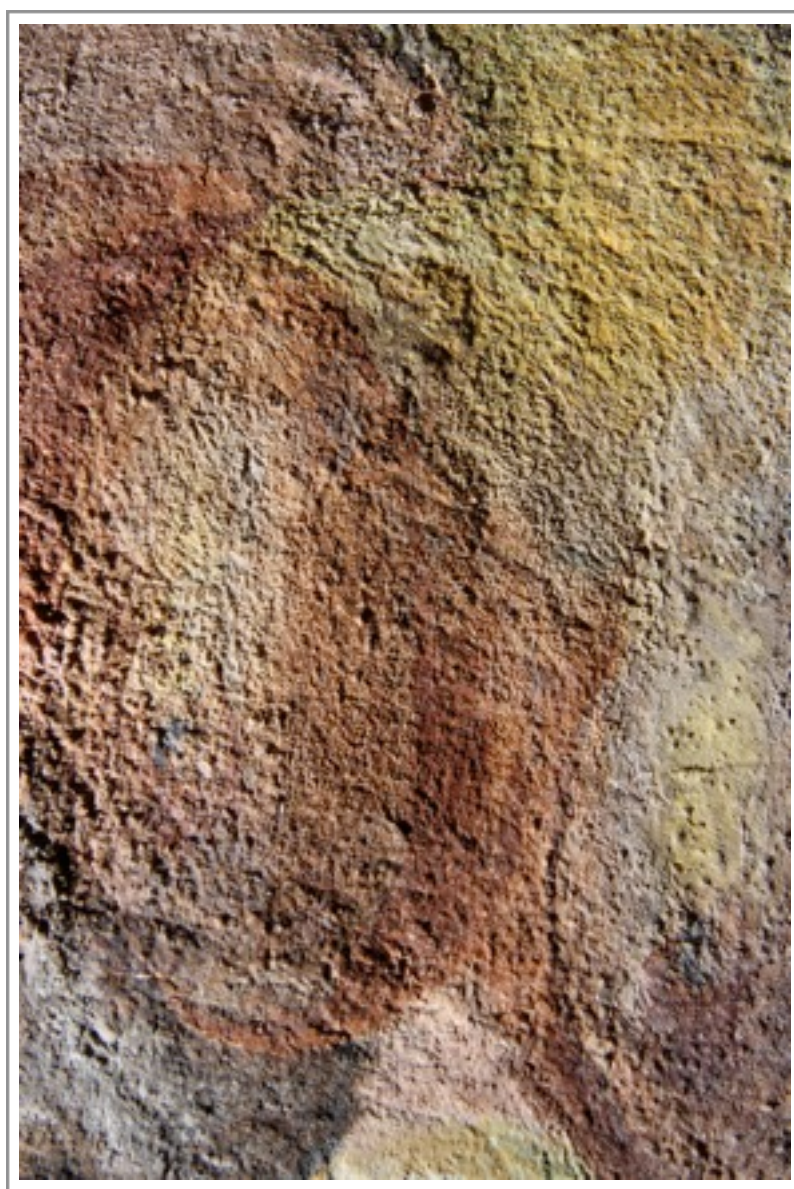
Obr. č. 25 Detail baziliška, snímek v razantní bočním
osvětlení: hrubá struktura omítky

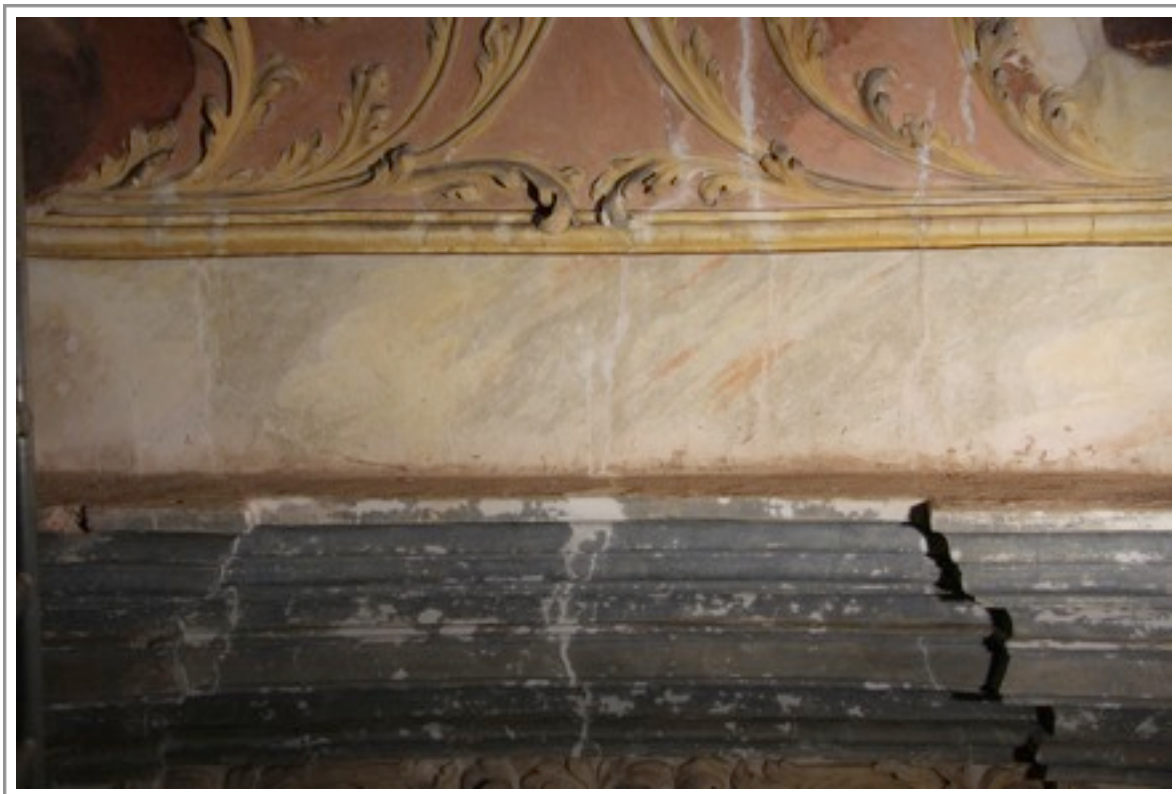
Obr. č. 37 Pás s oblaky, stav po čištění a tmelení

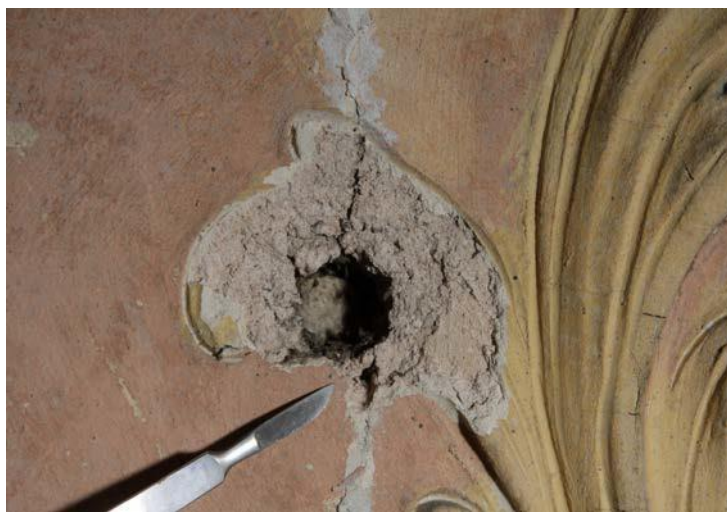
Obr. 120 Defekt v levé dolní části výjevu Seraphim, vzorek O1.

Obr. 121 Defekt v levé dolní části výjevu Seraphim, detail, vzorek O1.
