**Univerzita Pardubice**

**Fakulta restaurování**

Restaurování vybraných papírových malovaných, kolorovaných a  
tištěných částí Dětenického betlému

Bakalářská práce

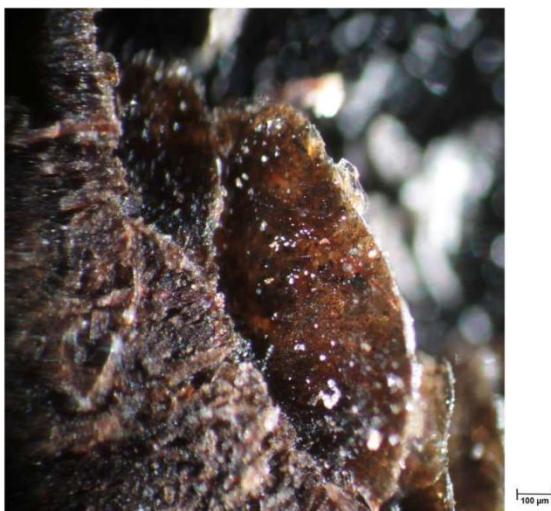
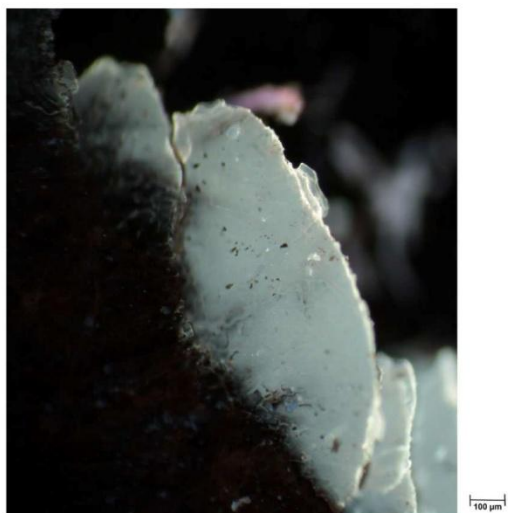
Bílé dopadající světlo

Hnědá transparentní laková vrstva. Po ozáření UV světlem převažovala luminescence do modré barvy. Modře luminují různé látky, například pryskyřice a oleje.

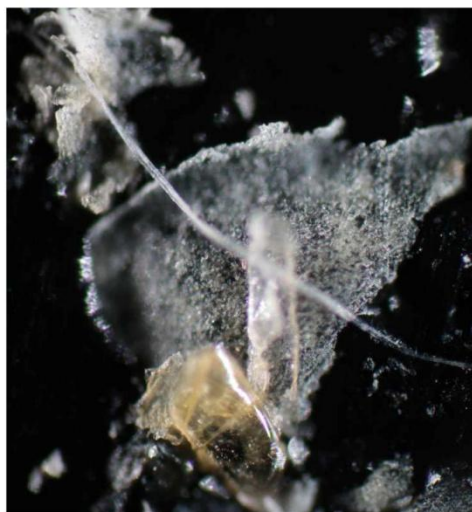
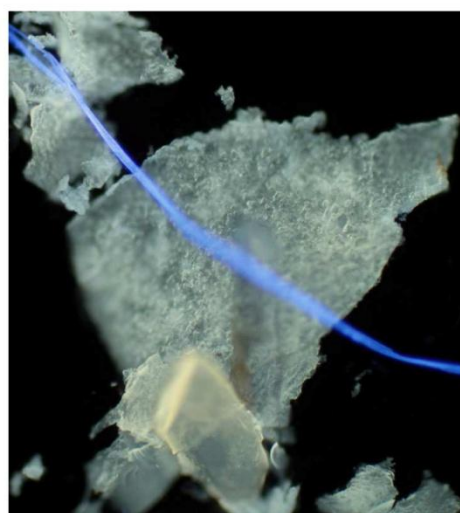
Bílé dopadající světlo  
UV dopadající světlo

Transparentní laková vrstva. Po ozáření UV světlem převažovala luminescence do modré barvy. Modře luminují různé látky, například pryskyřice a oleje.

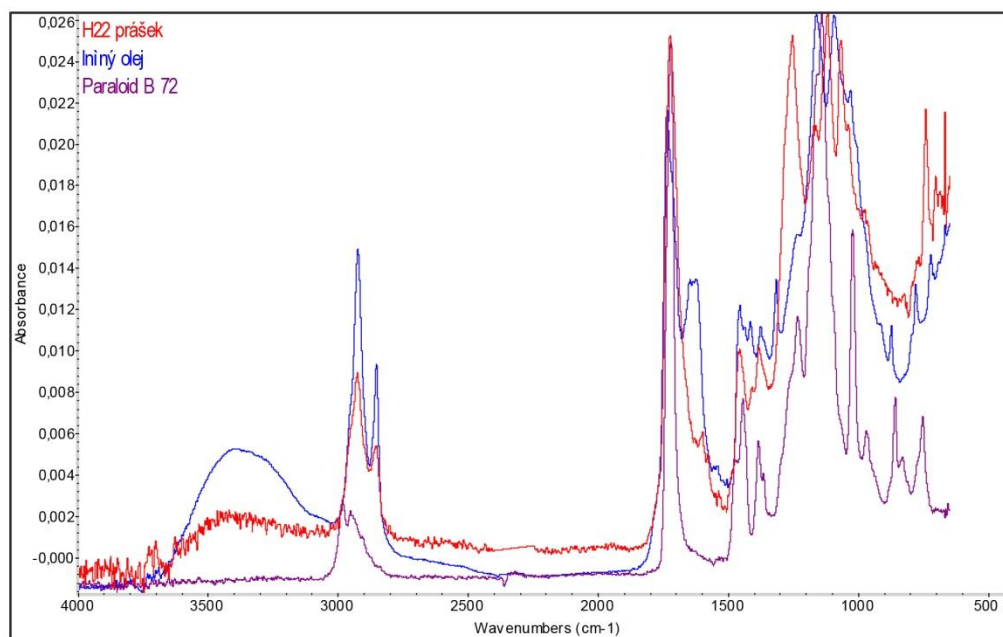
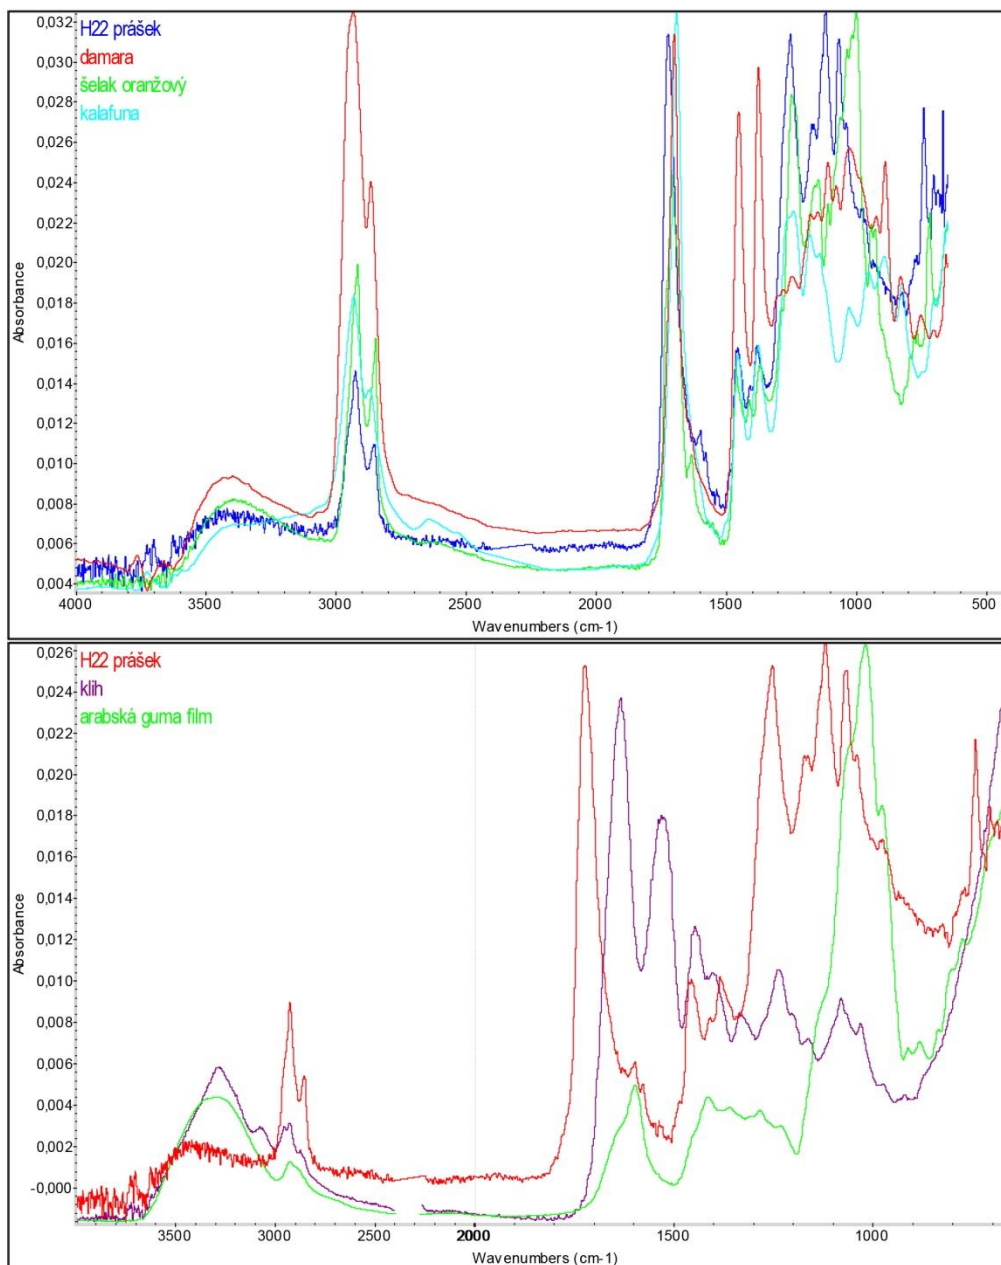
- Vzorek č. H22 (7802)

Spektrum vzorku 7802 bylo porovnáno se spektry standardů. Nejspíše se jedná o směs látek. Spektrum vykazovalo podobnost se spektry oleje, popřípadě pryskyřic a akrylátového polymeru. Vzorek mohl být tvořen jednou z těchto látek nebo jejich směsí.

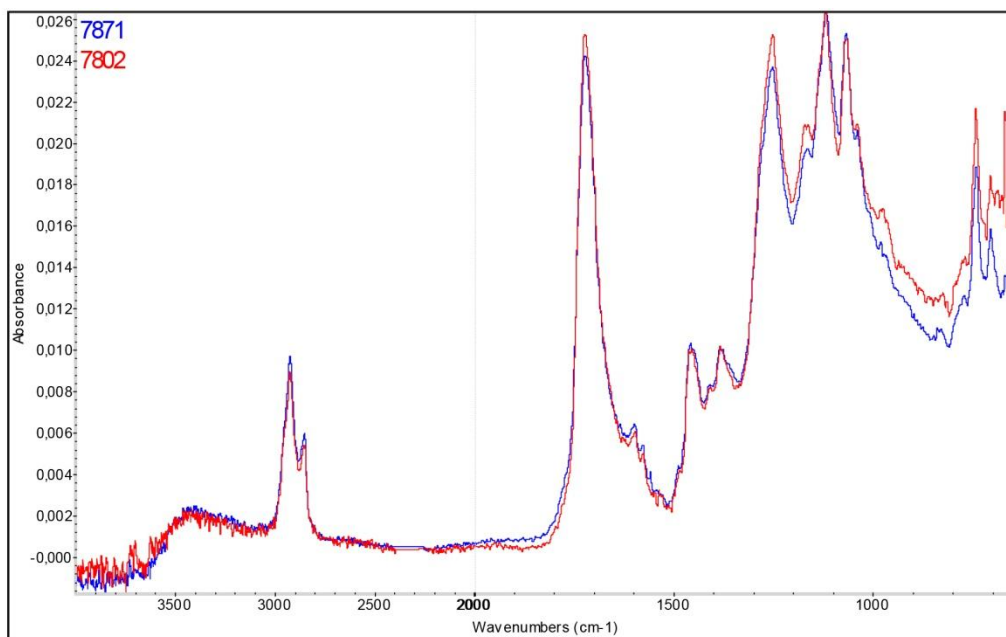
Spektrum vzorku 7871 bylo prakticky totožné se spektrem vzorku 7802. Platí pro něj stejný závěr:

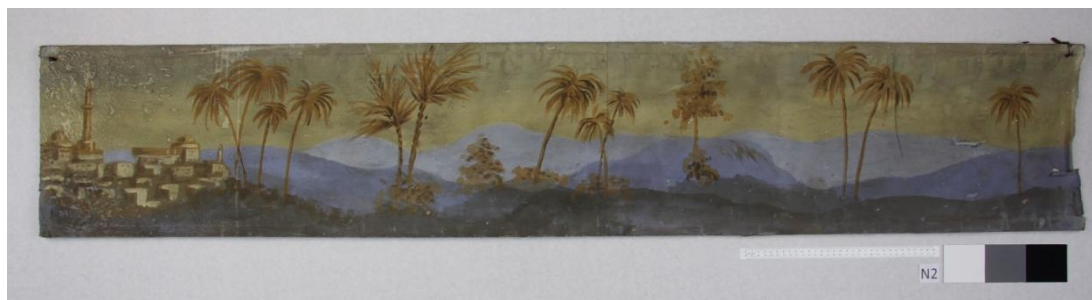
**Obr. 4: N2 – stav před restaurováním, celkový pohled, přední strana**

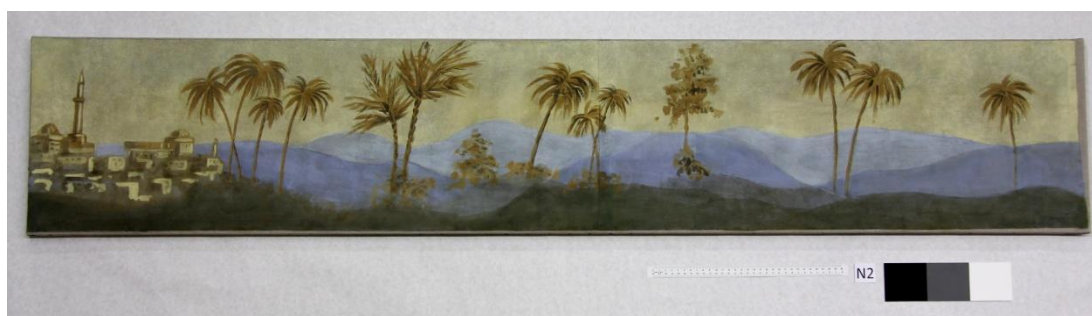
**Obr. 5: N2 - stav po restaurování, celkový pohled, přední strana**

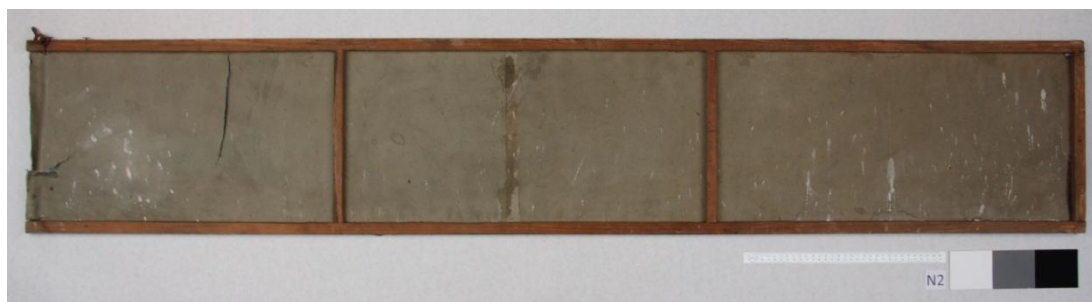
**Obr. 6: N2 - stav před restaurováním, celkový pohled, zadní strana**

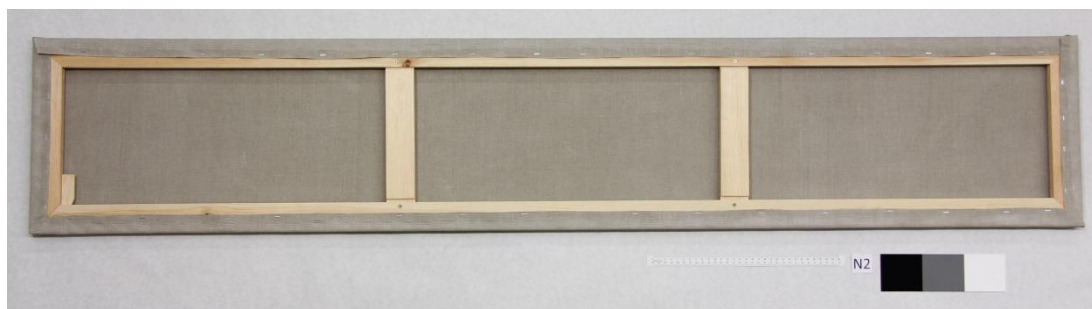
**Obr. 7: N2 - stav po restaurování, celkový pohled, zadní strana**

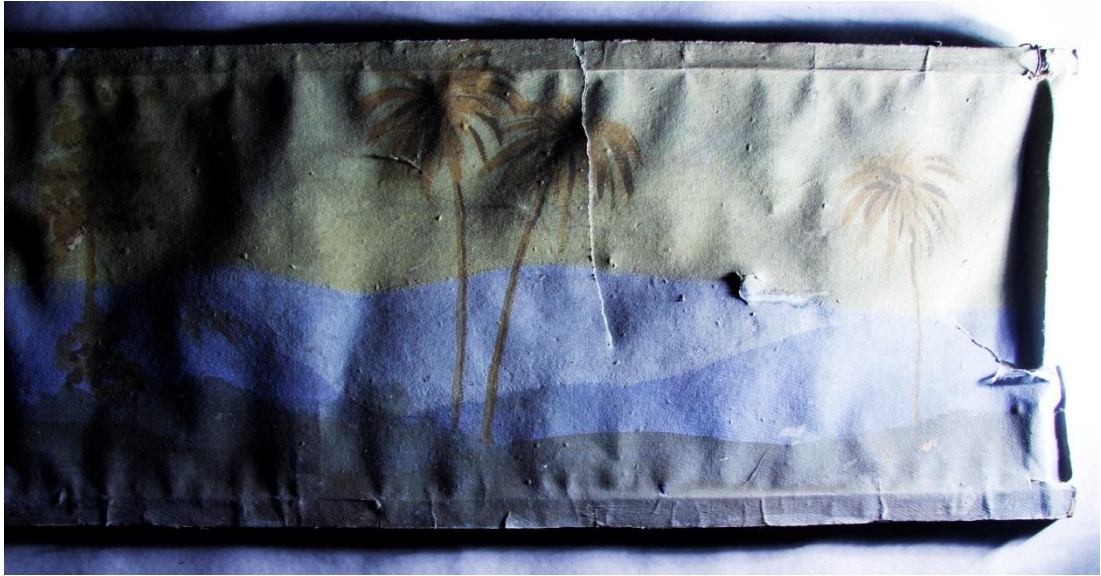
Při osvětlení díla bočním světlem pozorujeme nerovnosti podložky, míru zvlnění, její perforace, trhliny, nebo jiné deformace (Obr. 8). U barevné vrstvy zkoumáme její pastóznost, přilnavost k podložce, reliéf, či tahy štětce (autorský rukopis).

**Obr. 8: N2 - stav před restaurováním, detail, pohled v bočním razantním osvětlení, přední stran**

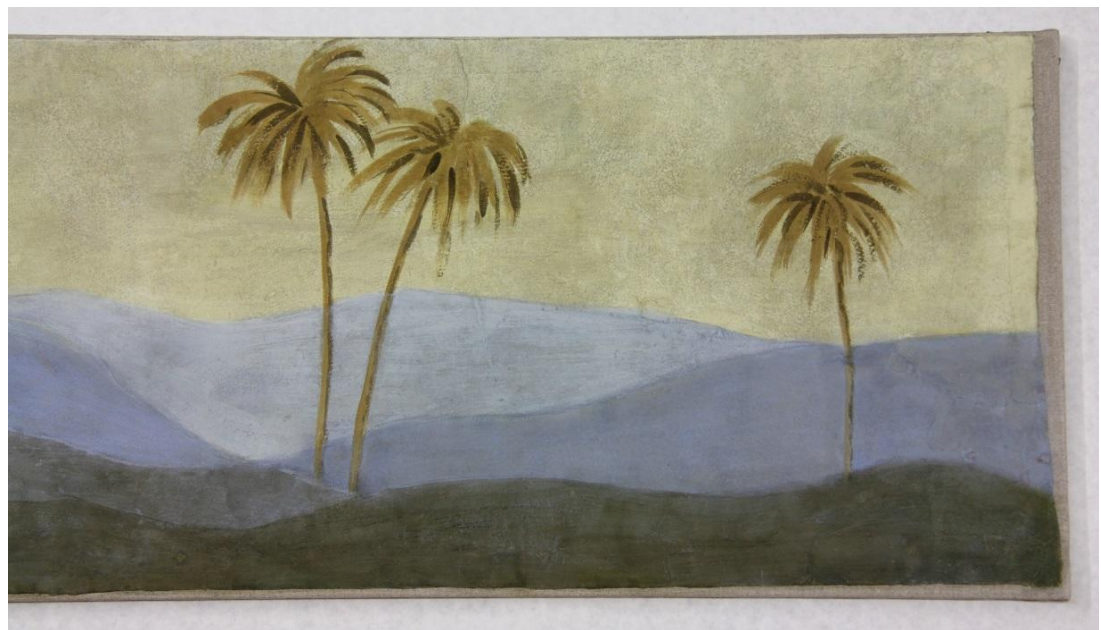
**Obr. 9: N2 - stav po restaurování, detail, přední strana**

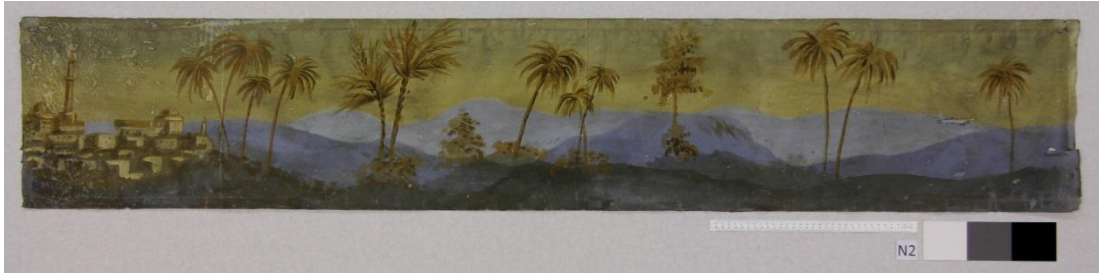
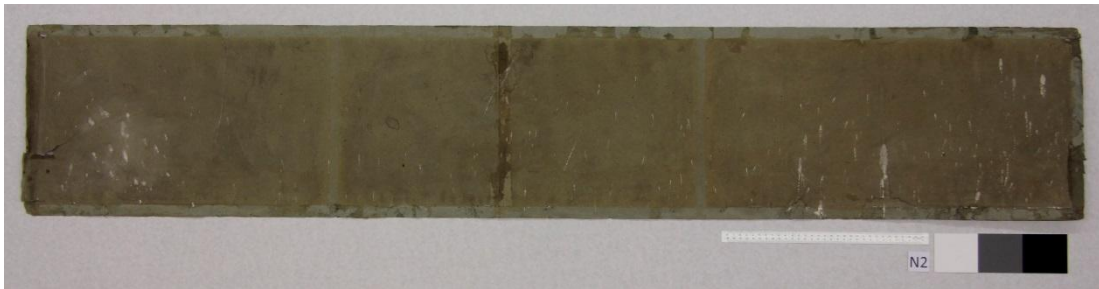
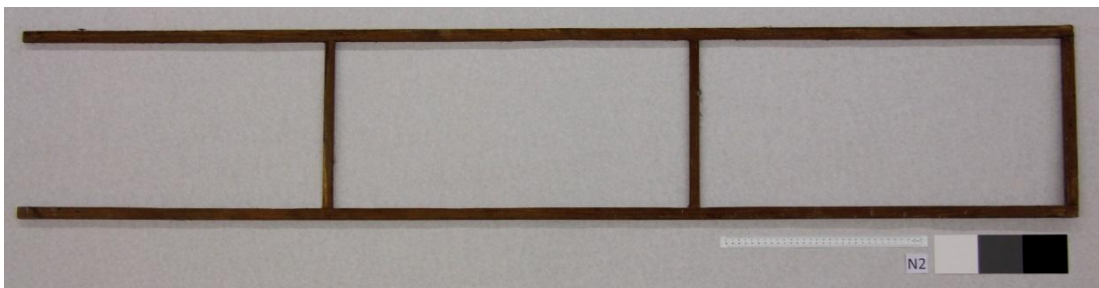
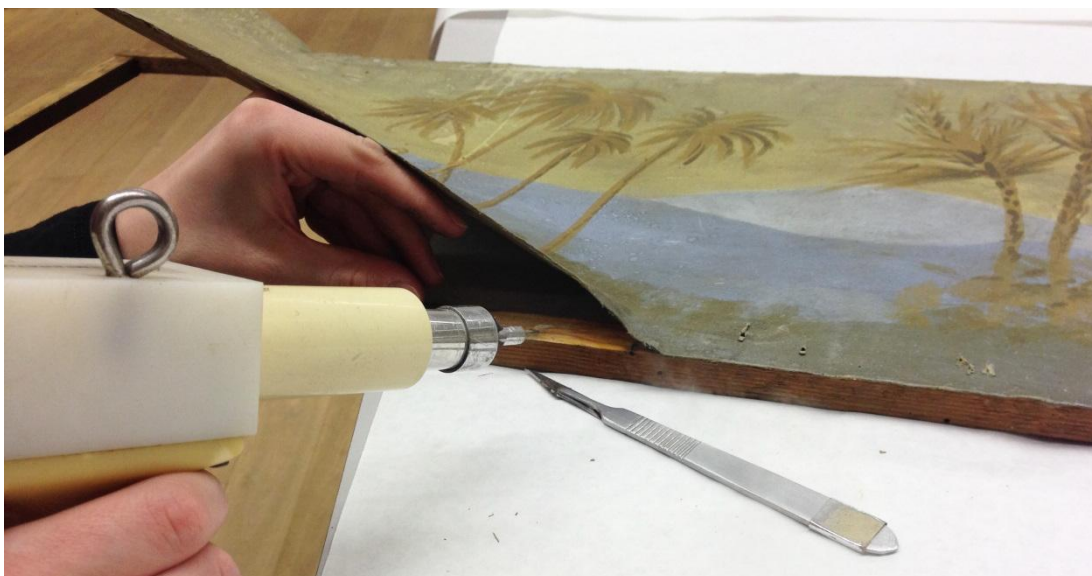
**Obr. 12: N2 – stav v průběhu restaurování, po sejmutí díla z dřevěného rámu, celkový pohled, přední strana**

**Obr. 13: N2 – stav v průběhu restaurování, po sejmutí díla z dřevěného rámu, celkový pohled, zadní strana**

**Obr. 14: N2 – stav v průběhu restaurování, rám po sejmutí díla, celkový pohled**

**Obr. 15: N2 – stav v průběhu restaurování, snímání papírové podložky z dřevěného rámu pomocí parového skalpelu**

Od míst, kde byla již papírová podložka odlepená od rámu, byla vháněna mezi rám a dílo teplá pára pomocí parového skalpelu, aby naměkčila adhezivum spojující papírovou podložku s rámem. Po té bylo možné opatrně oddělovat podložku z rámu pomocí skalpelu (Obr. 12, 13, 14, 15).

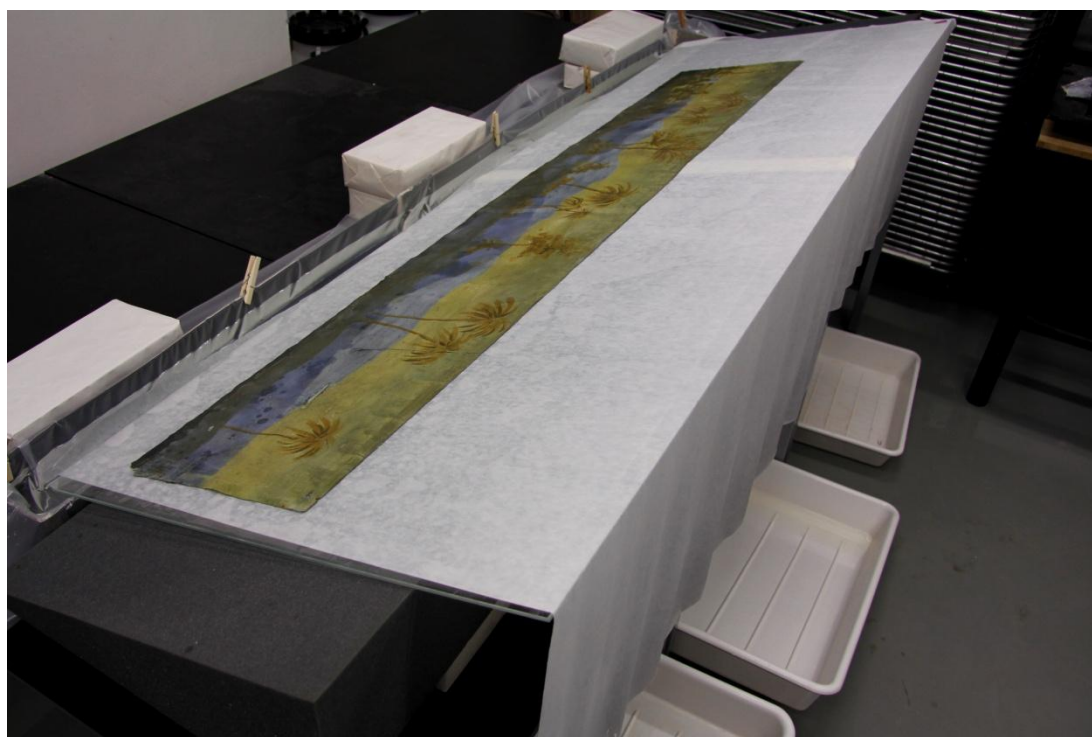
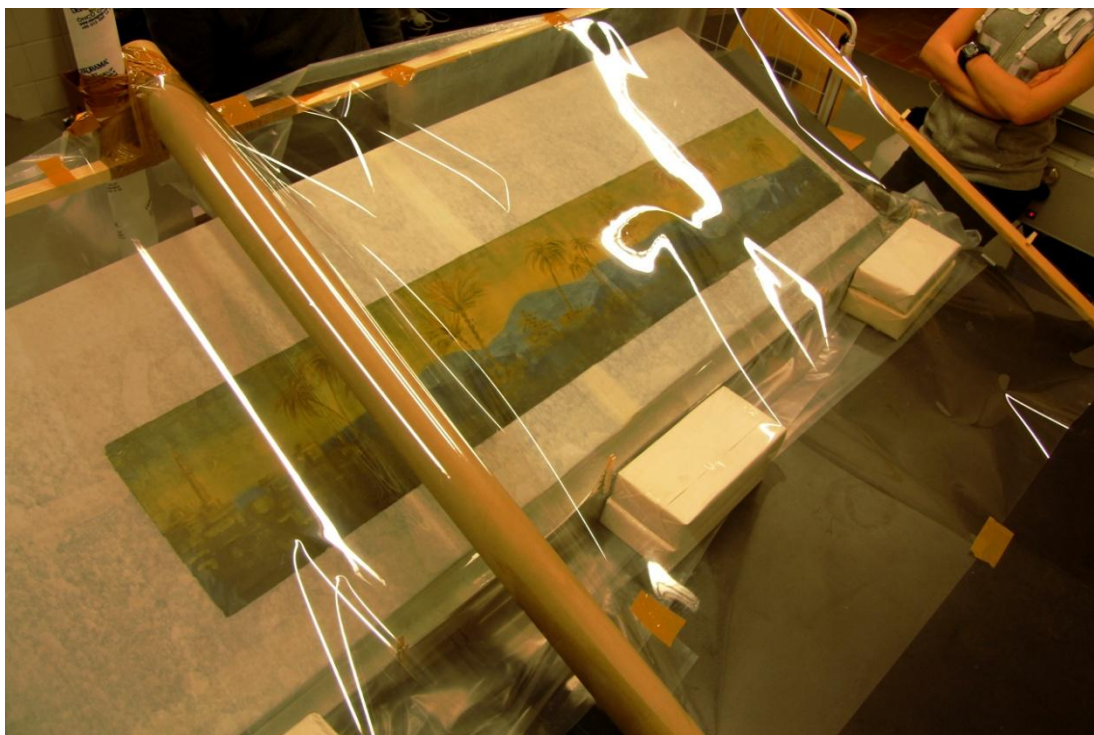
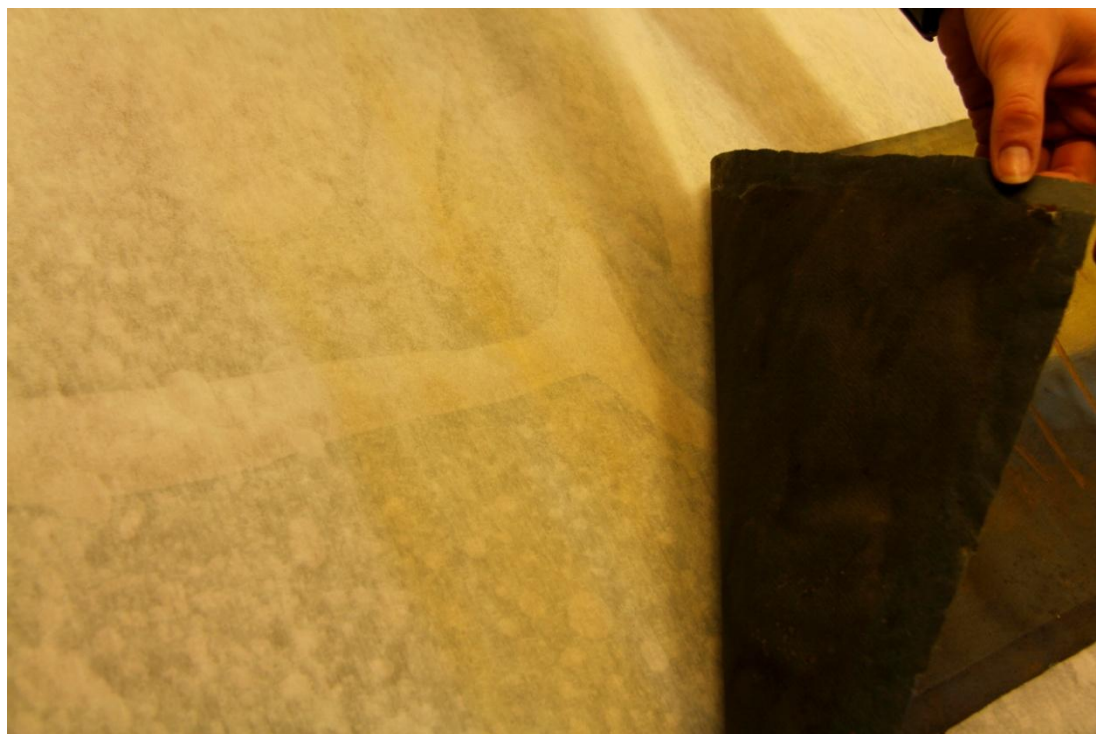
**Obr. 16: N2 – stav v průběhu restaurování, čištění díla pomocí kapilárního filcu**

**Obr. 17: N2 – stav v průběhu restaurování, čištění díla pomocí kapilárního filcu s konstrukcí pro udržení vlhkosti**

**Obr. 18: N2 – stav v průběhu restaurování, čištění díla pomocí kapilárního filcu, průběh čištění**

Navlhčená díla se položila rubovou stranou na vlhký kapilární filc. Konstrukce se zakryla fólií Melinex, aby nevysychalo dílo ani kapilární filc. Přibližně po 15 minutách se začaly vyplavovat nečistoty a stékat kapilárami do nádoby v nižší poloze. Po první hodině čištění se do nádoby s demineralizovanou vodou přilila teplá voda tak, aby její teplota měla hodnotu cca 25 °C. V důsledku působení teplé vody se začaly vyplavovat další nečistoty (Obr. 16, 17, 18, 96).

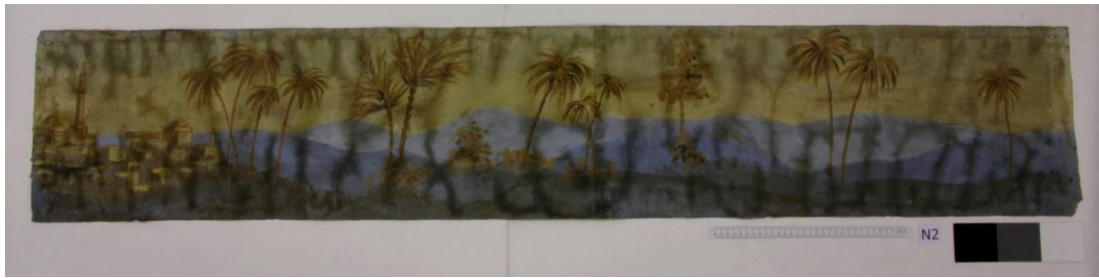
Po vyrovnání a vyschnutí díla N2 bylo zjištěno, že v místech, kde nebyla papírová podložka dostatečně provlhčená a celoplošně přitíštěná ke kapilárnímu filcu, došlo při vysychání ke shluku zbylých nečistot do rozhraní těchto míst (Obr. 19). Díla F2, F6 a H62 se podařilo vyčistit s poměrně velkým efektem (Obr. 97, 98).

**Obr. 19:** N2 – stav v průběhu restaurování, po čištění díla kapilárním filcem, celkový pohled, přední strana

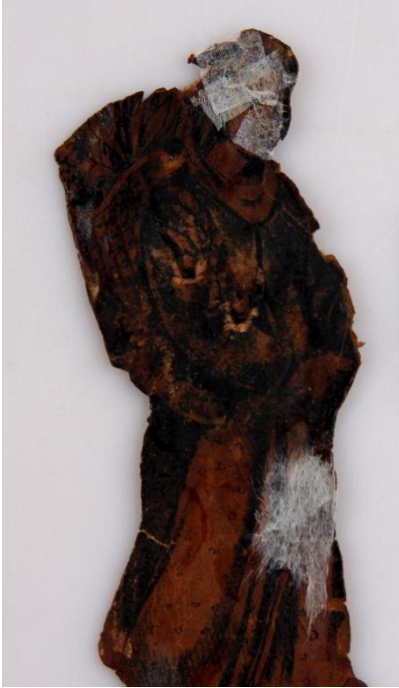
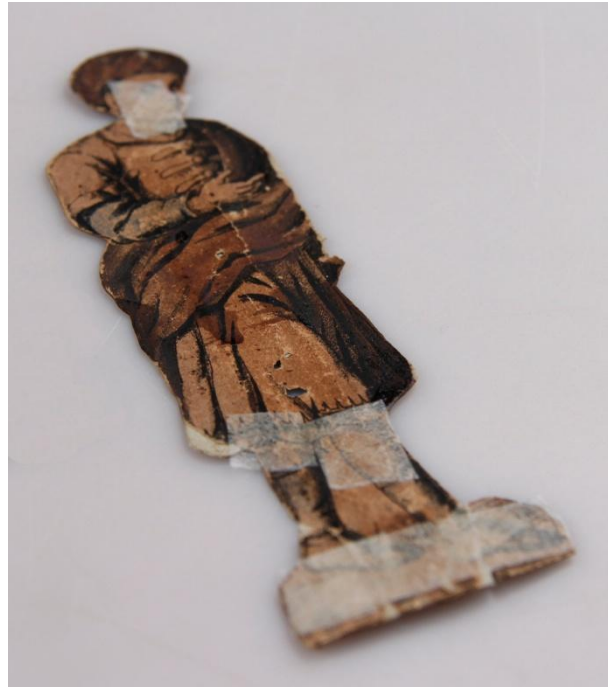
**Obr. 91: J2 – stav v průběhu restaurování, zajištění díla pomocí proužků z japonského papíru, přední strana**

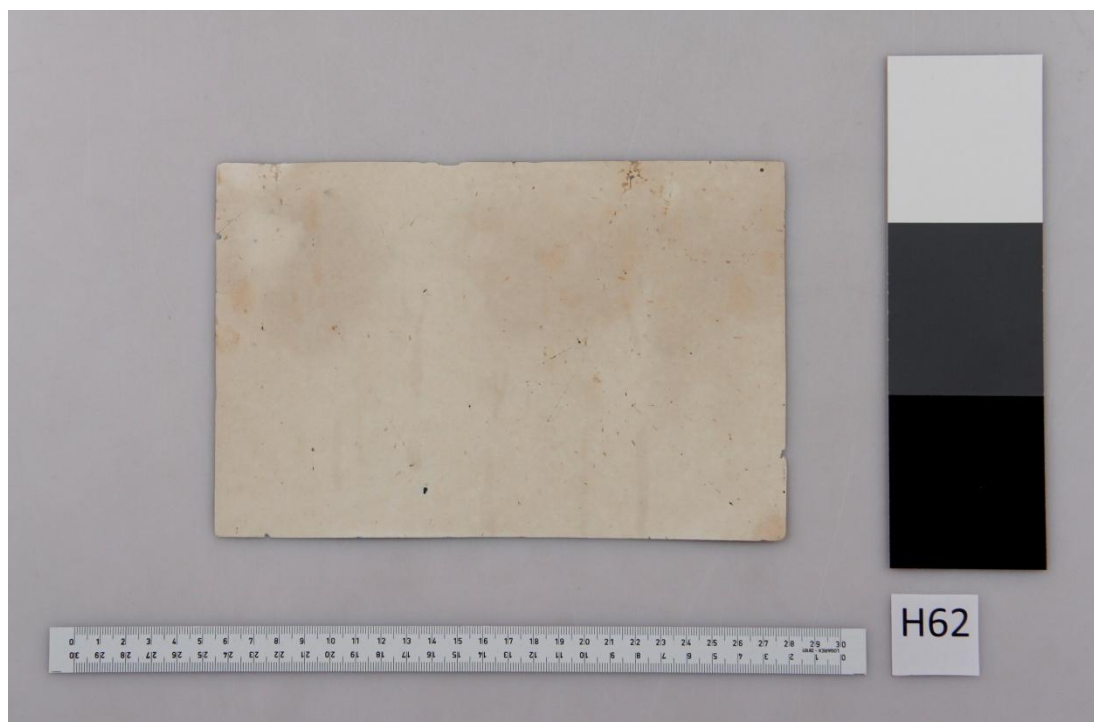
**Obr. 97: H62 – stav v průběhu restaurování, po odstranění podlekových vrstev - před čištěním na kapilárním filcu, zadní strana**

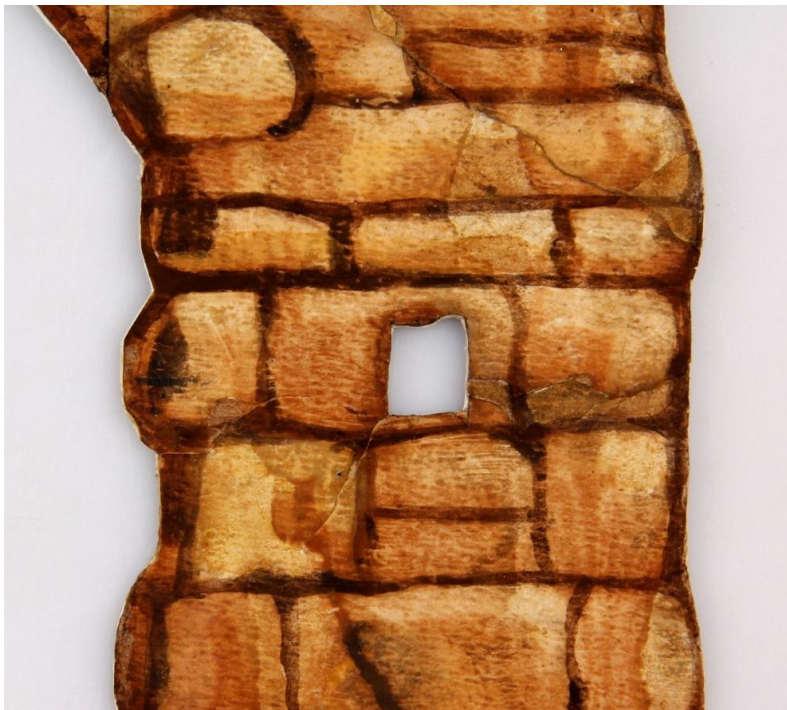
**Obr. 102: J1 – stav v průběhu restaurování, před odstraněním lakových vrstev, detail, přední strana**

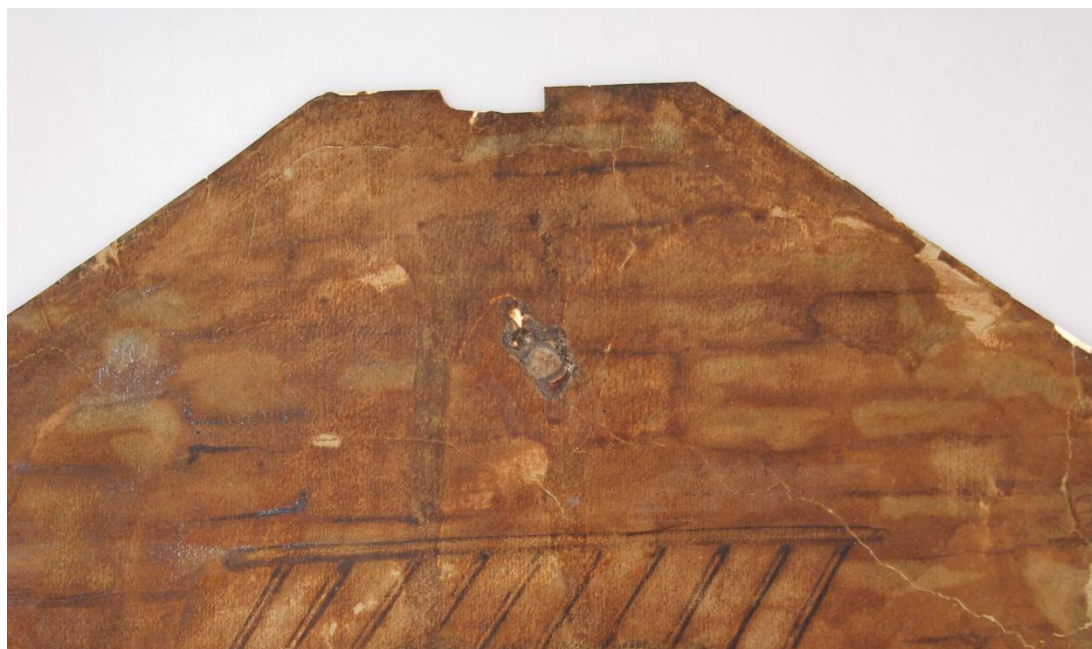
**Obr. 104: J2 – stav v průběhu restaurování, před odstraněním lakových vrstev, detail, přední strana**

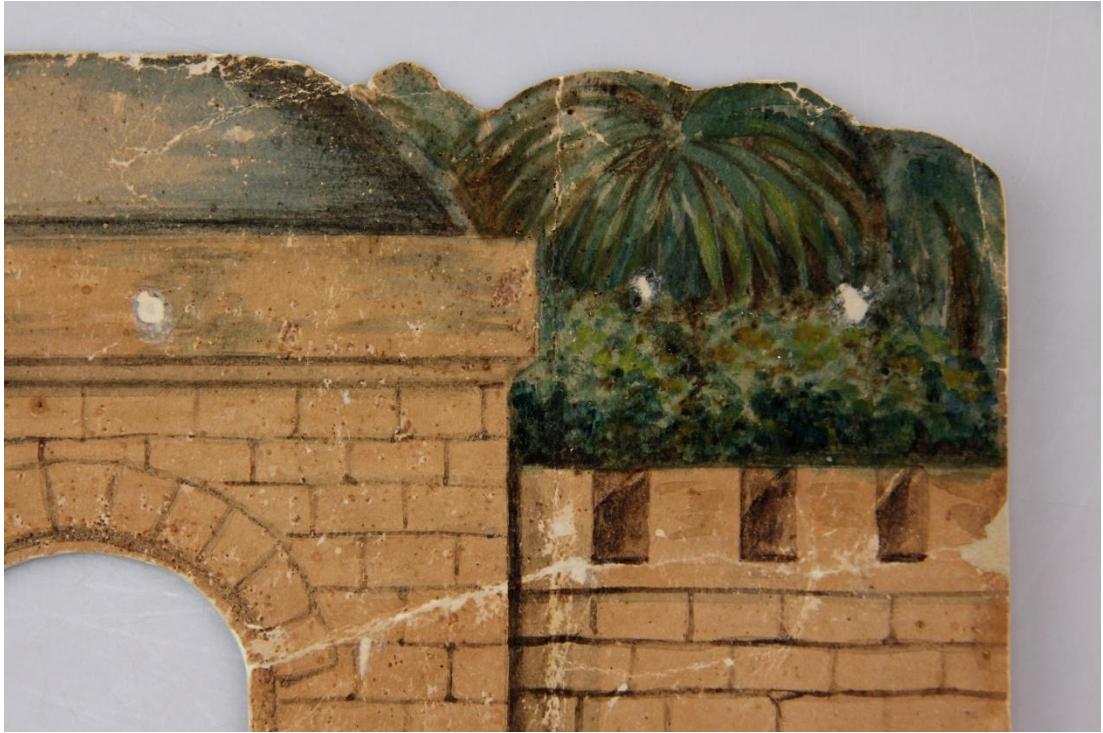
**Obr. 105: J2 – stav v průběhu restaurování, po odstranění lakových vrstev, detail, přední strana**

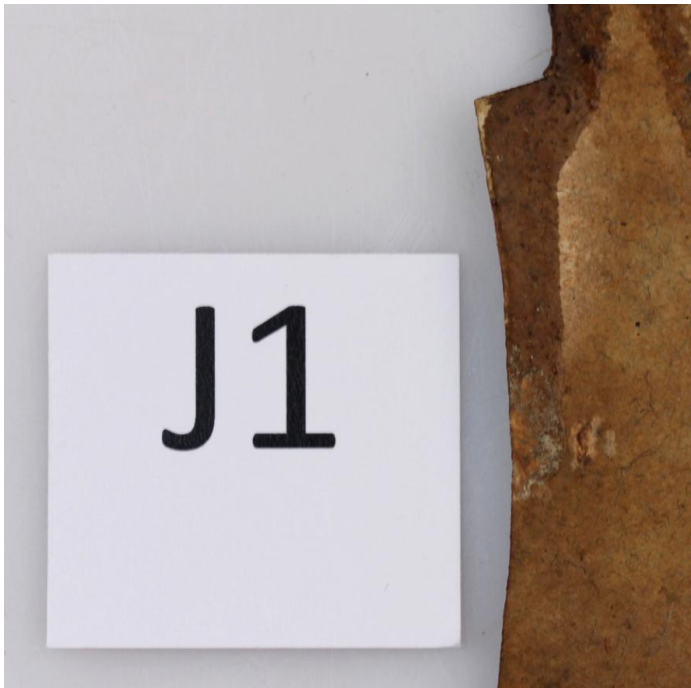
**Obr. 119: Zkoušky odstraňování lakových vrstev – otryskávání, prováděla Renata Pelíšková**

Pod odborným vedením Renaty Pelíškové z Technického muzea v Brně bylo na otryskávacím zařízení Sandmaster FG2-94 s použitím abraziva balotina – zrnitost 50  $\mu\text{m}$ , vyzkoušeno otryskávání druhotně použitých laků na dílech (Obr. 119). Metoda otryskávání nebyla nakonec při restaurování děl použita, protože v důsledku její invazivnosti by mohlo snadno dojít k poškození díla. Dále by bylo nutné všechny ostatní plochy díla při práci stále ochraňovat vykrývacími fóliemi. Navíc v porovnání s použitým postupem nebyla ani čistící schopnost tohoto procesu nejúčinnější (Obr. 120).

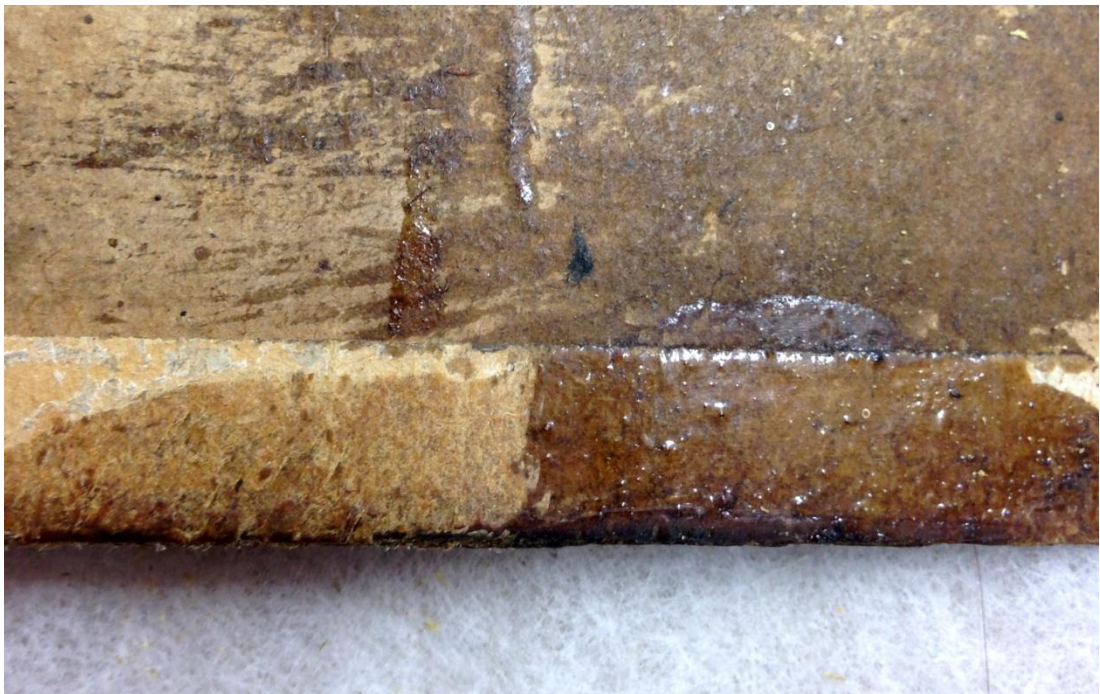
Obr. 121: Zkoušky odstraňování lakových vrstev – ultrazvuková jehla

V Technickém muzeu byla také testována metoda odstraňování ultrazvukovou jehlou s nástavcem ze skelných vláken značky Joisten & Kettenbaum (Obr. 121). Tato metoda se ukázala jako velmi účinná pro odstraňování silných a nepravidelných nánosů laku. Nebylo však možné využít jí na tenké lakové vrstvy, protože by hrozilo by poškození barevných vrstev i papíru. Jako pomocné rozpouštědlo byl použit etanol, který sloužil též jako médium pro lepší šíření ultrazvukových vln. Zároveň lak naměkčil, čímž došlo k hladšímu oddělení vrstev a po použití ultrazvuku nebyl tedy povrch laku zakalený (Obr. 122, 123).

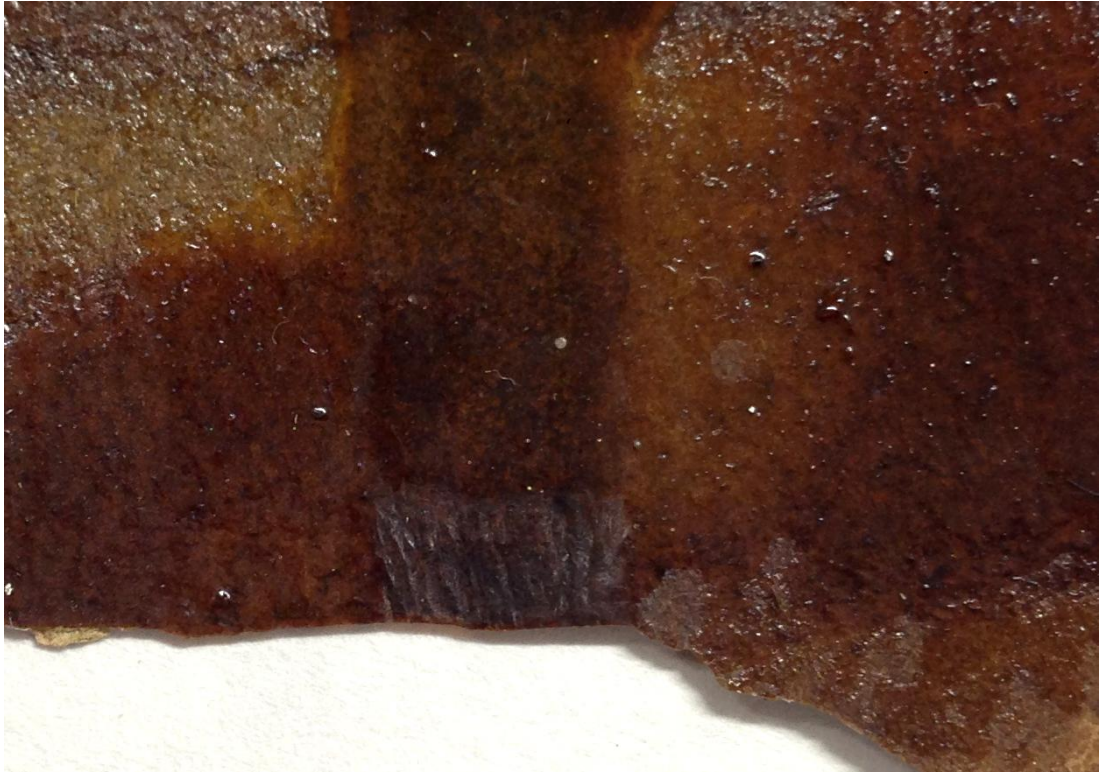
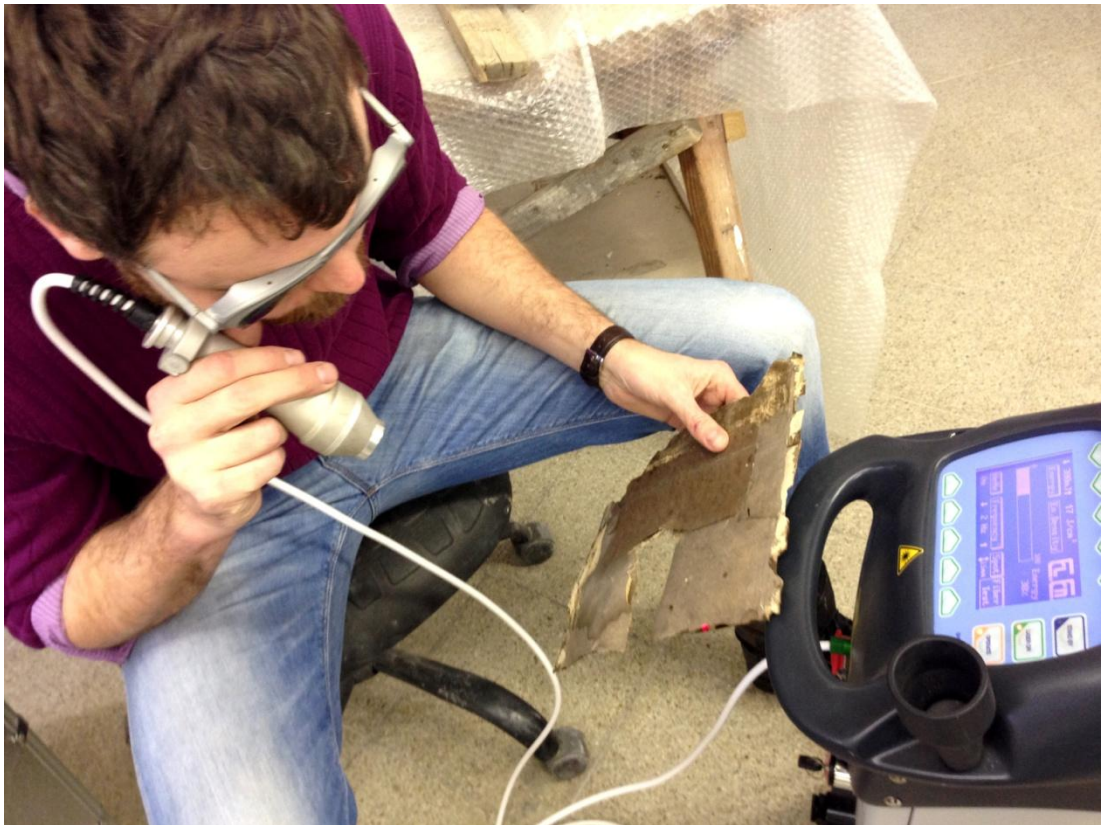
Obr. 122: Zkoušky odstraňování lakových vrstev – ultrazvuková jehla

**Obr. 123: Zkoušky odstraňování lakových vrstev – ultrazvuková jehla**

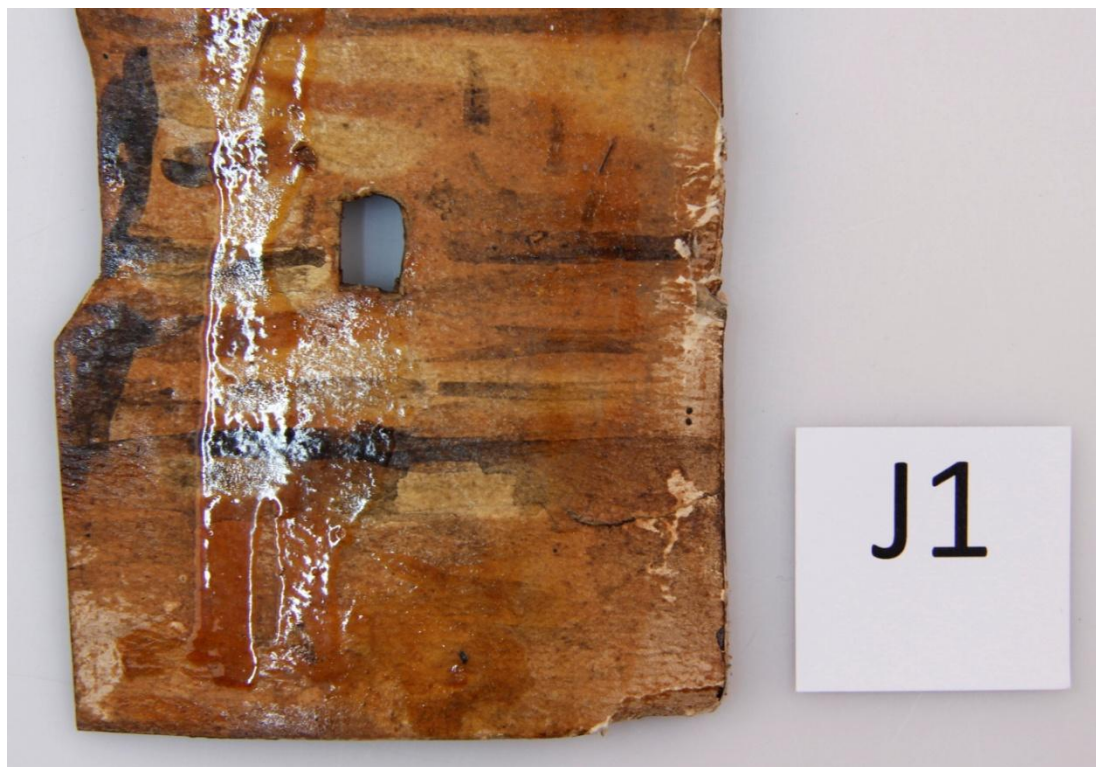
**Obr. 124: Zkoušky odstraňování lakových vrstev – laser, prováděl Jakub Ďoubal**

Odstraňování laku pomocí laseru bylo testováno na přístroji Thunder Art v Ateliéru restaurování kamene Fakulty restaurování v Litomyšli při odborném vedení Mgr. art. Jakuba Ďoubala, Ph.D (Obr. 124). Laserové zkoušky byly provedeny vystřelováním krátkých elektromagnetických laserových pulsů v daném vlnovém rozsahu proti dílu. Byly provedeny zkoušky v několika rozsazích světelného spektra. U červeného světla zkoušky prokázaly silnou

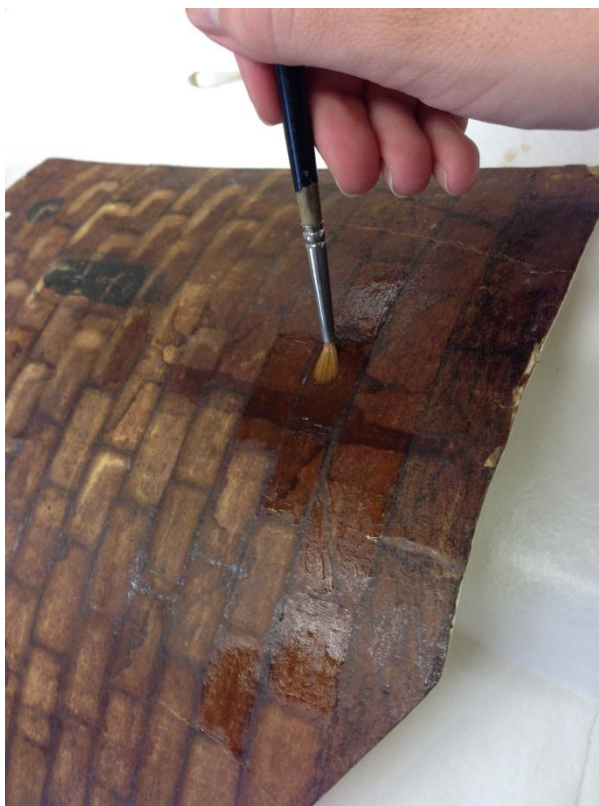
**Obr. 127: Zkoušky odstraňování lakových vrstev – chloroform**

Chloroform prokázal nejvýraznější schopnost rozpouštět ztmavlé laky použité na restaurovaných dílech. Avšak kvůli jeho silné toxicitě, bylo od jeho použití odstoupeno (Obr. 127).

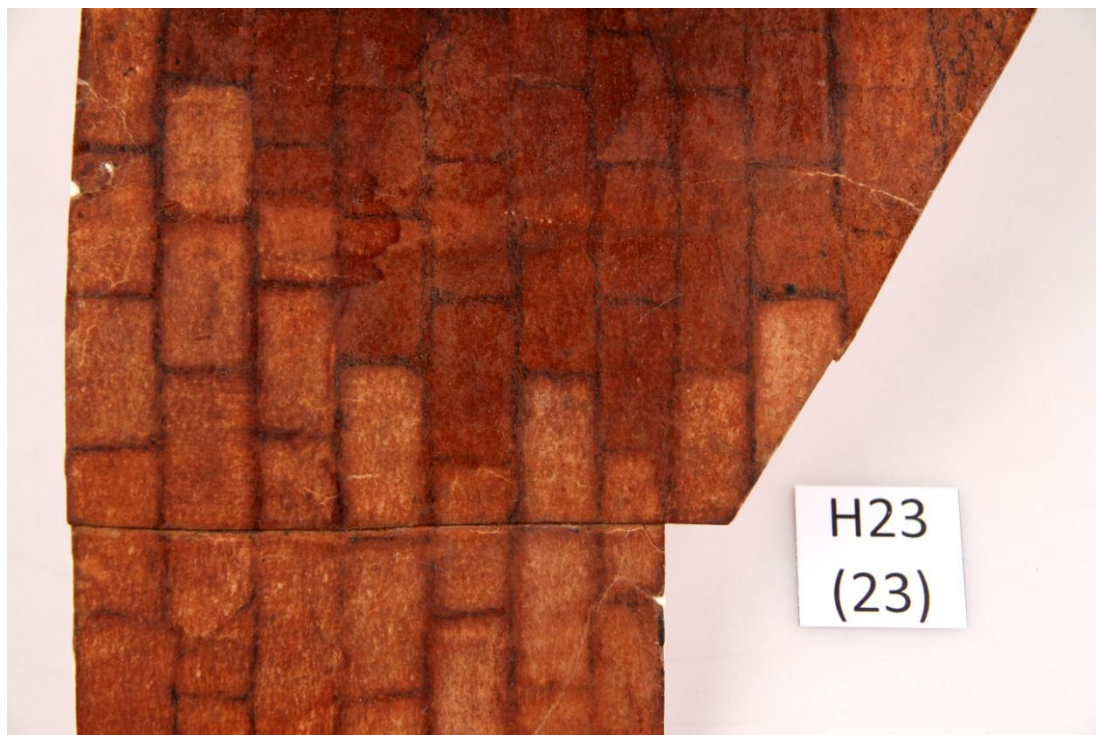
**Obr. 128: Zkoušky odstraňování lakových vrstev – aplikace acetonu v gelu Carbopol E70**

Následně se gel pomocí štětce přesně aplikoval na povrchy ztmavých laků, které byly aktivovány přibližně po dobu 5 minut (Obr. 128). Když byly lakové vrstvy dostatečně naměkčené, byly opatrně a po vrstvách odmyvány vatovými smotky namočenými v acetonu. Celý postup se podle potřeby opakoval, dokud nebylo dosaženo potřebného efektu – ztenčení a zestejnoměření ztmavých lakových vrstev (Obr. 129).
