Univerzita Pardubice

Úpravy spalovacího motoru 1,2 HTP za účelem prodloužení životnosti

Bakalářská práce

2016

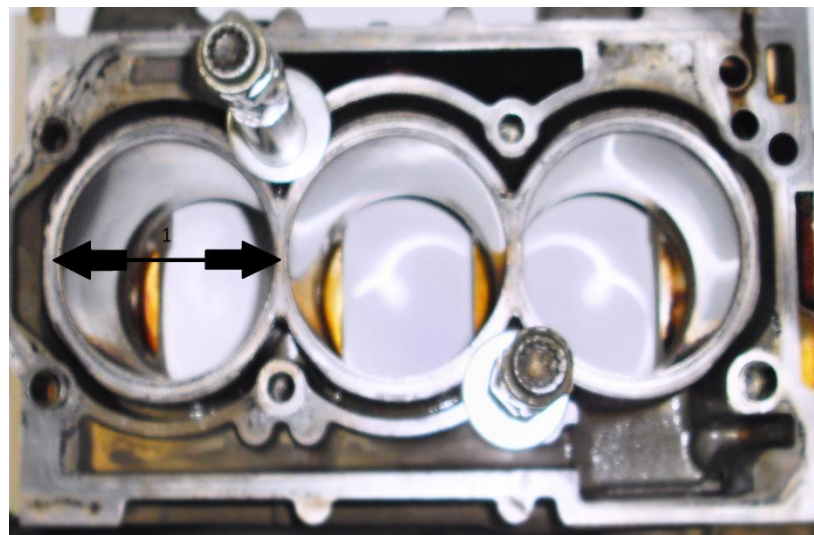
Obrázek 13 Osy pro měření vložek válců

Měření průměrů bylo provedeno ve třech osách pootočených o 120° , kdy měření první osy je na obrázku 13 určeno rozměrem 1, jenž je rovnoběžný s osou pístního čepu. Jako první válec jsem označil ten nejbližší rozvodovému mechanismu. Pro zajištění co možná

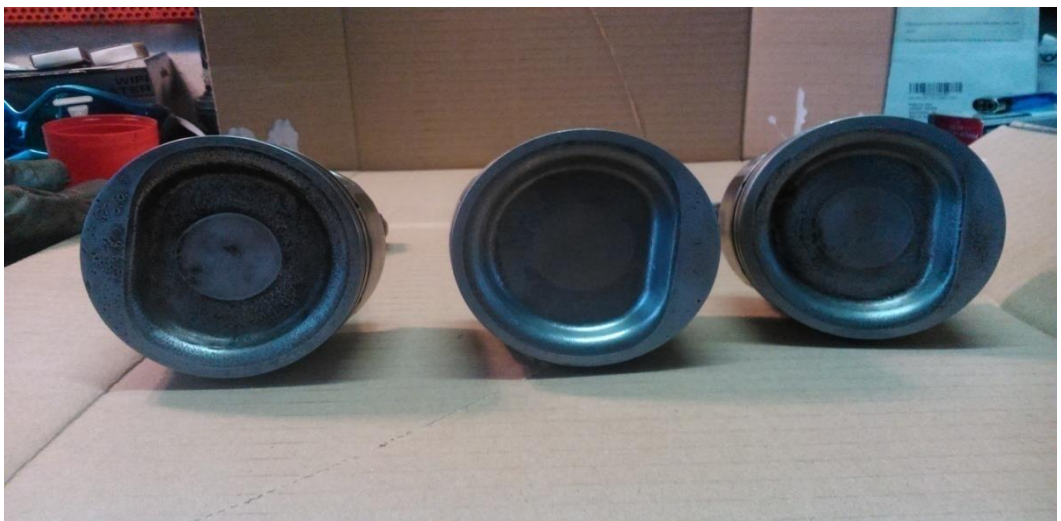
Příloha E Demontované písty

Píst je u tohoto typu motoru osazen třemi drážkami, pro dva těsnící a jeden stírací pístní kroužek. V první drážce se nachází kroužek s vnitřním horním zkosením, ve druhé drážce je osazen pístní kroužek s vnitřním spodním zkosením a ve třetí drážce je umístěn pístní kroužek skládaný ze tří částí. [12] Na dně pístu třetího válce je též znatelné abrazivní opotřebení a lze pozorovat prasklou vrchní část stíracího pístního kroužku. Povrchy zbylých dvou pístů jsou nepoškozené.

Prasknutí a vyštípnutí pístního kroužku zřejmě způsobilo poškození povrchu vložky třetího válce. Mírně poškozena byla i hlava válců, v oblasti kompresního prostoru třetího válce, zřejmě od poškozeného pístního kroužku, jehož uvolněná částice po sobě zanechala právě stopy po abrazivním opotřebení. Bohužel pro tento typ motoru nejsou výrobcem udány žádné hodnoty rozměrů pro pístní skupinu, a tak lze pouze poměřovat jednotlivé díly mezi sebou a vyhodnotit, který z nich je nejvíce opotřebovaný.
