**Univerzita Pardubice**

**Fakulta restaurování**

**Restaurování sochy sv. Václava z Lažan, restaurování  
sádrového reliéfu od Stanislava Suchardy**

Bakalářská práce

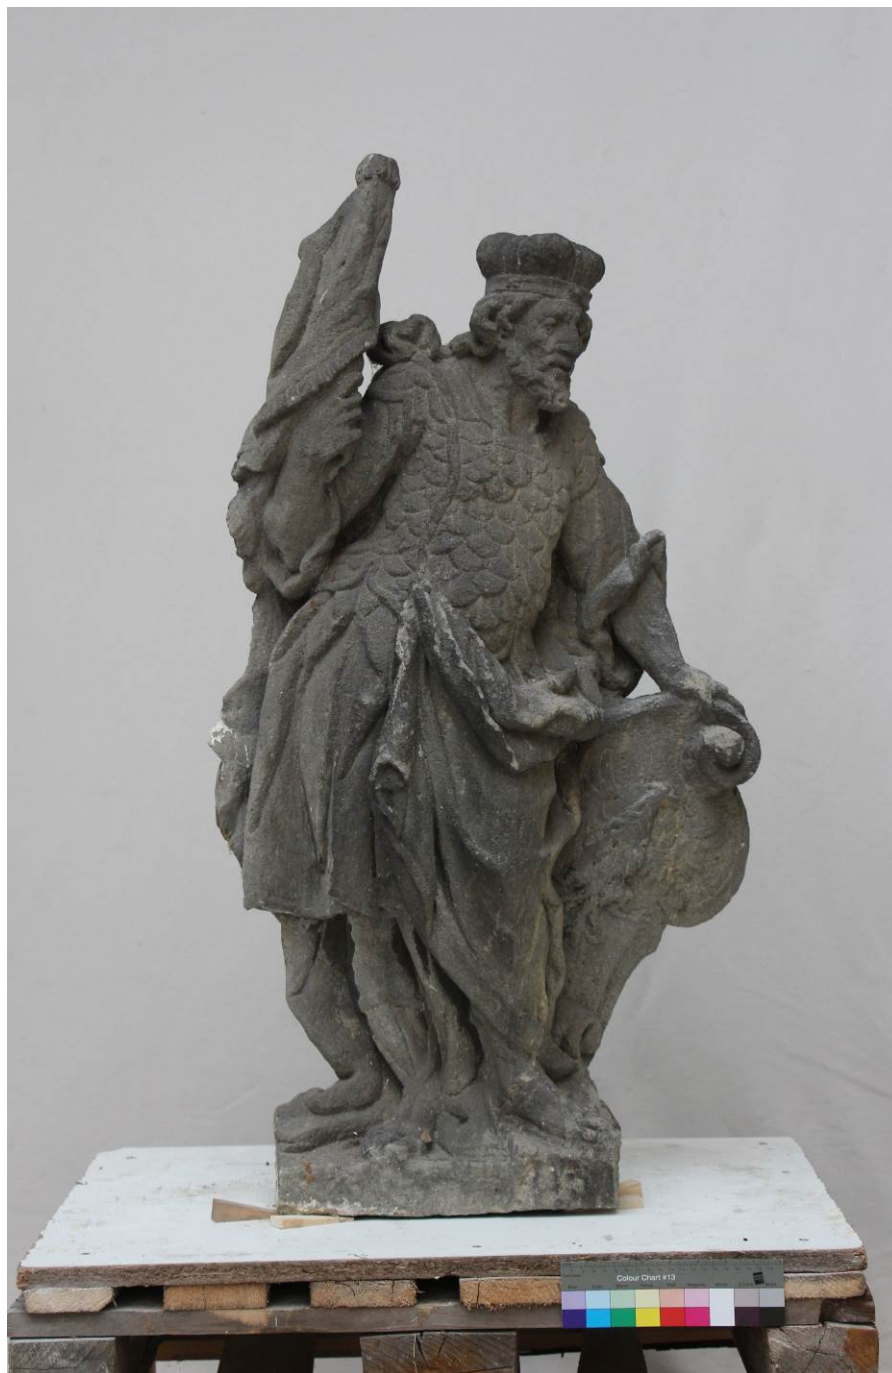
Obrázek 1 Stav před restaurováním - přední pohled

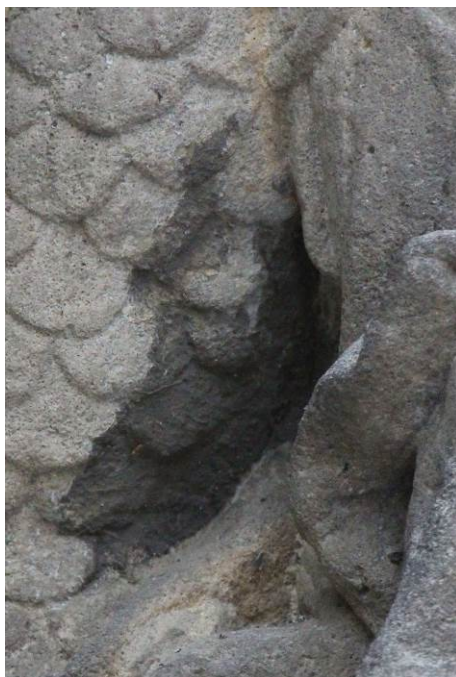
**Obrázek 9** Detail - sulfatizovaná povrchová úprava – před čištěním

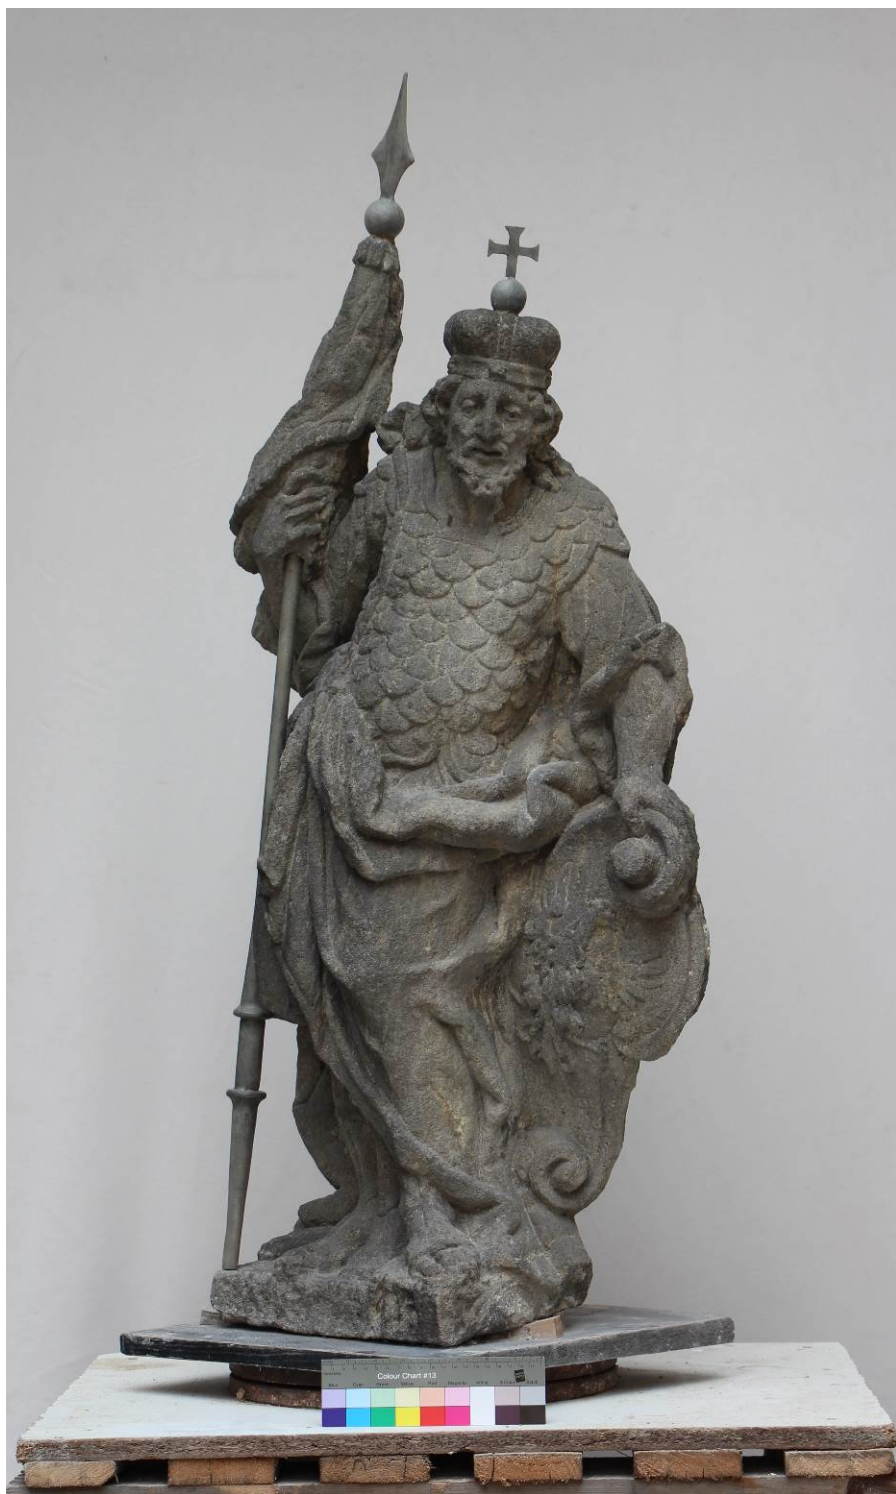
Obrázek 22 Stav po restaurování - přední pohled

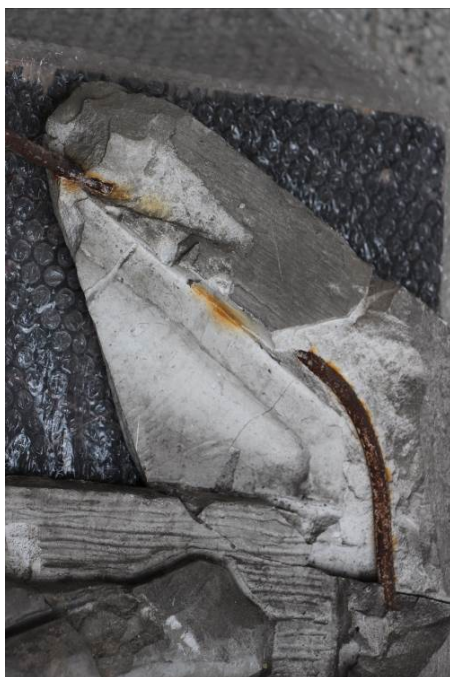
**Obrázek 82 Detail - korodovaná armatura**

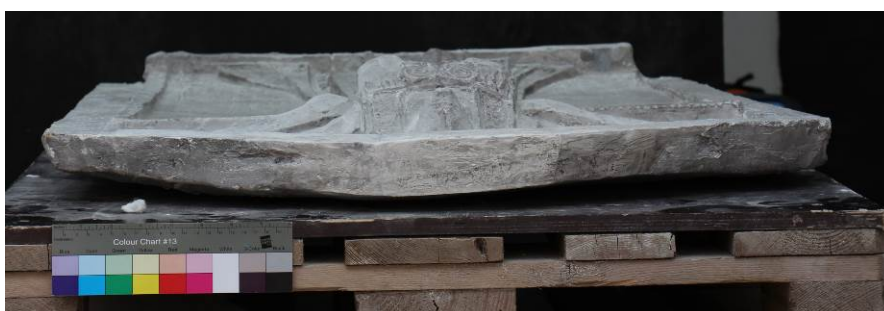
**Obrázek 87 Stav po restaurování - vrchní část**

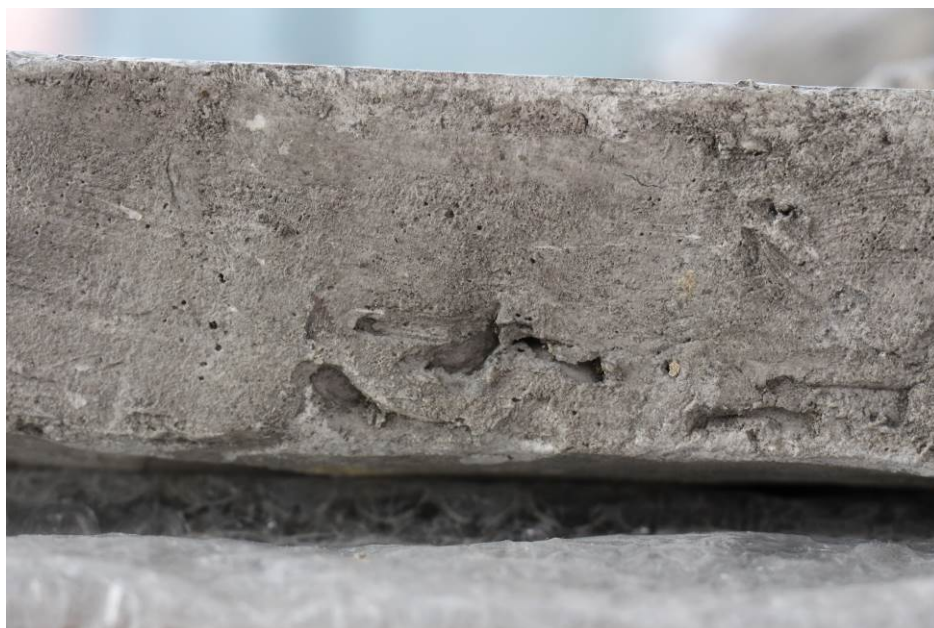
Obrázek 103 Zkouška mikropískování - hladký povrch - před

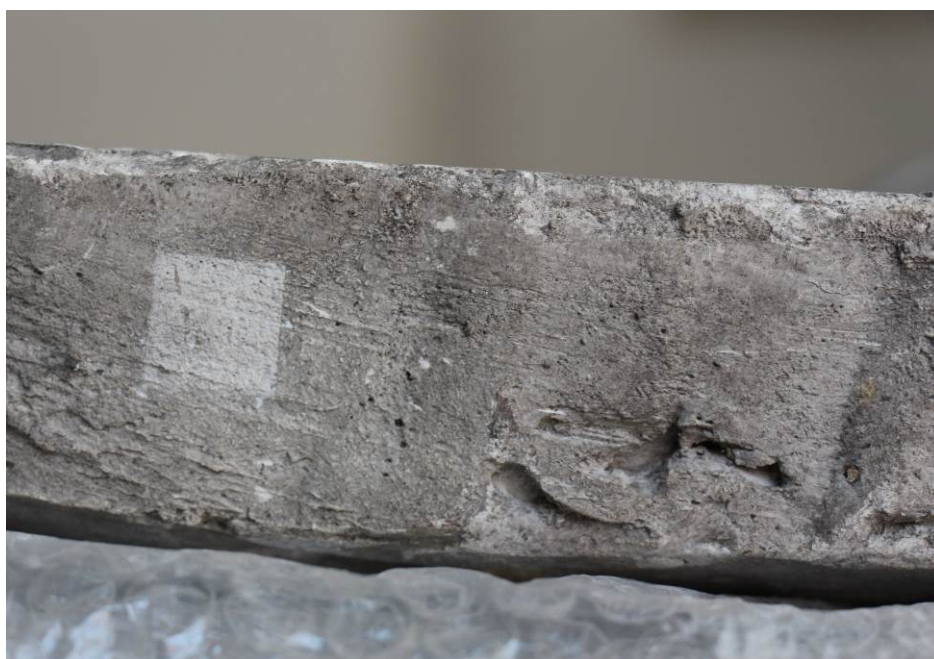
Obrázek 104 Zkouška mikropískování - hladký povrch - po

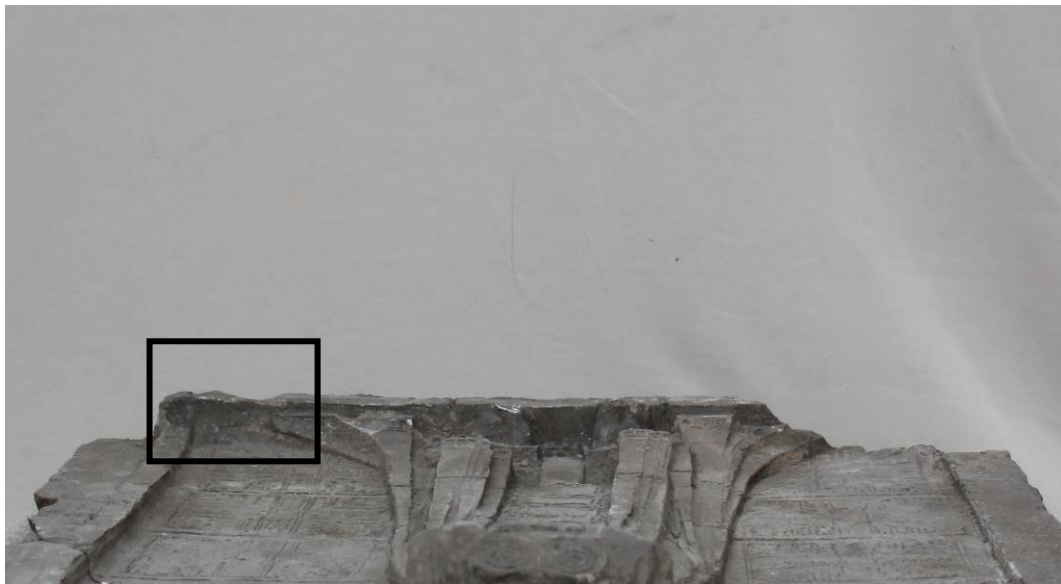
**Obrázek 106 Lokalizace místa zkoušky čištění – degradovaný povrch - před**

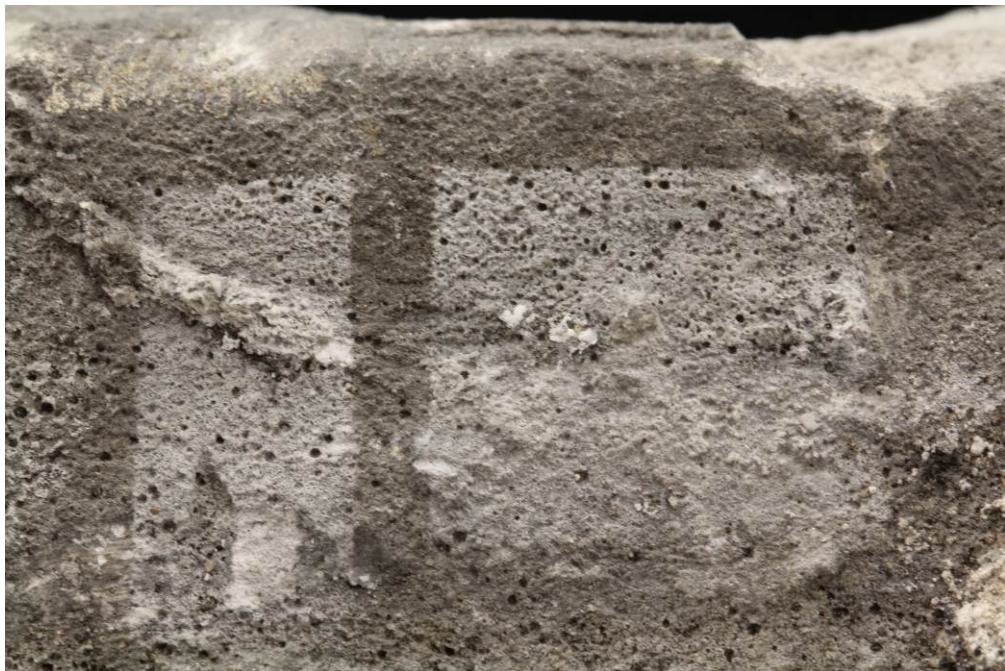
**Obrázek 105 Zkouška mikropískování - degradovaný povrch - po**

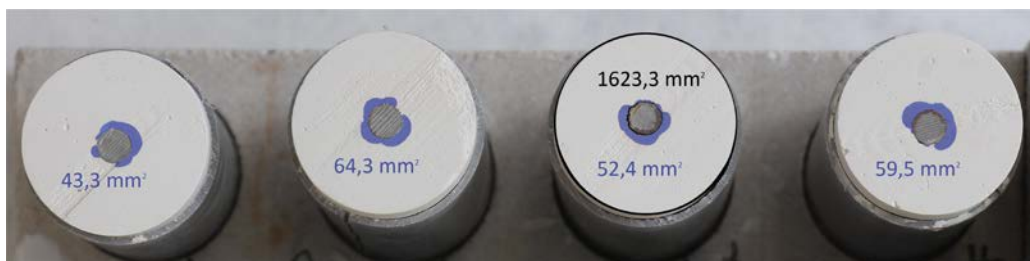
Obrázek 123 Referenční vzorky - plocha koroze, místo řezu M1 a M3. x-vzorek uložený v laboratorních podmínkách, s-vzorek po urychleném stárnutí (zleva).

Class name	Summe	%M(O)
Sadra	1623.320 mm <sup>2</sup>	100.00%
M1-x_Rez	43.240 mm <sup>2</sup>	2.66%
M1-s_Rez	52.420 mm <sup>2</sup>	3.23%
M3-x_Rez	64.240 mm <sup>2</sup>	3.96%
M3-s_Rez	59.480 mm <sup>2</sup>	3.66%

U referenčních vzorků neošetřené oceli v sádře není pozorován růst hodnot plochy (v %) rozpuštěných korozních produktů v závislosti na typu expozice (Obr. 124). Nepatrný rozdíl je u míst řezu. Místo řezu M3 vykazuje mírně vyšší hodnoty plochy než místo M1.

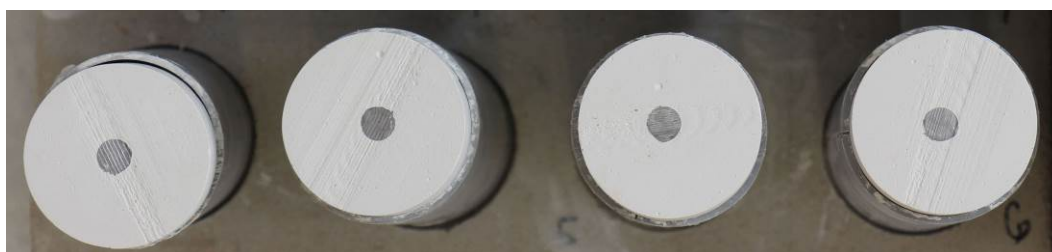
Obrázek 124 Vzorky ošetřené alkytonovým nátěrem - plocha koroze

Class name	Summe	%M(O)
Sadra	1595.300 mm <sup>2</sup>	100.00%
M1-x_Rez	0.000 mm <sup>2</sup>	0.00%
M1-s_Rez	0.000 mm <sup>2</sup>	0.00%
M3-x_Rez	0.000 mm <sup>2</sup>	0.00%
M3-s_Rez	0.000 mm <sup>2</sup>	0.00%

Ošetření armatury nátěrem Alkyton se v celkovém hodnocení ukázal jako nejvíce účinný ochranný prostředek u obou typů expozice – u vzorků se ani po urychleném stárnutí neobjevují korozní produkty (Obr. 123).

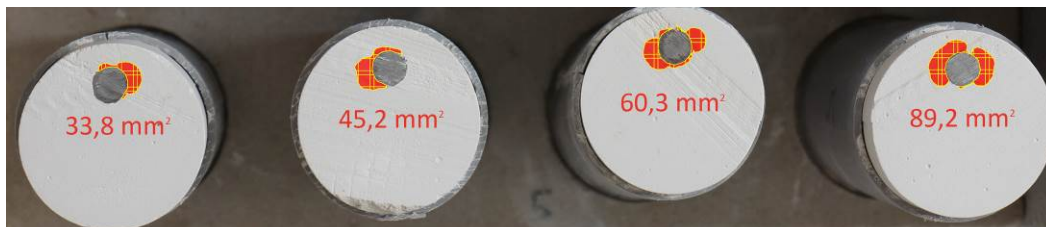
Obrázek 133 Vzorky ošetřené dekanoátem sodným - plocha koroze

S výjimkou vzorku vystaveného kondenzační zkoušce s místem řezu uprostřed válce je viditelný ochranný účinek dekanoátu sodného. Z výsledků je pozorovatelný vyšší nárůst hodnot rozpuštěných korozních produktů u vzorků, které byly vystaveny kondenzační zkoušce, více vyloučených korozních produktů lze celkově spatřit v místech řezu uprostřed válce (M3).
