Univerzita Pardubice

Fakulta restaurování

Restaurování souboru malířských uměleckých děl na papíru

Bakalářská práce

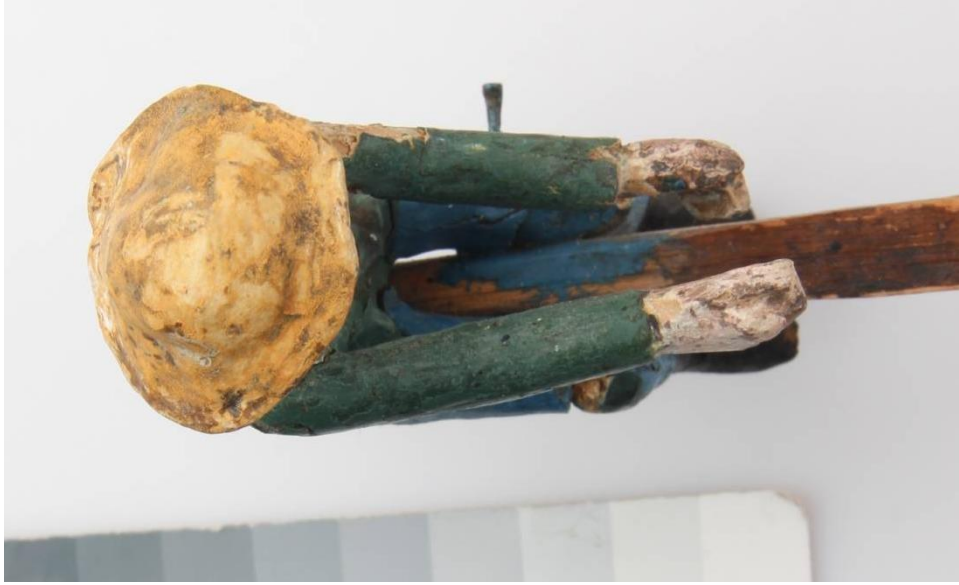
Obr. 24. Chlapec ve žlutém klobouku, pohled se shora, stav před restaurováním, zábleskové světlo.

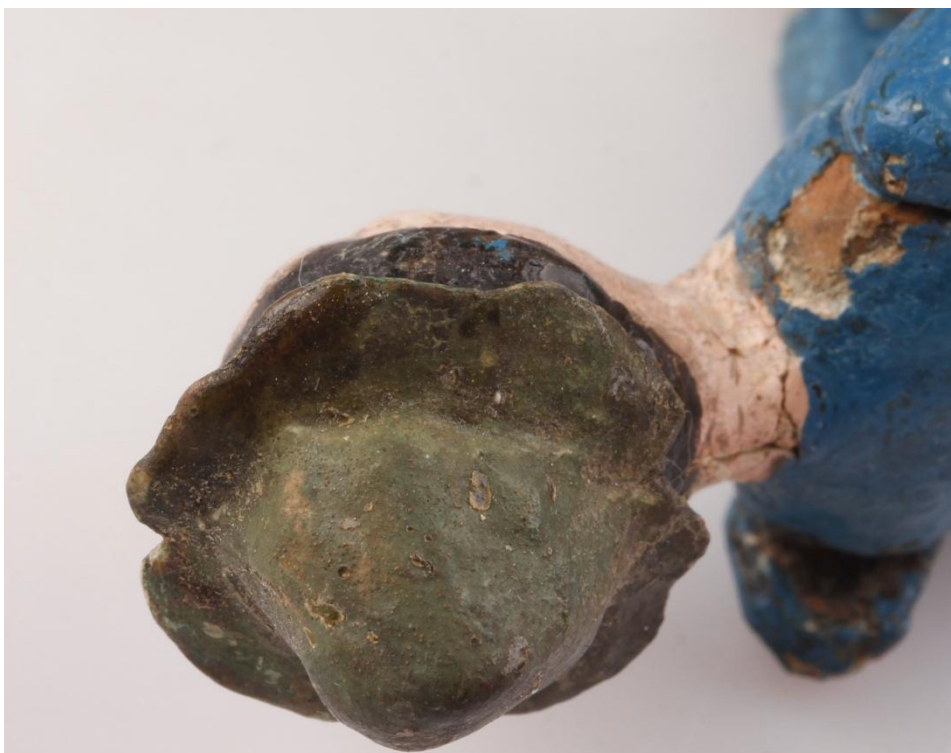
Obr. 30. Chlapec v zeleném klobouku, detail pohledu se shora, stav před restaurováním, zábleskové světlo.

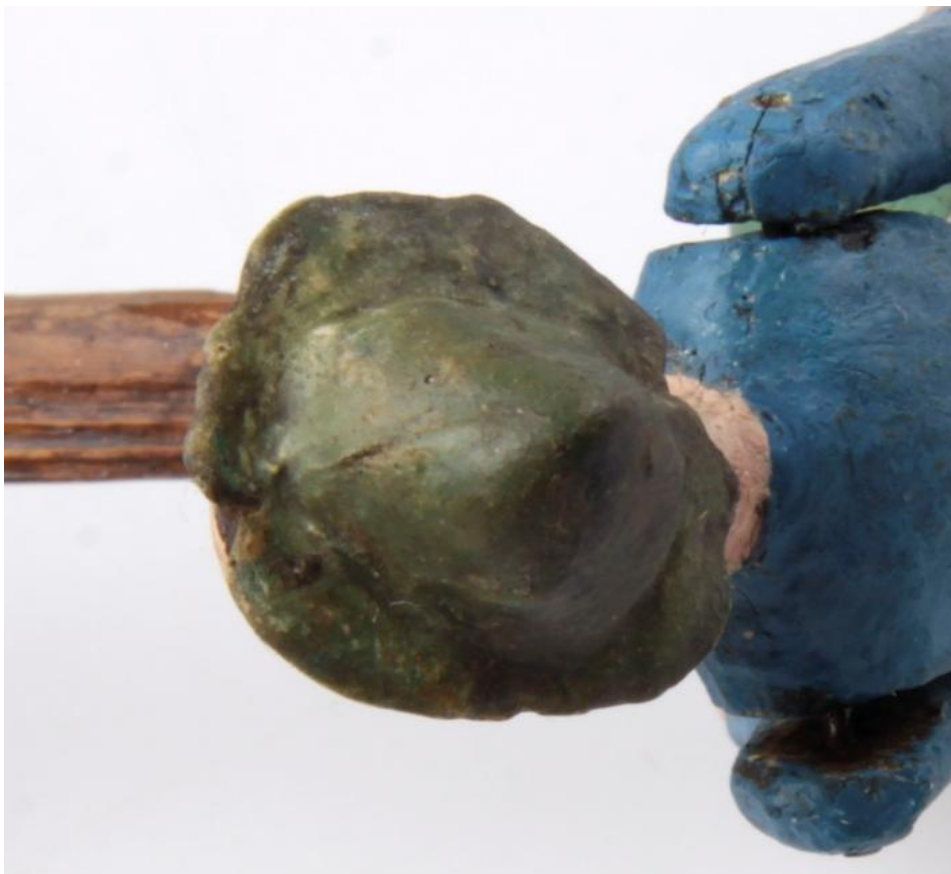
Obr. 31. Chlapec v zeleném klobouku, detail pohledu se shora, stav po restaurování, zábleskové světlo.

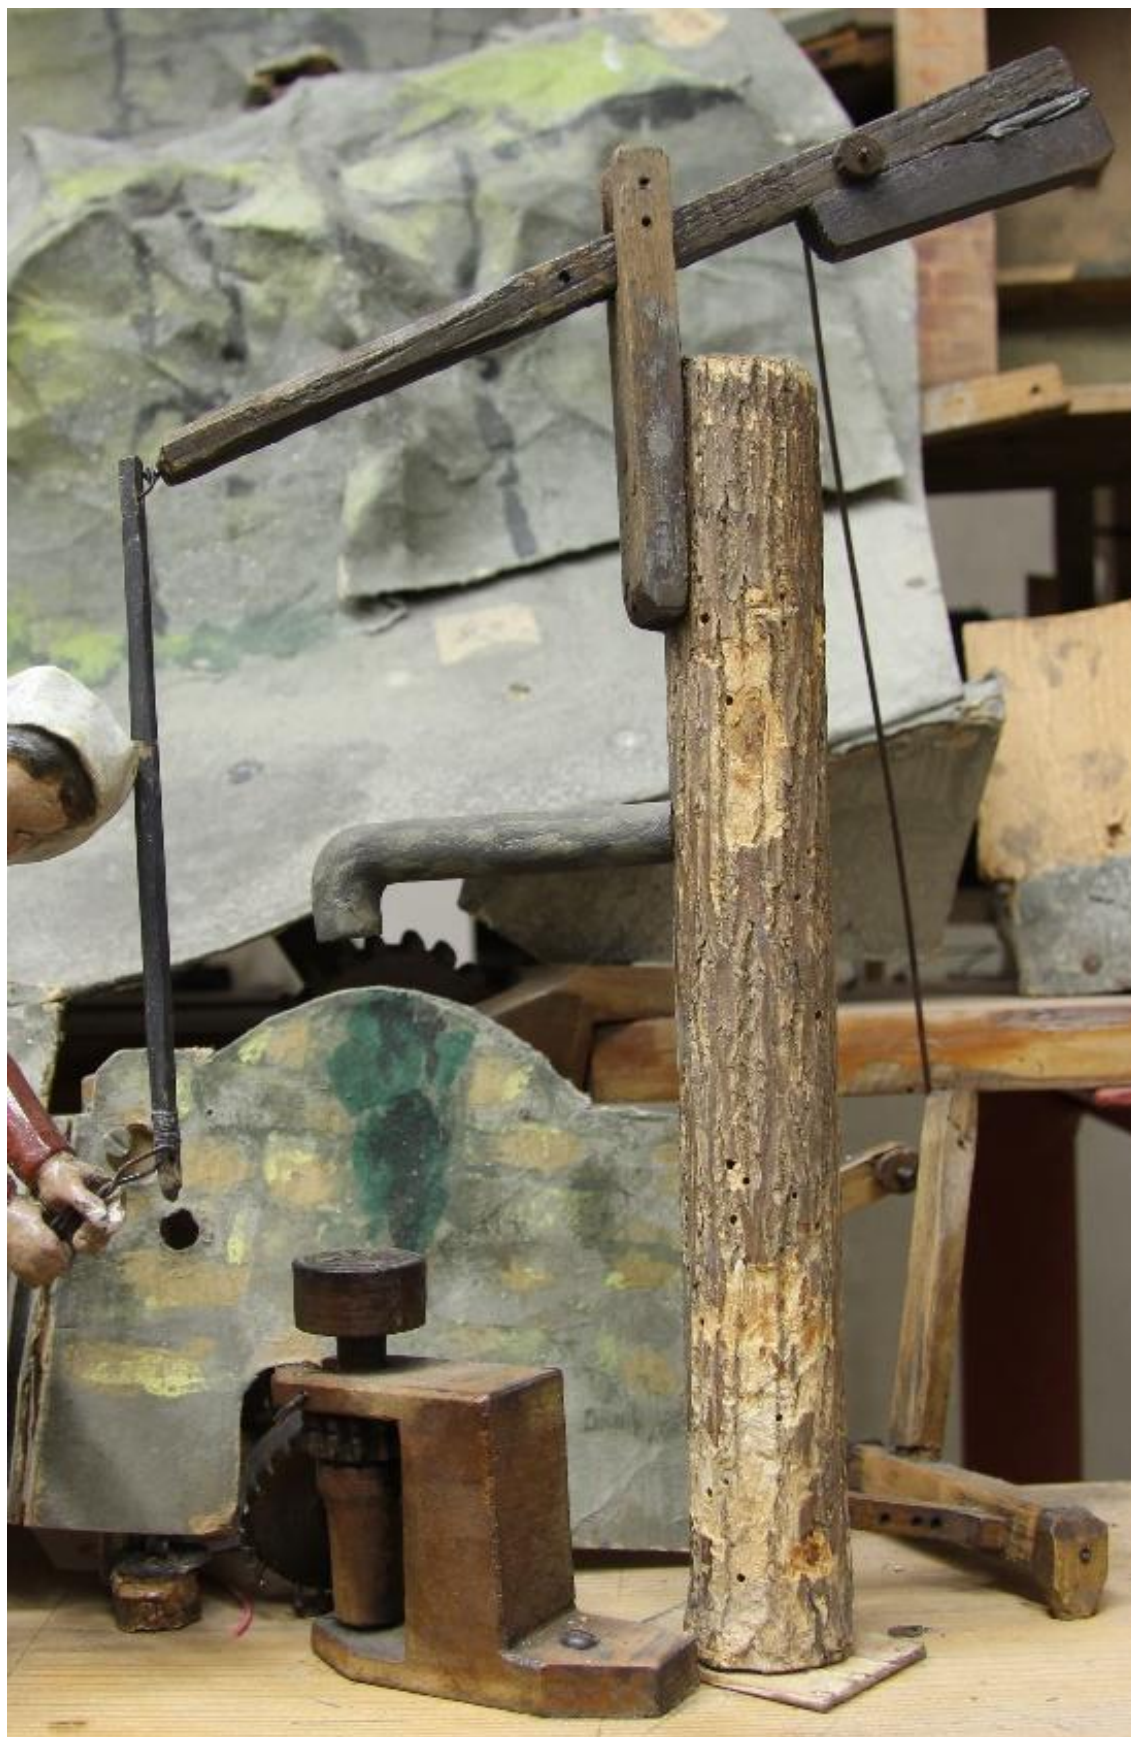
Obr. 35. Pumpa a dřevěné vahadlo s kovovým táhlem v adjustaci betlému, pohledová strana, stav před restaurováním, denní rozptýlené světlo.

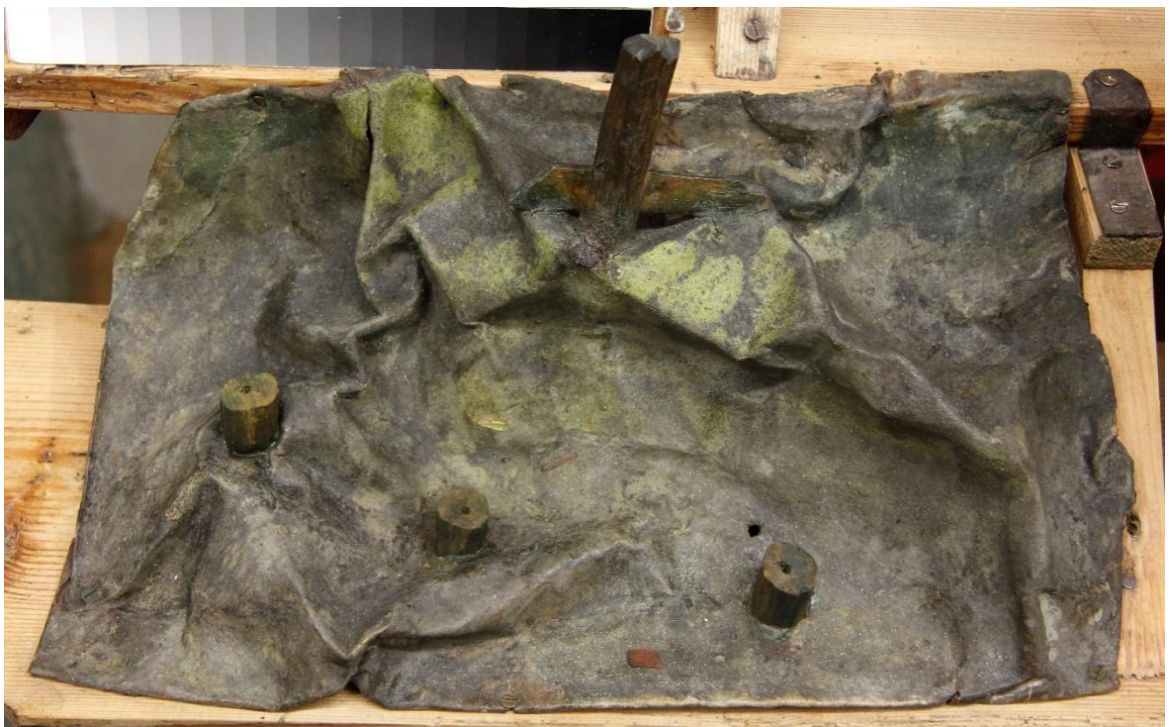
Obr. 38. Terén T25, pohledová strana, stav po restaurování, zábleskové světlo.

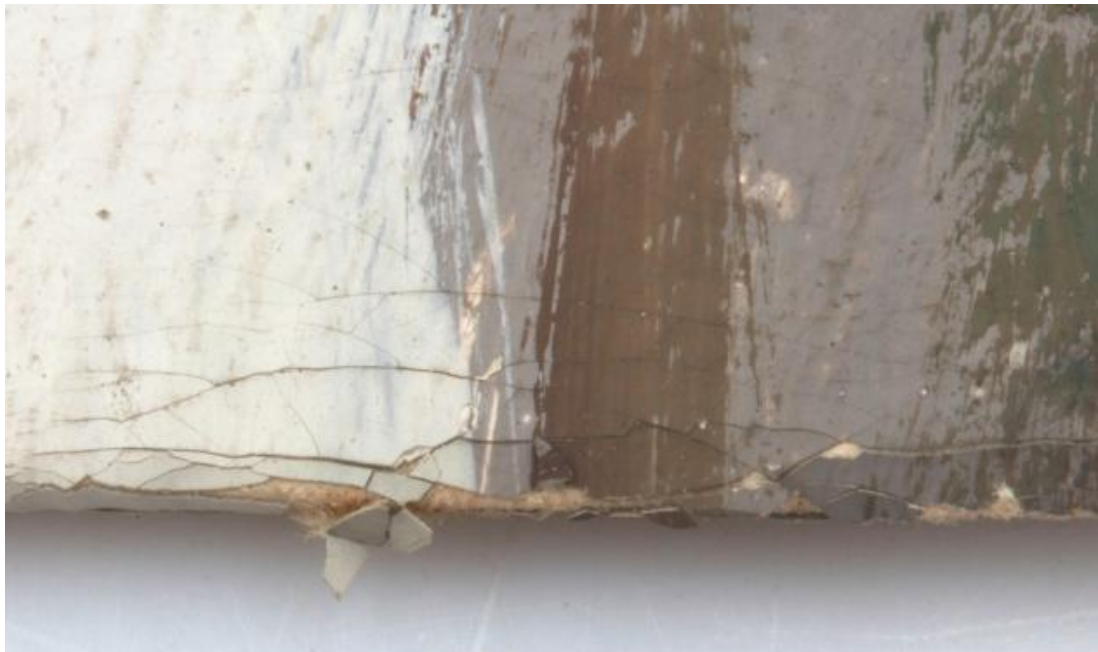
Obr. 7. Detail – odpadávající malby od papírové podložky, lícová strana, stav před restaurováním, zábleskové světlo.

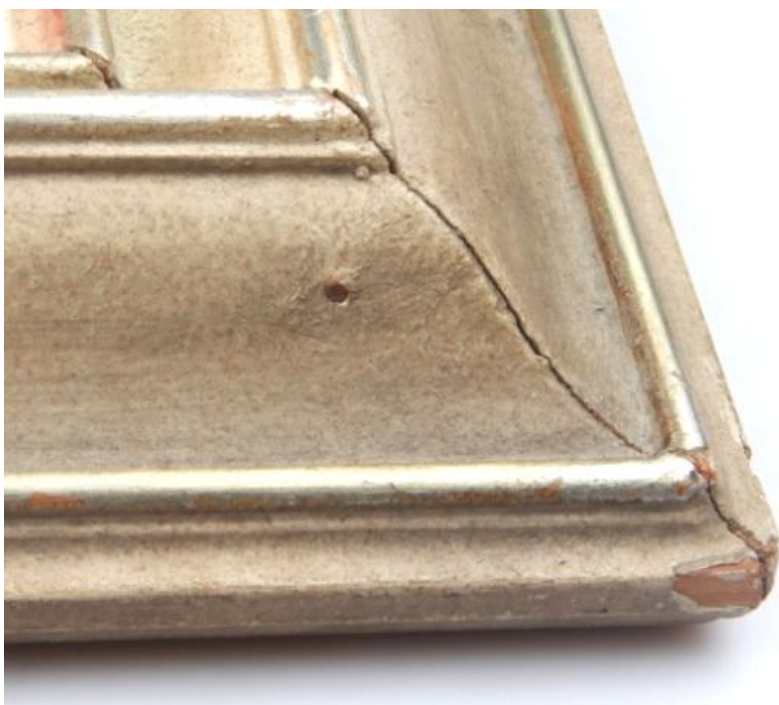
Obr. 25. Detail pravého dolního rohu, ztráta štafířské hmoty, stav před restaurováním, zábleskové světlo.

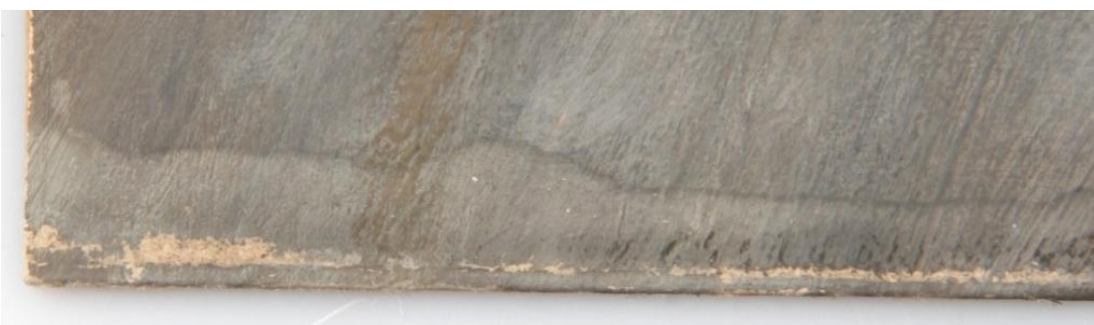
Obr. 44. Detail levého dolního okraje díla, barevná vrstva je očištěna od povrchových nečistot a zpevněna roztokem Paraloidu v ethanolu, ztráty barevné vrstvy a zateklina budou zakryty rámem, lícová strana, po restaurování, zábleskové světlo.

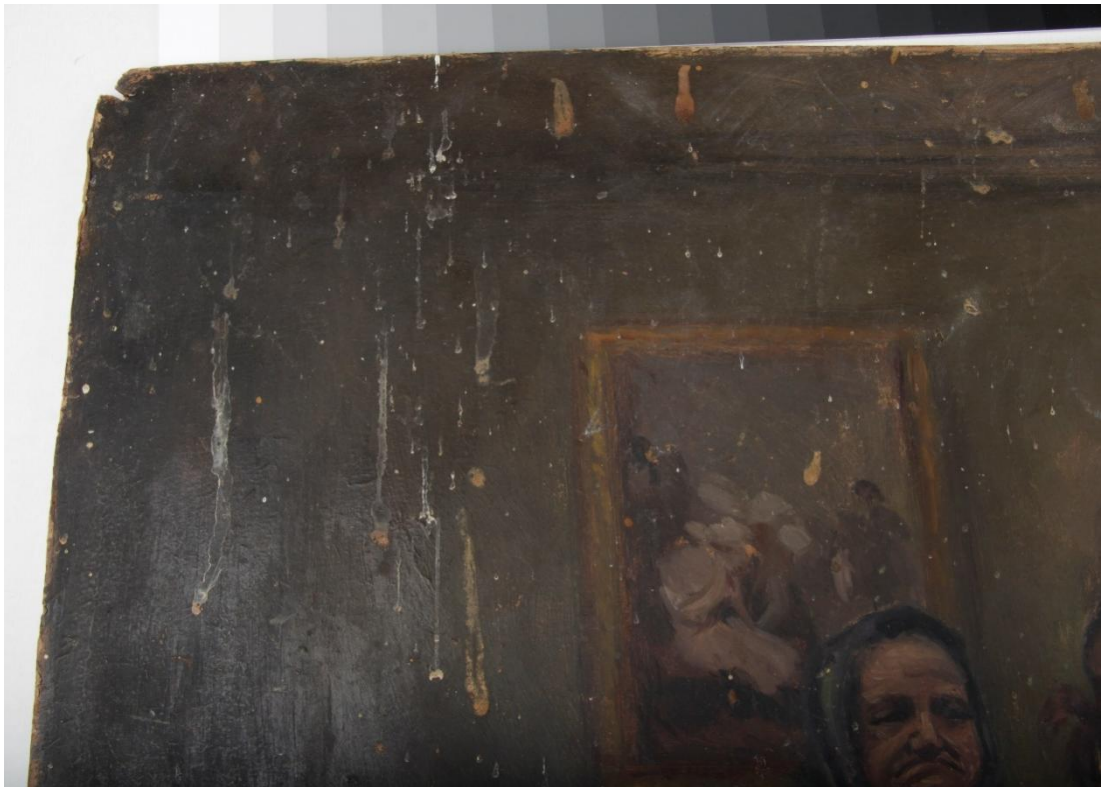
Obr. 7. Detail – levý horní roh díla, lícová strana, stav před restaurováním, zábleskové světlo.

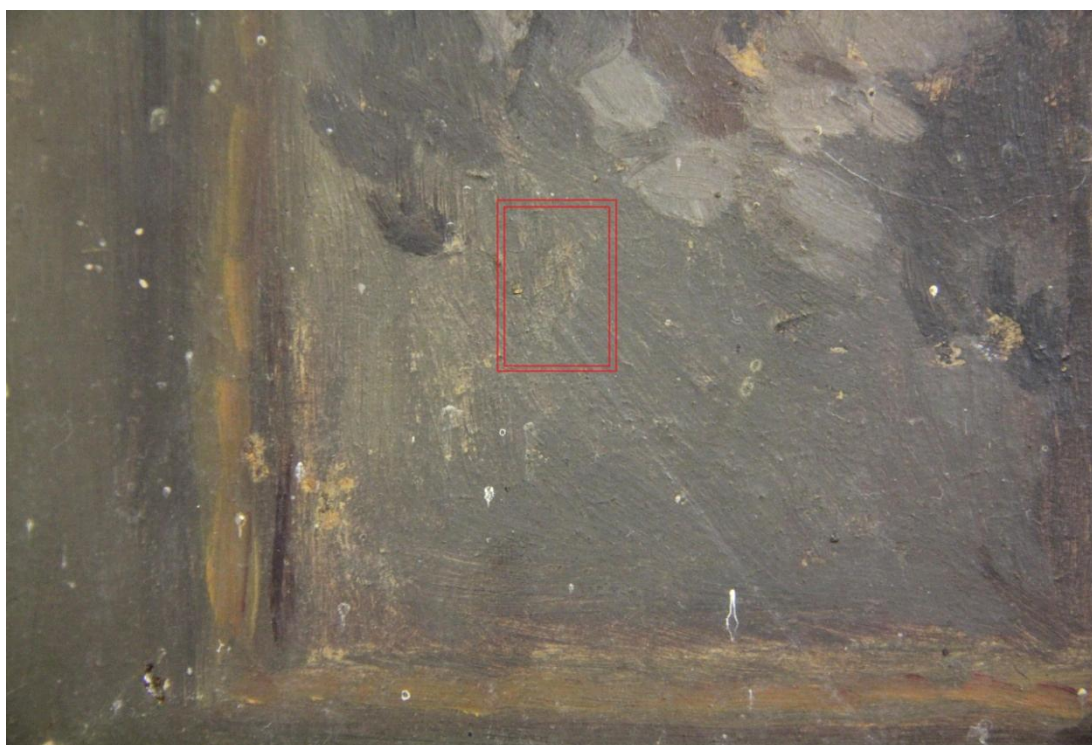
Obr. 12. Po vyčištění skvrny vatovým smotkem napuštěným v demineralizované vodě, lícová strana, průběh restaurování, denní rozptýlené světlo.

Vodné čištění bylo aplikováno pouze pro dočištění bílých a hnědožlutých skvrn na povrchu díla, za použití teplé demineralizované vody cca na 60 °C, špachtle a vatového smotku. [Obr. 11 a 12]. Celoplošné vodné čištění díla nebylo provedeno z důvodu citlivosti barevné vrstvy na vodu, viz *Zkoušky rozpustnosti, Tabulka 1*.
