**Stanovení životnosti mostů v Pardubickém kraji**  
**na základě dat z hlavních mostních prohlídek**

**Diplomová práce**

# Hlavní prohlídka 07.11.2018 340-010

# Hlavní prohlídka 23.10.2018 3237-1

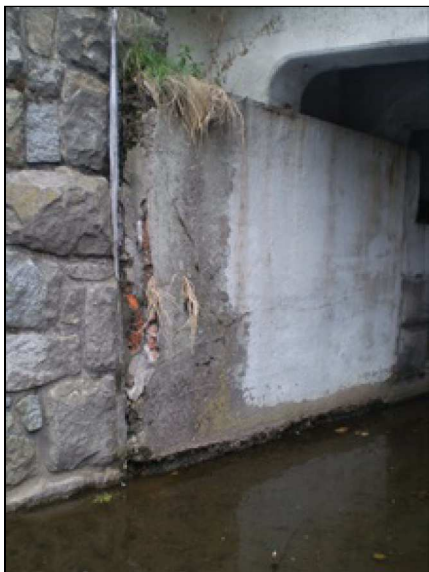
[1.1]	1.2	Mostní podpěry a křídla / Opěra_2	- degradace betonu opěry OP2 vlevo v úrovni hladiny do hloubky 6cm a levé hrany opěry
[1.2]	1.2	Mostní podpěry a křídla / Opěry	- drobné průsaky závěrnými zídkami
[1.3]	1.2	Mostní podpěry a křídla /	- poteklé úložné prahy opěr pod chodníkovými částmi mostu s

Levá strana opěry OP2.JPG

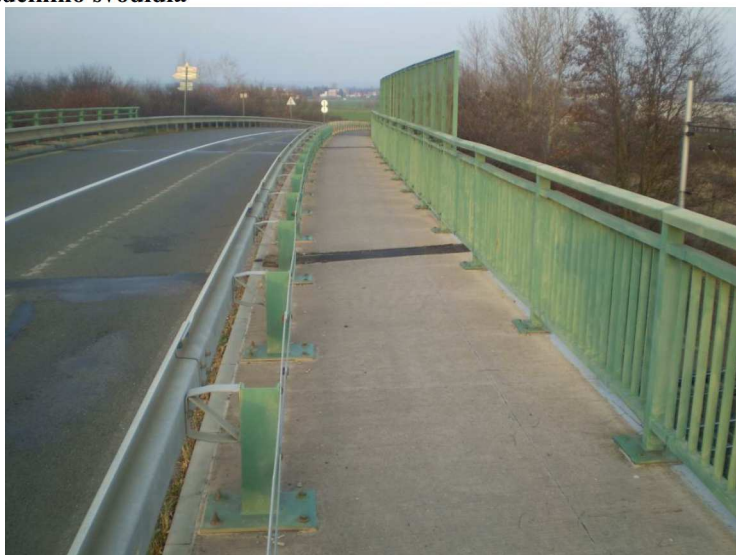
**lokální koroze zábradelního svodidla**

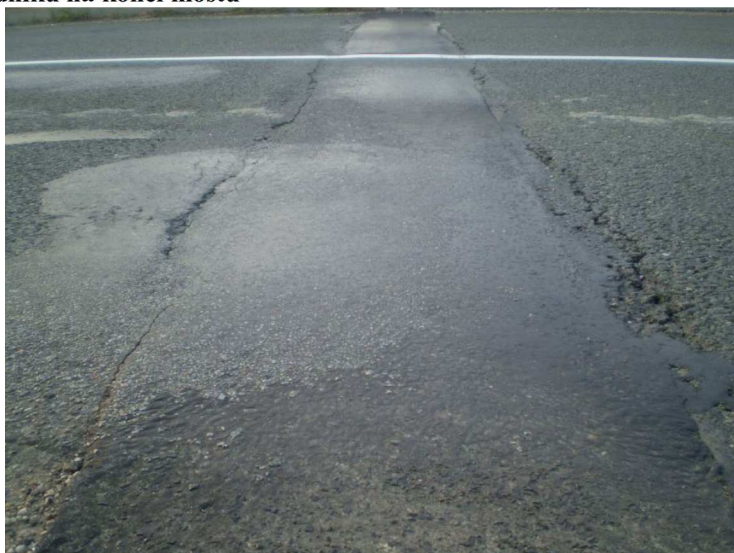
**příčná trhlina v chodníku na konci mostu**

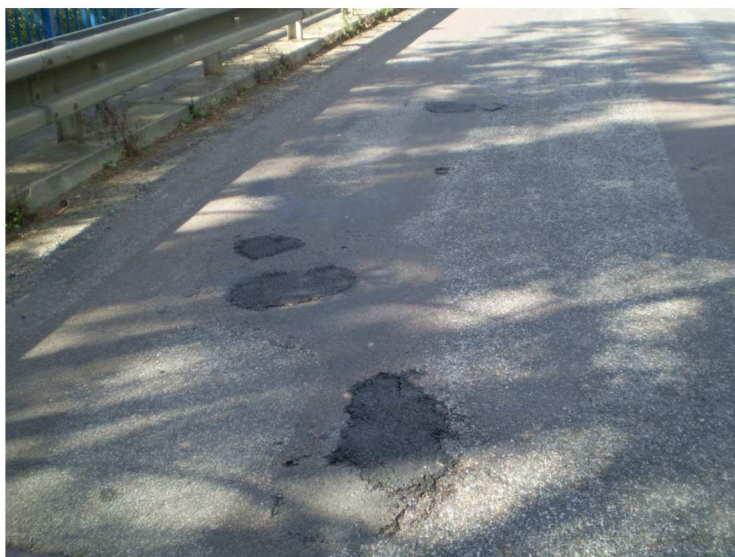
**opravovaný kryt vozovky na začátku mostu**
