Univerzita Pardubice
Dopravní fakulta Jana Pernera

Diagnostický průzkum a návrh opravy kamenné klenby železničního mostu
na trati Milotice nad Opavou - Vrbno pod Pradědem
Jan Matoušek, DiS.

Bakalářská práce

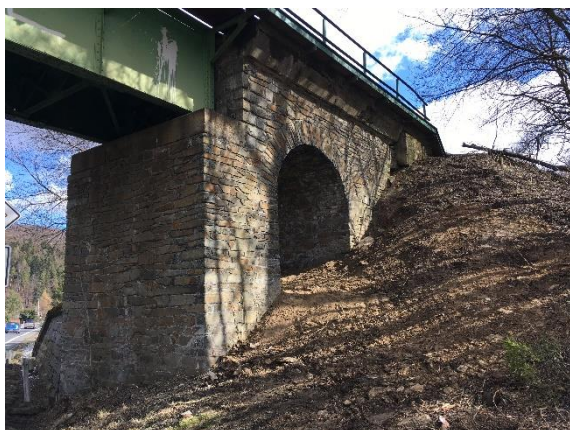
Obrázek 19. - Pohled OP1 směr Opava

Základy opěr nejsou přístupné, neboť jsou obsypané svahovými kužely. Hloubku a způsob založení můžu pouze předpokládat dle zachovalých výkresů původní dokumentace z roku 1951. Masivní opěry jsou vyžděny z kamene. Dle vizuální prohlídky jsem zjistil poškození spárování a výskyt vyrůstající vegetace, která se zachytila ve vypadaném a zdegradovaném spárování. Nejvíce je spárování degradované v části, kde opěra přechází ze zemní části do nadzemní části. V těchto místech dochází také k lokálnímu uvolňování kamenného zdiva. Při pohledu na křídla opěr je patrné, že dochází k jejich vyvalování. Dále při pohledu na přechodové zídky, které nebyly součástí mostu od jeho výstavby, ale byly dodatečně přibetonovány, je vidět, že dochází k jejich odtržení od kamenných křídel v důsledku špatného založení těchto přechodových zídek. Tento posun je vidět na svislé podélné spáře, která v místě napojení vzniká. Zjištěné poruchy jsou totožné u obou opěr.

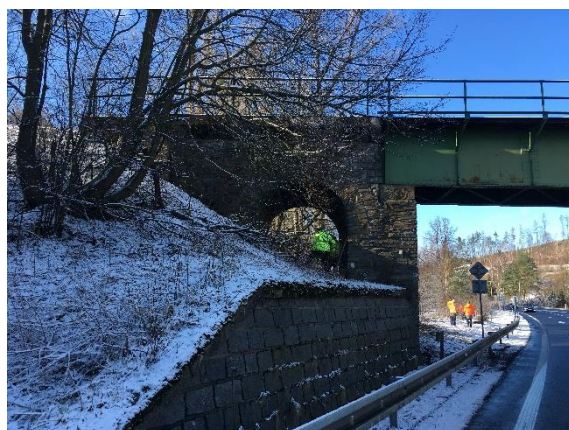
Obrázek 20. - Pohled OP1 směr Bruntál

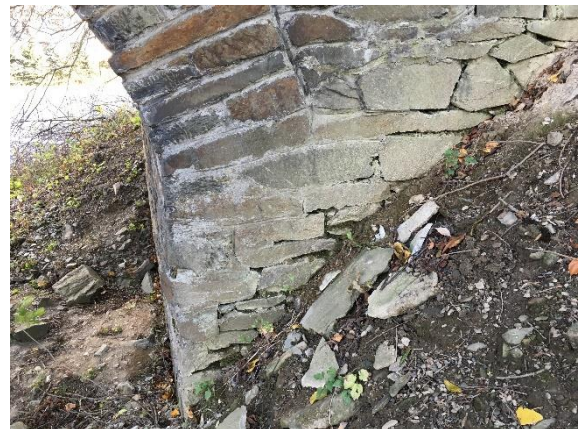
Základy pilířů nejsou přístupné, neboť jsou skryty pod stávajícím terénem. Hloubku a způsob založení můžu pouze předpokládat dle zachovalých výkresů původní dokumentace z roku 1951, která mi byla poskytnuta a ze které jsem čerpal informace. Masivní pilíře jsou vyžděny z kamene. Dle vizuální prohlídky jsem zjistil poškození spárování a výskyt vyrůstající vegetace, která se zachytila ve vypadaném a zdegradovaném spárování. Lze říci, že pilíře oproti opěrám vykazují menší stav poškození. Degradace kamenného zdiva a jeho spárování je pouze lokální.

Obrázek 22. - *Vypadané spárování opěra P1*

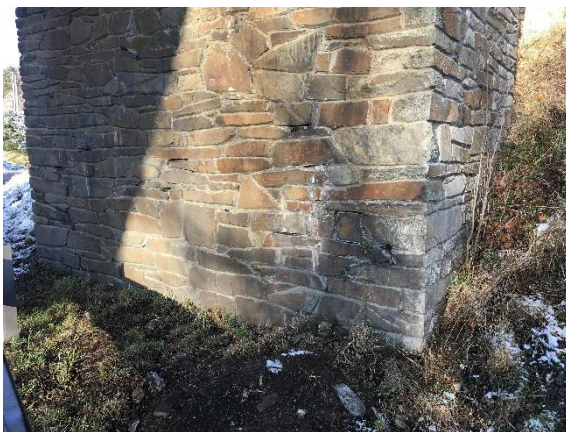
Obrázek 23. - *Vypadané spárování pilíř P2*

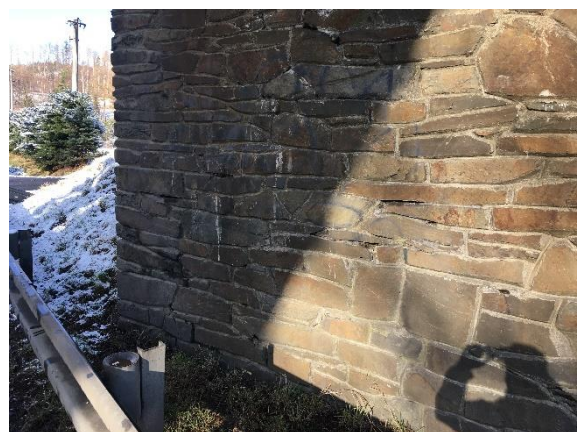
Obrázek 24. - *Vypadané spárování pilíř P2*

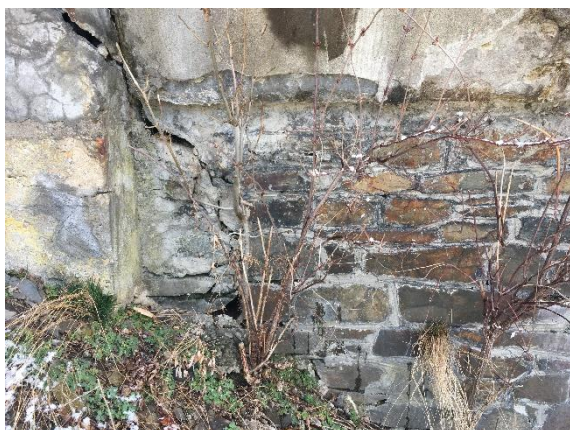
Obrázek 25. - *Vznik svislé praskliny*

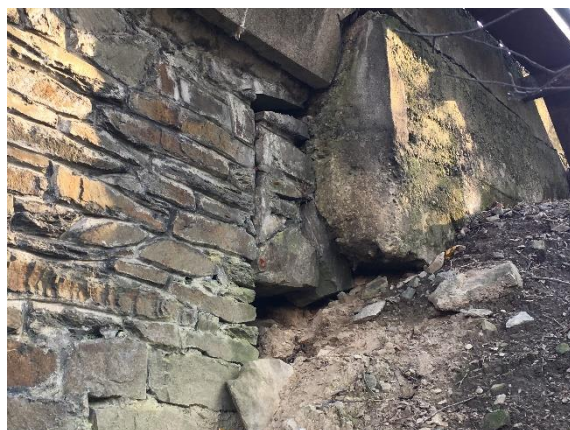
Obrázek 26. - *Odpadávající přech. zed'*

Poruchy říms a přechodových zdí jsou způsobeny degradací betonu a dále zabetonovanými konzolami kabelového žlabu a mostního zábradlí. Díky těmto zabetonovaným prvkům dochází k praskání říms v celém jejich rozsahu a odpadávání vrchní vrstvy říms cca hloubky 0,2 - 5 cm. Na římsách a přechodových zdech bylo provedeno orientační měření Schmidovým tvrdoměrem. Porušení říms a přechodových zdí je tak značné, že musí být při opravě odbourány a nahrazeny novými konstrukcemi. Z tohoto důvodu nebylo nutné provádět na těchto konstrukcích další průzkum a zkoušky.

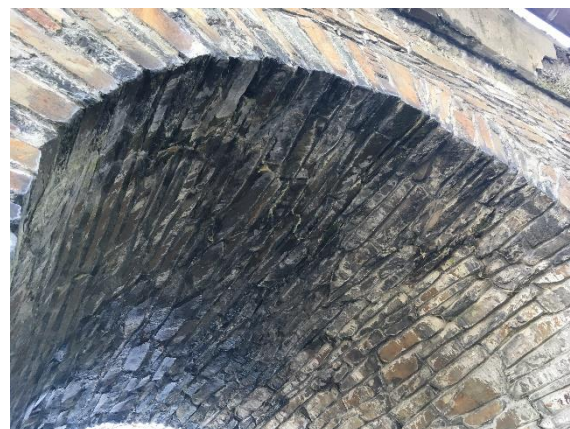
Obloukovou nosnou konstrukci obou krajních polí tvoří kamenná klenba tl. 600mm. Skrz přechodové oblasti předpolí mostu dochází k zatékání vody do kleneb a tím k degradaci spárování a lokálně i zdiva. Výluhy se usazují na spodním lici kleneb (často i ve formě krápníků) téměř v celém rozsahu ploch. Celá klenba vykazuje velké množství vlhkosti ve zdivu z důvodu chybějící izolace obou kleneb. Předpokládám, že izolace v době výstavby nebyla vůbec řešena. Nad klenebami je provedeno kamenné zdivo cca tl. 600 mm, na kterém jsou nabetonovány železobetonové římsy. Římsy jsou silně zdegradované a jsou na nich patrné velké poruchy ve formě trhlin. Je zde i vidět odpadávání nejsvrchnější části říms.

Obrázek 28. - *Výluhy, spodní líc klenby*

Dle vizuální prohlídky obou kamenných kleneb je patrné, že klenby vykazují degradaci spárování a lokální uvolnění kamenů. Podrobněji jsem se pak zaměřil v mém diagnostickém průzkumu na jednotlivé konstrukce. Bylo vyhodnoceno, že klenby povrchově degradují z důvodu chybějící hydroizolace rubu konstrukce kamenné klenby. Klenby vykazují silnou míru vlhkosti a výskyt výluhů lokálně i ve formě krápníků na spodním líci klenby. Díky vlhkosti v klenbě dochází i k vypadávání spárování, tím by mohlo dojít do budoucna k rozvolnění samotné klenby.

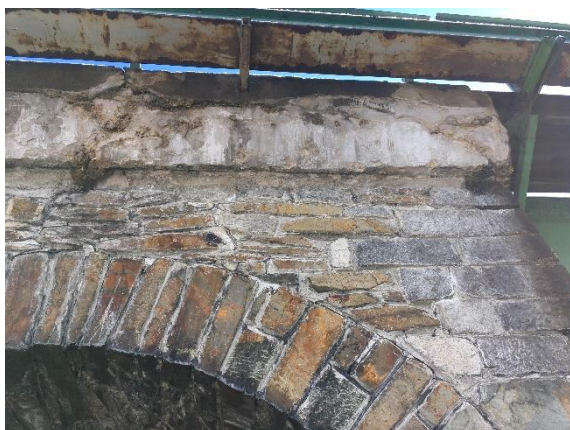
Obrázek 29. - Praskliny na římsě OP2

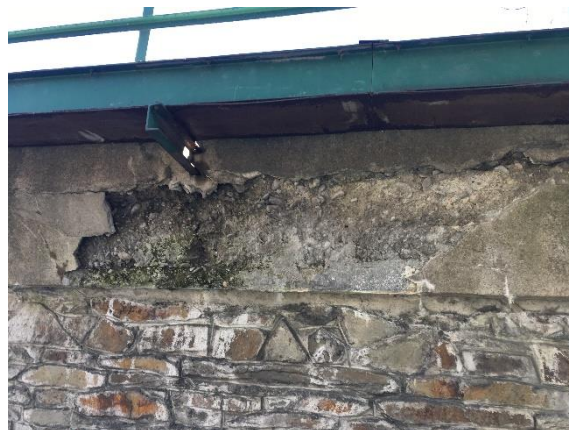
Obrázek 30. - Odpadávající část římsy OP2

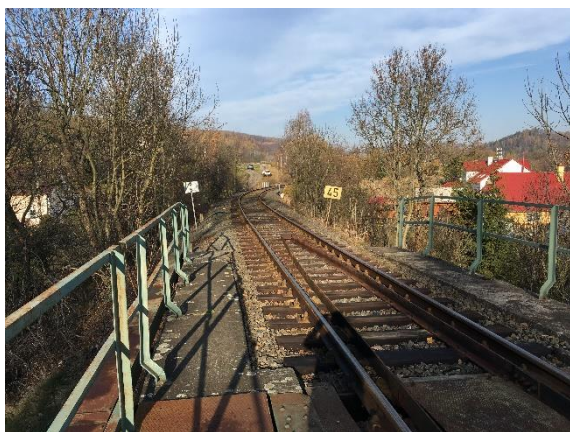
Železniční svršek je v obou krajních polích totožný. Svršek je tvořen štěrkovým ložem frakce 32/63, dřevěnými pražci a kolejnicemi S49. Dřevěné pražce vykazují běžné opotřebení dopravou, nedochází zde k jejich porušení vlivem nějakým poruch v konstrukci. Vizualní prohlídkou svršku je patrný jeho pokles v obou předpolích mostu. Tento pokles není způsoben vadou svršku, ale sedáním přechodových oblastí. Sedání je způsobeno zatékáním vody do předpolí a pravděpodobně dochází k vyplavení jemné frakce ze zásypu přechodové oblasti, a to má za následek jeho dodatečnou konsolidaci.

Obrázek 31. - Železniční svršek OP2

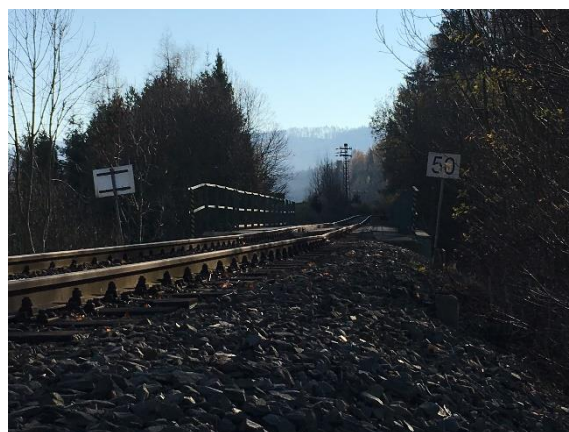
Obrázek 32. - Sednutí svršku obou předpolích

Výše provedené průzkumy spodní stavby a kleneb mě utvrdily v mém předpokladu, že sedání přechodové oblasti, a tím související sedání železničního svršku, souvisí s poruchami spodní stavby. V průřezu zdiva spodní stavby se nachází kaverny, vzniklé zřejmě již při výstavbě mostu, kdy nebyla malta rozložena v celé ploše spáry. Těmito kavernami prostupuje voda celou konstrukcí z důvodu chybějící hydroizolace rubu konstrukce a tím ji rozrušuje. Díky tomu také dochází k vyplavování jemných částic ze zásypu obou předpolí, to vyvolává dodatečnou konsolidaci zásypu a následné sedání železničního svršku. Sednutí železničního svršku je patrné pouhým okem. Sednutí svršku je dále způsobeno odtrháváním přechodových zídek a tím dochází k rozvalování železničního náspu.

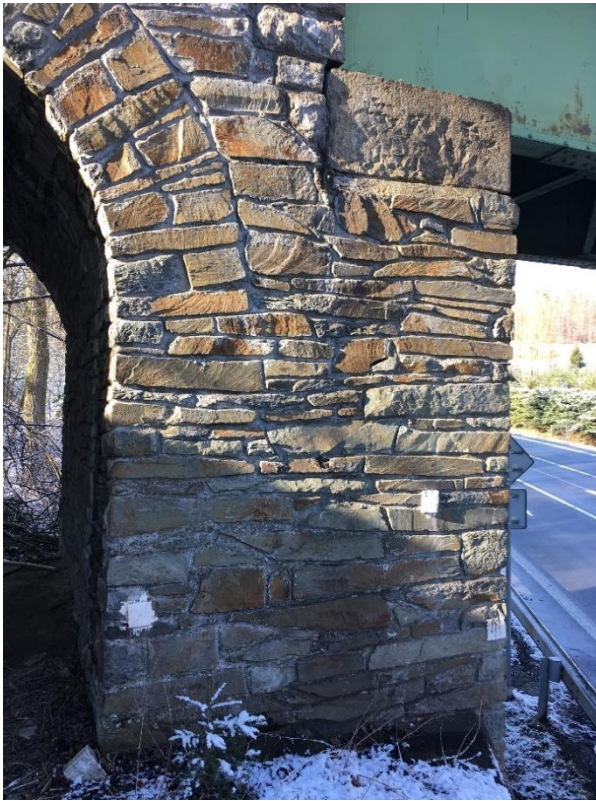
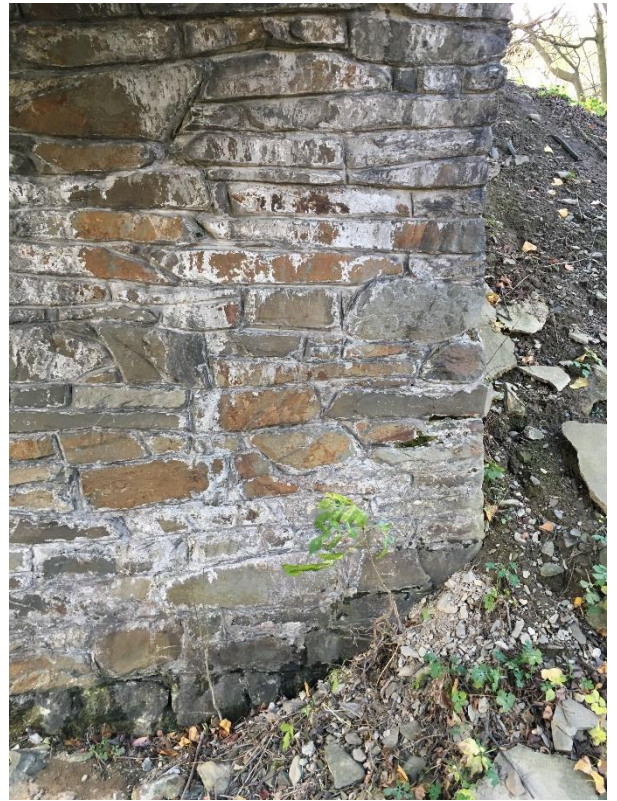
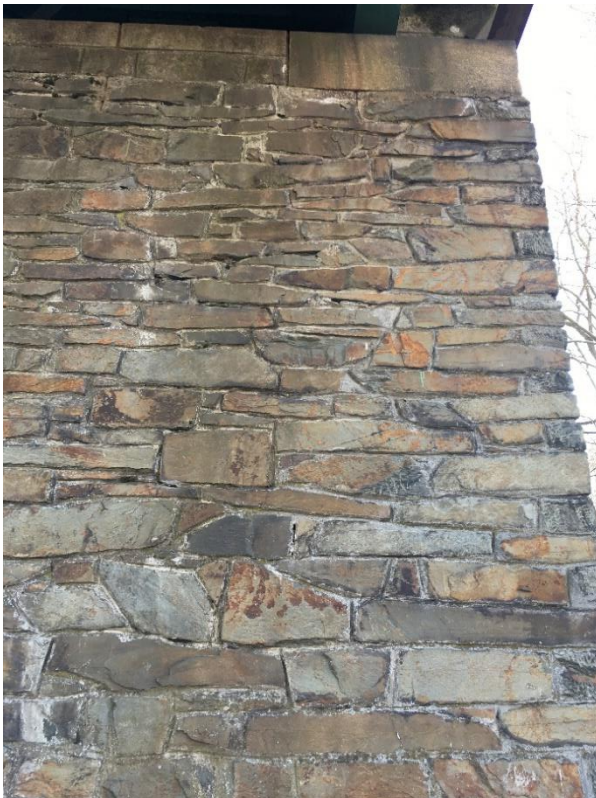
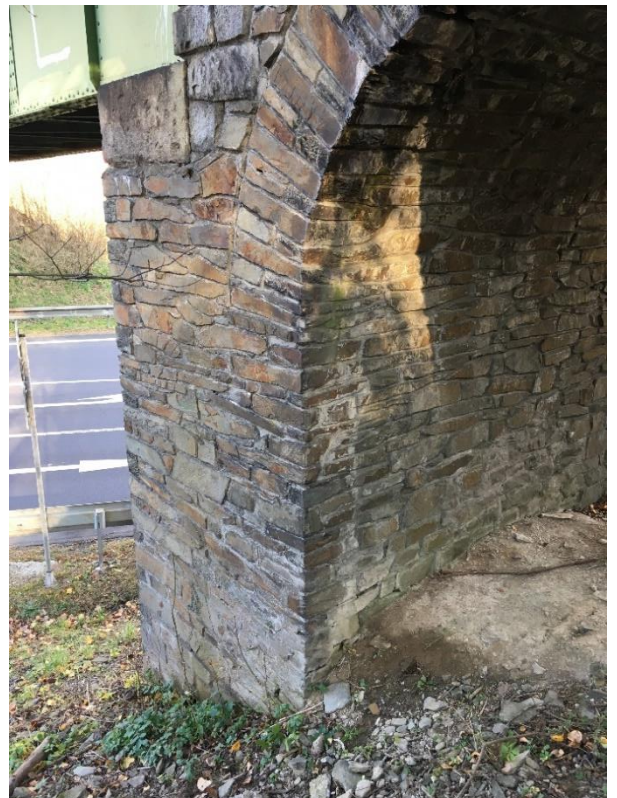
Příloha č. 1 – Fotodokumentace zjištěných vad spodní stavby při vizuální prohlídce

Na základě provedeného diagnostického průzkumu lze konstatovat, že u pilířů ani opěr nebyly zjištěny žádné statické trhliny, které by souvisely s mezním namáháním daného materiálu klenby. Celá konstrukce spodní stavby dle vizuální prohlídky vykazuje degradaci spárování a lokální uvolnění kamenů. Dle diagnostického průzkumu jednotlivých konstrukcí bylo vyhodnoceno, že nejhůře na tom jsou obě opěry OP1 a OP2. Pilíře vykazují pouze lokální poruchy spárování, ve kterých se uchytila vegetace. Opěry povrchově degradují z důvodu chybějící hydroizolace rubu konstrukce v přechodových oblastech. Díky prosakující vodě dochází k narušení spárování kamenného zdiva a tím i lokálnímu uvolnění některých kamenů zdiva. Silná degradace spárování kamenného zdiva také vzniká v místě přechodu kamenného zdiva opěry z podzemní části do části nadzemní. Pro doplnění vizuální prohlídky a zjištění skladby kamenného zdiva bylo přistoupeno k provedení jádrových vrtů.

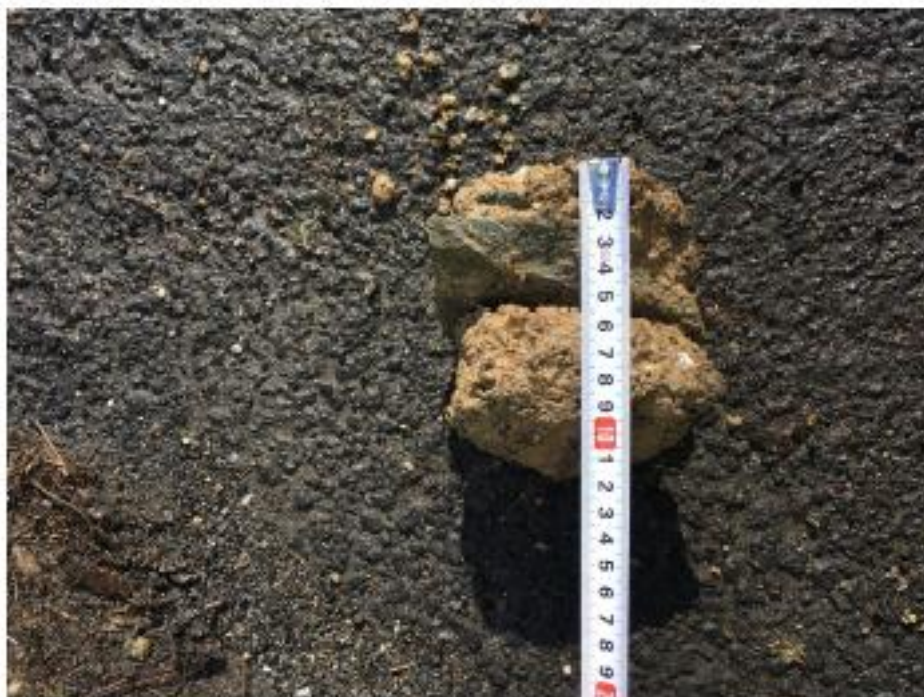
Dle stávající dokumentace mostu se předpokládá zdivo kladené do cementové malty/betonu. Jádrovými vrty bylo toto potvrzeno, kámen však s maltou nespolupracuje v celém objemu zdiva. V průřezu zdiva se nachází kaverny, vzniklé zřejmě již při stavbě mostu, kdy nebyla malta rozložena v celé ploše spáry.

Styk kamene s maltou je lehce rozpojitelný.

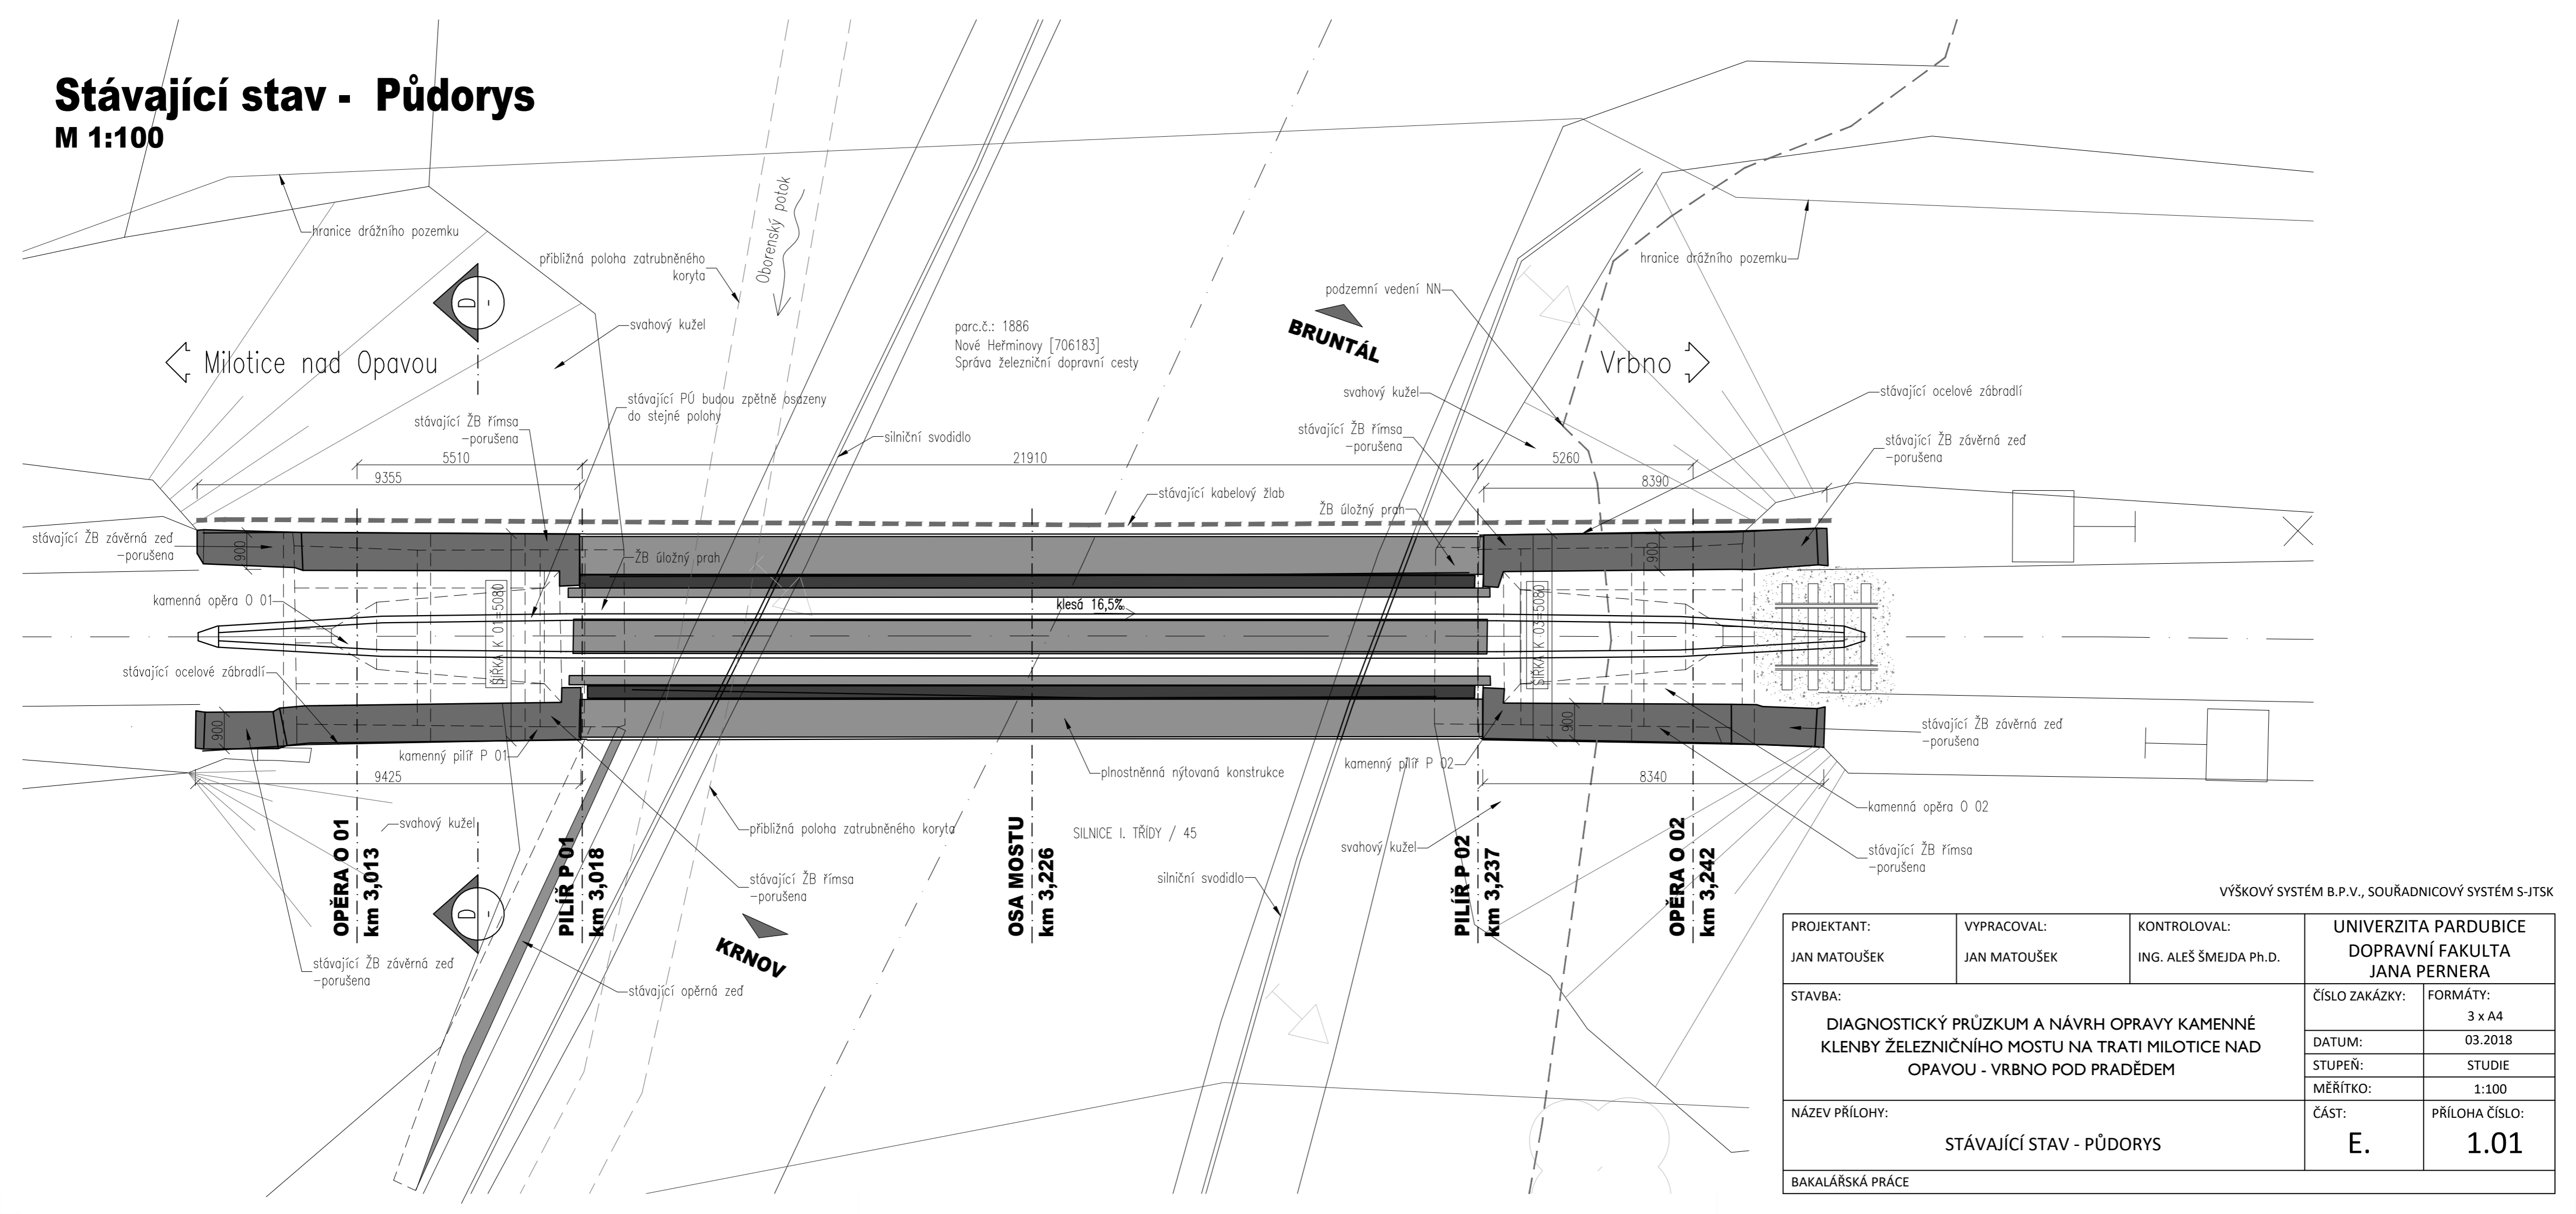
Stávající stav - Půdorys

- KAMENNÁ KLENBA K 01, K 02**
- jsou viditelné výluky, místy se tvoří krápníky
 - lokálně je vydrolené spárování
 - místy trhliny ve spárách
 - vegetace vyrůstající z vydrolených spár

- degradované zdivo je ve velmi špatném stavu
- odpadaná krycí vrstva betonu
- trhliny na konci říms
- odtržení římsy v místě opěry O 01
