Dokumentace restaurátorského průzkumu a zásahu Restaurování malované iluzivní mramorové dekorace v místnosti č. 106 na zámku Opočno

Restaurovaly: Andrea Babelová, Alžběta Čechová, Alexandra Koryťáková, Eliška Mátlová
Odborný pedagogický dozor: Jan Vojtěchovský

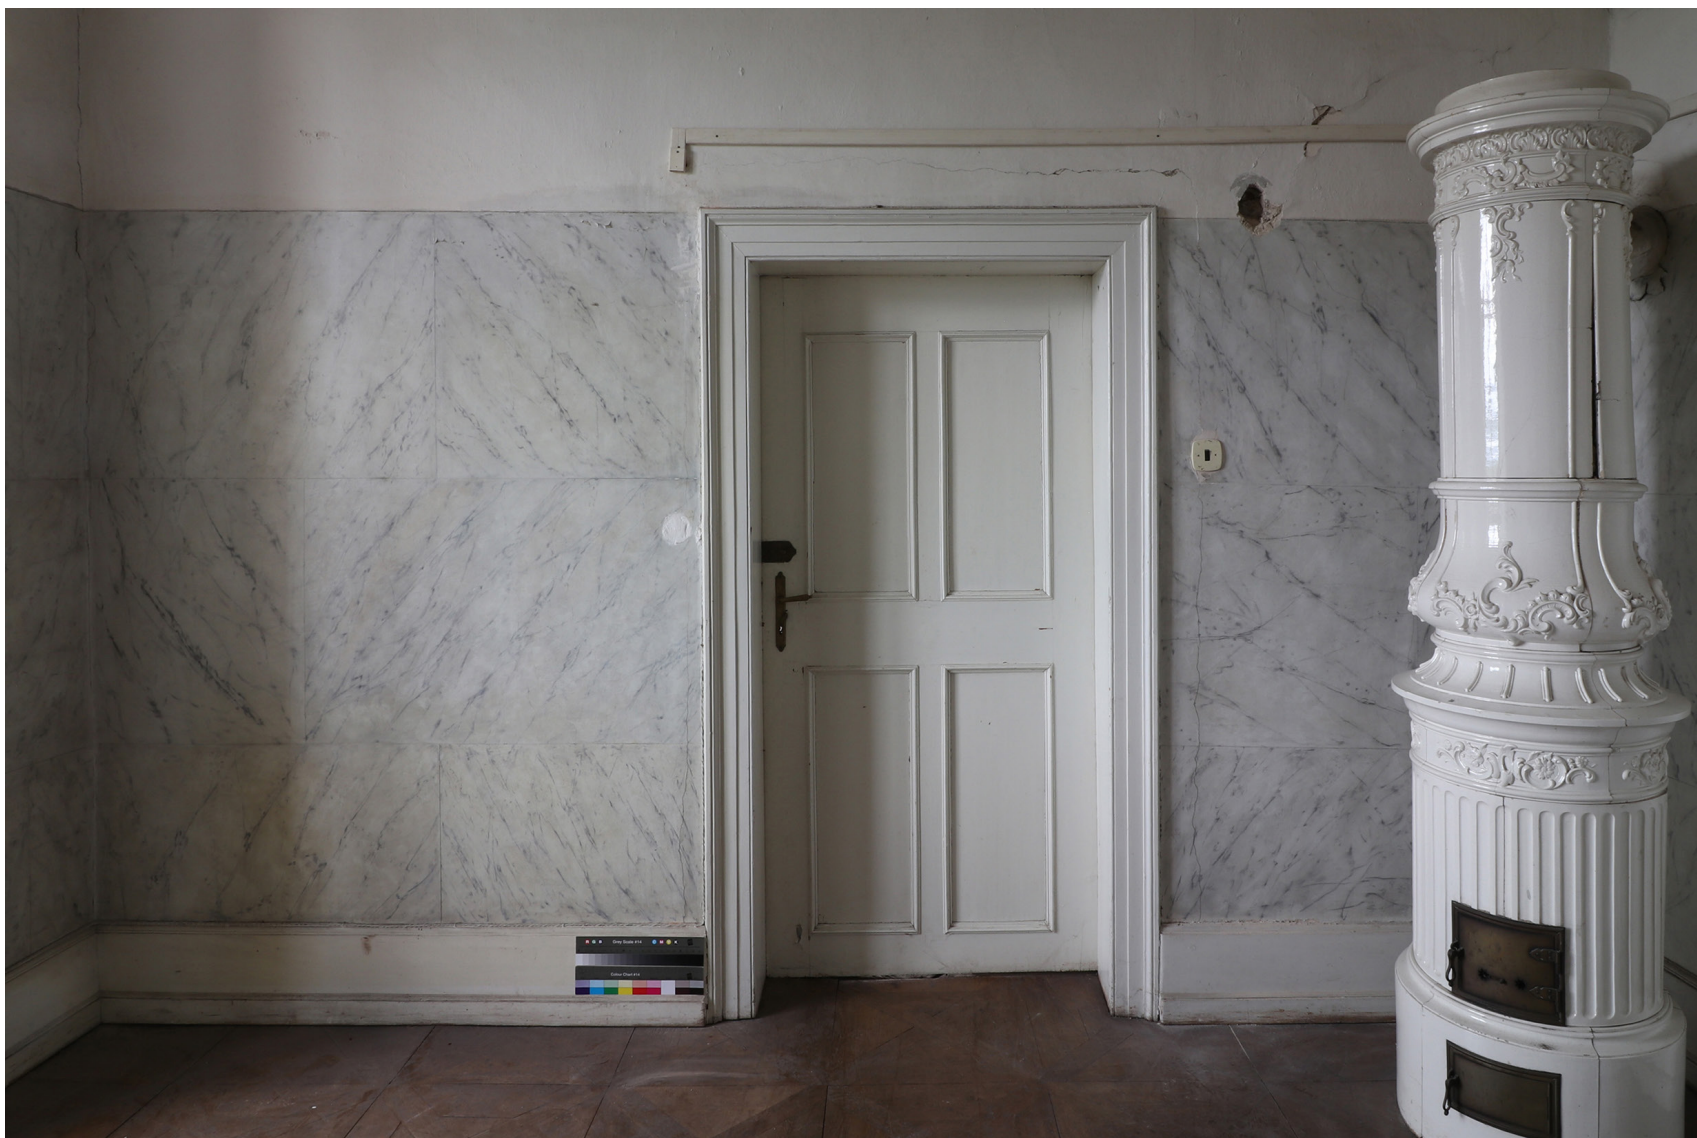
Obr. 02: Pohled
na jižní stěnu
místnosti č. 106.
Stav před
restaurováním.

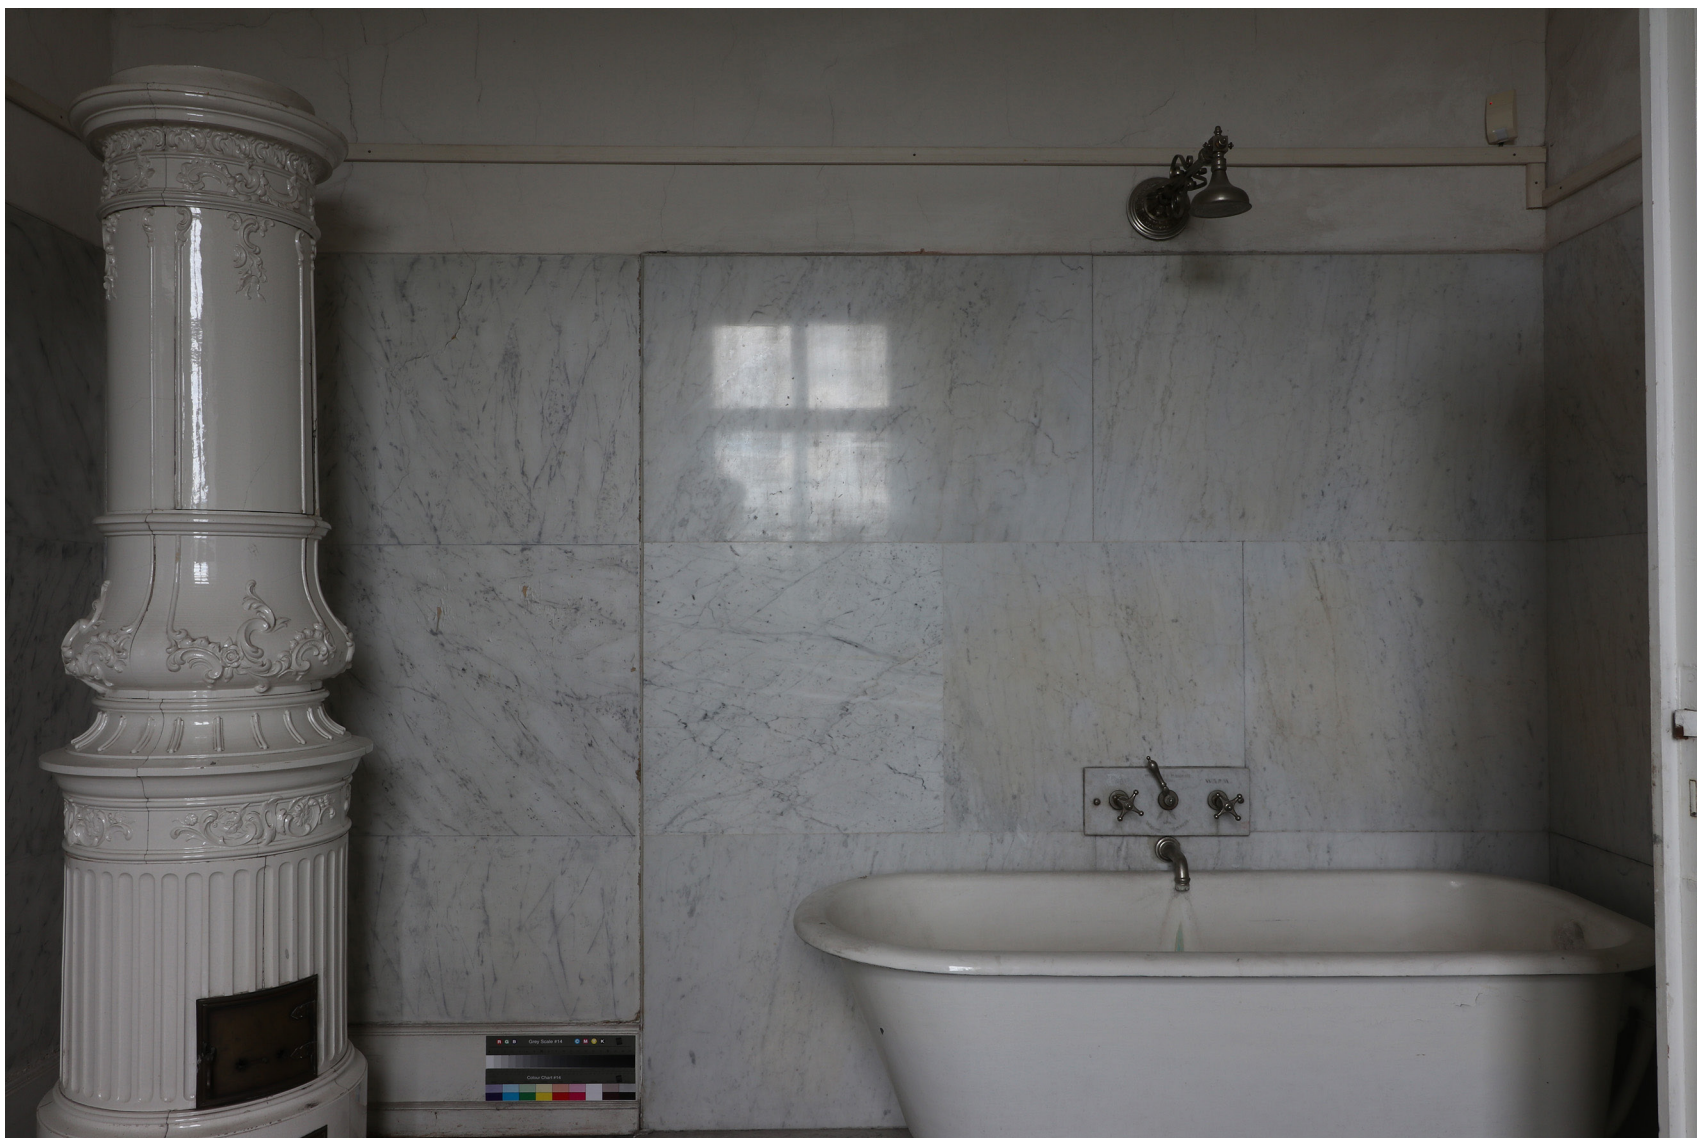
Obr. 03: Pohled
na západní
stěnu místnosti
č. 106. Stav před
restaurováním.

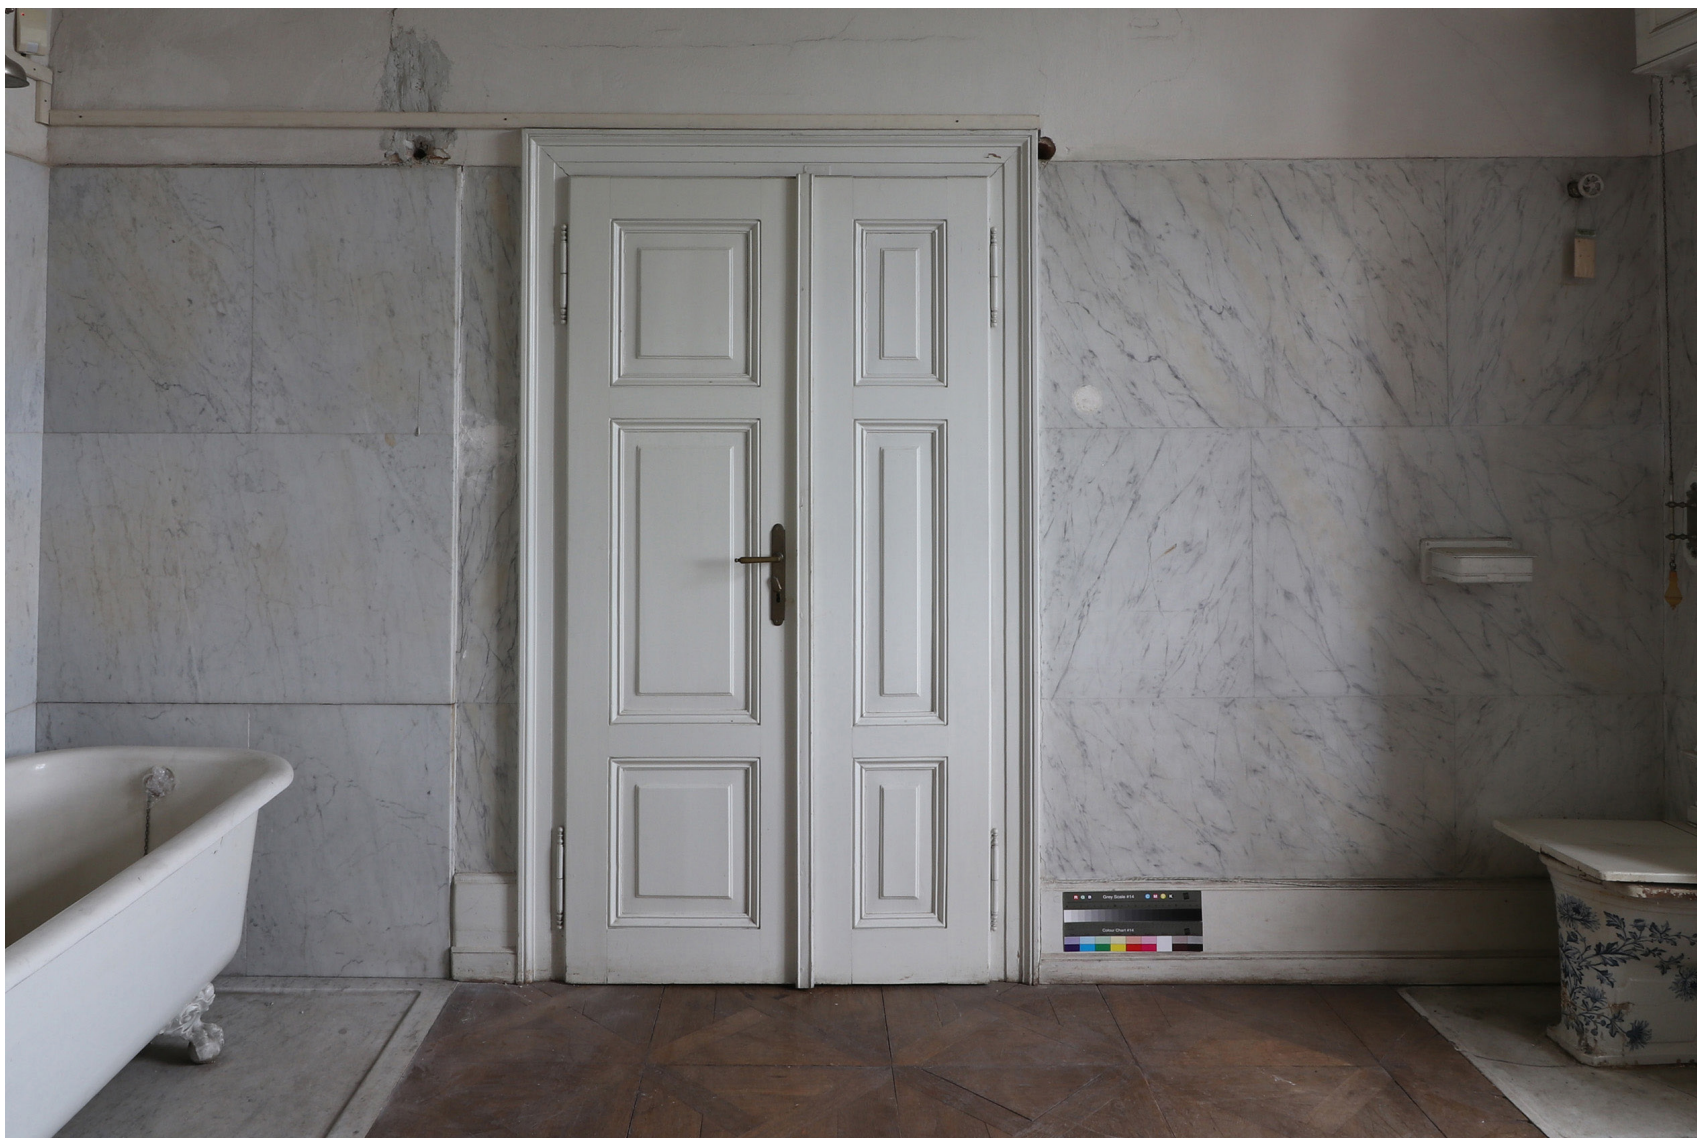
Obr. 04: Pohled
na severní stěnu
místnosti č.
106. Stav před
restaurováním.

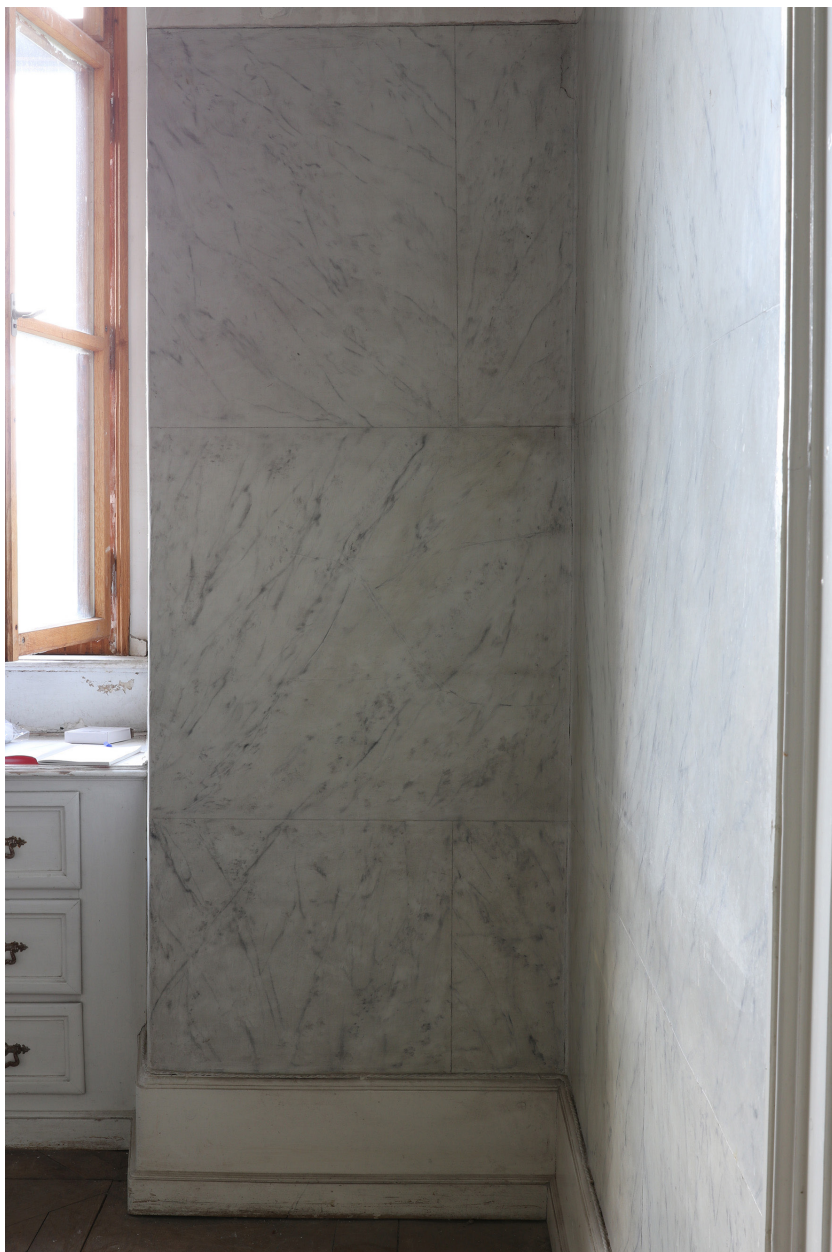
Obr. 08: Pohled
na východní
část jižní stěny.
Stav před
restaurováním.

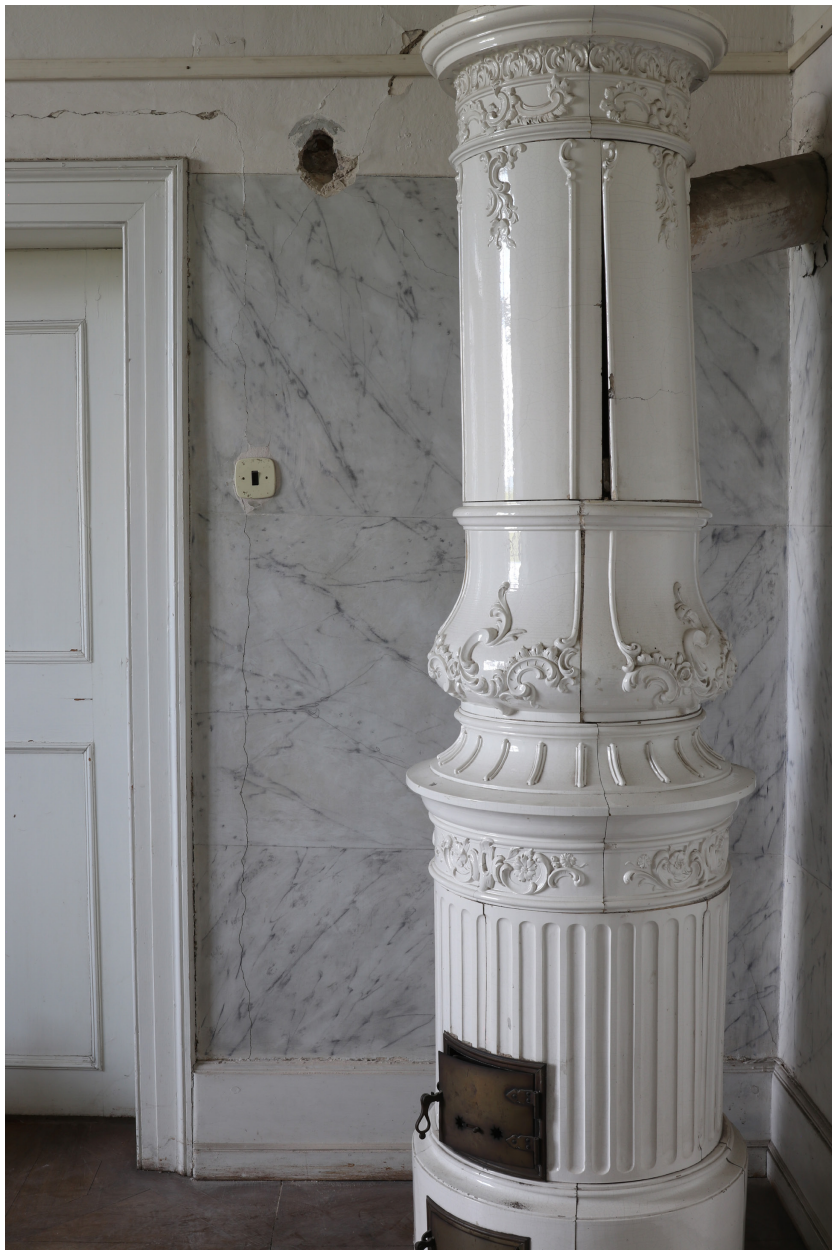
Obr. 10: Pohled
na jižní část
západní stěny.
Stav před
restaurováním.

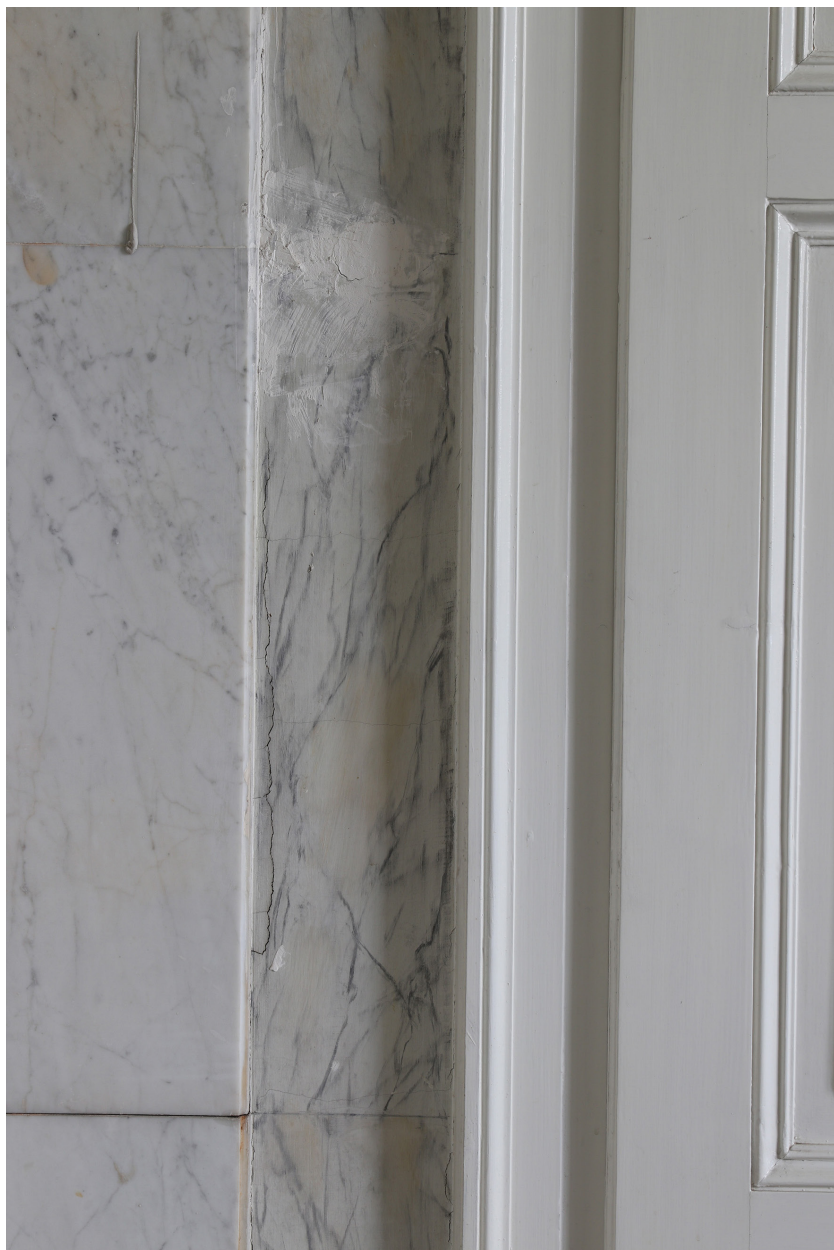
Obr. 12: Pohled na východní část severní stěny. Stav před restaurováním

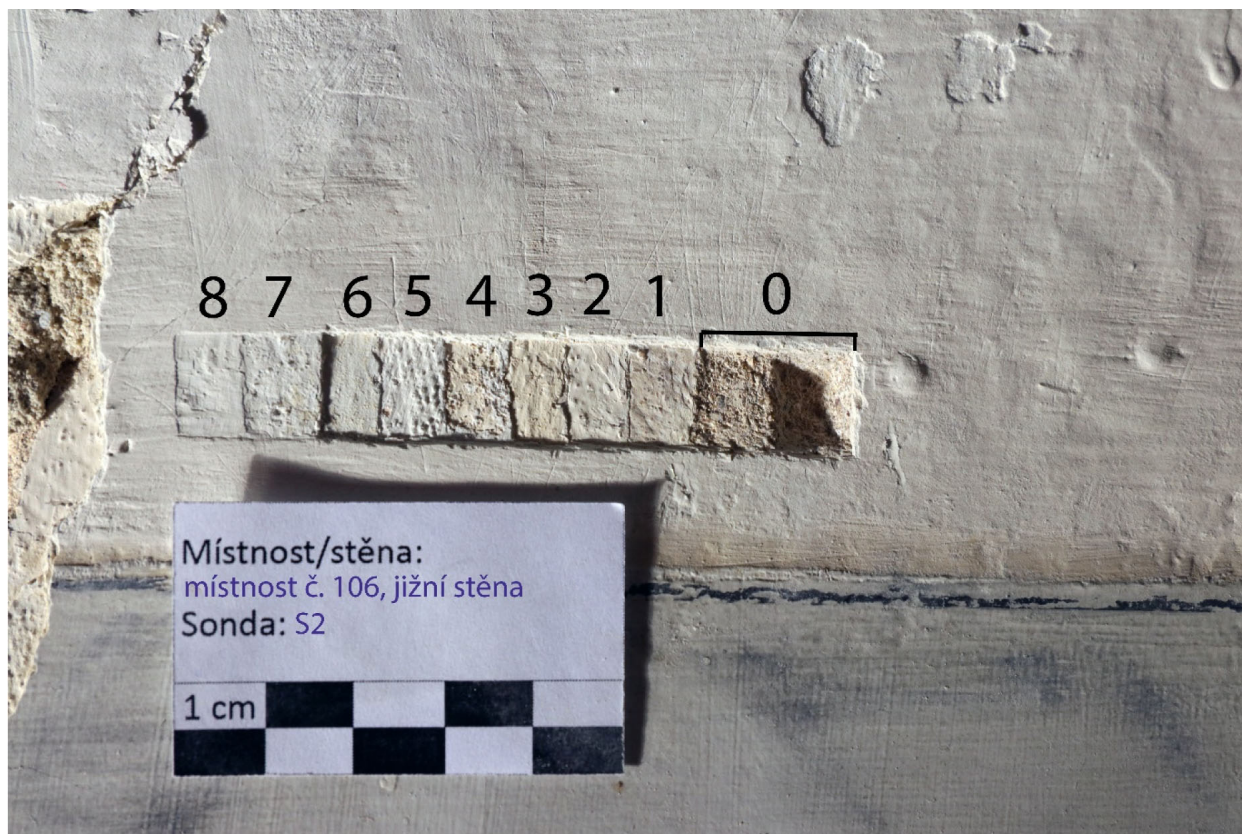
Obr. 22: Stratigrafická sonda na východní části jižní stěny, nad iluzivními mramory. V této oblasti je počet vrstev nižší, což zřejmě dokládá škrábání nesoudržných vrstev v rámci jedné z výmaleb.
