**Restaurování pravé části nástěnné malby s motivem *Archanděla Gabriela*  
z výjevu *Zvěstování Panny Marie* ve vstupním sále před kaplí na zámku v  
Kácově**

Bakalářská práce

**2023**

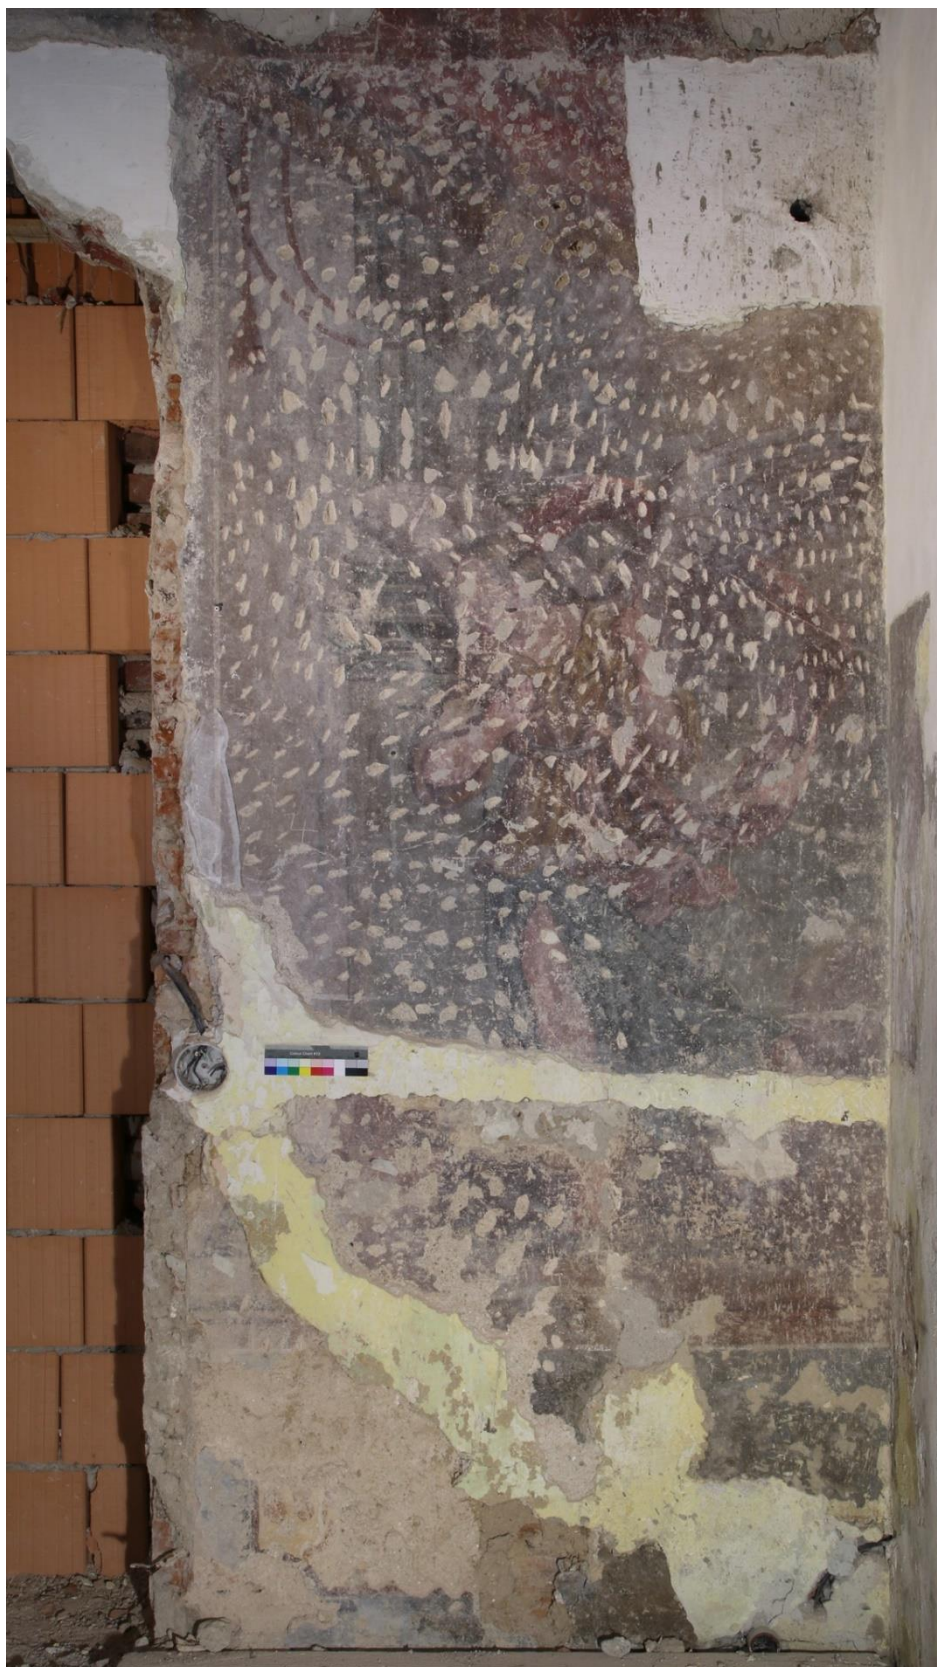
*Obr. 17 Celkový pohled na restaurovaný úsek s archandělem Gabrielem. Stav před restaurováním.*

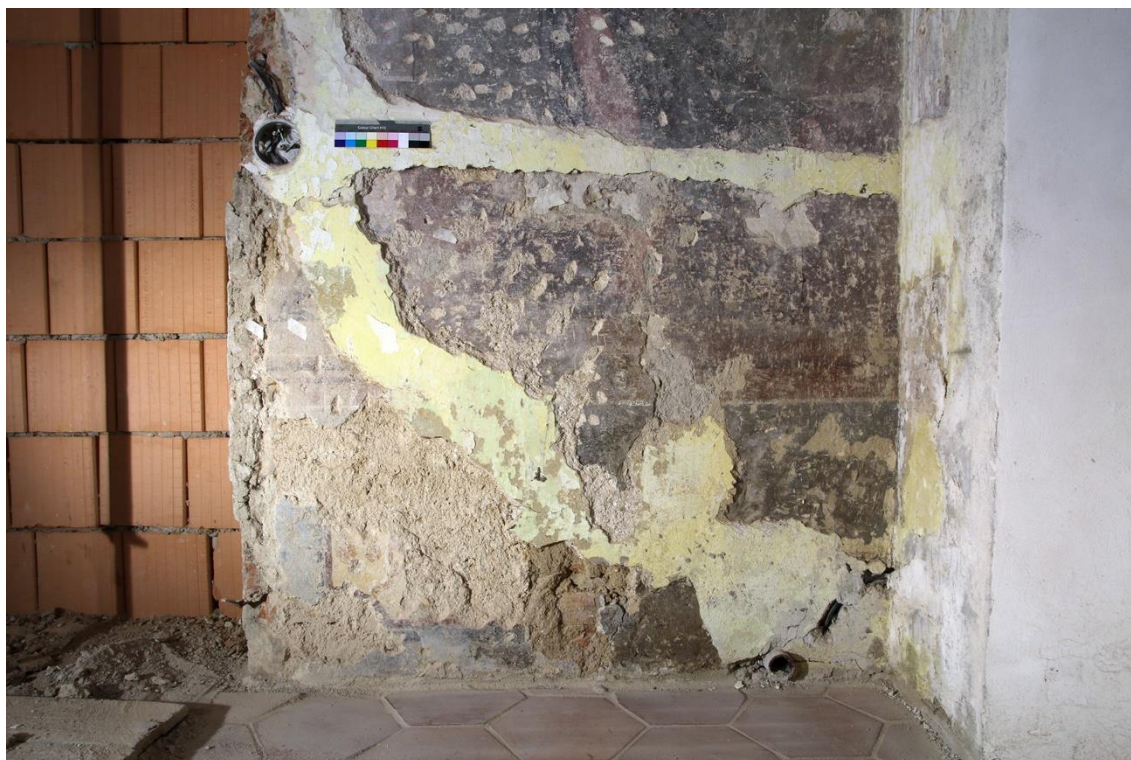
*Obr. 18 Soklová část, nasvícená bočním světlem. Stav před restaurováním.*

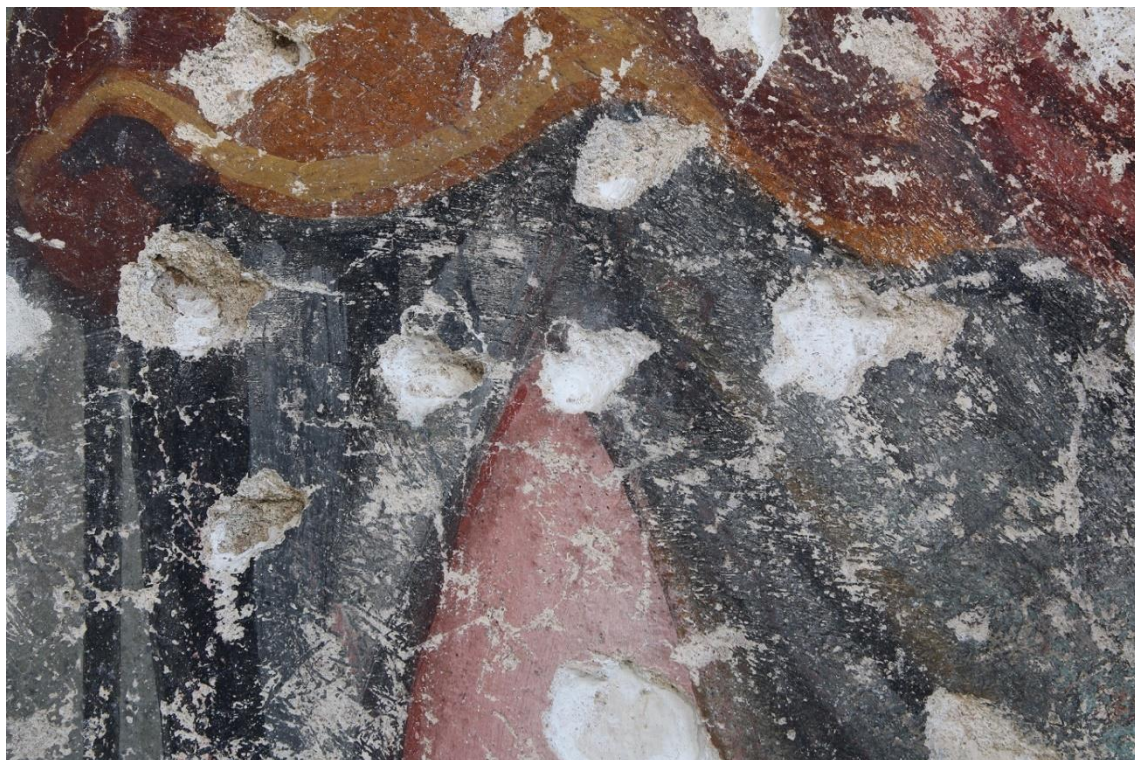
*Obr. 22 Detail v oblasti suknice. Lze pozorovat linie červené a šedé podmalby. Stav po čištění.*

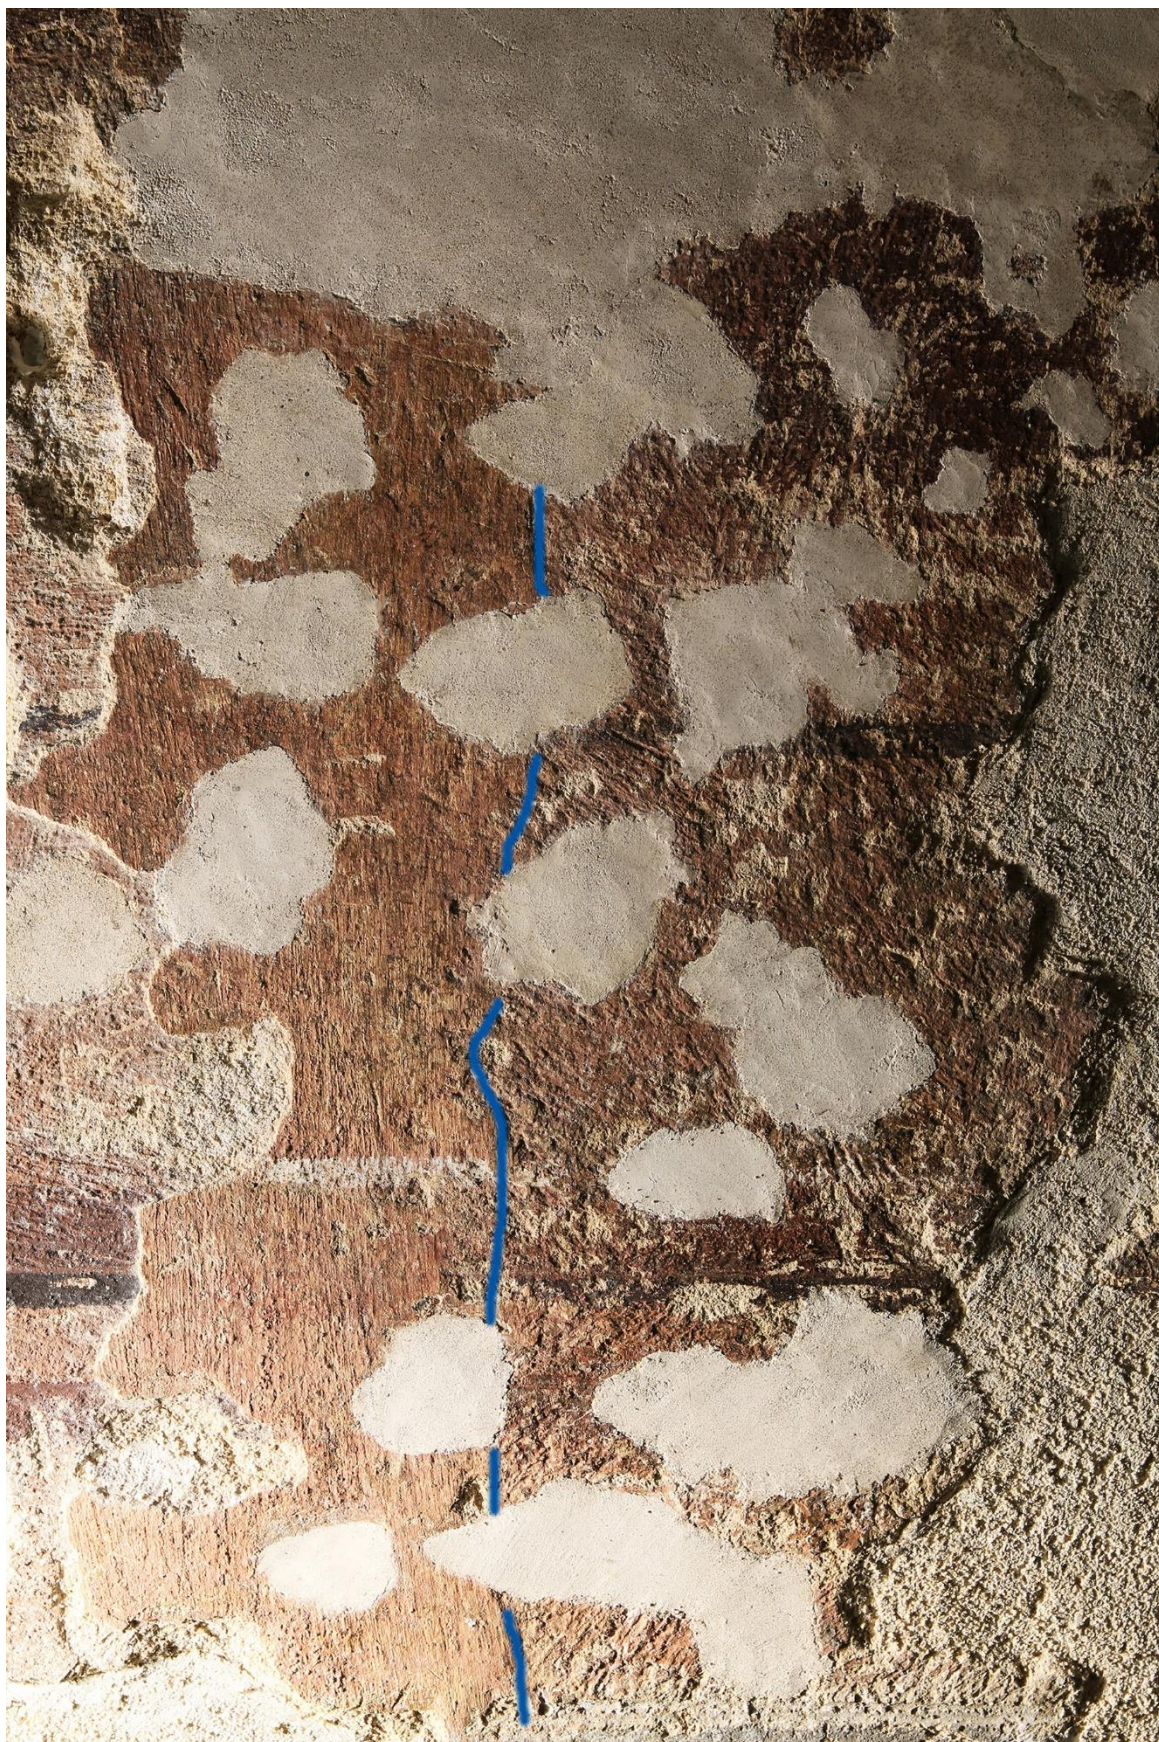
*Obr. 38 Detail malby v ostrém bočním nasvícení. Modrou linkou je označeno rozhraní dorovnávací vrstvy a vrstvy s původní barokní malbou. Stav v průběhu tmelení.*

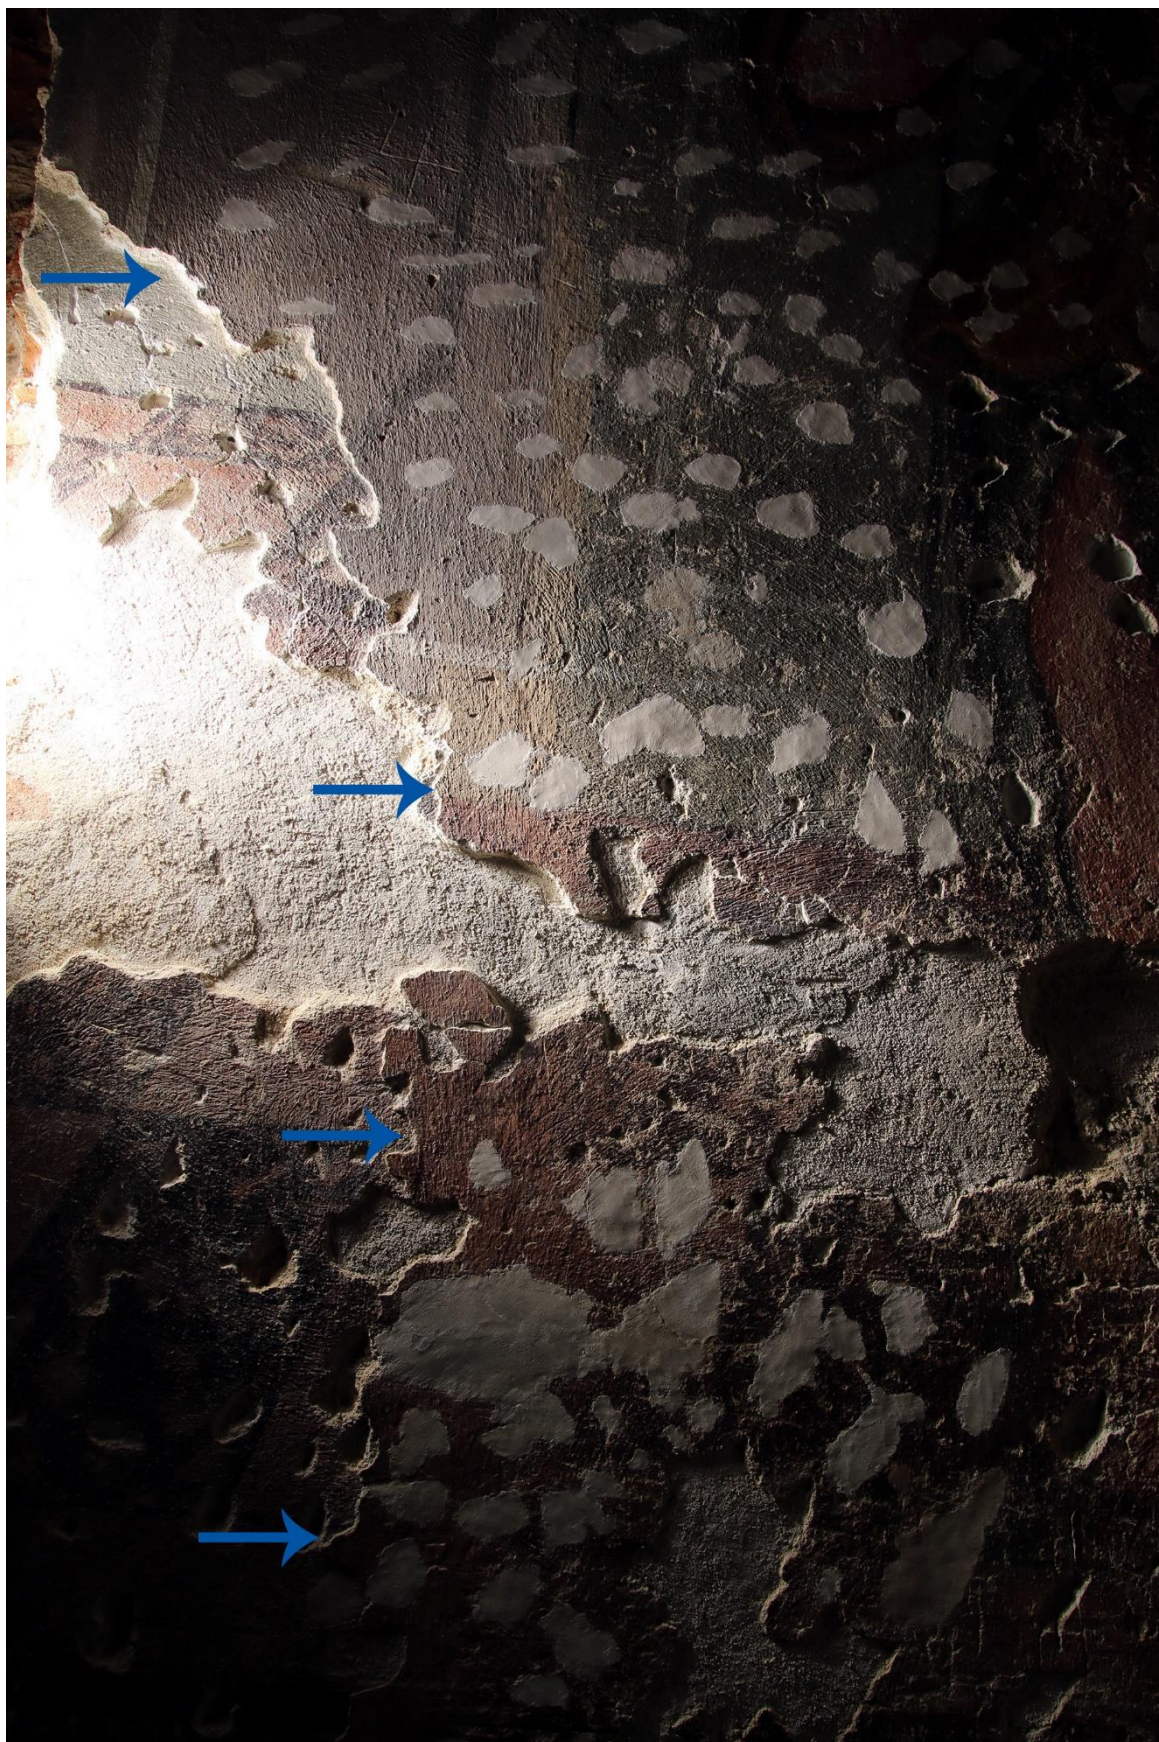
*Obr. 39 Detail malby v ostrém bočním nasvícení, viditelné vrstvení původní omítky a dorovnávací vrstvy. Stav v průběhu tmelení.*

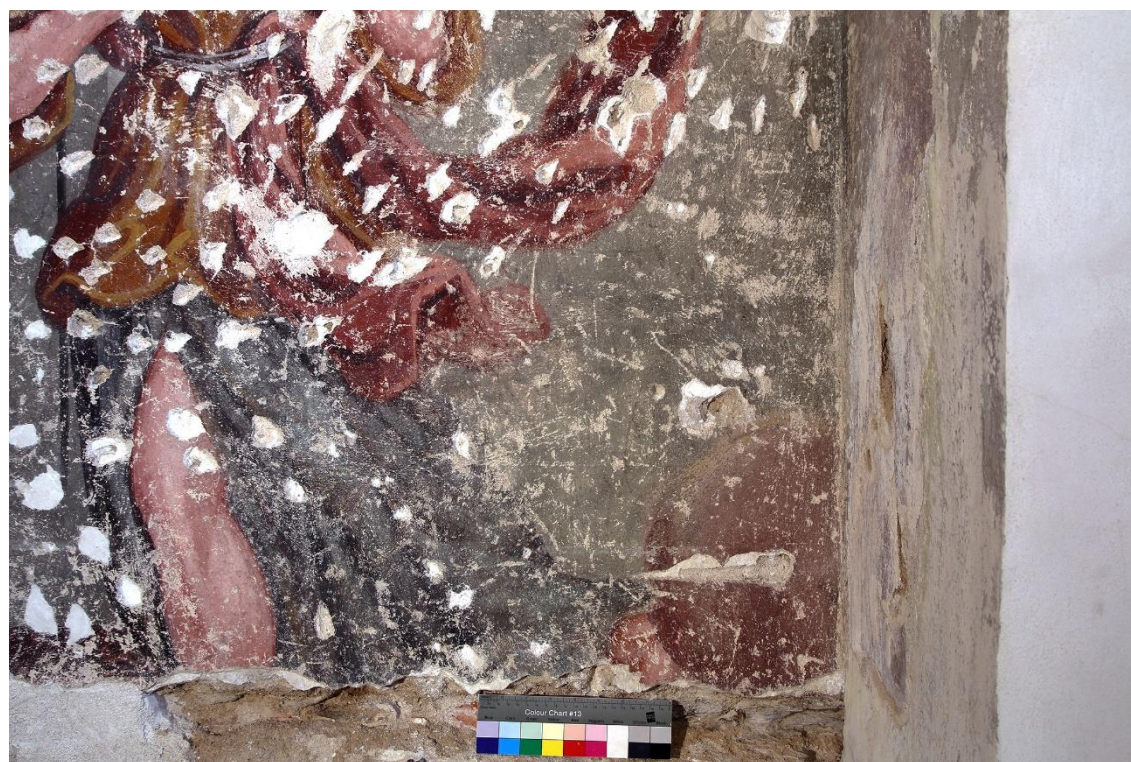
*Obr. 50 Detail dolní části díla, stav po čištění.*

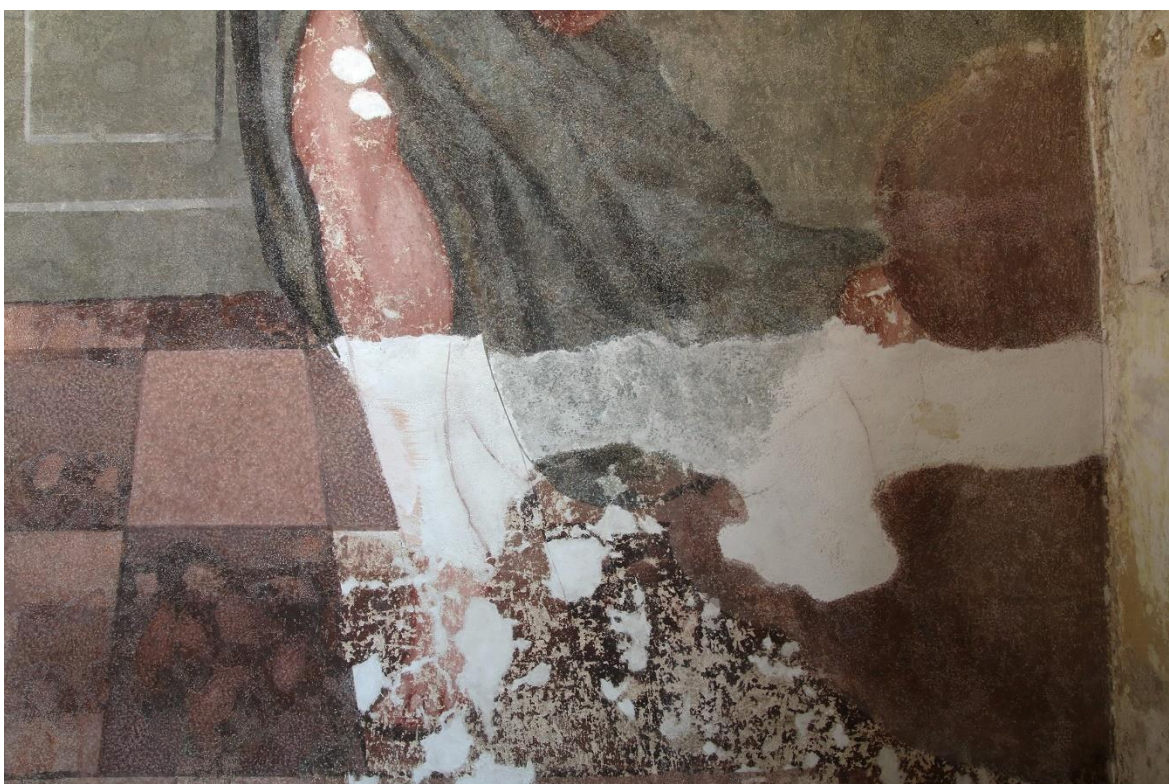
*Obr. 55 Dolní část díla s detailem na okolí nohou. Stav v průběhu retuší.*

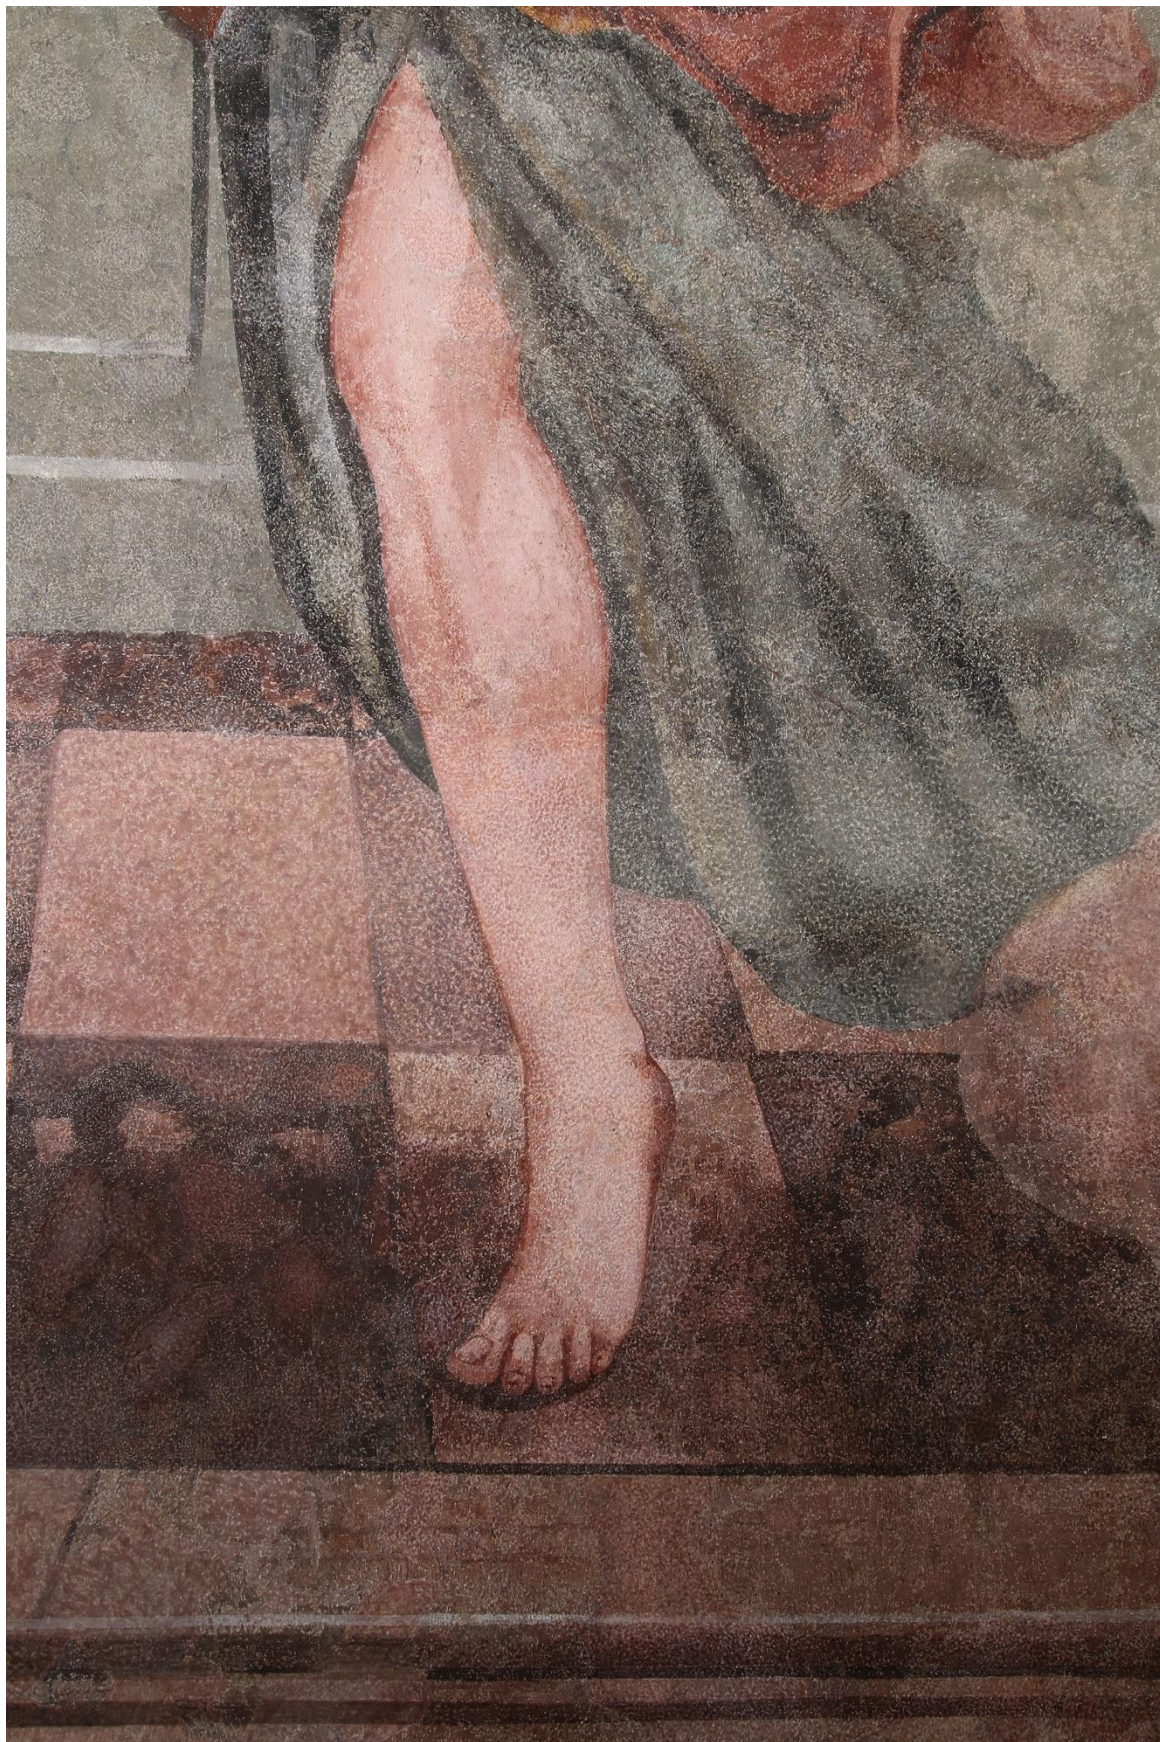
*Obr. 61 Detail části výjevu, zaměření na rekonstrukci v oblasti pravého chodidla. Stav po restaurování.*

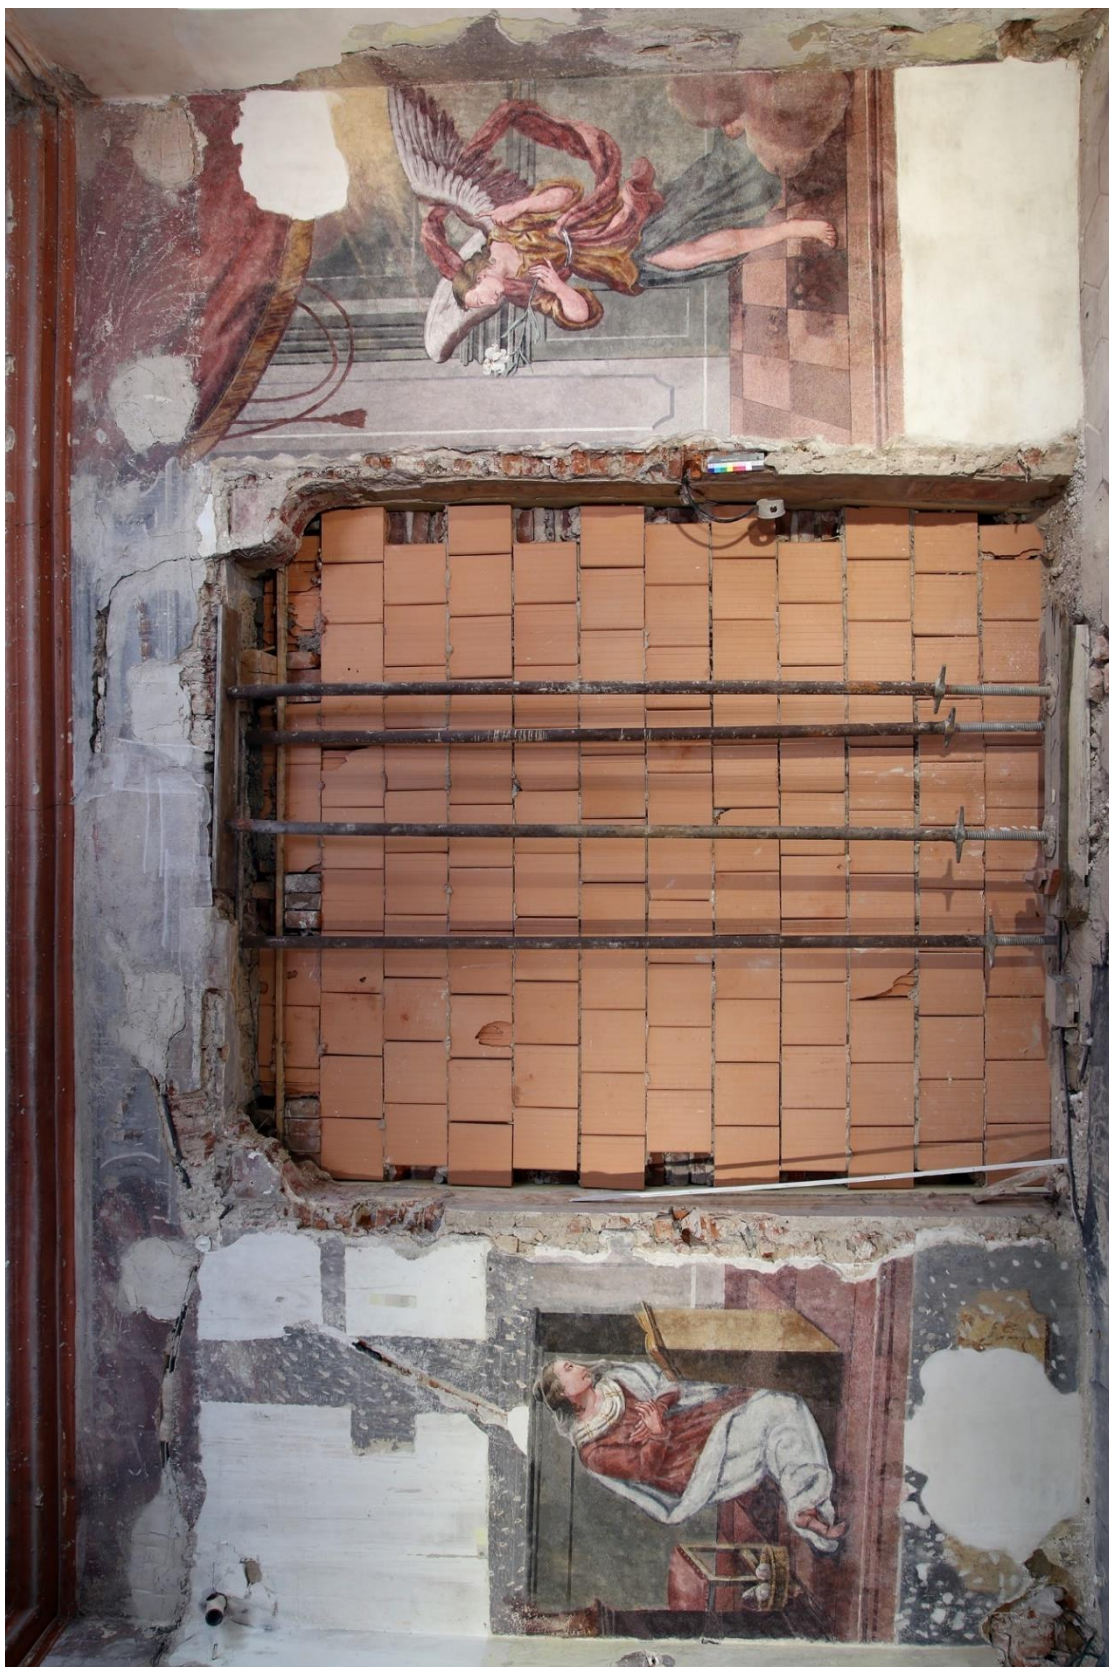
*Obr. 62 Detail rekonstrukce pravé nohy a zelenomodré drapérie. Stav po restaurování.*

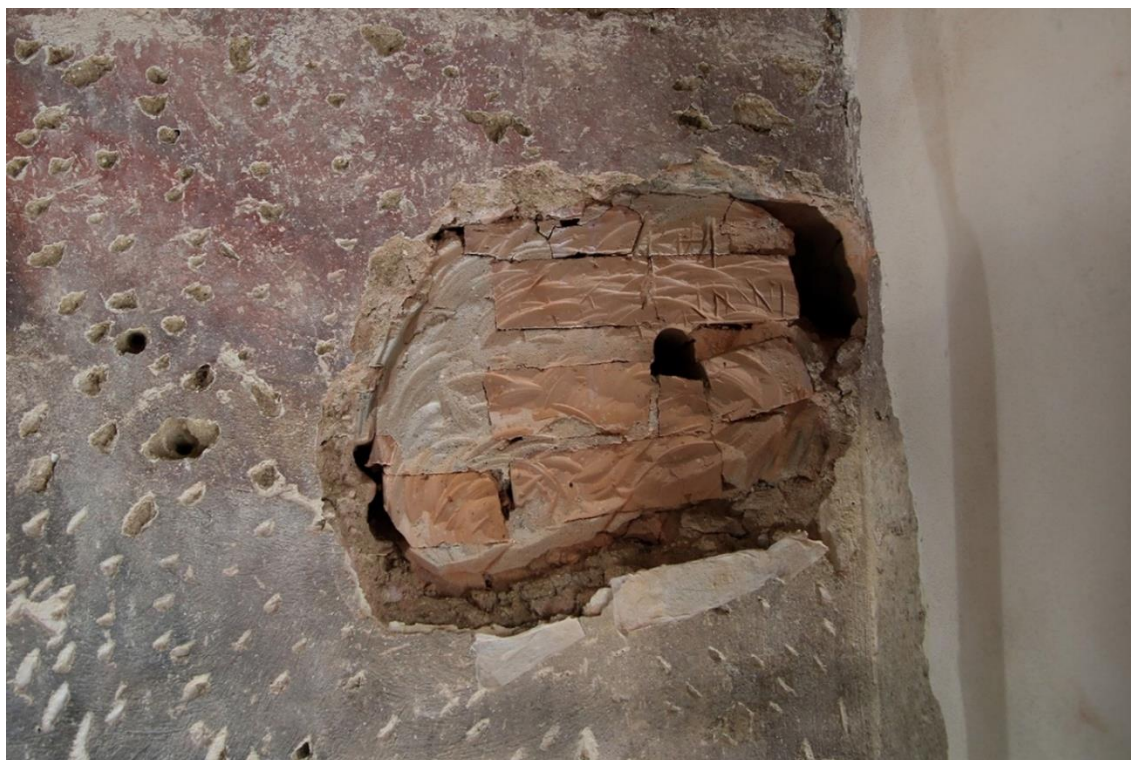
*Obr. 68 Sekvence oblasti defektu po instalaci topení. Stav po odkryvu a odstranění druhotných vysprávek.*

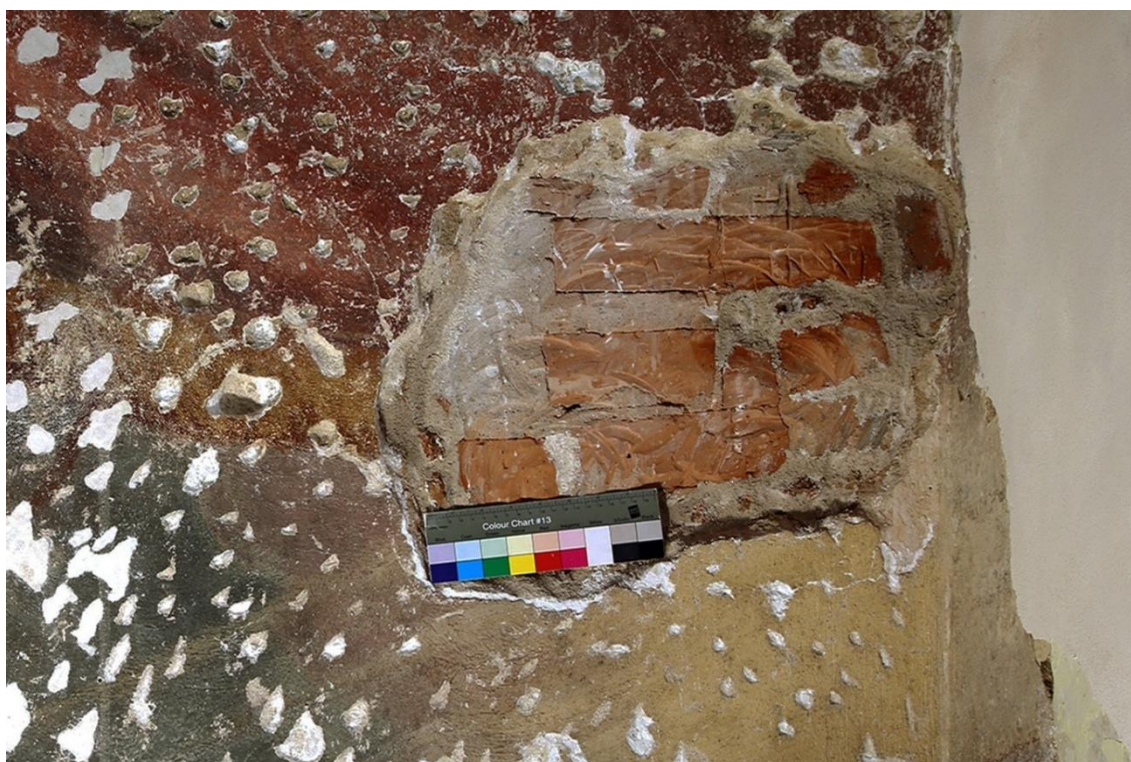
*Obr. 69 Sekvence oblasti defektu po instalaci topení. Stav po konsolidaci, injektáži, dozdění a obtmelení.*

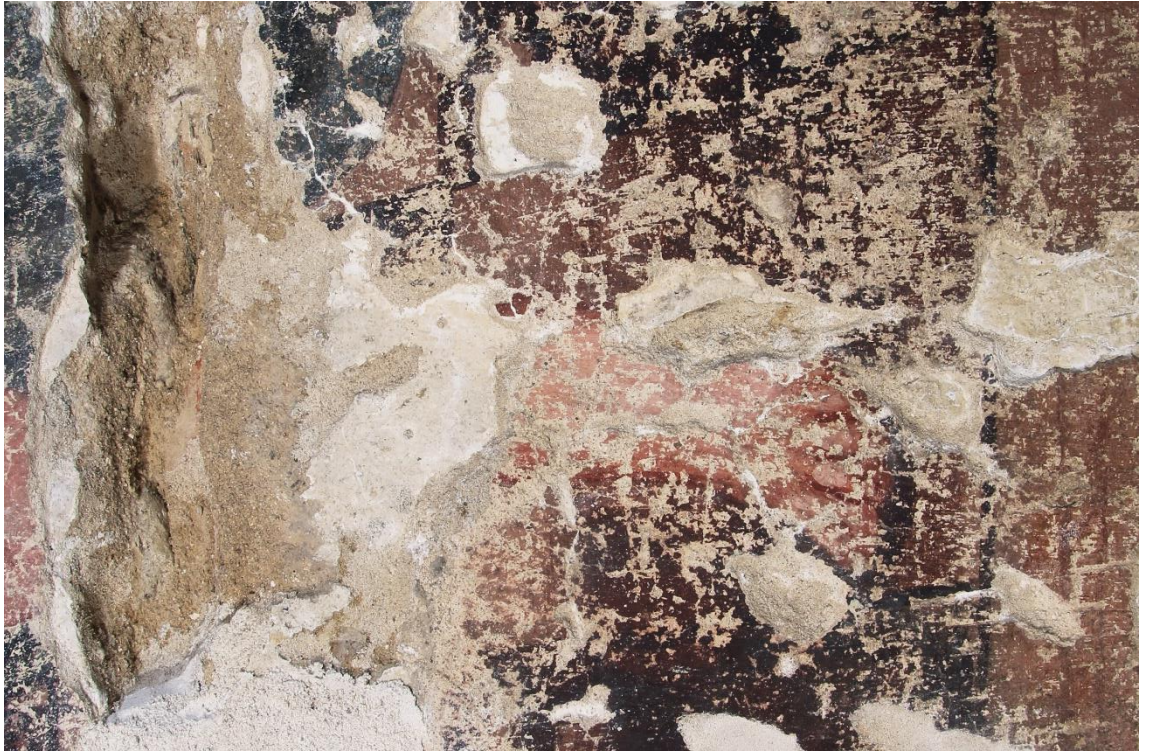
*Obr. 73 Sekvence  
detailu  
poškozeného  
chodidla. Stav po  
konsolidaci a  
injektáži.*
