## Dokumentace restaurátorského průzkumu a zásahu

Exteriérová mozaika na průčelí fasády kostela  
Panny Marie Růžencové v Českých Budějovicích

Litomyšl 2017

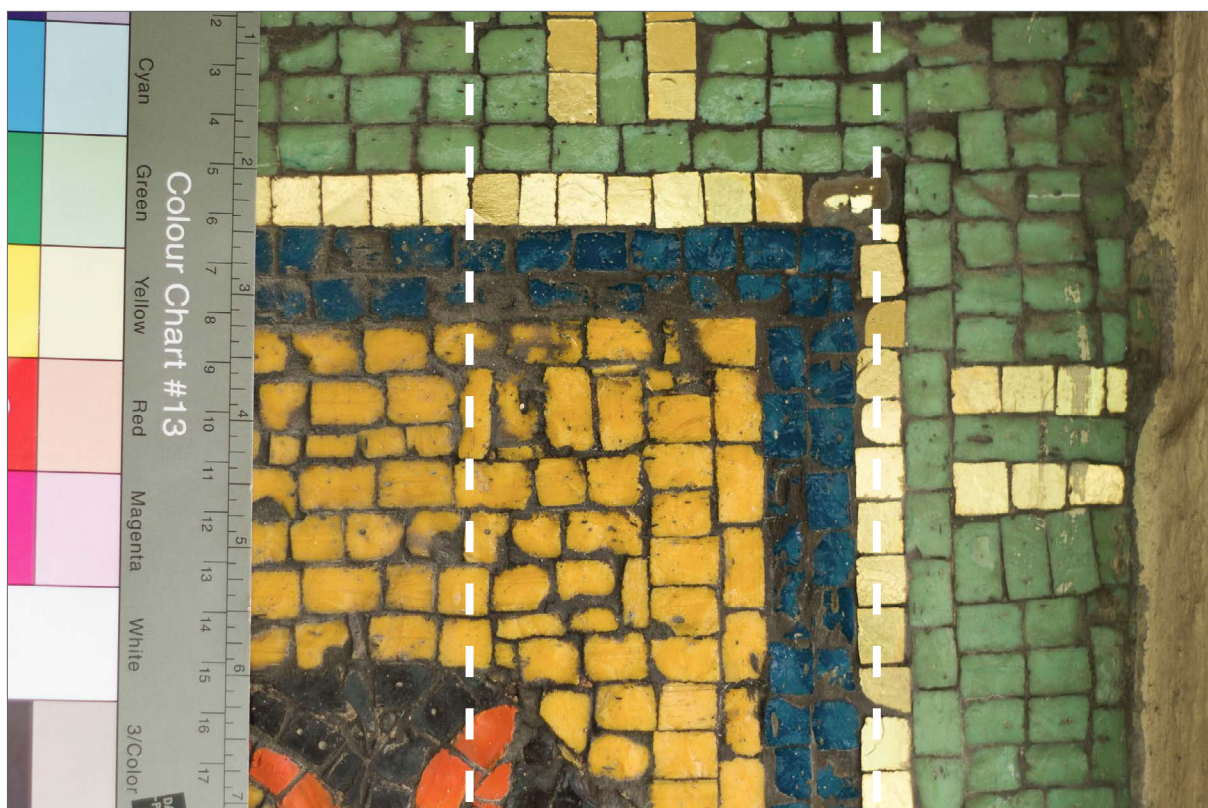
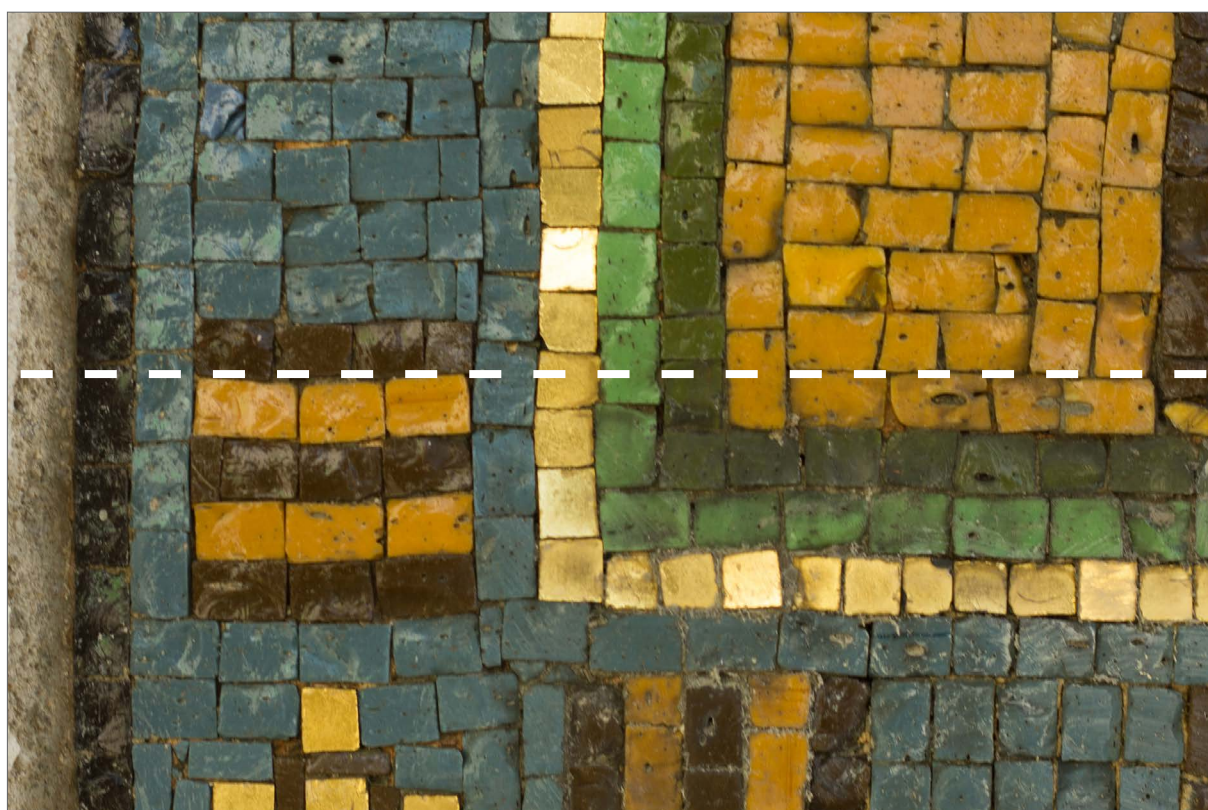
**Obr.20:** Druhotné zásahy – trhliny mezi osazeným transferem a originální mozaikou.

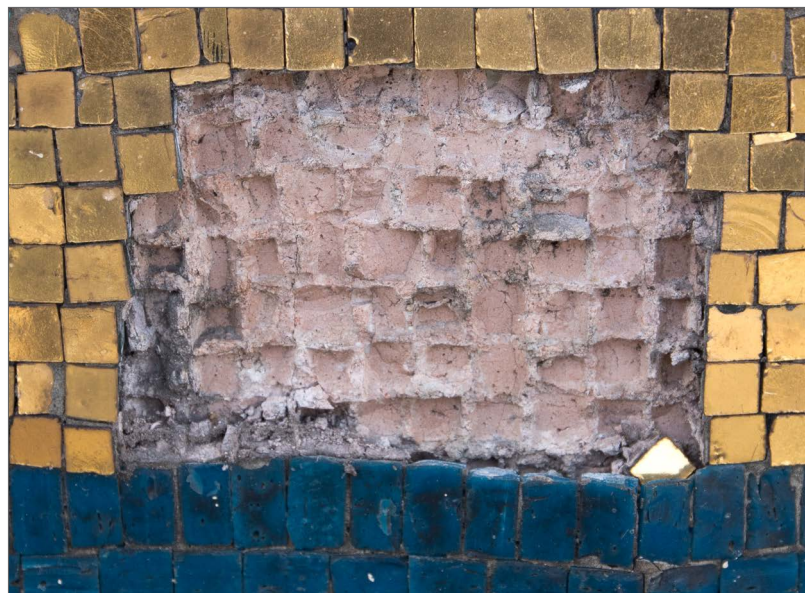
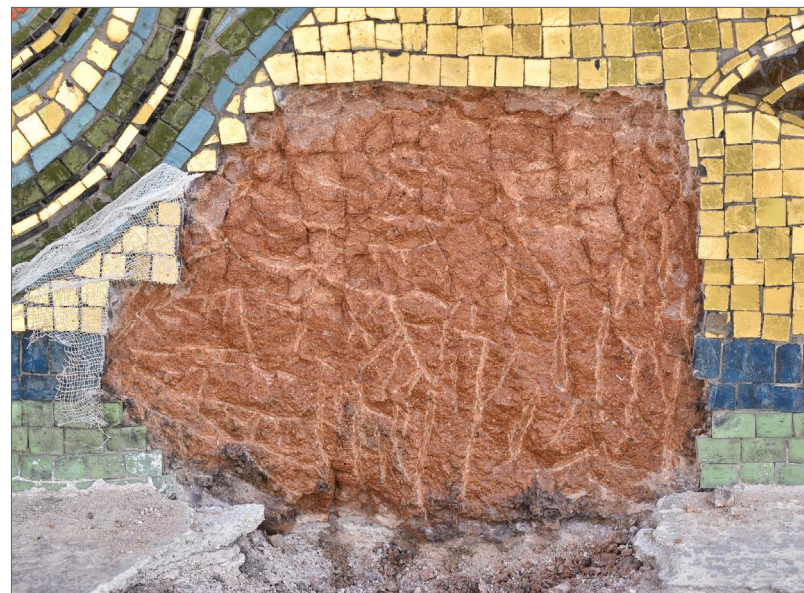
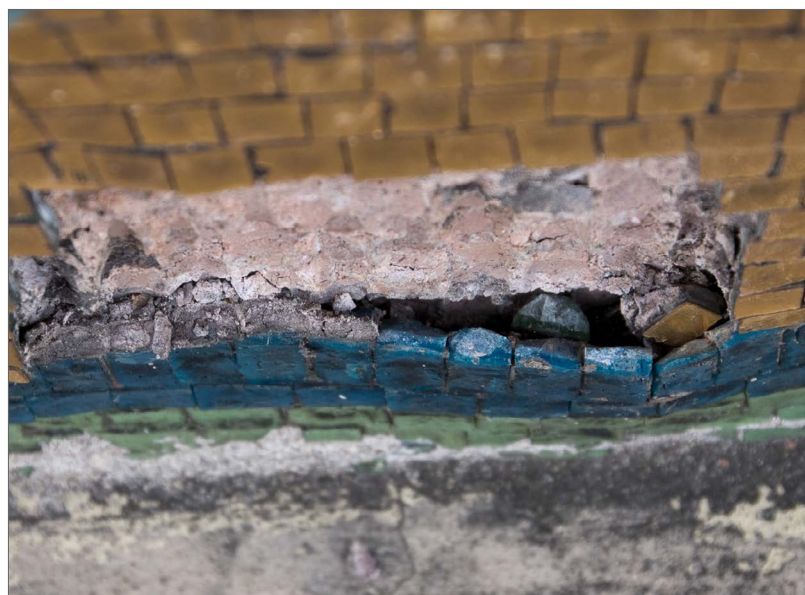
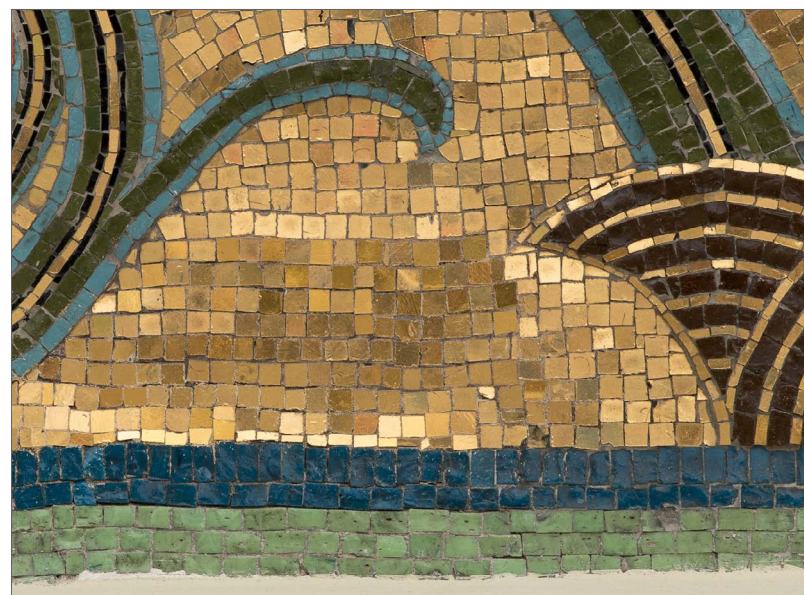
Během předešlých restaurátorských zásahů došlo k doplnění scházejících kostek a transferům do cementové malty. Z technologického hlediska není vhodné tyto zásahy odstraňovat, protože originální dílo nepoškozuje a při jejich revizi by došlo k dalším poškozením originálu. Cementová malta je v některých místech světlejší, a proto ji bude vhodné ztmavit lazurní retuší.

**Obr. 25:** Druhotné zásahy – cementové výspravy velkých trhlin v původní ložné maltě z předešlých restaurátorských zásahů.

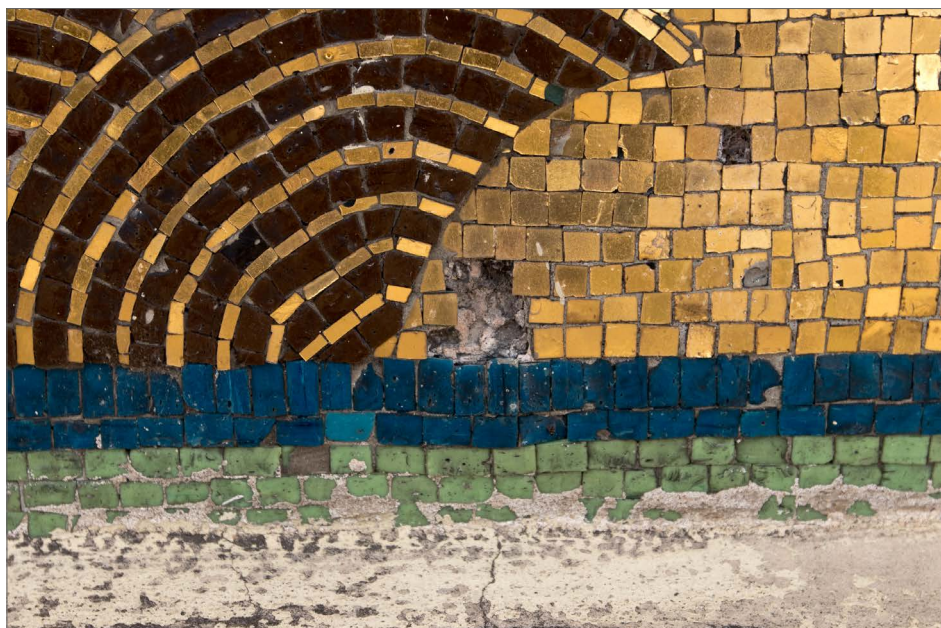
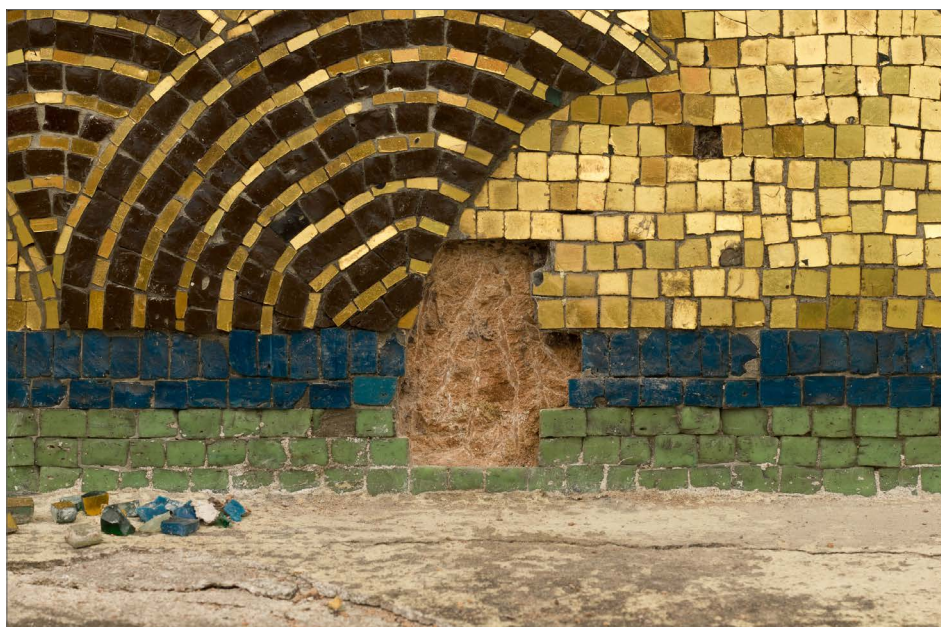
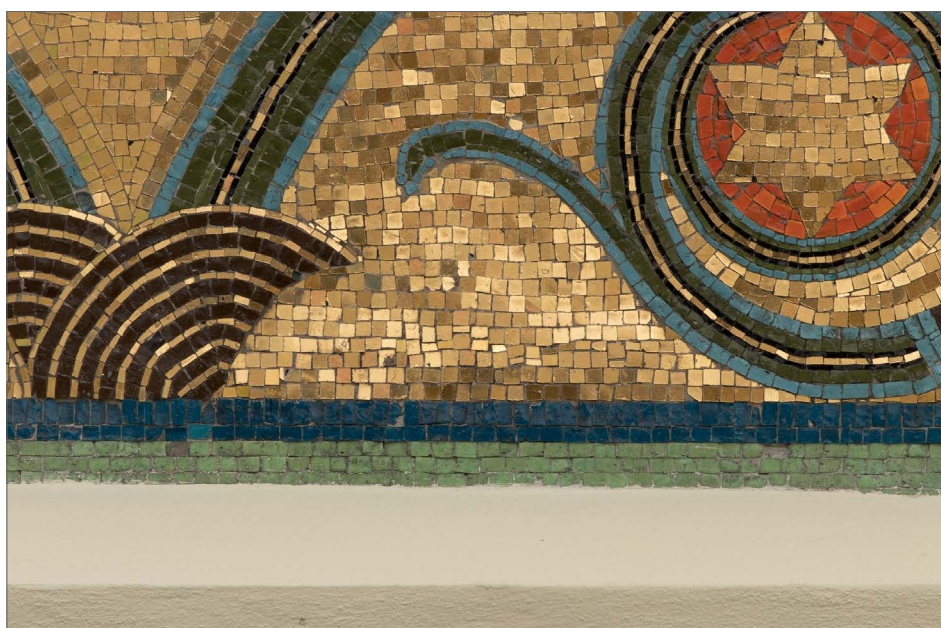
**Obr.26:** Sejmутá část T01/1 – a) před restaurováním, b) před restaurováním, c) po sejmutí a očištění původní ložné malty, d) po restaurování.

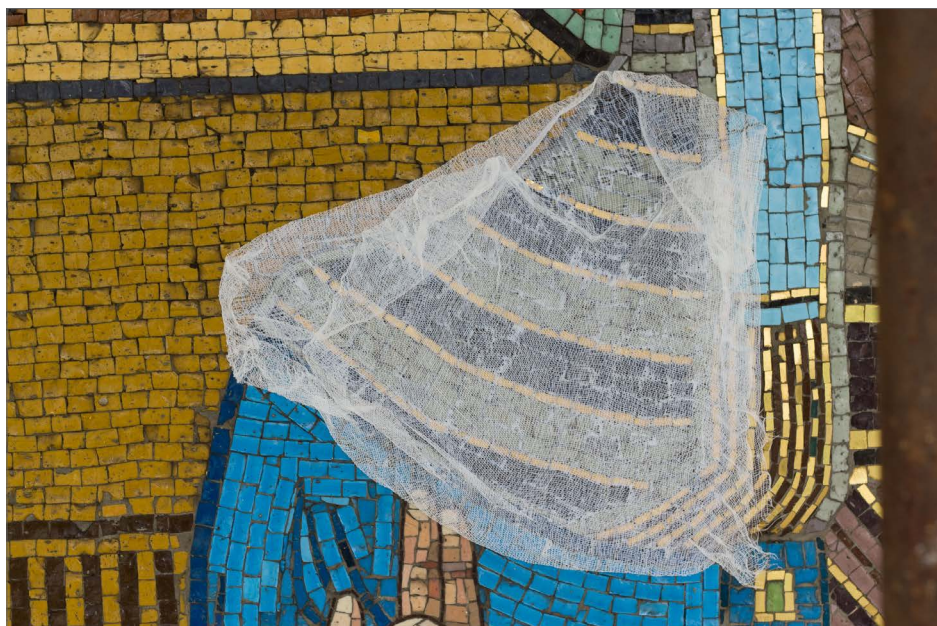
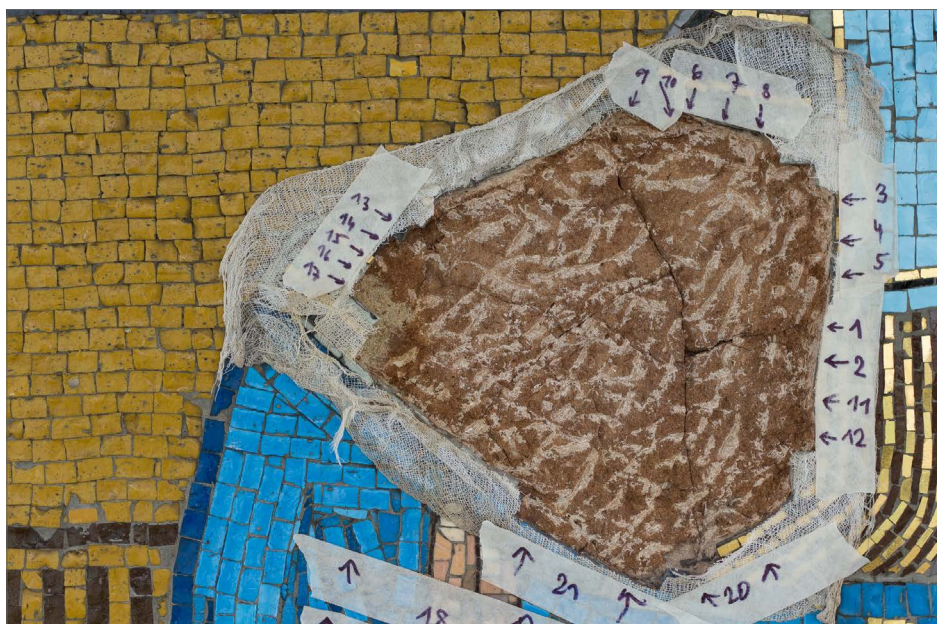
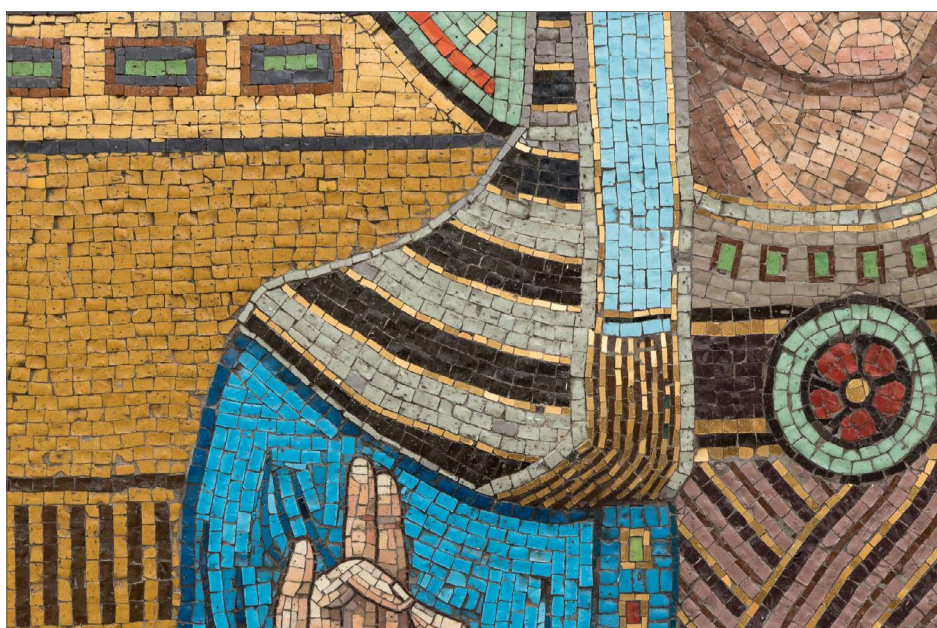
**Obr. 27:** Sejmутá část T01/2 – a) před restaurováním, b) po sejmutí transferu a očištění původní ložné malty, c) po restaurování.

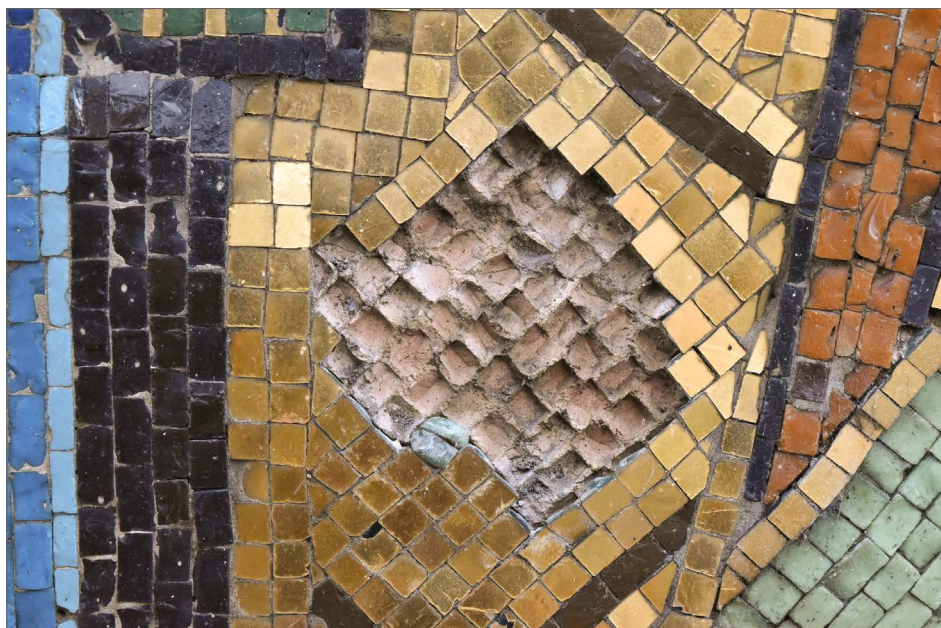
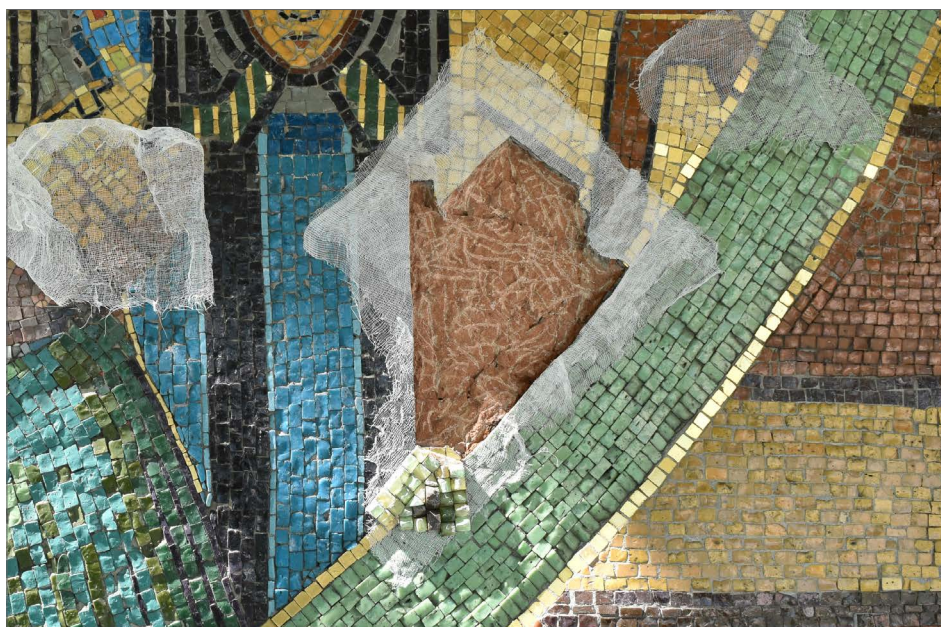
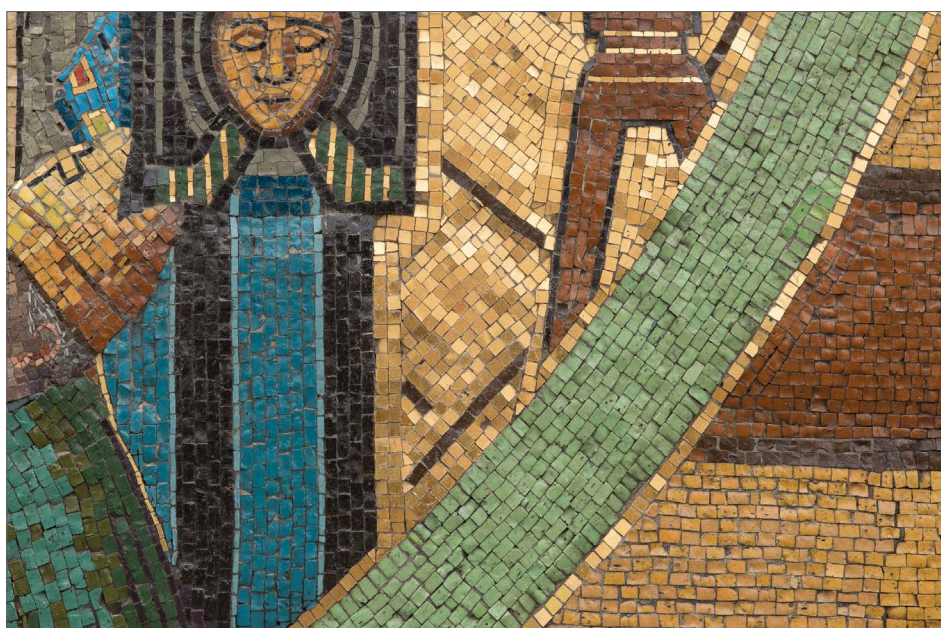
**Obr. 28:** Sejmутá část T04/2 – a) po zajištění, b) po sejmутí transferu a očištění původní ložné malty, c) po restaurování.

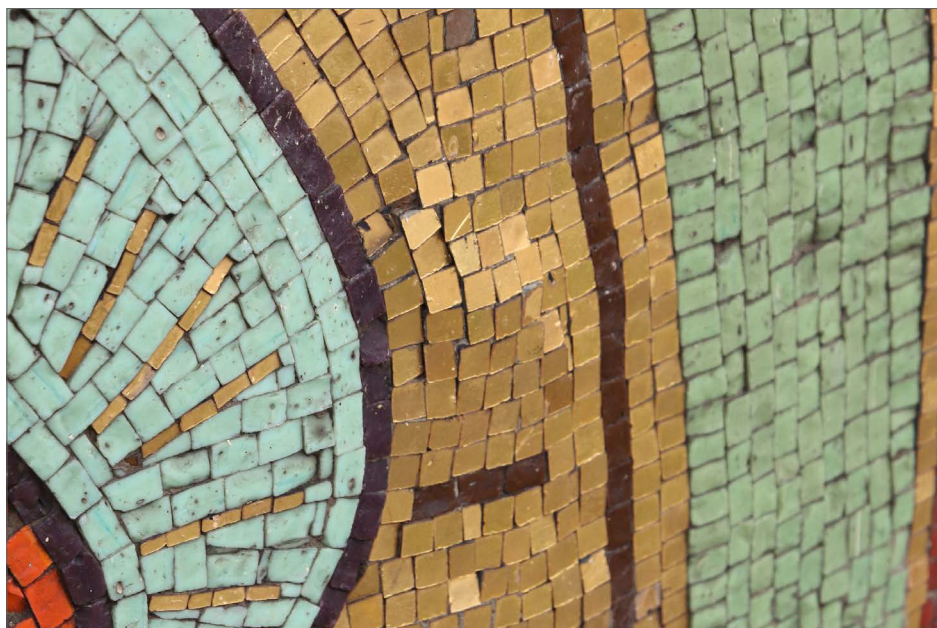
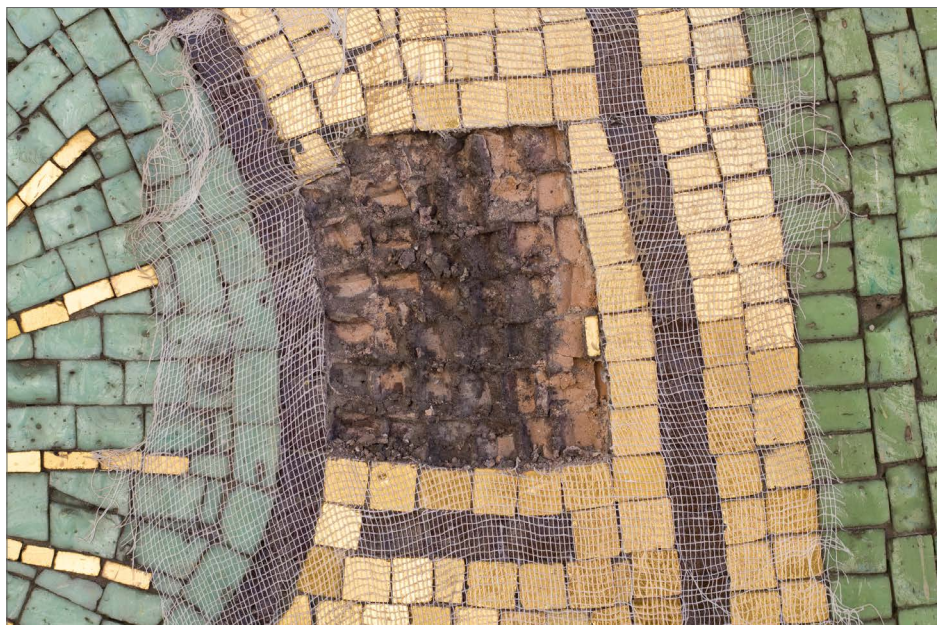
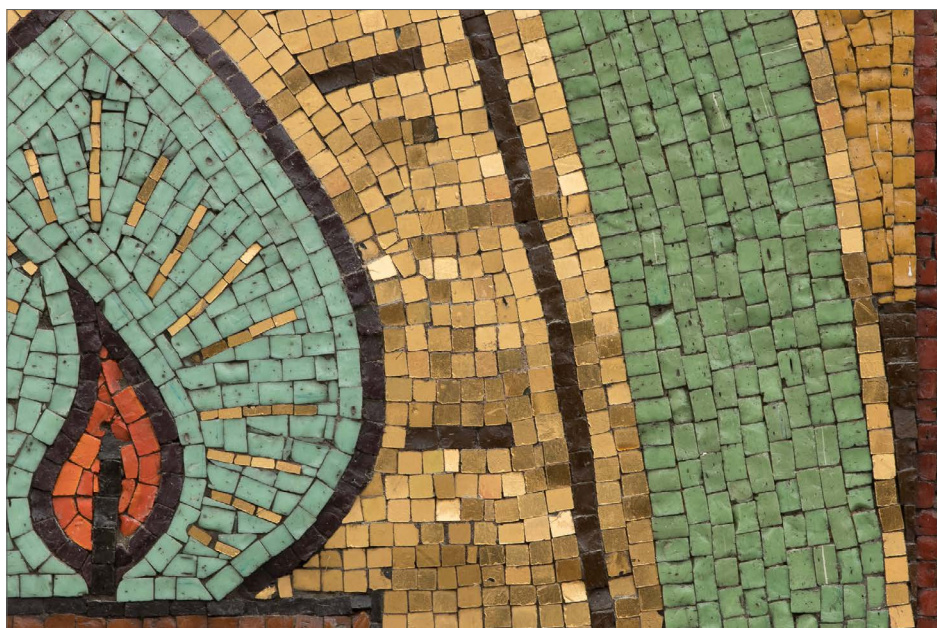
**Obr. 29:** Sejmутá část T04/4 – a) před restaurováním, b) po sejmutí transferu a očištění původní ložné malty, c) po restaurování.

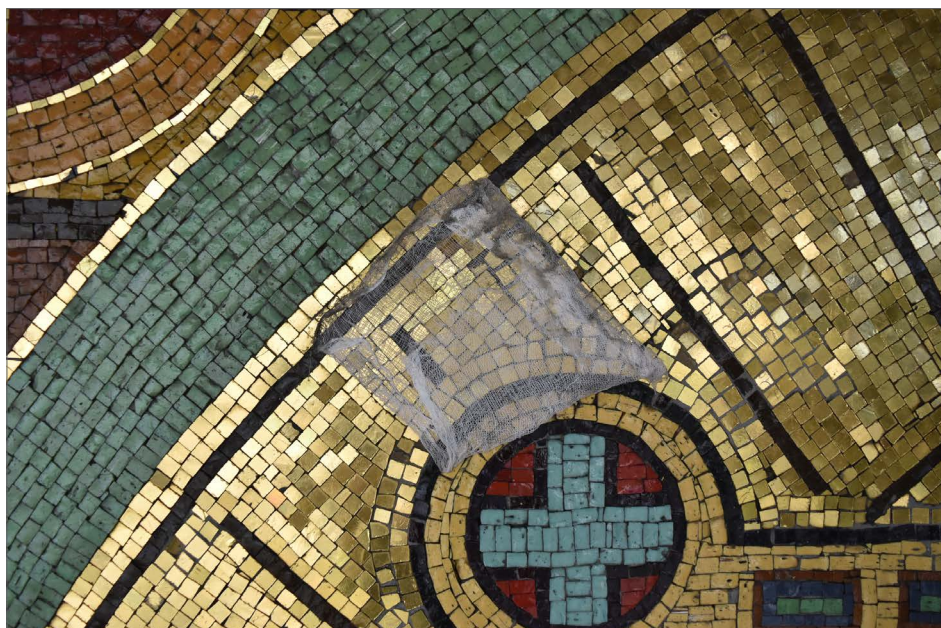
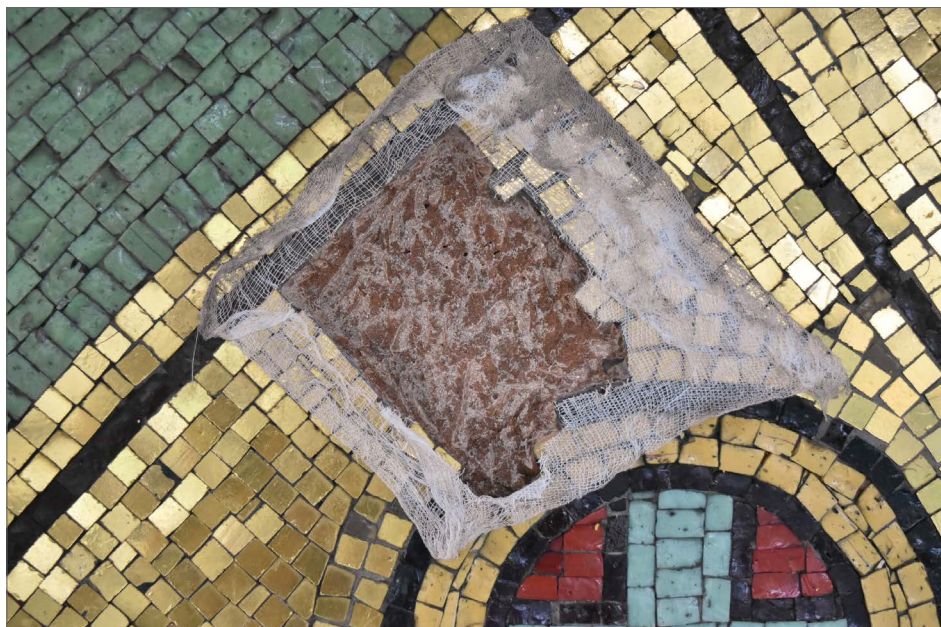
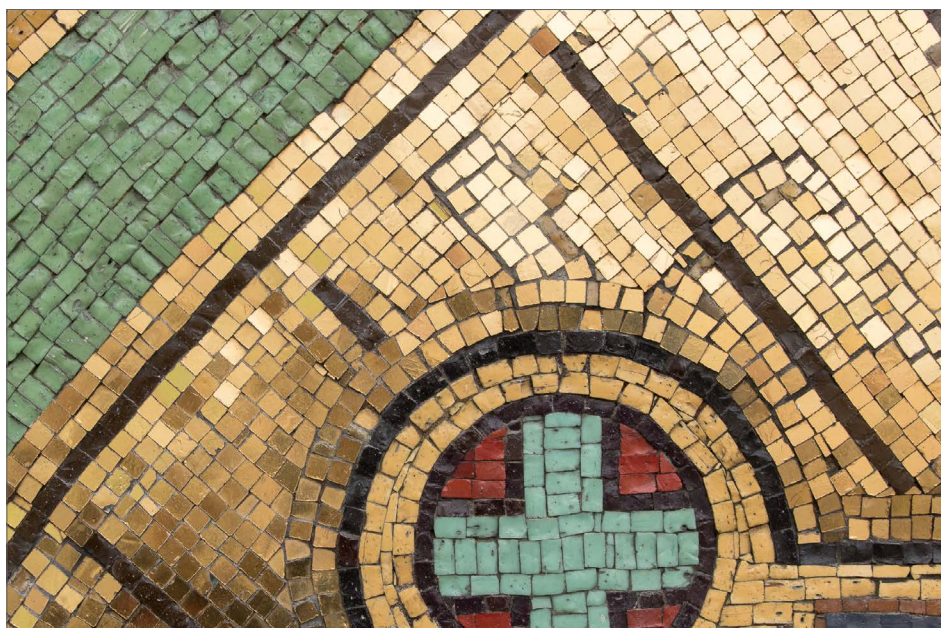
**Obr. 30:** Sejm ut á  
část T04/5 – a) před  
restaurováním, b) po  
sejmutí transferu,  
c) po restaurování.

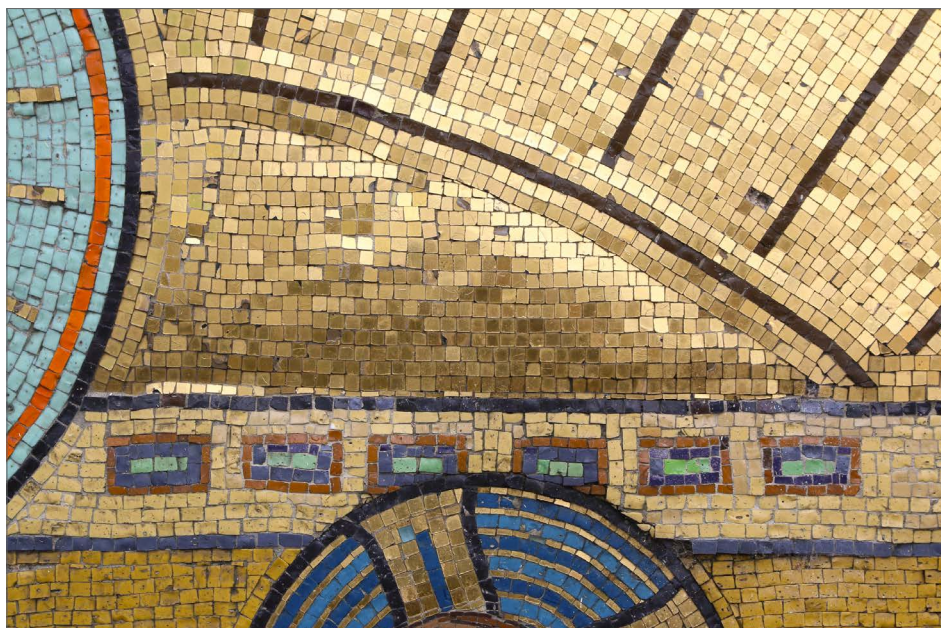
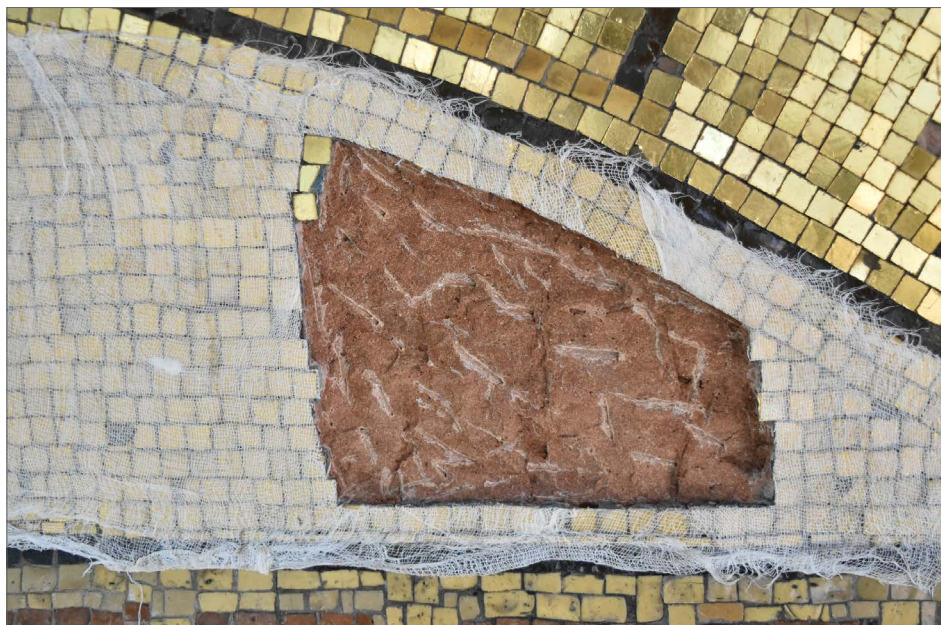
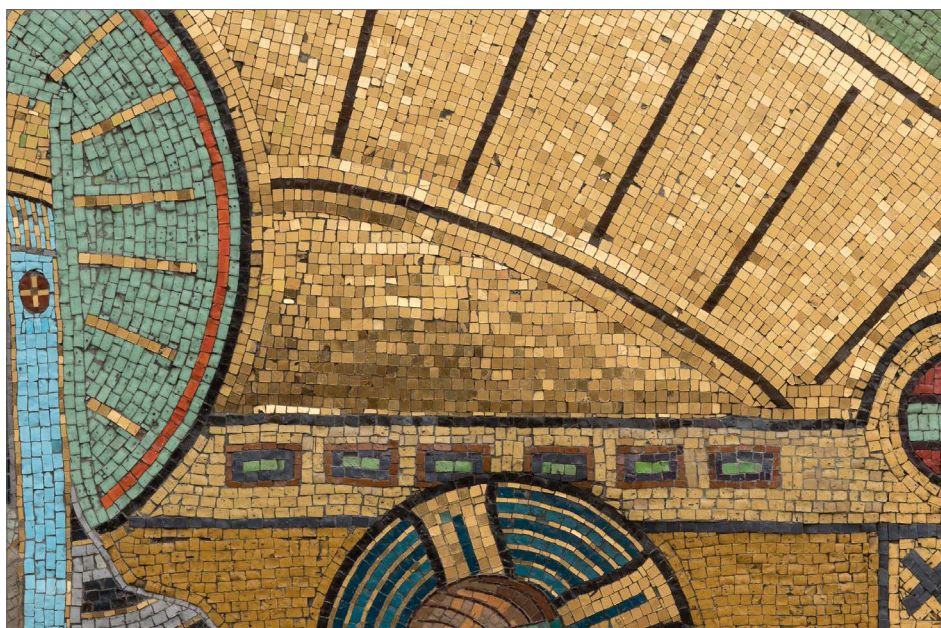
**Obr. 31:** Sejm ut á  
část T04/6 – a) po za-  
jištění, b) po sejm ut í  
transferu a očištění  
ložné malty, c) po  
restaurování.

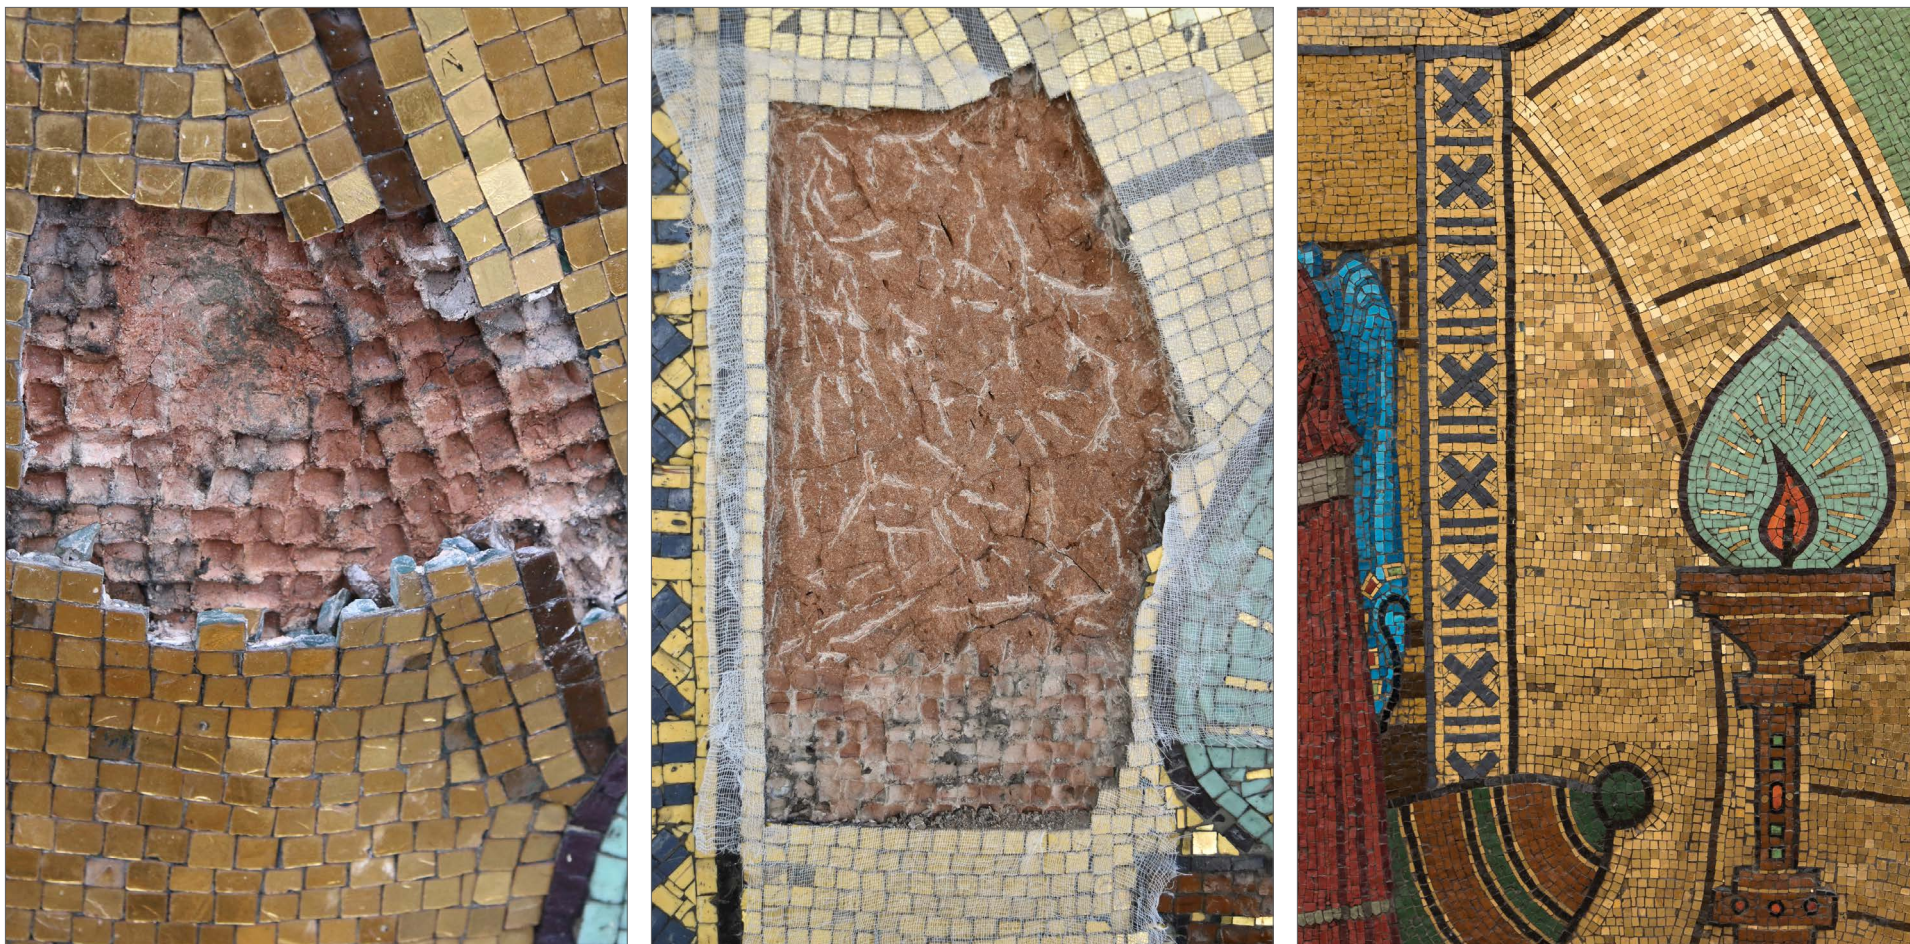
**Obr. 32:** Sejmутá část T04/7 – a) před restaurováním, b) po sejmutí transferu a očištění ložné malty, c) po restaurování.

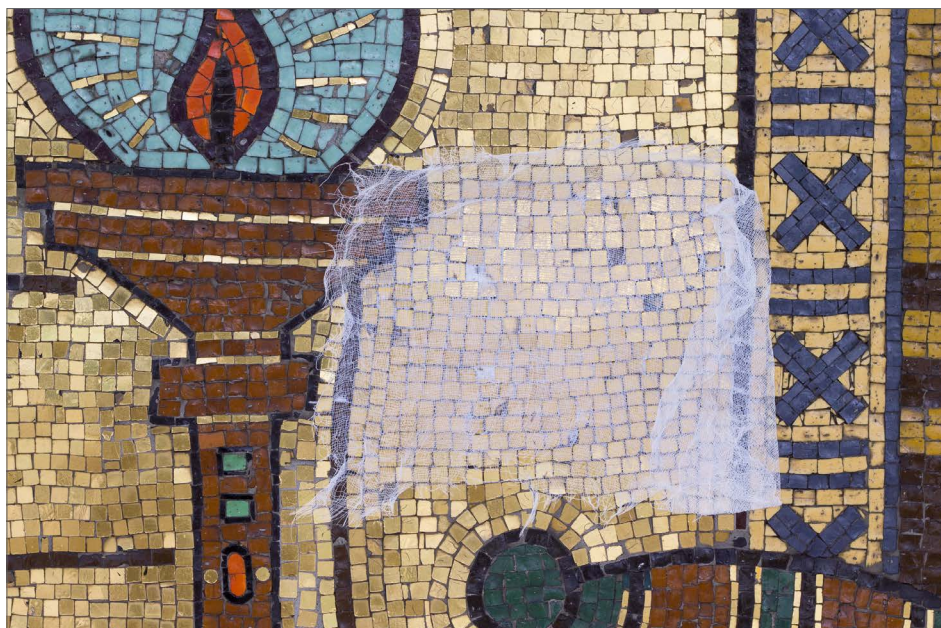
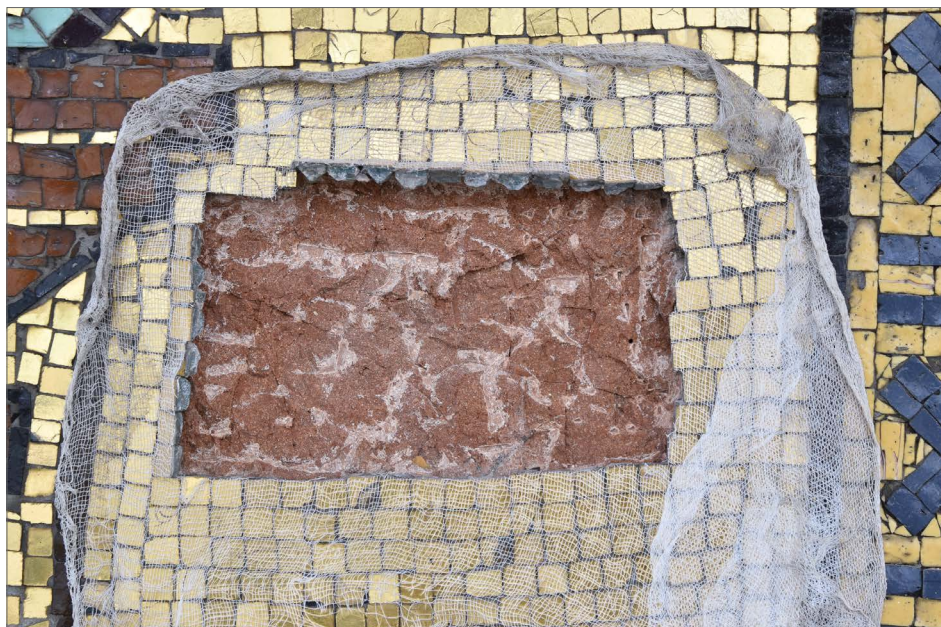
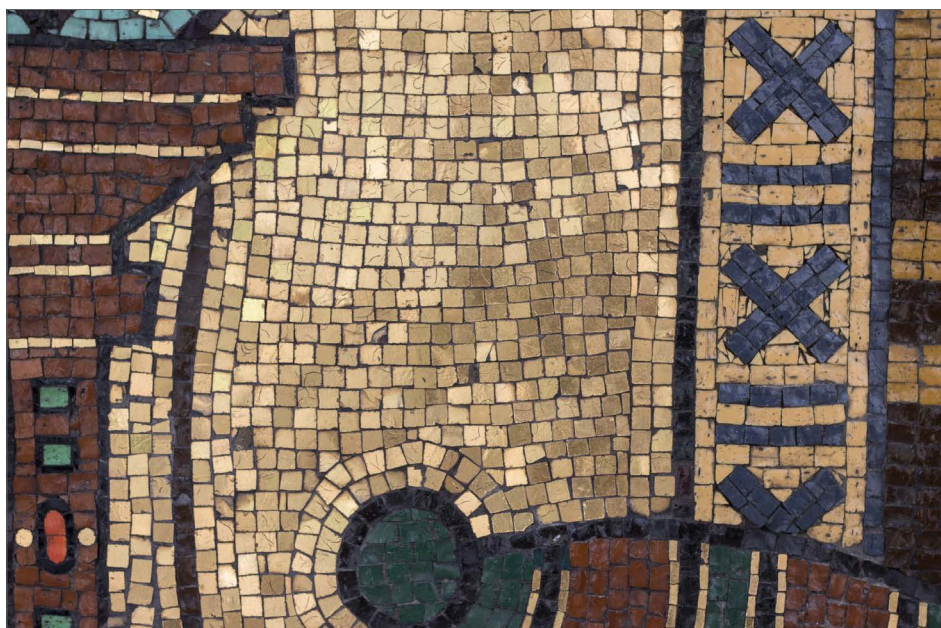
**Obr. 34:** Sejm ut á  
část T04/7 – a) po  
zajištění, b) po  
sejmutí transfe-  
ru a očištění lož-  
né malty, c) po  
restaurování.

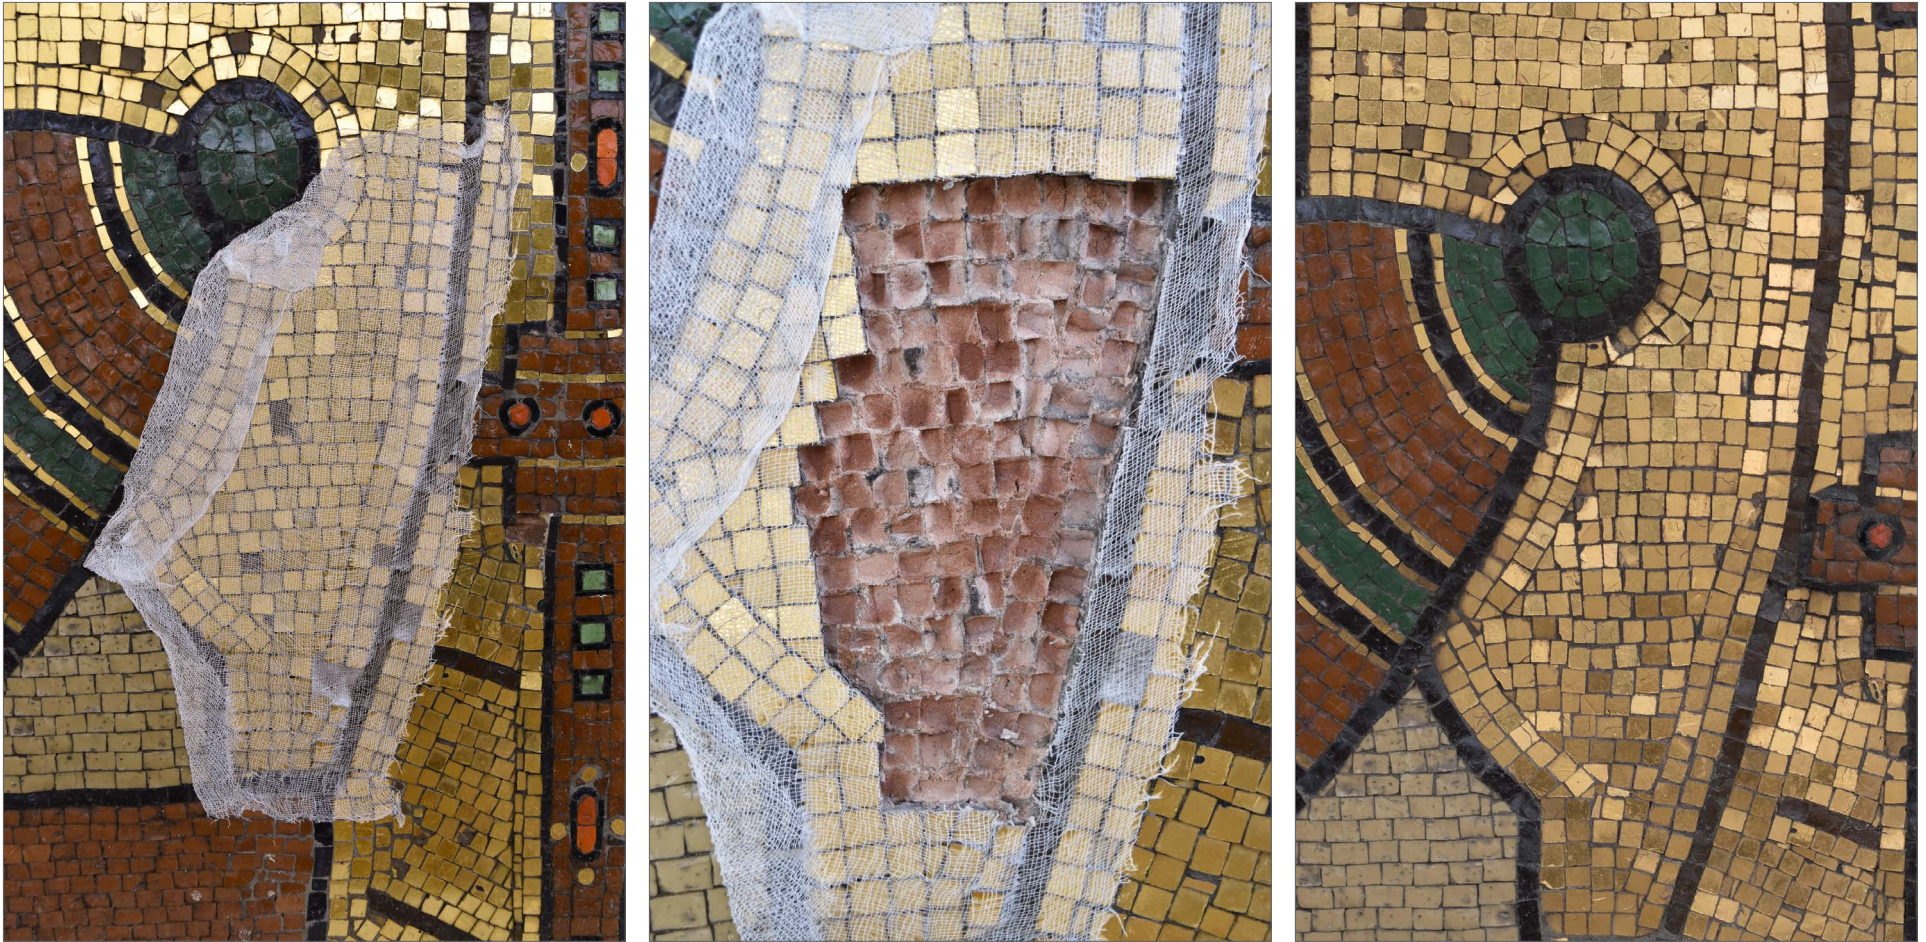
**Obr. 35:** Sejmutá část T04/10 – a) po zajištění, b) po sejmutí transferu, c) po restaurování.

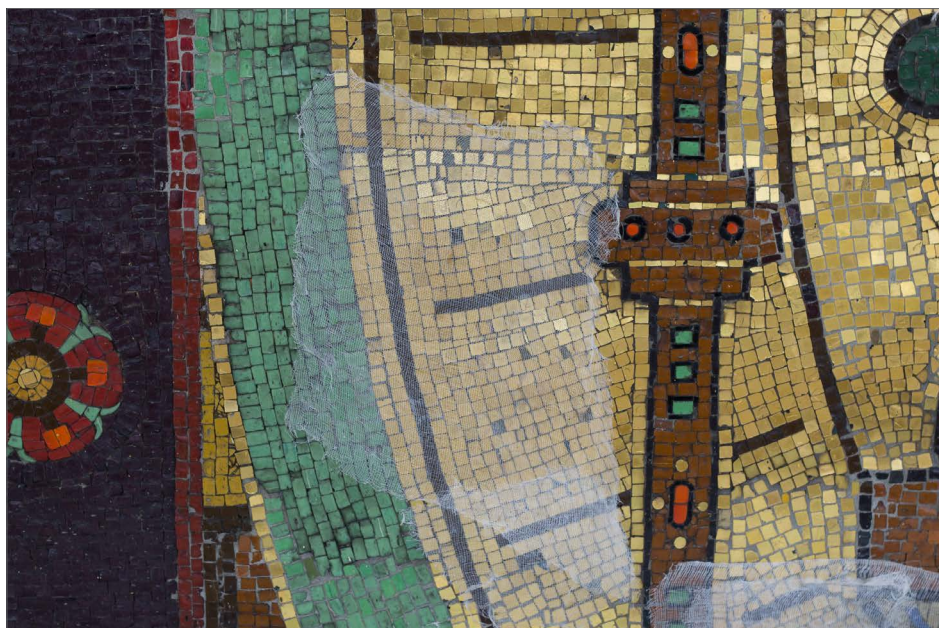
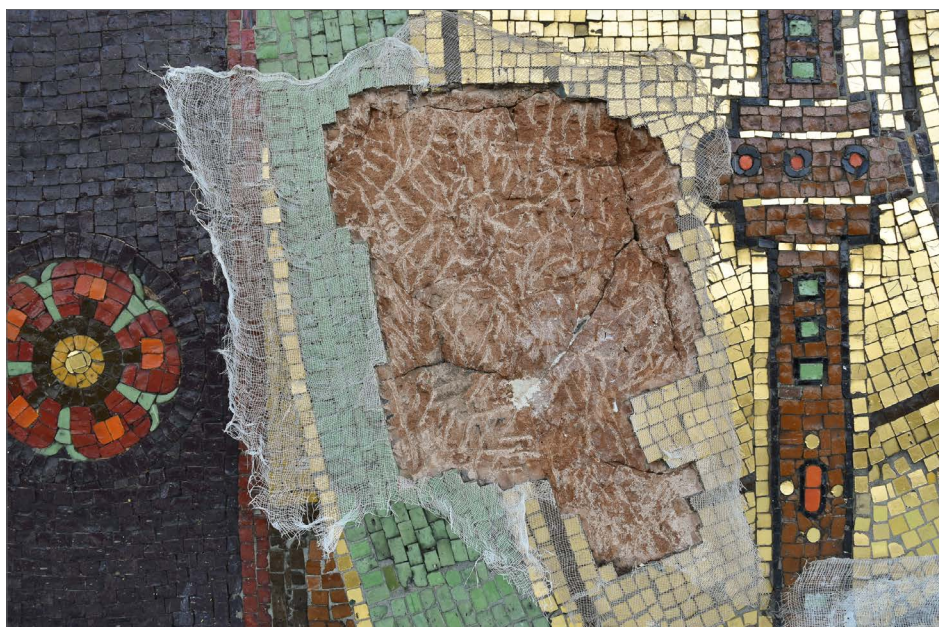
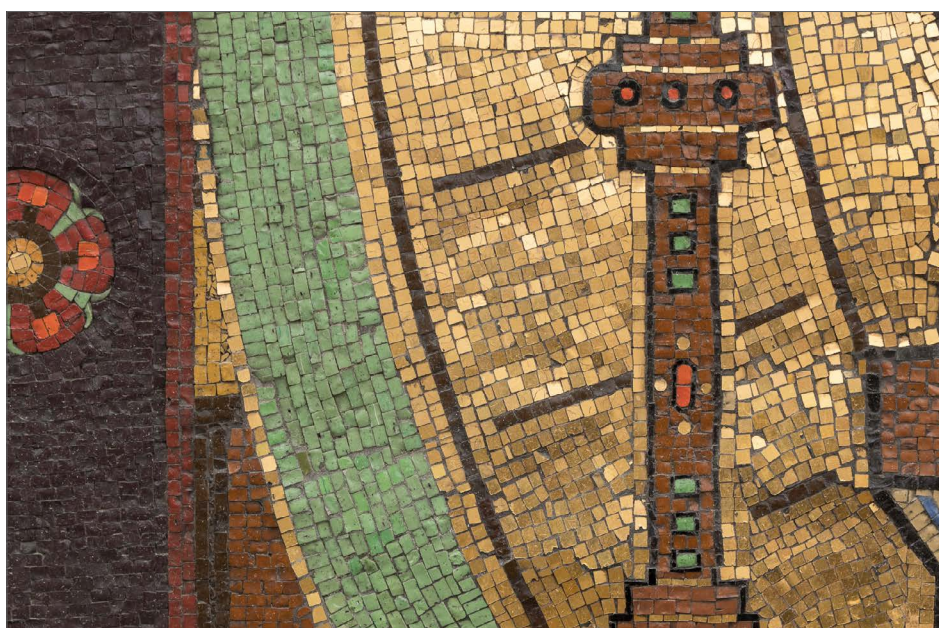
**Obr. 36:** Sejm ut á  
část T04/11 – a) po  
zajištění a očištění  
ložné malty, b) po  
sejmutí transfe-  
ru a očištění lož-  
né malty, c) po  
restaurování.
