## Dokumentace restaurátorského průzkumu a zásahu

Exteriérová mozaika na průčelí fasády kostela  
Panny Marie Růžencové v Českých Budějovicích

Litomyšl 2017

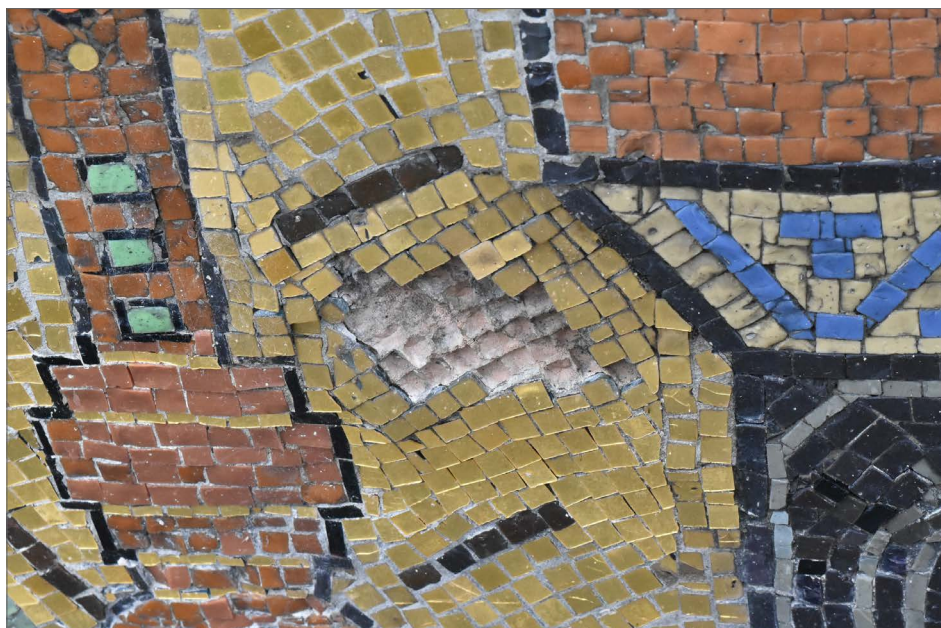
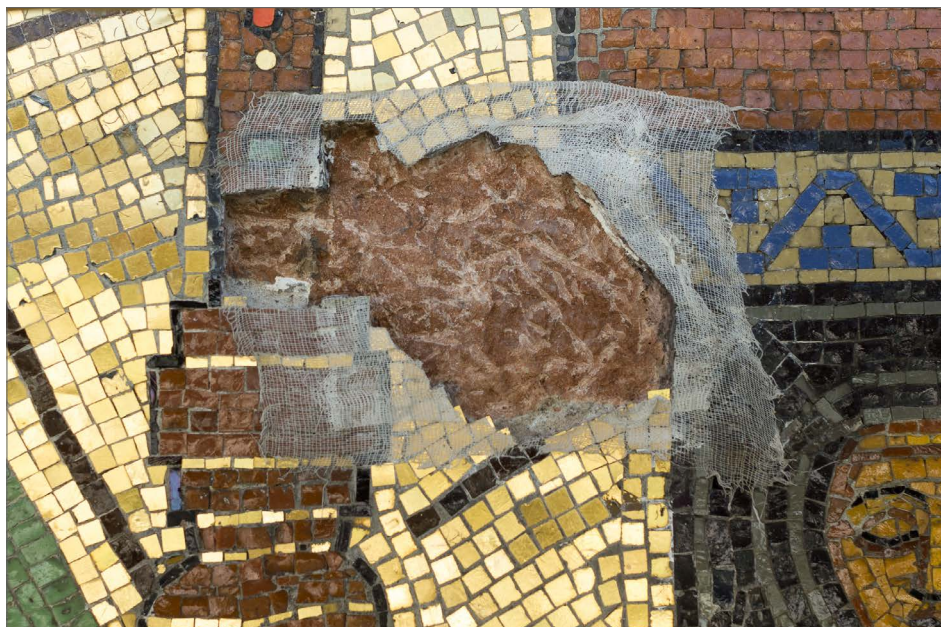
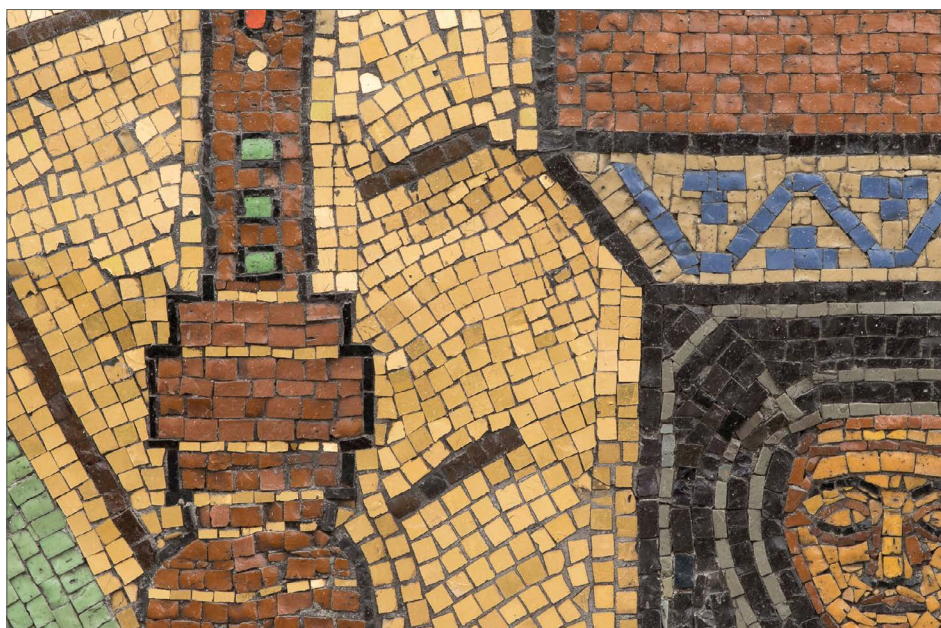
**Obr. 37:** S e j m u -  
tá část T04/12  
– a) před restauro-  
váním, b) po sejmu-  
tí transferu, c) po  
restaurování.

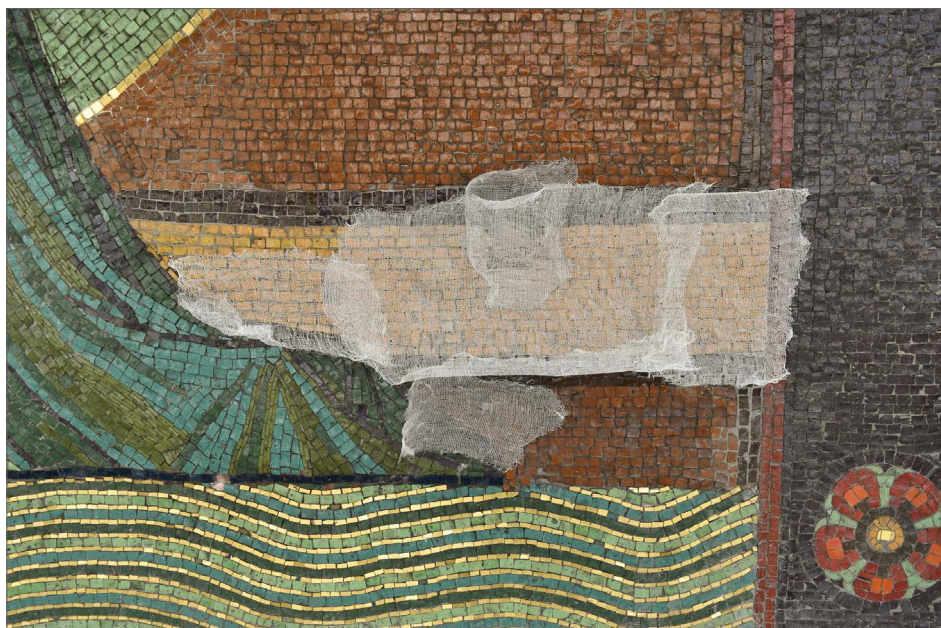
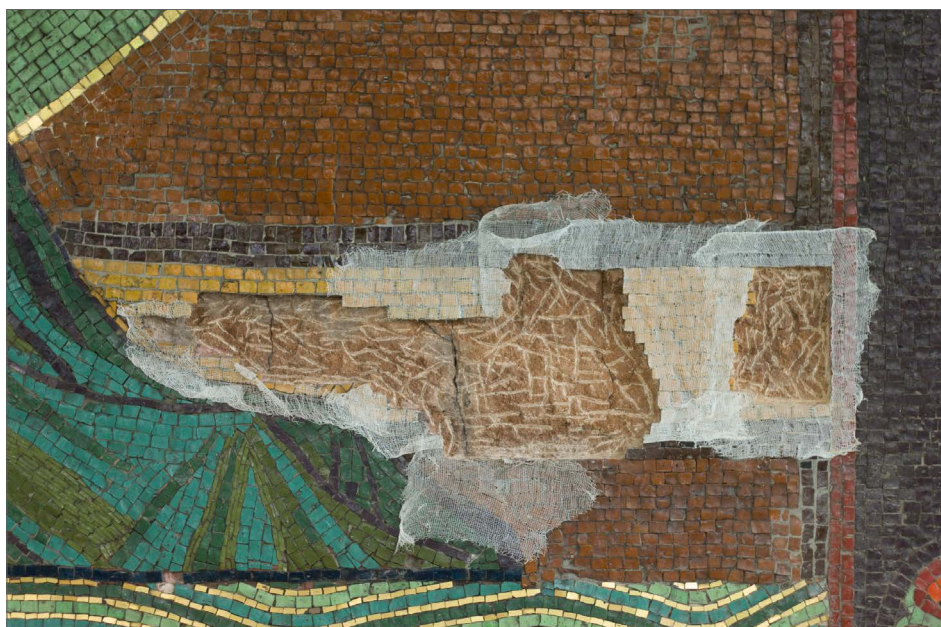
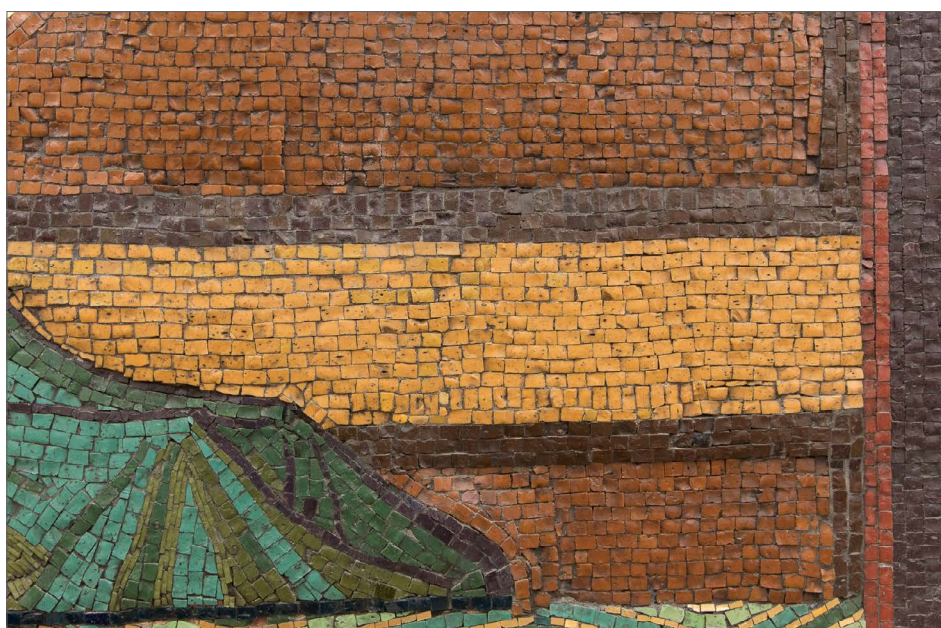
**Obr. 38:** Sejm ut á  
 část T04/13 – a) po  
 zajištění a očištění  
 ložné malty, b) po  
 sejmutí transfe-  
 ru a očištění lož-  
 né malty, c) po  
 restaurování.

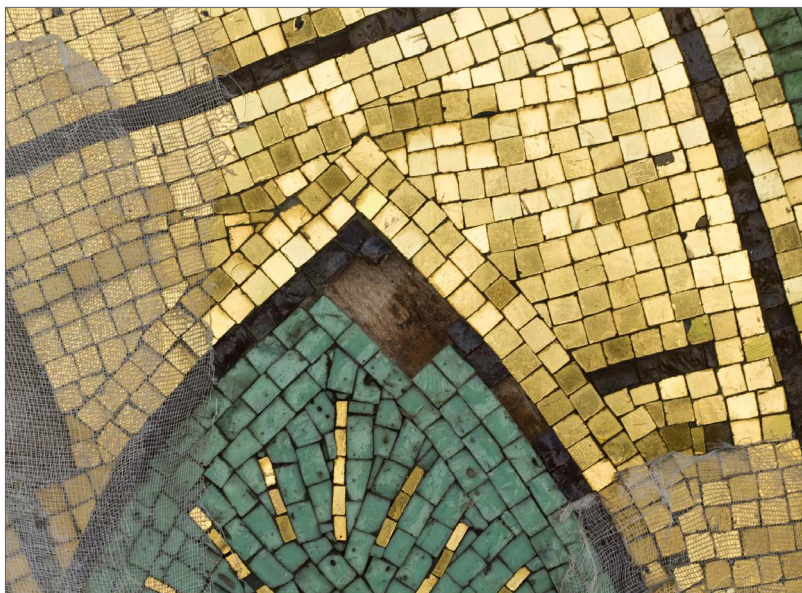
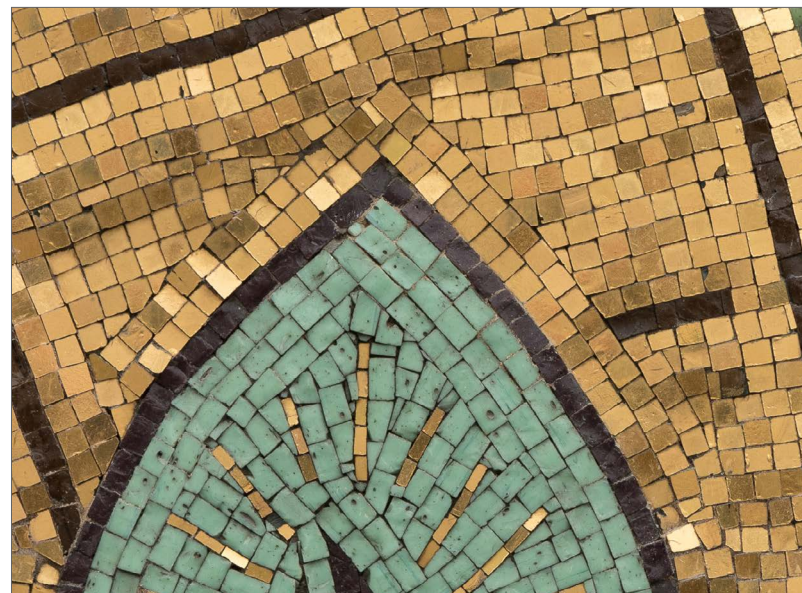
**Obr. 39:** Sejmутá část T04/3 – a) po sejmutí transferu a očištění původní ložné malty, b) po restaurování.

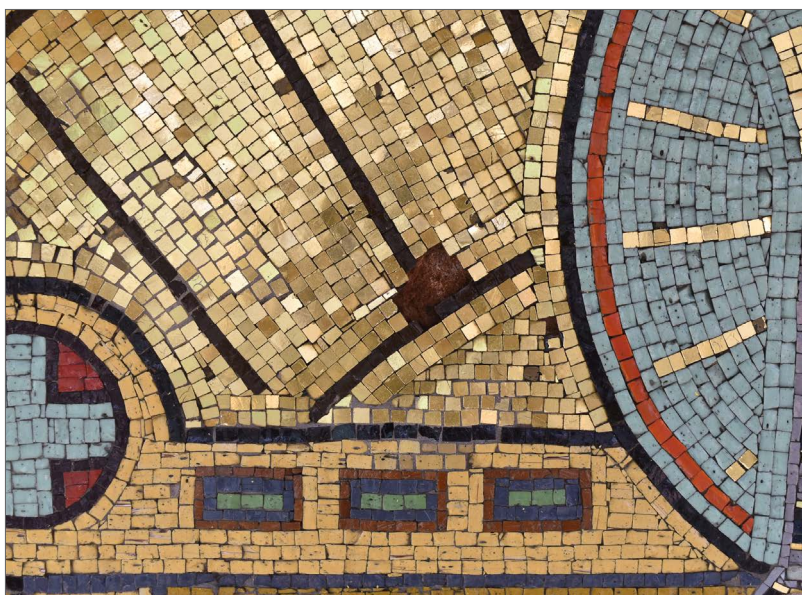
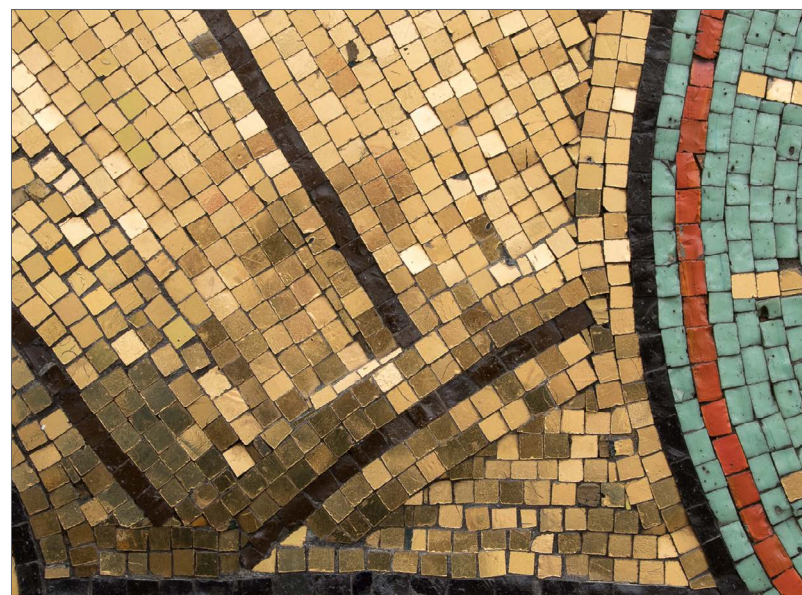
**Obr. 40:** Sejmутá část T04/14 – a) po sejmutí transferu a očištění původní ložné malty, b) po restaurování.

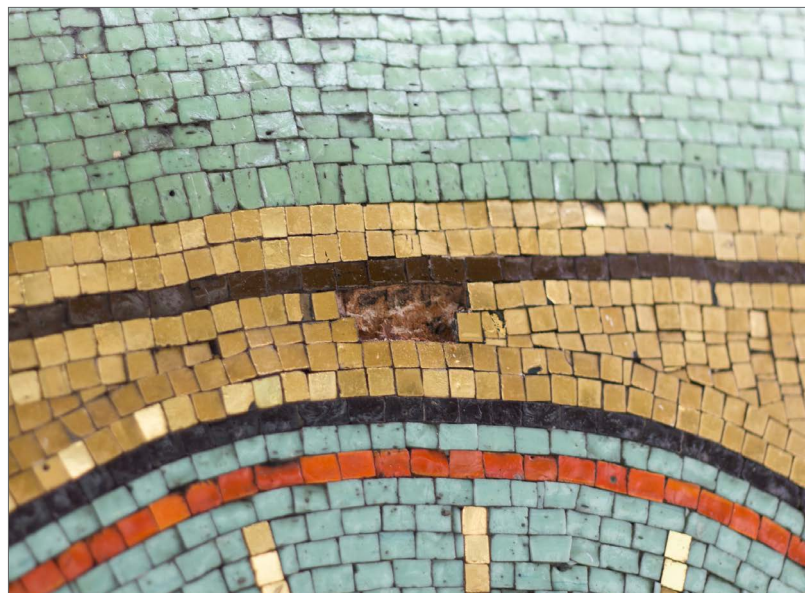
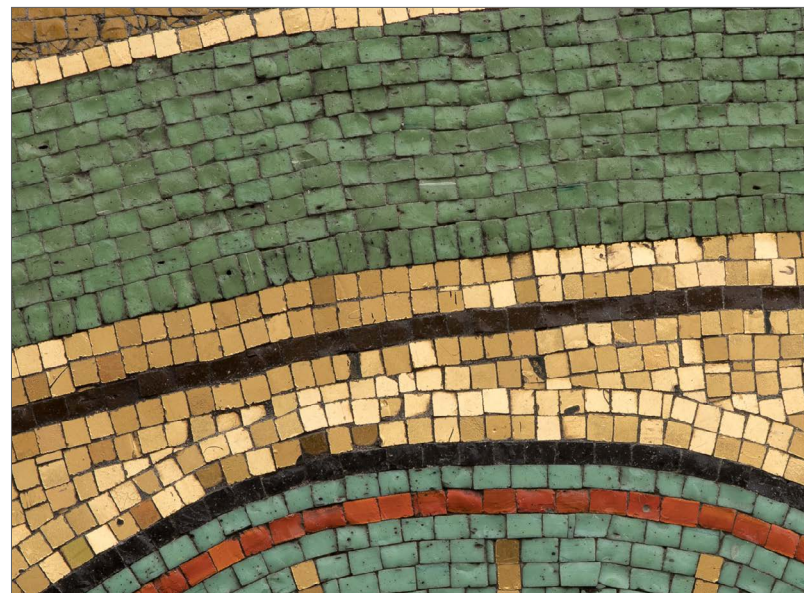
**Obr.41:** Sejmутá část T04/15 – a) po sejmutí transferu a očištění původní ložné malty, b) po restaurování.

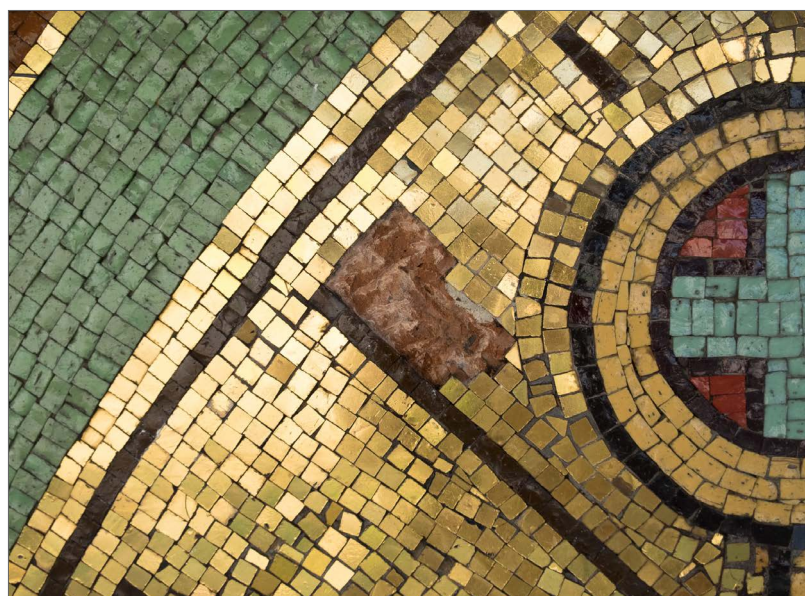
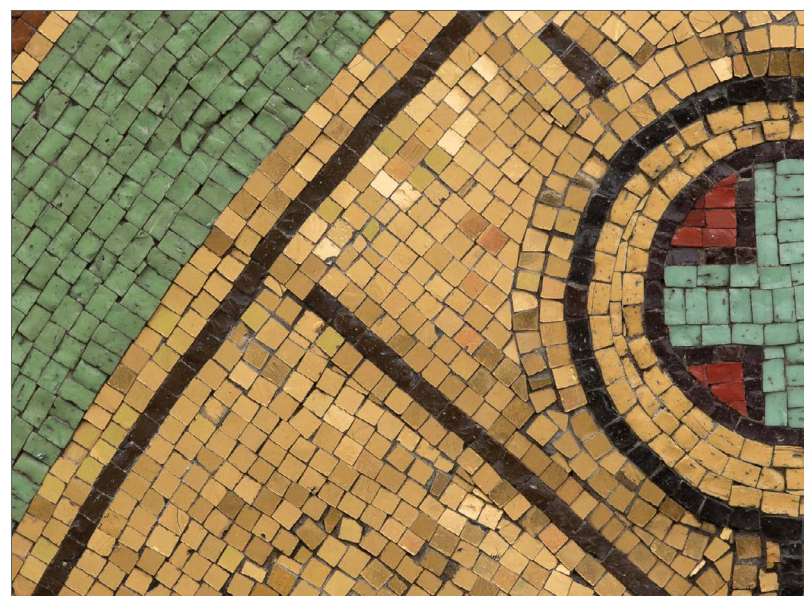
**Obr.42:** Sejmутá část T04/16 – a) po sejmutí transferu a očištění původní ložné malty, b) po restaurování.

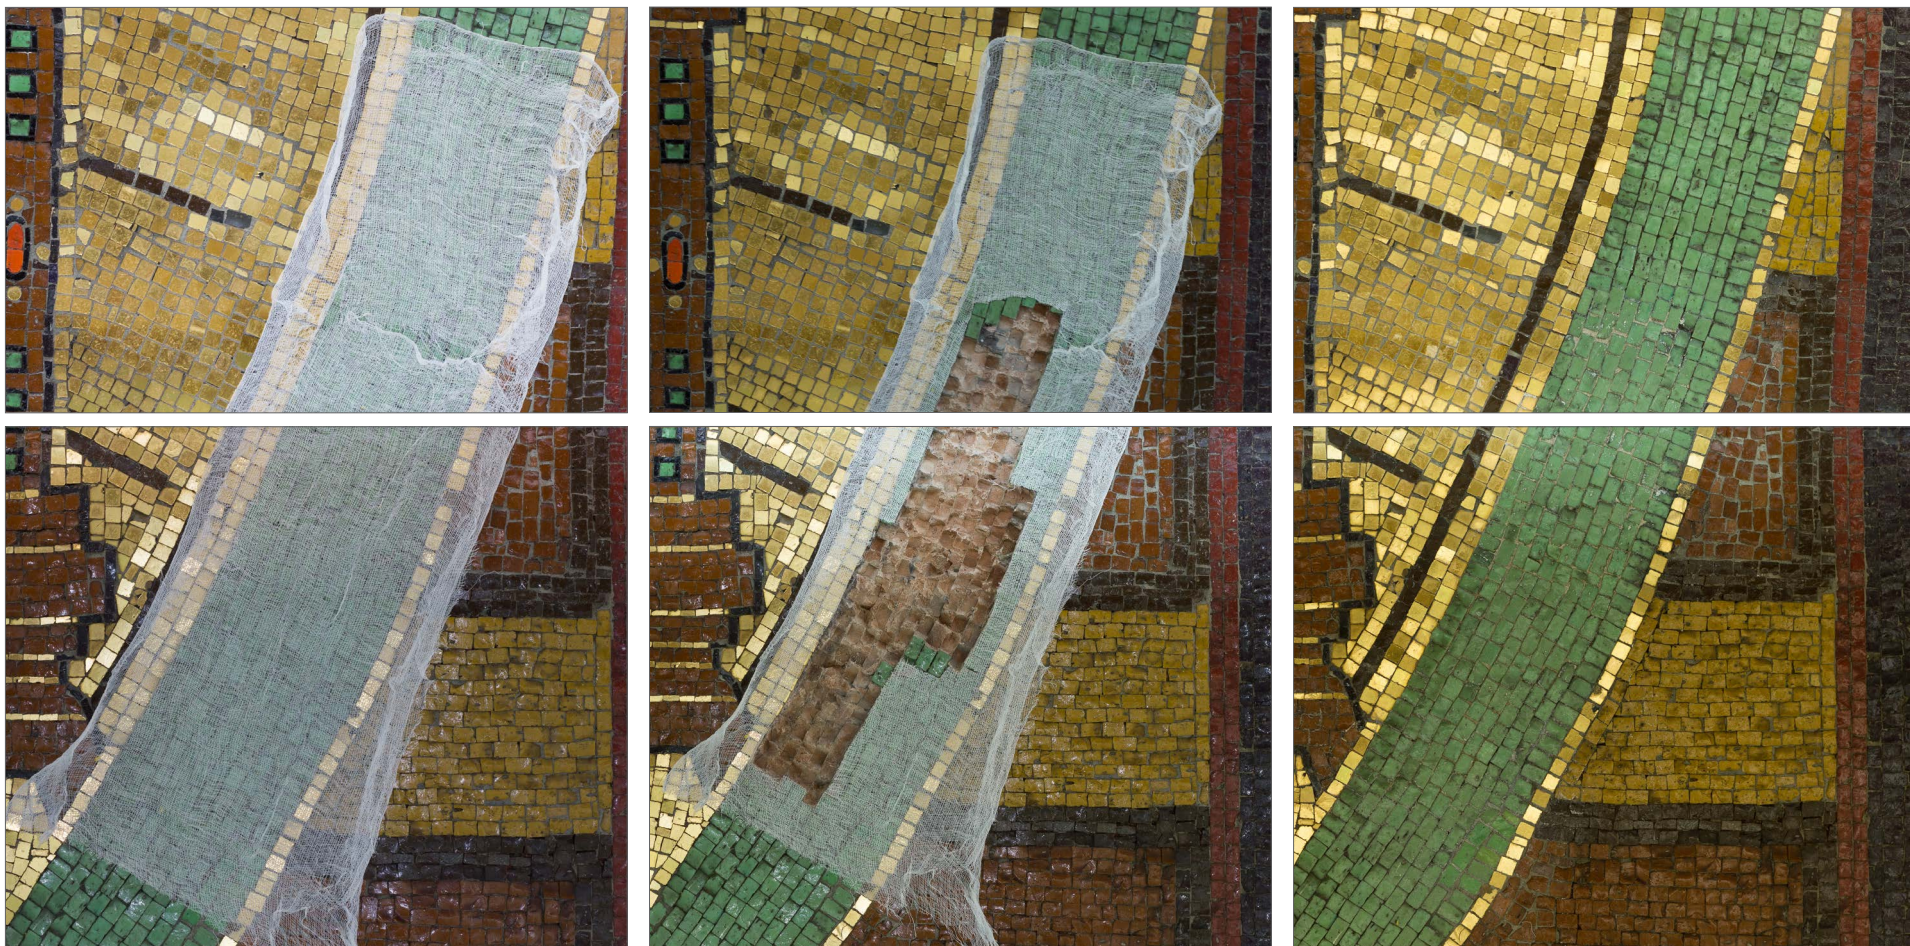
**Obr. 43:** *Sejmutá část T04/17 – a) po zajištění, b) po sejmutí transferu, c) po osazení.*

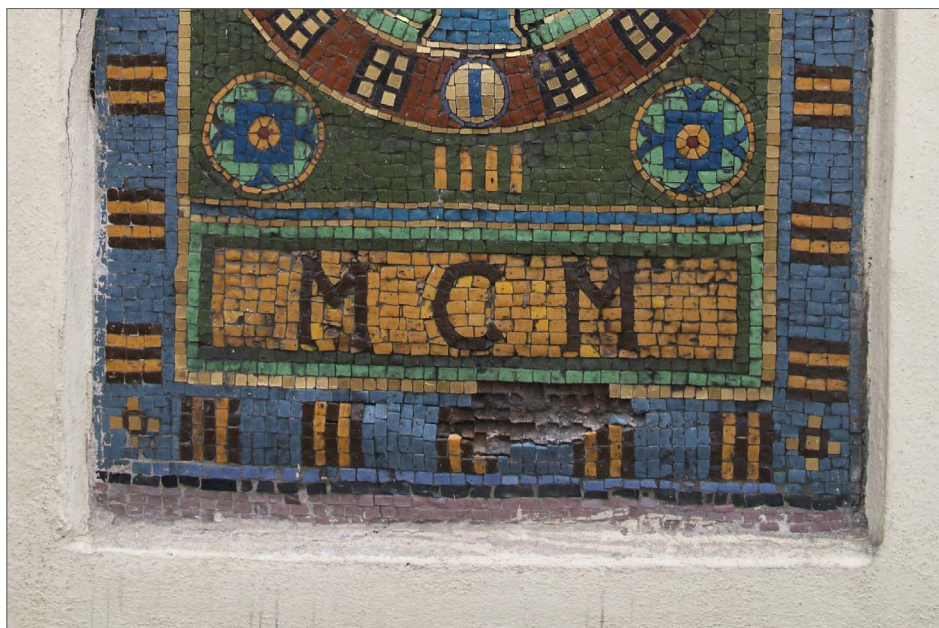
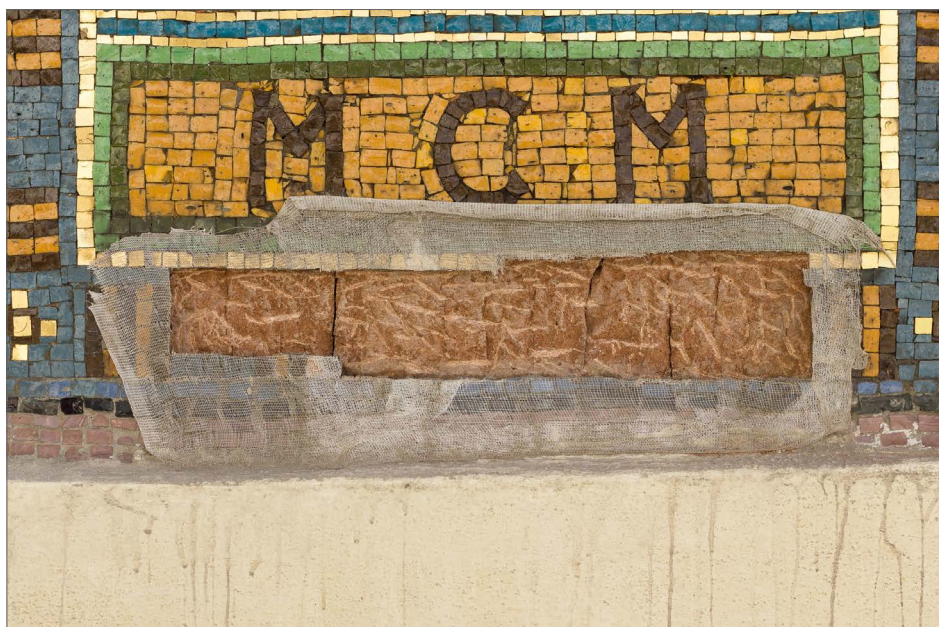
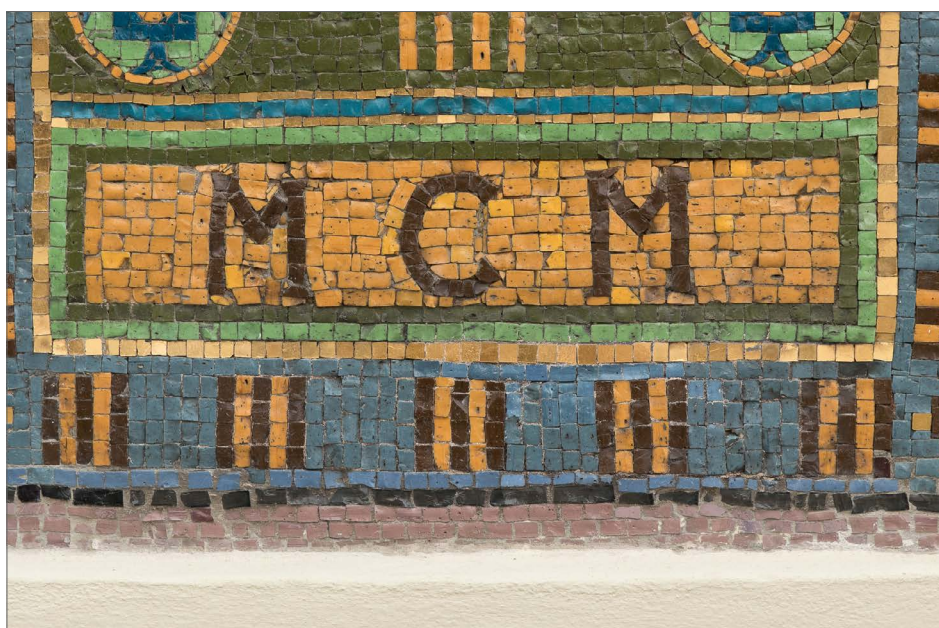
**Obr.44:** Sejmутá část T06/1 – a) před restaurováním, b) po sejmutí transferu a očištění ložné malty, c) po restaurování.

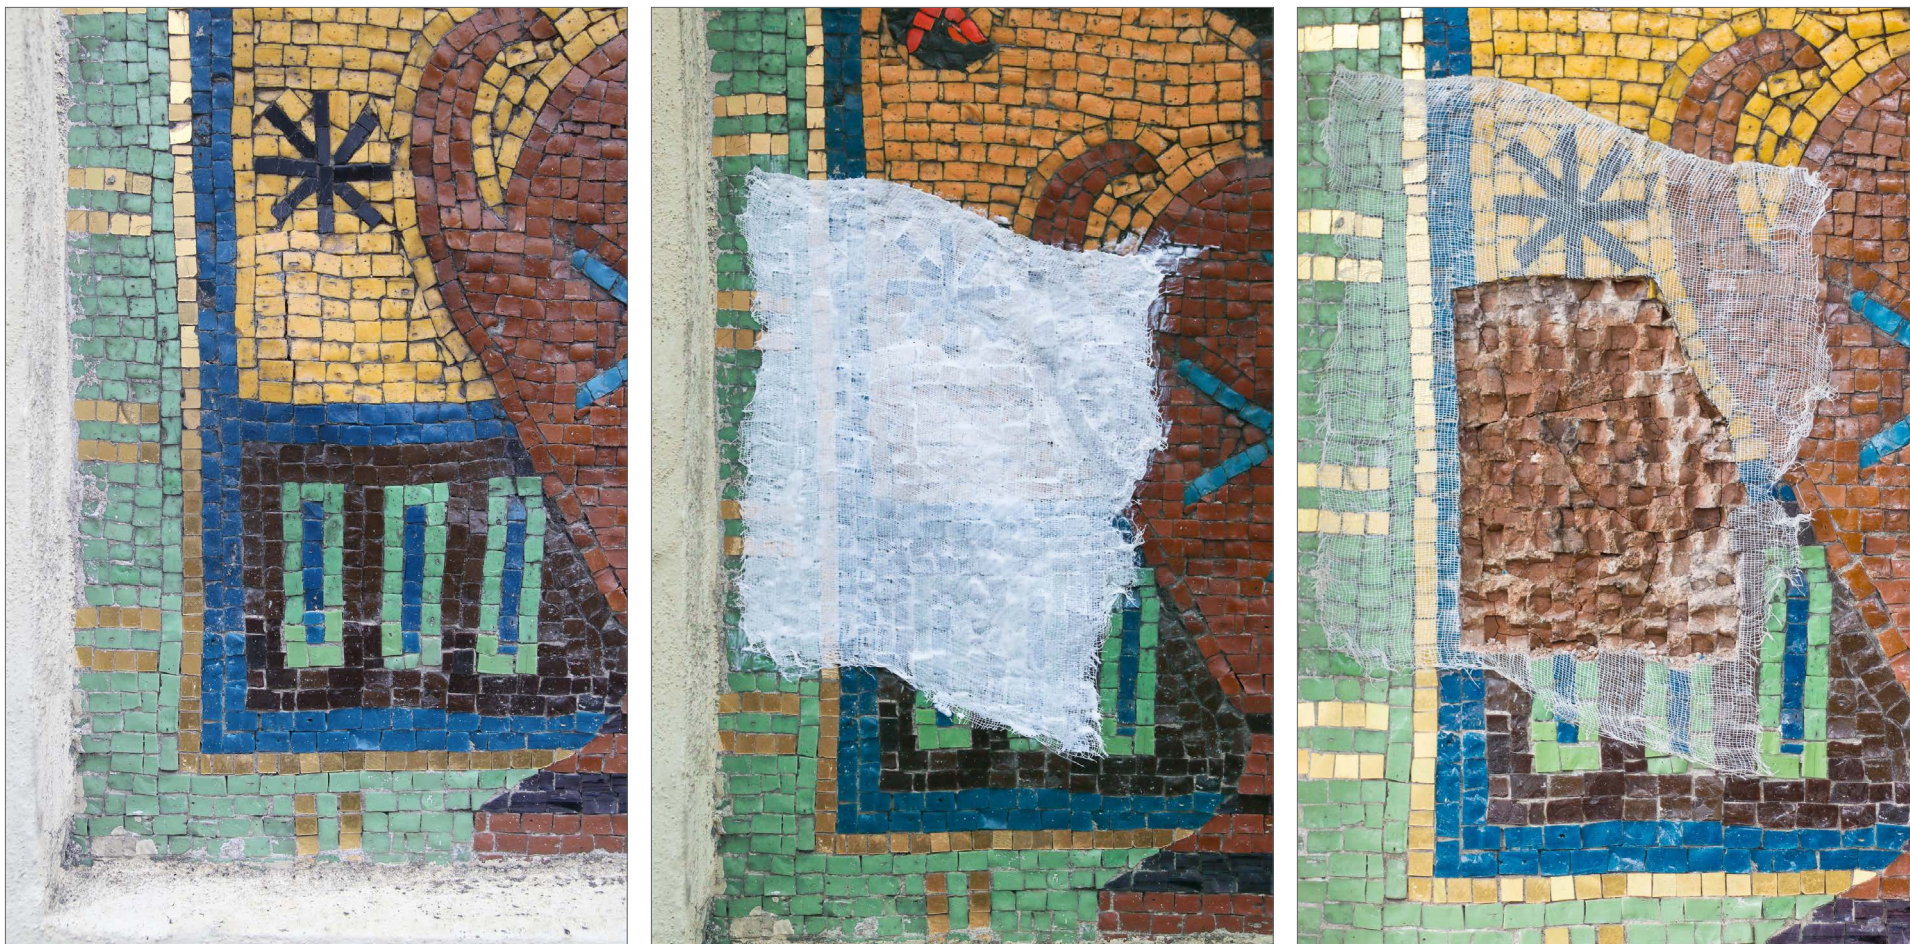
**Obr. 45:** Sejmutá část T07/1, průběh práce, a) – před restaurováním (ztráta adheze mozaikových kostek k ložné maltě), b) – zajištění dutiny přelepem, c) – sejmutí transferu.

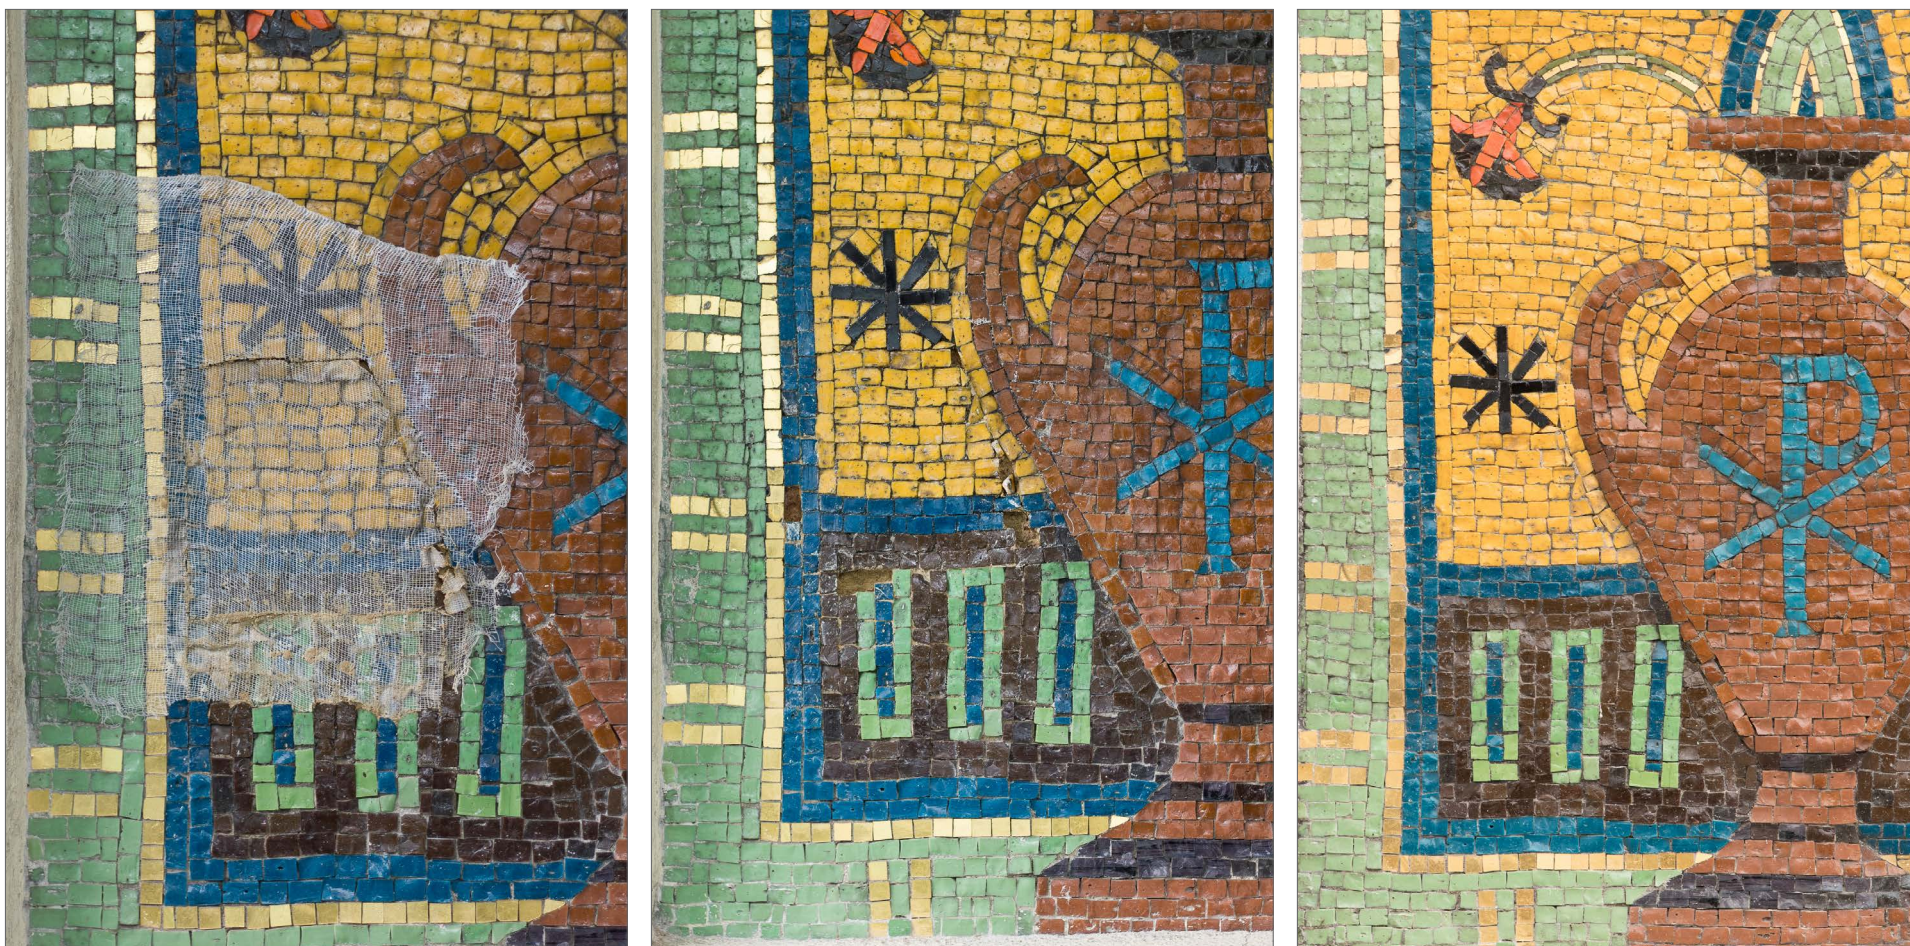
**Obr. 47:** *Sejmutá část T07/1, průběh práce, g) – zpětné osazení transferu, h) – dosazení nepasujících kostek důsledkem zvětšení spár mezi jednotlivými kostkami transferu, i) – stav po restaurování.*

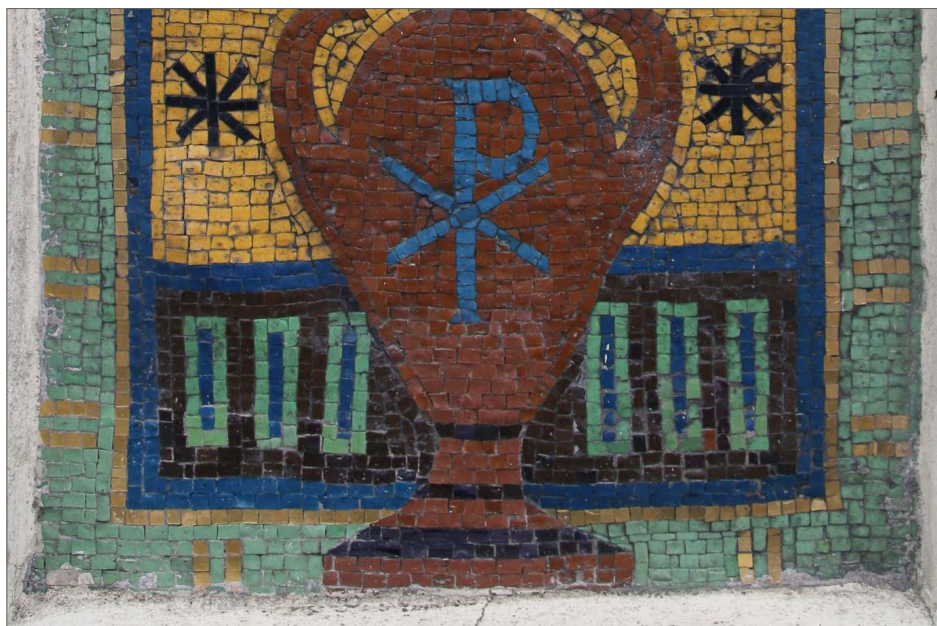
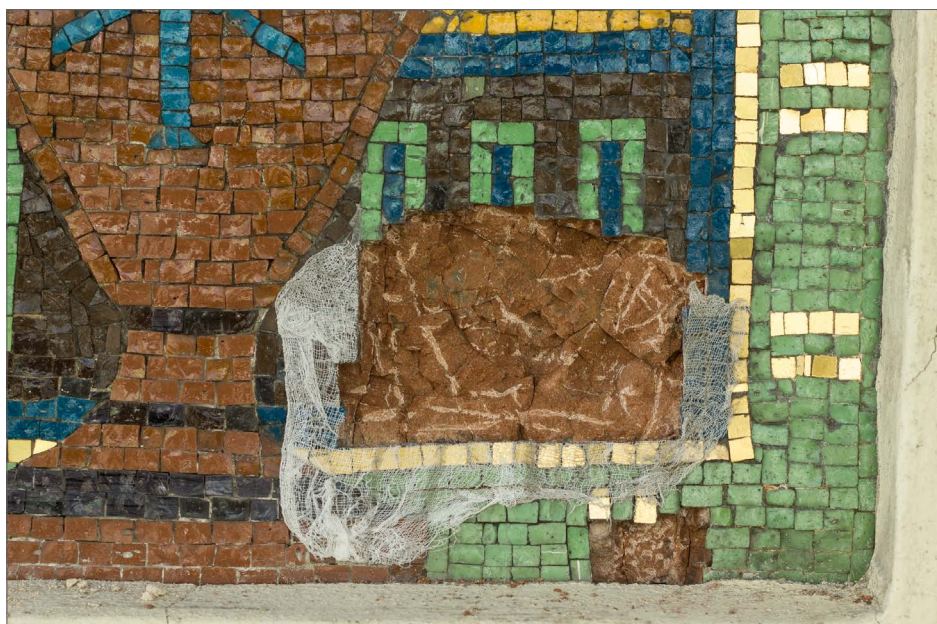
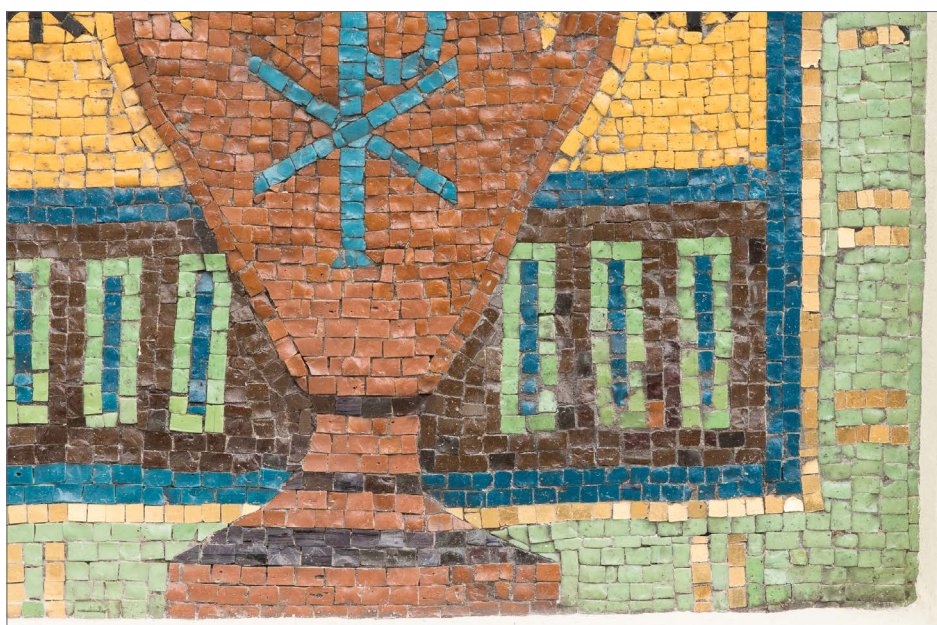
**Obr. 48:** Sejmutá část T07/2 – a) před restaurováním, b) po sejmutí transferu a očištění ložné malty, c) po restaurování.

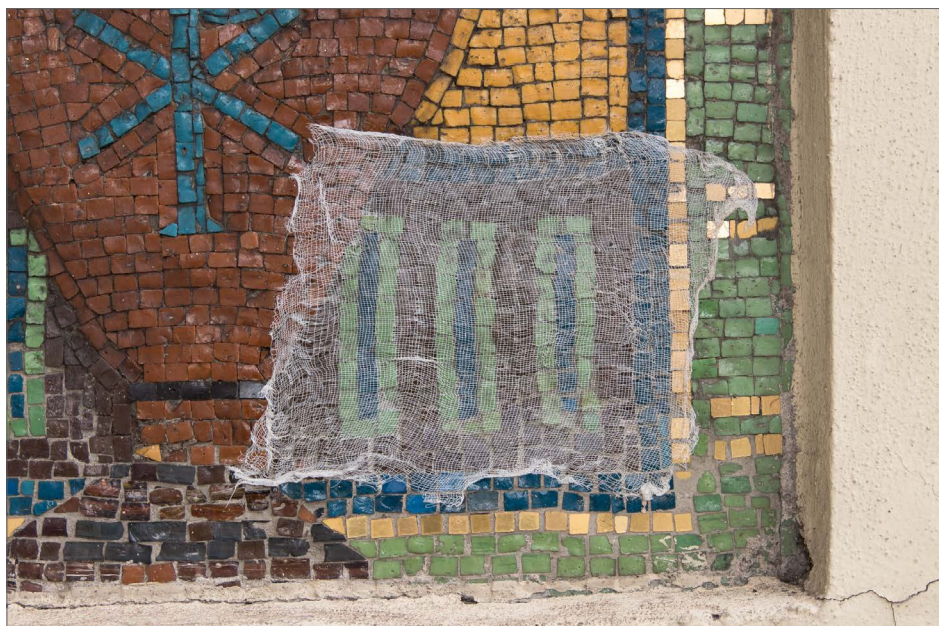
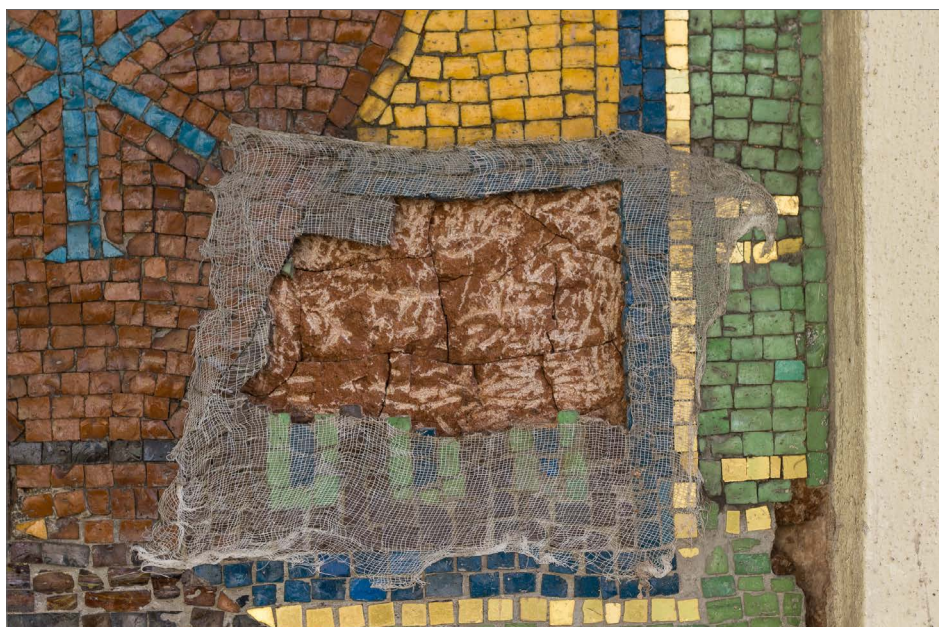
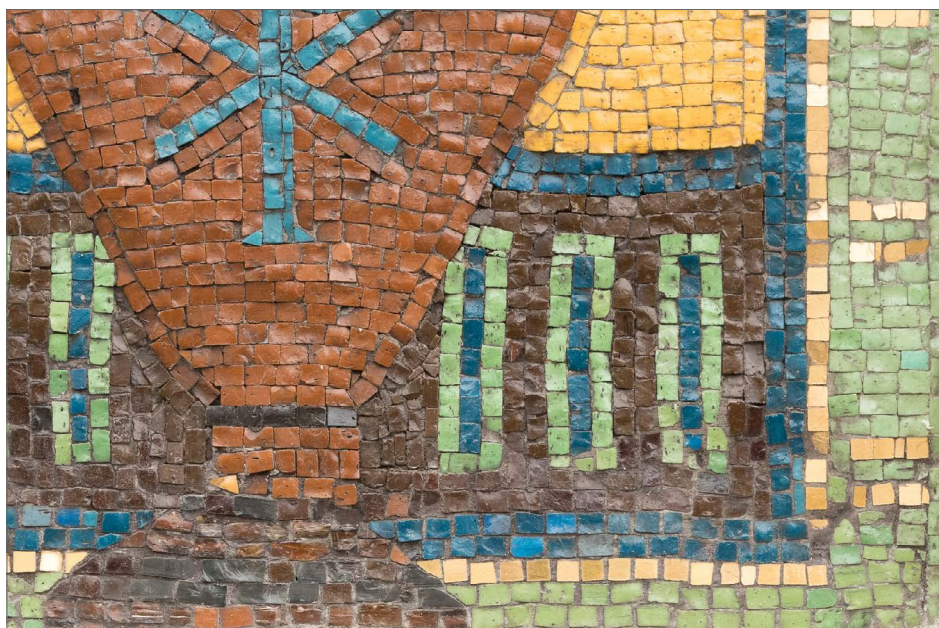
**Obr. 49:** Sejm ut á  
část T09/1 – a) po za-  
jištění, b) po sejmutí  
transferu a očištění  
ložné malty, c) po  
restaurování.

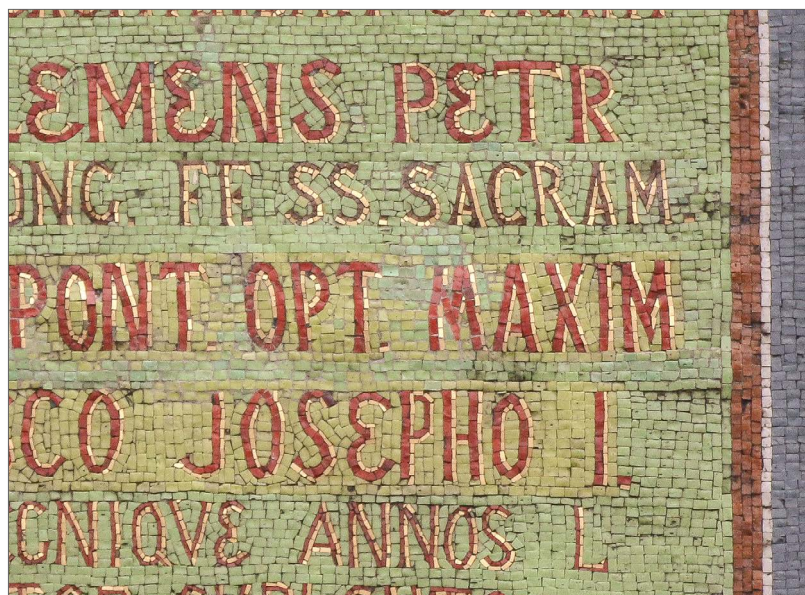
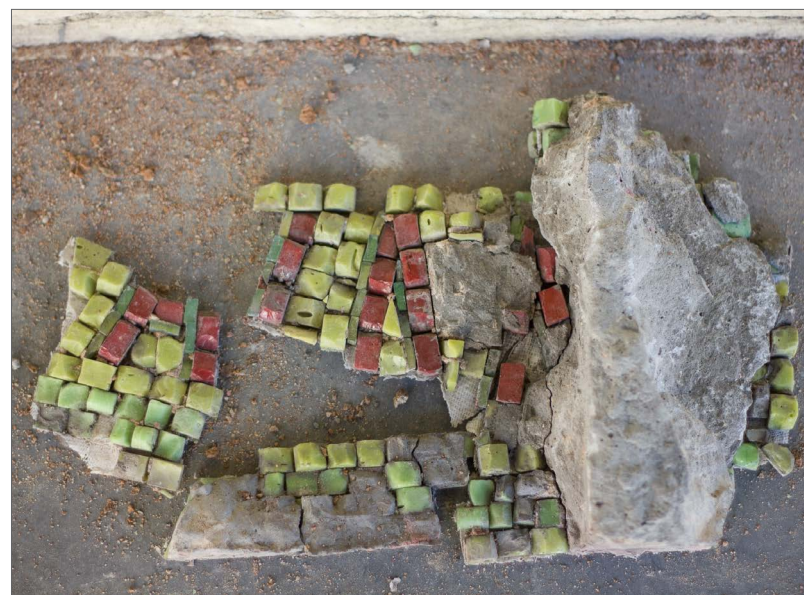
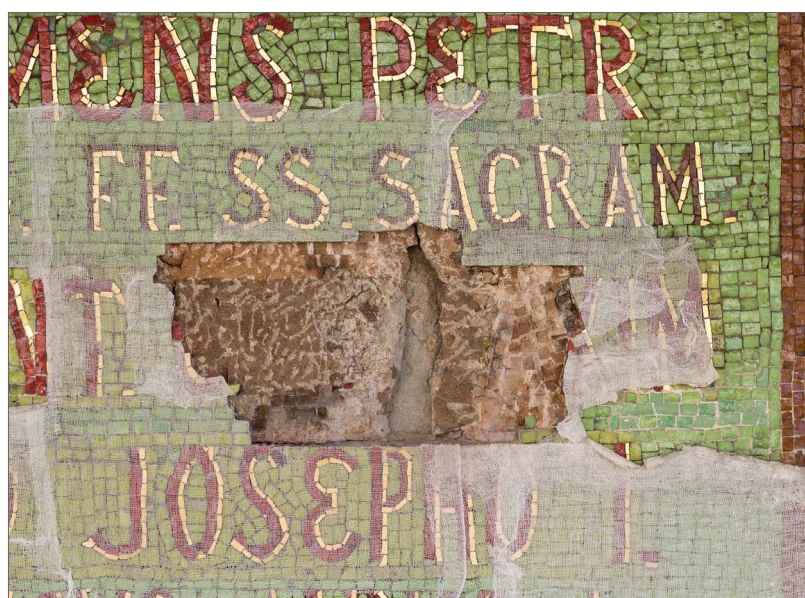
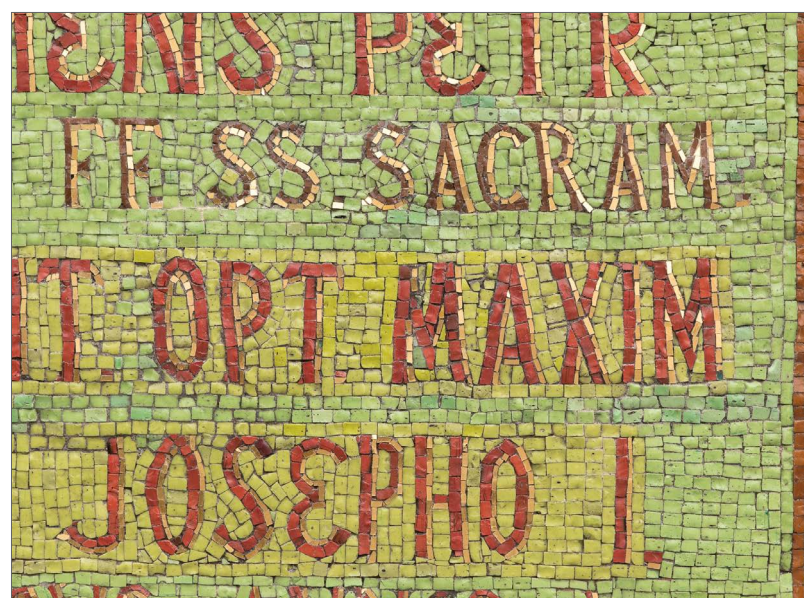
**Obr.50:** Sejmутá část T08/1 – a) před restaurováním b) po sejmutí transferu a očištění původní ložné malty, b) rub sejmutého transferu s cementovou vysprávkou, c) po restaurování.

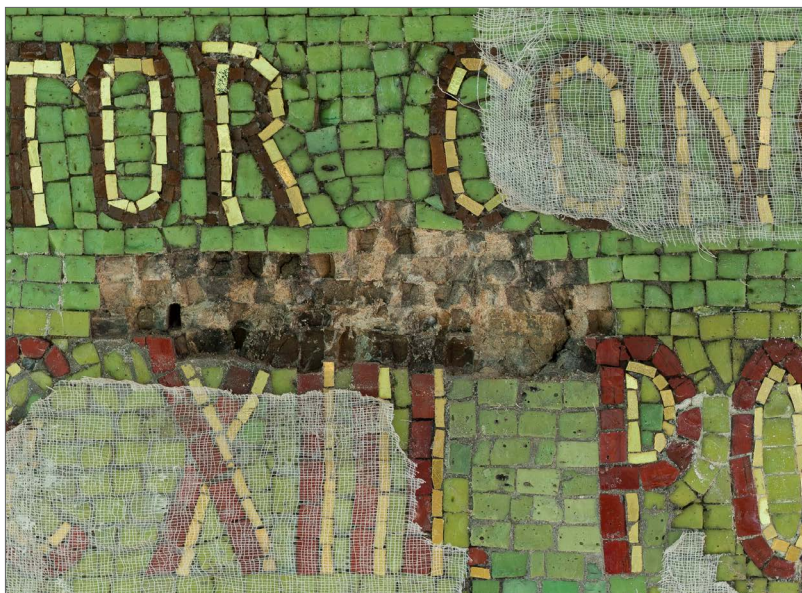
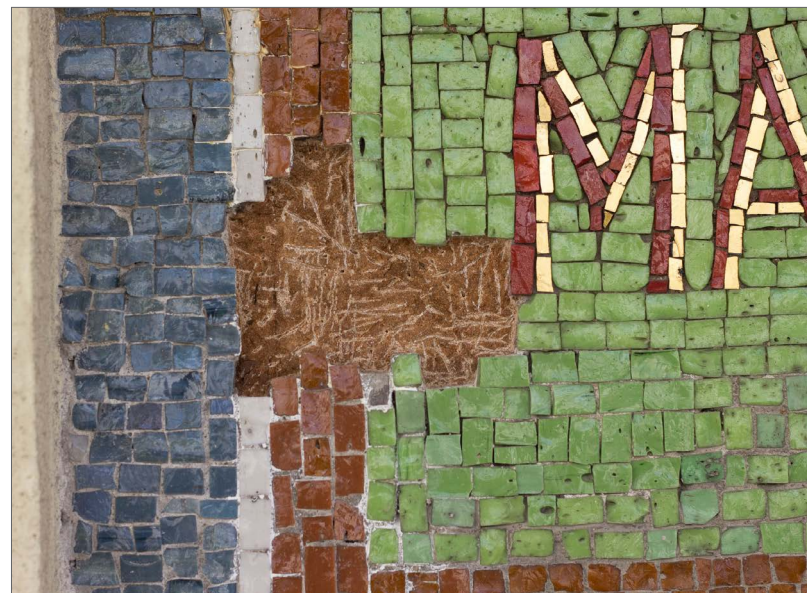
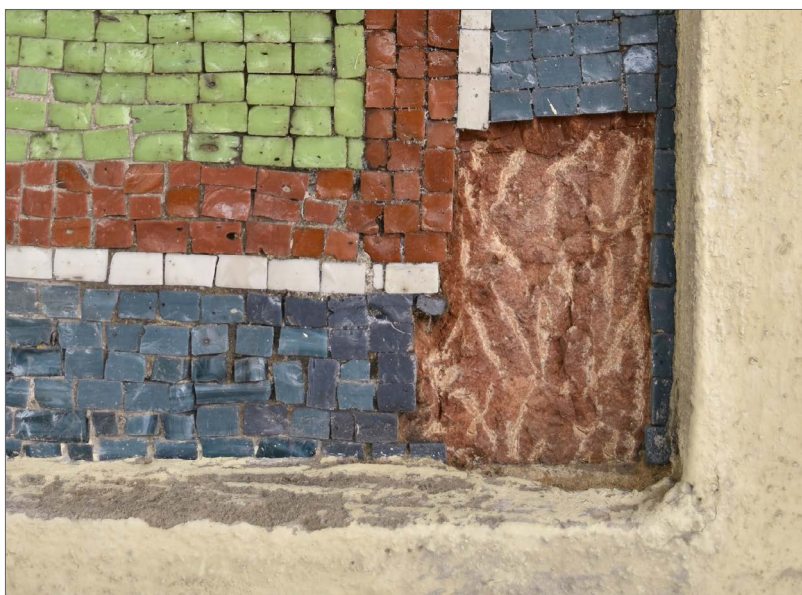
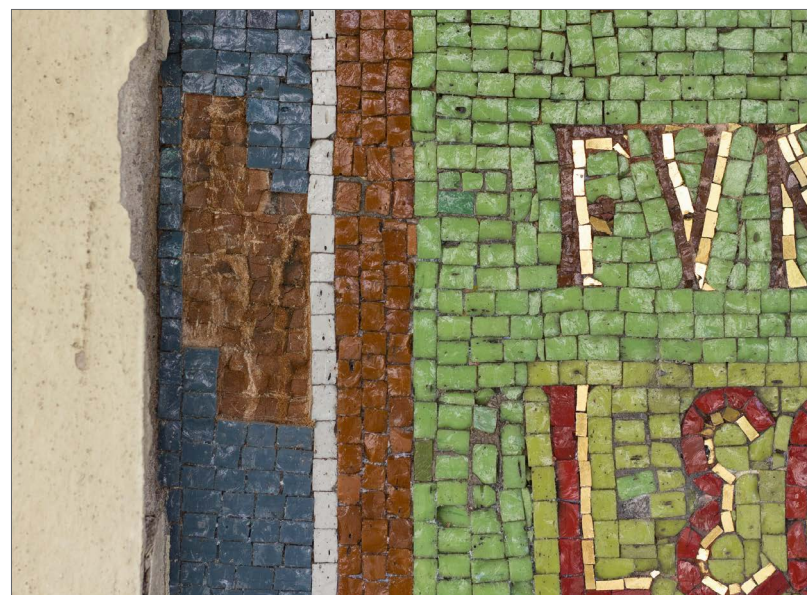
**Obr. 51:** *Sejmuté části – nápisové pole – další drobné sejmuté části*
