## Dokumentace restaurátorského průzkumu a zásahu

Exteriérová mozaika na průčelí fasády kostela  
Panny Marie Růžencové v Českých Budějovicích

Litomyšl 2017

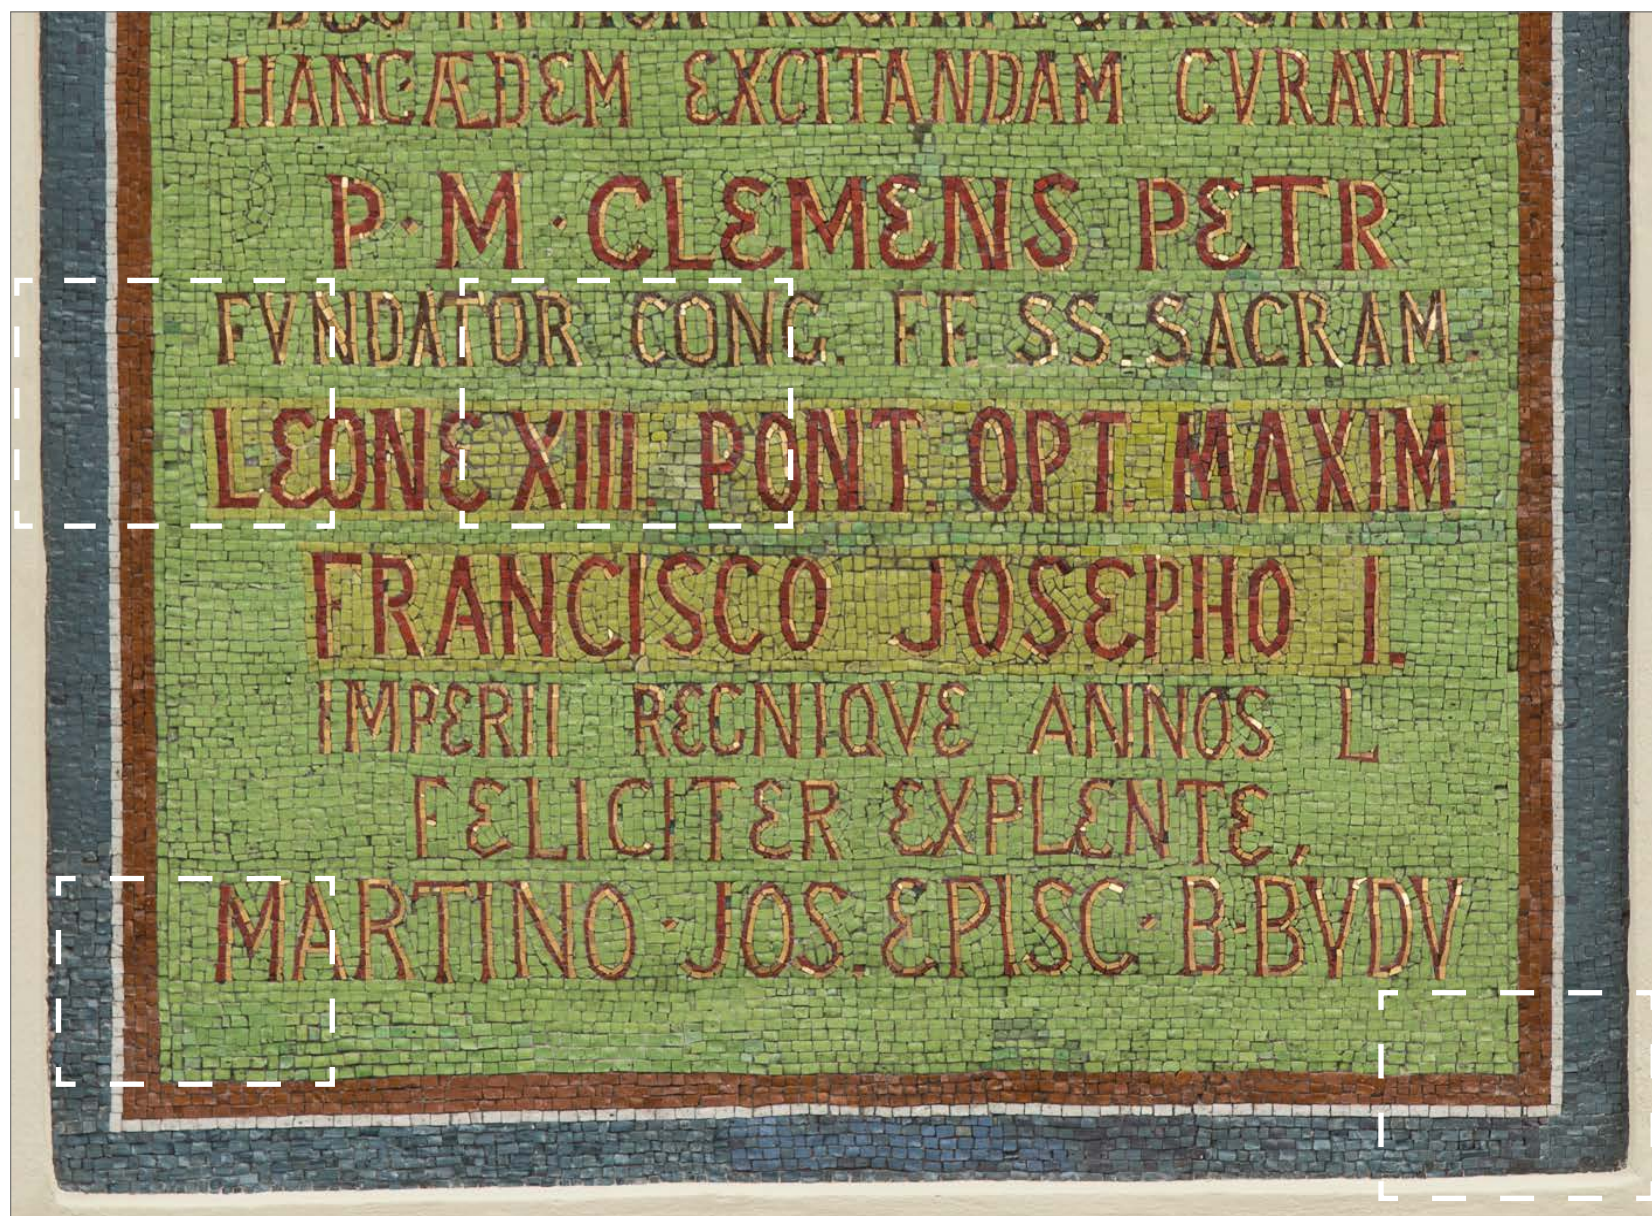
Obr. 52: Sejmuté  
části – nápisové  
pole – po osazení

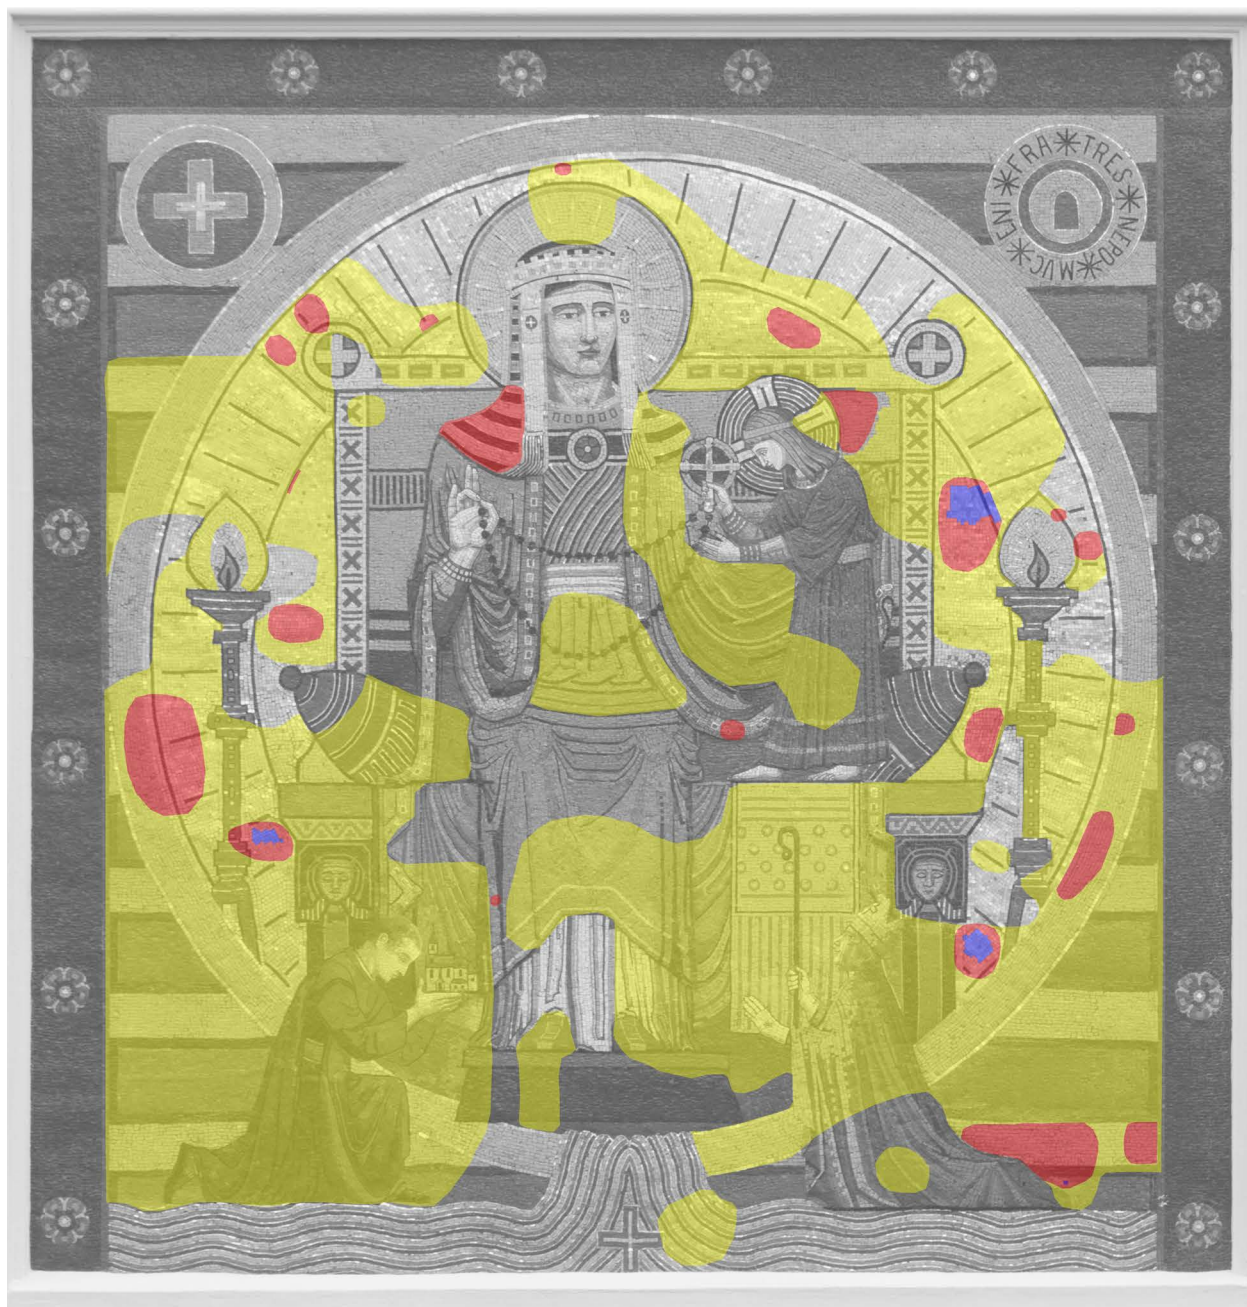
**Obr. 66:** Grafický zakres – poškození – výjev P. Marie.

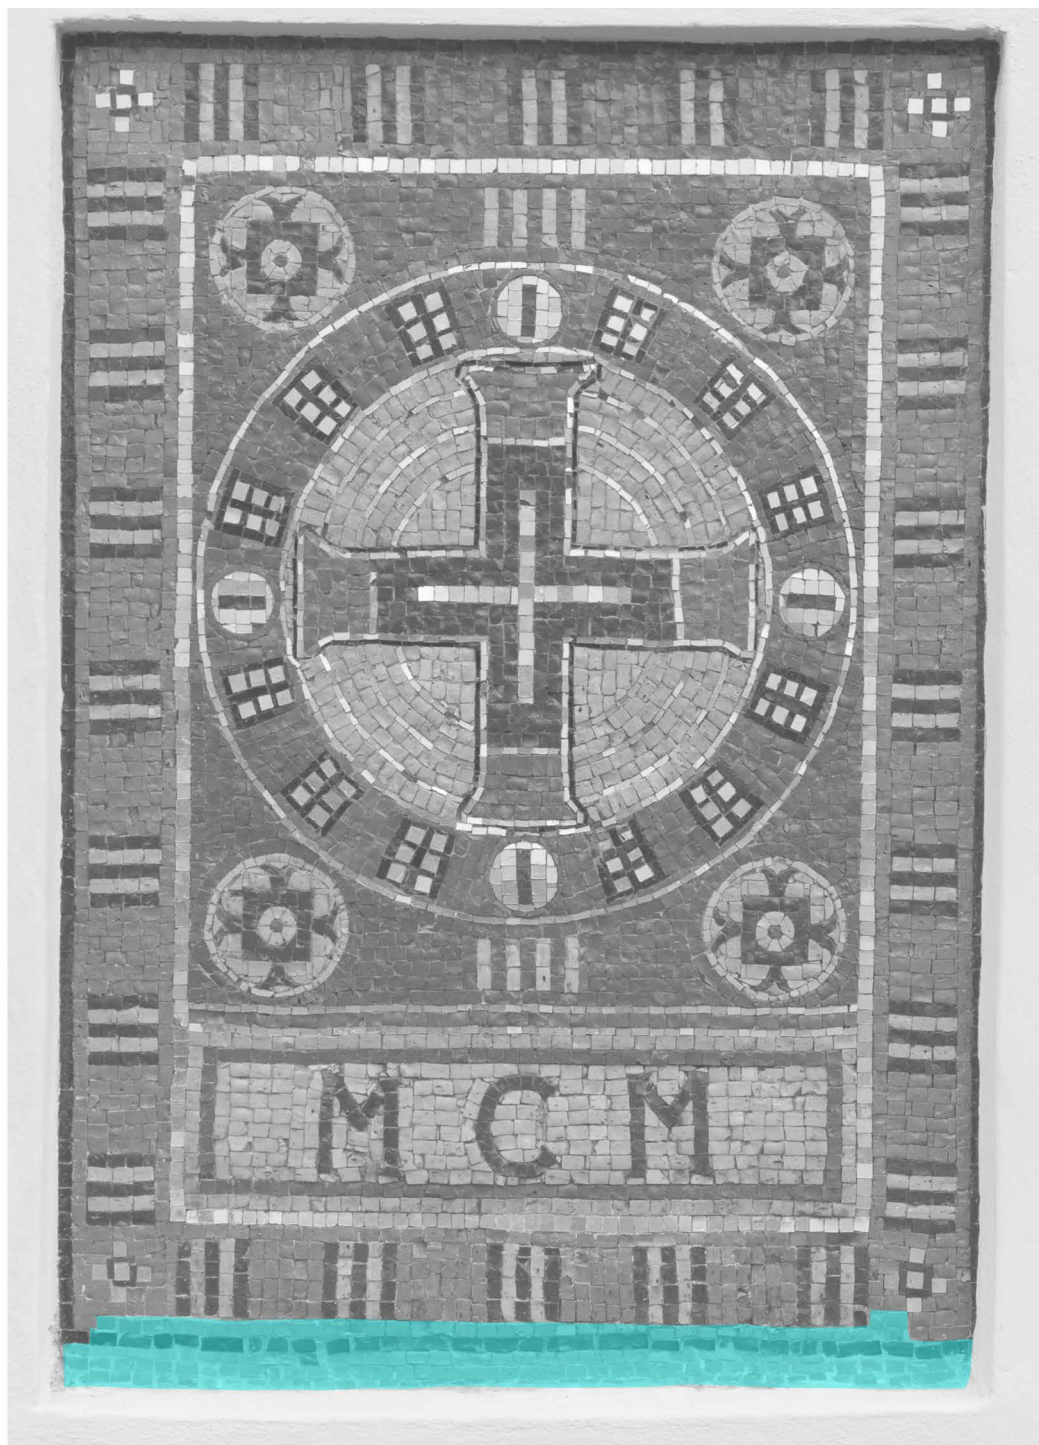
**Obr. 73:** Grafický zakres – druhotné zásahy – výjev s nápisem MCM.

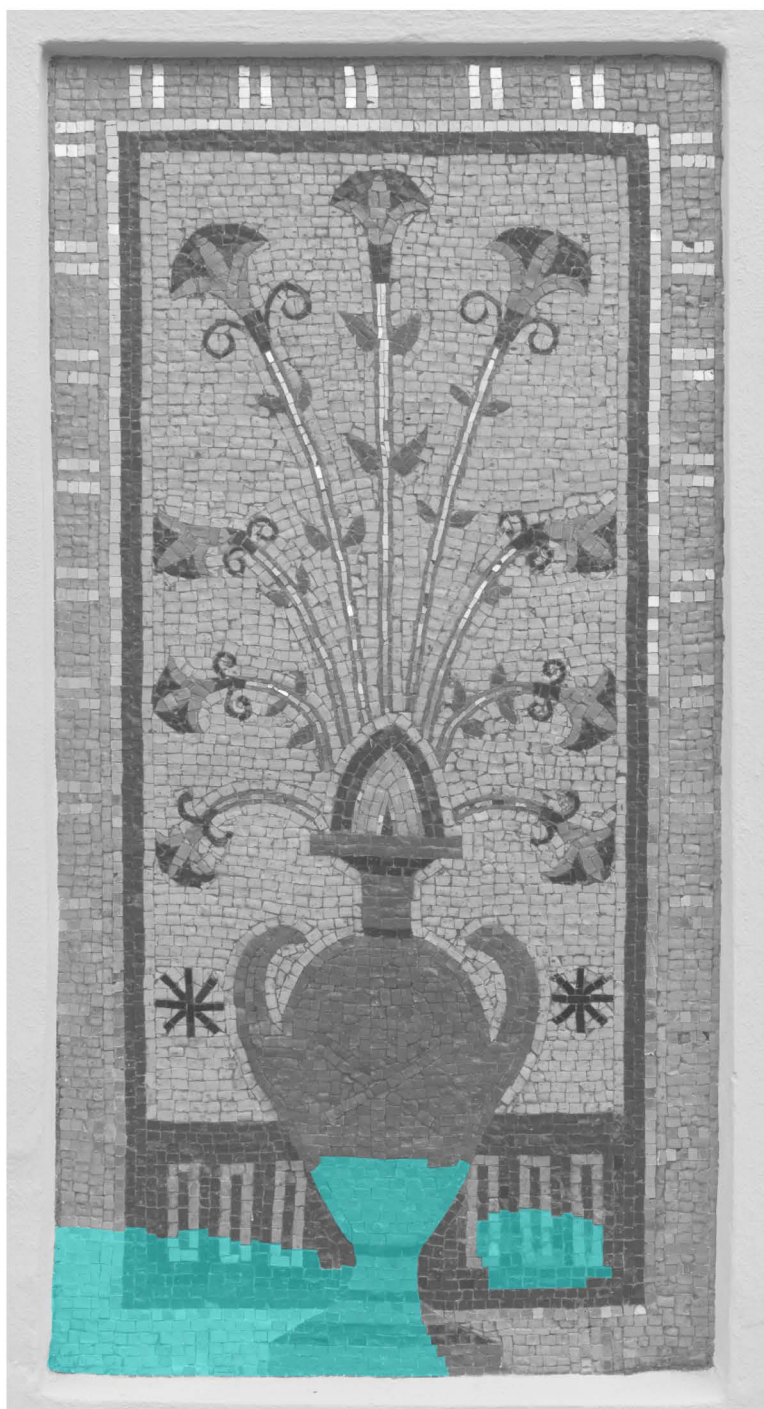
**Obr. 74:** Grafický zakres – druhotné zásahy – výjev levé vázy.

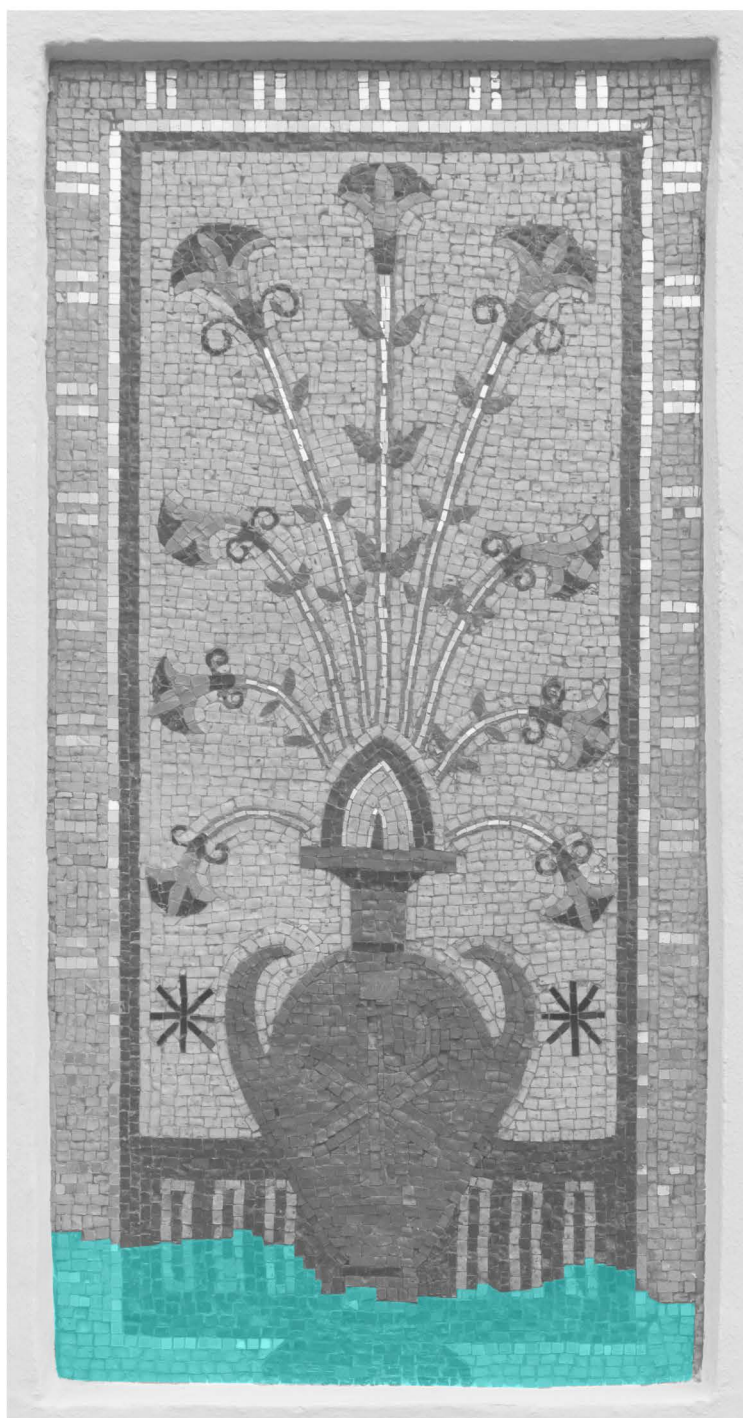
**Obr. 75:** Grafický zakres – druhotné zásahy – výjev pravé vázy.

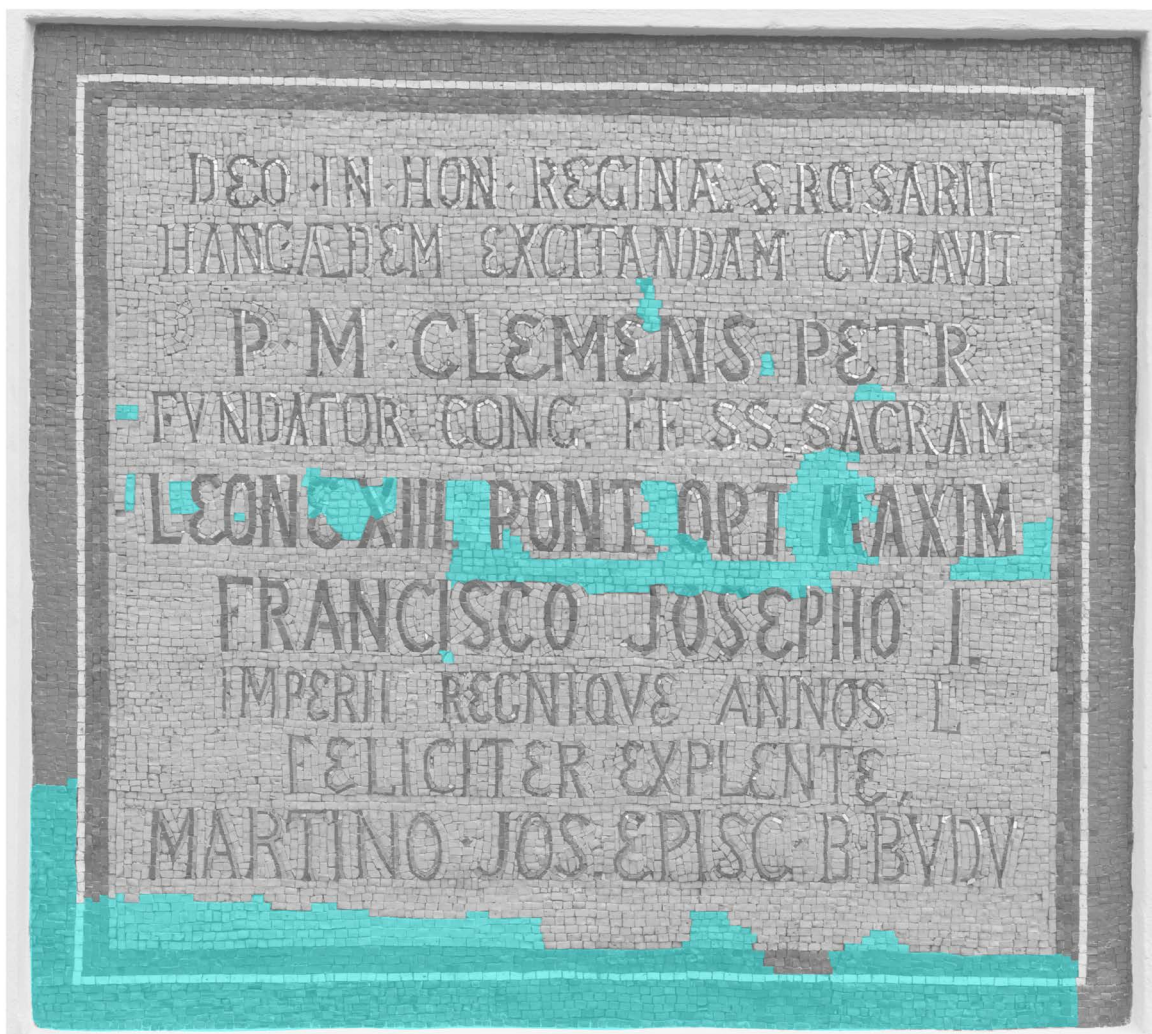
**Obr. 76:** Grafický zakres – druhotné zásahy – nápisové pole.

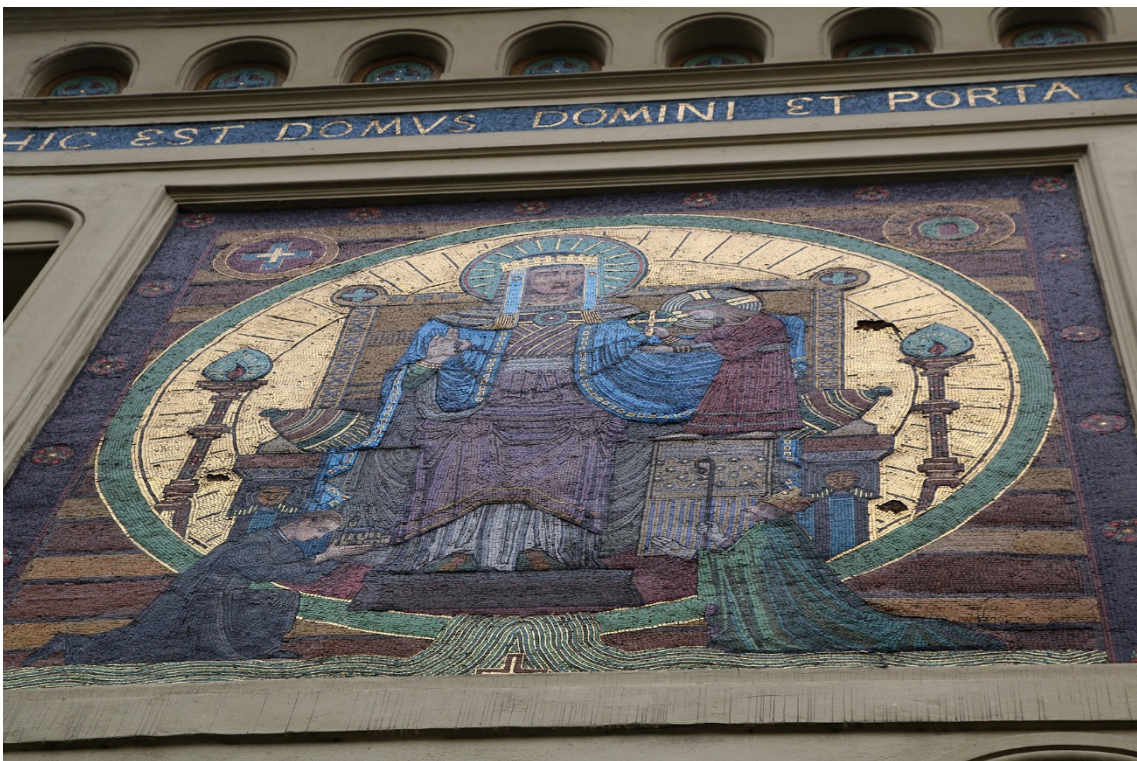
Při bočním pohledu z úrovně chodníku jsou patrné různé úrovně osazení jednotlivých dílů mozaiky.

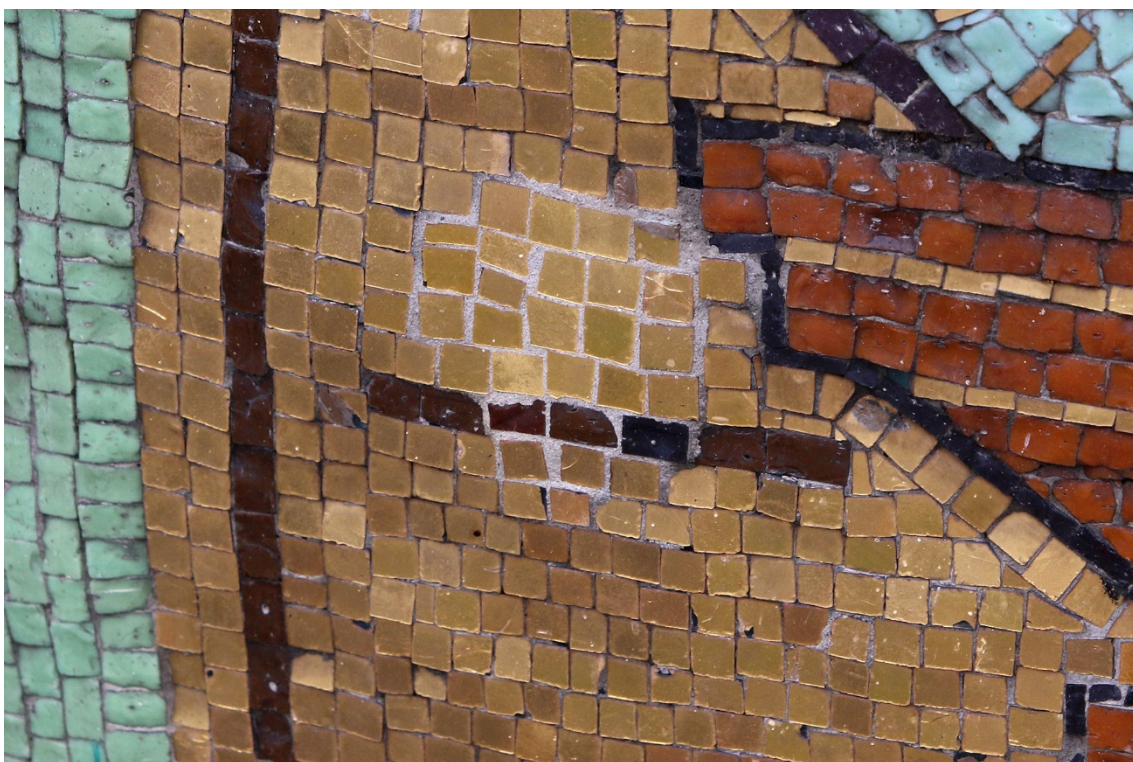
Druhotné zásahy se vyznačují přítomností bílé až šedé spárovací omítky.

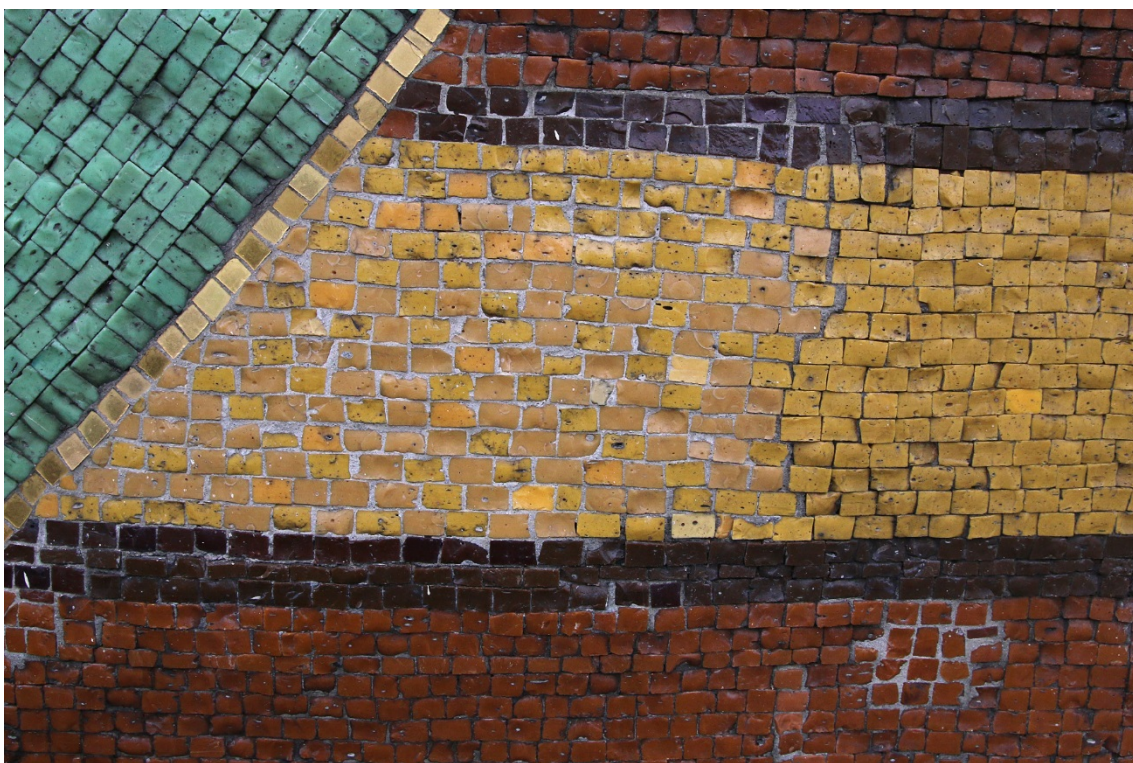
V některých případech je kromě druhotného skla použit i materiál původní, který je záměrně prokládáván s druhotnými, odlišně barevnými kostkami tak, aby došlo k jejich zapojení.

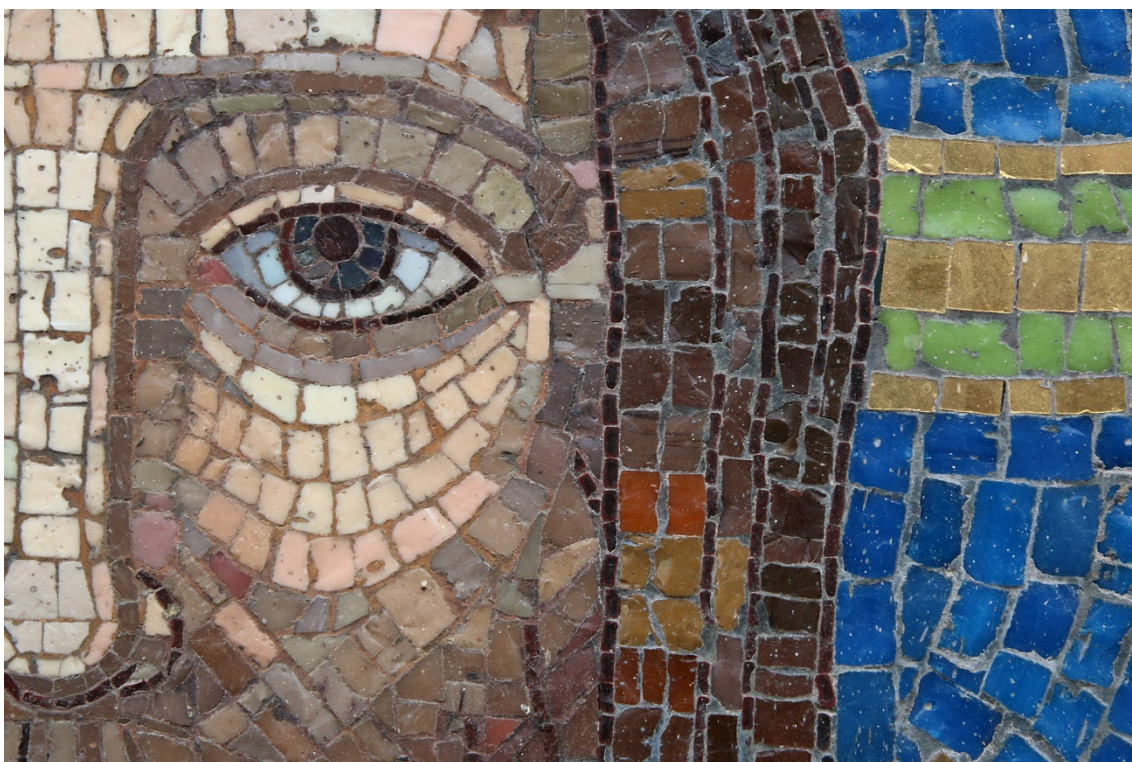
Původní spárování je přítomno pouze v lunetě nad vchodem, kde můžeme pozorovat dvě různé barevnosti spárovací hmoty. Zatímco v inkarnátu je použit hnědo-okrový tón, v ostatních oblastech se vyskytuje tón šedý.

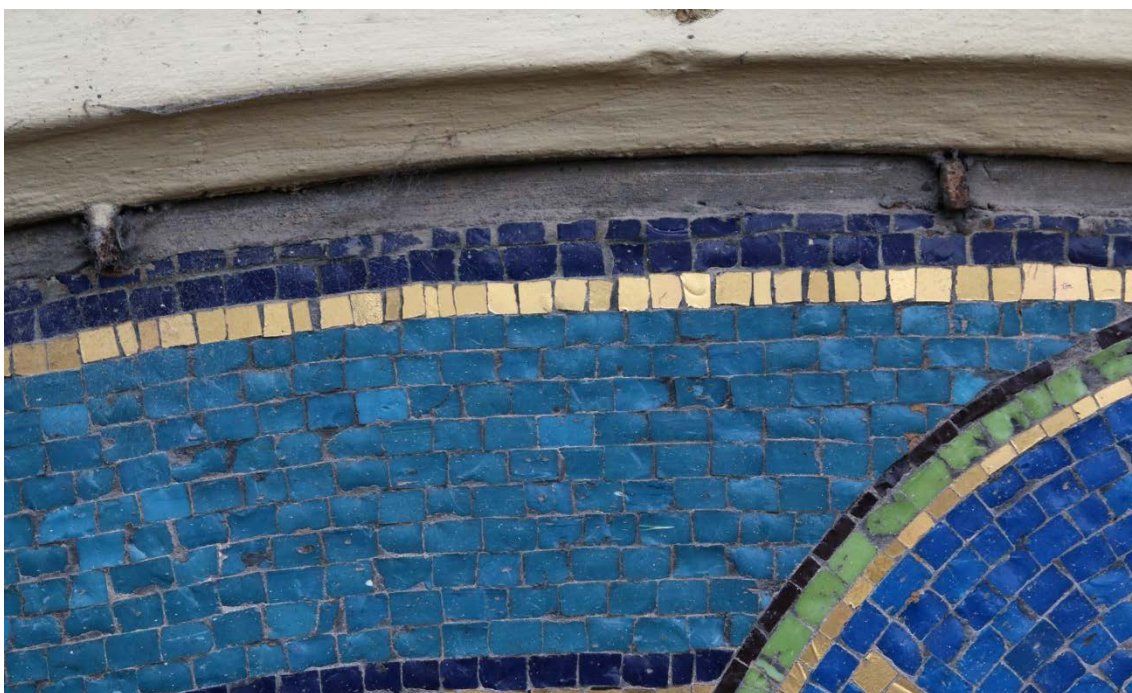
Známku koroze vykazují i kovové rámy osazených panelů.

Mozaika v lunetě nad vchodem je vytvořena jako samostatný panel v kovovém rámu, jenž je do niky osazen pomocí železných skob.

Pole s Vítězným Kristem v tympanonu nad dveřmi: ocelový rám byl nejdříve zbaven rzi pomocí odrezovacího prostředku na bázi kyseliny fosforečné (*Kittfort*). Po okartáčování zbytků po odrezovači byl rám opatřen cementovým nátěrem (šedý cement rozmíchaný v 10% (hm.) akrylátové disperzi *K9*).

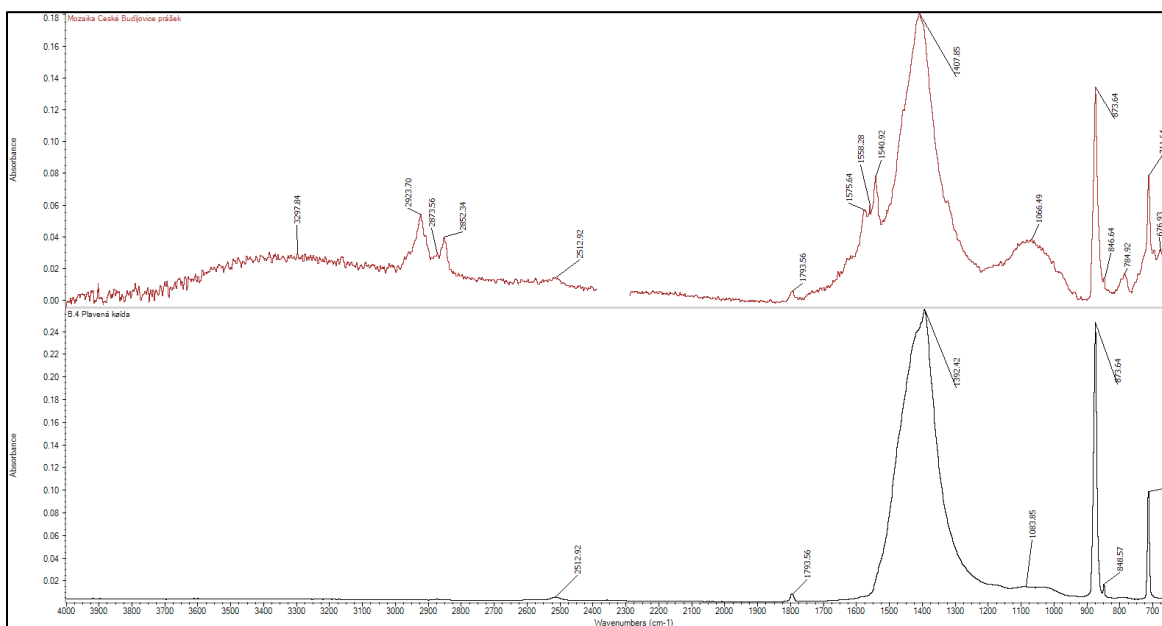
Obr. 8, 9 FTIR spektra práškového vzorku a křída (uhličitan vápenatý).

Ve spektru práškového vzorku (Obr. 8) se projevují zejména absorpční pásy uhličitanu vápenatého (vrcholy 2513, 1794, 1408, 874, 847 a 712 cm<sup>-1</sup>), většina ostatních pásů je z organických látek.

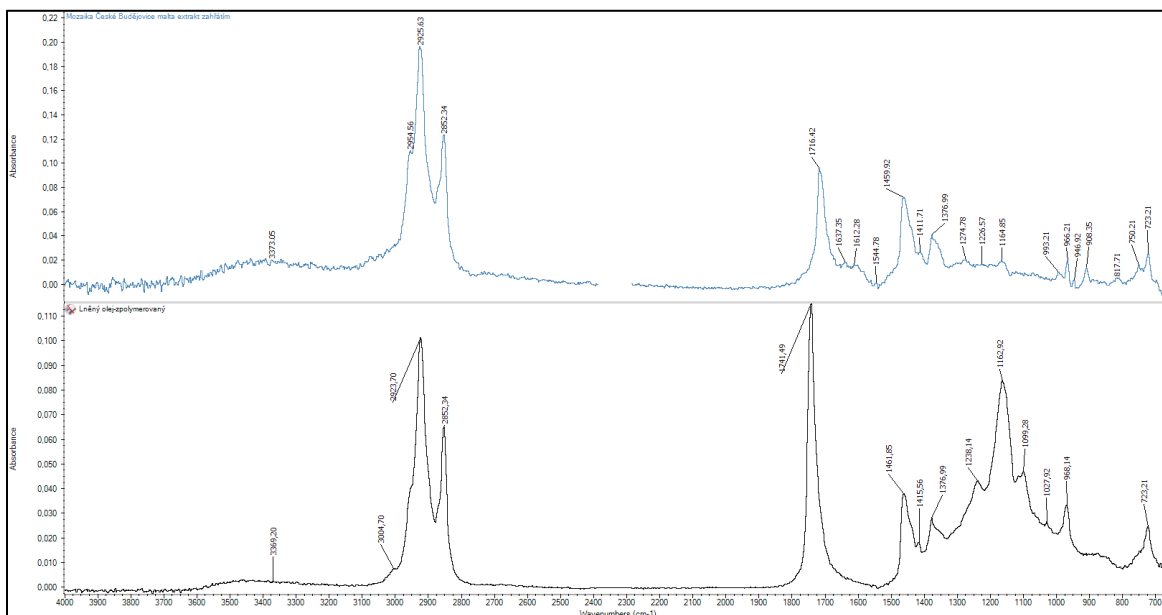
Obr. 10, 11 FTIR spektrum žluté kapaliny získané zahříváním vzorku malty ve skleněné kapiláře a spektrum lněného oleje.

Ve spektru žluté kapaliny organického původu (Obr. 10) se vyskytuje široký absorpční pás náležící hydroxylovým OH skupinám (rozmezí 3200 až 3600 cm<sup>-1</sup>, vrchol cca 3373 cm<sup>-1</sup>), pásy CH, CH<sub>2</sub> a CH<sub>3</sub> skupin (rozmezí 2800 až 3000 cm<sup>-1</sup>, vrcholy 2954, 2924 a 2852 cm<sup>-1</sup> a rozmezí 1300-1480 cm<sup>-1</sup>, vrcholy 1460, 1377 cm<sup>-1</sup> a rozmezí 700 až 750 cm<sup>-1</sup>, vrchol 723 cm<sup>-1</sup>), pásy karbonylových skupin C=O (rozmezí 1480 až 1650 cm<sup>-1</sup>, zejména vrchol 1716) a pásy CO skupin (rozmezí cca 1000 až 1300 cm<sup>-1</sup>, vrchol 993 cm<sup>-1</sup>). Na základě datace mozaiky, odborné literatury a srovnání FTIR spekter lze předpokládat, že kapalina obsahuje estery organických kyselin, aldehydy, ketony, karboxylové kyseliny a jejich soli, které mohou pocházet z degradovaného přírodního oleje.

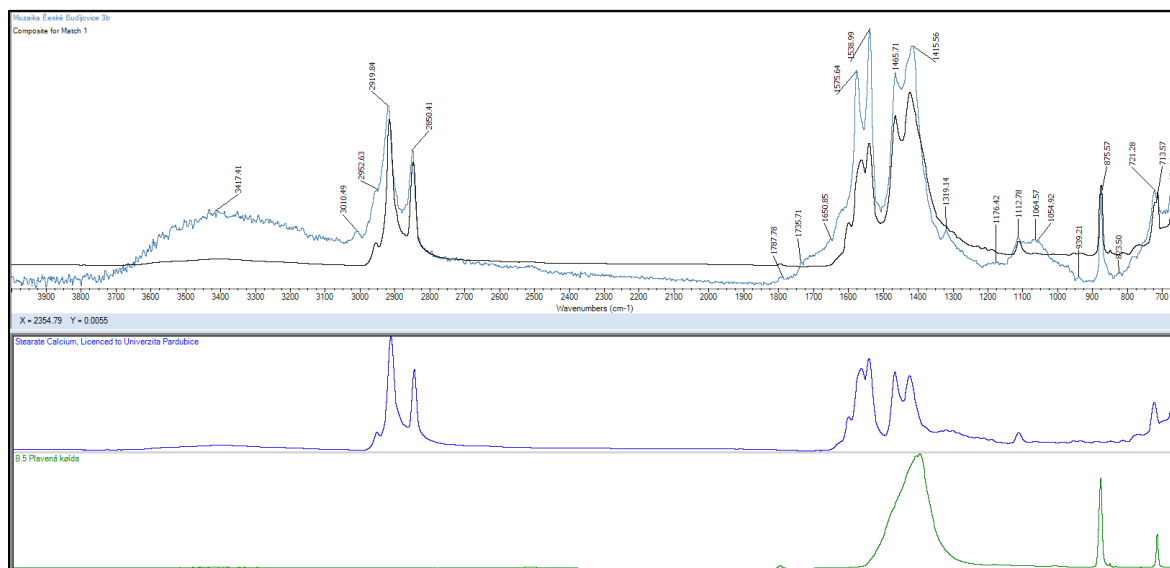
**Obr. 12, 13, 14** FTIR spektra odparku výluhu vzorku malty (modrá linka, nahoře) ve chloroformu, spektrum stearátu vápenatého (modrá linka, níže) a křídý (zelená linka, dole). Dále je uvedeno teoretické spektrum směsi (černá linka, nahoře) stearátu vápenatého a křídý (uhličitanu vápenatého).

Ve spektru odparku výluhu vzorku ve chloroformu (Obr. 12) se vyskytuje absorpční široký pás náležící hydroxylovým OH skupinám (rozmezí 3200 až 3600  $\text{cm}^{-1}$ , vrchol cca 3401  $\text{cm}^{-1}$ ), dále pásy CH, CH<sub>2</sub> a CH<sub>3</sub> skupin (rozmezí 2800 až 3000  $\text{cm}^{-1}$ , vrcholy 2956, 2916 a 2848  $\text{cm}^{-1}$ ) a pásy solí organických kyselin (rozmezí cca 1400 až 1630  $\text{cm}^{-1}$ , vrcholy 1576, 1539, 1466, 1416  $\text{cm}^{-1}$ ). Dále se projevují absorpční pásy uhličitanu vápenatého (vrcholy 2513, 1415, 876, 847 a 714  $\text{cm}^{-1}$ ). Na základě odborné literatury a srovnání FTIR spekter s knihovnami spekter se lze domnívat, že je odparek malty ve chloroformu složen zejména ze solí organických kyselin, pravděpodobně vápenatých, dále obsahuje uhličitan vápenatý, pocházející zřejmě z neodfiltrovaného plniva, případně pojiva.

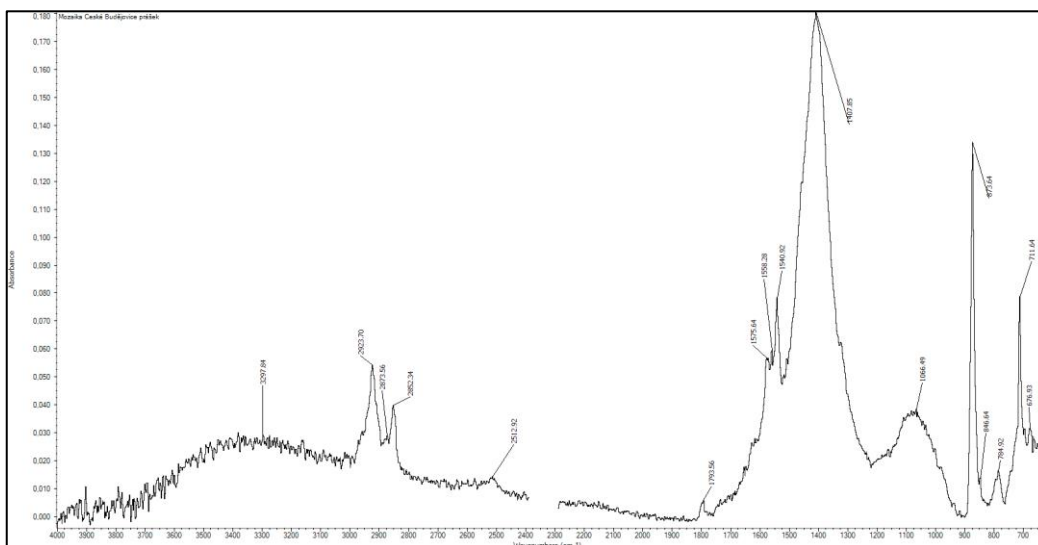
**Obr. 15** FTIR spektrum práškového vzorku malty.

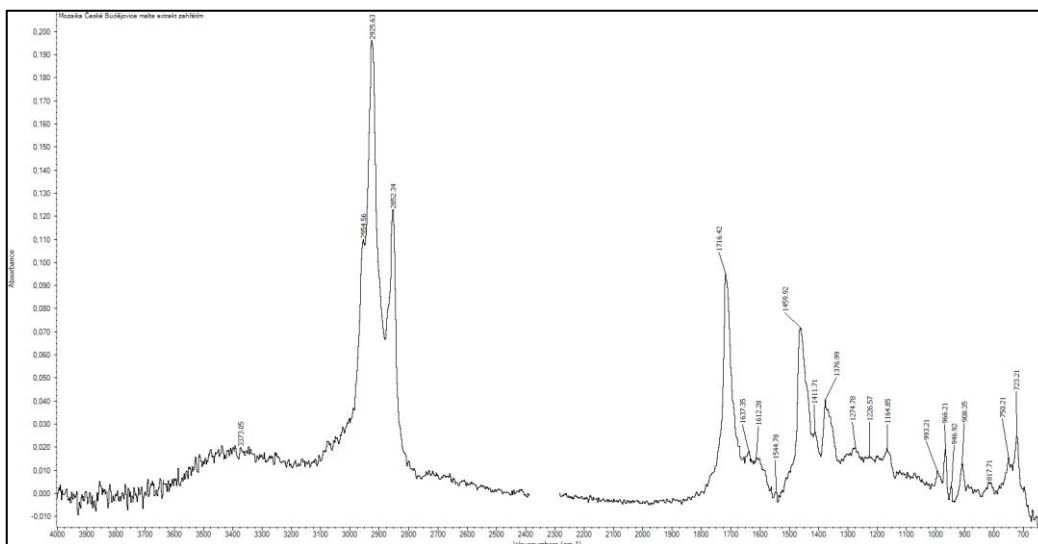
**Obr. 16** FTIR spektrum žluté tekutiny získané zahříváním vzorku ve skleněné kapiláře.

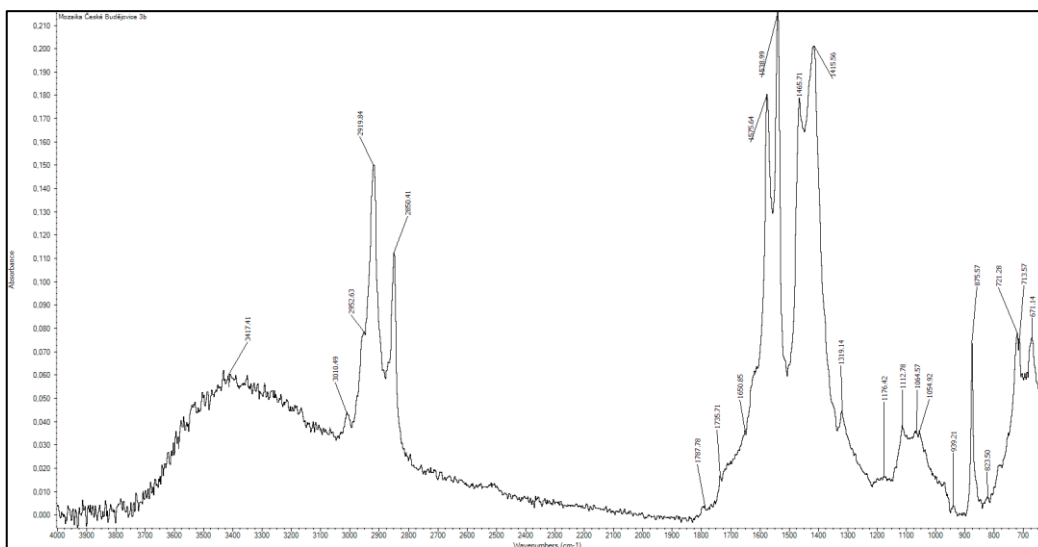
**Obr. 17** FTIR spektrum odparku výluhu vzorku malty ve chloroformu.

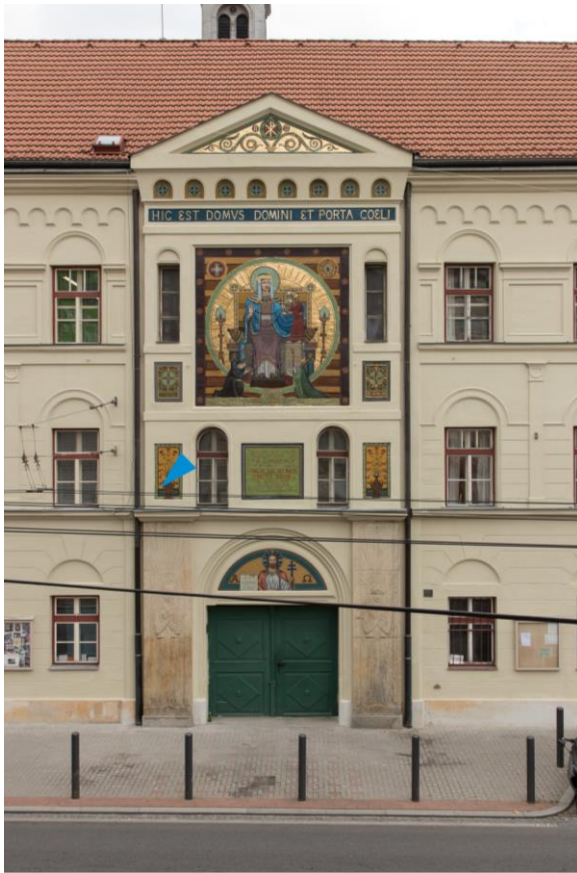
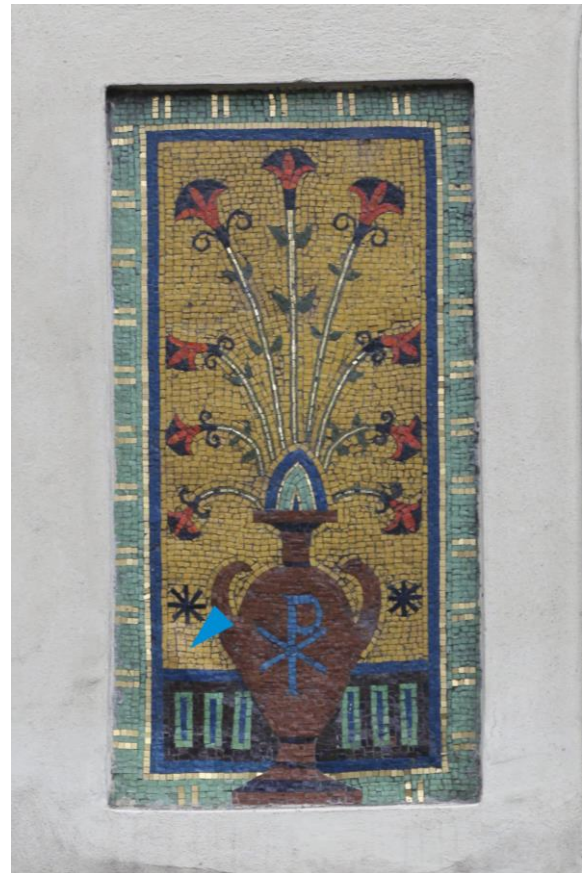
**Obr. 18, 19** Lokalizace místa odběru vzorku osazovací malty mozaiky.

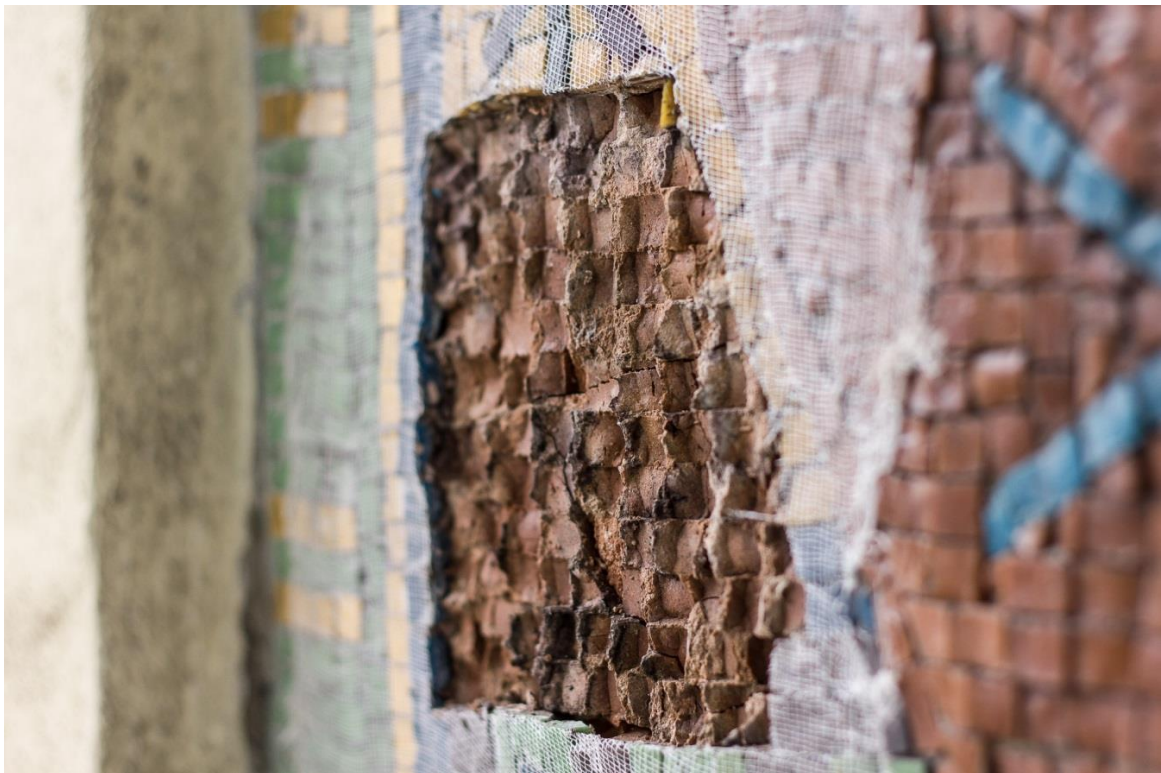
**Obr. 20** Místo odběru vzorku osazovací malty mozaiky, detail.

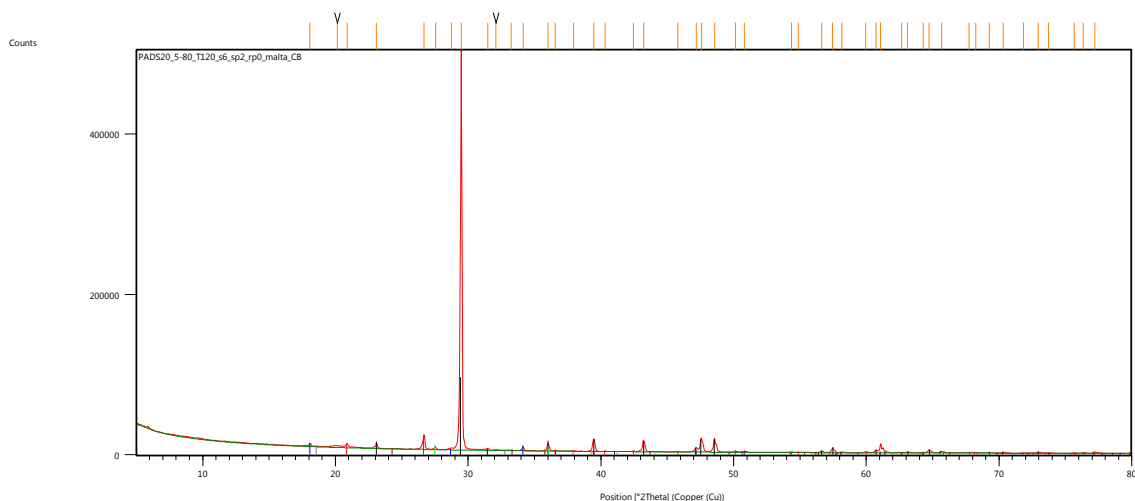
Výňatek z protokolu o analýze

Analýza fázového složení byla provedena v Centrálních laboratořích VŠCHT na difraktometru PANalytical X'Pert<sup>3</sup> se software HighScore Plus (viz protokol). Pro analýzu byl použit jemně rozemletý vzorek malty. Dle výsledků semikvantitativní analýzy je malta tvořena přibližně ze 75 % uhličitánem vápenatým. Ten může pocházet jak z karbonatace vápenného pojiva, tak se může jednat o mramorovou moučku (mletý mramor), který byl dle literatury do malt pro osazování mozaik přidáván jako jemné plnivo. Z přibližně 10 % je malta tvořena oxidem křemičitým, tedy křemenným pískem a z 5 % hydroxidem vápenatým, tedy nezkarbonatovaným vápenným pojivem. Dále bylo nalezeno malé množství (kolem 1 %) titanové běloby, oxidu železitého a hydroxidu hořečnatého. Amorfni fáze (např. organické látky) nejsou v tomto složení započítány. Vzorek malty byl rozpouštěn ve zředěné kyselině octové za účelem odstranění majoritní fáze (uhličitán vápenatý) a umožnění přesnější analýzy ostatních přítomných fází. Zbytek po rozpouštění však měl v důsledku přítomnosti organických látek (olejů) pastovitou konzistenci a proto nebyl dále pomocí XRD analyzován.

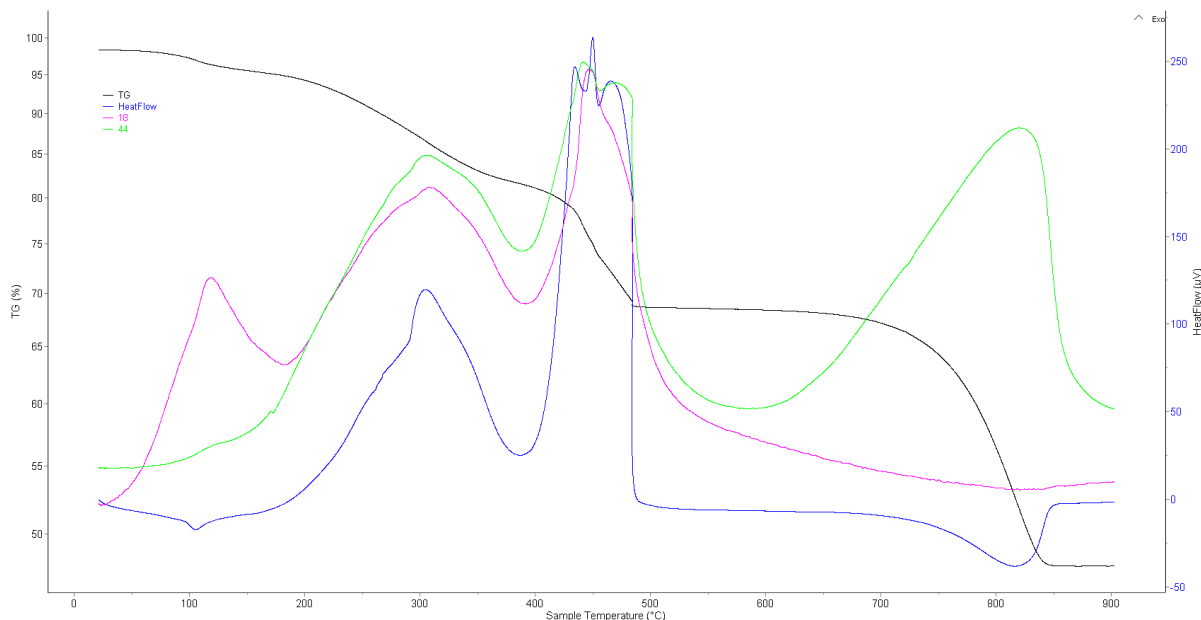
### Záznam z termické analýzy

Vzorek rozemleté malty byl dále zkoumán pomocí termické analýzy. Analýza byla provedena v Centrálních laboratořích VŠCHT. Byla použita kombinace metod termogravimetrie, difererenční termické analýzy a detekce látek hmotnostním spektrometrem.(TG-DTA-MS). Z výsledků vyplývá, že malta obsahuje kolem 20-23 % organických látek, přibližně 75 % uhličitanu vápenatého a kolem 5 % oxidu křemičitého (hodnoty hrubě odhadnuté z termogravimetrické křivky). Takto nízký obsah plniva není pro malty typický, značná část uhličitanu vápenatého tedy bude zřejmě pocházet z plniva (mletý vápenec či mramor).

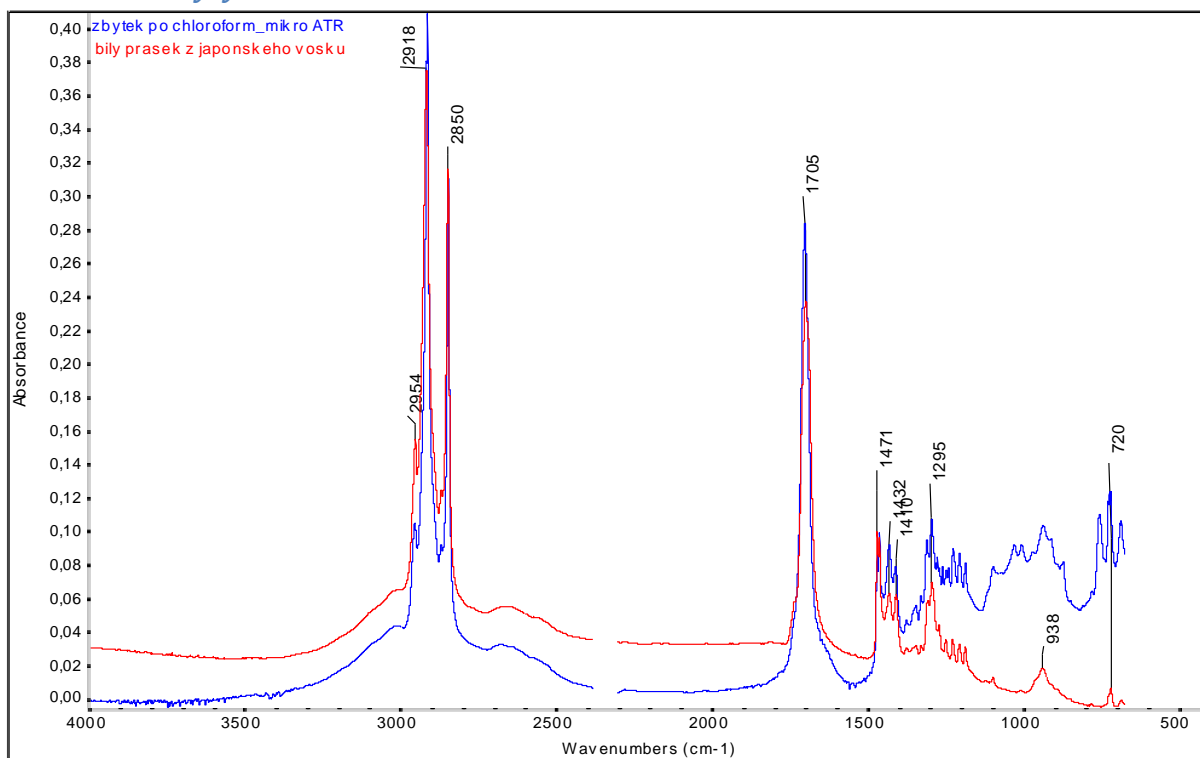
### Záznam z analýzy FTIR

Pomocí provedené analýzy není možné jednoznačně určit, o jakou karboxylovou kyselinu se jedná a případně je nutné využít jiné analytické techniky.
