## Dokumentace restaurátorského průzkumu a zásahu

Exteriérová mozaika na průčelí fasády kostela  
Panny Marie Růžencové v Českých Budějovicích

Litomyšl 2017

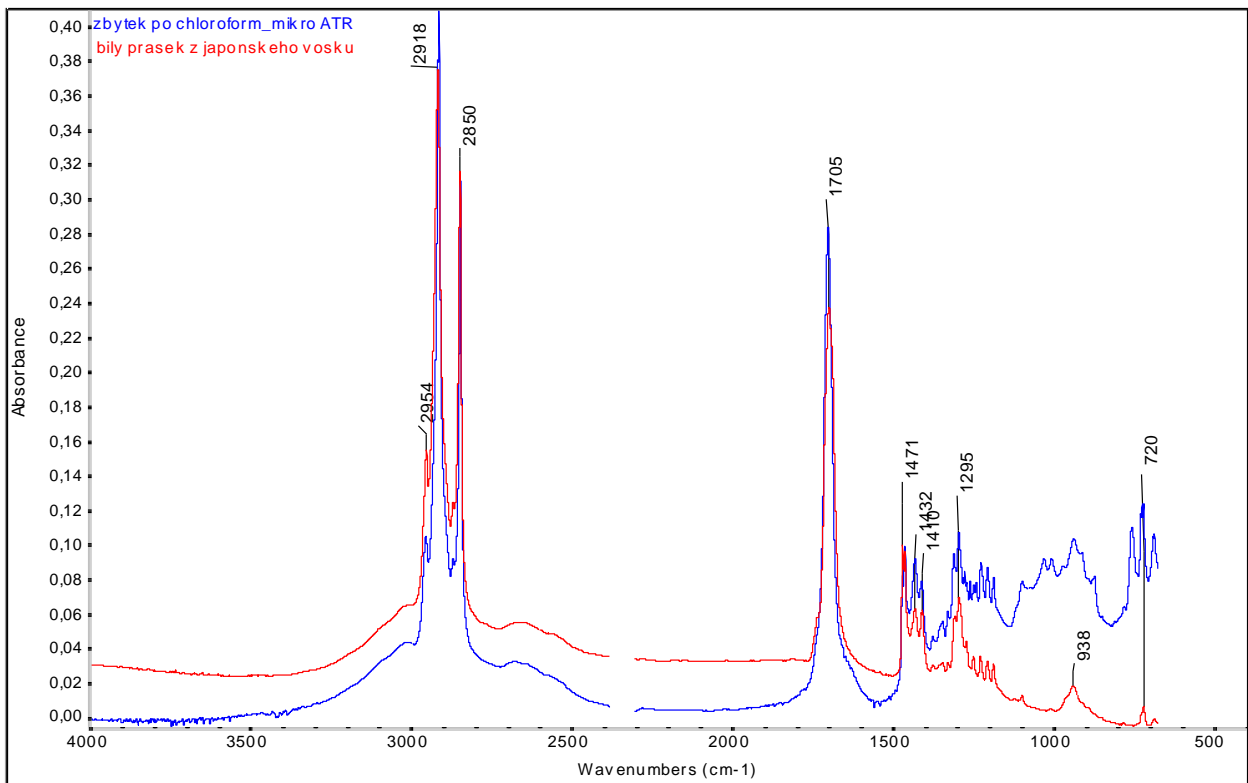
Jako srovnávací standard je na obr. 1 použit bílý prášek z japonského vosku, který by měl obsahovat převážně kyselinu palmitovou.

Pomocí provedené analýzy není možné jednoznačně určit, o jakou karboxylovou kyselinu se jedná a případně je nutné využít jiné analytické techniky.

Obr. 1: Spektrum nerozpuštěného organického podílu
