Dokumentace restaurátorského průzkumu a zásahu

Restaurování iluzivní nástěnné malby oltářní architektury v presbytáři kaple sv. Františka Xaverského v Dolním Přímě

Práci provedli: studenti 4. ročníku ARNMS, FR UPa
Romana Čivrná, Marián Grančák, Bc. Anna Tomanová
Vedoucí práce: MgA. Barbora Vařejková

Litomyšl 2018

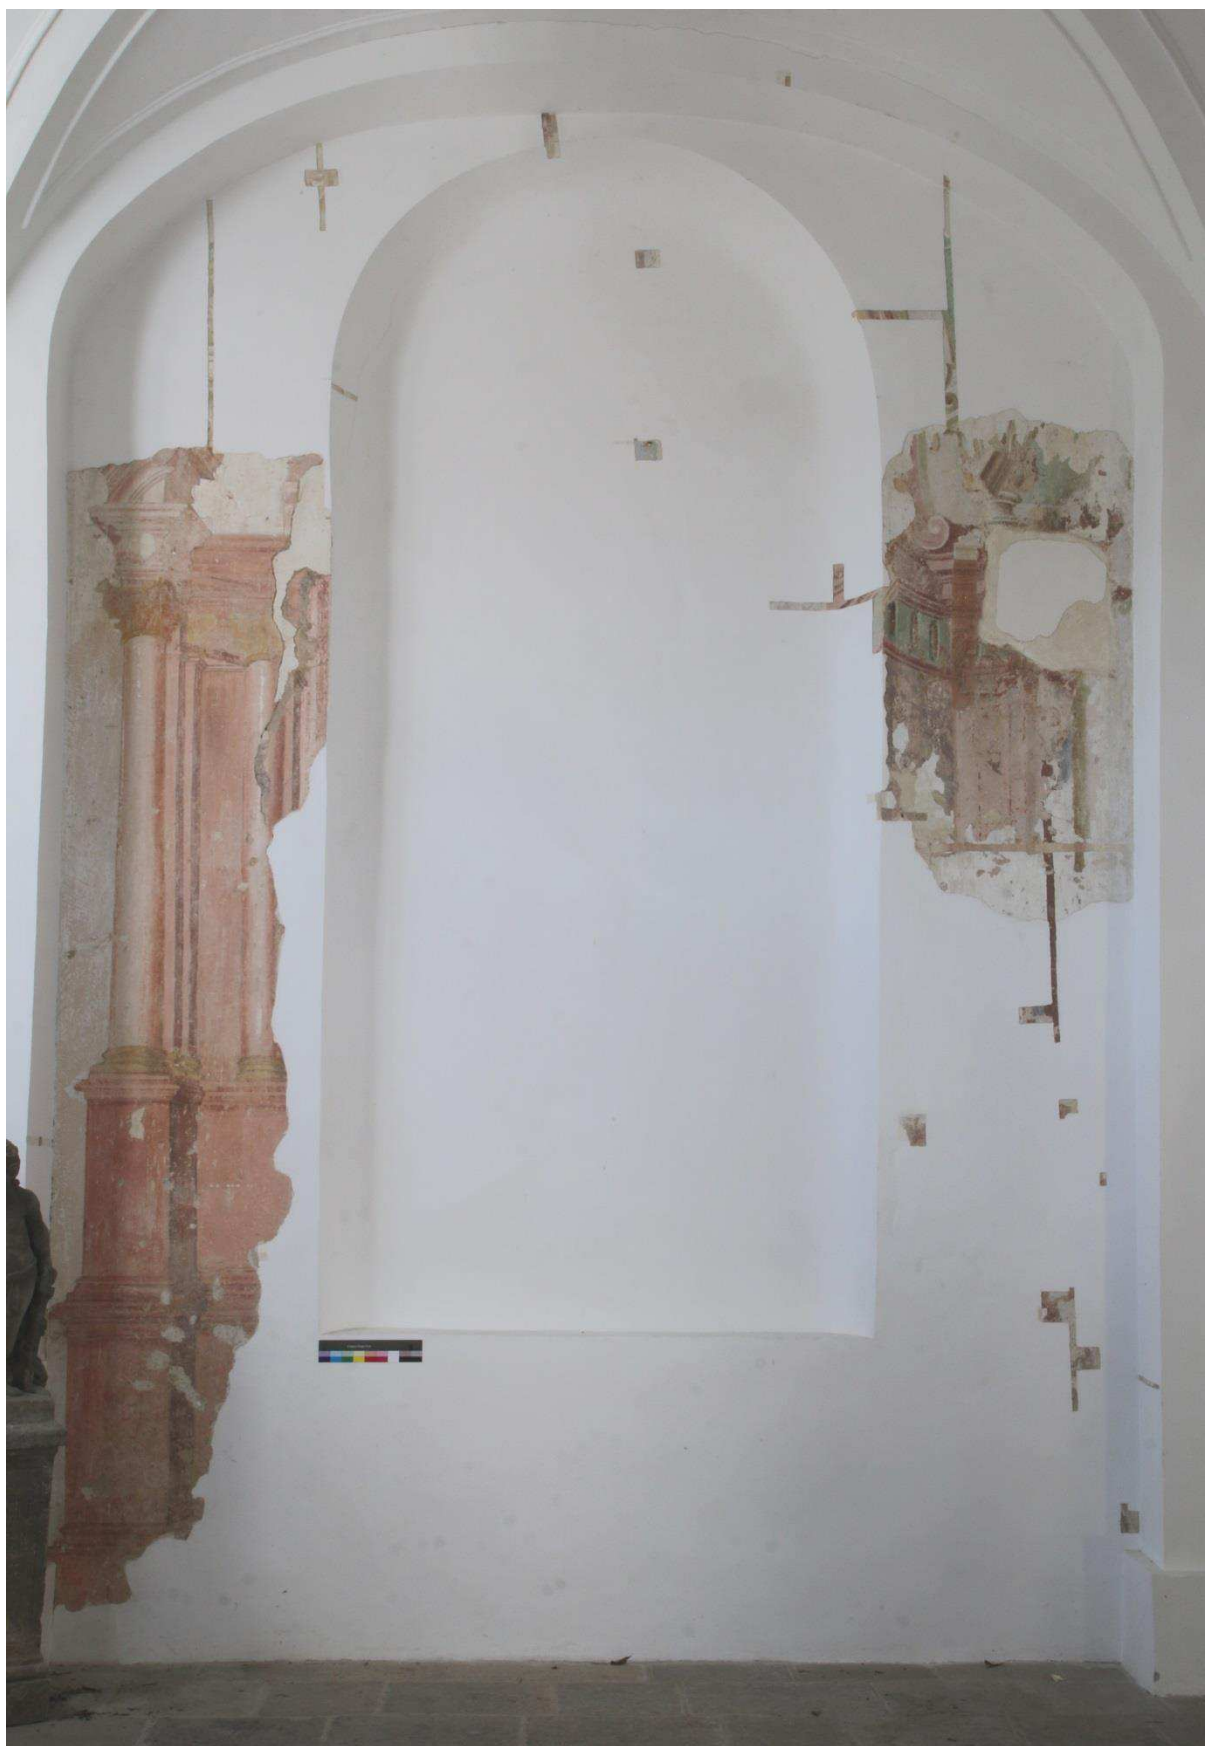
Obr. 03 Celkový pohled na oltářní stěnu. Stav před odkryvem.

Situace před odkryvem (obr. 3, 15–21) je popsána na základě výsledků průzkumu z roku 2015 a průzkumu provedeného bezprostředně před zahájením odkryvu maleb na oltářní stěně.

Autoři průzkumu z 2015 předpokládali, že malby na oltářní zdi zaujímají cca 30 % její plochy a nacházejí se zde dvě vrstvy maleb z různých časových období. Rozsah maleb dedukovali na základě hranice mezi různými výškovými úrovněmi omítek, konkrétně mezi předpokládanými historickými omítkami a novodobým velkoplošným tmelem (nacházejícím se uprostřed oltářní stěny). Tato hranice byla nejlépe patrná v ostrém bočním nasvícení.⁹ Malby na oltářní zdi byly před zahájením odkryvu zakryty vrstvou bílého nátěru z 19. století a vrstvou novodobého šuku opatřeného bílým nátěrem. Viditelné byly pouze ty části maleb, které byly odkryty v rámci předchozích průzkumů a zásahů. V místech zakrytých štukem nebylo možné stav maleb odhadnout.

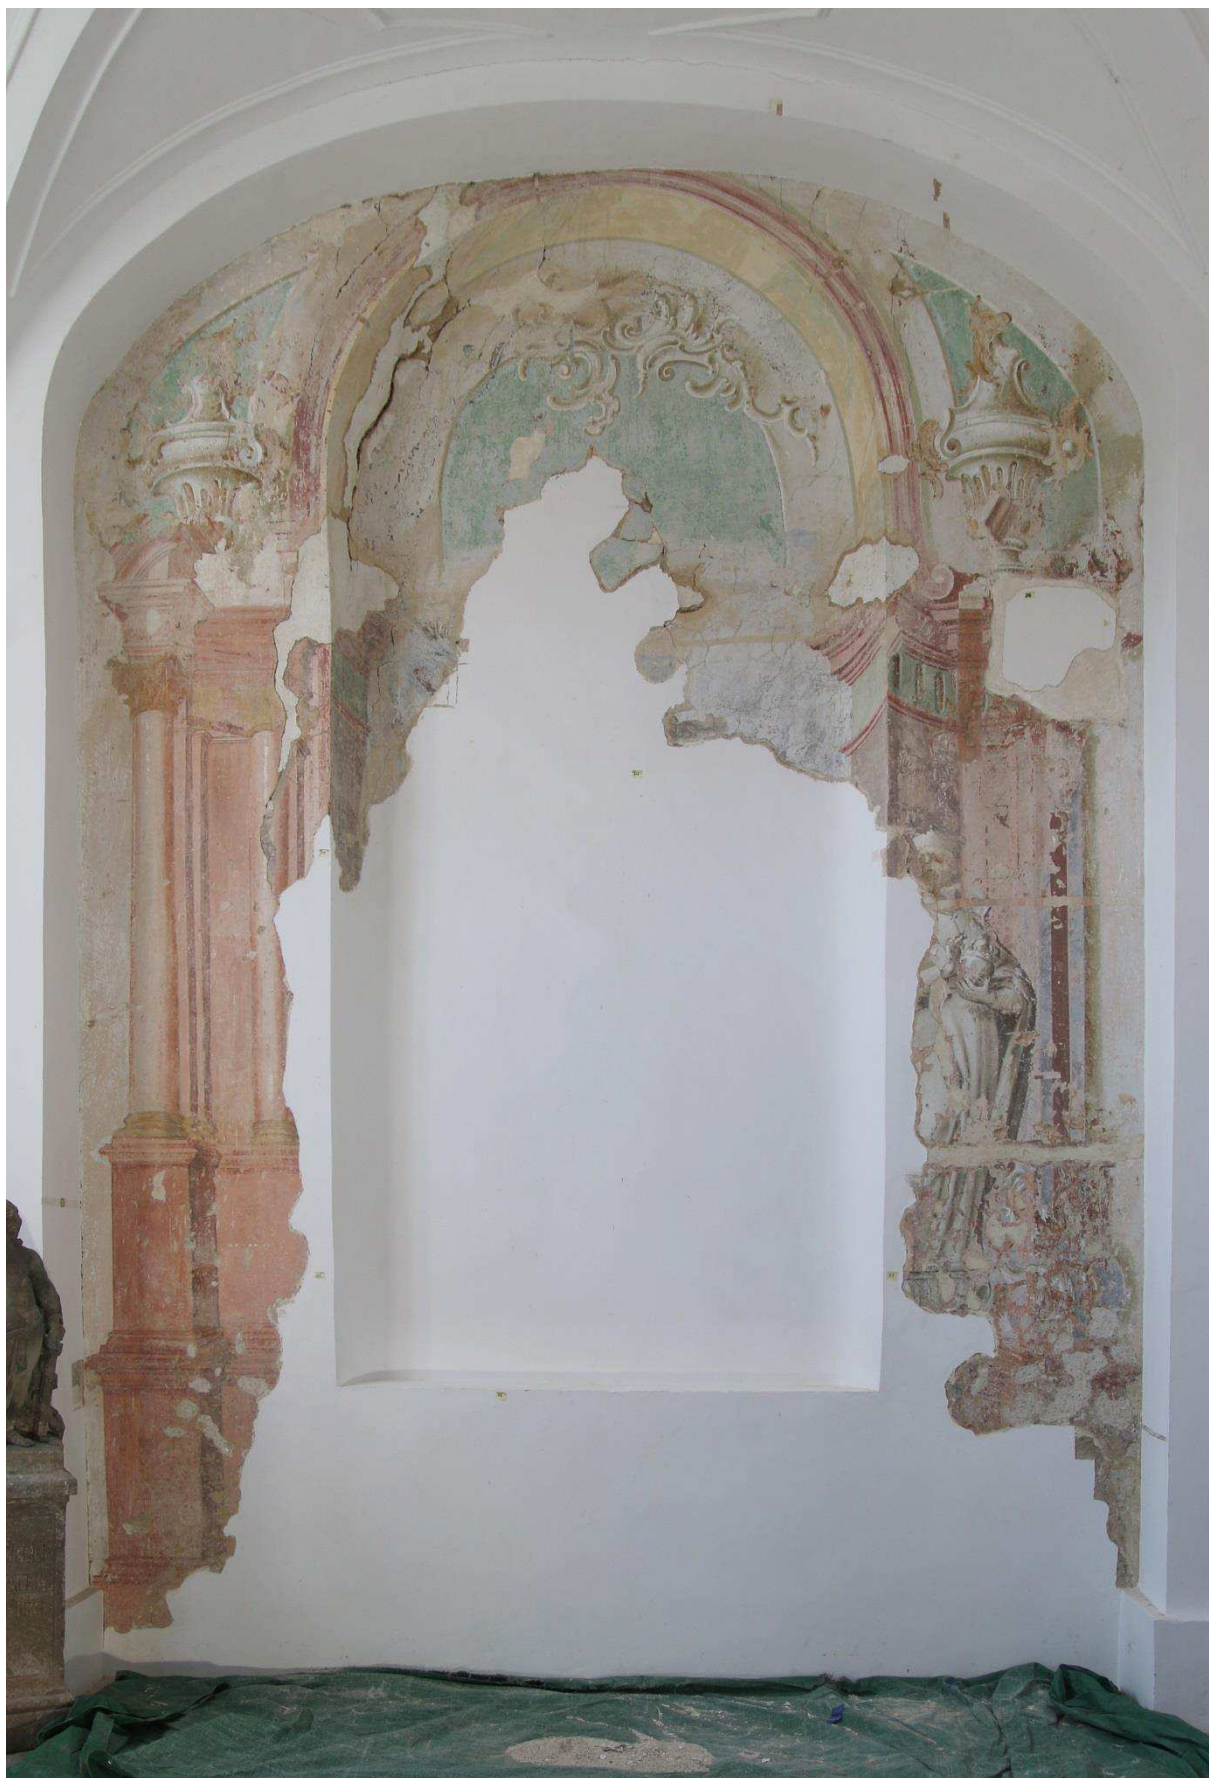
Obr. 04 Celkový pohled na oltářní stěnu. Stav po odkryvu.

Po celkovém odkryvu bylo zjištěno, že na oltářní stěně zaujímá dochovaná malířská výzdoba zhruba 55 % její plochy. Potvrdilo se, že se jedná o dvě fáze výmalby, které byly charakterizovány jako barokní a rokoková. Je možné, že ani na počátku nebyla malba provedena v celé ploše stěny, ale tvořila pouze pozadí skutečnému oltáři, který vystupoval do prostoru presbytáře.

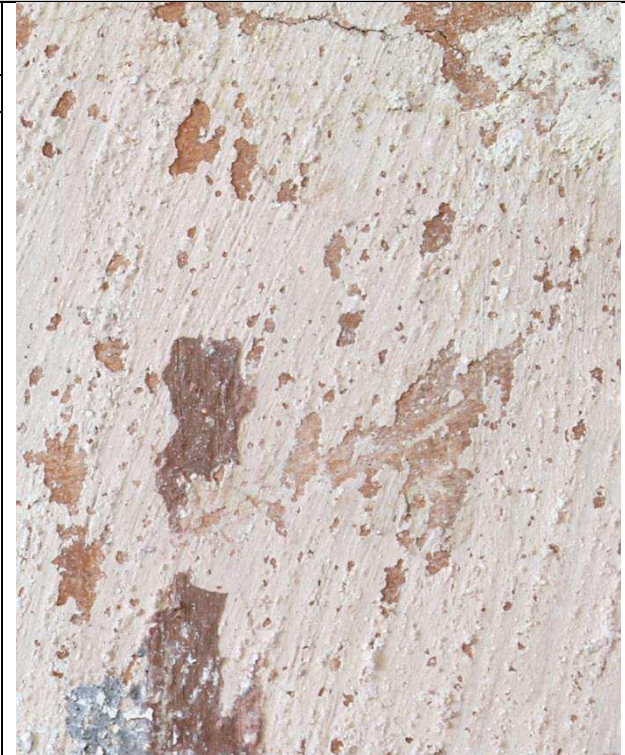
Šupinatění rokokové barevné vrstvy		
Popis	Lokálně docházelo k odlupování barevné vrstvy v šupinách.

Rozsah	V různé míře v celé ploše maleb.	
Příčina	Ztráta koheze mezi podkladovým nátěrem pro rokokovou malbu a starší barokní vrstvou; ztráta koheze mezi jednotlivými barevnými vrstvami v rámci rokokové malby.

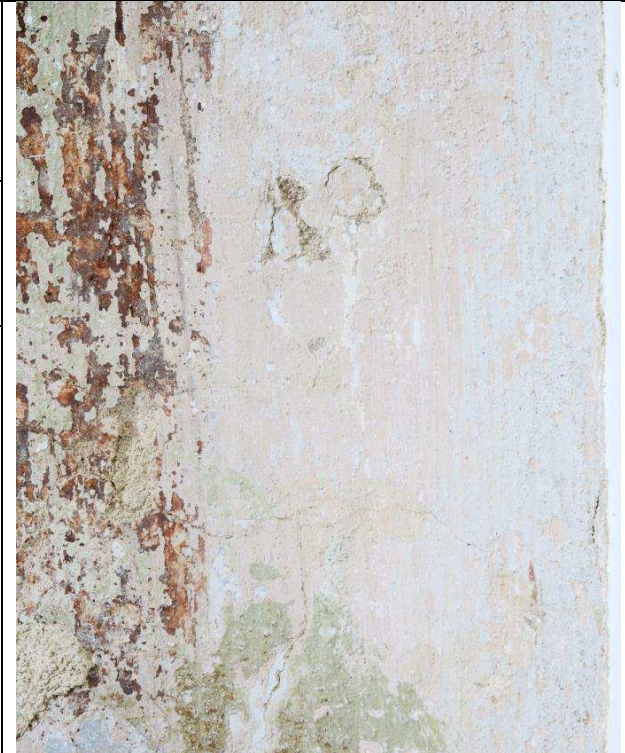
Práškovatění rokokové barevné vrstvy	
Popis	Míra zpráškovatění se u jednotlivých barevných odstínů lišila. Některé odstíny nevykazovaly práškovatění vůbec, jiné byly mírně až silně zpráškovatělé.
Rozsah	Některé odstíny – nejvíce světle modrý pruh lemující rokokovou malbu, narůžovělý podkladový nátěr rokokové vrstvy.
Příčina	Ztráta koheze rokokové barevné vrstvy.

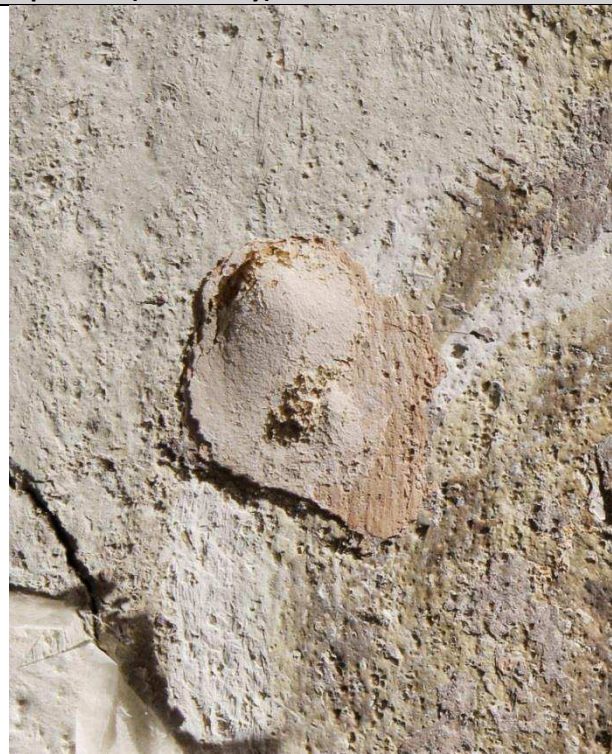
Defekty mechanického původu (vtlačení)		
Popis	Místa nepravidelných tvarů, kde byla omítková vrstva, většinou i s barokní barevnou vrstvou, vtlačena pod úroveň okolní omítky.

Rozsah	Drobné, lokální.	
Příčina	Patrně nárazy tvrdých předmětů do stěny.

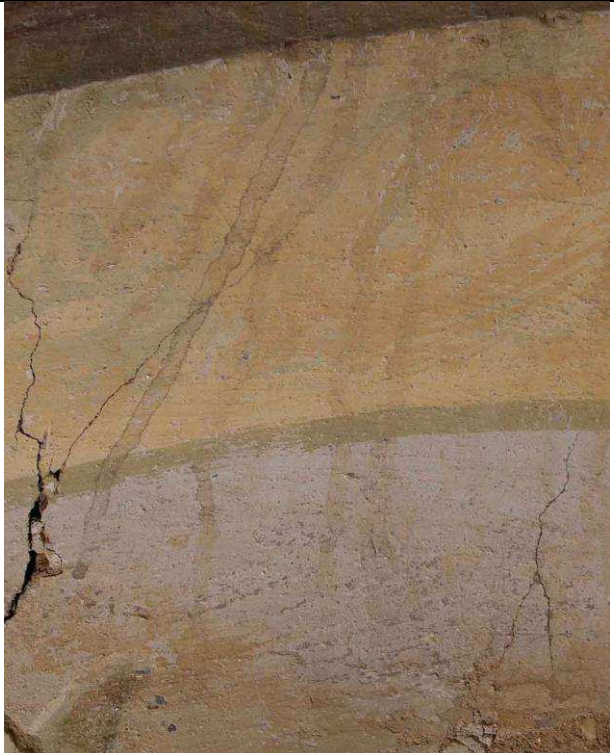
Zažloutlé stékance	
Popis	Zažloutlé stékance.
Rozsah	Stékance se nacházely pouze v oltářní nise, a to pod druhotnými tmely či pod stropem.
Příčina	Patrně zatékání a vyplavování jílových částic ze spodních vrstev omítky skrze praskliny, či nečistoty vyplavené při nanášení druhotných tmelů.

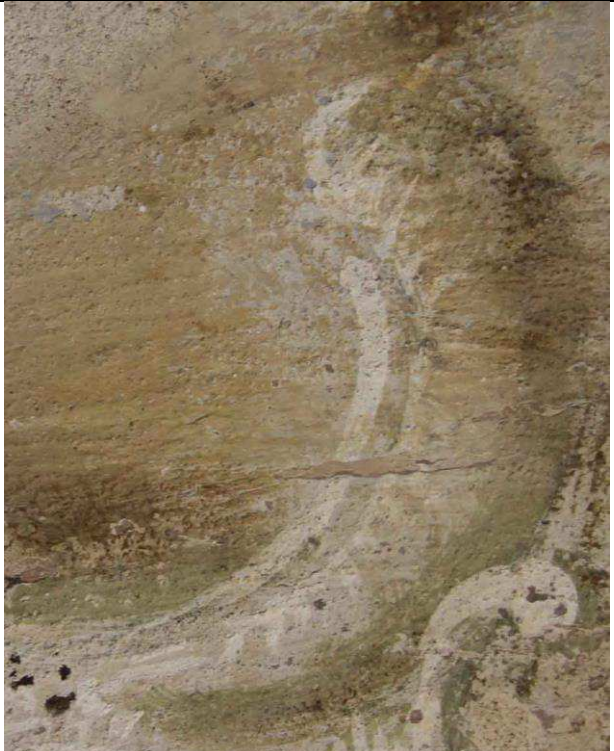
Okrové zákaly	
Popis	Lokálně se vyskytovaly okrové zákaly na rokokové i barokní barevné vrstvě.
Rozsah	Horní část niky a oblast nalevo od niky.
Příčina	Patrně špatné zamytí okolí tmelů při jejich nanášení.

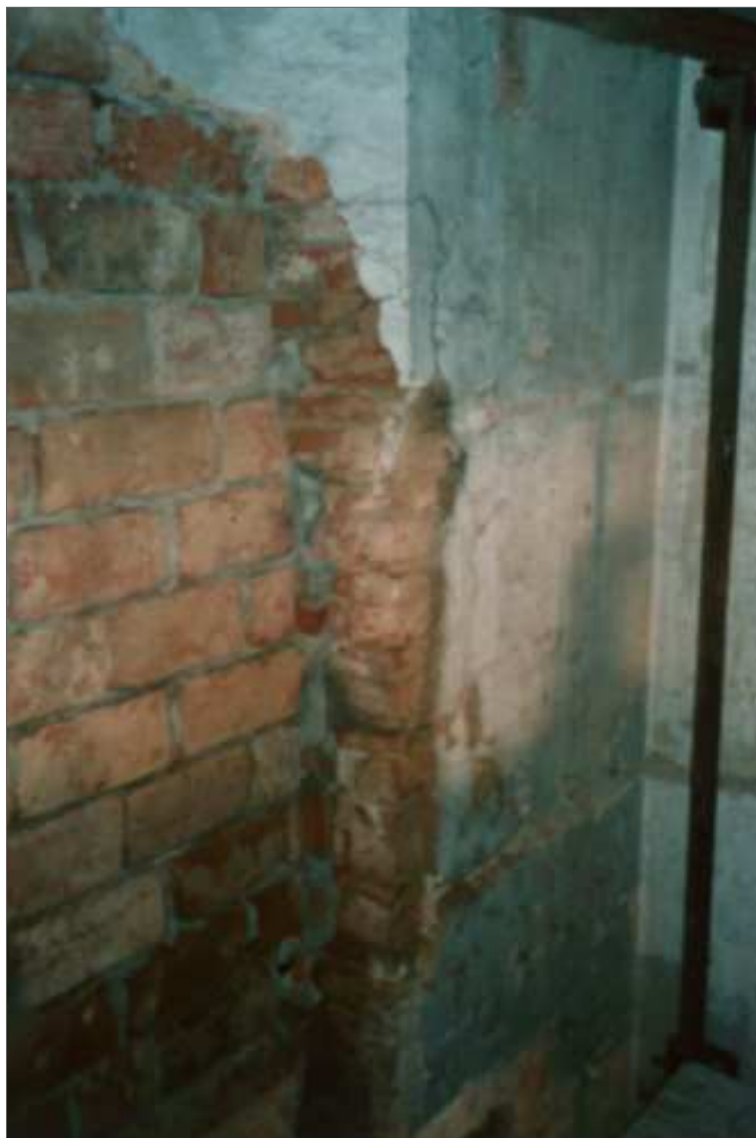
Podle restaurátorské zprávy Jaromíra Bárty, který v rámci rekonstrukce kaple prováděl štukatérské práce, byla oltářní nika v dolní části zcela zničena předchozí stavební činností (obr. 22).^{14, 15} V její horní části se zachovaly fragmenty původní omítky, které odpadávaly. Součástí

Obr. 22 Historická fotografie pořízena J. Bártou v rámci restaurování štuků v interiéru kaple sv. Františka Xaverského. Zdroj fotografie: BÁRTA, Jaromír. *Restaurátorská zpráva – štuky interiéru zámecké kaple Františka Xaverského Dolní Přím*. Národní památkový ústav, územní odborné pracoviště v Josefově. Pomezí, 1997.

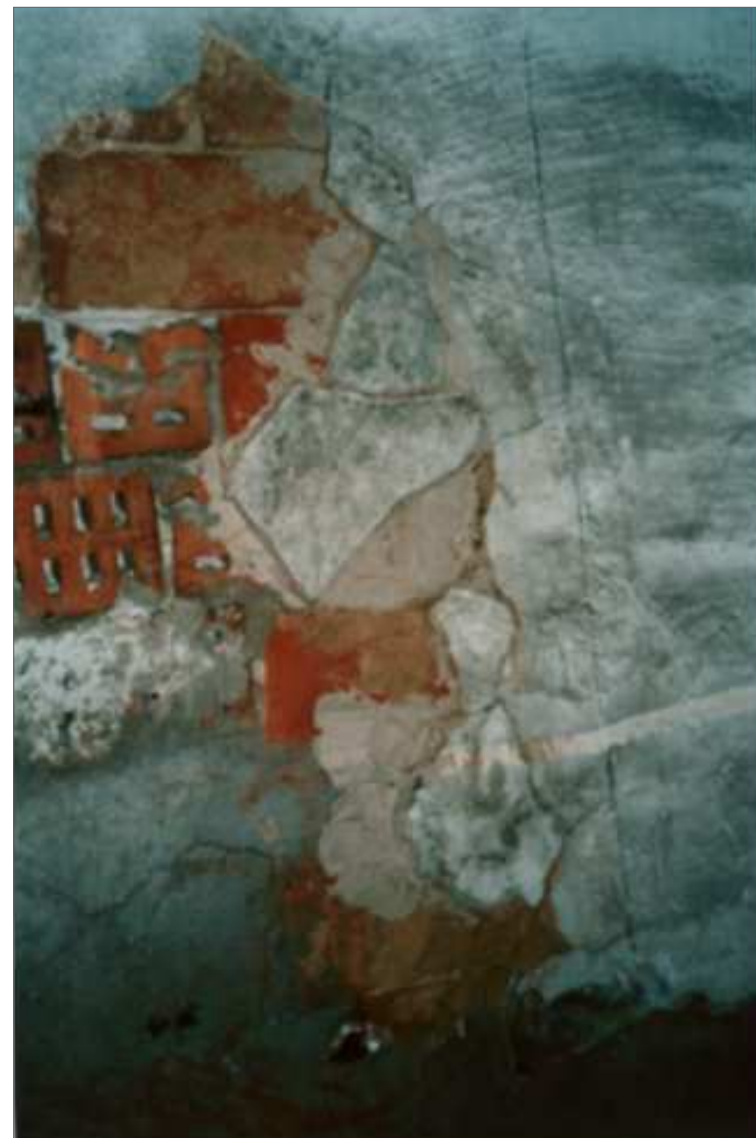
Obr. 23 Fotodokumentace z restaurování štuků interiéru kaple sv. Františka Xaverského z roku 1997, kdy bylo provedeno přichycení fragmentů původní omítky p. Jaromírem Bártou. Zdroj fotografie: BÁRTA, Jaromír. *Restaurátorská zpráva – štuky interiéru zámecké kaple Františka Xaverského Dolní Přím*. Národní památkový ústav, územní odborné pracoviště v Josefově. Pomezí, 1997.

štukatérských prací bylo položení nové jádrové omítky v dolní části niky, plocha byla následně vypracována v hlazeném štuku. V horní části byly odpadlé a snesené fragmenty vráceny do vápenných lůžek na původní místo na zdi (obr. 23). Zbývající plocha oltářní zdi byla zakryta ochrannou štukovou vrstvou.¹⁶

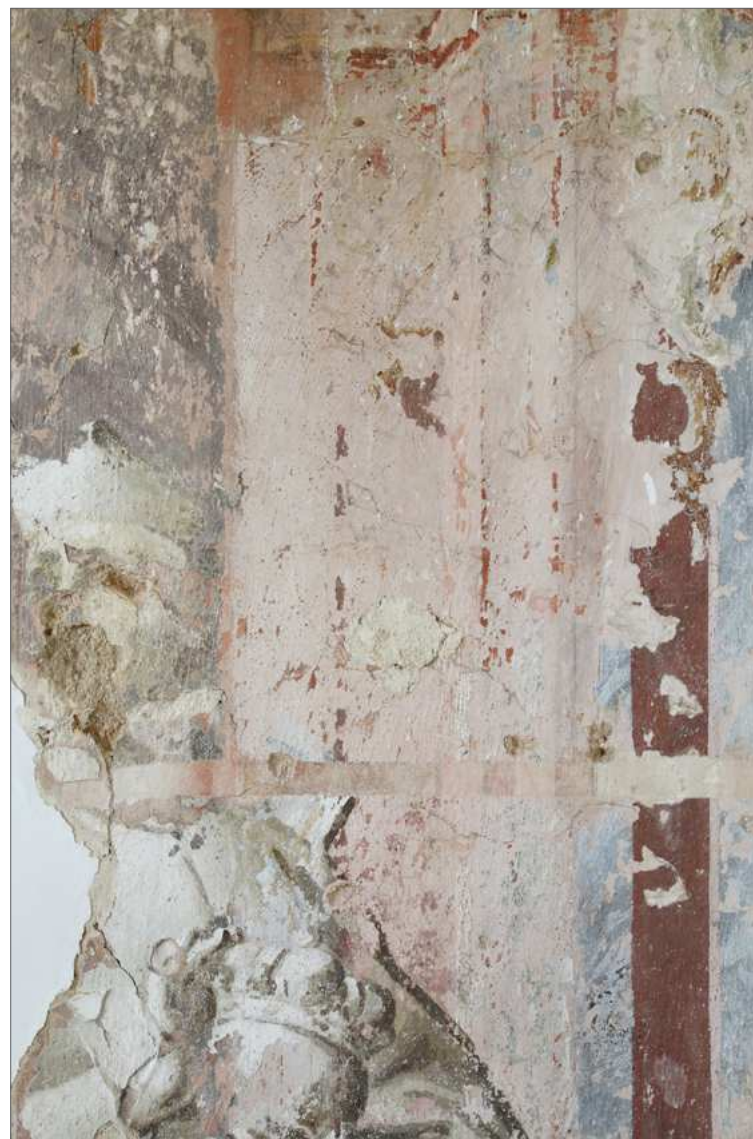
Dále bylo v denním světle možné pozorovat sondy z předchozích restaurátorských zásahů (obr. 33, 34), některé neodborně rozšířené. Tyto sondy byly příčinou ztráty rokokového barevného souvrství, místy kromě podkladového nátěru, místy včetně něj (obr. 26). V drobných oblastech způsobily ztrátu maleb z obou fází výmalby. Ke ztrátě rokokové barevné vrstvy došlo i mimo sondy, a to zejména na okrajích malby, kde se původní omítka stýká s novodobým tmelem, a ve spodní části stěny kolem druhotných vysprávek.

Obr. 26 Detail malby v oblasti poprsí figury a iluzivní architektury napravo od ní. Ztráta rokokové barevné vrstvy způsobená sondami. Rozsáhlá obdélná sonda – ztráta barevné vrstvy vyjma podkladového nátěru, jako následek neodborně rozšířené sondy. Pásová horizontální sonda - ztráta celé rokokové vrstvy, vzniklá v důsledku sondy předchozího restaurátorského průzkumu. Stav po odkryvu.

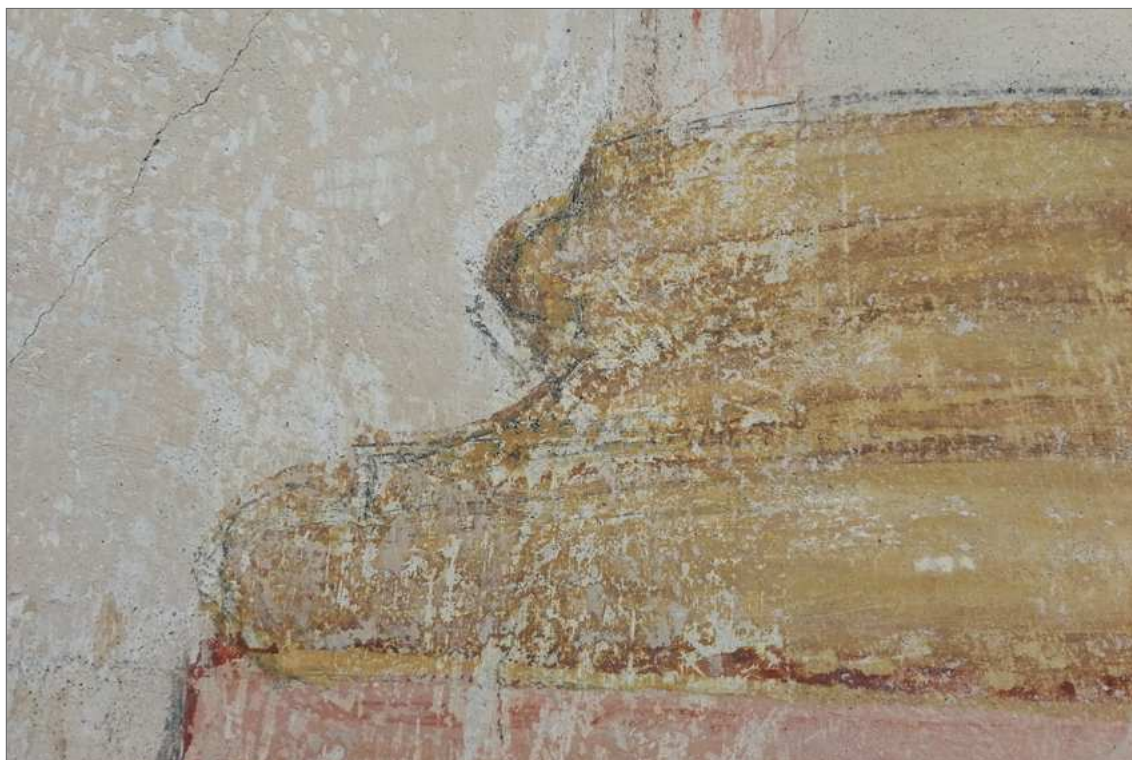
Starší malba byla provedena na do hladka ukletovaný štuk narůžovělé barvy a působila vzdušně až transparentně. Barevná vrstva se zdála kompaktní. V levé části oltáře byla nalezena rozkresba grafitem či olůvkem. Tato rozkresba geometricky lemovala např. malbu patek u iluzivních sloupů (obr. 27).

Obr. 27 Detail malby na střední levé straně restaurované stěny. Na barokní malbě je viditelná černá rozkresba. Stav po odkryvu.

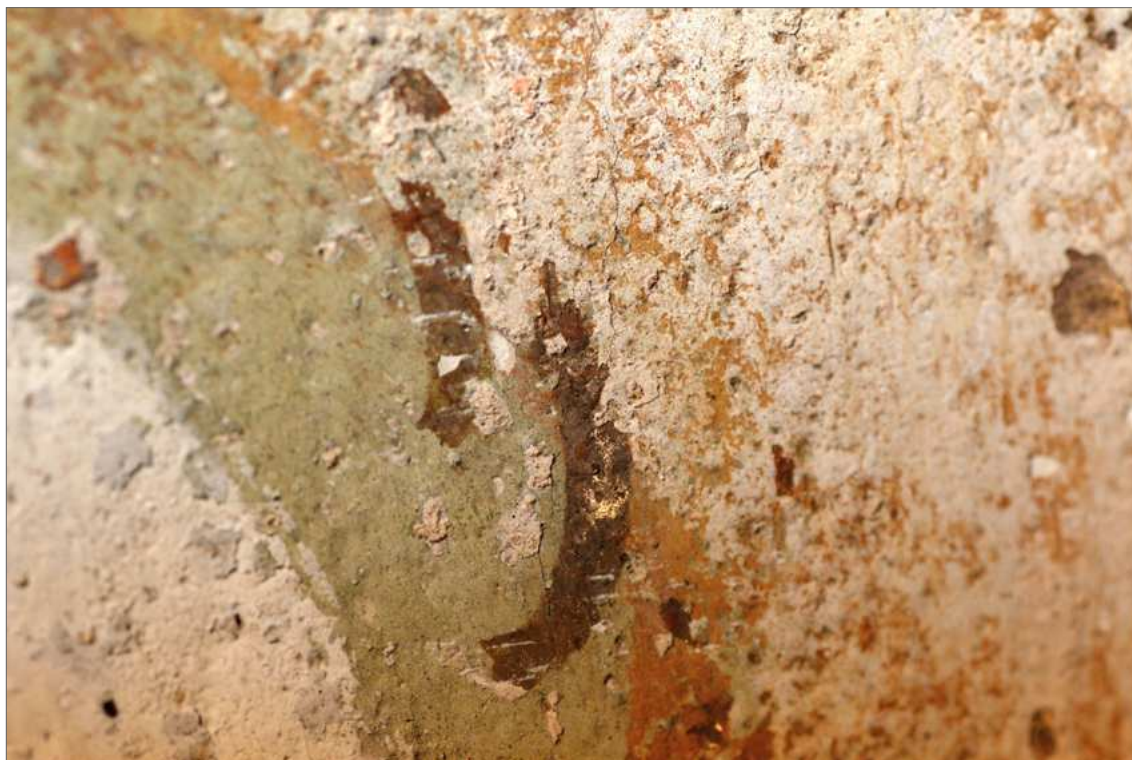
Ztmavlé zlacení či jeho ztráta	
Popis	Lineární zlacení se dochovalo pouze fragmentárně. Veškeré dochované zlacení bylo ztmavlé, až na nepatrné fragmenty se zachovanou zlatou barevností.
Rozsah	Lineární dekor rokajů a iluzivní architektury.
Příčina	oroze metalu; ztráta kovu v důsledku oslabené adheze k podkladu.

Obr. 28 Detail malby na horní levé straně restaurované stěny, na pravém dekoru vázy. Ztmavlé zlacení a chybějící značná část povrchu okrové barevné vrstvy. Stav po odkryvu.

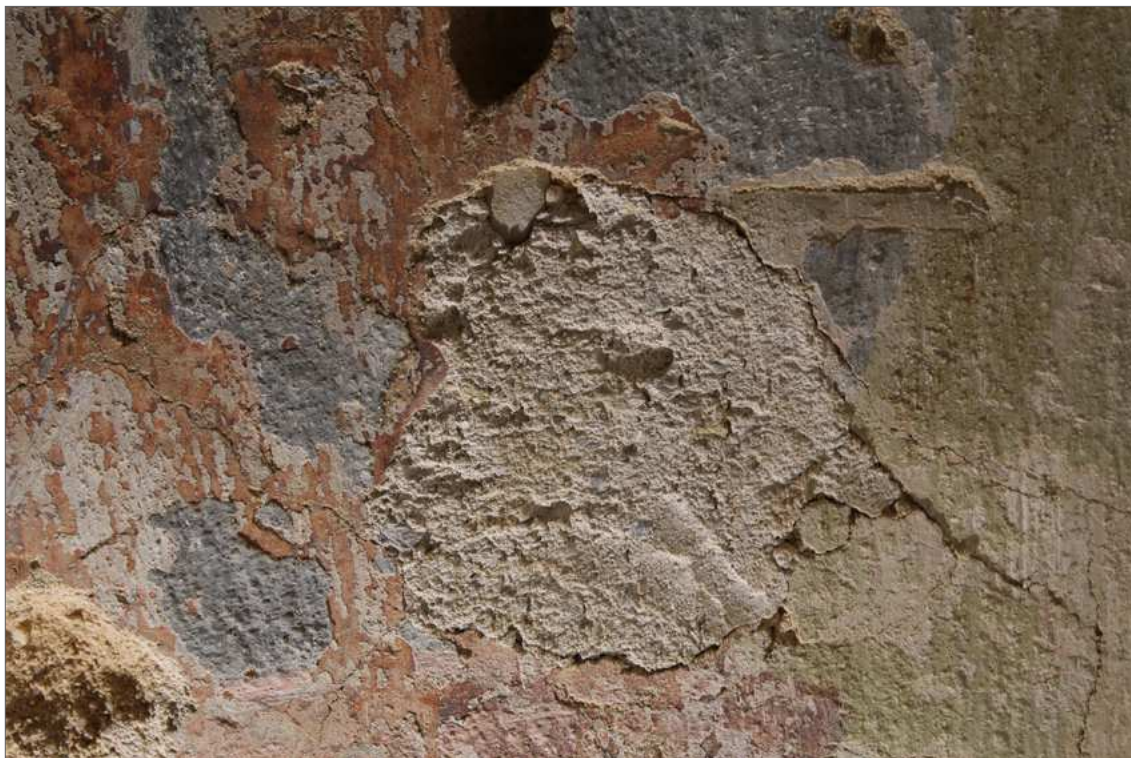
Trhliny širší několika milimetrů byly druhotně vytmeleny. V celé ploše restaurovaných maleb byla patrná místa se ztrátou omítkové vrstvy, v některých případech včetně jádrové omítky. Většina míst se ztrátou omítkové vrstvy byla druhotně vyspravena tmely. Na oltářní stěně byly rozpoznatelné tři typy tmelů. Patrně nejstarší byl sytě okrový tmel s jemnou strukturou a velmi nízkou soudržností (obr. 31, 32), pocházející zřejmě z období mezi vznikem první a druhé malby, soudě podle toho, že v některých místech barokní malbu překrýval. Byly jím zatmeleny defekty v celé ploše oltářní stěny včetně široké statické trhliny v levé horní části stěny. Především ve spodních partiích stěny se vyskytoval světle šedý, tvrdý tmel s velmi hrubozrnnou strukturou (pravděpodobně cementový), jenž nebyl přesněji datován (obr. 29, 30). Dále se objevoval světle okrový, do hladka utažený tmel (obr. 32), pocházející z opravy z roku 1997,²⁵ který byl použit rovněž v celé ploše stěny (včetně

Obr. 29 Detail malby v oblasti dolní části restaurovaného úseku. Druhotný světle šedý, tvrdý tmel s velmi hrubozrnnou strukturou cementového charakteru, nedatovaný. Stav po odkryvu.

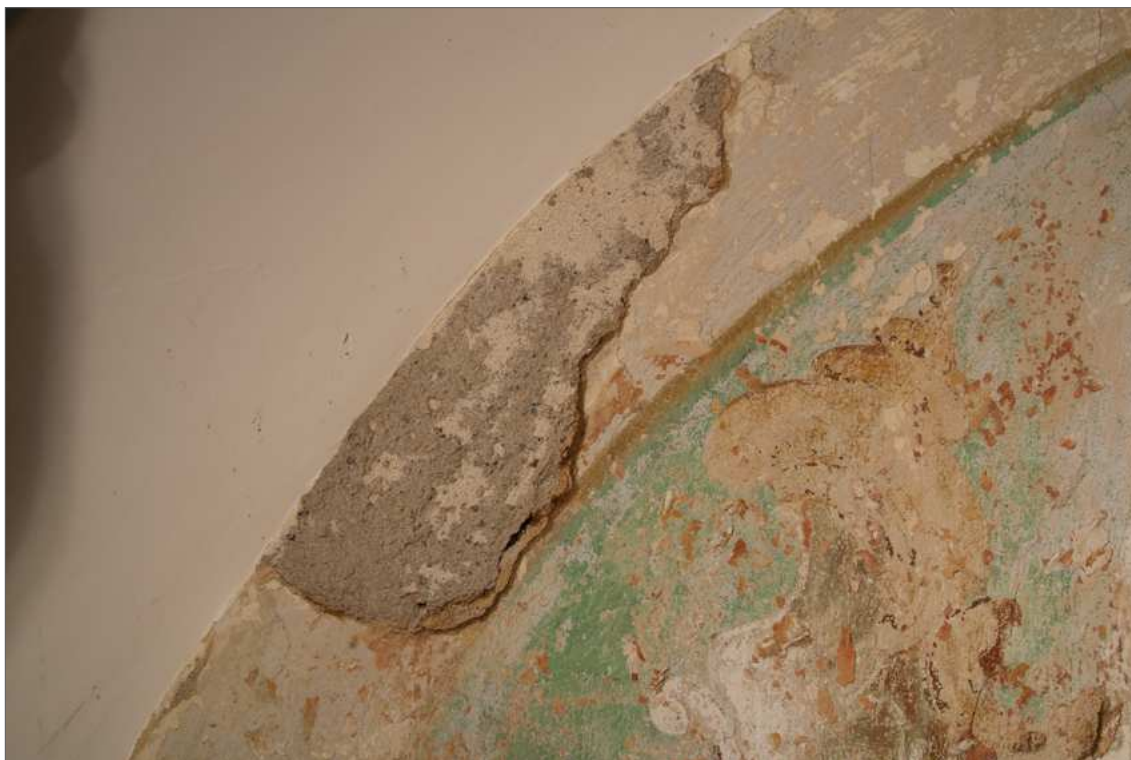
Obr. 30 Tmel cementového charakteru v oblasti levé horní části steny. Stav po odkryvu.

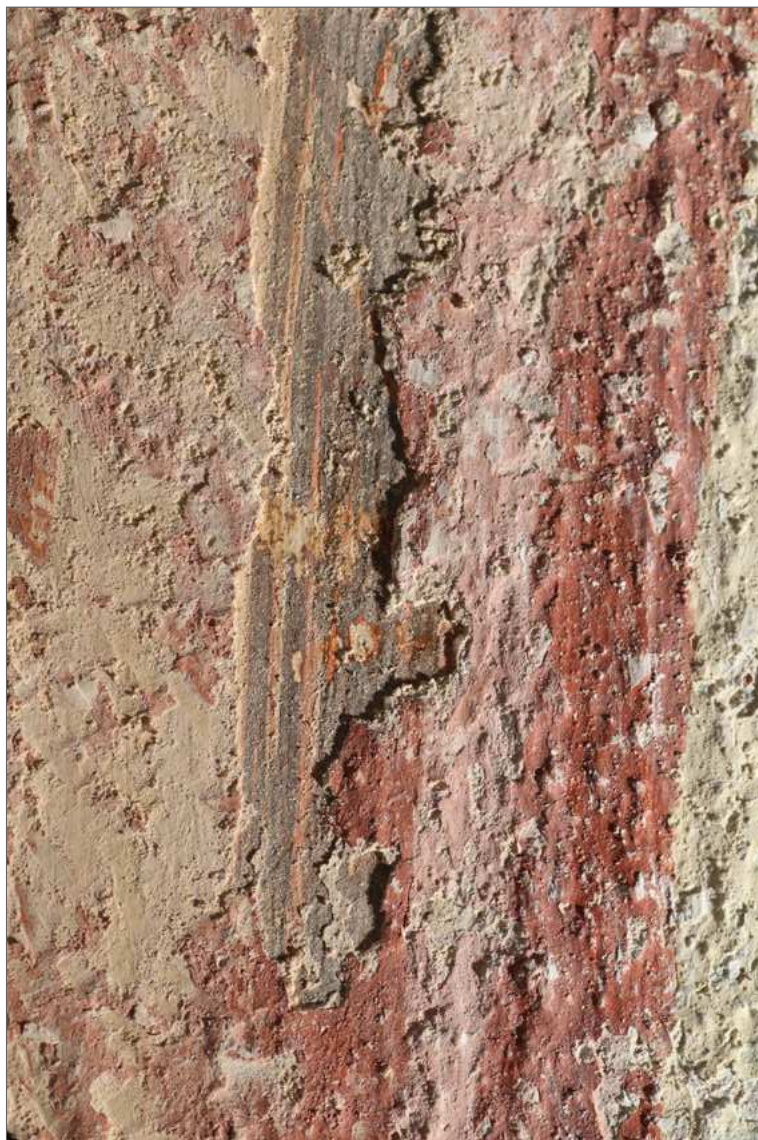
Nasvícení povrchu maleb ostrým bočním světlem zviditelnilo rozdílnou strukturu povrchu obou fází výmalby. Starší vrstva malby byla zcela hladká, zato vrstva mladší měla povrch hrubý, silně strukturovaný a byla nanášena v silné vrstvě (obr. 35, 38). V oblastech světel (např. na figuře světce) se projevila pastóznost malby s výraznými tahy štětce. Boční nasvícení také zvýraznilo některé typy

Obr. 35 Detail iluzivní profilované římsy v okolí niky. Detail hrubé struktury rokokové malby (červeno-okrová vrstva) a hladkého povrchu barokní malby (hnedá barevná vrstva ve střední části fotografie). Stav po odkryvu.

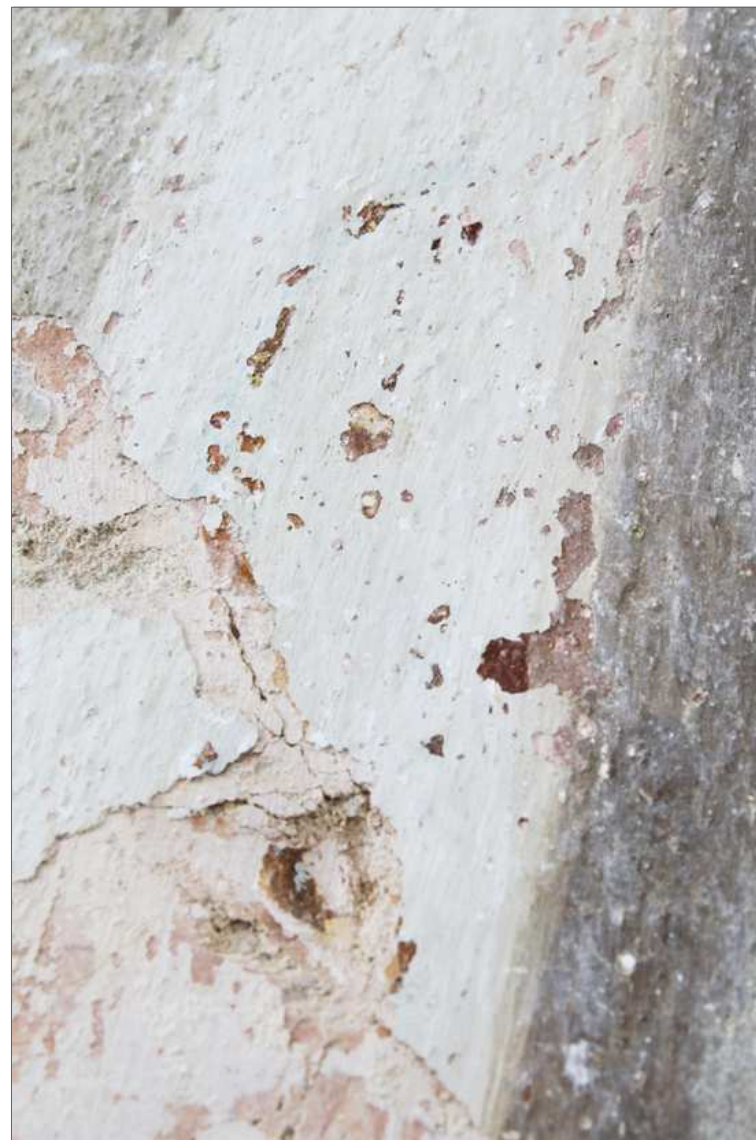
V denním světle byly viditelné ztmavlé fragmenty zlacení lineárního charakteru na rokokové vrstvě malby. Dochovaly se pouze drobné pozůstatky zlacení, a to především v místech, kde zlacené linie původně lemovaly a stínovaly okraje rokajů (na rokajích váz, na fragmentech rokajů zdobících hlavici a dříví pilíře zcela vpravo a na fragmentech rokajů v pravé dolní části stěny). V jednom místě ve spodní části roucha světce bylo možné pozorovat fragment zlacení, který byl následně překryt další vrstvou barvy (obr. 36).

Obr. 36 Detail malby v oblasti dolní části roucha světce. Zlacení rokokové fáze výmalby bylo překryto dalšími vrstvami barvy, kterými byla namalována postava světce. Z toho vyplývá, že figura byla namalována až přes dokončenou malbu oltářní architektury. Stav po odkryvu.

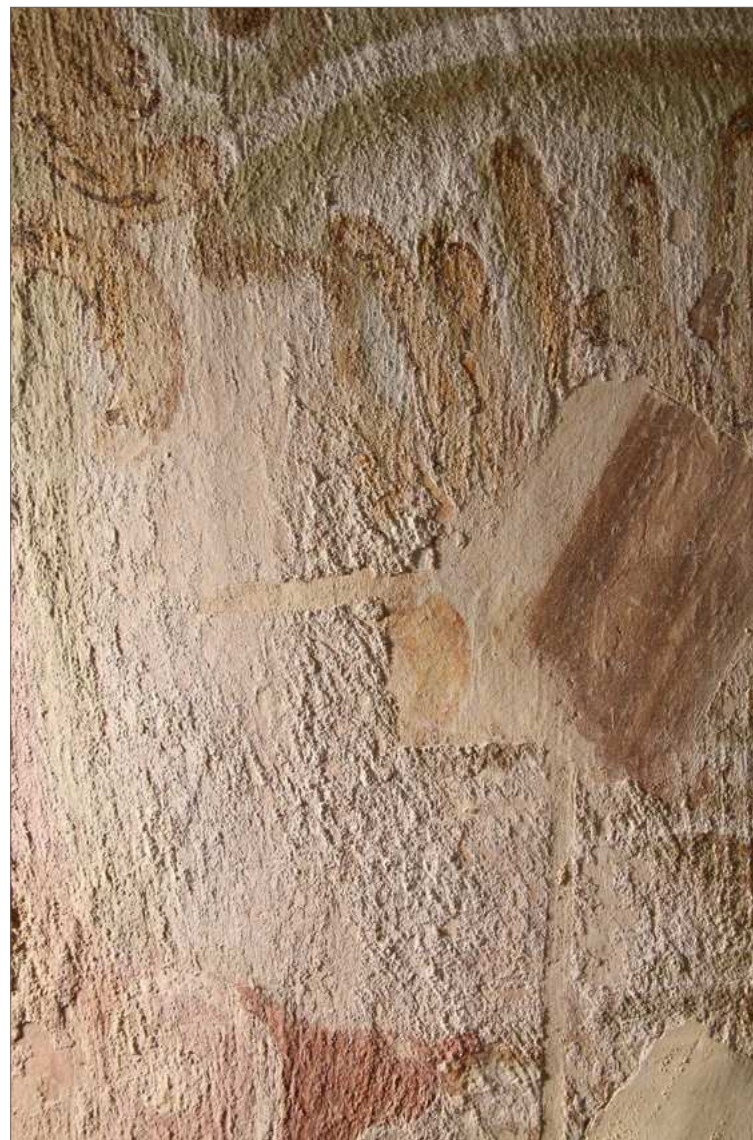
Obr. 38 Rokoková malba vázy vpravo v ostrém bočním nasvícení. Stav malby po odkryvu.

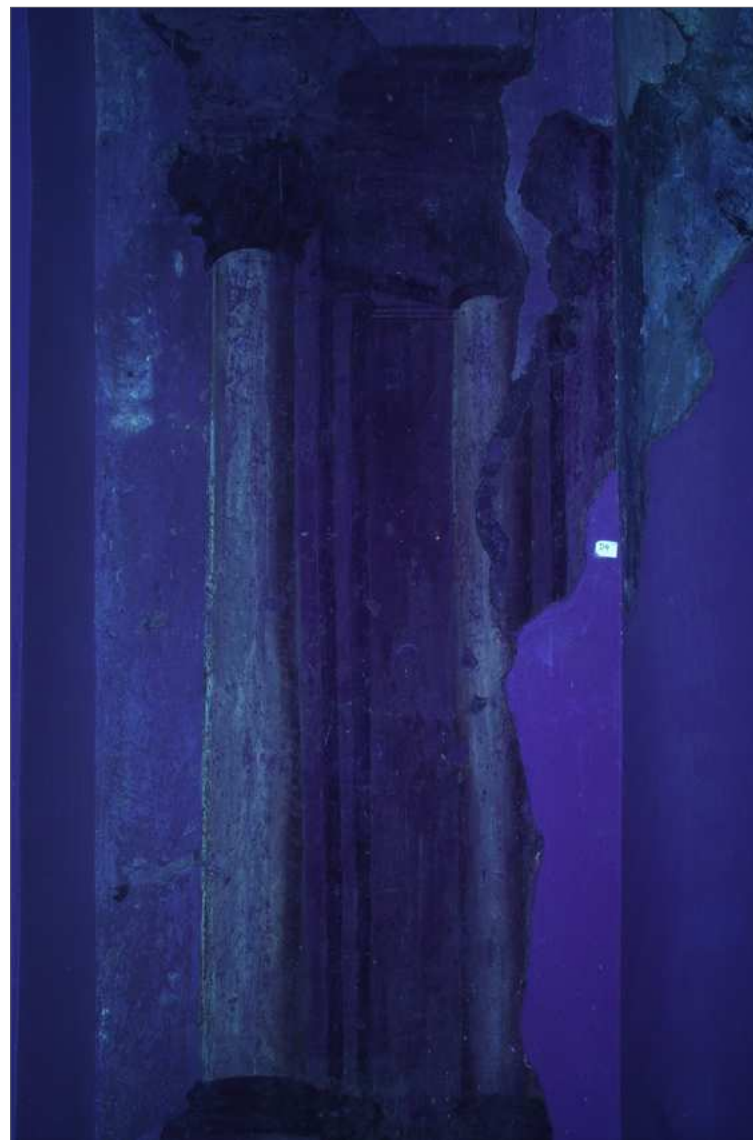
Obr. 40 Střední část levé restaurované stěny. Vizuální průzkum v UV záření. Stav po odkryvu.

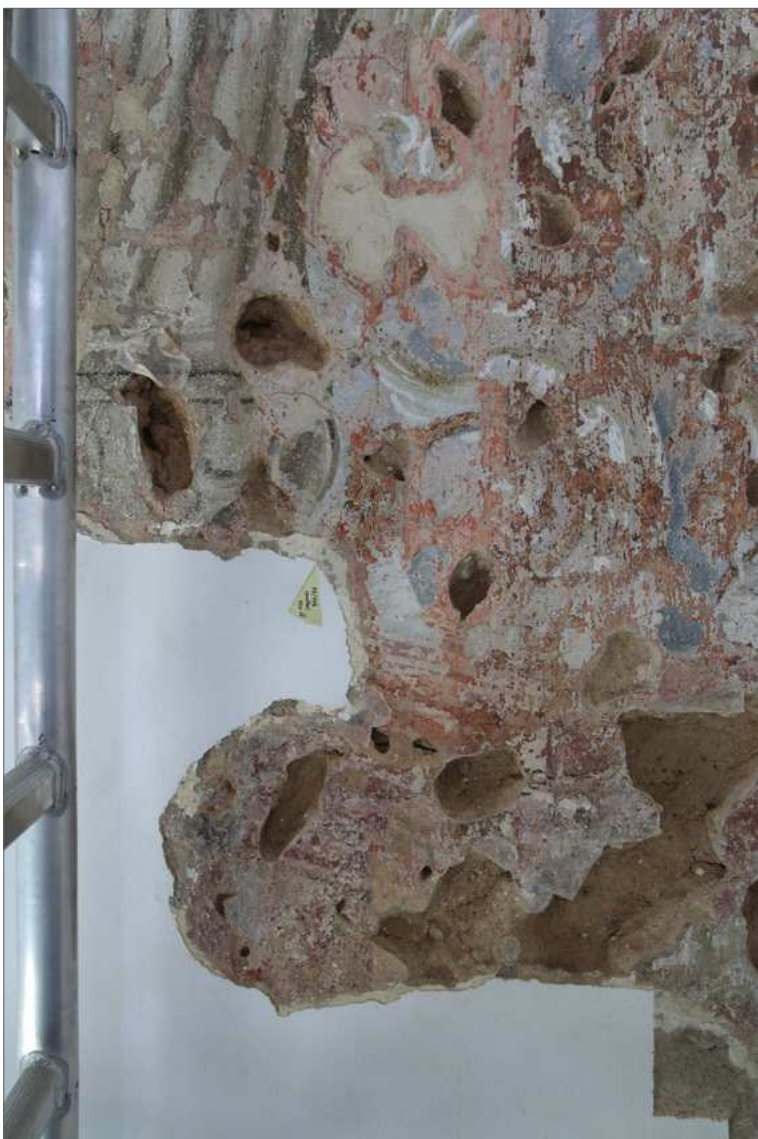
Obr. 49 Detail spodní pravé části malby. Stav po odstranění tmelů a strukturální prekondolidaci vápennou nanosuspenzí *CaLoSil E25*.

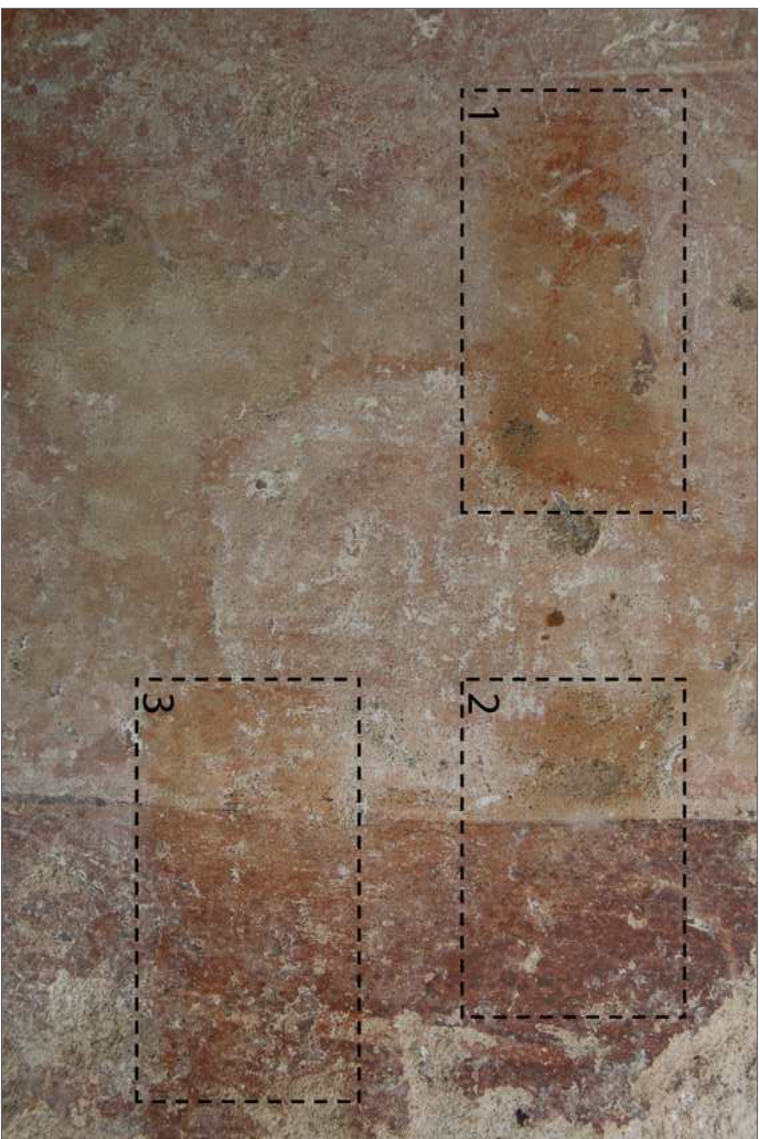
Obr. 48 Zkouška suchého čištění ve spodní části restaurovaného úseku. 1. *Akapad*, 2. Voda + čistící štětec, 3. *Wallmaster*.

Použité materiály: houba *Akapad*, čisticí štětce, houba *Wallmaster* (obr. 48).

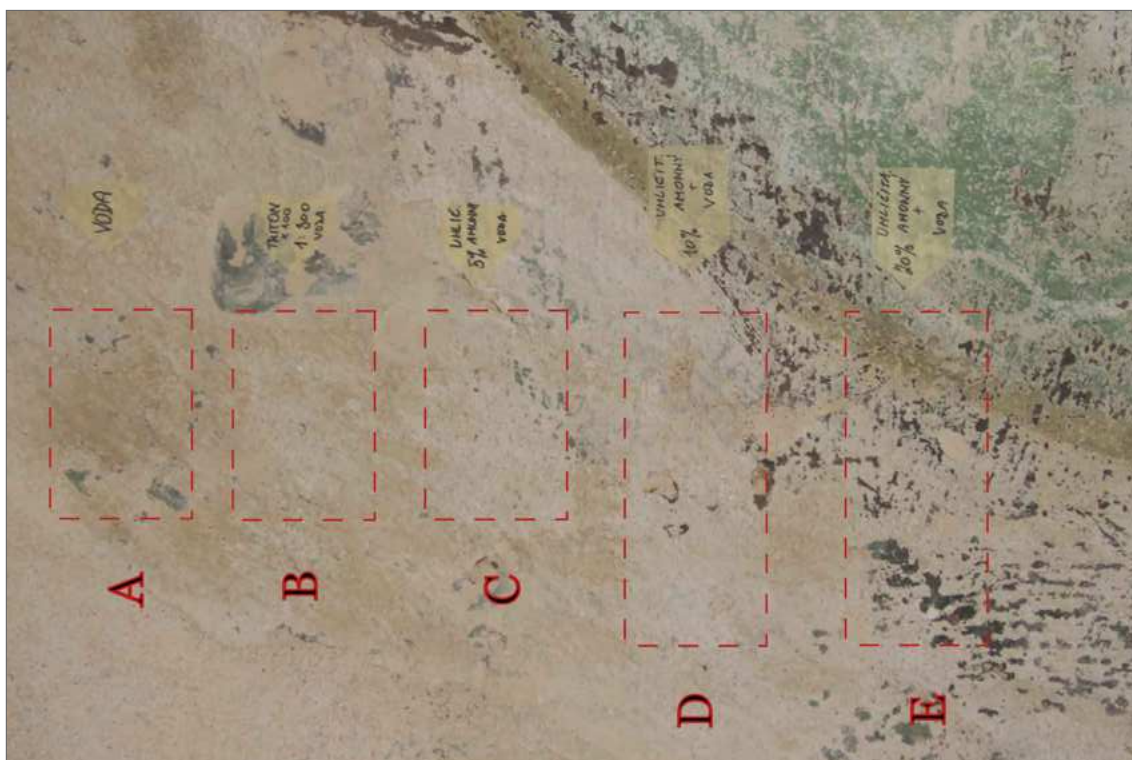
Obr. 50 Zkoušky mokrého a chemického čištění různými prostředky na horní levé části v nice. Stav po vyschnutí.

Na malbách na oltářní stěně byly provedeny zkoušky čištění zažloutlých stékanců a skvrn (jež společně se stékanci znečišťovaly jiné části oltářní stěny) za účelem jejich odstranění či redukce. Umístění zkoušek zachycují grafická znázornění (obr. 50, 52).

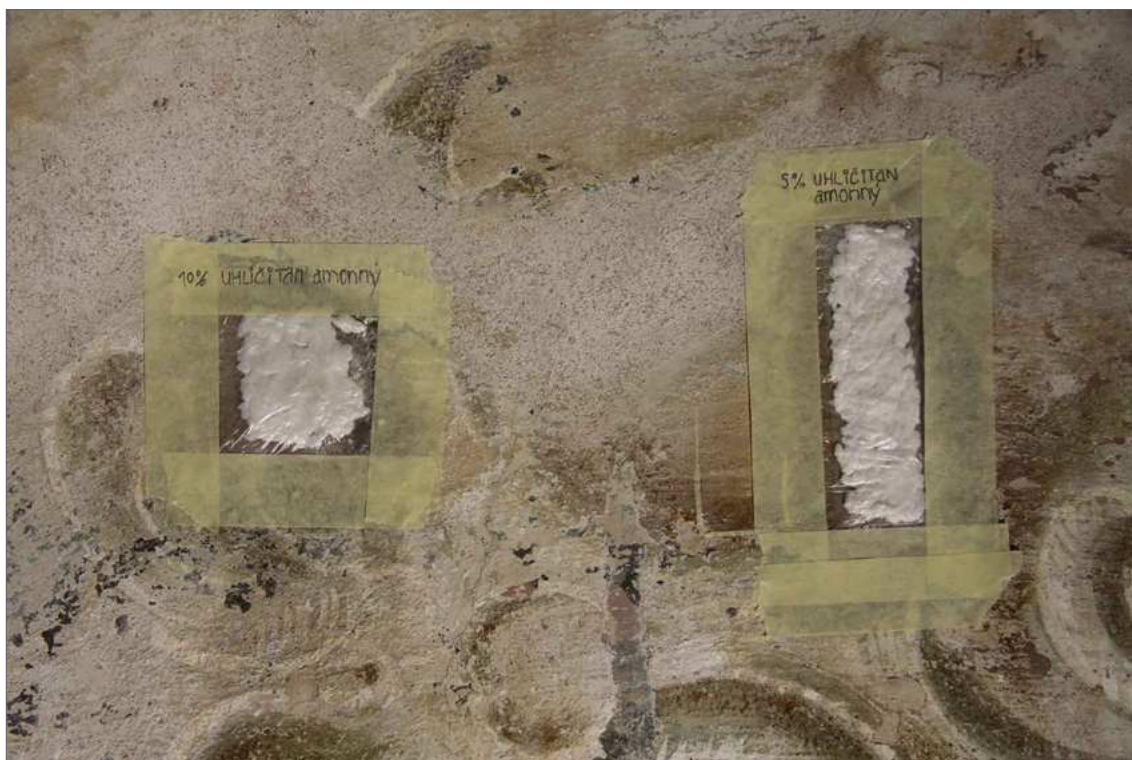
Obr. 51 Zkoušky chemického čištění formou zábalu z Arbocelu. Vlevo byl v zábalu aplikován 10% roztok uhličitanu amonného. Vpravo byl v zábalu aplikován 5% roztok uhličitanu amonného. Oba zábaly byly aplikovány po dobu 15 min.

Nejprve byly provedeny zkoušky čištění suchou cestou za použití čisticích štětců a houby *Akapad*. Po neúspěšném čištění suchými metodami bylo přistoupeno ke zkouškám mokrého a mokrého chemického čištění. Vzhledem k tomu, že se znečištění na restaurovaných malbách vyskytovalo v různě rozsáhlých plochách, bylo rozhodnuto, že čisticí prostředky budou aplikovány dvěma různými způsoby. U lokálního znečištění byly prostředky nanášeny na znečištěná místa pomocí čisticích štětců za současného mechanického namáhání. Pro větší plochy znečištění byla zvolena metoda aplikace námi vybraných prostředků formou obkladů, z důvodu její menší fyzické náročnosti. Daný prostředek byl vmíchan do buničiny *Arbocel* a následně nanesen na určené místo. Zábaly byly překryty PE folií, která bránila jejich vyschnutí (obr. 51).
