Dokumentace restaurátorského průzkumu a zásahu

Restaurování iluzivní nástěnné malby oltářní architektury v presbytáři kaple sv. Františka Xaverského v Dolním Přímě

Práci provedli: studenti 4. ročníku ARNMS, FR UPa
Romana Čivrná, Marián Grančák, Bc. Anna Tomanová
Vedoucí práce: MgA. Barbora Vařejková

Litomyšl 2018

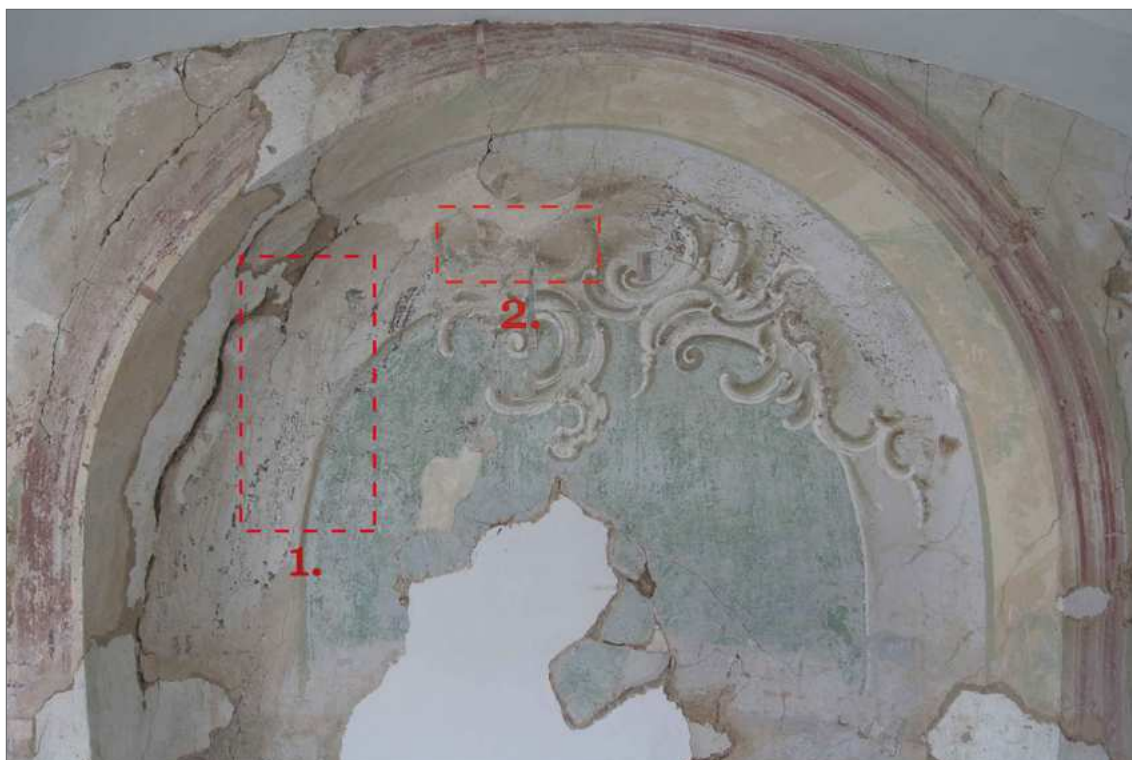
Obr. 52 Lokace zkoušek čištění. V poli 1. se nacházely stékance i zažloutlé skvrny a byla zde aplikována metoda mokrého a mokrého chemického čištění pomocí čisticích štětců za současného mechanického namáhání. V poli 2. se nacházely zažloutlé skvrny větší intenzity, než v poli 1. a byly čištěny formou obkladů.

Na malbách na oltářní stěně byly provedeny zkoušky čištění zažloutlých stékanců a skvrn (jež společně se stékanci znečišťovaly jiné části oltářní stěny) za účelem jejich odstranění či redukce. Umístění zkoušek zachycují grafická znázornění (obr. 50, 52).

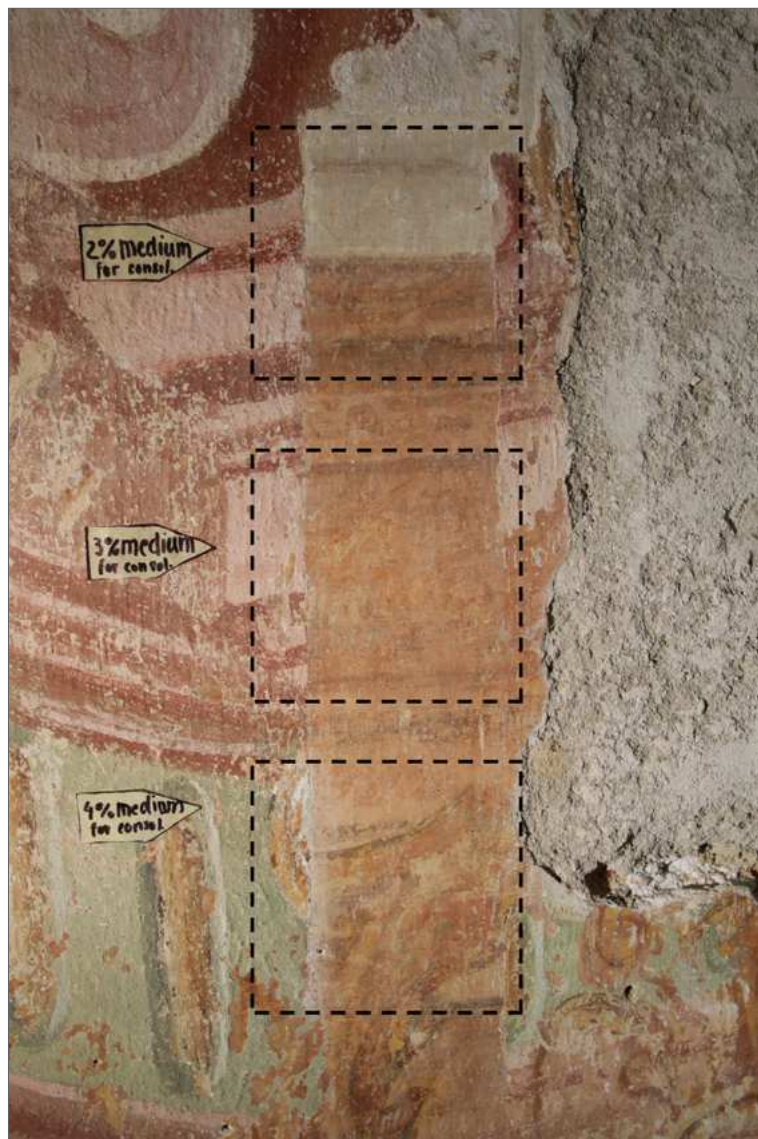
Obr. 56 Úsek na pravé straně stěny nahoře. Zkoušky fixáže rokokové a barokní barevné vrstvy. Fixážní prostředek vodná akrylátová disperze *Medium for Consolidation* v různých koncentracích. Stav po vyschnutí konsolidačních prostředků.

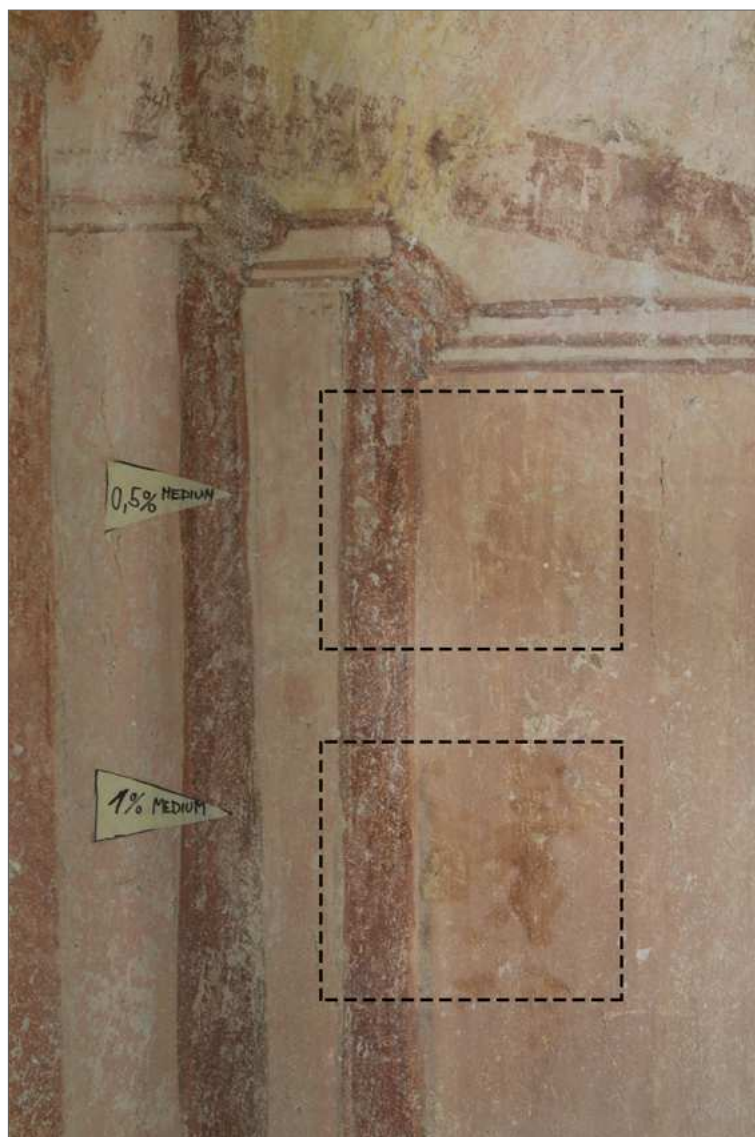
Obr. 60 Levá část stěny uprostřed. Lokace zkoušek fixáže povrchu barokní malby. Fixážní prostředek vodná akrylátová disperze *Medium for Consolidation* v různých koncentracích. Stav po vyschnutí konsolidačních prostředků.

Na rokokovou vrstvu malby byla aplikována vodná akrylátová disperze *Medium for Consolidation* ve třech koncentracích (obr. 54, 55) a vodná akrylátová disperze *Dispersion K9*, taktéž rovněž ve třech koncentracích (obr. 58, 59). Po vyhodnocení těchto dvou zkoušek bylo vybráno *Medium for Consolidation* jako pro naše účely vhodnější prostředek. Následně bylo přistoupeno ke zkoušce jeho vlastností při současné aplikaci na barokní i rokokovou vrstvu, kdy bylo *Medium for Consolidation* aplikováno ve třech koncentracích jak na hladkou barokní vrstvu, tak na hrubou strukturu rokokové barevné vrstvy (obr. 56, 57). Čtvrtá zkouška byla provedena na povrch barokní malby. Rovněž byla použita vodná akrylátová disperze *Medium for Consolidation*, ovšem v nižších koncentracích (obr. 60).

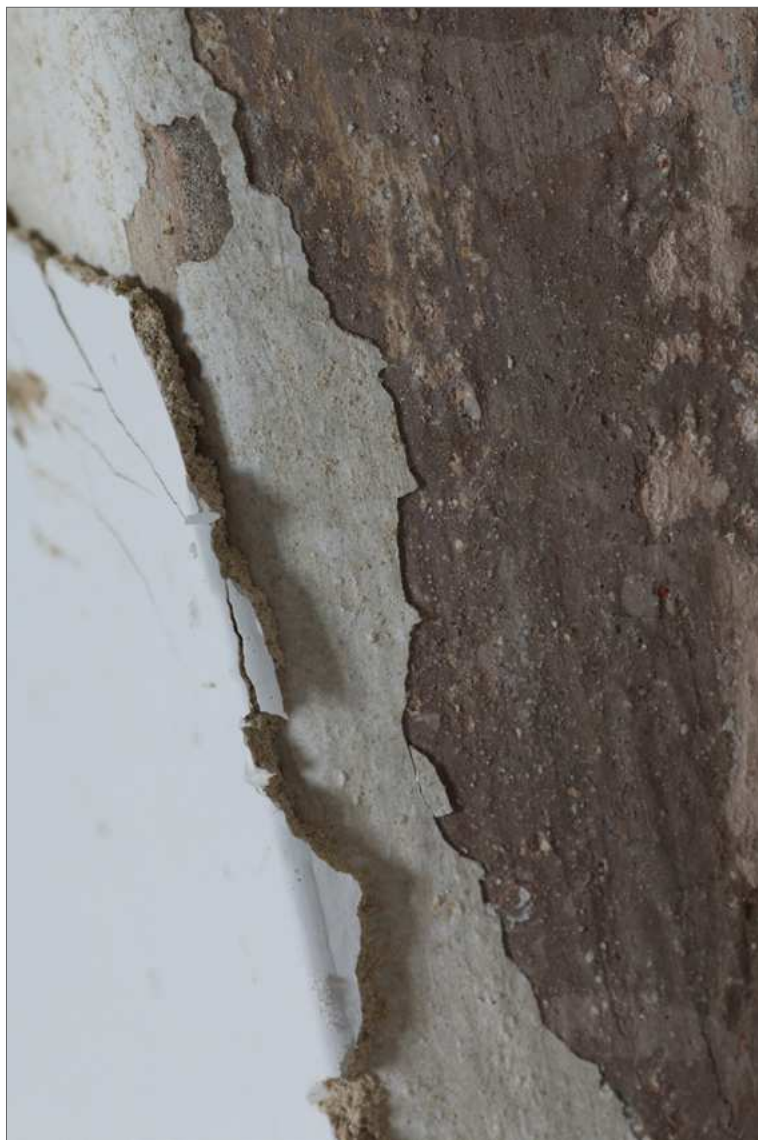
Obr. 62 Detail druhotných vrstev překrývajících restaurované malby. Vrstva štuku a bílého nátěru odstraňovaná při odkryvu. Stav během odkryvu.

Z povrchu maleb byly odstraňovány dvě překryvné vrstvy – vrstva štuky z roku 1997 a bílý nátěr z 19. století (obr. 62). Odkryv byl prováděn mechanicky, restaurátorskými kladívky a skalpelem. Přilnavost odstraňovaných vrstev k povrchu maleb nebyla vysoká, díky čemuž odkryv probíhal poměrně snadno. Situace byla komplikovanější pouze v místech, kde byla svrchní vrstva malby zpráškovatělá nebo se odlupovala od spodní malby (např. v části napravo od niky ve spodní třetině zdi). Zde hrozily ztráty svrchní vrstvy malby spolu s odstraňovanými překryvnými vrstvami.

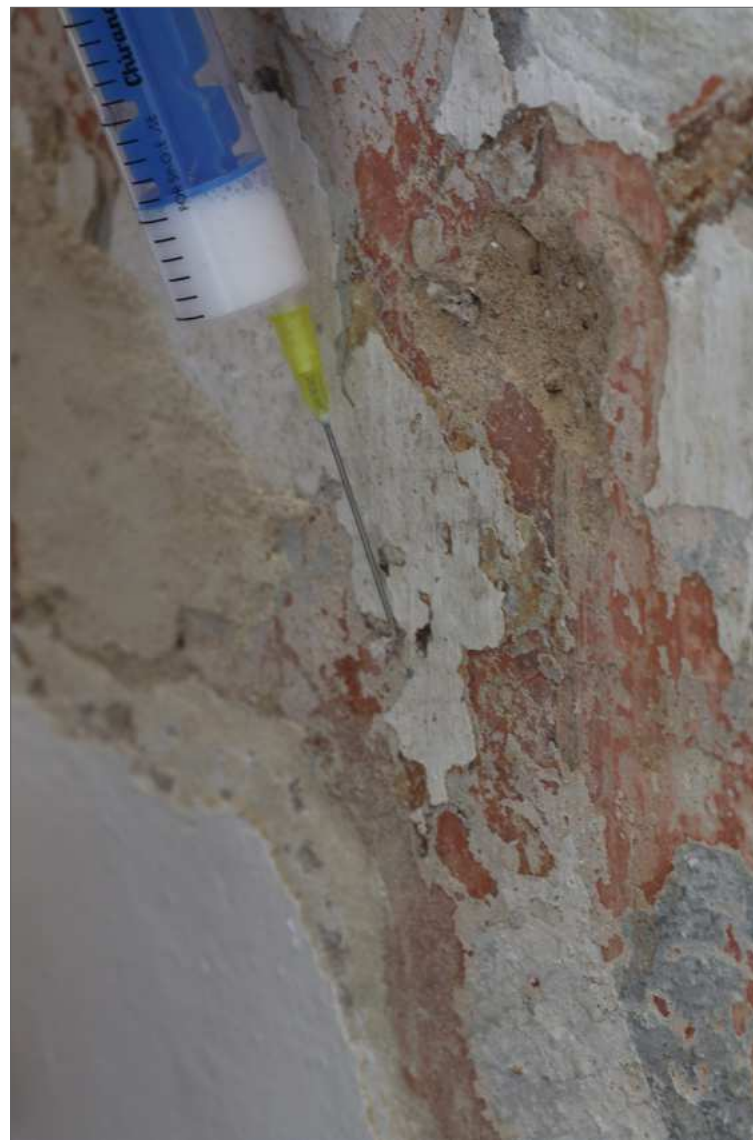
Obr. 61 Detail malby ve spodní části restaurovaného úseku. Lokální zpevňování uvolněných šupin barevné vrstvy 4% (hm.) vodnou akrylátovou disperzí K9.

Z tohoto důvodu bylo současně s odkryvem prováděno lokální upevňování svrchní barevné vrstvy, konkrétně odlupujících se částí a okrajů této vrstvy, pomocí 4% (hm.) vodné akrylátové disperze *K9*. Disperze byla aplikována injekční stříkačkou pod uvolněné šupiny barevné vrstvy, které byly následně přitlačeny k podkladu vatovým tamponem (obr. 61).

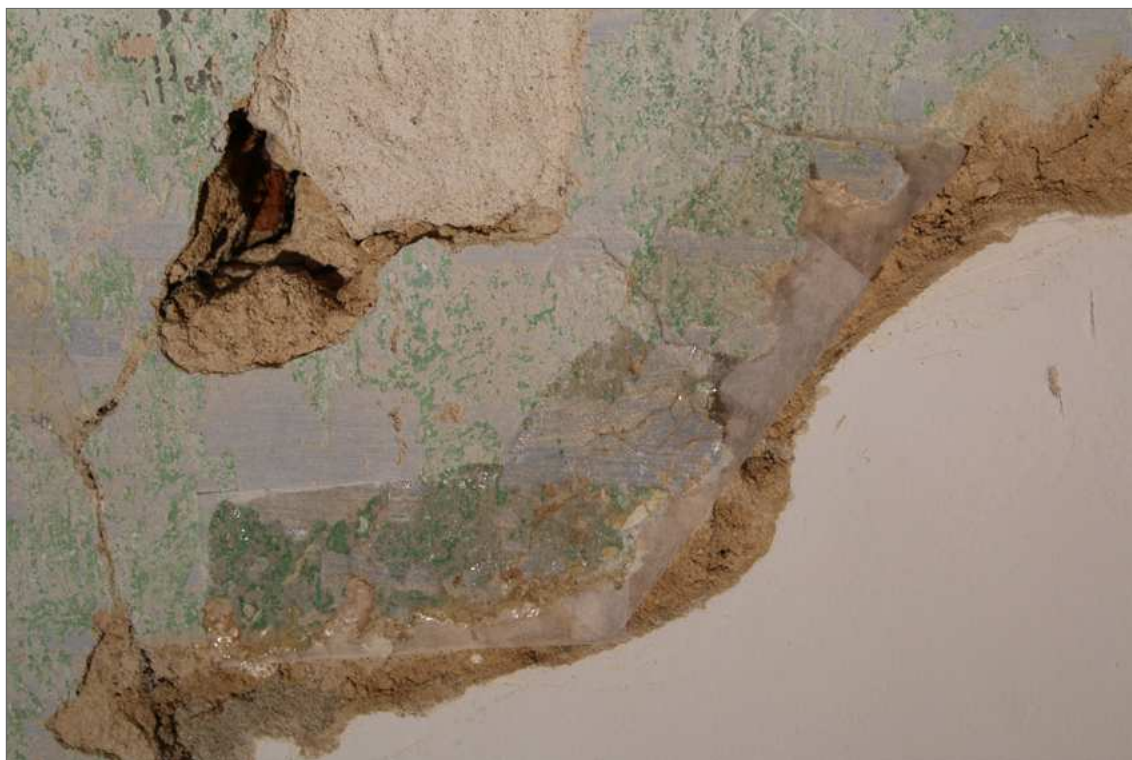
Obr. 63 Přeplepy z japonského papíru přichycené 5% (hm.) roztokem *Tylosy MH 300*, aplikované lokálně po odstranění druhotných tmelů při narušení soudržnosti omítky. Úsek ve střední části niky.

Nejvíce ohrožené nesoudržné části omítky, kterým hrozilo odpadnutí (především na okrajích druhotných tmelů), byly zajištěny přeplepy z japonského papíru přichyceného 5% (hm.) roztokem *Tylosy MH 300* (obr. 63).

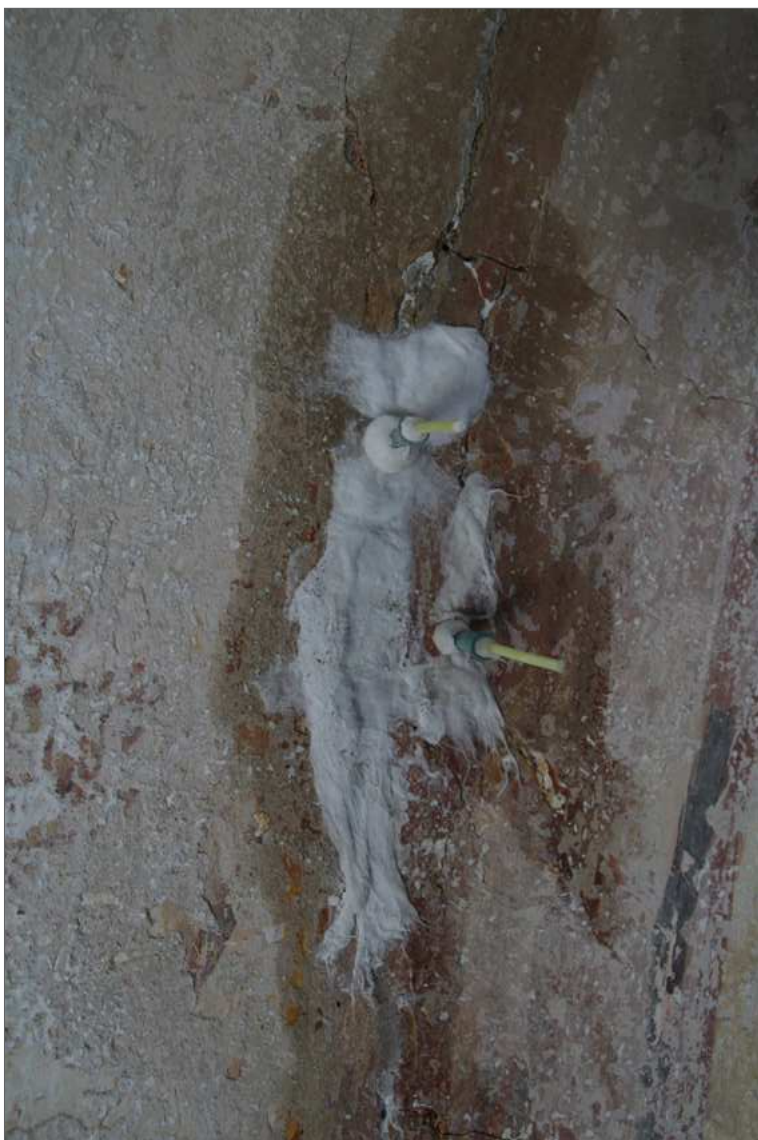
Obr. 66 Proces injektování prasklin směsí *Ledanu TA1* s vápencovou moučkou na levé straně v oblasti iluzivní římsy..

Injektáž dutin byla provedena injektážní směsí na bázi hydraulického vápna *Ledan TA1* s mramorovou moučkou v poměru 2 : 1 (obj.). Injektážní směs byla aplikována do dutin pomocí jehel a injektážních stříkaček (obr. 65, 66). Místy byla omítka natolik uvolněná, že při poklepu bylo možné pozorovat její pohyb. V těchto oblastech, kde byla injektáž složitější (střed niky, oblast kolem statické trhliny), bylo potřeba místo před vyplněním přitáhnout ke stěně, či fixovat tak, aby se omítka neoddělovala od zdiva. Byla použita přítlačná zařízení, která pomocí tlaku zamezují vyboulení omítky. V tomto případě bylo užito tlakování pákou přes očko zavrtané do zdi (obr. 64).

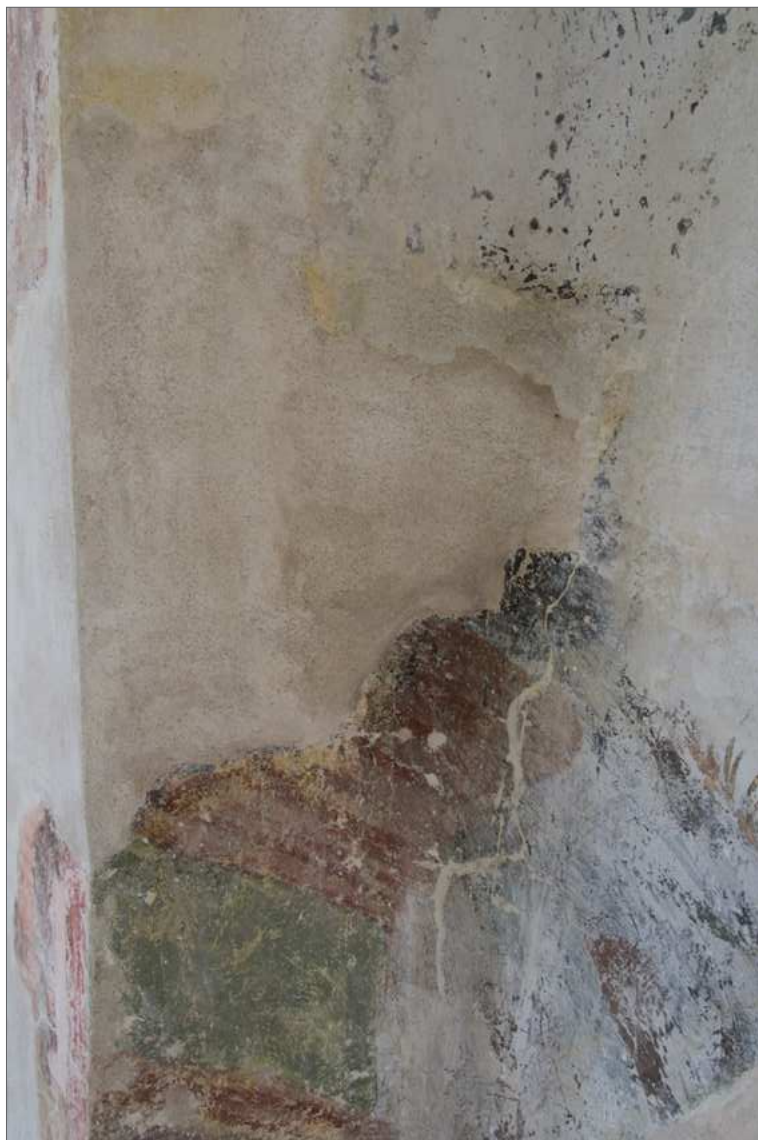
Obr. 68 Velký tmel v levé nárožní části niky, kde se nachází předěl rokokové a barokní malby. Část tmelu v nice (na obrázku vpravo) nebyla kletována, z čelní strany byl tmel hladce ukletován, aby imitoval strukturu povrchu barokní malby.

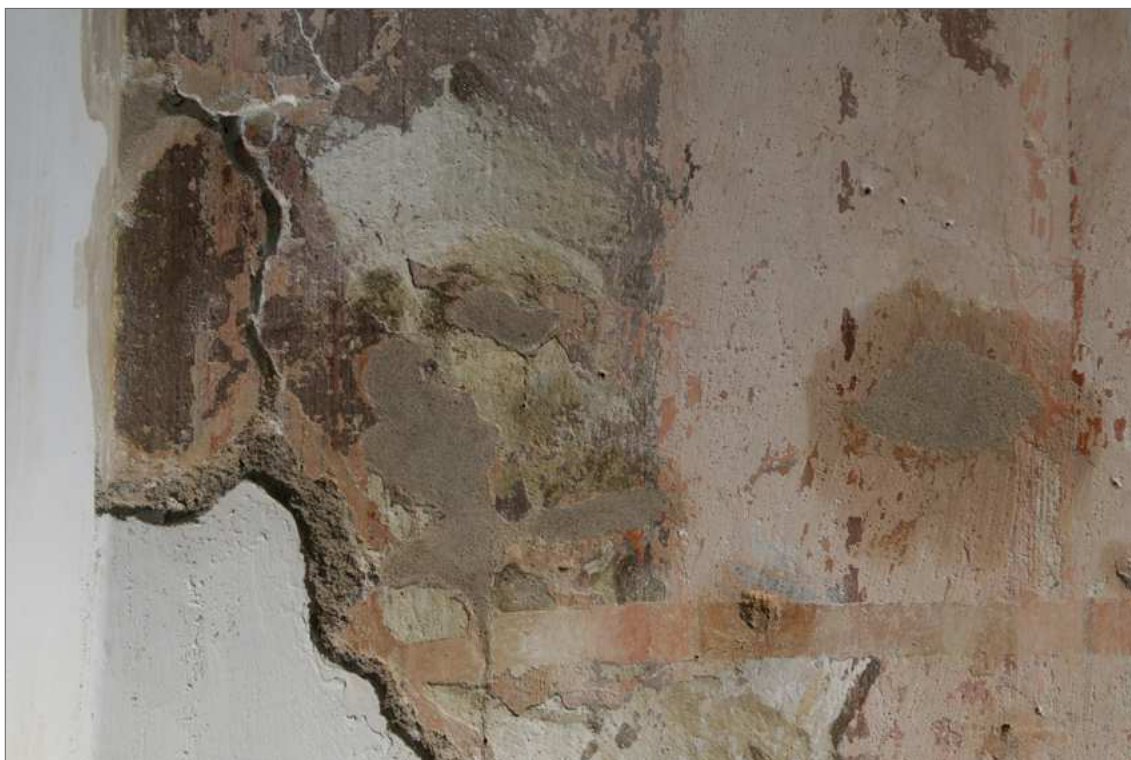
Obr. 70 Tmelení defektů v oblasti hlavy figury. Stav po tmelení.

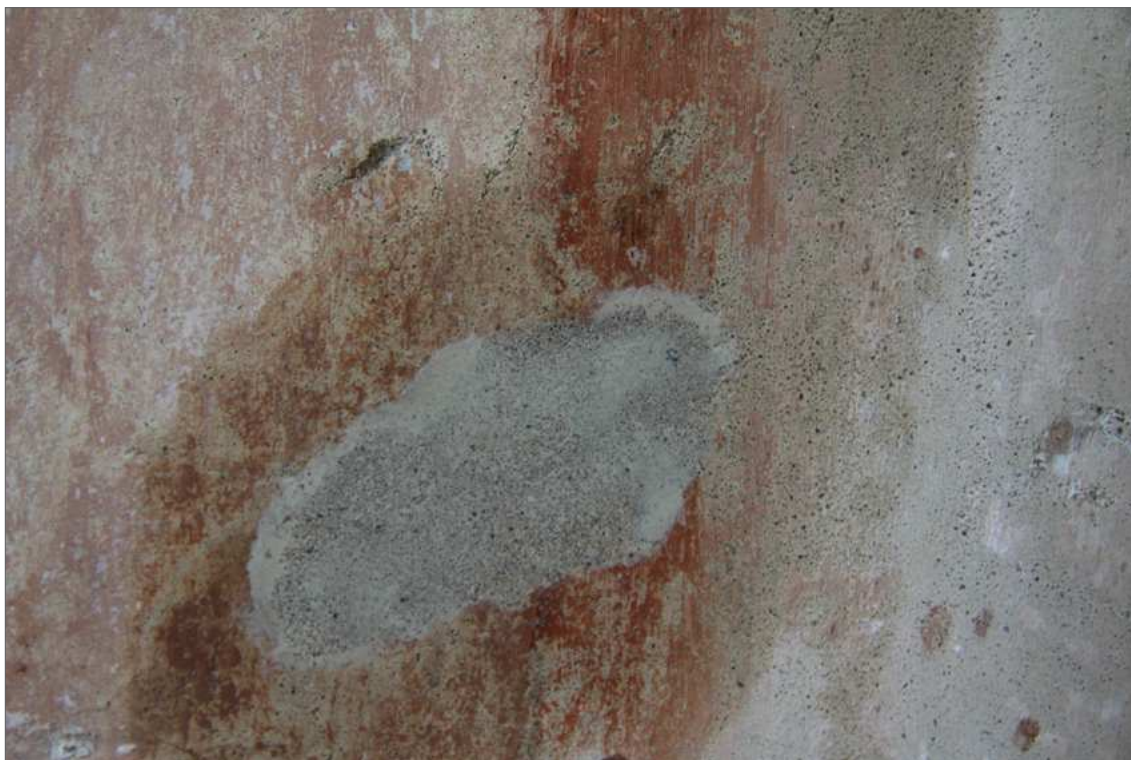
Obr. 71 Detail tmelu na barokní malbě, s hladce kletovanou povrchovou úpravou a dalšími úpravami jemným tmelem v okrajových částech tmelu.

Pro tmelení mělkých defektů a trhlin a jako povrchový tmel byl použit jemný tmel složený z písku (ø zrn do 1 mm) a bílého vzdušného vápna v poměru 2 : 1 (obj.). Jeho povrch byl na závěr hladce ukletován kovovou špachtlí tak, aby imitoval okolní původní barokní omítku (obr. 69, 71).

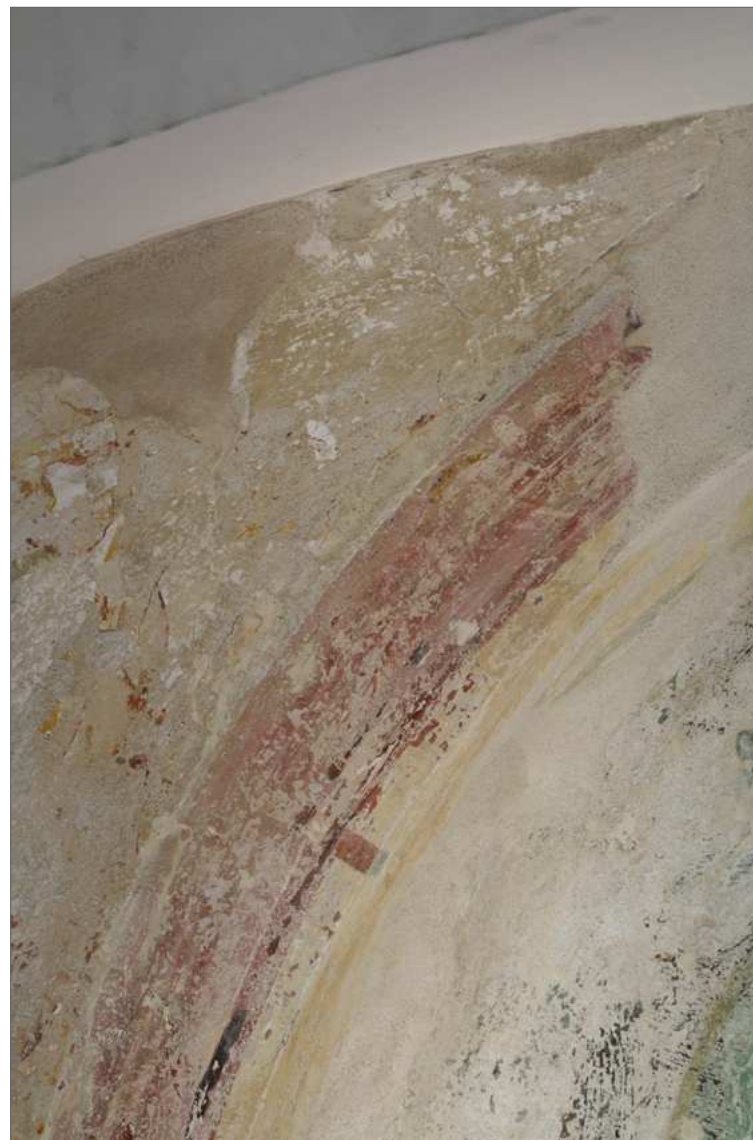
Obr. 73 Horní levá strana restaurované stěny. Stav po vyčištění okrového zákalu.

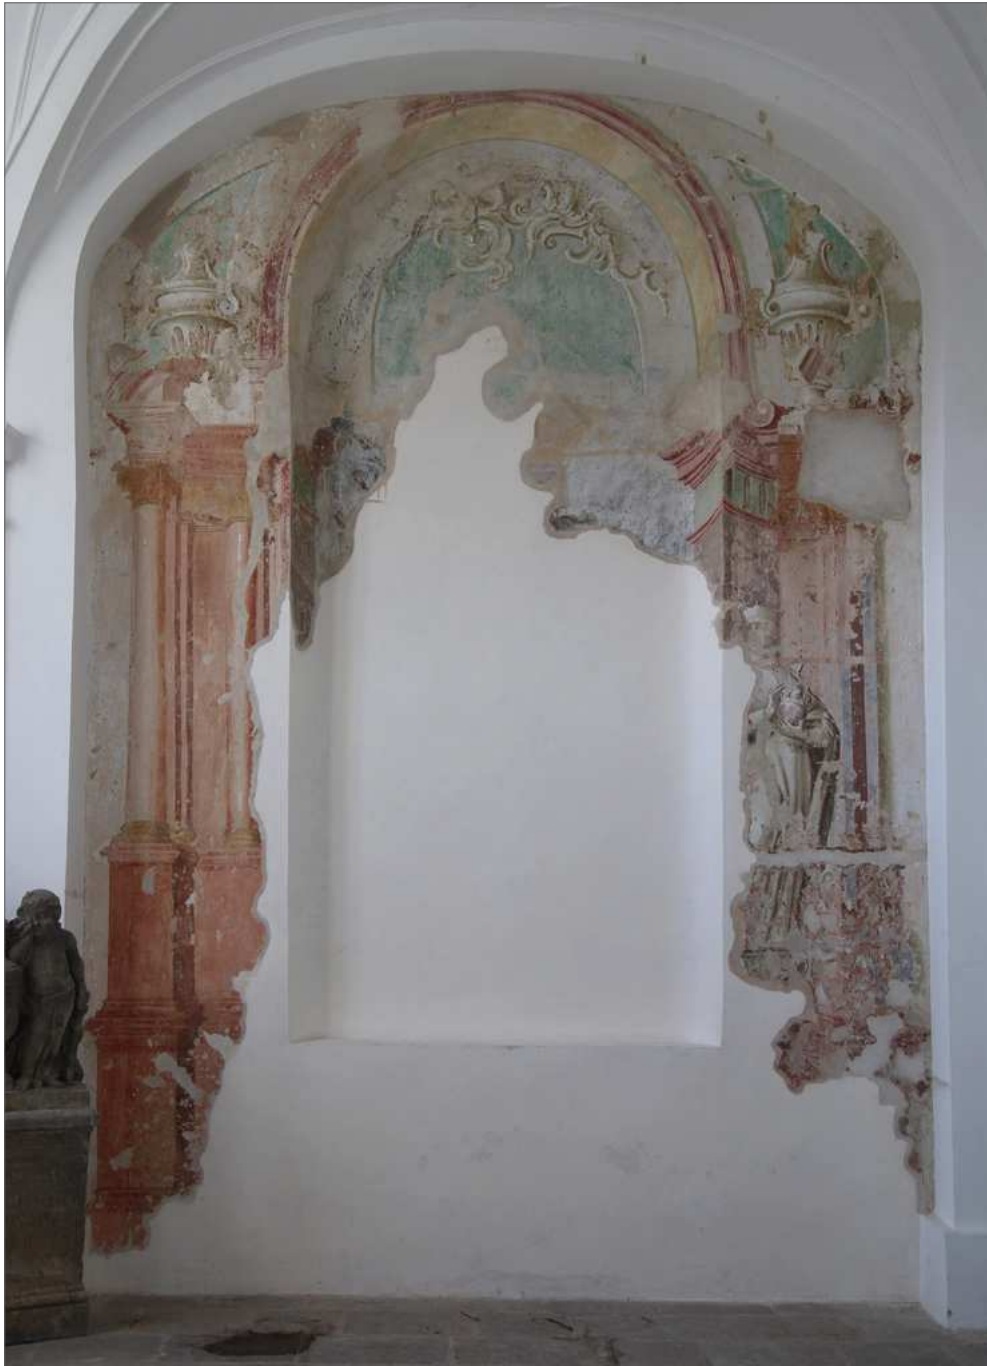
Obr. 74 Celkový pohled na oltářní stěnu. Stav po tmelení a čištění.

tmelem tak, aby byl vytvořen plynulý přechod mezi povrchem tmelu a omítek. Stav oltářní stěny po tmelení zachycuje obr. 74.

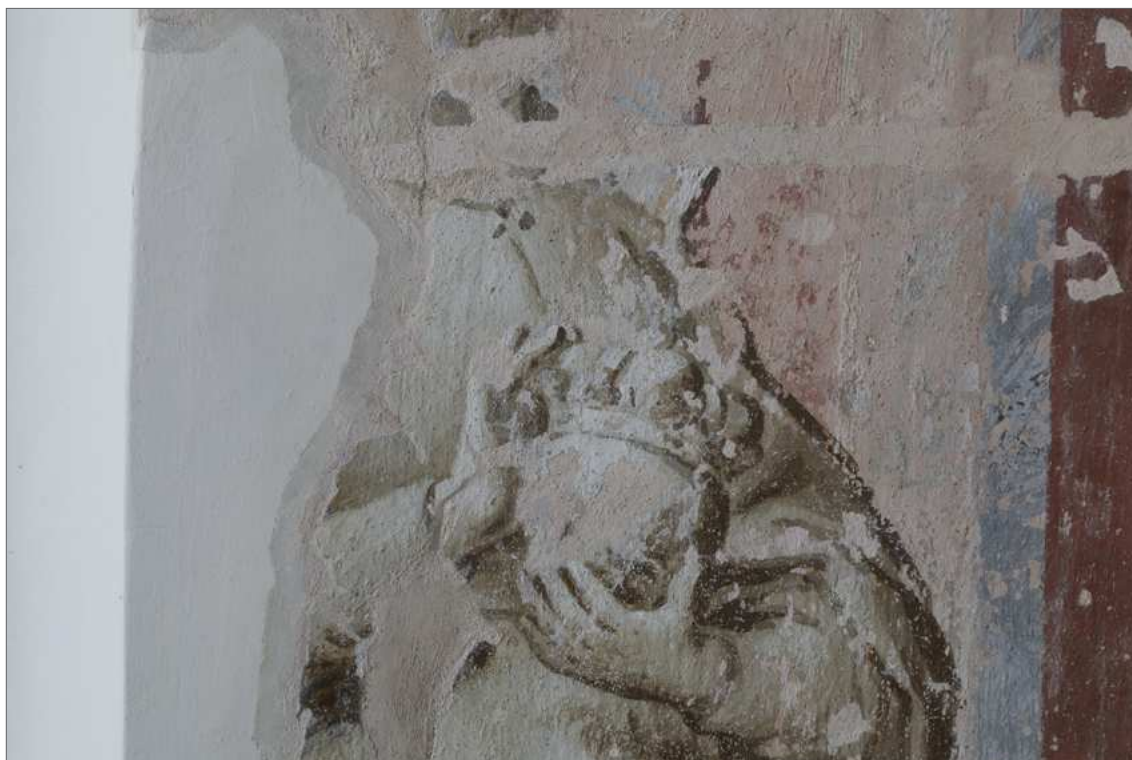
Obr. 77 Pohled na část figury po aplikaci podkladového nátěru. Stav před retušováním.

V celé ploše restaurované malby byl na povrch tmelů a na místa s chybějící rokokovou barevnou vrstvou (kromě rozsáhlé oblasti s odhalenou barokní malbou na levé straně stěny) aplikován podkladový nátěr, který měl barevností i strukturou imitovat původní podkladový nátěr rokokové malby. Účelem tohoto nátěru bylo jednak vyrovnat výškové rozdíly mezi jednotlivými vrstvami maleb, zároveň jeho aplikace napomohla k lepší čitelnosti fragmentů rokokové malby, čímž usnadnila navrhování rekonstrukcí. Nátěr byl připraven z bílého vzdušného vápna, vápencové moučky a písku (\varnothing zrn do 1 mm) v poměru 1 : 1 : 1,5 (obj.) a probarven práškovými minerálními pigmenty do růžového tónu. Nanášen byl v tak silné vrstvě, aby zacelil výpadky rokokové barevné vrstvy a vyrovnal povrch rokokové malby. Tahy štětce byly, pokud možno, směřovány tak, aby navazovaly na směr původních tahů v okolí. Stav maleb na oltářní stěně po aplikaci podkladového nátěru viz obr. 76, 77, 78 a 84.

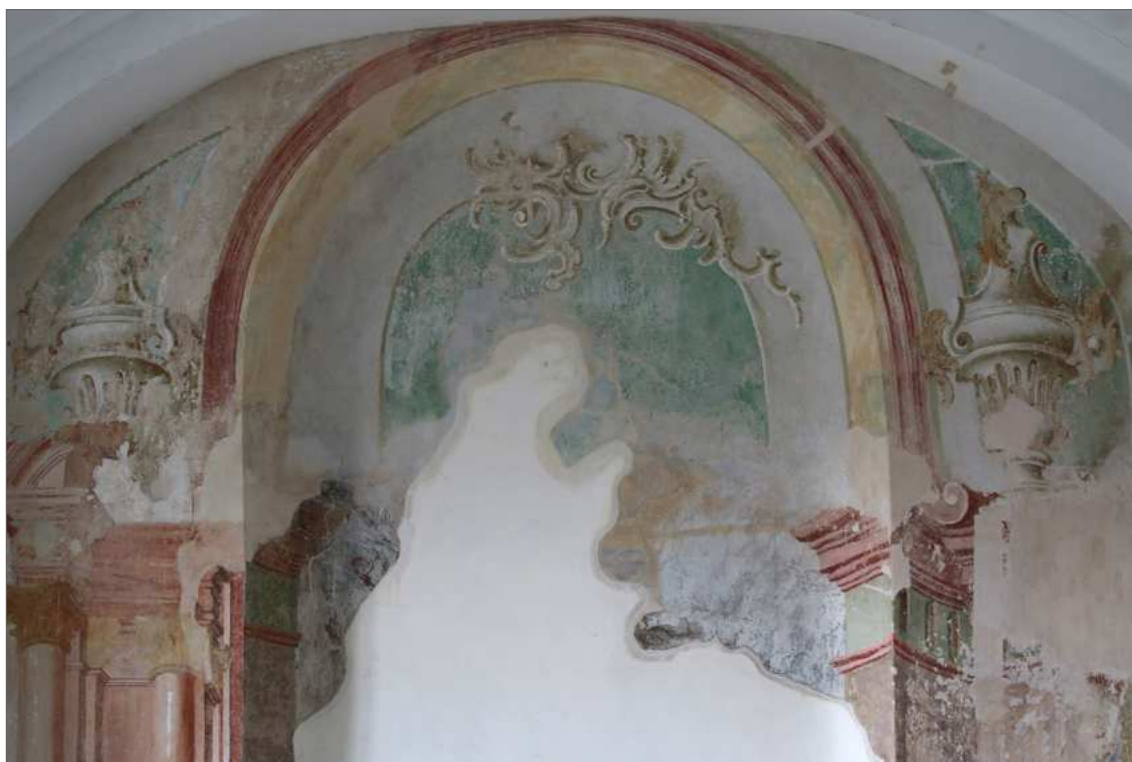
Obr. 78 Pohled na horní polovinu restaurované stěny po aplikaci podkladového nátěru. Stav před retušováním.

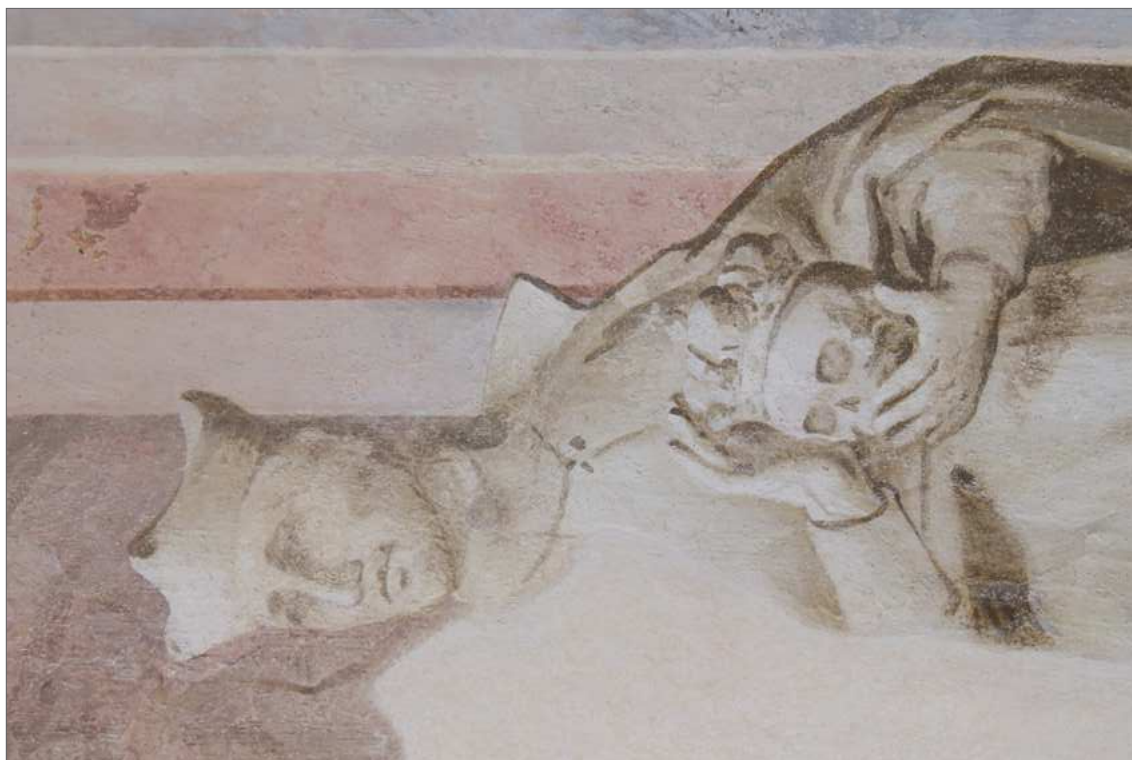
Obr. 81 Detail horní poloviny figury, restaurovaný díl. Stav po restaurování.

Po konzultaci s vlastníkem a zástupci obou složek památkové péče bylo rozhodnuto, že bude přistoupeno k nápodobivé retuši se intenzitou sníženou oproti originálu. V oblastech ztráty rokokové malby, pro které bylo možné dohledat analogie, byly provedeny rekonstrukce chybějících částí malby. Ohledně ostré hranice mezi barokní a rokokovou malbou v levé horní části stěny bylo dohodnuto, že bude ponechána v současném stavu a spodní část levé vázy nebude rekonstruována. Podle níže zmíněných dohledaných analogií byly vytvořeny návrhy rekonstrukcí a po dohodě s vlastníkem a zástupci památkové péče byly vybrány návrhy určené k realizaci. Následně byly potřebné oblasti malby zpauzovány a do pauz provedeny návrhy rekonstrukcí v životní velikosti. Rekonstrukce byly provedeny v oblasti pilíře zcela vpravo (hlavice (obr. 82), horní poloviny dříku, volutového dolního zakončení a soklu), obličej figur a atributu světce – lebky (obr. 81), v oblasti váz a je zdobících rokajů (obr. 86, 90), a u rokajového dekoru v oblouku niky (obr. 88).

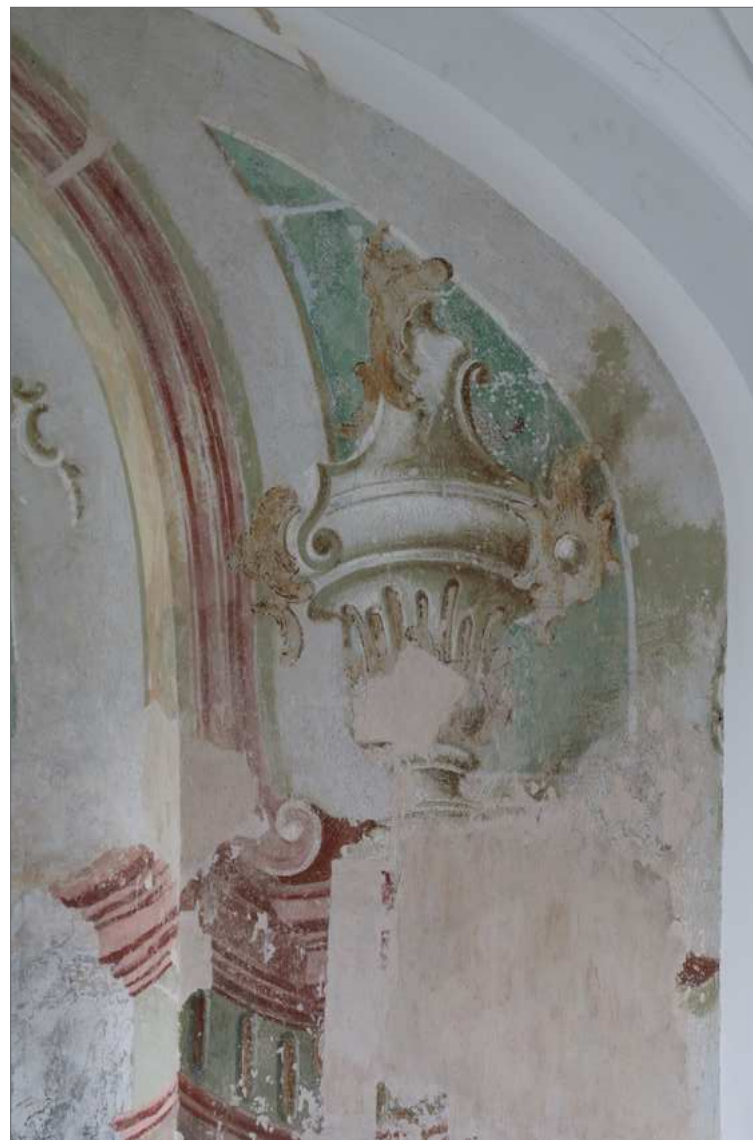
Obr. 84 Pohled na pravou rokokovou vázu. Stav po aplikaci podkladového nátěru.

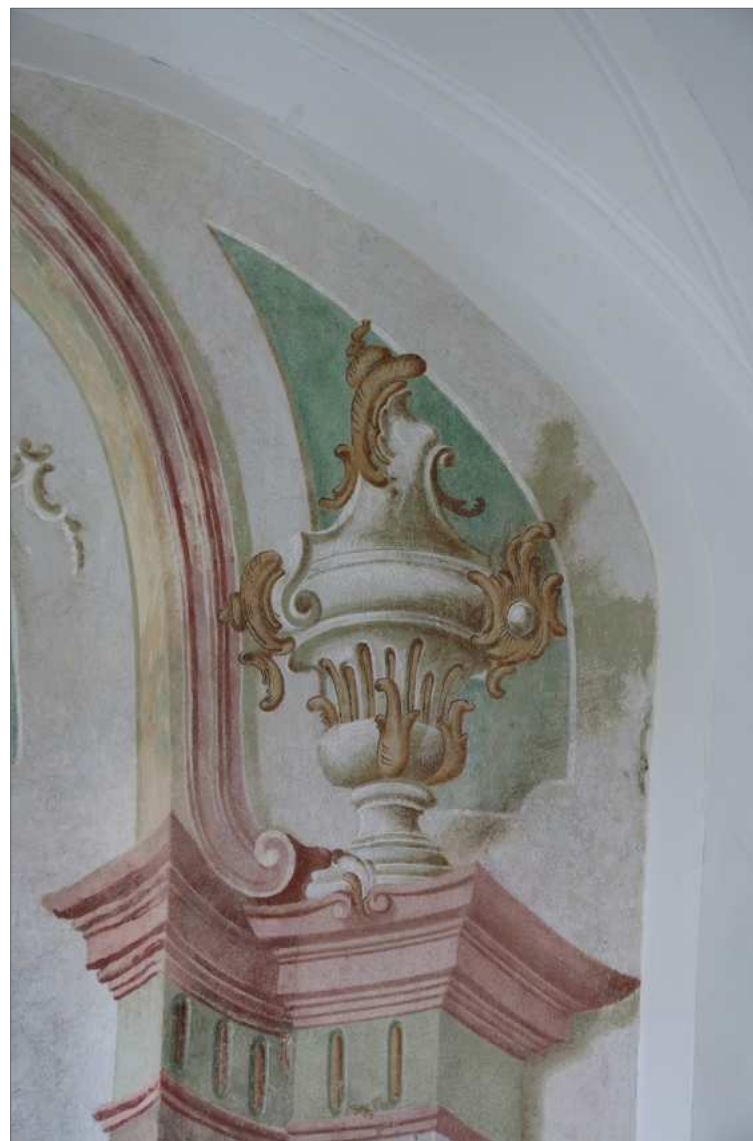
Obr. 86 Pohled na pravou rokokovou vázu po restaurování.

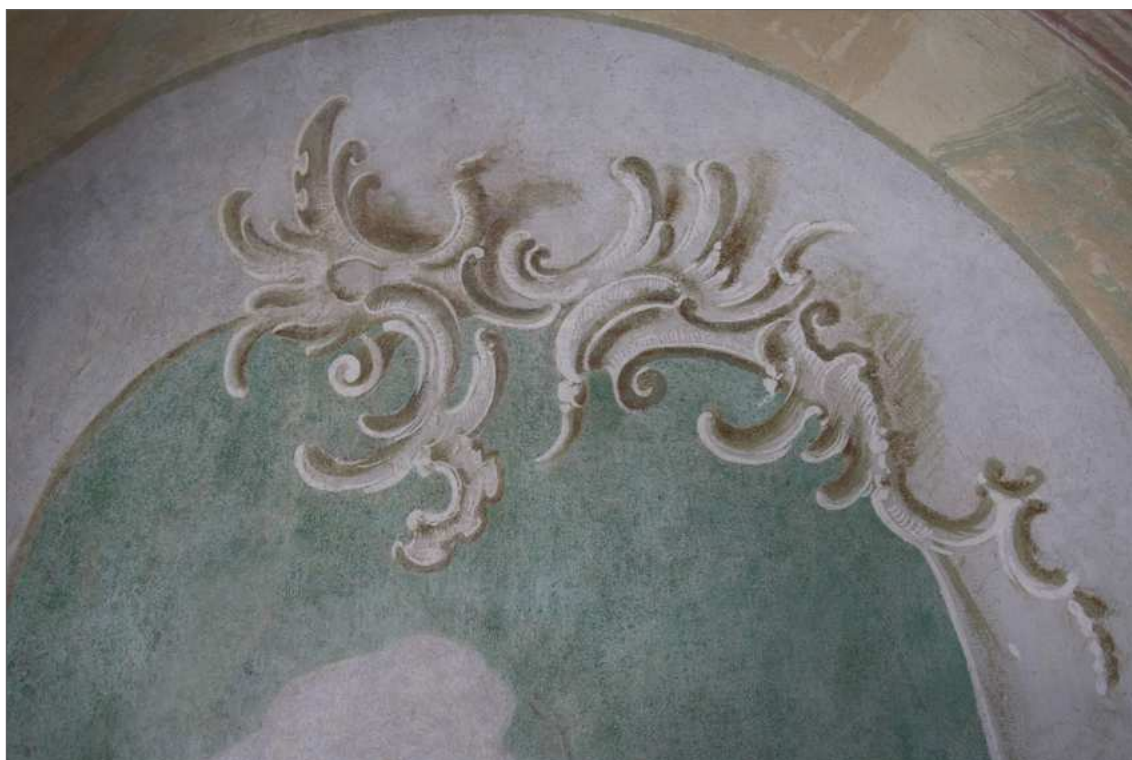
Obr. 88 Pohled na horní část niky po restaurování.

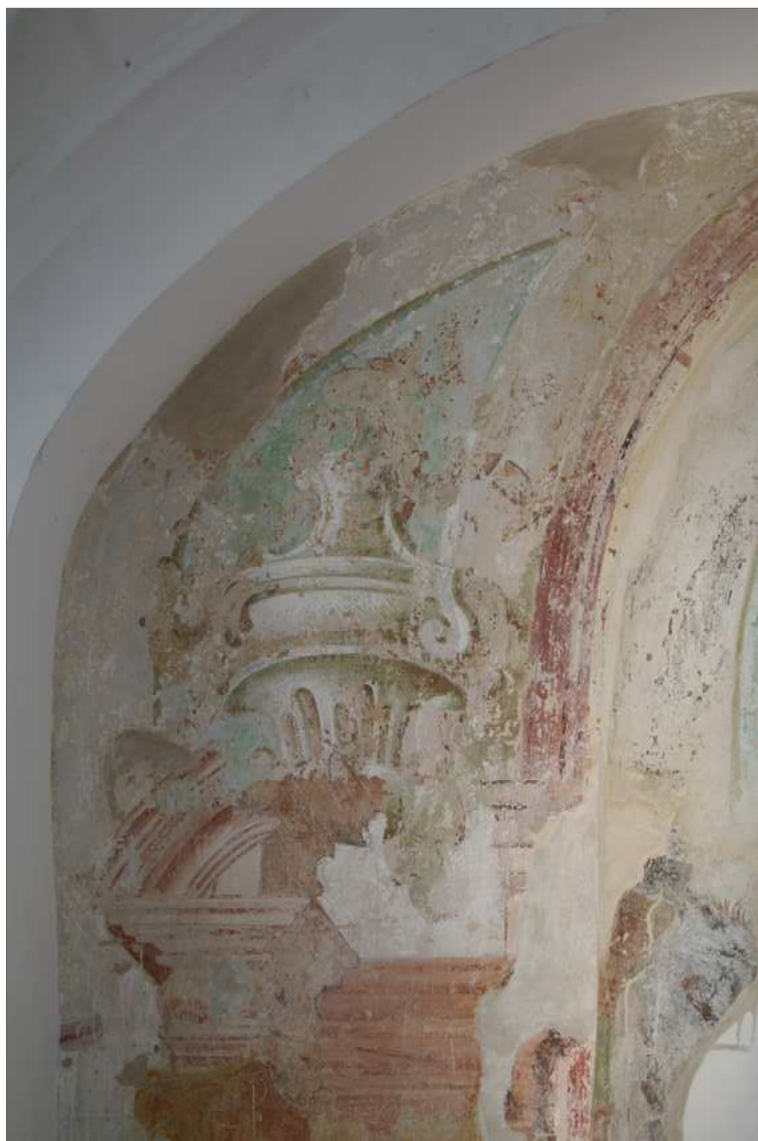
Obr. 89 Pohled na levou rokokovou vázu po odkryvu.

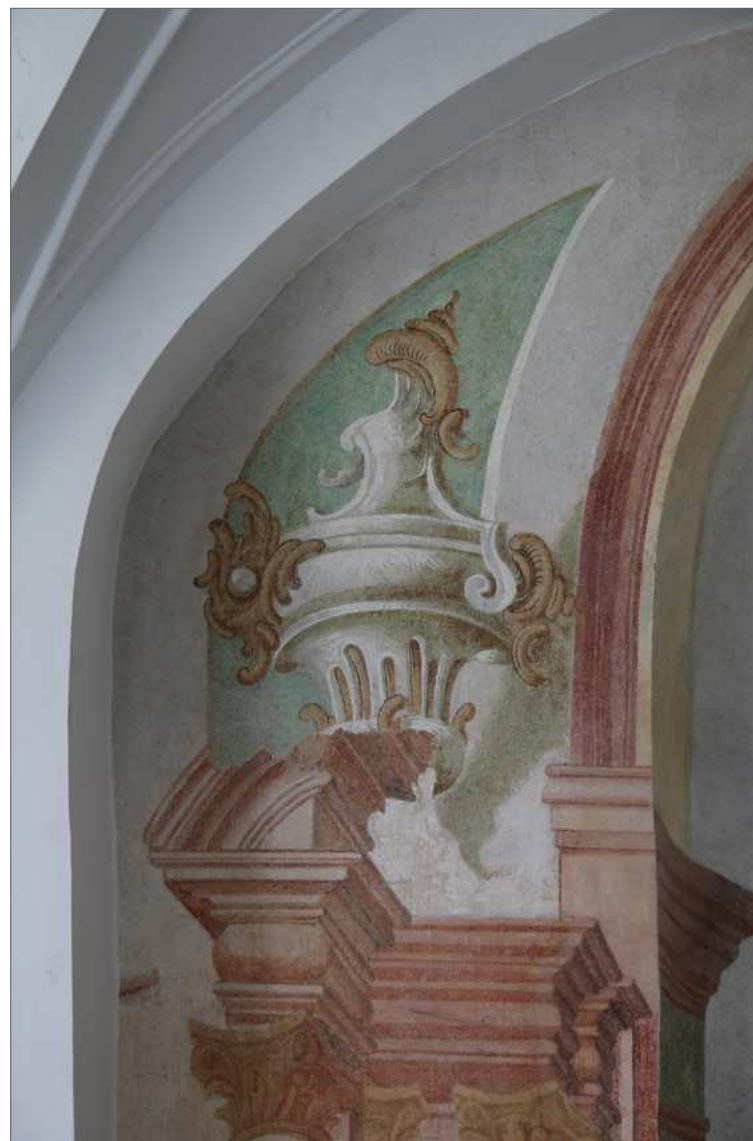
Obr. 90 Pohled na levou rokokovou vázu v po restaurování.

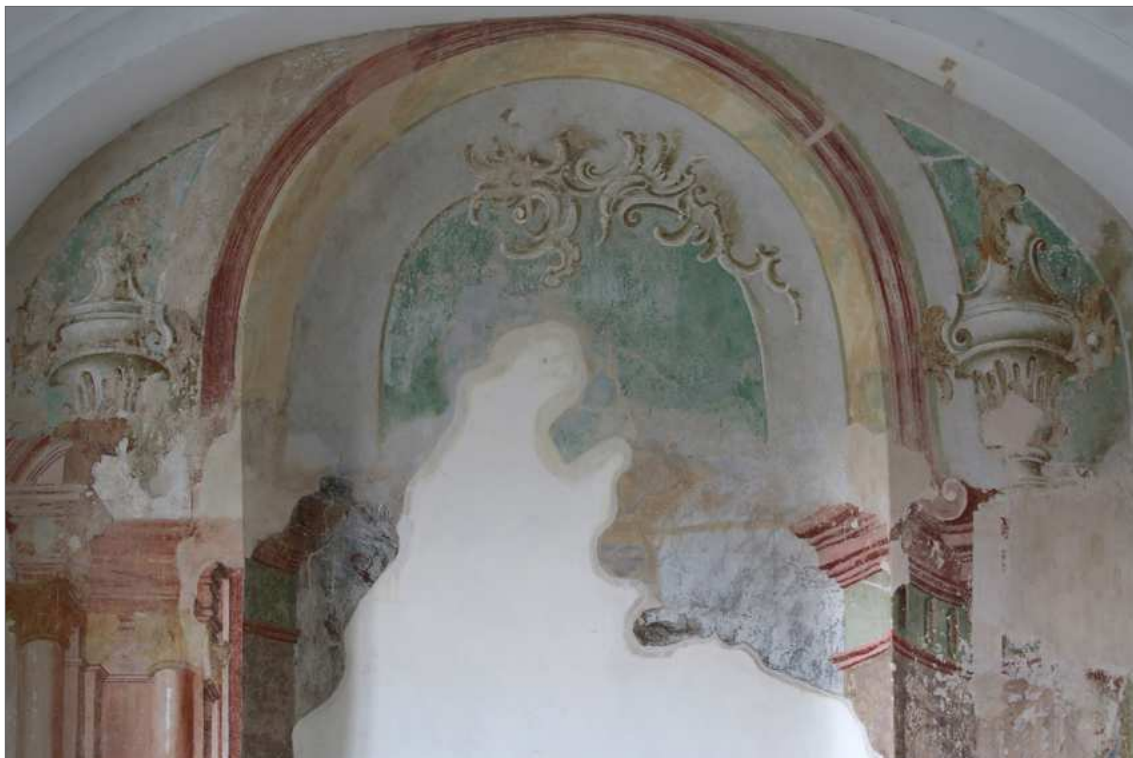
Obr. 91 Pohled na horní polovinu restaurované stěny po aplikaci podkladového nátěru. Stav před retušováním.

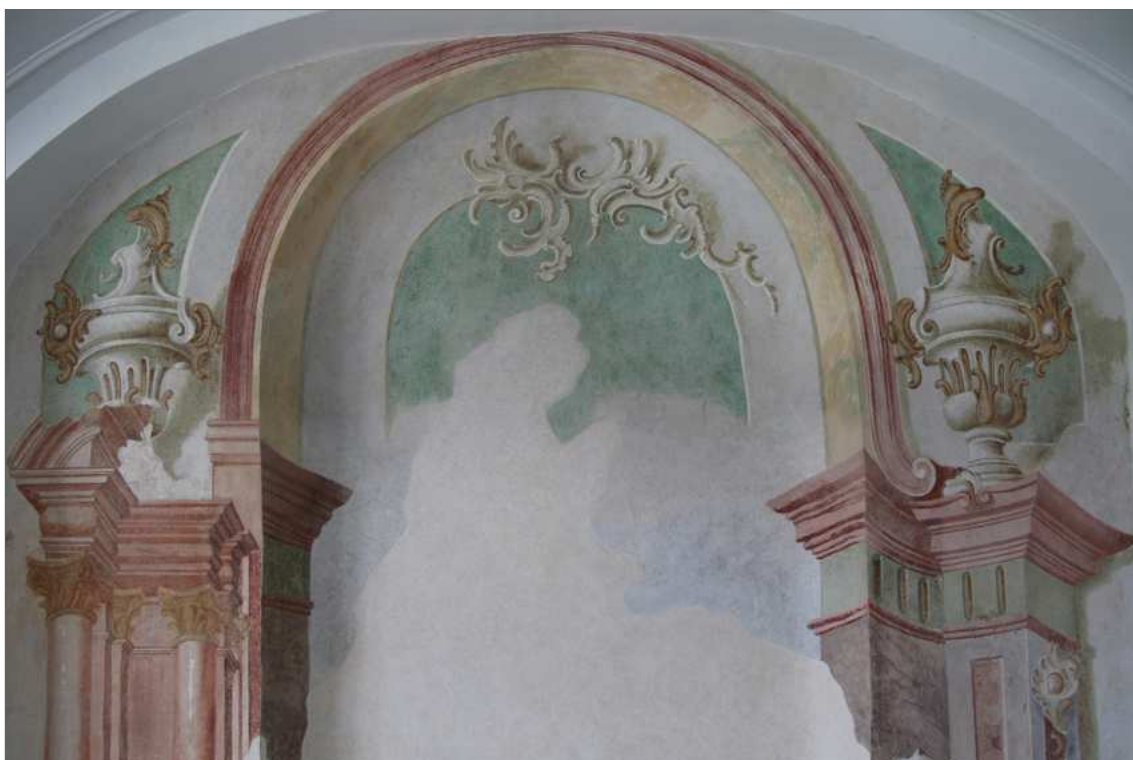
Obr. 92 Pohled na horní polovinu restaurované stěny. Stav po retušování.

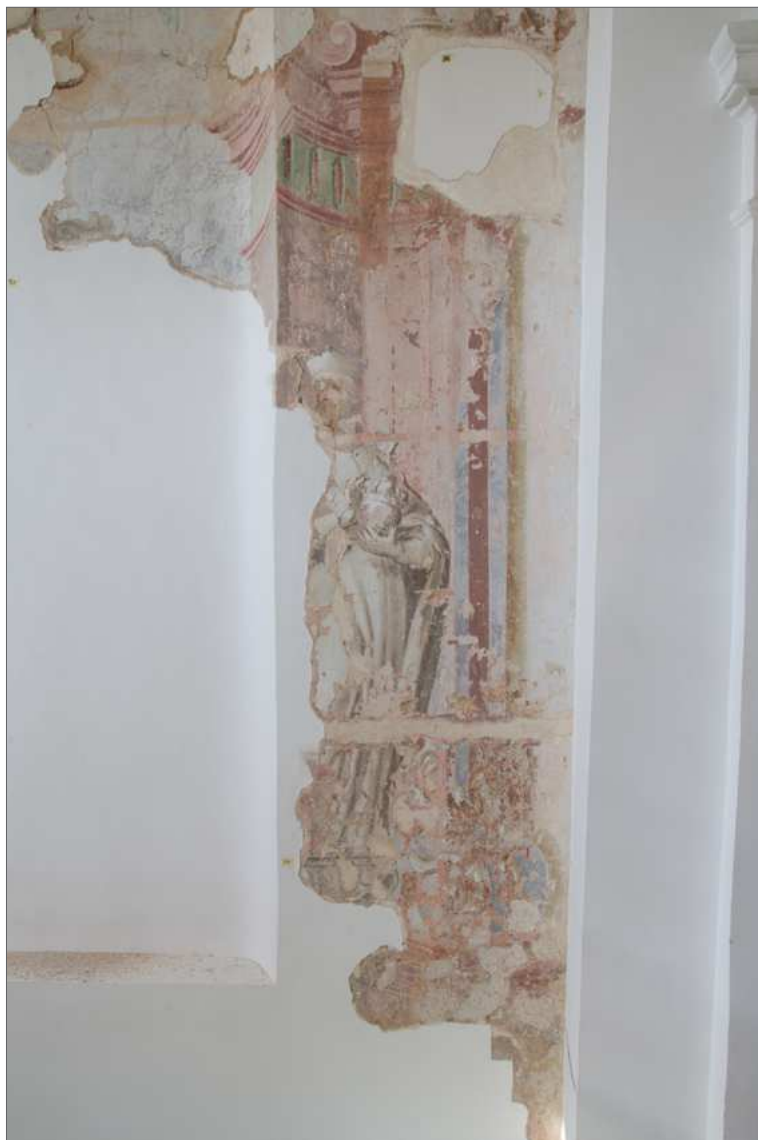
Obr. 93 Pohled na pravou stranu restaurované stěny po odkryvu. Stav po odkryvu.
