Dokumentace restaurátorského průzkumu a zásahu

Restaurování iluzivní nástěnné malby oltářní architektury v presbytáři kaple sv. Františka Xaverského v Dolním Přímě

Práci provedli: studenti 4. ročníku ARNMS, FR UPa
Romana Čivrná, Marián Grančák, Bc. Anna Tomanová
Vedoucí práce: MgA. Barbora Vařejková

Litomyšl 2018

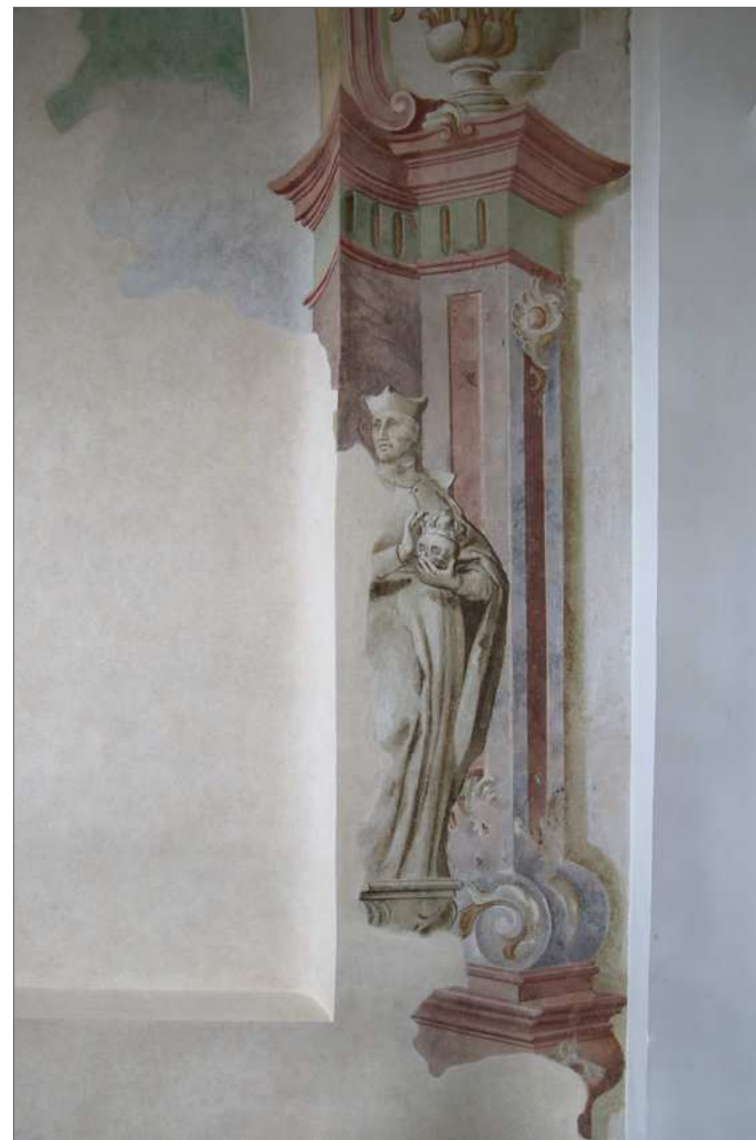
Obr. 94 Pohled na pravou stranu restaurované stěny po retušování.

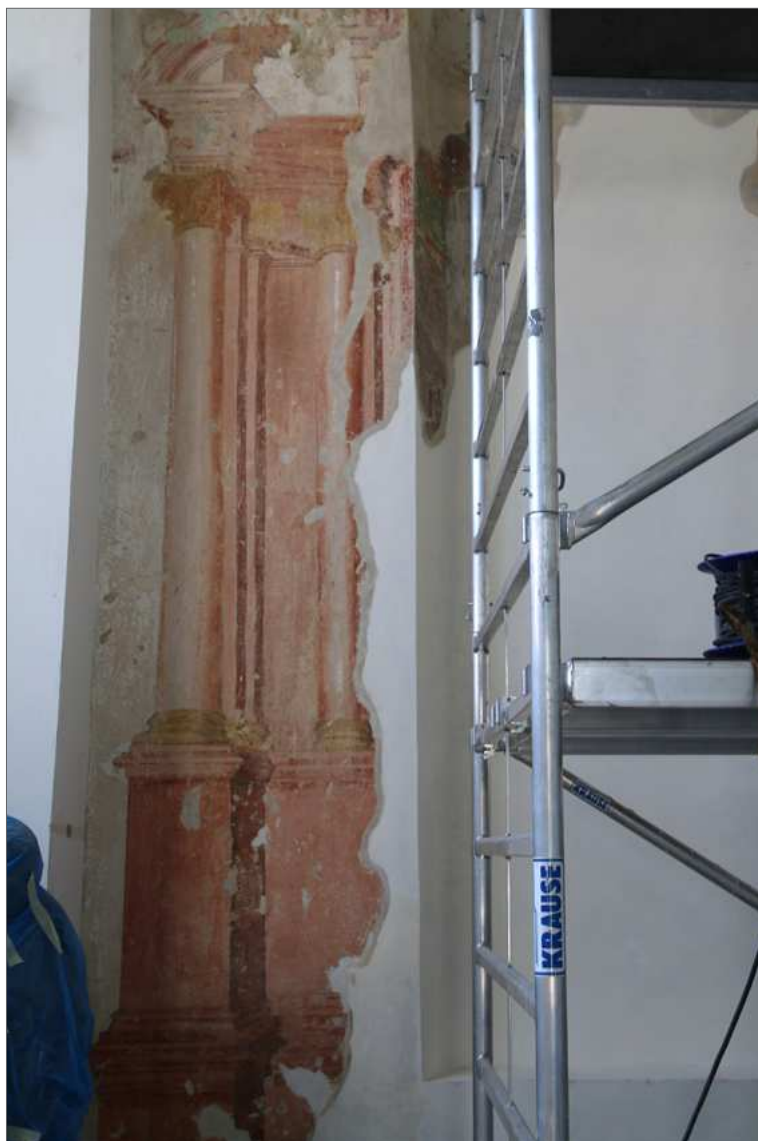
Obr. 95 Barokní etapa výmalby na levé straně stěny, střední část. Stav po tmelení.

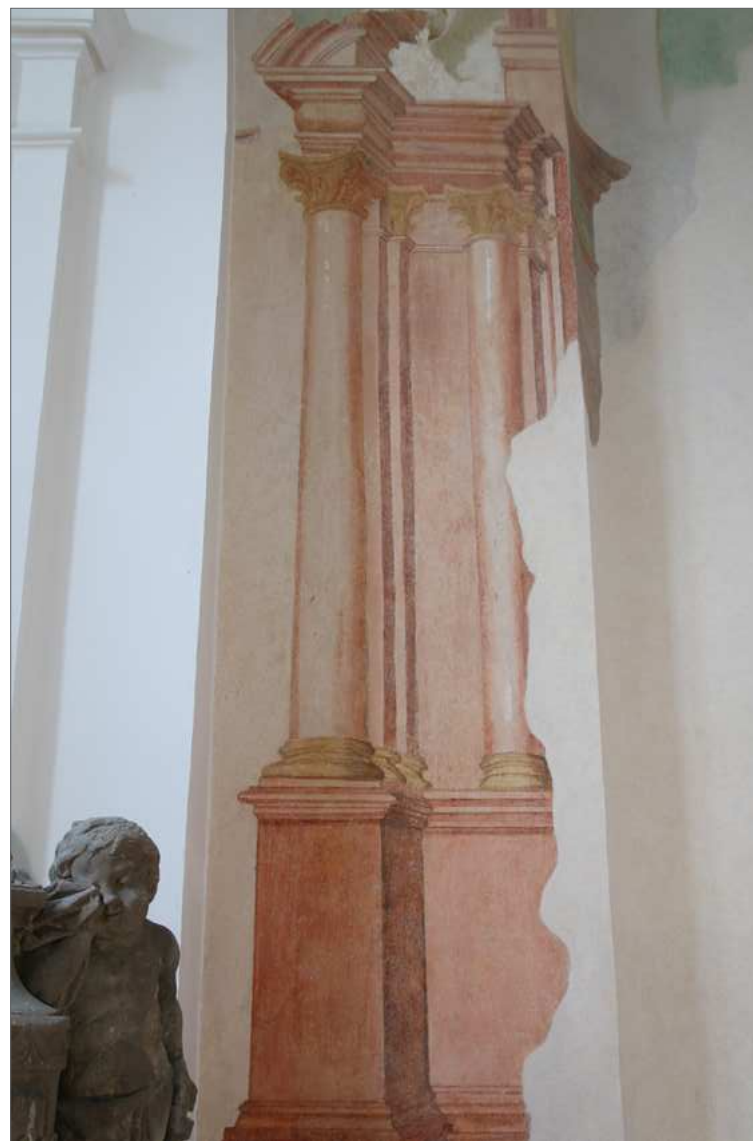
Obr. 96 Barokní etapa výmalby na levé straně stěny, střední část. Stav po restaurování.

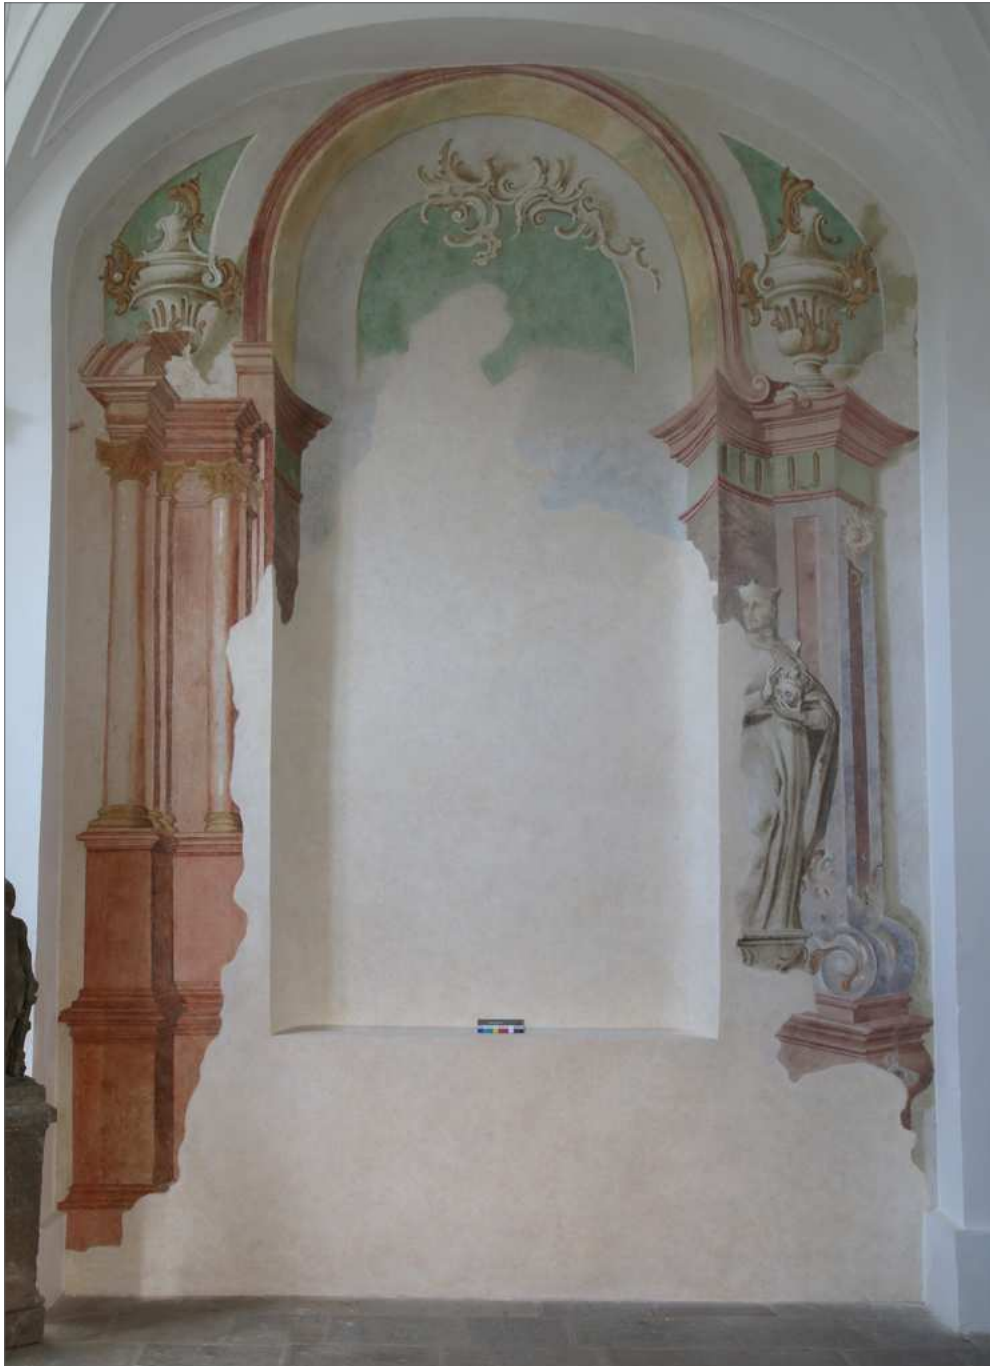
Obr. 97 Celkový pohled na oltářní stěnu presbytáře. Stav po restaurování.

Retuše byly provedeny práškovými minerálními pigmenty pojenými 2% (hm.) roztokem arabské gumy, a to včetně retuše zlacení rokajů. V místech, kde byl podklad hydrofobní, bylo přilnutí retuše podpořeno přidáním malého množství volské žluči do pojiva. Pro rokokovou malbu byla zvolena retuš tečková a plošná, pro barokní retuš čárková, obě v souladu se strukturou původní malby. Způsob rekonstrukce lineárního zlacení byl odvozen z restaurátorských postupů aplikovaných při restaurování nástropních maleb v kapli, kde byla práškovými pigmenty rekonstruována ztmavlá podoba zlacení, nikoliv jeho původní zlatý charakter. Celkový pohled na oltářní stěnu po provedení retuší a rekonstrukcí zachycuje obr. 97.

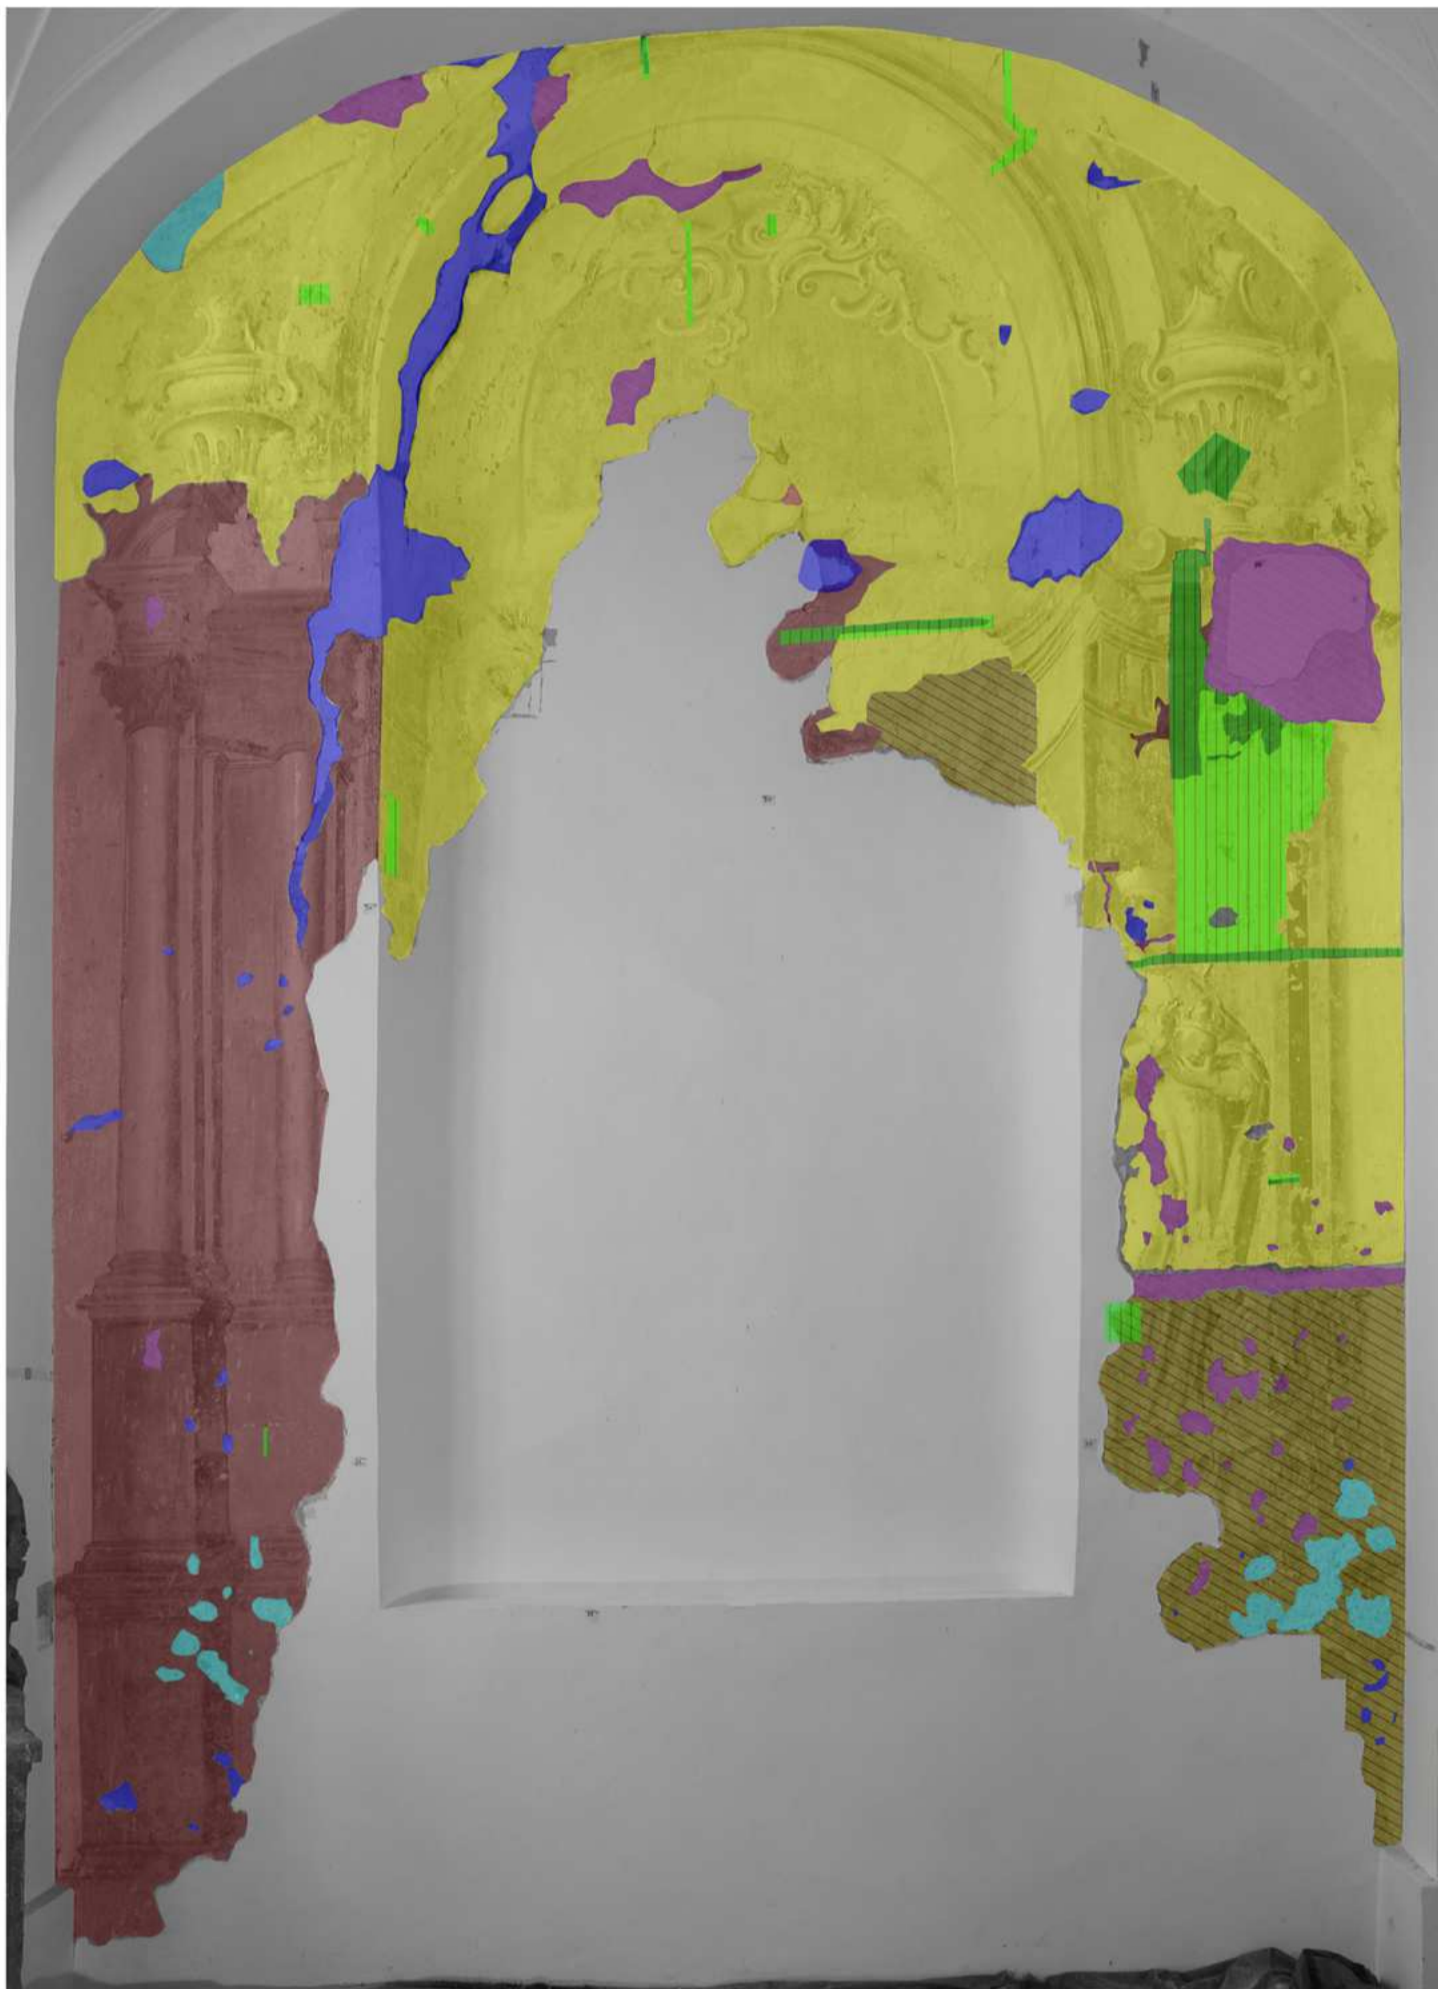
Obr. 98 Grafické zakreslení stavu dochovaných vrstev.

Celok	10.89 m ²	100.00%		Tmel 1	0.39 m ²	3.58%
	Baroková malba	3.04 m ²	27.92%		Tmel 2	0.13 m ²	1.19%
	Rokoková malba	6.01 m ²	55.19%		Tmel 3	0.44 m ²	4.04%
	Prelnanie farebných vrstiev	0.80 m ²	7.35%		Sondy	0.42 m ²	3.86%

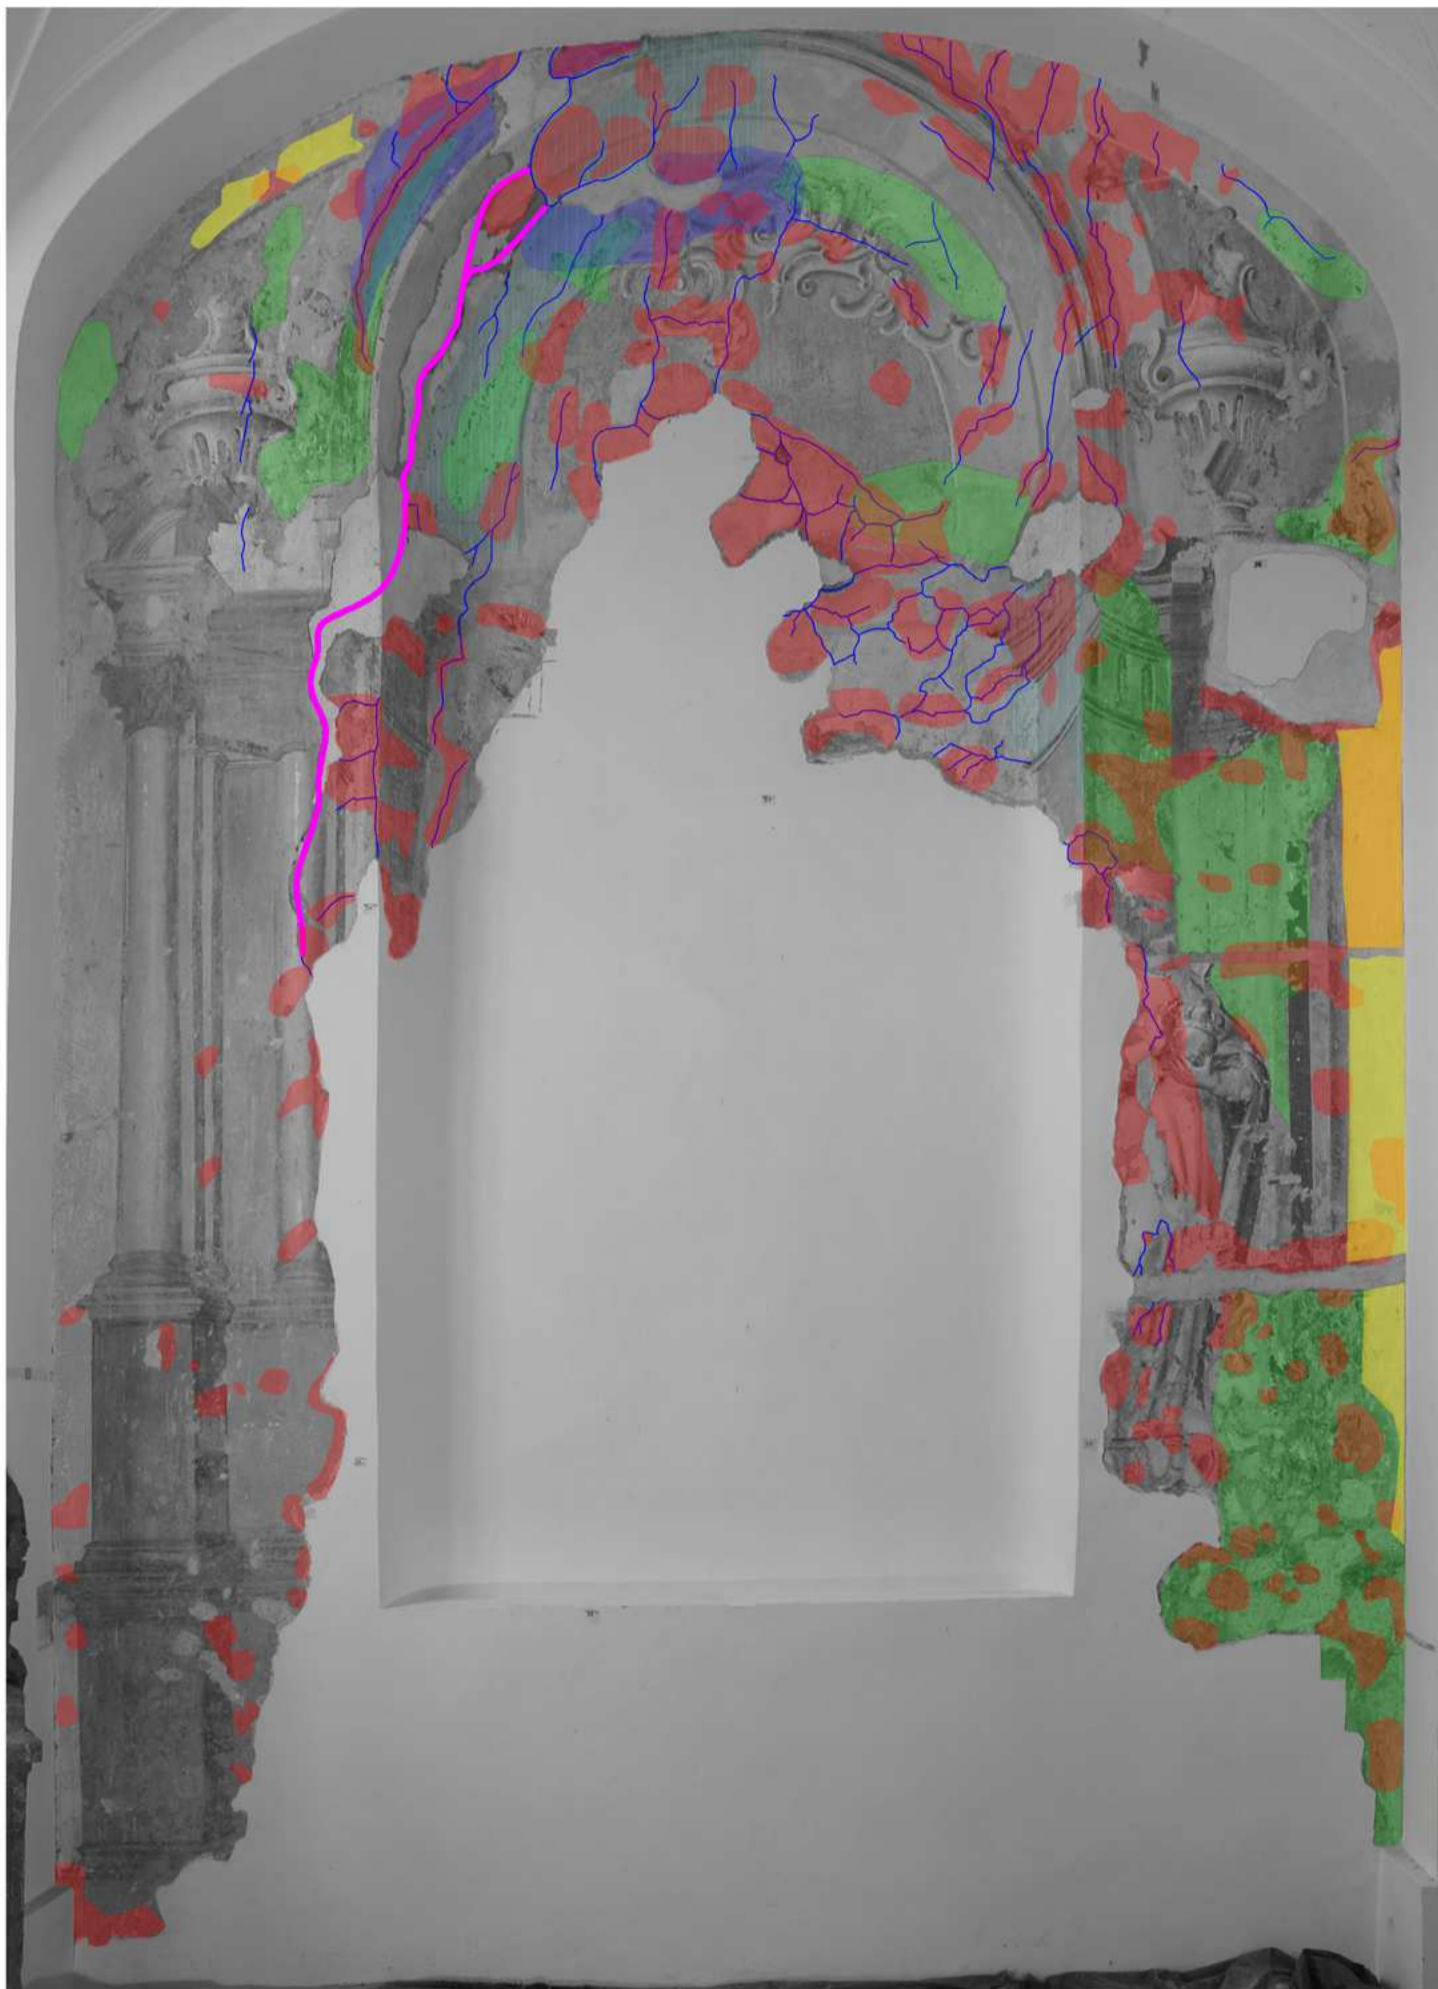
Obr. 99 Grafické zakreslení poškození.

Statické trhliny	2.77 m	-

Praskliny	26.05 m	-

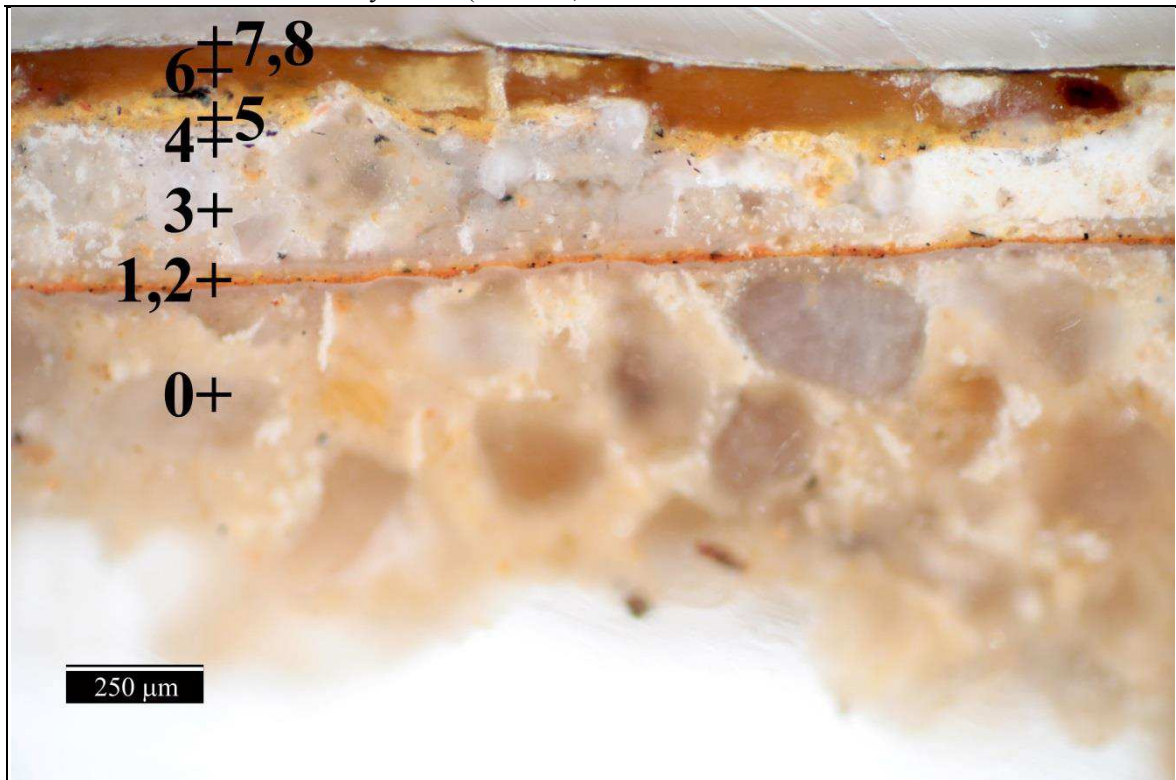
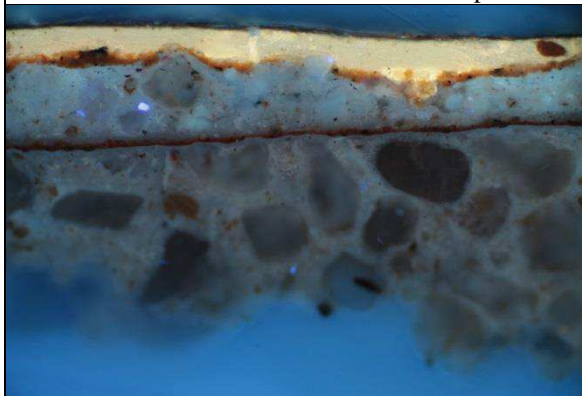
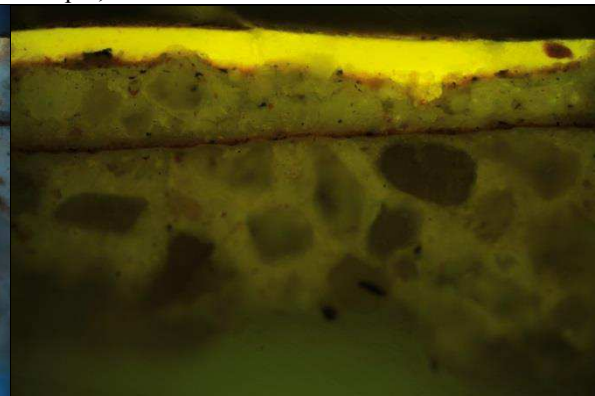
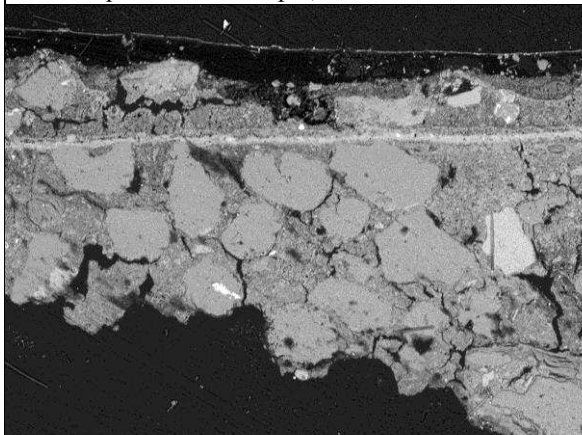
Vzorek 8732 – horní roh malby oltáře (D7/ZV1)

Číslo vrstvy	Popis vrstvy, optická mikroskopie	Složení vrstvy - elektronová mikroskopie s prvkovou analýzou (SEM/EDX)
8.	tenká průhledná vrstva	<u>C</u> , Cu (Ca, Fe, Cl, Zn, S): zřejmě nečistoty a korozní produkty

7.	tenká vrstva se zlatým leskem	<u>Cu</u> (Ca, Zn, Cl): plátek mědi s příměsí zinku – metal
6.	okrová poloprůhledná organická vrstva nebo dvě vrstvy	<u>C</u> (Mg, Al): organická vrstva, při povrchu obohacena o Cu a Zn – zřejmě korozní produkty z následující vrstvy metalu

Omítka je plněna silikátovými, převážně křemennými zrny velikosti do 0,4 mm, pojivem je zřejmě bílé vzdušné vápno. Vápenné pojivové ani hydraulické částice nebyly v omítce zaznamenány. Nelze vyloučit určité hydraulické vlastnosti omítky. Na omítce se vyskytuje velmi tenká vrstva obohacená o uhličitán vápenatý. Následuje tenká červená vrstva 1 s uhličitánem vápenatým probarvená červenou hlinkou a uhlikatou černí. Červená vrstva je dobře propojena/přilnuta k povrchu omítky, nelze však určit, zda by se mohlo jednat o techniku fresky či nikoliv. Následuje další tenká tentokrát bílá vrstva 2, která může být na bázi bílého vzdušného vápna. Tato vrstva je překryta silnější vrstvou 3 s většími silikátovými zrny, zřejmě tenkou vápennou omítkou. Omítka obsahuje pojivové částice bílého vzdušného vápna, pravděpodobně vykazuje určité hydraulické vlastnosti. Na této omítce se vyskytuje světle šedá zřejmě vápenná vrstva 4 s uhlikatou černí a okrová/žlutá vrstva 5. Následuje silnější poloprůhledná okrová převážně organická vrstva 6, podklad pro zlacení metalem (vrstva 7). Na metalu byly zaznamenány fragmenty průhledné zřejmě ochranné vrstvy 8.
