Univerzita Pardubice

RESTAURÁTORSKÝ PRŮZKUM A DOKUMENTACE

maleb figur sv. Václava, sv. Vojtěcha a sgrafita Božetěcha
nacházející se na severozápadní fasádě budovy
Muzea v Nové Pace - Suchardova domu

květen až červen 2017

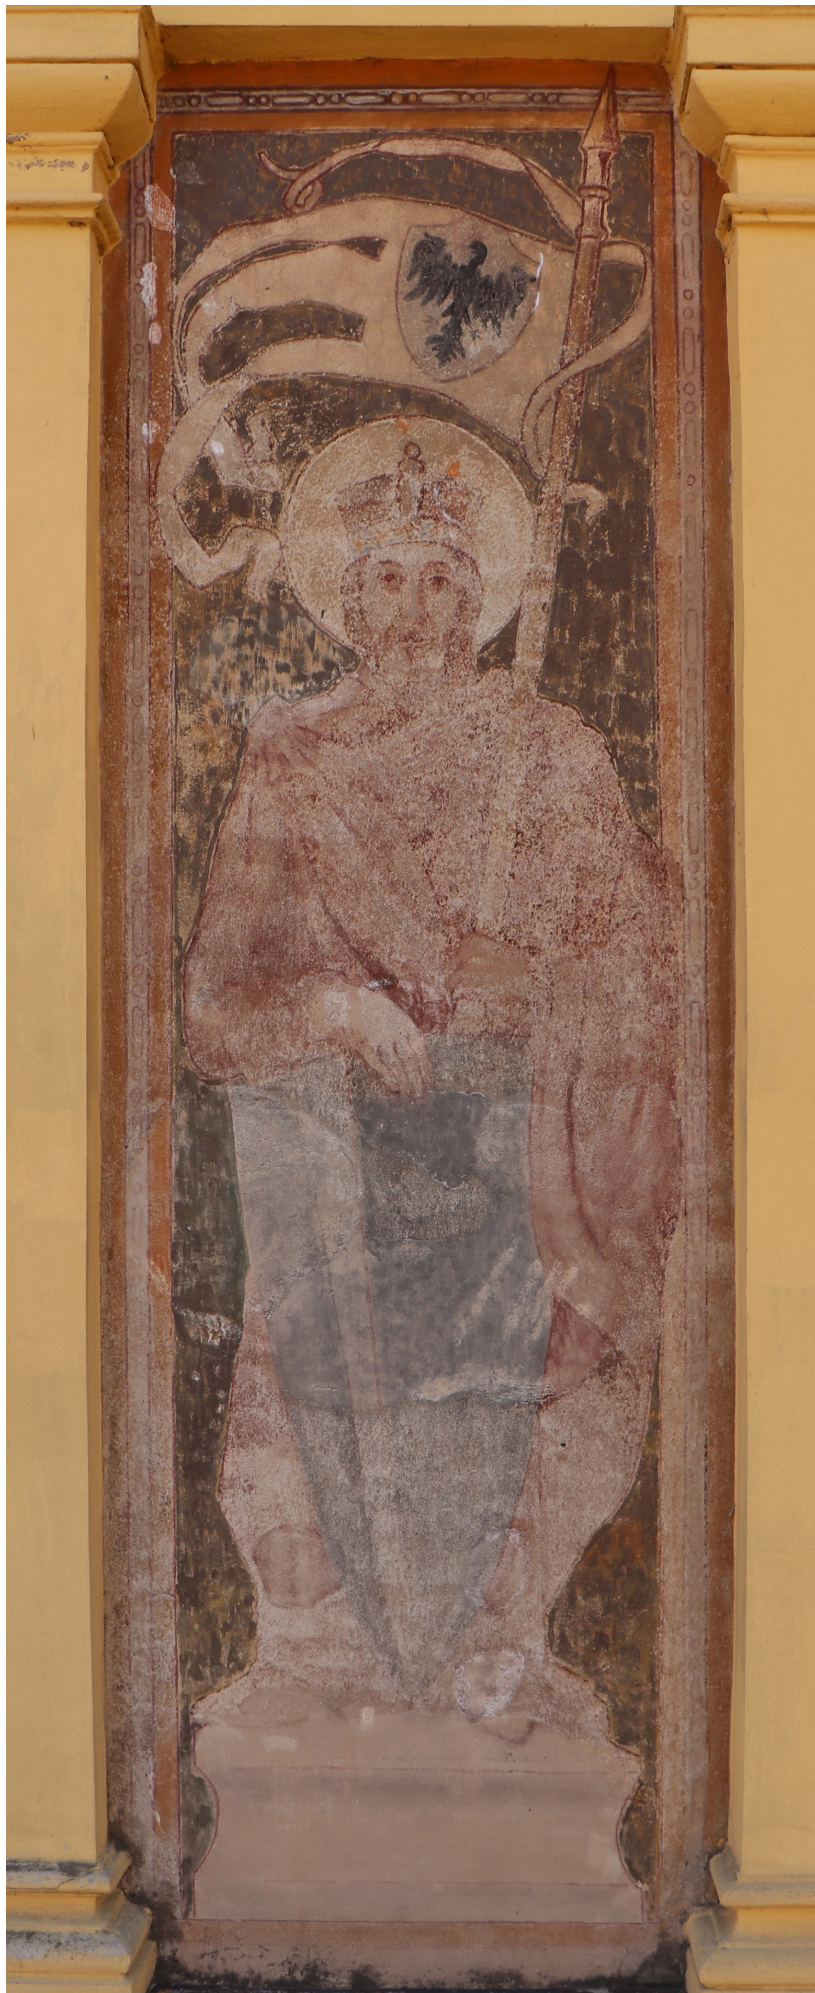
Stav maleb je havarijní. Omítkové vrstvy jsou silně degradované a tvoří kapsy, do nichž zatéká voda. Tím dochází k jejich zvětšování a rozšiřování dutin. V další fázi může takové poškození vést ke ztrátám větších celků omítek s malbou.

Obr. 5: Malba sv. Václava. Stav před restaurováním, foto v denním světle.

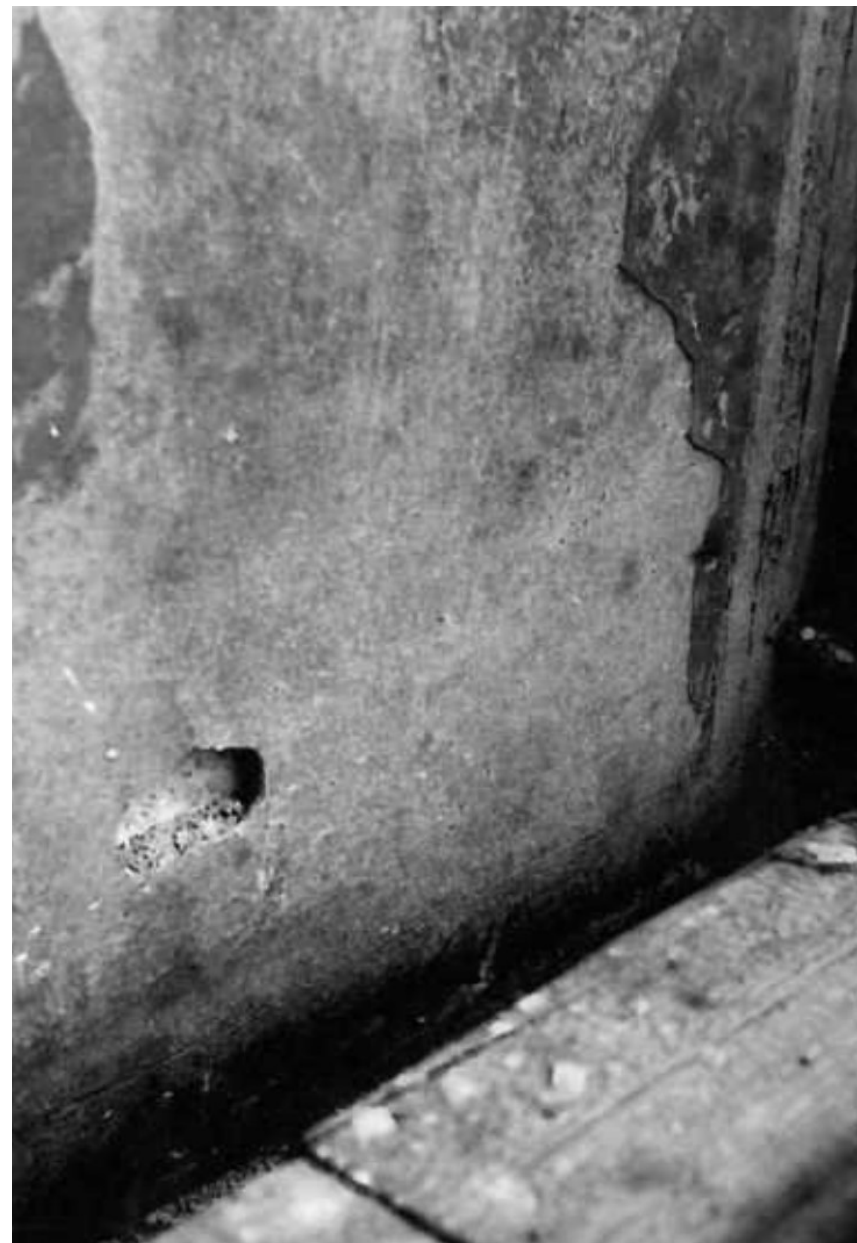
Obr. 15: Detail spodní části malby sv. Václava - sokl figury. Stav před restaurátorským zásahem v roce 1972.

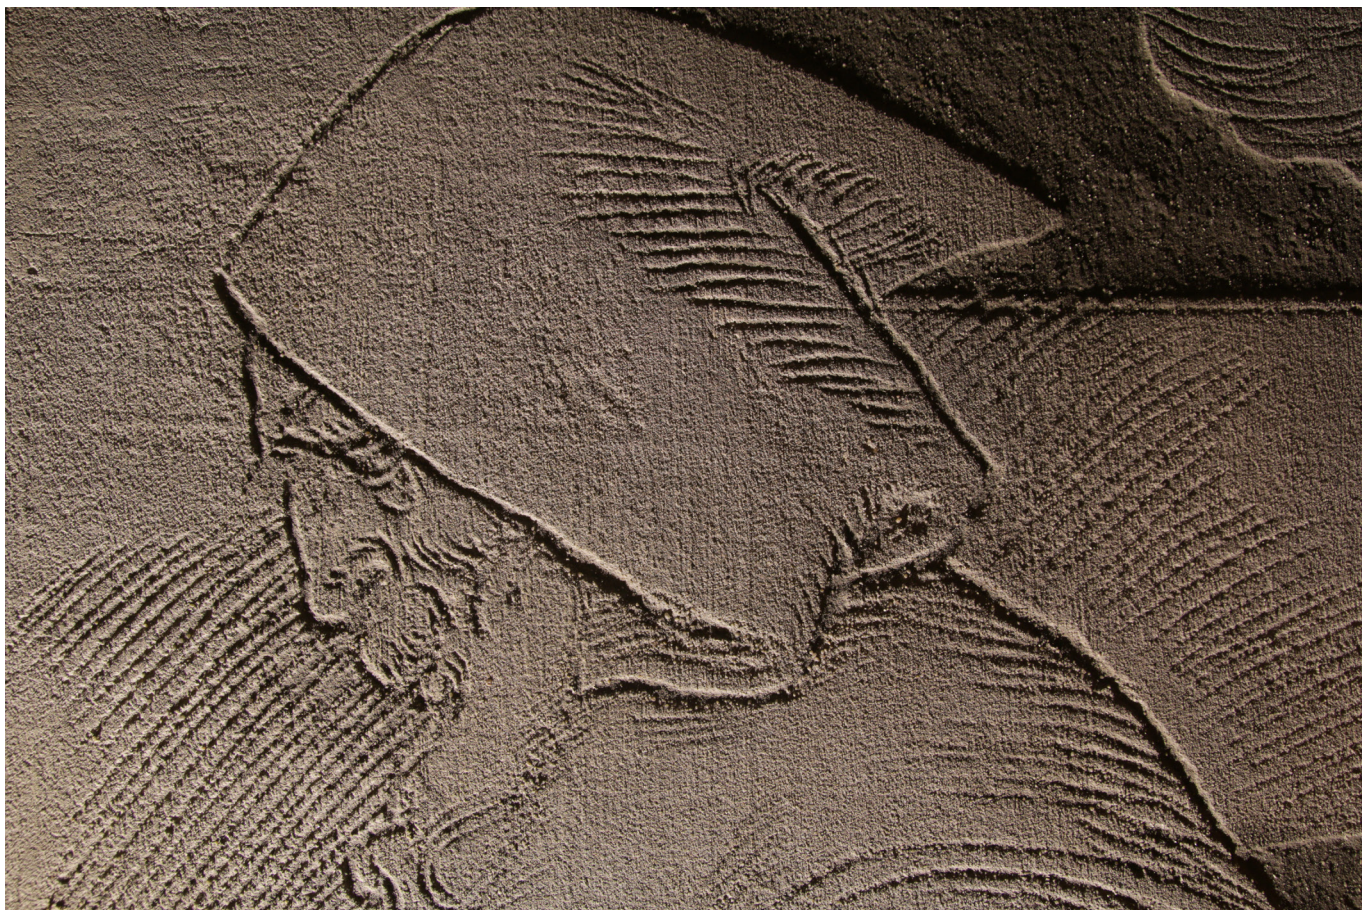
Obr. 44: Portrétní část sgrafita Božetěcha, v ostrém bočním nasvícení před restaurováním. Ve světle vynikla hladká jemně filcovaná struktura omítky. Vynikl také reliéf ryté kresby v omítce a její rozdílná hloubka provedení.

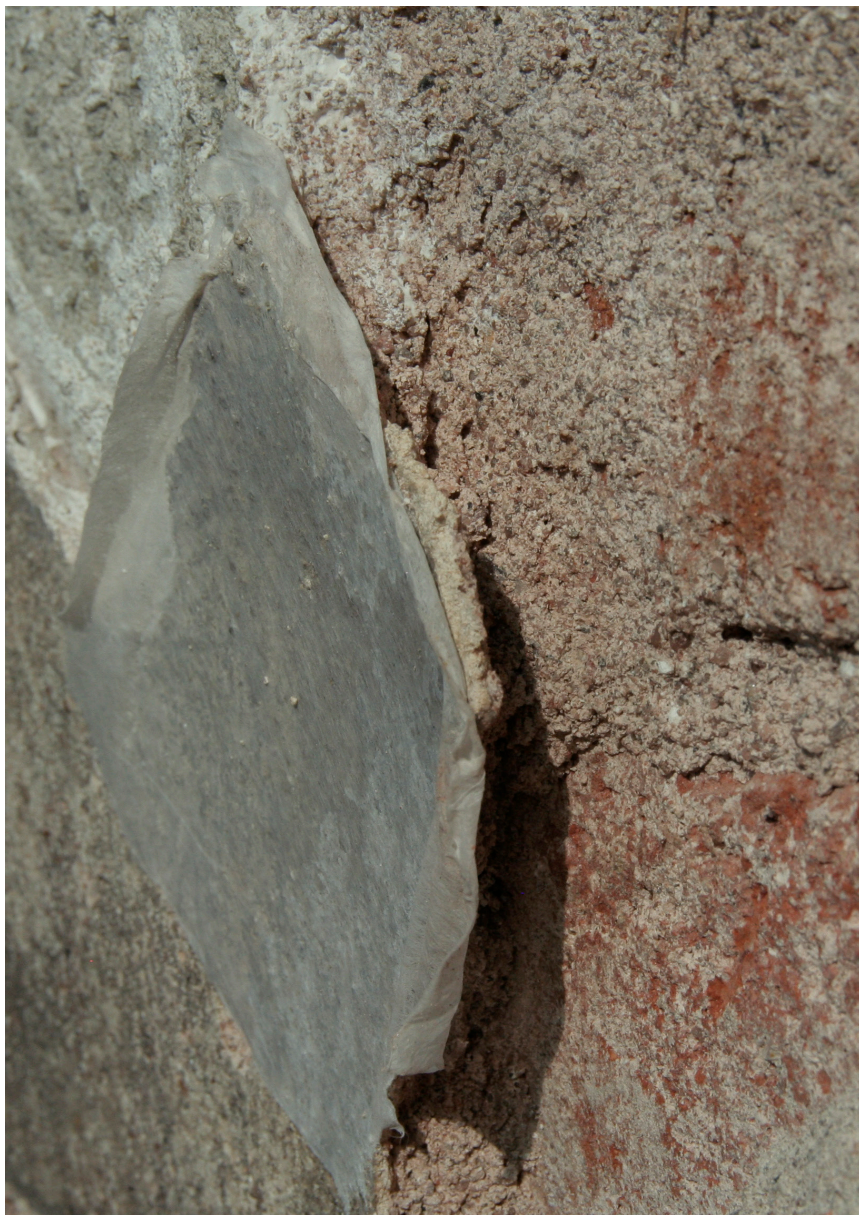
Obr. 56: Detail části omítky malby sv. Václava po odstranění starých tmelů. Omítka musela být lokálně zabezpečena přelepy z japonského papíru, aby nedošlo k její ztrátě.

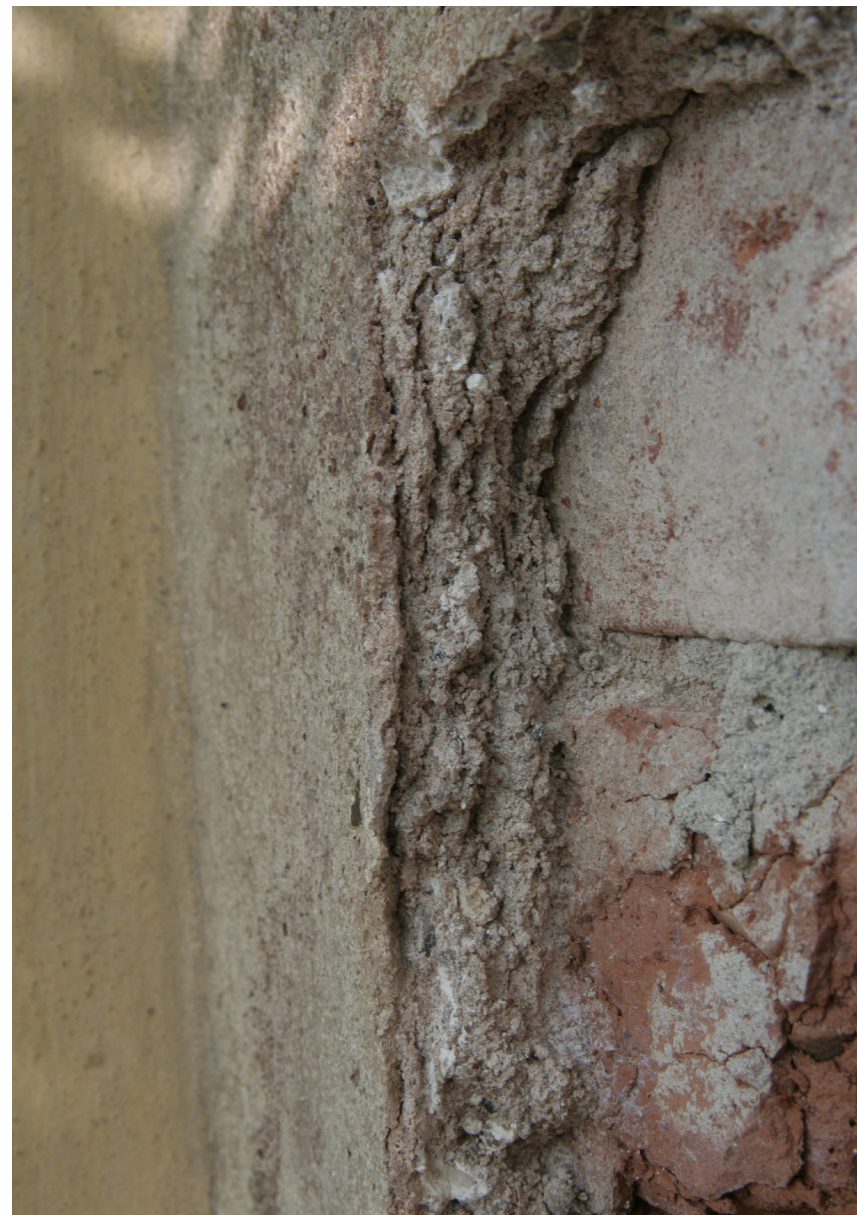
Obr. 57: Detail části omítky malby sv. Václava po odstranění starých tmelů. Zde došlo k ztrátě koheze a adheze omítky v tenkých plátech.

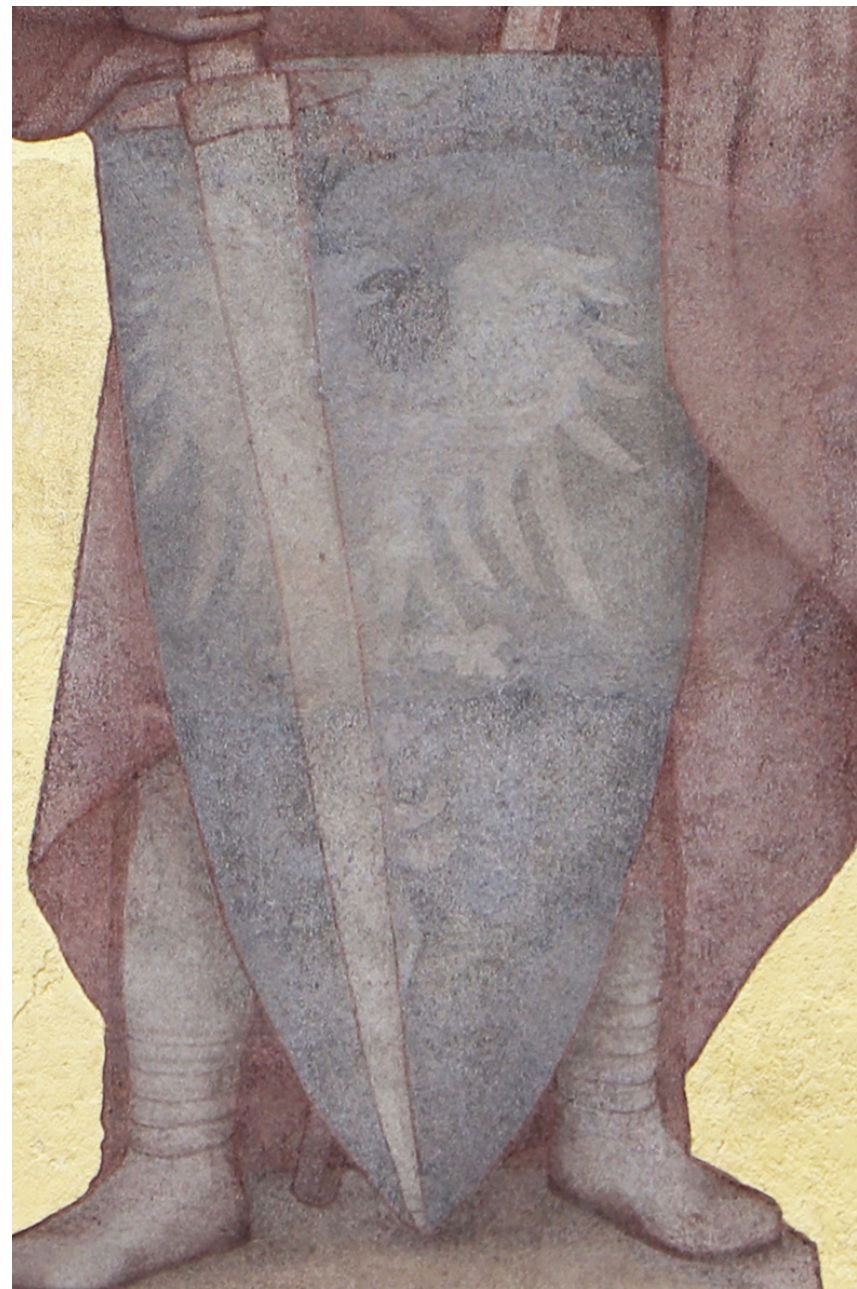
Obr. 80: Část malby sv. Václava - štít, nohy, před restaurováním. Fotografie v denním světle.

Znak Orlice na štítu – Na archivní fotografii a také na soše z kostela sv. Mikuláše byl na štítě vyobrazen jeden z atributů sv. Václava, svatováclavská orlice. Bylo tedy přistoupeno k její rekonstrukci. Pro tuto rekonstrukci neexistovaly podrobné podklady, orlice byla na základě studia tohoto znaku nově navržena. (obr. 80, 81)

Obr. 81: Část malby sv. Václava - štít, nohy, po restaurování. Fotografie v denním světle.

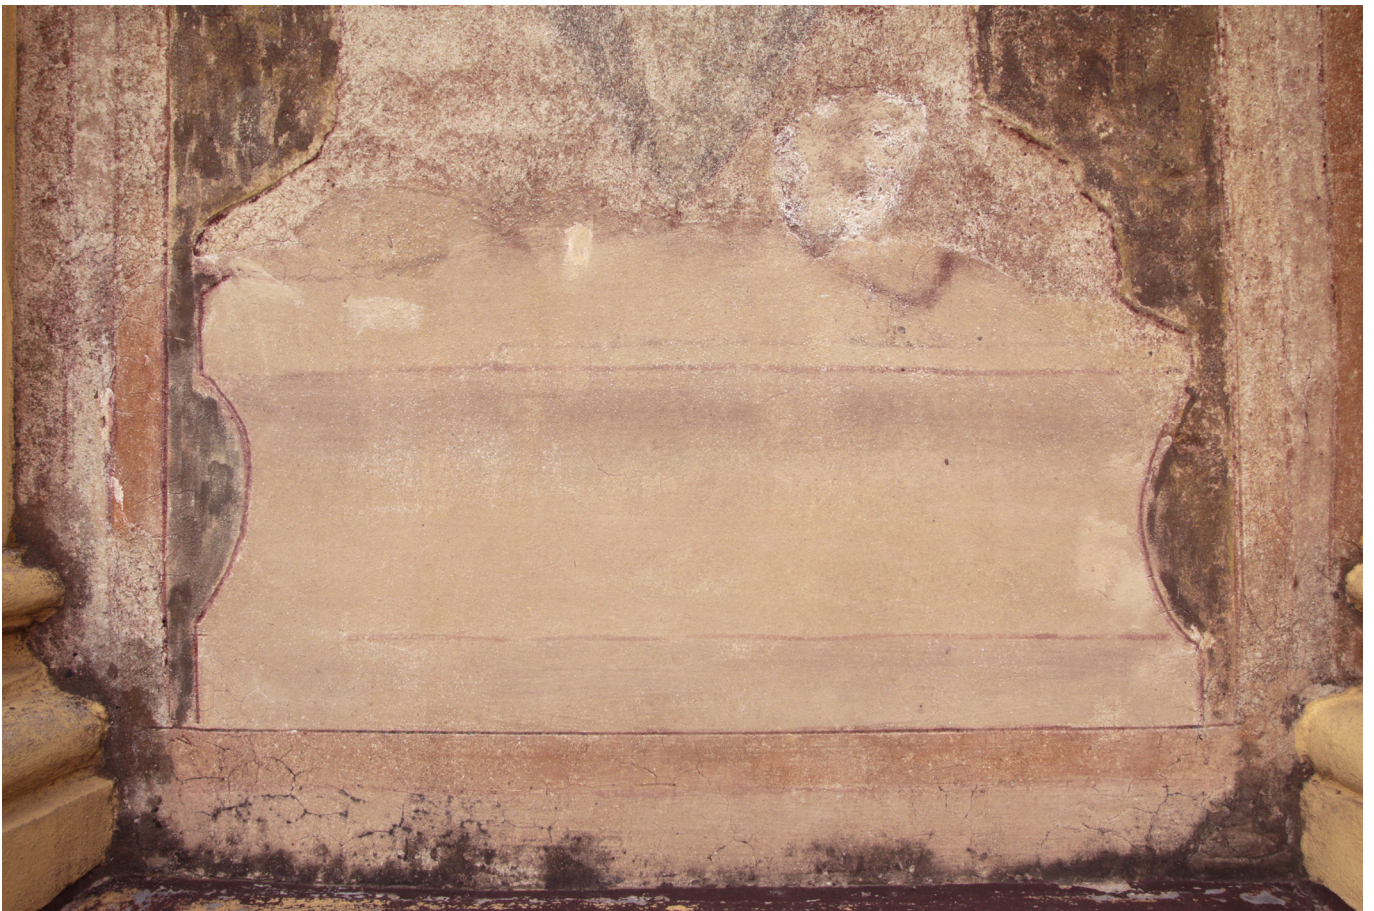
Obr. 84: Část malby sv. Václava - sokl, před restaurováním. Fotografie v denním světle.

Spodní část figury, nohy – Toto místo bylo rekonstruováno podle obvodové linie, vymezené ostrou linkou a okolní zlacenou plochou. Rekonstrukce se částečně opírala o fotografii z roku 1930, zejména byla ale inspirována postojem světce ze sochy. Při rekonstrukci podle sochy bylo ovšem nutné klást důraz na míru dochování a také plošší rukopis okolní malby. (obr. 84, 85)

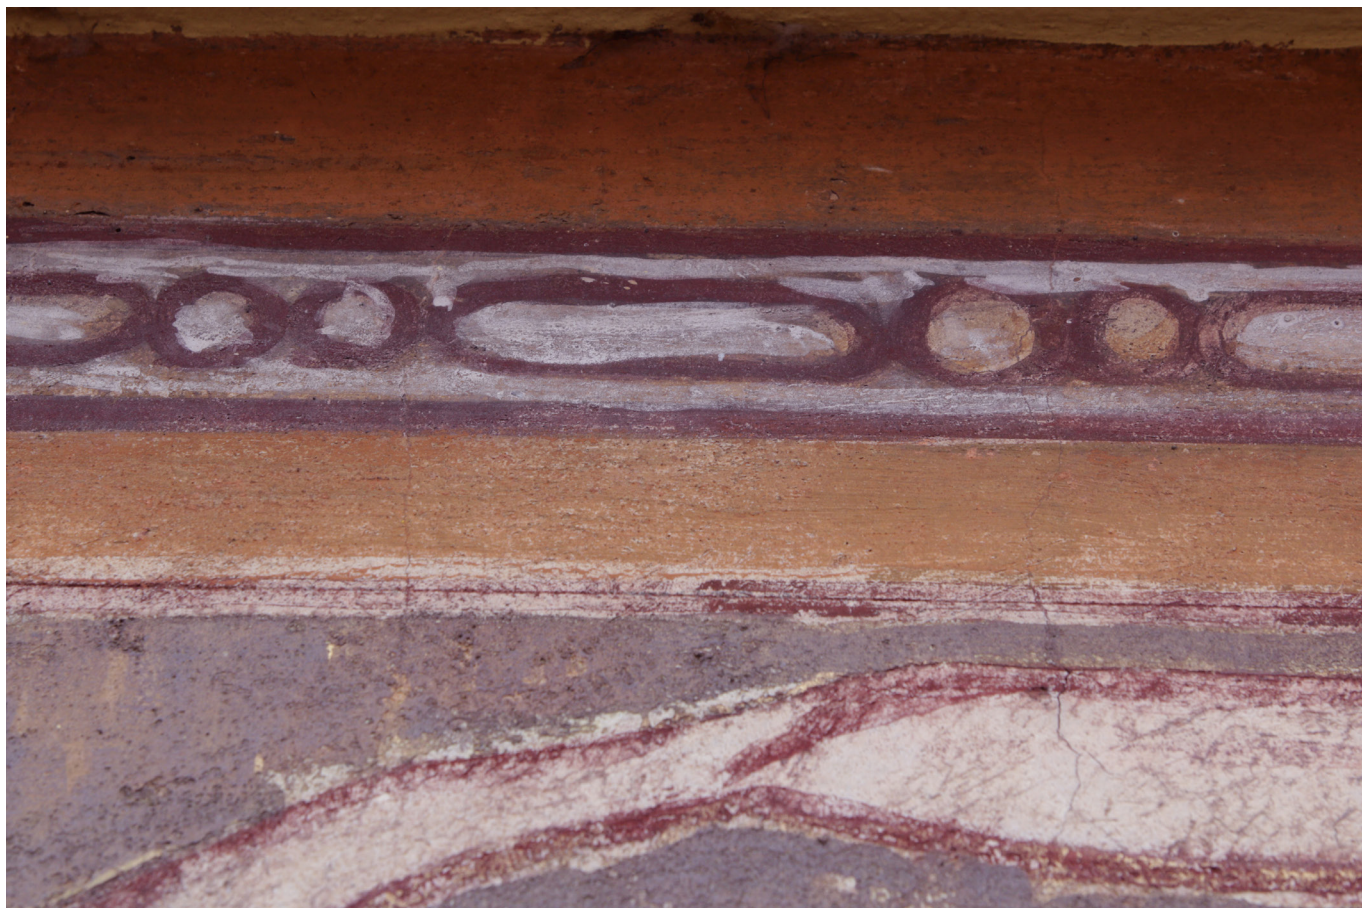
Obr. 88: Detail části malby sv. Václava - část rámování (horní částs odstraňovanou přemalbou). Stav před restaurováním. Fotografie v denním světle.

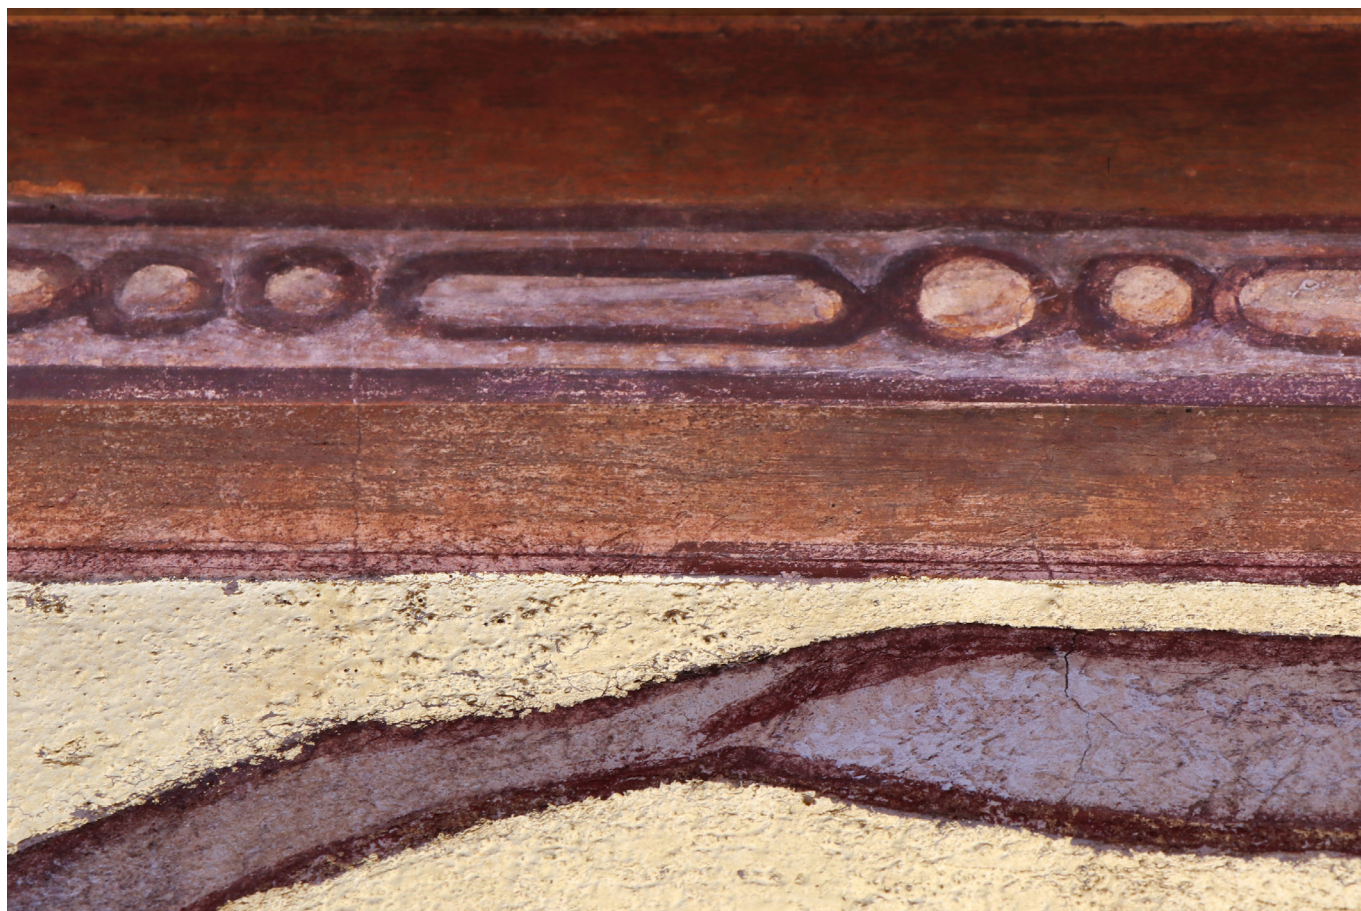
Obr. 89: Detail části malby sv. Václava - část rámování (horní část). Stav po restaurování. Fotografie v denním světle.

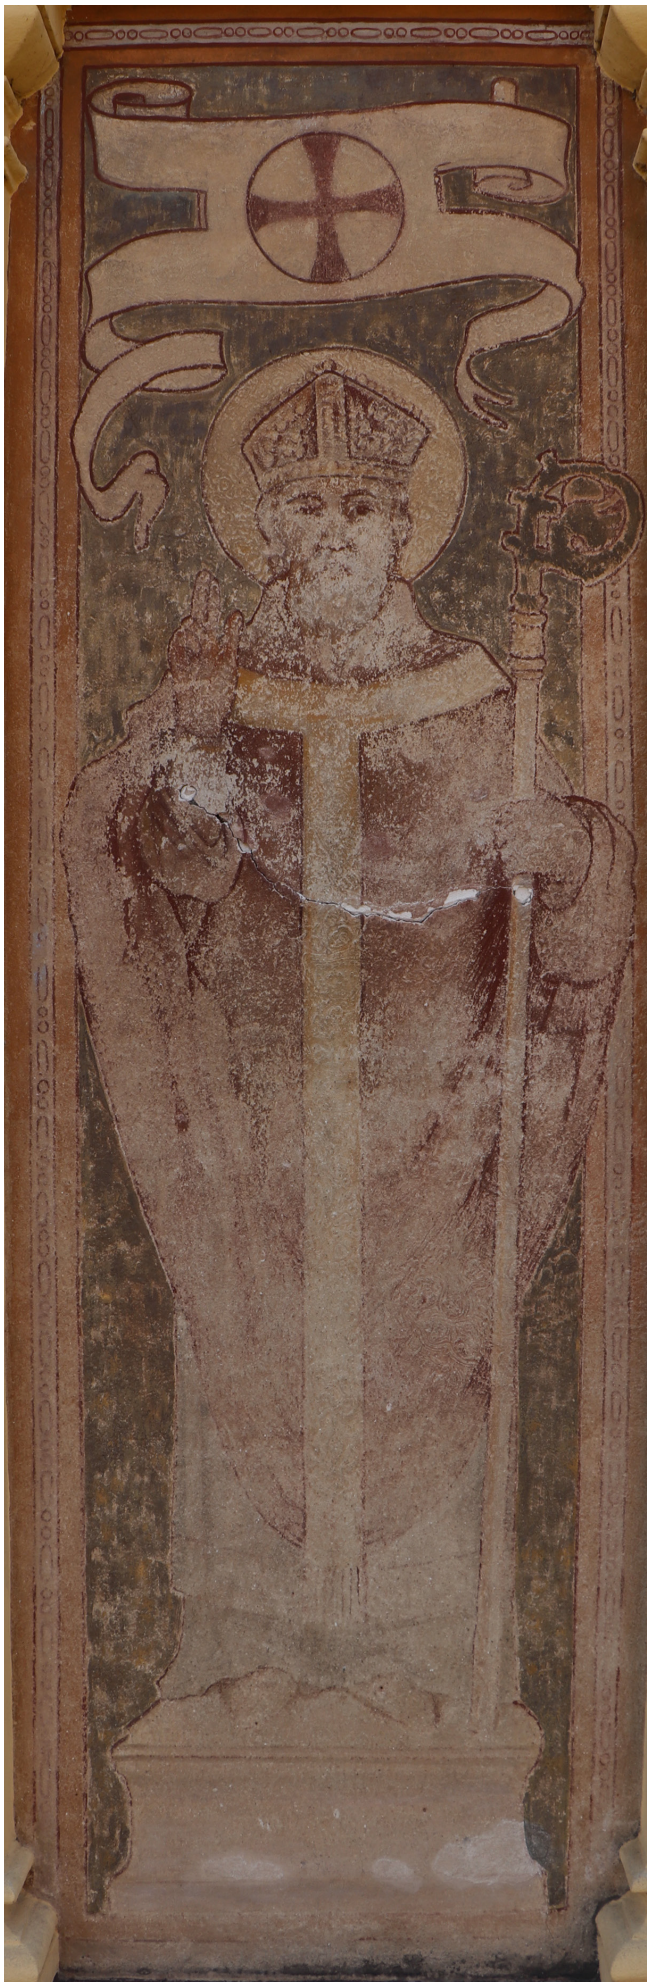
Obr. 90: Celek malby sv. Vojtěcha, stav před restaurováním.

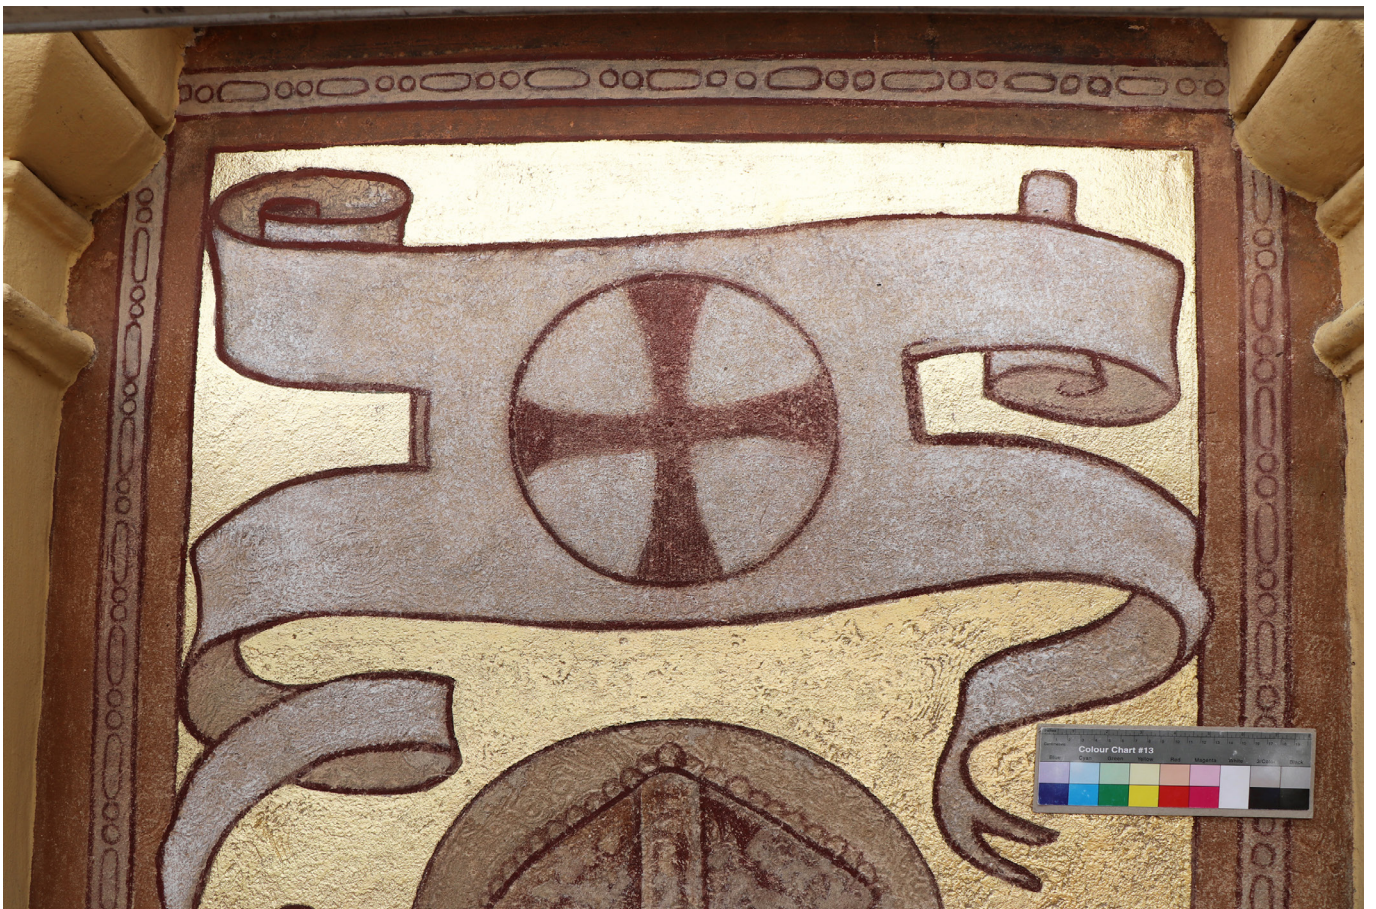
Brada, vousy – V tomto místě došlo k chybné rekonstrukci díla při minulém zásahu. Tvar vousu světce byl proto pozměněn přibližně do původní podoby. Změna byla vytvořena na základě historické fotografie a sochy. (obr. 94, 95)

Horní část berly – Na této části se po poslední rekonstrukci nacházel zkorodovaný nátěr (tmavé zelené fragmenty barvy). Stopy fragmentů zlata na tomto místě nebyly patrné, tudíž bylo pravděpodobné, že berla byla původně pojednána jinak než pozadí. I podle historické fotografie bylo toto místo méně kontrastní než ve stavu před restaurováním. Vyzlacení této plochy by mohlo vést k vizuálnímu slití berly s pozadím, tento efekt byl nežádoucí. Proto byla tato plocha retušována v neutrálním tónu omítky. (obr. 94, 95)

Obr. 93: Část malby sv. Vojtěcha - prapor, po restaurování. Fotografie v denním světle.

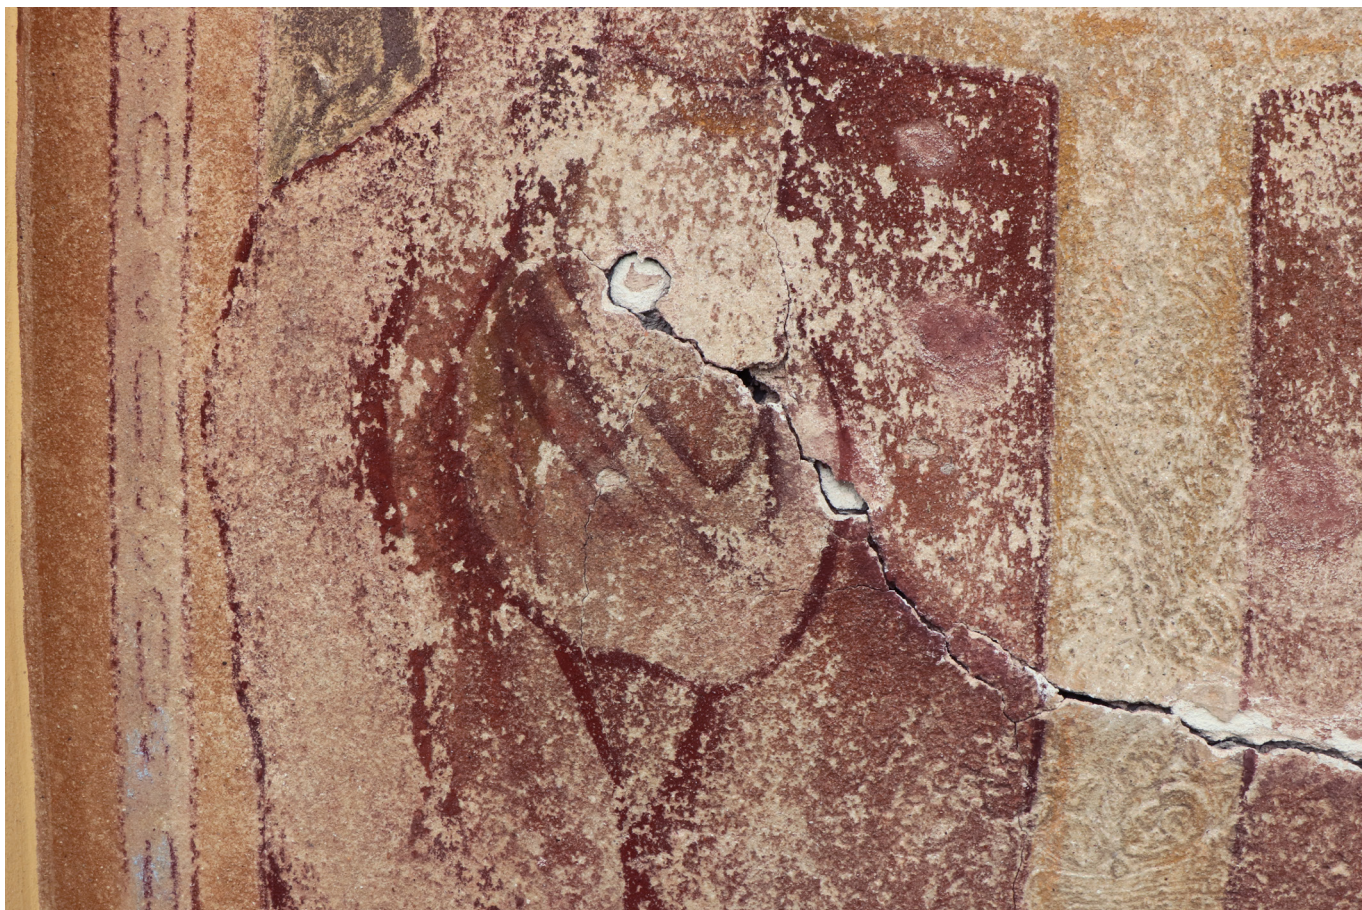
Draperie na lokti pravé ruky (obr. 100, 101), draperie pláště pod pravou rukou, draperie na spodní části pláště (obr. 102, 103) – Při minulé rekonstrukci zřejmě došlo k tvarové změně v těchto místech, která neodpovídala anatomickému postavení figury ani logické skladbě draperie. Zároveň byla v těchto místech malba značně poškozena. Tato místa byla rekonstruována dle tvarosloví na soše a porovnáváním s historickou fotografií, s důrazem na rukopis malby.

Obr. 100: Část malby sv. Vojtěcha - světcův pravý loket. Místo největší praskliny, před restaurováním. Fotografie v denním světle.

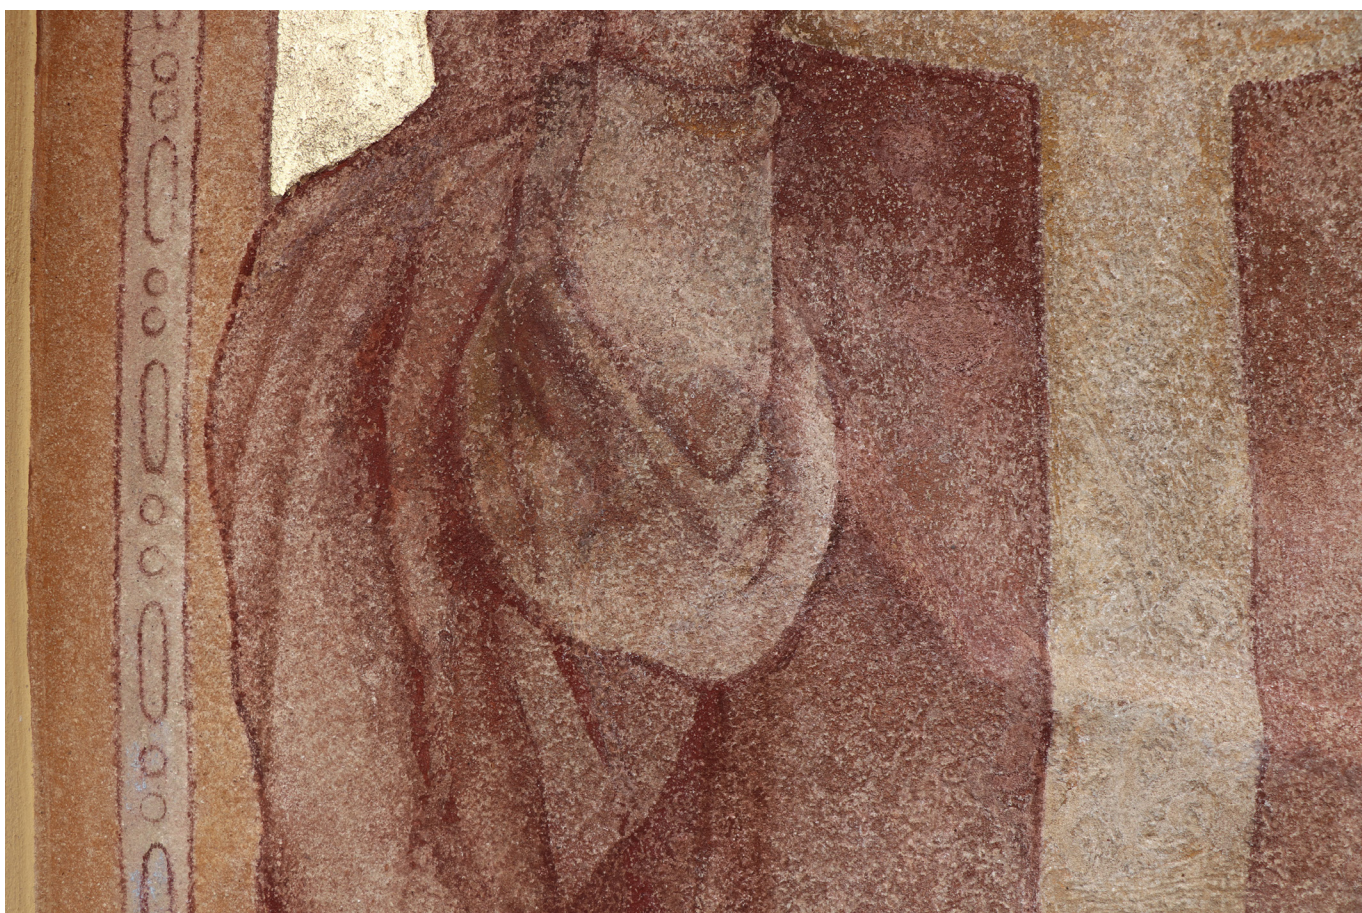
Obr. 101: Část malby sv. Vojtěcha - světcův pravý loket. Místo největší praskliny, po restaurování. Fotografie v denním světle.

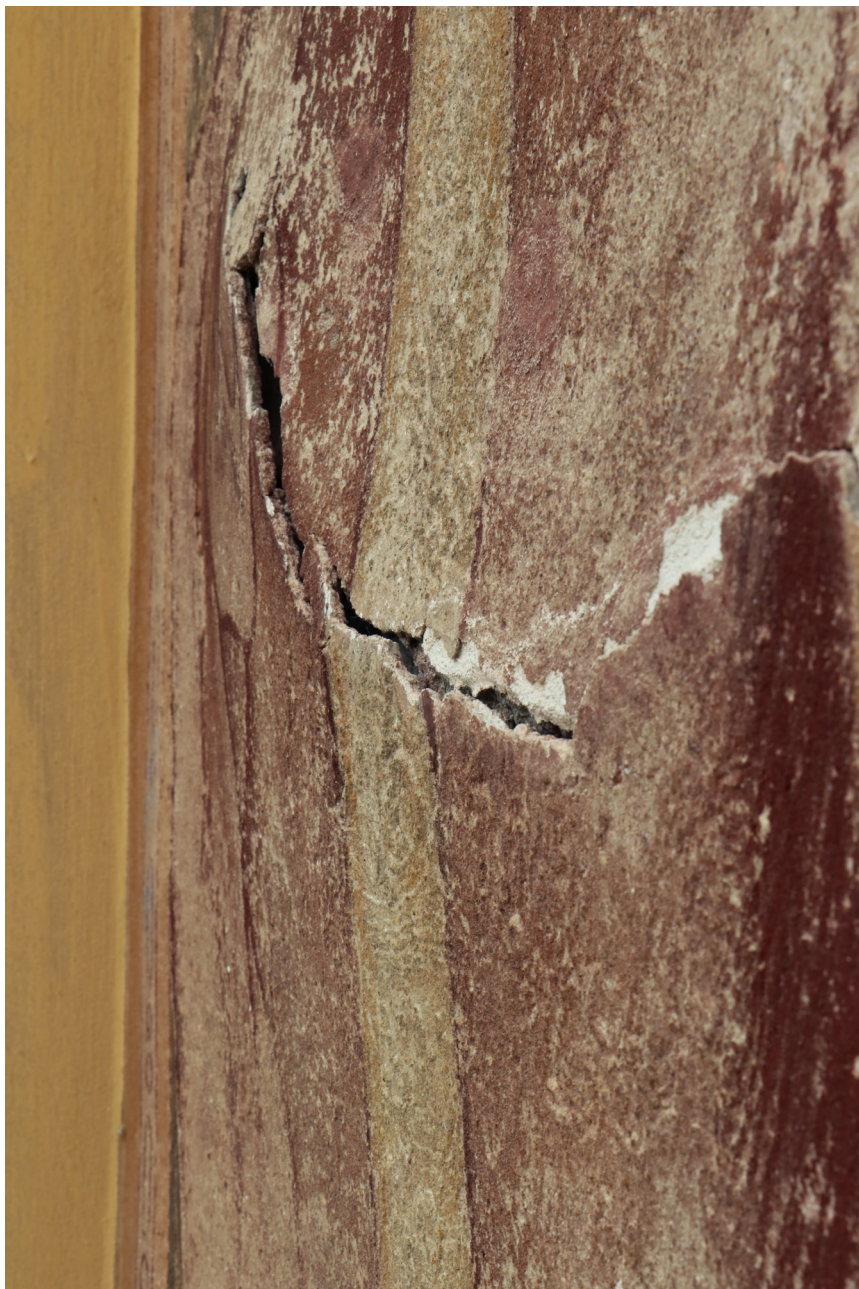
Obr. 104: Část malby sv. Vojtěcha před restaurováním. Místo největší praskliny. Fotografie v denním světle.

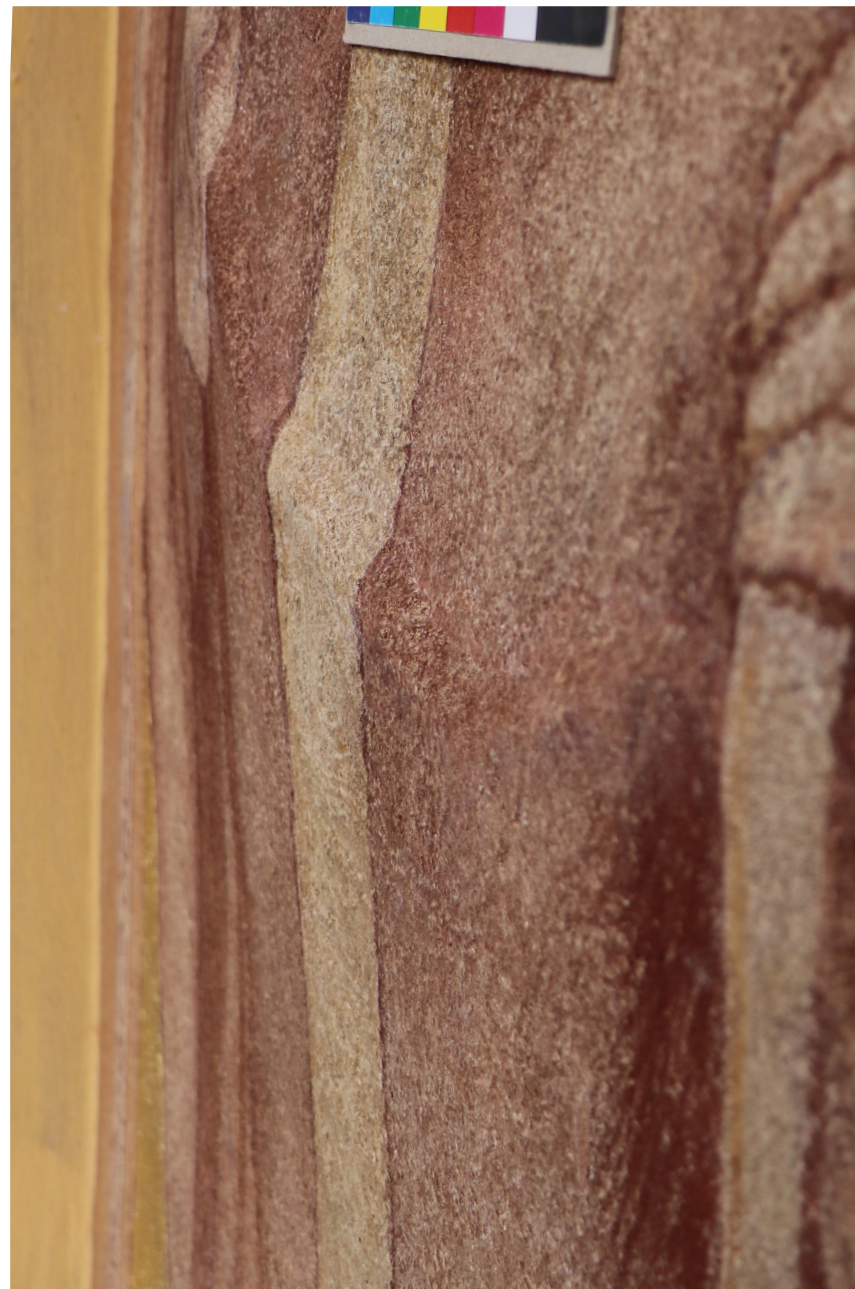
Obr. 105: Část malby sv. Vojtěcha po restaurování. Místo největší praskliny. Fotografie v denním světle.

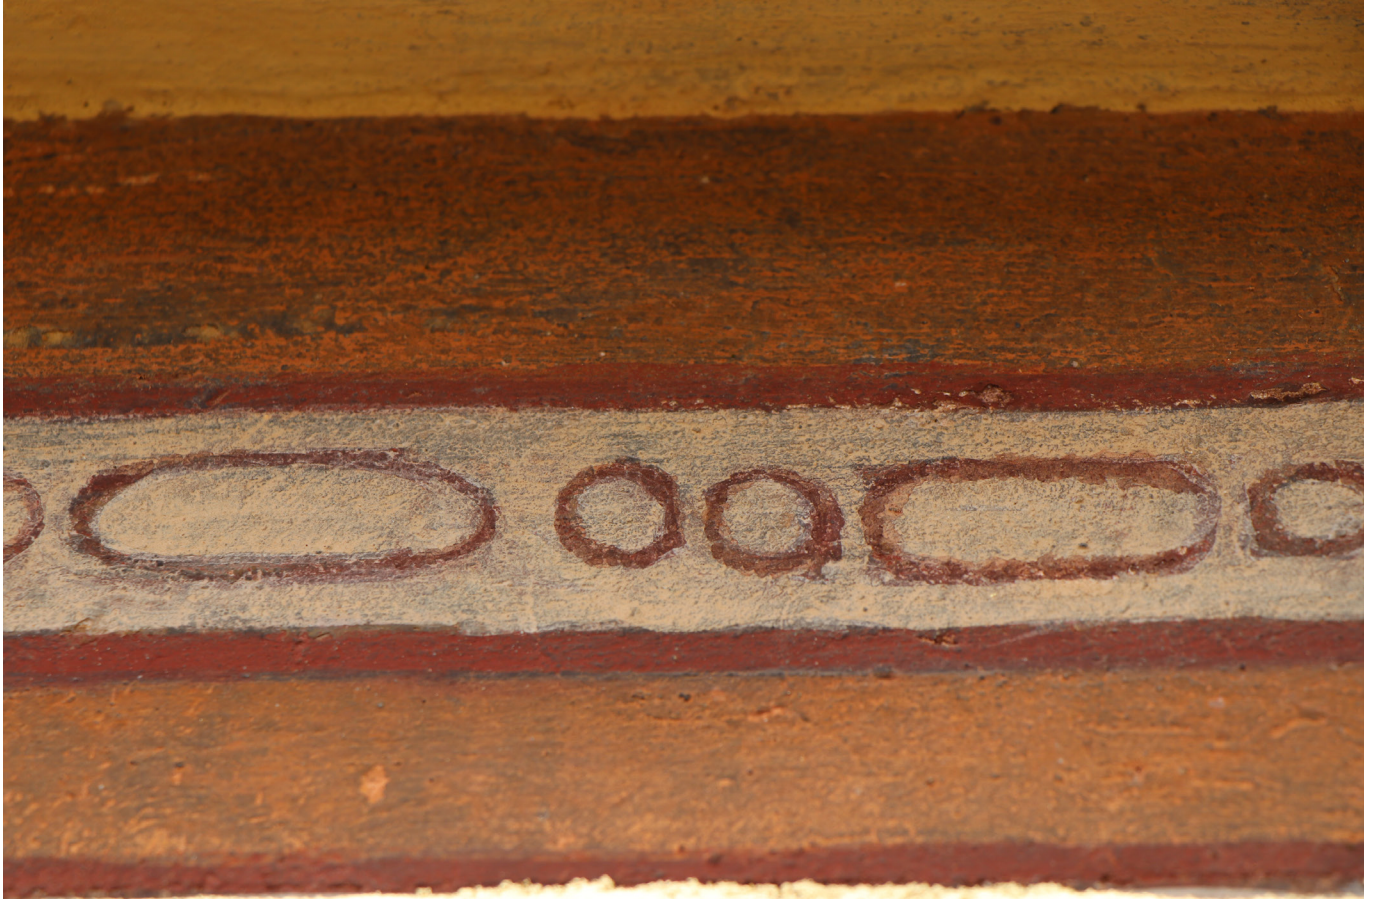
Obr. 113: Část malby sv. Vojtěcha, dekor rámování - v horní části. Stav po restaurování. Fotografie v denním světle.

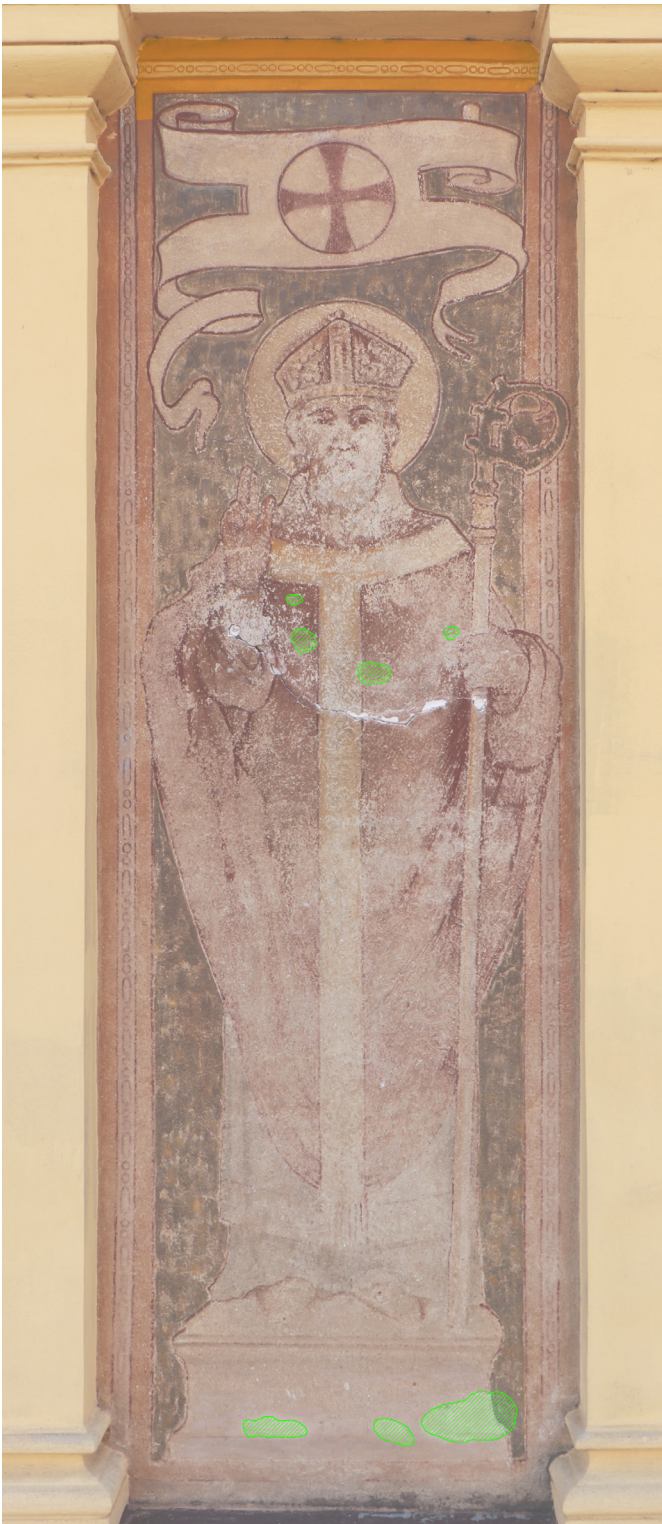
Obr. 122: Grafický zakres minulých zásahů na malbě sv. Vojtěcha. Všechny tyto prvky byly odstraňovány.
