Univerzita  
Pardubice  
Fakulta  
restaurování

## Dokumentace restaurátorského průzkumu

Nástěnná malířská výzdoba  
presbytáře kostela Sv. Jana Křtitele v Krabonoši  
(Nová Ves nad Lužnicí)

Litomyšl 2019

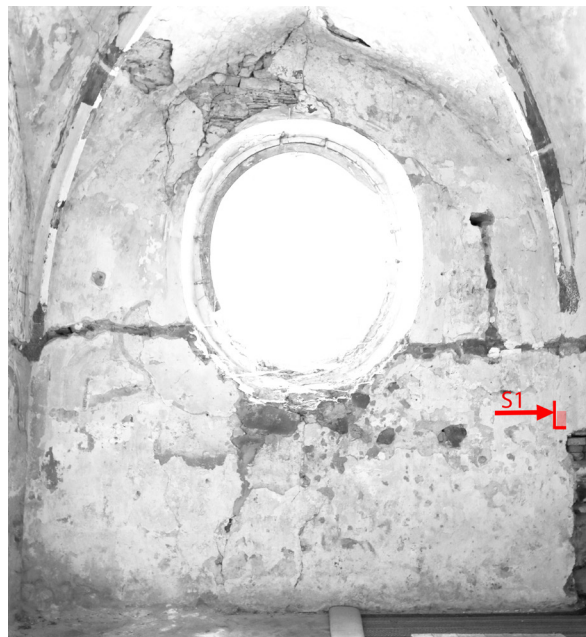
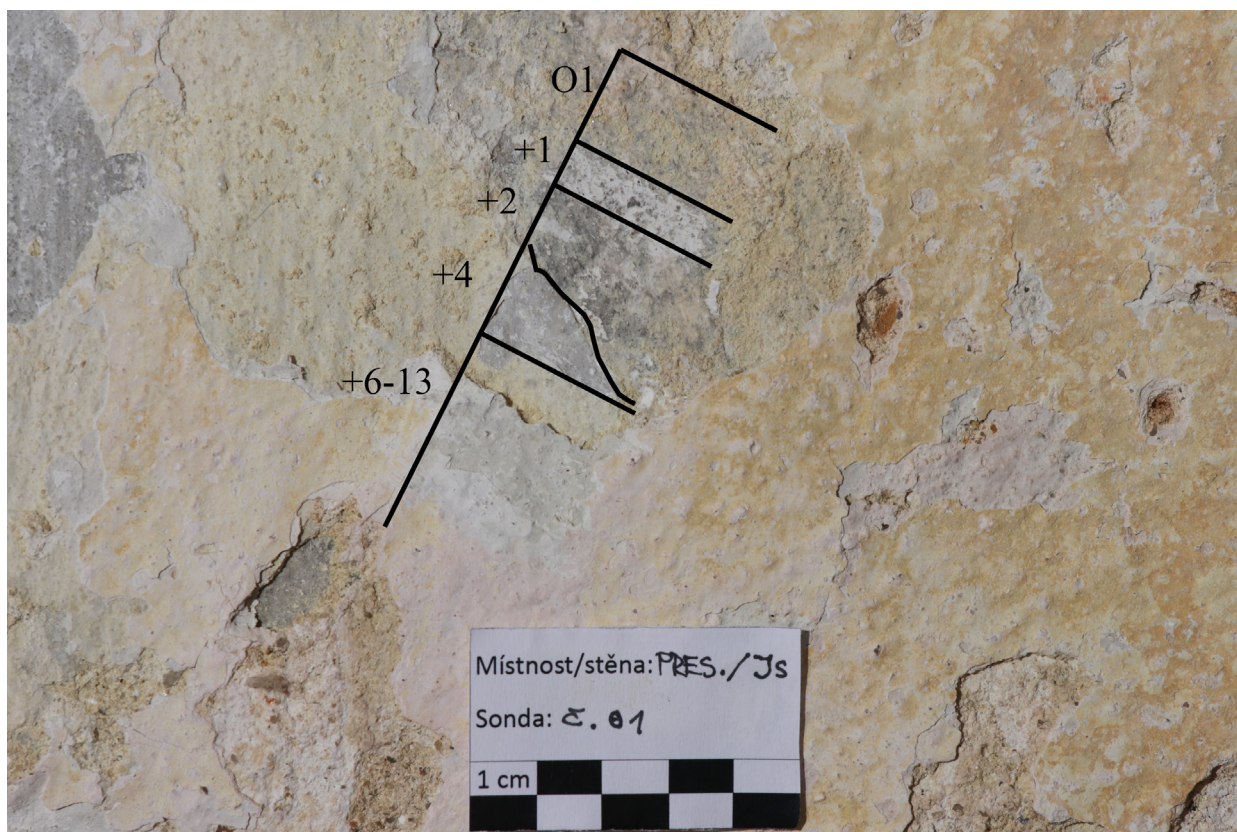
Stratigrafická sonda 1	
Umístění: jižní stěna presbytáře, pravá část uprostřed	
Vrstva	Popis vrstvy
O1	středověká omítka
+1	bílý vápenný nátěr se středověkou malbou konsekračních křížů
+2	souvrství barevných nátěrů
+4	barokní barevná vrstva
+6-13	souvrství barevných vápenných a hlinkových nátěrů z 20. století

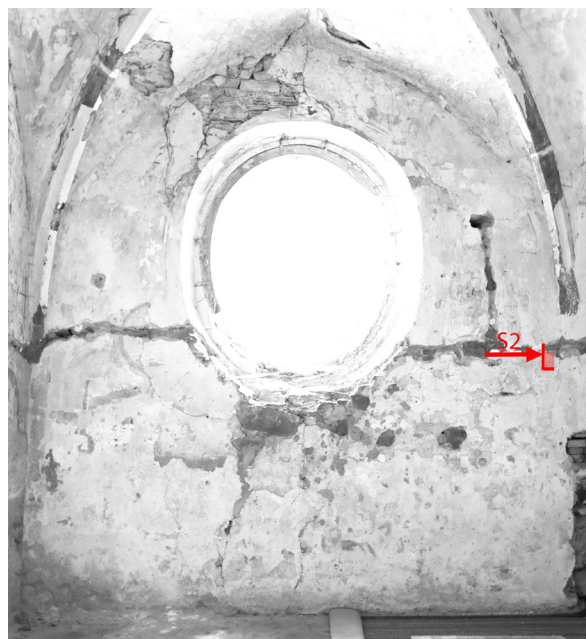
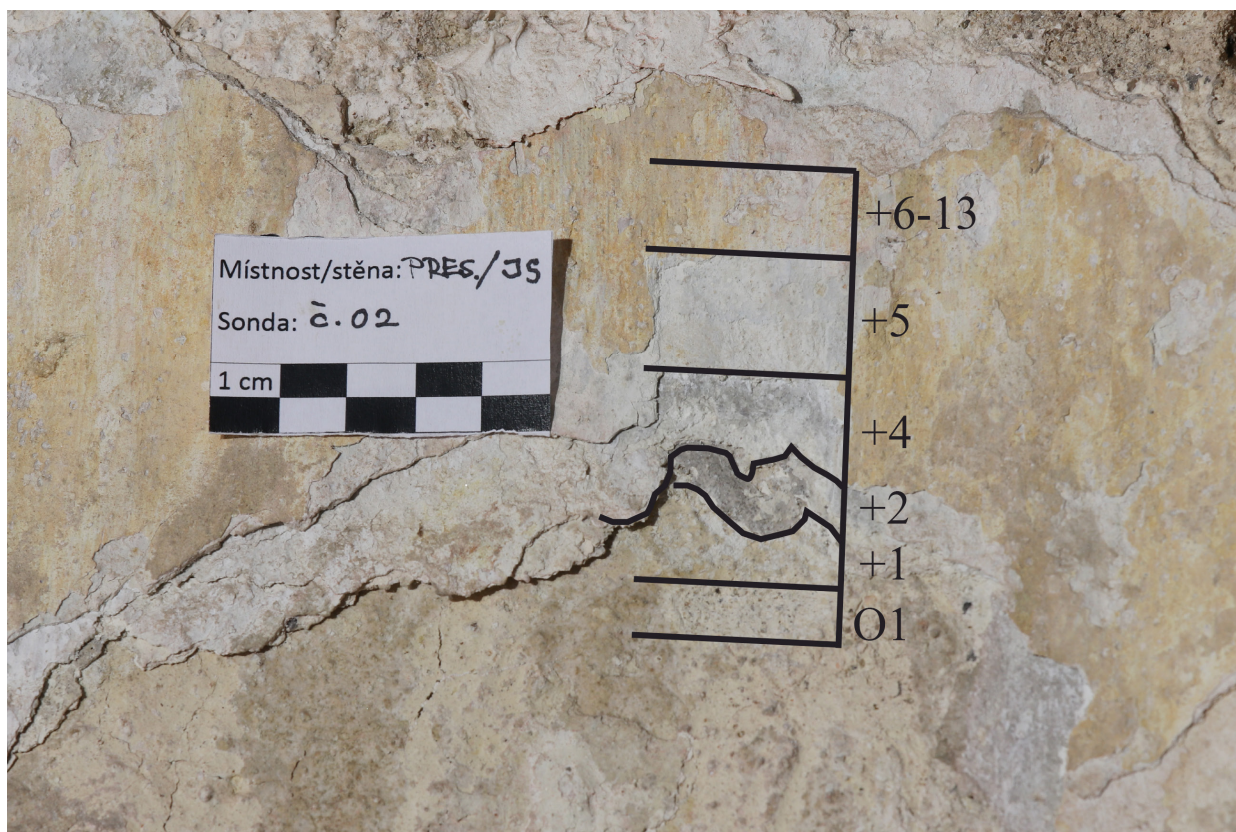
Stratigrafická sonda 2	
Umístění: jižní stěna presbytáře, pravá část uprostřed	
Vrstva	Popis vrstvy
O1	středověká omítka
+1	bílý vápenný nátěr s malbou konsekračních křížů v žluté a zelené barevnosti
+2	souvrství vápenných nátěrů v šedých tónech
+4	barokní malba s bílým podkladovým nátěrem
+5	bílý vápenný nátěr (zřejmě z roku 1902)
+6-13	souvrství barevných vápenných a hlinkových nátěrů z 20. století

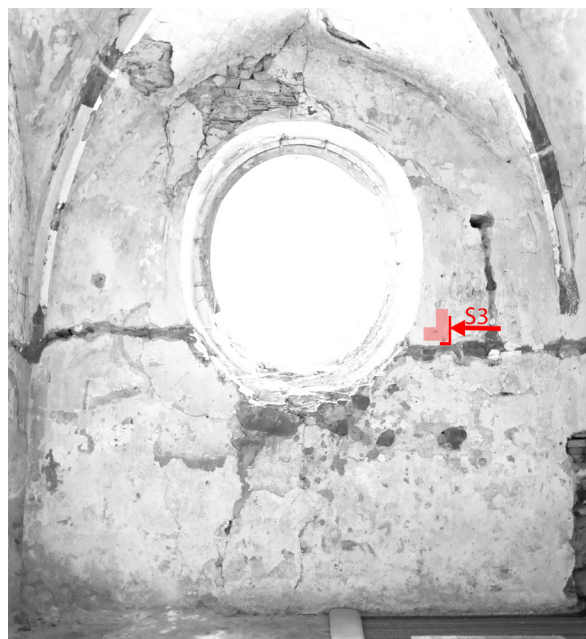
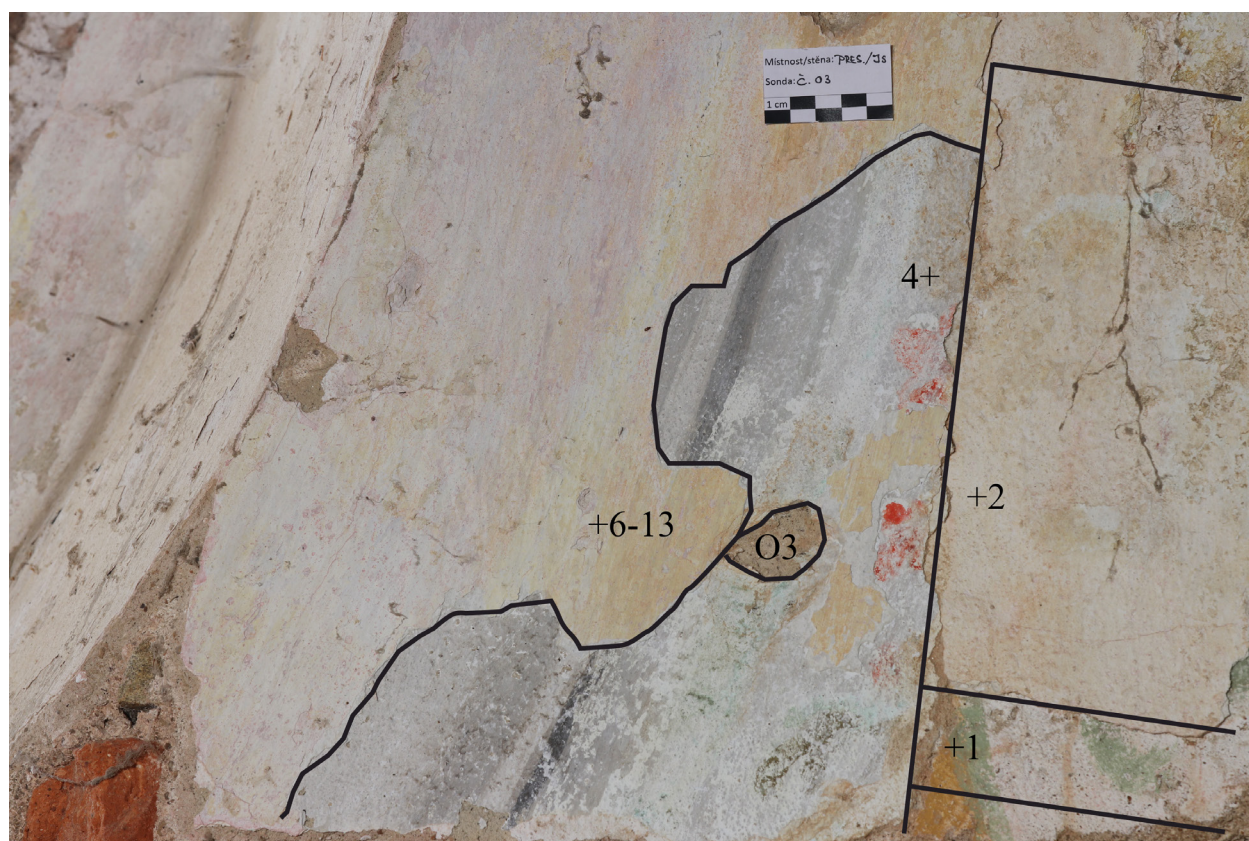
Stratigrafická sonda 3	
Umístění: jižní stěna presbytáře, pravá část uprostřed	
Vrstva	Popis vrstvy
+1	středověká malba s konsekračními kříži v zelené a žluté barevnosti
+2	souvrství vápenných nátěrů v šedých tónech
O3	jemnější barokní omítka (intonaco)
+4	barokní malba s bílým podkladovým nátěrem
+6-13	souvrství barevných vápenných a hlinkových nátěrů z 20. století

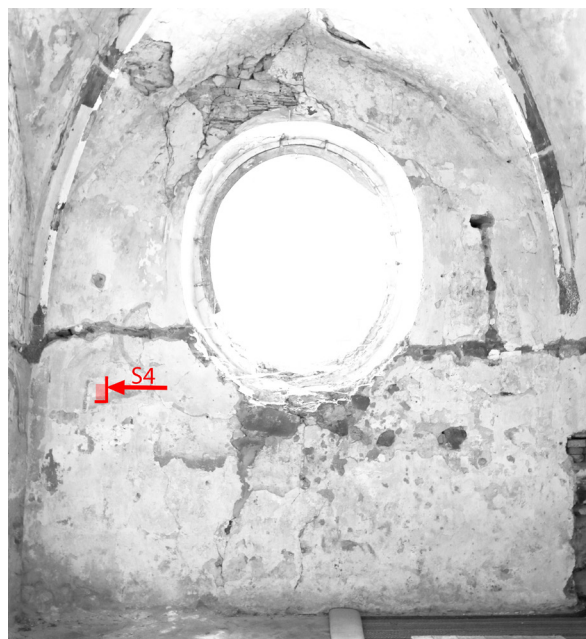
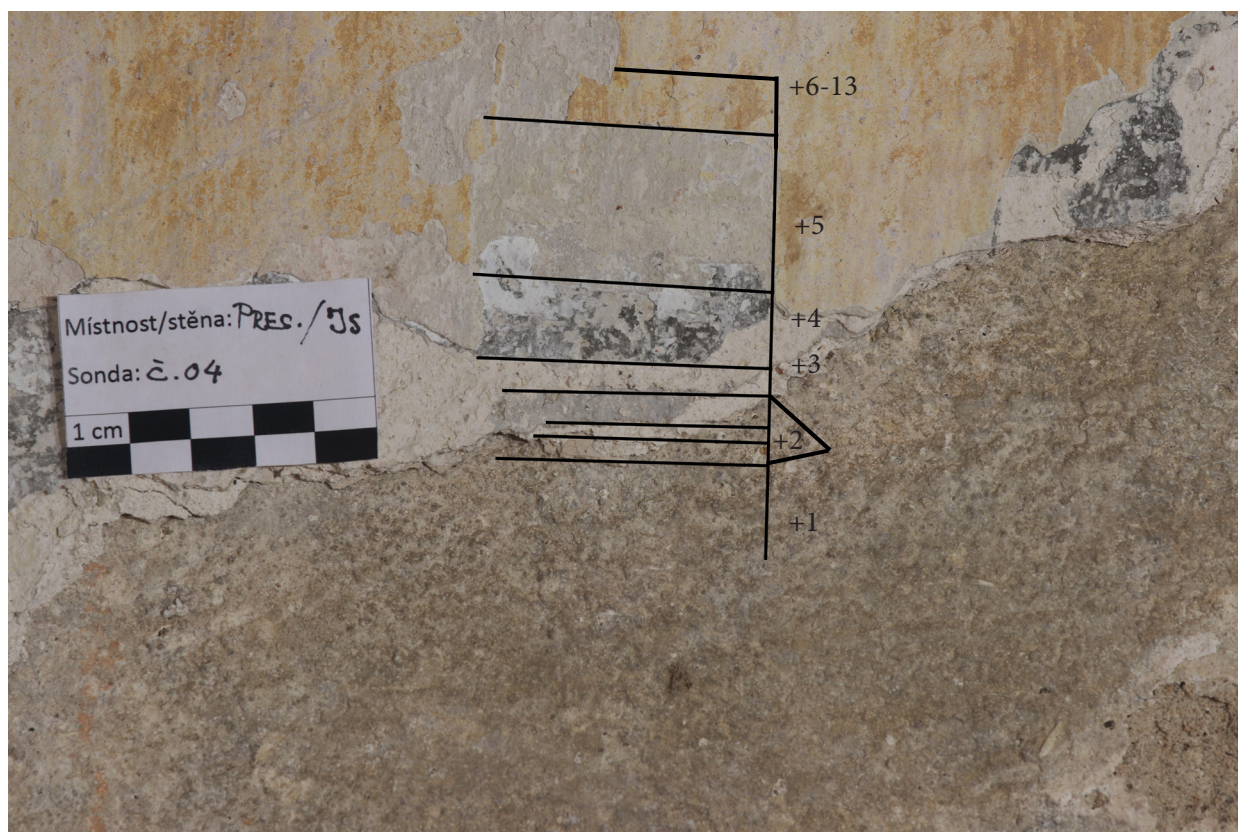
Stratigrafická sonda 4	
Umístění: jižní stěna presbytáře, levá část uprostřed	
Vrstva	Popis vrstvy
+1	bílý vápenný nátěr na středověké omítce
+2	souvrství vápenných nátěrů v šedých tónech
+3	bílý vápenný nátěr
+4	barokní malba s bílým podkladovým nátěrem
+5	bílý vápenný nátěr (zřejmě z roku 1902)
+6-13	souvrství barevných vápenných a hlínkových nátěrů z 20. století

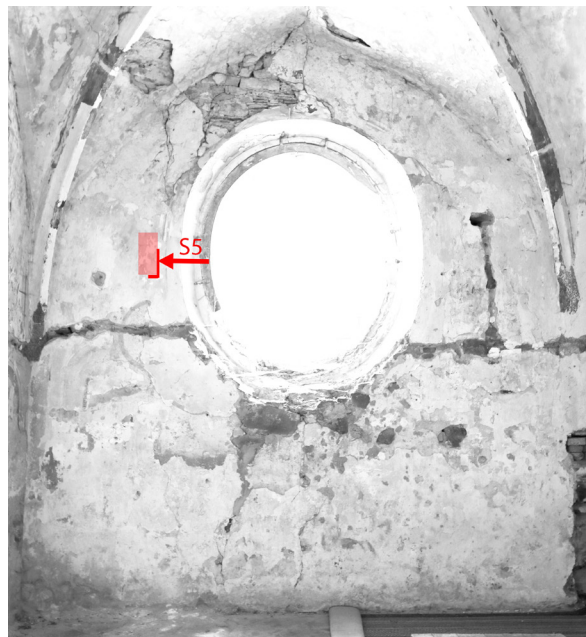
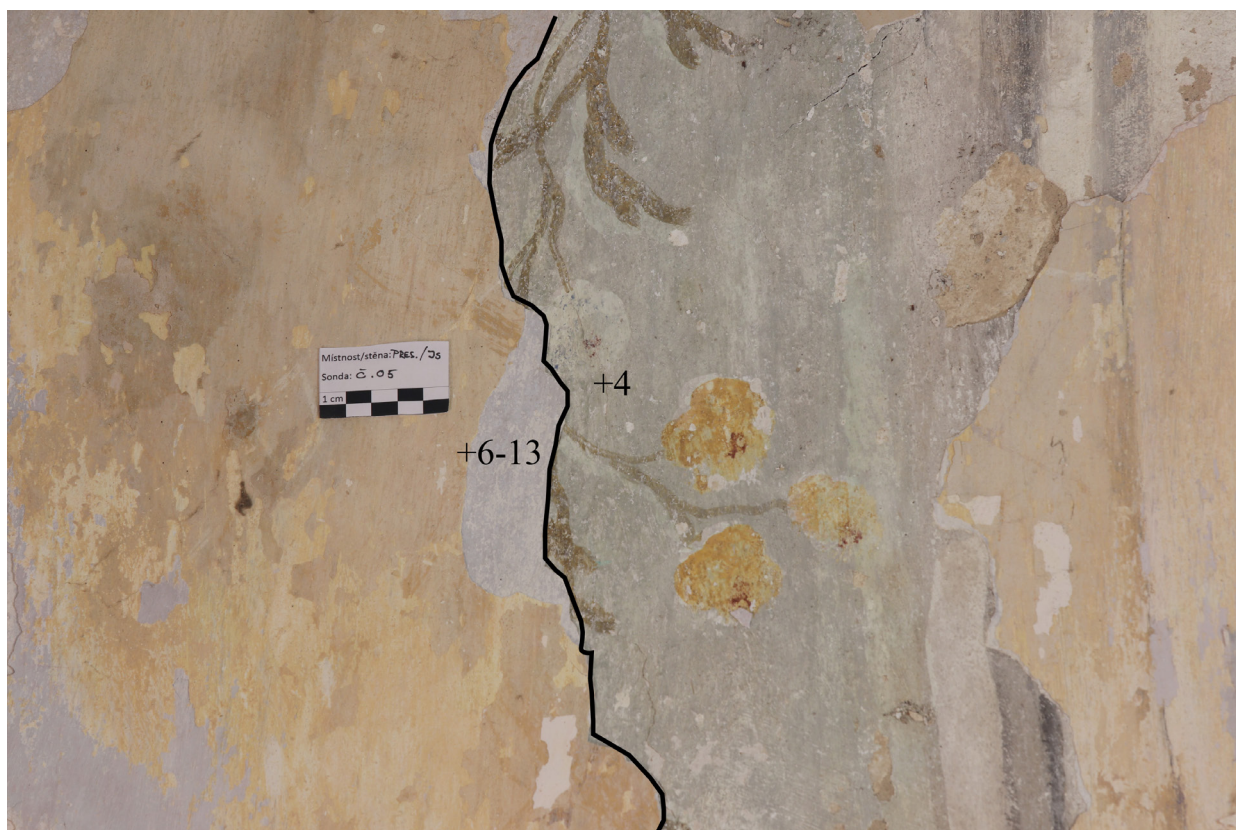
Stratigrafická sonda 5	
Umístění: jižní stěna presbytáře, levá část uprostřed	
Vrstva	Popis vrstvy
+4	barokní malba s bílým podkladovým nátěrem
+6-13	souvrství barevných vápenných a hlinkových nátěrů z 20. století

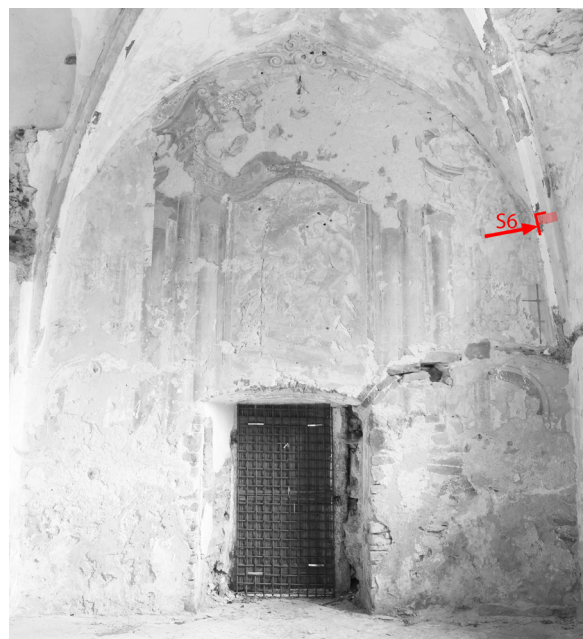
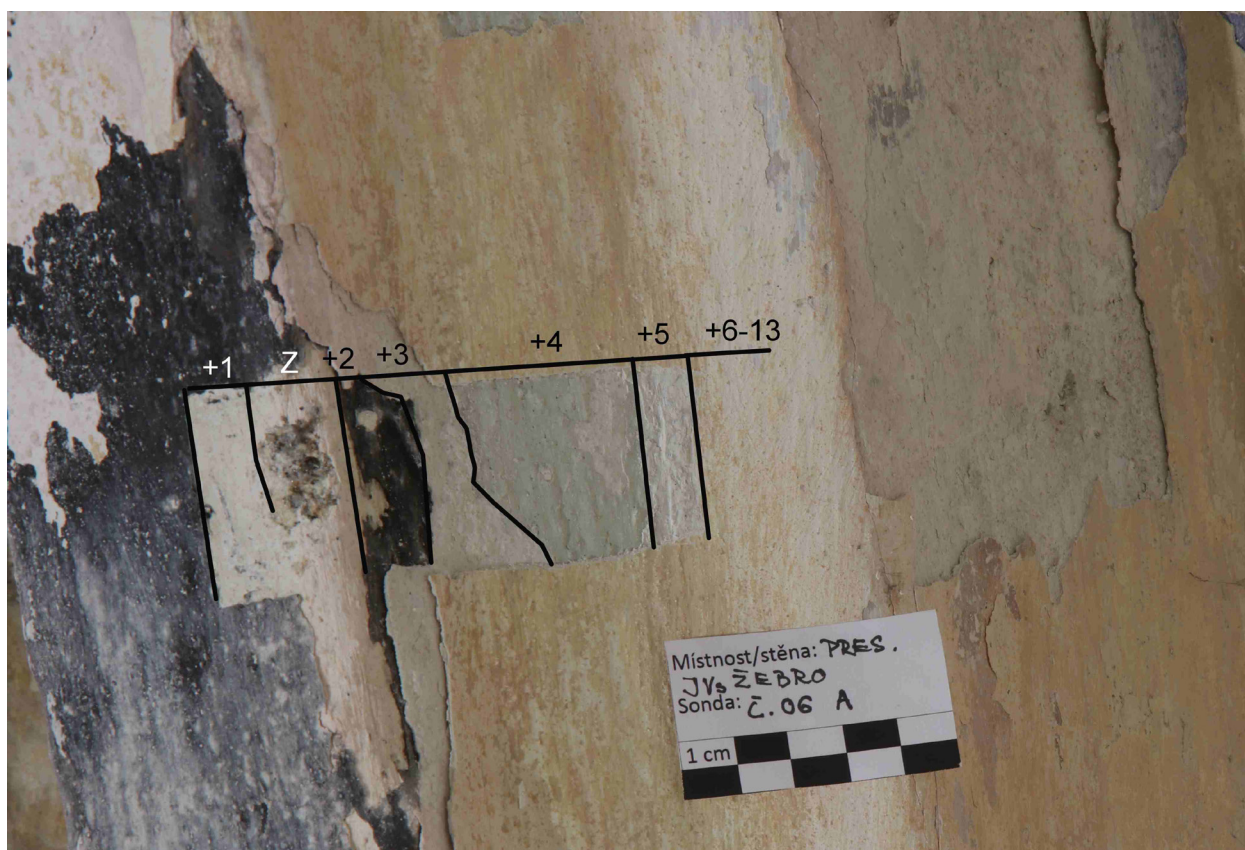
Stratigrafická sonda 6	
Umístění: jihovýchodní žebro presbytáře, z pravé strany	
Vrstva	Popis vrstvy
Z	opracovaný kámen žebra
+1	bílý vápenný nátěr
+2	černá barevná vrstva
+3	bílý vápenný nátěr
+4	barokní barevná vrstva
+5	bílý vápenný nátěr (zřejmě z roku 1902)
+6-13	souvrství barevných vápenných a hlinkových z 20. století

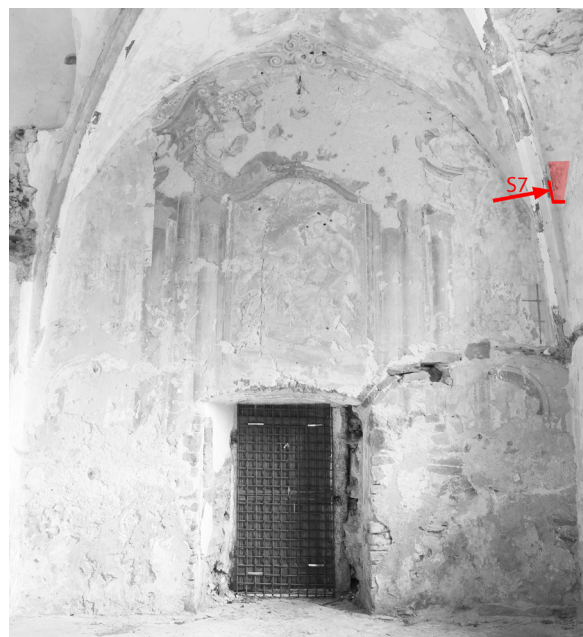
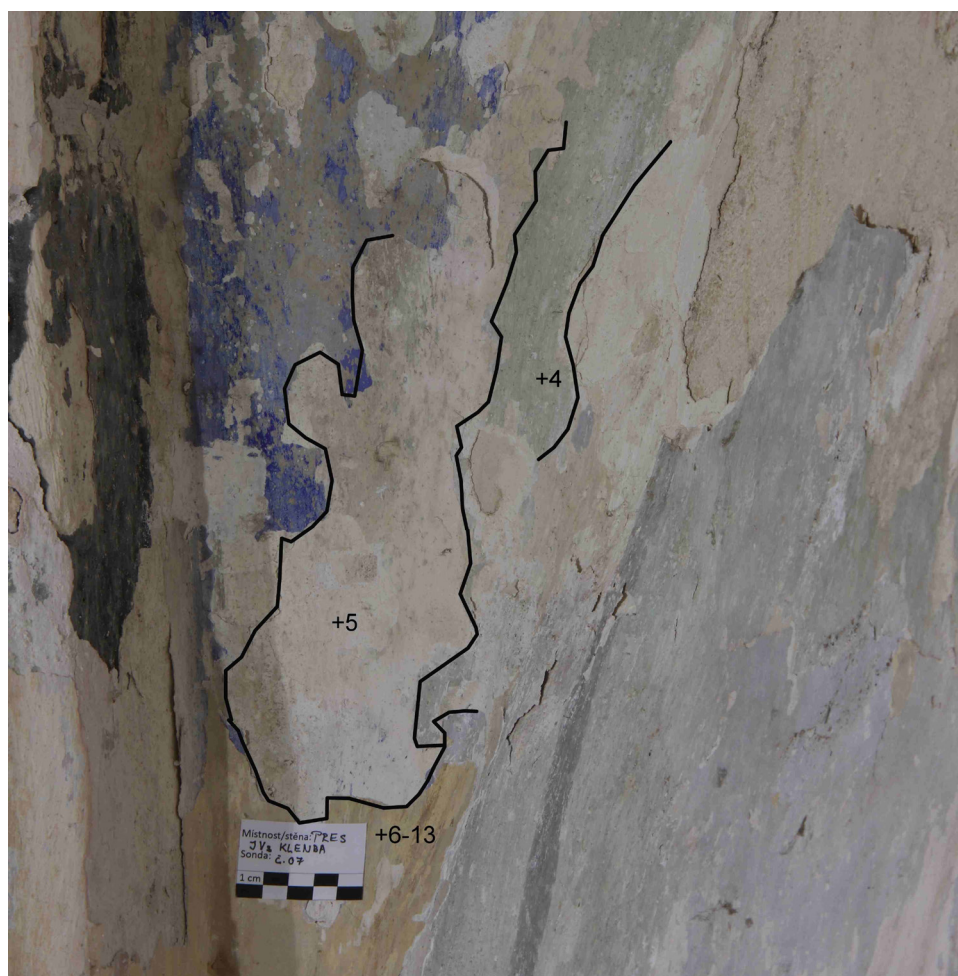
Stratigrafická sonda 7	
Umístění: jihovýchodní klenební náběh presbytáře, z pravé strany žebra	
Vrstva	Popis vrstvy
+4	barokní barevná vrstva
+5	bílý vápenný nátěr (zřejmě z roku 1902)
+6-13	souvrství barevných vápenných a hlinkových nátěrů z 20. století

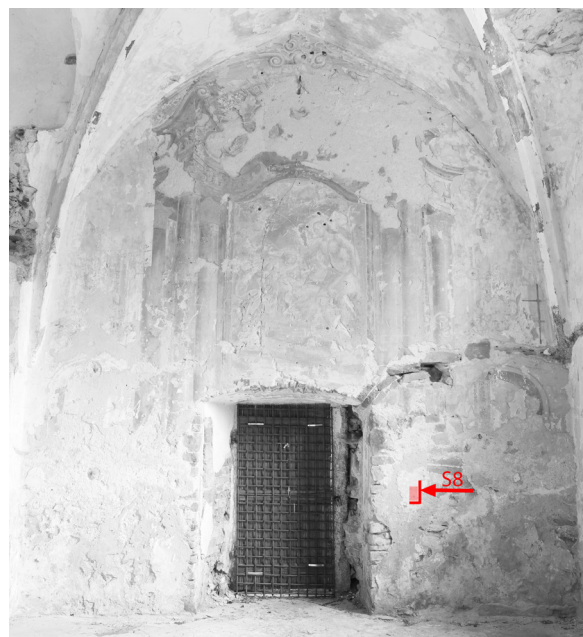
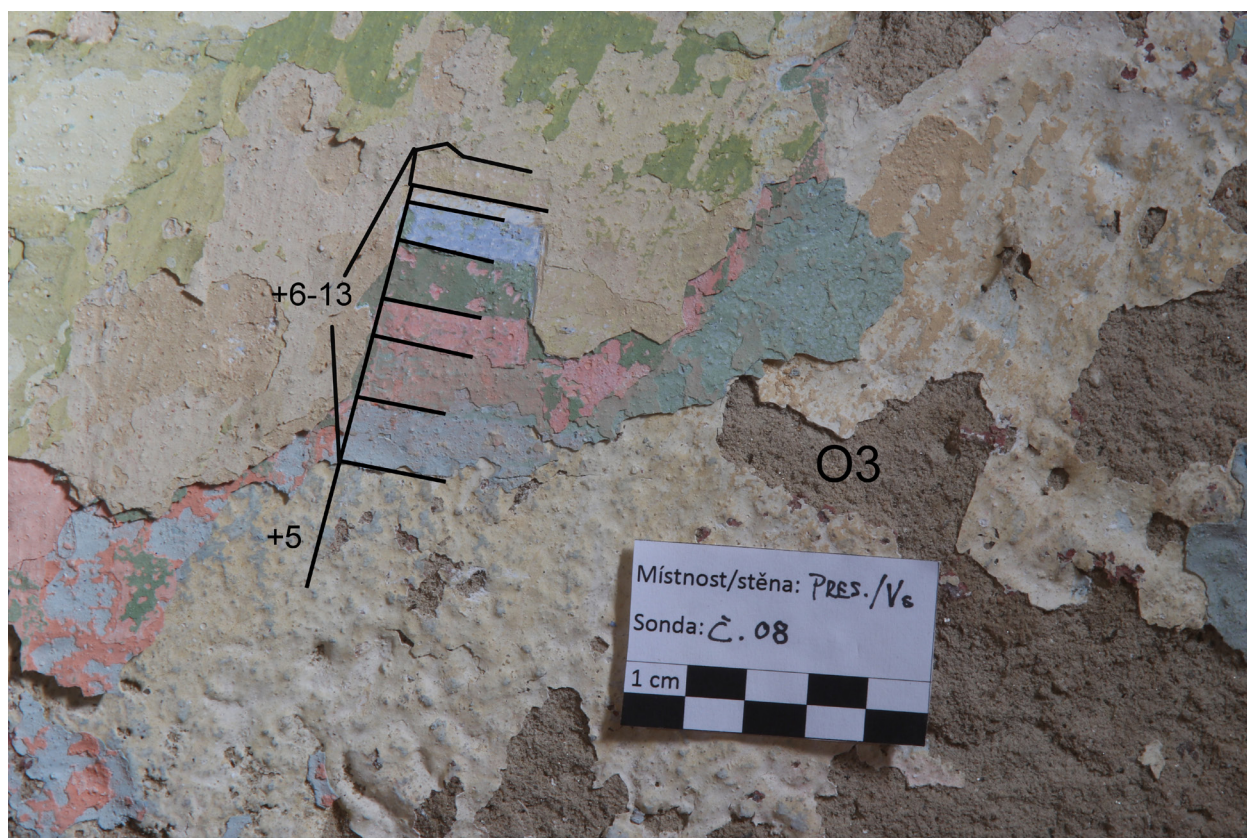
Stratigrafická sonda 8	
Umístění: východní stěna presbytáře, na pravé straně od dveří	
Vrstva	Popis vrstvy
O3	jemnější barokní omítka (intonaco)
+5	bílý vápenný nátěr (zřejmě z roku 1902)
+6-13	souvrství barevných vápenných a hlínkových nátěrů z 20. století

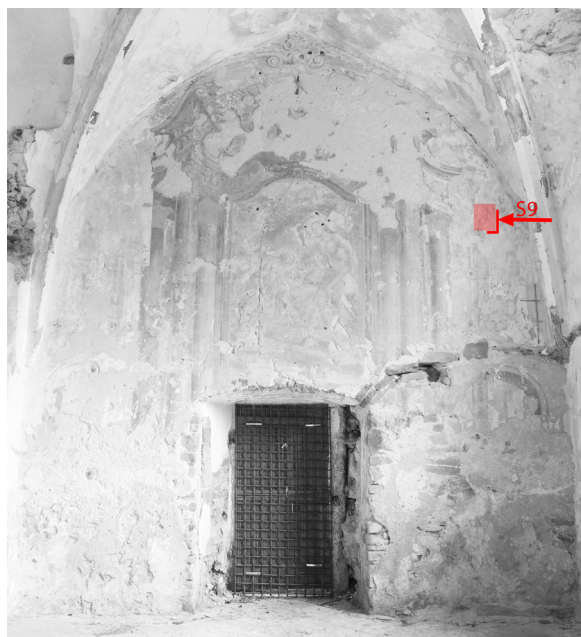
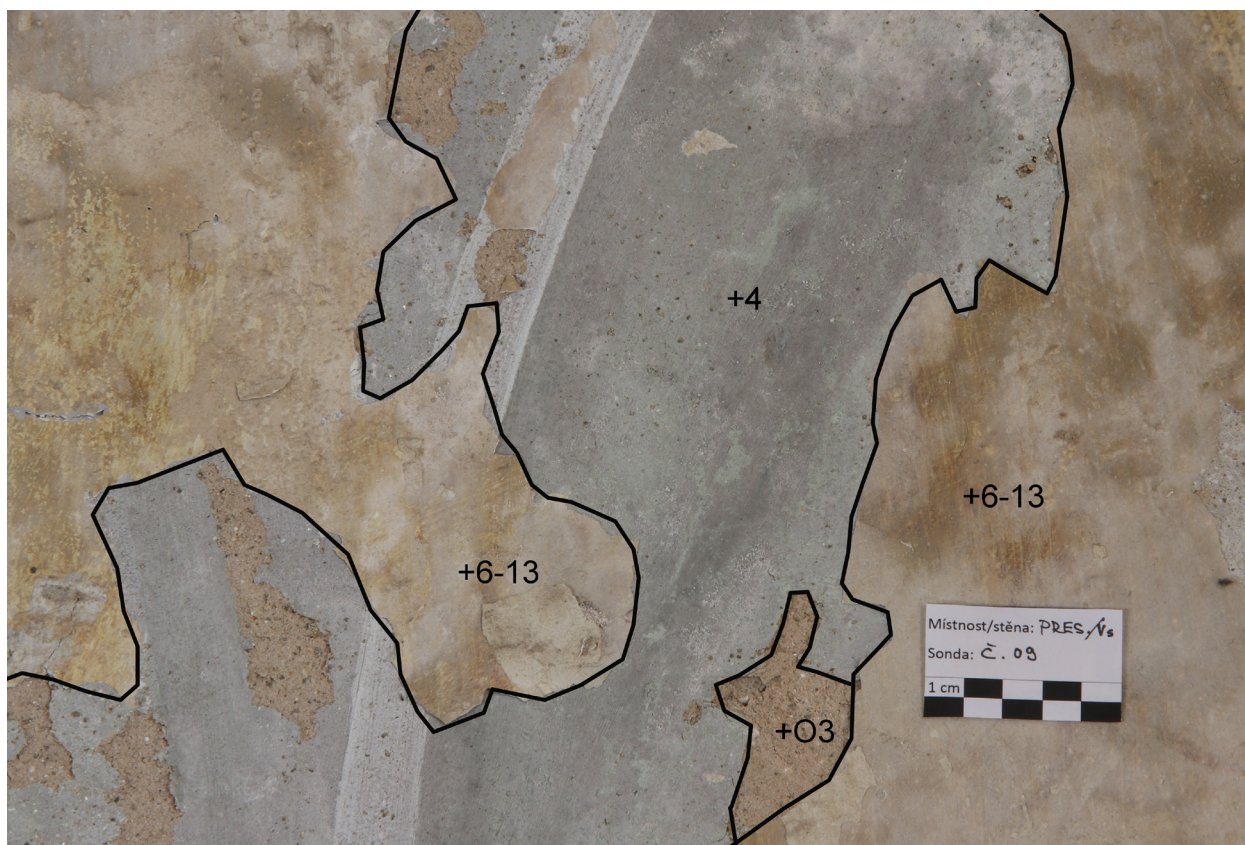
Stratigrafická sonda 9	
Umístění: východní stěna presbytáře v pravo hore	
Vrstva	Popis vrstvy
O3	jemnější barokní omítka (intonaco)
+4	barokní barevná vrstva
+6-13	souvrství barevných vápenných a hlinkových nátěrů z 20. století

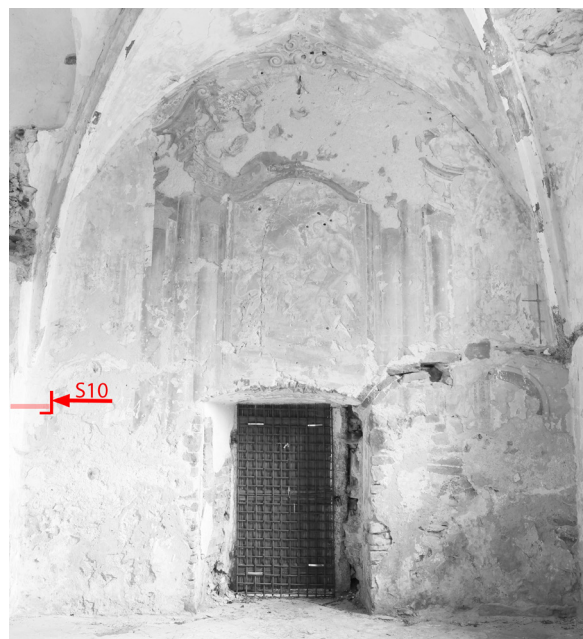
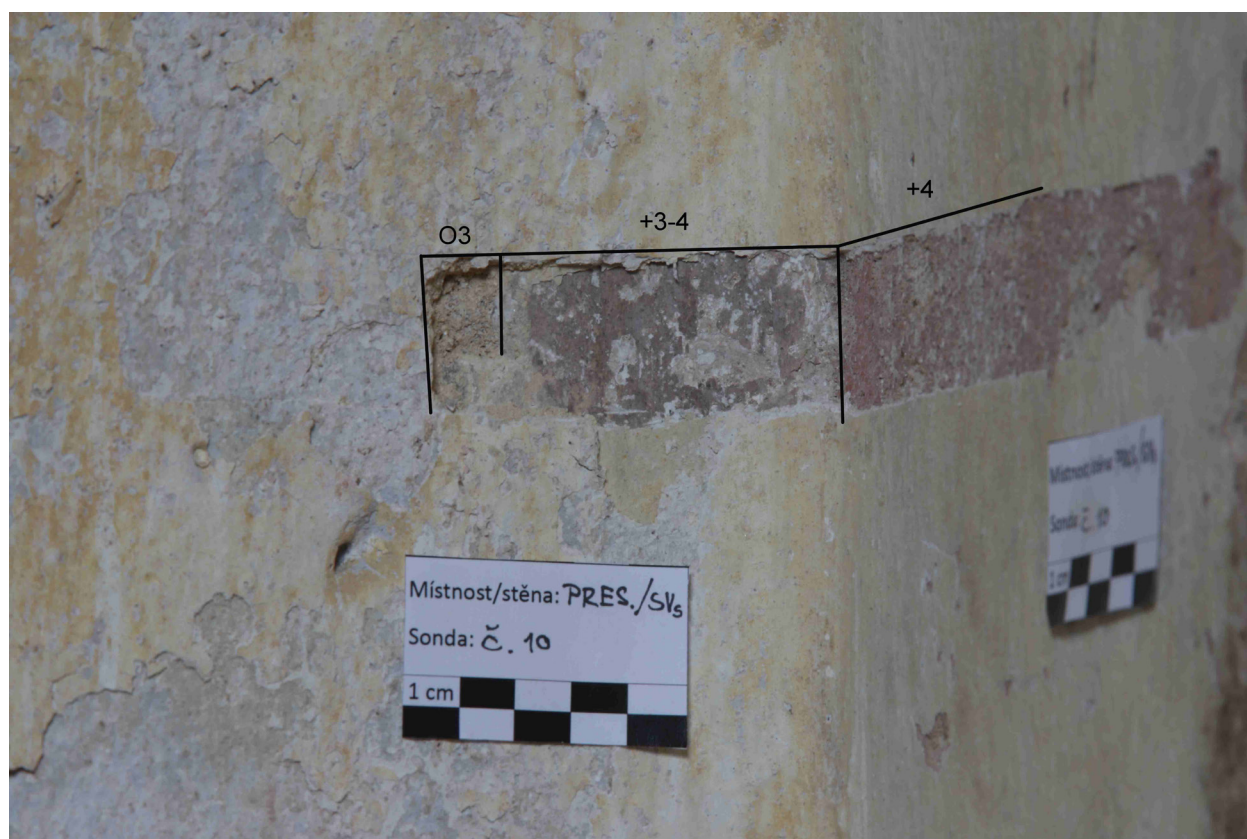
Stratigrafická sonda 10	
Umístění: severovýchodní nároží	
Vrstva	Popis vrstvy
O3	jemnější barokní omítka (intonaco)
+3-4	barokní malba s částečně odhaleným bílým podkladovým nátěrem
+4	barokní barevná vrstva

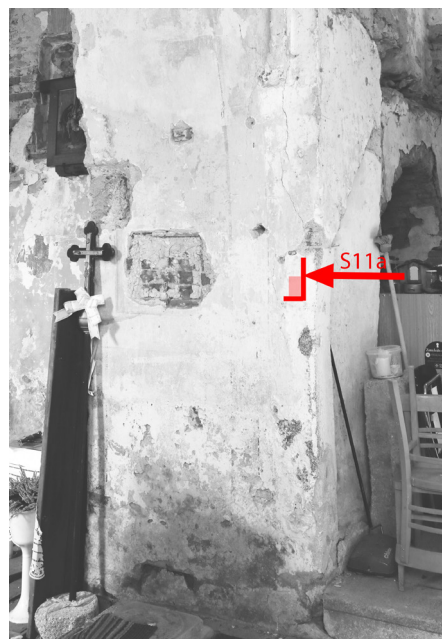
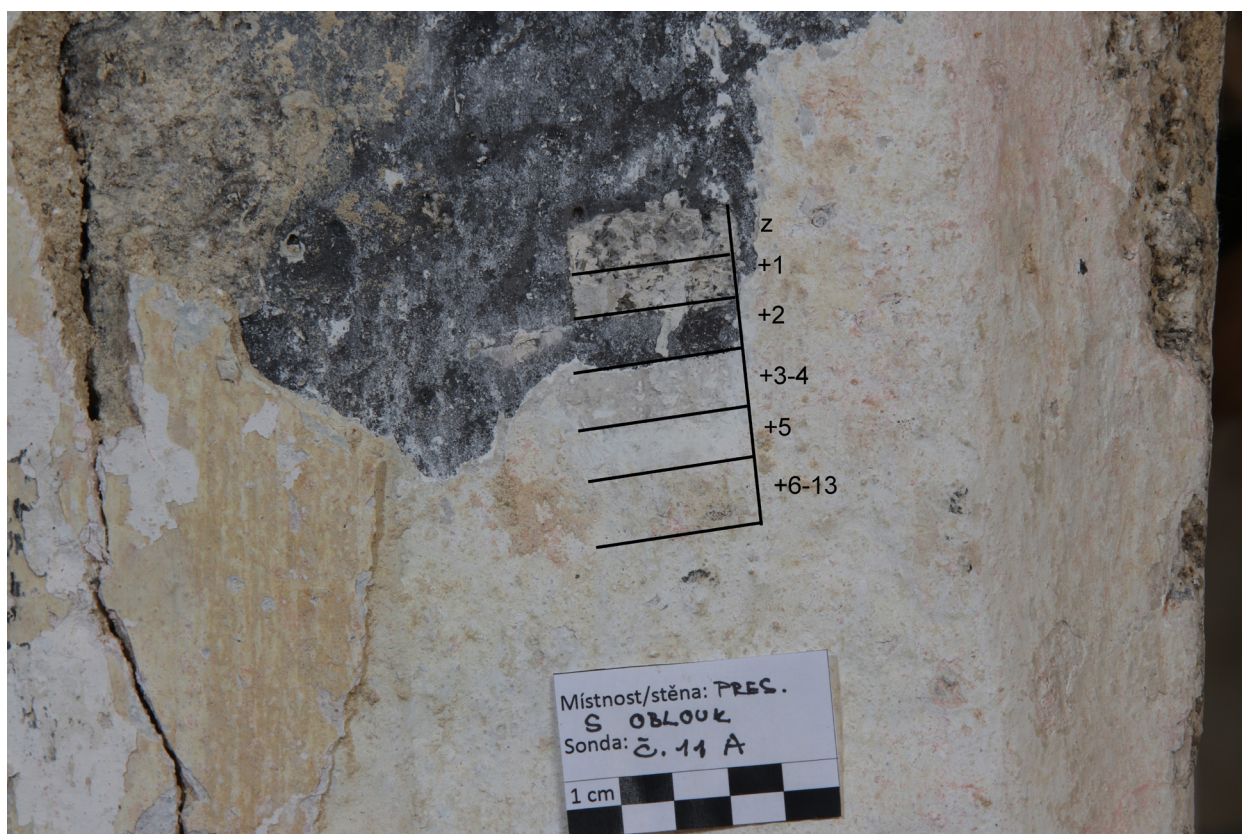
Stratigrafická sonda 11a	
Umístění: severozápadní pilíř, pravý roh	
Vrstva	Popis vrstvy
Z	kámen zdivo
+1	bílý vápenný nátěr
+2	šedočerná barevná vrstva zdůrazňující žebra
+3-4	barokní malba s bílým podkladovým nátěrem
+5	bílý vápenný nátěr (zřejmě z roku 1902)
+6-13	souvrství druhotných nátěrů

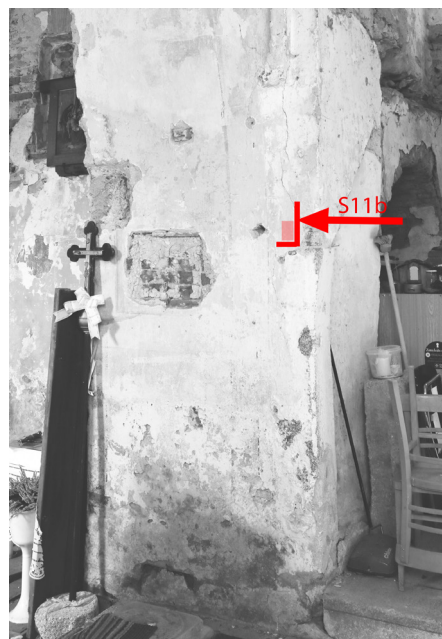
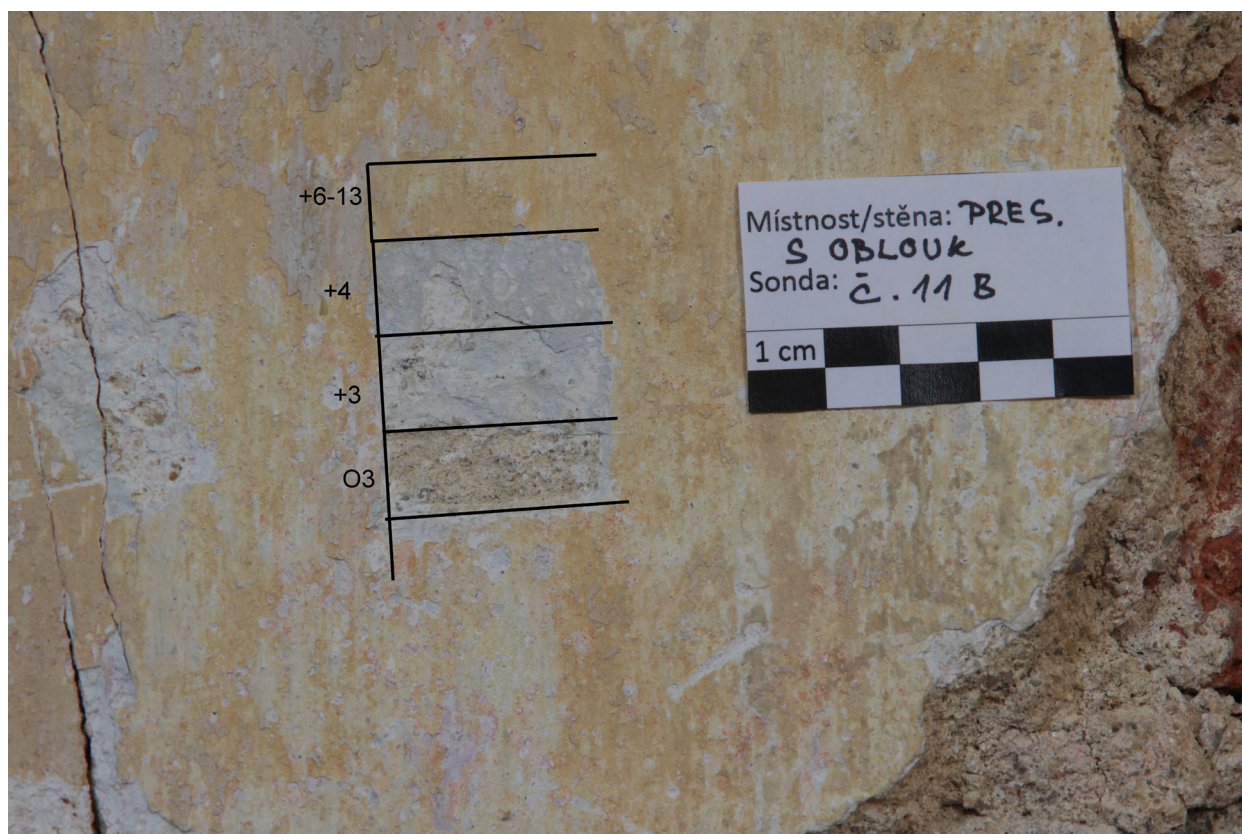
Stratigrafická sonda 11b	
Umístění: severozápadní pilíř, pravý roh	
Vrstva	Popis vrstvy
O3	podkladová omítka (intonaco)
+3	bílý podkladový vápenný nátěr
+4	barokní barevná vrstva
+6-13	souvrství druhotných nátěrů z 20. století

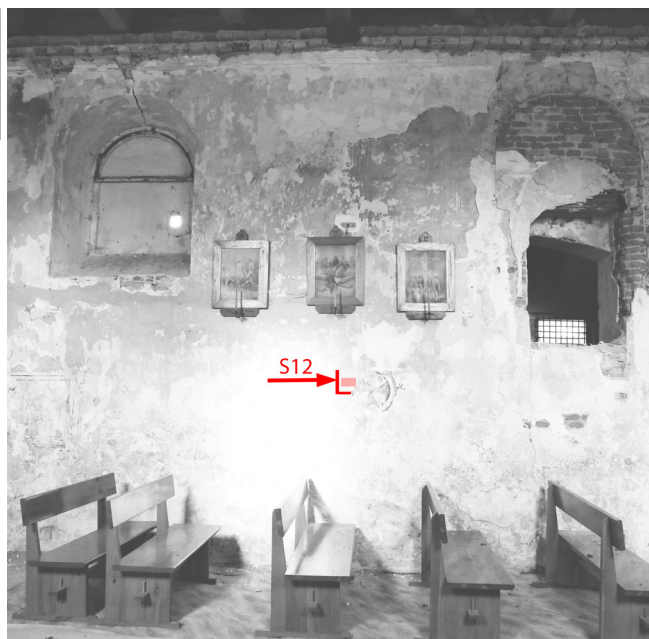
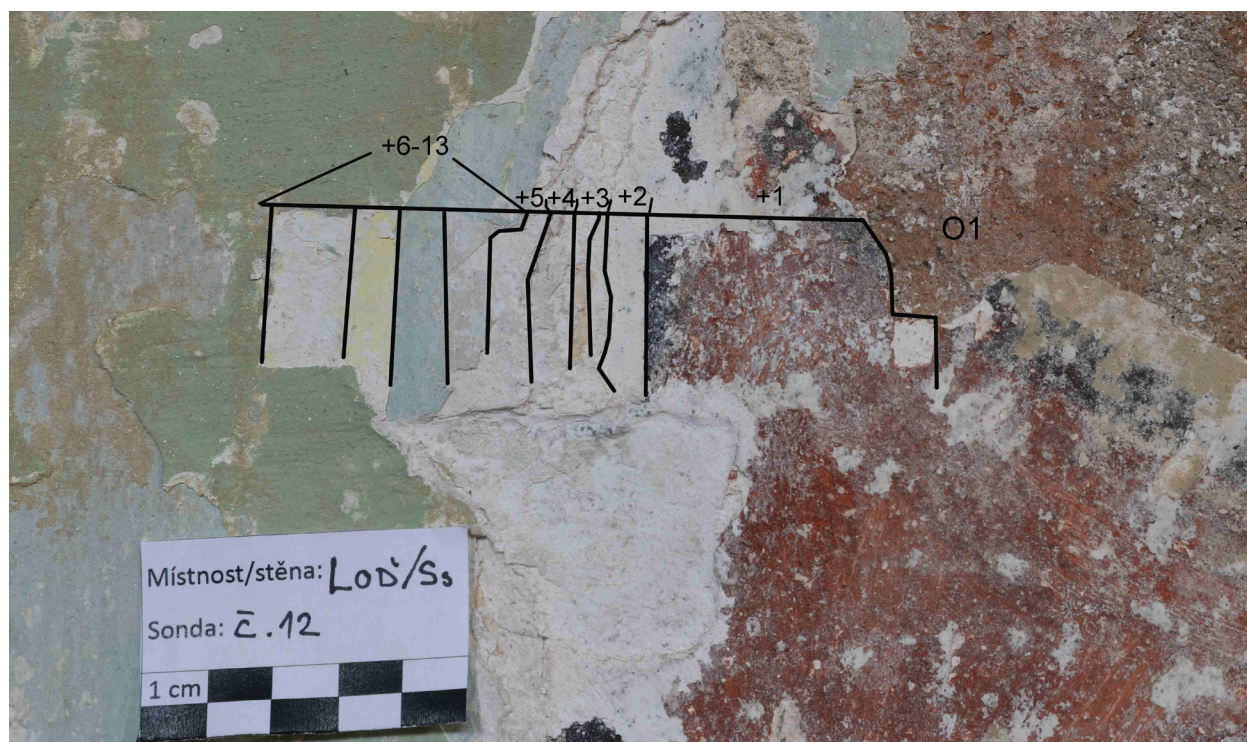
Stratigrafická sonda 12	
Umístění: severní stěna lodě, středová část	
Vrstva	Popis vrstvy
O1	středověká omítka
+1	bílý vápenný nátěr s malbou konsekračních křížů
+2	souvrství barevných vápenných nátěrů
+3	souvrstvý bílého a okrového nátěru
+4	barokní malba s bílým podkladovým nátěrem?
+5	bílý vápenný nátěr
+6-13	souvrství barevných vápenných a hlinkových nátěrů z 20. století

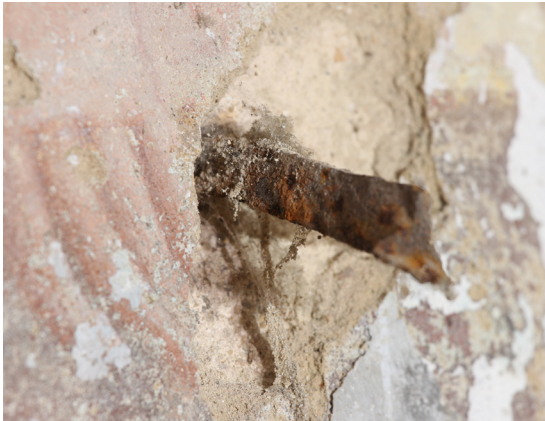
Kovové prvky	
Popis	Ilustrační fotografie
<p>Hřebíky a skoby se nacházejí zejména na východní stěně presbytáře, kde sloužily patrně k uchycení oltáře, či dalších plastických dekorací. Nad klenbou vchodu ve východní stěně je patrné větší množství zatlučených hřebíků.</p>
