Univerzita  
Pardubice  
Fakulta  
restaurování

## Dokumentace restaurátorského průzkumu

Nástěnná malířská výzdoba  
presbytáře kostela Sv. Jana Křtitele v Krabonoši  
(Nová Ves nad Lužnicí)

Litomyšl 2019

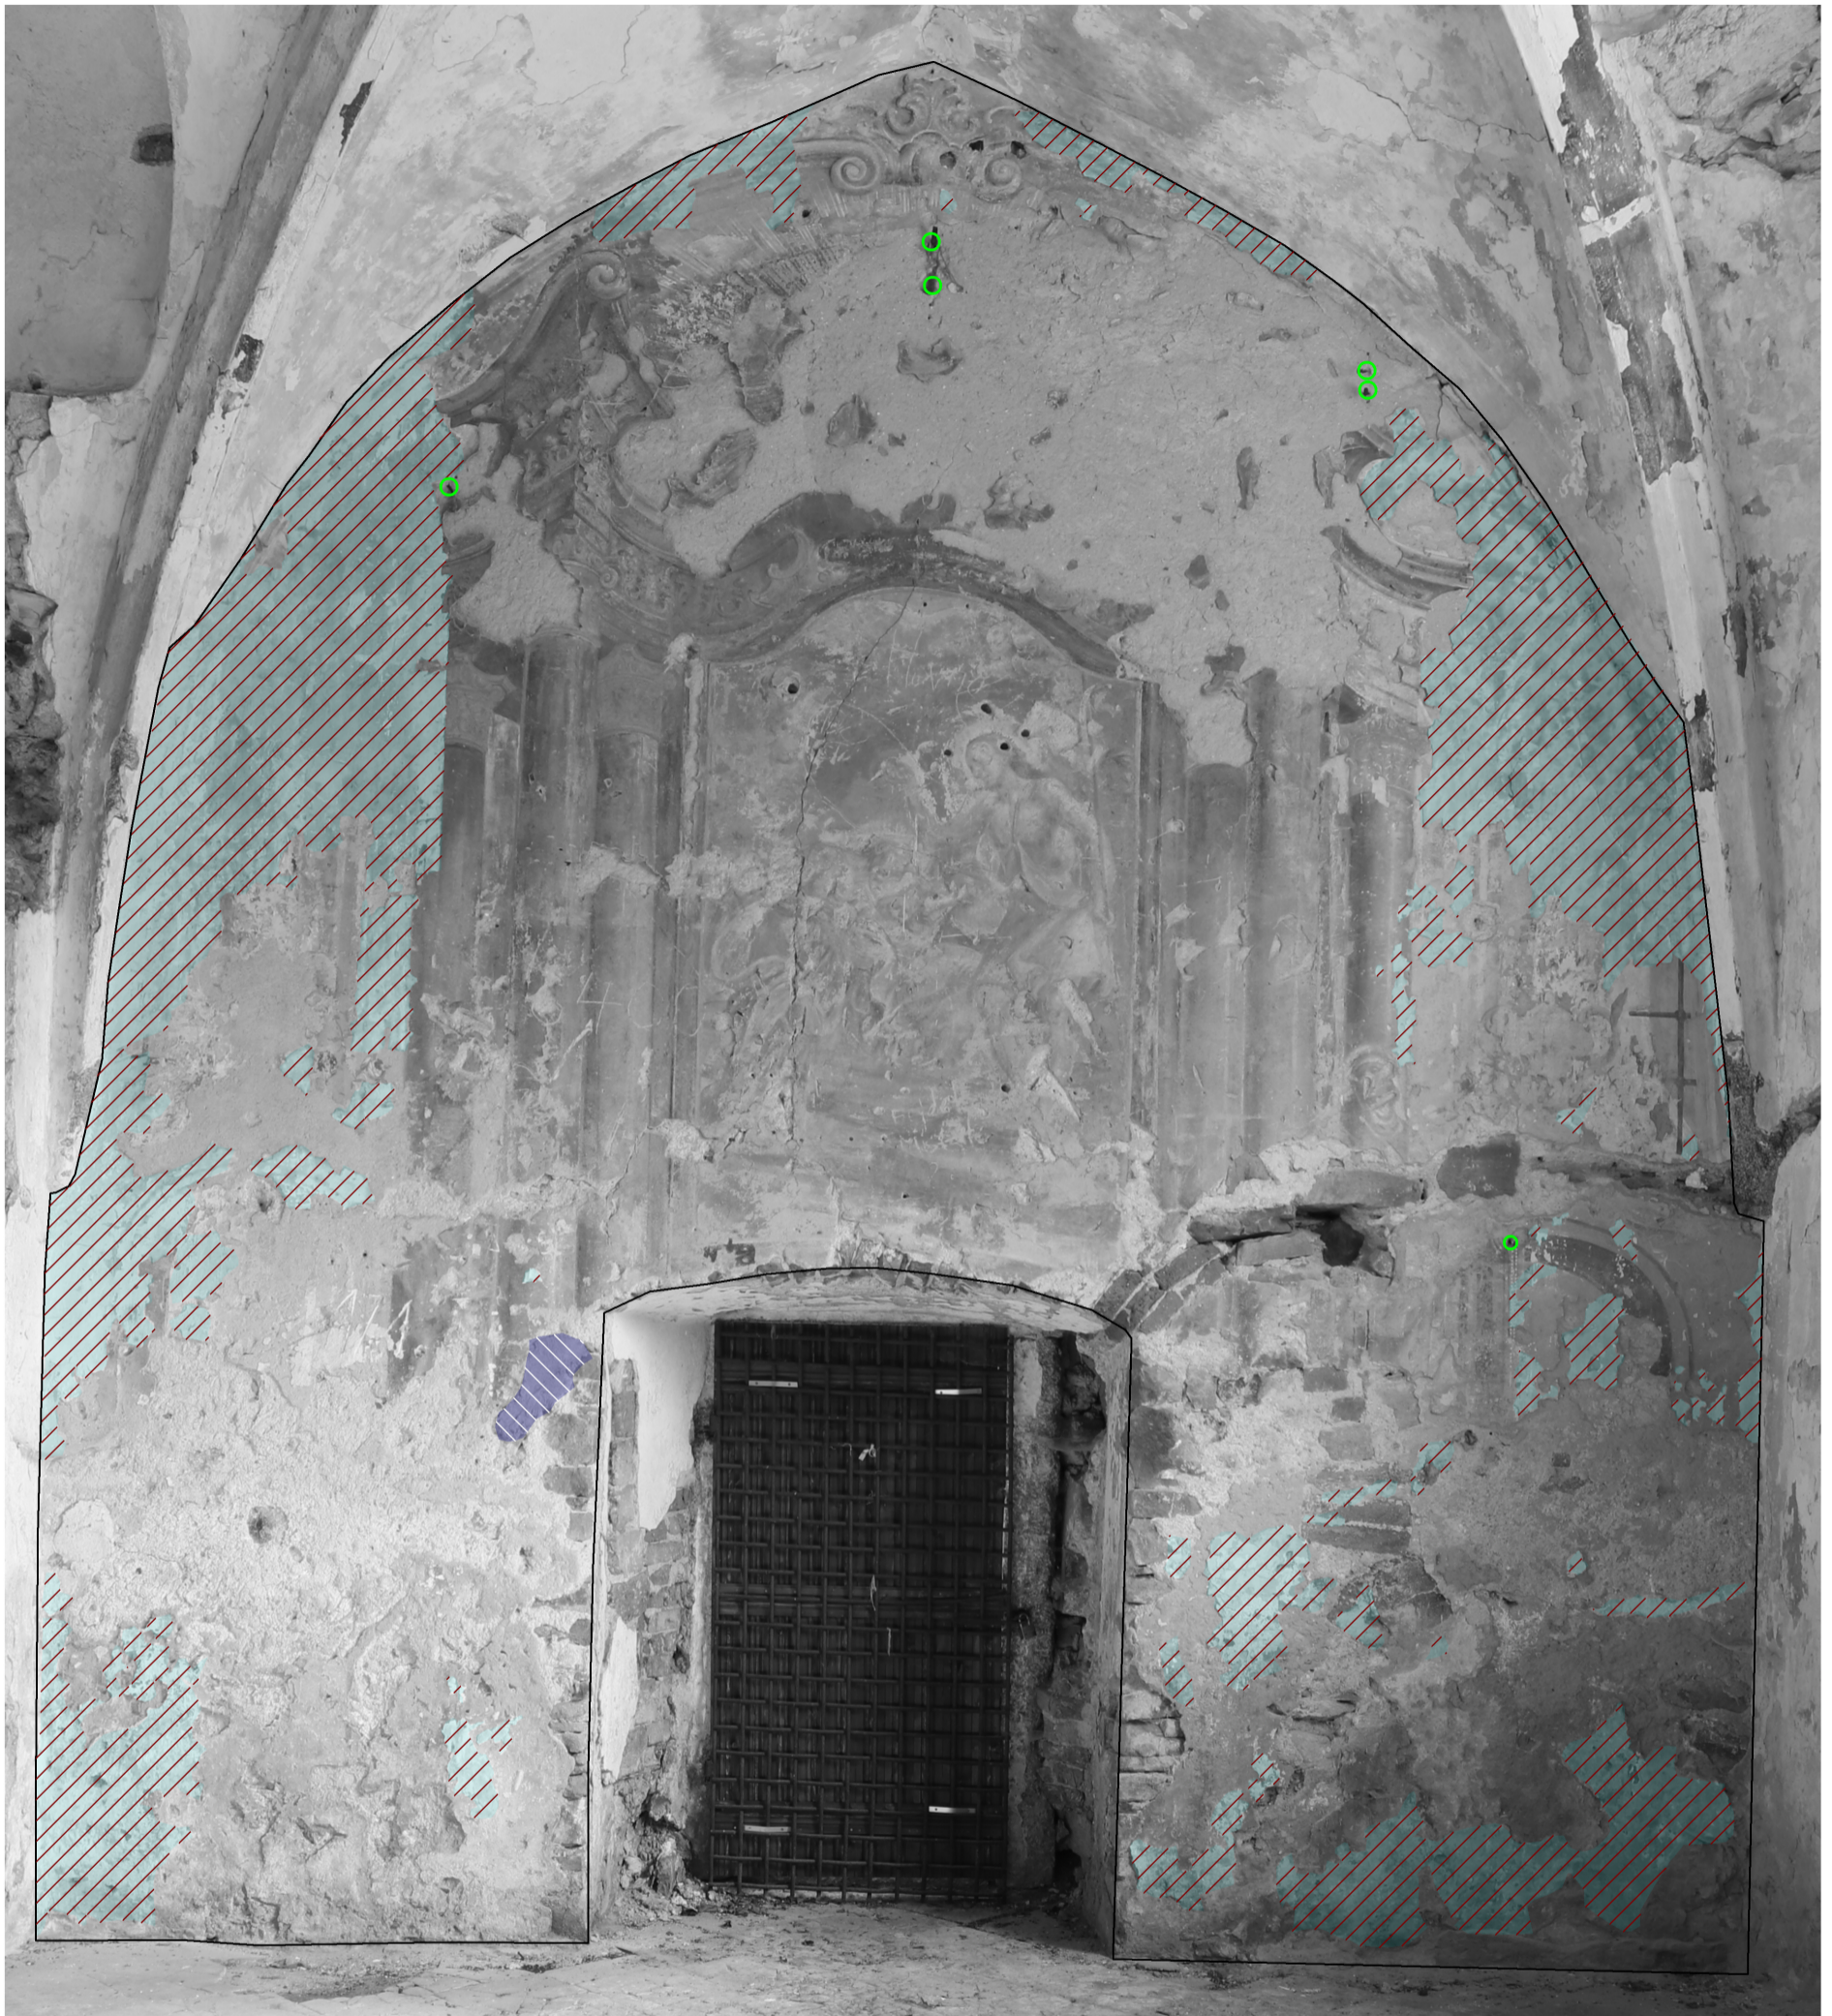
Obr.04 Grafické zakreslení poškození na východní oltářní stěně.

Úplná ztráta omítkové vrstvy	
Popis poškození	Ilustrační fotografie
<p>Úplná ztráta omítkové a zároveň barevné vrstvy na smíšené zdivo se vyskytuje téměř po celé ploše východní i jižní stěny presbytáře. Zejména v dolních partiích stěn, kde dochází k četným ztrátám omítkových vrstev v důsledku ztráty adheze omítkové vrstvy a kamenného zdiva. Příčinou poškození může být patrně vztlínající vlhkost a celkově zanedbaný stav objektu. Poškození je pozorováno i v horních částech stěn a v oblasti klenby, kde docházelo k zatékání dešťové vody. Toto poškození je taktéž pozorováno v nárožních oblastech, či v místech, kde byly vedeny elektrické kabely.</p>	
<p>Grafické značení obr. 04, 06.</p>

Částečná ztráta barevné vrstvy	
Popis poškození	Ilustrační fotografie
<p>Po celé ploše stěn presbytáře se lokálně vyskytuje ztráta barevné barokní vrstvy částečně včetně tenké vrstvy intonaca, místy včetně povrchové vrstvy intonaca. Poškození se nachází v poměrně rozsáhlém měřítku zejména v oblastech odhalené barokní malby na východní stěně presbytáře.</p>	 
Grafické značení obr. 04.

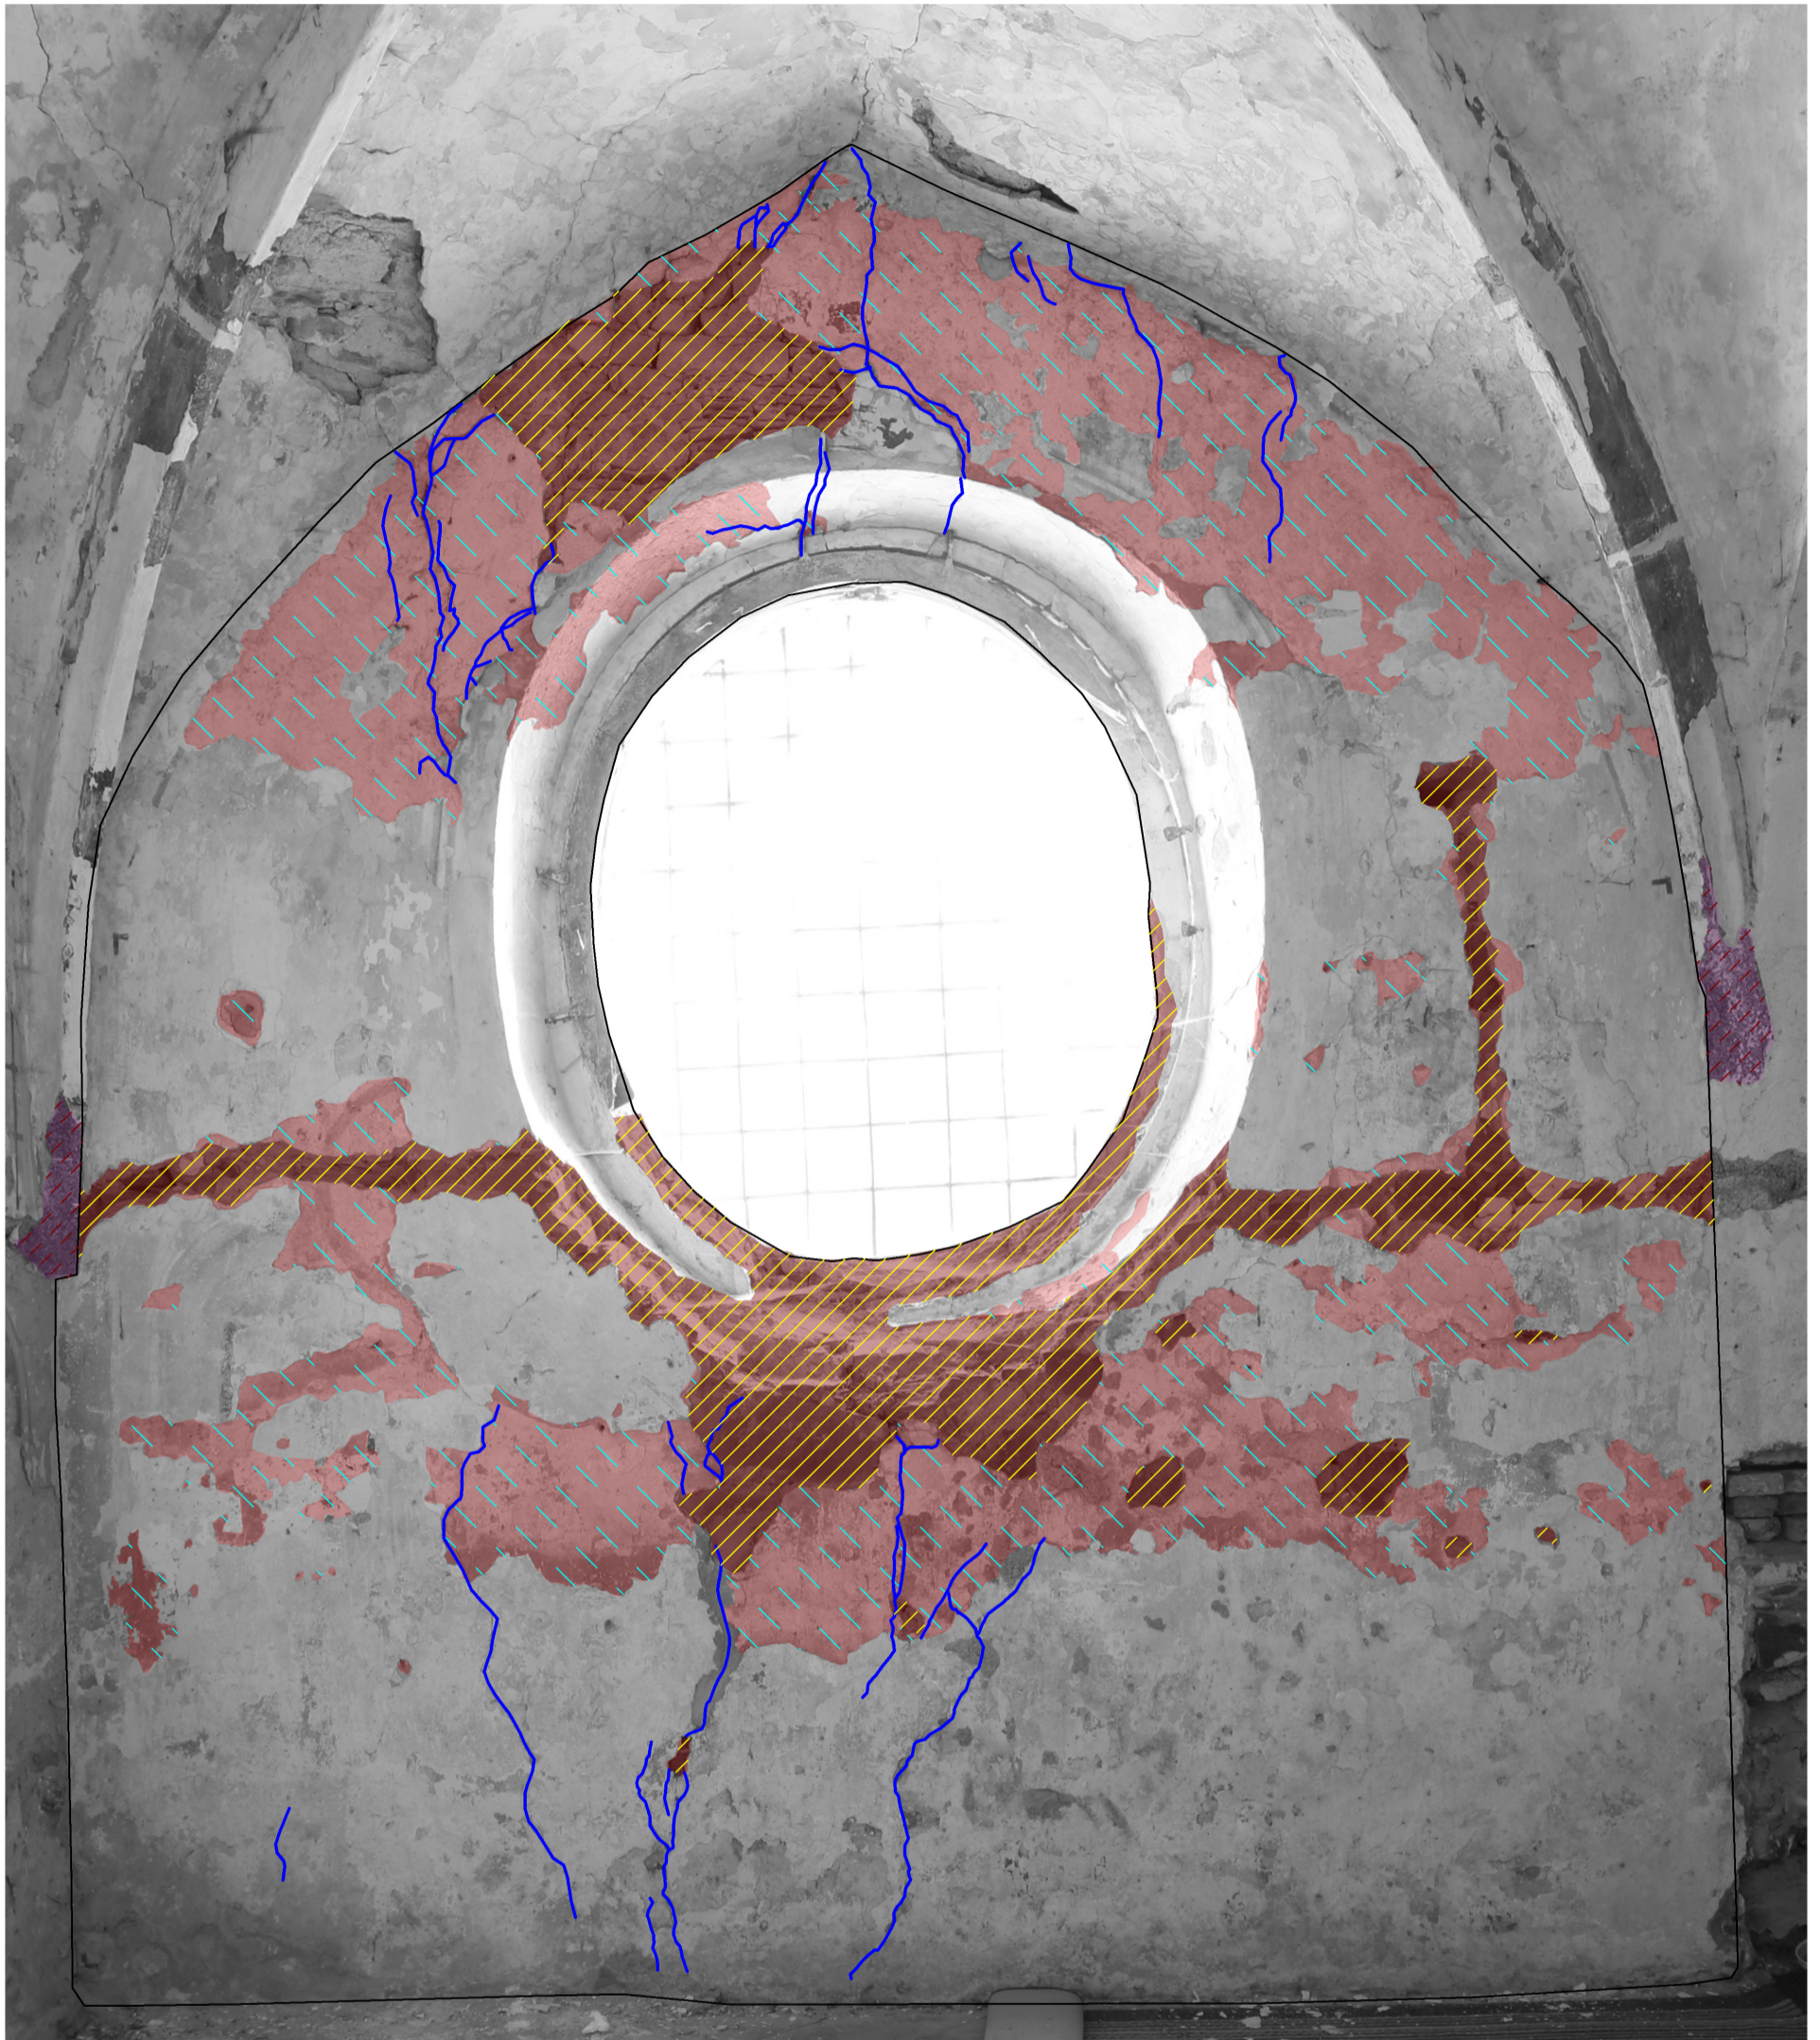
Obr.05 Grafické zakreslení druhotních vrtev na východní oltářní stěně.

Druhotné nátěry	
Popis	Ilustrační fotografie
<p>Druhotné nátěry se vyskytovaly po celé ploše stěn presbytáře. V současnosti jsou silně degradované a místy zcela odpadlé. Jde především o druhotné vápenné a hlinkové nátěry v různých barevnostech (okrová, bílá, zelená, modrá, růžová).</p>	
<p>Grafické značení obr. 05, 07</p>

Celek	17.610 m <sup>2</sup>	100.00%
 	Druhotné tmely	0.040 m <sup>2</sup>	0.23%
 	Druhotné nátěry	3.140 m <sup>2</sup>	17.83%
 	Kovové prvky	0.000 m <sup>2</sup>	0.00%

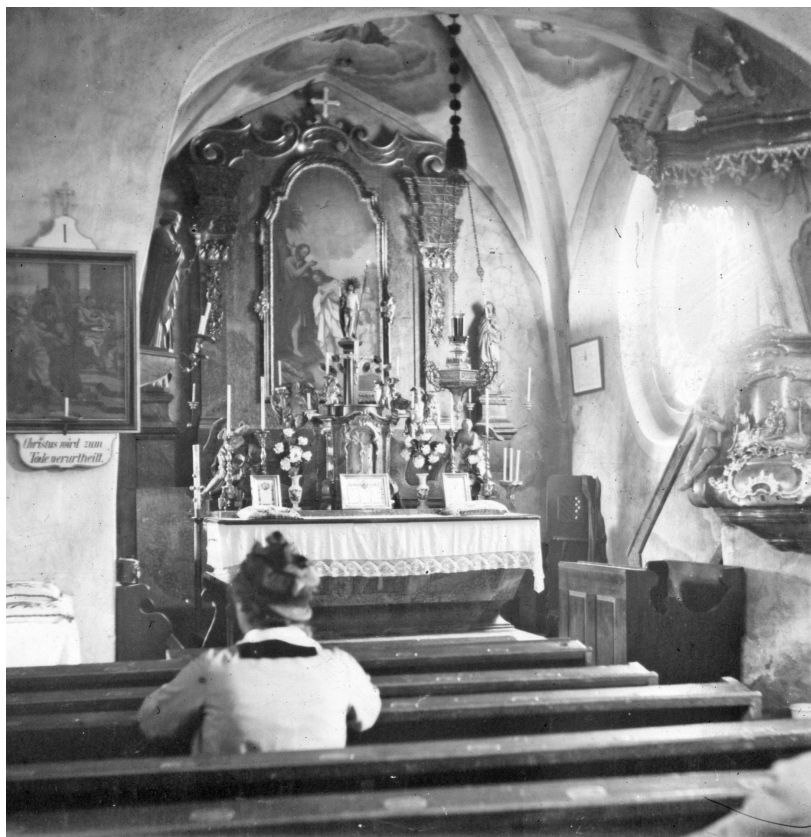
šedozelený tón s prvky květinových, či dalších dekorací. Dle historických fotografií lze usuzovat, že se v oblasti klenby presbytáře na barokní etapě výmalby nachází mladší figurální výmalba (obr. 10), pravděpodobně vyobrazující Boha Otce.

Obr.10 Historická fotografie vyobrazuje pohled od severní stěny loďe do presbytáře. Je zde patrná figurální výmalba nacházející se na klenbě presbytáře. Taktéž je zde patrná pravděpodobně starší tmavší úprava dřevěného oltáře. Zdroj: [www.znicenekostely.cz](http://www.znicenekostely.cz)

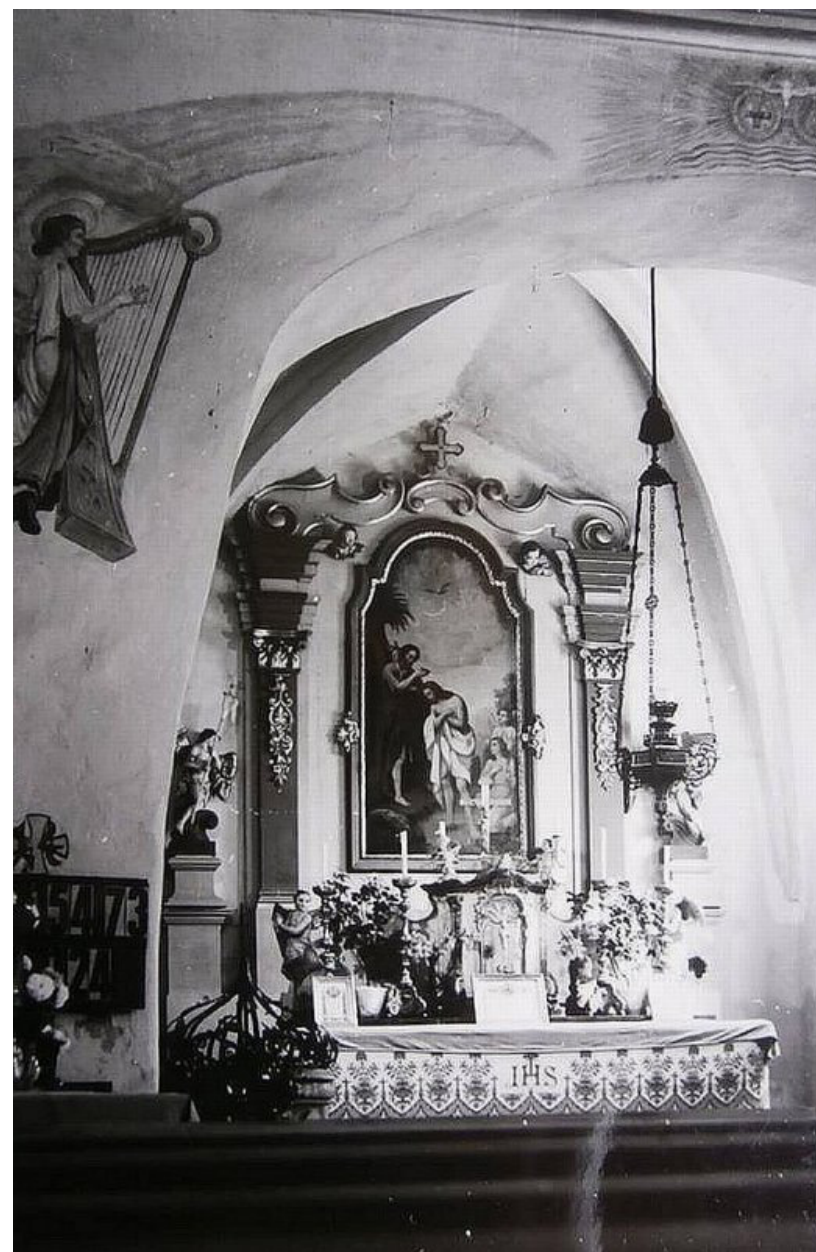
Obr.11 Historická fotografie zachycující pohled od severní stěny loďe do presbytáře. Oproti předchozímu snímku je zde patrná figurální výmalba na dělicím oblouku, která je v současné době zakrytá, či zcela zaniklá. Na snímku je též patrná pravděpodobně mladší světlejší úprava dřevěného oltáře. Zdroj: pohlednice ze soukromé sbírky, autor fotografie: Marie Kalátová

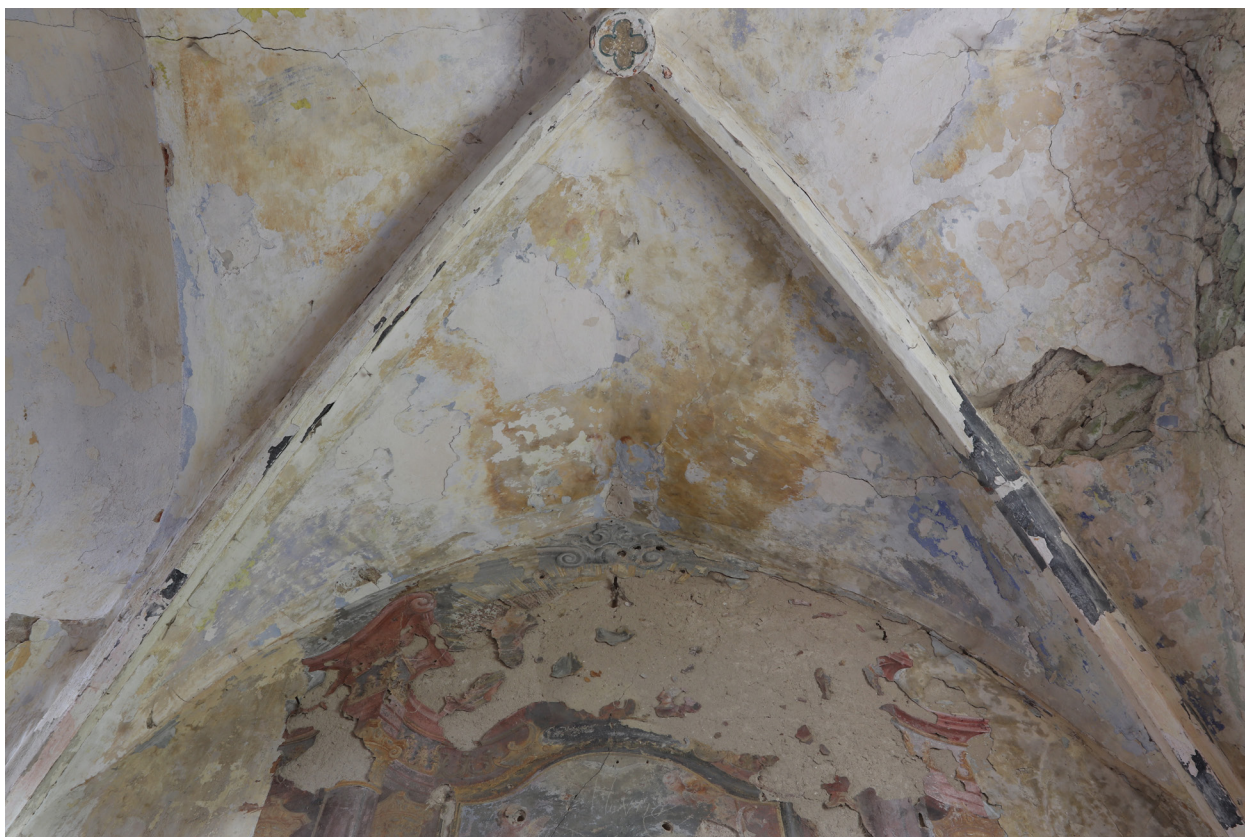
Obr.21 Východní polovina klenby presbytáře v rozptýleném denním světle.

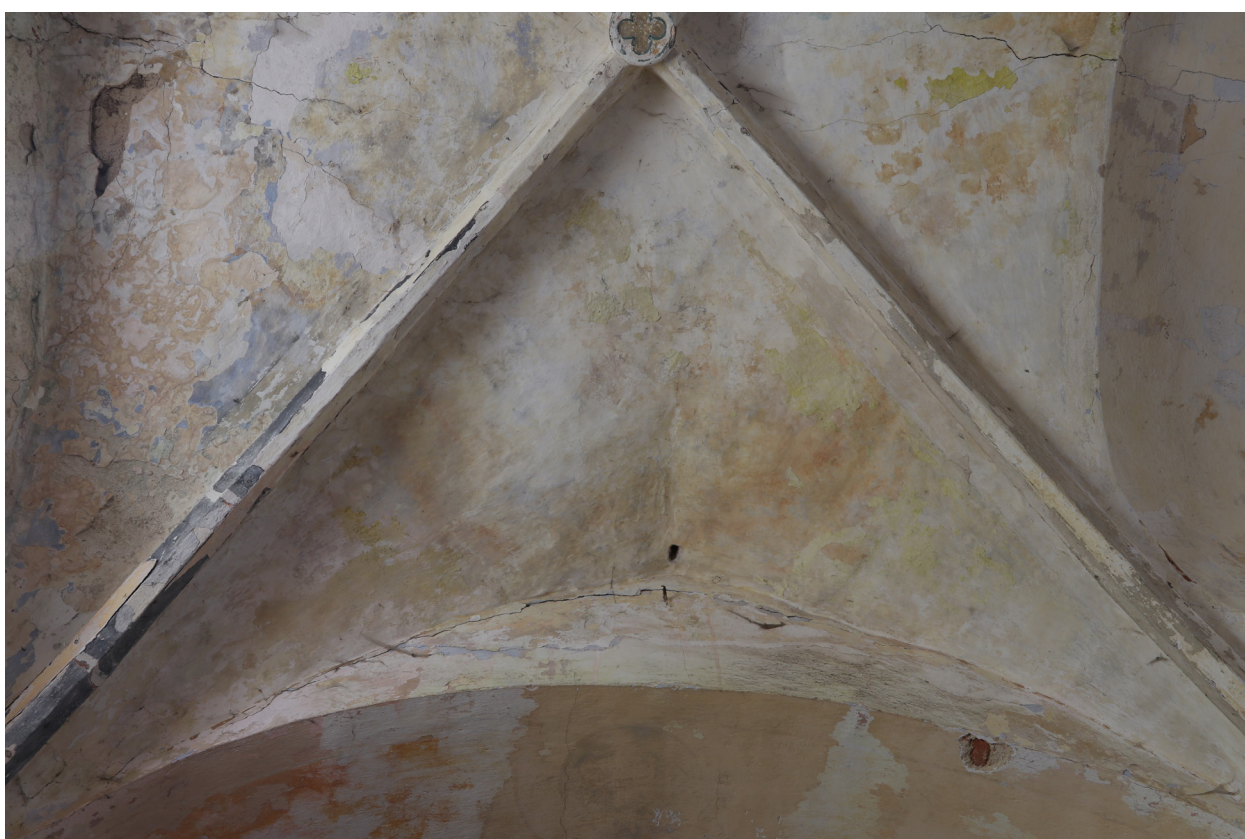
Obr.22 Západní polovina klenby presbytáře v rozptýleném denním světle.

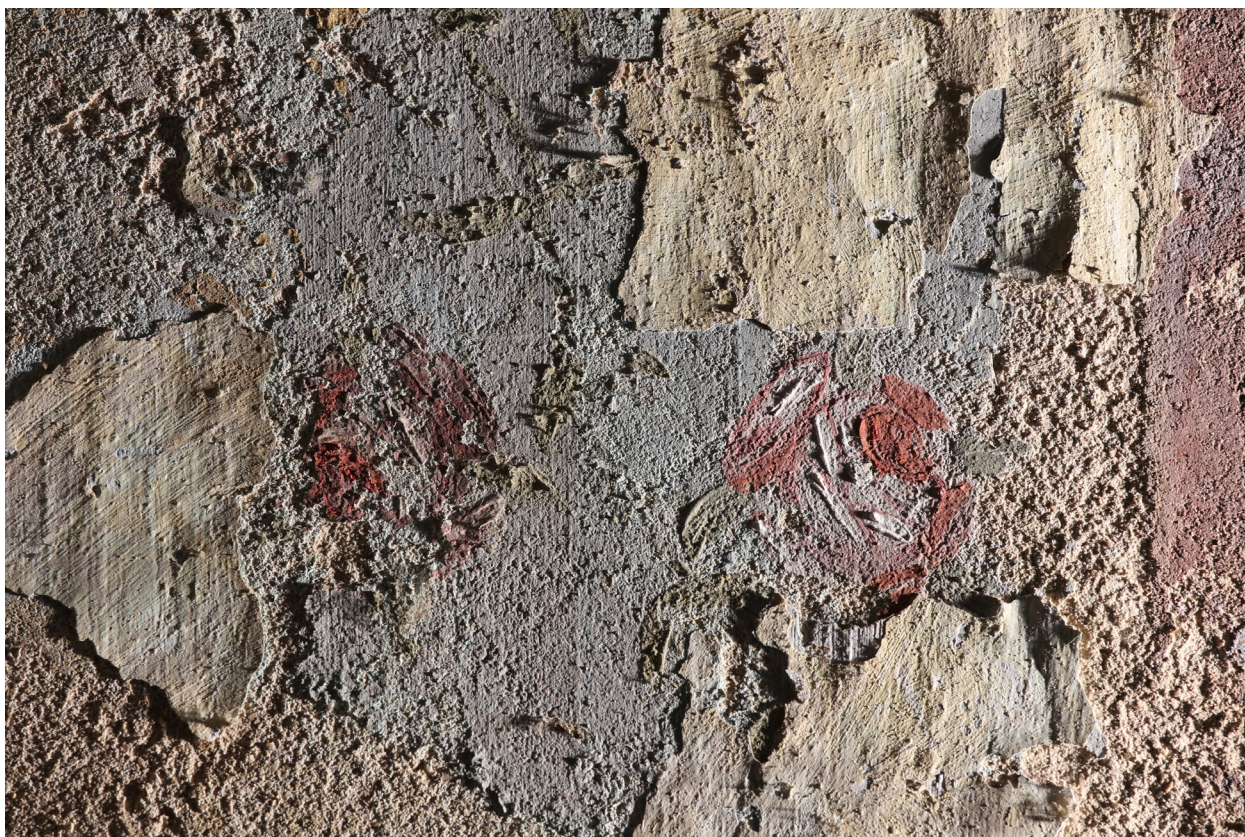
Obr.27 Průzkum v ostrém bočním nasvícení. Detail barokní výmalby zachycující pastózní nánosy dekorativních květů v levé polovině východní stěny.

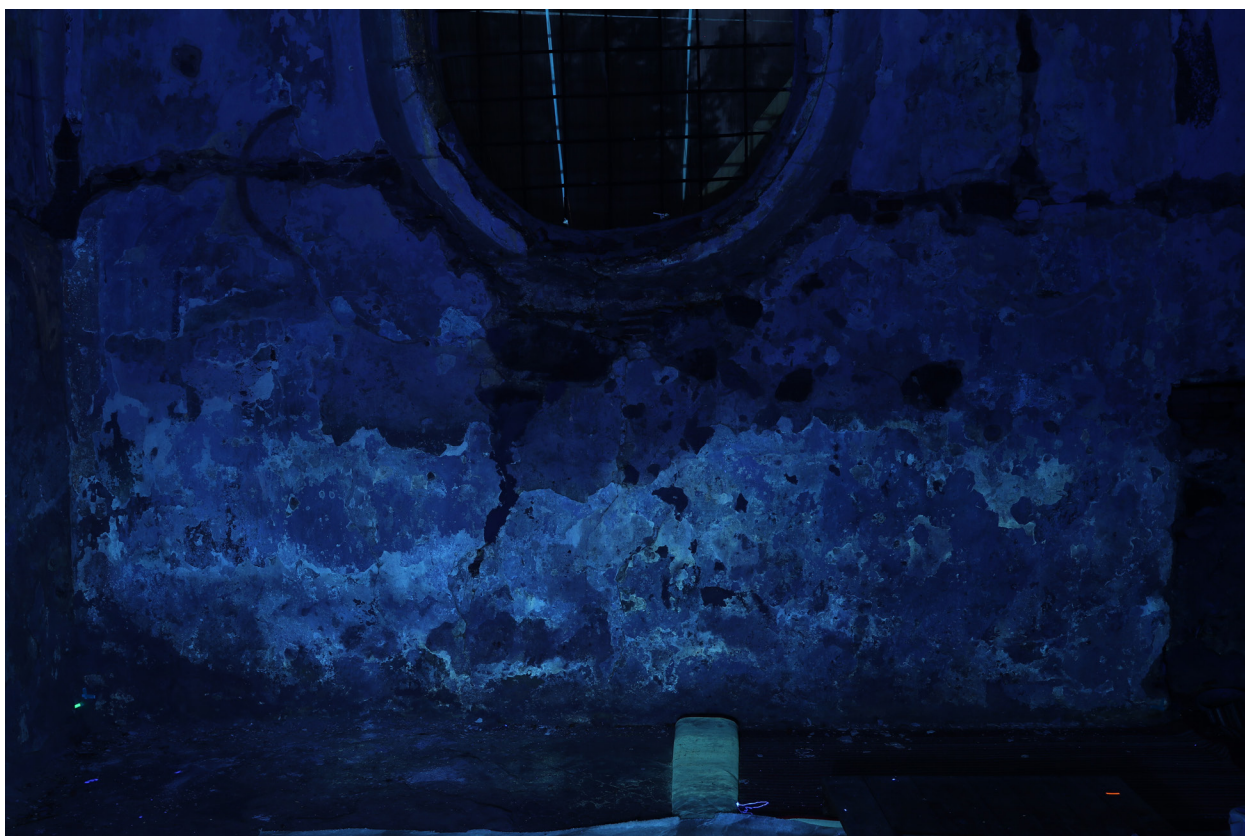
Alveolizace solí	
Popis poškození	Ilustrační fotografie
<p>V soklových oblastech stěn presbytáře, působí vztlínající vlhkost a vodorozpustné soli.</p>

Obr. 32 UV fluorescenční fotografie. Dolní část jižní stěny. Na snímku je pozorována bílá luminiscence v místech poškození omítek vodorozpustnými solemi.

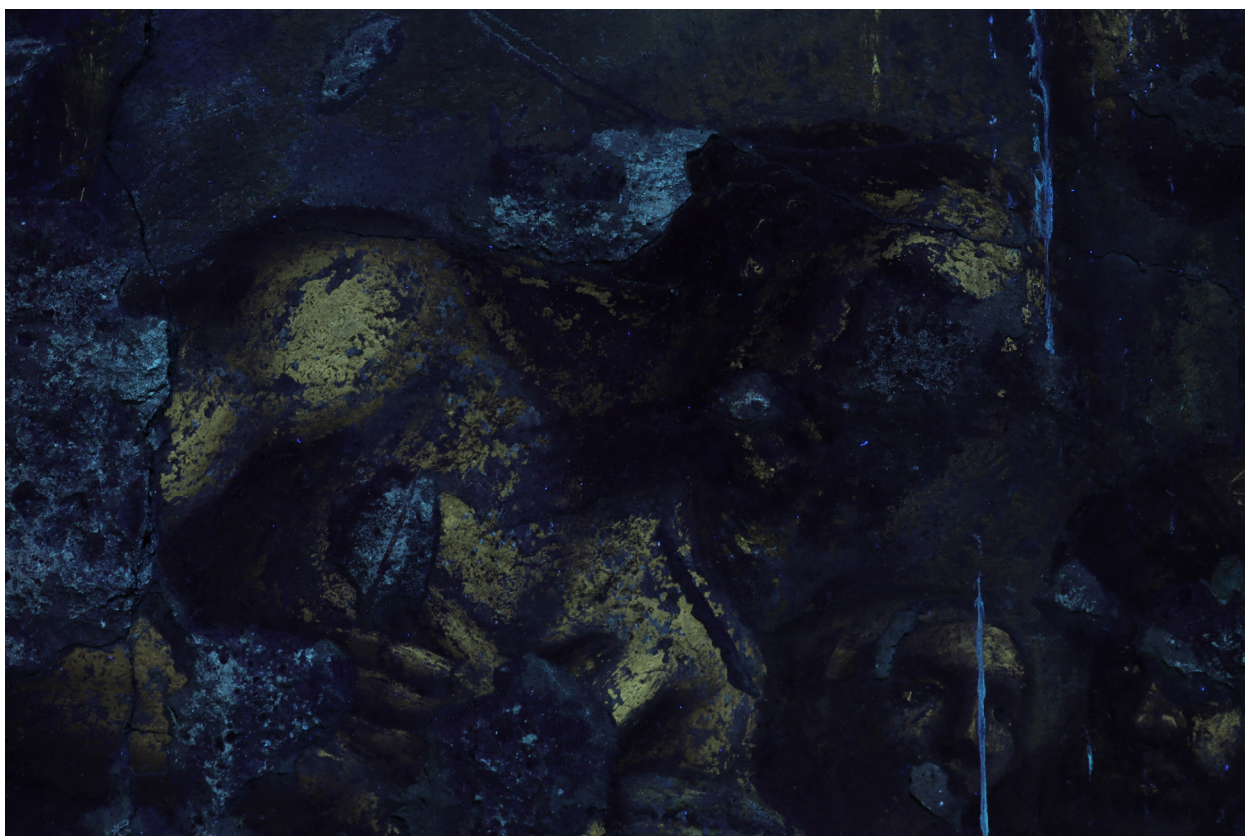
Obr. 34 UV fluorescenční fotografie. Detail světce v centálním výjevu na východní stěně. Na fotografii je pozorována světle oranžová luminescence značící pravděpodobně použití pojiva na bázi organických složek - patrně oleje.

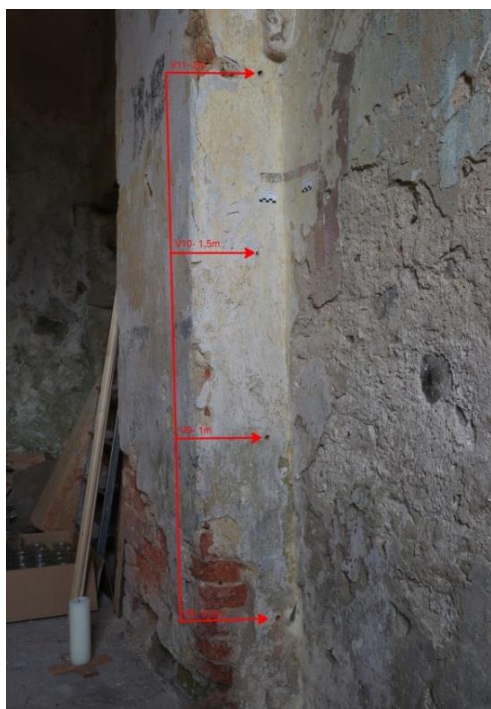
K průzkumu byly odebrány vzorky omítek a zdiva ve čtyřech výškových (0,5 m, 1 m, 1,5 m a 2 m) a čtyřech hloubkových úrovních (0–2 cm, 2–5 cm, 5–10 cm a 10–15 cm). Vzorky byly odebrány v severovýchodním rohu presbytáře kostela vrtáním (Obr. 1).

Z průzkumu vyplývá, že je zdivo ve výšce 0,5 m zatíženo zvýšenou vlhkostí. Obsah vlhkosti vzrůstá do středu zdiva, což naznačuje, že vlhkost není kondenzační. V ostatních vzorcích odebraných ve vyšších výškách, tedy od výšky 1 m, je množství vlhkosti nízké.

Bylo zjištěno velmi vysoké množství síranů ve vzorcích odebraných z výšek 0,5 m a 1,5 m a hloubek 0–2 cm. V ostatních vzorcích je z hlediska možnosti vzniku poškození množství síranů zanedbatelné. Zjednodušeně lze konstatovat, že byla zjištěna zvýšená množství dusičnanů a vysoká množství chloridů ve všech vzorcích od výšky jejich odběru 1 m. Směrem do hloubky zdiva byla shledána spíše klesající tendence koncentrací chloridů a dusičnanů. Zdrojem těchto solí bývají nejčastěji organické zbytky (hřbitov) a posypové soli.

**Obr. 1** Místa odběrů vzorků určených ke stanovení obsahů vlhkosti a množství vodorozpuštěných solí, severovýchodní roh presbytáře, celkový pohled. Odběr ve čtyřech výškových (0,5 m, 1 m, 1,5 m, 2 m) a následně čtyřech hloubkových úrovních (0–2 cm, 2–5 cm, 5–10 cm, 10–15 cm).

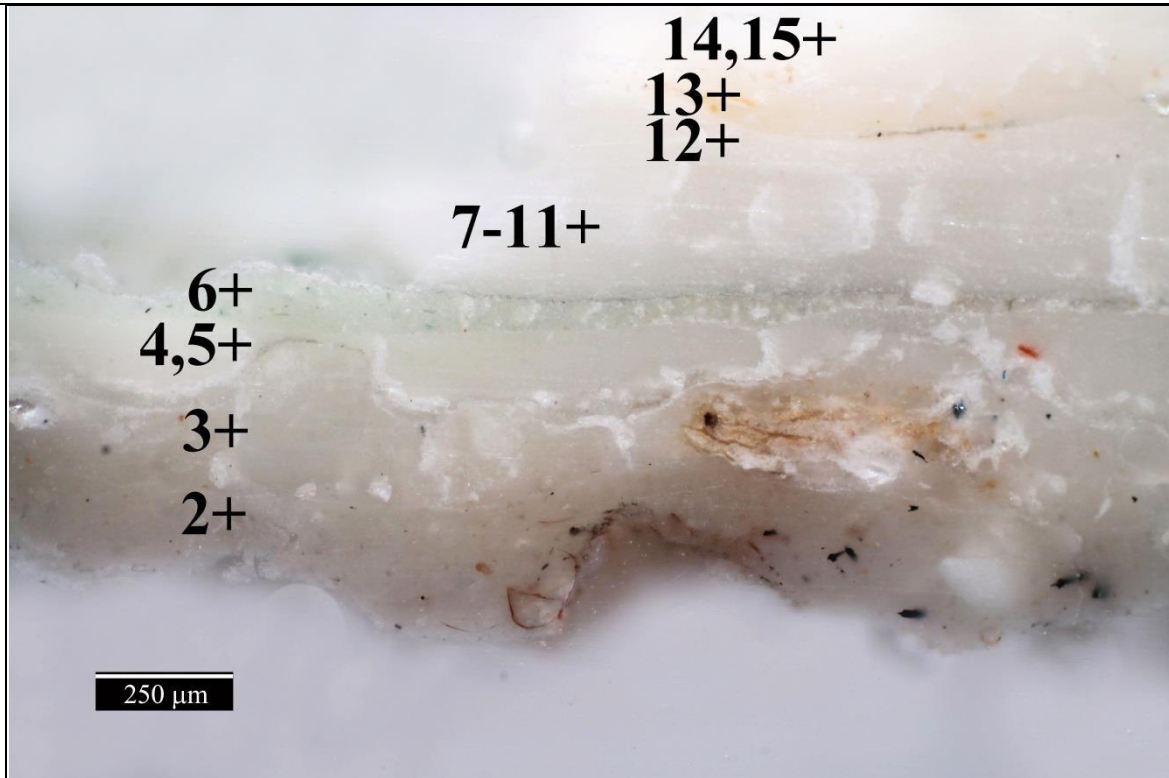
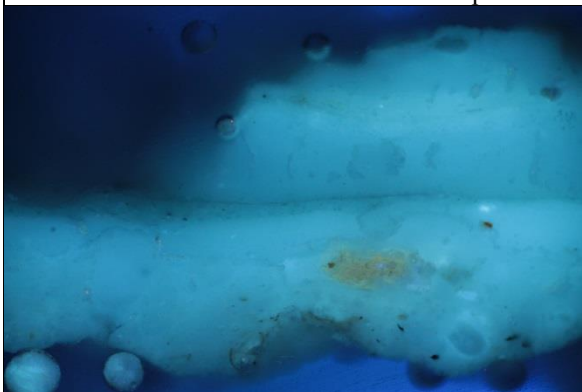
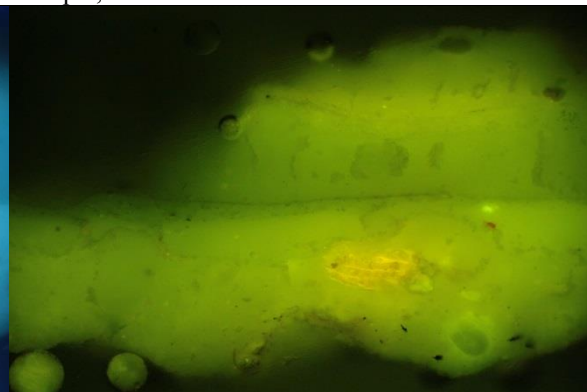
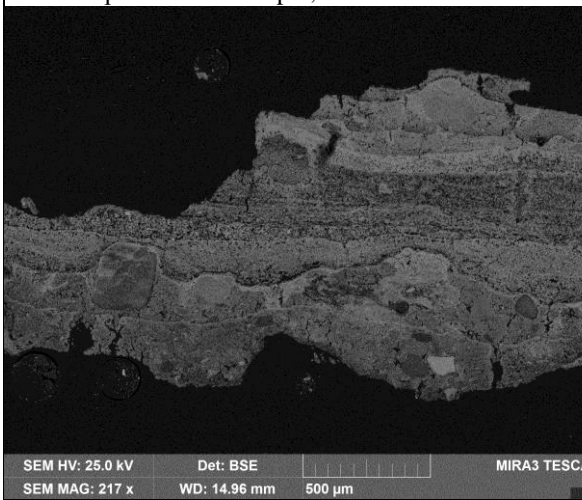
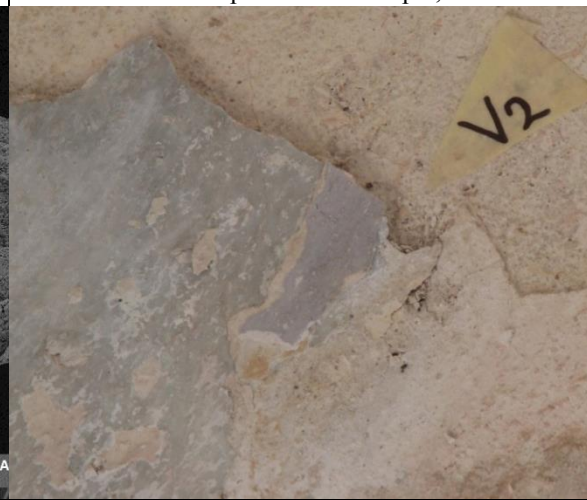
VZOREK 9432A / V2A – SPODNÍ ČÁST VZORKU SE ZELENOU VRSTVOU, JIŽNÍ STĚNA PRESBYTÁŘE

4, 5	<b>Dvě bílé zřejmě vápenné vrstvy</b> uhličitan vápenatý, méně uhličitan hořečnatý, bílé částice <u>Mg</u> , <u>Si</u> , <u>Al</u> – vrstva může mít určité hydraulické vlastnosti SEM/EDX: <u>Ca</u> (Mg, Si, S, Al, Cl) – plošná analýza
3	<b>Bílá zřejmě vápenná (dolomitická) vrstva, na povrchu nečistoty</b> uhličitan vápenatý a hořečnatý – zřejmě dolomitické vápno, je možné, že je složena ze dvou vrstev, obsahuje bílé dolomitické částice <u>Ca</u> , <u>Mg</u> , (Si) a <u>Ca</u> , <u>Mg</u> , Si – vrstva může mít určité hydraulické vlastnosti SEM/EDX: <u>Ca</u> , <u>Mg</u> (Si, S, Al, Cl) – plošná analýza
2	<b>Světlá lehce našedlá zřejmě vápenná vrstva s uhlíkatými částicemi</b> uhličitan vápenatý, méně uhličitan hořečnatý, uhlíkaté částice – může se jednat o uhlíkatou čern, obsahuje bílé dolomitické částice <u>Ca</u> , <u>Mg</u> , (Si) a <u>Si</u> , <u>Mg</u> , Ca – vrstva může mít určité hydraulické vlastnosti SEM/EDX: <u>Ca</u> , <u>Mg</u> (Si, S, Al, Cl) – plošná analýza

1	<b>Fragment bílé zřejmě vápenné vrstvy</b> uhličitan vápenatý, méně uhličitan hořečnatý, obsahuje bílé dolomitické částice <u>Si</u> , <u>Mg</u> , Ca – vrstva může mít určité hydraulické vlastnosti SEM/EDX: <u>Ca</u> , <u>Mg</u> (Si, S, Al, Na, Cl) – plošná analýza

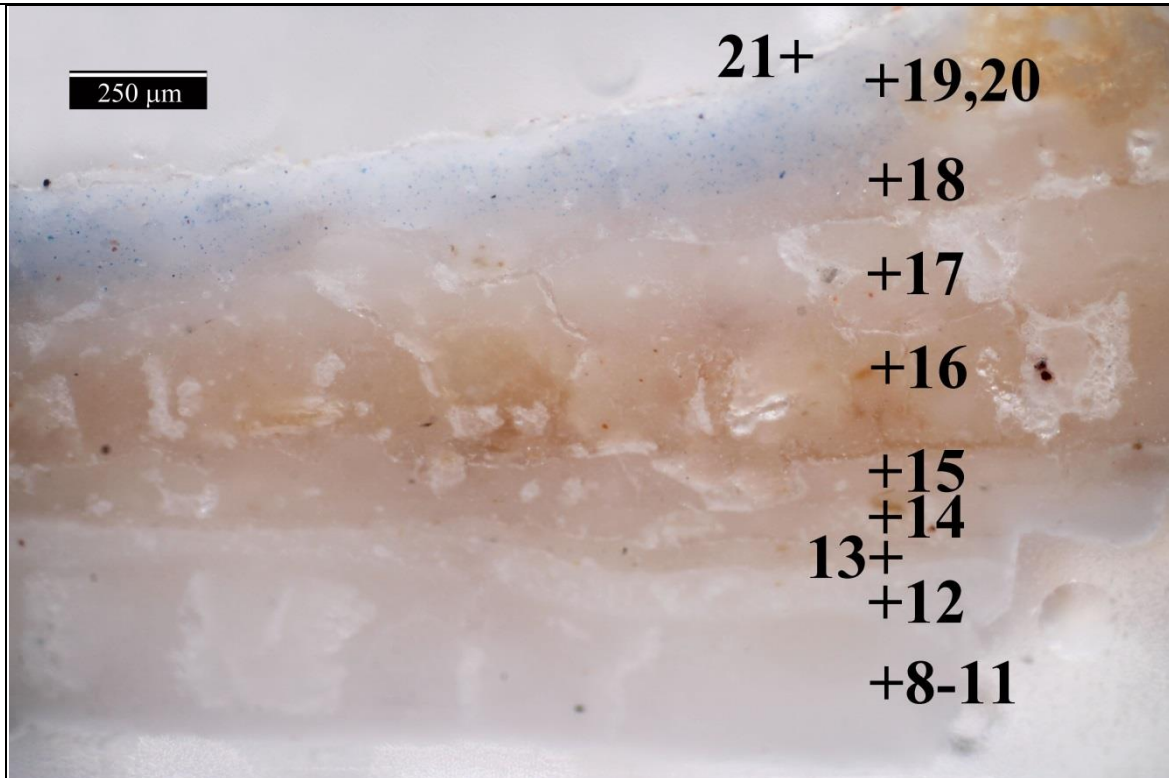
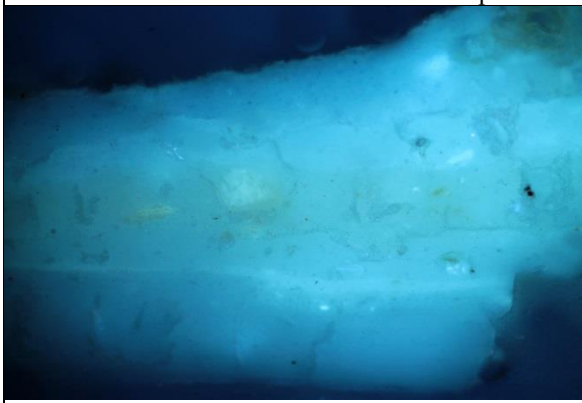
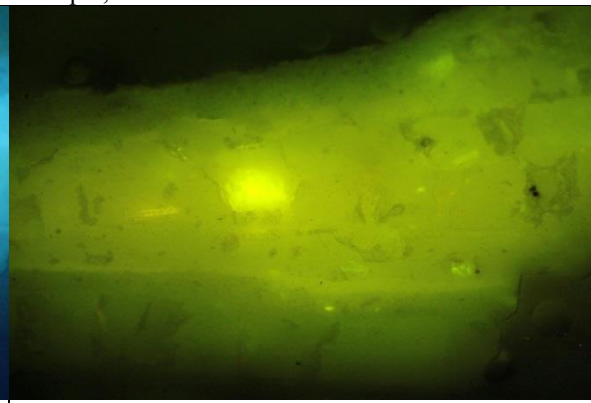
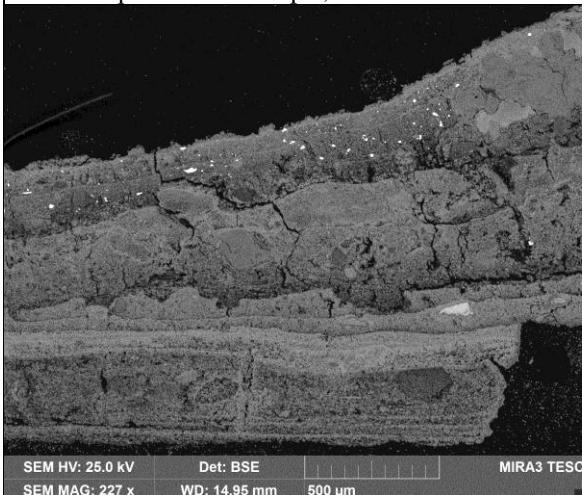
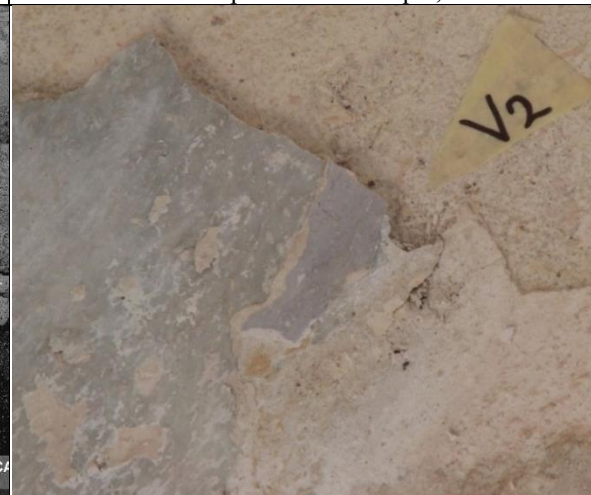
**VZOREK 9432B / V2B – SPODNÍ ČÁST VZORKU SE ZELENOU VRSTVOU, JIŽNÍ STĚNA PRESBYTÁŘE**

Číslo vrstvy	Popis a složení vrstvy / optická a skenovací elektronová mikroskopie s prvkovou mikroanalýzou (SEM/EDX)
21	<b><u>Bílé tenké fragmenty</u></b> uhličitan vápenatý, méně uhličitan hořečnatý SEM/EDX: <u>Ca</u> , Mg (Si, S, Al, Na, Ba, Cl, K) – plošná analýza
19, 20	<b><u>Dvě světle modré vrstvy</u></b> , na povrchu vrchní vrstvy nečistoty uhličitan vápenatý a hořečnatý, baryt, modrý pigment není na bázi sloučenin mědi, zřejmě se jedná o umělý ultramarín, vrstvy obsahují dolomitické částice SEM/EDX: <u>Ca</u> , Mg (Si, S, Al, Na, Cl) – plošná analýza
18	<b><u>Bílá vrstva</u></b> uhličitan vápenatý, méně uhličitan hořečnatý SEM/EDX: <u>Ca</u> , Mg (Si, S, Al, Na, Cl) – plošná analýza
16, 17	<b><u>Dvě světlejší, zřejmě vápenné vrstvy</u></b> uhličitan vápenatý, méně uhličitan hořečnatý SEM/EDX: <u>Ca</u> , Mg (Si, S, Cl, Al, Fe) – plošná analýza
14, 15	<b><u>Dvě světlé tenčí lehce béžové vrstvy, zřejmě vápenné</u></b> uhličitan vápenatý, méně uhličitan hořečnatý SEM/EDX: <u>Ca</u> , Mg (Si, Al, K, S) – plošná analýza

13	<b><u>Tenčí bílo-béžová vrstva</u></b> uhličitan vápenatý, méně uhličitan hořečnatý SEM/EDX: <u>Ca</u> , Mg (Si, Al, K, S, Na) – plošná analýza
12	<b><u>Bílá silnější zřejmě vápenná vrstva</u></b> uhličitan vápenatý, méně uhličitan hořečnatý SEM/EDX: <u>Ca</u> , Mg (Si, Al, S, Cl) – plošná analýza
8 – 11	<b><u>Čtyři bílé zřejmě vápenné vrstvy</u></b> uhličitan vápenatý, méně uhličitan hořečnatý SEM/EDX: <u>Ca</u> , Mg (Si, Al, Cl, K, S, Na) – plošná analýza
