Univerzita  
Pardubice  
Fakulta  
restaurování

## Dokumentace restaurátorského průzkumu

Nástěnná malířská výzdoba  
presbytáře kostela Sv. Jana Křtitele v Krabonoši  
(Nová Ves nad Lužnicí)

Litomyšl 2019

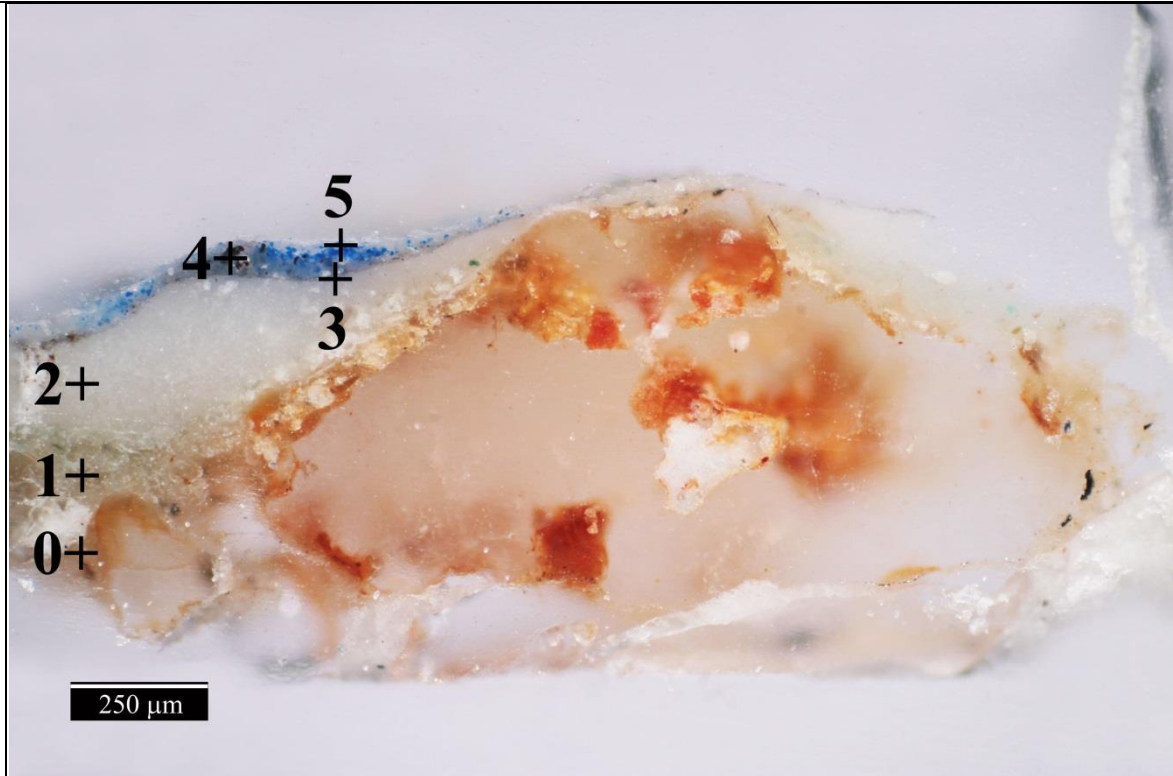
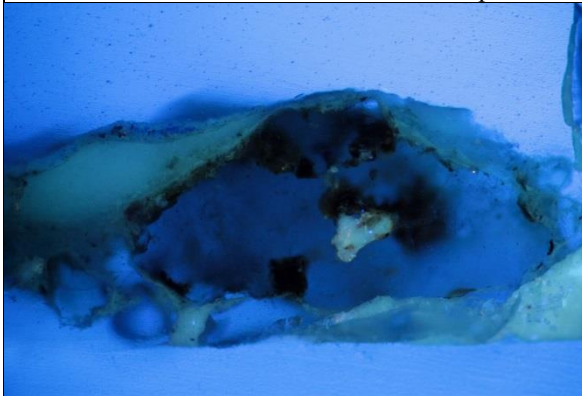
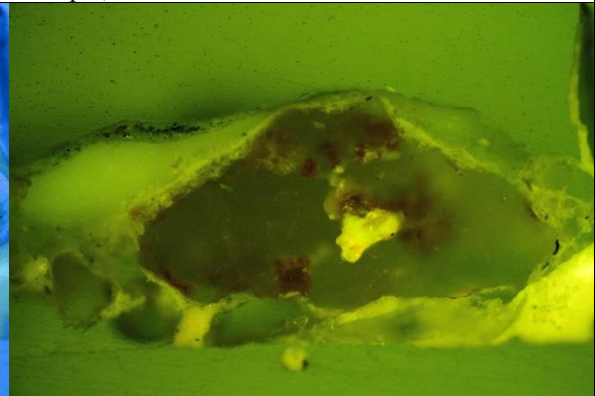
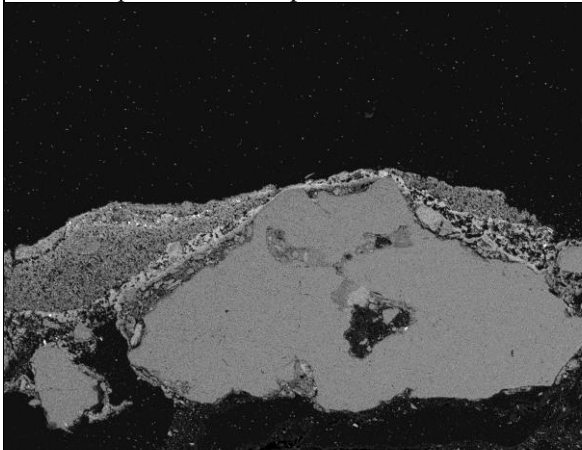
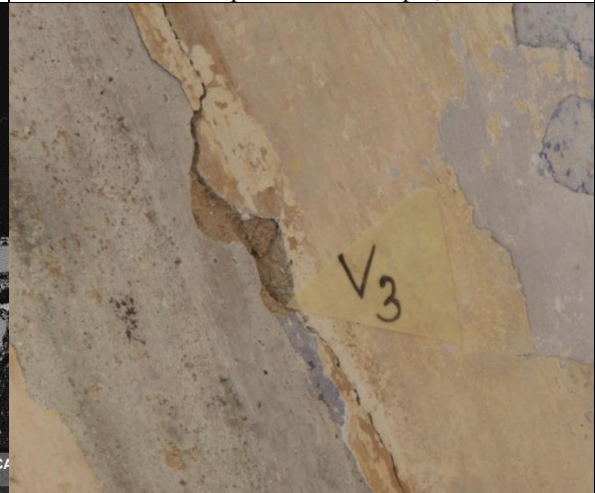
VZOREK 9433 / V3 – MODRÁ MALBA, PRAVÁ STRANA VÝCHODNÍ OLTÁŘNÍ STĚNY

Číslo vrstvy	Popis a složení vrstvy / optická a skenovací elektronová mikroskopie s prvkovou mikroanalýzou (SEM/EDX)
5	<b>Světle modrá vrstva</b> uhličitan vápenatý, ultramarín zřejmě umělý <u>Al</u> , <u>Na</u> , <u>Si</u> , S, Ca, K, bílá zrna <u>Ca</u> , <u>Mg</u> a <u>Ca</u> , <u>Mg</u> , <u>Si</u> SEM/EDX: <u>Ca</u> (Mg, Si, Na, S, Al, K, Cl) – plošná analýza
4?	<b>Nesouvislá modrá vrstva s uhlikatou černí</b> uhličitan vápenatý, uhlikatá černě, ultramarín zřejmě umělý, malé množství barytové běloby SEM/EDX: <u>Ca</u> (Al, Si, Mg, Ba) – plošná analýza
3?	<b>Velmi tenká šedá vrstva, zřejmě nečistoty</b> , vrstva neanalyzována
2	<b>Světlá relativně silnější zřejmě vápenná vrstva</b> uhličitan vápenatý SEM/EDX: <u>Ca</u> (Mg, Si, S, Al, Cl, Pb) – plošná analýza
1	<b>Nesouvislá světle zelená vrstva</b> uhličitan vápenatý – zřejmě se jedná o vrstvu na bázi bílého vzdušného vápna, obsahuje zelené zemité pigmenty <u>Mg</u> , <u>Al</u> , <u>Si</u> , <u>Fe</u> (Ca, Mn, K) nebo <u>Si</u> , <u>Fe</u> , K, Mg, Ca, Al, ojediněle zrna azuritu a zeleného pigmentu na bázi sloučenin mědi <u>Cu</u> – patrně malachitu nebo měděnky, zřejmě uhličitan hořečnatý, na povrchu je vrstva obohacena o uhličitan vápenatý SEM/EDX: <u>Ca</u> (Si, Mg, S, Fe, Cu, Al, Cl, K) – plošná analýza

0	<b>Béžová vrstva s relativně většími zrny plniva, předpokládaná omítka</b> <u>mezizrnná hmota/pojivo</u> SEM/EDX: <u>Ca</u> , Si, Al, Mg, Fe (K, Ti, S, Cl) – plošná analýza uhličitan vápenatý, povrch obohacený o uhličitan vápenatý, zřejmě hlinitokřemičitany (může obsahovat jí), blíže nespecifikováno <u>plnivo</u> : křemenná <u>Si</u> a jiná silikátová zrna <u>Si</u> , Al, K/Na, podlouhlá tenká zrna <u>Al</u> , <u>Si</u> , <u>Fe</u> , K, Mg

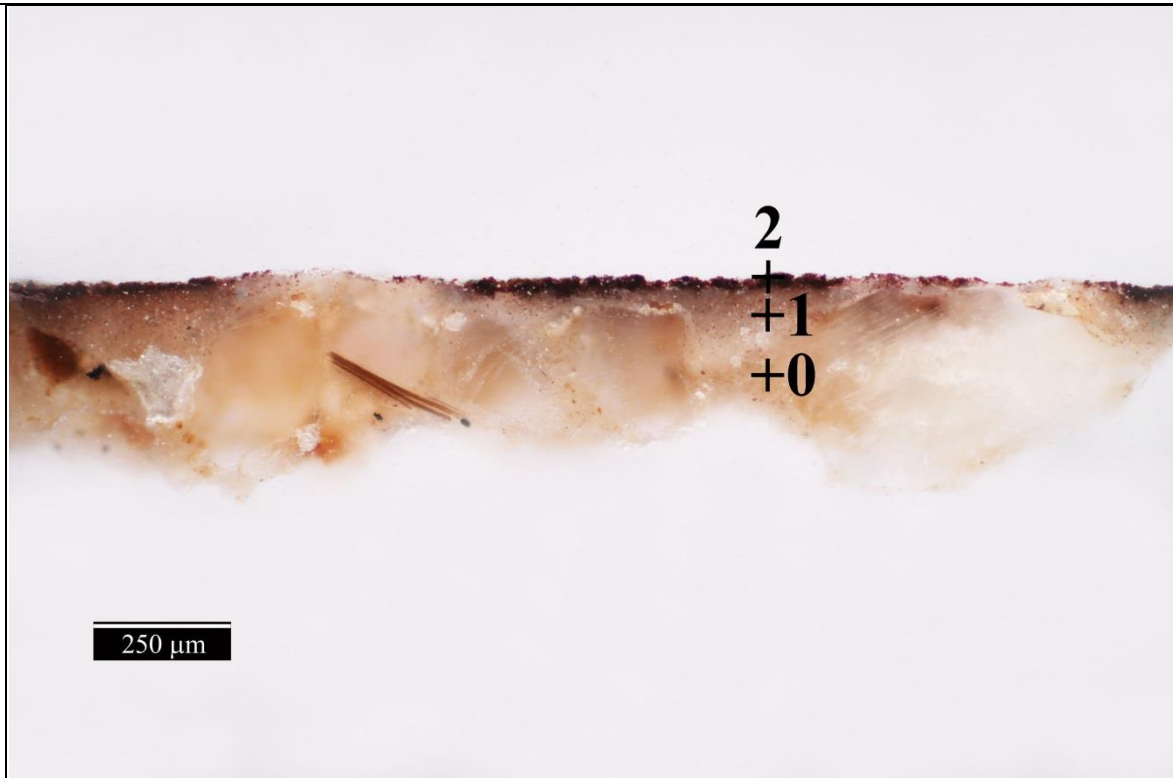
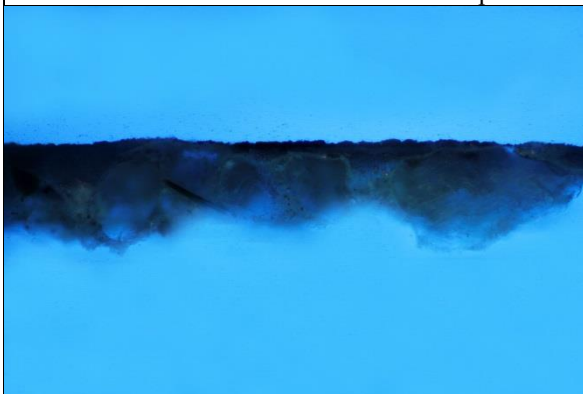
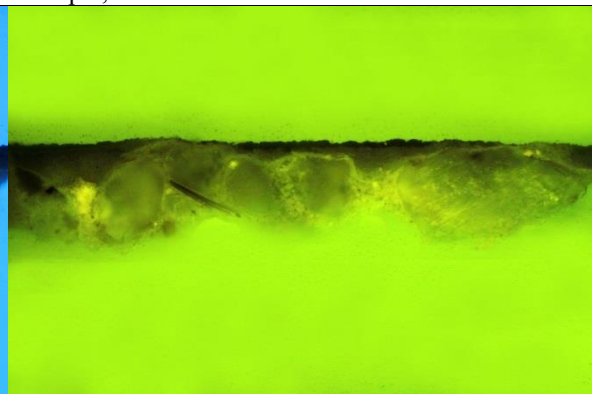
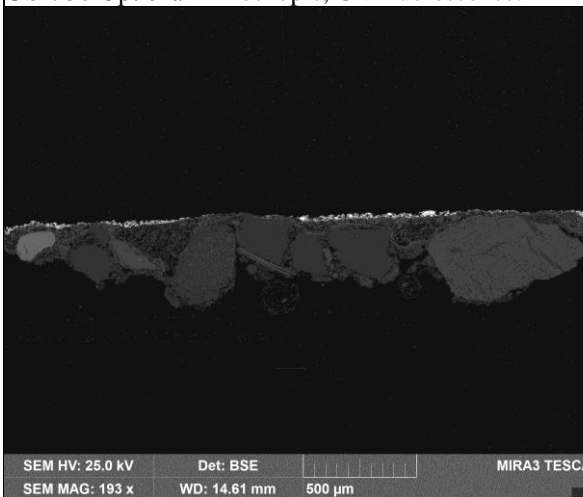
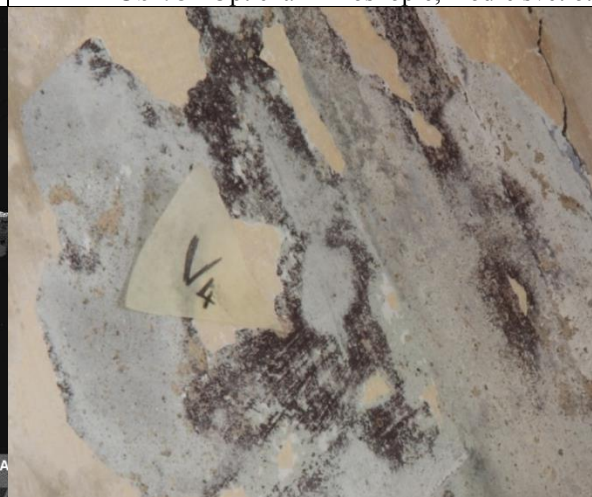
VZOREK 9434 / V4 – ZTMAVLÁ OBLAST, PRAVÁ ČÁST VÝCHODNÍ OLTÁŘNÍ STĚNY

Číslo vrstvy	Popis a složení vrstvy / optická a skenovací elektronová mikroskopie s prvkovou mikroanalýzou (SEM/EDX)
2	<b>Hnědá vrstva</b> zřejmě alterovaný olovnatý pigment <u>Pb</u> , v malém množství křemenná zrna <u>Si</u> , další silikátová zrna <u>Al</u> , <u>Si</u> , <u>Fe</u> , <u>Mg</u> , zcela ojediněle modrá zrna měďnatého pigmentu <u>Cu</u> , uhličitán vápenatý SEM/EDX: <u>Pb</u> , <u>Ca</u> ( <u>Mg</u> , <u>Si</u> , <u>Al</u> , <u>Cu</u> , <u>Fe</u> ) – plošná analýza
1	<b>Světlá relativně silnější vrstva s hnědými částicemi zřejmě alterovaného pigmentu</b> uhličitán vápenatý, ojedinělé modré částice měďnatého pigmentu <u>Cu</u> nebo <u>Ca</u> , <u>Cu</u> , ojediněle malé hnědé částice <u>Pb</u> zřejmě alterovaného olovnatého pigmentu, nahnědlé částice <u>Si</u> , <u>Fe</u> , <u>Al</u> , <u>K</u> , <u>Mg</u> , <u>Cu</u> , průhledné zrna <u>Si</u> , <u>Al</u> , <u>Ca</u> , <u>Fe</u> , nahnědlé částice <u>Fe</u> , <u>Ca</u> , <u>Si</u> , <u>Zn</u> , <u>Mg</u> , <u>Sb</u> , <u>Cu</u> SEM/EDX: <u>Ca</u> , <u>Si</u> ( <u>Mg</u> , <u>Al</u> , <u>Na</u> , <u>Cu</u> , <u>Fe</u> , <u>K</u> , <u>Pb</u> , <u>Cl</u> ) – plošná analýza

0	<b>Běžová vrstva s relativně většími zrny plniva, předpokládaná omítka</b> <u>mezizrnná hmota/pojivo</u> SEM/EDX: <u>Ca</u> , <u>Si</u> , <u>Al</u> ( <u>Na</u> , <u>Mg</u> , <u>Fe</u> , <u>Cl</u> , <u>K</u> ) – plošná analýza uhličitán vápenatý – pojivo na bázi bílého vzdušného případně hydraulického vápna, zřejmě hlinitokřemičitany (může obsahovat jílu), na povrchu tenká vrstva obohacená o uhličitán vápenatý <u>Ca</u> ( <u>Mg</u> , <u>Si</u> , <u>Cl</u> , <u>Al</u> ) <u>plnivo</u> : křemenná <u>Si</u> a jiná silikátová zrna <u>Si</u> , <u>Al</u> , <u>K/Na</u> , černé zrna <u>Ti</u> , <u>Fe</u> ( <u>Mn</u> , <u>Si</u> ), podlouhlá tenká zrna <u>Si</u> , <u>Al</u> , <u>Fe</u> , <u>Ca</u> , <u>Mg</u> ( <u>Ti</u> )

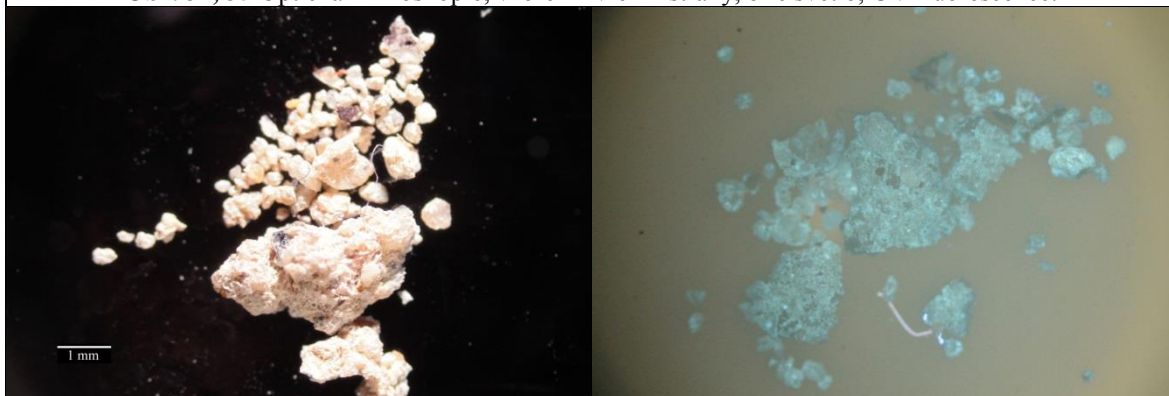
**Obr. 36, 37** Optická mikroskopie, vzorek ze spodní strany, bílé světlo, UV fluorescence.

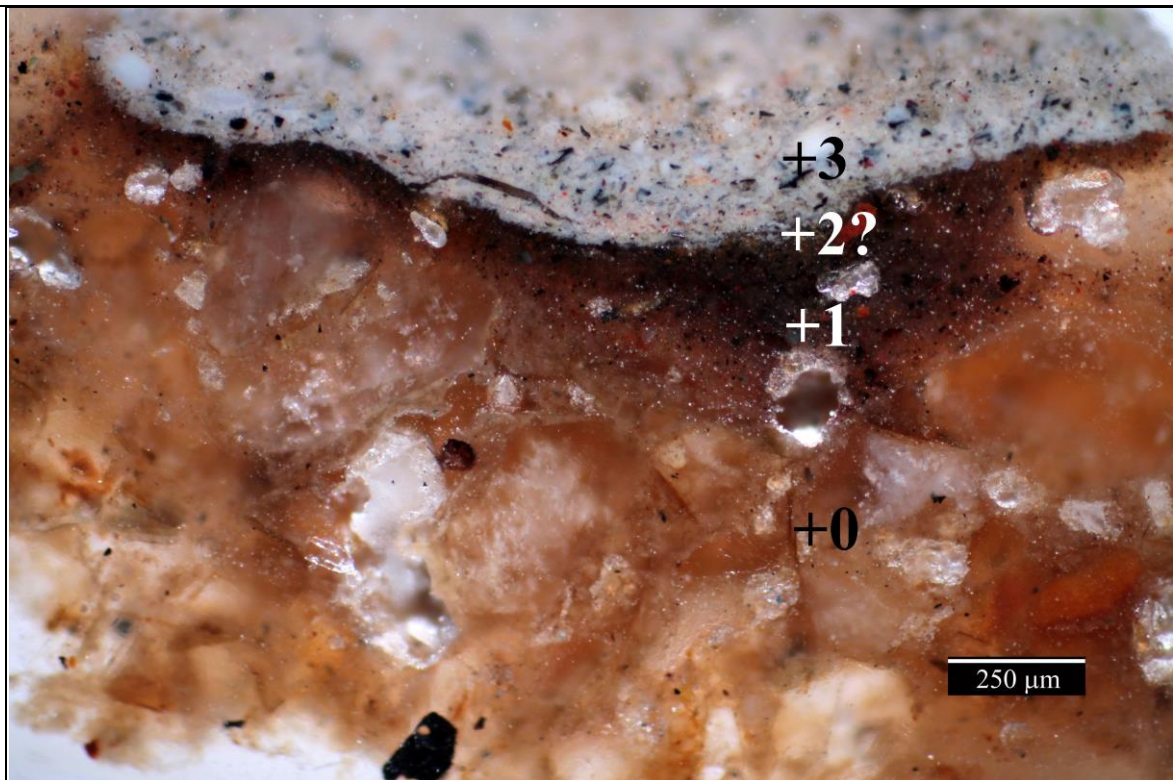
Obr. 38 Optická mikroskopie, bílé světlo.

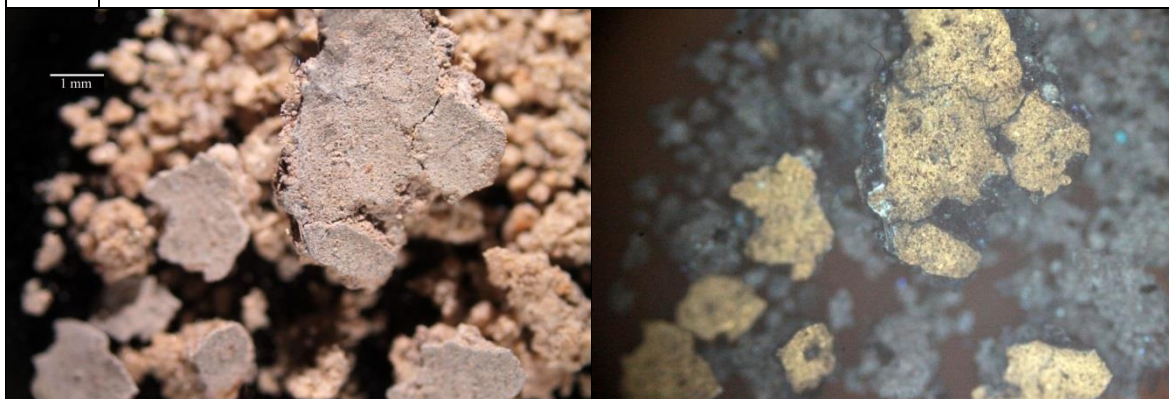
**Obr. 43, 44** Optická mikroskopie, vzorek z vrchní strany, bílé světlo, UV fluorescence.

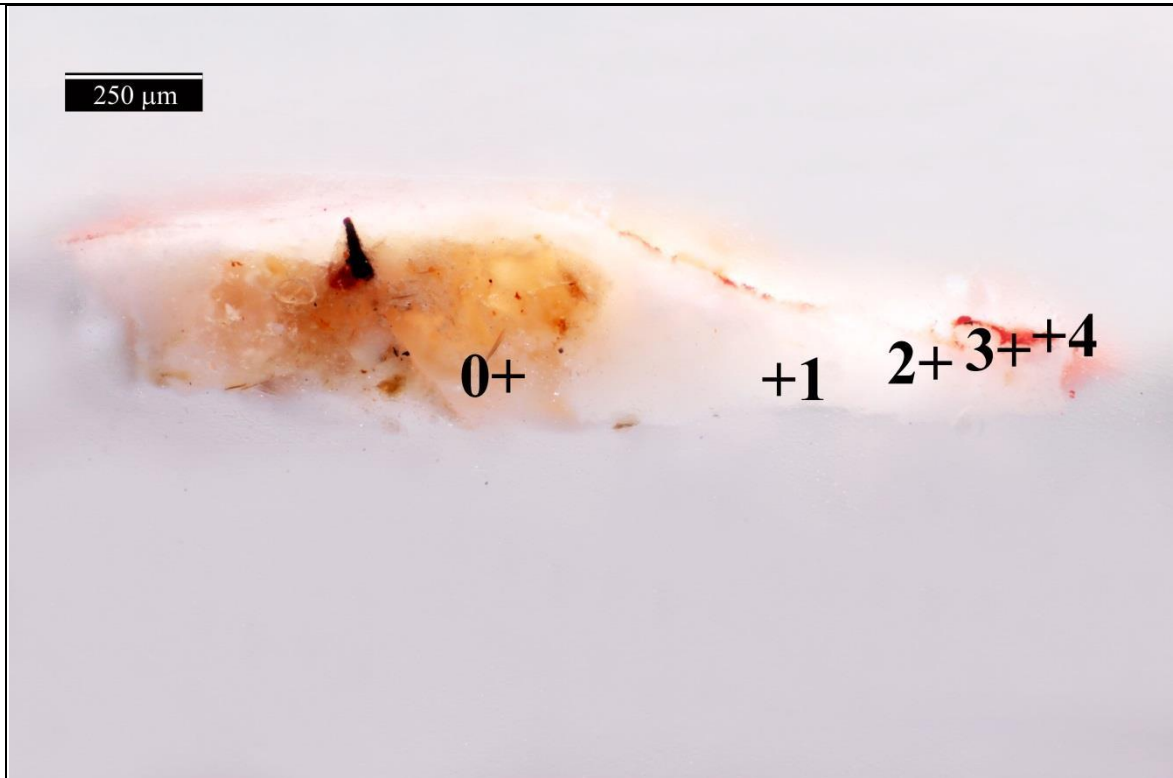
Obr. 47 Optická mikroskopie, bílé světlo.

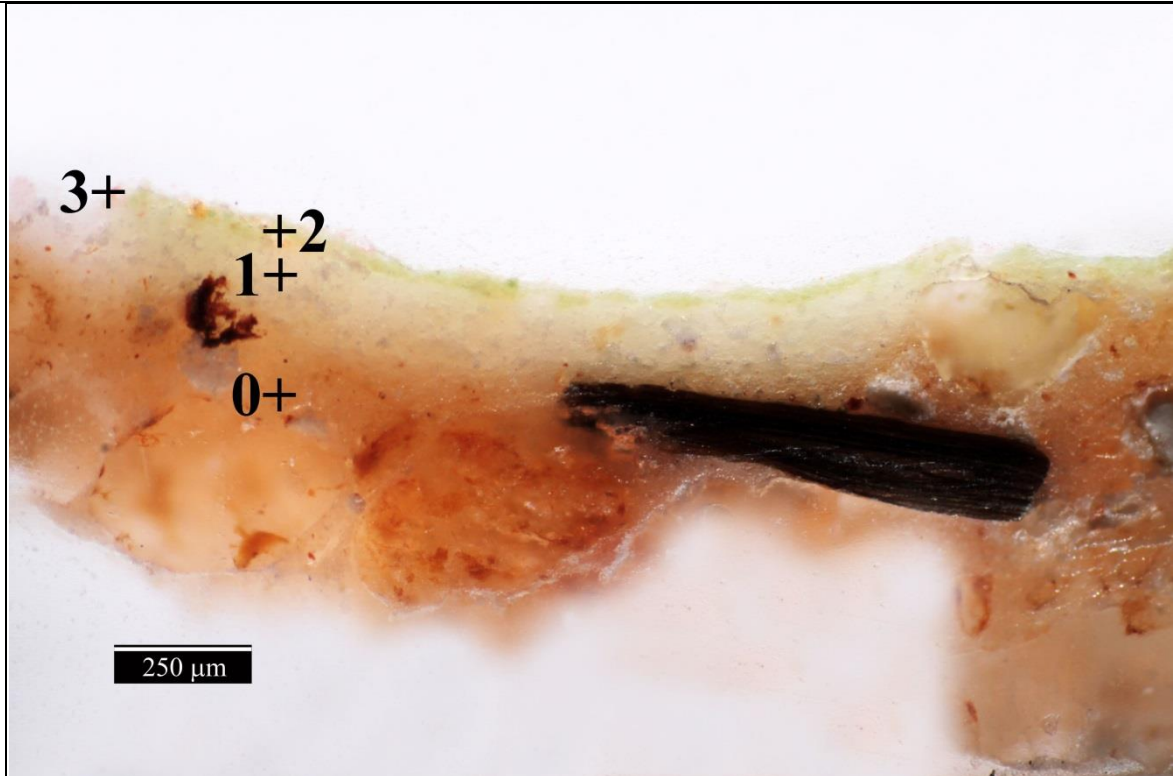
**Obr. 56** Optická mikroskopie, bílé světlo.

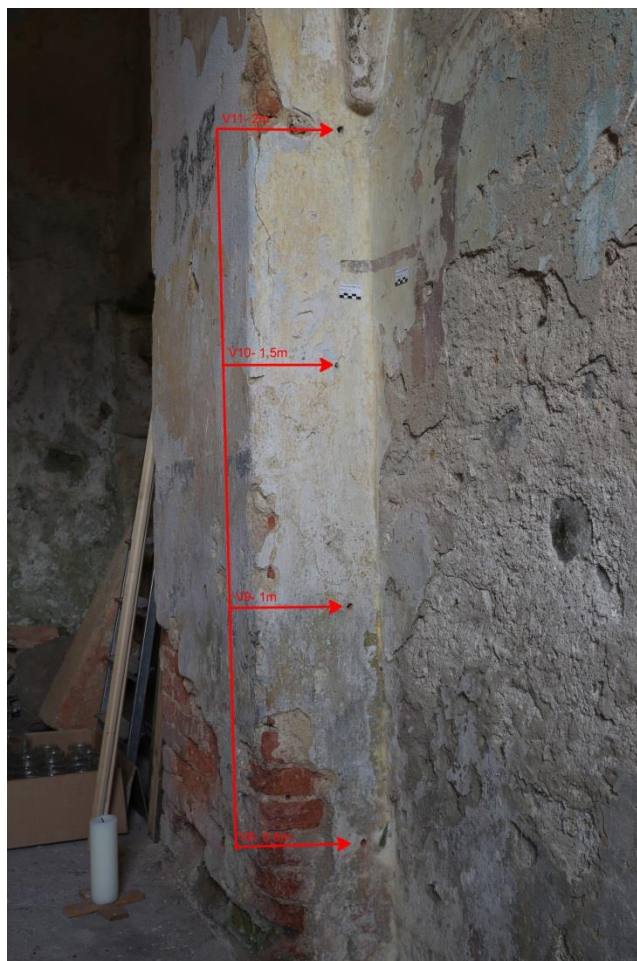
Bylo zjištěno velmi vysoké množství síranů ve vzorcích odebraných z výšek 0,5 m a 1,5 m a hloubek 0–2 cm. V ostatních vzorcích je z hlediska možnosti vzniku poškození množství síranů zanedbatelné. Zjednodušeně lze konstatovat, že byla zjištěna zvýšená množství dusičnanů a vysoká množství chloridů ve všech vzorcích od výšky jejich odběru 1 m. Směrem do hloubky zdiva byla shledána spíše klesající tendence koncentrací chloridů a dusičnanů. Zdrojem těchto solí bývají nejčastěji organické zbytky (hřbitov) a posypové soli.

**Obr. 73** Místa odběru vzorků určených ke stanovení množství vodorozpustných solí na severovýchodním rohu presbytáře, celkový pohled. Odběr ve čtyřech výškových (0,5 m, 1 m, 1,5 m, 2 m) a následně čtyřech hloubkových úrovních (0–2 cm, 2–5 cm, 5–10 cm, 10–15 cm).

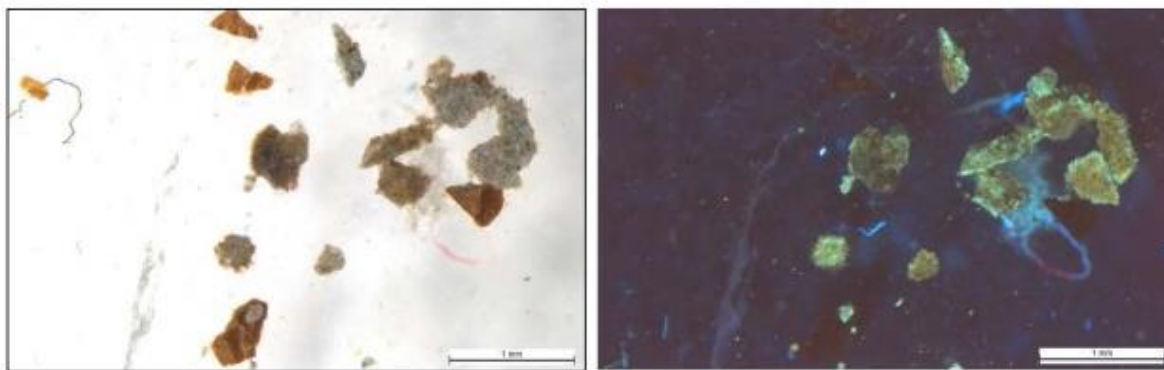
Obr. 12: Mikroskopický snímek vzorku 9435/V5 zalisovaného do KBr tablety s označenými místy měření.

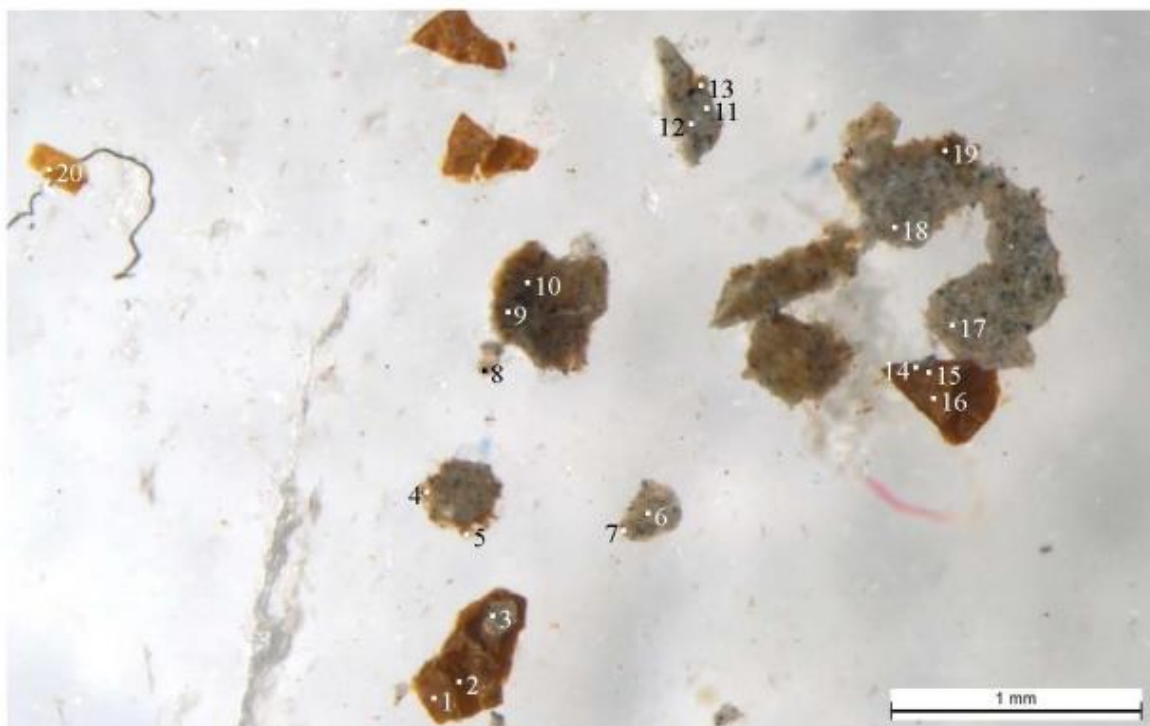
Obr. 13: FTIR spektra zlatavé vrstvy vzorku 9435/V5 z různých míst měření společně se spektry standardů – vrstva je pravděpodobně pojena olejem, o čemž svědčí i přítomnost štávelanu (ve spektru uveden standard Humboldtin – štávelan železnatý). Vrstva dále obsahuje pigmenty na bázi hlinitokřemičitanu s příměsí uhličitanu vápenatého a síranu vápenatého.

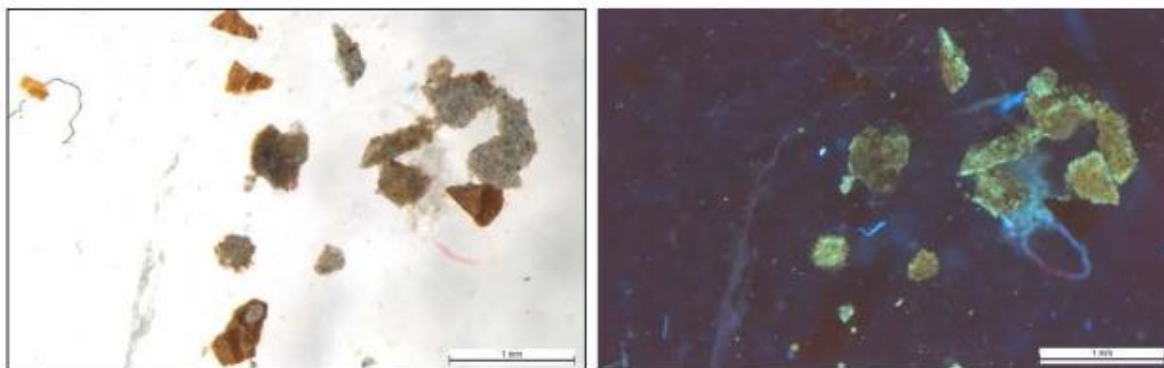
Obr. 12: Mikroskopický snímek vzorku 9435/V5 zalisovaného do KBr tablety s označenými místy měření.

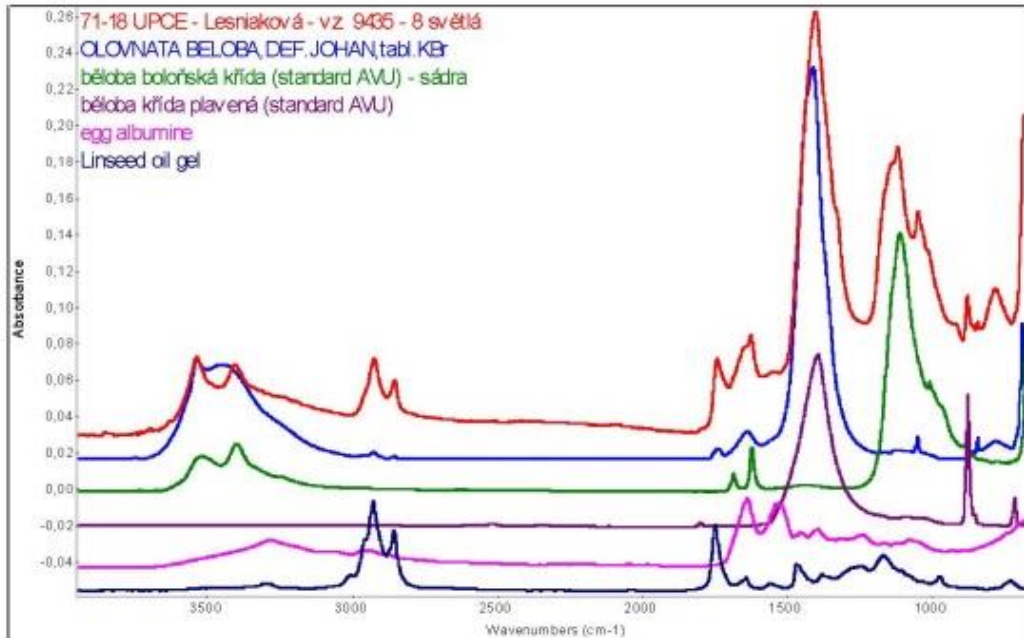
Obr. 15: FTIR spektrum světlé vrstvy vzorku 9435/V5 společně se spektry standardů – vrstva je pravděpodobně pojena velmi mastnou temperou (směs proteinového pojiva s olejem). Ve spektru lze dále identifikovat olovnatou bělobu, síran vápenatý s příměsí uhličitanu vápenatého.

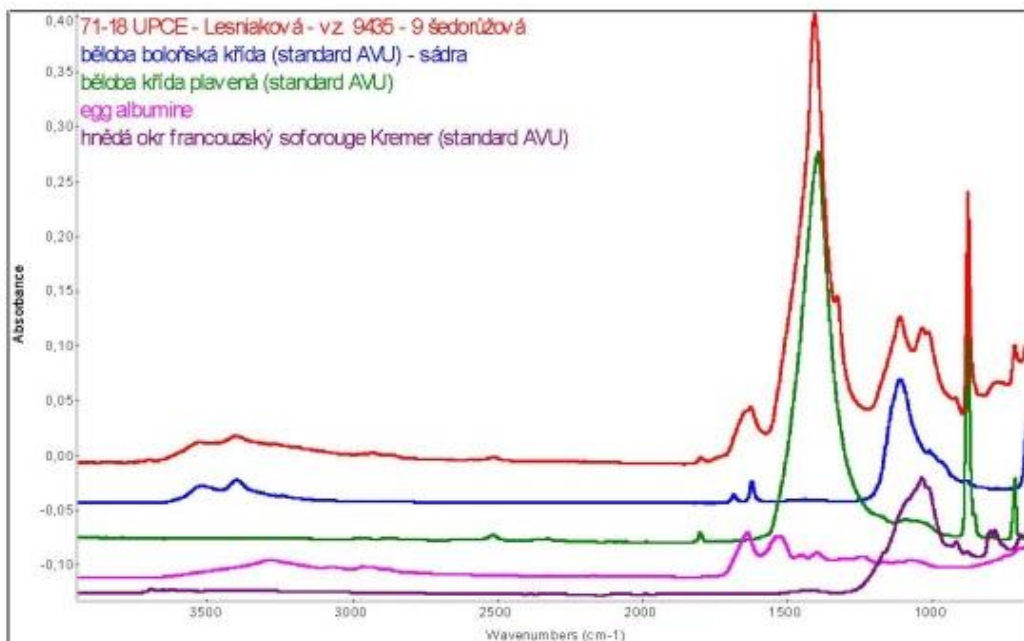
Obr. 16: FTIR spektrum šedorůžové vrstvy vzorku 9435/V5 společně se spektry standardů – vrstva je pravděpodobně pojena temperou a dále obsahuje uhličitan vápenatý s příměsí síranu vápenatého a pigmentů na bázi hliníkokřemičitanu.

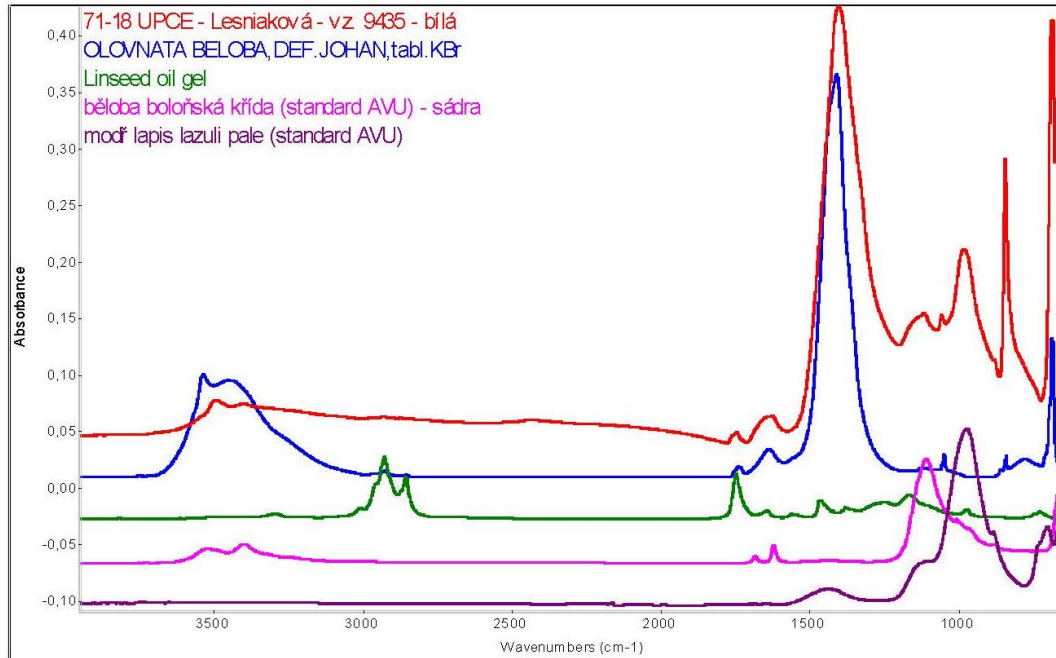
Obr. 18: FTIR spektrum modrobílé vrstvy vzorku 9435/V5 společně se spektry standardů – vrstva je pojena olejem, dále obsahuje olovnatou bělobu (ta by mohla být příčinou luminiscence v UV světle), síran vápenatý a pigmenty na bázi hlinítokřemičitanu – pravděpodobně i ultramarínu (lapis lazuli).

Vzorek 9435/V5 jako jediný neobsahuje akryláty. Zlatavá, hnědavá i modrošedá vrstva jsou pravděpodobně pojeny olejem, o čemž svědčí i přítomnost degradačních produktů oleje (šťavelanů). Šedorůžová vrstva (mezi hnědou a modrošedou vrstvou) je pravděpodobně pojena temperou (ve spektru byla identifikována bílkovina). Barevné vrstvy obsahují v různých poměrech uhličitán vápenatý, síran vápenatý a olovnatou bělobu (která je pravděpodobně důvodem lokální luminiscence v UV světle) a pigmenty na bázi hlinítokřemičitanu, v pohledové modravé vrstvě pravděpodobně i ultramarín.
