## Dokumentace restaurátorského průzkumu a zásahu

Restaurování vybraných úseků nástěnných maleb, štukové výzdoby stropu a kamenného portálu v Očistcové kapli piaristické koleje v Litomyšli

Restaurovali: Lucie Bartůňková, Erik Fábri, Patrícia Holíková, Karolína Marčíková, Peter Majoroš, Vít Svoboda, Adéla Škrabalová, Verena Vodehnalová, Zuzana Vránová  
Odborný pedagogický dozor: Jan Vojtěchovský

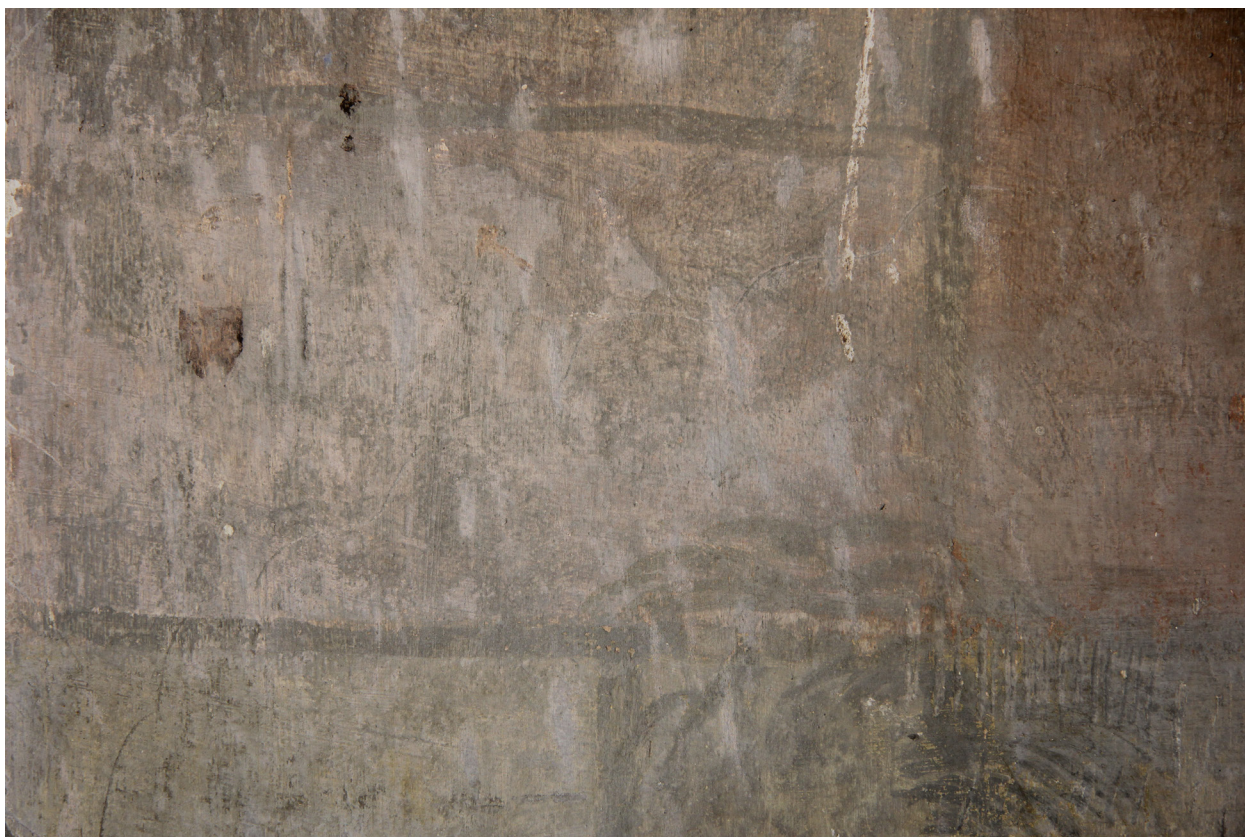
**Obr. 16:** SV stěna: detail malby okenní špalety. Omítka s hladkou strukturou. Patrné znečištění malby a světlé stěkance vzniklé zřejmě v důsledku stavebních prací při opravě interiéru piaristického kostela v letech 2010–2014.

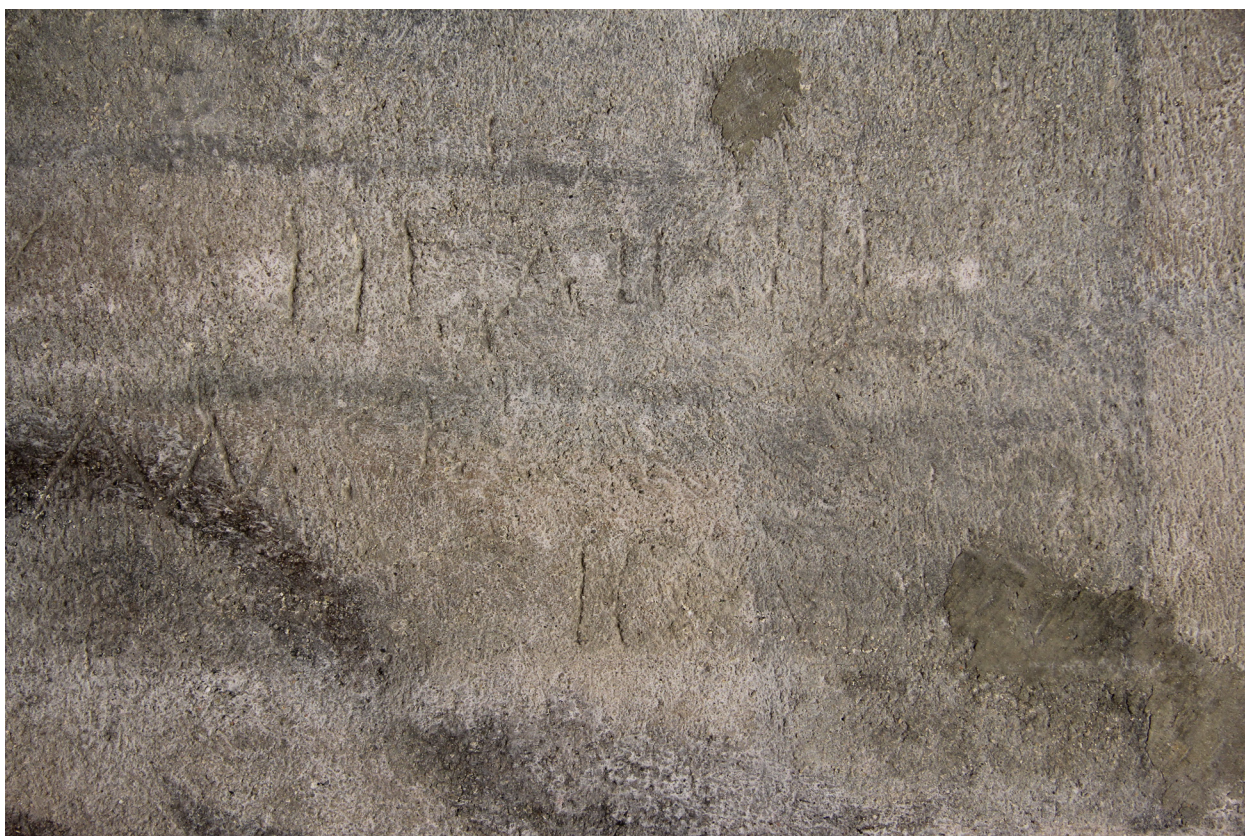
**Obr. 17:** JV stěna: detail malby. Omítka s hrubou strukturou. Patrná rytá graffiti a druhotné vysprávky.

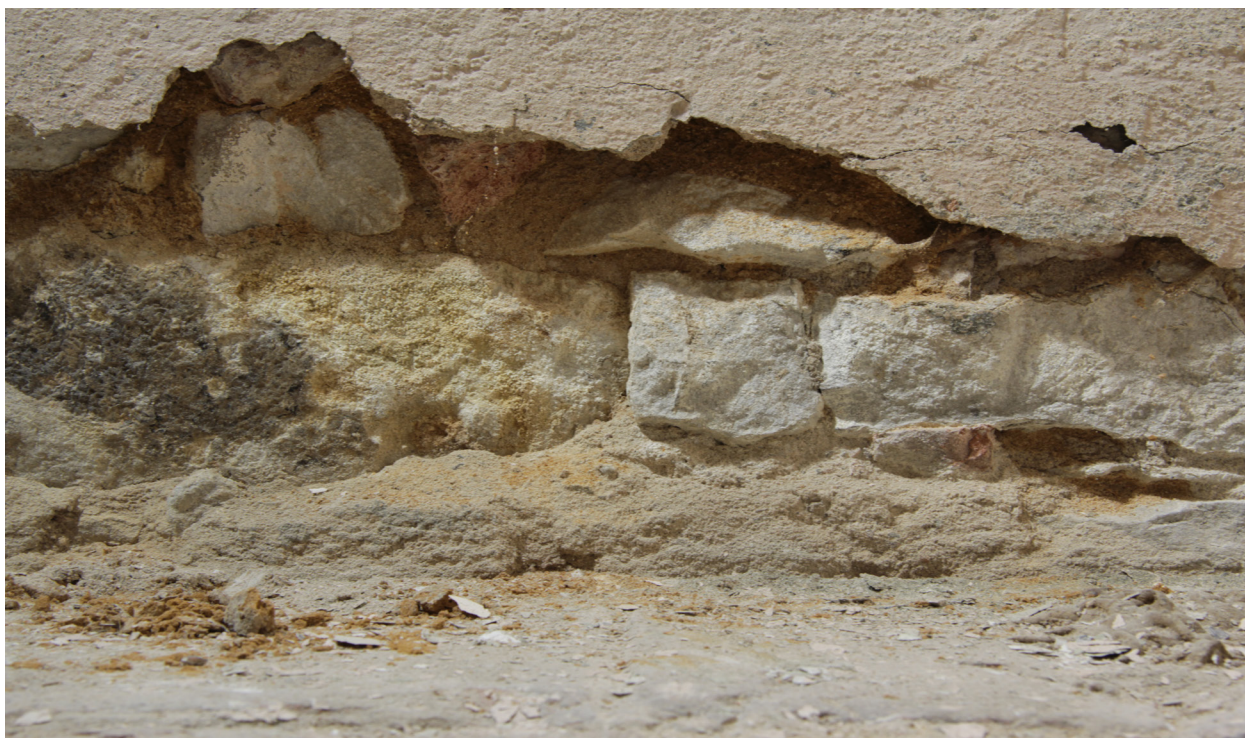
**Obr. 18:** JV stěna: detail spodní partie ve výklenku. Defekt s obnaženým zdivem tvořeným lomovým kamenem a cihlou.

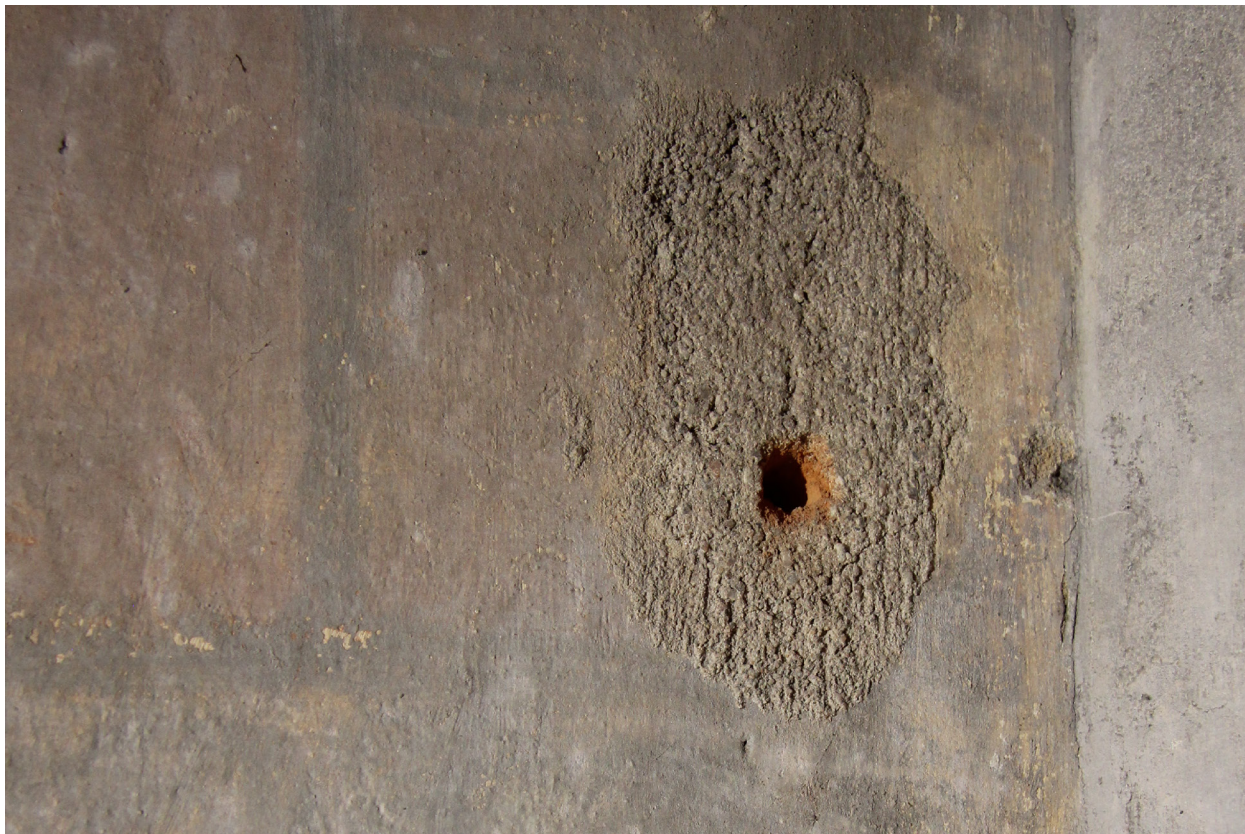
**Obr. 24:** SV stěna: detail okenní špalety s druhotným tmelem hrubší struktury.

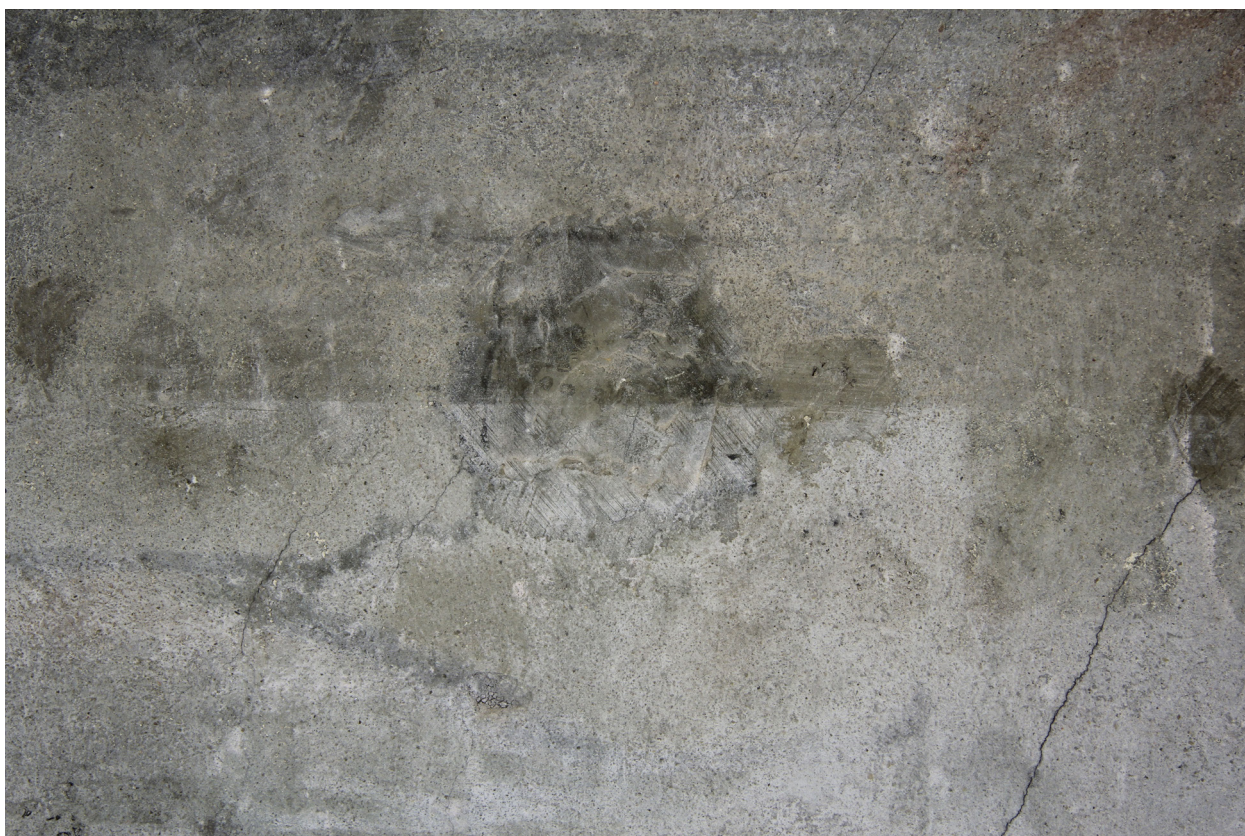
**Obr. 25:** JV stěna: detail malby s druhotným, pravděpodobně sádrovým tmelem hladké struktury.

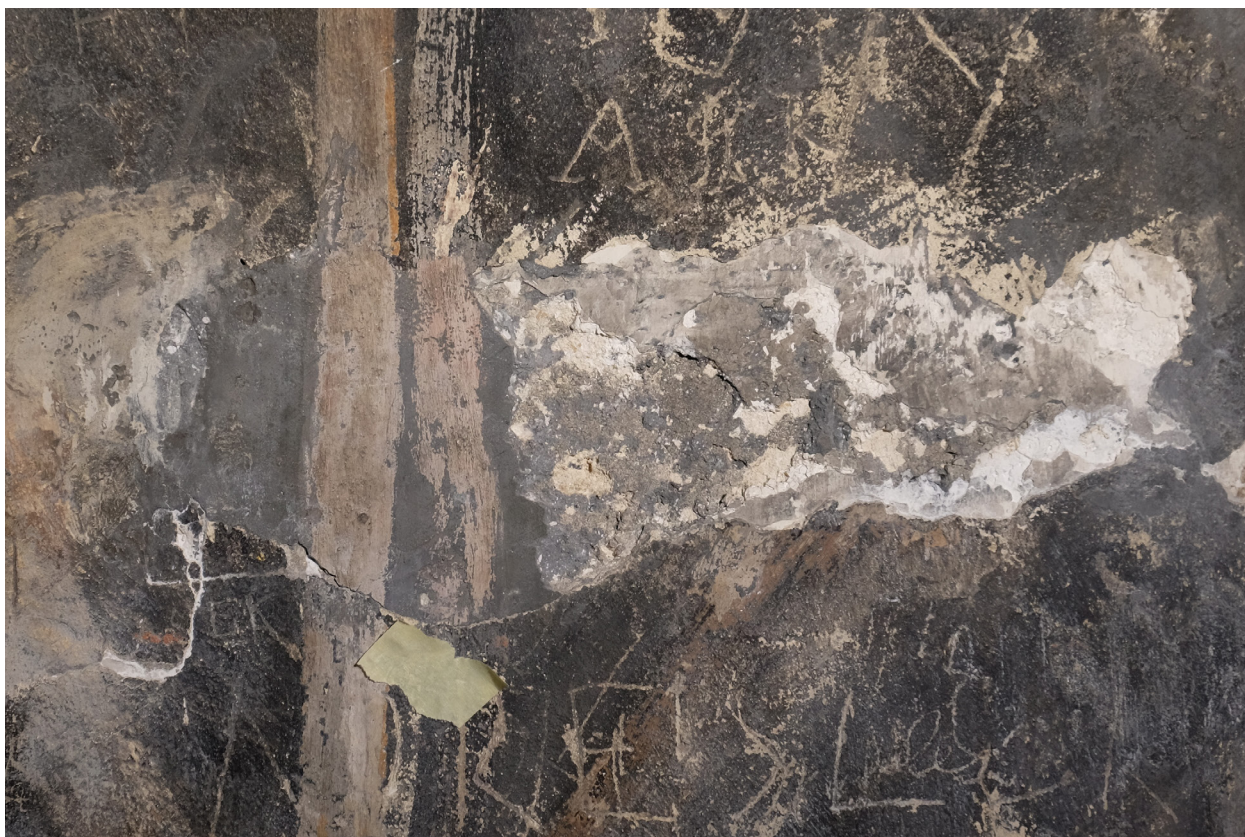
**Obr. 26:** Centrální pilíř: detail malby s druhotným tmelem probarveným zřejmě uhlím a přemalbou.

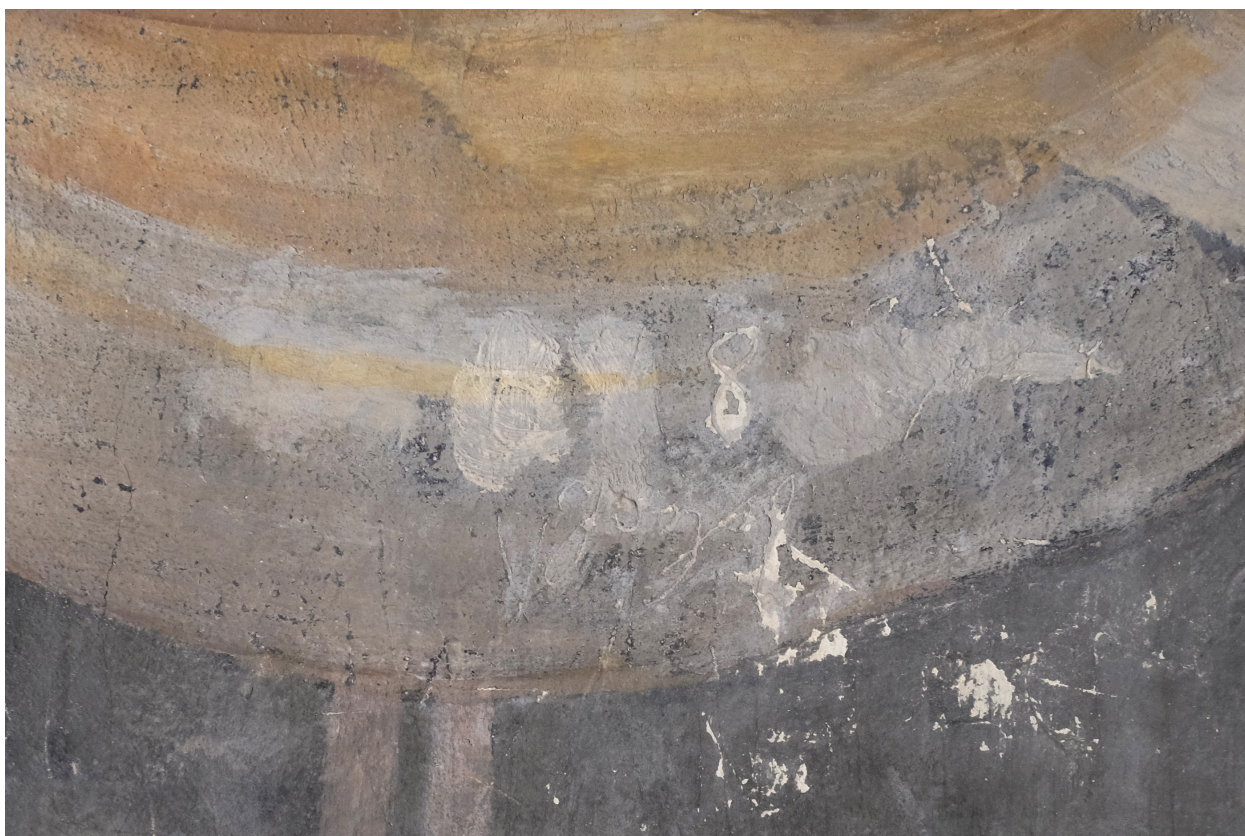
**Obr. 27:** Centrální pilíř: detail malby s v minulosti zatmele-  
nými rytými graffiti a přemalbou.

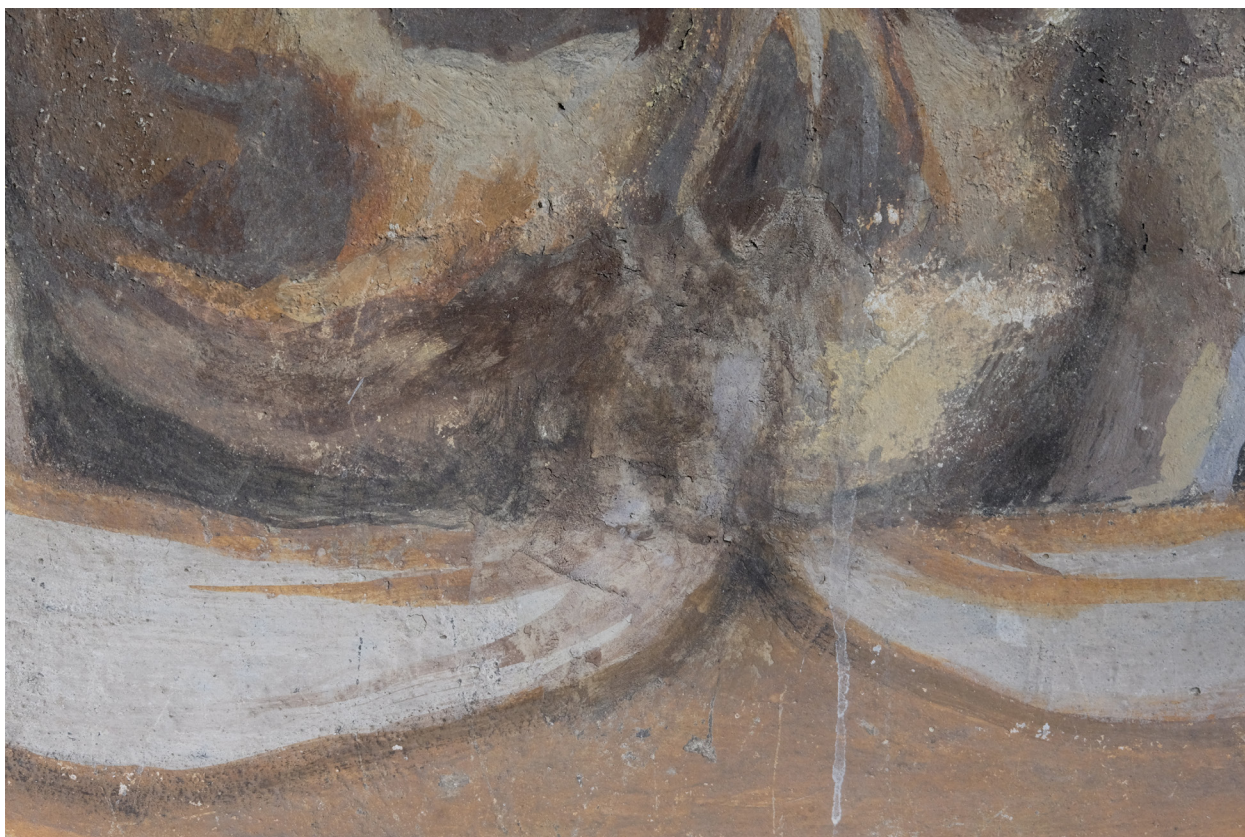
**Obr. 28:** Centrální pilíř: detail malby s druhotným, pravděpodobně sádrovým tmelem hladké struktury a přemalbou v oblasti horní čelisti lebky.

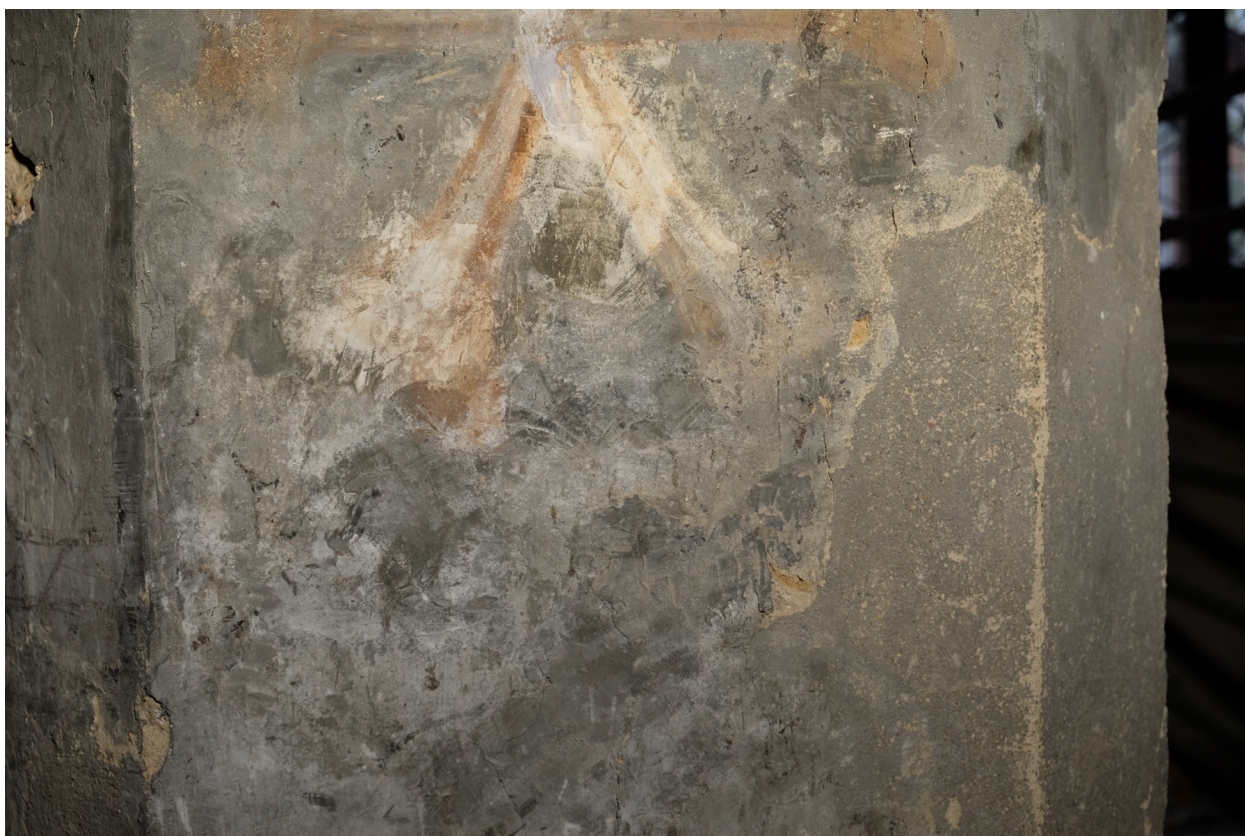
**Obr. 29:** Centrální pilíř: detail přemalby v oblasti kostí a hrubého druhotného tmelu na nároží.

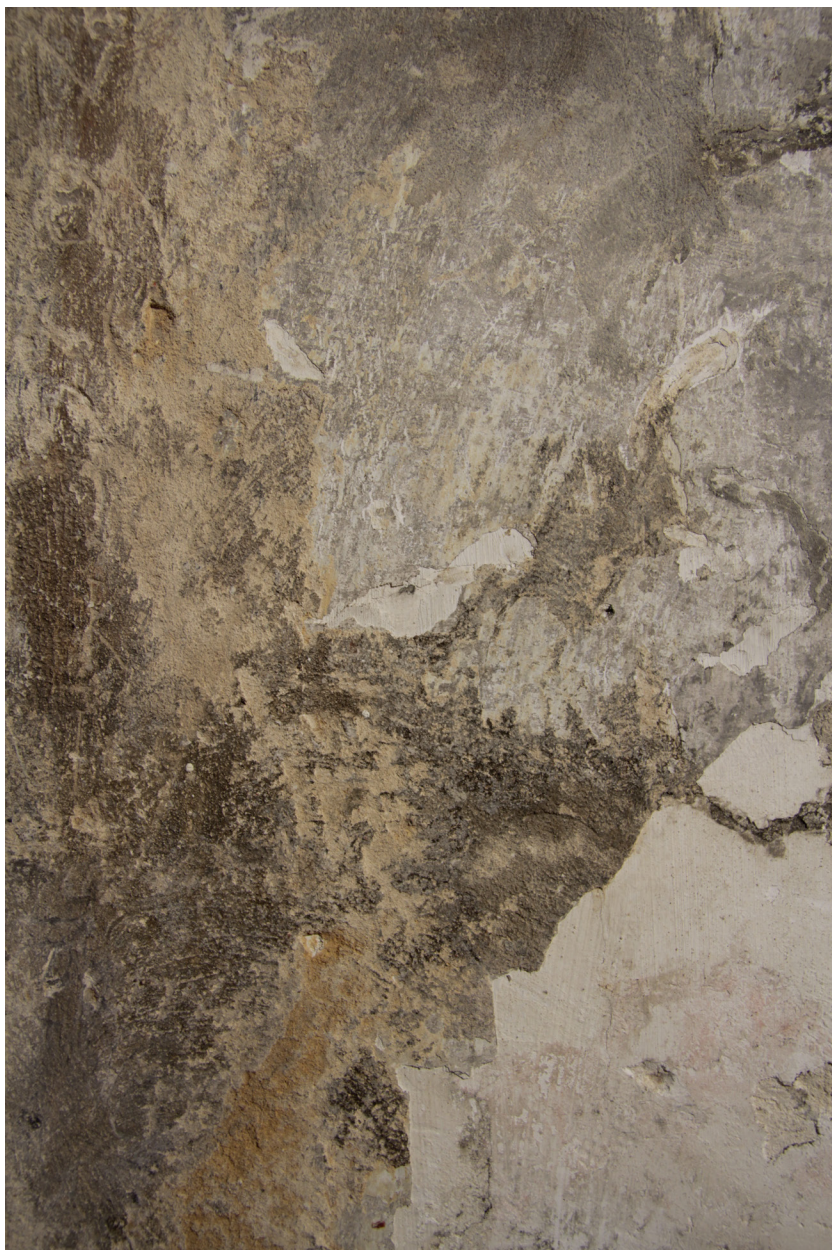
**Obr. 31:** SV stěna: luneta nad oknem. Detail rozhraní přemalby v podobě iluzivního kvádrování a originální modré barevné vrstvy v okolí stuhy s kostmi.

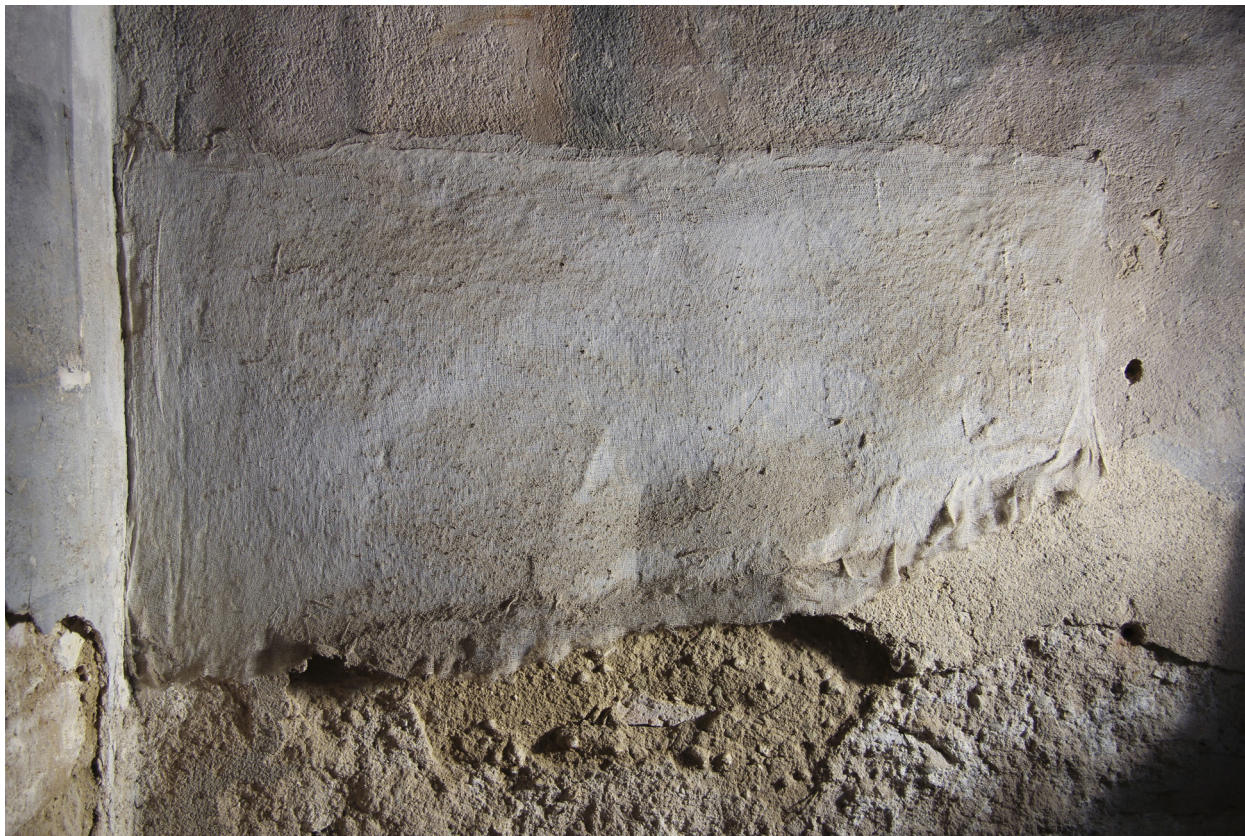
**Obr. 32:** JV stěna: ochranné přelepy gázou z etapy restaurování v roce 2008. Fotografie v ostrém bočním nasvícení.

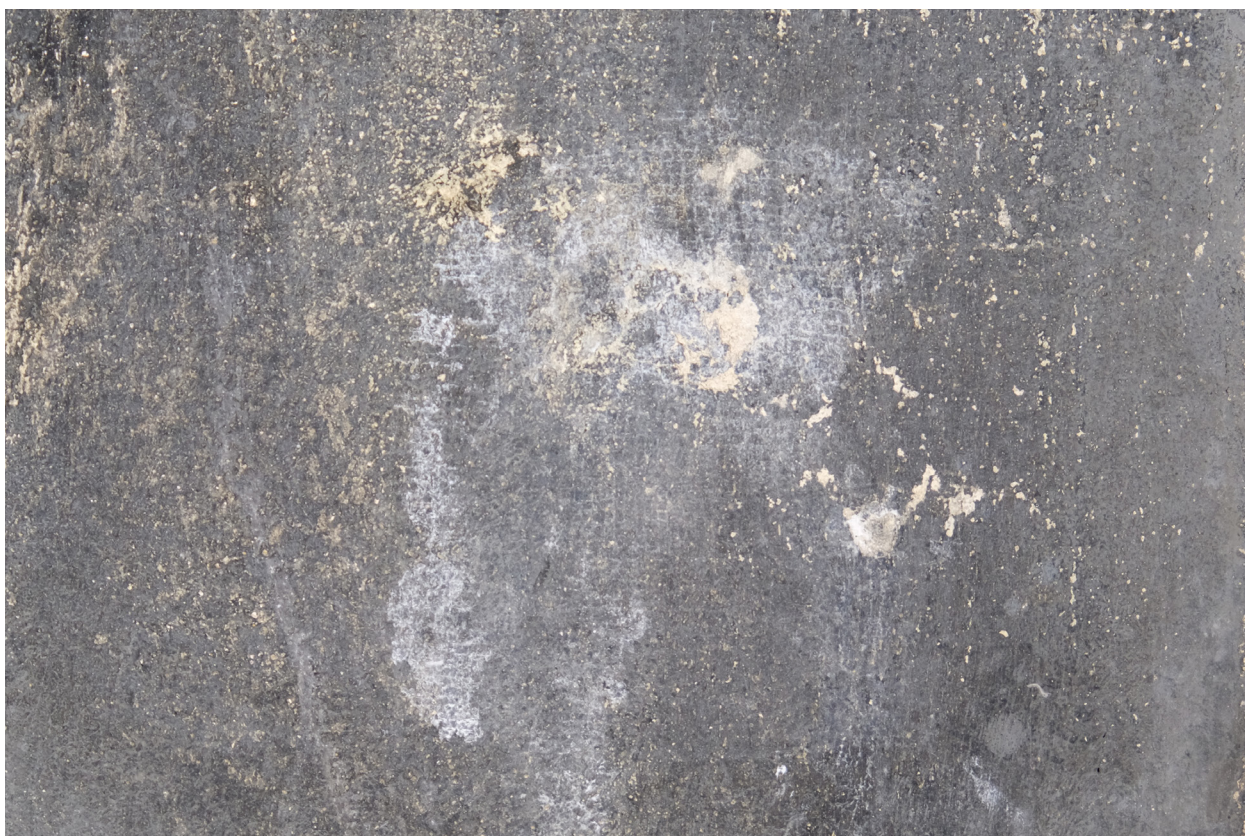
**Obr. 33:** Centrální pilíř: stopy po injektáži a gázového přelepu provedených v minulosti.

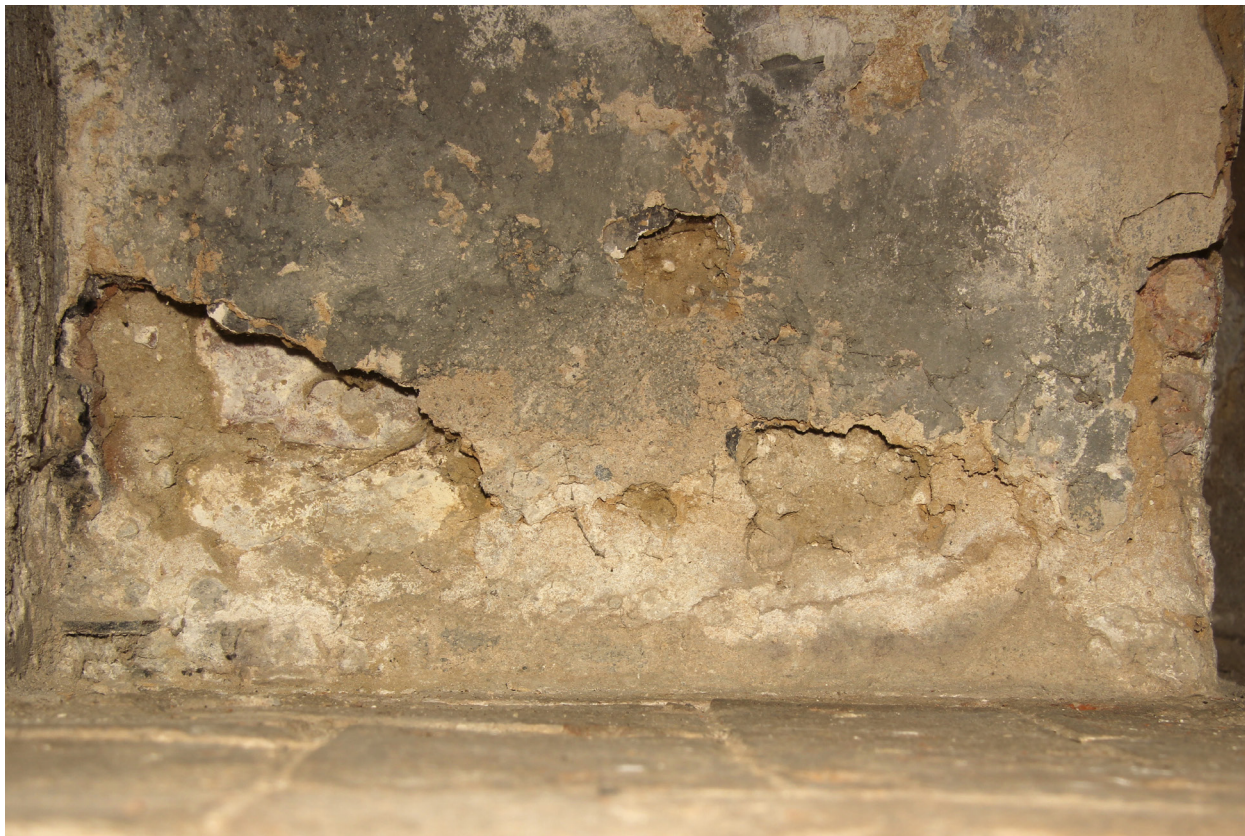
**Obr. 34:** SV stěna: centrální část. Ztráta omítkové vrstvy vlivem zasolení ve spodních partiích.

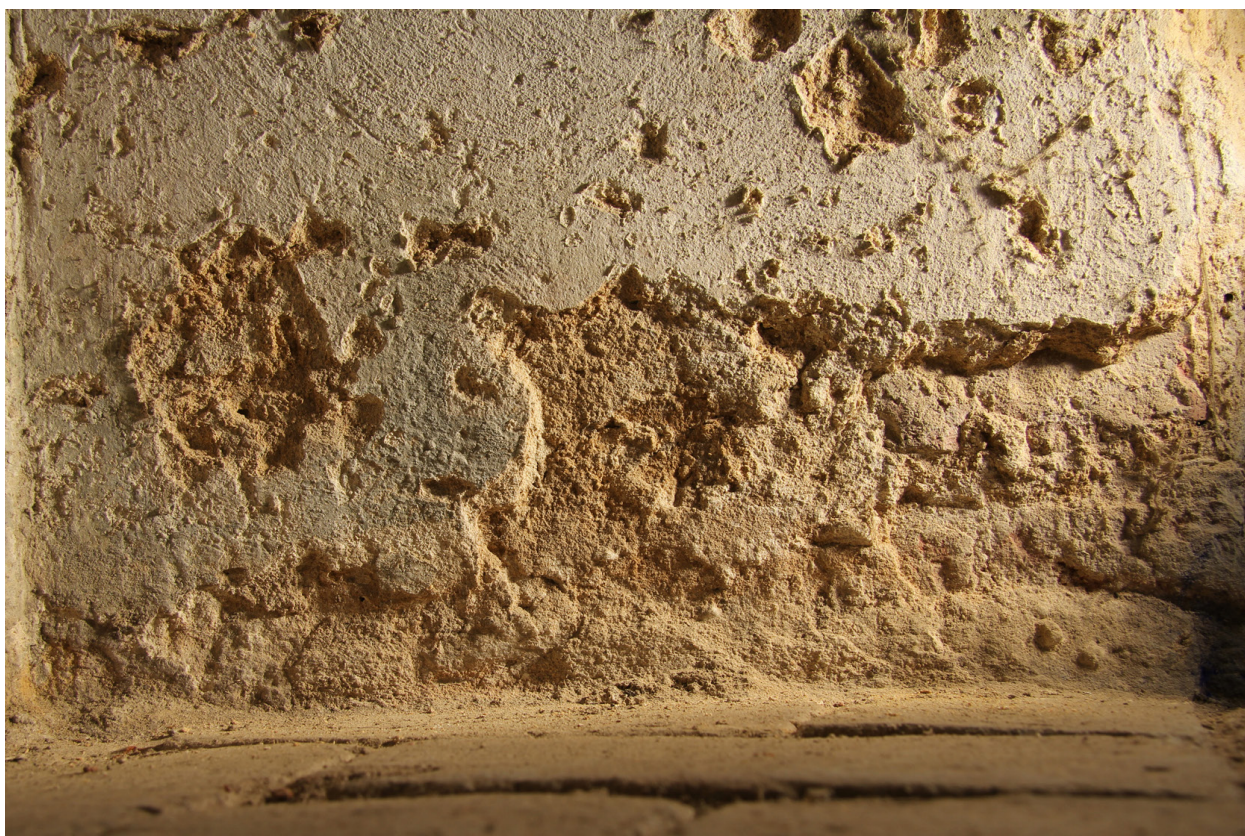
**Obr. 35:** SV stěna: okenní špaleta. Ztráta omítkové vrstvy vlivem zasolení ve spodních partiích. Fotografie v ostrém bočním nasvícení.

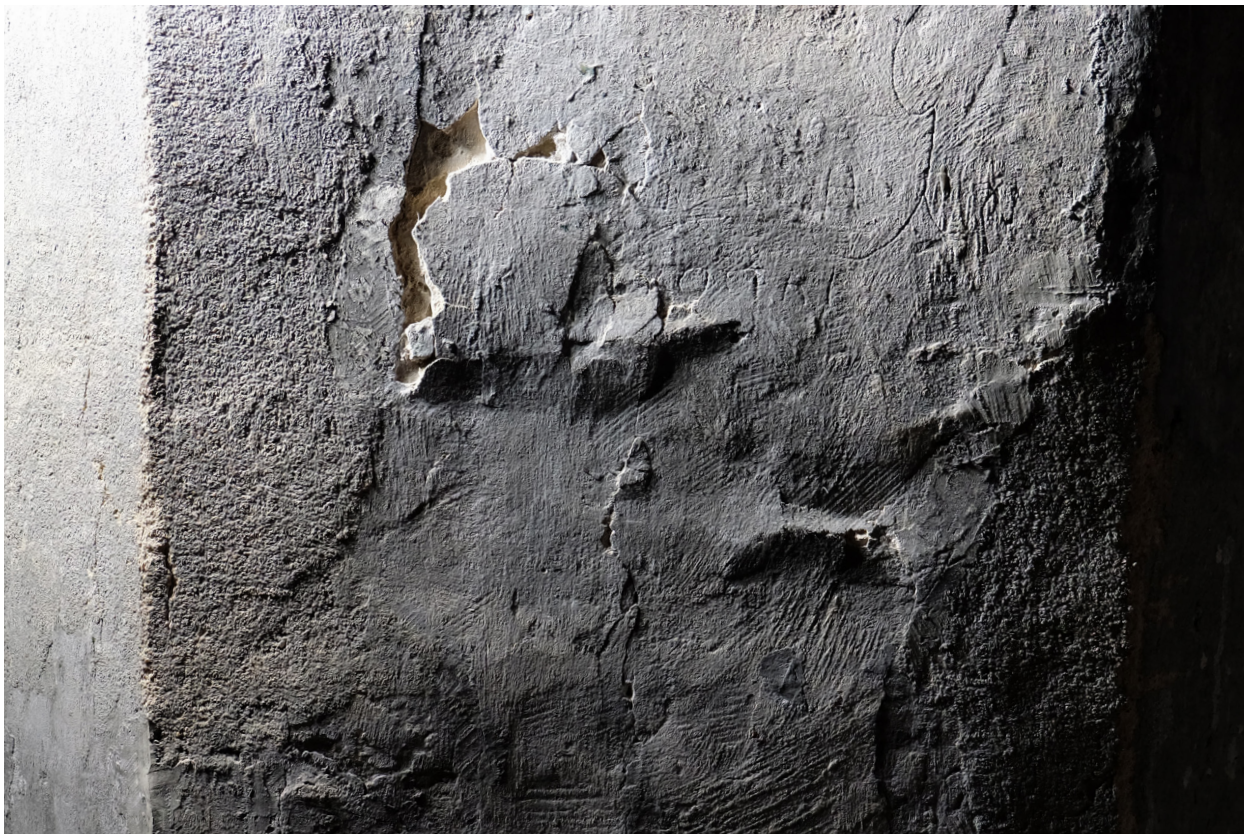
**Obr. 36:** Centrální pilíř: detail zvlněného povrchu a defektu v malbě. Patrná různorodá struktura omítek. Fotografie v ostrém bočním nasvícení.

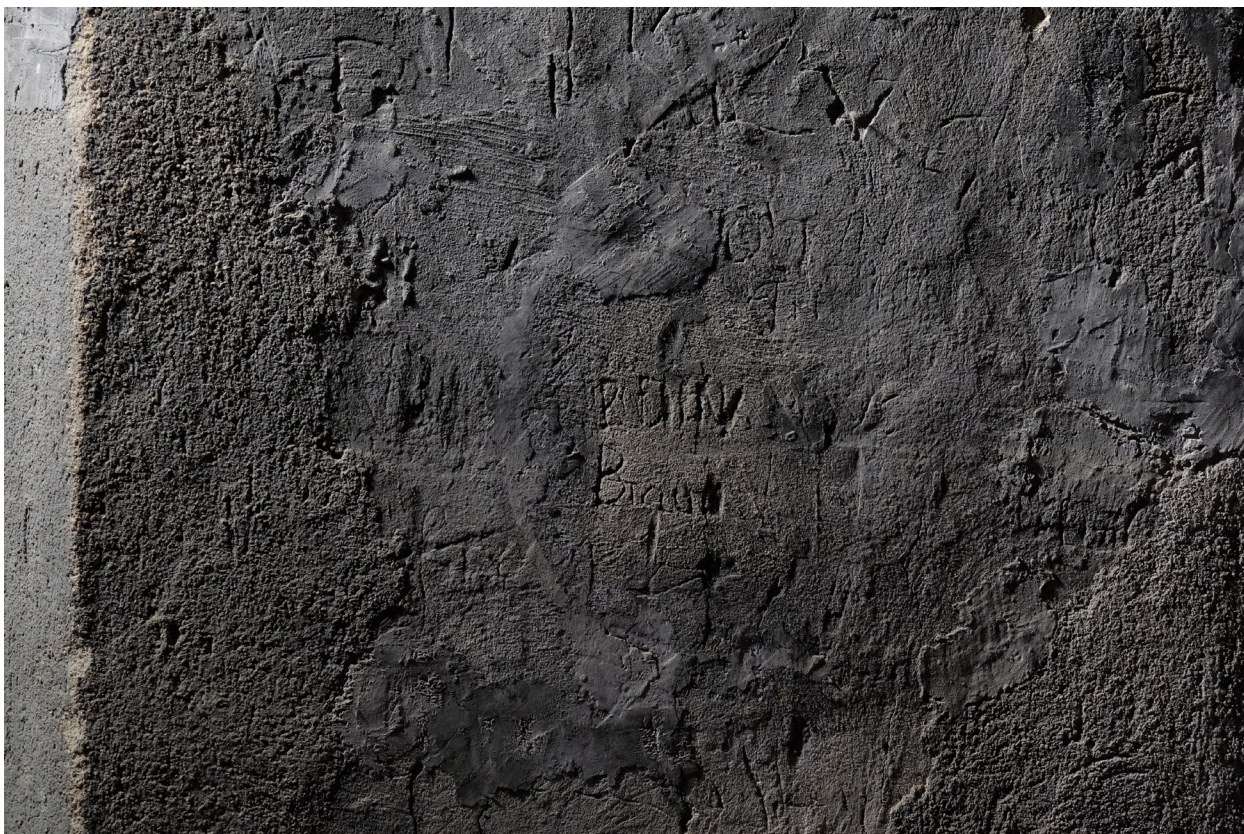
**Obr. 37:** Centrální pilíř: detail mechanických defektů a rytých graffiti. Patrná různorodá struktura omítek. Fotografie v ostrém bočním nasvícení.

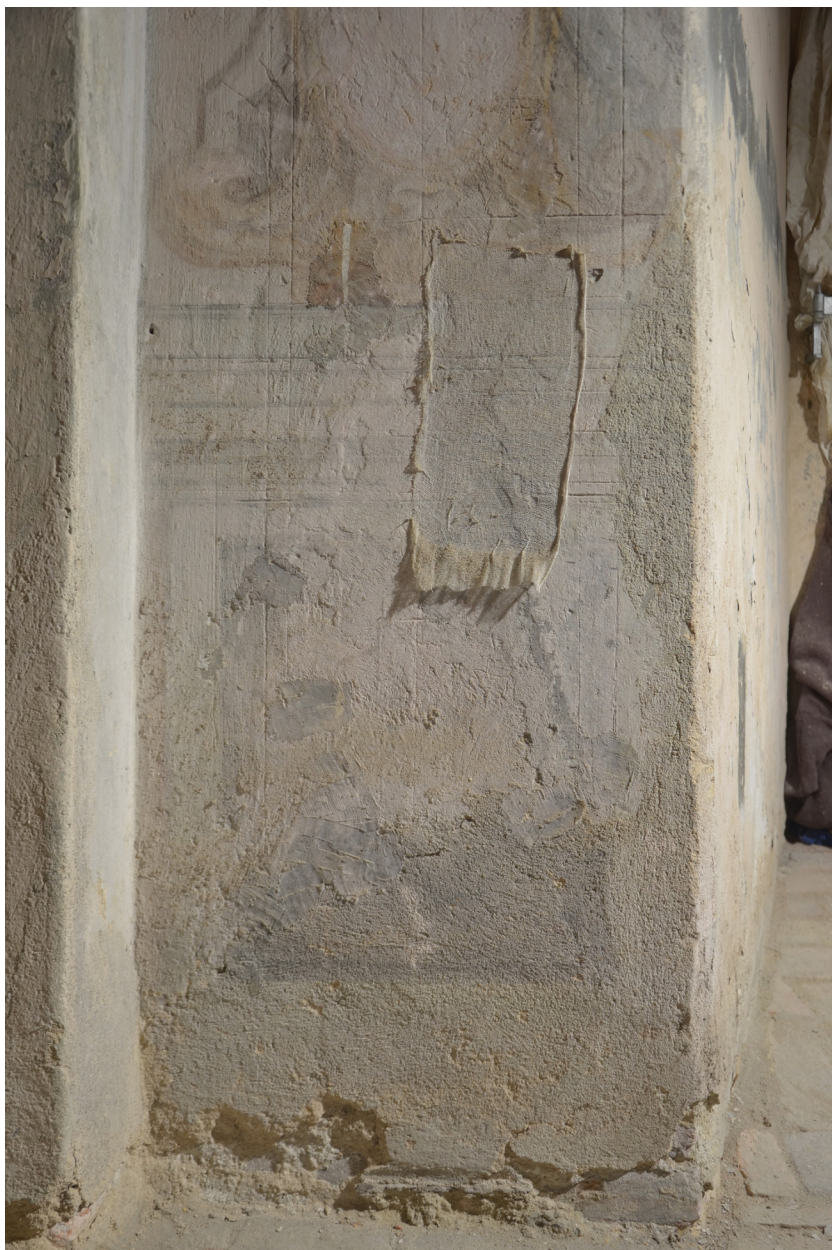
**Obr. 38:** JZ stěna: levý malovaný pilastr. Starší gázový přelep v místě rozvolněných omítkových vrstev. V soklových partiích je patrná sekundární vysprávka, která je provedena nad úroveň originální malby a strukturně neodpovídá původní omítce. Viditelná rytá kresba a silný sádrovcový zákal na povrchu malby.

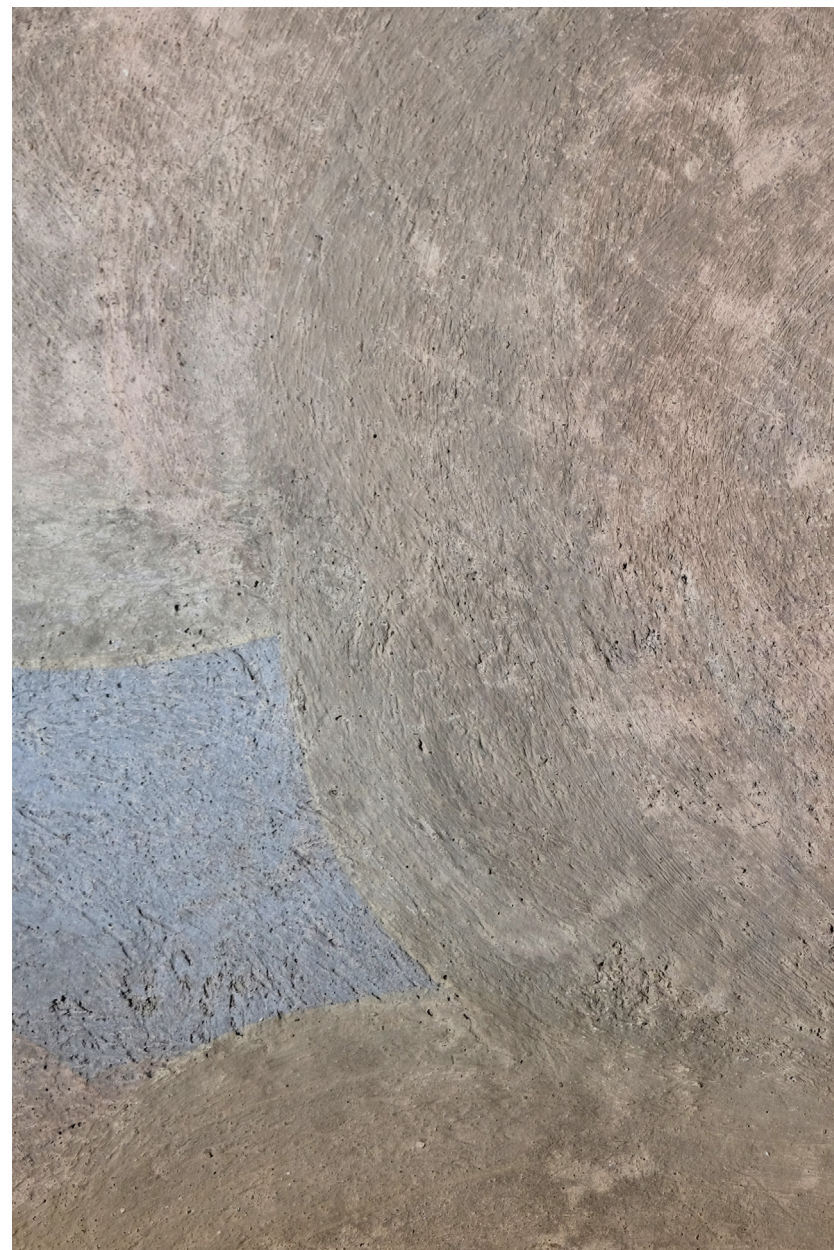
**Obr. 39:** Klenební pasy: detail malby pokryté sádrovcovým zákaem, který je vlivem nečistot až tmavě šedý.

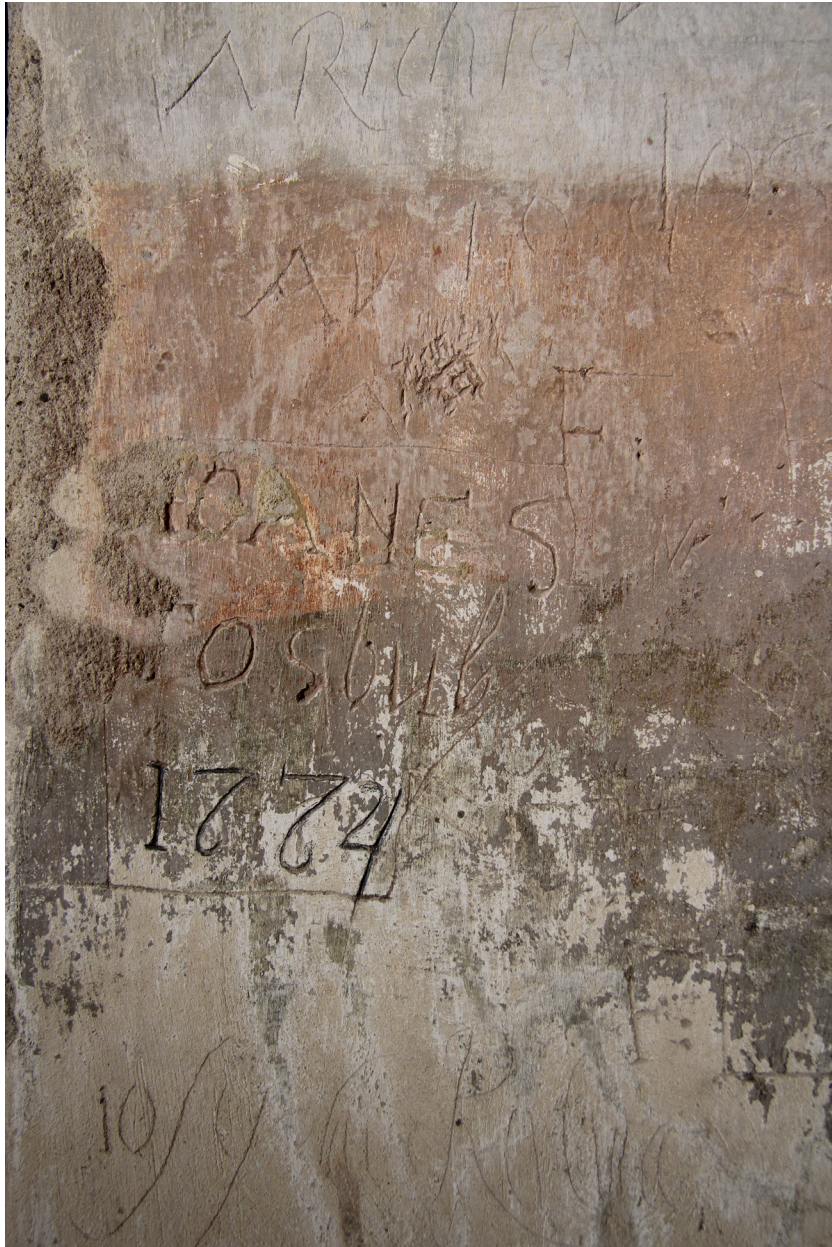
**Obr. 40:** SV  
stěna: okenní  
špaleta. Detail  
rytých graffiti  
s datací.

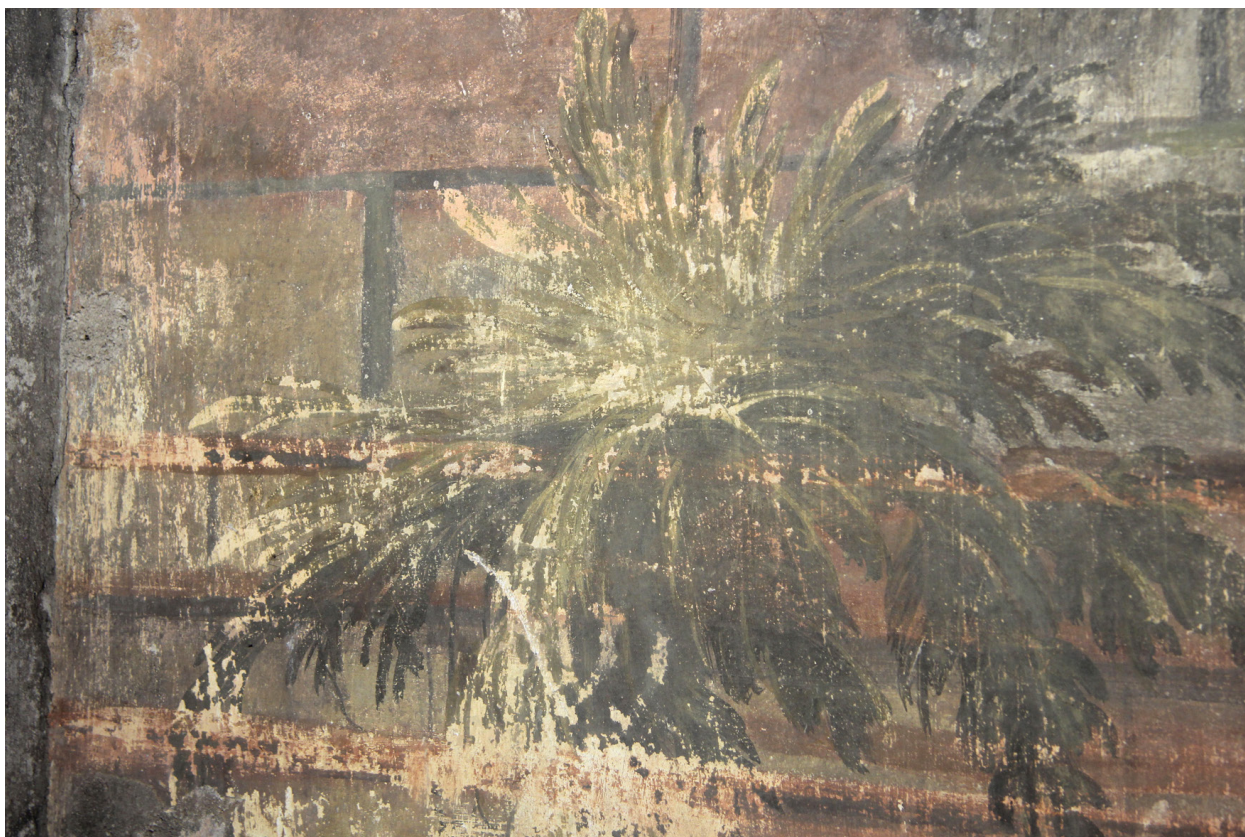
**Obr. 41:** SV stěna: okenní špaleta. Detail malby vykazující ztrátu koheze a adheze i úplnou absenci barevné vrstvy.

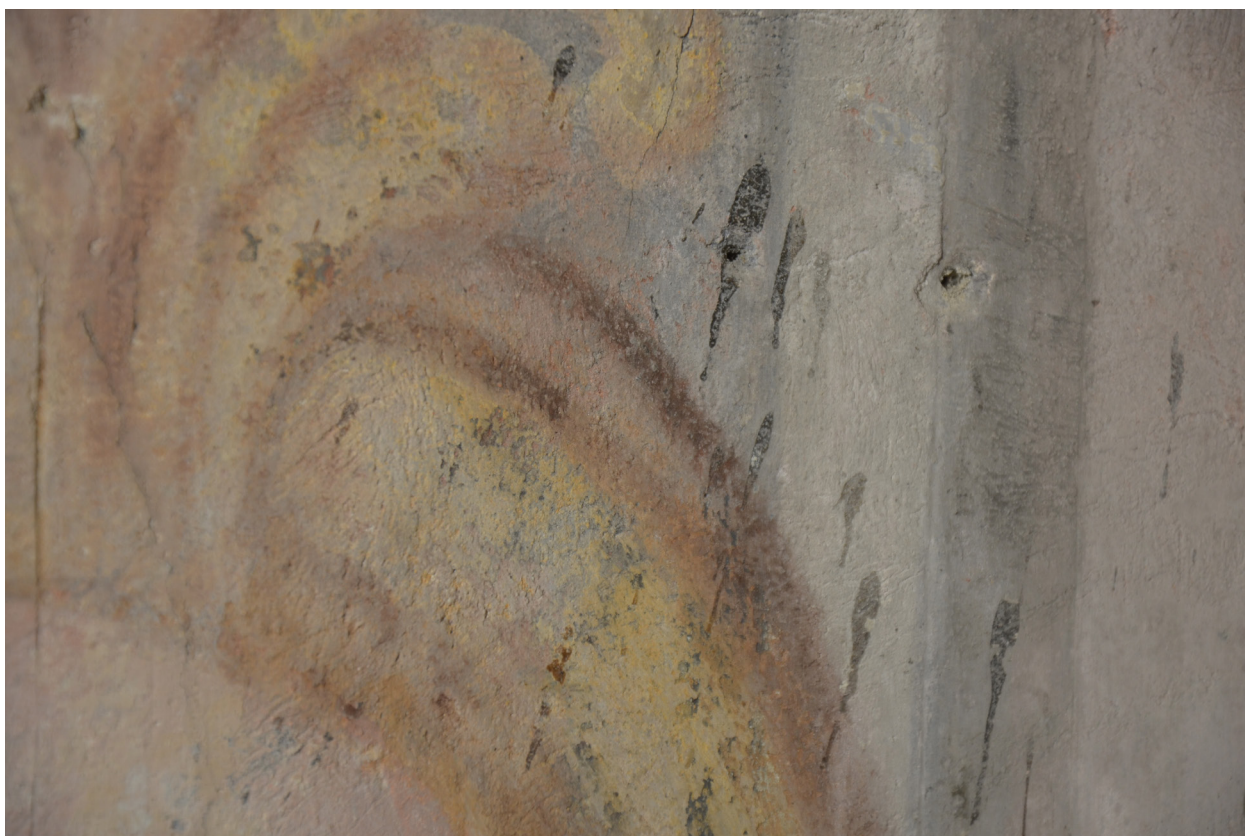
**Obr. 42:** JZ stěna: detail malovaného pilastru se stopami vosku na povrchu malby.
