## Dokumentace restaurátorského průzkumu a zásahu

Restaurování vybraných úseků nástěnných maleb, štukové výzdoby stropu a kamenného portálu v Očistcové kapli piaristické koleje v Litomyšli

Restaurovali: Lucie Bartůňková, Erik Fábri, Patrícia Holíková, Karolína Marčíková, Peter Majoroš, Vít Svoboda, Adéla Škrabalová, Verena Vodehnalová, Zuzana Vránová  
Odborný pedagogický dozor: Jan Vojtěchovský

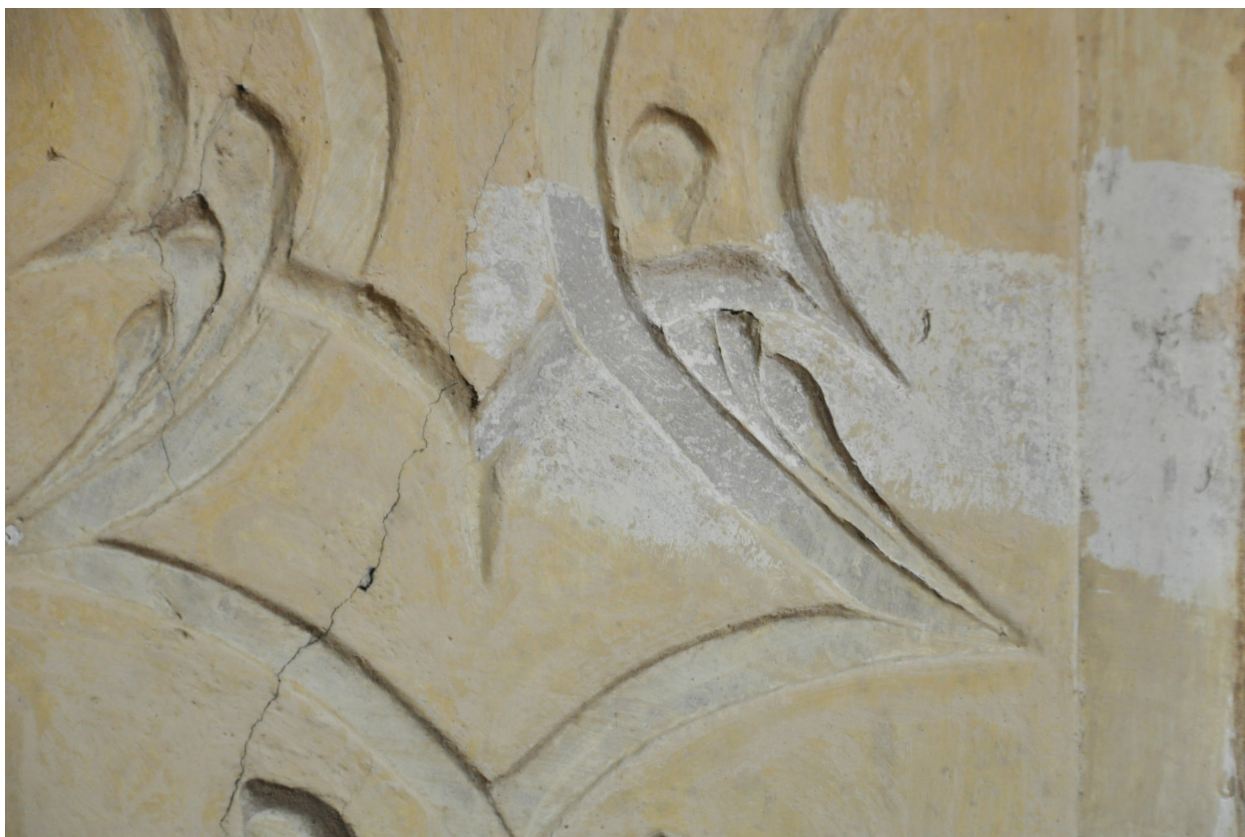
**Obr. 43:** Štuková výzdoba stropu: sonda provedená v minulosti, ukazující předchozí barevné vrstvy ve světle šedé a bílé barevnosti.

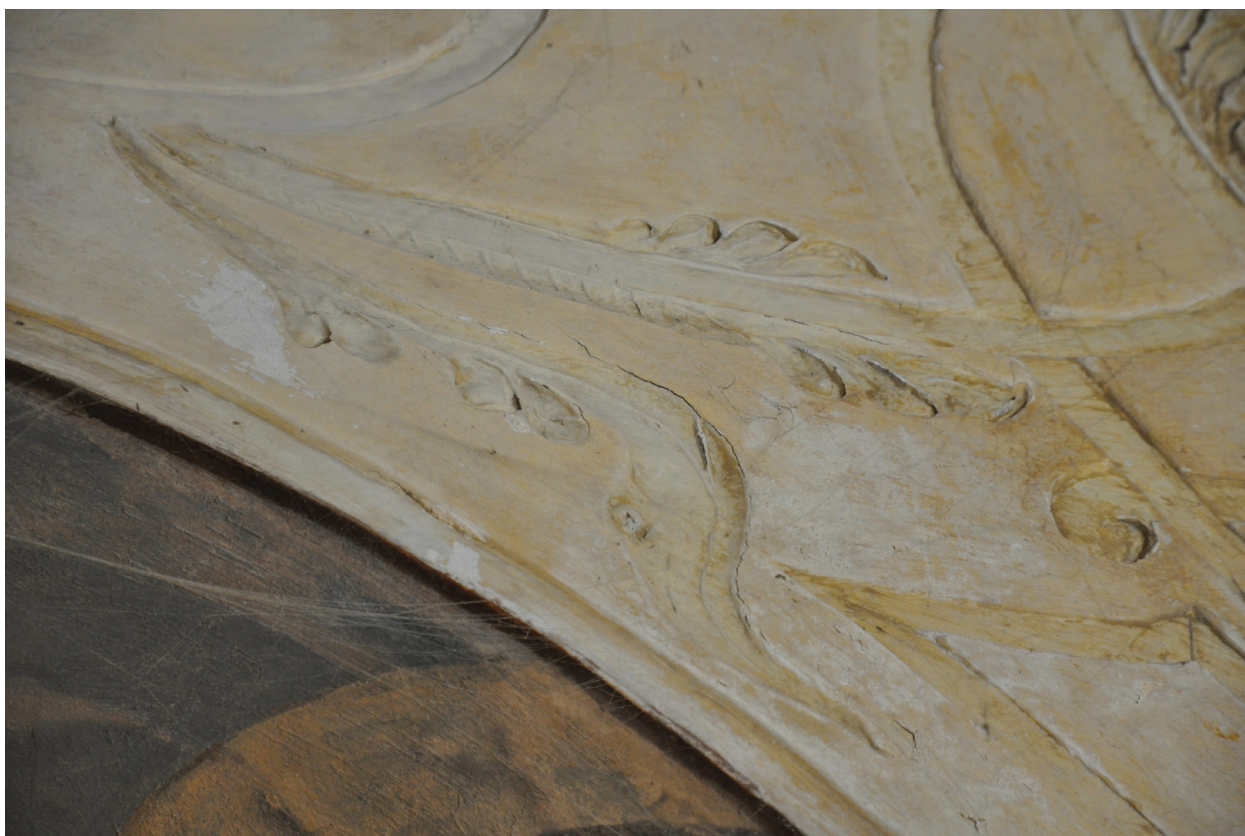
Nejplošnějším poškozením štukové výzdoby stropu byla částečná ztráta koheze celého povrchu barevné vrstvy. Vyskytovala se i místa se značným množstvím tmavších skvrn a puchýřováním barevné vrstvy. Tato poškození mohla vzniknout zatečením či vyšší akumulací a následnou kondenzací vzdušné vlhkosti vyskytující v prostoru kaple. Poměrně závažným poškozením štukové výzdoby byla špatná adheze štukové výzdoby, zapříčiněná zřejmě již v době vzniku nevhodným technologickým postupem. Kovové čepy ve středu některých dekorativních prvků (především šišek) byly značně zdegradované a hrozilo upadnutí.

**Obr. 44:** Štuková výzdoba stropu: detail spodního listovní se zřetelným oddělením štukové výzdoby od podkladových vrstev.

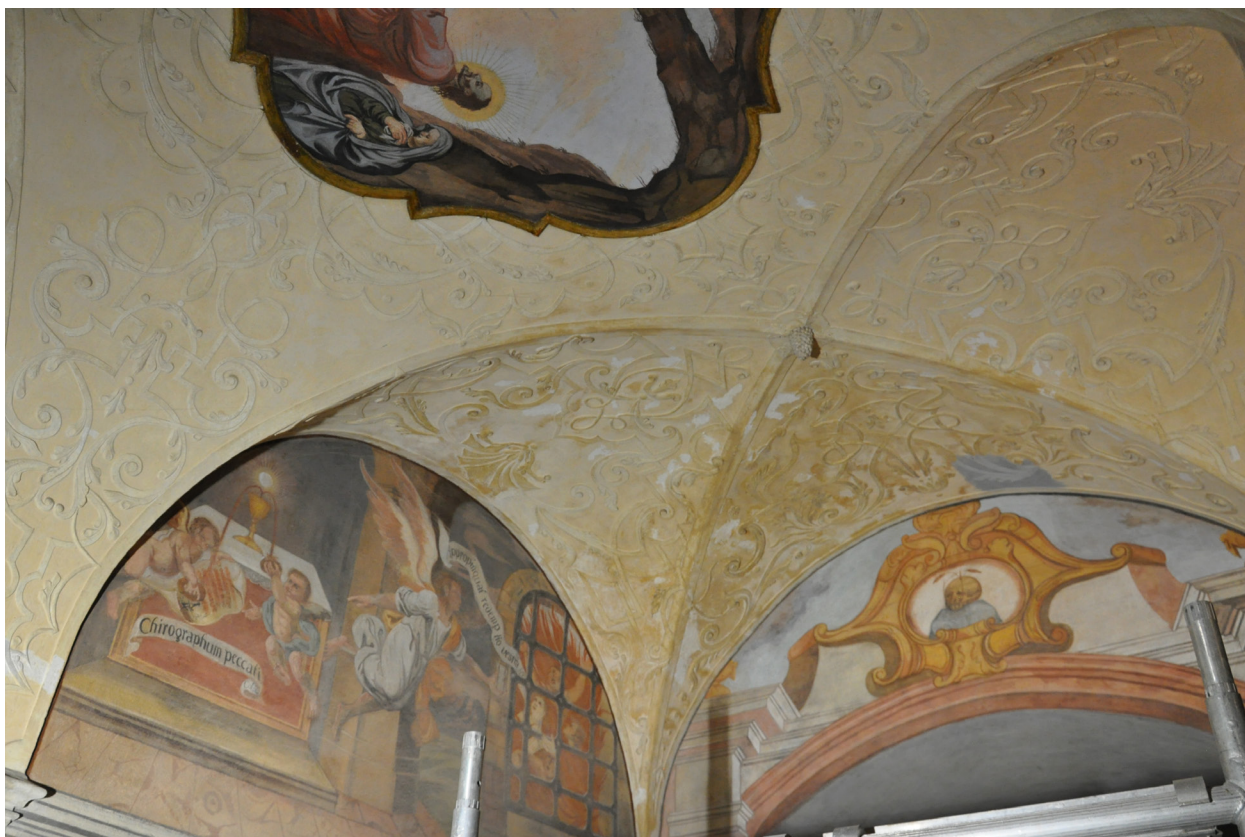
**Obr. 45:** Štuková výzdoba stropu: jižní část. Viditelné tmavší skvrny, zřejmě zatekliny. Fotografie v průběhu restaurátorských prací.

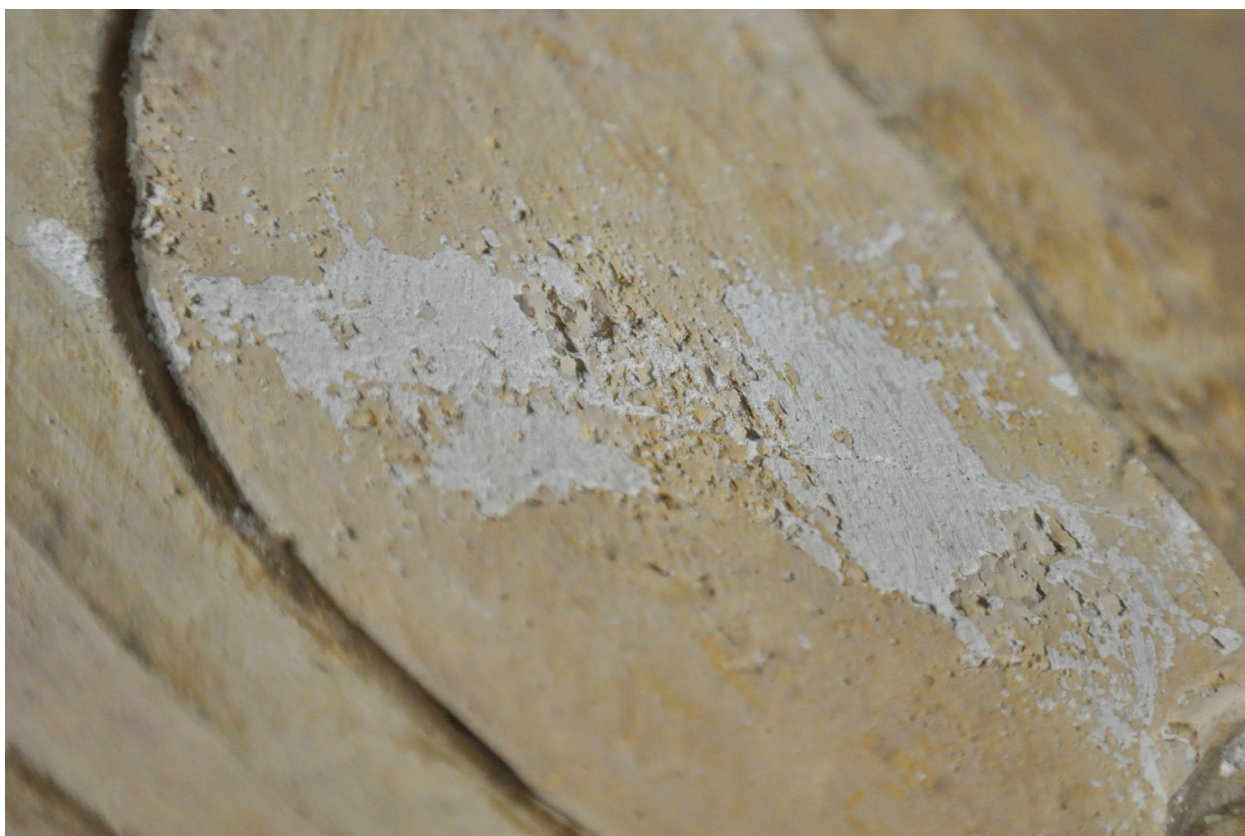
**Obr. 46:** Štuková výzdoba stropu: detail šupinatění svrchního nátěru.

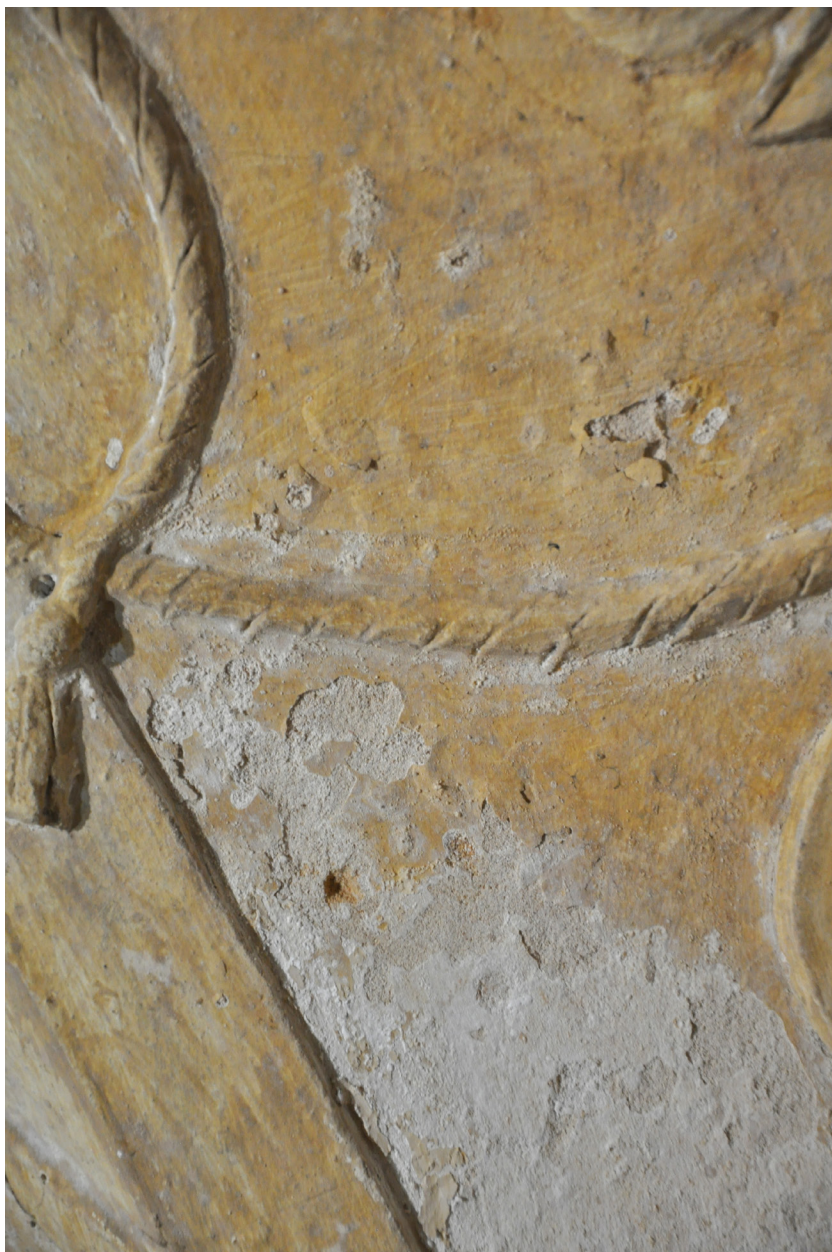
**Obr. 47:**  
Štuková výzdoba  
stropu: detail  
puchýřovitění  
a následné ztráty  
barevné vrstvy.

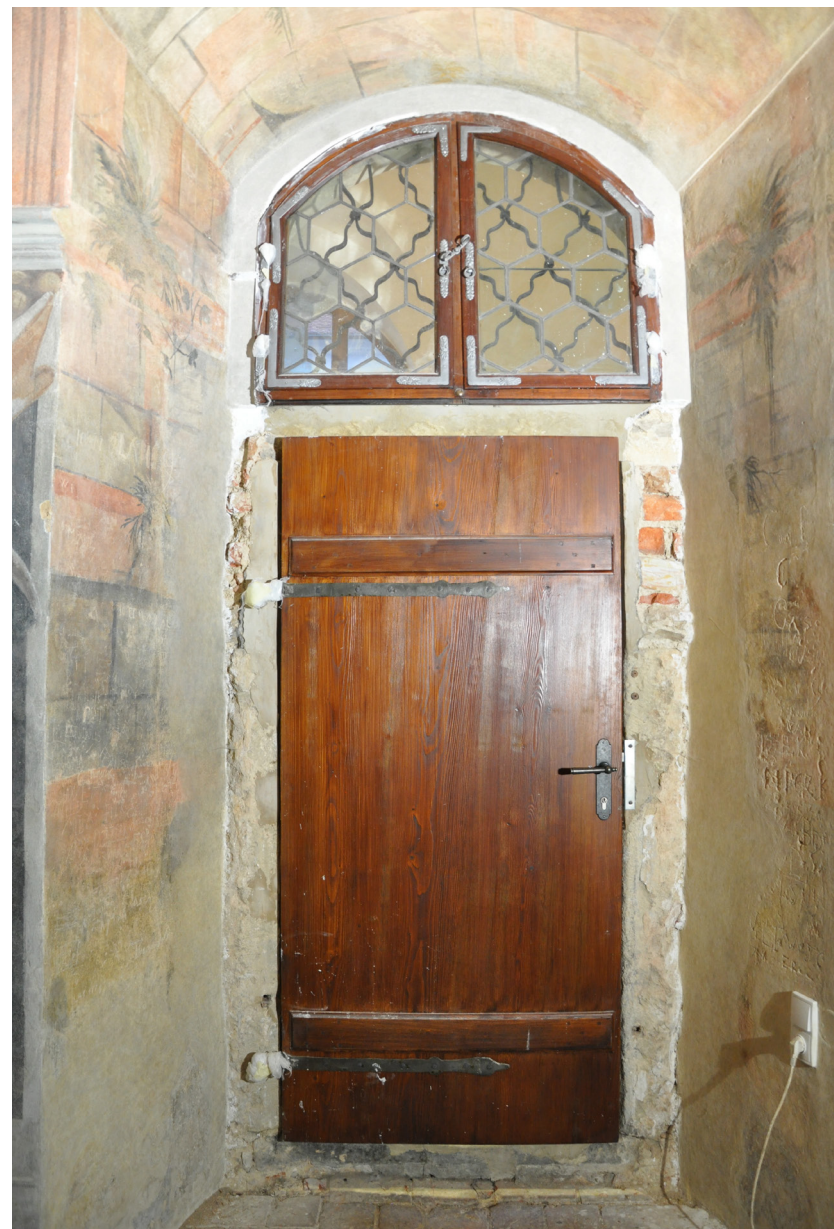
Kamenný portál byl silně mechanicky poškozen především ze strany interiéru kaple. Chybějící horní část ostění byla vyzděna cihlami a u překladu mezi světlíkem a bočními ostěními portálu byl sesekán líc (zadní část).

**Obr. 48:**  
Kamenný portál:  
celkový po-  
hled z interiéru  
kaple. Stav před  
restaurováním.

Štukatury na klenbách by se měly vrátit ke své starší barevnosti tedy bílé, nebo světle šedé. Kamenný portál by měl být ve hmotě doplněn do celistvosti a barevně sjednocen v místech poškození.

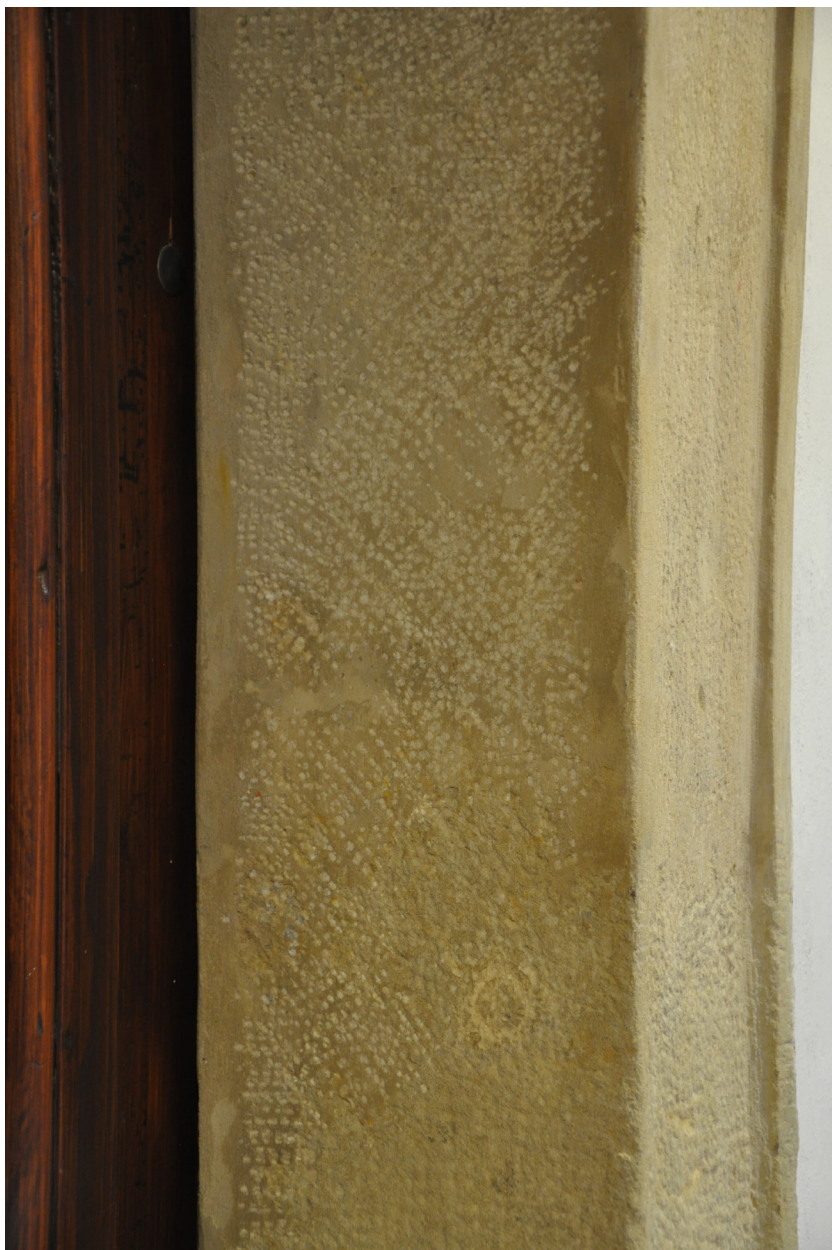
**Obr. 49:**  
Kamenný portál:  
detail opravy  
povrchu kamen-  
ného ostění.

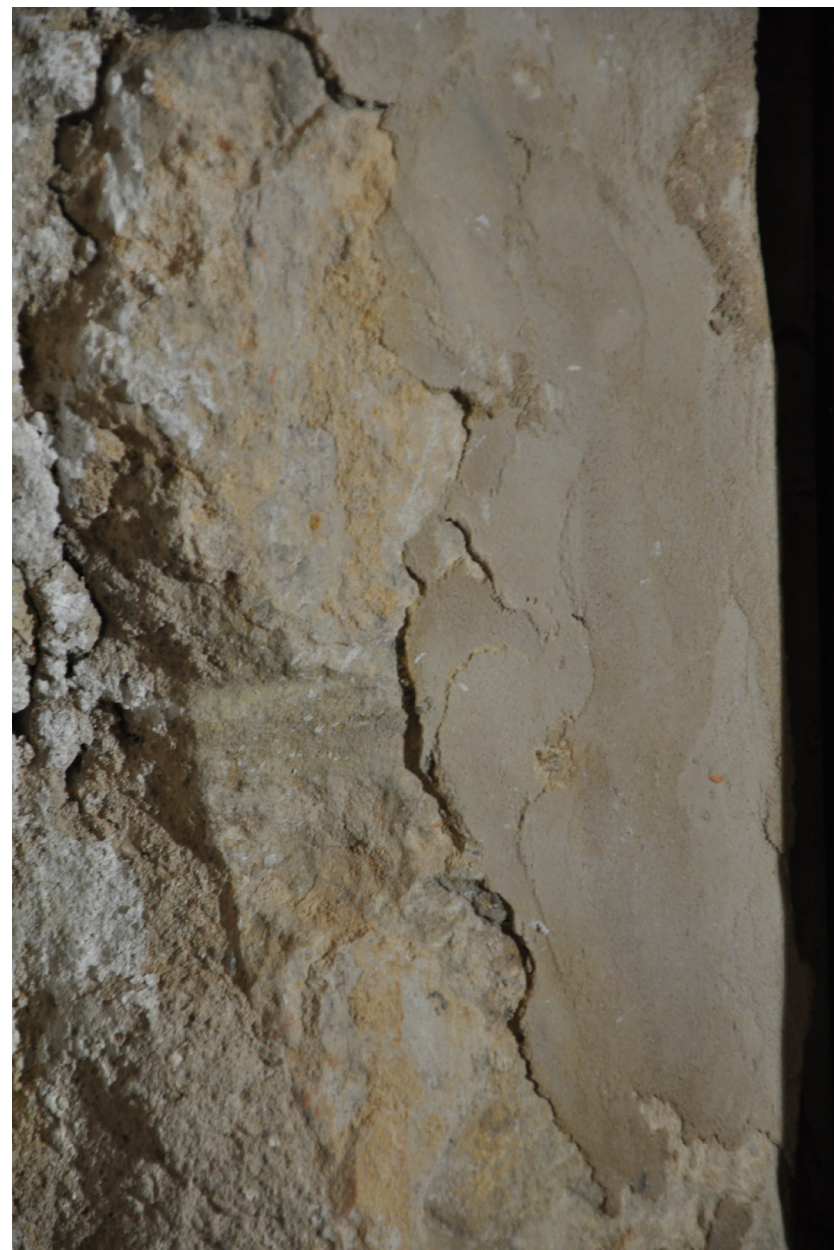
**Obr. 50:**  
Kamenný portál:  
detail nedostateč-  
ně zpracované-  
ho sekundárního  
tmelu v horní  
části levé strany  
portálu při po-  
hledu z interiéru  
kaple.

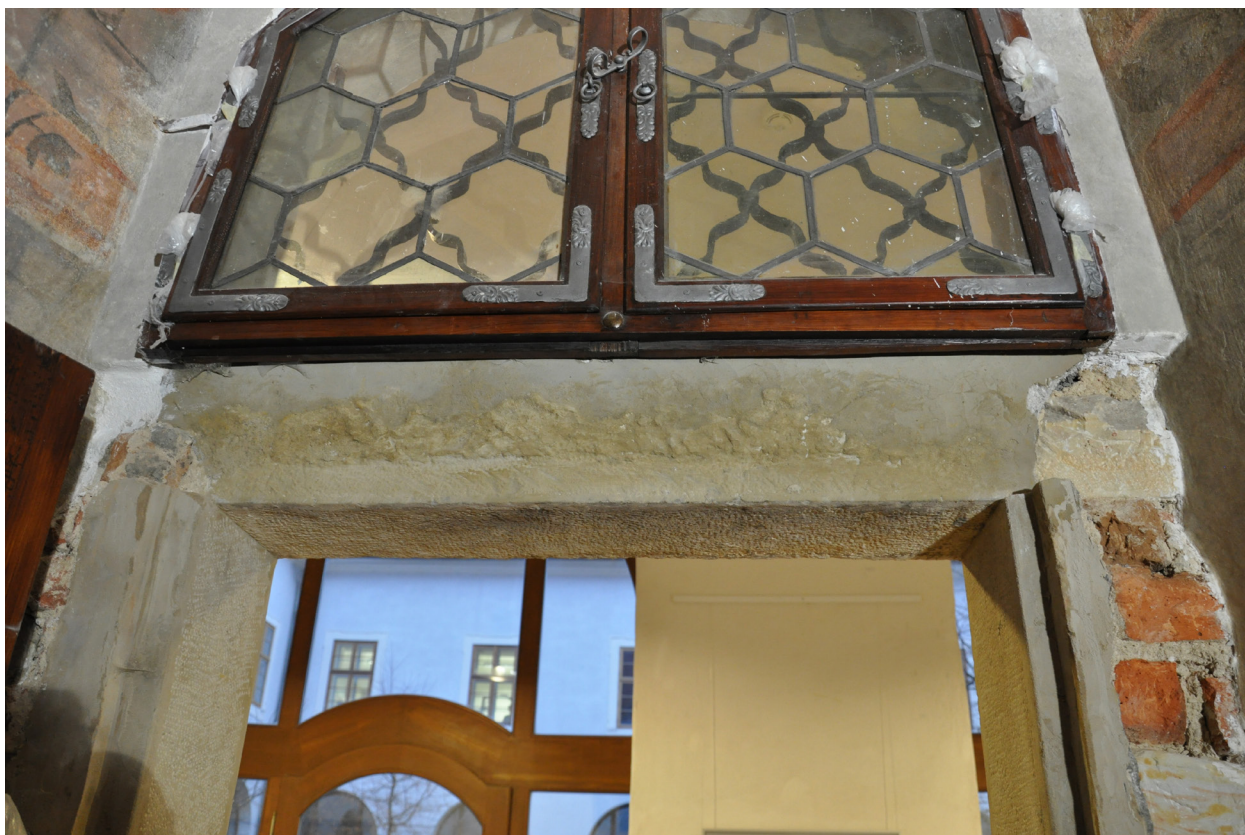
**Obr. 51:** Kamenný portál: detail opracování horní části vstupního portálu. Materiál je dále směrem nahoru k oknu ponechán v hrubém opracování.

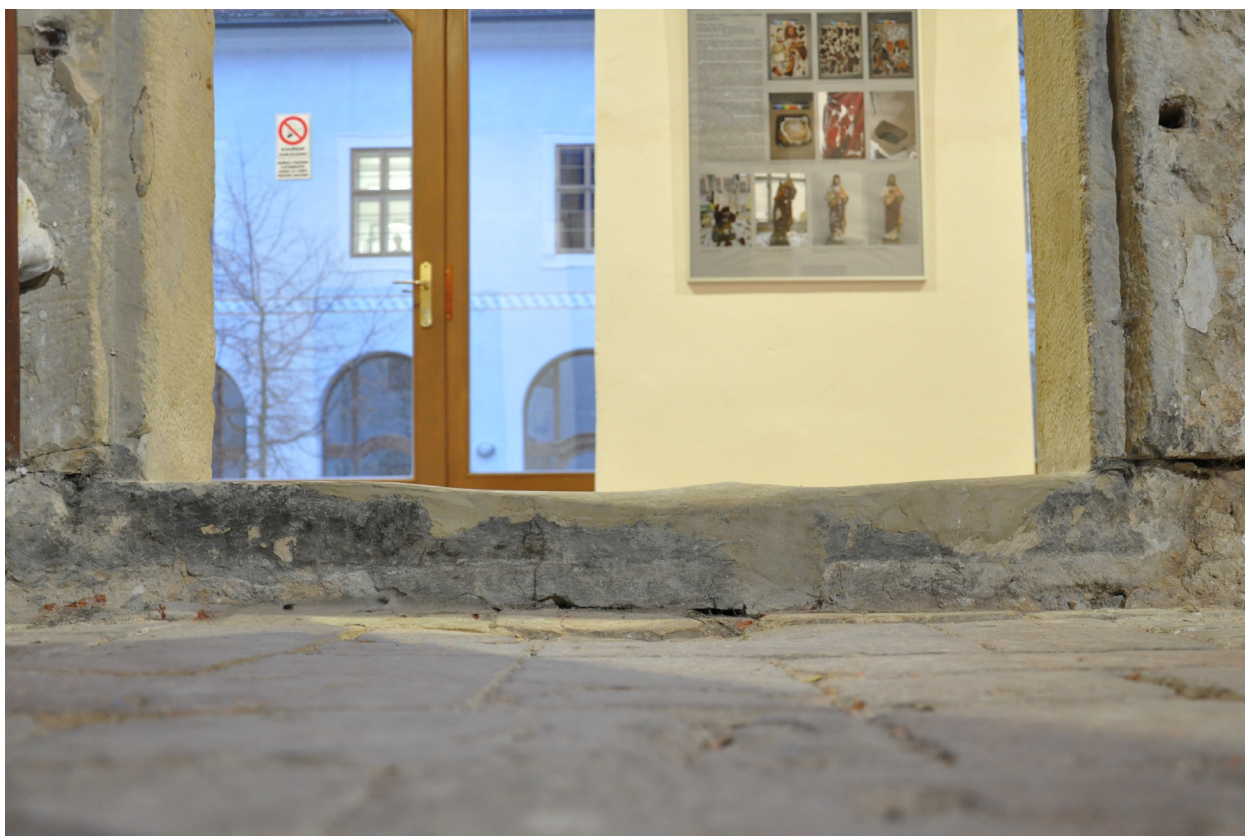
**Obr. 52:** Kamenný portál: detail dolní části portálu. Patrné opotřebení na tzv. nášlapné ploše a světlejší druhotné tmely.

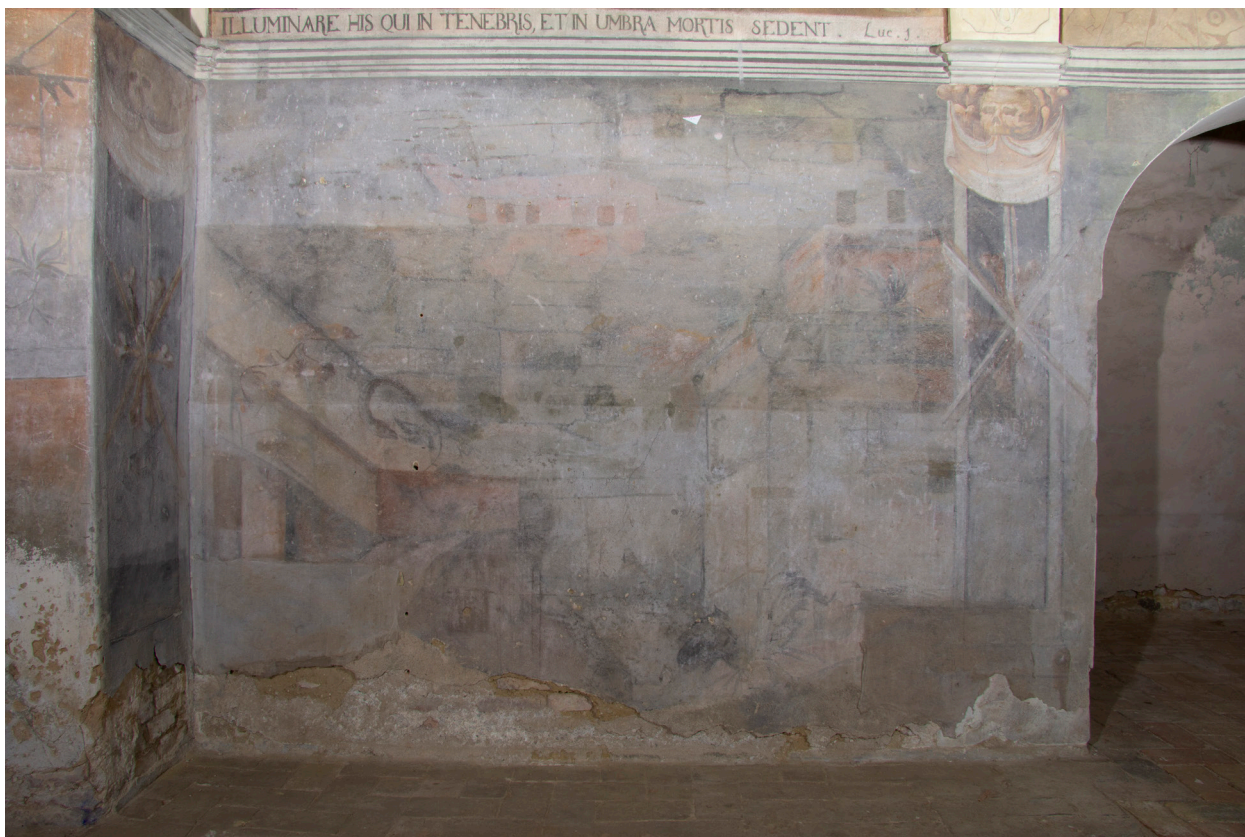
**Obr. 53:** JV stěna: celkový pohled na dolní část v umělém bílém světle. Stav před restaurováním.

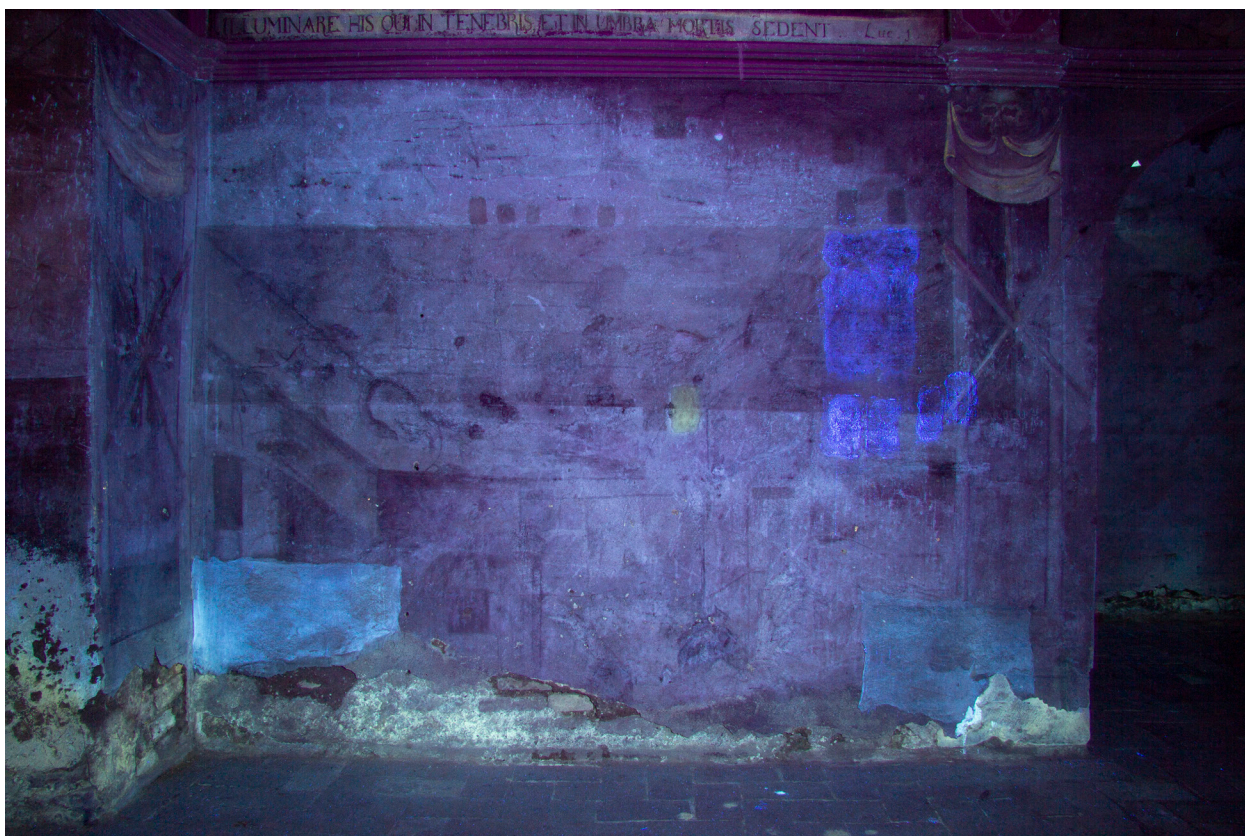
**Obr. 54:** JV stěna: celkový pohled na dolní část. UV fluorescenční fotografie. Světle žlutá fluorescence – výkvěty vodorozpustných solí, modrá fluorescence – pravděpodobně zkoušky materiálů z předchozích etap restaurování, tmavě fialová fluorescence – přemalby v oblasti římsy, světle fialová fluorescence – sádrovcový zákal.

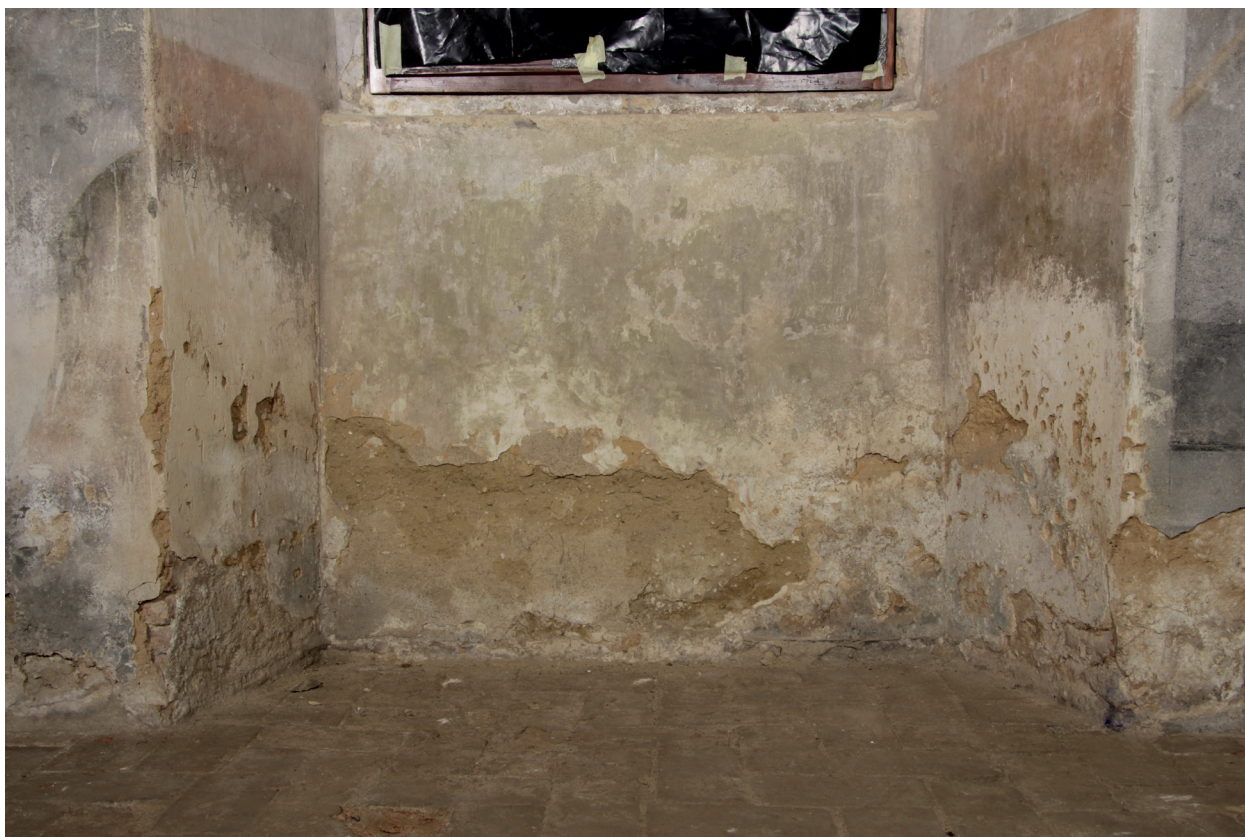
**Obr. 55:** SV stěna: dolní část okenní špalety v umělém bílém světle. Stav před restaurováním.

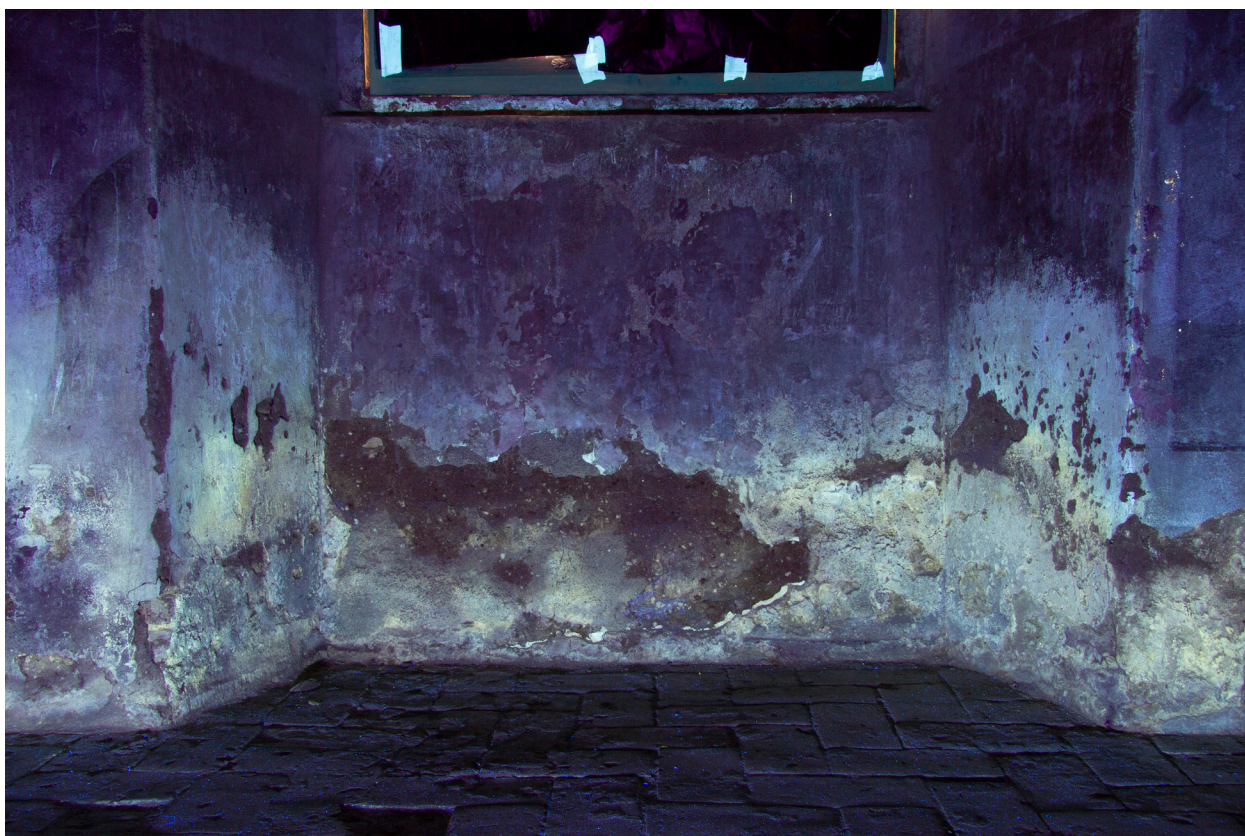
**Obr. 56:** SV stěna: dolní část okenní špalety. UV fluorescenční fotografie. Světlo žlutá fluorescence – výkvěty vodorozpustných solí.

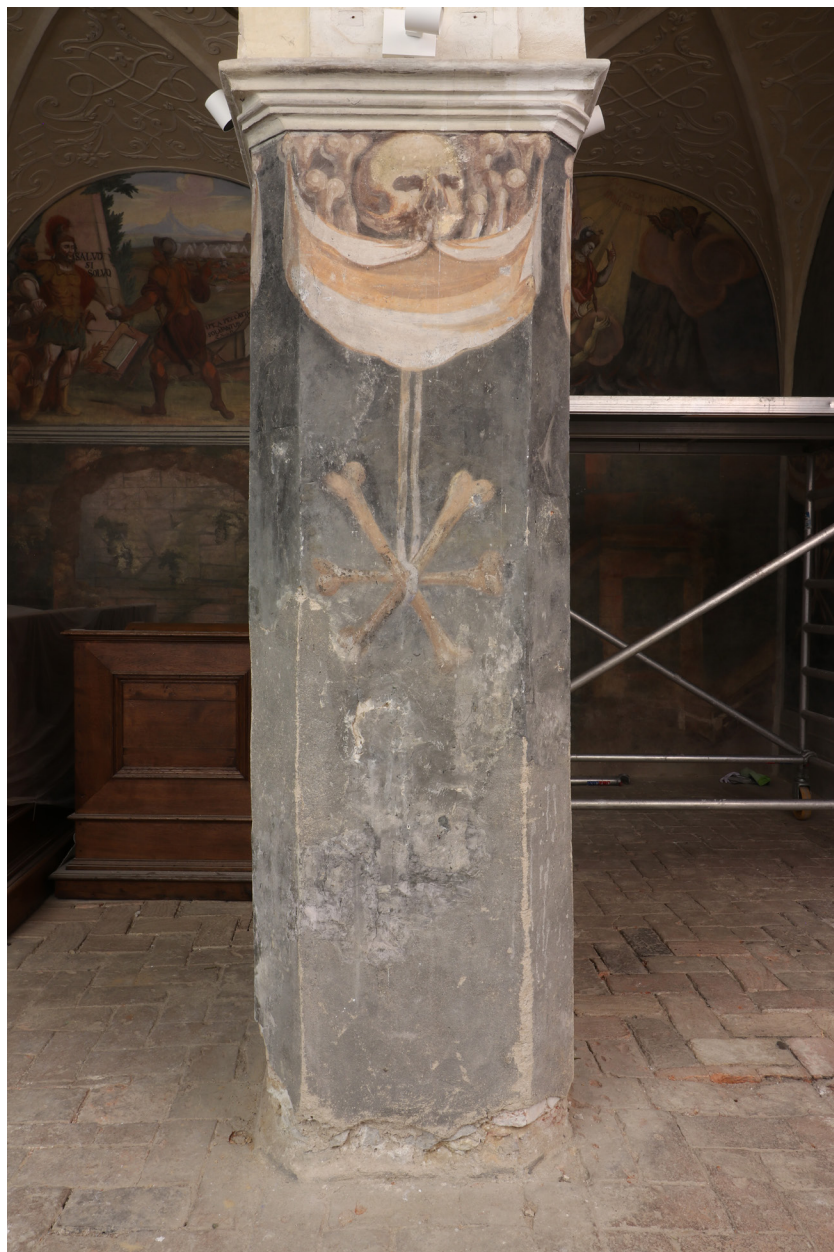
**Obr. 63:**

Centrální pilíř:  
celkový pohled  
ze SZ strany  
v umělém bílém  
světle. Stav před  
restaurováním.

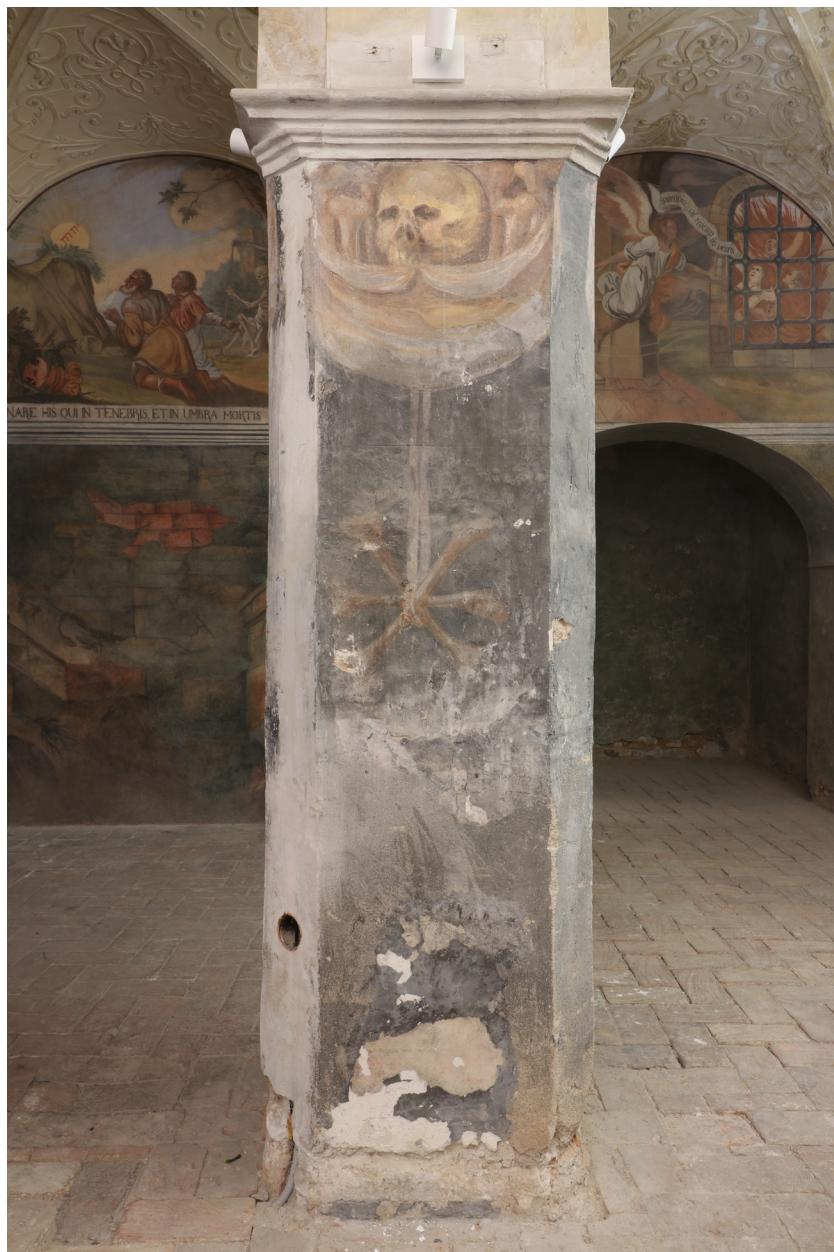
**Obr. 64:**

Centrální pilíř:  
celkový pohled  
ze SZ strany. UV  
fluorescenční  
fotografie. Světlo  
žlutá fluores-  
cence – výkvěty  
vodorozpustných  
solí, oranžová  
fluorescence –  
přemalby, tm. fia-  
lová fluorescence  
– přemalby fialo-  
vá fluorescence  
– originální ba-  
revná vrstva, sv.  
fialová až modrá  
fluorescence –  
druhotné tmely  
v dolních partiích.

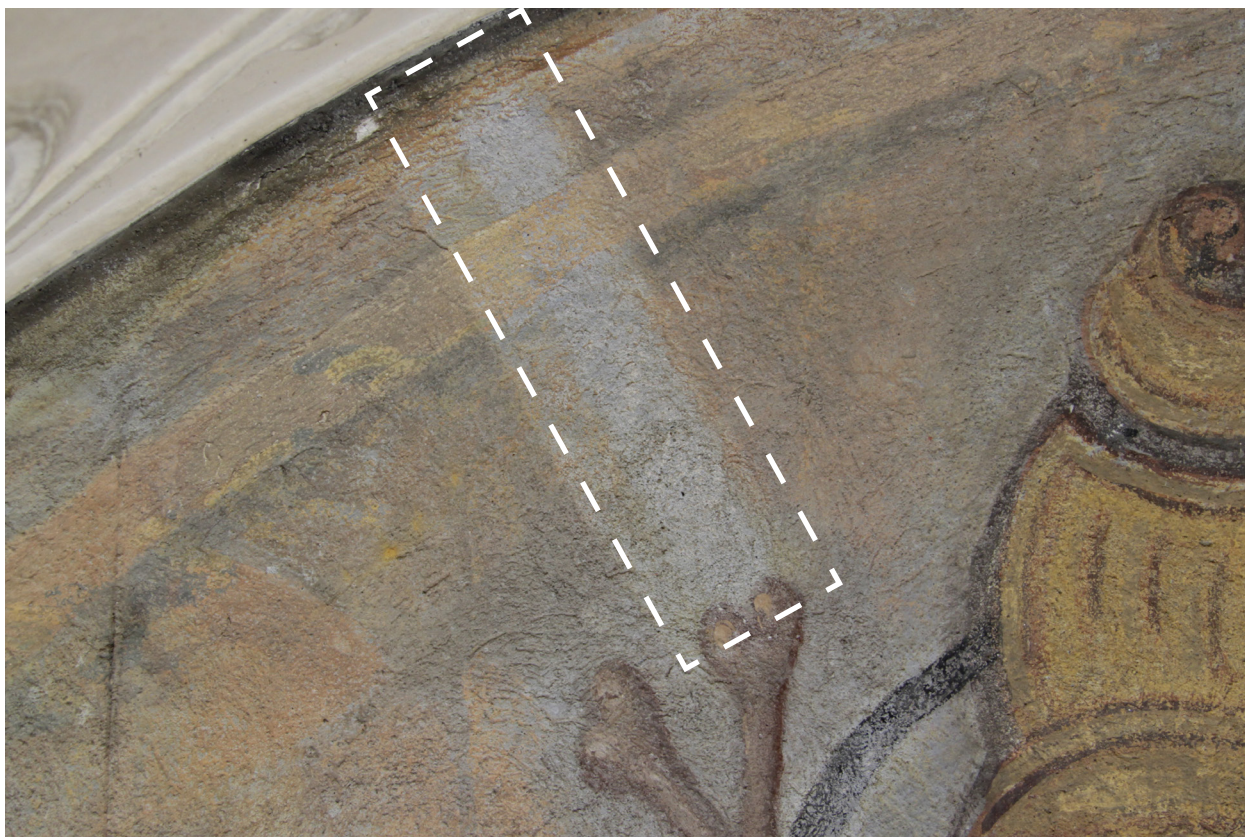
**Obr. 65:** SV stěna: luneta na oknem. Sonda v oblasti přemalby na originální modrou barevnou vrstvu.

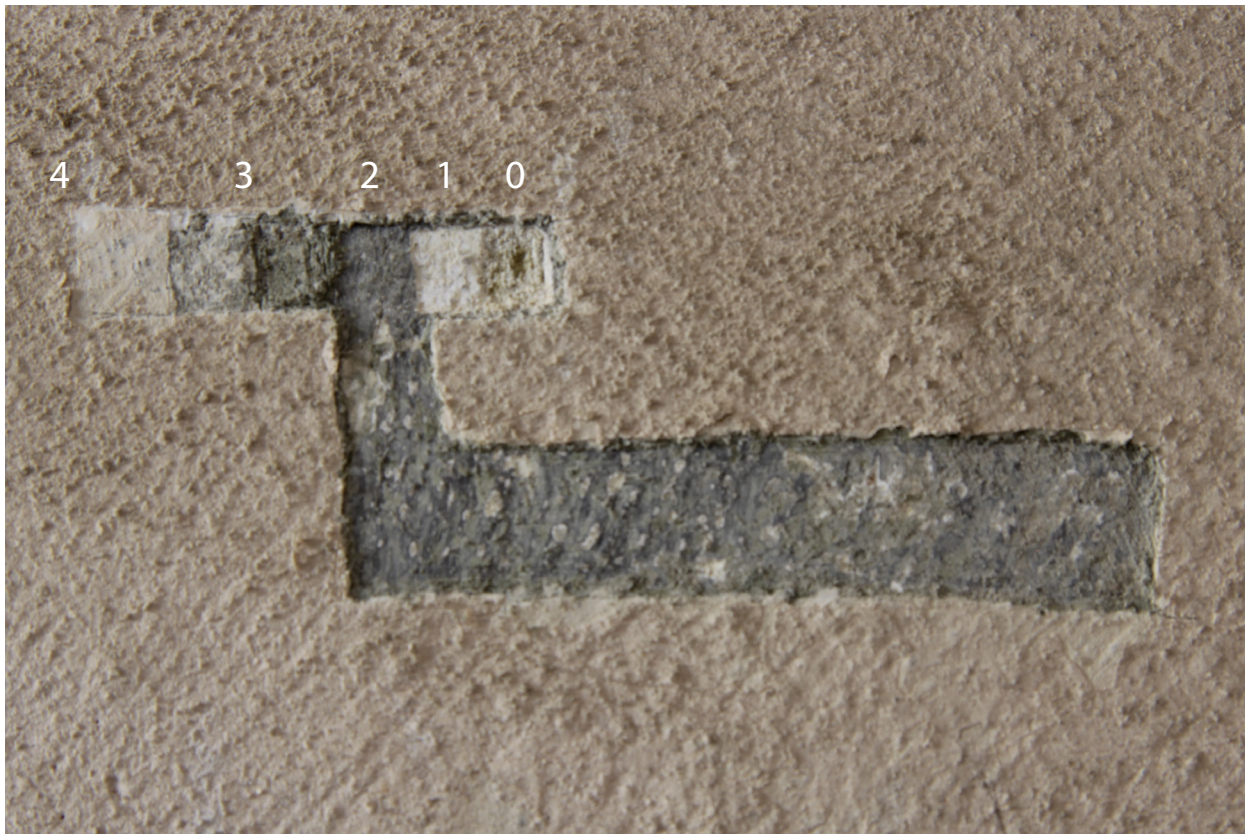
**Obr. 67:** JV stěna: výklenek. Stratigrafická sonda omítkových a barevných vrstev. 0 – jádrová omítka, 1 – vrstva *intonaca*, 2 – barevná vrstva šedé až černé barevnosti, 3 – souvrství či silná vrstva nátěru zelené barevnosti, 4 – souvrství či silná vrstva svrchního nátěru světlé růžové barevnosti.

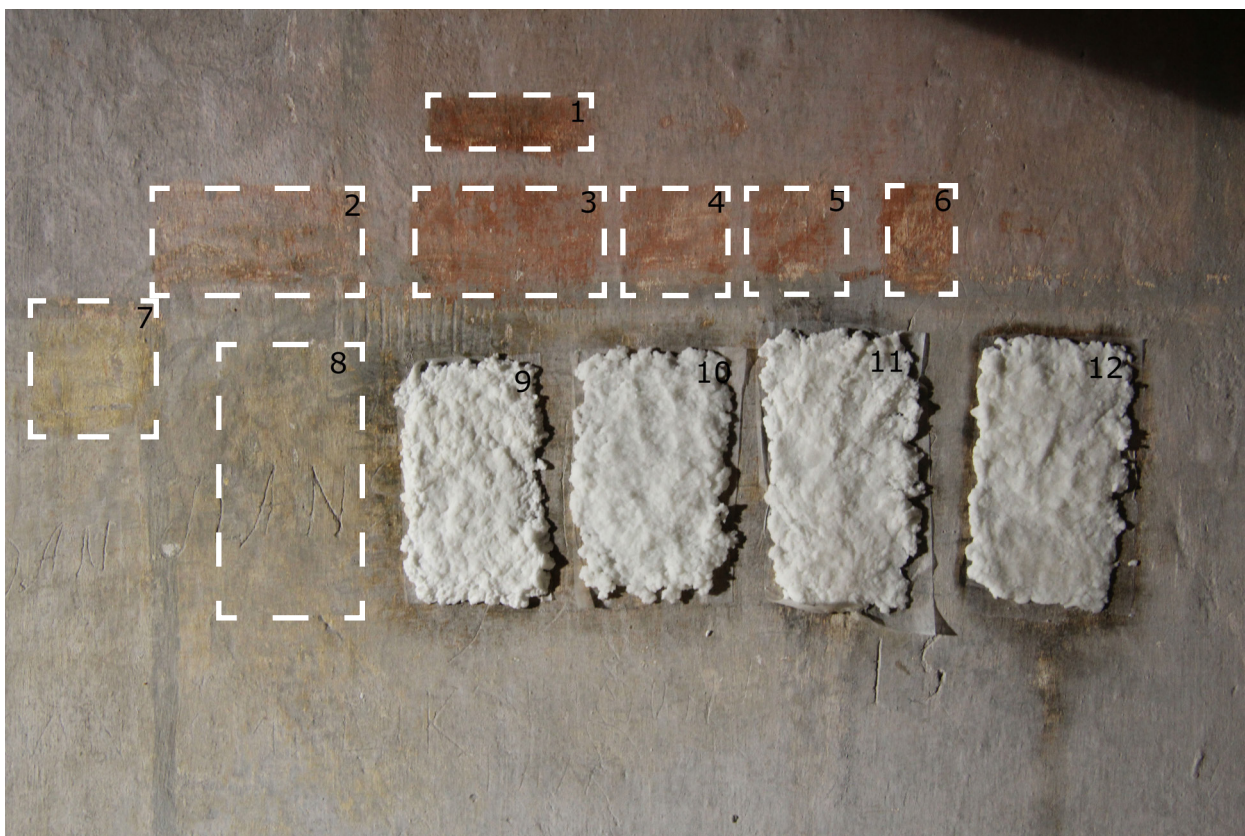
**Obr. 68:** SV stěna: okenní špaleta. Zkoušky odstraňování sádrovcového zákalu: 1 – voda a *Akapad hard*; 2 – jemný čistící štětec; 3 – *Akapad ultra hard*; 4 – *Akapad white flexi*; 5 – *Akapad hard*; 6 – tvrdý čistící štětec; 7 – jemný čistící štětec; 8 – *Tylose MH 300* ve vodě přes japonský papír; 9 – *Arbocel BC 200* + 5% (hm.) uhličitán amonný; 10 – *Arbocel BC 200* + *Ethomeen C25* s vodou 300 : 1; 11 – *Arbocel BC 200* + líh; 12 – *Arbocel BC 200* + voda.

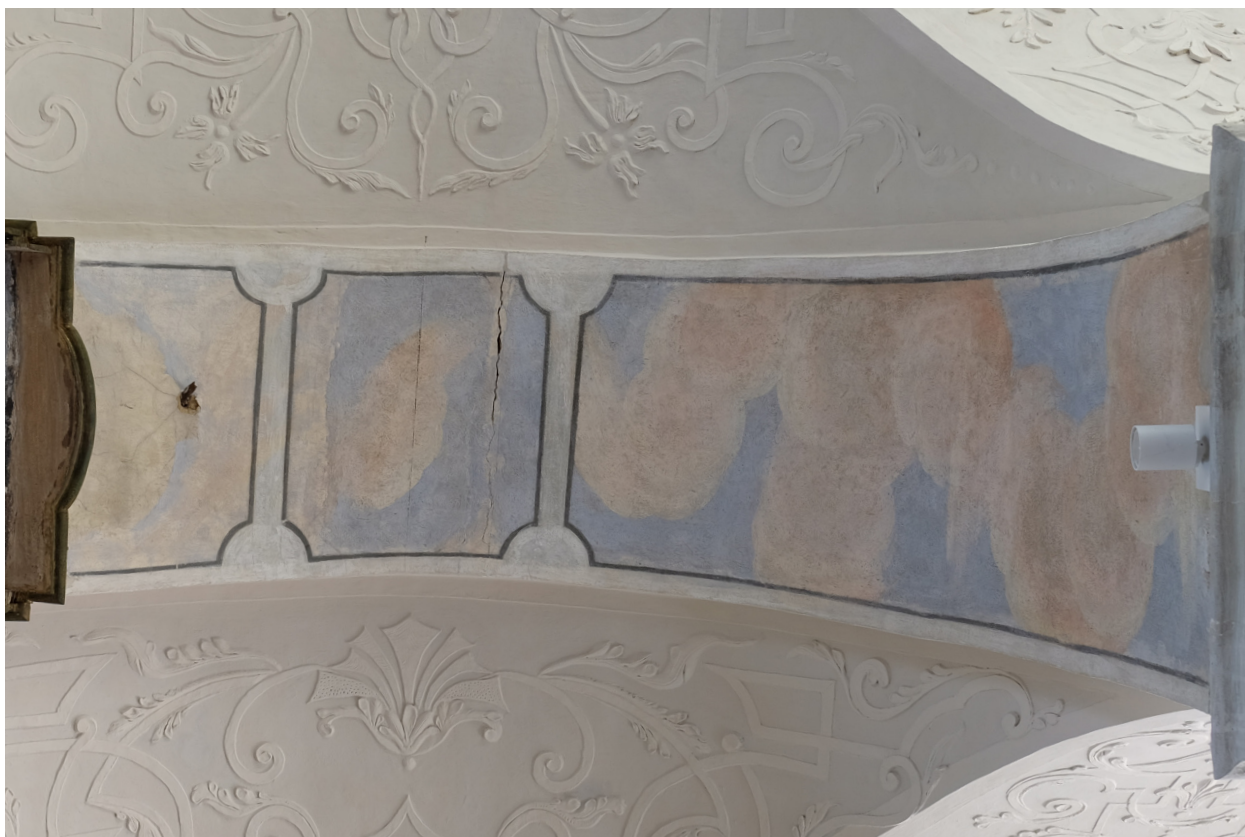
**Obr. 88:** Klenební pasy: celkový pohled na východní část. Stav po čištění a odstranění druhotných vysprávek.

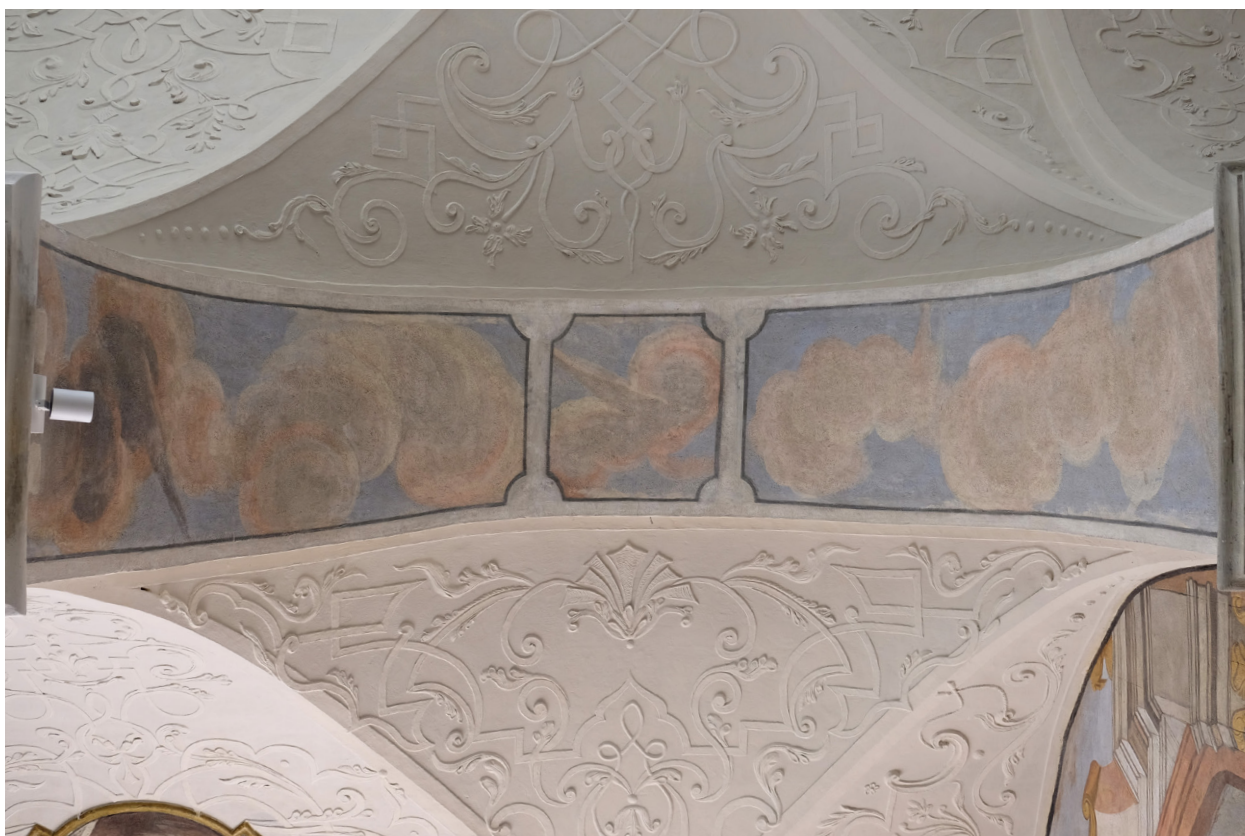
**Obr. 89:** Klenební pasy: celkový pohled na západní část. Stav po čištění.
