## Dokumentace restaurátorského průzkumu a zásahu

Restaurování vybraných úseků nástěnných maleb, štukové výzdoby stropu a kamenného portálu v Očistcové kapli piaristické koleje v Litomyšli

Restaurovali: Lucie Bartůňková, Erik Fábri, Patrícia Holíková, Karolína Marčíková, Peter Majoroš, Vít Svoboda, Adéla Škrabalová, Verena Vodehnalová, Zuzana Vránová  
Odborný pedagogický dozor: Jan Vojtěchovský

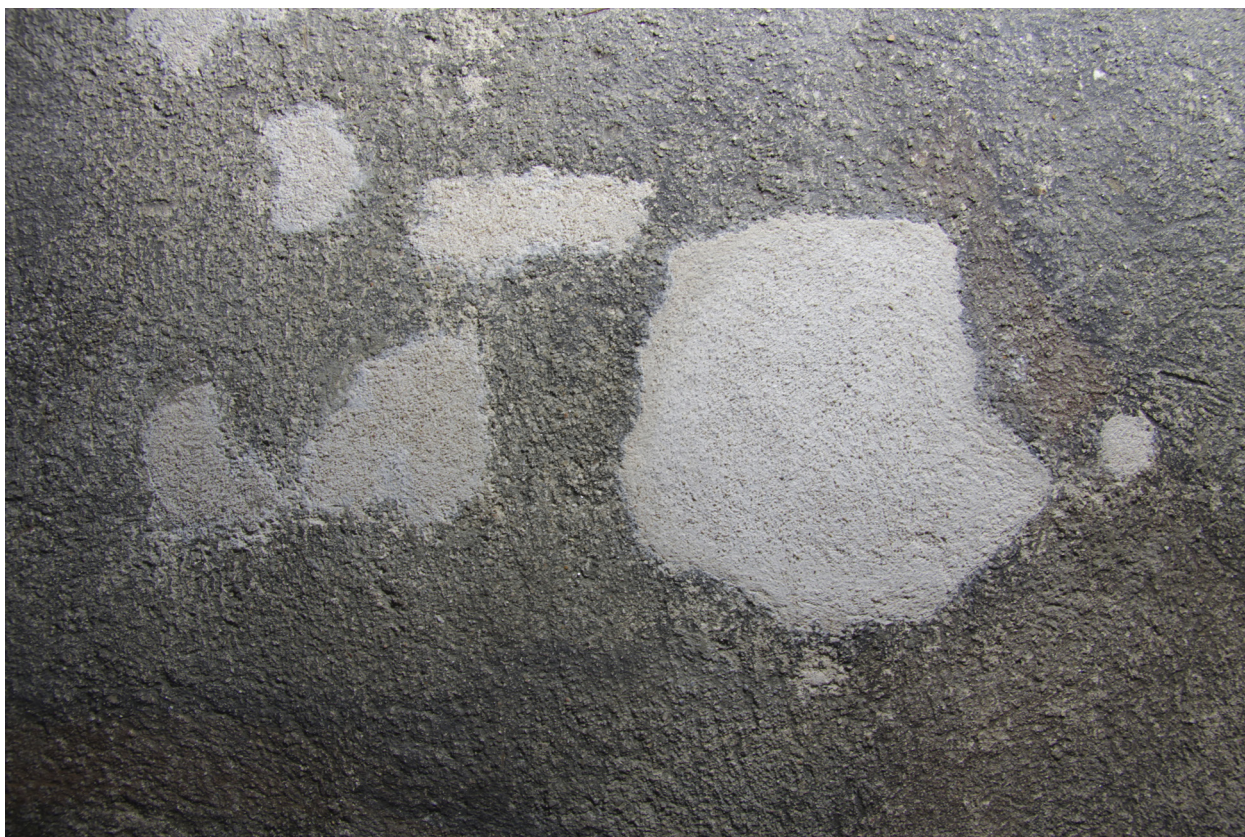
**Obr. 90:** JV stěna: detail nově vytmelených defektů.

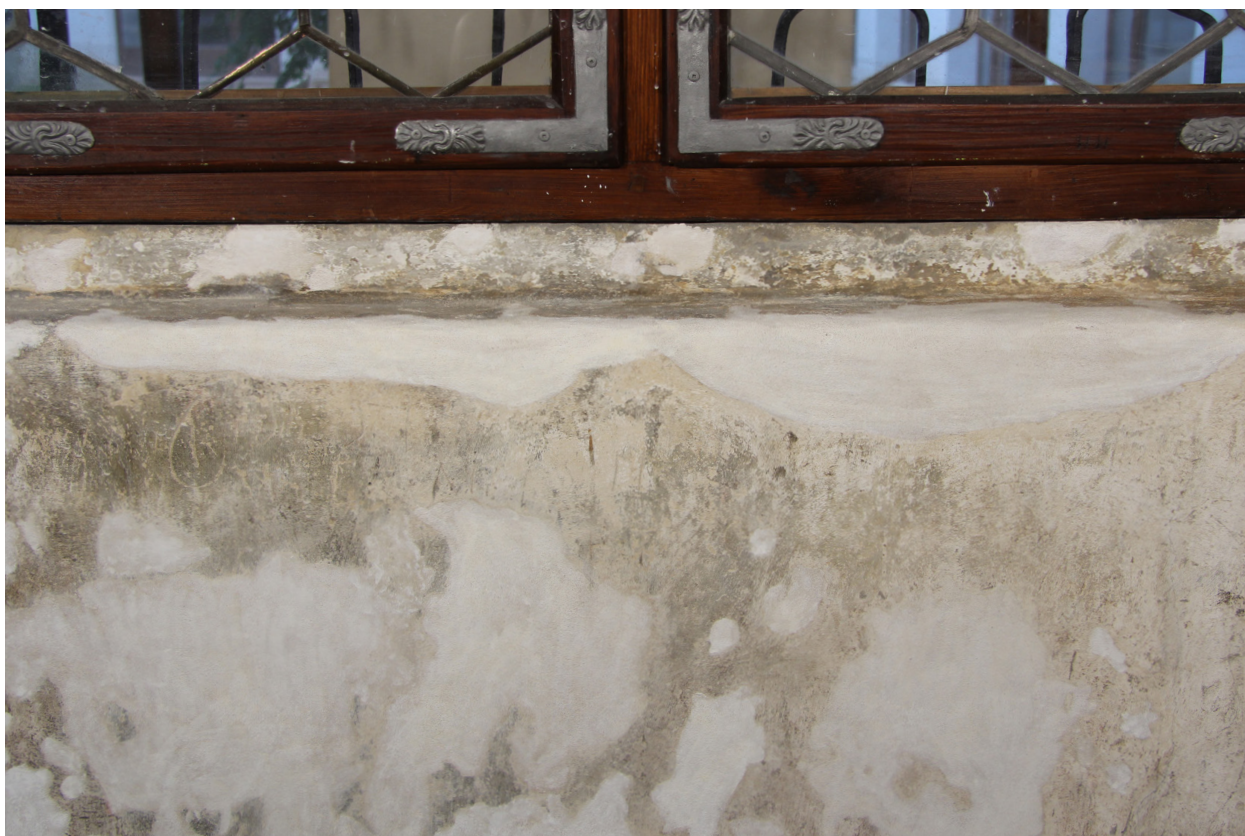
**Obr. 91:** SV stěna: okenní špaleta. Průběh tmelení.

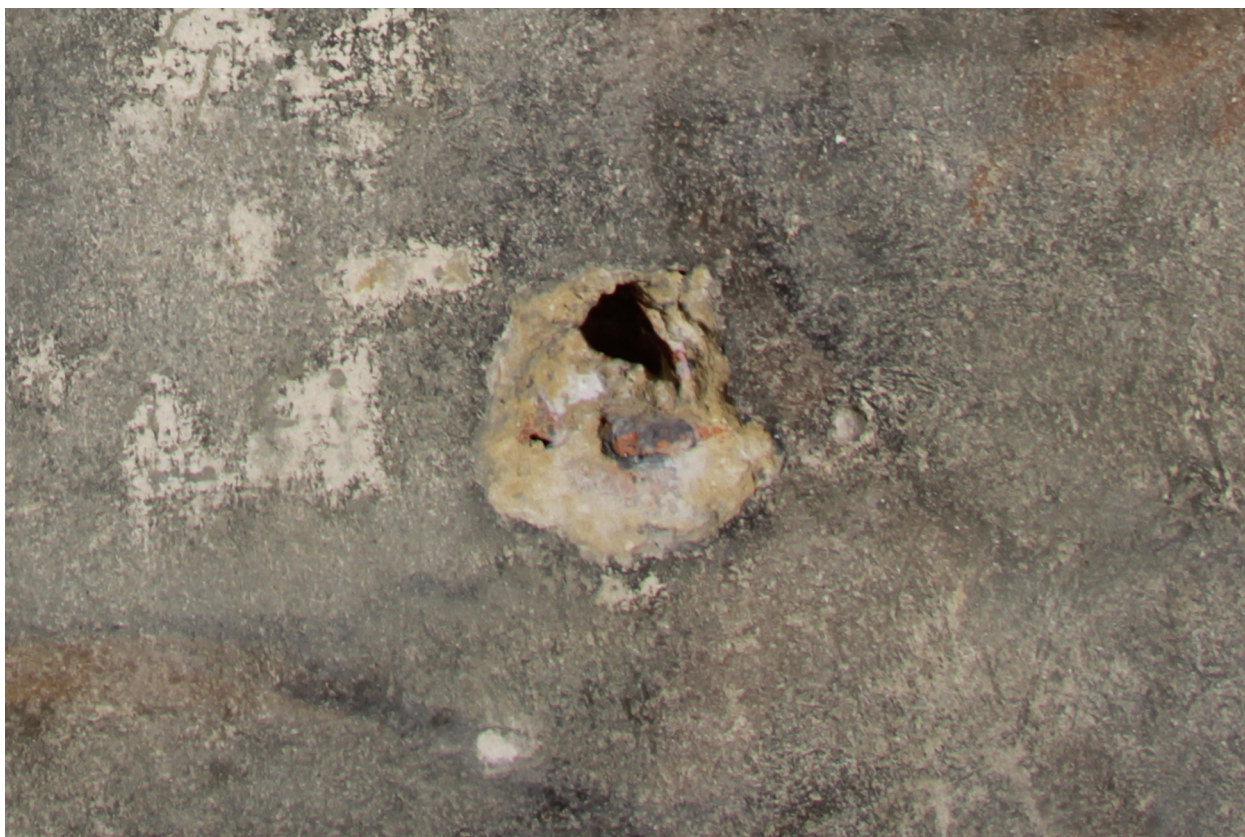
**Obr. 111:** JV stěna: detail malby po čištění.

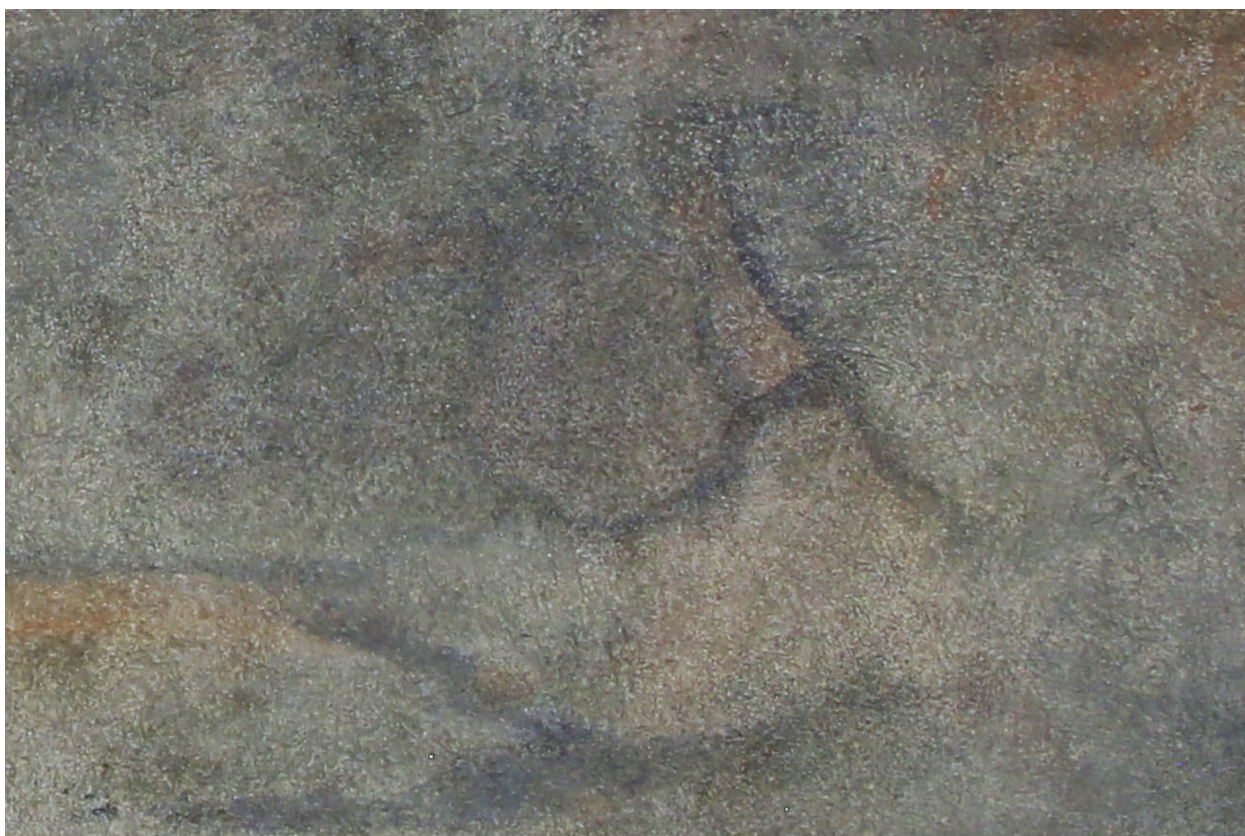
**Obr. 112:** JV stěna: detail malby po tmelení a retuši.

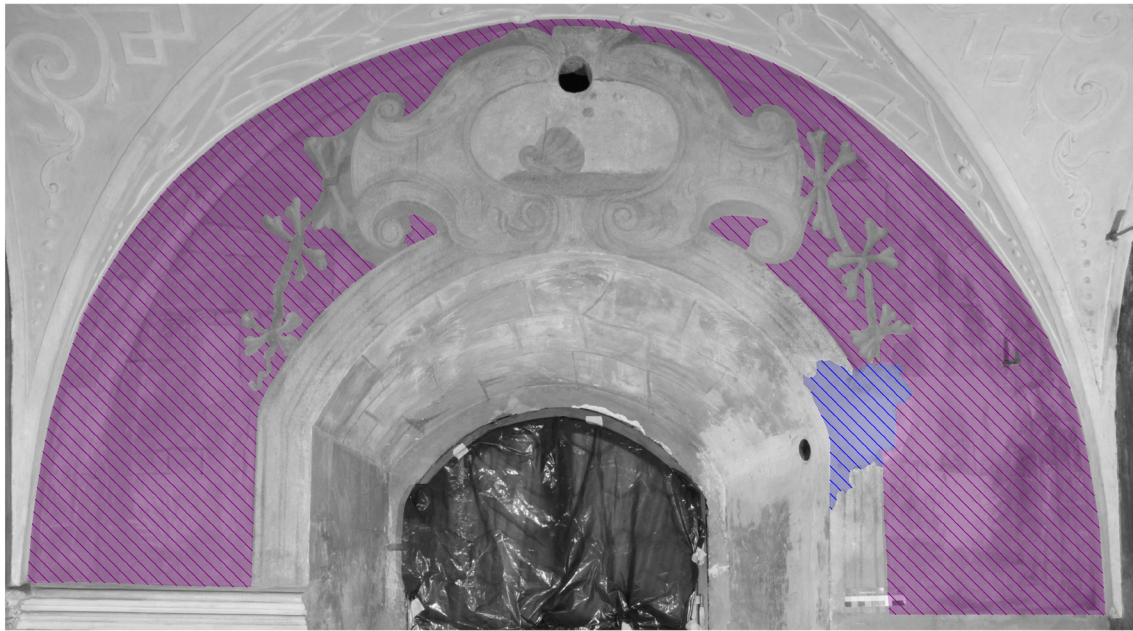
celek	3.216 m <sup>2</sup>	100.00%
 	přemalby	1.837 m <sup>2</sup>	57.12%

druhotné tmely	0.079 m <sup>2</sup>	2.46%

**Obr. 01:** SV stěna: luneta nad dveřmi. Grafický zákres druhotných zásahů.

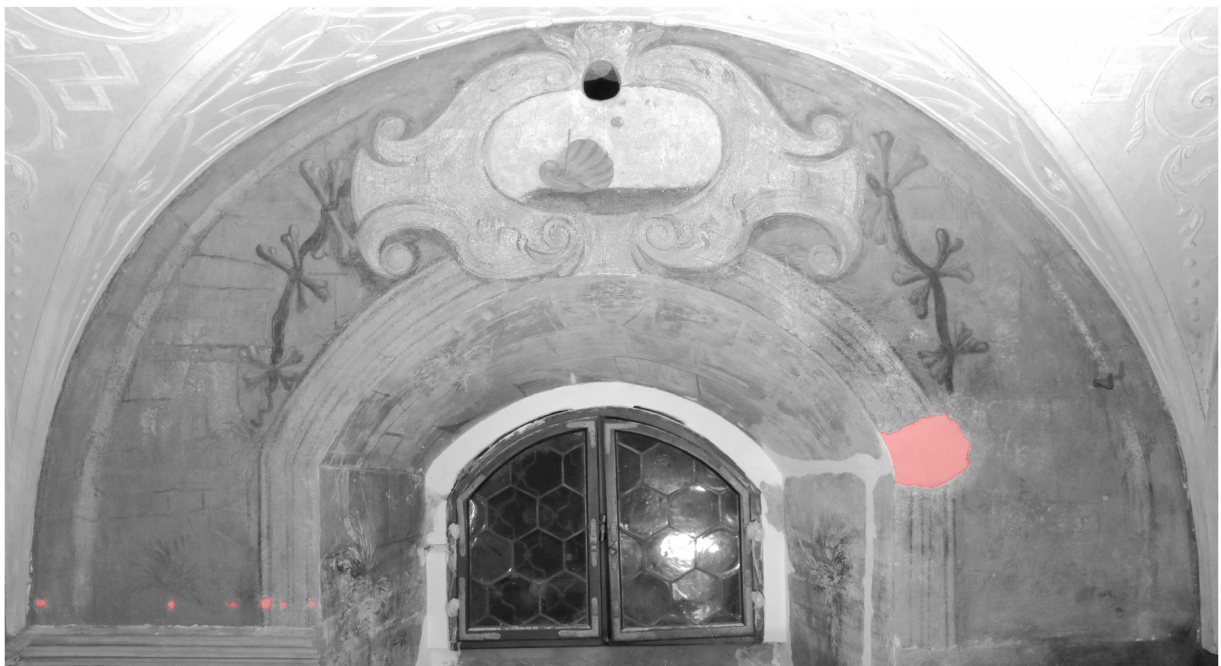
celek	3.290 m <sup>2</sup>	100.00%

**Obr. 02:** SV stěna: luneta nad dveřmi. Grafický zákres nových tmelů v rámci popisovaného restaurátorského zásahu.

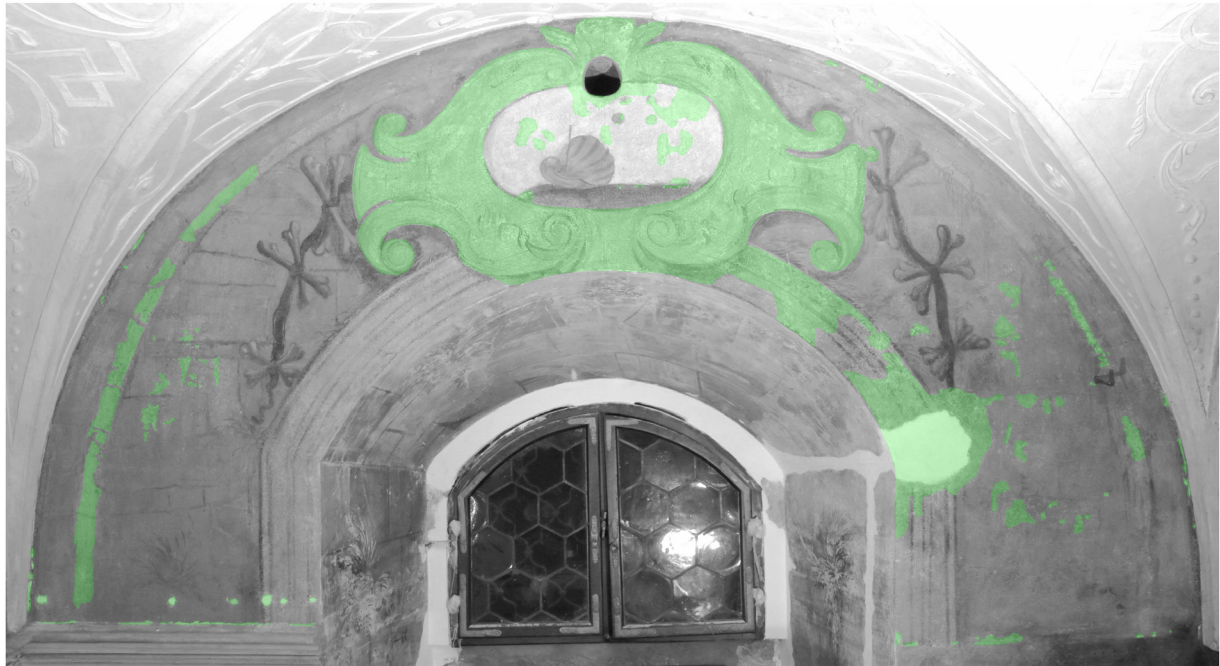
**Obr. 03:** SV stěna: luneta nad dveřmi. Grafický záznam retuše a rekonstrukce v rámci popisovaného restaurátorského zásahu.

celek	3.290 m <sup>2</sup>	100.00%

retuš a rekonstrukce	0.864 m <sup>2</sup>	26.26%

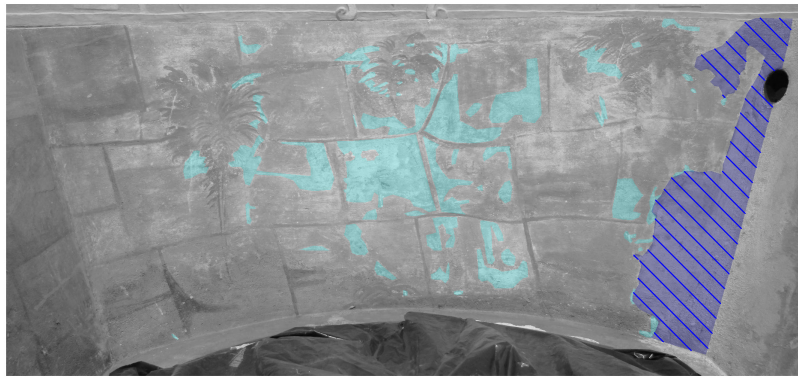
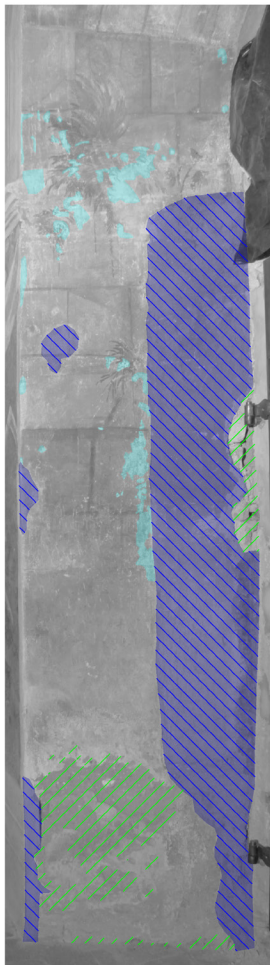
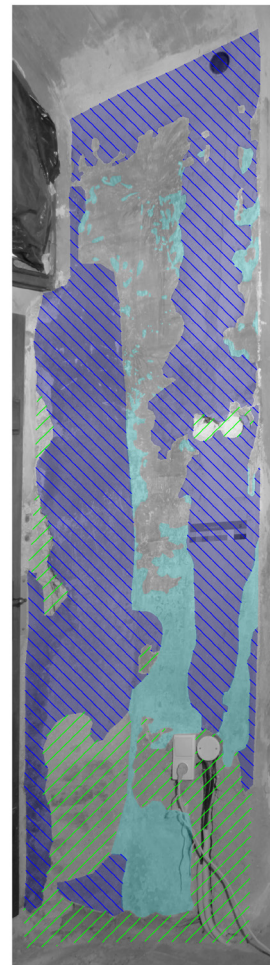
celek	5.094 m <sup>2</sup>	100.00%

druhotné tmely	1.672 m <sup>2</sup>	32.82%

**Obr. 04:** SV stěna: dveřní špaleta. Grafický zakres druhotných zásahů a ztráty omítkové a barevné vrstvy.

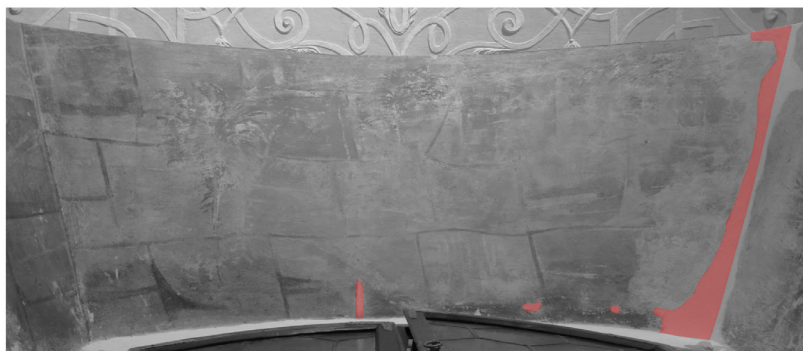
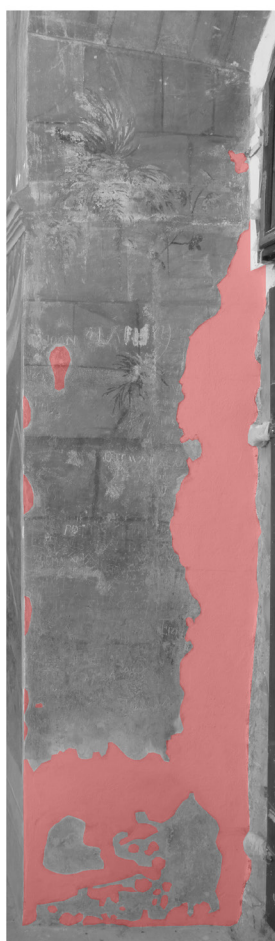
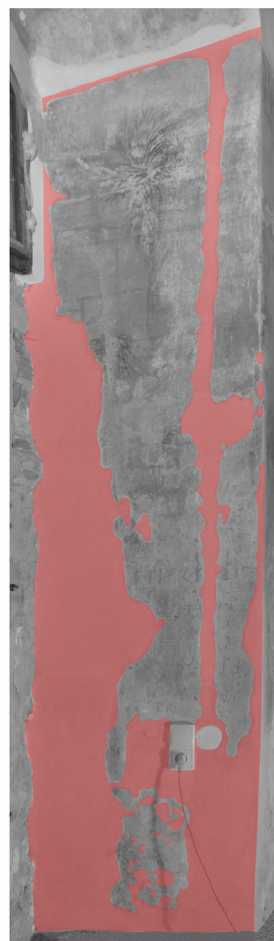
celek	5.094 m <sup>2</sup>	100.00%

nové tmely	1.593 m <sup>2</sup>	31.27%

**Obr. 05:** SV stěna: dveřní špaleta. Grafický zakres nových tmelů v rámci popisovaného restaurátorského zásahu.

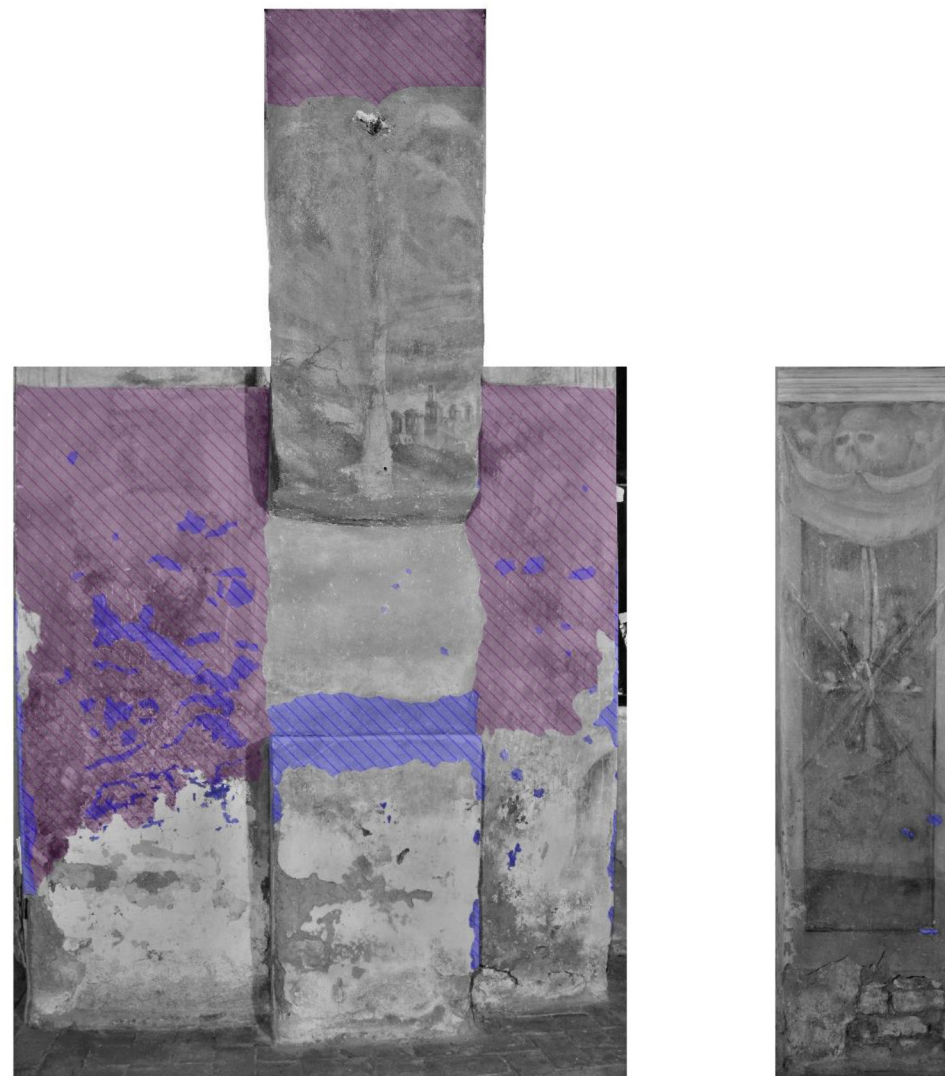
Staré tmely

**Obr. 07:** SV stěna: centrální část a malovaný pilastr v pravém koutě. Grafický zákres druhotných zásahů.

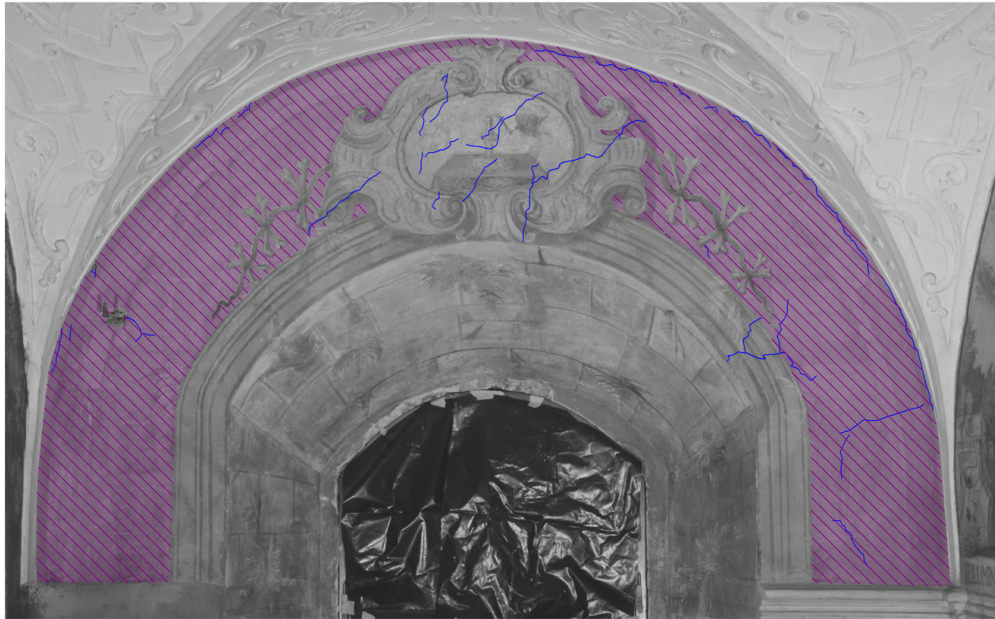
celek	2.570 m <sup>2</sup>	100%
 	přemalby	1.500 m <sup>2</sup>	58%
 	praskliny	6.070 m

**Obr. 11:** SV stěna: luneta nad oknem. Grafický zákres druhotných zásahů a poškození.

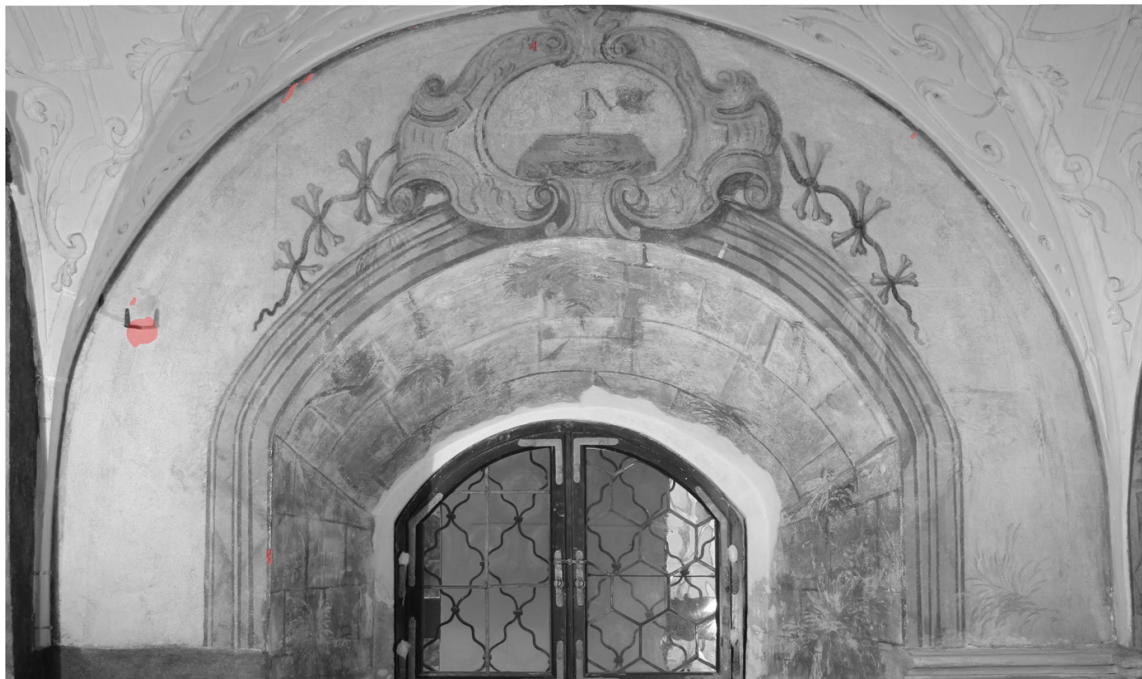
celek	2.550 m <sup>2</sup>	100.00%

**Obr. 12:** SV stěna: luneta nad oknem. Grafický zákres nových tmelů v rámci popisovaného restaurátorského zásahu.

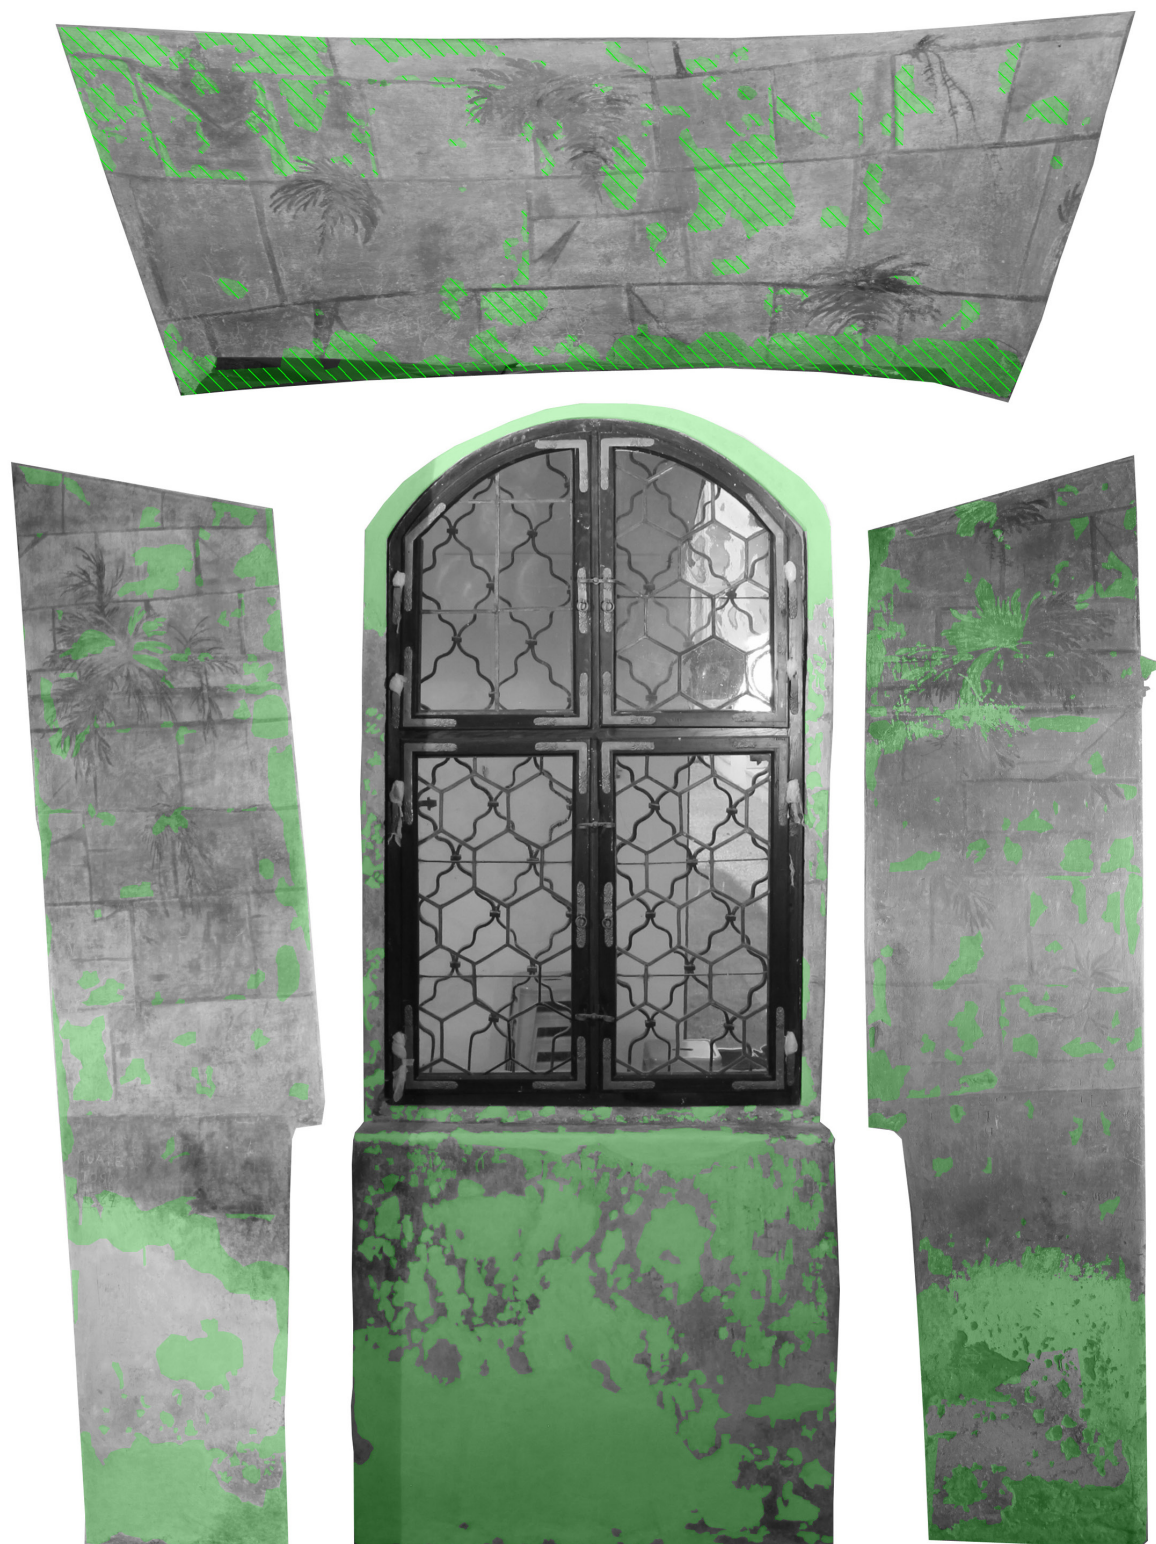
celek	7 m <sup>2</sup>	100%
	retuš a rekonstrukce	2,29 m <sup>2</sup>	33 %

**Obr. 17:** SV stěna: okenní špaleta. Grafický zakres retuše a rekonstrukce v rámci popisovaného restaurátorského zásahu.

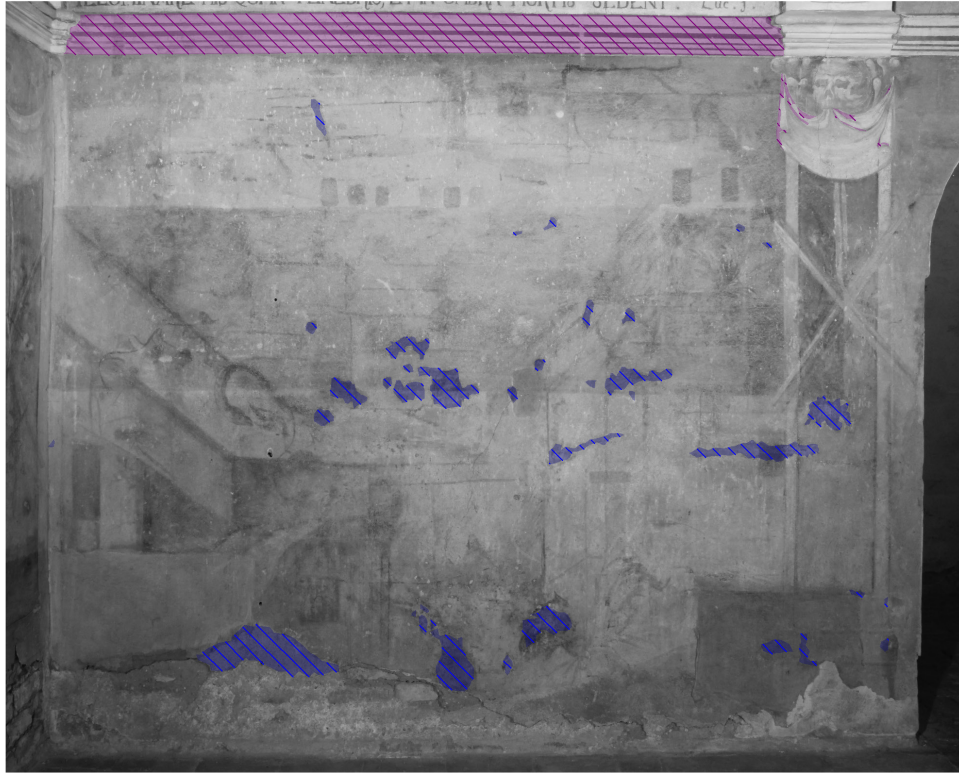
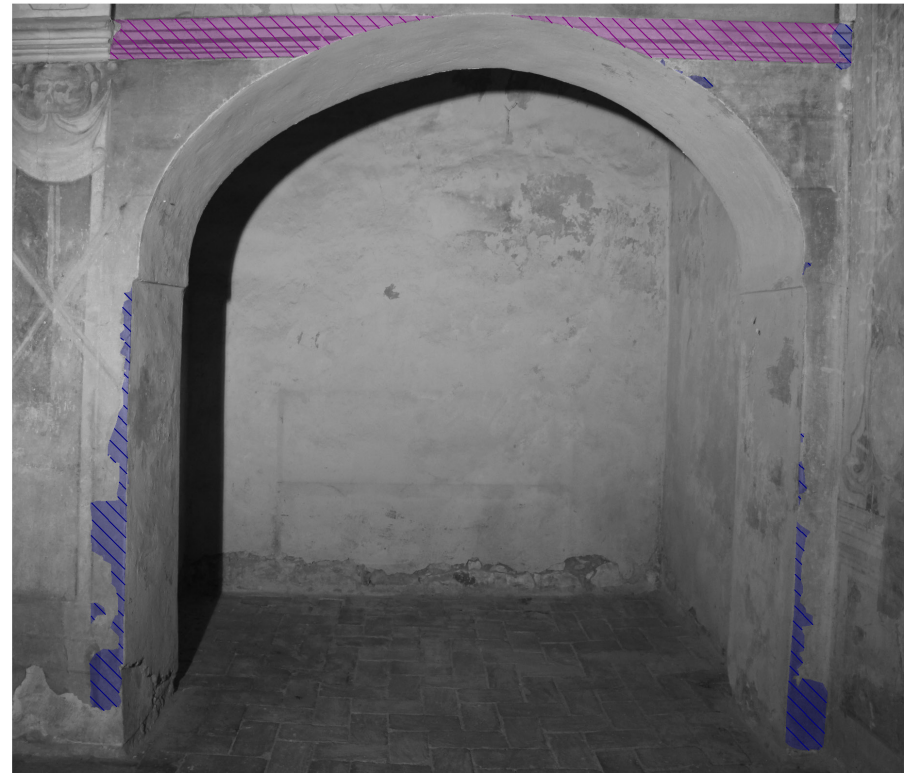
celek	8,610 m <sup>2</sup>	100%
 	druhotné tmely	0,320 m <sup>2</sup>	3,7%
 	přemalby	0,580 m <sup>2</sup>	6,7%

**Obr. 18:** JV stěna: dolní část výmalby. Grafický zakres druhotných zásahů.

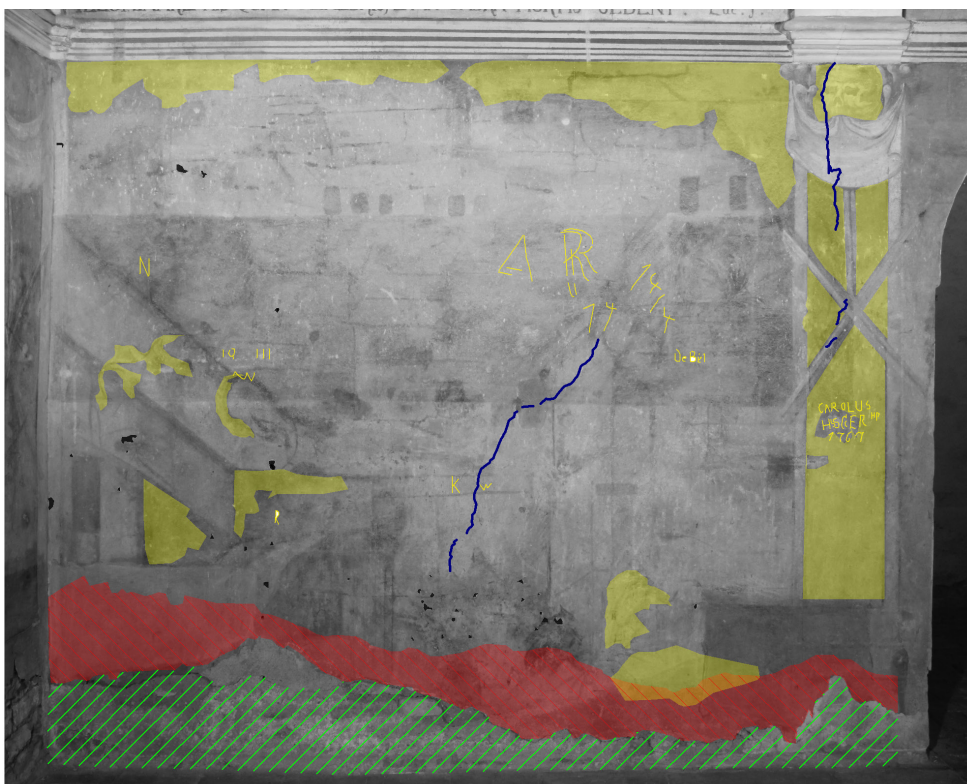
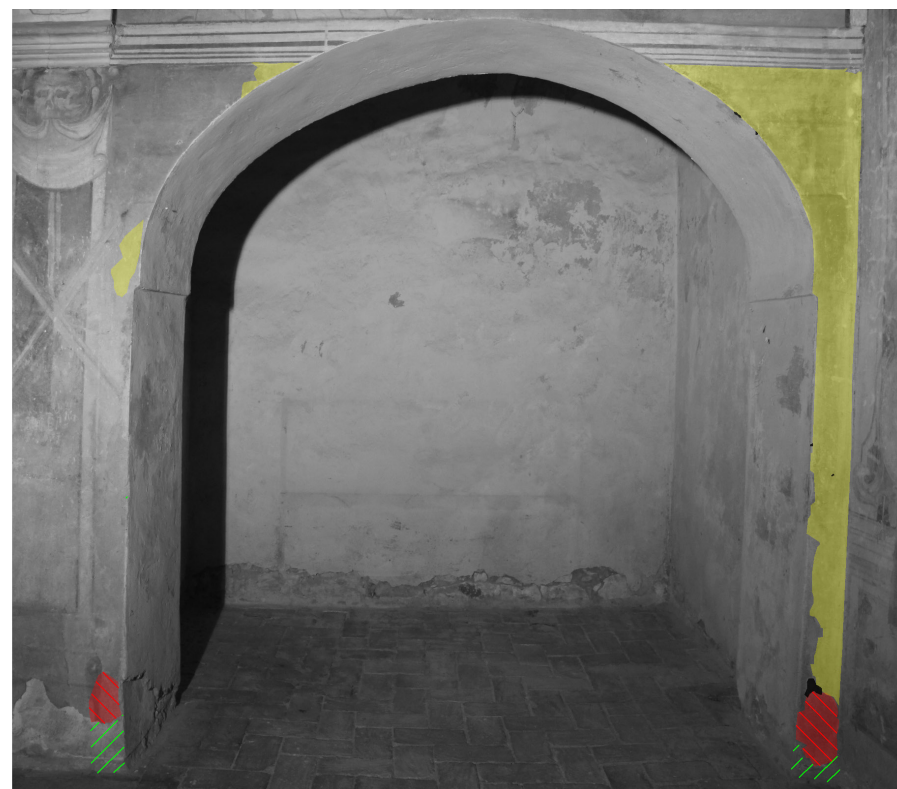
celek	8,610 m <sup>2</sup>	100.00%
 	mechanické defekty	0,009 m <sup>2</sup>	0.1%
 	ztráta omítkové vrstvy	0,690 m <sup>2</sup>	8.01%
 	ztráta koheze barevné vrstvy	1,34 m <sup>2</sup>	15.56%

dutiny	0,610 m <sup>2</sup>	7.08%
 	praskliny	1.780 m	-
 	graffiti	4.460 m	-

**Obr. 19:** JV stěna: dolní část výmalby. Grafický zakres poškození.

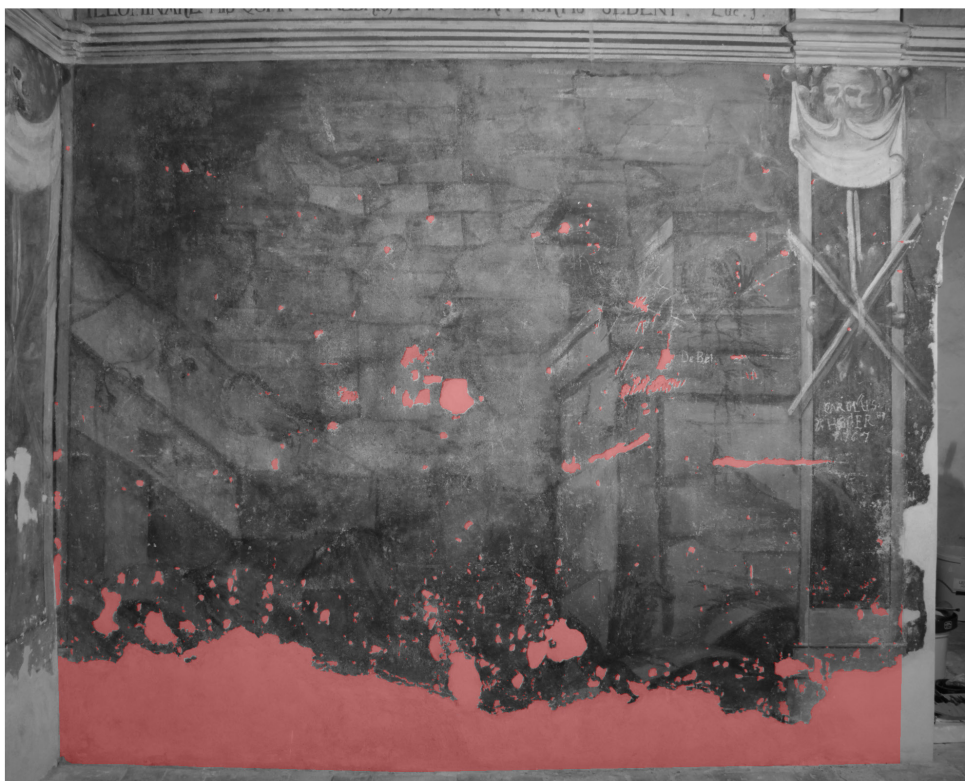
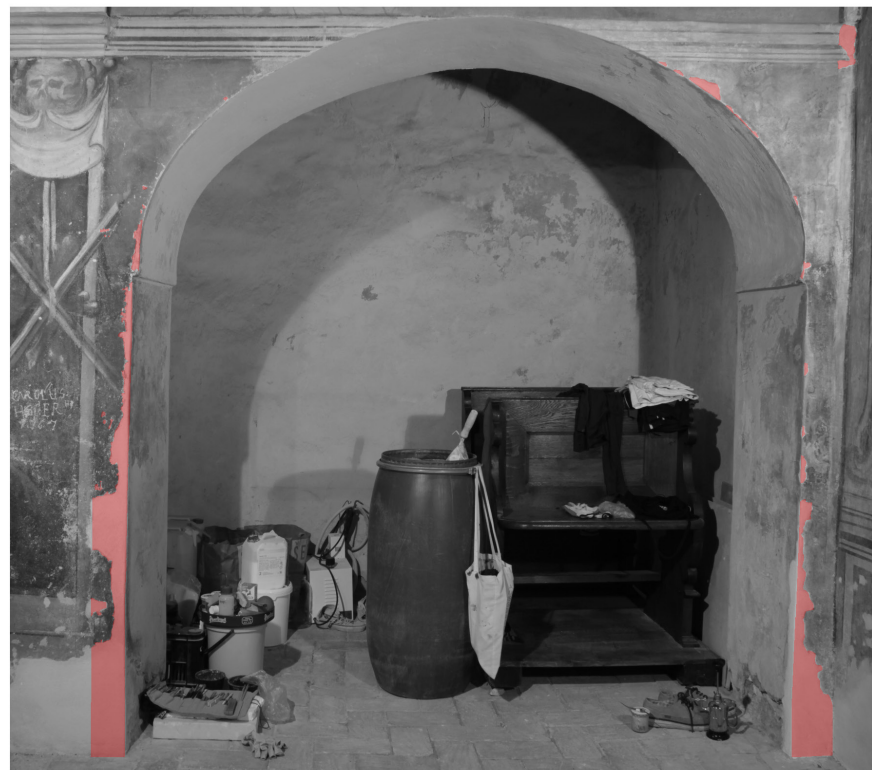
celek	8,610 m <sup>2</sup>	100%

nové tmely	1,190 m <sup>2</sup>	14%

**Obr. 20:** JV stěna: dolní část výmalby. Grafický zakres nových tmelů v rámci popisovaného restaurátorského zásahu.

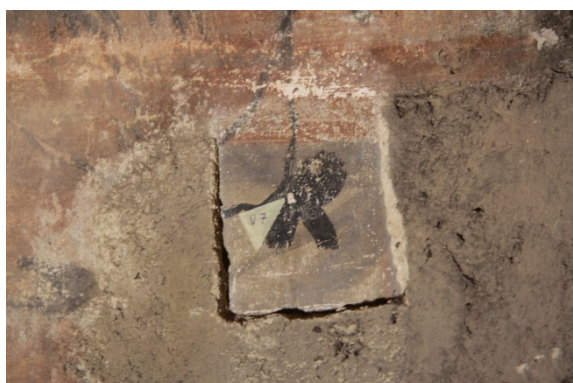
**Vzorek č. V7 (8890)**

Tmavá (hnědá?), jižní stěna, očištěná malba, místo odběru: spodní část tmavého pozadí

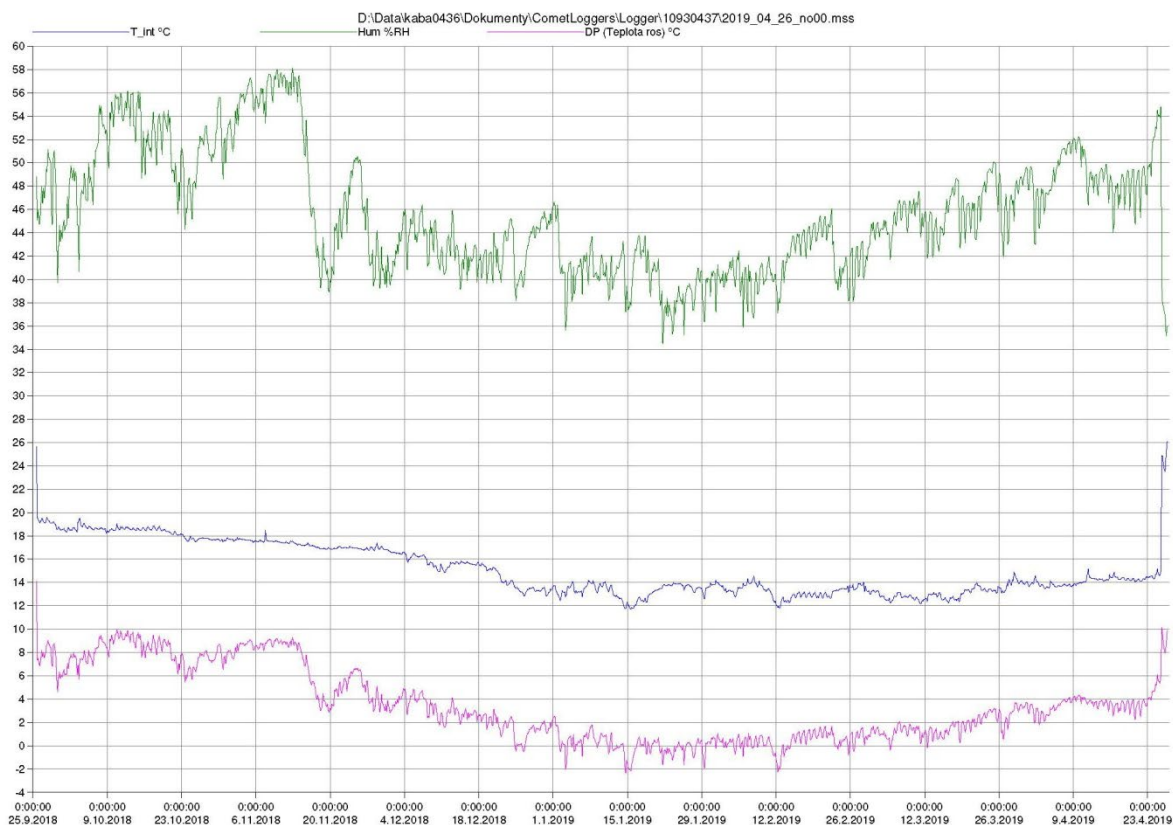
Graf – Hodnoty teploty, relativní vzdušné vlhkosti a rosného bodu v období od 11.2019 do 04.2019.

Teplota (modrá linie v grafu) v kapli je ve sledovaném období poměrně stabilní. Kolísá v rozpětí 14-18°C. Větší výkyvy lze zaznamenat v případě relativní vzdušné vlhkosti (zelená linie v grafu). Minimální vzdušná vlhkost je ve celém sledovaném období ca 36% a maximální ca 58%. Při rozdělení na kratší časové úseky (týdny) je kolísání RV nižší v rozpětí 5-10% rozdílu hodnot RV. Teplota rosného bodu (fialová linie) je po celé období výrazně pod aktuální teplotou v kapli, takže lze předpokládat, že v kapli nevznikají podmínky pro kondenzaci vzdušné vlhkosti. Lze předpokládat, že při relativně klimatických stabilních podmínkách bude riziko cyklické krystalizace solí v důsledku jejich hygroscopicity poměrně nízké.
