Dokumentace restaurátorského průzkumu a zásahu

Restaurování a rekonstrukce sgrafitové výzdoby na
komínech č. 1 a 2 zámku Doudleby nad Orlicí

Restaurovali a rekonstrukci provedli: Adéla Beránková, Radka Fialová, Anastasia Koledova,
Simona Kubasová, Eliška Matoušková, Juliána Tkáčová, Tímea Törökóvá
Odborný pedagogický dozor: Daniela Jakubů, Jan Vojtěchovský, Zuzana Wichterlová

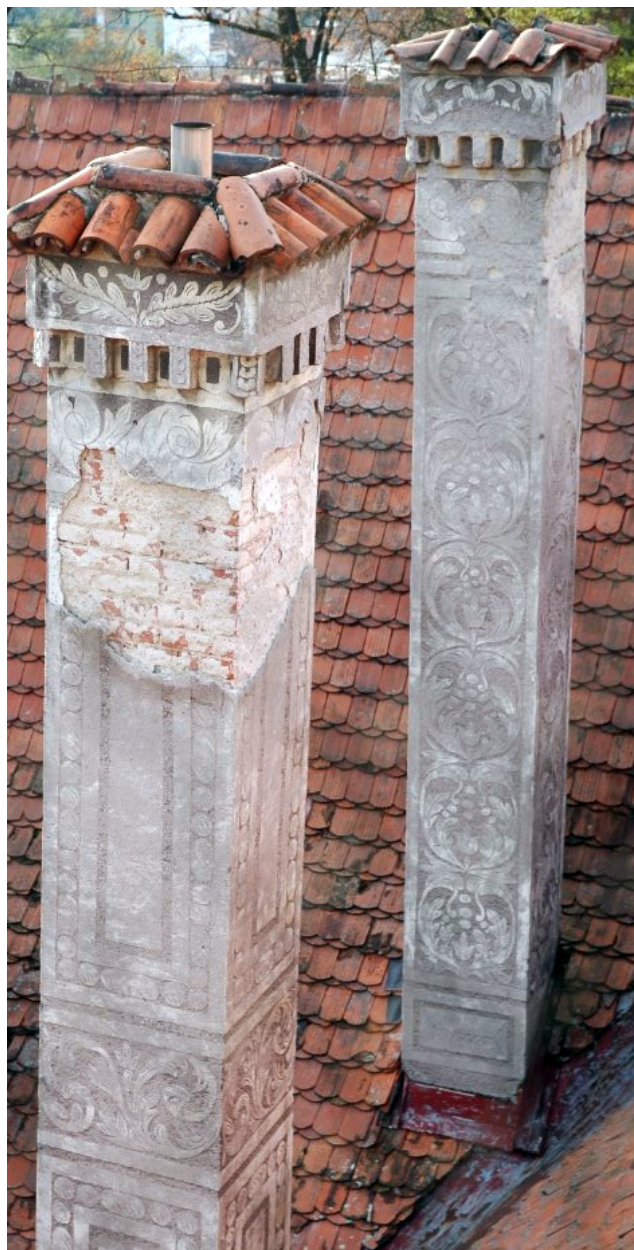
Obr. 06: Komín č. 1 před stržením., r. 2014. V defektu v horní části je patrná starší pekovaná omítka. Foto J. Červinka.

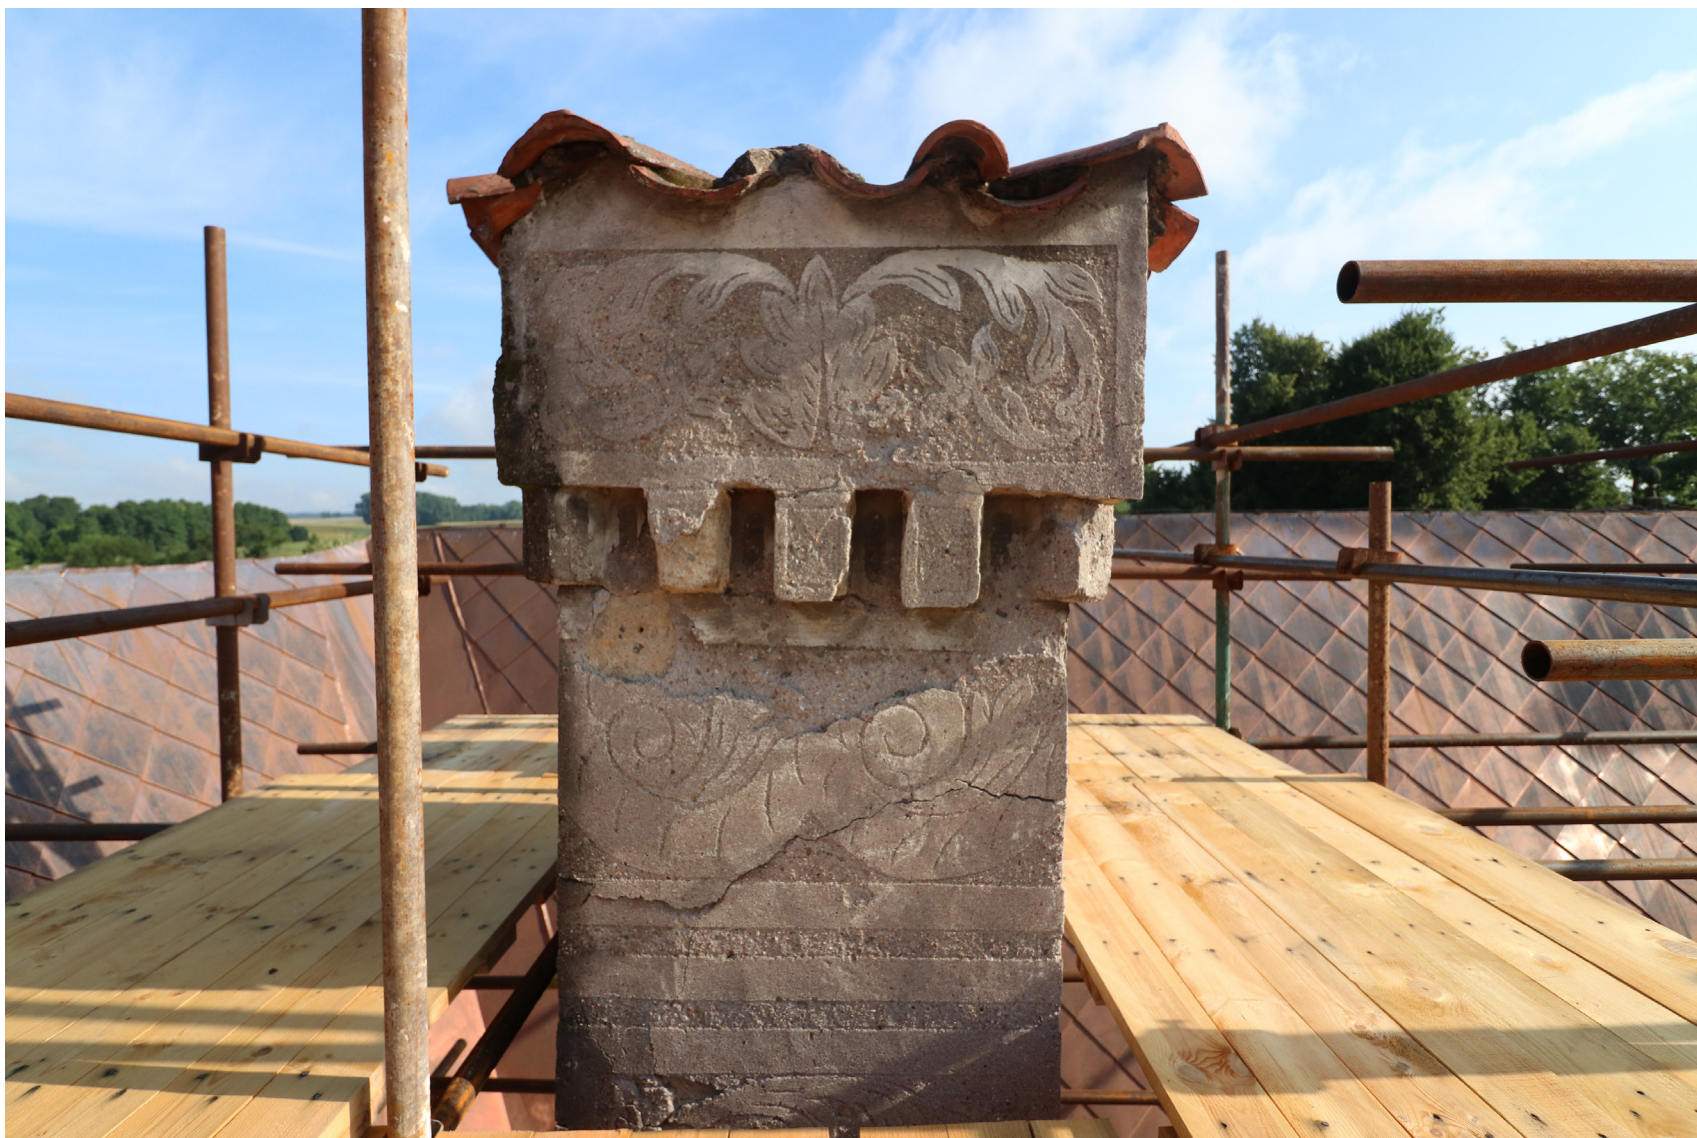
Obr. 20: Horní část komínu č. 2, jižní strana. Stav před restaurováním.

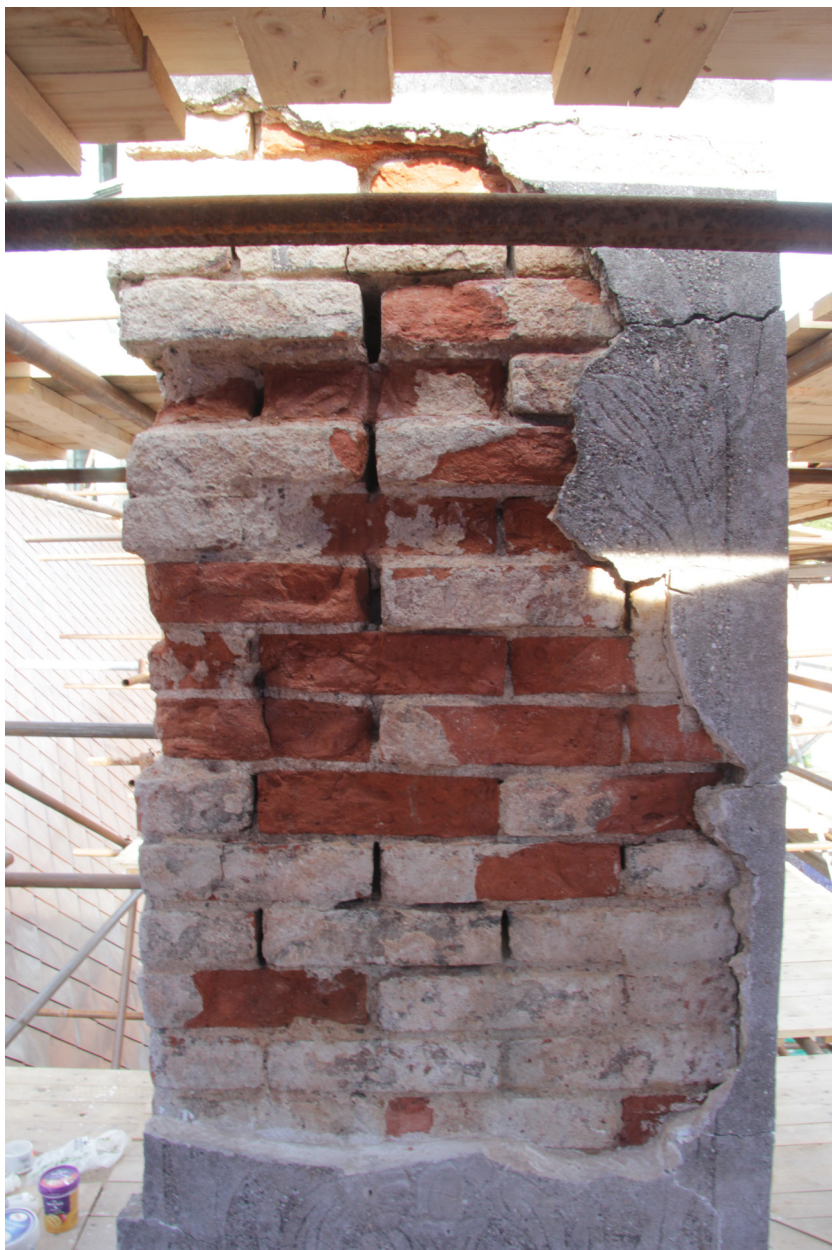
Obr. 47: Komín č. 2, severní strana, detail po odstranění nesoudržné omítky, strukturálním zpevněním a injektáží. V průběhu zajišťování okrajů defektu tmelením.

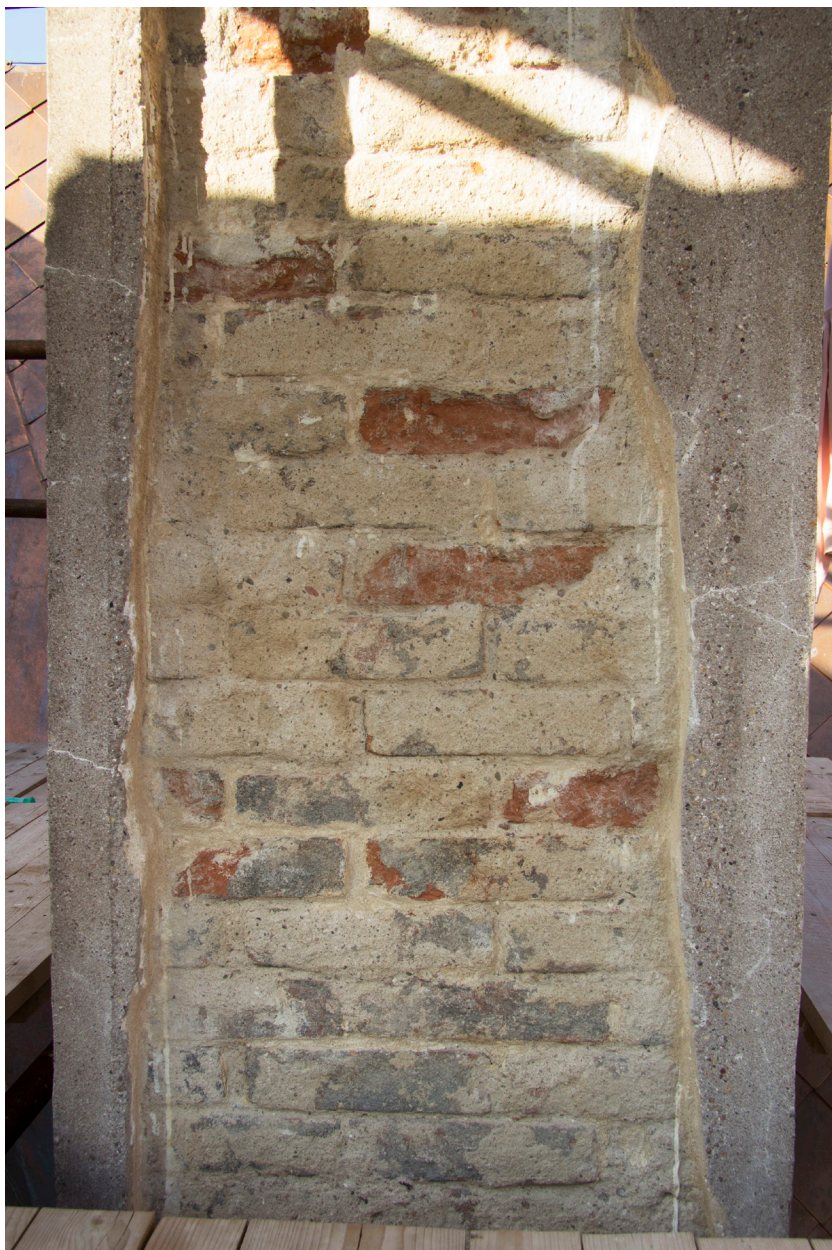
Obr. 49: Komín č. 2, jižní strana, detail po odstranění nesoudržné omítky, strukturálním zpevnění, injektáži a zajištění okrajů defektu tmelením.

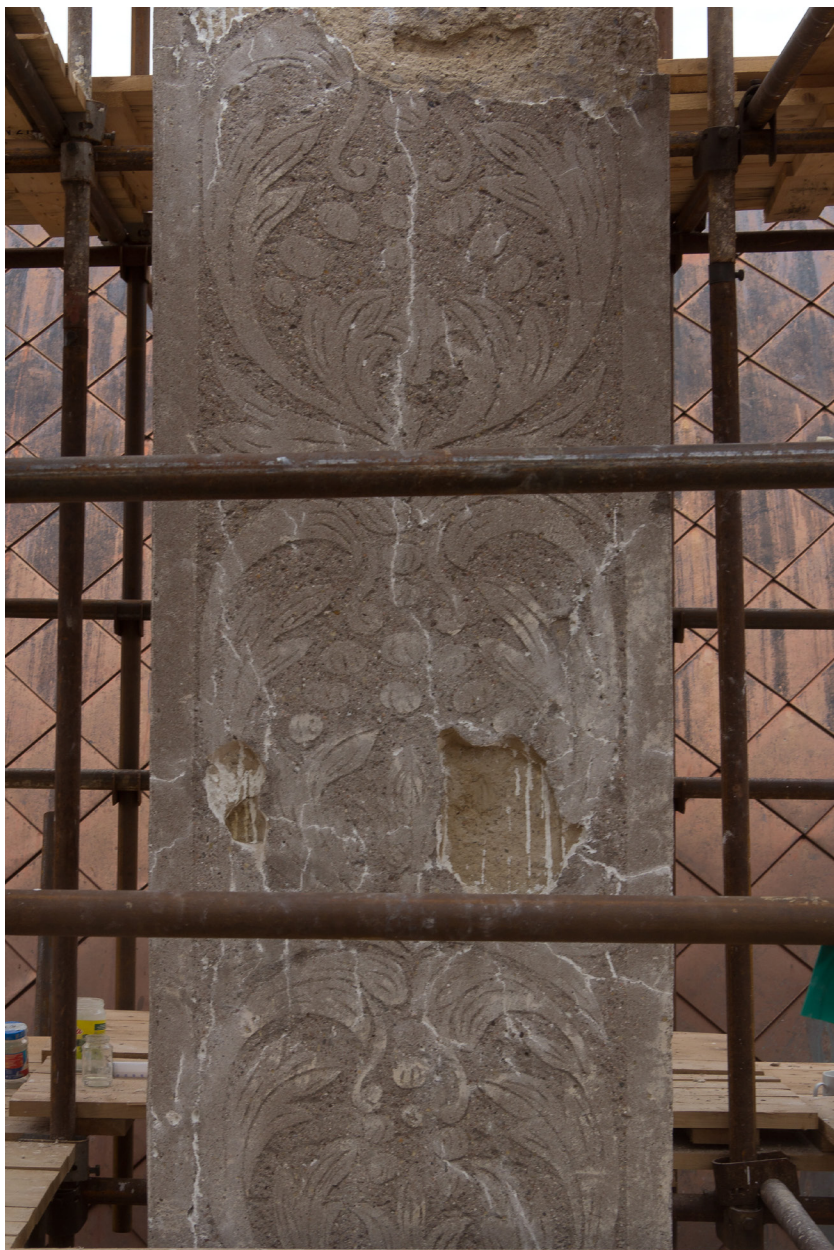
Obr. 51: Komín č. 2, východní strana, po strukturálním zpevnění a injektáži.

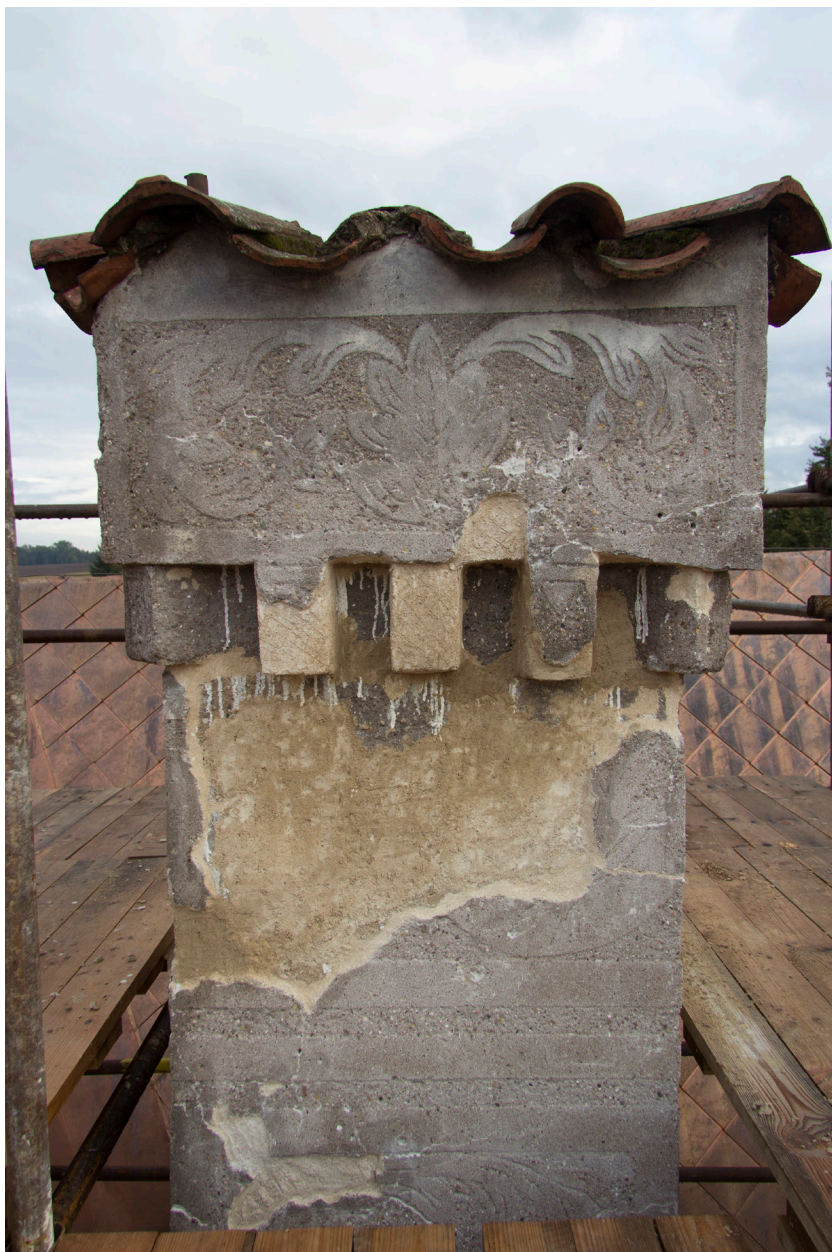
Obr. 53: Komín
č. 2, jižní strana,
po vytmelení já-
drovou omítkou.

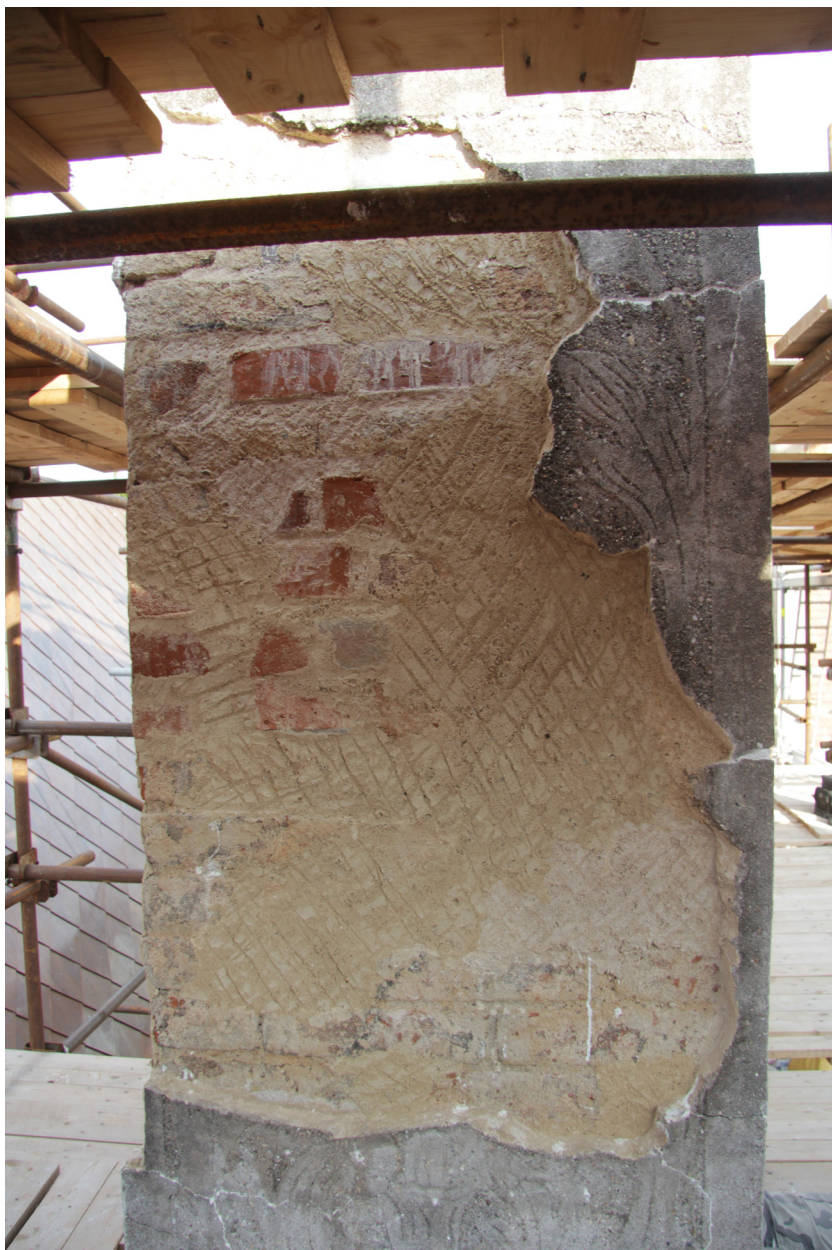
Obr. 55: Komín č. 2, západní strana, stav po vytmelení jádrovu omítkou.

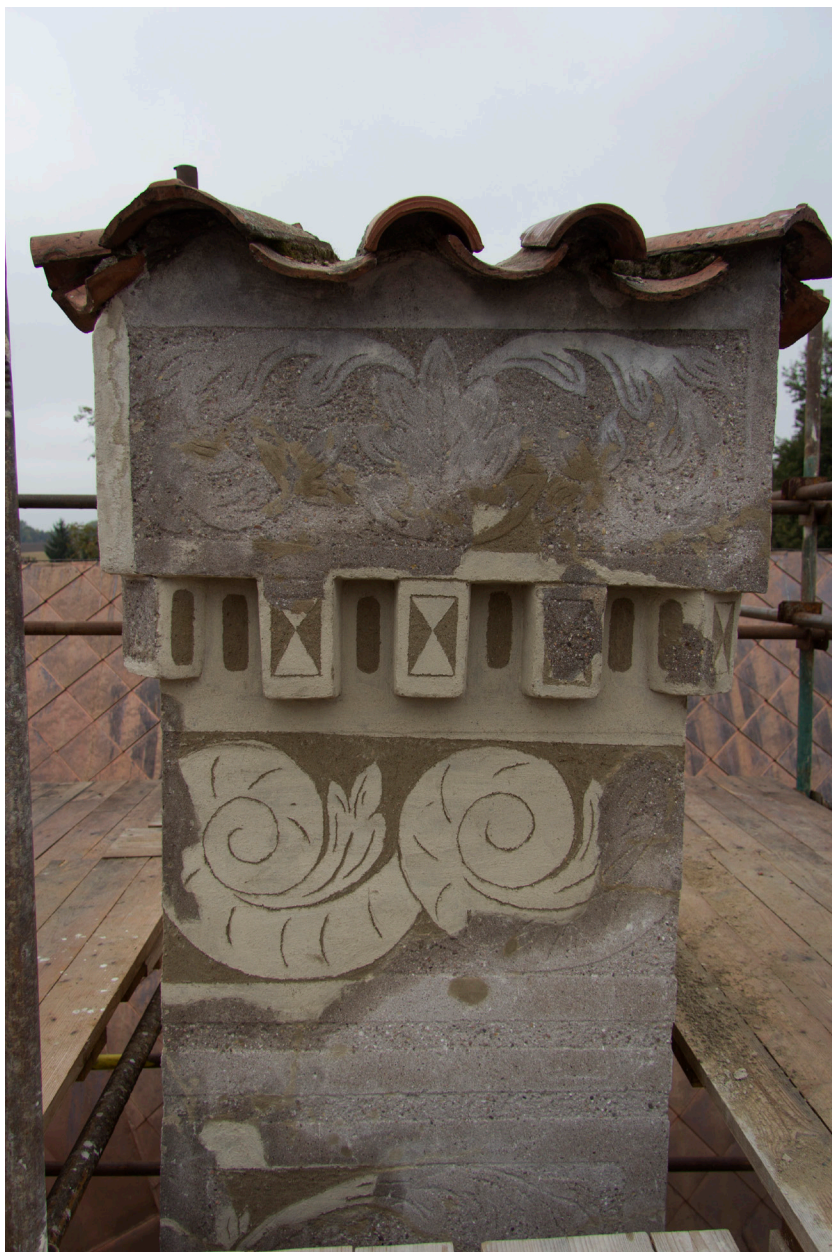
Obr. 61: Komín č. 2, jižní strana. Stav po konzervaci, vytmelení defektů a provedení rekonstrukce chybějících částí.

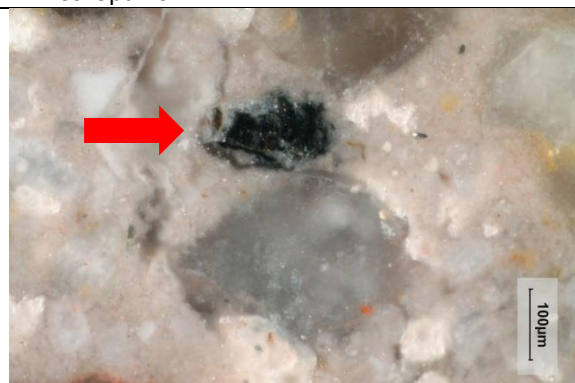
Bílé dopadající světlo, fotografováno při zvětšení mikroskopu 200x; detail s jemnozrnnou částicí uhlíkaté černě (jemně mleté dřevěné uhlí; označena šipkou)

Vrchní šedá sgrafitová omítka - omítka jemné až střední zrnitosti; základní hmota (pojivo) je tvořená hlavně uhličitánem vápenatým, ve které lze nalézt menší částice nerozmíchaného karbonatizovaného vápna a také fragmenty slínkových částic. Slínkové částice svým složením a strukturou odpovídají slínkům v portlandském cementu. Pojivem je bílé vzdušné vápno s příměsí portlandského cementu. Jako kamenivo byl použitý písek střední zrnitosti obsahující hlavně silikátové částice (křemen, živce, horninové úlomky a jiné silikoalumináty) s velikostí zrn do 4 mm (viz granulometrie). Omítka je pigmentována uhlíkatou černí (jemně mleté dřevěné uhlí). Na povrchu omítky jsou fragmenty silnějšího vápeného nátěru (stěrky).

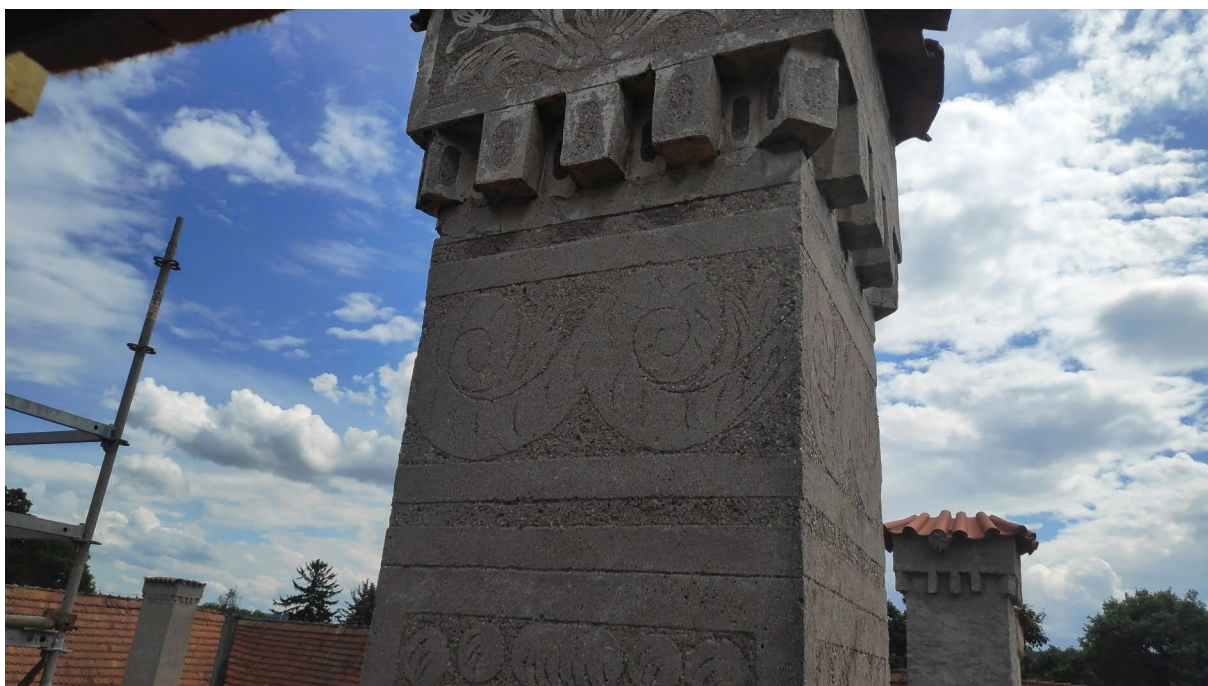
Jedná se o estetické trhliny v omítkách, které jsou způsobeny především nevhodně zvoleným materiálem omítek. Nejedná se o statické poruchy nosného zdiva komínu. Statické poruchy se nevyskytují ani na části komína v půdním prostoru, kde by mohla vznikat trhlinka zejména ve spáře, způsobená kmitáním komína od vodorovných účinků zejména větru.

Pohled na hlavu komína

Sanací omítek by měla být zajištěna ochrana zdiva před další degradací. Doporučujeme při restaurátorských pracích provést kromě opravy omítek také doplnění chybějící malty ve zdivu.

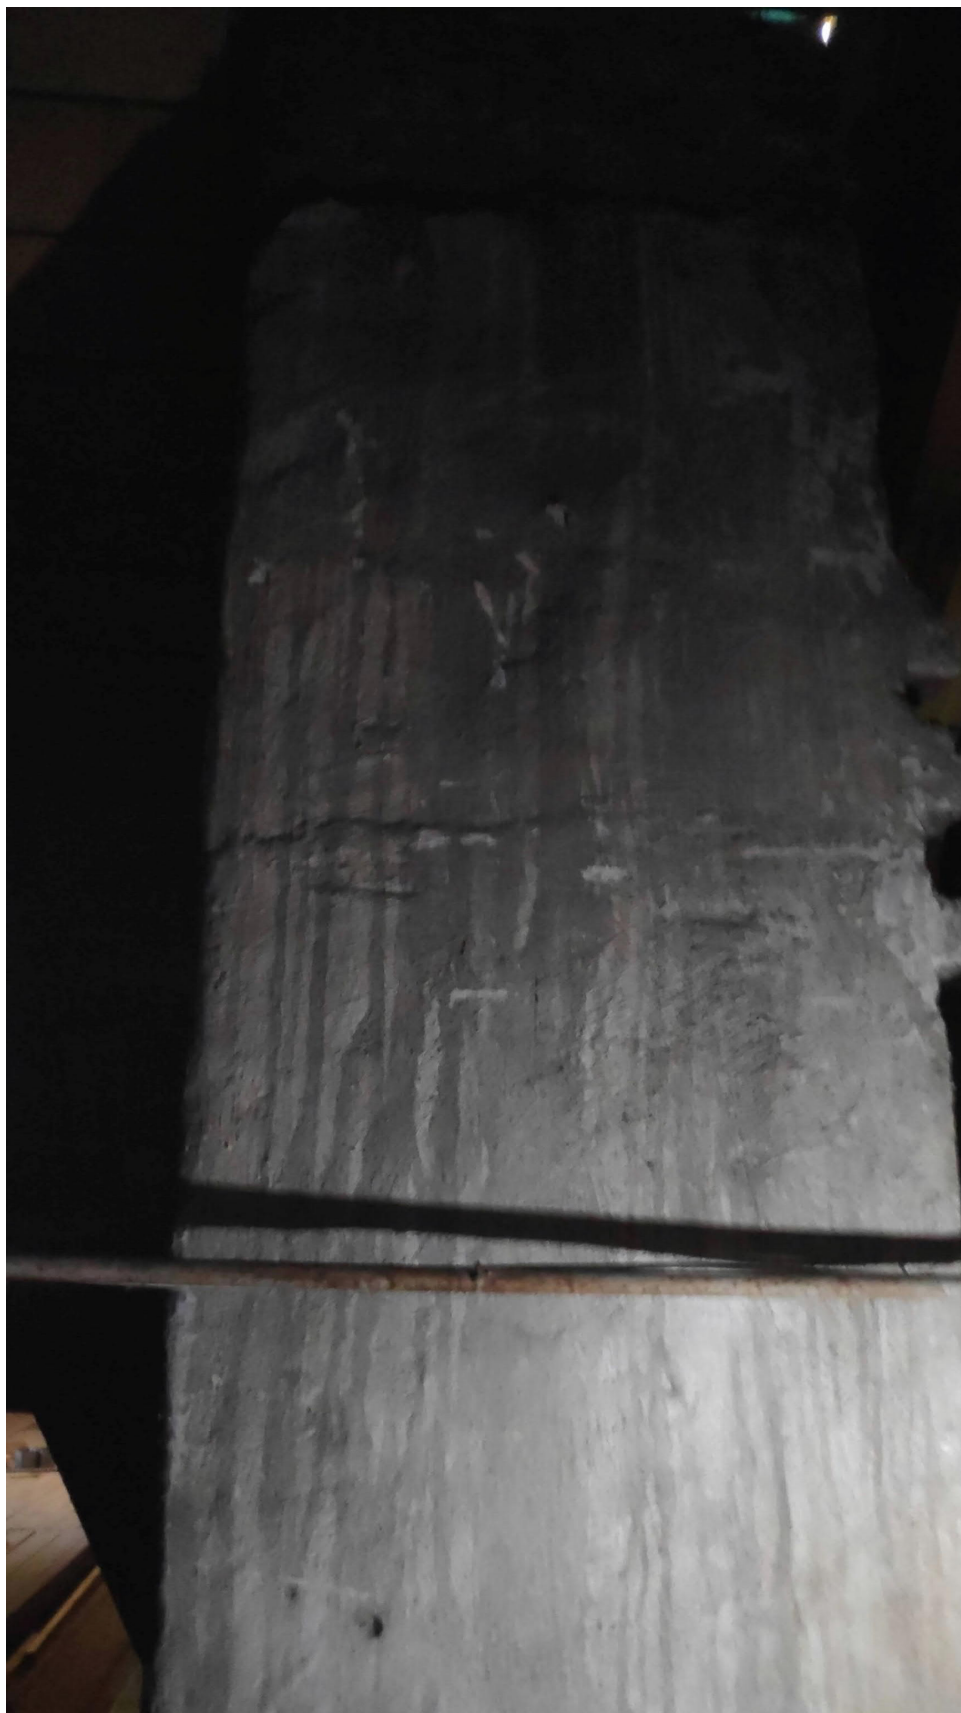
Pohled na komín v půdním prostoru bez viditelných poruch
