UNIVERZITA
PARDUBICE
FAKULTA
RESTAUROVÁNÍ

Restaurování vybraného celku sejmuté malby ze vstupní části kostela sv. Alžběty v Doupově

Restauroval/i: Verena Vodehnalová
Odborný pedagogický dozor: Jan Vojtěchovský

Litomyšl 2023

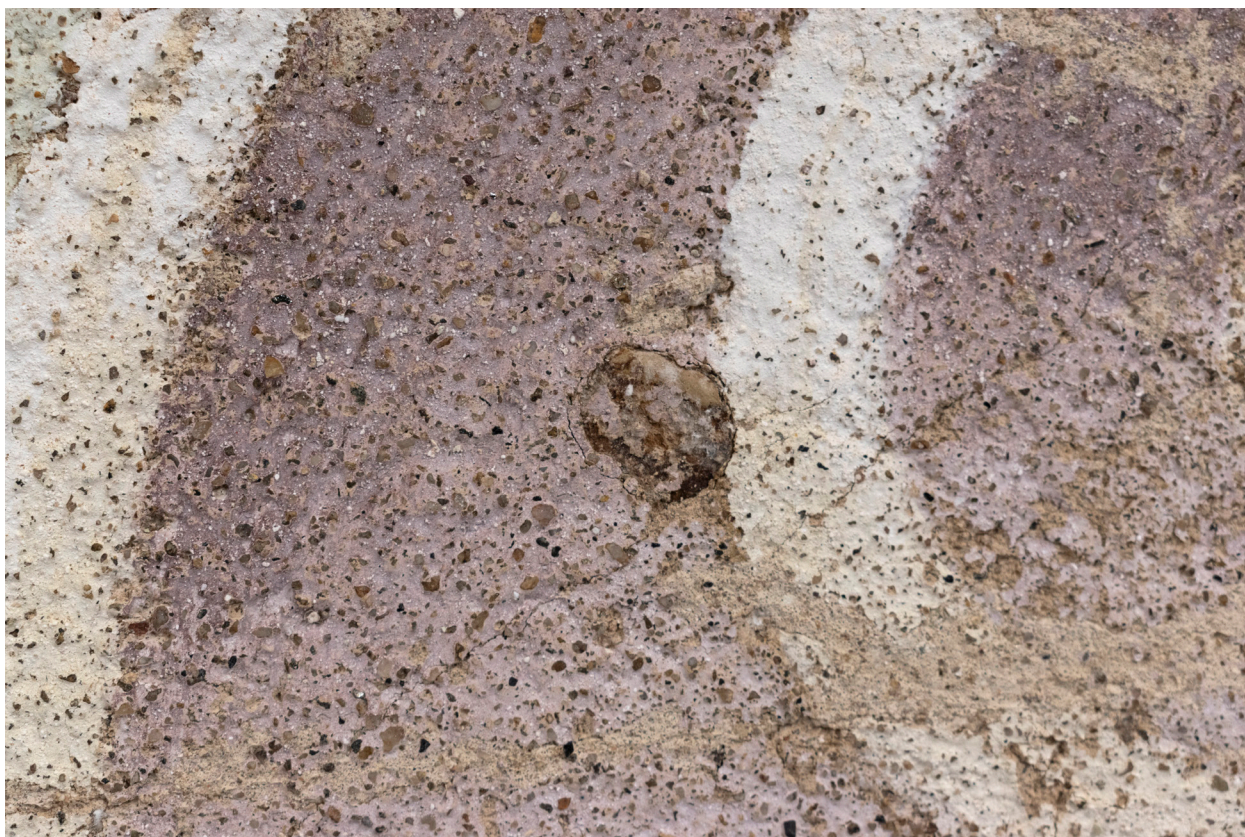
Obr. 23: Detail zachycuje pravděpodobně větší kámen v omítce, jenž je součástí původní realizace. Díl 1K. Stav po osazení na panel a sejmutí přeplepu.

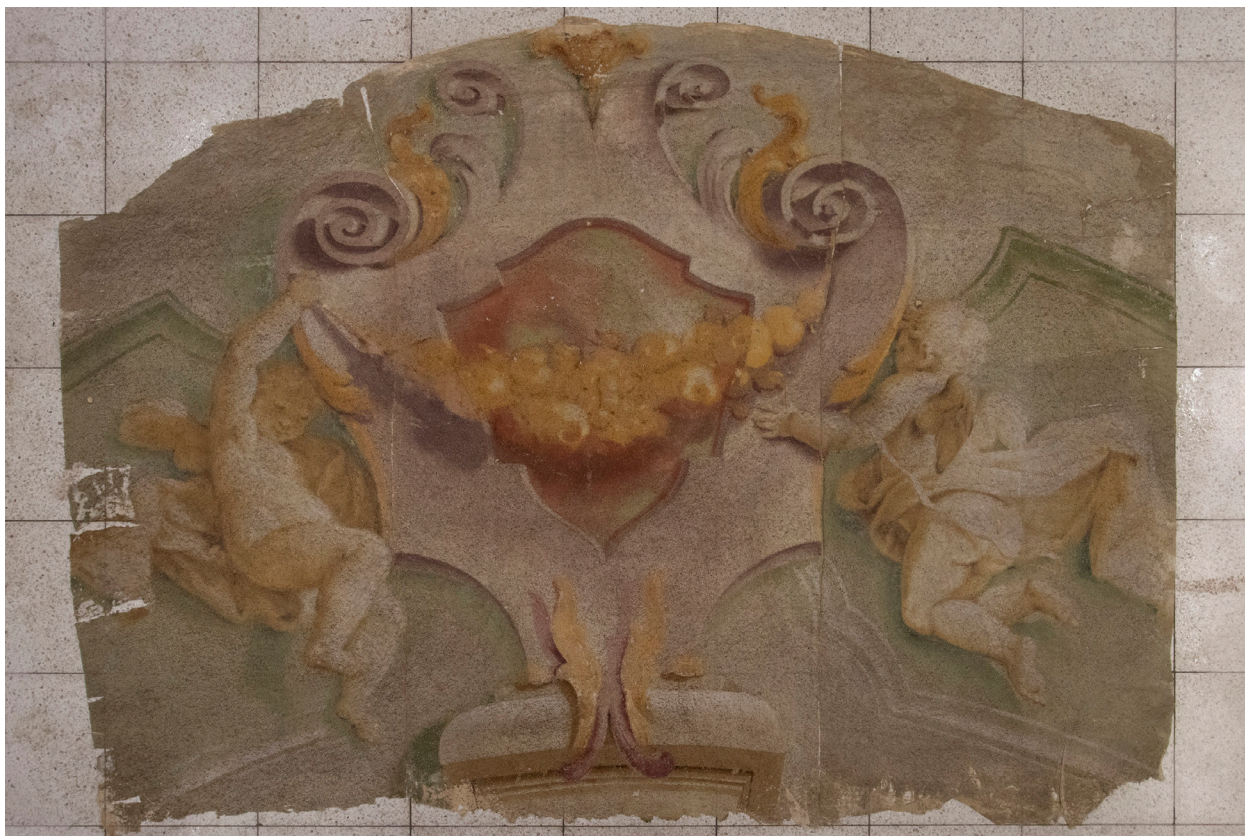
V bočním nasvícení bylo zvýrazněno hlavně poškození malby a její nerovnosti. Zvýrazněn tak byl například relativně hrubý povrch omítky. Lépe pozorovatelné byly také tahy štětce, obzvláště u světlých tónů, jež byly nanášeny v pastách. Při celkovém pohledu na malbu upoutá naši pozornost nerovnost povrchu, jež byla způsobena snímáním z původního umístění. Od nohy andílka nalevo se táhne až k spodnímu okraji prohlubeň, podobné můžeme pozorovat i ve středové části malby (po okrajích dvě v pravé a jedna v levé části) probíhající přibližně polovinou dílu. Naopak vystouplá vodorovná část se nachází v místě zlomu pravého dílu probíhající nad rukou andílka. Dále je možné pozorovat drobné nerovnosti povrchu v okrajích vrchní a spodní části celé malby. K zvýraznění reliéfu došlo i v bezprostředním okolí řezů malbou, a v oblasti zlomů dílů. V bočním nasvícení byly lépe viditelné také drobné praskliny omítky a barevné vrstvy staršího data.

Obr. 25: Celkový pohled na malbu v ostrém bočním nasvícení. Zvýraznění struktury omítky, defektů a spojů jednotlivých dílů vzniklých při snímání malby v roce 1966-67. Stav po osazení na panel a sejmutí přeplepu.

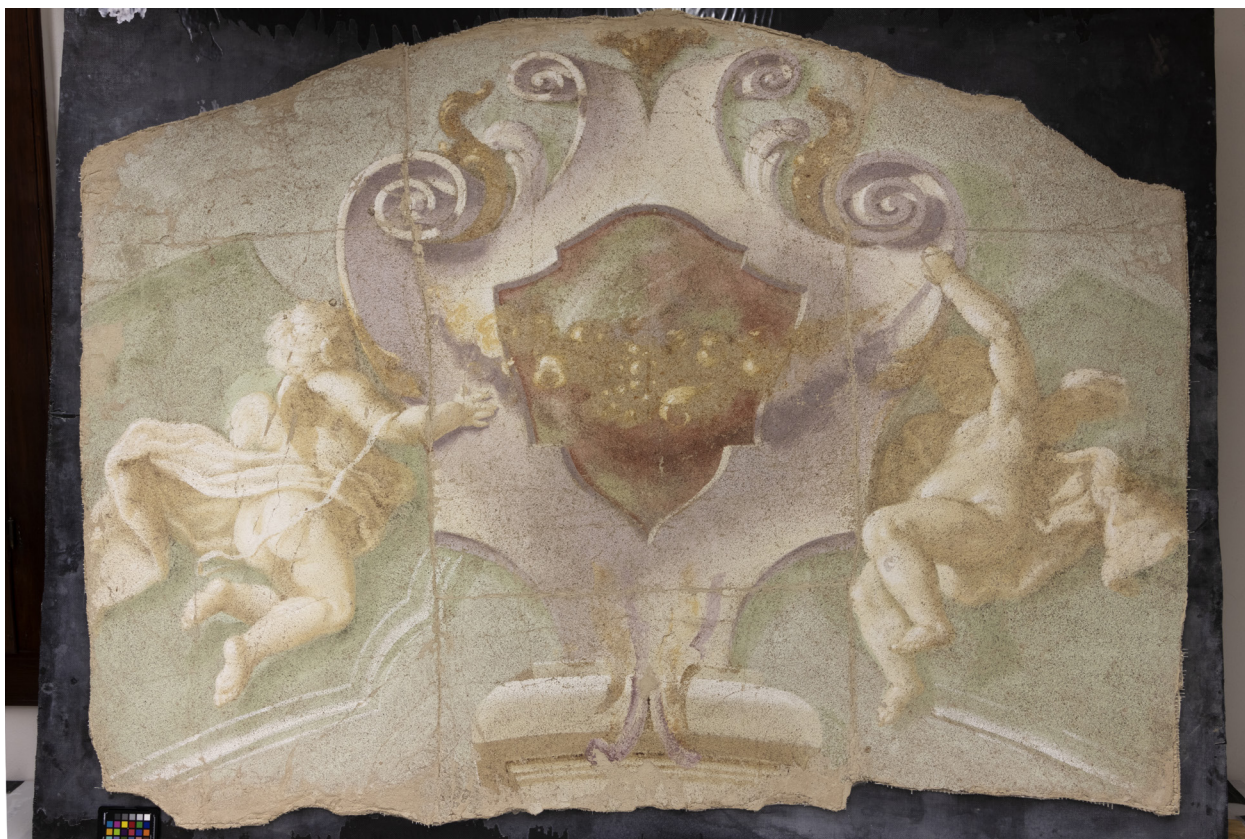
Obr. 27: Celkový pohled na malbu v rozptýleném denním světle. Stav po osazení na panel, sejmutí přeplepu a očištění.

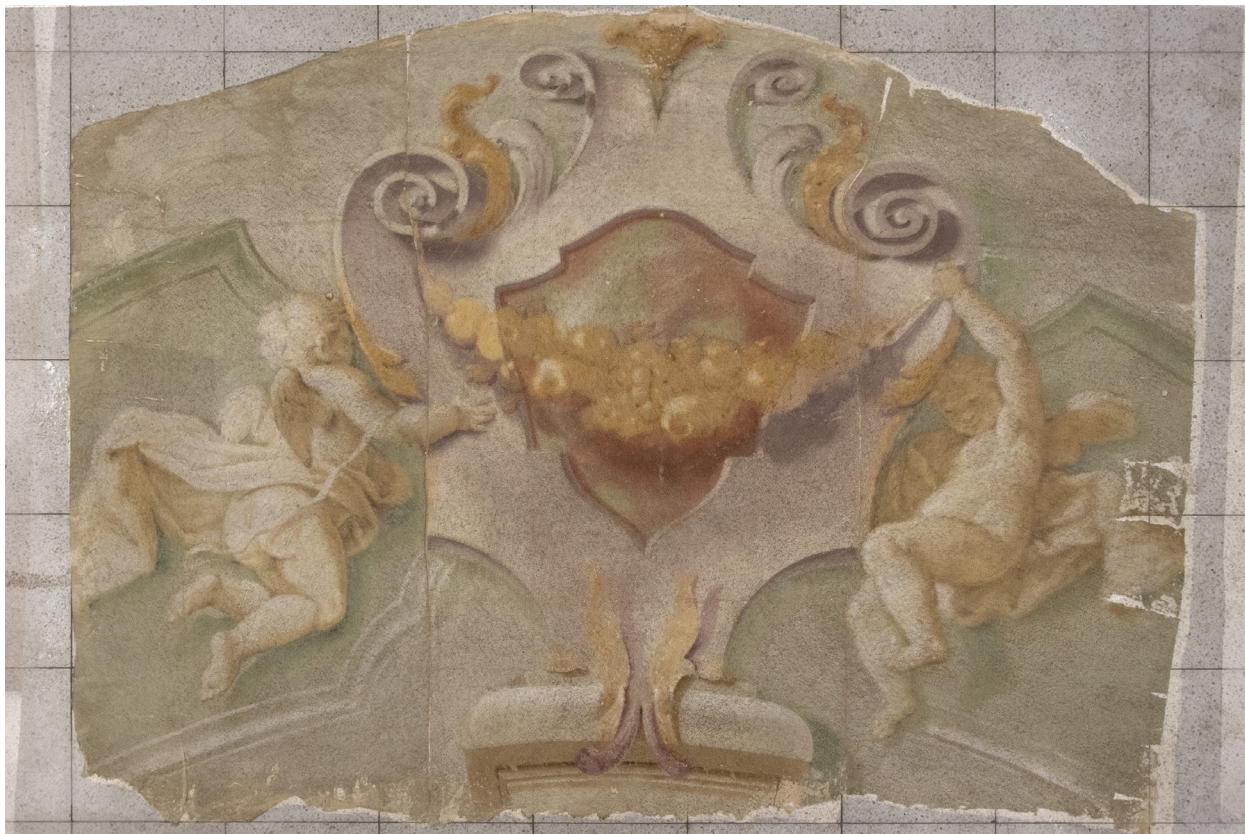
Obr. 29: Spojení dvou snímků, tedy originální malby po sejmutí přelepu v denním světle a rubové strany přelepu po navlhčení. Snímek ukazuje podobu, jež se blíží původnímu vyznění malby.

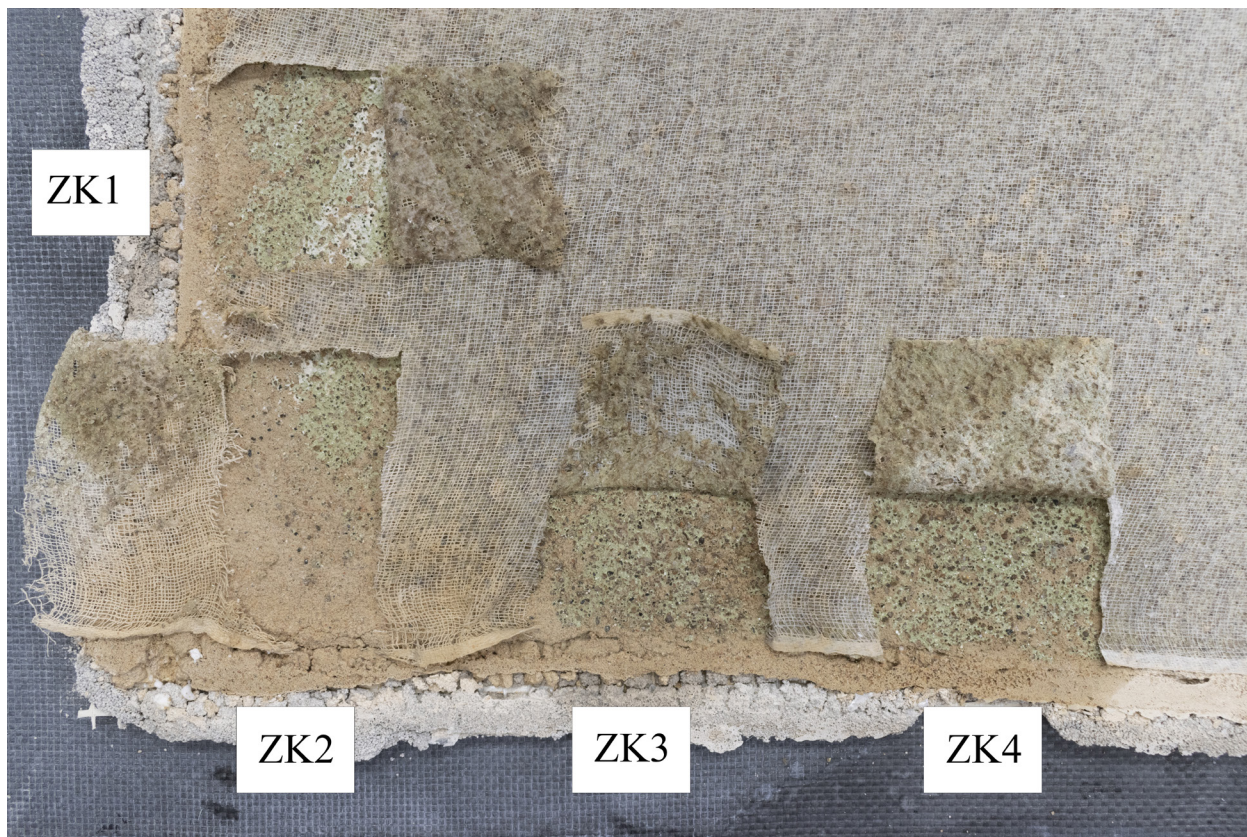
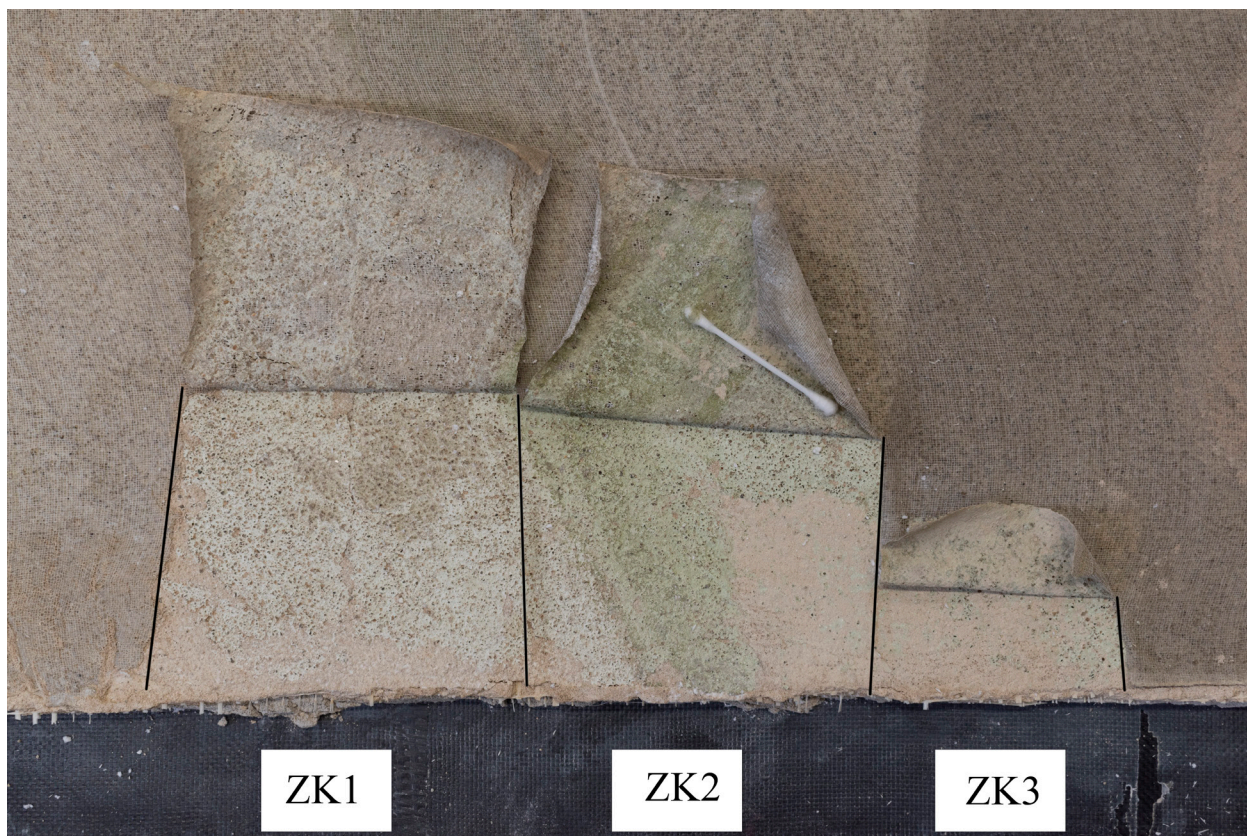
Obr. 33: Zkoušky odstranění přelepové gázy. ZK1 - teplá voda v arbocelu doba působení 40 minut, ZK2 - teplá voda v arbocelu doba působení 20 minut, ZK3 - pomocí páry, ZK4 - etylacetát s etanolem v objemovém poměru 1:1 (dohromady 80 ml) a 2 ml destilované vody, směs aplikovaná v arbocelu, doba působení 2 minuty. V místě levého okraje dílu 1K nad andílkem, fotografie stavu za mokra.

Obr. 34: Zkoušky odstranění přelepové gázy. ZK1 - ethylacetát s isopropanolem v objemovém poměru 1:1 (dohromady 80 ml) a 2 ml destilované vody, směs aplikovaná v arbocelu, polovina zkoušky od okraje byla ponechána po dobu 2 hodin a druhá polovina 5 hodin. ZK2 - ethylacetát s ethanolem v objemovém poměru 1:1 (dohromady 80 ml) a 2 ml destilované vody, směs aplikovaná v arbocelu doba působení 20 hodin v průběhu kontrolovaná. ZK3 - teplá voda v arbocelu, po dobu 2 hodin.

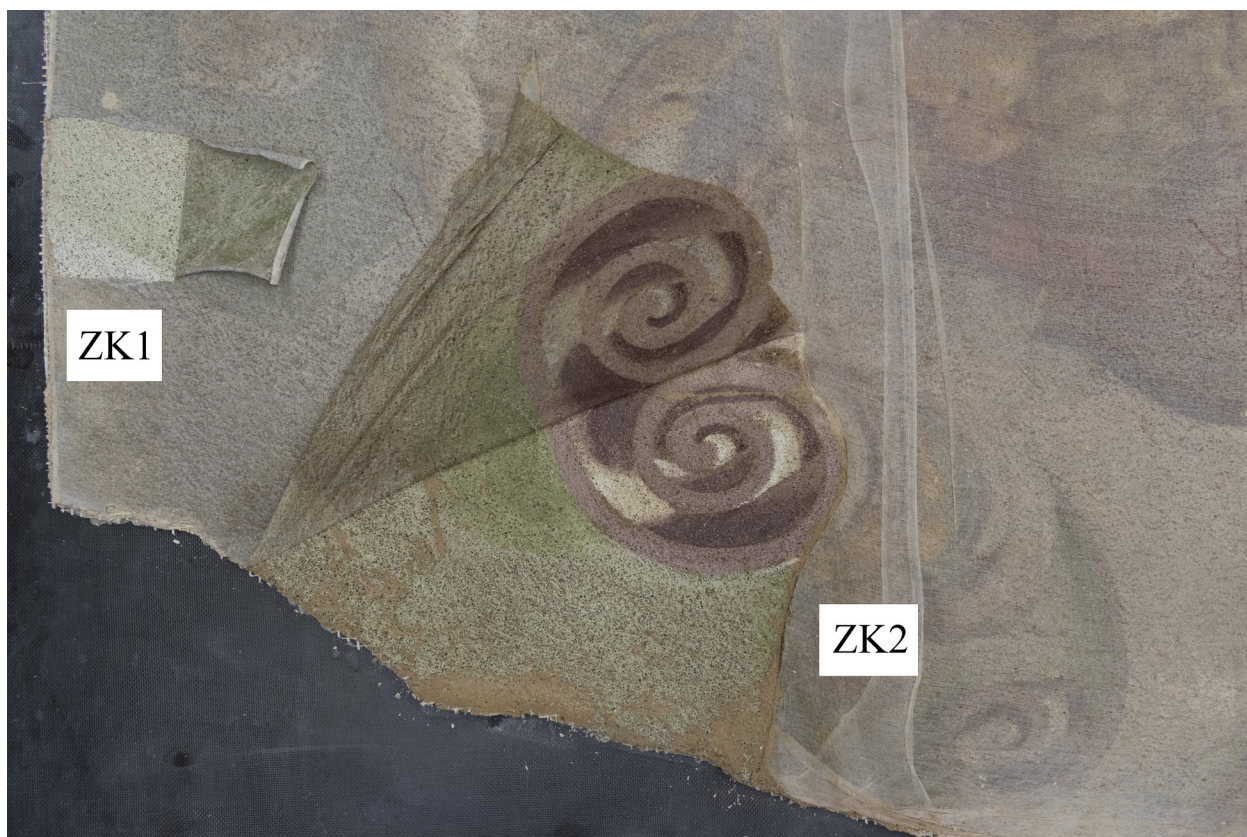
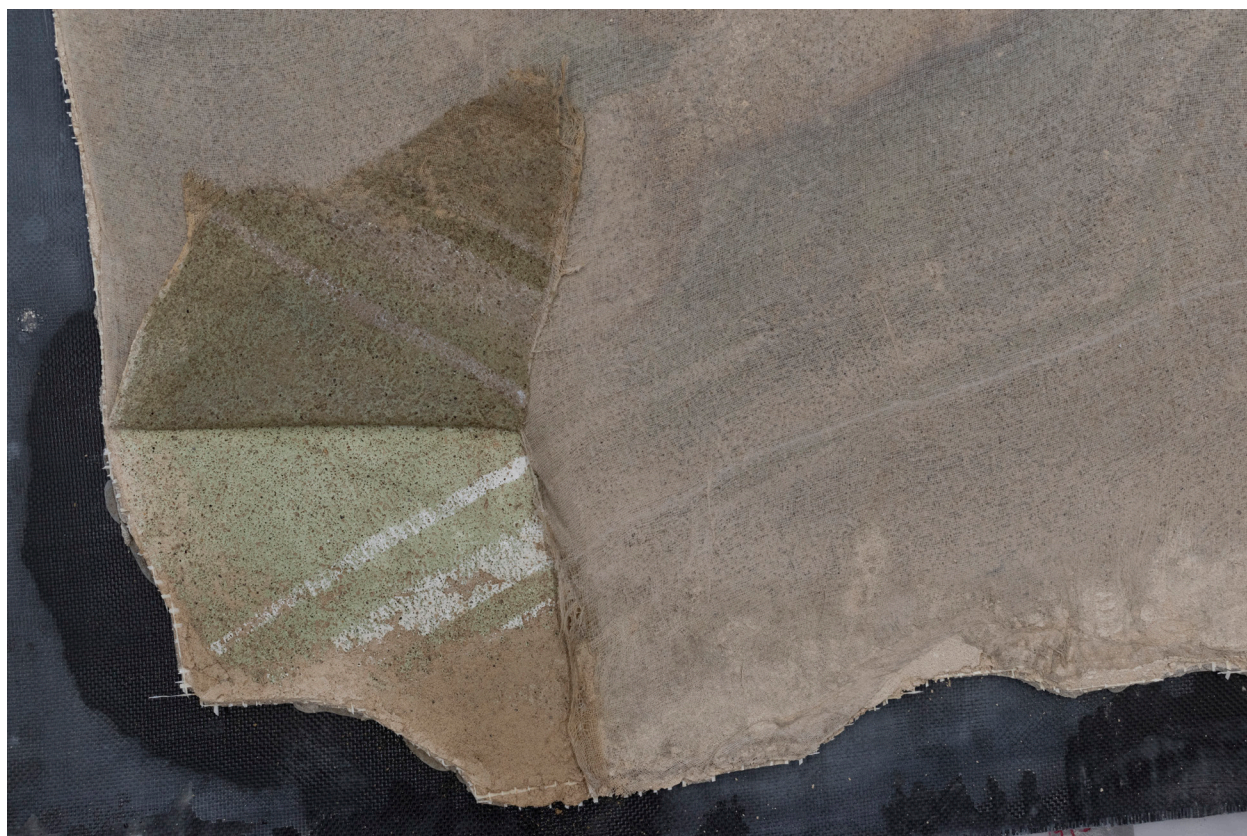
Obr. 35: Zkoušky odstranění přelepové gázy. ZK1 - ethylacetát s ethanolem 1:1 (dohromady 80 ml) a 2 ml destilované vody, směs aplikovaná v arbocelu, doba působení 1 hodina. ZK2 - teplá voda v arbocelu doba působení 12 hodin.

Obr. 36: Zkouška odstranění přelepové gázy pomocí vodní páry namáháním parní tiskou.

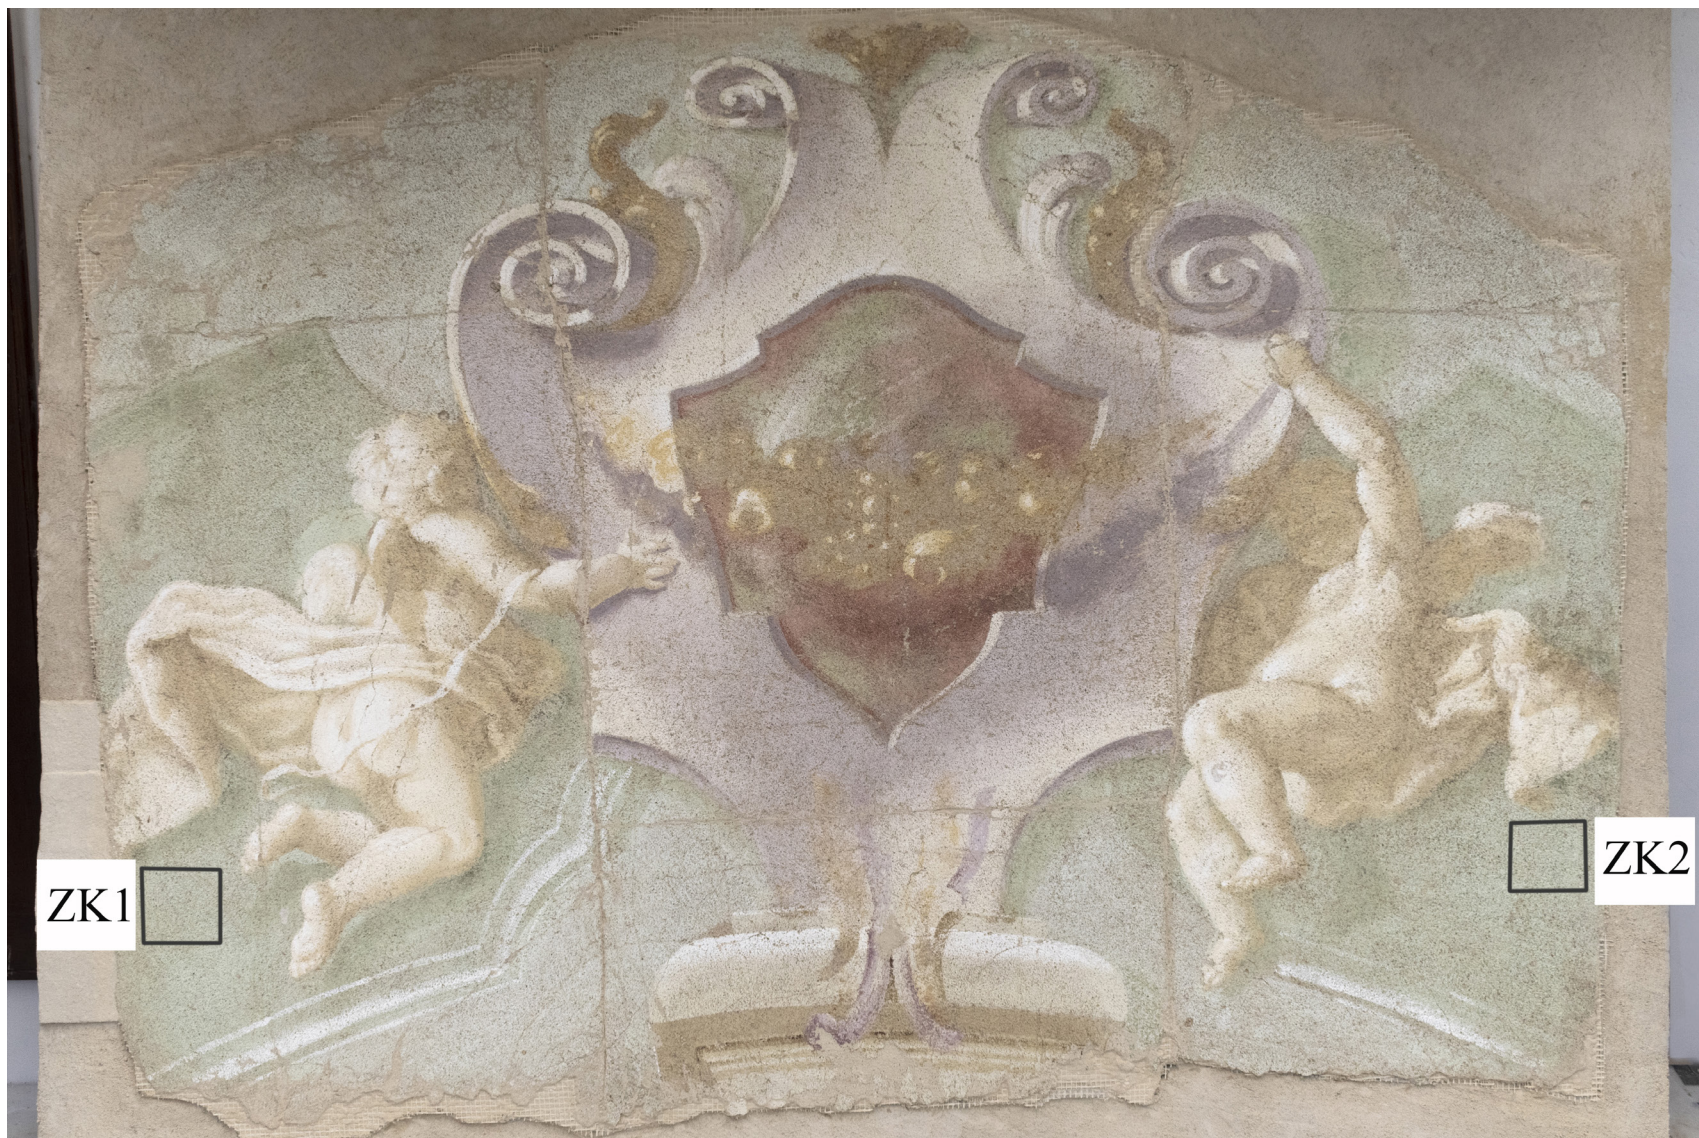
Obr. 37: Zkouška konsolidace barevné vrstvy pomocí vápenné nanosuspenze CaLoSiL® E25 byla provedena v koncentraci 5 g/l v 10 cyklech a 10 g/l v 6 cyklech.

Obr. 38: Zkoušky tmelu pro okolí malby na panelu. Při zkoušce bylo použito lehčené plnivo Poraver® o různé hrubosti s hydraulickým vápnem Calcidur NHL 2 a vodnou akrylátovou disperzí Dispersion K9. Podrobně popsáno v kapitole Zkoušky.

Celá plocha malby byla po sejmutí přeplepu zpráškovatělá a bylo potřebné ji zpevnit povrchově i strukturálně z důvodu snížené koheze. Jako nejvhodnější prostředek, vzhledem k vápenné technice originální malby, se jevila vápenná nanosuspenze *CaLoSiL® E25*. Navrhovanou nanosuspenzí byly provedeny zkoušky s koncentrací 5 g/l v 10 cyklech a 10 g/l v 6 cyklech. Výběr koncentrací byl zvolen na základě předchozích zkušeností se vznikajícím bílým zákalem.

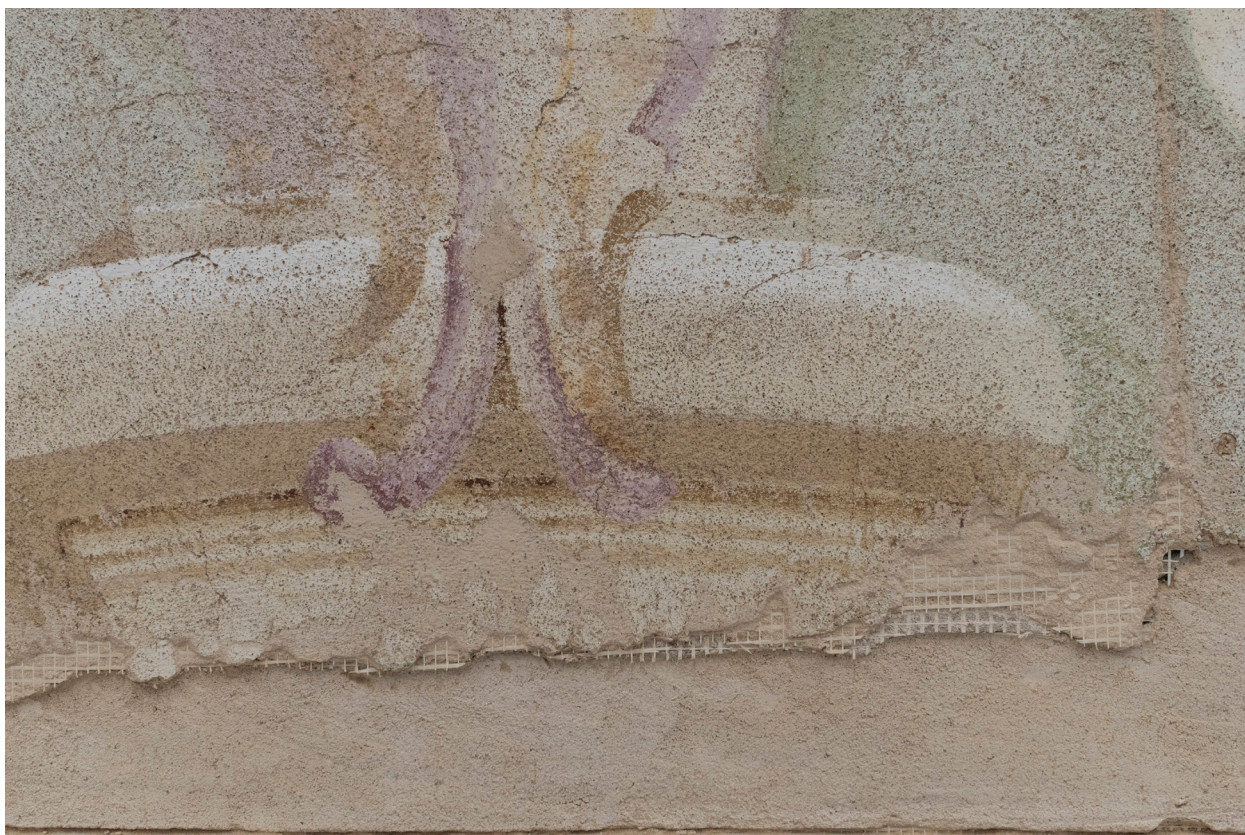
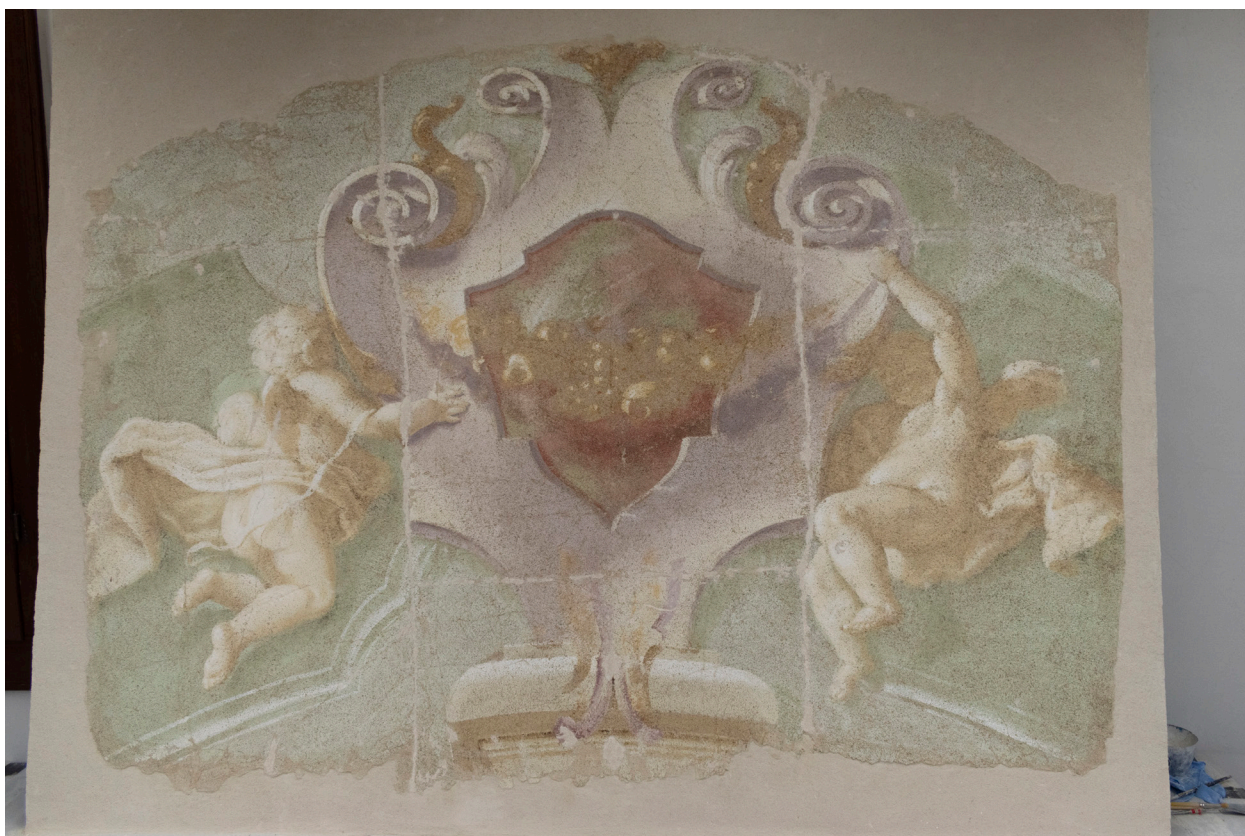
V místech spár mezi jednotlivými díly a v okrajových částech sejmuté malby vznikl prostor, kde se částečně objevila malta aplikovaná z rubu. Ta pochopitelně neměla vhodně zpracovaný povrch, a proto jí bylo potřeba redukovat pomocí skalpelu a taková místa vytmelit vhodným tmelem.

Obr. 55: Postup restaurátorských prací: redukování nevhovujících omítkové vrstvy z okrajů originální malby.

Obr. 56: Postup restaurátorských prací: celek malby po vytmelení v její ploše i okolí.

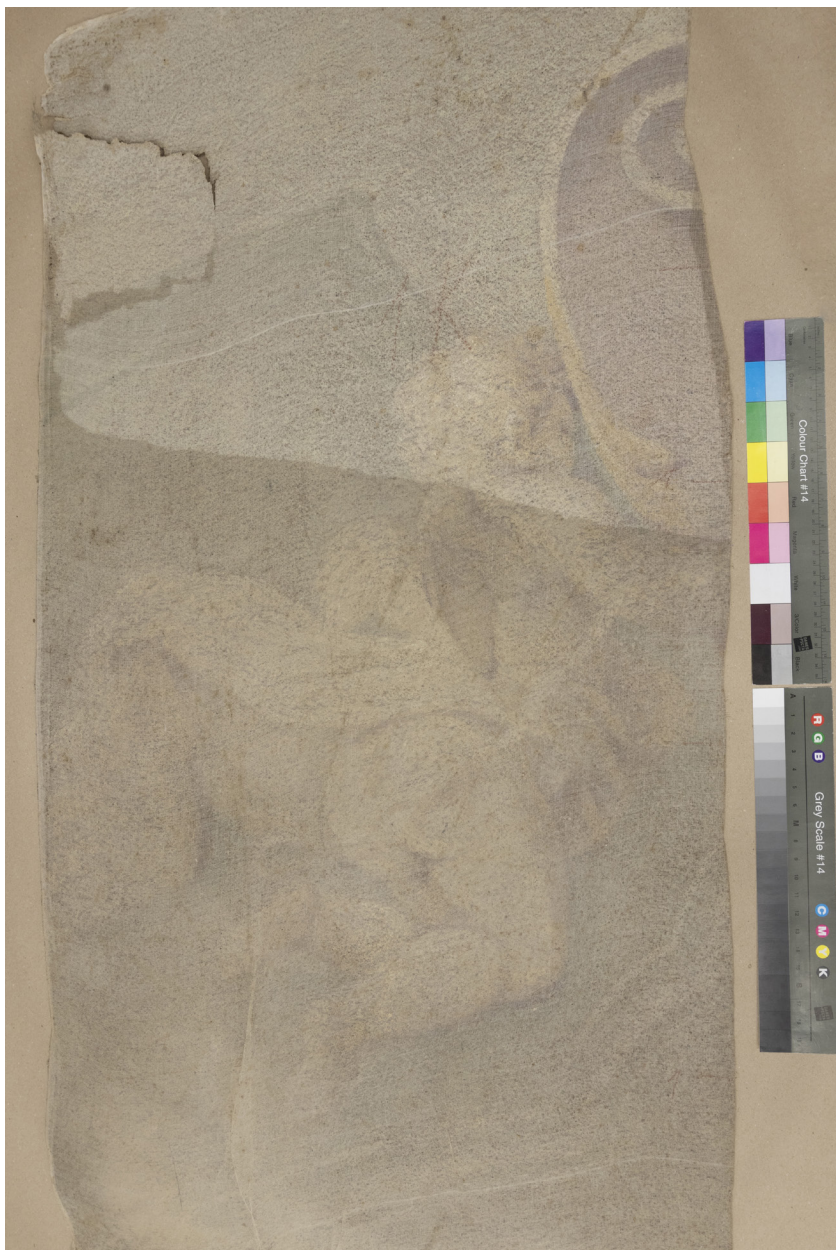
Obr. 61: Sekvence. Postava putto v dílu 1K. Stav před restaurováním.

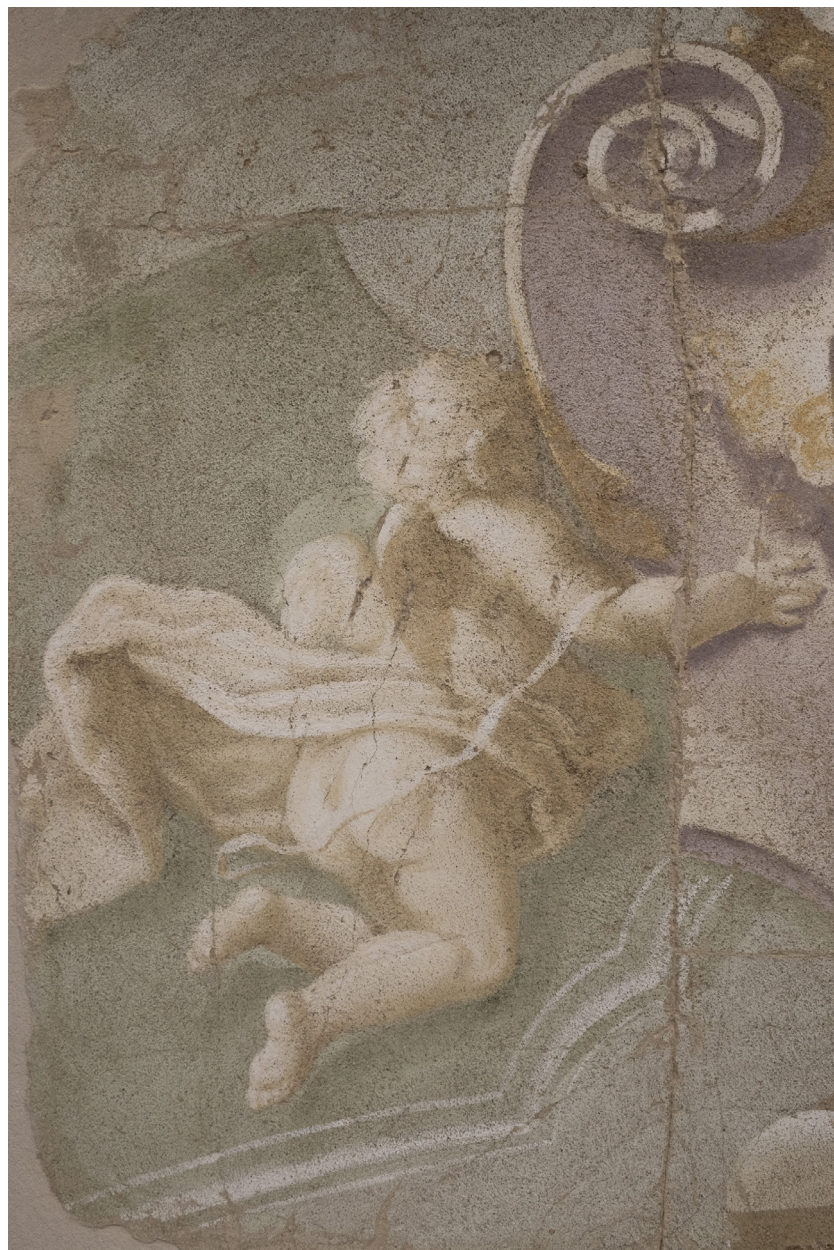
Obr. 62: Sekvence. Postava putto v dílu 1K. Stav po osazení a odstranění přešpachované gázy.

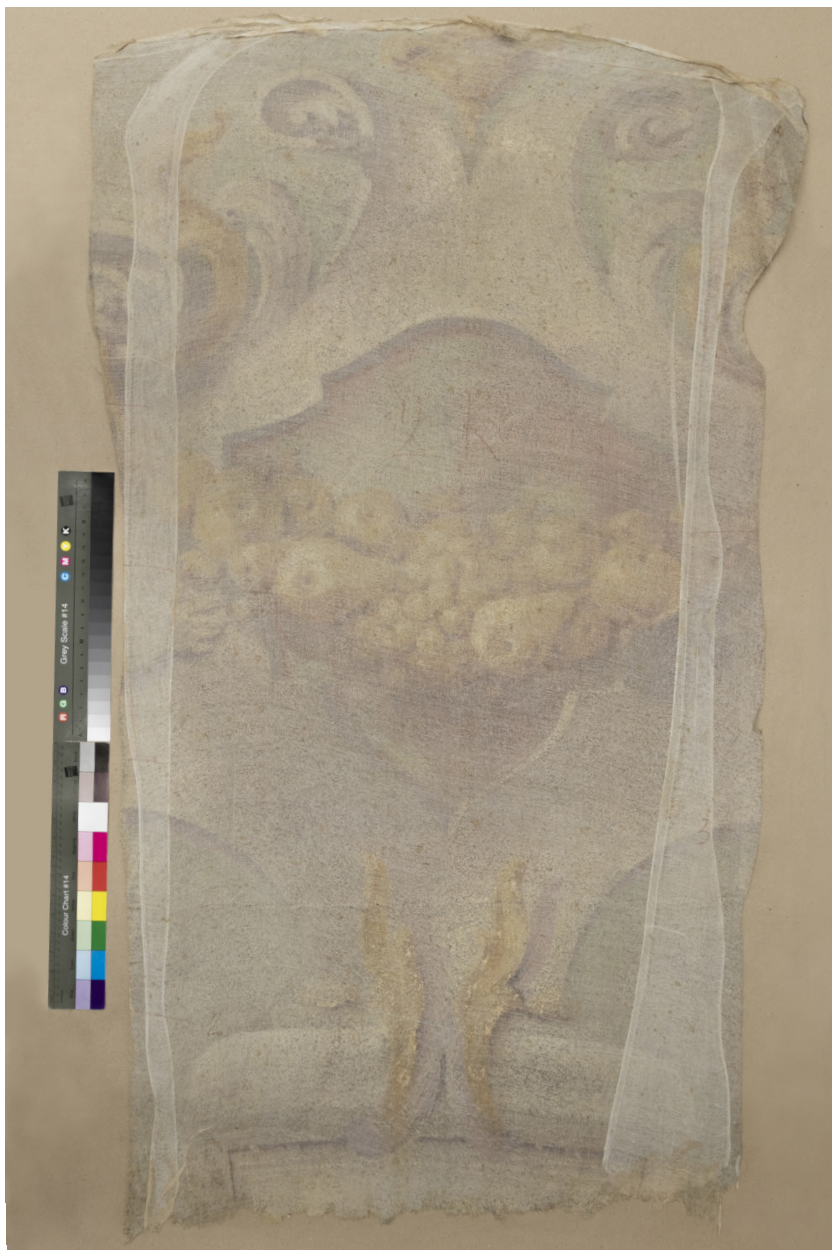
Obr. 66: Sekvence. Zdobný štít, díl 2K (uprostřed). Stav před restaurováním.

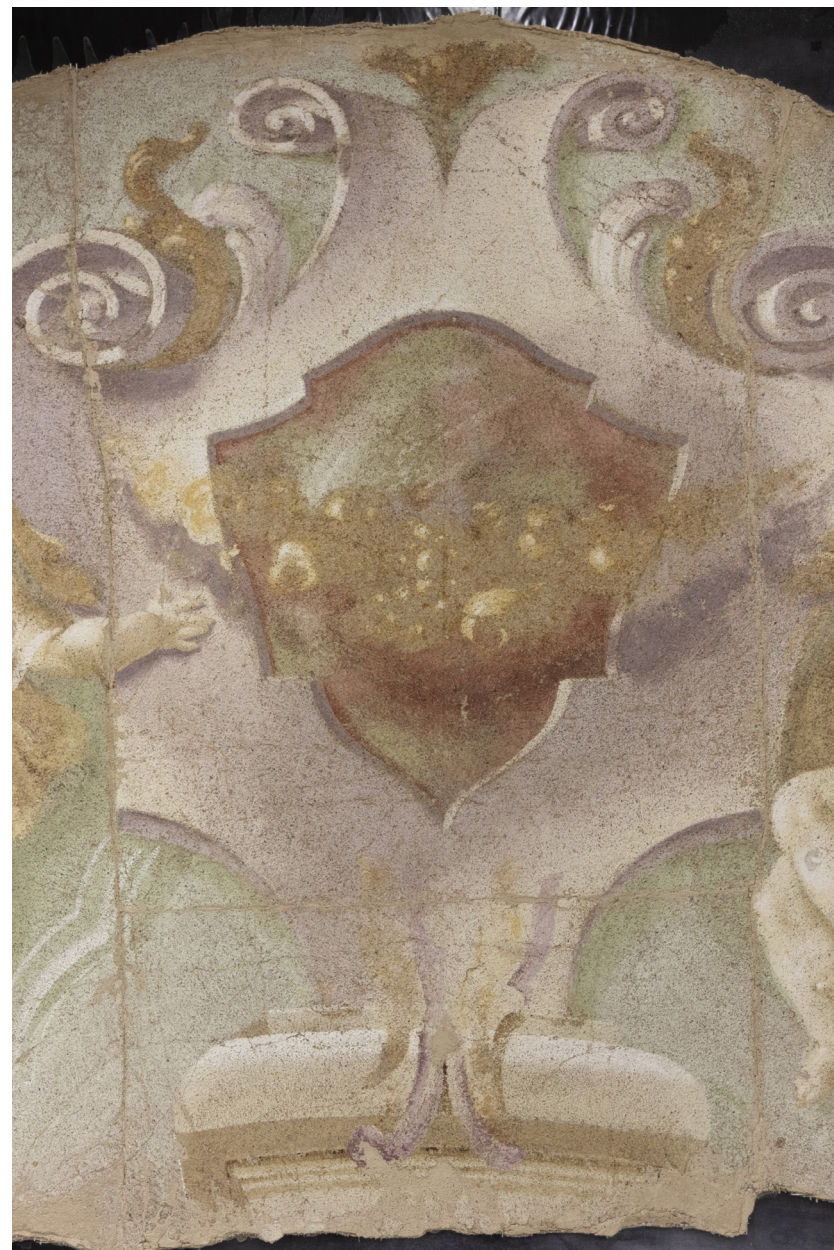
Obr. 65: Sekvence. Zdobný štít, díl 2K (uprostřed). Stav po osazení a odstranění přelepové gázy.

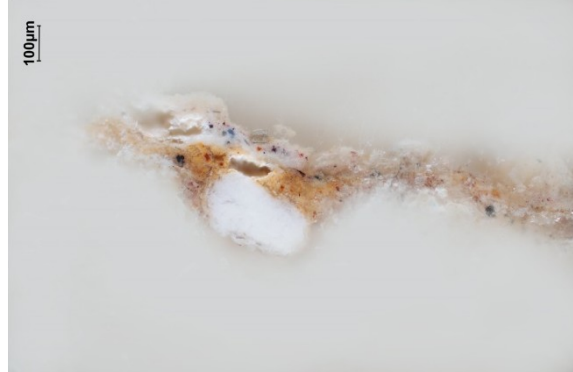
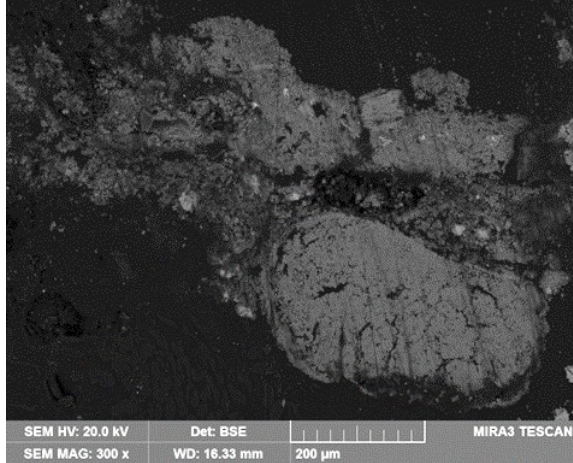
<p>1 (11068)</p>	<p>Popis místa odběru a typu materiálu Specifikace zadání Transfer označený 3N. Souvrství s omítkou technika pravděpodobně fresco, střední část okraje transferu, rameno andílka, okrová. Určení techniky, stratigrafie povrchových úprav, identifikace pigmentů v barevných vrstvách.</p>

Vzhledem k vysokému obsahu uhličitanu vápenatého (karbonatované bílé vzdušné vápno) je v barevných vrstvách velmi pravděpodobné, že technika malby je vápenné secco ev. fresco-secco.

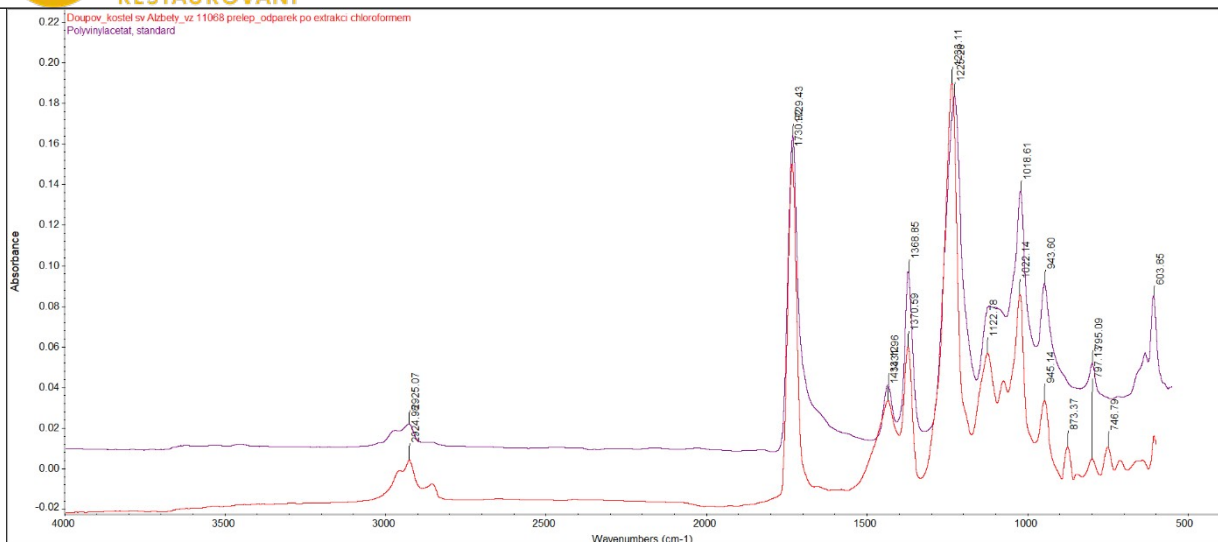
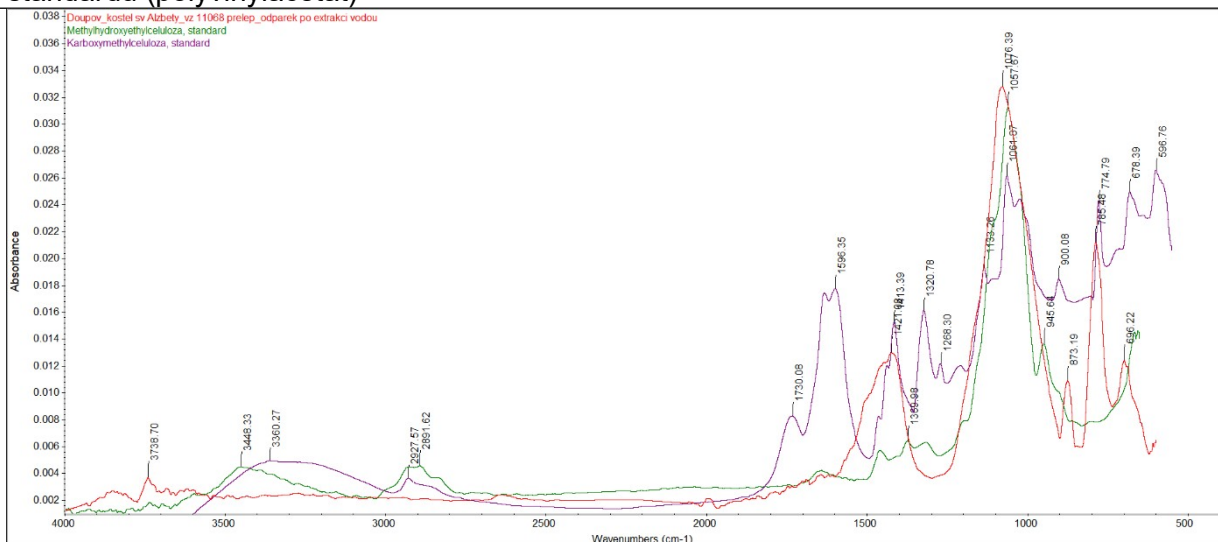
FTIR spektrum vzorku přelepu – odparek po extrakci chloroformem a srovnávacího standardu (polyvinylacetát)

FTIR spektrum vzorku přelepu – odparek po extrakci chloroformem a srovnávacích standardů (ethyl celulózy)

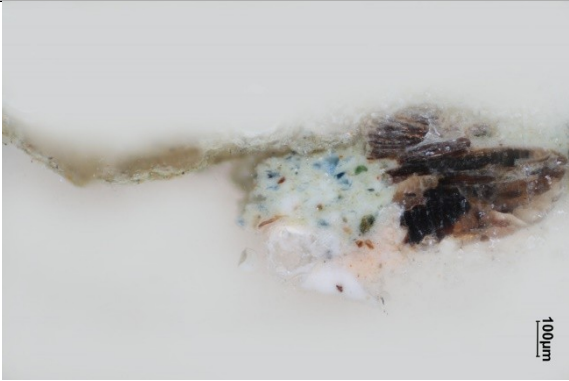
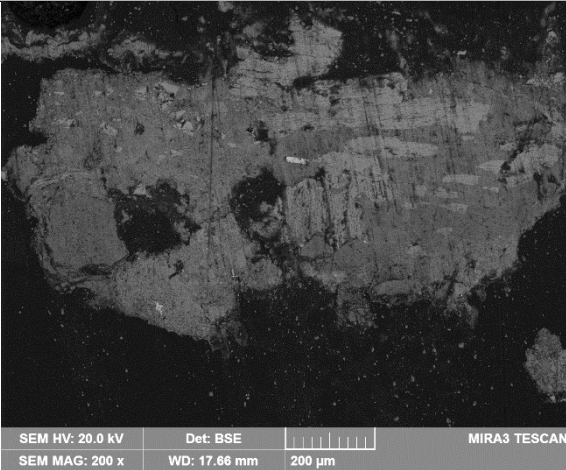
2 (11069)	Transfer označený 3N. Souvrství s omítkou technika pravděpodobně fresco, spodní část z okraje transferu z pozadí, zelená. Určení techniky, stratigrafie povrchových úprav, identifikace pigmentů v barevných vrstvách, případně složení povrchových nečistot.
