Univerzita Pardubice

Fakulta restaurování

Restaurování šedého stínovaného sgrafita „*Lot a jeho dcery*“ (č. 19)
a „*Šimon a Lévi zachraňují svou sestru Dinu*“ (č. 34) na fasádě domu
čp. 538 na Horním náměstí ve Slavonicích

Bakalářská práce

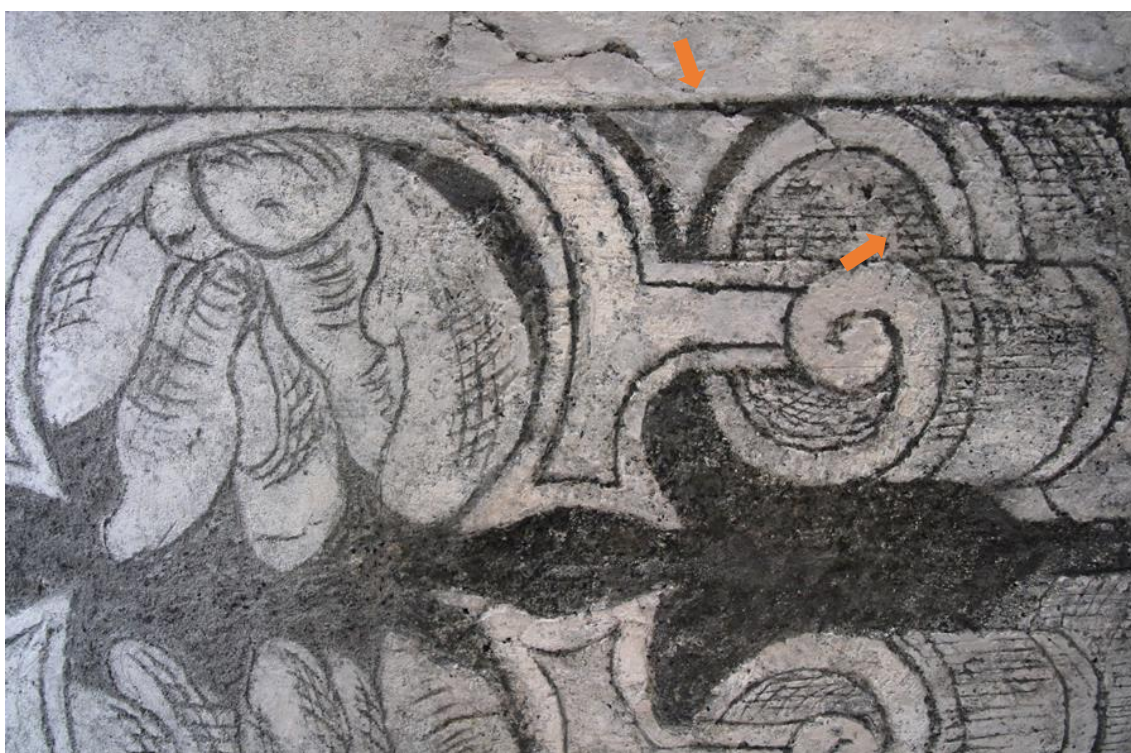
Obr. 18. Detail oblasti rollwerku v levé části výjevu „č.34“ ve stavu před restaurováním. Zachycuje prasklinu probíhající z oblasti stočeného pásku v dolní části směrem do plochy výjevu.

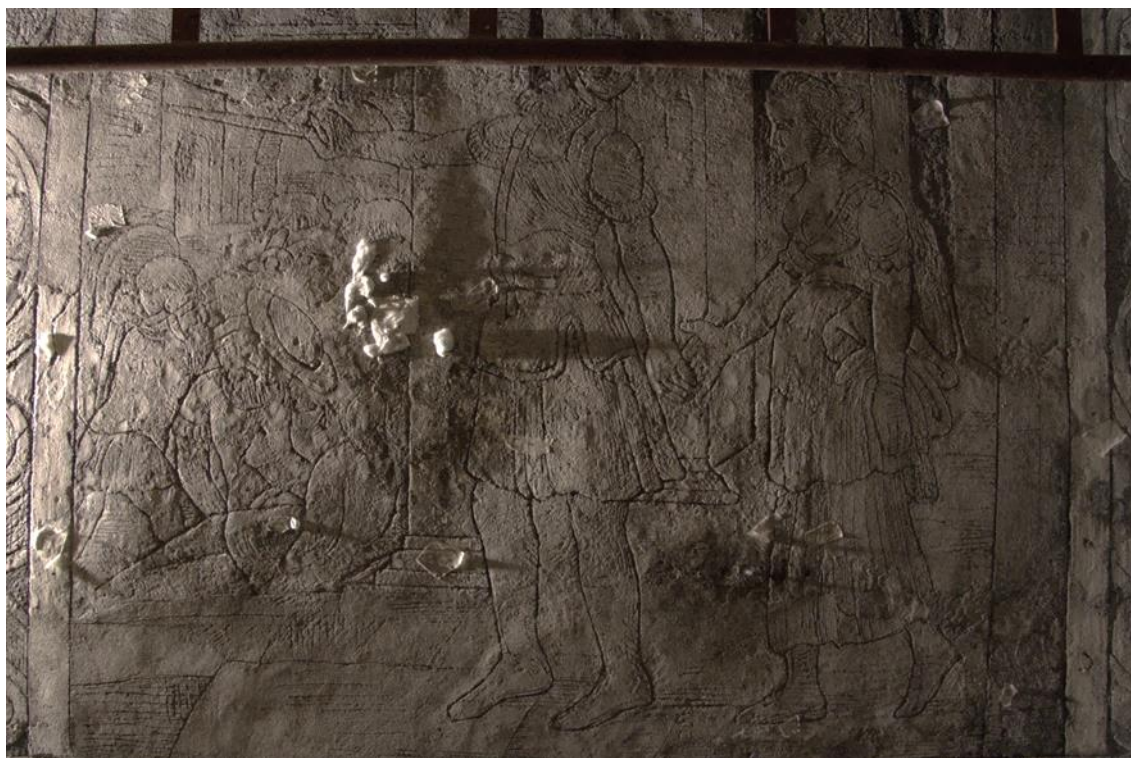
Obr. 23. Větší část výjevu „č. 34“ v umělém bočním nasvícení. Stav v průběhu injektáže. Zvýraznění struktury a nerovností povrchu. V centrální části viditelná vypouklina omítkových vrstev.

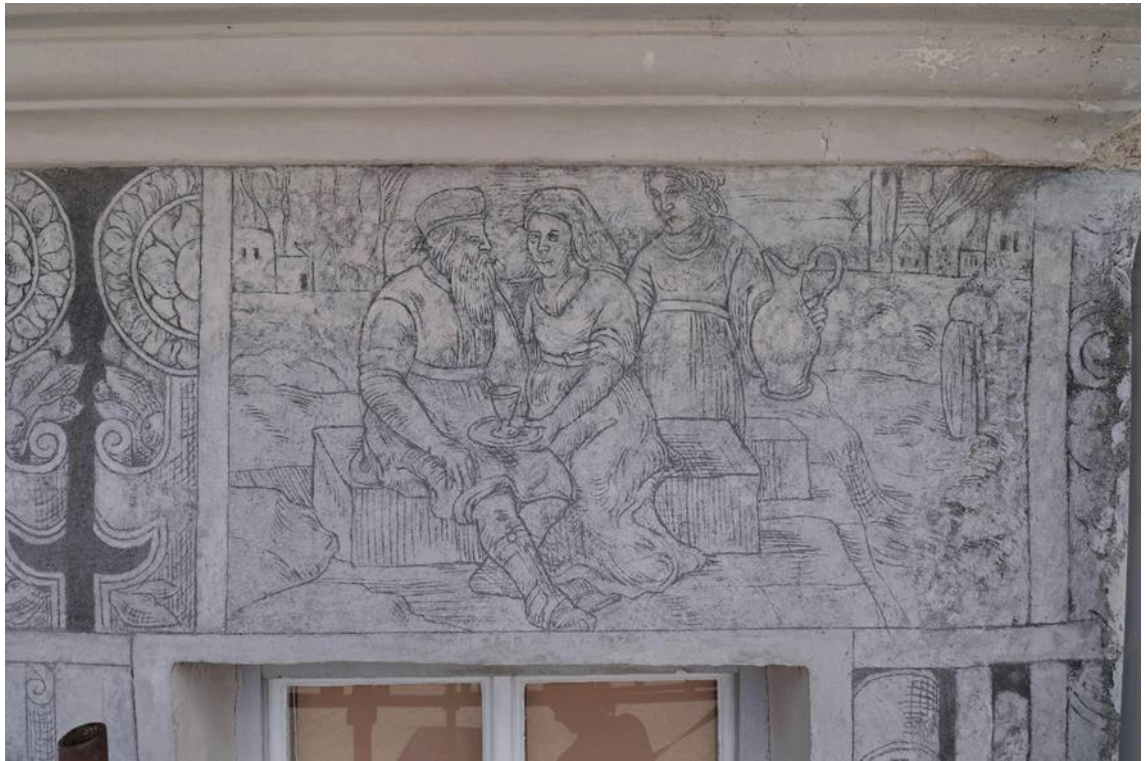
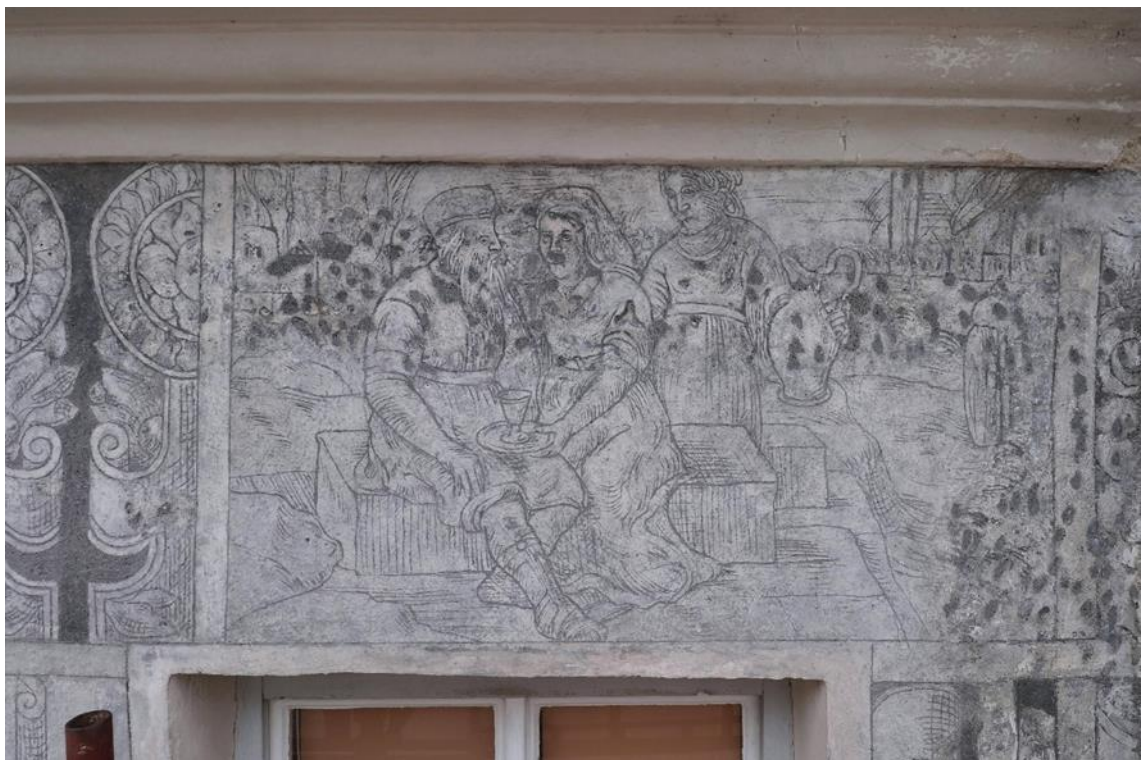
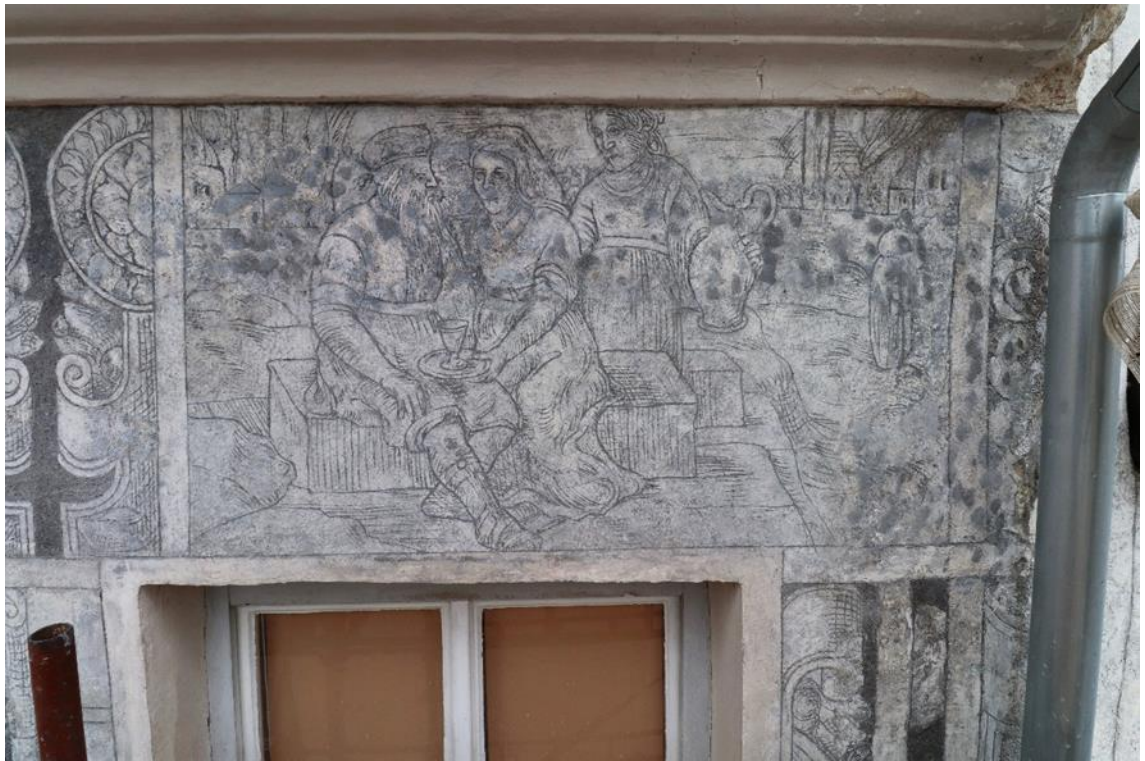
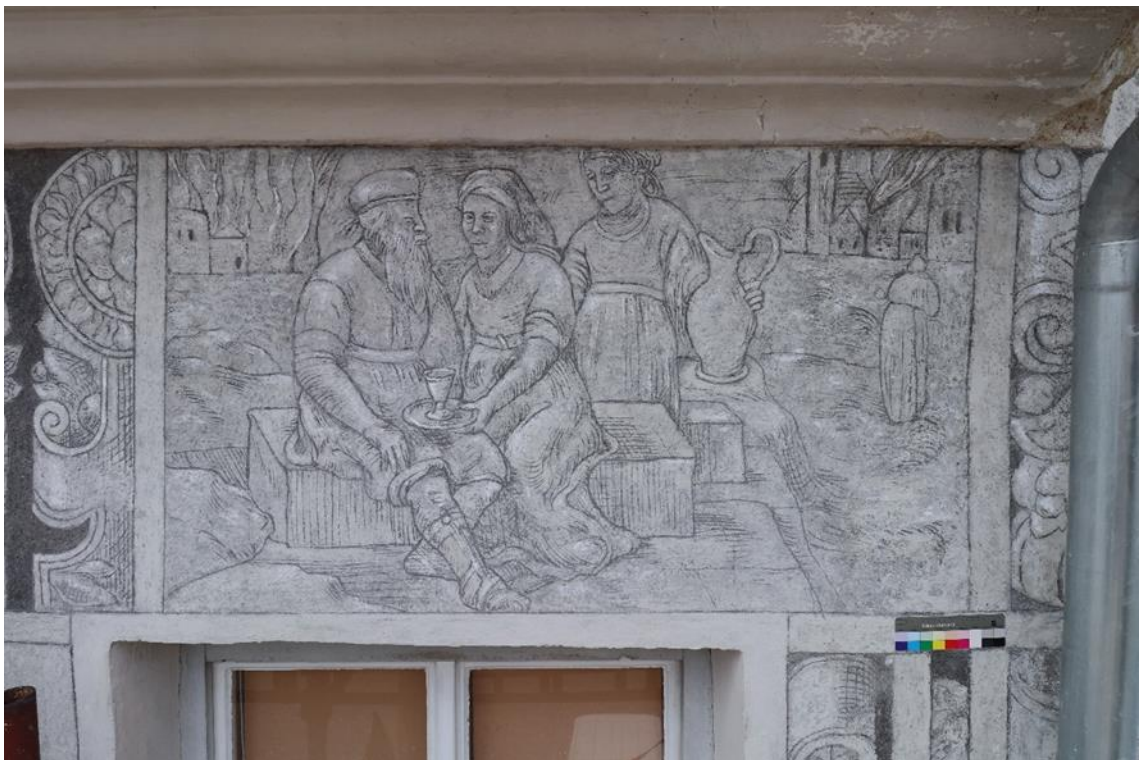
I. Výjev „Lot a jeho dcery“ (č. 19)

Obr. 35. Stav před restaurováním.

Obr. 36. Stav po odstranění nevyhovujících druhotných doplňků.

Obr. 37. Stav po vytmelení vrstvy probarvené omítky.

Obr. 38. Stav po restaurování.

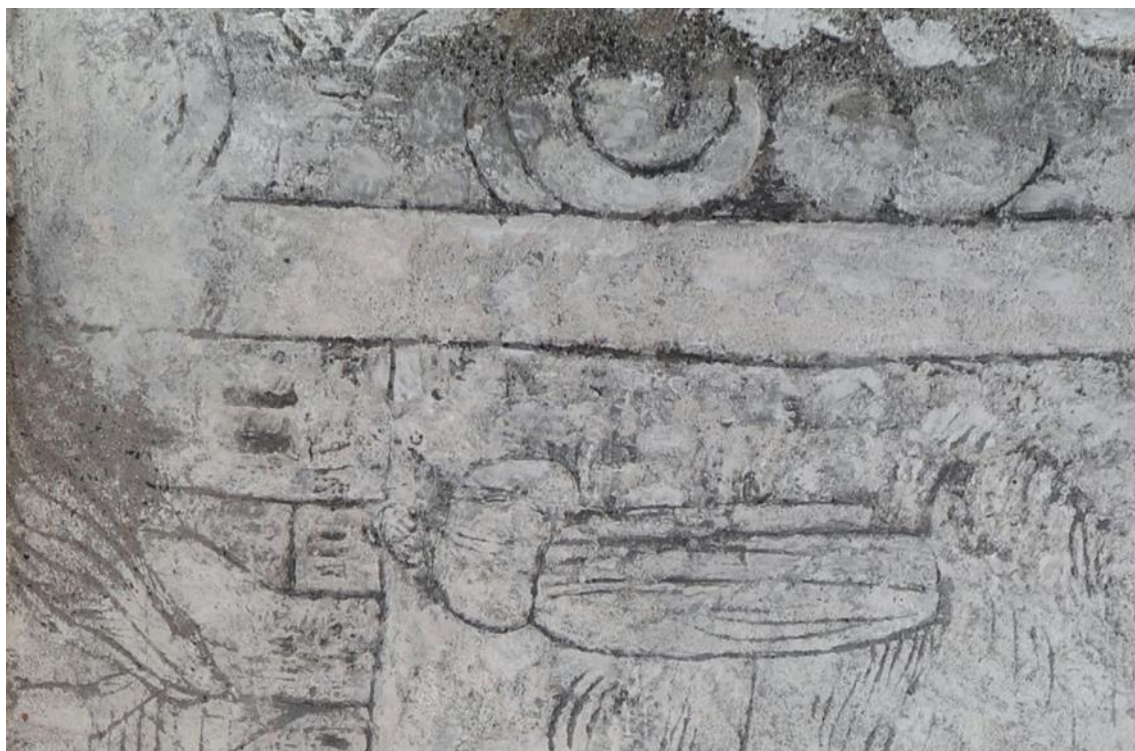
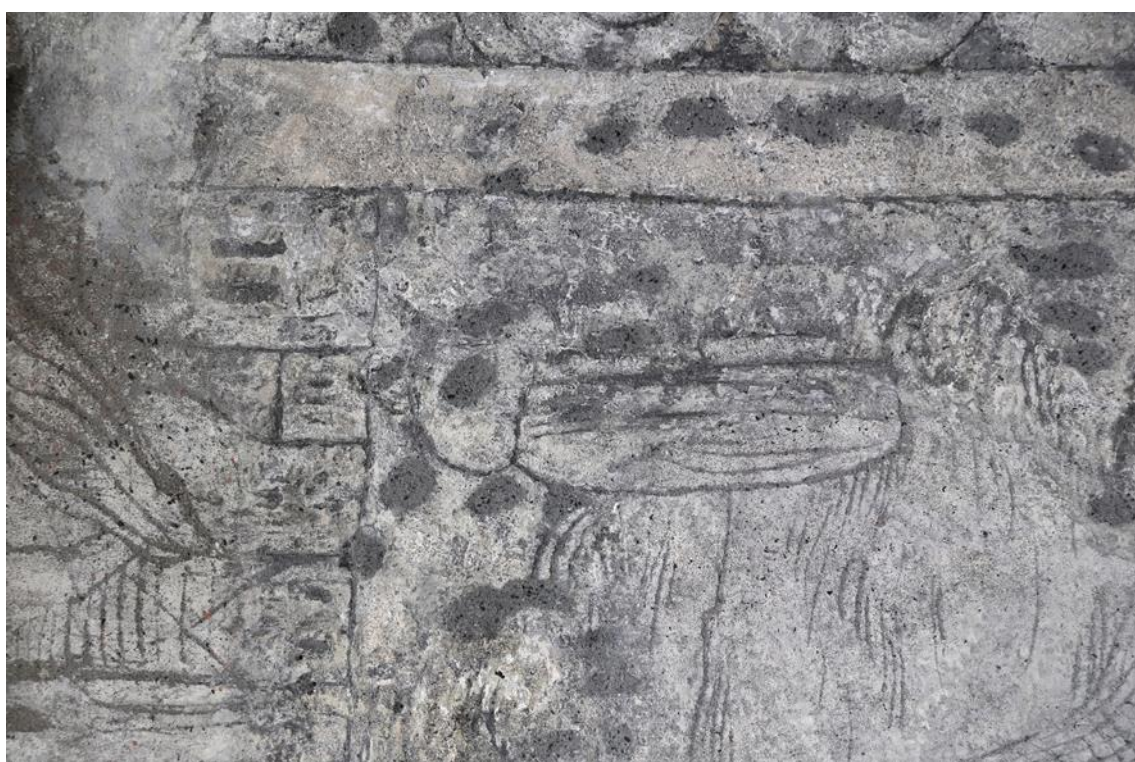
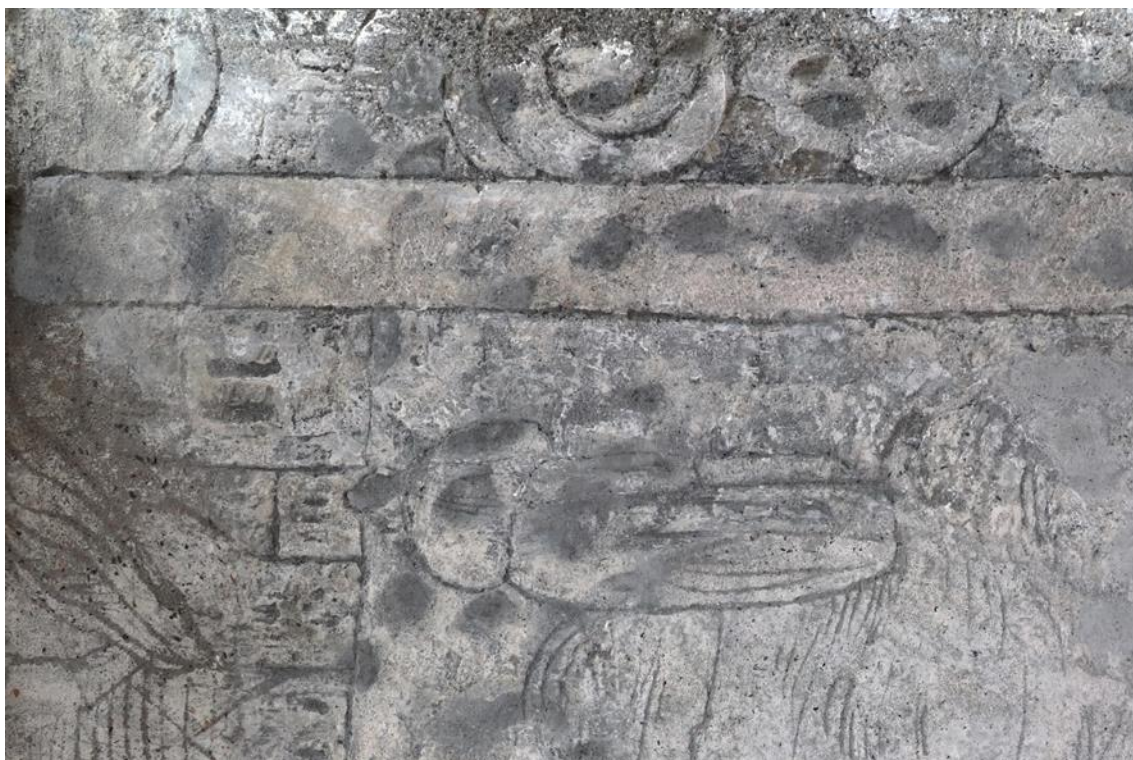
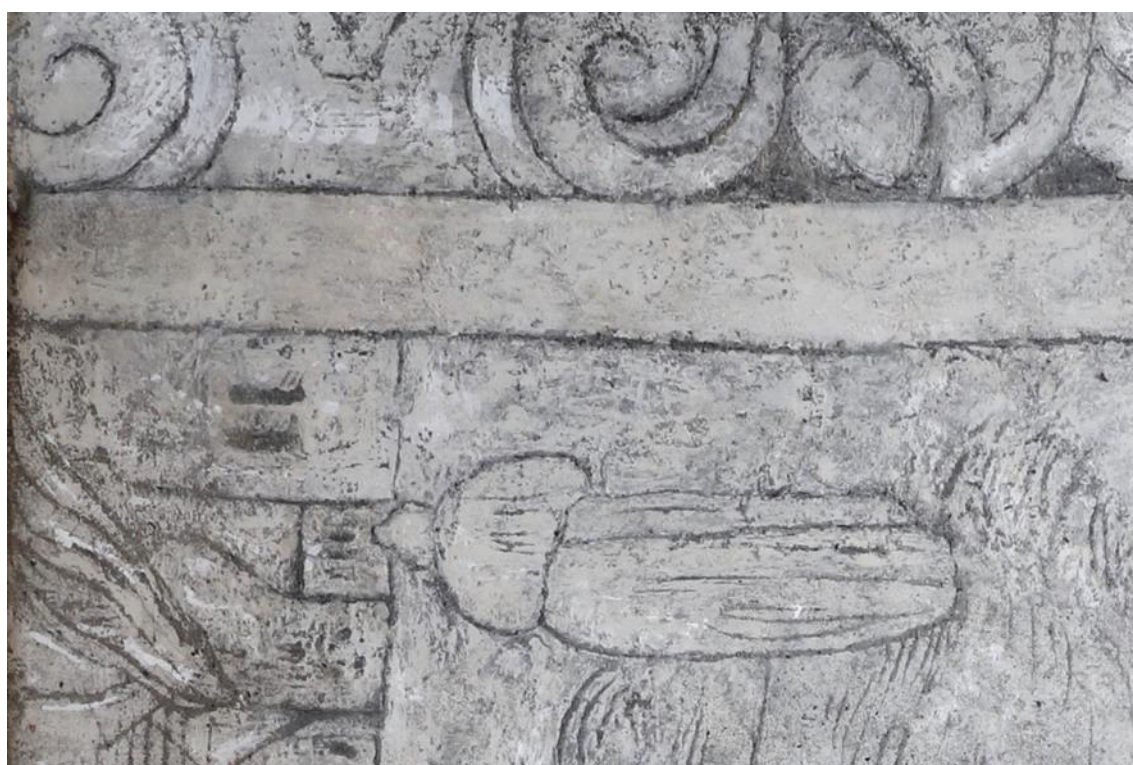
II. Detail pravého horního rohu výjevu „*Lot a jeho dcery*“ (č. 19)

Obr. 13. Detail pravého horního rohu výjevu „č. 19“ ve stavu před restaurováním. Viditelný rozdíl v barevnosti druhotných tmelů v horní části nad architekturou vedle originálních omítkových vrstev. Zejména v části s rollwerkem, kde je probarvená vrstva bez povrchového vápenného nátěru.	74
Obr. 14. Detail výjevu „č. 19“ ve stavu před restaurováním. Ve středu viditelná linie napojení plochy druhotných tmelů na originál. Část opasku pravé sedící figury provedená v malované lince, která nahrazuje a doplňuje rytou kresbu.	74
Obr. 15. Detail výjevu „č. 34“ ve stavu před restaurováním. Oblast originálu s tmely v pecích, které byly v ploše proškrabány jemnou šrafou.	75
Obr. 16. Detail výjevu „č. 34“ ve stavu před restaurováním. Viditelně rozdílný charakter druhotných tmelů v dolní části oproti originálu v části horní.....	75
Obr. 17. Detail oblasti rollwerku v pravé části výjevu „č.34“ ve stavu před restaurováním. Zachycuje otevřenou strukturu defektu v oblasti ukotvení okapového svodu a odhaluje omítkové souvrství.	76

Obr. 39. Stav před restaurováním.

Obr. 40. Stav po odstranění nevyhovujících druhotných doplňků.

Obr. 41. Stav po vytmelení vrstvy probarvené omítky.

Obr. 42. Stav po restaurování.

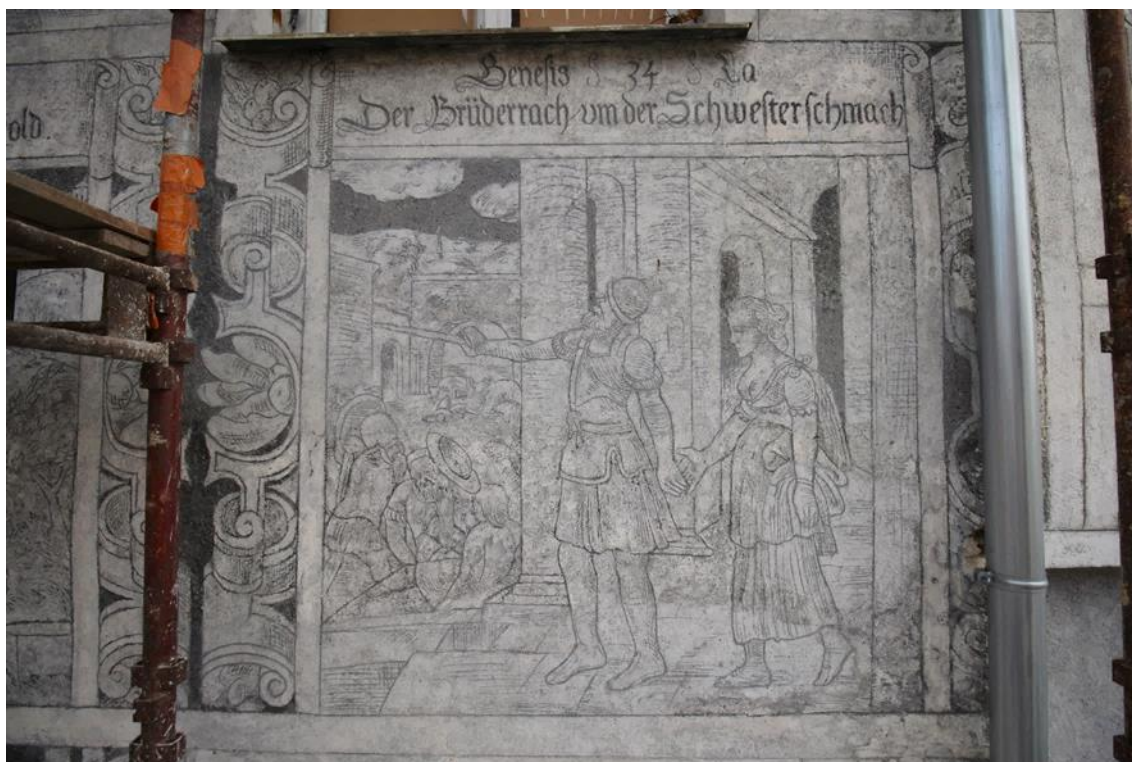
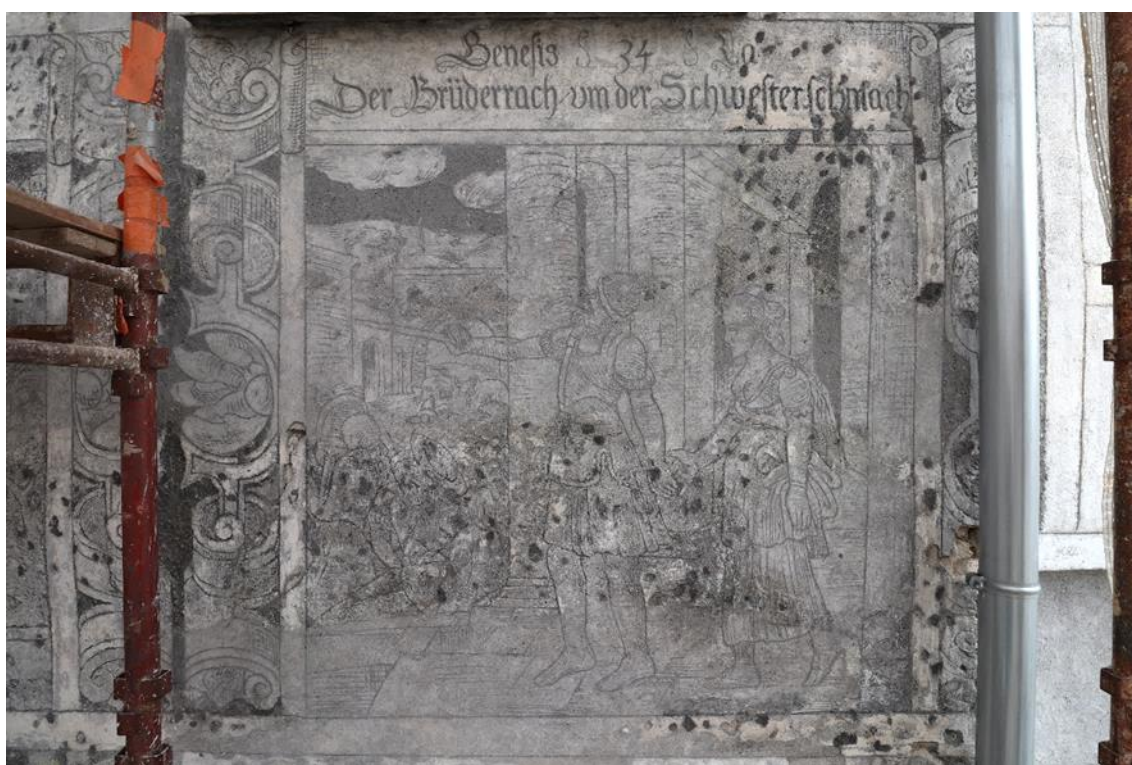
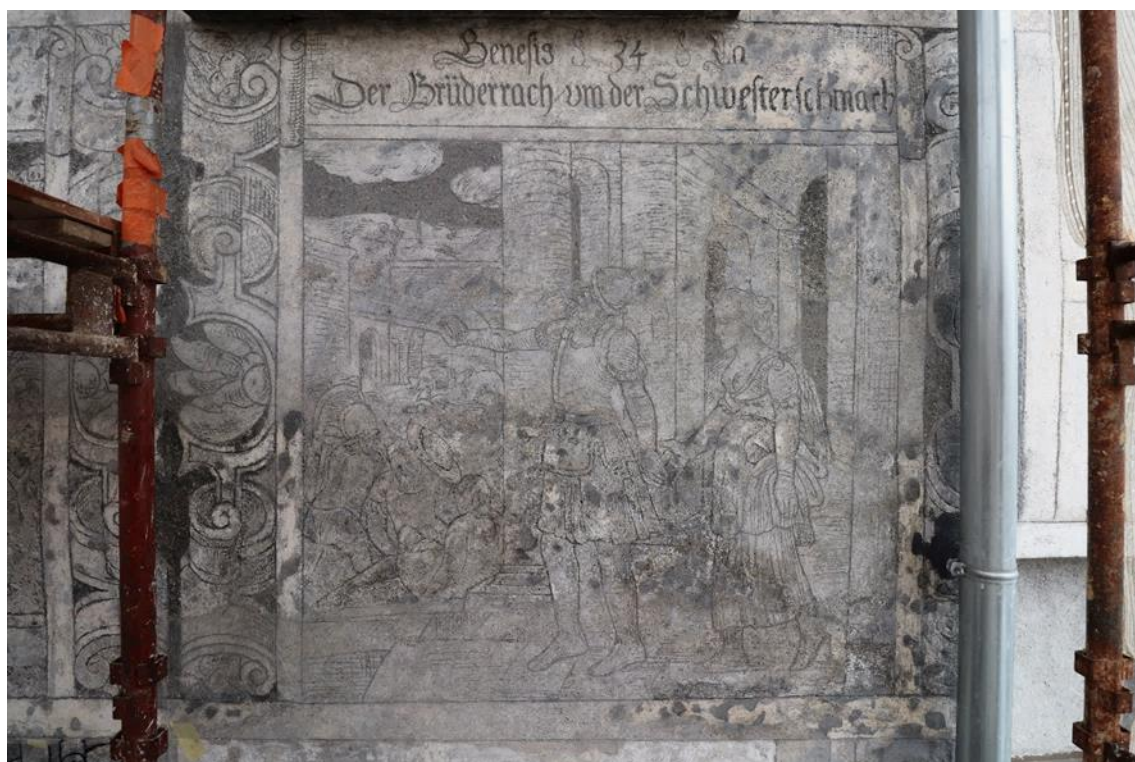
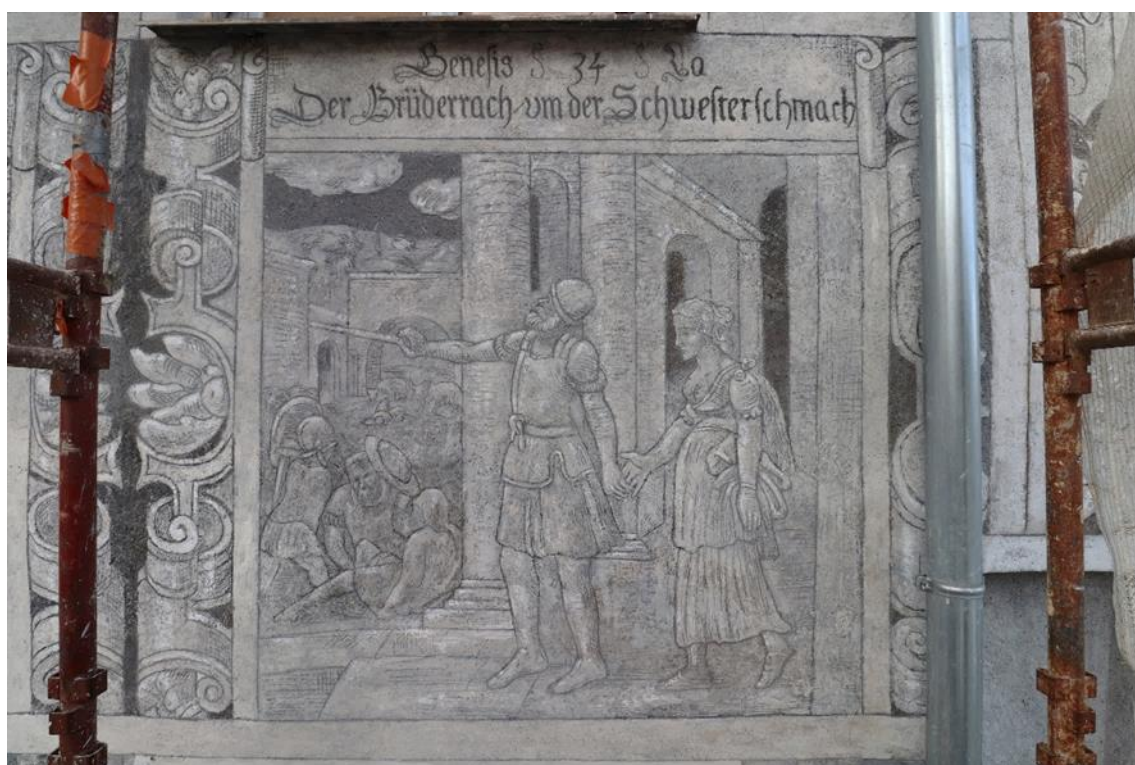
III. Výjev „Šimon a Lévi zachraňují svou sestru Dinu“ (č. 34)

Obr. 43. Stav před restaurováním.

Obr. 44. Stav po odstranění nevyhovujících druhotných doplňků.

Obr. 45. Stav po vytmelení vrstvy probarvené omítky.

Obr. 46. Stav po restaurování.

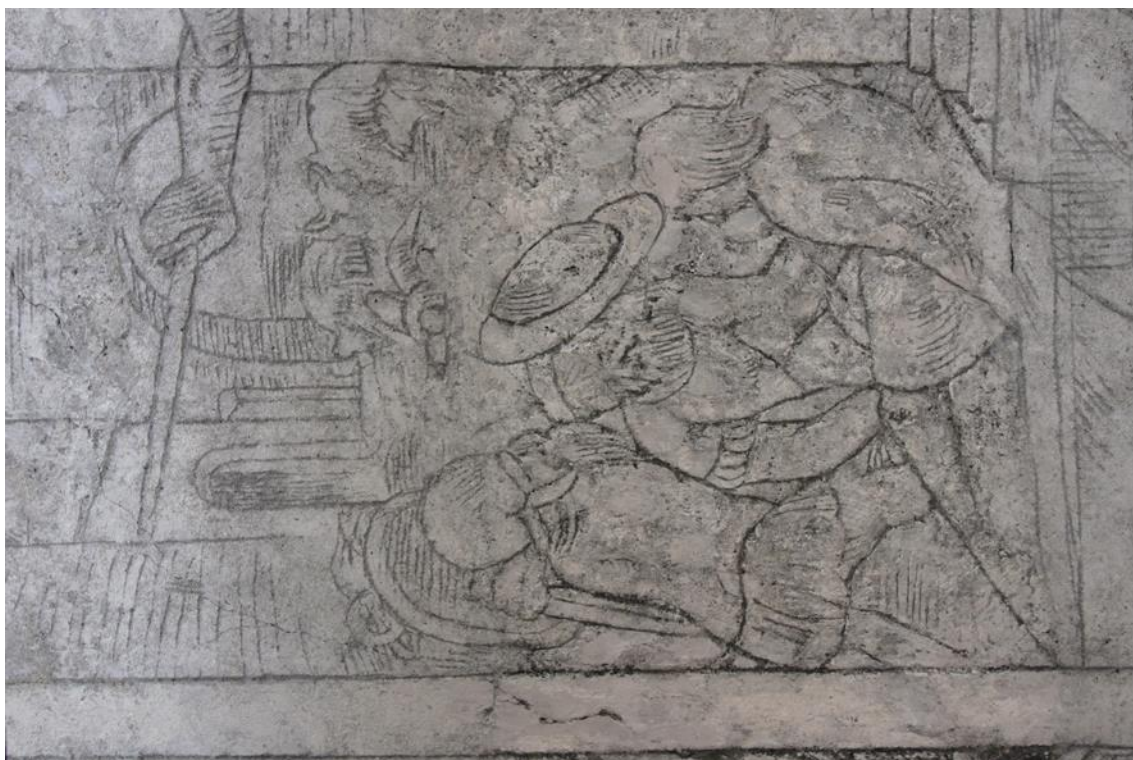
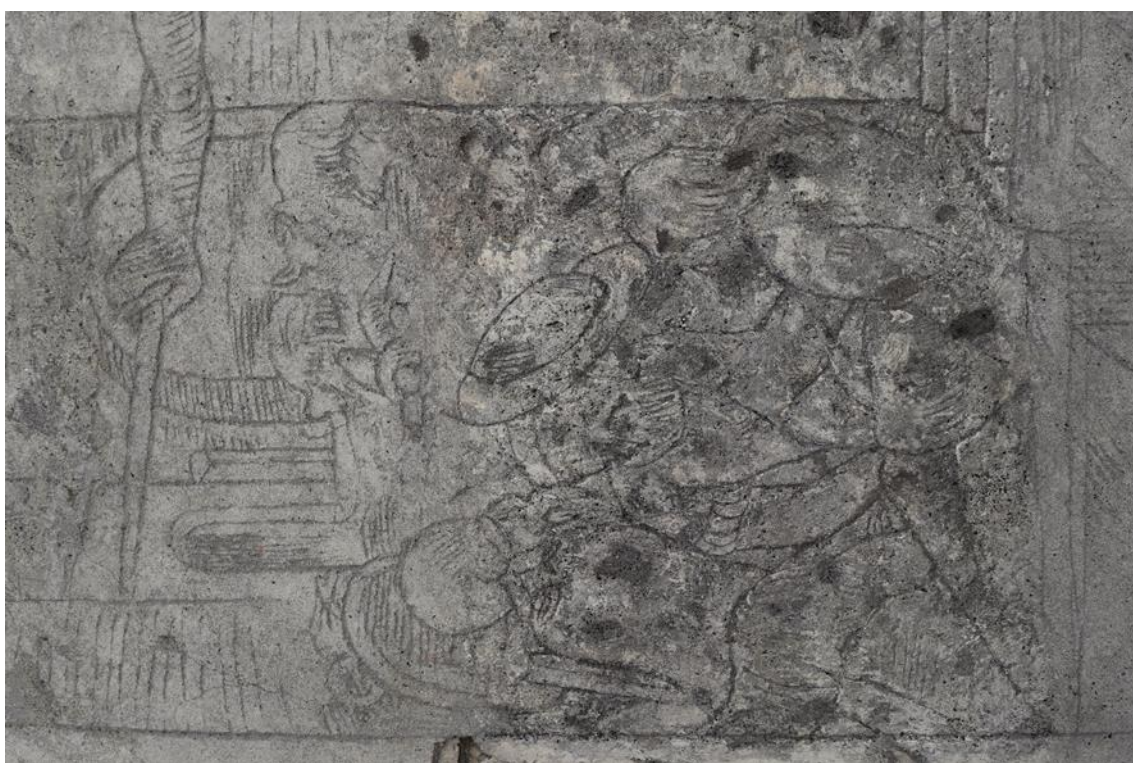
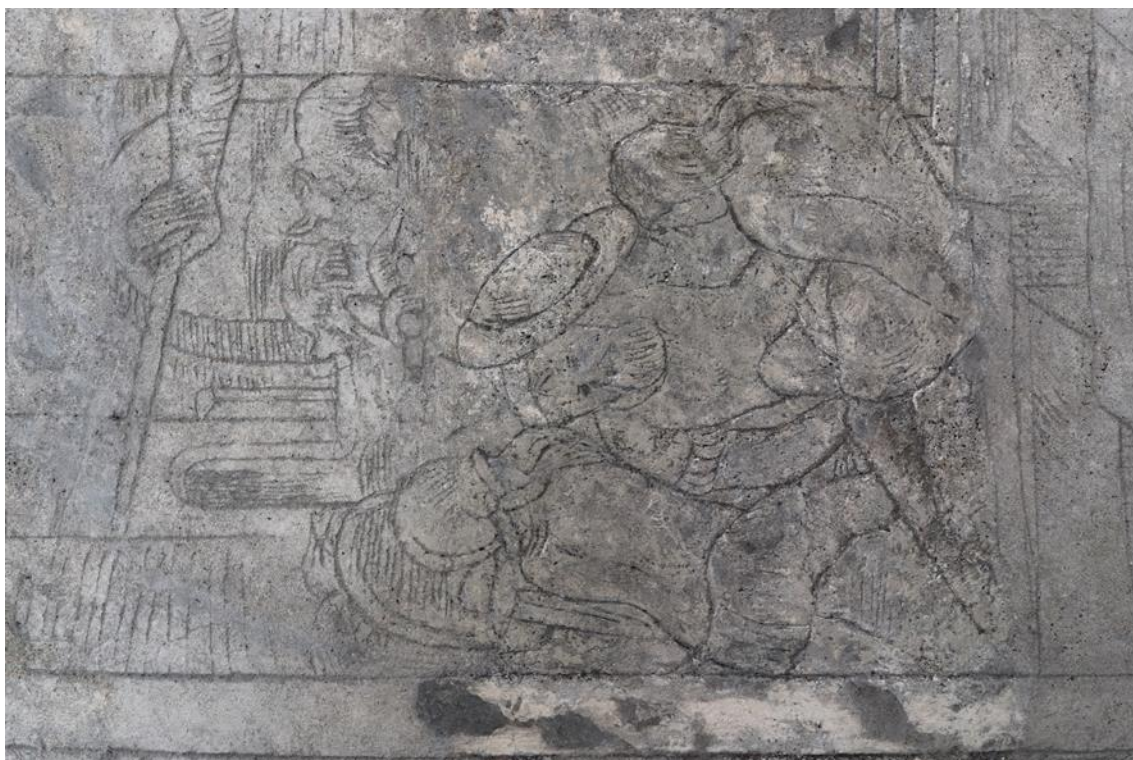
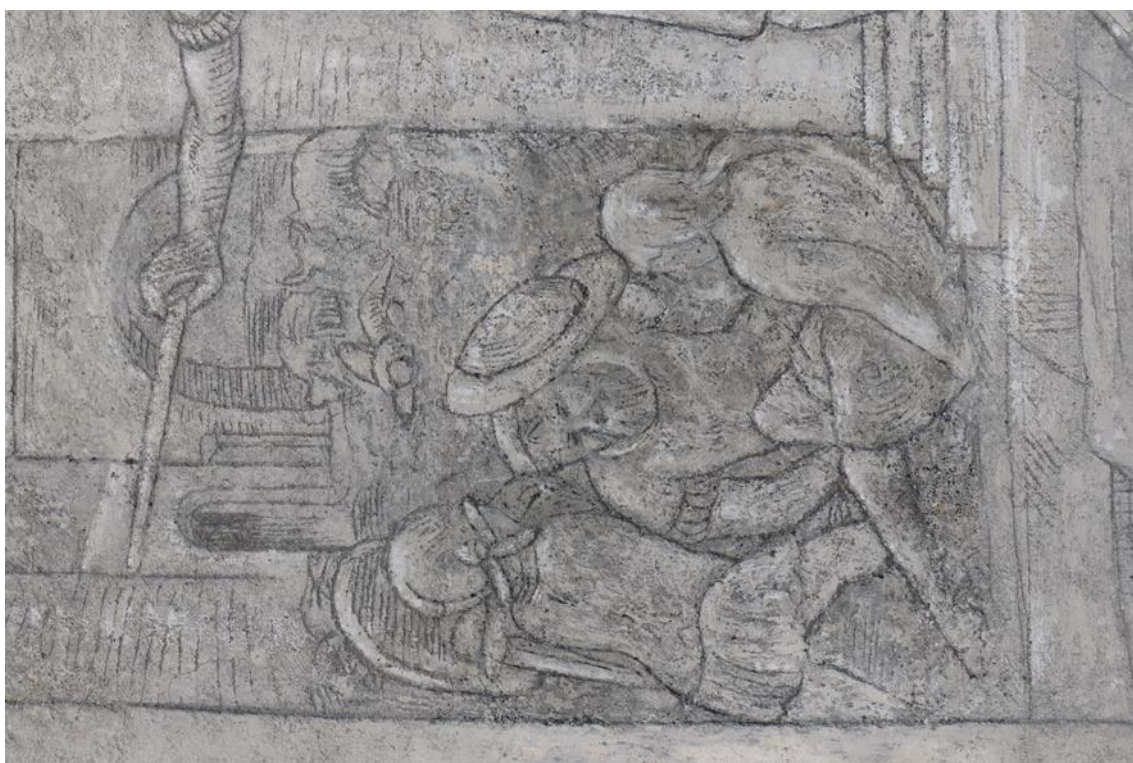
IV. Detail levého dolního rohu výjevu „Šimon a Lévi zachraňují svou sestru Dinu“ (č. 34)

Obr. 47. Stav před restaurováním.

Obr. 48. Stav po odstranění nevyhovujících druhotných doplňků.

Obr. 49. Stav po vytmelení vrstvy probarvené omítky.

Obr. 50. Stav po restaurování.

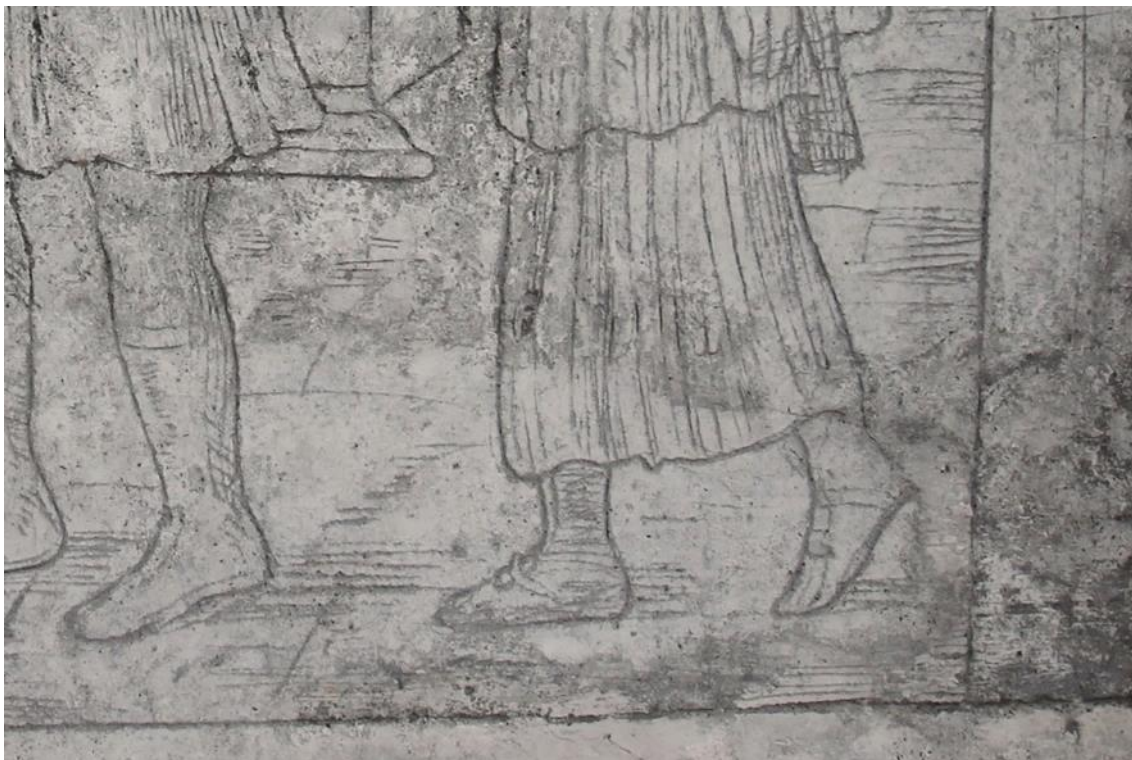
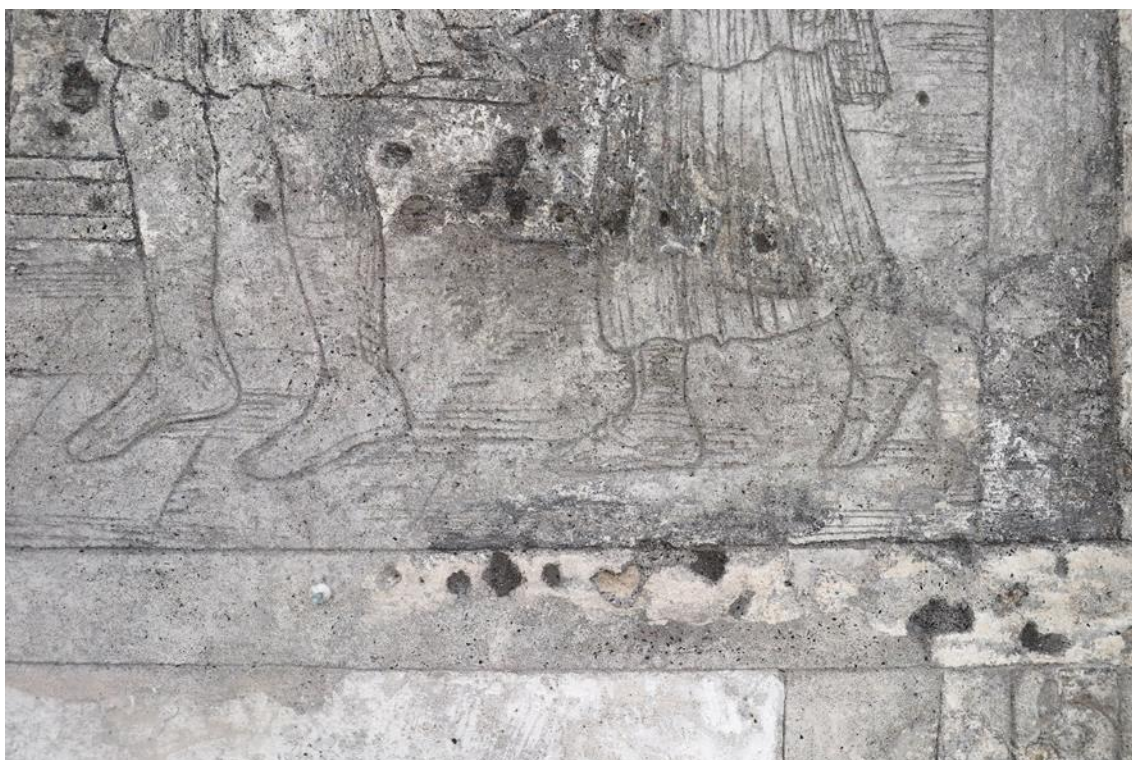
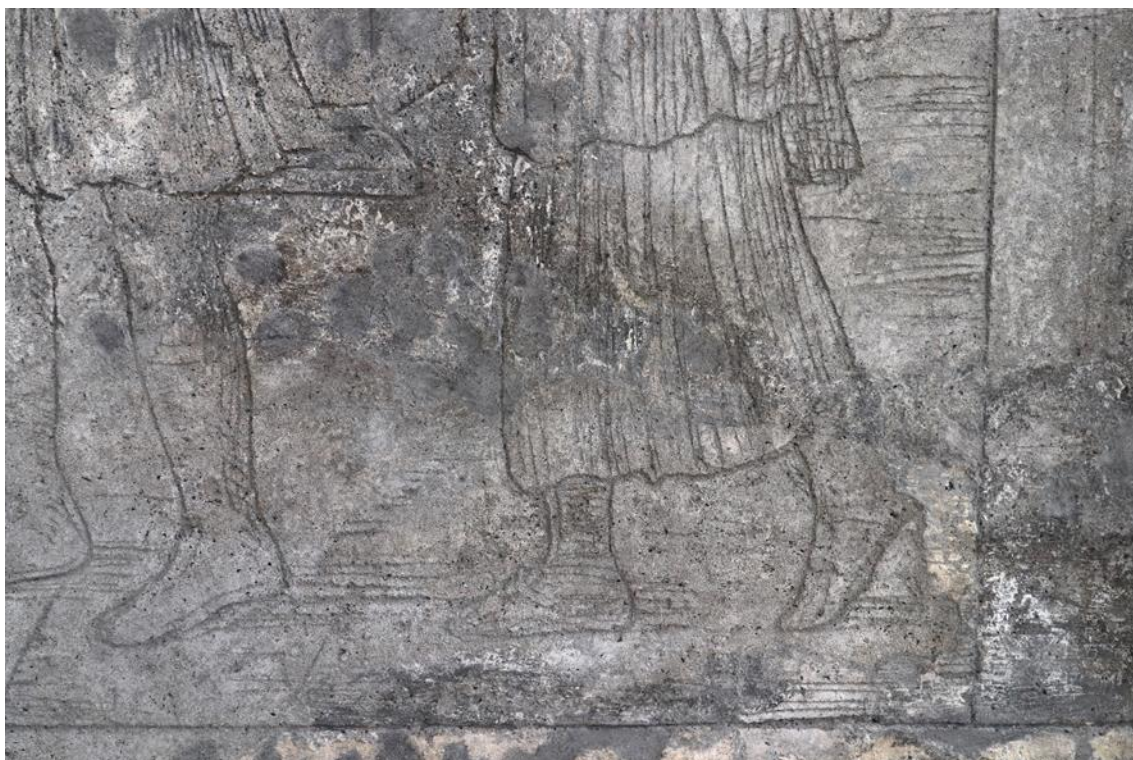
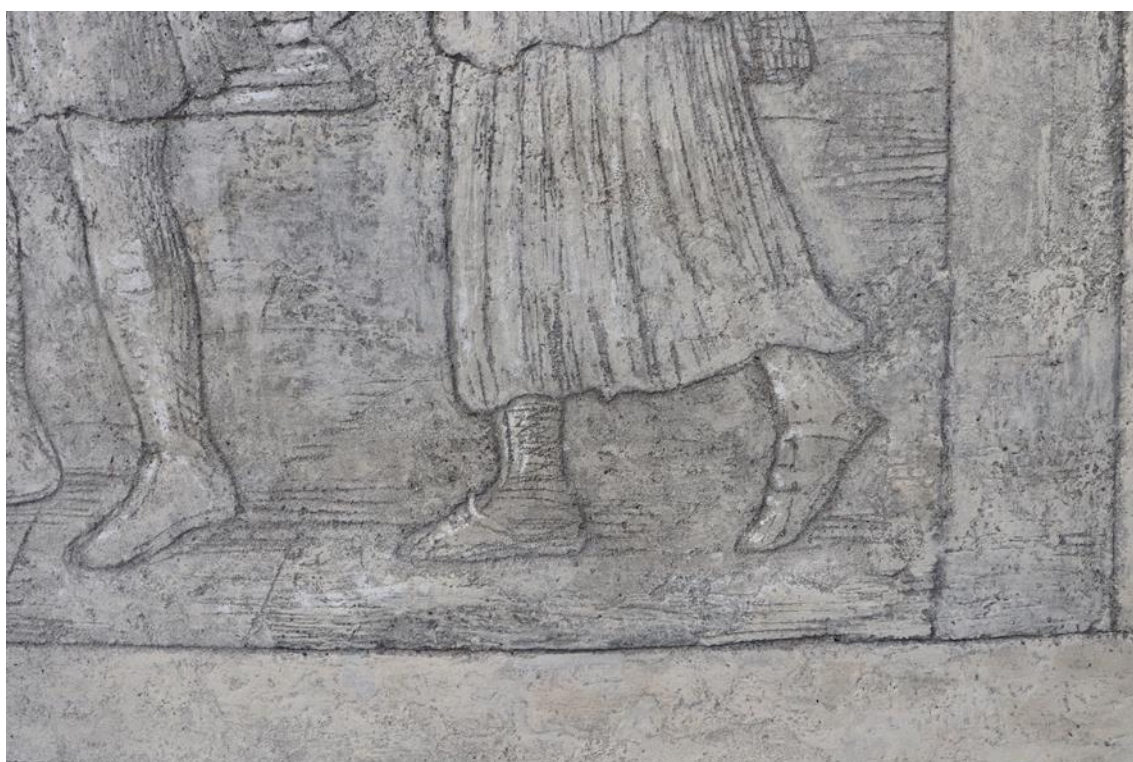
V. Detail pravého dolního rohu výjevu „*Šimon a Lévi zachraňují svou sestru Dinu*“ (č. 34)

Obr. 51. Stav před restaurováním.

Obr. 52. Stav po odstranění nevyhovujících druhotných doplňků.

Obr. 53. Stav po vytmelení vrstvy probarvené omítky.

Obr. 54. Stav po restaurování.

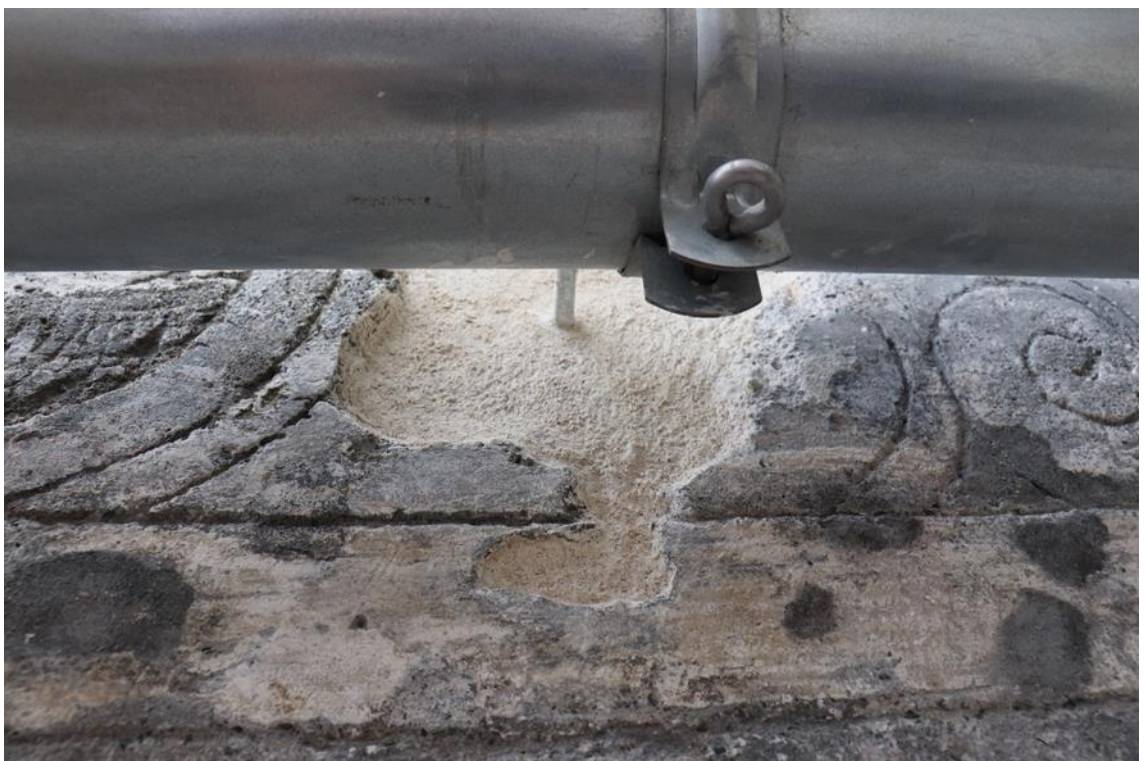
ukotvení nového okapového svodu. Hloubka defektu se pohybovala až okolo 7 cm. (Obr. 55) Zkoumána byla prasklina probíhající od levého spodního rohu středem výjevu „Šimon a Lévi zachraňují svou sestru Dinu“ téměř v celé jeho šíři. V rámci tohoto výjevu, konkrétně v oblasti nad hlavou ležícího vojáka, byla dále odhalena vypouklina v omítkové vrstvě, která se zdvihala oproti okolnímu povrchu až o 3 cm. (Obr. 23) Přesná lokalizace všech poškození byla zaznamenána v grafických zákresech (Zákres č. 2 a č. 6), které jsou součástí kapitoly 11 *Grafická dokumentace*.

Obr. 55. Stav před restaurováním.

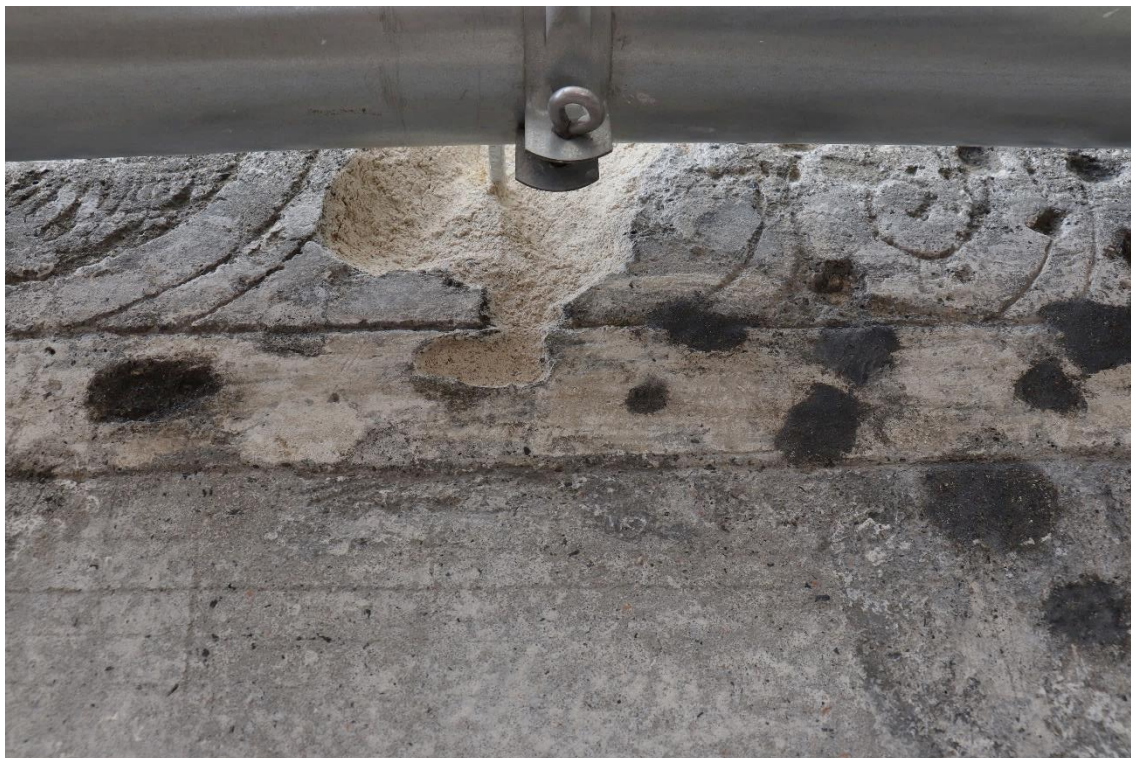
Obr. 56. Stav po vytmelení první vrstvy jádrové omítky.

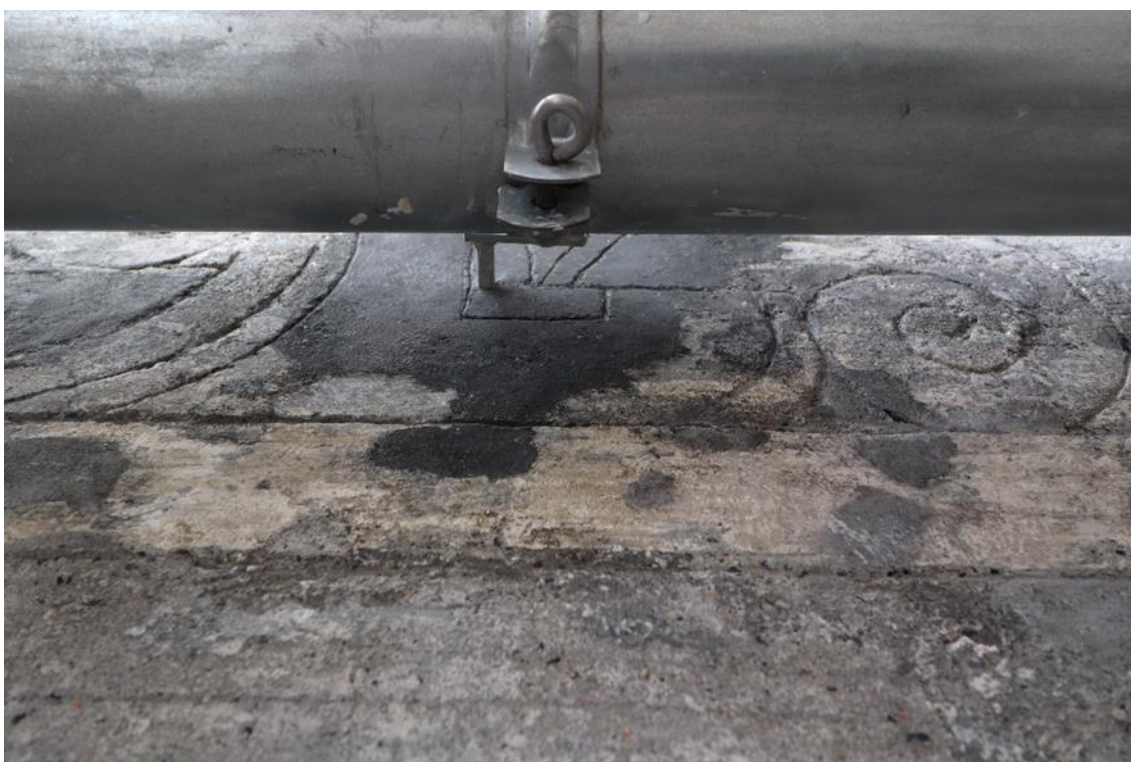
Obr. 57. Stav po dorovnání jádrové omítky. Provedeno ve dvou dalších vrstvách.
