Univerzita Pardubice

Fakulta restaurování

Restaurování šedého stínovaného sgrafita „*Lot a jeho dcery*“ (č. 19)
a „*Šimon a Lévi zachraňují svou sestru Dinu*“ (č. 34) na fasádě domu
čp. 538 na Horním náměstí ve Slavonicích

Bakalářská práce

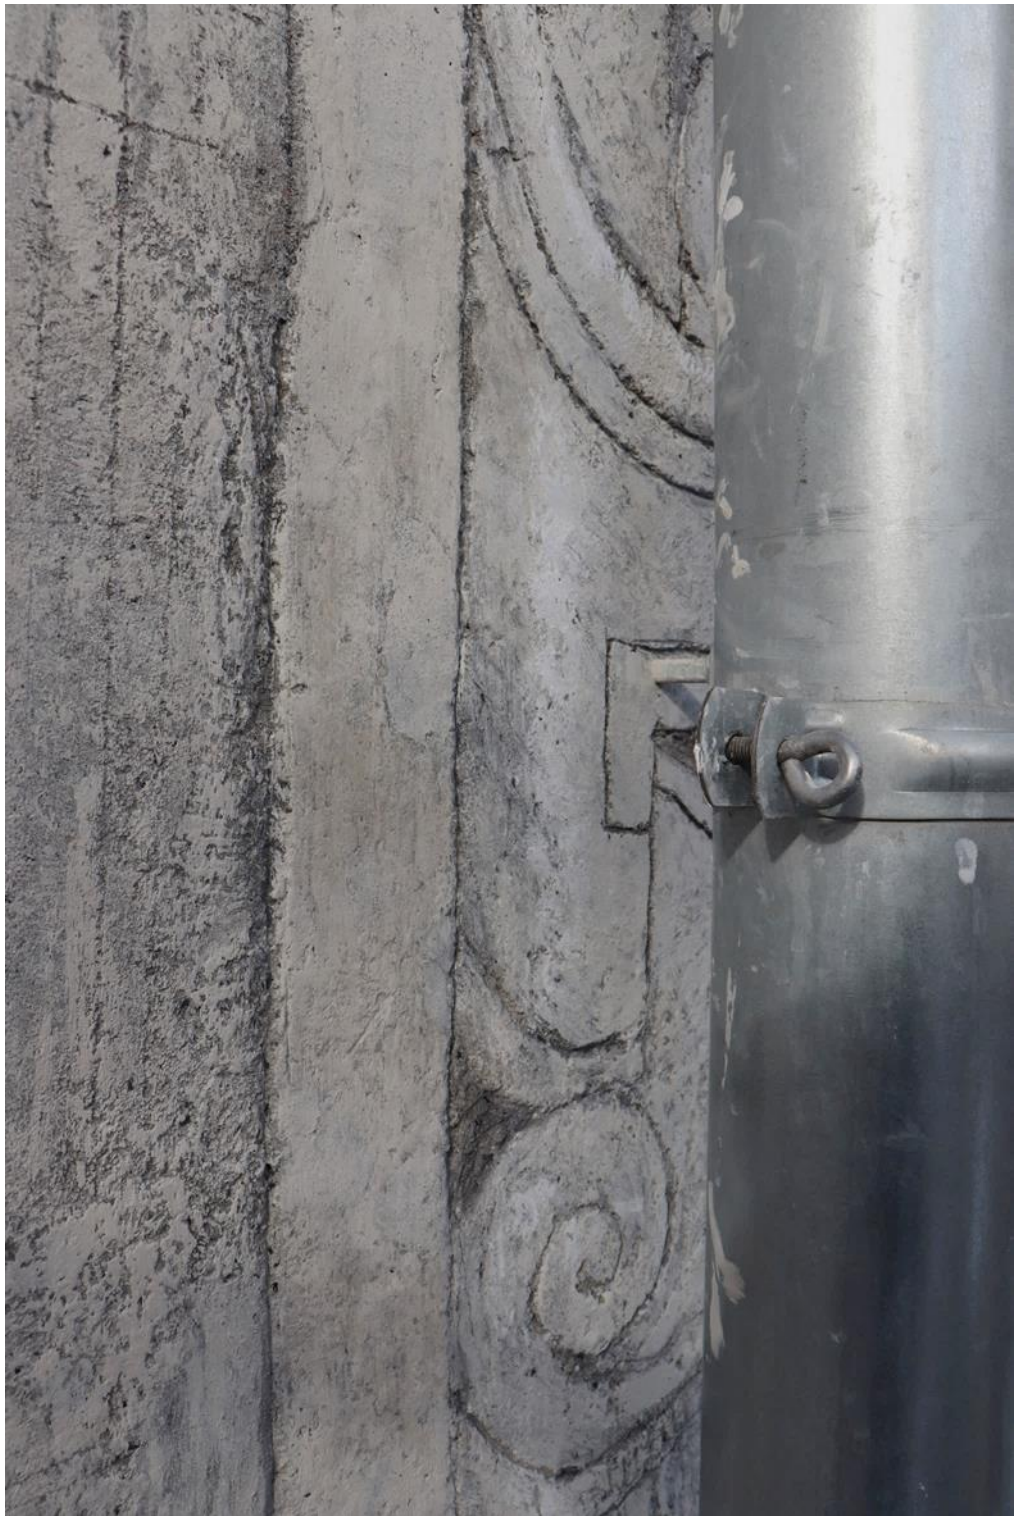
Obr. 58. Stav po vytmelení probarvené omítkové vrstvy.

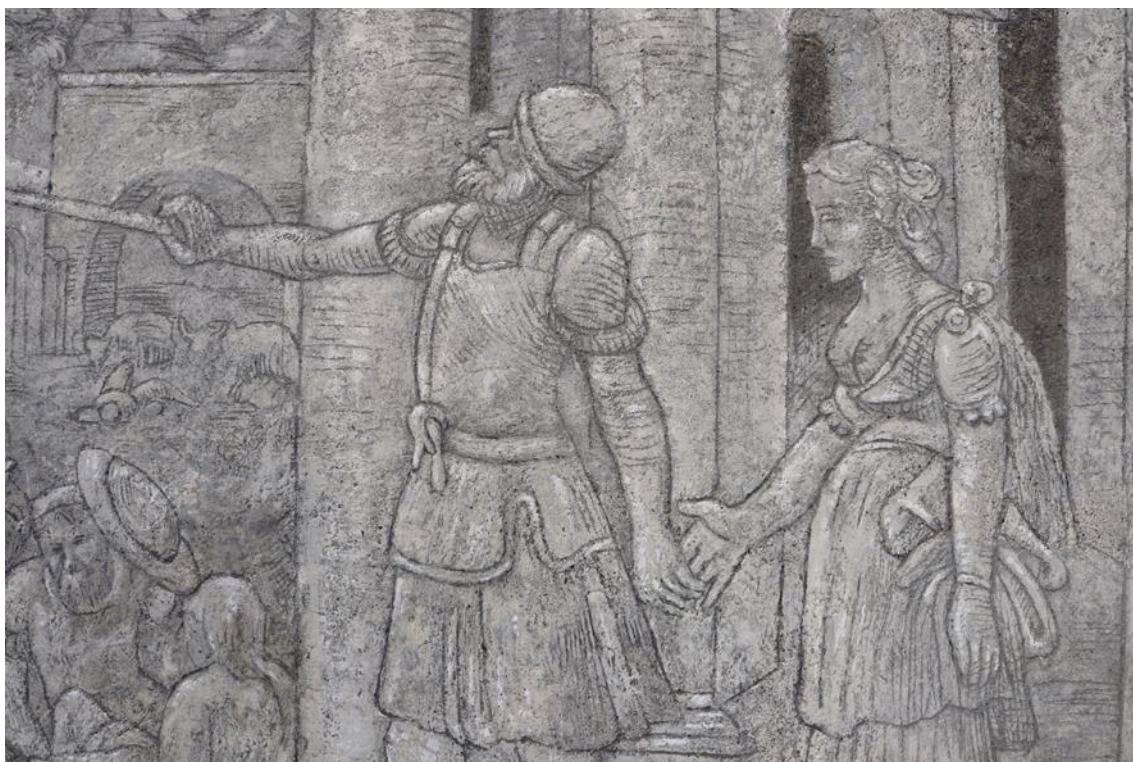
Obr. 61. Detail stejné oblasti. Původně s probíhající prasklinou. Stav po restaurování.

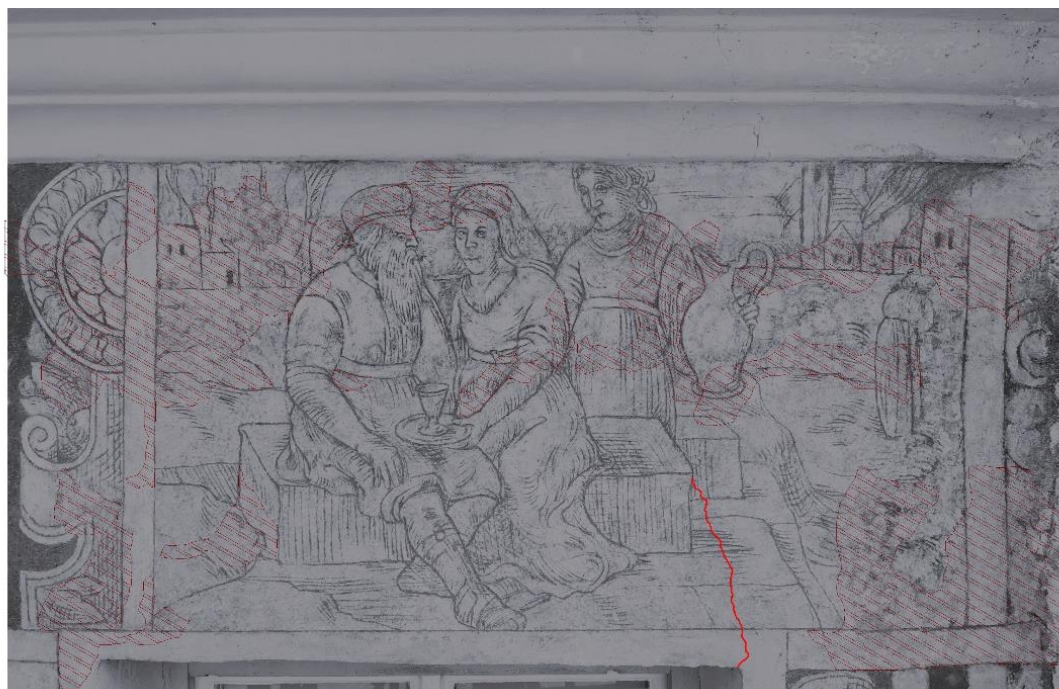
Zákres č. 2. Grafická dokumentace pozorovaných druhů poškození a jejich lokalizace v rámci restaurovaného úseku s výjevem „č. 19“.

Celek	1.693 m ²	100.00%
 	Oddělení omítkových vrstev (dutiny)	0.472 m ²	27.88%
 	Praskliny	0.388 m	-

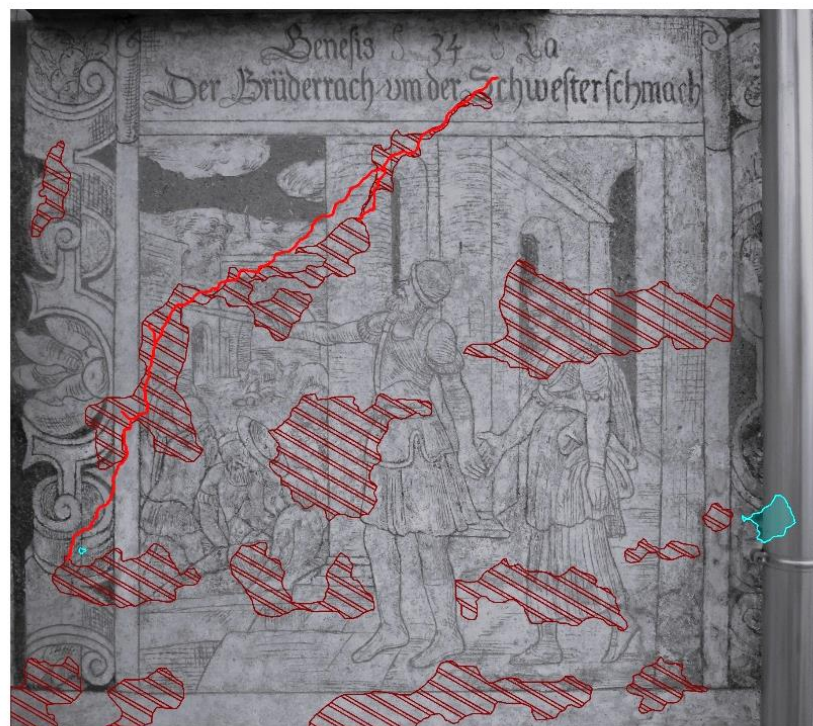
Zákres č. 6. Grafická dokumentace pozorovaných druhů poškození a jejich lokalizace v rámci restaurovaného úseku s výjevem „č. 34“.

Celek	3.098 m ²	100.00%
 	Oddělení omítkových vrstev (dutiny)	0.488 m ²	15.75%
 	Ztráta omítkových vrstev	0.007 m ²	0.23%
 	Praskliny	2.061 m	-

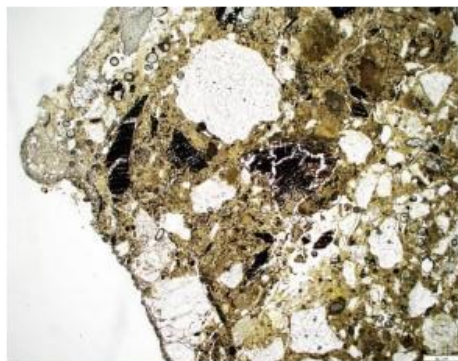
Jednotlivé vrstvy zachycené ve výbrusu: jádrová malta (spodní vrstva), probarvená vrstva s výskytem uhelných částic (střední vrstva) a nátěrová vrstva (na povrchu), pozorováno v procházejícím světle. Měřítko: 0,5 mm.

- Trhliny na rozhraní probarvené vrstvy na jádrové omítky.
- Původní vápenný nátěr sgrafita je porušen – trhliny podél vrstvy, část nátěru je spojena s podkladem.

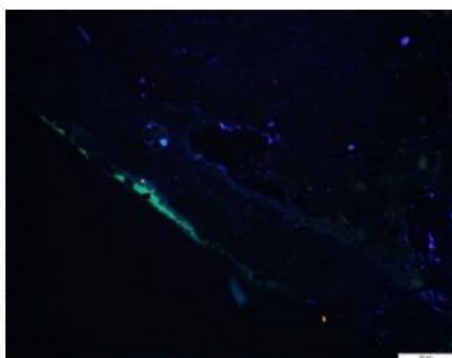
Nátěrová vrstva se zeleně lumineskujícím povrchem, pozorováno v UV světle. Měřítko 0,2 mm.

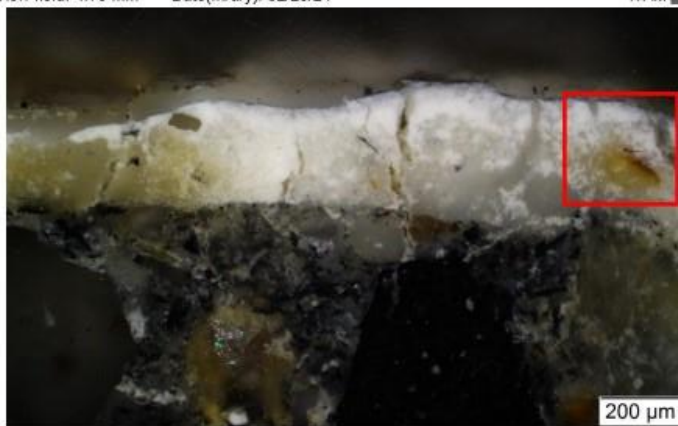
Intonaco s vápenným nátěrem. Výřezy — mapa, -- bodová analýza.

Detail vápenného nátěru na intonacu plněném dř. uhlím. Svrchní Si a Zn vrstvy odpovídají restaurátorským zásahům. V místě je vidět pronikání síry z venkovního prostředí strukturou nátěru.

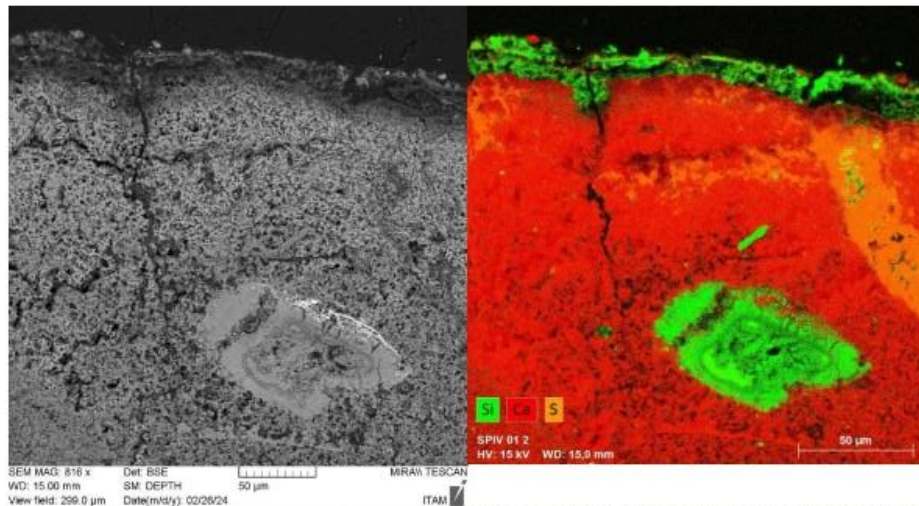
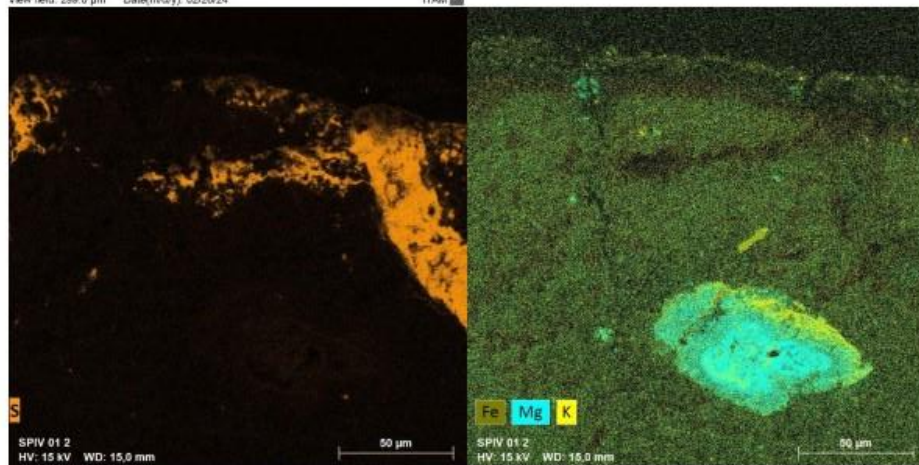
NAKI sgrafito	Slavonice Pivovar	
DH23P030VV019		SPIV 1

Vápenný nátěr je na povrchu zvětralý. Prasklinami a porézní strukturou do něj proniká síra pocházející z lokálního znečištění atmosféry spalováním fosilních paliv. Svrchní vrstva bohatá a SiO₂ odpovídá pozdějším restaurátorským zásahům. V primárním sgrafitovém nátěru se nachází technologická částice Fe-Mg-K-Na-Si-Zn.

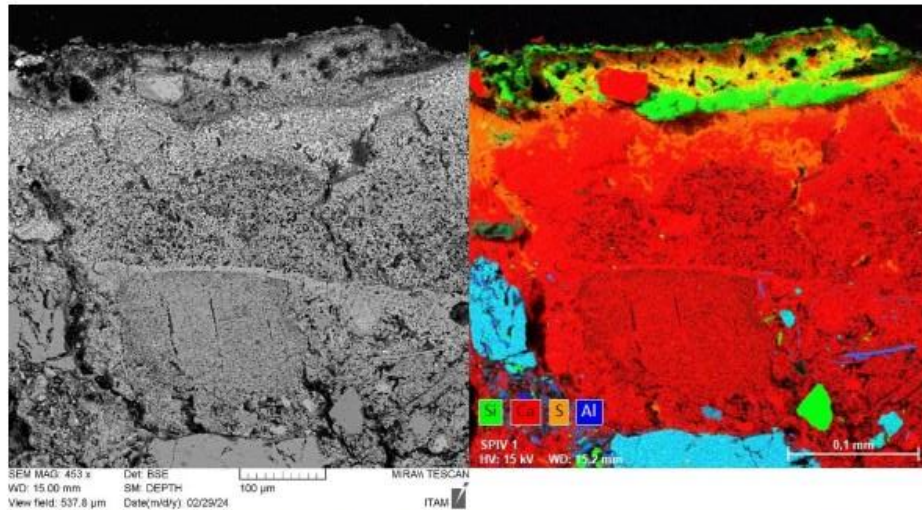
NAKI sgrafito	Slavonice Pivovar	
DH23P030VV019		SPIV 1

Intonaco s vápenným nátěrem. Výřezy — mapa, --- bodová analýza.

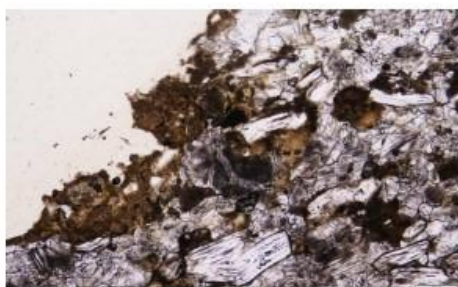
Detail okrajových částí vzorku s přechodem kalcitových krystalů do jemnozrnné hmoty – teplotní postihnutí vzorku, pozorováno v procházejícím světle. Měřítko: 0,1 mm.

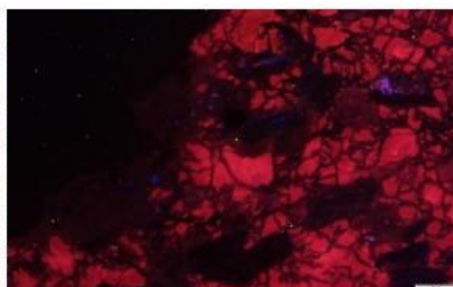
Snímky z katodové luminescence: výrazně červeně luminskující zrna kalcit nepostihnutá výpalem a vypálená jemnozrnná karbonátová hmota bez výraznější luminescence. Měřítko: 0,1 mm.

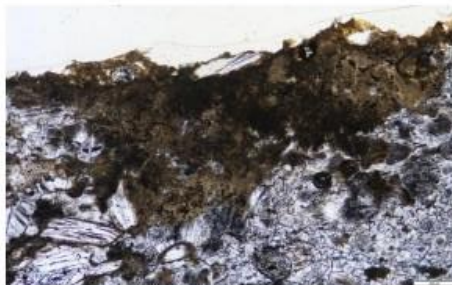
Detail okrajových částí vzorku s přechodem kalcitových krystalů do jemnozrnné hmoty – teplotní postížení vzorku, pozorováno v procházejícím světle. Měřítka: 0,2 mm.

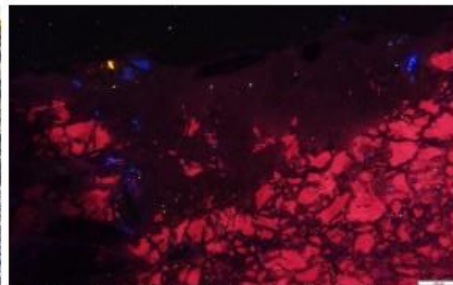
Snímky z katodové luminiscence: výrazně červeně luminiskující zrna kalcit nepostížená výpalem a vypálená jemnozrnná karbonátová hmota bez výraznější luminiscence. Modře luminiskující zrna živců. Měřítka: 0,2 mm.

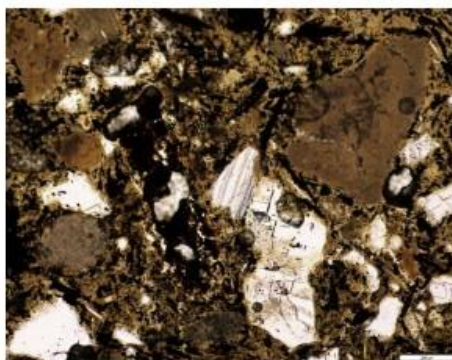
Úlomek krystalického vápence v uhlím probarvené vrstvě. Pozorováno v procházejícím světle. Měřítka: 0,2 mm.

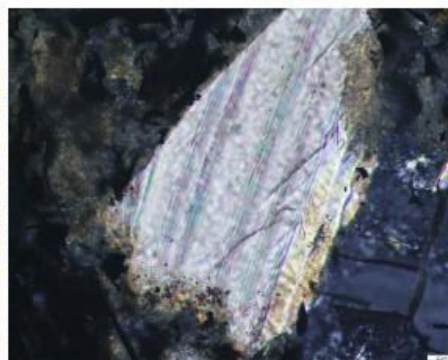
Úlomek krystalického vápence v uhlím probarvené vrstvě. Pozorováno ve zkřížených nikolech. Měřítka: 0,02 mm.

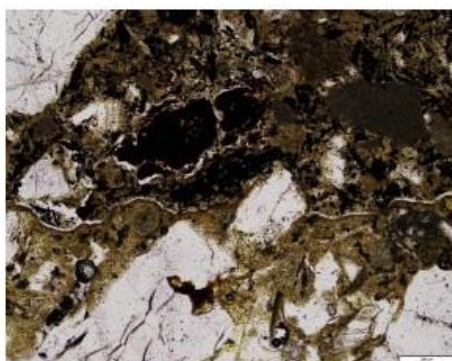
Rozhraní vrstev. Povrch jádrové omítky pokrývá hustší vrstva kalcitu, vrstva uhlého probarvení není dokonale přilnuta. Pozorováno v procházejícím světle. Měřítka: 0,2 mm.

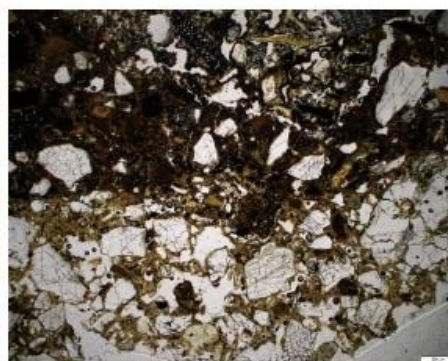
Rozhraní vrstev. Povrch jádrové omítky vykazoval nerovnosti před aplikací uhlé sgrafitové vrstvy. Pozorováno v procházejícím světle. Měřítka: 0,5 mm.

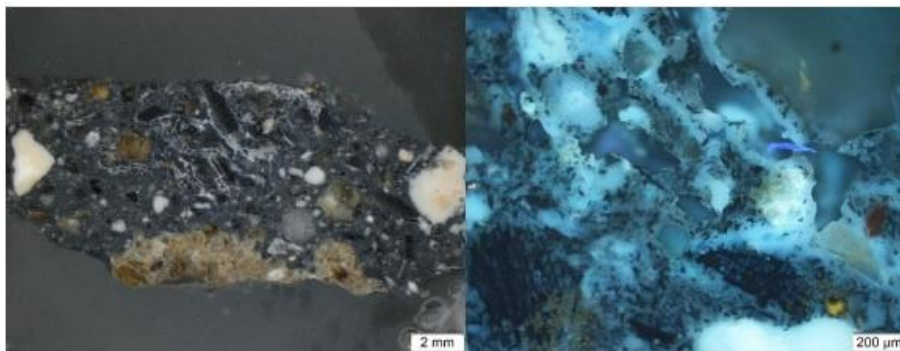
Vzorek souvrství – nábrus. Odražené světlo. Měřítko 2 mm.

Dutiny v uhelné vrstvě jsou lemovány kalcitem. Pozorováno v UV světle. Měřítko 0,2 mm.

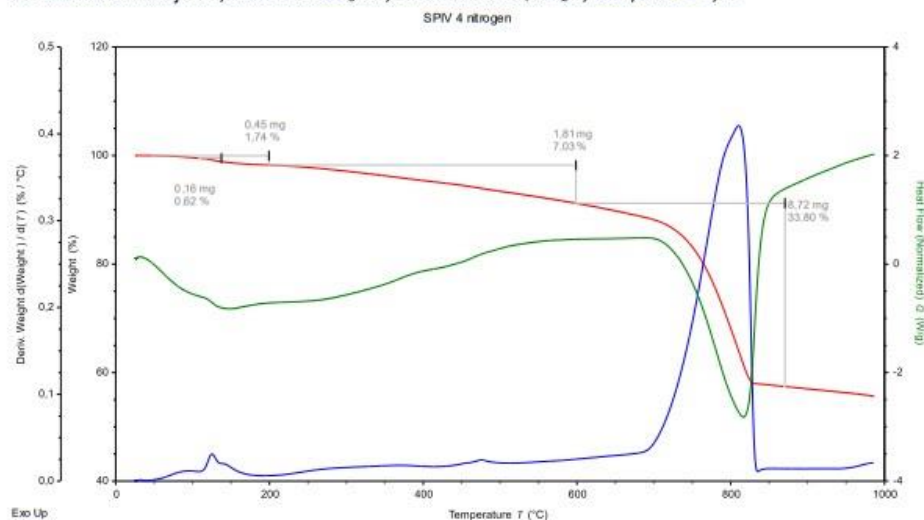
TA: vzorek obsahuje 71,6 hm.% CaCO_3 a 2,65 hm.% $\text{CaSO}_4 \cdot 2\text{H}_2\text{O}$, $\text{CO}_2/\text{H}_2\text{O} = 4,8$.

Termický rozklad vzorku intonaca v dusíku.

- Obdobně jako u vzorku SPIV2 je pojivo malty karbonatované kalcitické vápno.
- Analýzy též potvrdily výskyt sádry, v průměru je poměr $\text{CaSO}_4 \cdot 2\text{H}_2\text{O}$ ku CaCO_3 ca 1:27.
- Úbytek hmotnosti vzorku při teplotách od 200 do 600°C je výrazně ovlivněn příměsí uhlénoho prachu (dřevěné uhlí), které se při měření v atmosféře spaluje a uvolňuje energii kolem 500 °C. Poměr ztráty hmotnosti (200-600°C) ku CaCO_3 je ca 1 : 4,4.

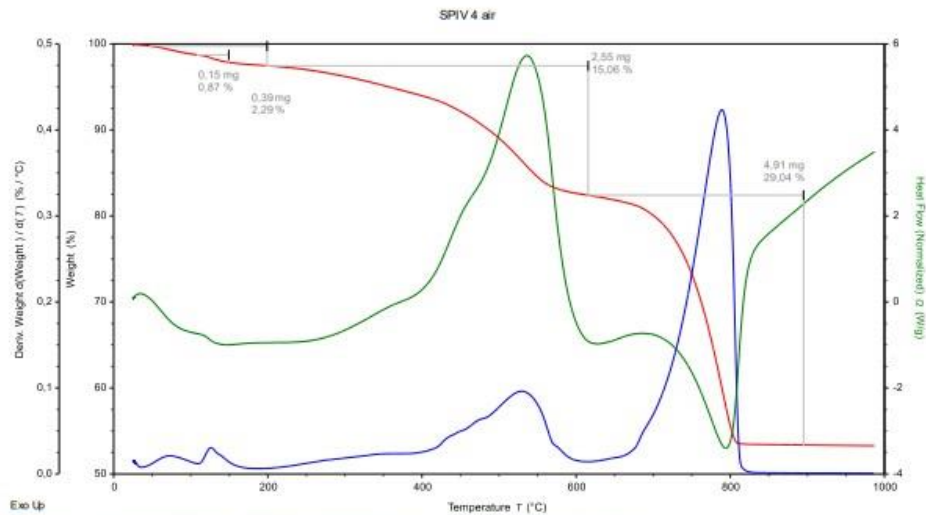
Termický rozklad vzorku intonaca v atmosféře, tj. za přítomnosti kyslíku.

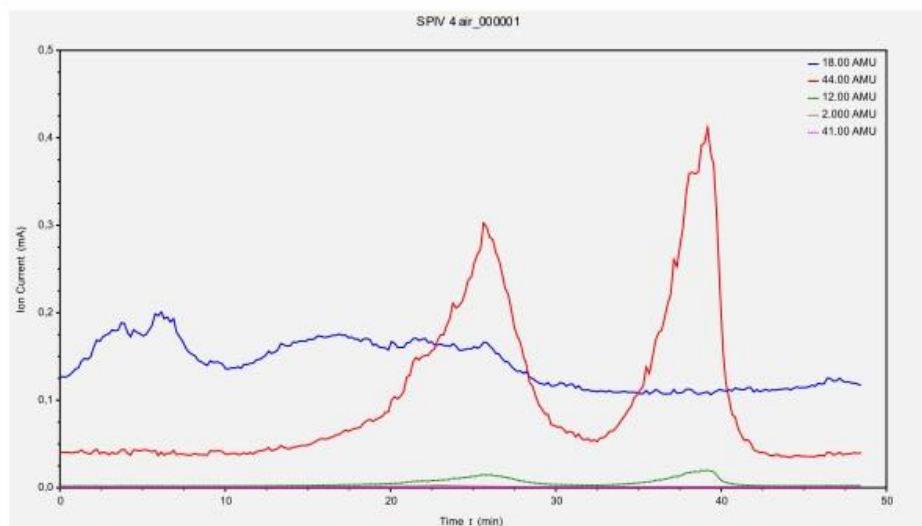
Ztráta vody (18) a CO₂ (44) při rozkladu v atmosféře.

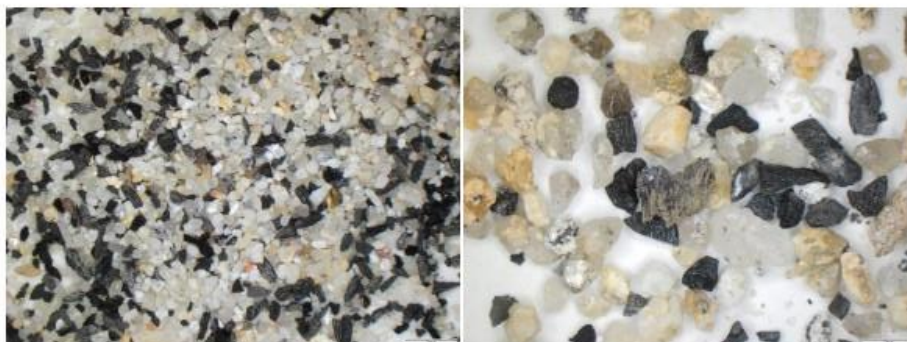
Mikrofotografie jednotlivých frakcí písku: frakce 0,25-0,5 mm (vlevo) a frakce 1-2 mm (vpravo).

Písek vznikl eluviálním zvětráváním metamorfovaných hornin (ruly). Tvar zrn je nepravidelný, ostrohranný, bez známek vyššího vytřídění a delšího transportu. Horninové klasty (písek) tvoří přibližně 60 % probarvené vrstvy, uhlí pak přibližně 40 %. Jejich zastoupení je stejné ve všech frakcích pod 2 mm. Max velikost zrn písku je 2 mm, max velikost uhelných částic je 2–3 mm.

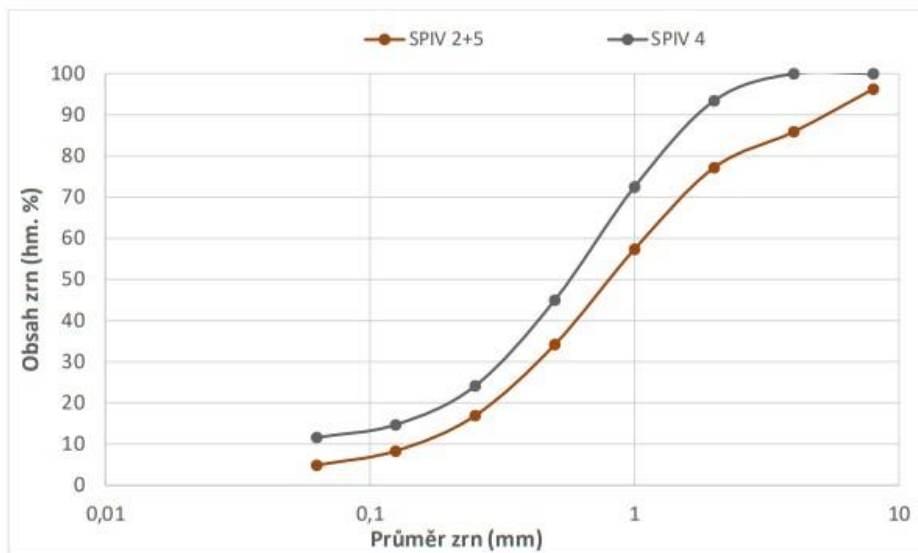
Zrnitostní křivky nerozpustného podílu vzorku SPIV 4 (obsahuje písek + uhlí v poměru 3:2) a vzorku SPIV 2+5 (písek jádrové malty).

Mineralogické a zrnitostní složení písku z probarvené vrstvy je podobné písku z jádrové omítky. V probarvené vrstvě se vyskytují pouze zrna pod 4 mm, největší zrno má kolem 3 mm. Uhelné částice jsou rovnoměrně proporčně zastoupeny ve všech frakcích v objemovém poměru 3 : 2). Podíl jemných částic o velikosti pod 63 μm je ca 11,6 %. Většinu tvoří uhelný prach zachycený na filtračním papíru po rozpuštění.

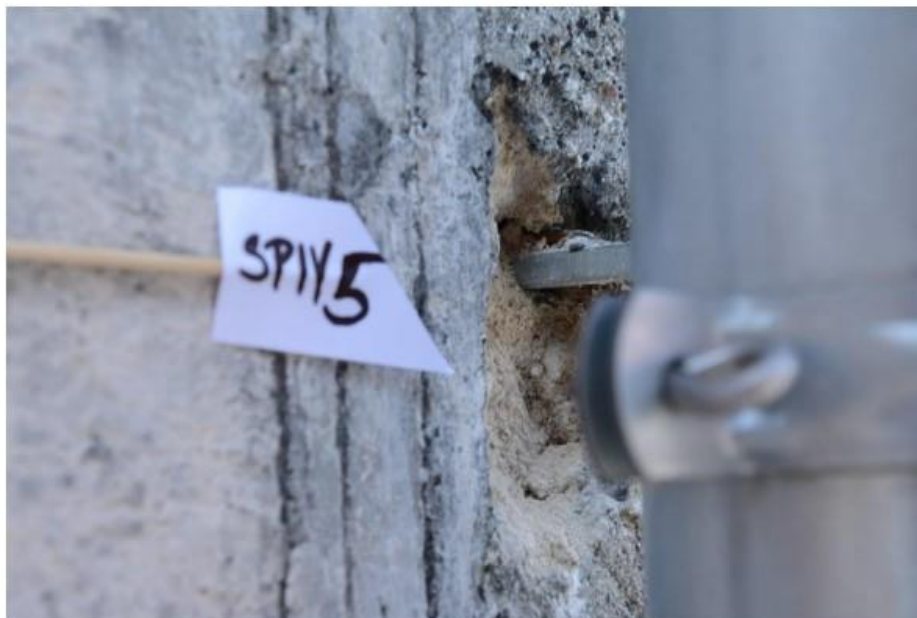
Umístění vzorku **SPIV 5** (DSC_6119)

Vzorek: materiálově shodný s SPIV 2 – jádrová omítka.

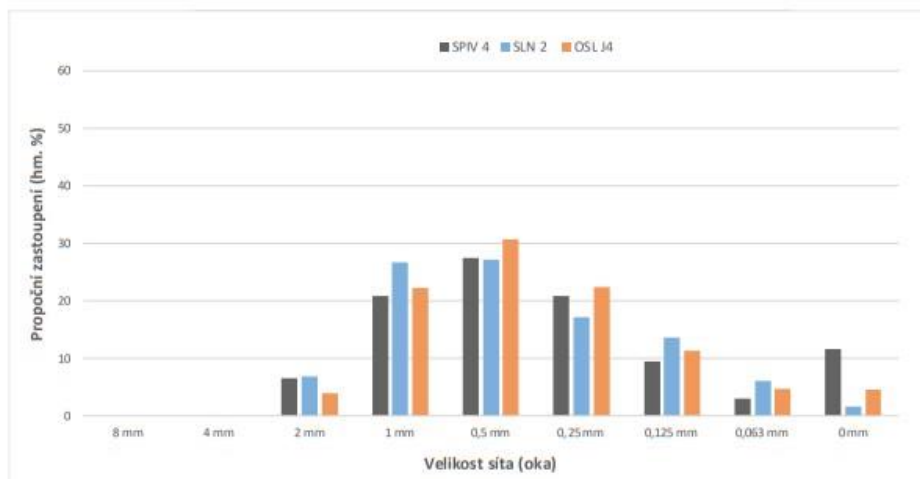
Porovnání granulometrie kameniva probarvené vrstvy (SPIV 4), jádrové omítky z domu čp 545 (OSL J4) a slavonické pískovny (SLN 2).

Uhlí – drcené dřevěné uhlí o velikosti částic pod 2 mm.
