Restaurátorský průzkum vybraných interiérových prostor zámku v Brandýse nad Orlicí

2 Úvod

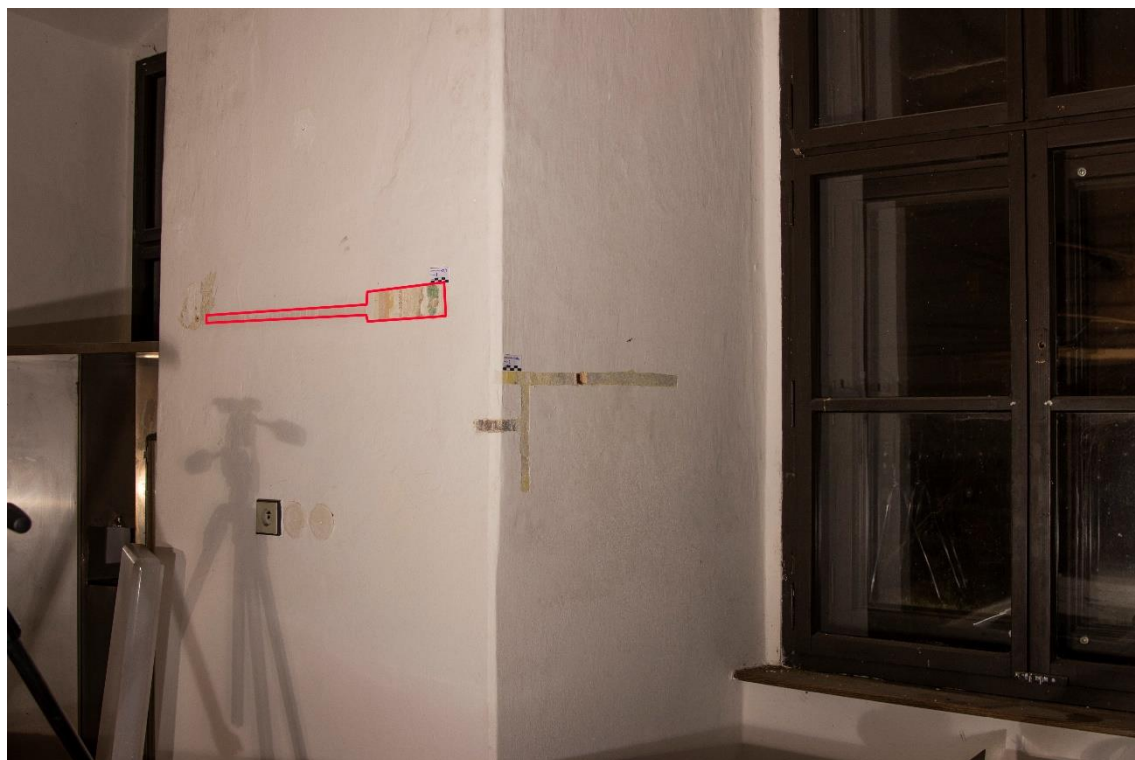
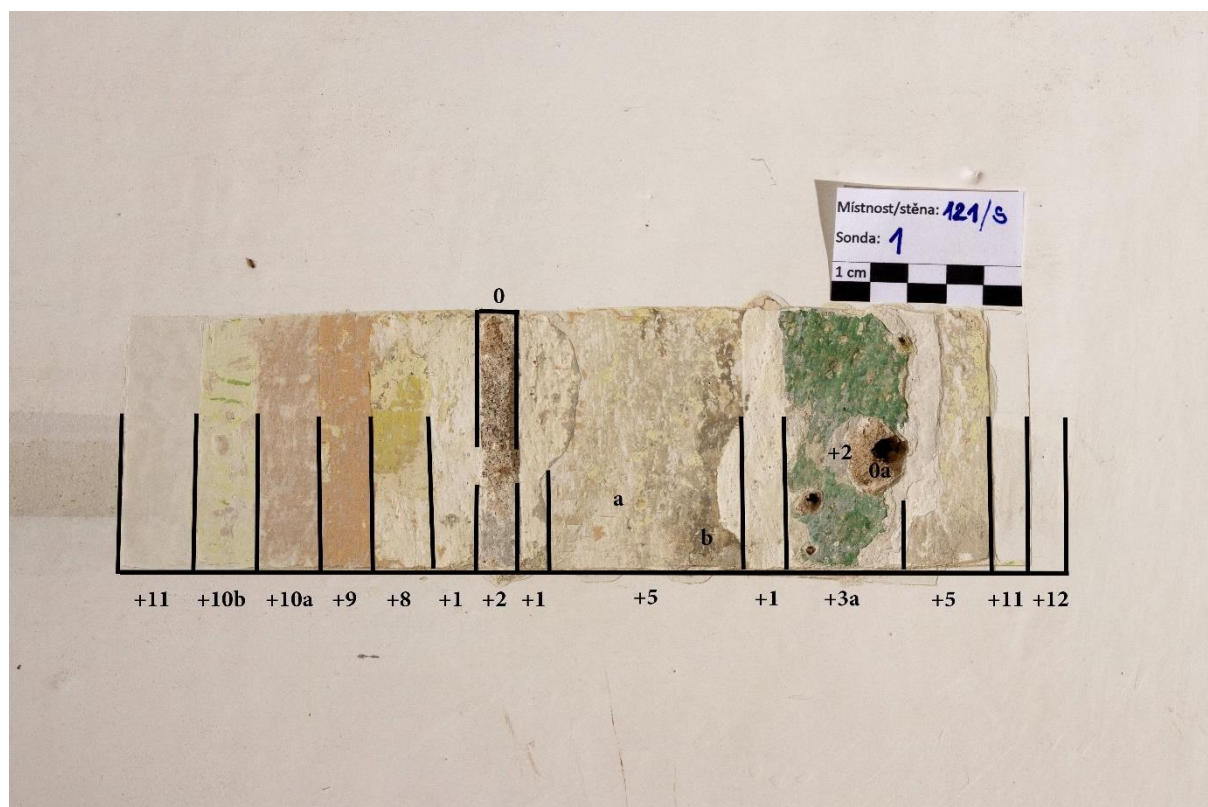
Sonda S1 – severní zeď v západní části společenského sálu

Obr. 2 Sonda 1, celkový pohled

Obr. 3 Sonda 1, Stratigrafie

0a	zdivo
0	jemnozrnná vápenná omítka
+1	slabý bílý nátěr (zřejmě pouze podkladová vrstva)
+2	světlejší šedá vrstva celoplošného nátěru
+3	nejstarší dochovaná barevná úprava, která se skládá ze souvrství – jedná se o dekorativní malbu s šablonovými prvky a – podkladovou vrstvu tvoří tmavší zelená barva, druhou vrstvu tvoří chladnější a světlejší zelená barva (dekor)
+4	šedá barevná úprava, vrstva má sníženou kohezi (práškovatí)
+5	šedo-hnědá barevná úprava
+8	žlutý celoplošný nátěr
+9	oranžová, místy růžová barevná vrstva
+10a	světlý bílý sjednocovací nátěr
+10b	válečkový dekor se světle zeleným podkladem – podkladovou vrstvu tvoří světle zelená – druhou vrstvu tvoří lesklá slídová barva (válečkový vzor)
+11	bílá vrstva celoplošného nátěru
+12	bílá vrstva celoplošného nátěru

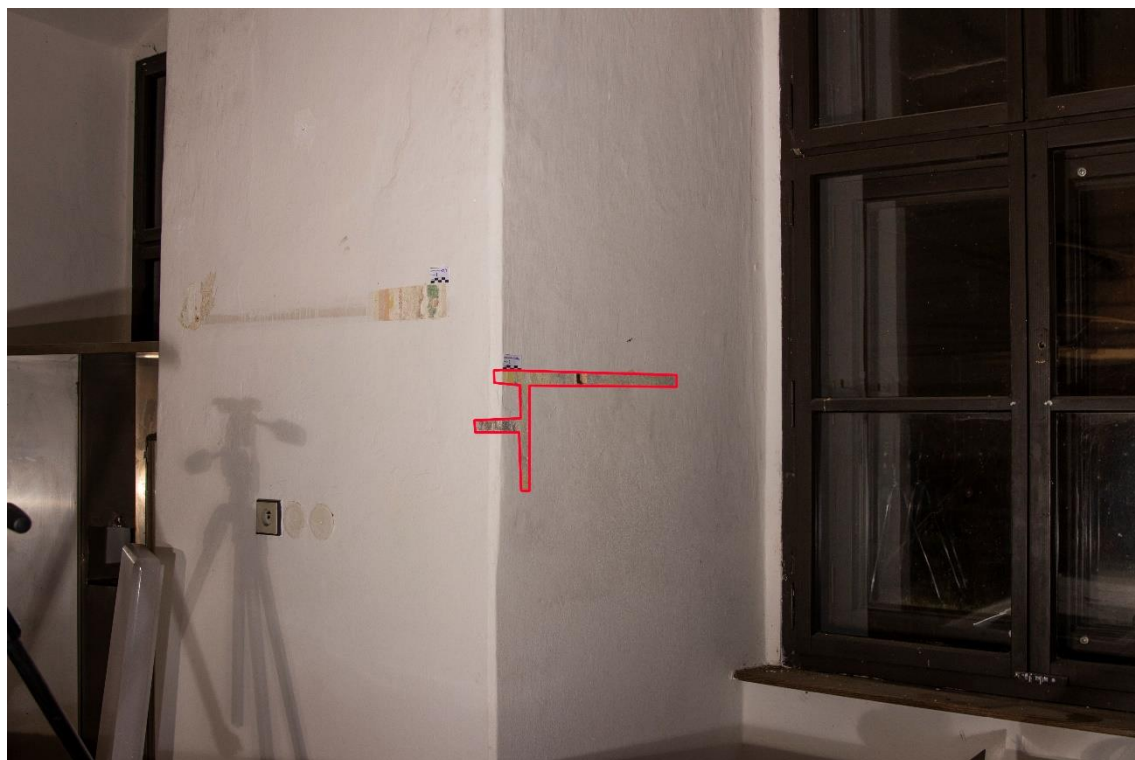
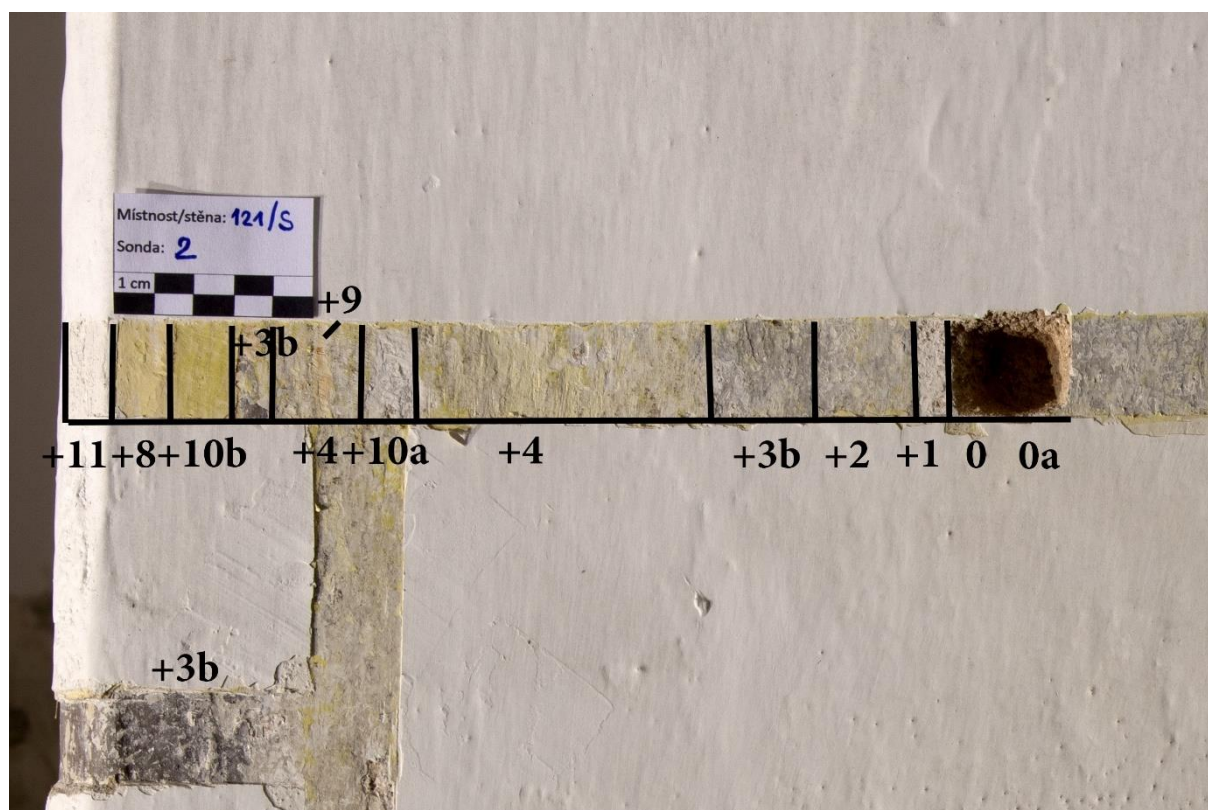
Sonda S2 – v špaletě okna na severní zdi v západní části společenského sálu

Obr. 4 Sonda 2, celkový pohled

Obr. 5 Sondy 2, stratigrafie

0a	zdivo
0	jemnozrnná vápenná omítka
+1	slabý bílý nátěr (zřejmě pouze podkladová vrstva)
+2	světlejší šedá vrstva celoplošného nátěru
+3	nejstarší dochovaná barevná úprava, která se skládá ze souvrství – jedná se o dekorativní malbu s šablonovými prvky b – podkladovou vrstvu tvoří hnědo-fialová barva, druhou vrstvu tvoří světlejší fialová barva (dekor)
+8	žlutý celoplošný nátěr, vrstva má sníženou kohezi
+9	oranžová, místy růžová barevná vrstva
+10b	válečkový dekor se světle zeleným podkladem – podkladovou vrstvu tvoří světle zelená – druhou vrstvu tvoří lesklá slídková barva (válečkový vzor)
+11	bílá vrstva celoplošného nátěru

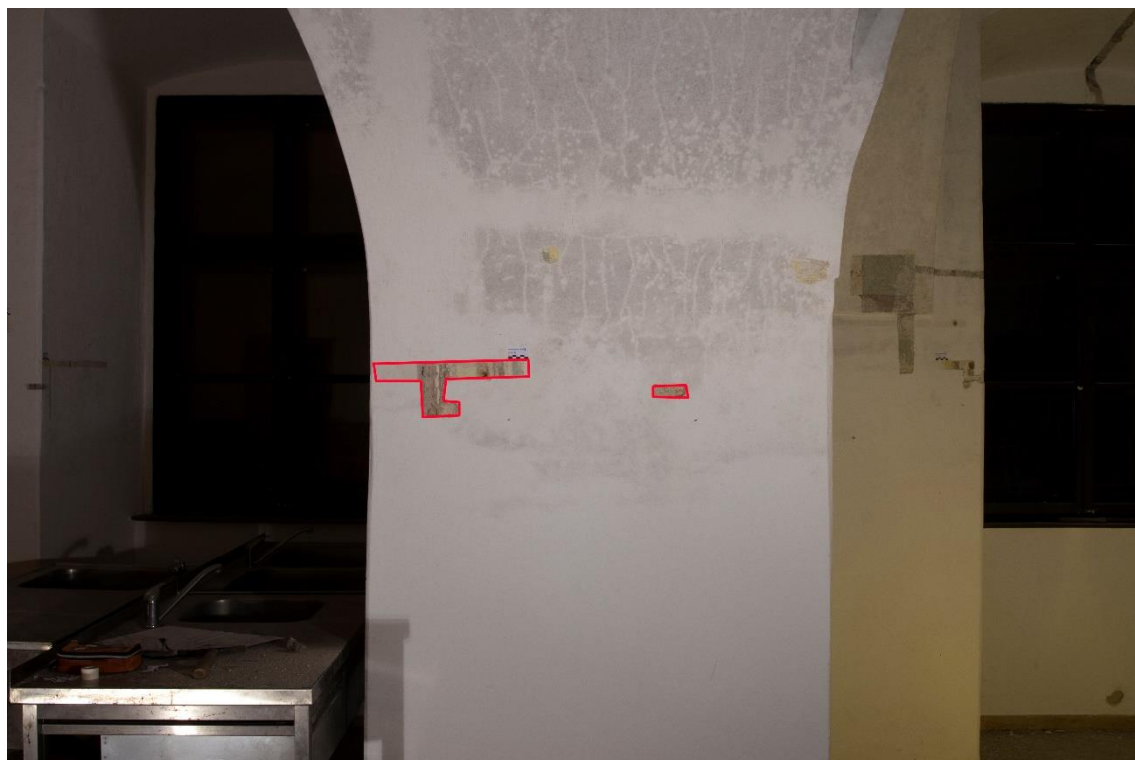
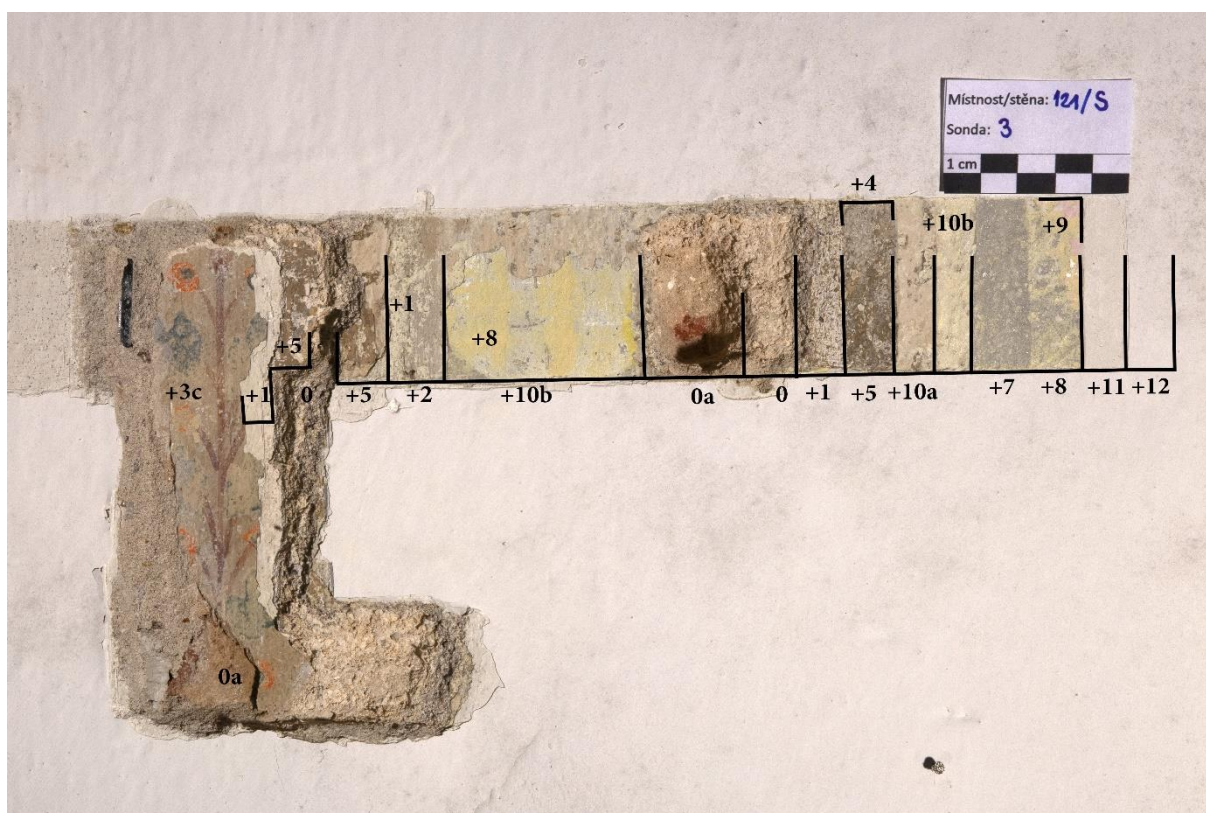
Sonda S3 – severní zeď v předělujícím oblouku části společenského sálu

Obr. 6 Sonda 3, celkový pohled

Obr. 7 Sonda 3, stratigrafie

0a	zdivo
0	jemnozrnná vápenná omítka
+1 ?	slabý bílý nátěr (zřejmě pouze podkladová vrstva)
+2 ?	světlejší šedá vrstva celoplošného nátěru
+3	nejstarší dochovaná barevná úprava, která se skládá ze souvrství – jedná se o dekorativní malbu s šablonovými prvky c – podkladovou vrstvu tvoří béžová nebo hnědá barva, druhou vrstvu tvoří vícebarevný dekor (stonek – hnědá, listy – zelená, květ – oranžová, zelený střed)
+4	šedá barevná úprava, vrstva má sníženou kohezi (práškovatí)
+5	šedo-hnědá barevná úprava
+7	Šedá barevná vrstva
+8	žlutý celoplošný nátěr
+9	oranžová, místy růžová barevná vrstva
+10a	světlý bílý sjednocovací nátěr
+10b	válečkový dekor se světle zeleným podkladem –podkladovou vrstvu tvoří světle zelená – druhou vrstvu tvoří lesklá slídová barva (válečkový vzor)
+11	bílá vrstva celoplošného nátěru
+12	bílá vrstva celoplošného nátěru

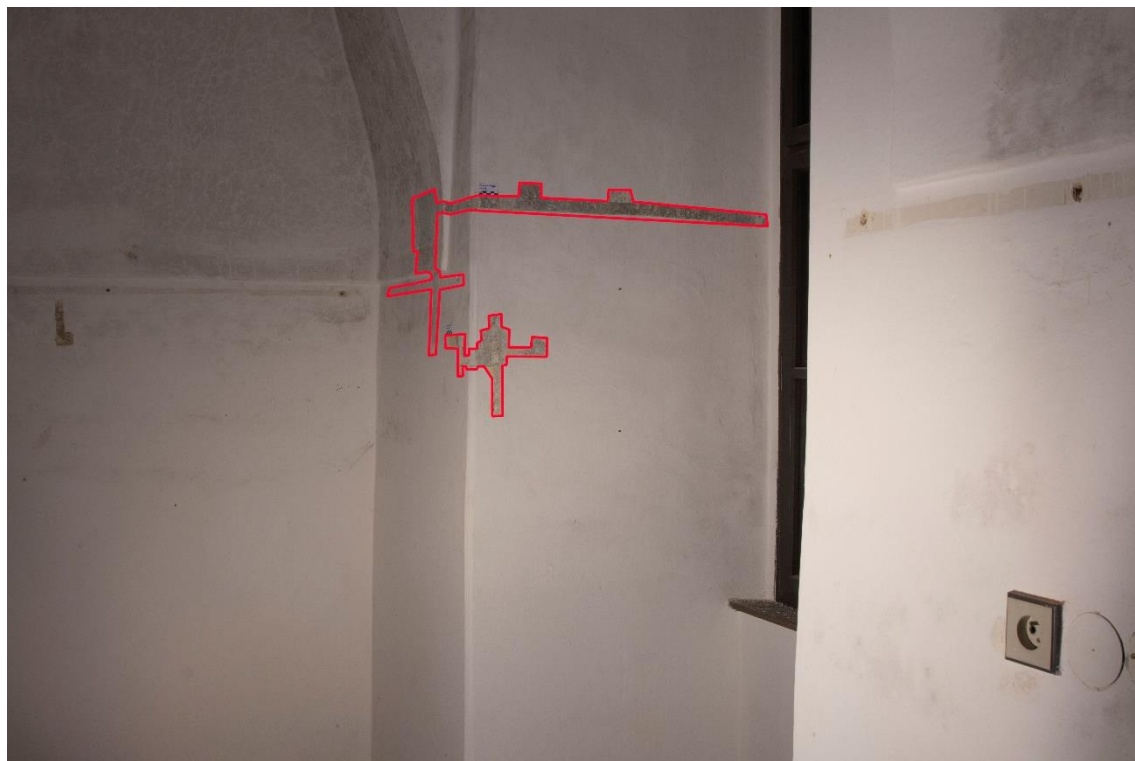
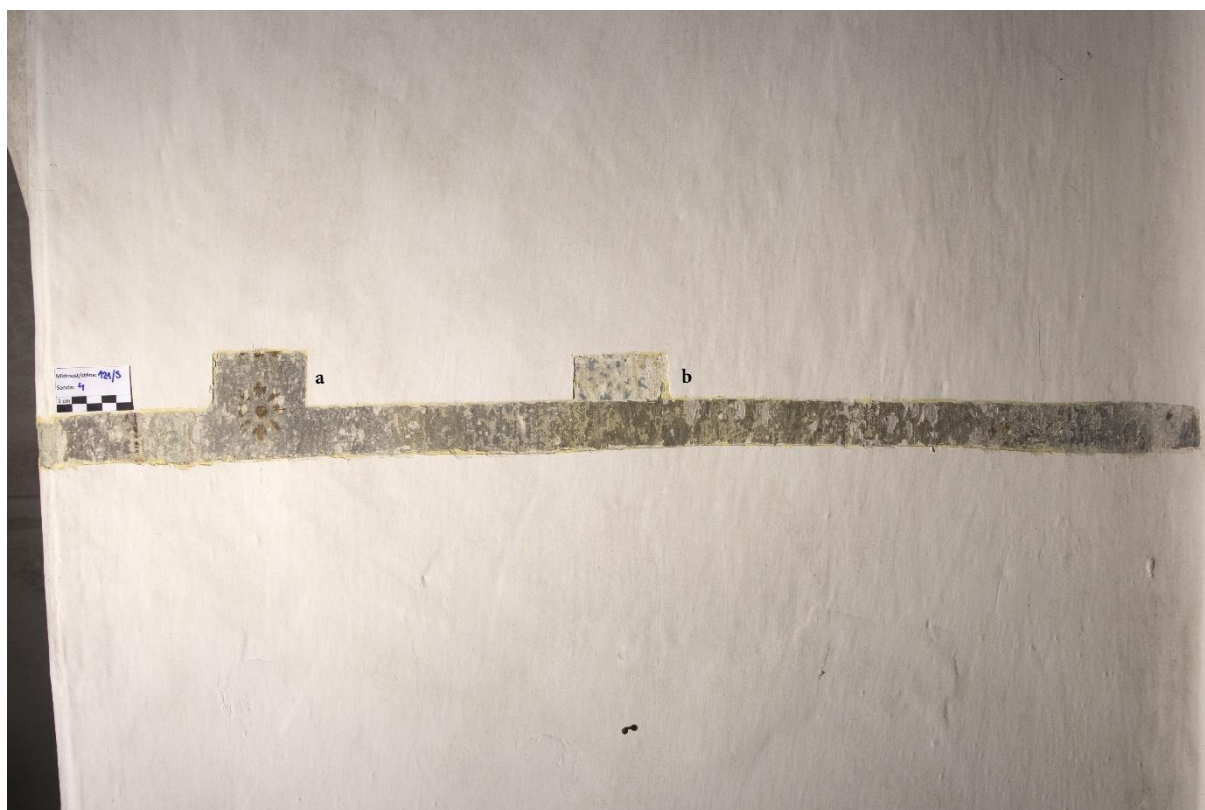
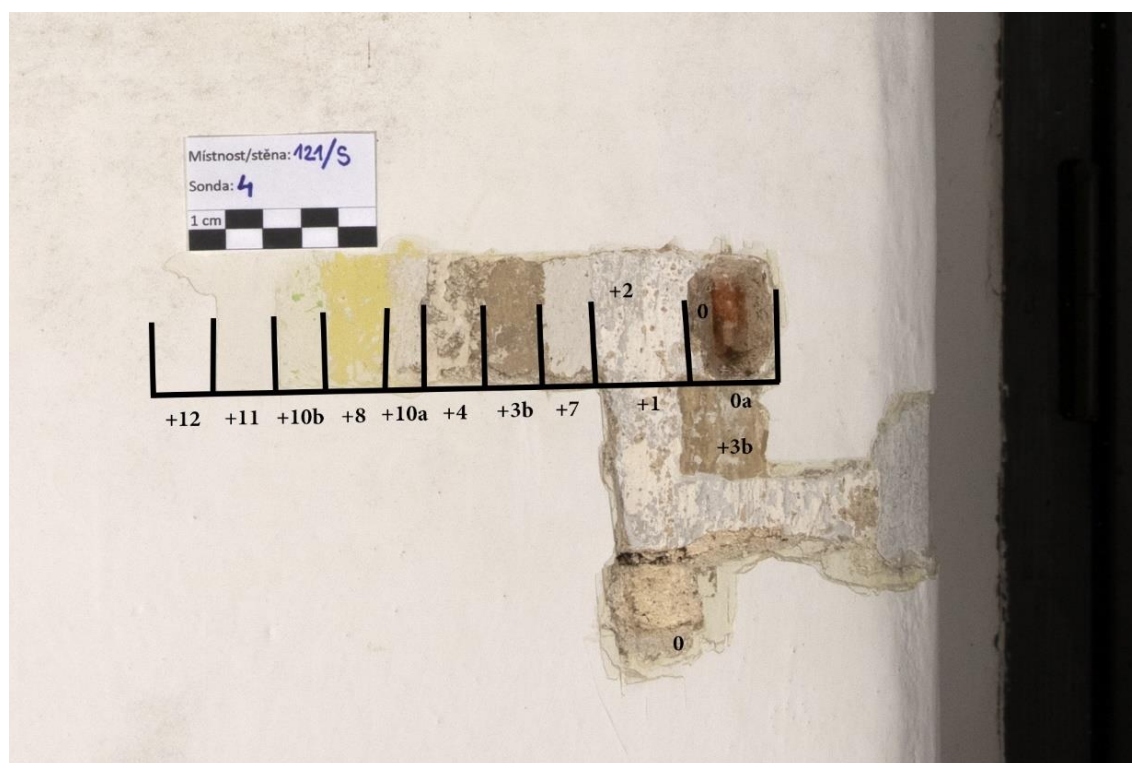
Sonda S4 – severní zeď ve východní části společenského sálu, a – stratigrafická, b – pásová v špaletě okna

Obr. 8 Sonda 4, celkový pohled

Obr. 9 Sonda 4, pásová detail

Obr. 10 Sonda 4, stratigrafie

0a	zdivo
0	jemnozrná vápenná omítka
+1	slabý bílý nátěr (zřejmě pouze podkladová vrstva)
+2	světlejší šedá vrstva celoplošného nátěru
+3	nejstarší dochovaná barevná úprava, která se skládá ze souvrství – jedná se o dekorativní malbu s šablonovými prvky b – podkladovou vrstvu tvoří hnědo-fialová barva, druhou vrstvu tvoří světlejší fialová barva (dekor)
+4	šedá barevná úprava, vrstva má sníženou kohezi (práškovatí)
+7	šedá (objevuje se jen lokálně)
+8	žlutý celoplošný nátěr
+10a	světlý bílý sjednocovací nátěr
+10b	válečkový dekor se světle zeleným podkladem – podkladovou vrstvu tvoří světle zelená – druhou vrstvu tvoří lesklá slídková barva (válečkový vzor)
+11	bílá vrstva celoplošného nátěru
+12	bílá vrstva celoplošného nátěru

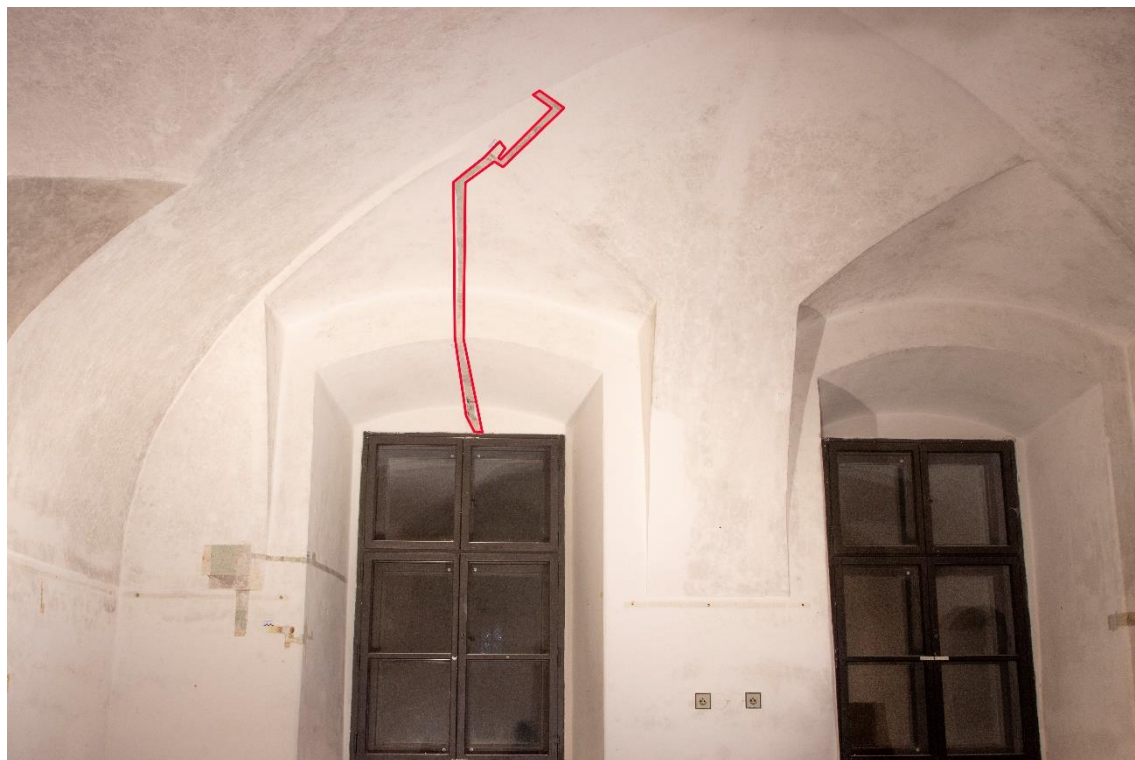
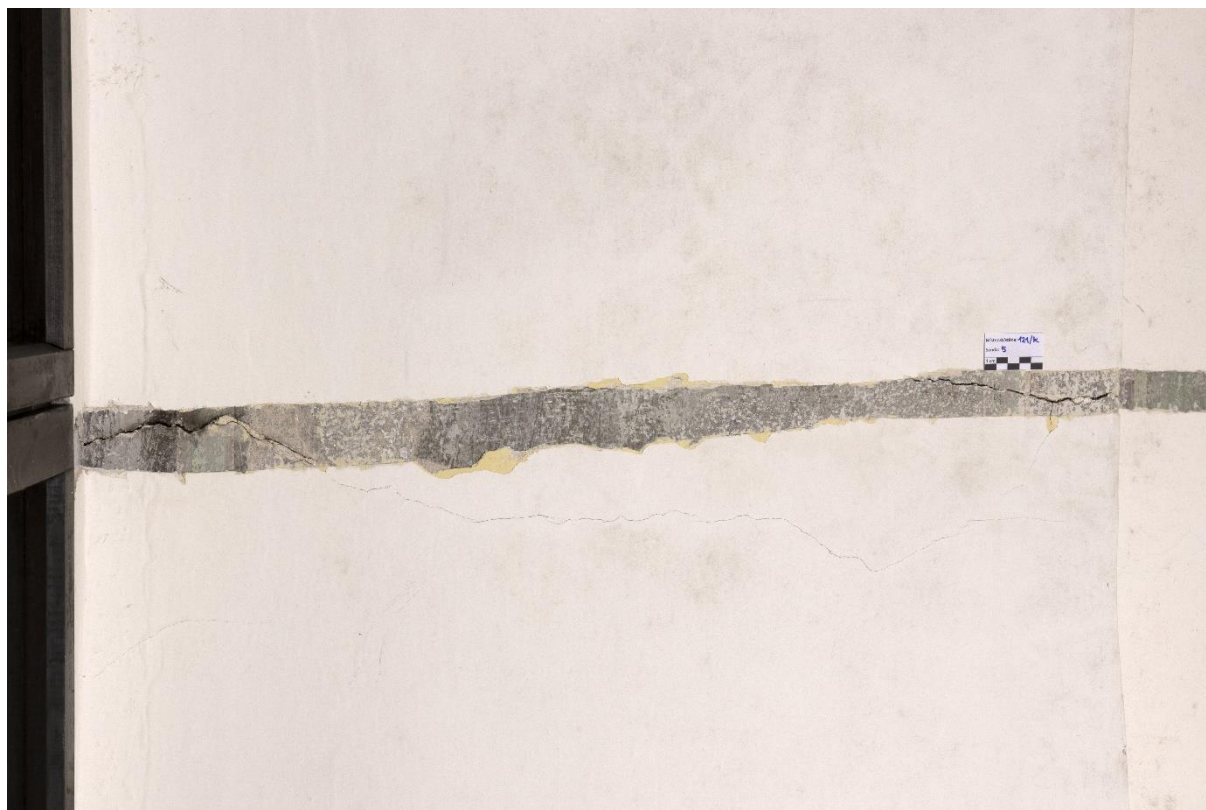
Sonda S5 – severní zeď ve východní části společenského sálu, pásová sonda v horní špaletě okna vychází až k vrcholu klenebního pole.

Obr. 11 Sonda 5, celkový pohled

Obr. 12 Sonda 5, detail

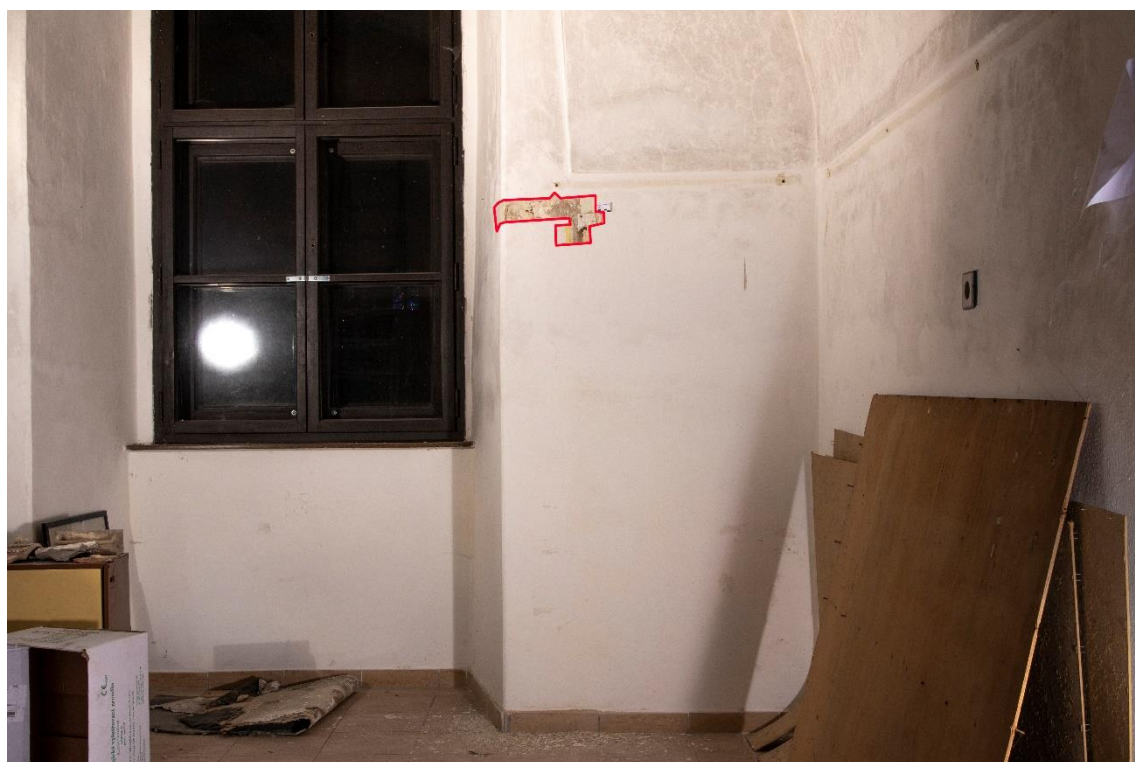
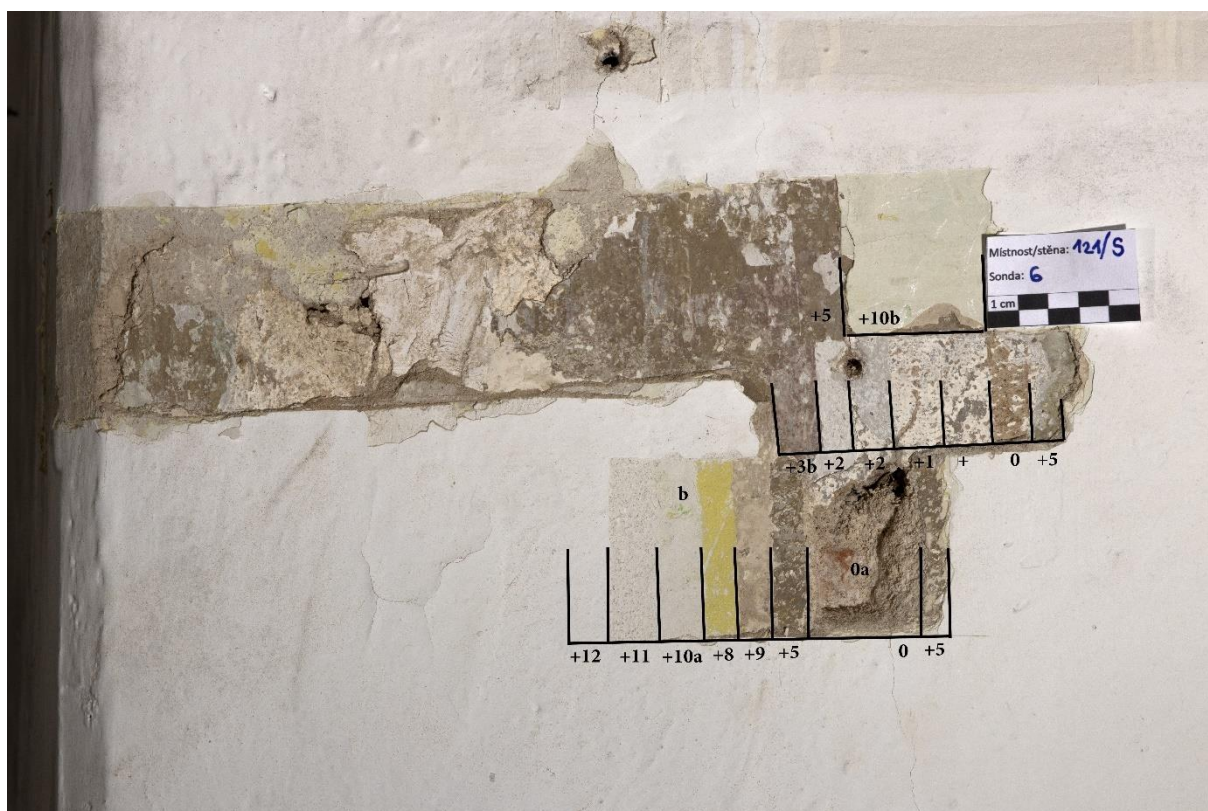
Sonda S6 – severní zeď ve východní části společného sálu

Obr. 13 Sonda 6, celkový pohled

Obr. 14 Sonda 6, stratigrafie

0a	zdivo
0	jemnozrnná vápenná omítka
+1	slabý bílý nátěr (zřejmě pouze podkladová vrstva)
+2	světější šedá vrstva celoplošného nátěru
+3	nejstarší dochovaná barevná úprava, která se skládá ze souvrství – jedná se o dekorativní malbu s šablonovými prvky b – podkladovou vrstvu tvoří hnědo-fialová barva, druhou vrstvu tvoří světější fialová barva (dekor)
+5	šedo-hnědá barevná úprava
+8	žlutý celoplošný nátěr
+9 ?	oranžová, místy růžová barevná vrstva
+10a	světlý bílý sjednocovací nátěr
+10b	válečkový dekor se světle zeleným podkladem –podkladovou vrstvu tvoří světle zelená – druhou vrstvu tvoří lesklá slídová barva (válečkový vzor)
+11	bílá vrstva celoplošného nátěru
+12	bílá vrstva celoplošného nátěru

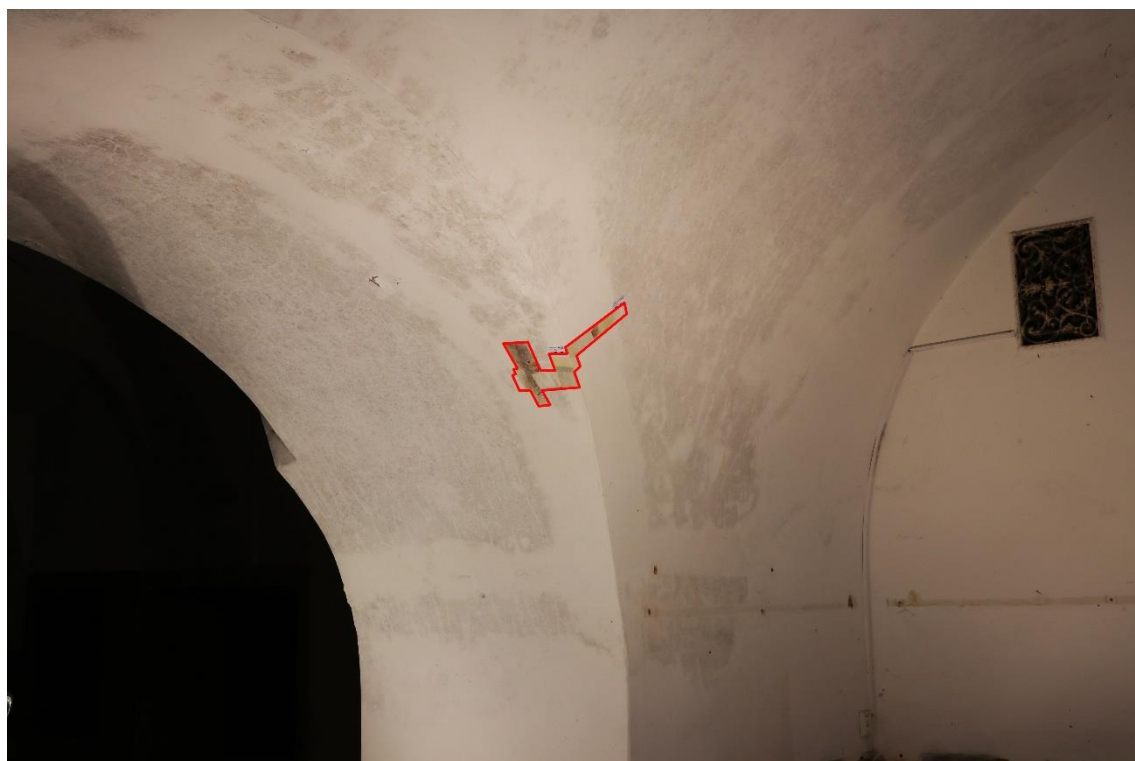
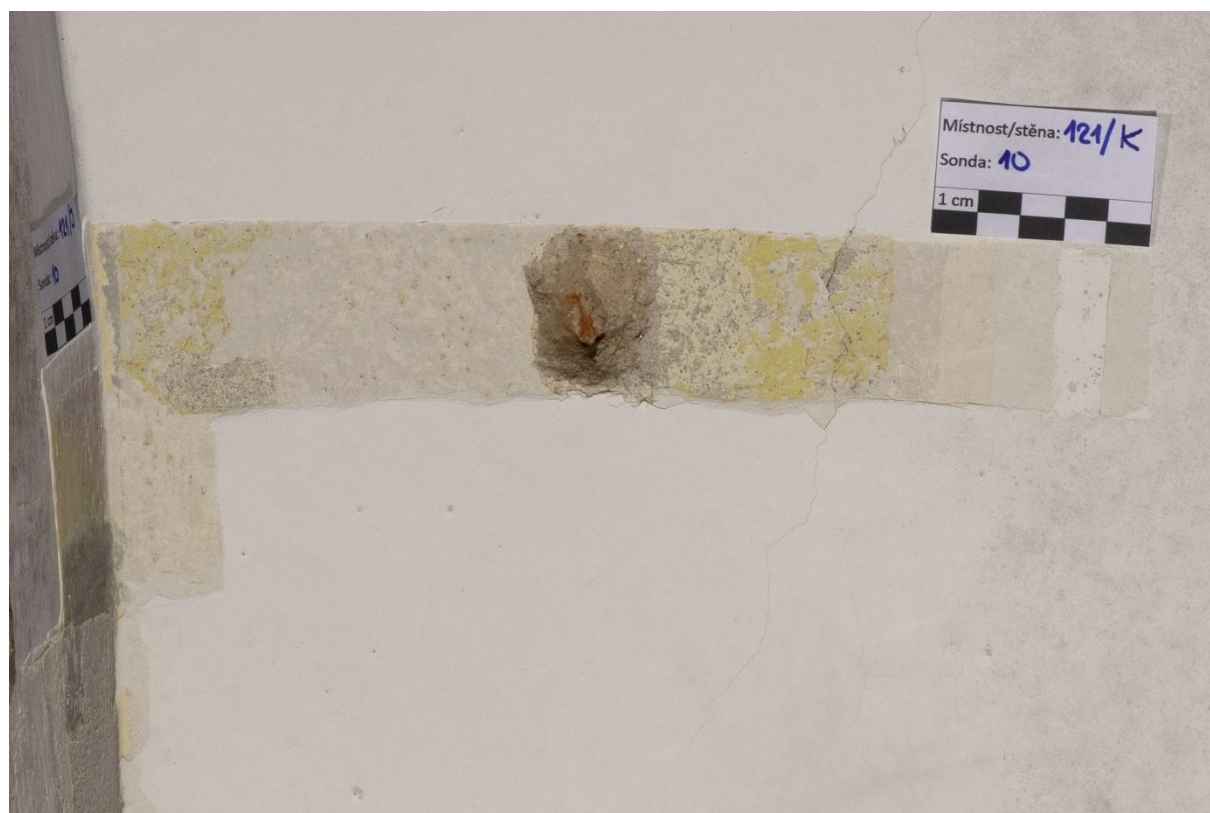
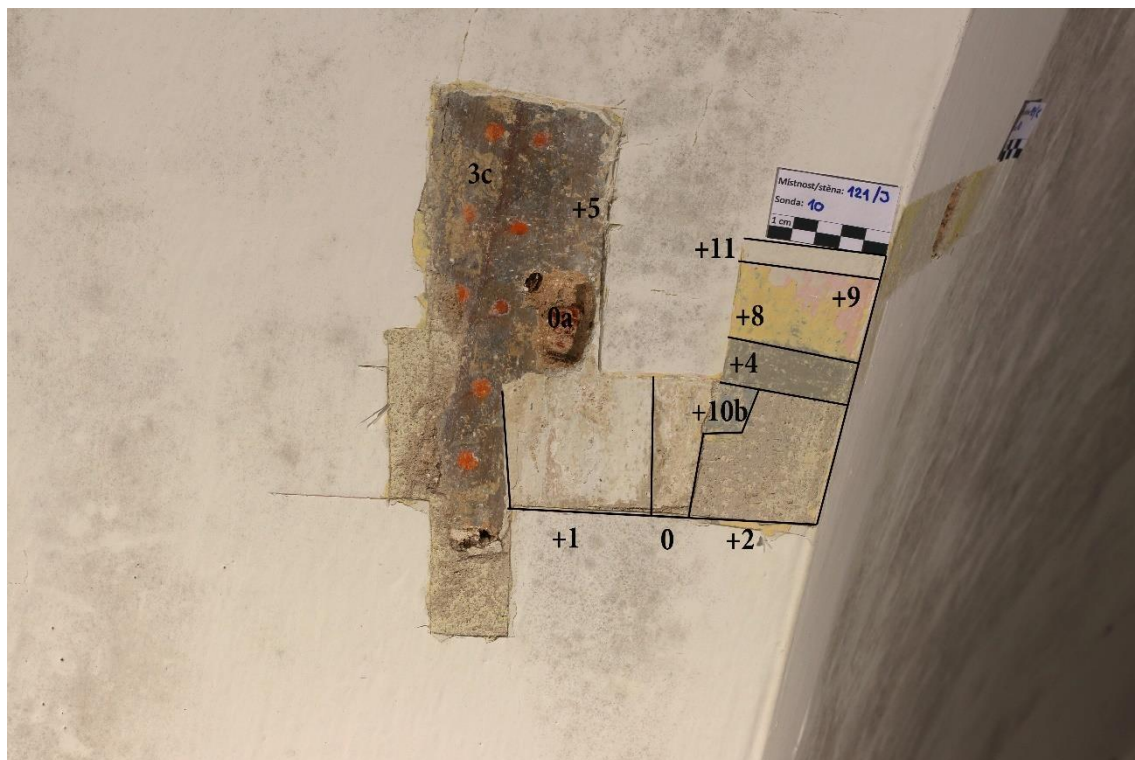
Sonda S10 – jižní strana oblouku společenského sálu, stratigrafická sonda

Obr. 23 Sonda 10, celkový pohled

Obr. 24 Sonda 10, detail z nároží oblouku

Obr. 25 Sondy 10, stratigrafie

0a	zdivo
+1	slabý bílý nátěr (zřejmě pouze podkladová vrstva)
+2	světlejší šedá vrstva celoplošného nátěru
+3	nejstarší dochovaná barevná úprava, která se skládá ze souvrství – jedná se o dekorativní malbu s šablonovými prvky c – podkladovou vrstvu tvoří béžová nebo hnědá barva, druhou vrstvu tvoří vícebarevný dekor (stonek – hnědá, listy – zelená, květ – oranžová, zelený střed)
+4	šedá barevná úprava, vrstva má sníženou kohezi (práškovatí)
+8	žlutý celoplošný nátěr
+9	oranžová, místy růžová barevná vrstva
+10b	válečkový dekor se světle zeleným podkladem –podkladovou vrstvu tvoří světle zelená – druhou vrstvu tvoří lesklá slídková barva (válečkový vzor)
+11	bílá vrstva celoplošného nátěru

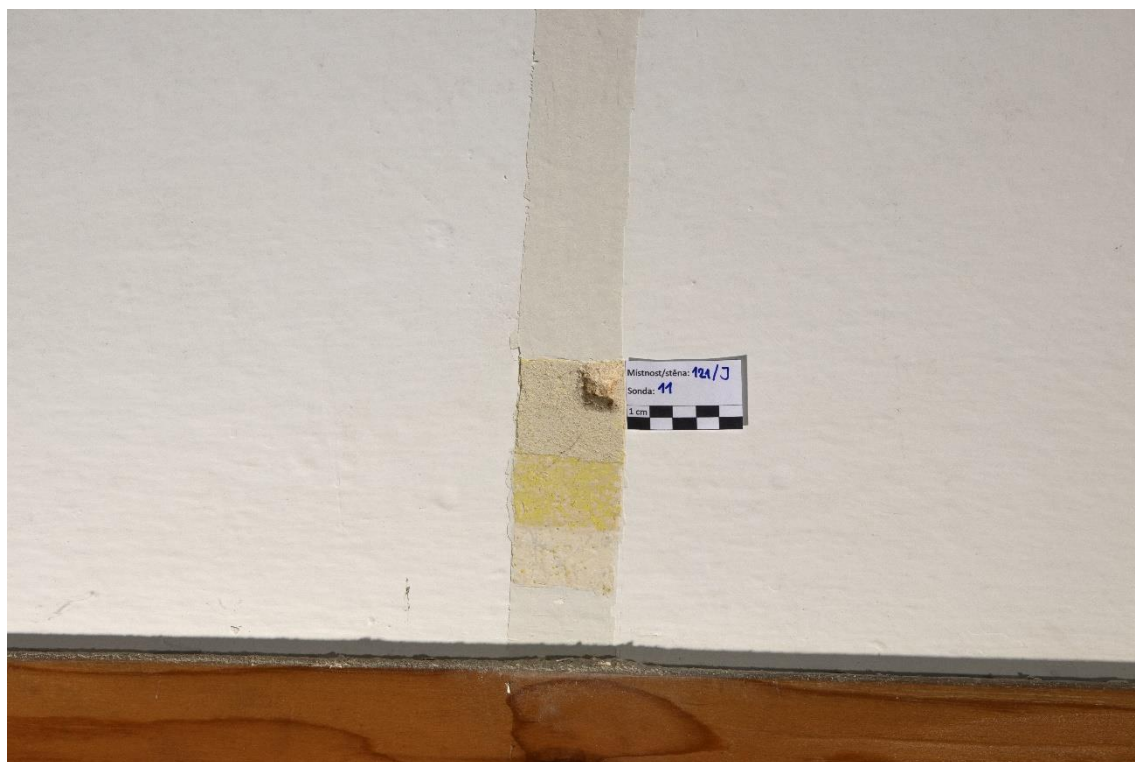
Obr. 29 Sonda 11, detail (c) – příčka (bez vrstvy č. 3)

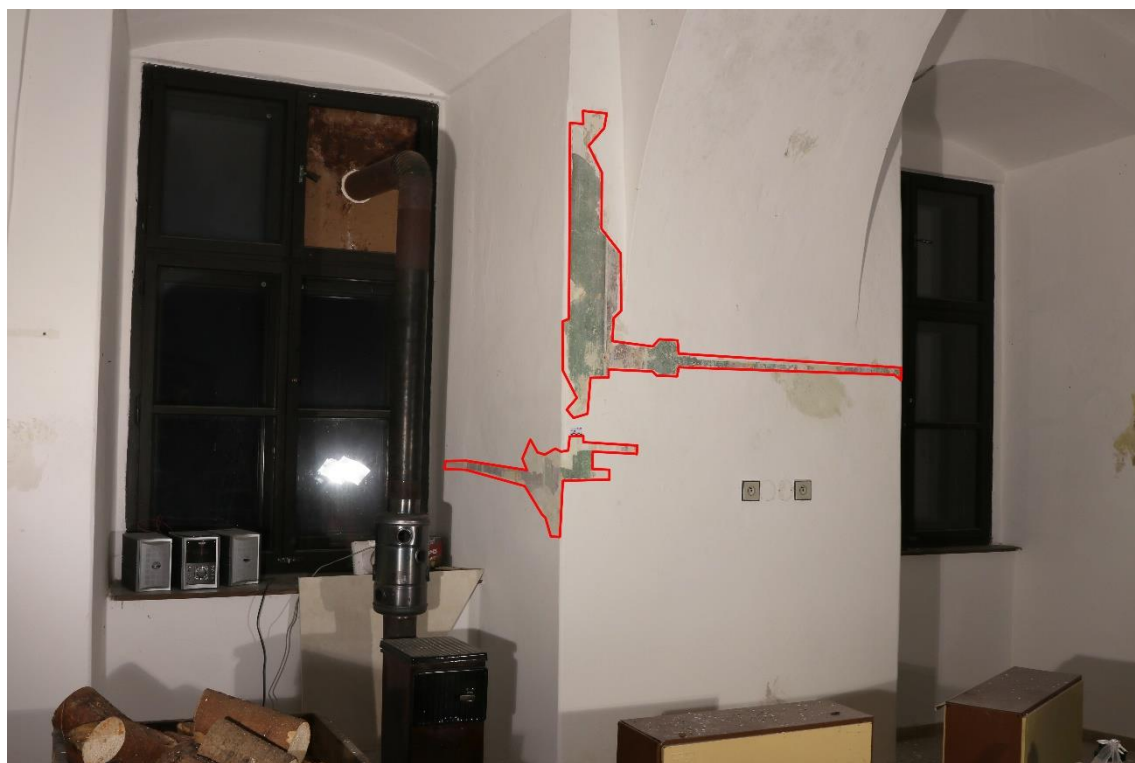
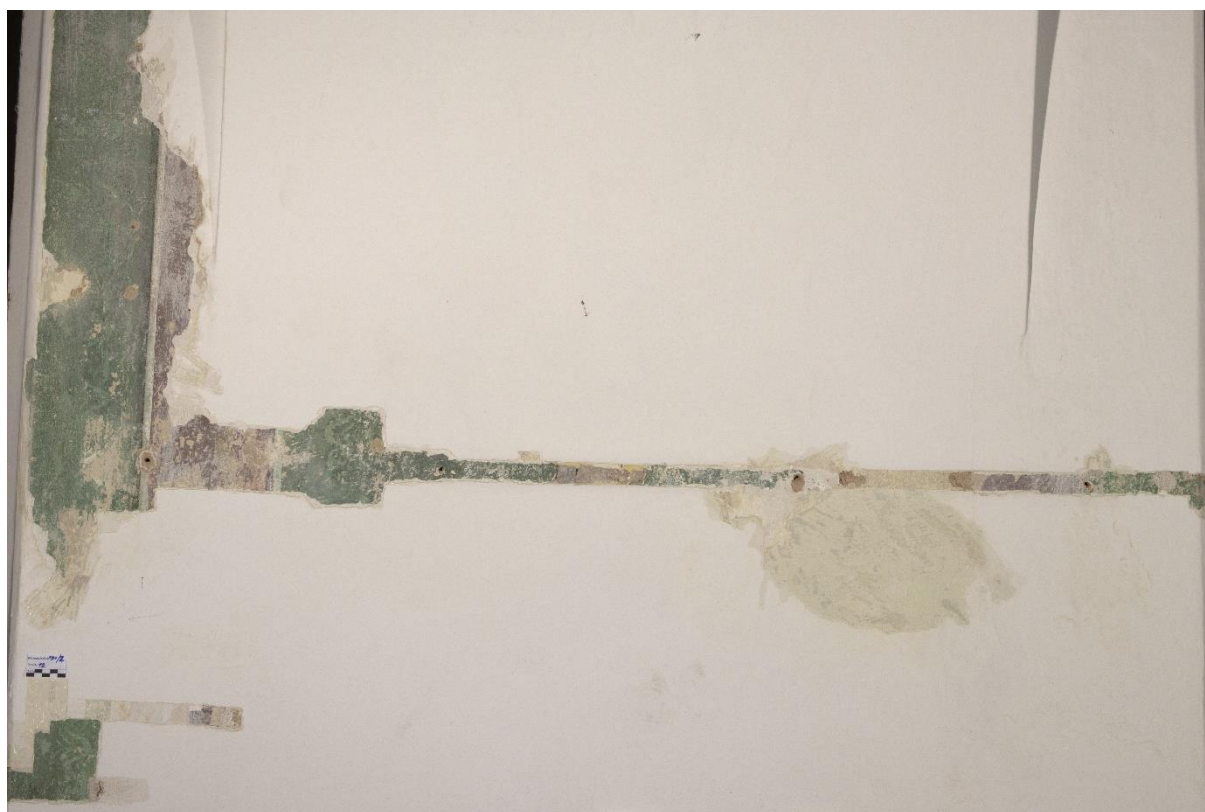
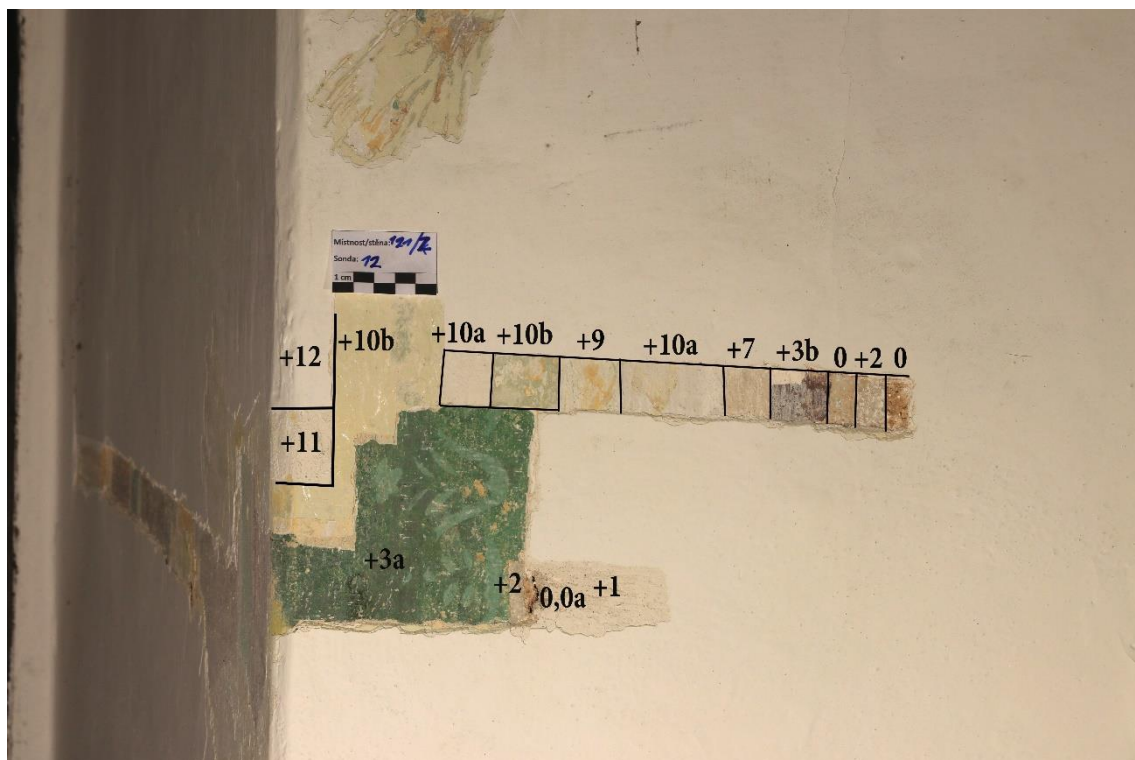
Sonda S12 – zeď ve východní části společenského sálu, a – pásová, b – stratigrafická sonda

Obr. 30 Sonda 12, celkový pohled

Obr. 31 Sonda 12, detail vrstvy č. 3 na rozmezí stěny a klenby

Obr. 32 Sonda 12, stratigrafie

0a	zdivo
0	jemnozrná vápenná omítka
+1	slabý bílý nátěr (zřejmě pouze podkladová vrstva)
+2	světlejší šedá vrstva celoplošného nátěru
+3	nejstarší dochovaná barevná úprava, která se skládá ze souvrství – jedná se o dekorativní malbu s šablonovými prvky b – podkladovou vrstvu tvoří hnědo-fialová barva, druhou vrstvu tvoří světlejší fialová barva (dekor)
+7	šedá barevná úprava
+9	oranžová, místy růžová barevná vrstva
+10a	světlý bílý sjednocovací nátěr
+10b	válečkový dekor se světle zeleným podkladem –podkladovou vrstvu tvoří světle zelená – druhou vrstvu tvoří lesklá slídková barva (válečkový vzor)
+11	bílá vrstva celoplošného nátěru
+12	bílá vrstva celoplošného nátěru

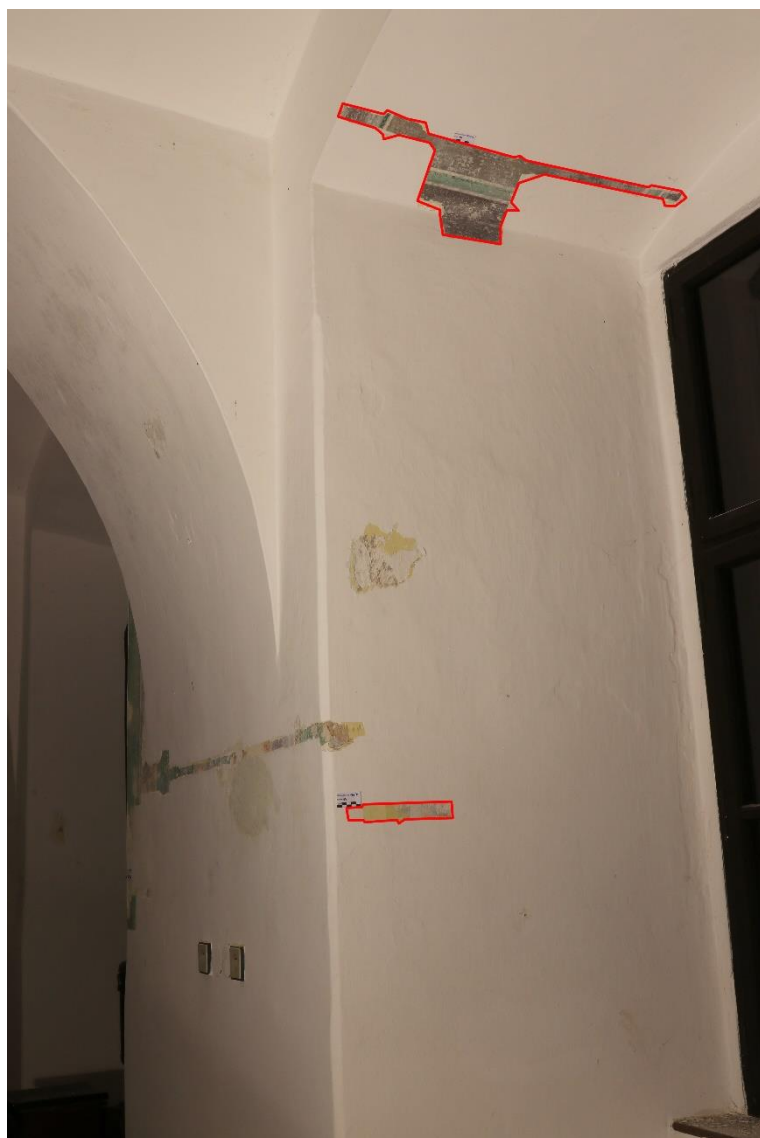
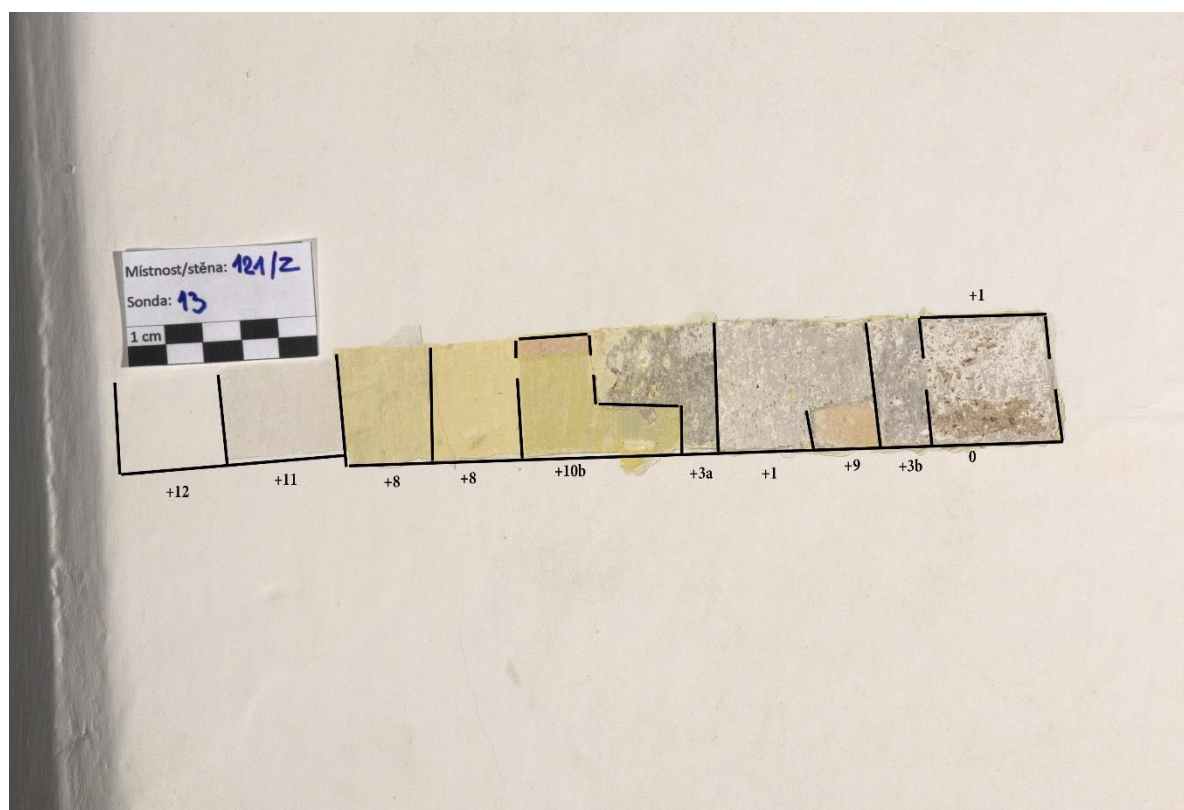
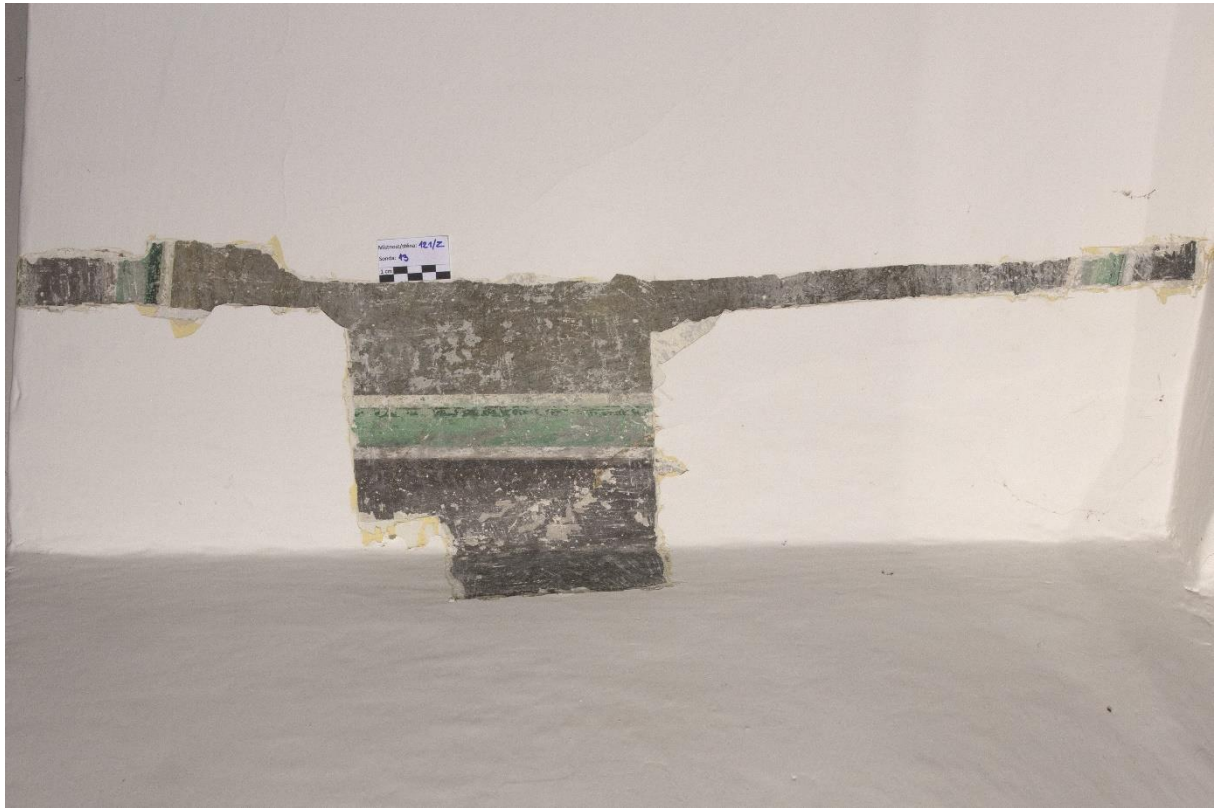
Sonda 13 – špaleta okna v západní stěně společenského sálu: stratigrafická a pásová sonda

Obr. 33 Sonda 13, celkový pohled

Obr. 34 Sonda 13, stratigrafie

0a	zdivo
0	jemnozrná vápenná omítka
+1	slabý bílý nátěr (zřejmě pouze podkladová vrstva)
+2	světlejší šedá vrstva celoplošného nátěru
+3	nejstarší dochovaná barevná úprava, která se skládá ze souvrství – jedná se o dekorativní malbu s šablonovými prvky d – podkladovou vrstvu tvoří šedá barva, druhou vrstvu tvoří hnědá barva (dekor)
+8	žlutý celoplošný nátěr
+9	oranžová, místy růžová barevná vrstva
+10b	válečkový dekor se světle zeleným podkladem – podkladovou vrstvu tvoří světle zelená – druhou vrstvu tvoří lesklá slídová barva (válečkový vzor)
+11	bílá vrstva celoplošného nátěru
+12	bílá vrstva celoplošného nátěru

Obr. 35 Sonda 13, doplňující detail
