Restaurátorský průzkum vybraných interiérových prostor zámku v Brandýse nad Orlicí

2 Úvod

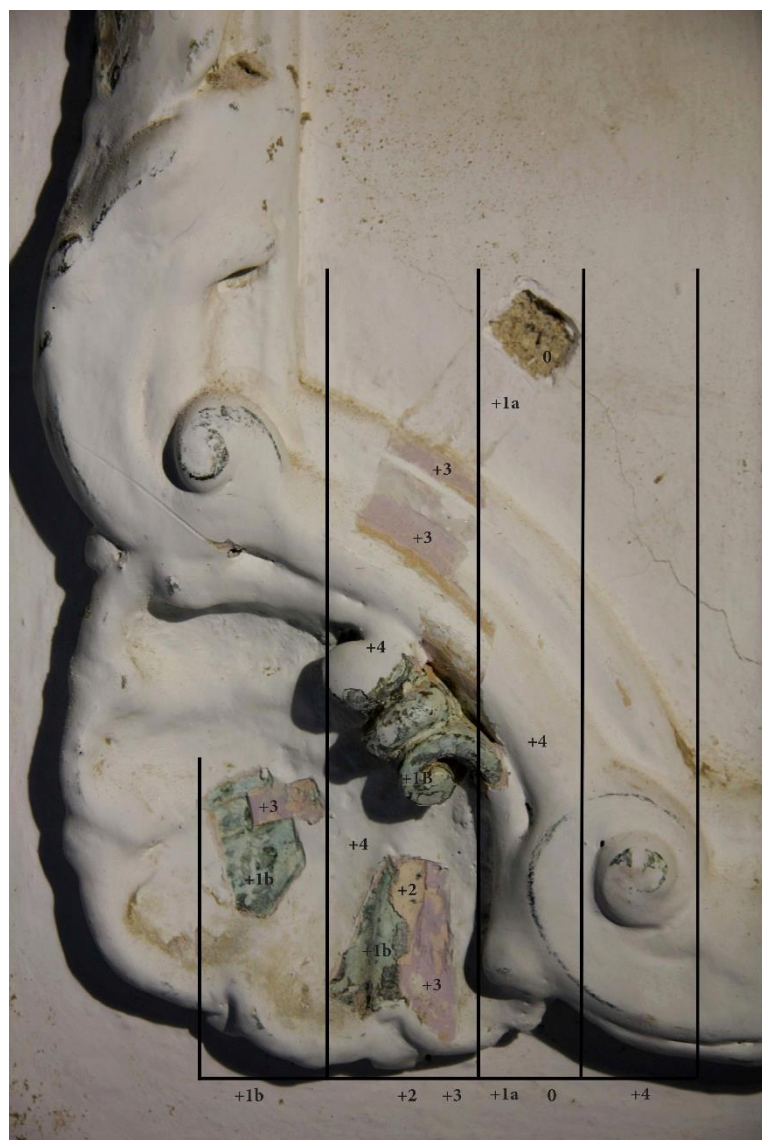
Sonda 14 – východní zeď v západní části schodiště

Obr. 36 Sonda 14, stratigrafie

0	jádrová omítka
+1a	podkladová vrstva vápenného šuku
+1b	nejstarší dochovaná barevná úprava, která se skládá ze souvrství – spodní podkladovou vrstvu tvoří tmavší zelená barva – druhou vrstvu tvoří chladnější a světlejší zelená barva (dekor)
+2	oranžová vrstva monochromního nátěru
+3	nařiaľová světlá vrstva celoplošného nátěru
+4	bílá vrstva celoplošného nátěru

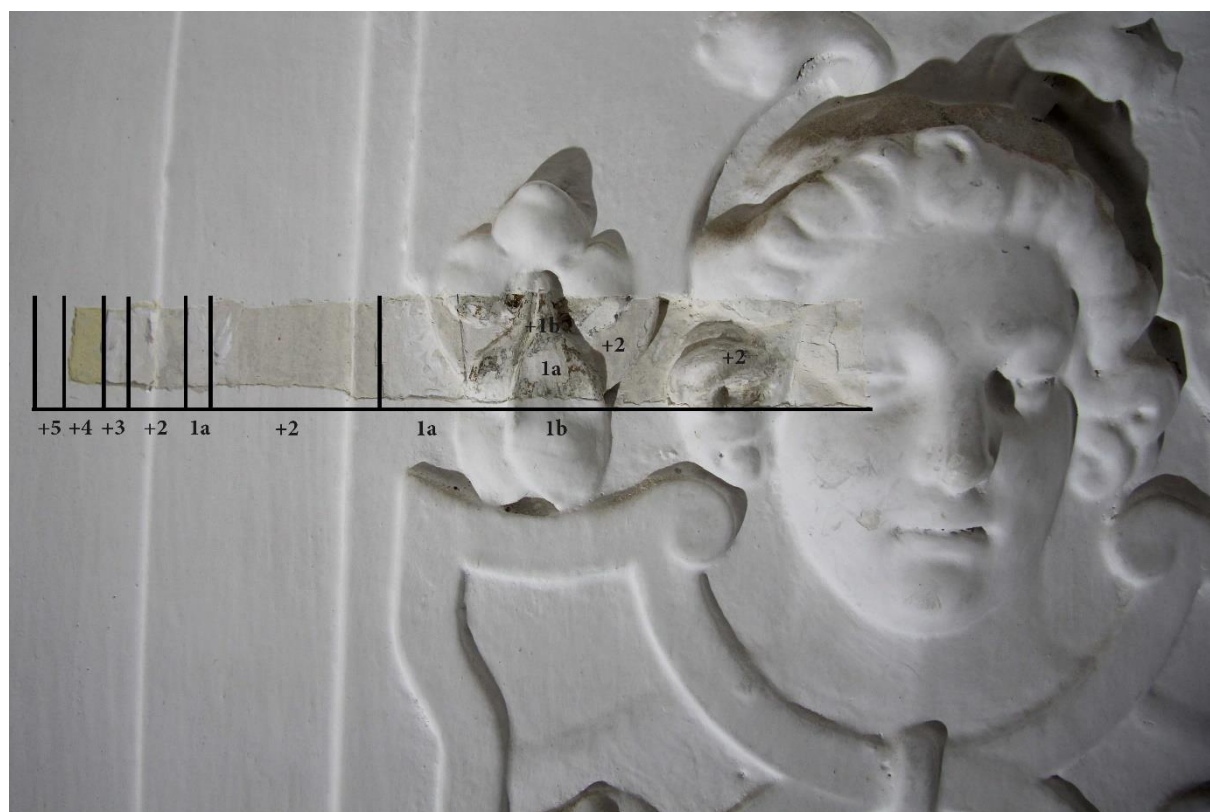
Sonda 15 – východní zeď ve východní části schodiště

Obr. 37 Sonda 15, stratigrafie

1a	vrstva vápenného štuky
1b	vrstva imitace drahého kovu
+2	šedá hlinka
+3	šedobílá barva monochromního nátěru
+4	tmavě žlutá vrstva monochromního nátěru
+5	bílá vrstva celoplošného nátěru

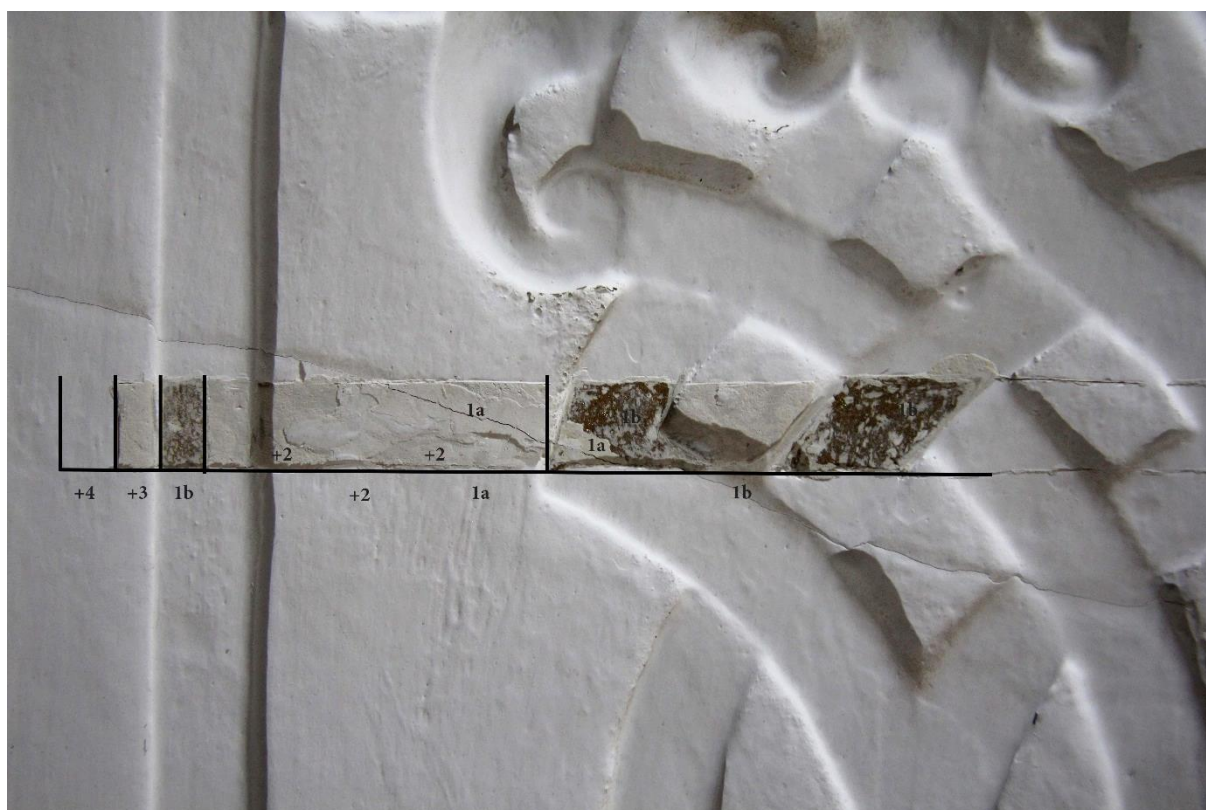
Sonda S16 – východní zeď ve východní části schodiště

Obr. 38 Sonda 16, stratigrafie

1a	vrstva vápenného štuky
1b	vrstva imitace drahého kovu
+2	šedá hlínka
+3	šedobílá barva monochromního nátěru
+4	bílá vrstva celoplošného nátěru

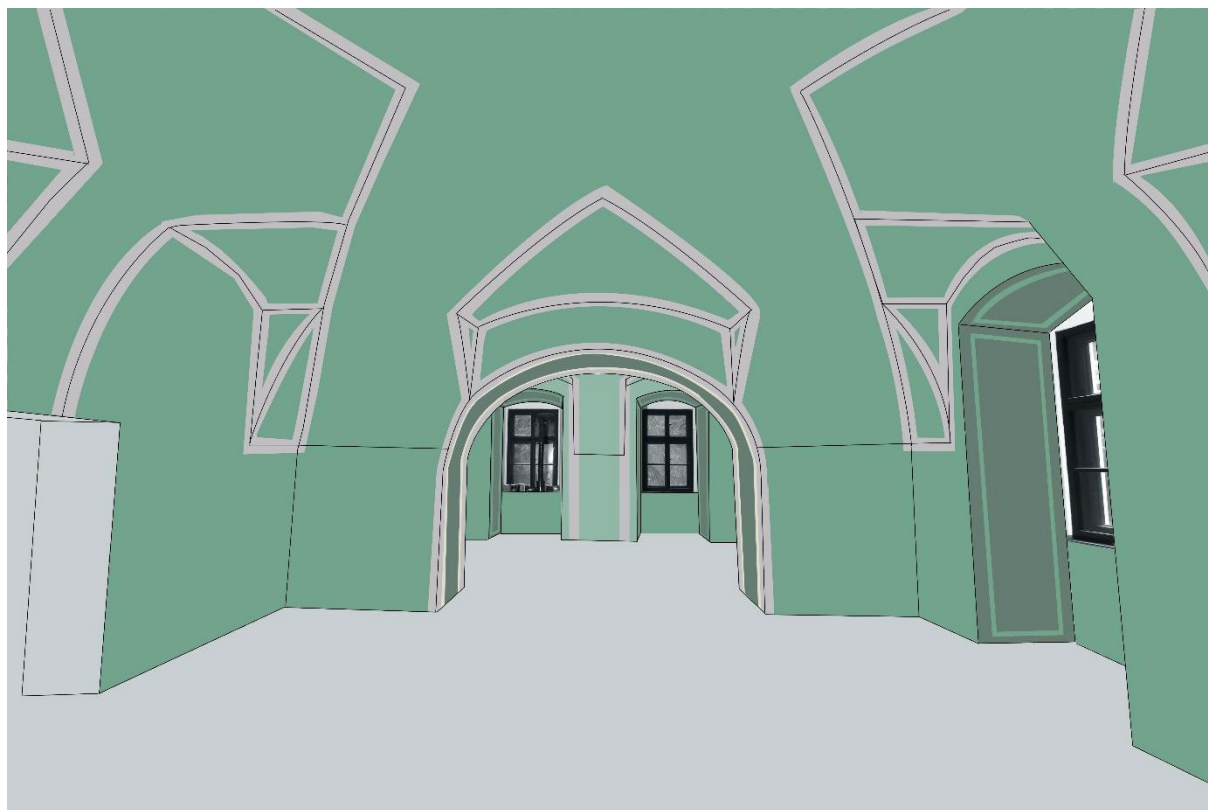
Obr. 39 Zjednodušená rekonstrukce barevnosti hlavního sálu po odkryvu a restaurování/rekonstrukci.

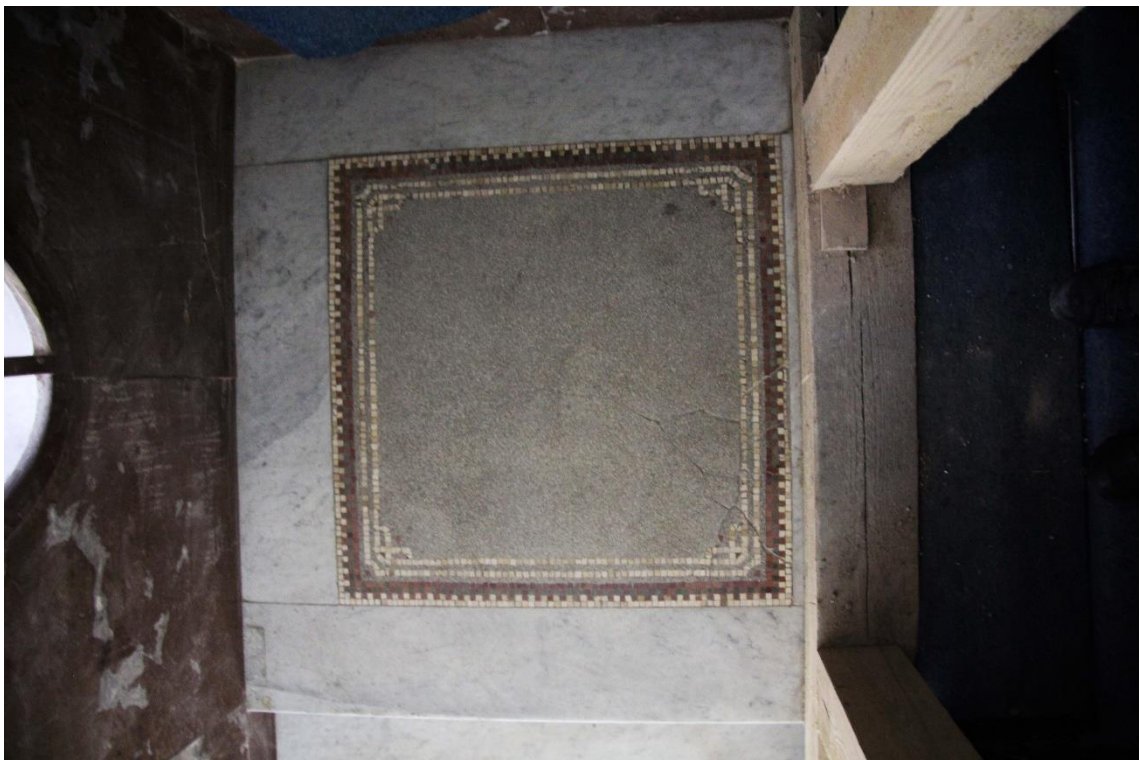
Obr. 52 Schodišťová hala, podlaha, mezipatro schodiště VJ

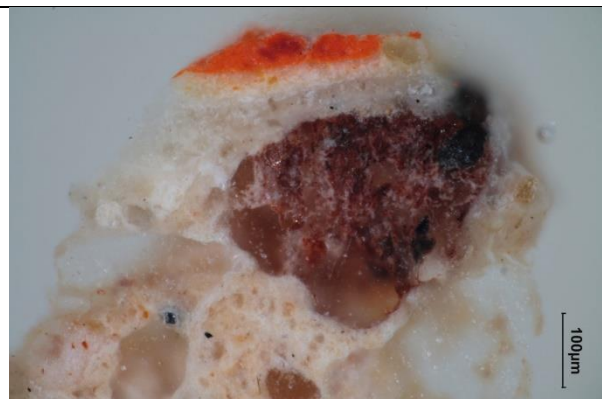
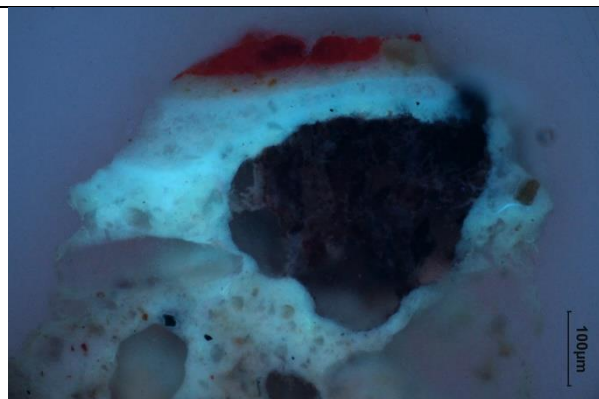
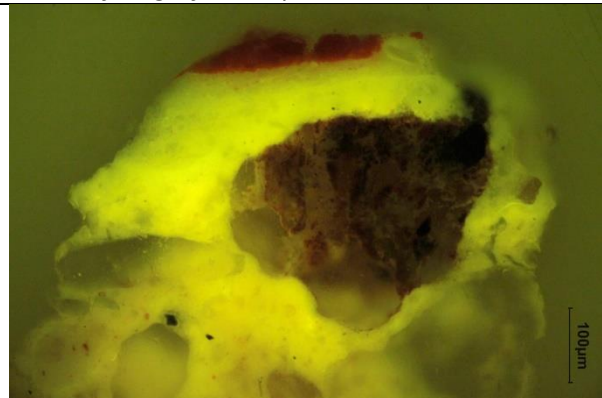
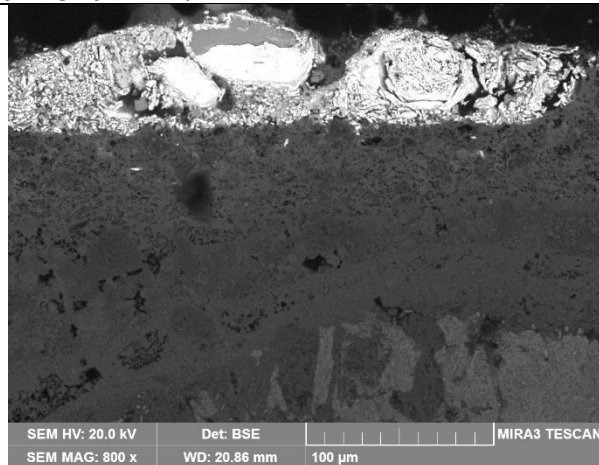
V1 (10198)	Oblouk mezi oběma částmi tzv. společenského sálu; malovaný dekor, oranžový prvek rostlinného motivu

Vrstva	Popis vrstvy
3	Červená vrstva – obsahuje suřík (mínium), bílkovinné pojivo*
2	Světlá, slabě nažloutlá vrstva – obsahuje mletý dolomitický vápenec (horská křída), malá příměs olovnatého pigmentu (pravděpodobně olovnatá běloba), bílkovinné pojivo*
1	Bílá vrstva – obsahuje uhličitán vápenatý (karbonatizované bílé vzdušné vápno)
0	Světlá nahnědlá omítka – pojivem je bílé vzdušné vápno, jako kamenivo byl použitý písek obsahující hlavně zrna křemene, horninové úlomky (silikátové horniny) a další silikátová zrna

* pozitivní důkaz na přítomnost bílkovin (důkaz na pyrolové deriváty); jednotlivé vrstvy od sebe nelze oddělit.

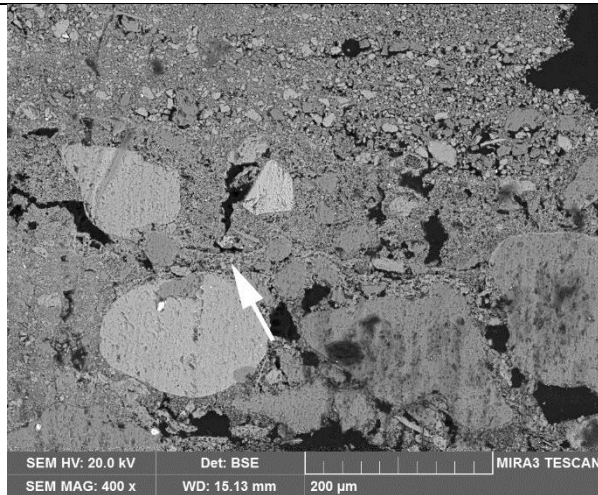
Obr. 19. Mikrofoto, REM-BSE, fotografováno v režimu odražených elektronů, šipka označuje tenkou vrstvičku uhlíčitanu vápenatého na povrchu omítky

2	Světlá, zrnitá, slabě nažloutlá vrstva (nanesená v 1-2 nátěrech) – obsahuje mletý dolomitický vápenec tvořený částicemi uhličitanu vápenatého, dolomitu a drobnými silikátovými zrny tzv. horská křída, velikost zrn mletého vápence se pohybuje většinou v rozmezí 1 – 10 µm; bílkovinné pojivo*
1	Bílá vrstva – obsahuje uhličitan vápenatý (karbonatizované bílé vzdušné vápno) a příměs velmi jemnozrnného silikátového písku s velikostí zrn pod 0,2 mm
0	Světlá nahnědlá omítka – pojivem je bílé vzdušné vápno, jako kamenivo byl použitý písek obsahující hlavně zrna křemene, horninové úlomky (silikátové horniny) a další silikátová zrna; na povrchu omítky je vytvořená tenká vrstvička uhličitanu vápenatého (obr. 19). Znamená to, že další nátěr byl nanášen až po jejím vytvrdnutí nebo částečném vytvrdnutí.

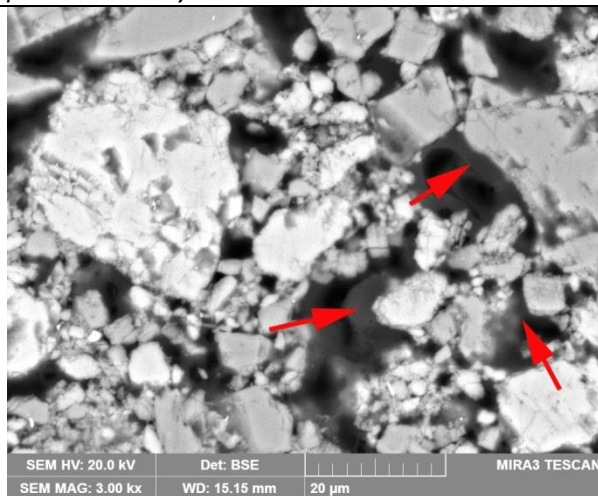
Obr. 21. Mikrofoto, REM-BSE, fotografováno v režimu odražených elektronů, šipky označují organické pojivo mezi zrný plniva ve vrstvě 4

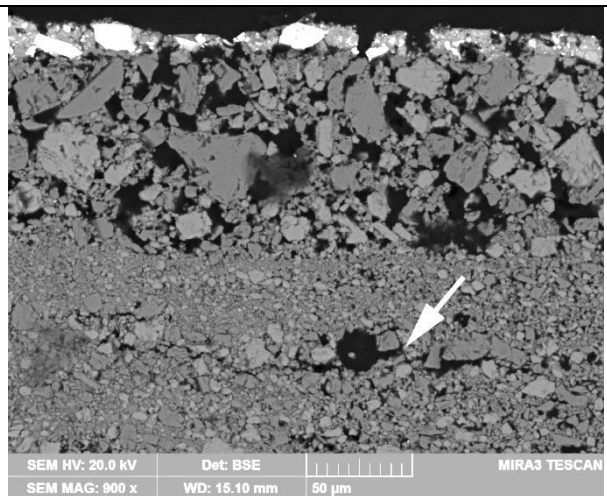
Obr. 22. Mikrofoto, REM-BSE, fotografováno v režimu odražených elektronů, šipka označuje prasklinu ve vrstvě 3

Vrstva	Popis vrstvy
5	Zelená vrstva – obsahuje barytovou bělobu a příměs zeleného pigmentu tvořeného sloučeninami Cu-As (tzv. Scheeleho zeleň nebo Svinibrodská zeleň), tmavá až černá zrna na povrchu vrstvy jsou pravděpodobně alterovaná zrna měďnatého pigmentu, bílkovinné pojivo*
4	Světlá, zrnitá, slabě našedlá vrstva – obsahuje mletý dolomitický vápenec tvořený částicemi uhličitanu vápenatého, dolomitu a drobnými silikátovými zrny tzv. horská křída, velikost zrn mletého vápence se pohybuje většinou v rozmezí 2 – 20 µm, ojediněle zrna až do velikosti 30 µm; vrstva je hrubozrnnější s menším podílem horské křída a vyšším obsahem organického bílkovinného pojiva než vrstvy 2 a 3*
3	Světlá, zrnitá vrstva (nanesená v 1-2 nátěrech) – obsahuje mletý dolomitický vápenec tvořený částicemi uhličitanu vápenatého, dolomitu a drobnými silikátovými zrny tzv. horská křída, velikost zrn mletého vápence se pohybuje většinou v rozmezí 1 – 10 µm; ve vrstvě byla zjištěna prasklina rovnoběžná s povrchem (obr. 22); bílkovinné pojivo*

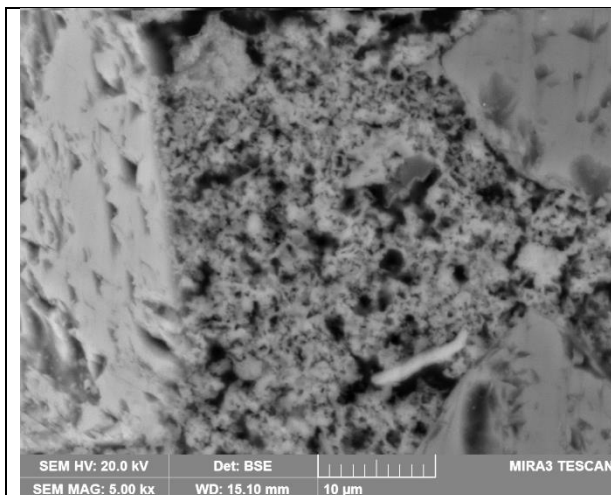
Obr. 23. Mikrofoto, REM-BSE, fotografováno v režimu odražených elektronů, mikrostruktura pojiva (matrix) vrstvy 1, bílého vápenného nátěru

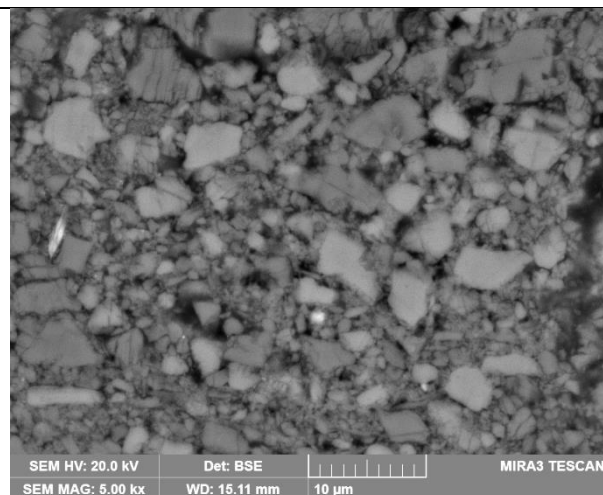
Obr. 24. Mikrofoto, REM-BSE, fotografováno v režimu odražených elektronů, mikrostruktura vrstvy 2; světlé, slabě nažloutlé vrstvy obsahující horskou křída a bílkovinné pojivo
