Restaurátorská dokumentace

Restaurování nástěnných maleb v interiéru
kaplí křížové cesty na Andrlově chlumu v
Ústí nad Orlicí - zastavení VI. - XI.

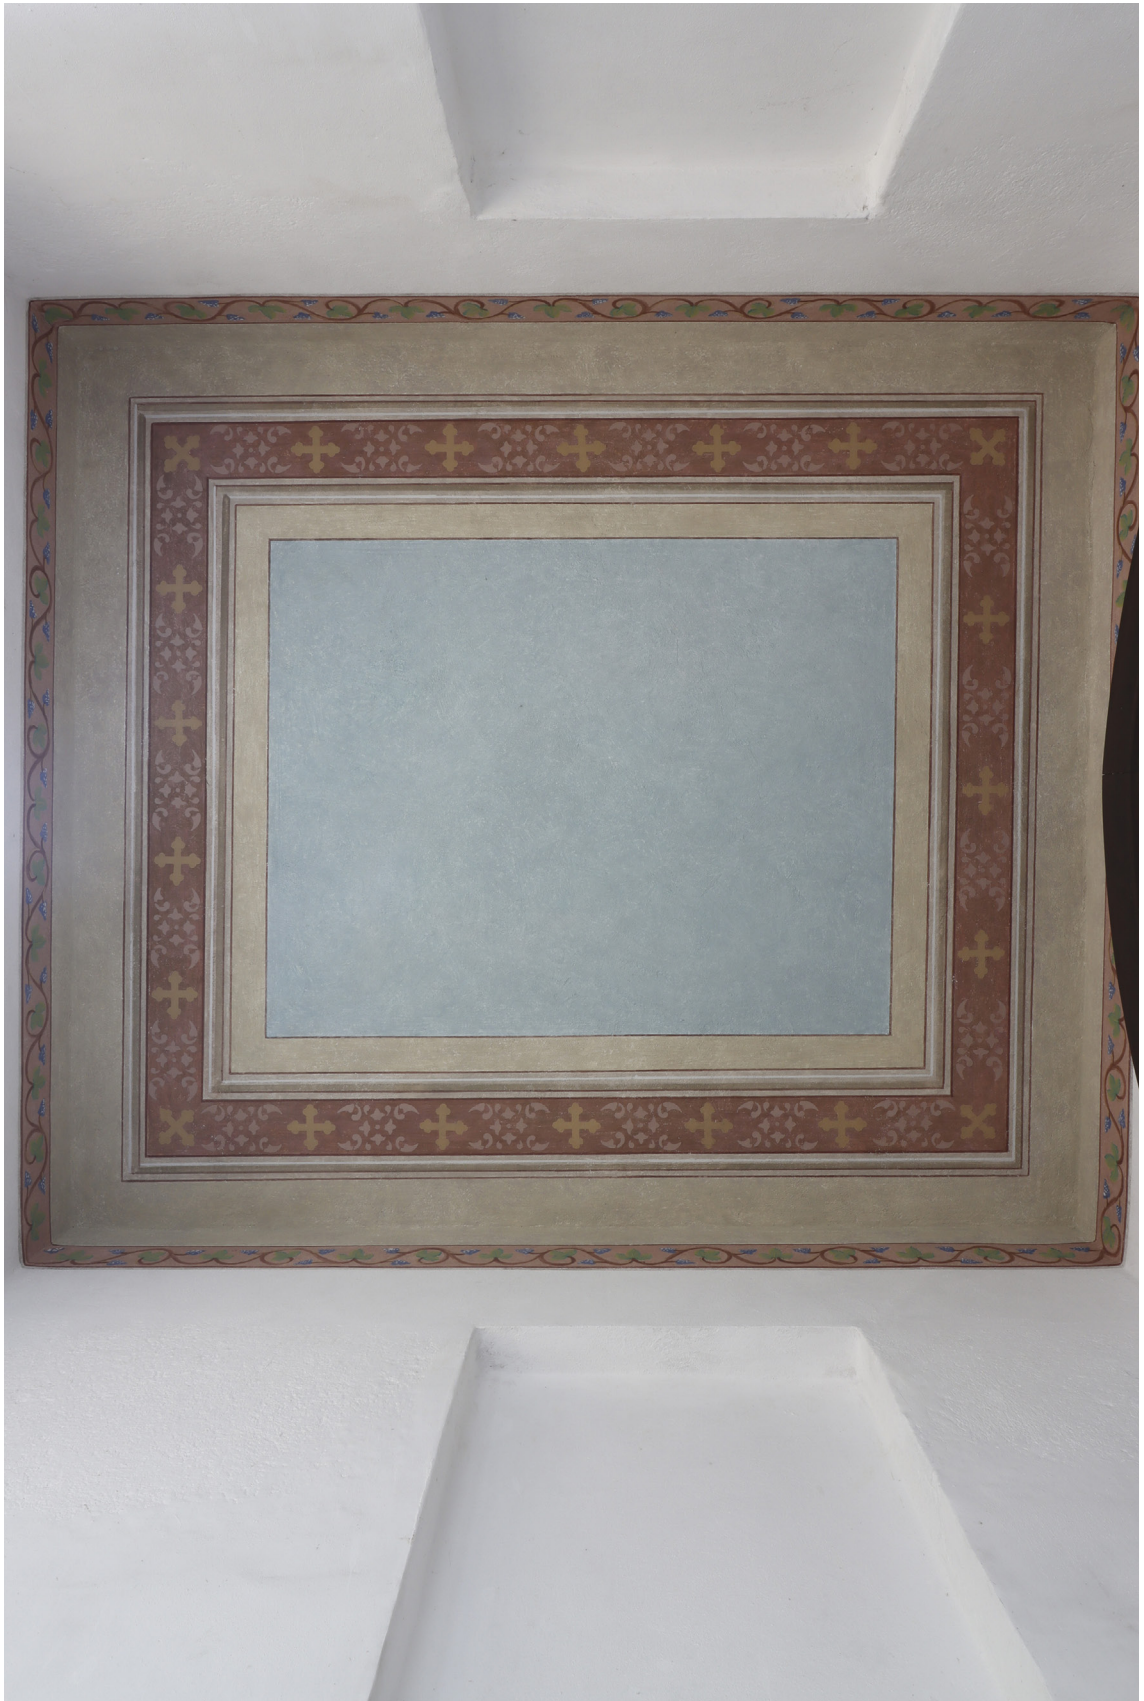
Obr. 13: Celkový pohled na nástropní malbu v kapli č. VI. Stav po restaurování.

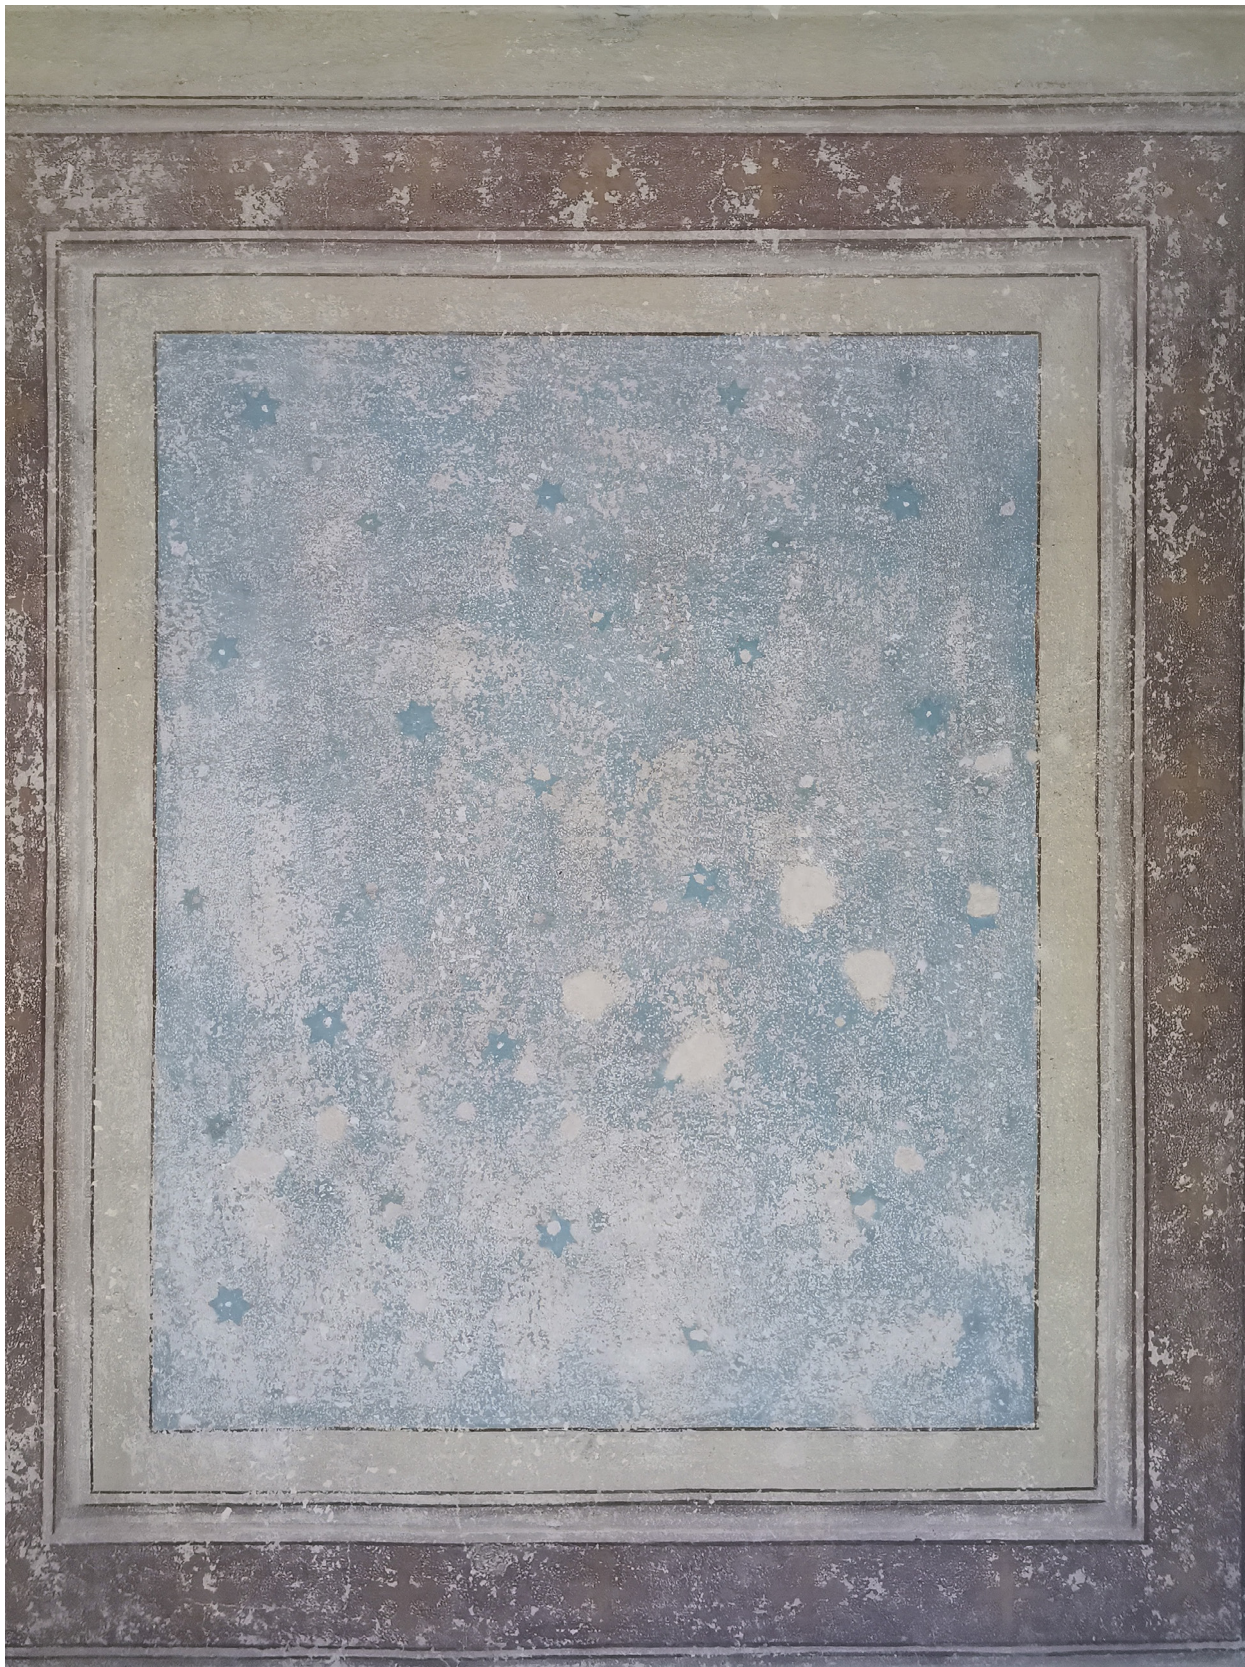
Obr. 64: Pohled na strop v kapli č. X. Stav po vytmelení.

Současně s injektáží proběhlo obtmelení okrajů defektů omítky. Větší defekty a trhliny jež se nacházely převážně v oblasti stropu, byly před vytmelením vycpány koudelí namočenou ve směsi *Ledanu TA1 (D2)* a mramorové moučky v obj. poměru 2 : 1 (obj.). Po vytvrzení koudelí namočené v této směsi byly trhliny a všechny ostatní hlubší defekty vytmeleny nejprve zhruba 0,5 cm pod úroveň okolní omítky hrubším jádrovým tmelem. Ten byl připraven ze vzdušného vápna v podobě vápenné kaše a nepřesátého křemičitého písku v obj. poměru 1 : 3 (vápno : písek). Po vytvrzení hrubšího tmelu byl do úrovně okolní omítky nanesen jemnější tmel ze vzdušného vápna a přesátého křemičitého písku v obj. poměru 1 : 2 (vápno : písek). Tmely byly po částečném zavadnutí upraveny vlhkou mikroporézní houbičkou tak, aby jejich povrch co nejvíce odpovídal povrchu okolní omítky.

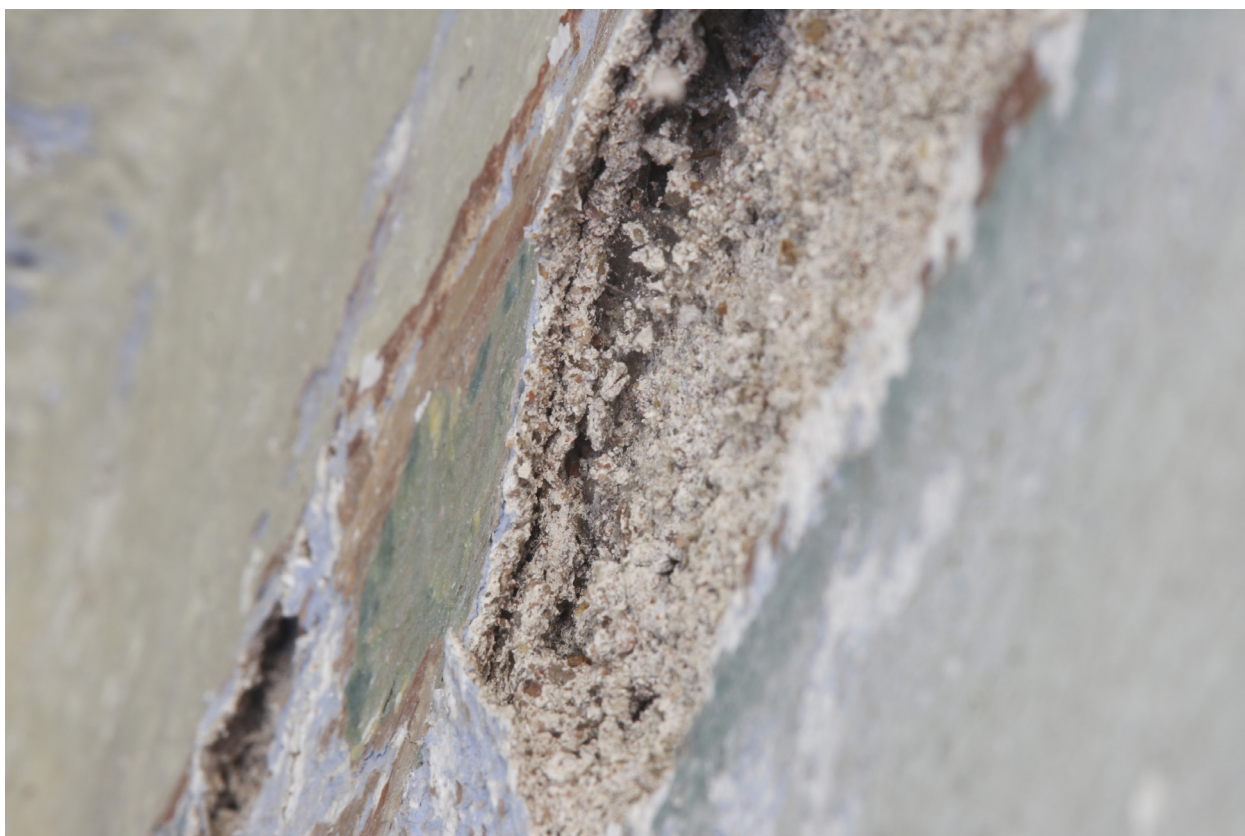
Obr. 85: Snímek dokumentující stav omítkové a barevné vrstvy po odkryvu. Na snímku lze pozorovat rozvrstvení omítkových vrstev, způsobené ztrátou koheze a adheze materiálu.
