**KOMPLEXNÍ RESTAUROVÁNÍ
PODOBIZNY J. J. M. KINSKÉHO,
PORTRÉTU ŽENY A DŮLNÍHO PLÁNU**

BAKALÁŘSKÁ PRÁCE

Komplexní restaurování podobizny Josefa Jana Maxmiliána Kinského

Komplexní restaurování Důlního plánu

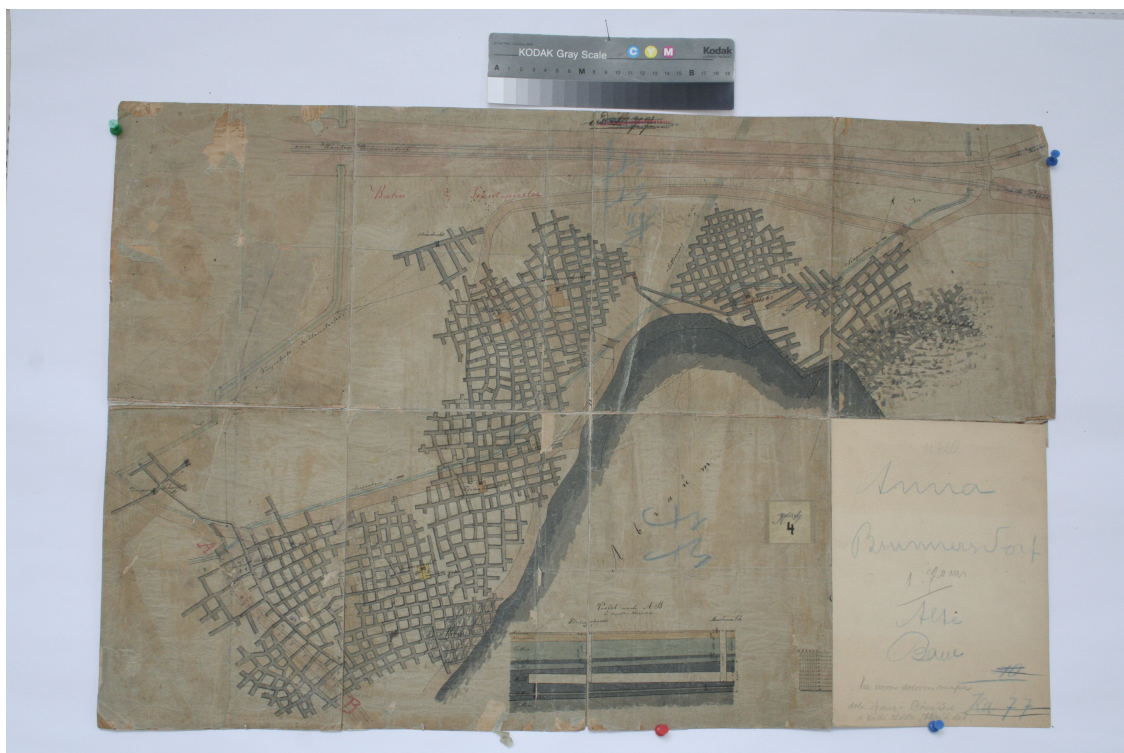
Obr. 67 Stav po restaurování, celkový pohled, líc
