**Univerzita Pardubice**

## **Restaurování tzv. Klášterní práce**

Bakalářská práce

2014

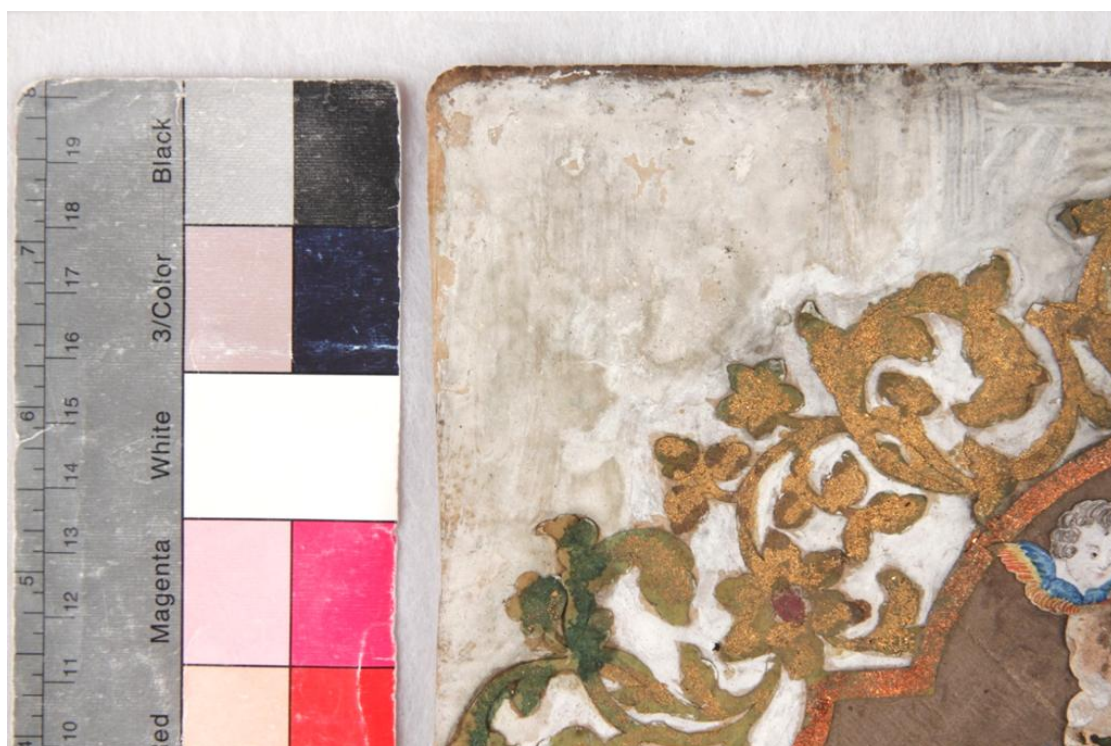
Obrázek 40 Výrazná zateklina na křídové vrstvě, stav po částečném lokálním čištění, detail avers

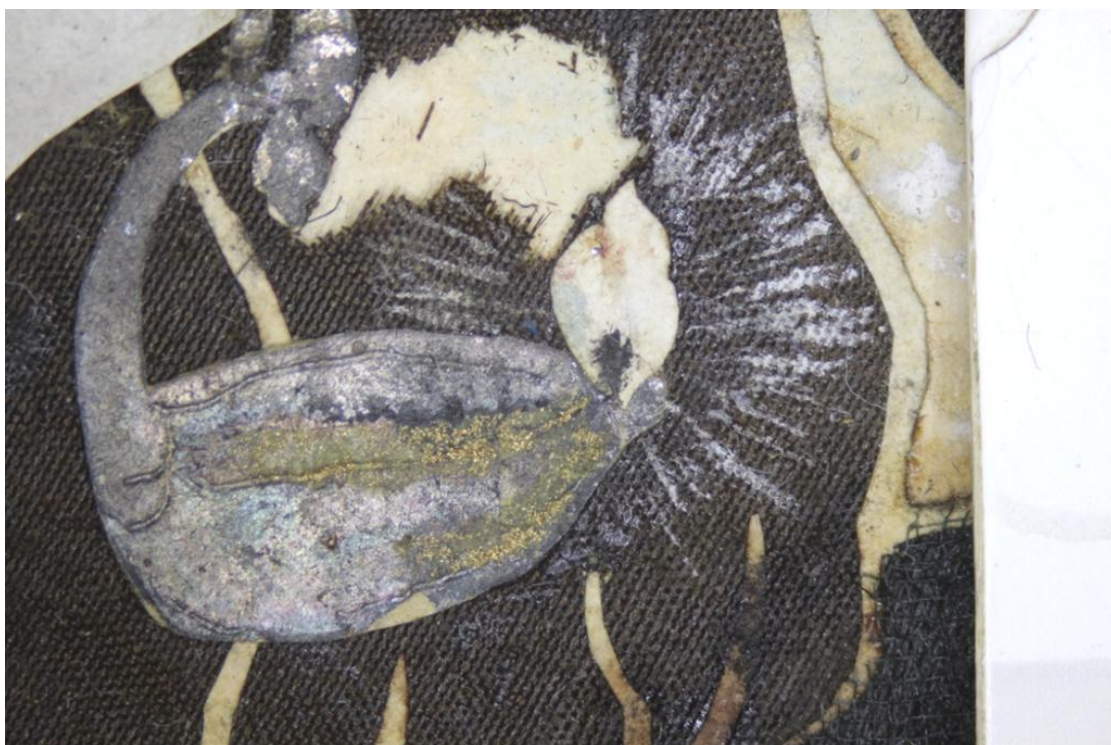
Obrázek 69 Chybějící část hedvábí na haleně horního úředníka, detail při zvětšení pod optickým mikroskopem
