Úprava průtahu silnice I/34 – ulice Hegerova v Poličce
Diplomová práce

Univerzita Pardubice
Dopravní fakulta Jana Pernera
Akademický rok: 2019/2020

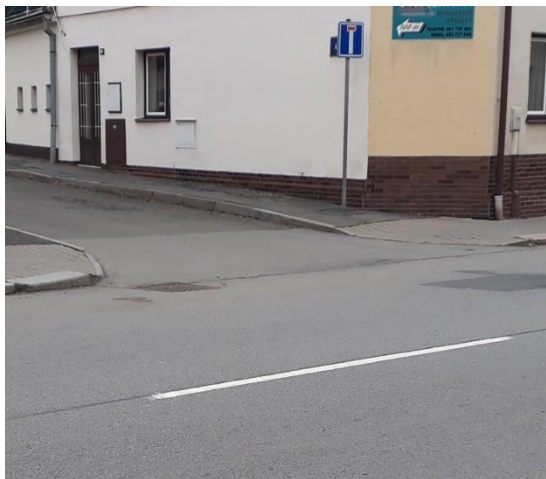
Obrázek 15 – A. Lidmilové – Hegerova

V případě nároží ulic A. Lidmilové a Hegerovy (obrázek 15) se tyto úpravy podél obrub a v dlažbě nenacházejí vůbec. Tedy ani na druhé straně by zrakově postižený skrz tento prostor neprošel.

Ani v tomto případě se z hlediska bezbariérovosti nejedná o problematické místo.

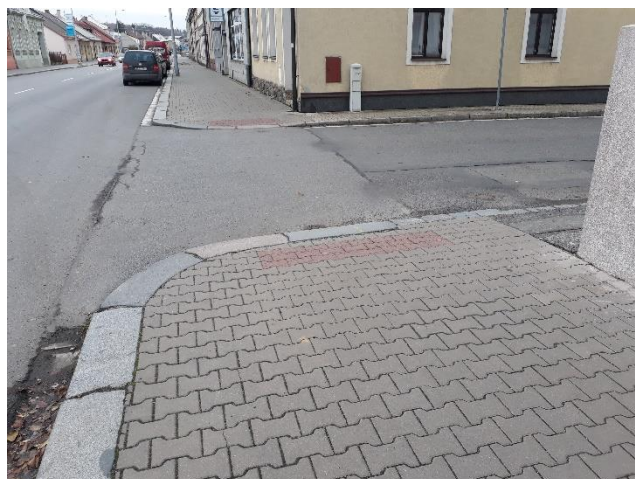
Obrázek 14 – Hegerova – 9. května

V místě nároží ulic 9. května a Hegerovy (obrázek 14) se nachází varovný pás délky zhruba 1,5 m. Je tvořený zámkovou dlažbou s hmatovou úpravou v červené barvě. Nevidomý či slabozraký v tomto místě komunikaci nepřekročí, neboť je zde chybí signální pás a varovný pás není realizován dle technických požadavků na tyto vodící linie. Snížení obrub je v tomto nároží provedeno tak, aby pohybově postižený překážku v podobě obrub bez problémů překonal.

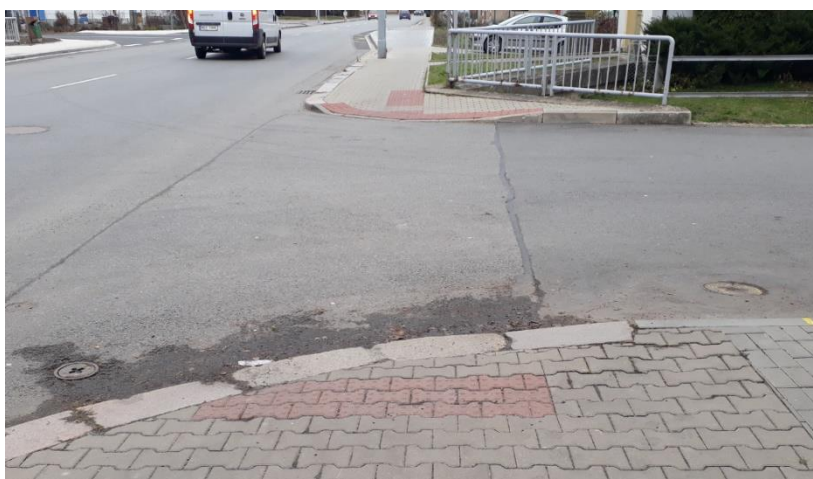
Obrázek 16 – Alšova – Hegerova

Nároží křižovatky Alšovy ulice s Hegerovou (obrázek 16) je z jedné strany doplněno o krátký varovný pás. Ten není kombinován se signálním a jeho umístění včetně délky není optimální. Na druhé straně nároží je varovný pás umístěn dle požadavků,

avšak nespĺňuje minimální délku napojení k přirozené vodící linii 1,5 m. Místo je tedy pro pohyb nevidomých a slabozrakých kritické. Snížené obruby chodníku umožňují osobám na invalidním vozíku překážku překonat.

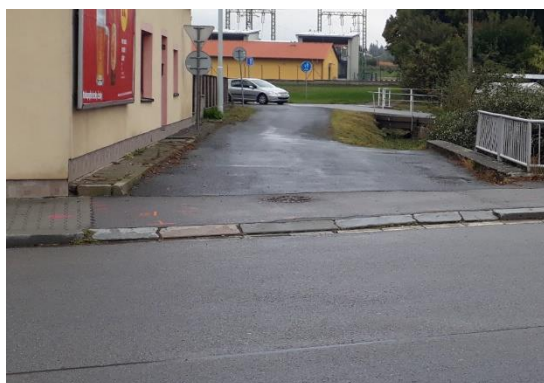
Obrázek 17 – Sjezd podél potoka

V místě č. 4 se dále nachází sjezd na soukromý pozemek (obrázek 18), opatřený varovným pásem, který vyhovuje požadavkům pro tyto úpravy. Ovšem u sjezdu, který je umístěn na druhé straně hlavní silnice (obrázek 17), není tento prvek zřízen. Zrakově postižený nebude v tomto prostoru upozorněn varovným pásem na začátek vozovky a hrozí tedy, že vstoupí do prostoru hlavní silnice.

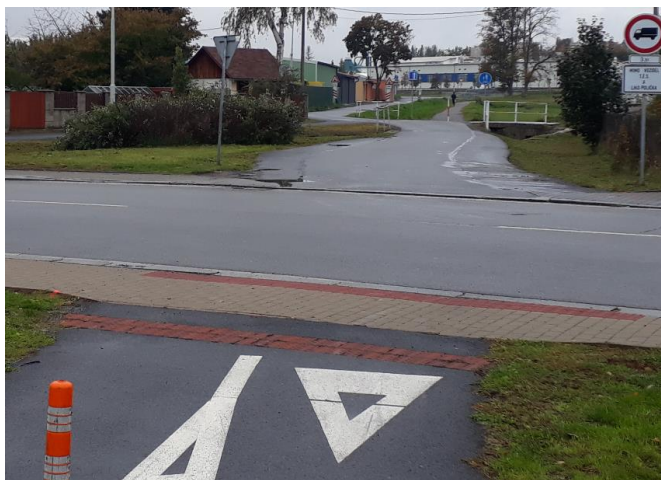
Obrázek 19 – MO ke sběrnému dvoru a stezka pro smíšený pohyb chodců a cyklistů

Na levé straně při směru jízdy na Svitavy v odbočce ke sběrnému dvoru není řešena žádná úprava pro zrakově postižené osoby (obrázek 19). V tomto případě ani není zřetelně patrná hranice mezi chodníkovou plochou a vozovkou. Chodník je zde ve výšce vozovky a pro osobu se sníženou schopností pohybu by neměl být problém přesunutí se přes obslužnou

komunikaci. Přesto však je vzhledem ke způsobu realizace toto místo také pro bezbariérové užívání poměrně problematické, především co se týká bezpečnosti provozu.

Stezka pro smíšený provoz chodců a cyklistů je oddělena ve styku s chodníkem vodící linií a ve styku s vozovkou varovným pásem. Nevidomí a slabozrací se tak budou moci držet přirozené vodící linie tvořené obrubou v kontaktu chodníku se zelení a nesejdou ani do vozovky hlavní silnice, neboť je na to upozorní varovný pás.

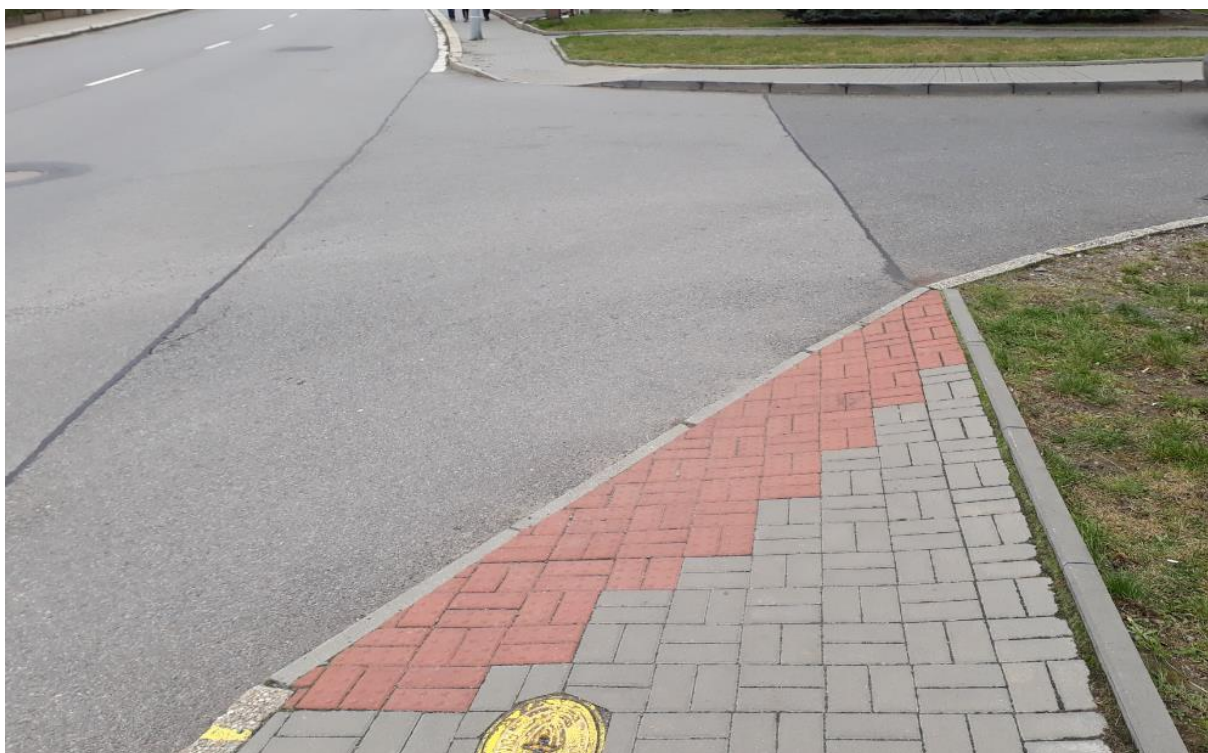
Obrázek 21 – Křižovatka ulic Hegerova – odbočka na sídliště Hegerova

S ohledem na bezpečné překřížení vedlejší komunikace je toto místo relativně komplikované (obrázek 21). Na jedné straně nejsou žádné úpravy, týkající se tohoto průzkumu a na straně druhé se nachází poněkud zvláště provedený varovný pás, který není kombinován se signálním. Dlažba varovného pásu se zpravidla pokládá ve vazbě tak, aby kopírovala sníženou obrubu. Ostatní dlažební bloky se pak k těmto hmatově upraveným seřiznou, tak aby v dlažbě vznikla minimální spára. Funkci varovného pásu by však úprava měla splňovat. Přesto je toto místo pro zrakově postiženého velmi složité k překonání. Délka dotčeného místa pro přecházení je mimo jiné poměrně velká – necelých 10 metrů, což snižuje bezpečnost pohybu chodců.

V tomto nároží je šířka snížení obrub velice malá, podobně jako v předchozí situaci. Zejména na straně při odbočení z vedlejší ulice do centra města. Šířka snížení by měla odpovídat šířce místa pro přecházení, což je zde není správně vyřešeno. V každém případě by zde měl být snížený obrubník v šířce navazující chodníkové plochy s následnými rampovými přechody do výšky standardního rozdílu mezi chodníkem a vozovkou.

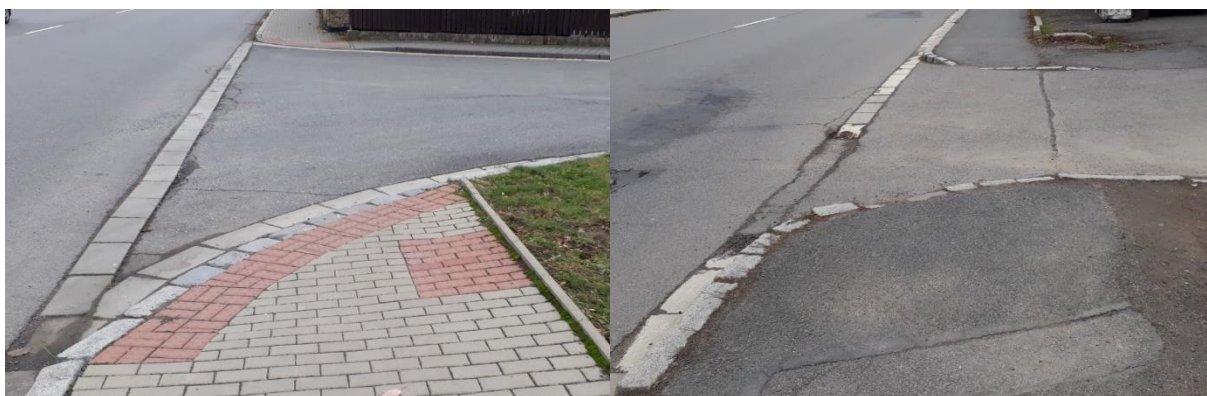
Obrázek 22a – Levá strana, obrázek 22b – pravá strana

Na levé straně (obrázek 21a) při směru jízdy z centra města je sjezd neopatřený umělými vodíciemi liniemi včetně varovných pásů. Trebaže je toto místo zřídka využíváno řidiči motorových vozidel, bylo by vhodné tyto chybějící úpravy navrhnout. Doprava je na druhé straně (obrázek 22b) intenzivnější, také proto je zde úprava pro nevidomé vyřešena, ne však ideálně. Varovný pás správně upozorní na blížící se překážku. Signální pás by však měl být dlouhý minimálně 1,5 m, což v tomto případě neplatí. V druhém nároží je situace obdobná. Přesto by toto místo nemělo pro slabozrakého znamenat absolutní překážku a měl by být schopný přejít vedlejší komunikací napříč. Pro bezbariérové užívání je křížení komunikace na obrázku 22a řešeno snížením obruby. Ovšem vznikem poruch došlo k mírnému zvlnění obrubníků, které zapříčinilo vznik výškového rozdílu většího, než je maximální požadovaný. Pohyb pro osoby na invalidního vozíku je tedy v tomto případě složitější. Druhé nároží je provedeno v optimálním řešení.

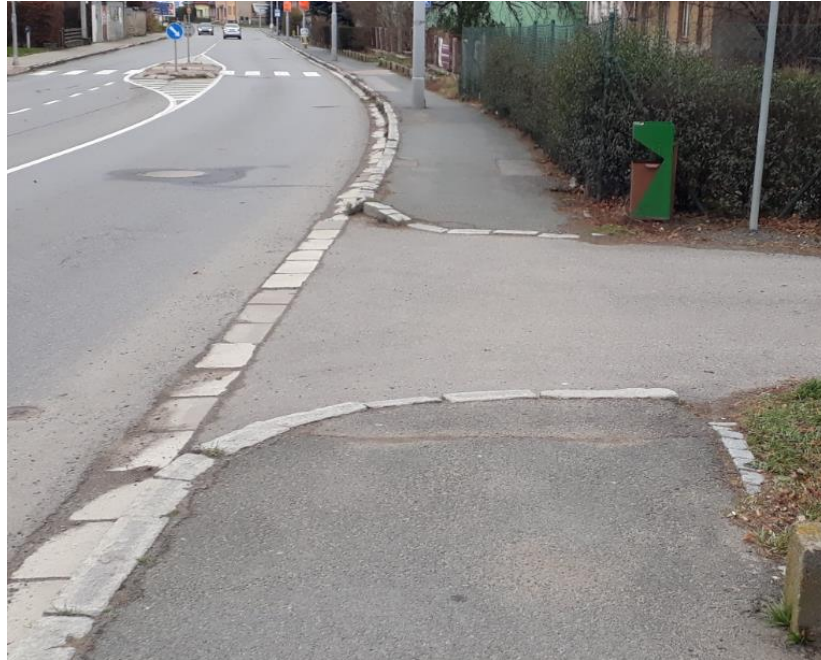
Obrázek 23 – Hegerova – boční ulička podél odbočovacího pruhu

Jedná se opět o místo bez řešení úprav pro nevidomé a slabozraké. To komplikuje návaznost na předchozí přechod pro chodce, který je vyřešen dle požadavků na bezpečný pohyb těchto dotčených osob. V tomto případě jim není umožněno pokračovat v cestě, například do obchodního domu TESCO, vzdáleného asi 50 metrů, který se nachází na levé straně Hegerovy

ulice ve směru na Svitavy viz obrázek 23. Nároží je na jedné straně sníženo na dostatečný minimální výškový rozdíl, v dostatečné šířce, ovšem na druhé straně je odskok přibližně 6 cm, což je pro bezbariérové užívání těžko překonatelná překážka.

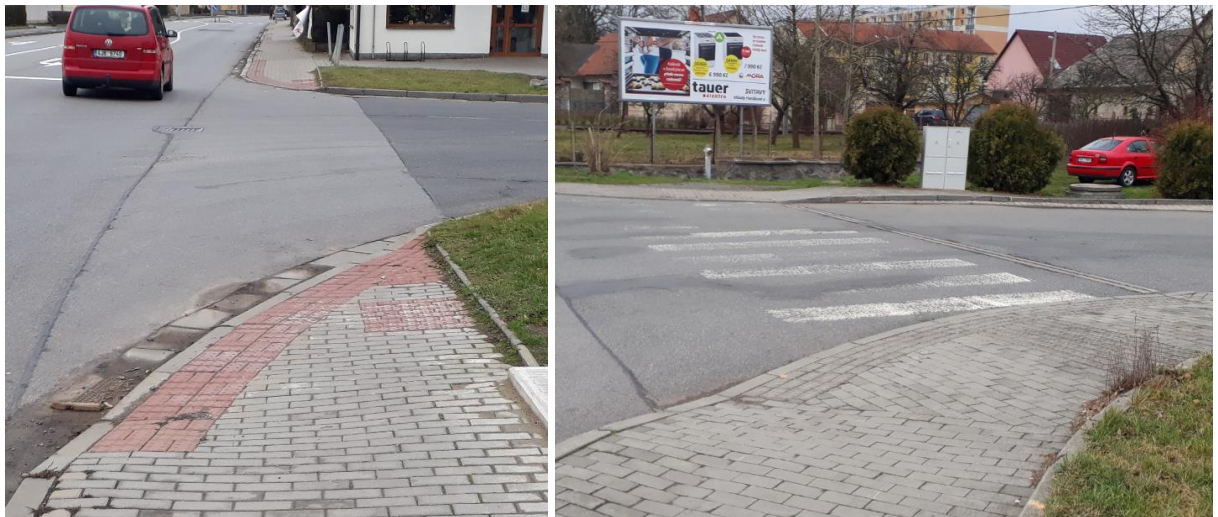
Obrázek 24a 24b – Křižovatka Hegerovy ulice a napojení k obchodním domům

Tato křižovatka je z hlediska úprav pro nevidomé řešena varovnými pásy po obou stranách komunikace, podél snížených chodníkových ploch. Na ty navazují pásy signální, které jsou v případě odbočení z hlavní silnice k obchodnímu domu Penny Market (obrázek 24a) opět

příliš krátké, tak jako tomu bylo v předchozích případech a nedosahují alespoň minimální délky 1,5 m. Tato skutečnost se týká obou stran nároží této části křižovatky. V případě odbočení k obchodnímu domu TESCO (obrázek 24b) jsou úpravy pro slabozraké a nevidomé barevně neodlišeny od okolních chodníkových ploch. To může mít za následek špatnou funkci vůči pohybu slabozrakých chodců, kteří se orientují na základě barevně odlišených prvků. Z tohoto důvodu jsou úpravy navrhovány převážně červeně, tedy barevně odlišenými dlažebními bloky od zbytku chodníků. Dalším problémem pro pohyb zrakově postižených týkající se tohoto místa může být absence přechodů pro chodce se signálními proužky, které navazují na signální pruhy na chodnících a navádějí tak nevidomého přes značený přechod pro chodce. Toto místo je totiž z hlediska intenzity dopravy poměrně zatížené a přechod přes vozovku je příliš dlouhý. V odbočce k Penny Marketu dosahuje délka přecházení přibližně 30-ti metrů.

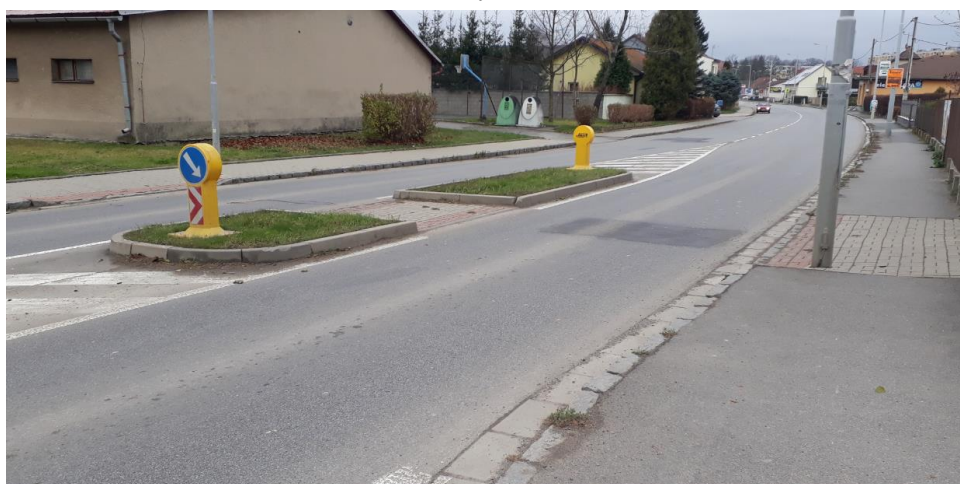
Obrázek 30 – Místo pro přecházení v blízkosti zastávky

rekonstrukcí. Veškeré vhodné úpravy pro nevidomé a slabozraké a pro bezbariérový pohyb jsou součástí těchto přechodů. Místo pro přecházení je však řešeno bez signálního pásu, což je podle zásad ČSN 73 6110 platných v době výstavby vyhovující, ovšem dle změny vydané roku 2010 je nový požadavek v tomto místě signální pás vést a bylo by vhodné danou lokalitu upravit. V případě přítomnosti signálního pásu je nevidomým a slabozrakým umožněno navést se jeho pomocí na střed přechodu a mohou tak hlavní silnici bezpečně překřížit. V případě místa pro přecházení toto není možné. Pro osoby se sníženou schopností pohybu je na těchto přechodech vytvořeno snížení podélných chodníků na výškový rozdíl přibližně 2 cm. Dělicí ostrůvky jsou v prostoru pohybu chodců ve výšce umožňující bezbariérové užívání.

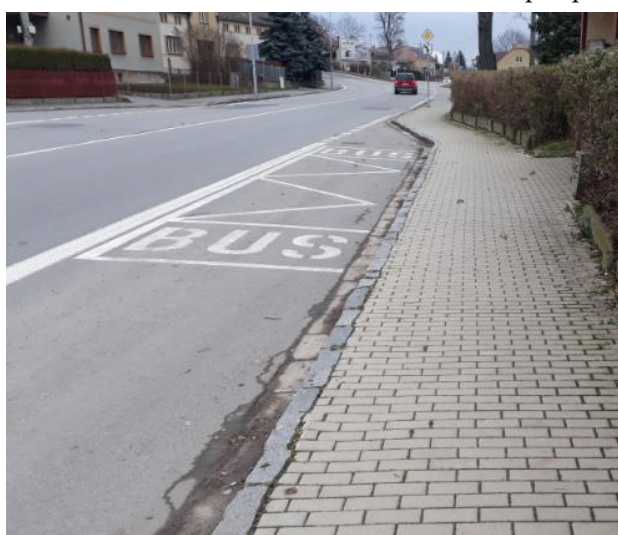
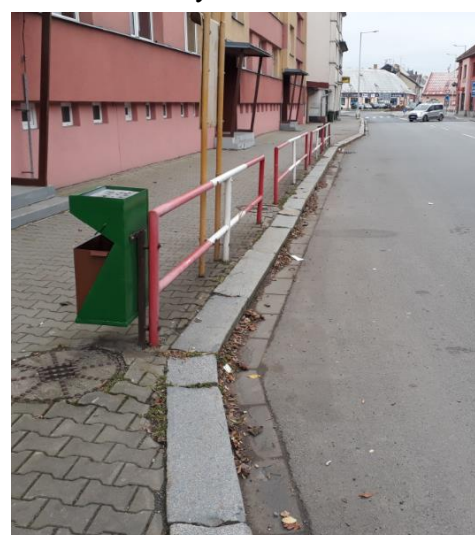
Obrázek 31a a 31b – Autobusová zastávka na konci území a poblíž sjezdu od bytového domu

Autobusová zastávka nacházející se na konci řešeného území není opatřena žádnou hmatově ani vizuálně kontrastní úpravou, přestože je nutné zastávky opatřit umělými vodíci liniemi na nástupních hranách – pás značený kontrastní barvou, který upozorní slabozrakého na hranici nástupiště s vozovkou a signálním pás, navádějící nevidomého z autobusu přes nástupiště k přirozené vodící linii. Stejně tak chybí zmíněné úpravy na zastávce umístěné na začátku území poblíž sjezdu k bytovým domům (viz. obrázky 28 a 29).

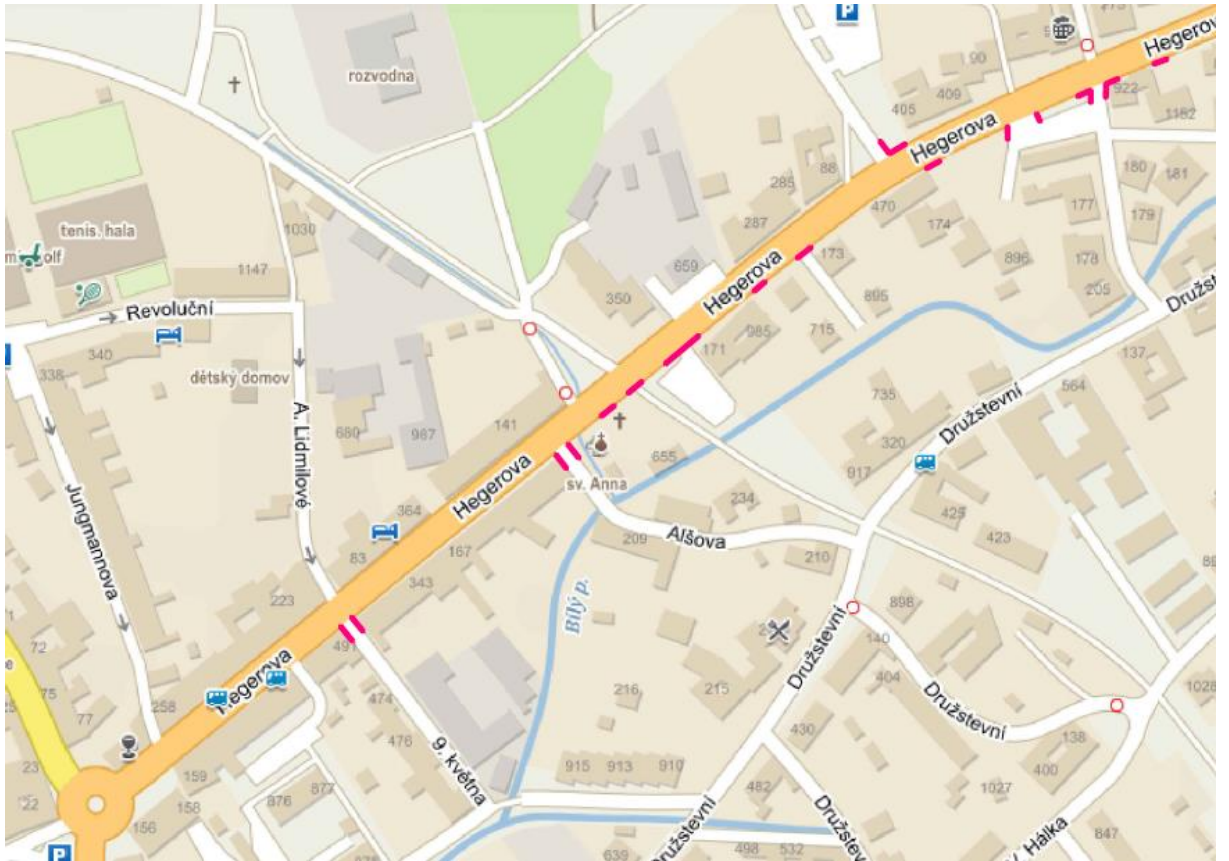
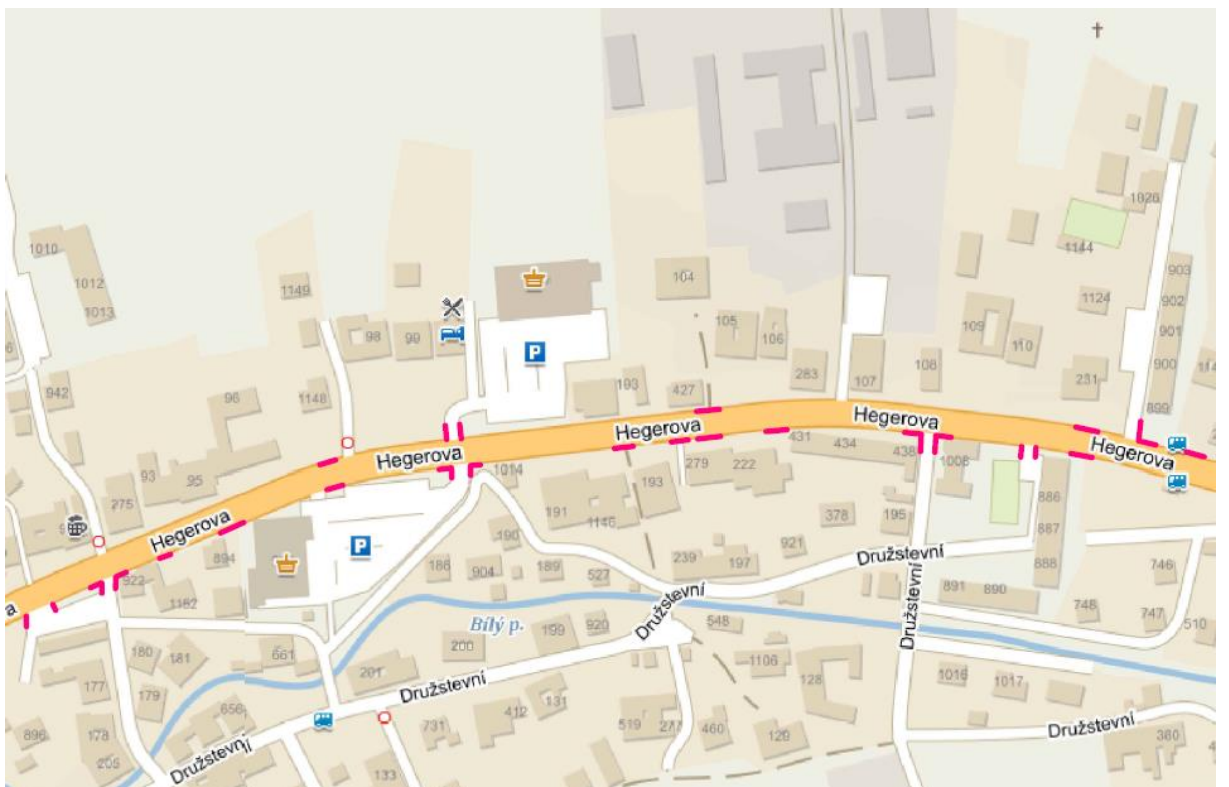
Byla vytvořena také mapa s vyznačenými varovnými pásy ve všech křižovatkách, zastávkách, sjezdech a přechodech pro chodce (obrázek 34 a 35). Z mapy je zřetelné, že v první části ke křižovatce s obslužnou komunikací ke sběrnému dvoru jsou varovné pásy řešeny jen minimálně. Úpravou je opatřen pouze jeden sjezd na soukromý pozemek a křižovatky jsou řešeny jen na pravé straně při směru ven z města, a to v provedení, které v mnoha případech není dle požadavků správné. Od odbočky ke sběrnému dvoru ve směru staničení jsou však opatřeny varovnými pásy všechna místa, u kterých je tato úprava vhodná. Pokračování levé strany je obdobné jako její první část, nachází se zde minimum varovných pásů.

Obrázek 34 – Mapa s vyznačenými varovnými pásy – 1. Úsek

Obrázek 35 – Mapa s vyznačenými varovnými pásy – 2. Úsek

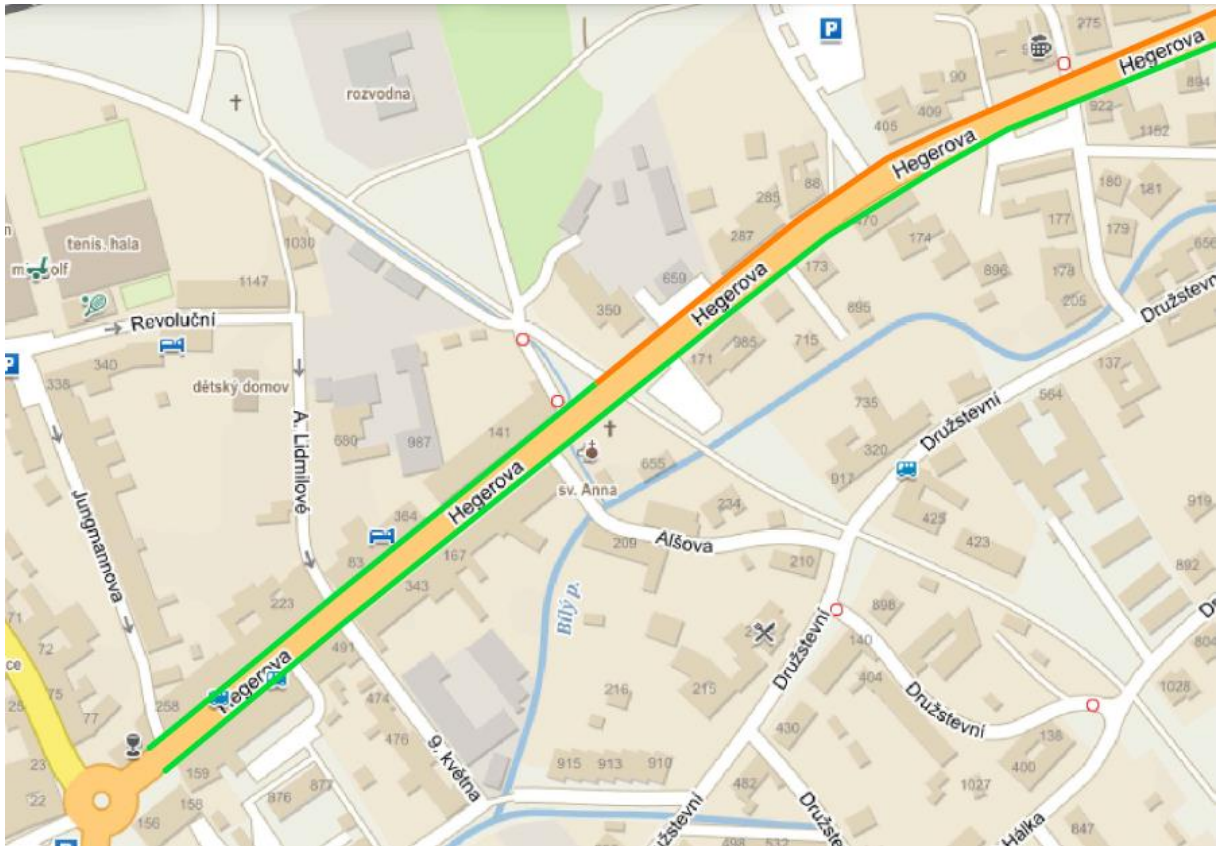
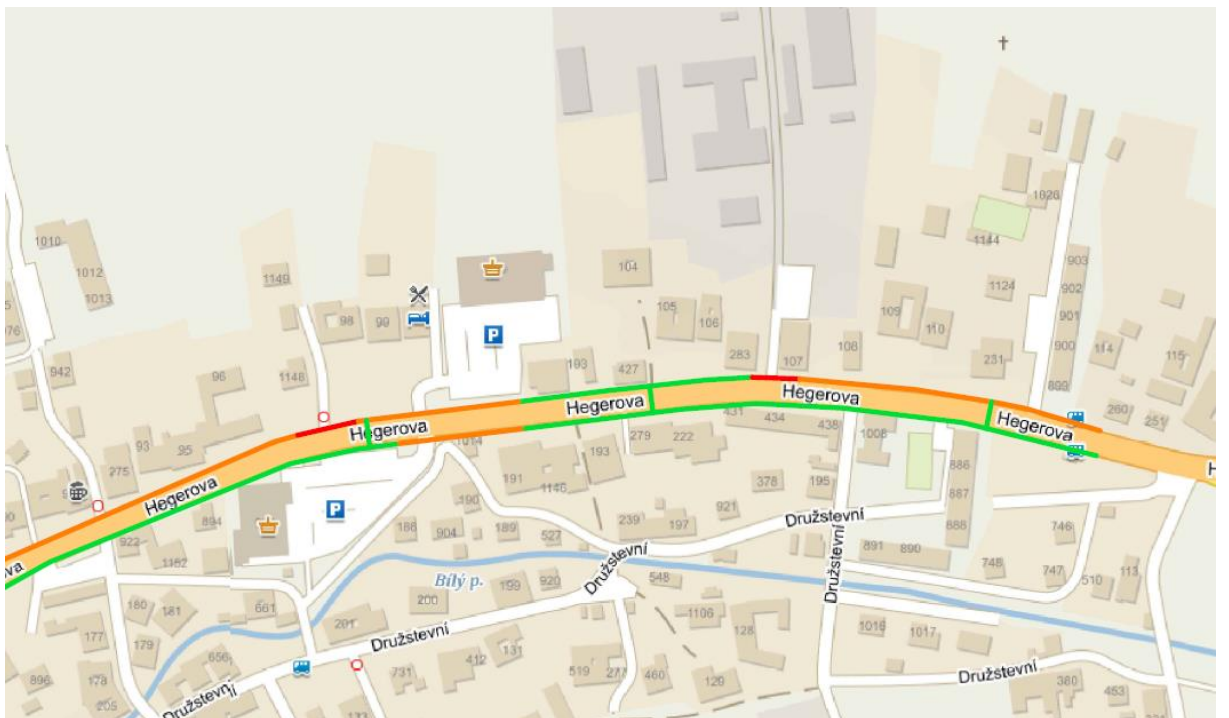
Na základě průzkumu o stavu úprav pro bezbariérové užívání staveb byla vytvořena mapa, která je rozdělena do dvou obrázků 36 a 37. Zeleně značené jsou úseky, kde je možné se poměrně kvalitně bezbariérově pohybovat. Oranžová barva představuje ty části, kde jsou bezbariérové úpravy ve špatném stavu, avšak pro pohyb osob na invalidním vozíku nejsou příliš omezující. Jedná se především o místa, kde vznikly menší poruchy, například ve zvlnění snížených chodníků a tím k neodpovídajícímu výškovému rozdílu mezi vozovkou a přilehlými chodníky. Červená barva pak znázorňuje místa, kde je velice obtížné překážku překročit. Jedná se o místa s výškovým rozdílem mezi vozovkou a chodníkem nad 6 cm.

Je možné si povšimnout několika důležitých aspektů plynoucích z průzkumu. V případě úseku od okružní křižovatky ulic Hegerovy a Československé armády ke křížení stezky pro pěší a cyklisty a obslužné komunikace směrem ke sběrnému dvoru je po obou stranách možné užít podélné chodníky i pro osoby se sníženou schopností pohybu. Dále však nastávají nejprve menší a později velké problémy pro jejich možné pokračování v cestě. Chodník, který lemuje jízdní pruh na Svitavy, pokračuje s podobnými úpravami pro bezbariérové užívání, jako tomu bylo v předchozím úseku. Protější chodník je tvořen místy pro přecházení, která jsou v mnoha případech opotřebovaná a je možné na nich identifikovat mnoho poruch. Následují dvě místa, ve kterých je překročení vedlejší komunikace velmi problematické – místo č. 8 a č. 10, kde je příliš velký rozdíl ve výšce vozovky a k ní přilehlého obrubníku, respektive je sice snížena plocha chodníku na úroveň vozovky, ovšem v příliš malé šířce a osoba na invalidním vozíku je nucena přejíždět již zvýšenou hranu. Problematické jsou také odbočky k obchodním domům Penny Market a TESCO, kde jsou vedlejší komunikace příliš široké, a tak je pohyb nejen pro osoby na invalidním vozíku nebezpečný.

Osoby se sníženou schopností pohybu tedy mohou v poměrně vysoké kvalitě využít chodník podél jízdního pruhu směřujícího z centra města na Svitavy, a to po celé jeho délce. Chodník na opačné straně je pro toto užívání méně vhodný.

Obrázek 36 – Vyznačení možného pohybu osob se sníženou schopností pohybu – 1. Úsek

Obrázek 37 – Vyznačení možného pohybu osob se sníženou schopností pohybu – 2. Úsek

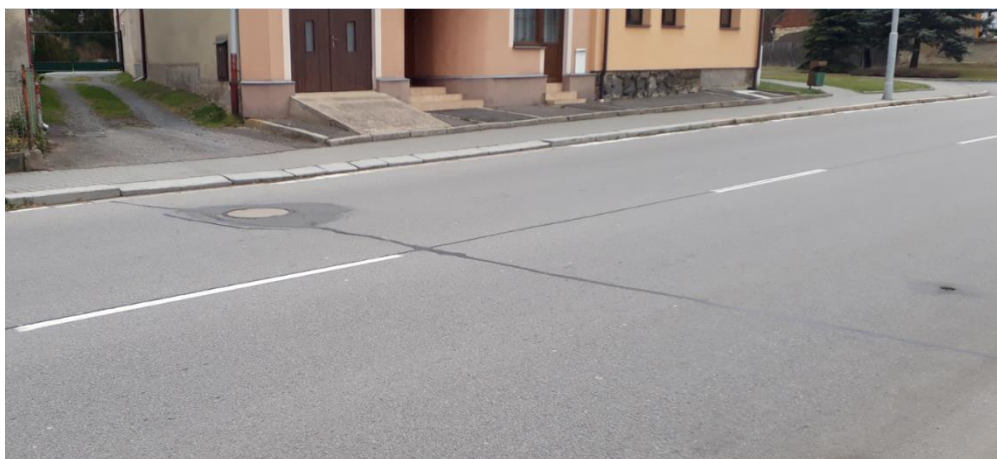
Porucha č. 7 – Úzká příčná trhлина vyspravena asfaltovou zálivkou viz. obrázek 43

Trhlina vznikla prudkou změnou teploty v místě zeslabené vozovky dané přítomností inženýrských sítí. Z obrázku je patrná jejich existence, neboť trhlina, která je vyústěna do poklopu, kopíruje trasu jejich vedení.

Porucha č. 8 – Místní pokles z důvodu umístění poklopu šachty vedené do odpadní sítě viz. obrázek 43

Obsyp šachty je nedostatečně zhutněn, a proto bylo nutné v okolí provést vysprávkou. Jinak by došlo k postupnému prohlubování vozovky kolem poklopu, což by ovlivnilo řidiče z hlediska komfortu a plynulosti jízdy.

Obrázek 43 – Porucha č. 7 a 8 – Pokleslý poklop a utěsněná příčná spára

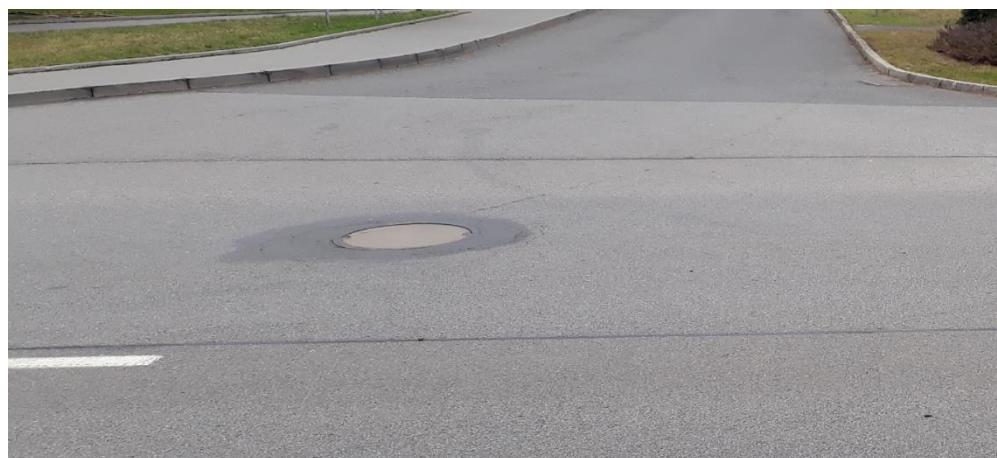
Porucha č. 9 – Místní pokles s lokální vysprávkou viz. obrázek 44

Vznik podobně jako při poruše č. 8 nedostatečným zhutněním obsypu kolem šachty.

Obrázek 44 – Porucha č. 9 – Vysprávka kolem poklopu

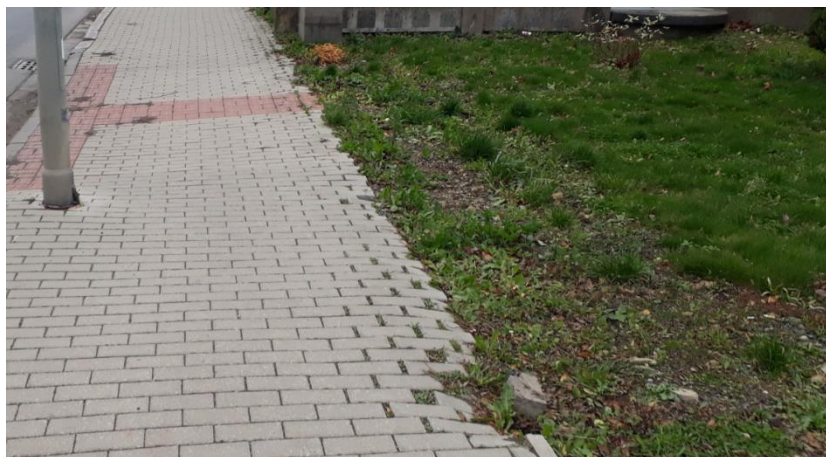
Porucha č. 4 - Olamování okrajů dlažby v chodníkové ploše viz. obrázek 59

Na hranici chodníku se zelení dochází k odpadávání dlažebních kostek z důvodu snížení únosnosti podloží. To je dáno pronikáním prosáklé vody do zeleně, která dále putuje pod dlažbu, která není opatřena zahrazovacími obrubníky. Dlažební bloky se uvolňují a okraj chodníku se rozpadá. Tato skutečnost může vést k rozsáhlejší deformaci chodníkové plochy, což bude postupem času ovlivňovat pohyb chodců.

Obrázek 59 – Porucha č. 4 – Rozpadající se dlažba v kontaktu se zelenou plochou

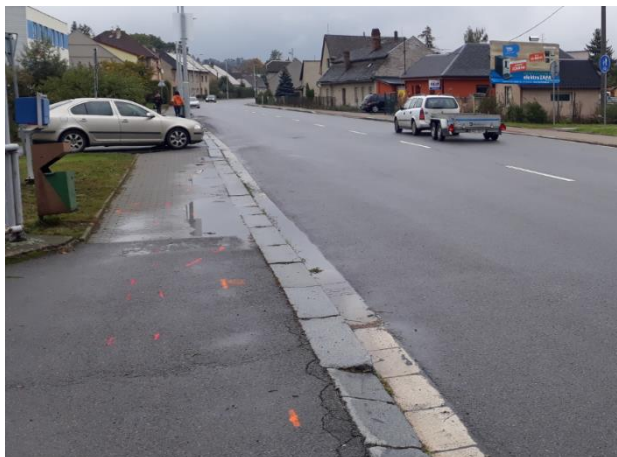
Porucha č. 7 - Plošná deformace chodníků viz obrázek 62

Nedostatečné zhutnění podkladních vrstev chodníkových ploch vede ke zvlnění a příčný sklon nesplňuje odvodňovací funkci. To způsobuje vsakování vody skrz spáry ve dlažbě do podloží, které je podmáčeno a zvětšuje plošnou deformaci.

Obrázek 62 – Porucha č. 7 – Plošná deformace chodníků

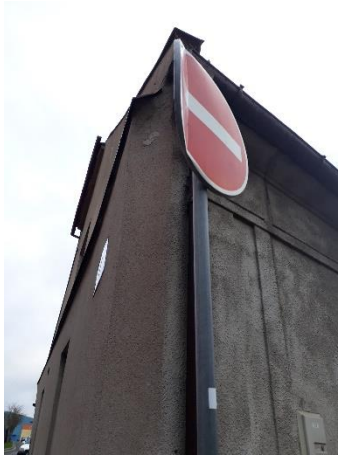
Porucha č. 8 – Deformace svislého dopravního značení viz. obrázek 63

Obrázek 63 – Porucha č. 8 – Deformované SDZ

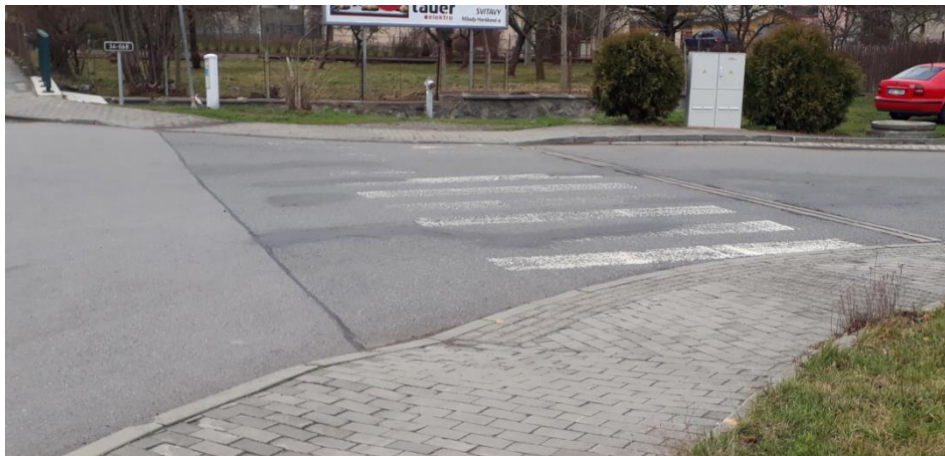
Porucha č. 9 – Opotřebované vodorovné značení přechodu pro chodce viz. obrázek 63.

Dle vizuální prohlídky bylo toto místo stanoveno jako nevyhovující. Index opotřebení neboli míra zakrytí povrchu pozemní komunikace plochou zbývajícího VDZ¹⁷, neodpovídá minimu 80 % viditelné plochy dopravního značení.

Obrázek 64 – Porucha č. 9 – Opotřebované VDZ – Přechod pro chodce

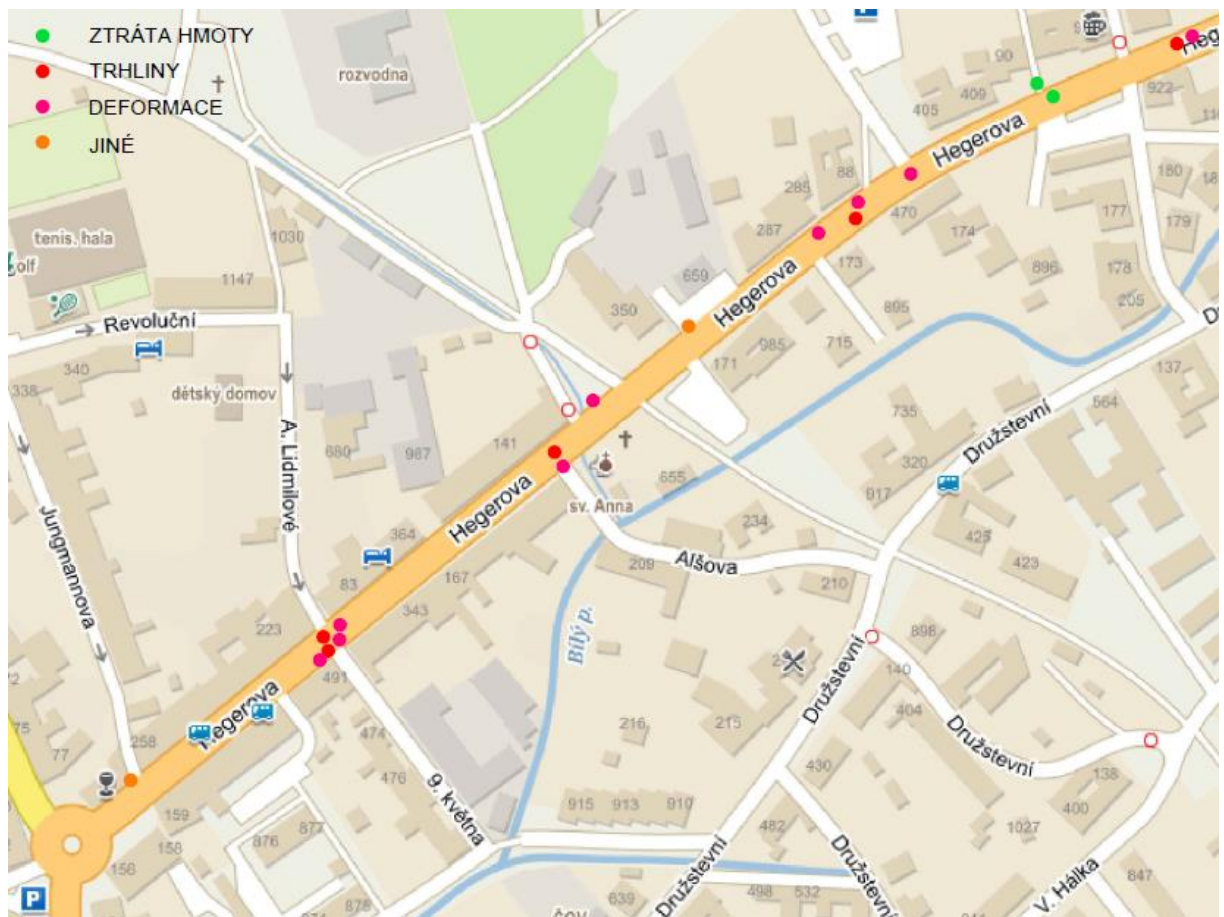
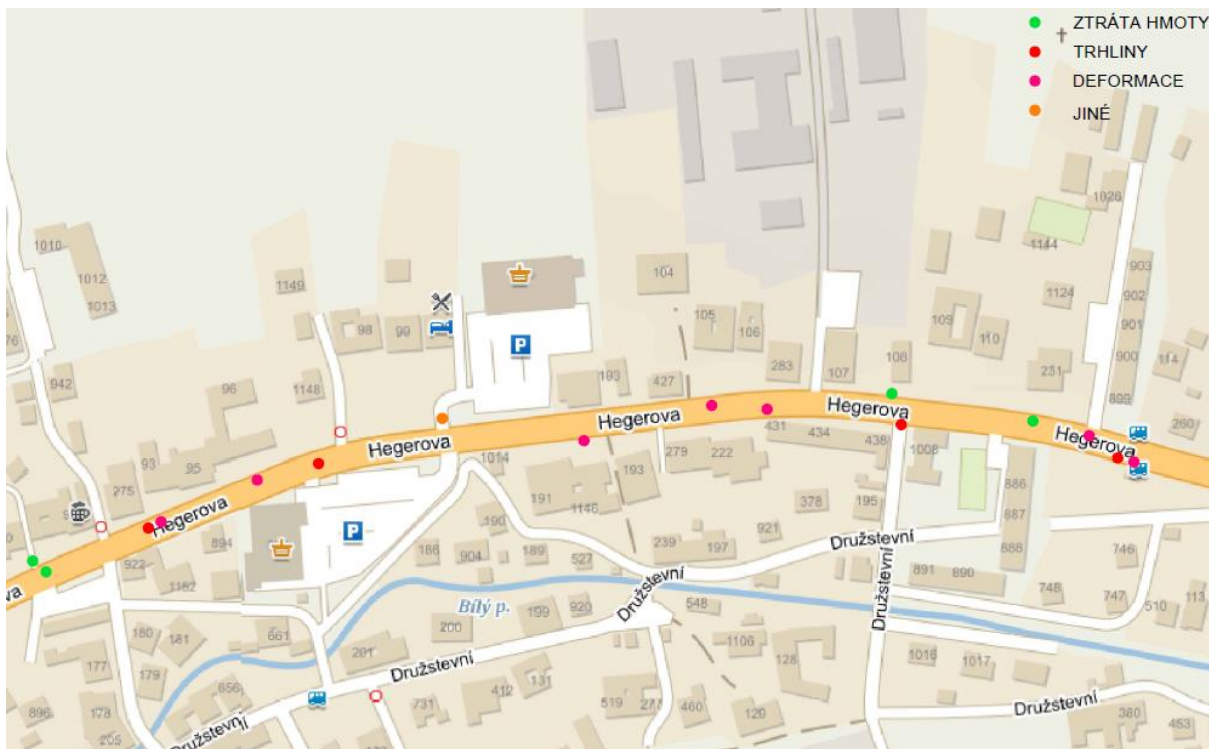
Na základě zjištěných a popsanych poruch byla zhotovena mapa (viz. obrázek 65 a 66). Ta zařazuje jednotlivé poruchy do skupin, které jsou určeny dle TP 82 – Katalog poruch vozovek. Skupiny poruch jsou následující – ztráta protismykových vlastností, ztráta hmoty, trhliny, deformace a jiné. Nejčastěji se vyskytující jsou poruchy ze skupiny trhlin a deformací. V několika případech se jedná o ztráty hmoty a ojediněle se jedná o poruchy z jiné skupiny. Poruchy ze skupiny ztráty protismykových vlastností nebyly na celém území identifikovány.

Nejvíce poruch se nachází v křižovatce A. Lidmilové, 9. května a Hegerovy ulice. Jinak se poruchy vyskytují rovnoměrně po celém úseku a v žádném případě se zde nenachází místo s jejich vysokou hustotou.

Obrázek 65 - Mapa poruch na vozovce a v jejím okolí - 1. Úsek

Obrázek 66 - Mapa poruch na vozovce a v jejím okolí - 2. Úsek

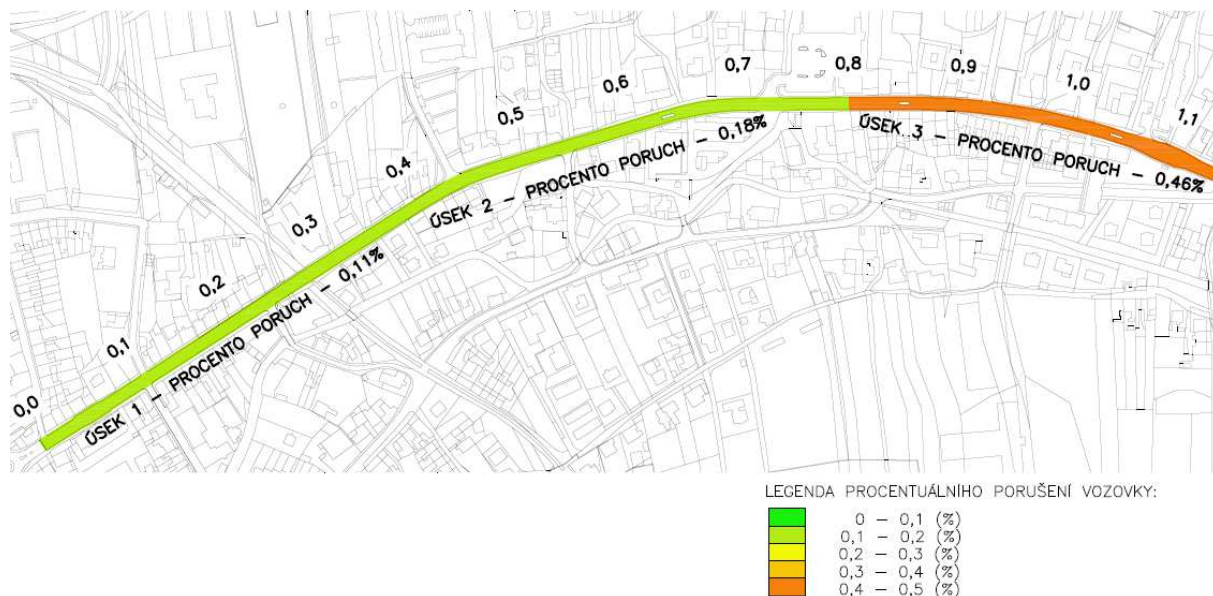
Na obrázku 68 je zobrazena situace vyjadřující procento poruch vůči celkovým plochám vozovky třech dílčích úseků.

Obrázek 68 – Situace procentuálního porušení vozovky

Z porovnání jednotlivých úseků vychází, že největší procento poruch v závislosti s celkovou plochou vozovky – 0,46 % je ve třetím úseku. V ostatních úsecích se procento poruch vozovky pohybuje v rozmezí 0,1 až 0,2 %.

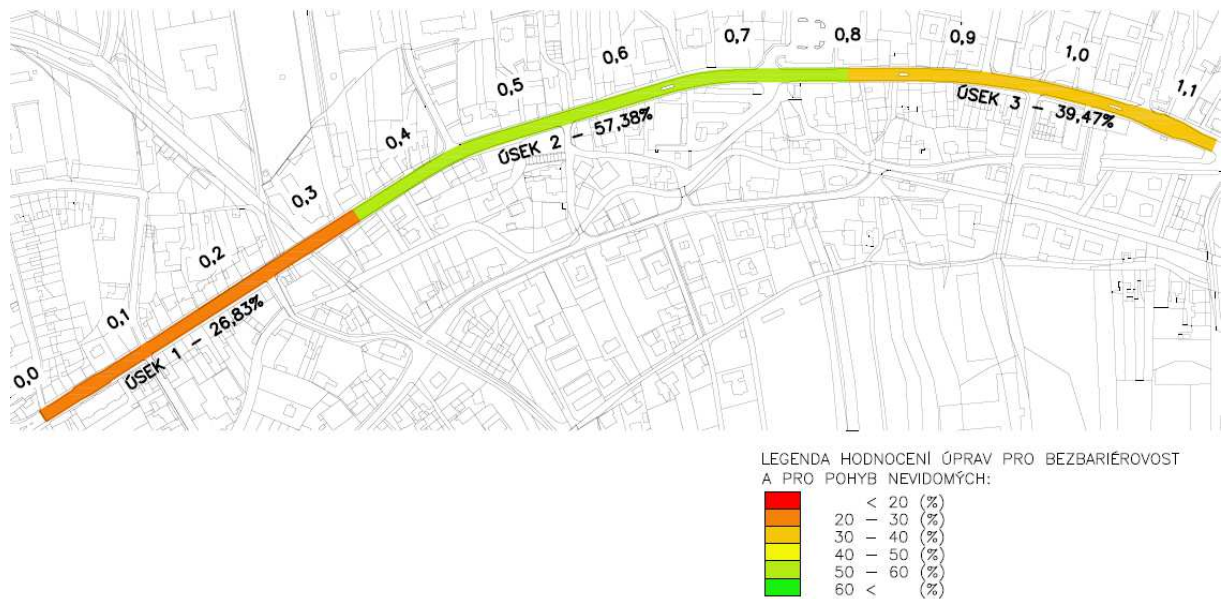
Na obrázku č. 69 je znázorněna situace, která hodnotí bezbariérově upravené nebo neupravené nároží křižovatek, nástupní hrany autobusových zastávek, přechody pro chodce, místa pro přecházení a sjezdy.

Obrázek 69 – Situace hodnocení úprav pro bezbariérový pohyb a pro pohyb nevidomých

Nejlépe uzpůsobený pro pohyb nevidomého, slabozrakého či pro osobu se sníženou schopností pohybu je druhý úsek, ve kterém jsou úpravy řešené v téměř 58 %. Nejkritičtější je pak úsek č. 1.
