## **BAKALÁŘSKÁ PRÁCE**

**Restaurování sochy alegorie Asie ze sousoší sv. Františka  
Xaverského před Jezuitskou kolejí v Kutné Hoře, restaurování  
štukové sochy andílka z Kaple sv. Isidora v Křenově, zkoumání  
a vyhodnocení tmelících směsí použitých v minulosti při  
restaurování**

# RESTAUROVÁNÍ VÁPENCOVÉ SOCHY ALEGORIE ASIE ZE SOUSOŠÍ SV. FRANTIŠKA XAVERSKÉHO Z KUTNÉ HORY

## **RESTAUROVÁNÍ ŠTUKOVÉ PLASTIKY ANDÍLKA Z KAPLE SV. ISIDORA V KŘENOVĚ**

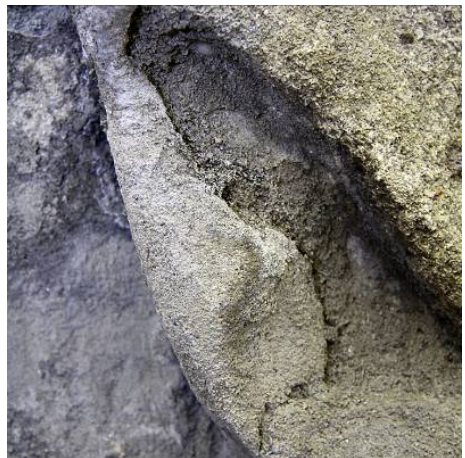
Některé z vysprávek ztrácí adhezi a oddělují se od povrchu kamene (drapérie vzadu dole). Pod těmito tmely dochází také k pískovatění. Další vysprávky nevyhovují svojí barevností a strukturou (obličejová část). V rámci vizuálního průzkumu byly vyhotoveny zákresy poškození.

1. Vymytý povrch a ztráta modelace
2. Krusta
3. Krusta oddělující se od povrchu
4. Pískovatění povrchu
5. Bílý povlak
6. Tmel oddělující se od kamene
7. Tmel s lepší adhezí
8. Zajišťující tmel

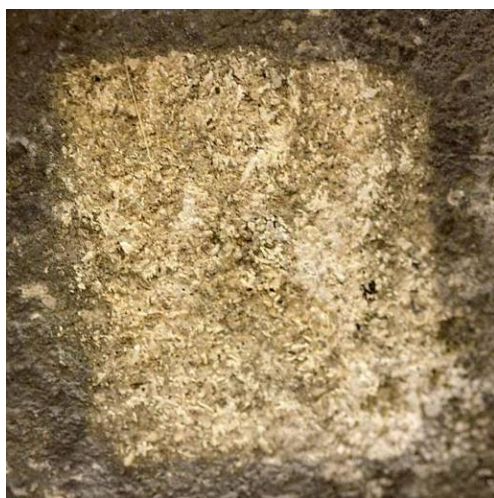
Zkoušky čištění zčernalých krust byly provedeny pomocí laseru a mikropískování (Obr. 13, 14). Jako lepší metoda se jeví očištění sochy laserem. Tato metoda je velice efektivní a šetrná k narušenému povrchu (puchýře krusty).

Obr. 13 Zkouška čištění laserem

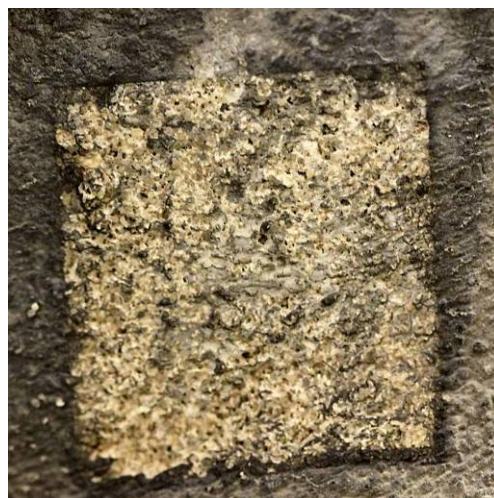
Obr. 14 Zkouška čištění pískováním

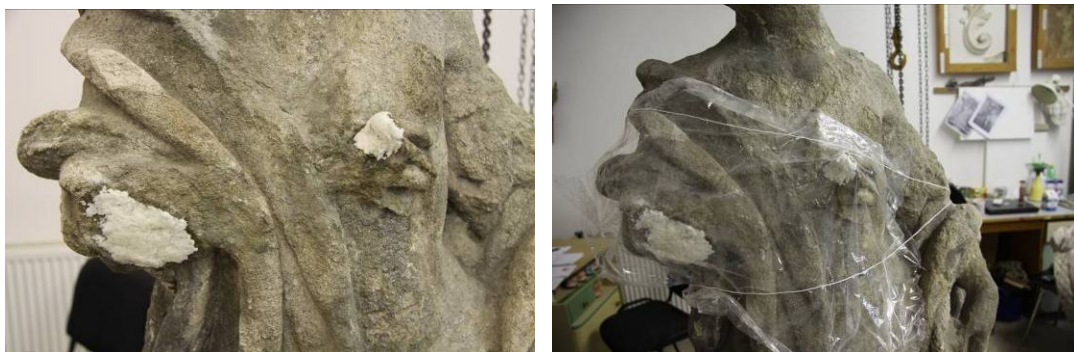
V rámci těchto zkoušek byla také provedena zkouška snímání zajišťujících tmelů na místě chybějící pravé ruky (Obr. 15, 16). Tmely nevyhovují svojí barevností a strukturou. Byly vyzkoušeny 2 zábaly: arbocel s toluenem a arbocel s etanolem, které se nechaly působit po dobu cca 2 hodiny. Oba zábaly tmely změkčily. Tmel byl po změkčení odstraněn skalpelem a povrch byl dočištěn vodní párou. Tato metoda byla velice úspěšná a šetrná k originálu. Tento tmel obsahuje patrně větší množství disperze, proto se snáze odstraňuje pomocí organických rozpouštědel.

Obr. 15, Obr. 16 Zkouška snímání starých vysprávek

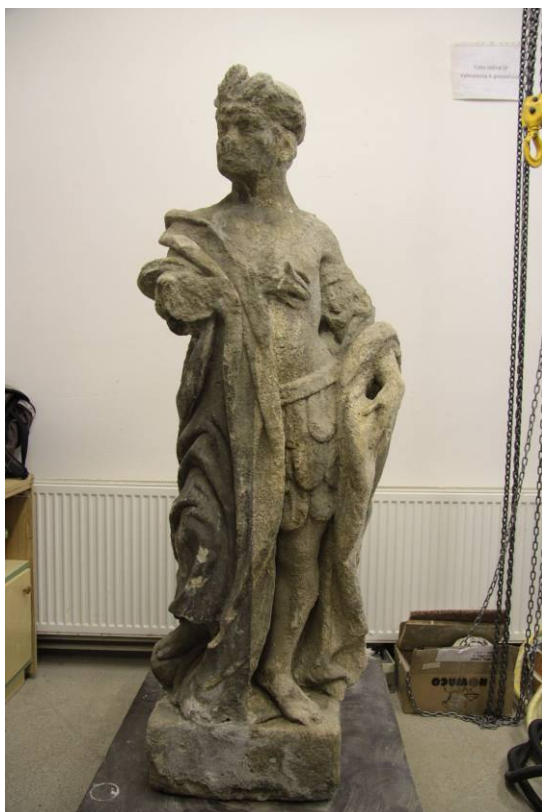
**Obr. 27 Průběh prací čištění laserem**

Socha byla nejprve očištěna od prachového depozitu pomocí štětců a stlačeného vzduchu. Na základě zkoušek byla vybrána metoda čištění laserem (Obr. 27, 35). Tato metoda nejšetrněji a nejefektivněji čistila černé krusty. Laserování bylo prováděno o vlnové délce 1064 nm s energií 800 J a frekvencí 20 Hz. Laserované místo bylo vždy navlhčeno vodou pro lepší účinnost laseru. Čištění celé sochy touto metodou trvalo 13 hodin.

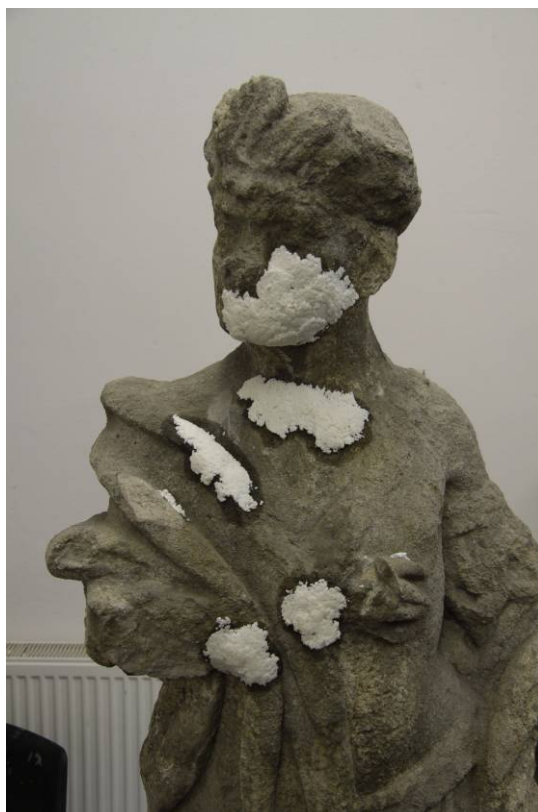
**Obr. 28 Průběh prací snímání starých tmelů**

Dále došlo k sejmutí několika nevyhovujících a dožilých vysprávek, které nevyhovovaly svojí strukturou, barevností nebo tvrdostí. Zajišťující tmely z posledního restaurátorského zásahu, které nevyhovovaly svojí strukturou a barevností, bylo možné odstranit pomocí arbocelového zábalu v toluenu (Obr. 28). Takto naměkčený tmel byl snadno odstraněn pomocí skalpelu a posléze bylo místo dočištěno vodní párou a kartáčky.

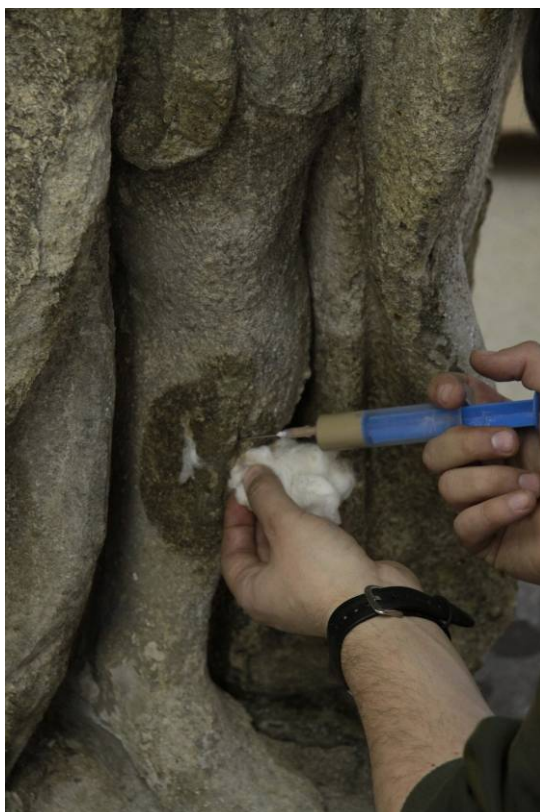
**Obr. 31 Průběh prací injektáž Obr. 32 Průběh prací zpevňování**

Po vyvržení lepidla byl lepený spoj vyinjektován (Obr. 30). Bylo využito systému firmy Remmers na bázi organokřemičitých zpevňovačů Funcosil Steinfestiger 500E a plniv füllstof A a B. Tímto prostředkem byly také vyinjektovány drobné prasklinky a dutiny na soše jako například oblast holeně levé nohy (Obr. 31).

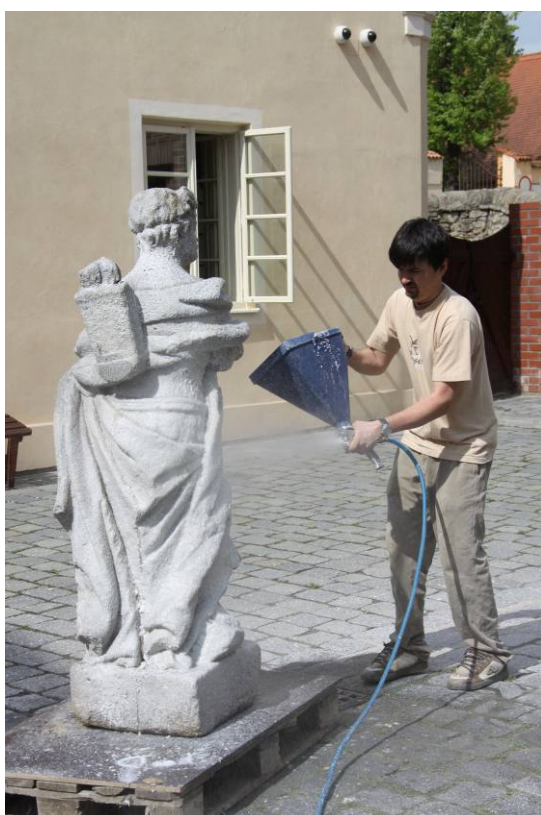
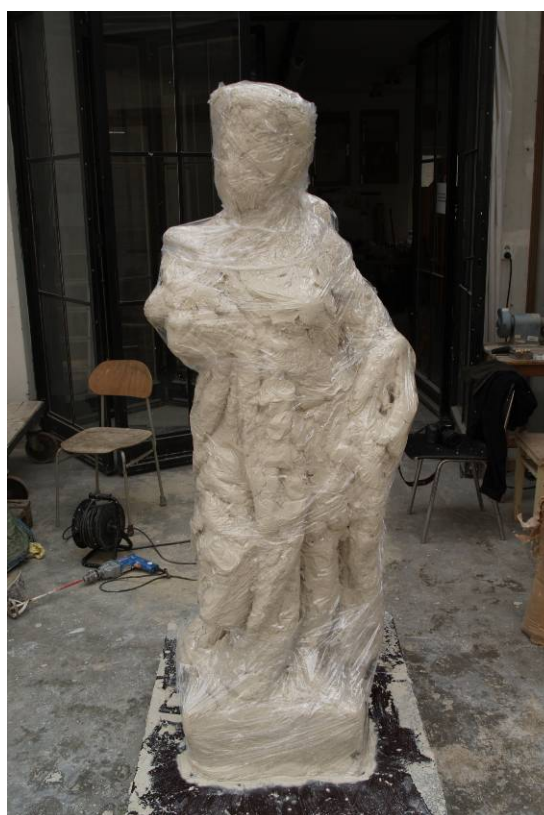
**Obr. 33, Obr. 34 Průběh prací odsolování**

Před odsolováním byla místa, kterým hrozila ztráta materiálu, podtmelena. Tmel byl pojený 25% Paraloidem B72. Tento tmel byl vybrán z důvodů snadné reverzibility. Odsolování bylo provedeno směsí střelečského písku, kaolinu, arbocelu a destilované vody v poměru 4:2:2. Nejprve byl povrch sochy navlhčen vodou a po té byla na celou sochu nastříkána první vrstva pouze čistého arbocelu (Obr. 33). Po mírném zatuhnutí byly nanášeny další vrstvy tentokrát již se zmíněnou směsí. Síla zábalu byla cca do 2 cm. Následně byla celá socha zabalena do polyetylenové folie z důvodu pomalejšího vysychání zábalu (Obr.34). Nanášení bylo prováděno pomocí fasádní stříkací pistole a stlačeného vzduchu. Zábal byl po 12. dnech sejmут (oškrábán plastovými špachtlemi) a socha byla omyta nízkotlakou vodou. Po vyschnutí byl zábal stejného složení i postupu zopakován, ale pouze na spodní části sochy do úrovně poloviny stehen. Tento zábal byl sejmут po 13. dnech.

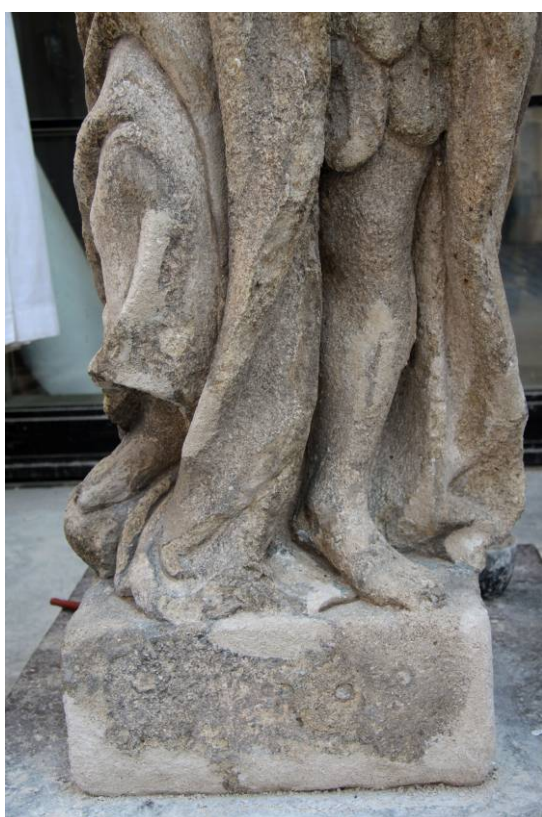
**Obr. 37 Průběh prací po plastické retuši Obr. 38 Průběh prací po částečné barevné retuši**

Rozsah tmelení byl po dohodě se zástupci NPÚ minimální. Doplnky byly omezeny pouze na místa, která pomohla k vizuálnímu zklidnění a scelení celé sochy. Byly doplněny hrany podstavce, dále také několik míst drapérie a zapojeny okraje starých tmelů (Obr. 37).

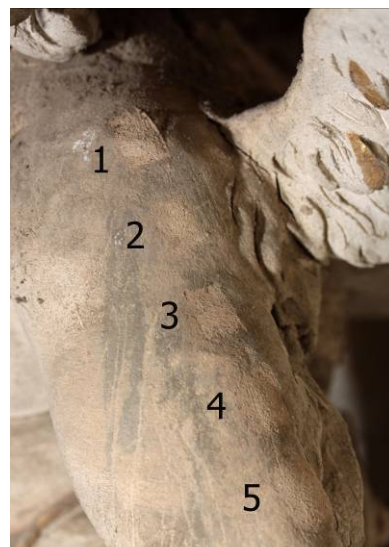
**Obr. 55 Zkoušky čištění**

Před zahájením samotného čištění byly provedeny zkoušky čištění na malých plochách na levé ruce anděla (Obr. 55).

- 1- kartáčky
- 2- Wallmaster (houba)
- 3- Wishab (houba)
- 4- štětce různé hrubosti a velikosti
- 5- vlhčená vata (destilovaná voda)

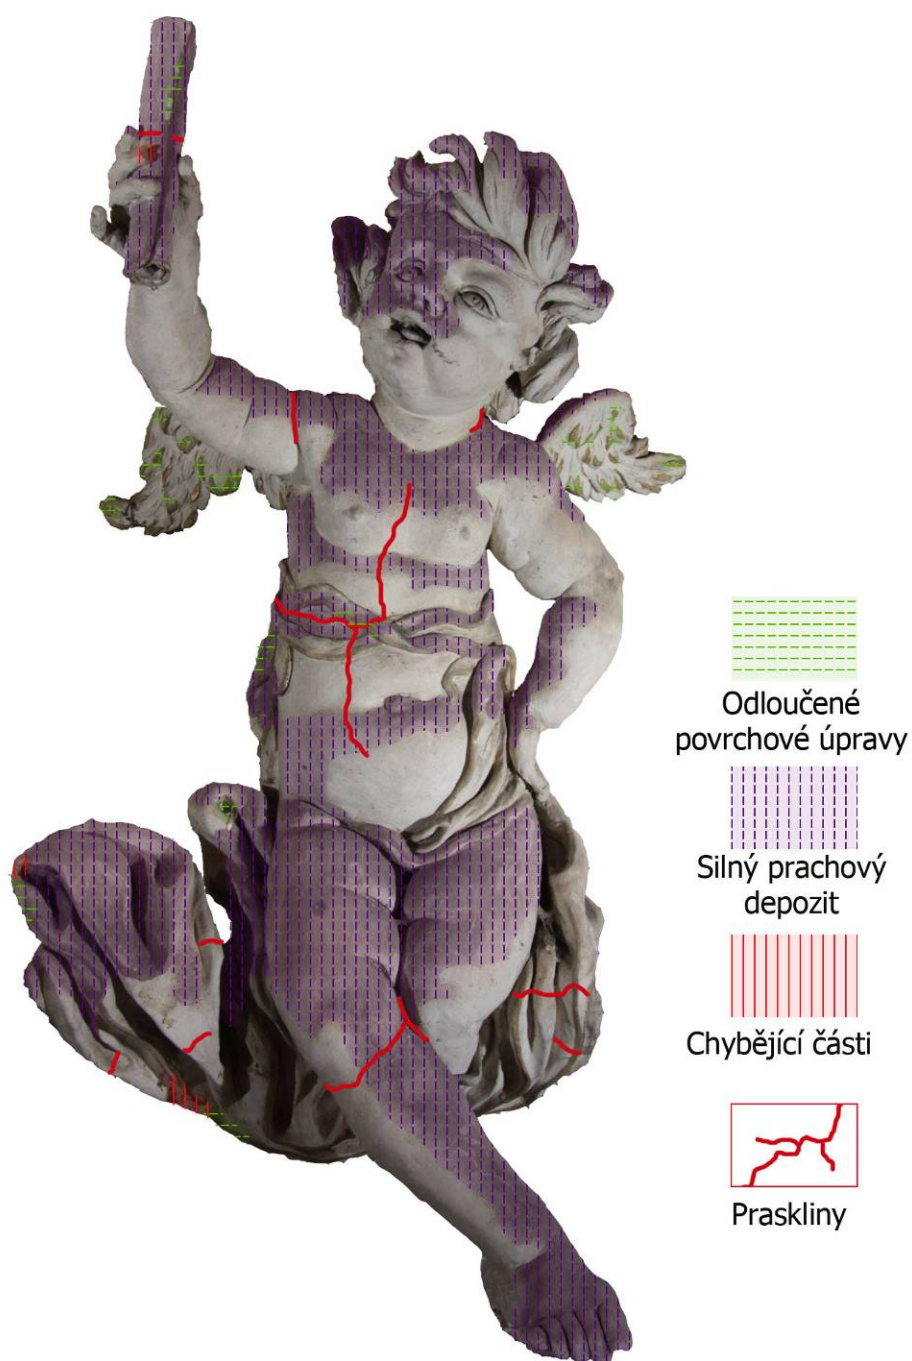
Obr. 57 Zákres poškození pohled zepředu

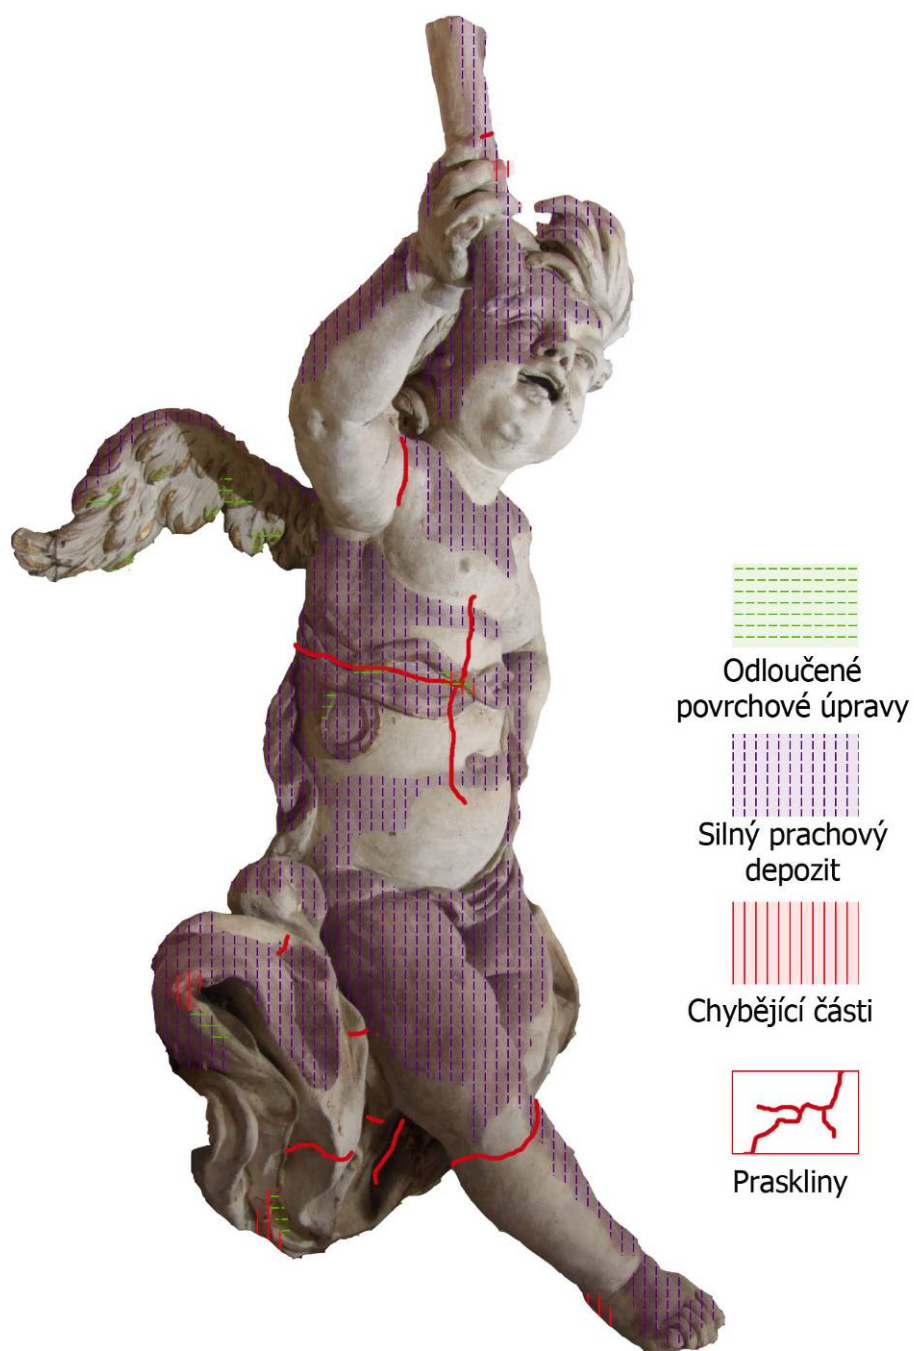
Obr. 58 Zákres poškození pohled zprava

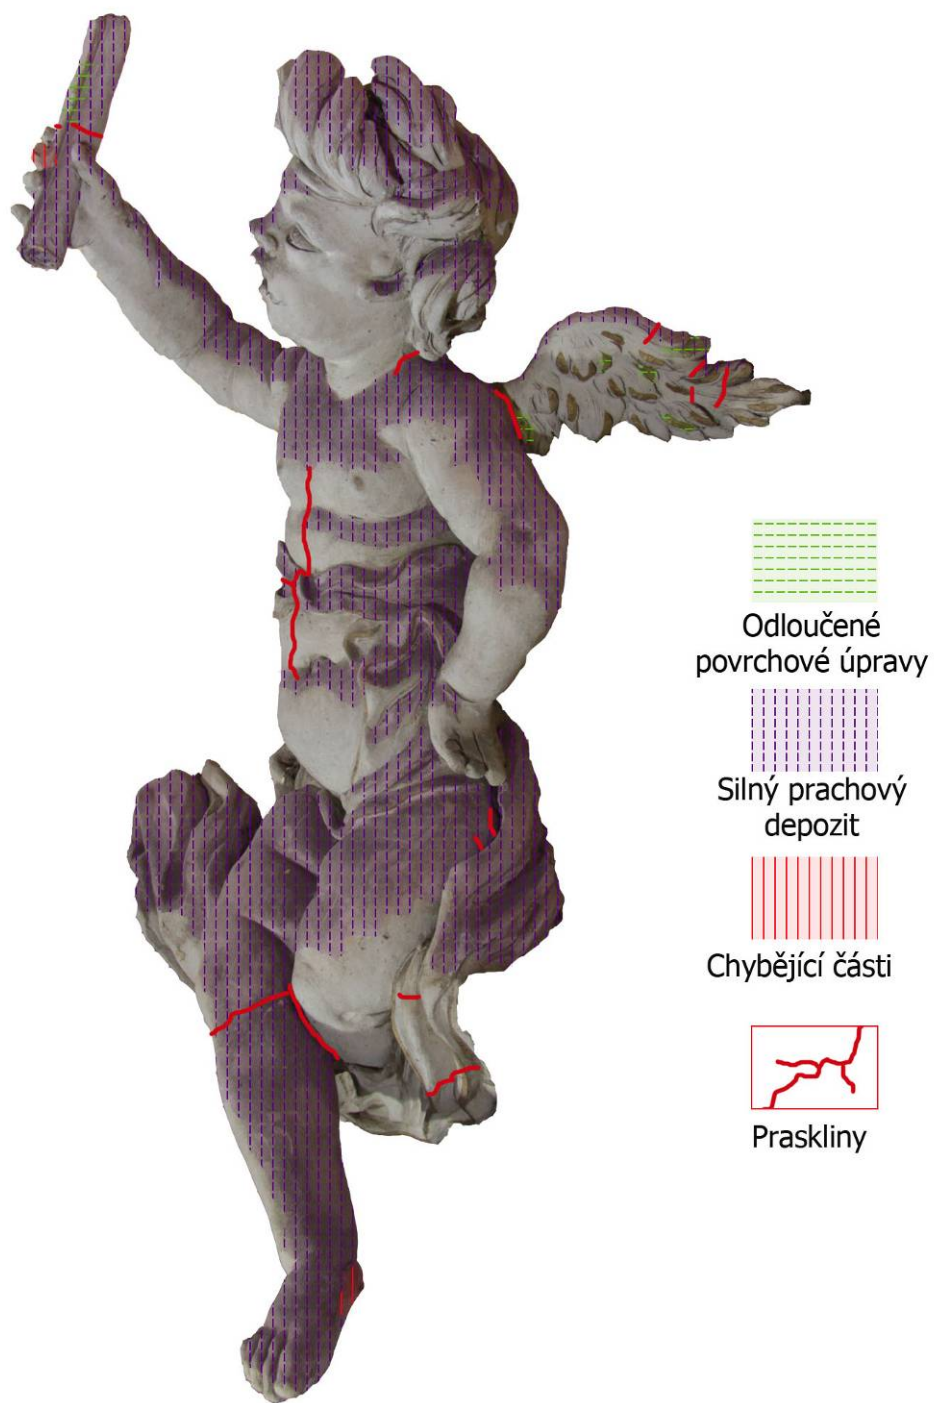
Obr. 59 Zákres poškození pohled zleva

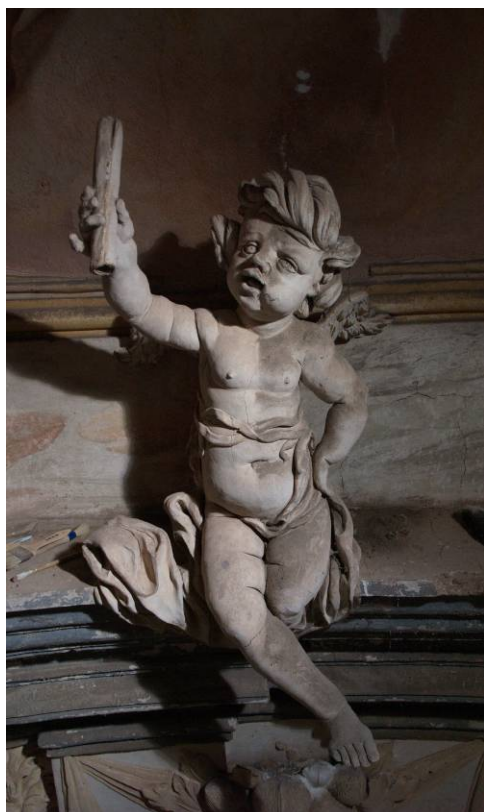
**Obr. 63 Průběh prací 1. fáze čištění**

Na základě zkoušek byl celý povrch plastiky očištěn od prachového depozitu pomocí štětců různých velikostí (Obr. 63, 64). Na místech jako například pravé stehno nebo nárt nohy, drapérie vedle pravého stehna, prsa a ramena měl prachový depozit vyšší adhezi. Tato místa byla dočištěna pomocí měkkých kartáčků a tvrdších štětců, ale i přesto byly na některých místech stále usazeny nečistoty, které byly odstraněny pomocí namočeného štětce s následným odsátím vatou. Pozlacené části byly opatrně očištěny vatičkou namočenou v destilované vodě. Železná armatura kotvící anděla do zdi byla očištěna od rzi ocelovým kartáčem a natřena antikoročním nátěrem.

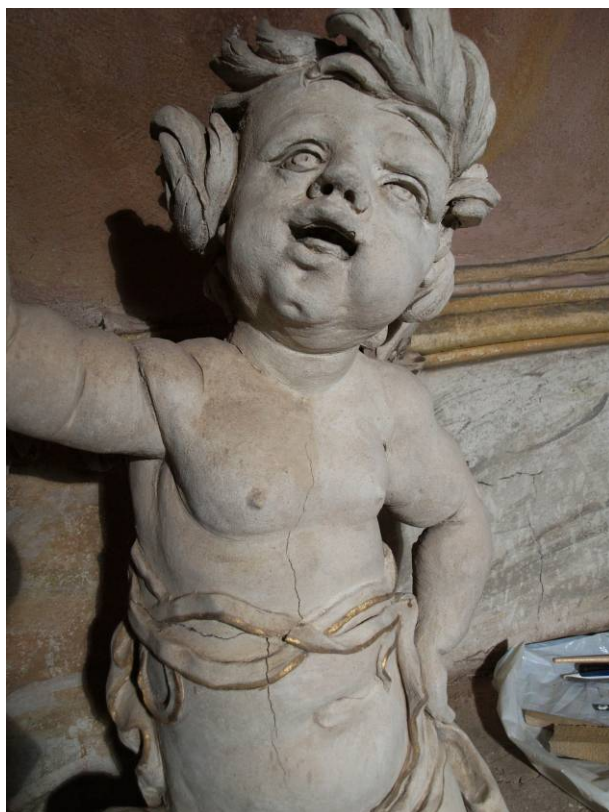
**Obr. 64 Průběh prací 2. fáze čištění**

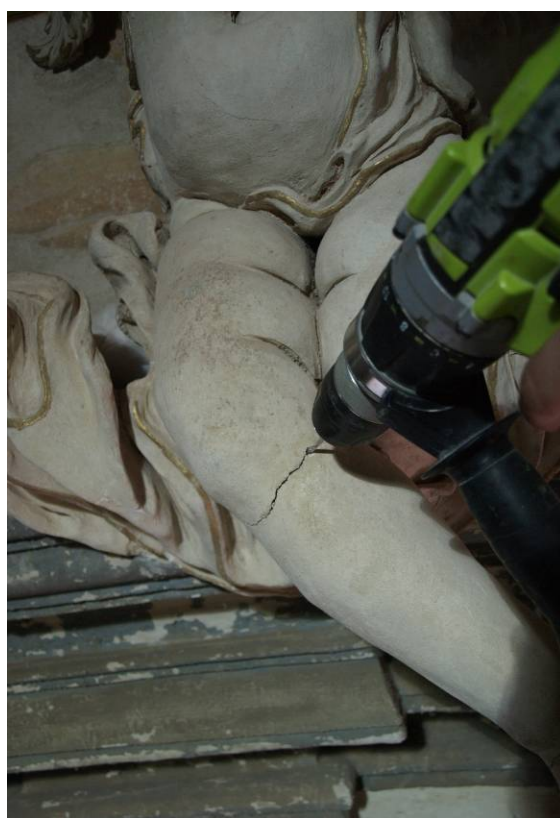
**Obr. 66 Průběh prací příprava na lepení  
nohy(vrtání)**

Nejprve byla v místě praskliny vyvrtána dírka, aby se epoxid dostal do středu nohy (Obr. 66). Poté byla prasklina po obvodu nohy utěsněna pomocí vaty. Pomocí vyvrtané dírky byla prasklina prosycena lihem (pro smytí prachu). Následně byla pomocí injekční stříkačky a jehly o velikosti 1,2 mm dírka několikrát vyplněna epoxidem (Obr. 67). Aby epoxid vsáknutý do stěn praskliny trochu ztuhl, byla dodržena krátká pauza. Poté byl znovu rozmíchán epoxid, tentokrát zahuštěný Aerosolem, a prasklina byla znovu vyplněna. Stejně byla vyplněna prasklina mezi pravou a levou nohou v místě křížení. Po zaschnutí epoxidu byla celá prasklina ještě vyinjektována Ledanem D3 (Obr. 68).

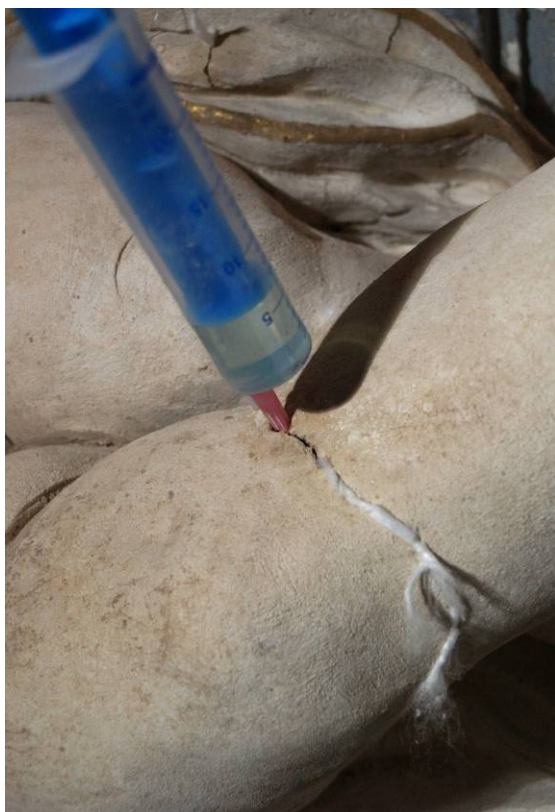
**Obr. 67 Průběh prací lepení nohy**

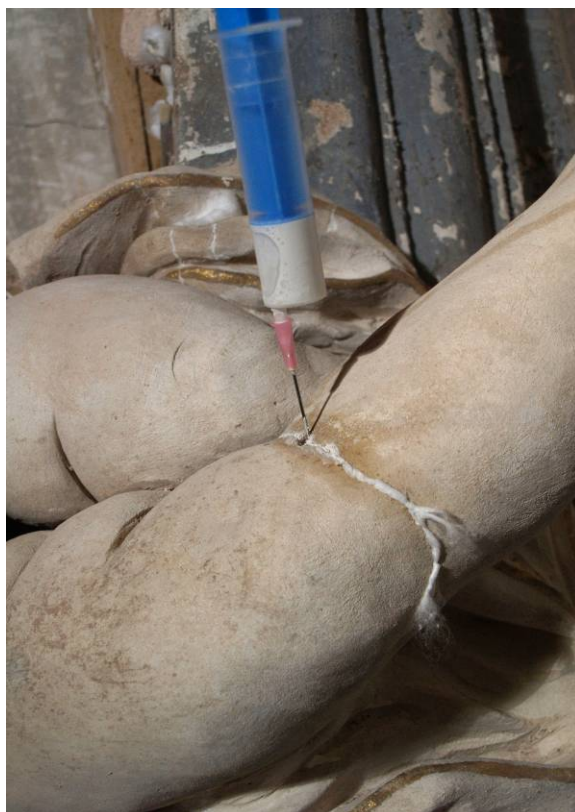
**Obr. 68 Průběh prací injektáž nohy**

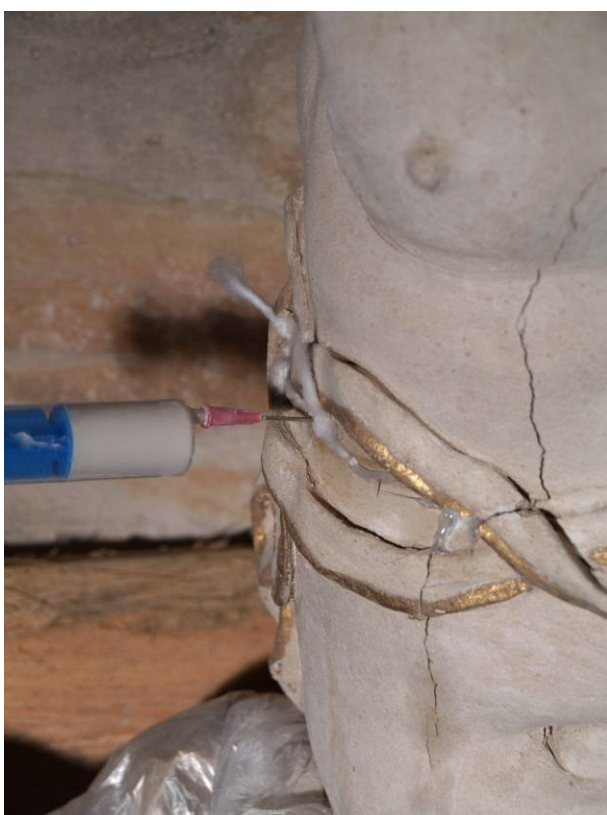
**Obr. 69 Průběh prací injektáž prasklin**

Praskliny byly vyinjektovány injektážní směsí Ledan D3. Praskliny byly před injektáží utěsněny vatou a poté byly prosyceny vodou. Následovalo injektování pomocí injekční stříkačky a jehly (Obr. 69). Nejprve byly praskliny injektovány řidší směsí a poté hustější, až byla prasklina zcela vyplněna. Menší praskliny byly vyplněny celé, širší praskliny byly vyplněny pod okraj povrchu a posléze byly vytmeleny tmelící směsí.

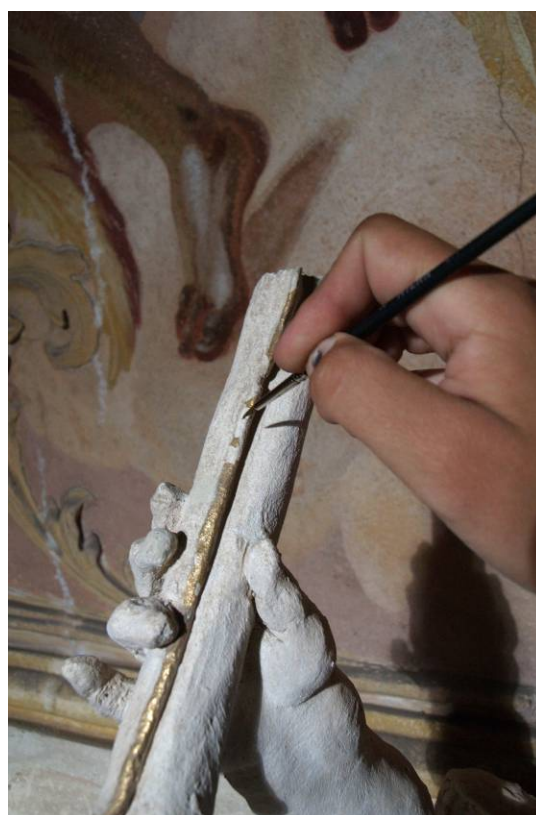
**Obr. 70 Průběh prací retušování zlata**

Barevná retuš byla také velice drobná. Bylo použito 5% roztoku akrylové disperze Medium for consolidation s pigmenty a mramorovou moučkou. Při barevné retuši bylo také doretušováno zlato pomocí práškového bronzu pojeného 2% roztokem arabské gumy s přidáním černého pigmentu (Obr. 70, 72).

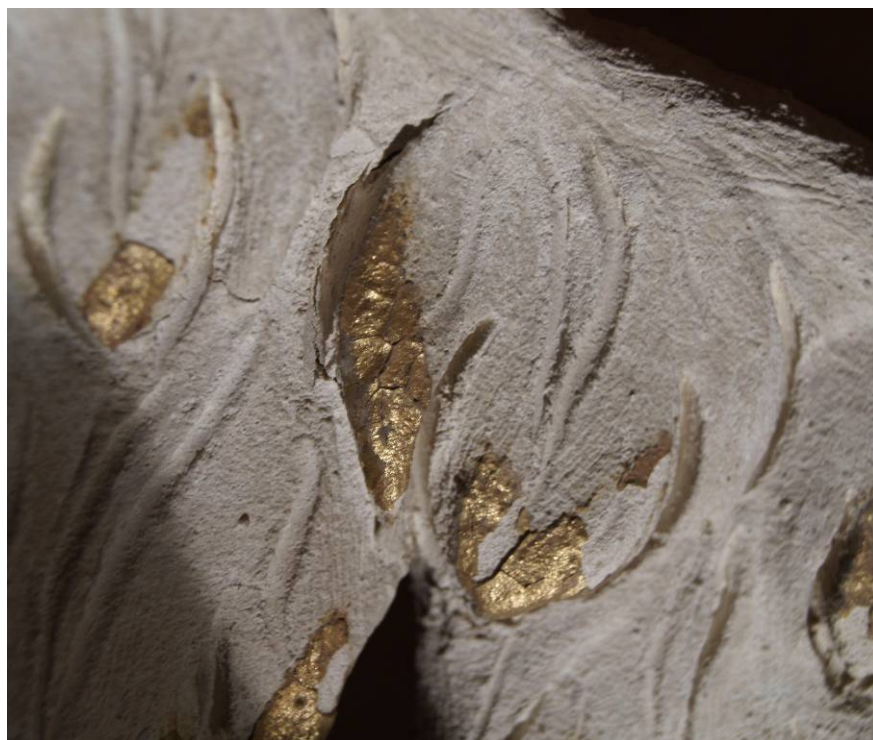
Figura se nachází v dobrém stavu bez výraznějšího poškození. Povrch celé sochy je pokryt silným nánosem prachového depozitu. Dále se na objektu nacházejí praskliny způsobené patrně pnutím štukového materiálu (Obr. 73, 77). Tyto praskliny se nacházejí zejména na těle anděla; nacházejí se zde dvě výrazné. Jedná se o jednu vertikální vedoucí od prsou k pupíku a jednu horizontální vedoucí přes pravou stranu trupu. Další drobné prasklinky se nacházejí na drapérii, na které sedí anděl, dále na svitku, který drží, na pravé ruce, krku, kotníku nebo křídlech. Další prasklina, která je již skrz celé štukové souvrství, se nachází na pravé noze pod kolenem (Obr. 79). V tomto místě dochází k mírnému pohybu nohy zapříčiněno prasklinou. Prasklina je také v místě křížení obou noh. Soše nechybí žádné výrazné části pouze několik drobných hran na drapérii nebo špička prostředníčku na pravé ruce. Pozlacené partie drapérie a křídel jeví známky krakelace; dochází zde k jejímu odpadávání (Obr. 71). Železná armatura kotvící anděla, vedoucí ze zad do zdi, je povrchově zkorodovaná.

**Obr. 71 Průběh prací očištěné pozlacené části**

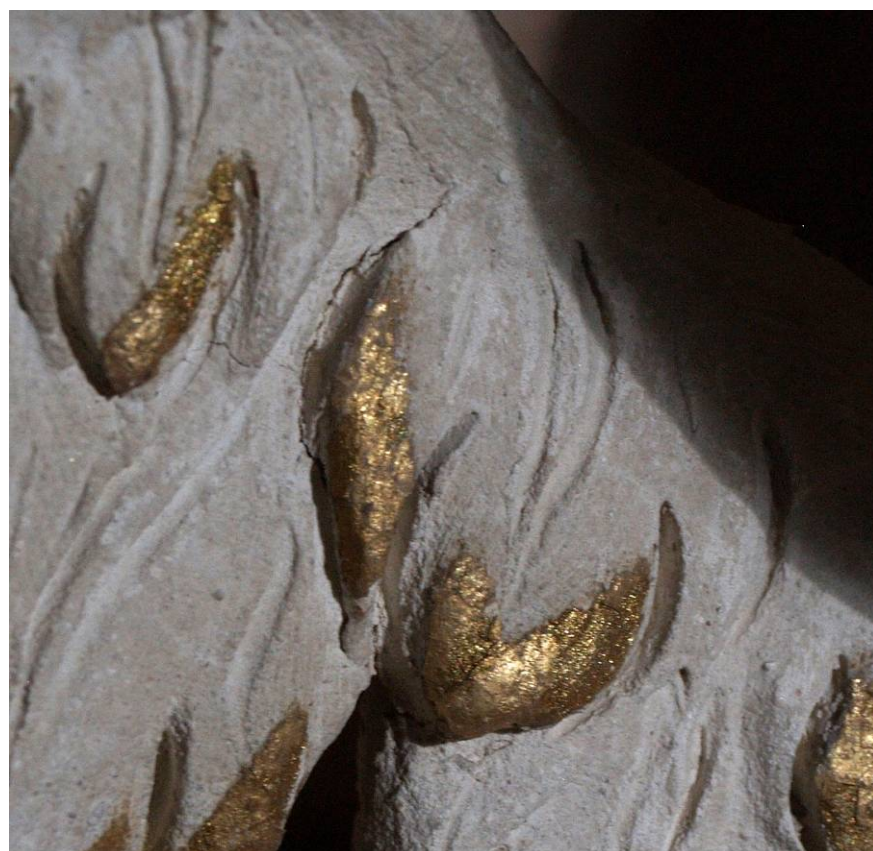
**Obr. 72 Průběh prací zažehlené a zaretušované pozlacené části**

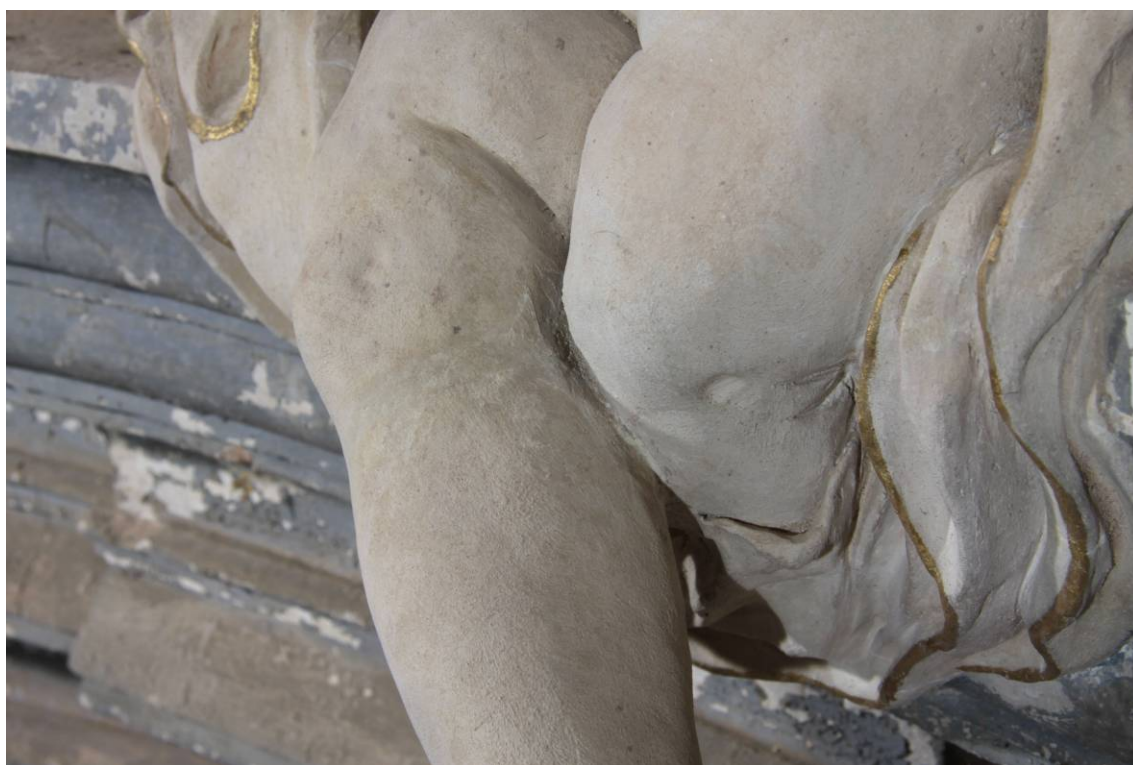
**Obr. 80 Detail po restaurování prasklina na pravé noze**

Na základně provedených zkoušek bylo vzhledem k okolnostem a kvůli nejlepší dosažené pevnosti vybráno lepení epoxidem. Tímto způsobem bylo navrhnuťo lepit také prasklinu pod pravým kolenem andílka č. 14. Noha vyčnívá lehce do prostoru, a proto jsme se rozhodli použít materiál s větší pevností.

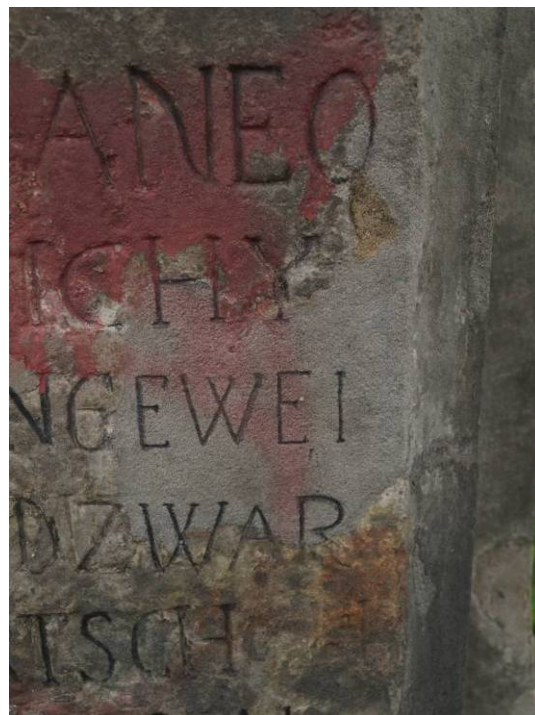
**Obr. 87 Detail tmelu na zadní straně soklu**

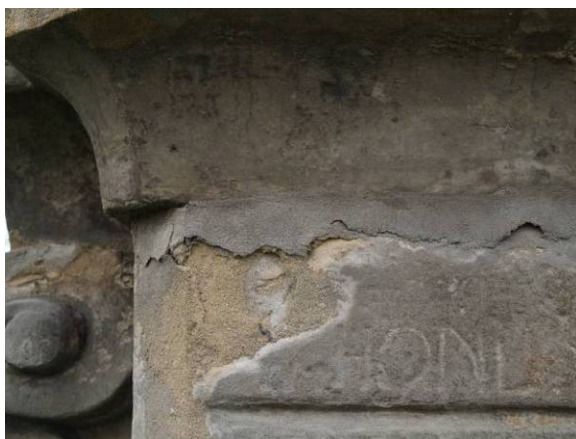
**Obr. 88 Detail oddělujícího se paraloidového tmelu**

Paraloidové tmely mají šedou barvu a jsou poměrně měkké. Barevná retuš je smyta a povrch se lehce spráskuje. Tímto tmelem je na několika místech překryt starší epoxidový tmel. V těchto místech dochází ke tvorbě puchýřů a oddělování se od spodního epoxidového tmelu (Obr. 88). Tmel nanesený přímo na kameni má lepší adhezi (Obr. 87). Tmel je vysoce smáčivý, samotný kámen je smáčivý o něco méně. Z toho plyne, že hydrofobizační prostředek přestává působit. Tmely viditelně nepoškozuji hmotu kamene, ale mají již zhoršenou adhezi a kohezi. Dochází tak ke zpráškovatění povrchu a oddělování tmelu. Z těchto důvodů jsou již tyto tmely nevyhovující.

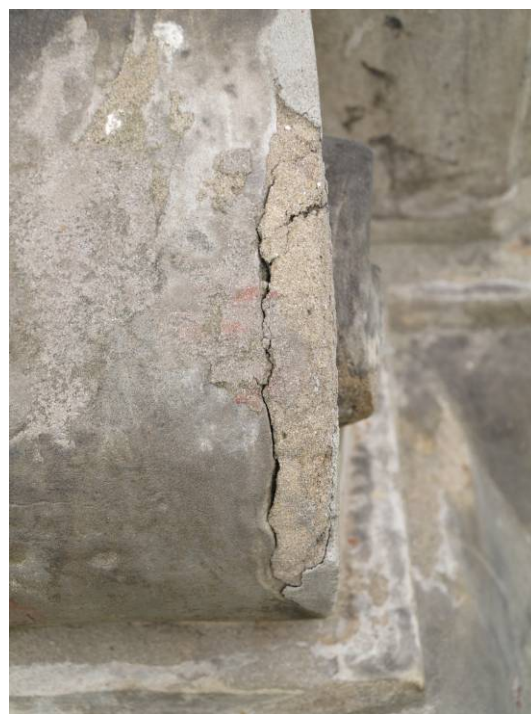
**Obr. 89 Detail oddělujícího se epoxidového tmelu**

Na soše se nacházejí starší epoxidové tmely a tmely paraloidové. Na epoxidových tmelech je smyta barevná retuš a povrch se vlivem UV záření spráskuje. Barva tmelu je nažloutlá. Tyto tmely mají stále dobrou adhezi a viditelně nepoškozuji hmotu kamene. Pouze na několika málo místech dochází k oddělování tmelu od hmoty kamene (Obr. 89).

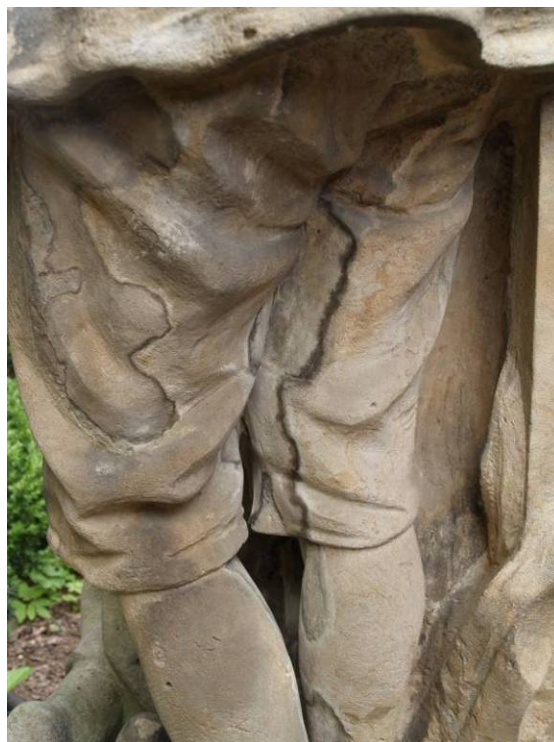
**Obr. 91 Detail cementových tmelů na nohách chlapce**

Na náhrobku jsou použity dva druhy tmelu - cementový a paraloidový. Cementové jsou použity především na nohách chlapce. Tento tmel má dobrou strukturu i barevnost, je ale velice tvrdý a nesmáčivý. Je ohraničen nevzhlednou tmavou linkou, která může být způsobena podetřením tmelu disperzním nátěrem pro zlepšení adheze (Obr. 91).

Tmely svojí tvrdostí uzavírají povrch kamene a jsou proto do budoucna možnou hrozbou poškození.

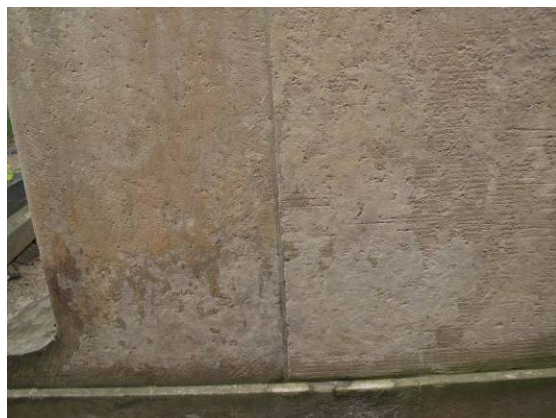
**Obr. 92 Paraloidové tmely na zadní straně náhrobku**

Paraloidové tmely jsou zde použity na drobnější defekty. Tmely jsou probarvovány ve hmotě a mají docela dobrou barevnost, i když je smyta barevná retuš (jsou o něco světlejší Obr. 92). Dále mají tmely dobrou adhezi, nesprašují se a struktura je většinou v dobrém stavu. Některé tmely na přední straně mají tzv. mokrý vzhled s bílým jakoby přeschlým okrajem (Obr. 93).

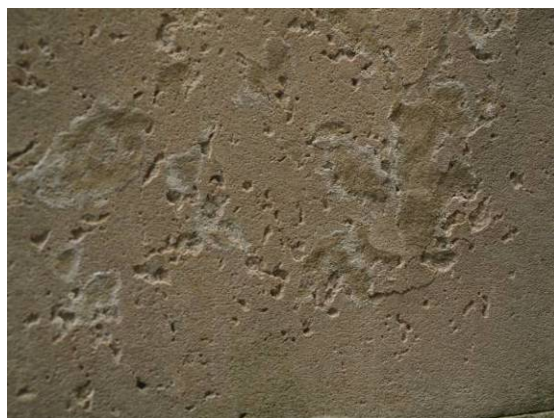
**Obr. 93 Paraloidový tmel s tzv. mokrým vzhledem**

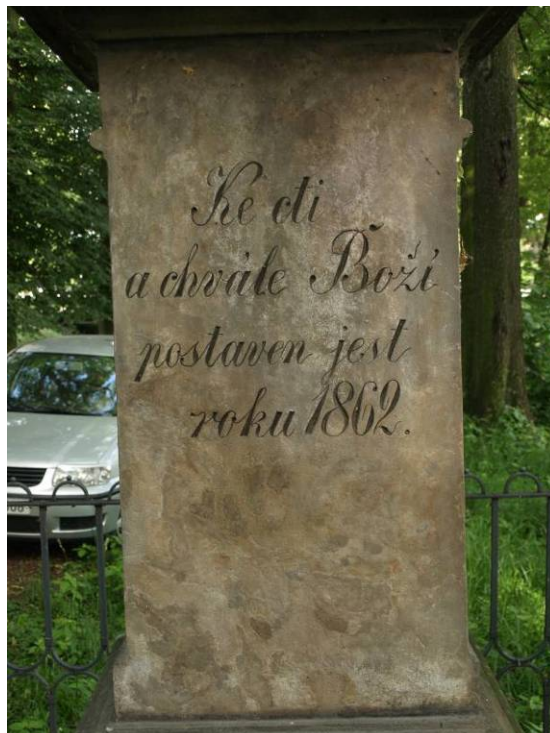
Obr. 95 Zadní strana středového kvádru (zpatinované tmely)

Tmely na takových to místech jsou světlejší a tedy velmi kontrastní (částečně smyta barevná retuš). Tmely na střední části soklu jsou kryty hlavicí a jsou bez biologického povlaku. Tyto tmely jsou stále dobře barevně zapojeny (Obr. 95). Struktura tvrdost i adheze tmelu je dobrá. Na místě zeleně jsou tmely nesmáčivé a na místech bez zeleně jsou smáčivé o něco více.

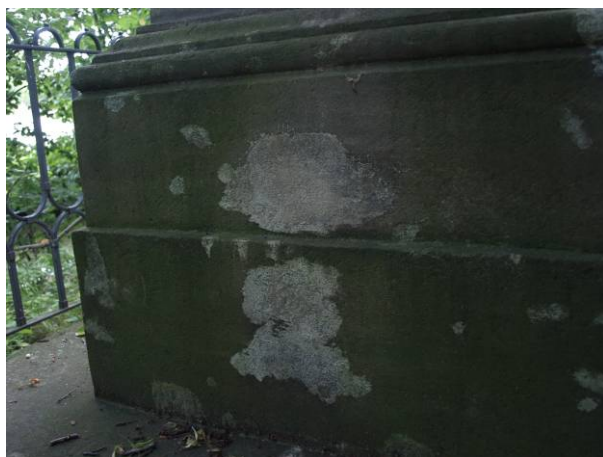
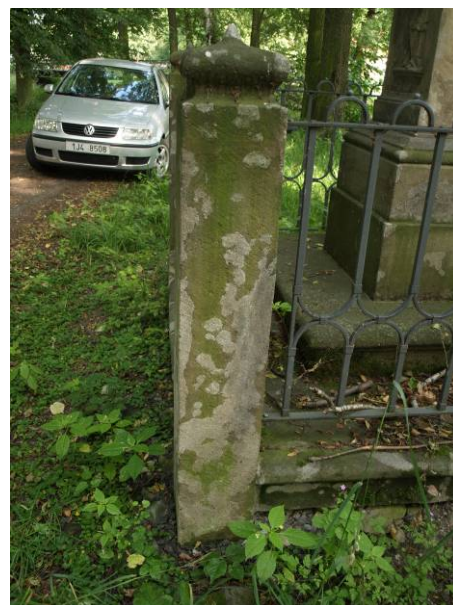
Obr. 96, Obr. 97 Kontrast tmelu a kamene s biologickým povlakem

Velká část památky je pokryta biologickým povlakem. Tmely jsou v těchto místech biologicky napadeny méně, patrně z důvodu rozdílné kyselosti povrchu tmelu a kamene (Obr. 96, 97).

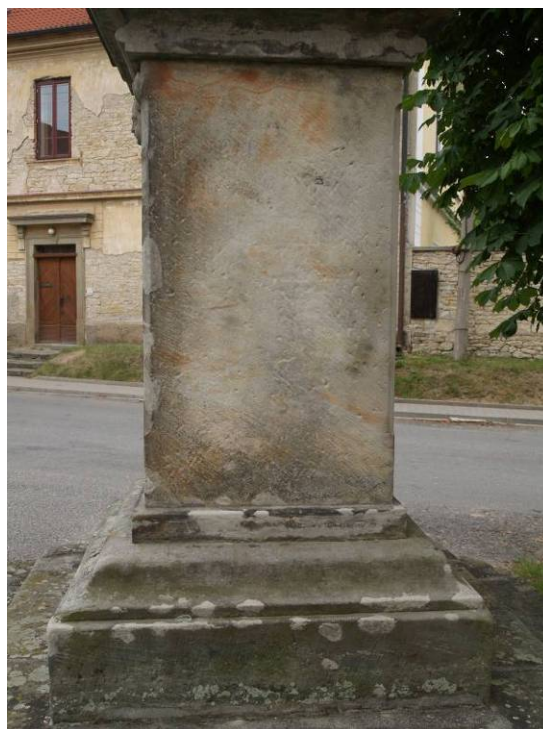
Obr. 99 Zadní strana soklu (světlé tmely na hranách)

Celý objekt je v dobrém stavu. Tmely mají dobrou strukturu a o něco horší adhezi. Tmely na soše jsou stále dobře zapojeny. Na soklové části jsou světlé a je zde smytá barevná retuš, což je nejvíce patrné na zadní straně soklu (drobné tmely na hranách Obr. 99). Dále jsou tmely docela měkké a lehce se sprášují (zejména ty, na které padá srážková voda).

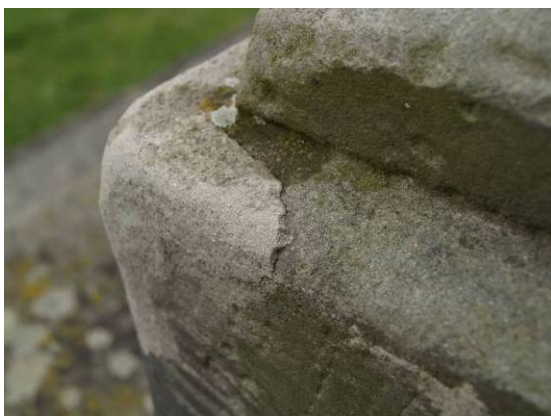
Obr. 100 Detail vymytý okraj tmelu

Na některých tmelech dochází k vymílání okrajů na rozhraní tmel – kámen (Obr. 100). Tmely jsou většinou velmi smáčivé.

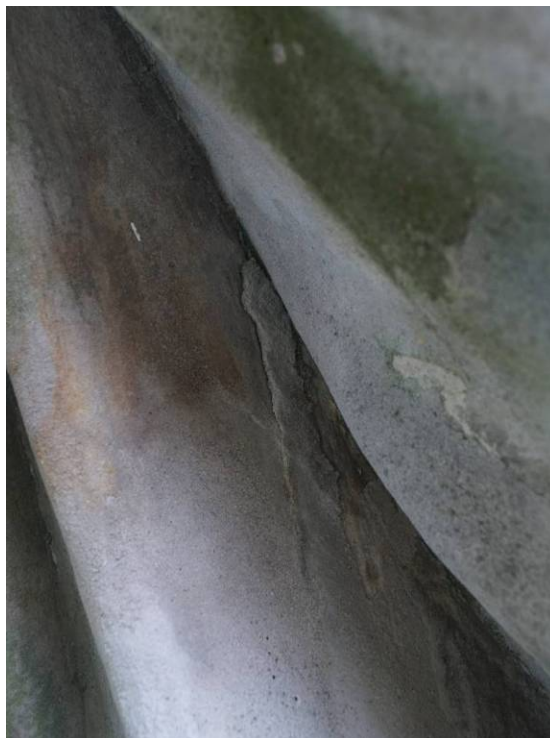
**Obr. 103 Detail, oddělující se tmel od kamene**

Socha je celkem v dobrém stavu. Velká část sochy je pokryta biologickým povlakem. Tmely jsou tímto biologickým povlakem napadeny méně, patrně z důvodu rozdílné kyselosti povrchu tmelu a kamene (Obr. 104). Tmely na těchto místech jsou tak světlejší. Struktura tmelu je dobrá, adheze je o něco horší. Dochází k oddělování tmelu, které byly nanášeny ve slabé vrstvě (Obr. 103), a tvorbě drobných prasklinek na rozhraní tmel – kámen. Tmely jsou poměrně měkké a trochu se sprašují. Barevná retuš je lehce smyta na místech působení dešťových srážek, ale tmely jsou dobře probarvené ve hmotě a při pohledu z dálky na sebe žádný tmel neupozorňuje (Obr. 105).

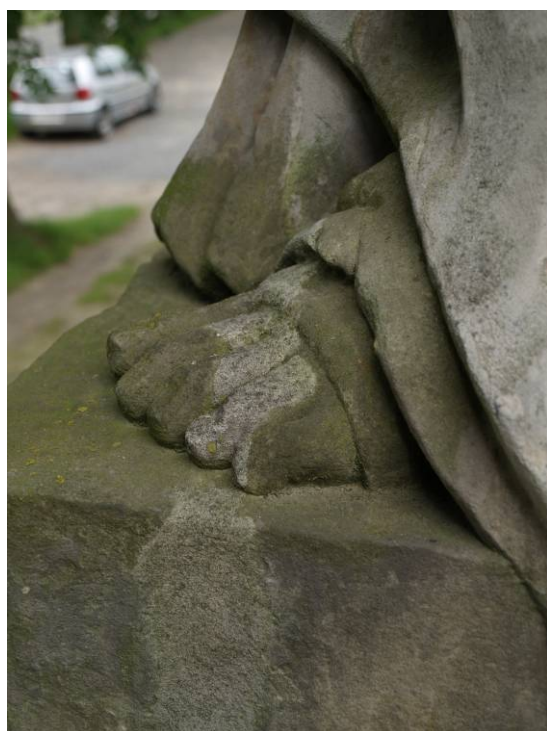
**Obr. 104 Tmel s biologickým napadením**

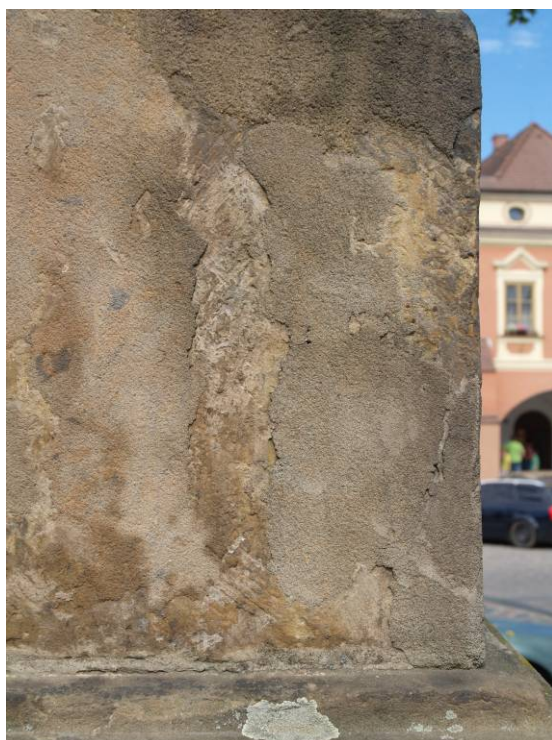
**Obr. 108 Tmely oddělující se od hmoty kamene**

Mariánský sloup je dnes v dobrém stavu bez výrazného poškození. Za objektem se nachází vzrostlý strom, který způsobuje na několika málo místech slabý biologický povlak (zejména spodní soklová část). Tmely v těchto místech jsou opět světlejší (Obr. 109). Tmely mají dobrou strukturu, jsou smáčivé a přijatelně tvrdé. Na některých tmelech ani nevadí, že je smyta barevná retuš, tmely jsou dobře probarvené ve hmotě a tak na sebe výrazně neupozorňují (to platí především pro horní partii soklové části Obr. 107). Obecně lze říct, že nejhůře jsou na tom tmely, které se nacházejí dole na zadní straně soklové části a jsou nanášeny ve slabé vrstvě. Zde dochází na několika místech k oddělování tmelu od hmoty kamene, šustění tmelu nebo jsou zde místa dutá na poklep (Obr. 108). To může být způsobeno vlhkostí, nebo vodorozpustnými solemi.

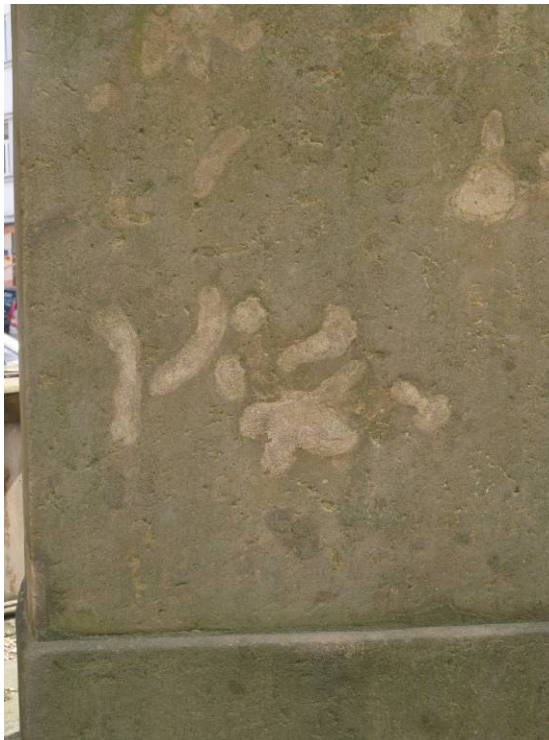
**Obr. 109 Tmely s biologickým povlakem**

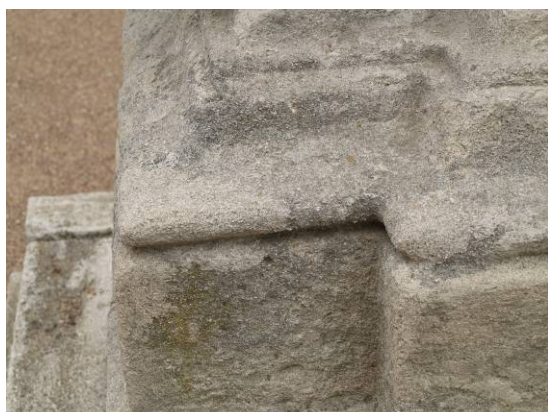
Obr. 113 Tmely s lehce smytou barevnou retuší

Socha se nachází v dobrém stavu bez známek poškození. Tmely na objektu mají dobrou strukturu i barevnost. Barevná retuš je pouze nepatrně smyta. Tmy jsou probarveny ve hmotě a jsou stále příjemně barevně zapojeny a neupozorňují na sebe (Obr. 113). Některé jsou o něco světlejší než okolní kámen. Tmely jsou přiměřeně tvrdé a trochu méně smáčivé, což je patrně způsobeno stále funkčním hydrofobizačním prostředkem.

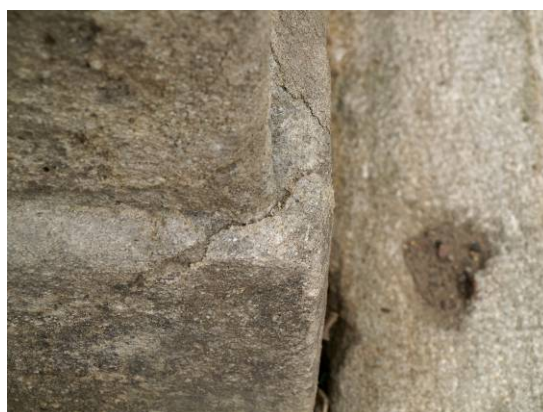
Obr. 114 Tmely oddělující se od hmoty kamene

Tmely se nesprašují a mají dobrou adhezi ke kameni. Pouze tmel na předním pravém rohu soklu dochází k oddělování tmelu od kamene (Obr. 114). Celkově lze říci, že jsou tmely v dobrém stavu, nijak nepoškozují kámen a jsou tedy vyhovující.
