## **BAKALÁŘSKÁ PRÁCE**

**Restaurování sochy alegorie Asie ze sousoší sv. Františka  
Xaverského před Jezuitskou kolejí v Kutné Hoře, restaurování  
štukové sochy andílka z Kaple sv. Isidora v Křenově, zkoumání  
a vyhodnocení tmelících směsí použitých v minulosti při  
restaurování**

# RESTAUROVÁNÍ VÁPENCOVÉ SOCHY ALEGORIE ASIE ZE SOUSOŠÍ SV. FRANTIŠKA XAVERSKÉHO Z KUTNÉ HORY

## **RESTAUROVÁNÍ ŠTUKOVÉ PLASTIKY ANDÍLKA Z KAPLE SV. ISIDORA V KŘENOVĚ**

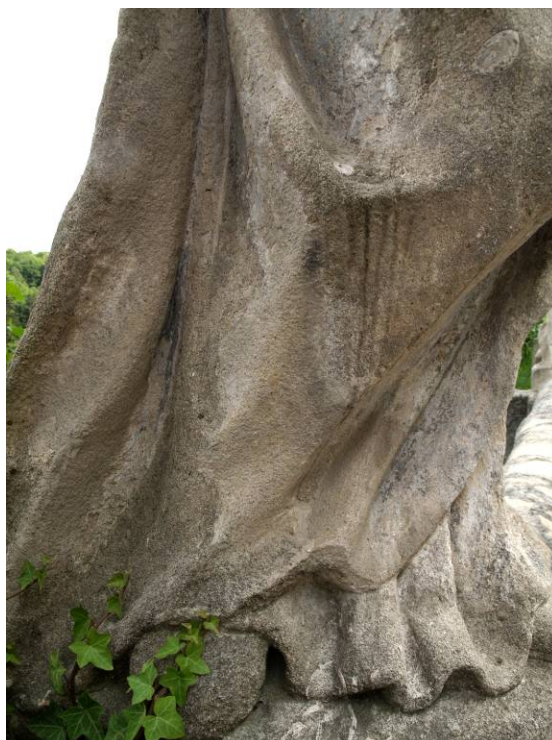
Obr. 116 Lehce smyta barevná retuš (socha sv. Ludmily)

Sousoší se nachází v celkem v dobrém stavu bez známek poškození. Většina tmelu je stále dobře zapojená. Tmely jsou dobře probarveny ve hmotě a při smytí barevné retuše nepoutají pozornost (Obr. 116, 117). Tmely mají dobrou strukturu a jsou přijatelně tvrdé.

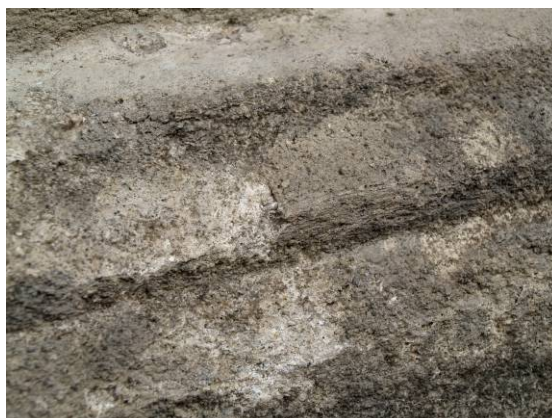
Obr. 118 Místo po odpadlém tmelu (profilovaný sokl)

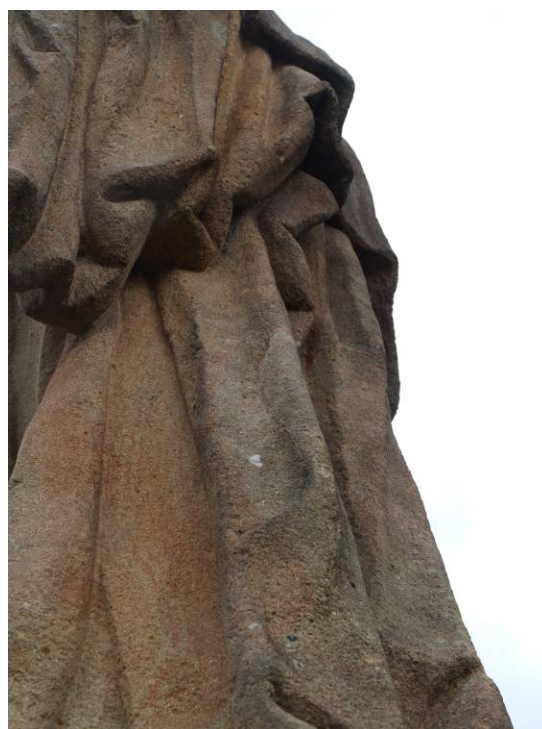
Obr. 120 Tmel na soše s lehce smytou barevnou retuší

Objekt se dnes nachází celkem v dobrém stavu bez známek výrazného poškození. Na objektu jsou použity dvě horniny, a proto i dva druhy tmelu. Vápencové tmely mají dobrou strukturu a jsou probarveny ve hmotě. Mají docela dobrou adhezi. Na některých místech ale dochází k oddělování tmelu od hmoty kameny (spodní profilovaná hrana soklu Obr. 121). Tmel je dutý na poklep a šustí. Barevná retuš je již trochu smyta (Obr. 122), ale tmely na sebe neupozorňují. Tmely jsou přijatelně tvrdé a jsou méně smáčivé stejně jako kámen, což je patrně způsobeno stále funkčním hydrofobizačním prostředkem. Pískovcové tmely mají také dobrou strukturu, adhezi a kohezi. Barevná retuš je trochu smyta, ale tmely jsou dobře probarveny ve hmotě a neupozorňují na sebe (Obr. 120). Tmely jsou přijatelně tvrdé a jsou smáčivější než vápencové tmely.

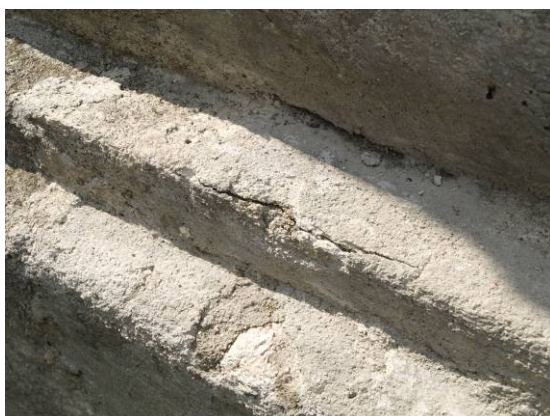
Obr. 121 Tmely oddělující se od hmoty kamene (sokl)

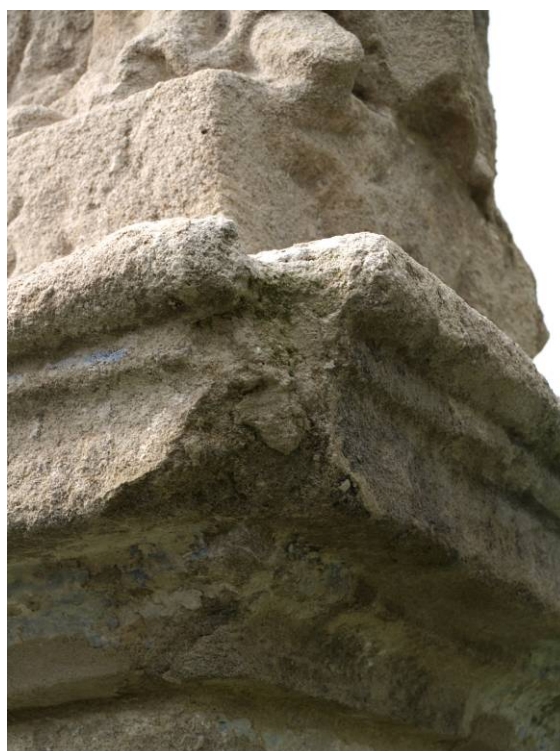
**Obr. 124 Detail roh hlavice upadlý tmel**

Tmely mají dobrou strukturu i barevnost. Barevná retuš je již trochu smyta ale tmely na sebe neupozorňují. Adheze tmelu na soše je dobrá, ale na soklové části je horší. Dochází k oddělování tmelu od kamene (spodní část soklu Obr. 126, 127), tvorbě prasklin na rozhraní tmel kámen a tmel je na některých místech dutý na poklep nebo je již odpadlý (rohy hlavice Obr. 124). Tmely jsou přijatelně tvrdé a jsou smáčivé.

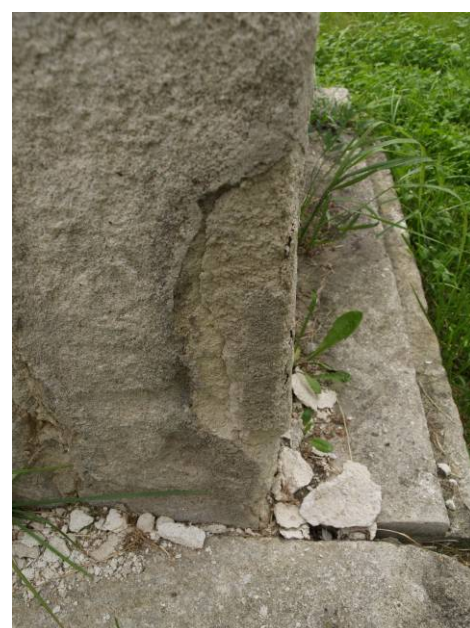
**Obr. 126 Tmely odpadlé od hmoty kamene (sokl)**

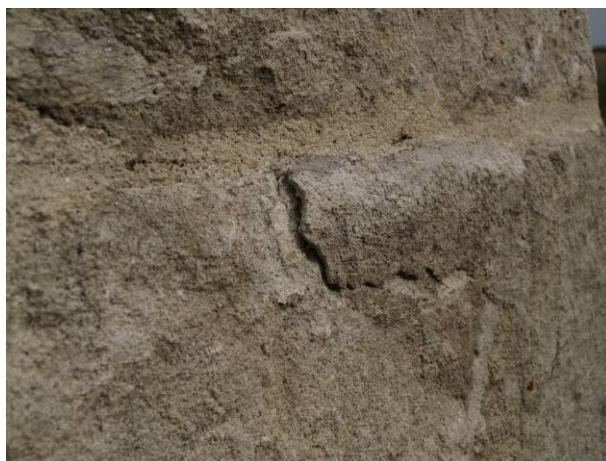
Obr. 127 Oddělující se tmel od hmoty kamene (sokl)

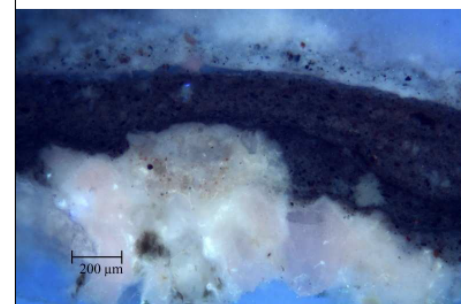
Obr. 6 Po excitaci UV světlem.

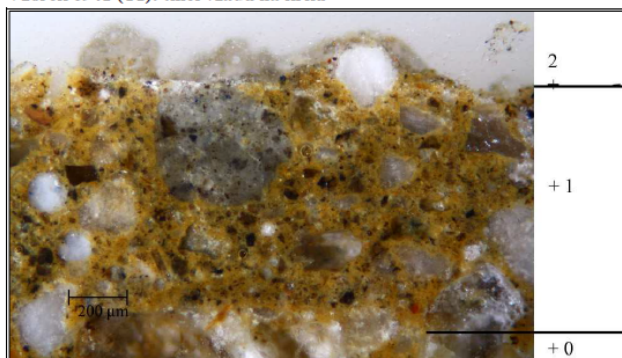
Vzorek 6941 (T1): tmel vzadu na krku

Obr. 9 Vzorek č. 6941 v bílém dopadajícím světle.

| Číslo vrstvy | Popis | REM/EDS |
|---|---|---|
| 1 | tmel, základní hmota žluto-okrového odstínu, pravděpodobně vyšší obsah cementu, dobře propojený s horninou | Ca (Si, Al, Fe, S): základní hmota obsahující cement, pigmentovaná pravděpodobně okrem, obsahuje křemenná (Si) a vápencová zrna (Ca) |
| 0 | vápenec | základní hmota Ca, S (Si, Al): uhličitán vápenatý, síran vápenatý, pravděpodobně sulfatizace povrchu kamenivo: křemenná zrna (Si) |

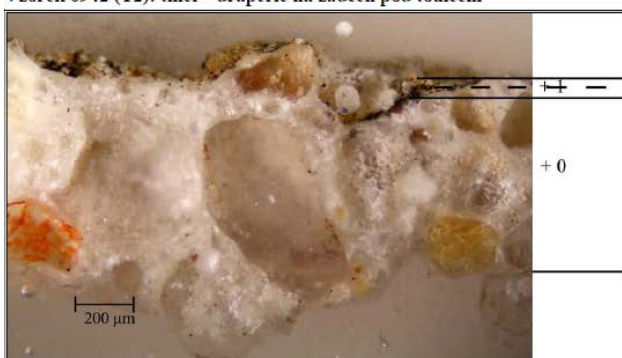
Vzorek 6942 (T2): tmel – drapérie na zádech pod toulcem

Obr. 13 Vzorek č. 6942 v bílém dopadajícím světle.

| Číslo vrstvy | Popis | REM/EDS |
|---|---|---|
| 1 | fragmenty okrové a černé vrstvy, depozity na povrchu | Ca, Si (Fe, Al): žlutý okr, uhličitán vápenatý černý pigment se nepodařilo identifikovat, patrně organická čerň |
| 0 | hmota světlého tmelu | Ca, Si, Al, Mg, S: pojivo obsahuje cement (přítomnost slinkových částic), pravděpodobně portlandský, síran vápenatý kamenivo: křemenná zrna (Si), hlinitokřemičitany jako např. živce (Si, Al, K) |

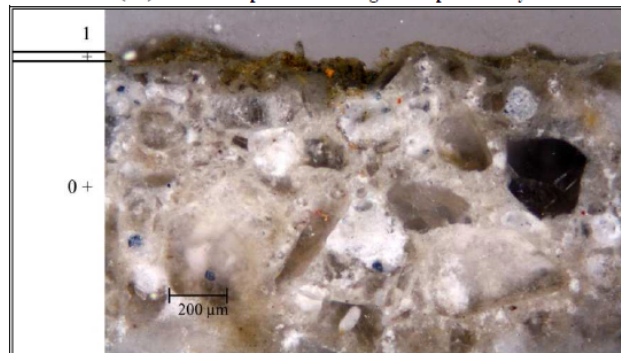
Vzorek 6982 (T3): tmel – drapérie vedle fragmentu pravé ruky

Obr. 19 Vzorek č. 6982 v bílém dopadajícím světle.

| Číslo vrstvy | Popis | REM/EDS |
|---|---|---|
| 1 | okrová vrstva se žlutými částicemi a drobnými černými zrnky, na povrchu depozity | <u>C</u> , <u>Ca</u> , <u>Si</u> , <u>Fe</u> , <u>Al</u> :<br>v pojivo vrstvy obsaženy organické látky, okry |
| 0 | tmel, bílá základní hmota, ve skutečnosti naředěný odstín, obsahuje póry kulovitého tvaru | <u>Ca</u> , <u>Si</u> , <u>S</u> , <u>Al</u> , <u>Fe</u><br>přítomnost slinkových částic, pojivo obsahuje cement<br>kamenivo: křemenná zrna ( <u>Si</u> ), ojediněle hlinitokřemičitany jako např. živce ( <u>Si</u> , <u>Al</u> , <u>K</u> ) |

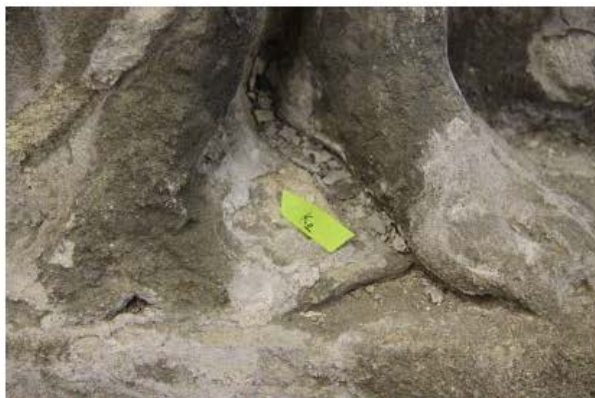
**Obr. 25** Místo odběru vzorku 6940 (K2), depozity s bílým povlakem u chodidla levé nohy.

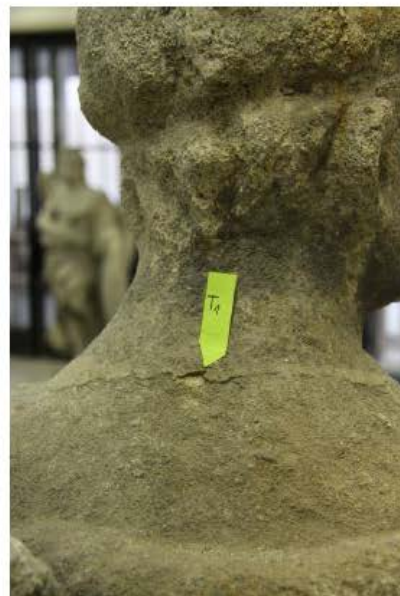
**Obr. 26** Místo odběru vzorku 6941 (T1), tmel na zadní straně krku.

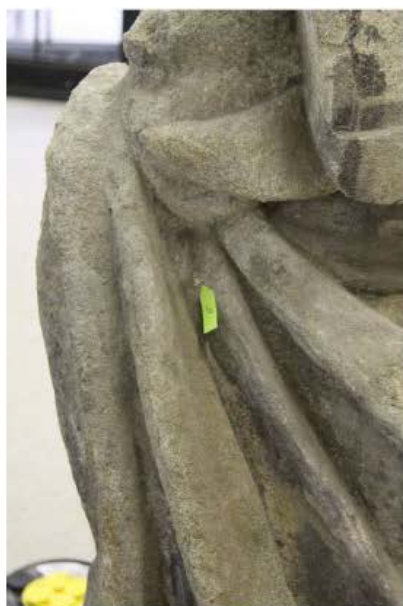
**Obr. 27** Místo odběru vzorku 6942 (T2).  
Tmel, drapérie na zádech pod toulcem.

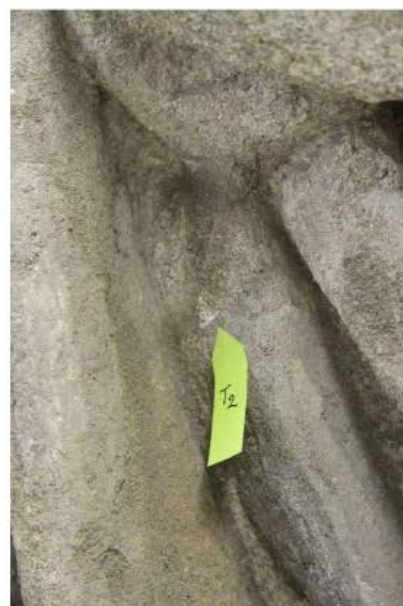
**Obr. 28** Místo odběru vzorku 6942 (T2).  
Tmel, drapérie na zádech pod toulcem, detail.

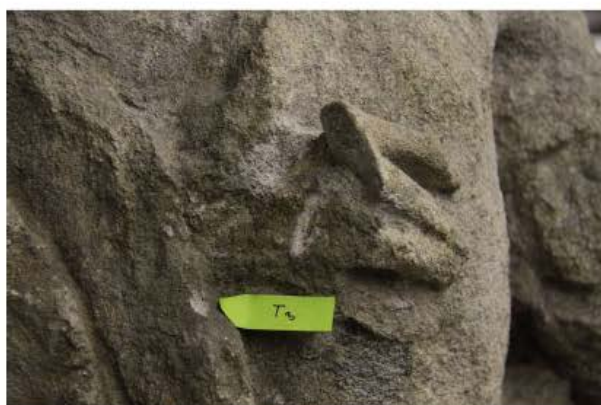
**Obr. 29** Místo odběru vzorku 6982 (T3).  
Tmel, drapérie vedle fragmentu pravé ruky, detail.

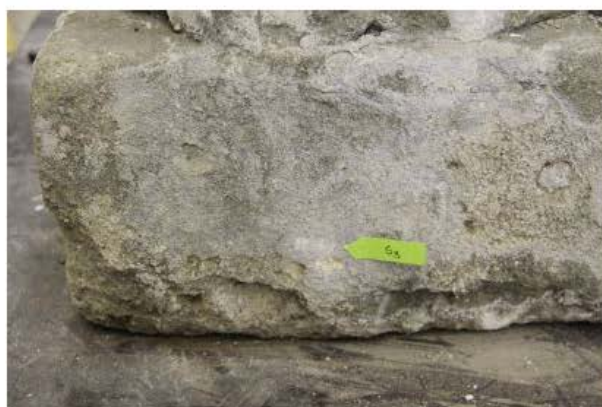
Z výsledků stanovení obsahu vodorozpustných solí vyplývá, že v místech odběrů vzorků jsou přítomna z hlediska možnosti vzniku poškození materiálů sochy zanedbatelná množství dusičnanů a chloridů. Zjištěné obsahy síranů dosahují středních hodnot, jejich množství má směrem k povrchu zvyšující se tendenci. Ve vzorku odebraném z povrchu sochy s výkvěty S3 byla zjištěna velmi vysoká koncentrace síranů.

Obr. 33 Místo odběru vzorku S3, povrch podstavec přední strana.

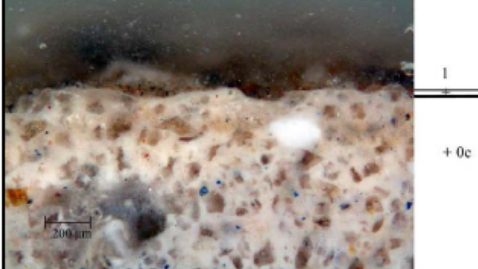
<p>Obr. 13 Fotografie v bílém dopadajícím světle, povrch.</p> |

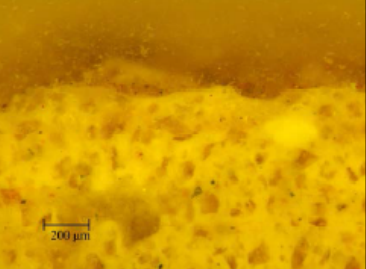
<p>Obr. 14 Fotografie v modrém světle, povrch.</p>                                                                                                                                                                                                                                                                                                                                                                                                                                                                                                                                                                                                                                                                                                                                                                                        |

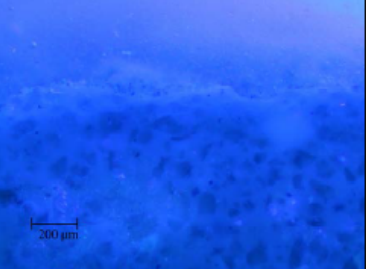
<p>Obr. 15 Fotografie v UV světle, povrch.</p>                                                                                                                                                               |              |                  |   |                           |                                                                           |    |                           |                                                                                                                                                                                                                                       |    |                            |                                                                                                                                                                                                                                                                                                    |  |

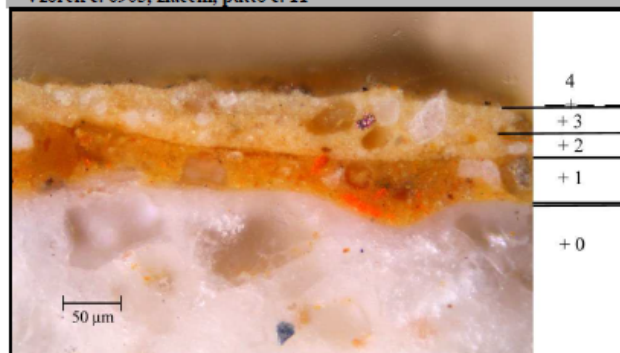
▪ Vzorek č. 6903, zlacení, putto č. 11

Obr. 16 Vzorek č. 6903 v bílém dopadajícím světle.

| Číslo | Popis vrstev | Výsledky REM-EDS |
|---|---|---|
| 1. | oranžovo-okrová vrstva s oblymi bílými a oranžovými částicemi, ojediněle malé fragmenty kovového lesku, patrně na povrchu organická látka | Pb, Fe, Si (Al): olovnatá běloba, suřík (Pb), oranžové částice železitě červené (Fe, Si, Al), další pigmenty obsahující olovo, bílá částice Pb, Sn, oranžová částice Pb, Cu, Sb obalená Pb a /nebo žlutý okr, částice Cu obalená Pb |
| 0. | vápenný podklad pro povrchové úpravy s kamenivem, pravděpodobně velmi malá příměs sádry | Ca, Si, Al (Mg, S, Na):<br>matrix: vzdušné vápno, na povrchu přítomna vrstva uhličitanu vápenatého, příměs sádry (ojediněle zrna S, Sr, Ca)<br>kamenivo: převážně křemen Si, ojediněle hlinitokřemičitany Si (Al, Mg, Fe) |

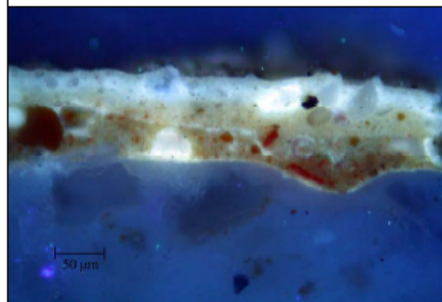
Obr. 17 Po excitaci UV světlem.

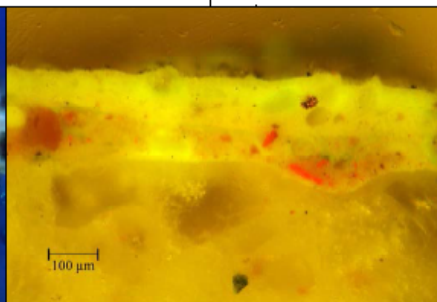
Obr. 18 Po excitaci modrým světlem.

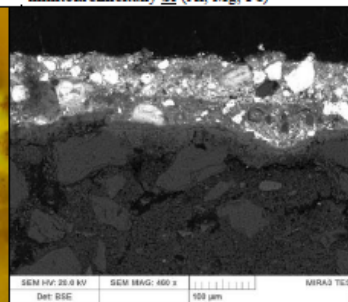
Obr. 19 Fotografie z elektronového mikroskopu.

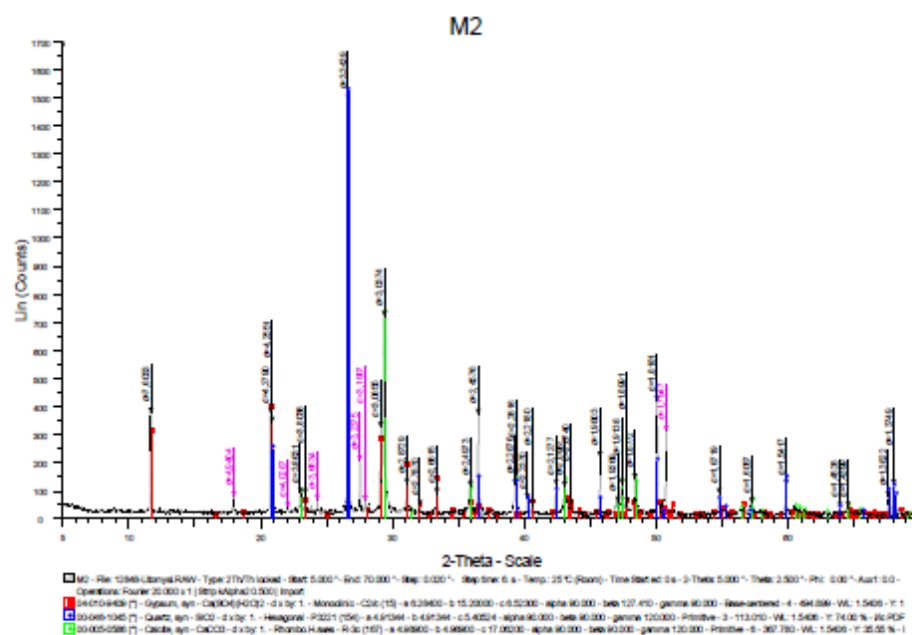
Obr. 27 Výsledek XRD měření růžové vrstvy štuky 0b s jemným kamenivem (vzorek 6693 – M2).
