**Restaurování anděla (putto) č. 13 z kaple sv. Isidora v Křenově  
a části štukového vlysu pod korunní římsou**

**Restaurování podstavce se sochou sv. Františka ze sousoší  
Kalvárie ve Velké Vsi u Broumova**

Bakalářská práce

2014

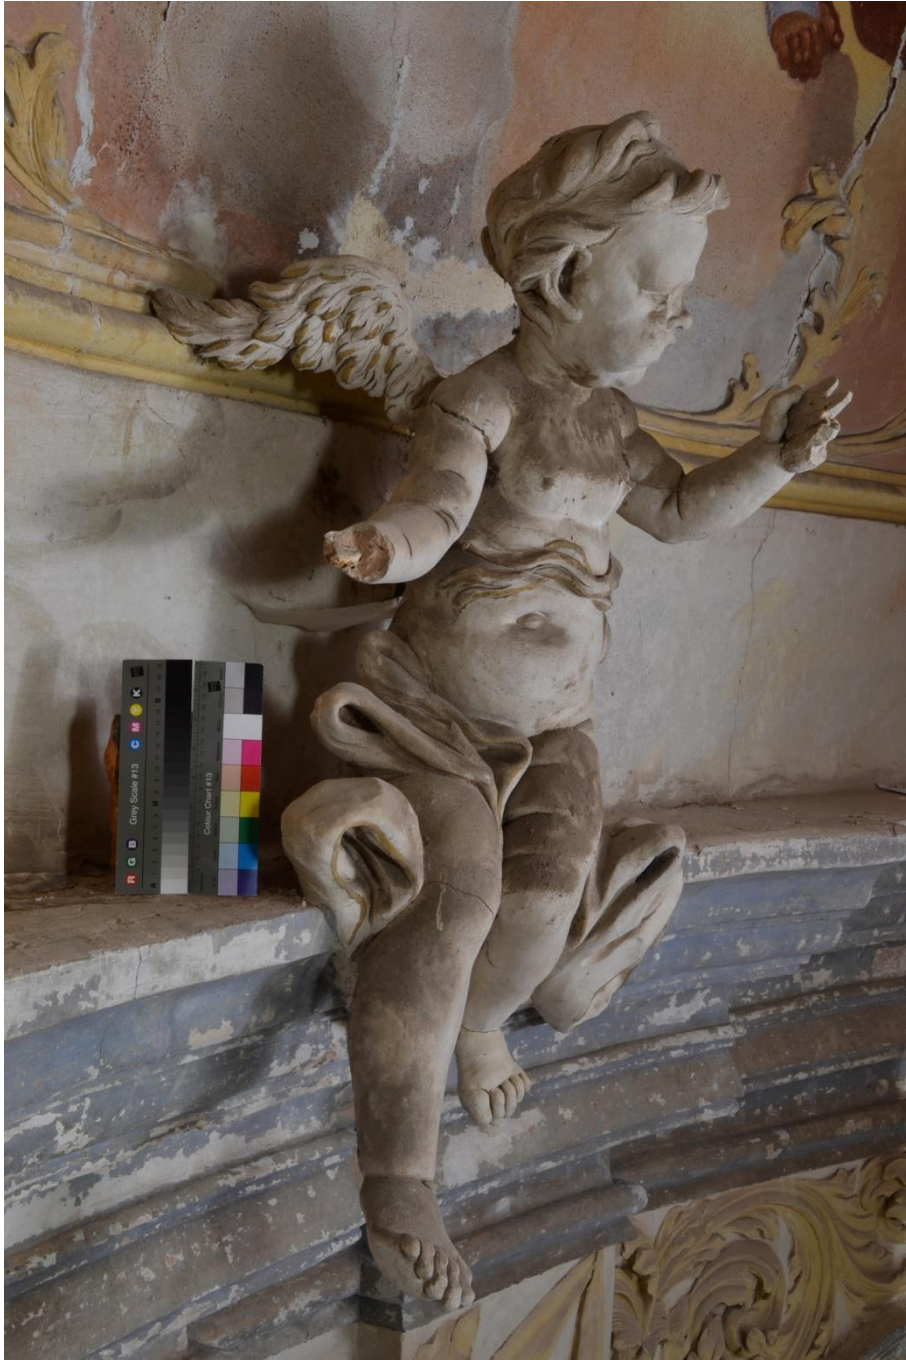
**Obr. 1. 4** Stav před restaurováním - pohled z levé strany

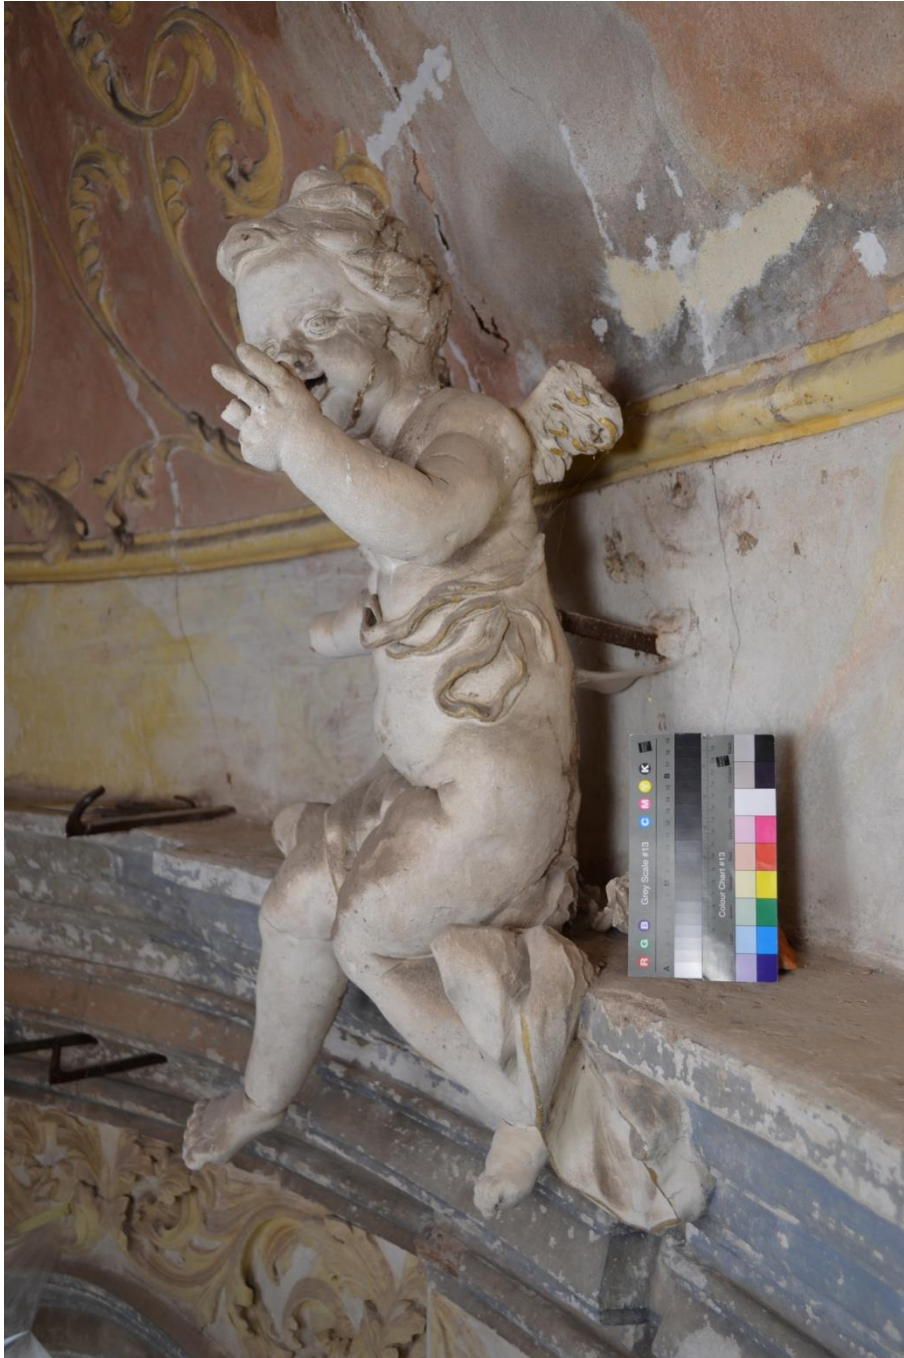
**Obr. 1. 5** Stav před restaurováním - pohled z pravé strany

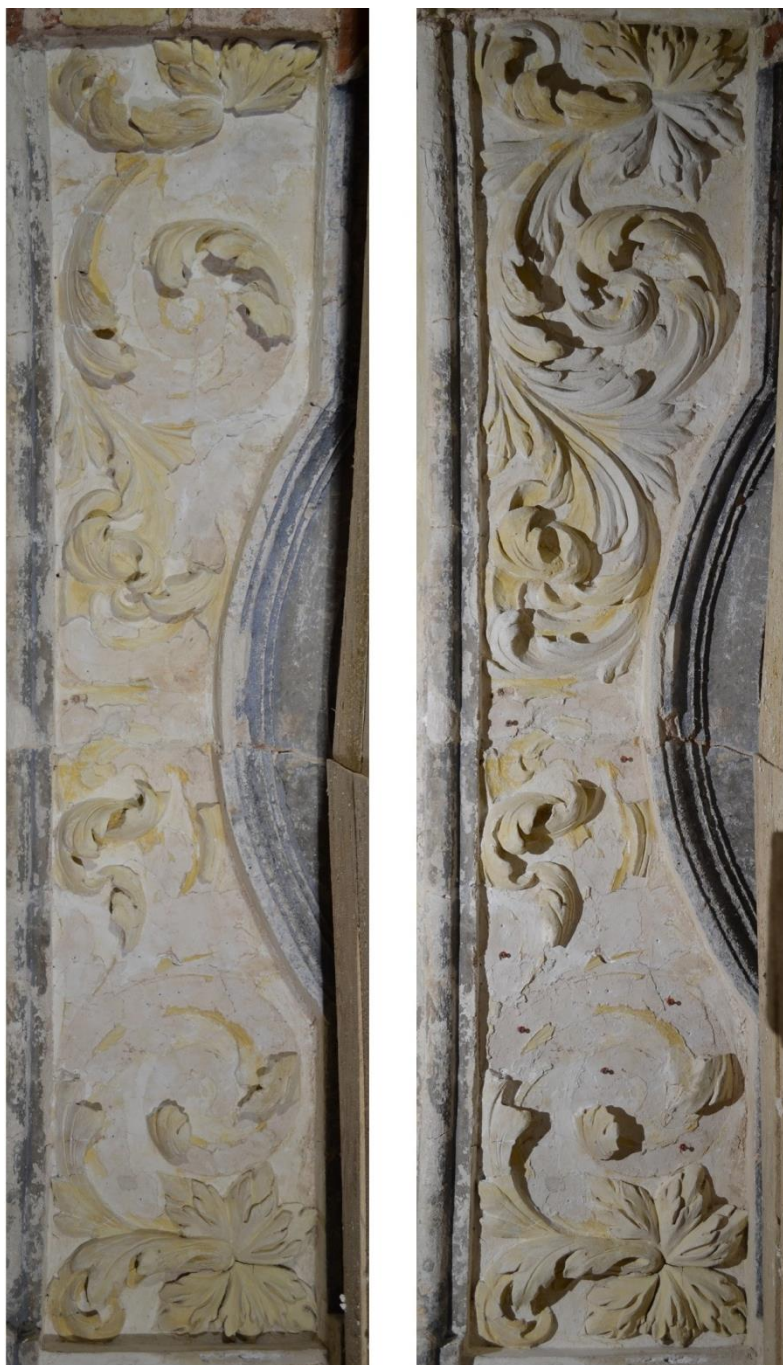
**Obr. 2. 10 Stav po očištění a zajištění, stav v průběhu rekonstrukce**

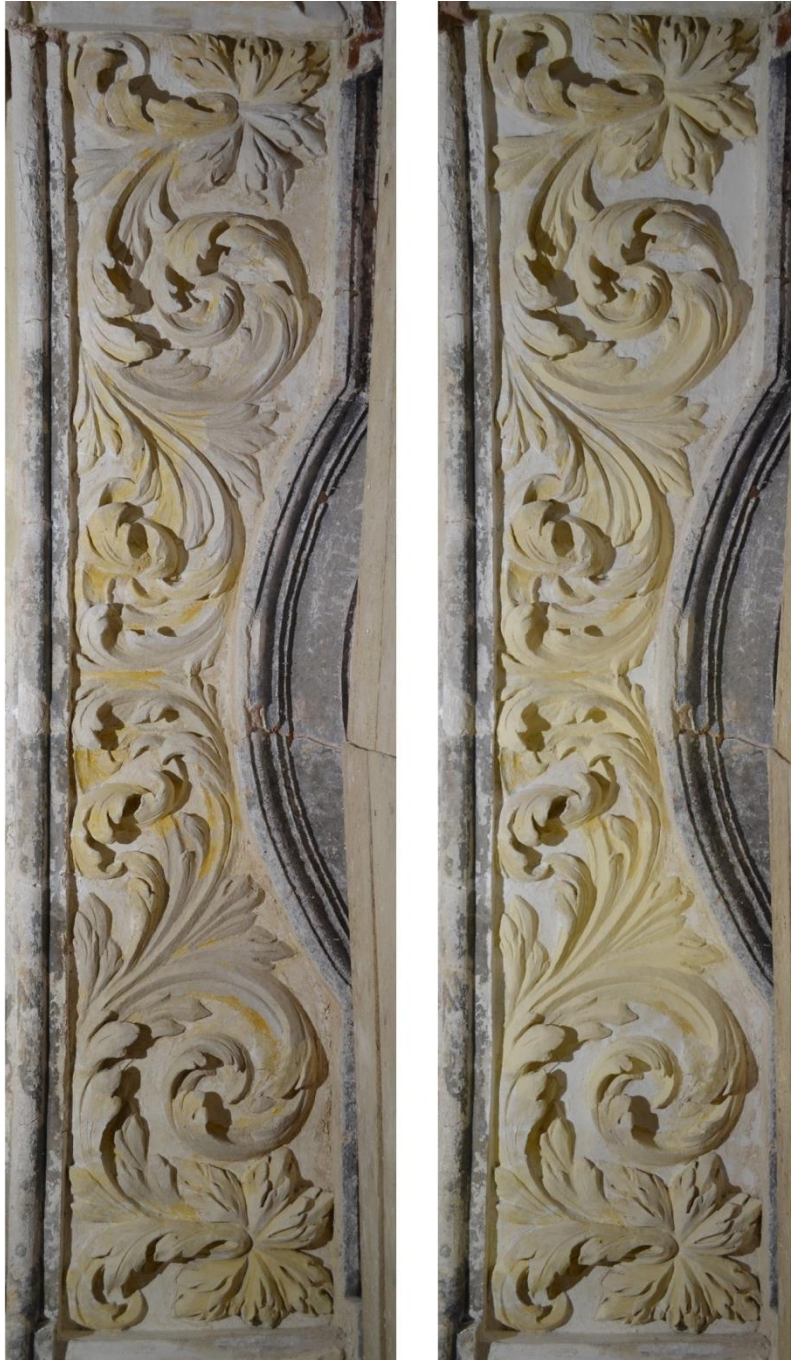
**Obr. 2. 11 Stav po plastické rekonstrukci, stav po základním nátěru**

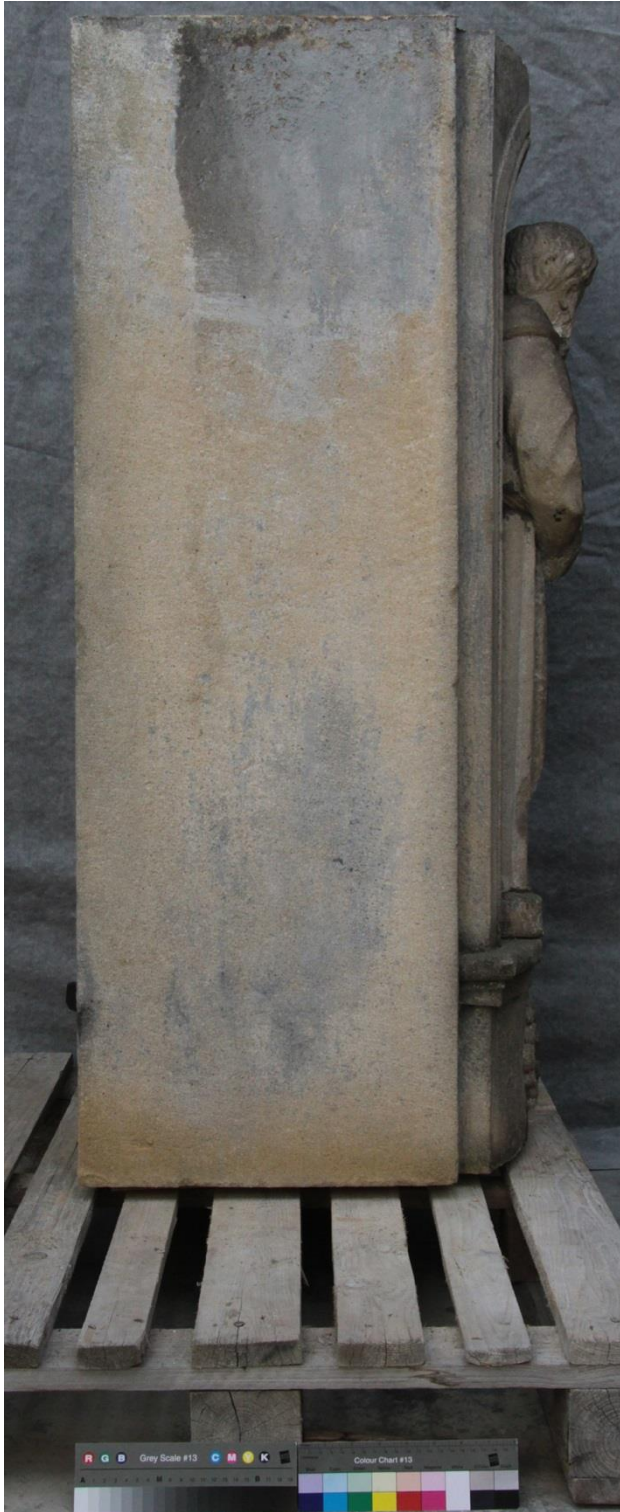
**Obr. 4.3 Stav před restaurováním – levá strana**

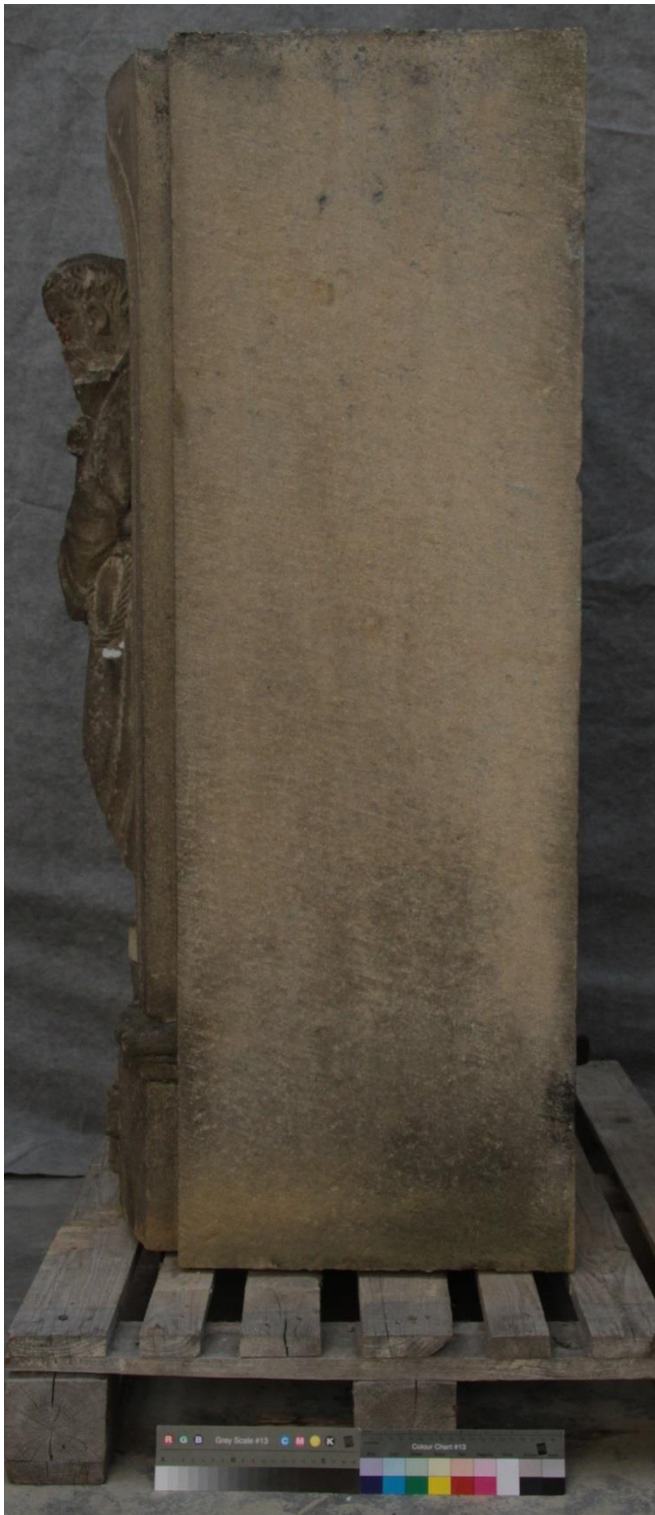
**Obr. 4. 5 Stav před restaurováním – pravá strana**

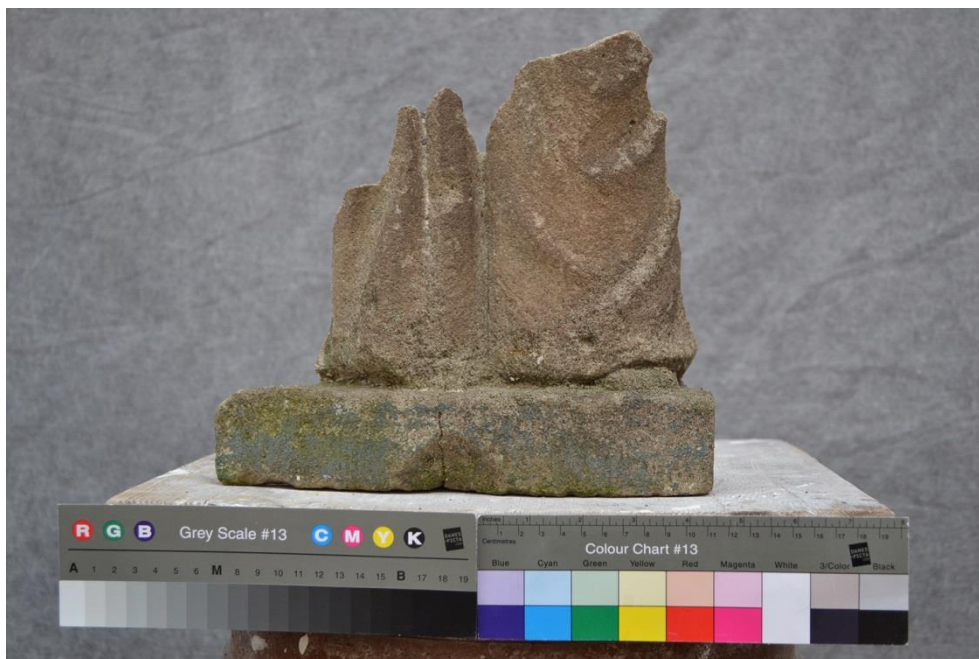
**Obr. 4. 6 Stav před restaurováním – dochovaná odlomená část**

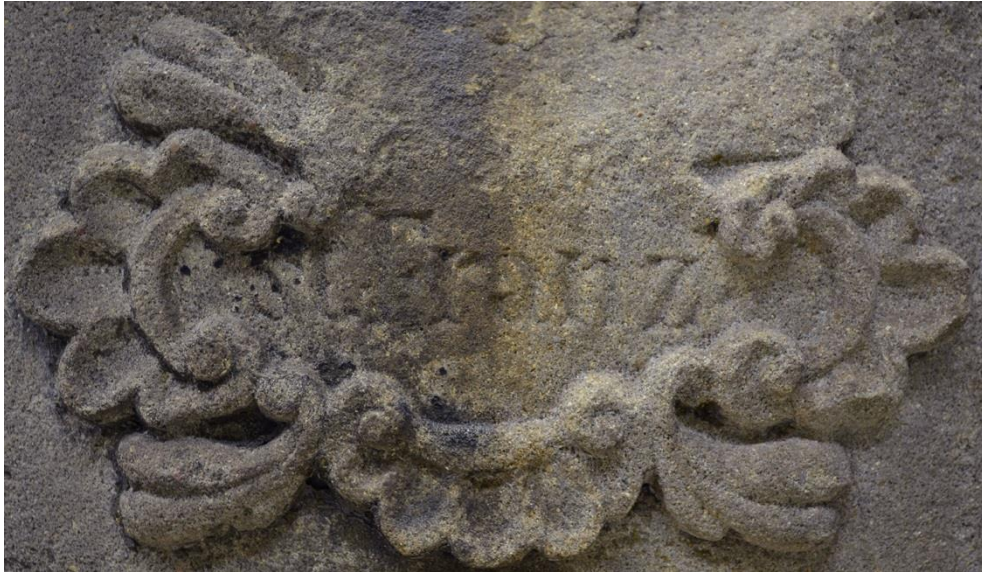
**Obr. 4. 16** Detail kartuše – zkouška čištění nízkotlakou vodní parou

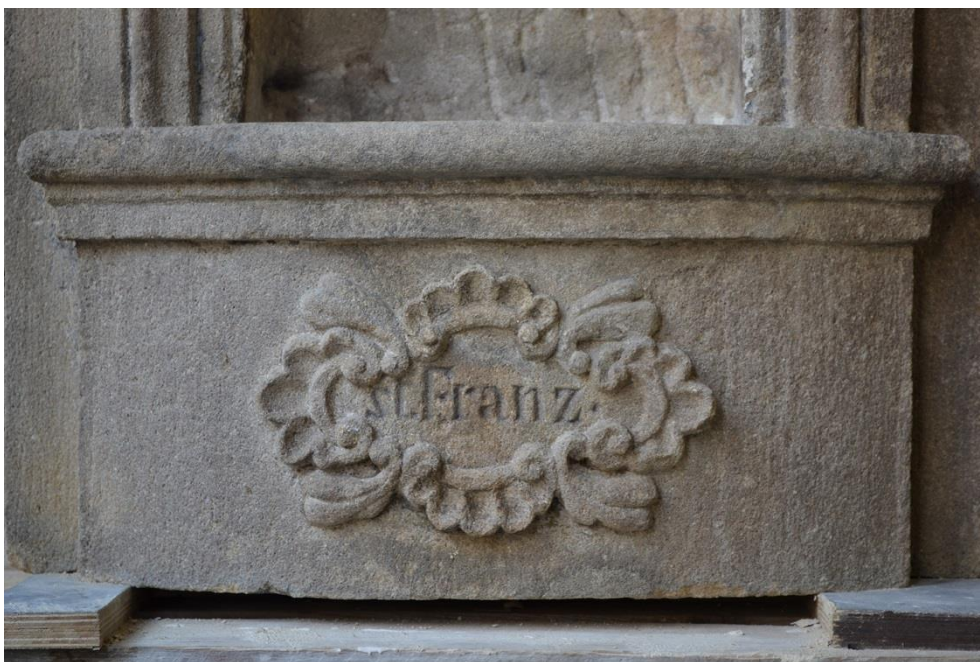
**Obr. 4. 22 Spodní část podstavce po rekonstrukci**

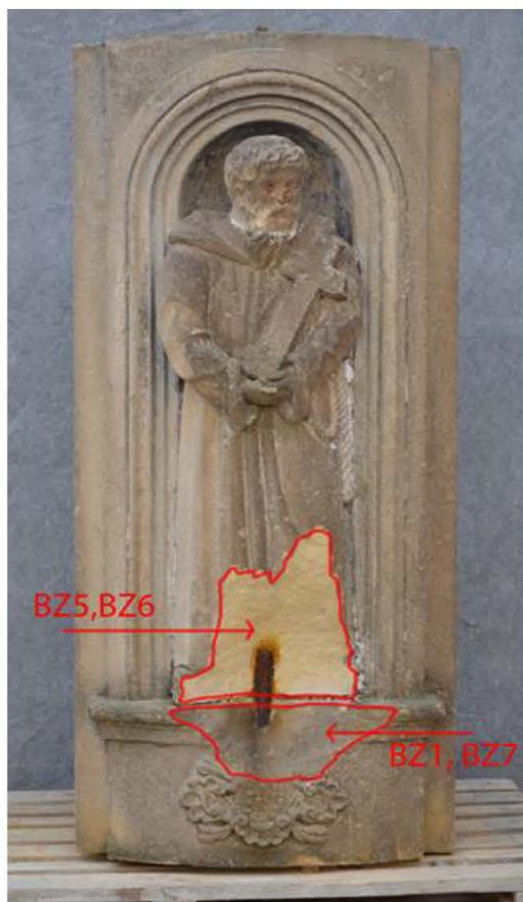
Obr. 42 Rozmístění čistících zábalů.

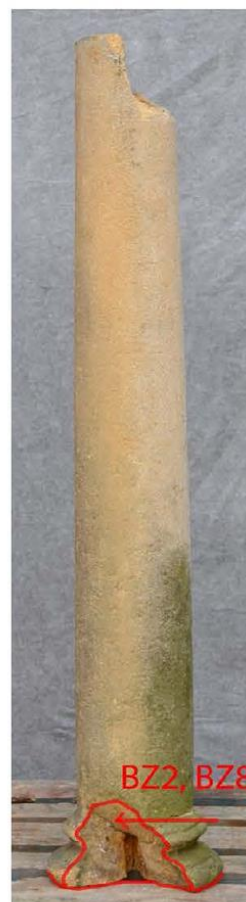
Obr. 43 Rozmístění čistících zábalů.

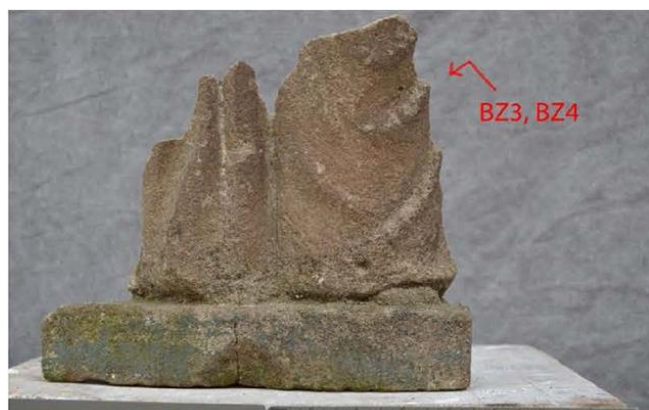
Obr. 44 Rozmístění čistících zábalů.
