Dokumentace restaurátorského průzkumu

Nástropní malby v chodbě a sále 1. NP na zámku Hradištko

Věc: Průzkum nástropních maleb v chodbě a sálu (obřadní síni) zámku, zkouška zajišťovacího zásahu na ohrožených místech, restaurátorský záměr

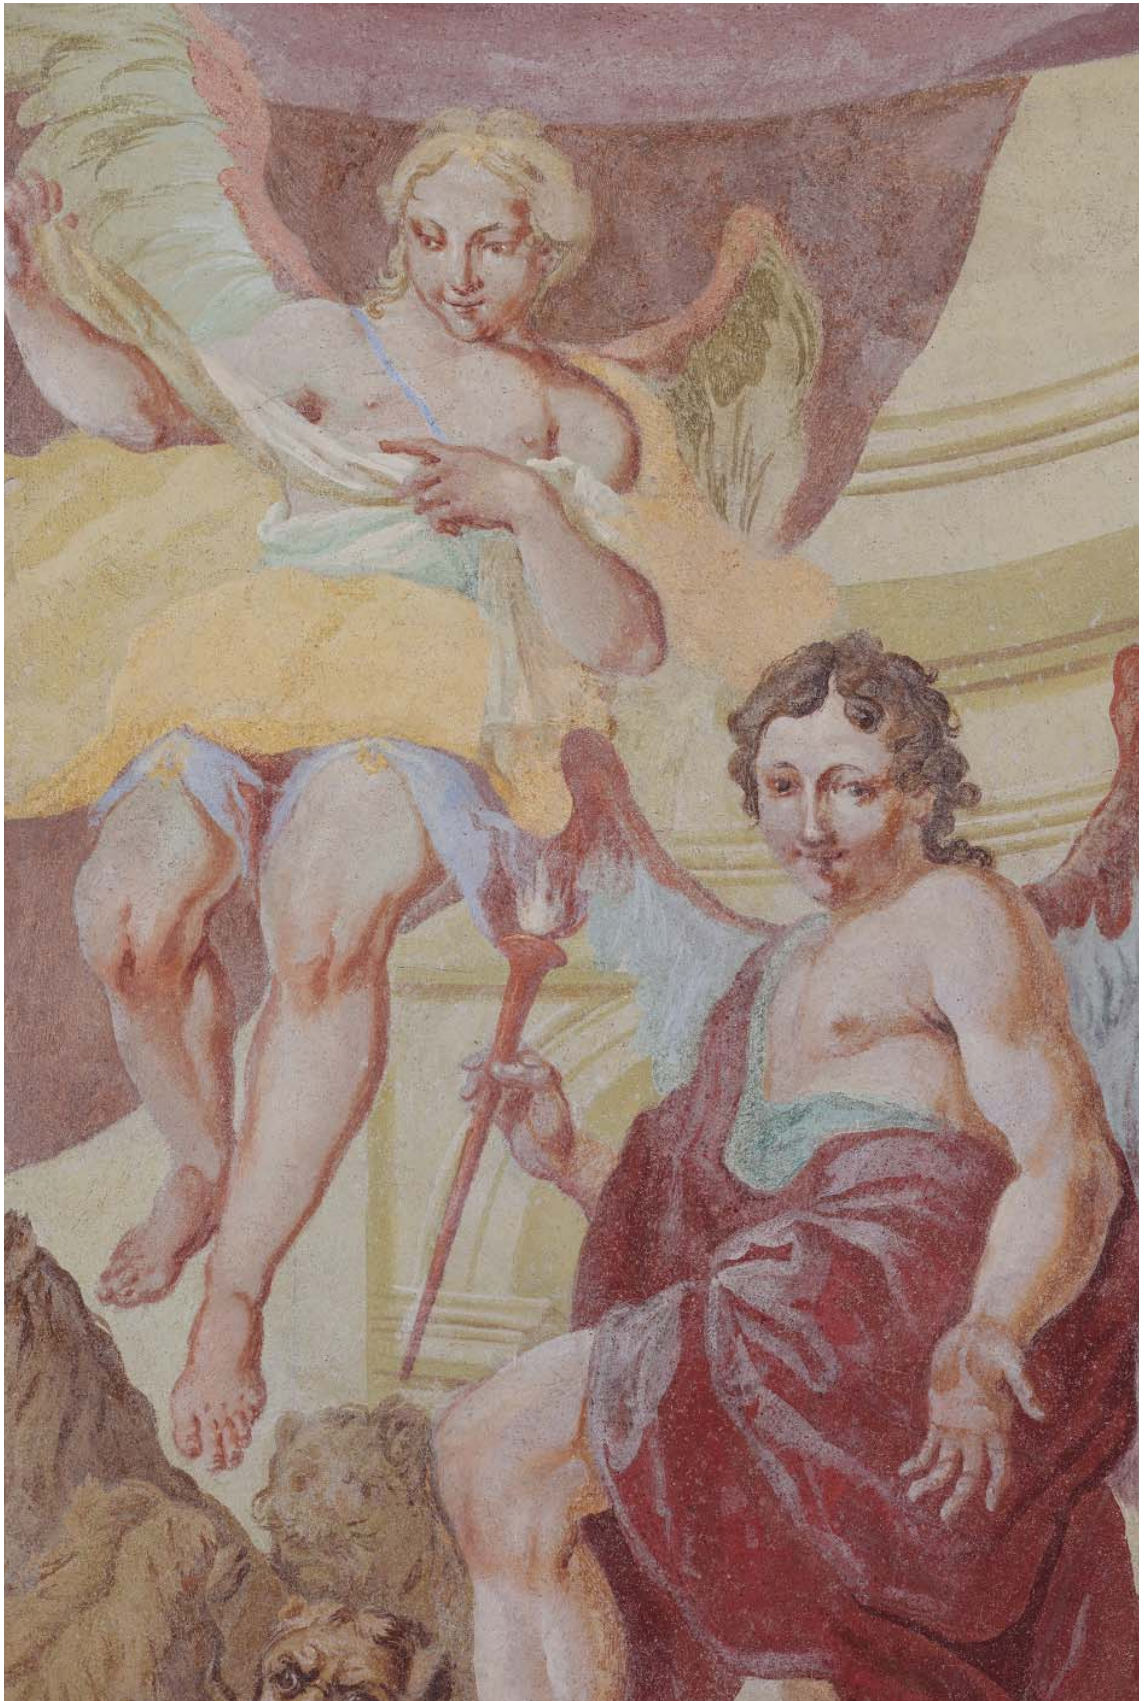
Největším poškozením malby v chodbě je havárie v části centrálního výjevu, kde došlo k odpadnutí uvolněné figurální části malby. Poškozeny jsou dvě figury andělů, z nichž se zachovaly pouze hlavy (jedna částečně) a části rukou, došlo ke ztrátě malby čtyř postav lvů u nohou andělů. Havárie zasáhla i do části iluzivního architektonického rámce.

Obr. 07: Detail odpadlé části malby, foto z roku 2021, Martin Mádl.

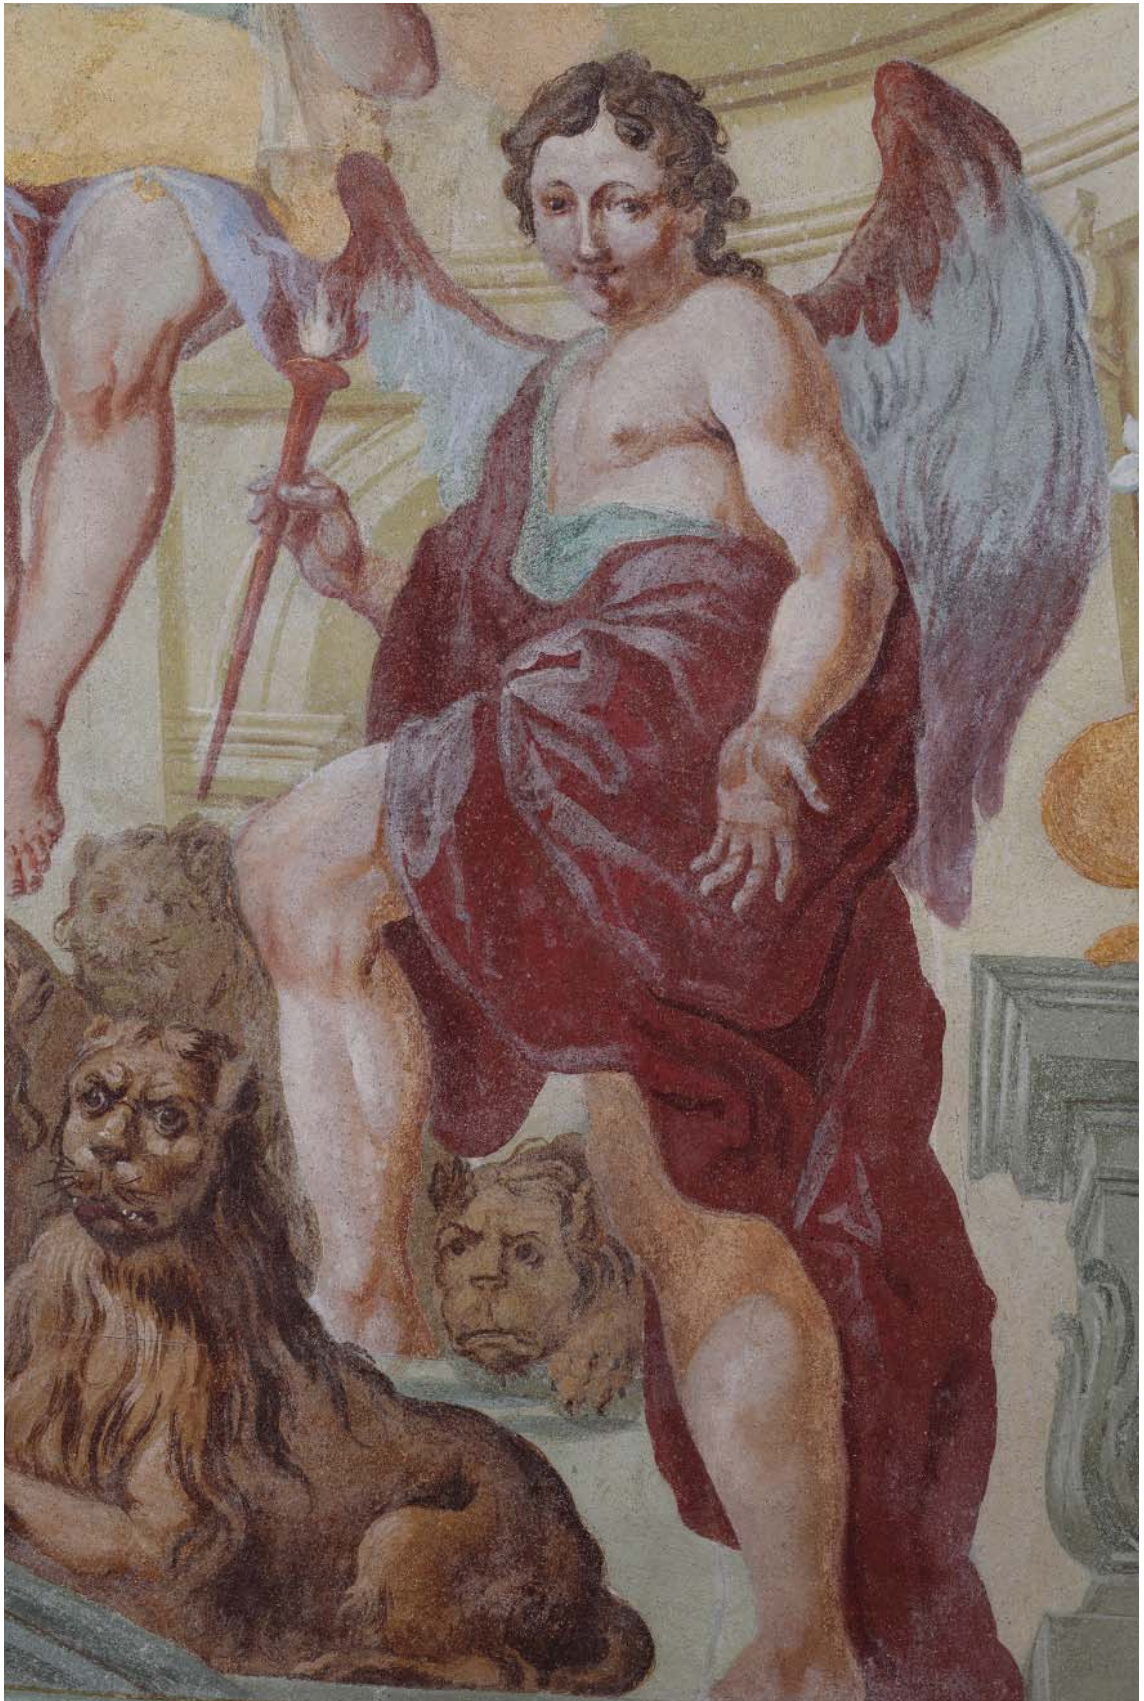
Obr. 08: Detail odpadlé části malby, foto z roku 2021, Martin Mádl.

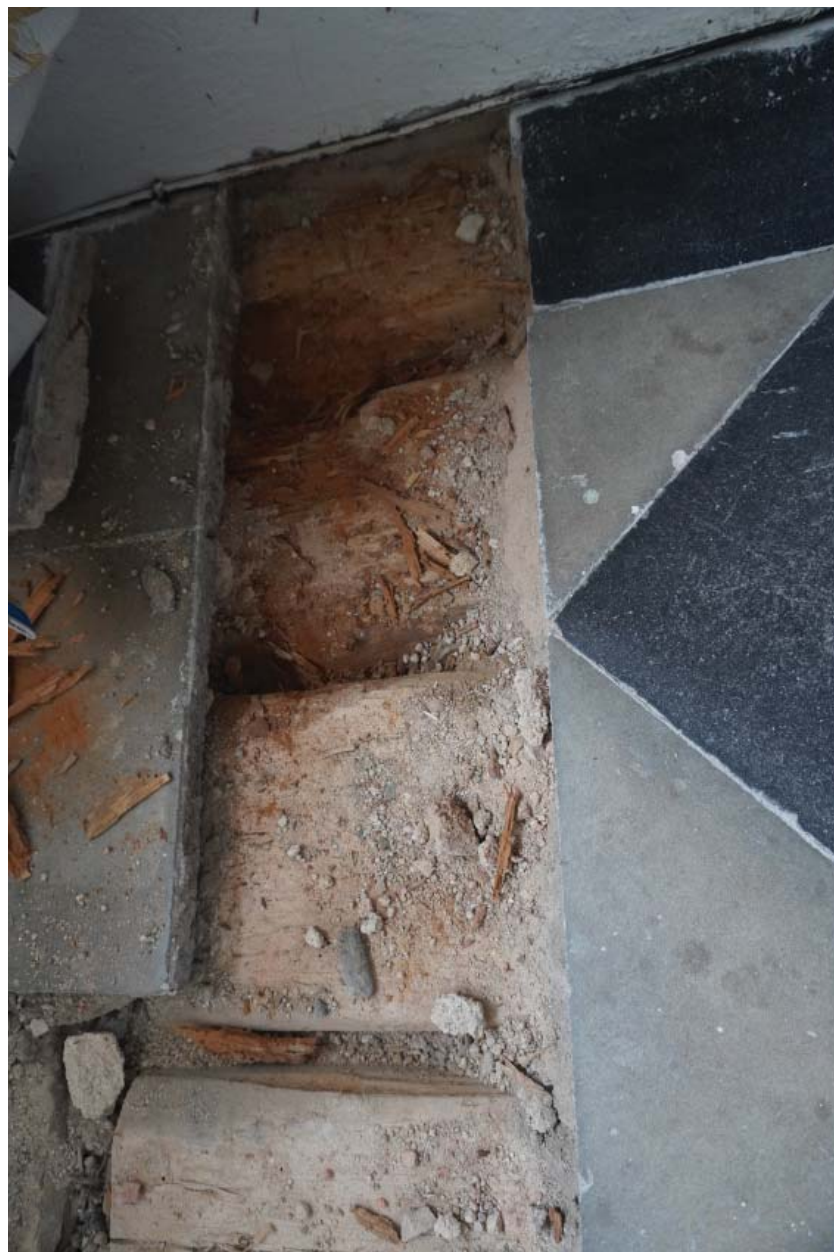
Velmi těsná konstrukce povalových trámů je stabilní, až předimenzovaná, avšak v podhledu těchto trámů chybí podbití prkny, které by mělo soužit k roznesení vibrací podhledu, rákosový rošt je připevněn přímo na trámy. Všechny vibrace se tak přenášejí přímo na spodní omítkovou vrstvu. Lokální oslabení/poškození trámů (dřevokazný hmyz či mykologické napadení) koresponduje s největšími dutinami v omítkách s malbou. Zatímco v sále je problémem velký rozpon sálu, kde jsou vibrace citelné, chodba je zatížena ze zhora betonovou dlažbou s cementovým lůžkem. Obě podlahy v patře nad stropy nesou riziko zadržování páry a mohou způsobovat nežádoucí kondenzaci mezi stropem a podlahou. To může značně ovlivňovat stav nejstarší jílové omítky, která s vlhkostí velmi ochotně botná, potažmo ztrácí

Obr. 15: Detail mezery mezi povaly. Po odstranění suti je patrné, že rákosové podbití je přichyceno přímo na povalovou konstrukci stropu.

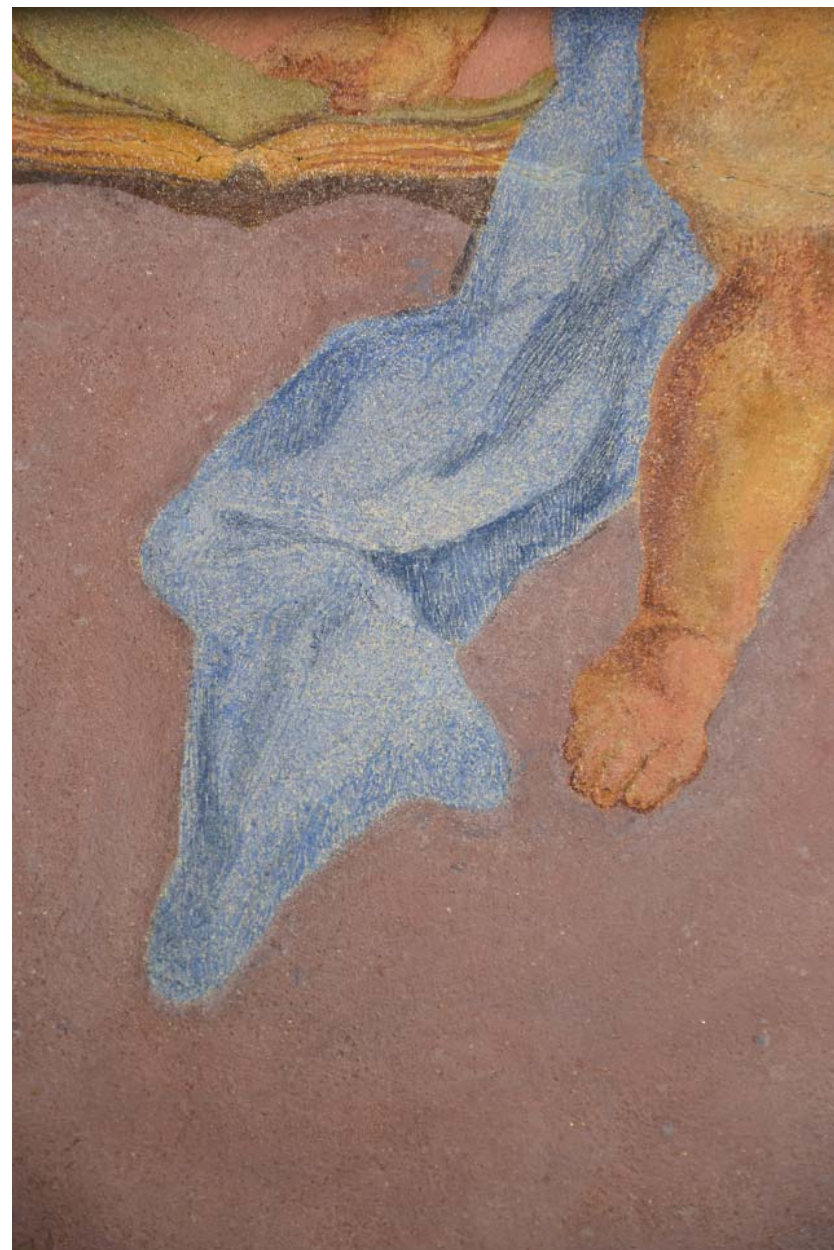
Obr. 32: Detail úbytku barevné vrstvy v modré draperii, patrná je čárkovaná retuš.

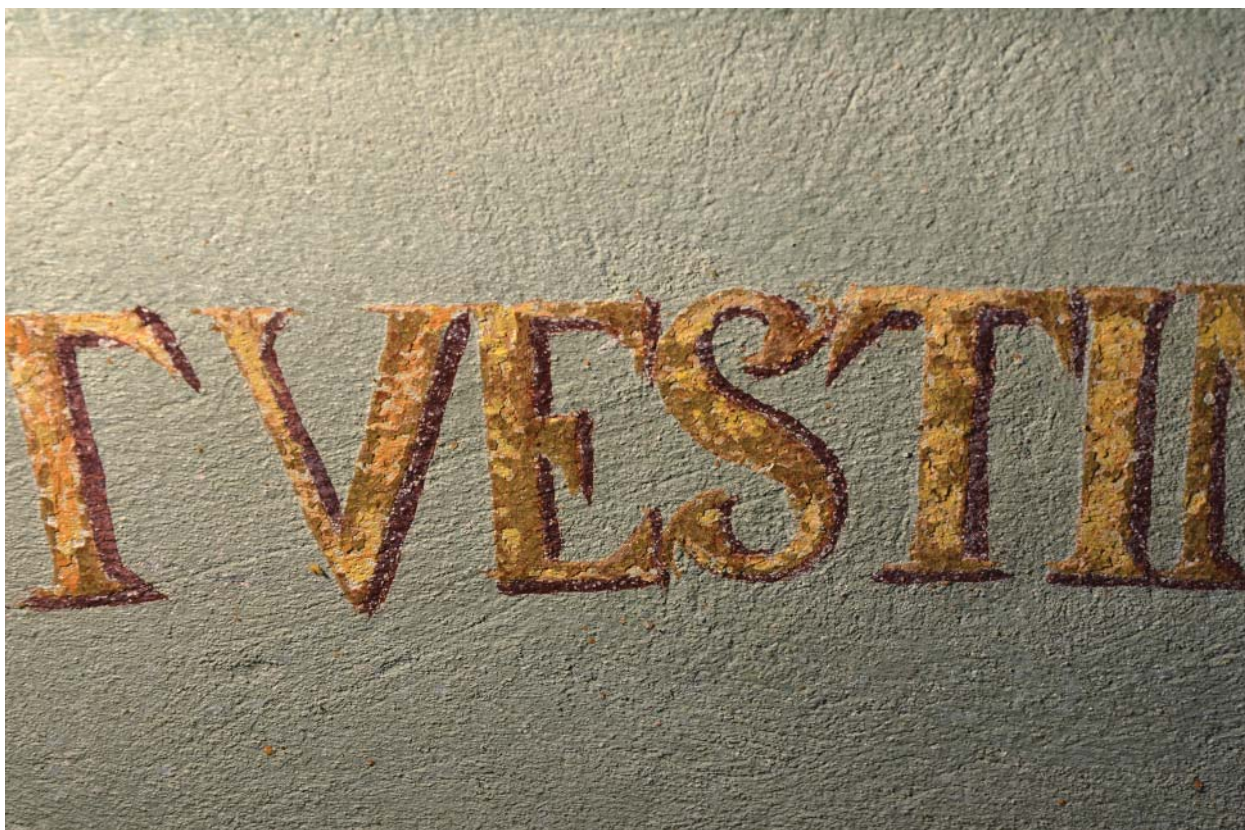
Obr. 35: Detail nesoudržné vrstvy zlatení oddělující se v šupinkách.

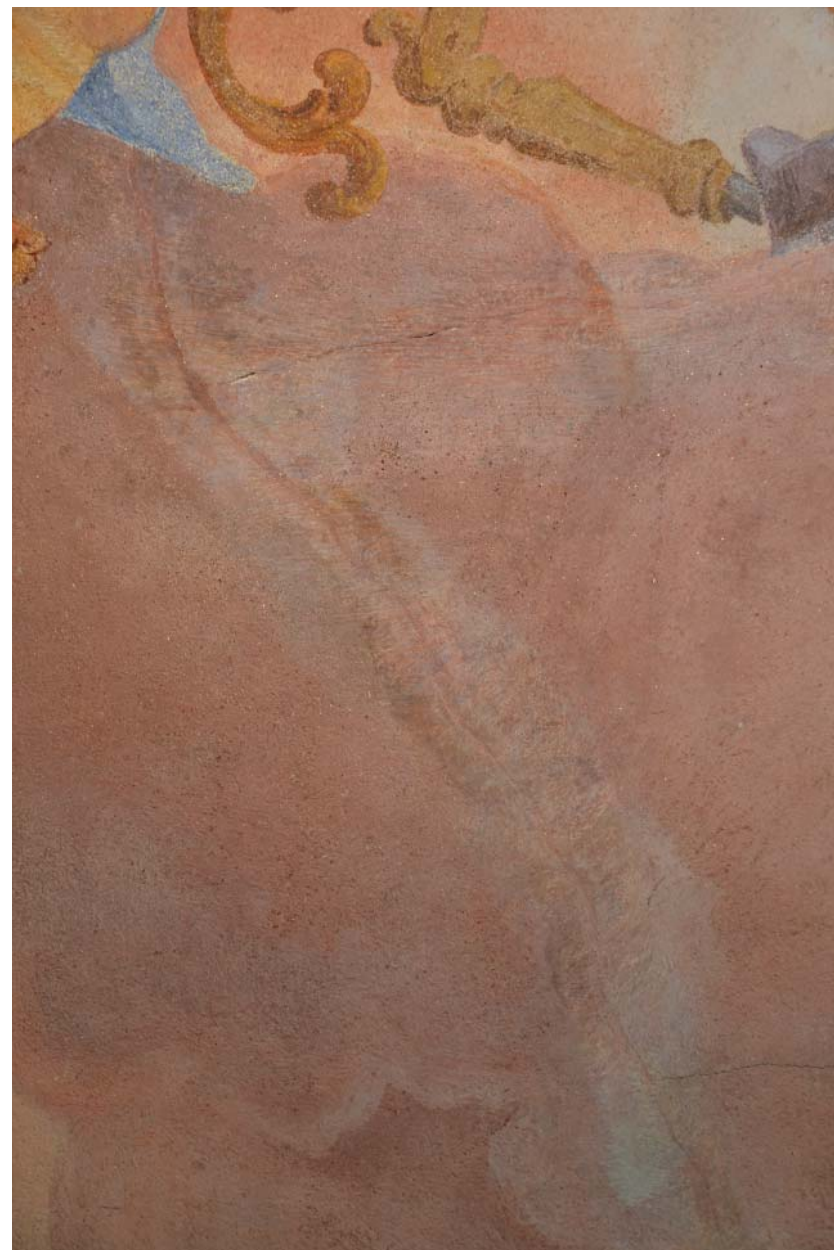
Obr. 40: Detail retuší přes starší opravu praskliny.

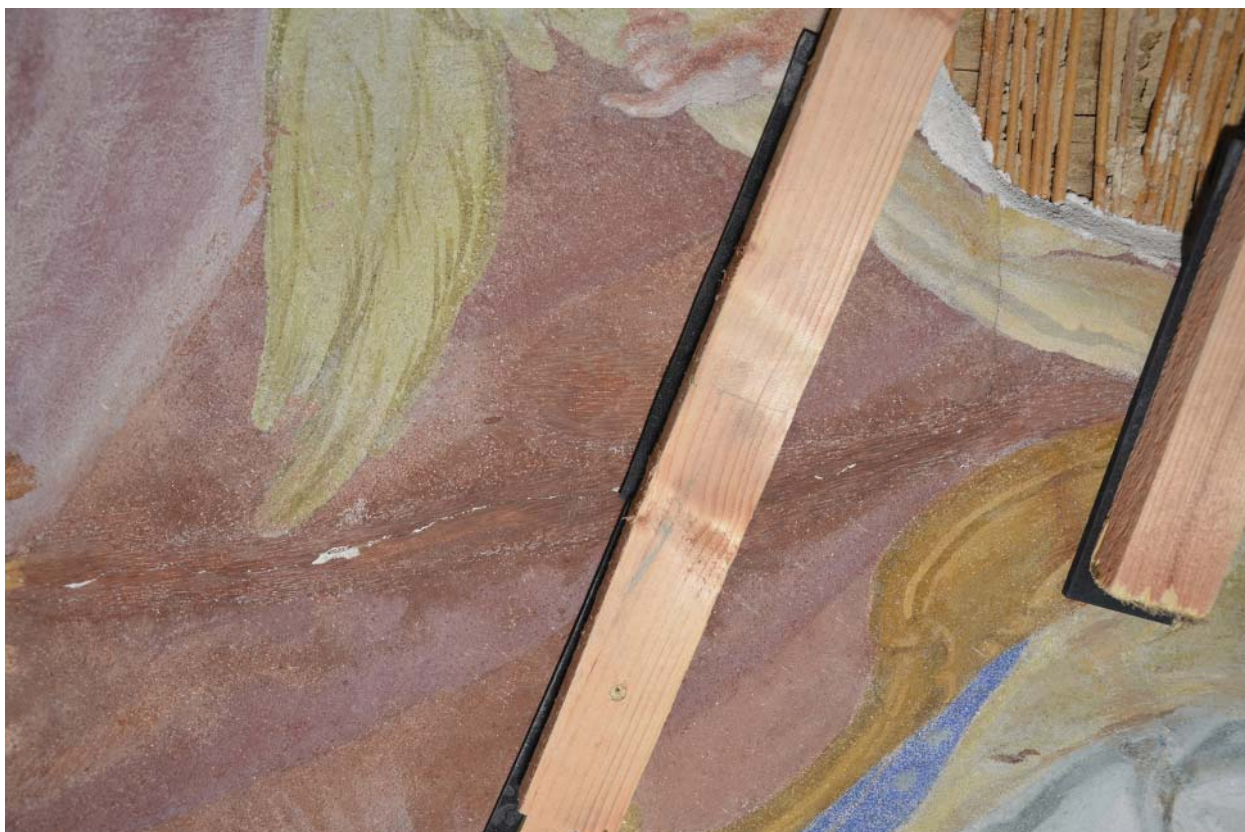
Obecně se rozpustnost přemaleb liší místo od místa, vzhledem k většímu počtu retuší z různých období není možné přesně určit, která část je čím pojena a čím lze retuš odstranit. V rámci zásahu bude patrně nezbytné používat širší škálu prostředků.

Obr. 43: Zkoušky rozpustnosti retuší a přemalby. Zkoušky odstranění přemalby v chodbě byly účinné pouze lakovým benzínem (white spirit).

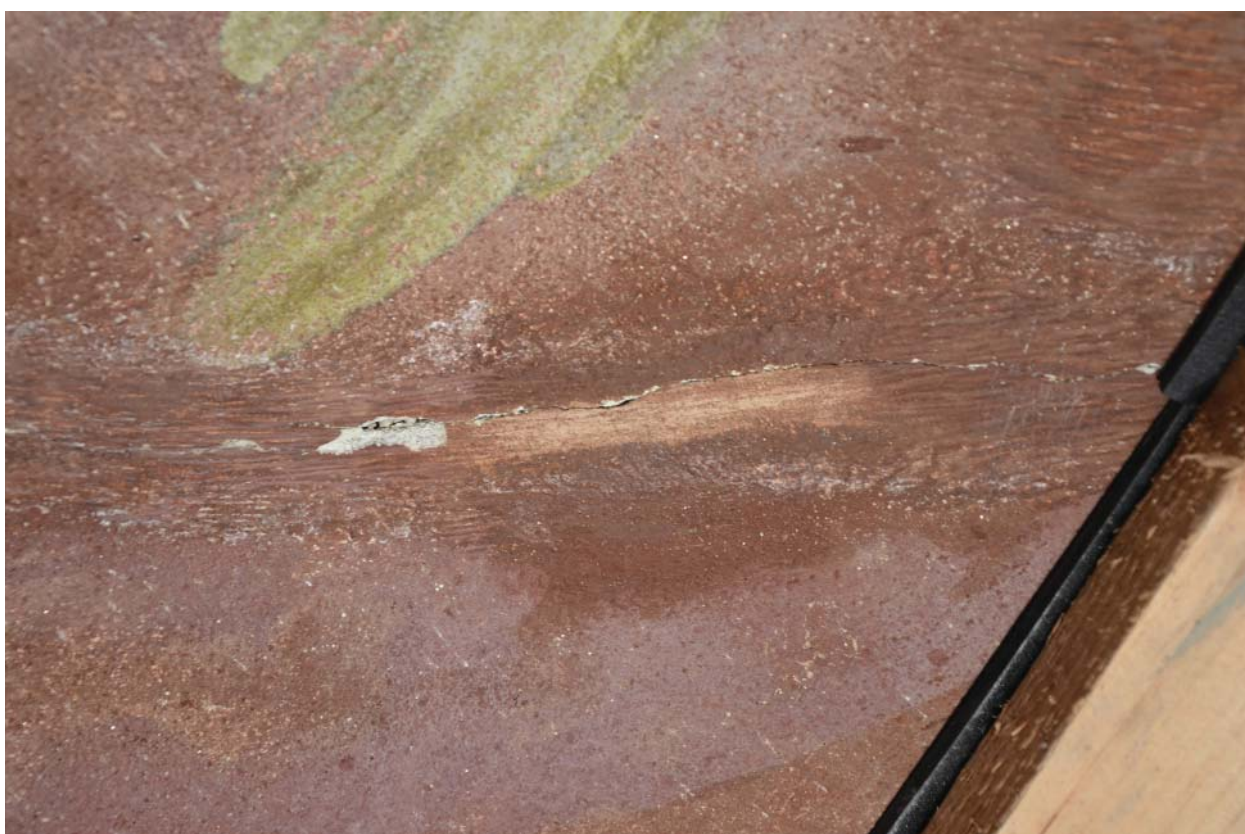
Obr. 44: Zkoušky rozpustnosti retuší a přemalby. Zkoušky odstranění přemalby v chodbě byly účinné pouze lakovým benzínem (white spirit).

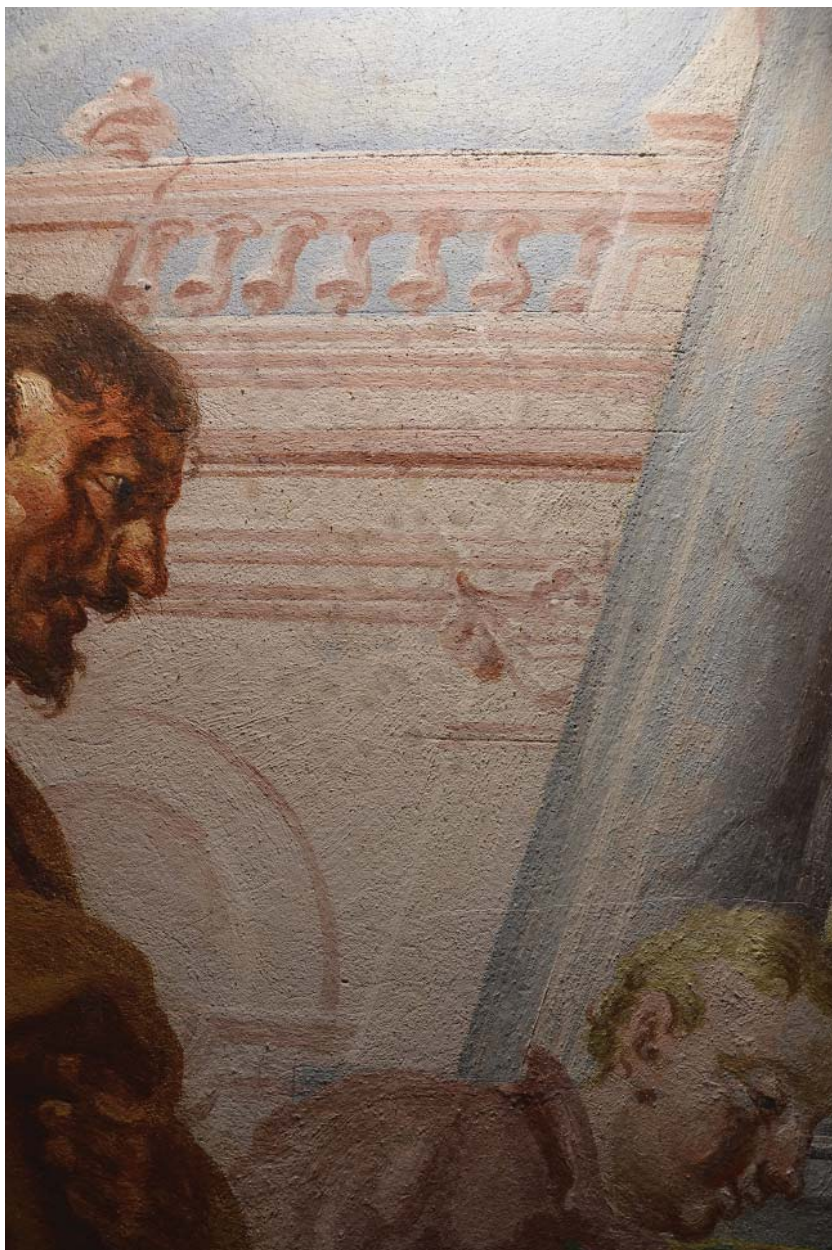
Obr. 52: Pohled na shodné místo v denním světle. Drobné skvrny ve světlé ploše malby nejasného původu.

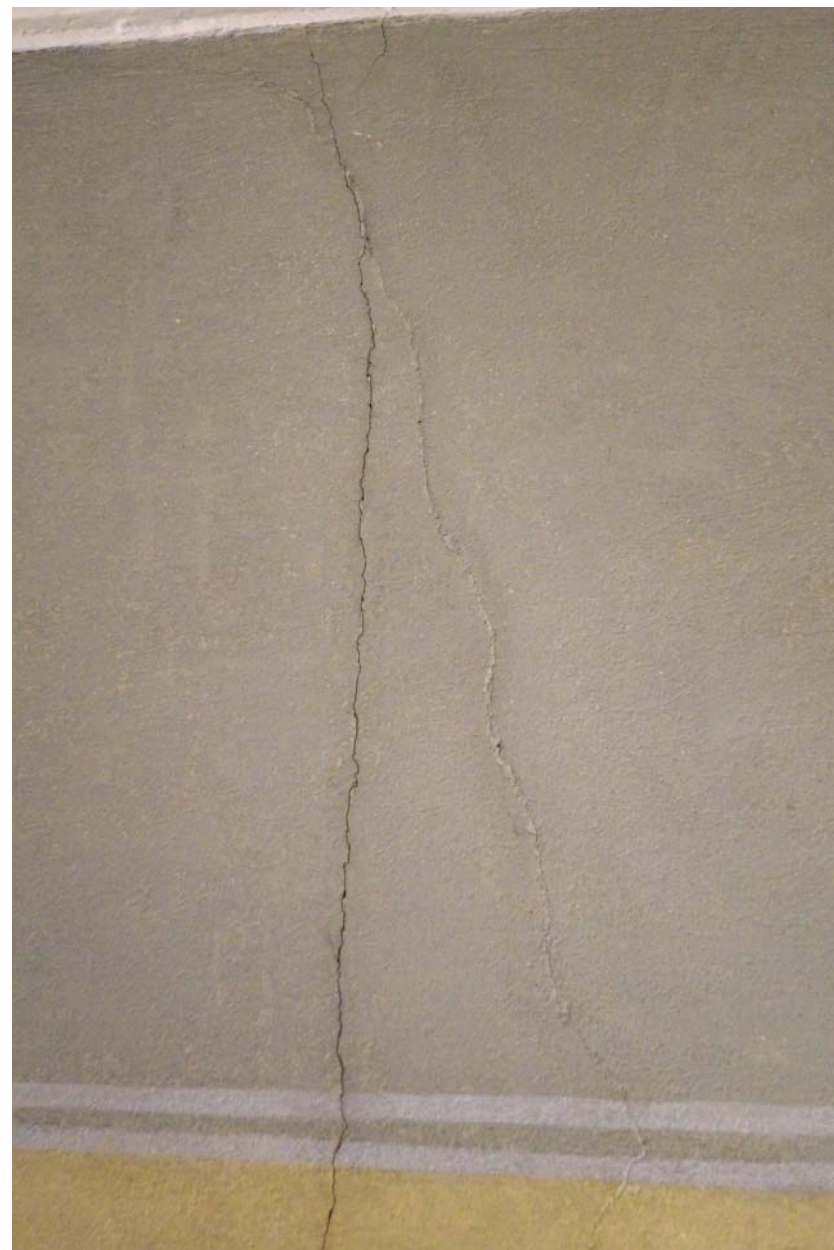
Obr. 55: Detail uvolněného tmelu v opravované trhlině.

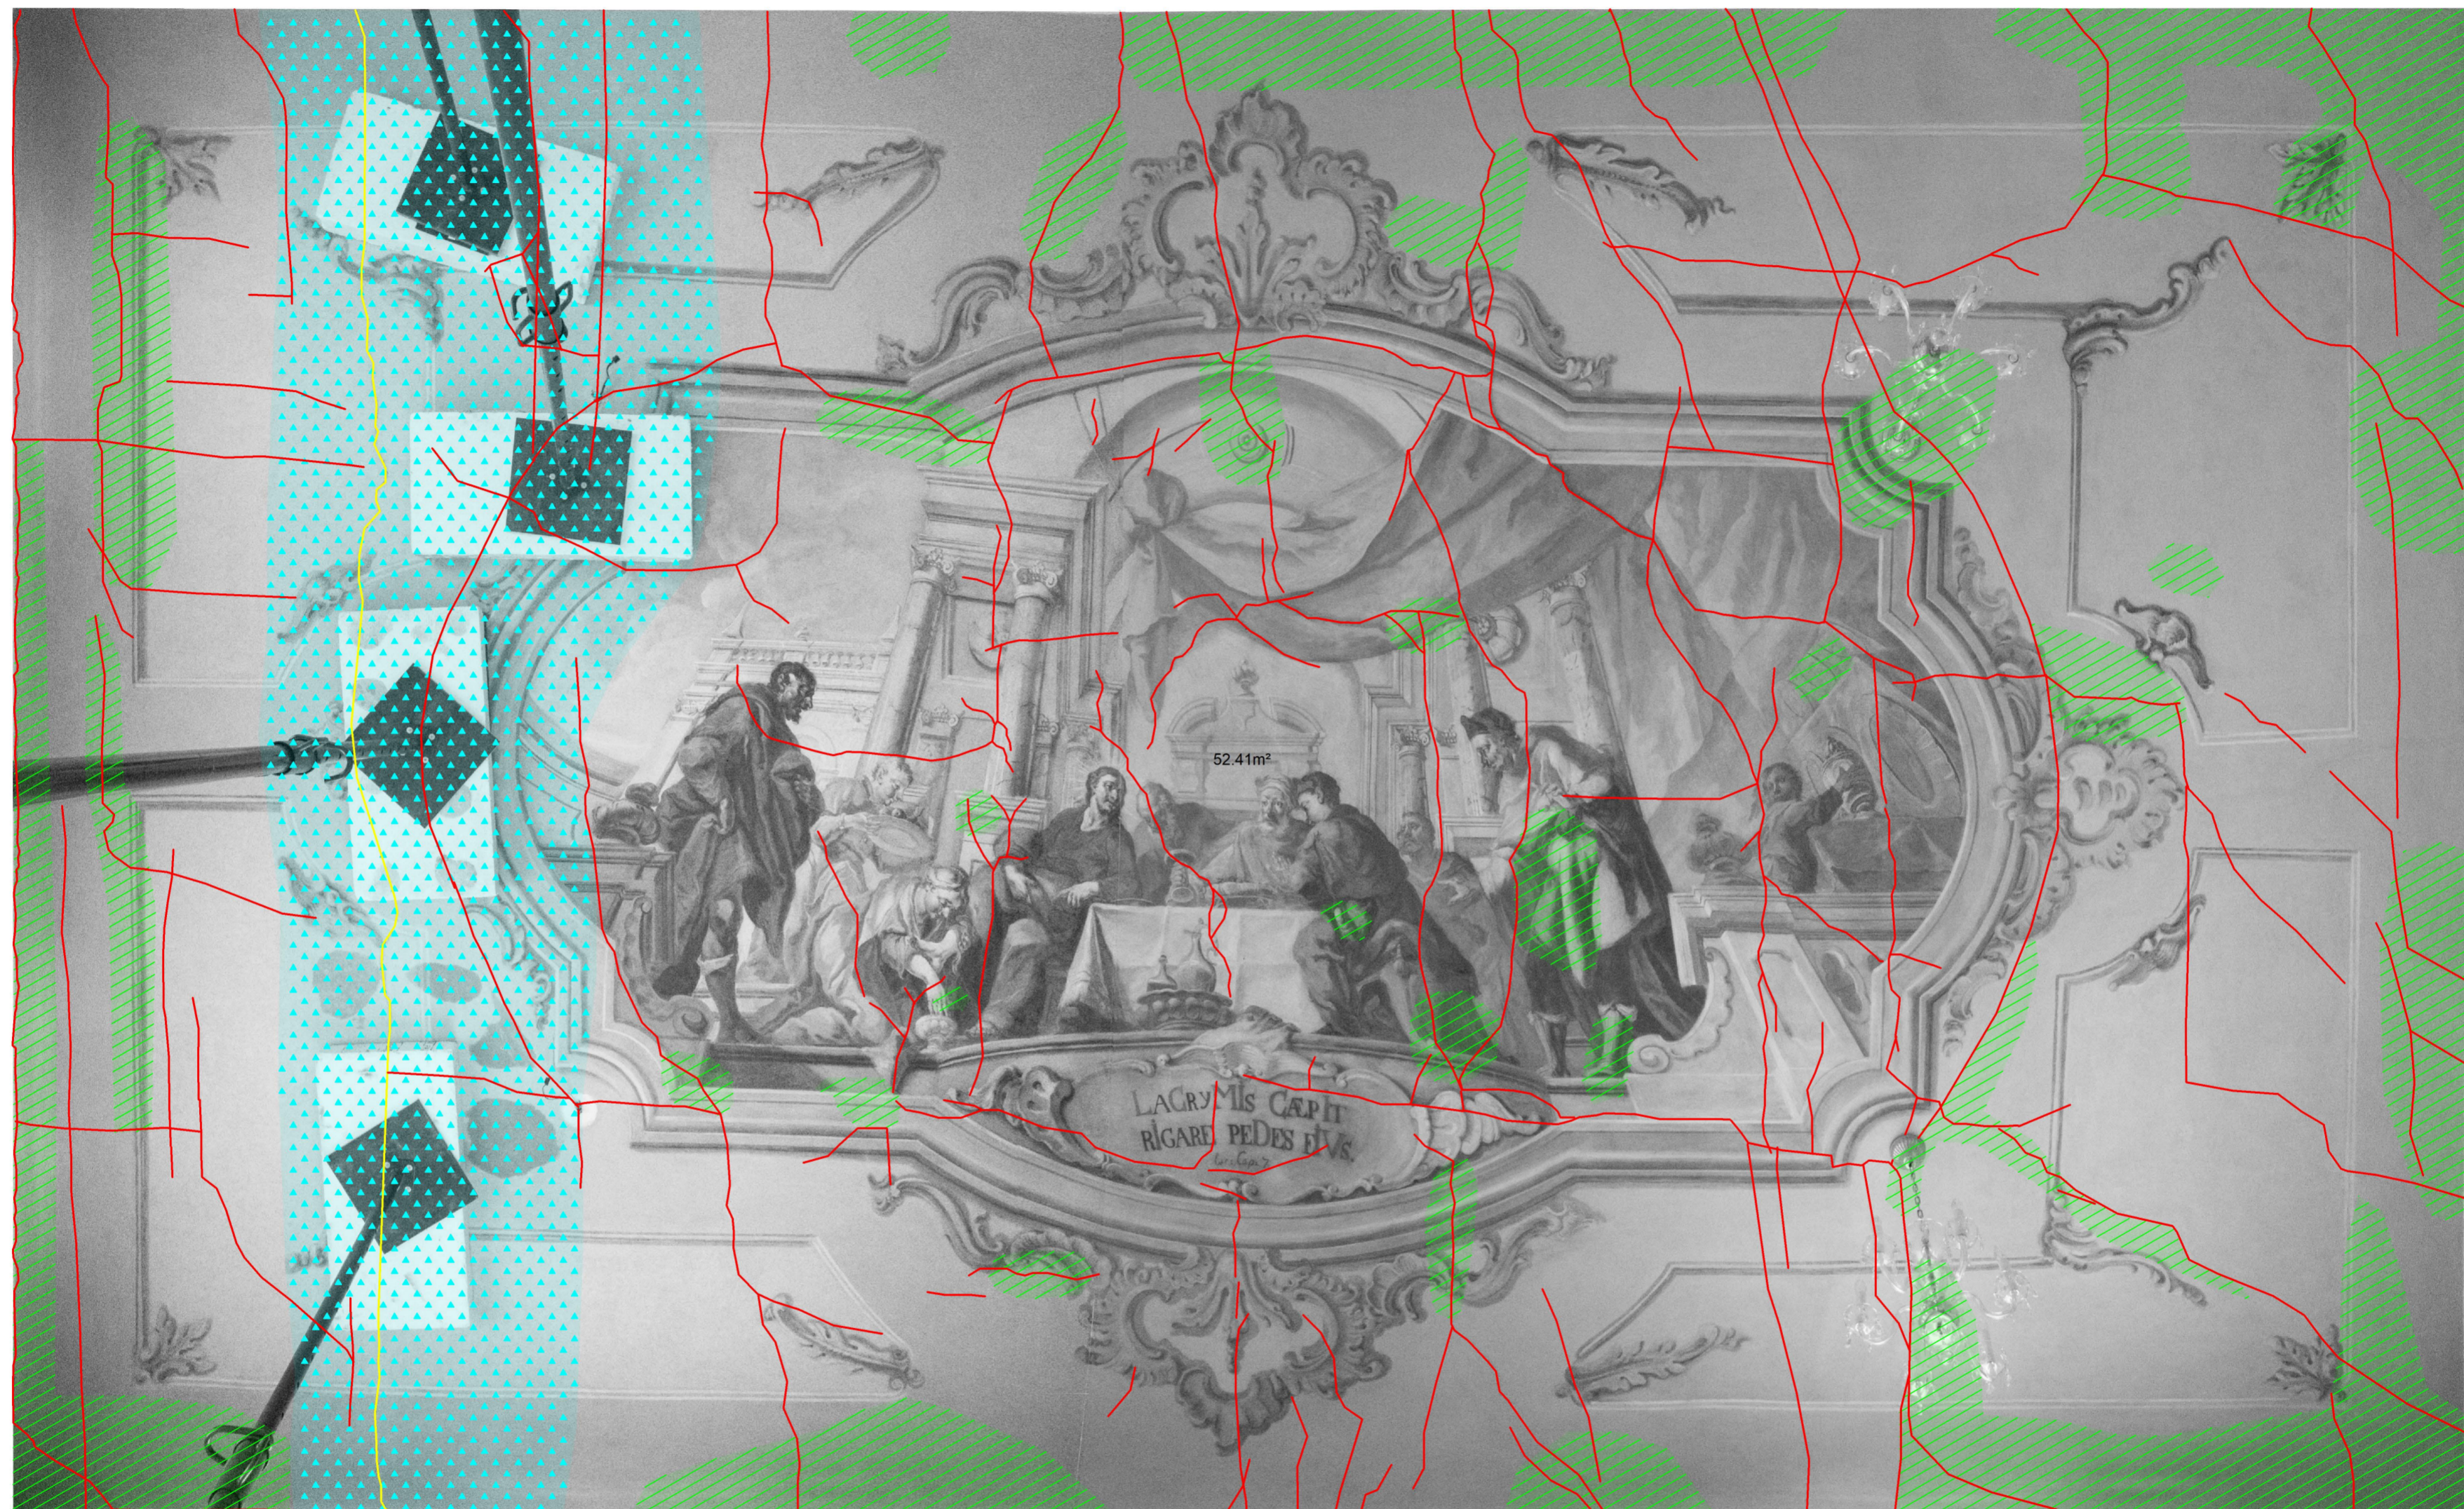
Souvrství omítek je na mnoha místech uvolněné a nesoudržné (viz. 3.2.2. perkusní průzkum). Malba v sále je popraskaná, některé starší tmelené praskliny jsou znovu popraskané. Praskliny a dutiny se nachází především po obvodu malby v návaznosti na stěnu. V levé části stropu je velká plocha malby uvolněná a ohrožená. Míra poškození malby (rámování a rokaje) pod druhotnými vrstvami není před rozsáhlejším odkryvem zcela zřejmá.

celková plocha	52.410 m ²	100.00%

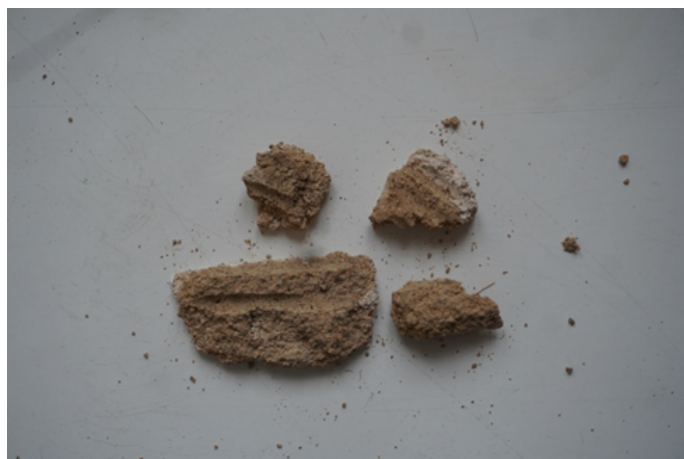
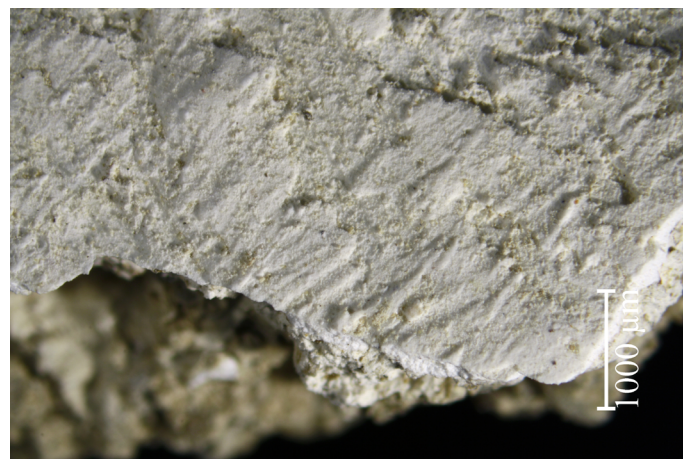
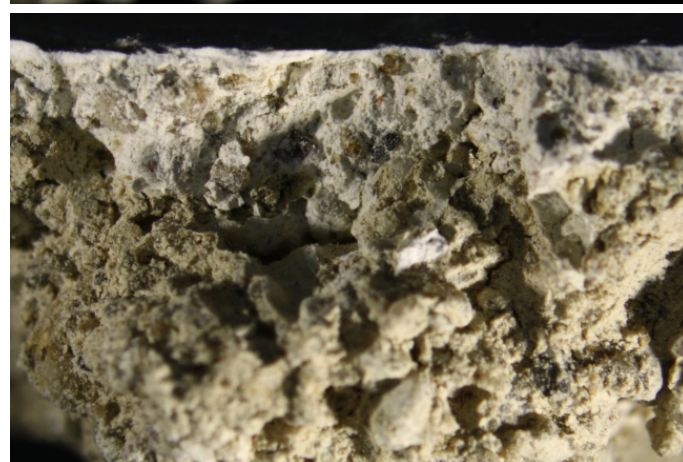
V2 (11 112): jádrová omítka z rákosového stropu

Obr. 9 a-c: a) Makrosnímek vzorku V2 po odběru (J. Waissarová). b, c) Makrosnímkou povrchu vzorku a řezu vzorkem v odraženém světle stereomikroskopu SMZ800 (Nikon) při zvětšení na mikroskopu 10x. Bázi vzorku tvoří střednězrnná hnědo-okrová jádrová omítka, na které je provedeno přestukování jemnozrnným štukem. Na povrchu se vyskytuje souvrství bílých nátěrů.

Makroskopický popis vzorku: Vzorek je tvořen omítkovým souvrstvím jádrové omítky a jemnozrnného štuku. Jádrová omítková vrstva je makroskopicky hnědá načervenalá, málo soudržná a pevná, ve struktuře středně homogenní. Charakteristickým znakem je vysoký podíl střednězrnného plniva, jehož obsah převažuje nad obsahem pojiva. Plnivem je středně vytríděný říční písek s přirozeně vysokým obsahem železitého pigmentu, který obarvuje omítku do hněda.

Jemnozrnný štuk byl na jádrovou vrstvu nanášeno *al fresco*, tloušťka vrstvy dosahuje 1-1,5 mm. Vrstva se vyznačuje vyšším obsahem pojiva oproti jádru. Plnivo je patrně identické s vrstvou jádra, vyznačuje se pouze lepším vytríděním.

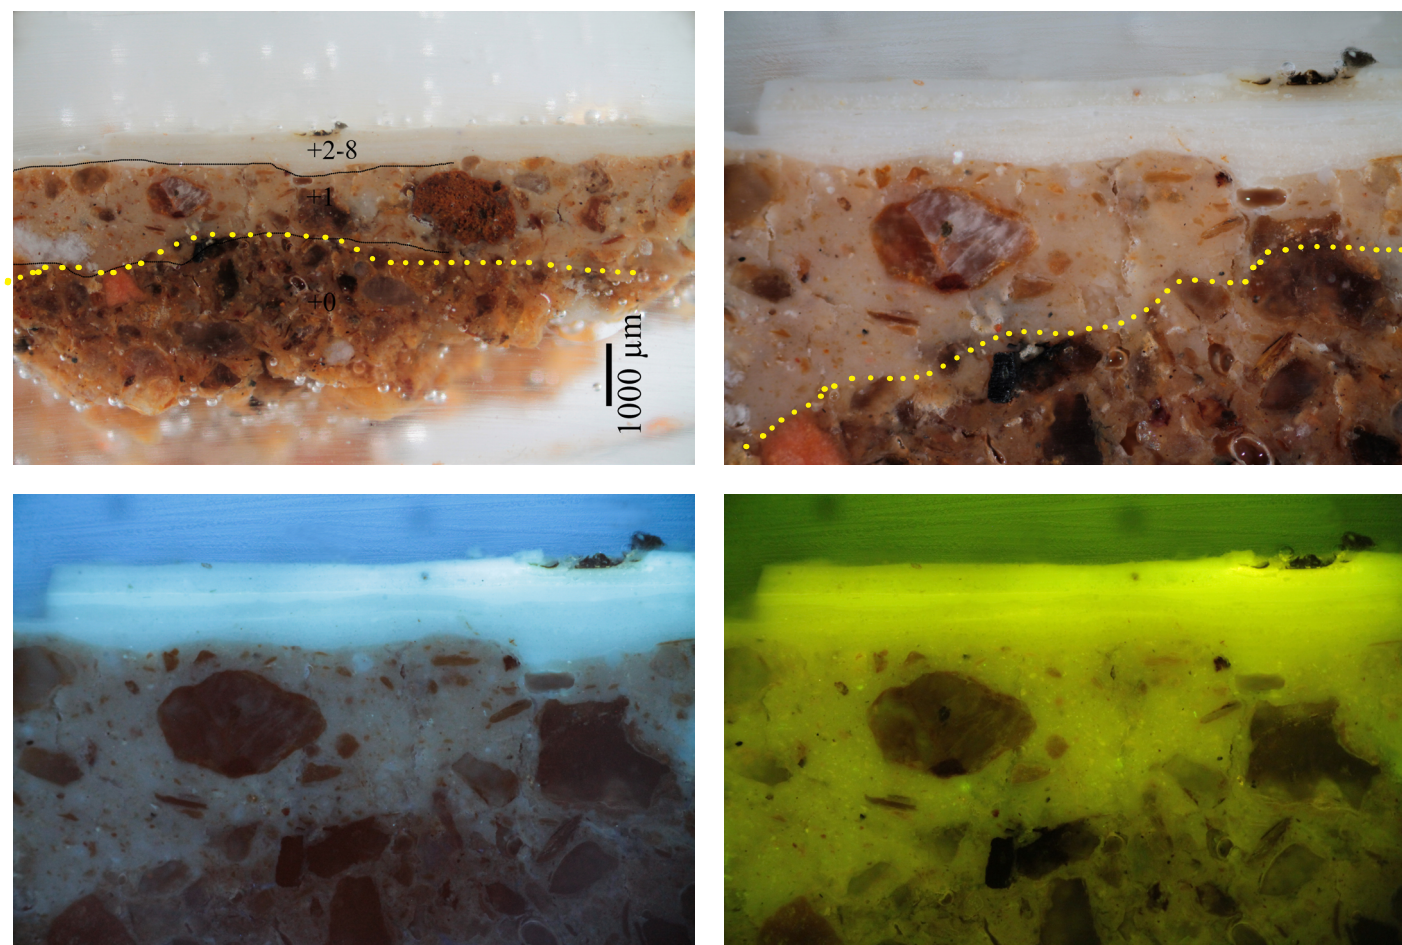
V2 (II 112): jádrová omítka z rákosového roštu

Obr. 10 a-d: Stratigrafie povrchových úprav vzorku V2 (II 112). Popis: a, b) Snímek nábrusu v odraženém bílém světle z optického mikroskopu Nikon LV100 při zvětšení na mikroskopu 100x a 200x (vpravo). c, d) snímky v UV a modrém světle (zvětšení 100x).

V2 (II 112)	Popis	složení dle SEM-EDX	Popis
+0	jádrová omítka	pojivová matrice: Ca, Si, (Al, Mg, Cl, K, Fe), obsah Si nehomogenní, 8-10 at.%, místy 16 at.%. pojivo dále analyzováno silikátovou a termickou analýzou, viz. dále.	hnědo-okrová jádrová omítka s namodralou fluorescencí; omítka se vyznačuje vysokým podílem plniva - přibližný obj. poměr pojiva a plniva činí 1:1,5-1:2. Matrice omítky je sv. okrová s jemně rozptýlenými zrny železitého pigmentu, jehož zdrojem je použité plnivo. Plnivo je podrobněji popsáno dále.
+1 (viz vrstva I vzorku VIa)	štuk	pojivová matrice: Ca, Si, (Al, Mg, Cl, K, Fe), obsah Si nehomogenní, 10-20 at.%. sv. okrová vrstva jemnozrného štku s namodralou fluorescencí; vrstva tl. 1-1,5 mm provedená na jádro <i>al fresco</i> . Vrstva se vyznačuje podobným optickým charakterem i složením jako jádro, rozdily spočívají jen ve vyšším obsahu pojiva. Přibližný objemový poměr pojiva a plniva odpovídá poměru 1,5-1:1. Plnivo je dobře vytříděné s maximální velikostí do 1 mm.

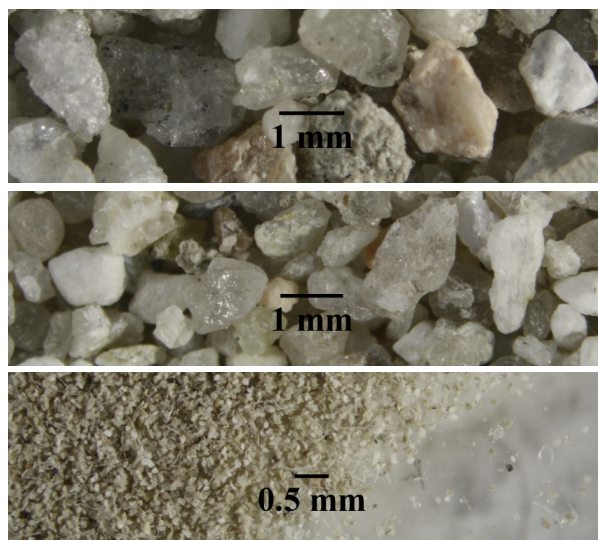
Kamenivo/plnivo: Plnivo jádrové malty tvoří nejspíše říční písek (Obr. 11 a-c). Písek je středně vytríděný s maximální velikostí zrn do 4 mm a s vysokým zastoupením jemných až prachových částic ($D \leq 0,125$ mm), které tvoří okolo 17 hm.% plniva (viz. Tab. 4, Graf 1). Nejčteněji jsou zastoupeny klasty se střední velikostí (0,25-1 mm), které tvoří v plnivu okolo 70 % všech zrn. Zrna plniva jsou středně zaoblená až zaoblená, mineralogicky jsou tvořena převážně z křemene, minoritně jsou zastoupeny jiné klasty minerálů a hornin, jemnozrnou frakci tvoří jílové minerály. Jemnozrná jílová frakce se vyznačuje vysokým podílem železitého pigmentu, který je jemně rozptýlen ve vápenném pojivu a obarvuje matici do hnědo-okrova.

Obr. 11 a-c (vpravo): Detail frakcí písku 1 mm, 0,5 mm a prachová frakce 0,063 mm.

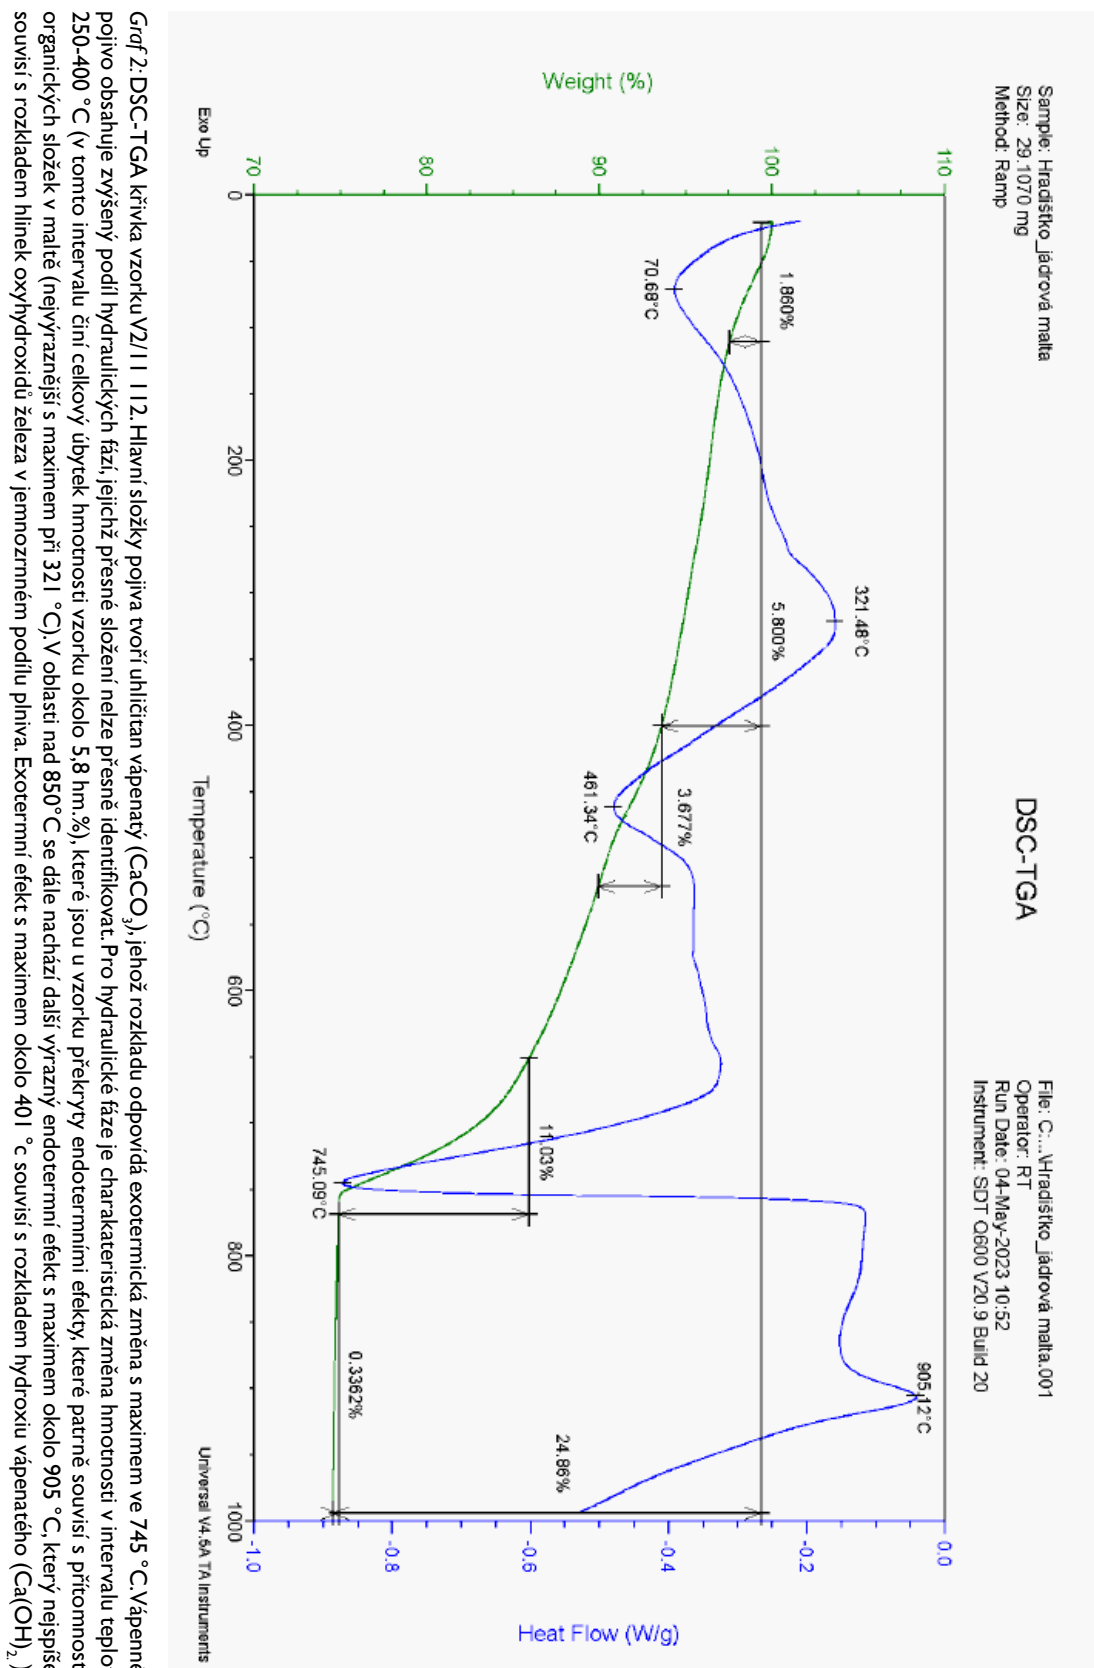
V2 (II 112): jádrová omítka z rákosového roštu

Grdf 2: DSC-TGA křivka vzorku V2/II 112. Hlavní složky pojiva tvoří uhličitán vápenatý (CaCO₃), jehož rozkladu odpovídá exotermická změna s maximem ve 745 °C. Vápenné pojivo obsahuje zvýšený podíl hydraulických fází, jejichž přesné složení nelze přesně identifikovat. Pro hydraulické fáze je charakteristická změna hmotnosti v intervalu teplot 250-400 °C (v tomto intervalu číí celkový úbytek hmotnosti vzorku okolo 5,8 hm. %), které jsou u vzorku překryty endotermními efekty, které patrně souvisí s přítomností organických složek v maltě (nejvýraznější s maximem při 321 °C). V oblasti nad 850 °C se dále nachází další výrazný endotermní efekt s maximem okolo 905 °C, který nejspíše souvisí s rozkladem hliněk oxiduhydróxidů železa v jemnozrnném podílu pihva. Exotermní efekt s maximem okolo 401 °C souvisí s rozkladem hydroxiu vápenatého (Ca(OH)₂).
