Dokumentace restaurátorského průzkumu

Nástropní malby v chodbě a sále 1. NP na zámku Hradištko

Věc: Průzkum nástropních maleb v chodbě a sálu (obřadní síni) zámku, zkouška zajišťovacího zásahu na ohrožených místech, restaurátorský záměr

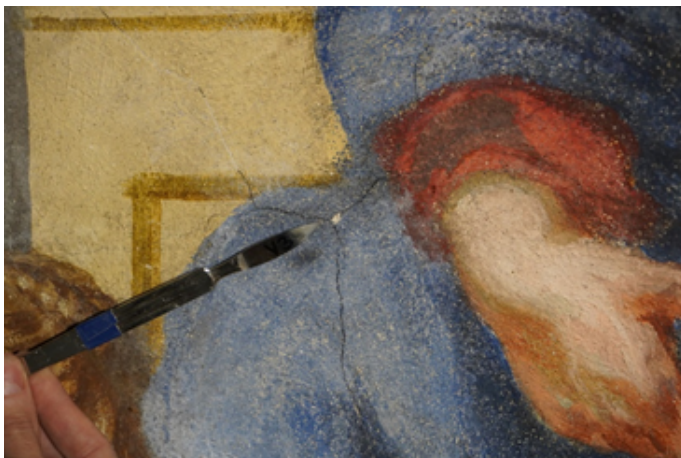
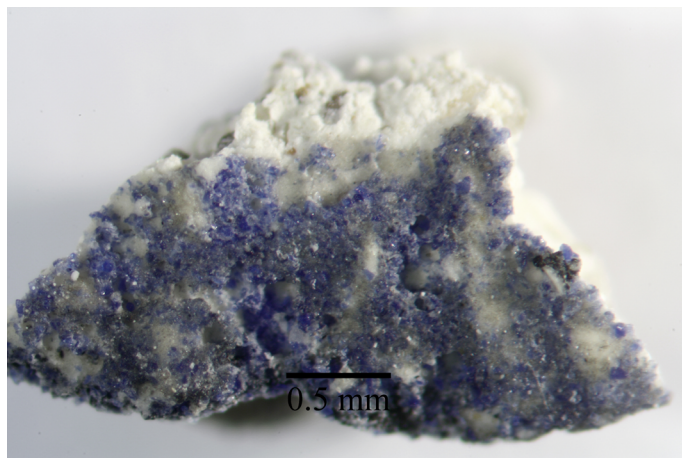
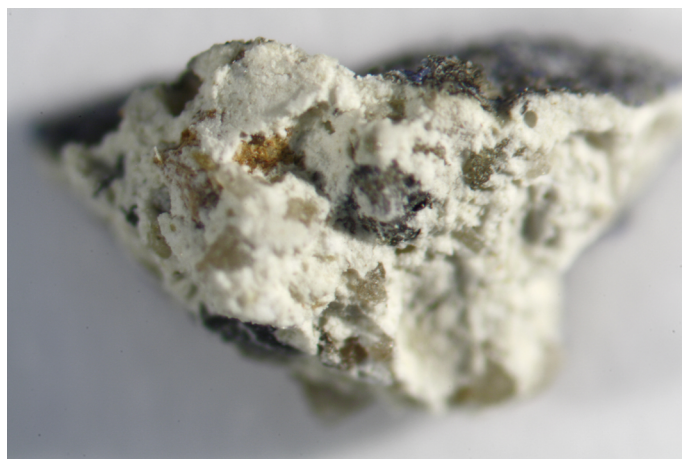
V3 (II 114): modrá

Obr. 12 a-c: a) Místo odběru vzorku V3 (II 114) pro chemicko-technologický průzkum (J. Waissarová). b, c) Makrosnímek odebraného vzorku z lícové a rubové strany. Snímky v odraženém světle stereomikroskopu SMZ800 (Nikon) při zvětšení na mikroskopu 3x.

Makroskopický popis vzorku: Bázi vzorku tvoří vápenná omítka, na kterou navazuje šedo-modrá barevná vrstva s hrubými zrny modrého pigmentu.

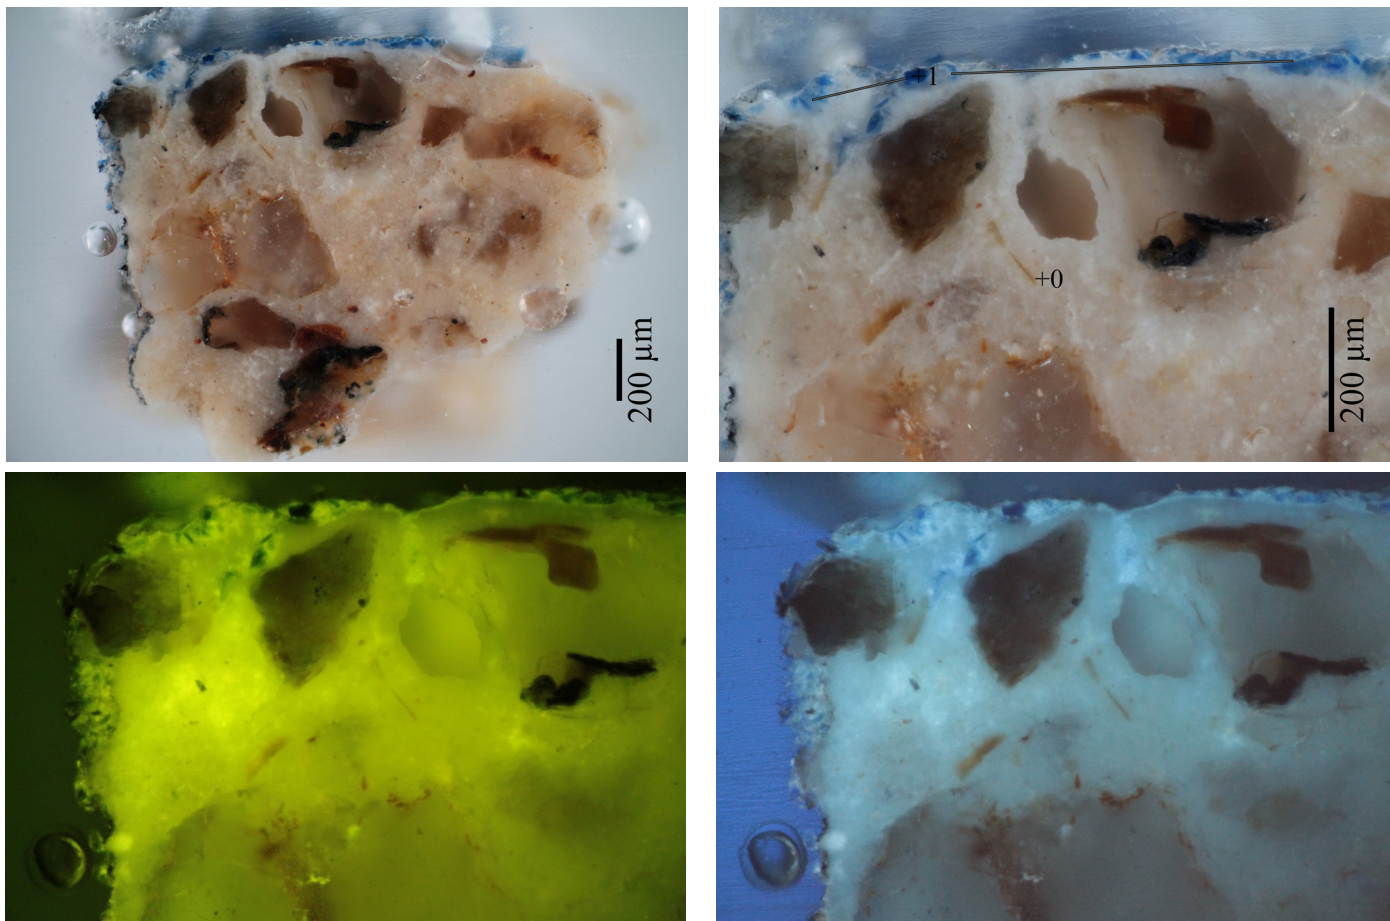
V3 (II 114): modrá

Obr. 13 a-d: Stratigrafie povrchových úprav vzorku V3 (II 114). Popis: a, b) Snímek nábrusu v odraženém bílém světle z optického mikroskopu Nikon LV100 při zvětšení na mikroskopu 100x a 200x (vpravo). c, d) snímky v UV a modrém světle (zvětšení 200x).

V3 (II 114)	Popis	složení dle SEM-EDX	Popis
0	podklad - intonako	složení matrice: viz. vzorek V4	podklad s bělavou fluorescencí; intonako. Analýza intonaka byla podrobně provedena u vzorku V1, složení pojiva intonaka též u vzorku V4. Na povrchu podkladu se nachází rozhraní, bez vrstvy nečistot.
I	modrá	složení pojiva: <u>Ca</u> , Si, (Al, K, Mg, Fe, P, zvýšený obsah síry (S)), obsah Si okolo 19 at.% (vztaženo na ostatní složky pojiva) modré zrno-smalt: Si, Ca, K, Mg, (Al, As, Co, S)	barevná úprava s bělavou fluorescencí; tl. okolo 20-40 μm, barevná úprava je provedena na podklad <i>al secco</i> . Pojivo vrstvy tvoří vápno s organickou příměsí (identifikace organických složek viz. vzorek V4). Modrý pigment je smalt. Kromě něj obsahuje vrstva ojedinělá našedlá a černá zrna - šedá zrna mohly vzniknout degradací smaltu, černý pigment je jemnozrná uhlíkatá čern. Ojediněle se ve vrstvě vyskytuje červené zrno přírodní hlinky. Barevná vrstva obsahuje zvýšenou koncentraci síranu vápenatého, který nejspíše vznikl sekundárně sulfatizací.

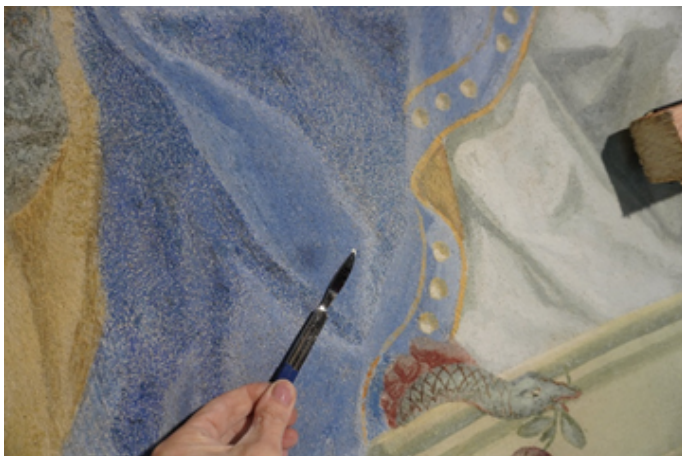
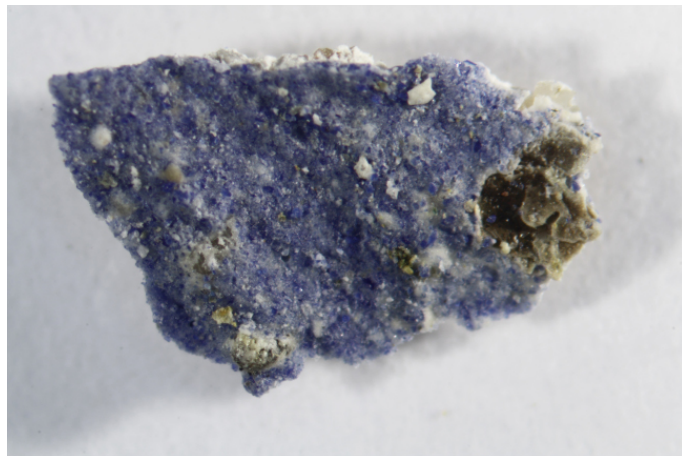
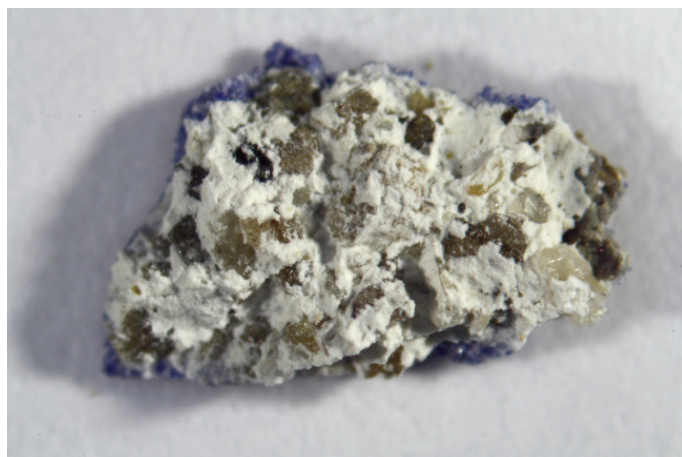
V4 (II 115): modrá

Obr. 15 a-c: a) Místo odběru vzorku V4 (II 115) pro chemicko-technologický průzkum (J. Waissarová). b, c) Makrosnímek odebraného vzorku z lícové a rubové strany. Snímky v odraženém světle stereomikroskopu SMZ800 (Nikon) při zvětšení na mikroskopu 2x.

Makroskopický popis vzorku: Vzorek makroskopicky odpovídá vzorku V3/II 114.

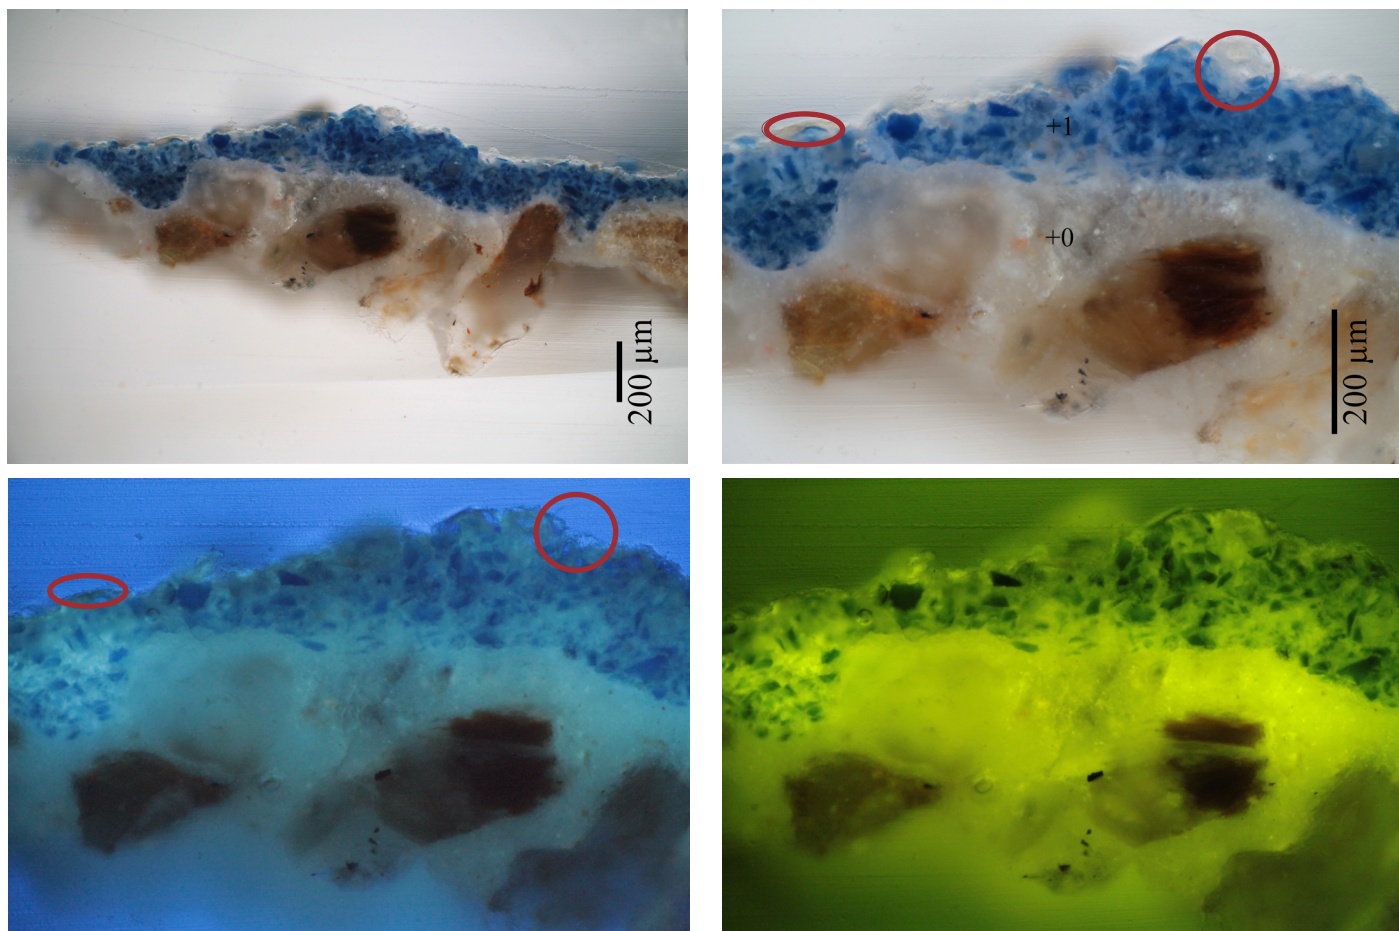
V4 (II 115): modrá

Obr. 16 a-d: Stratigrafie povrchových úprav vzorku V4 (II 115). Popis: a, b) snímek nábrusu v odraženém světle z optického mikroskopu Nikon LV100 při zvětšení na mikroskopu 100x a 200x (vpravo). c, d) snímky v UV a modrém světle (zvětšení 200x).

V4 (II 115)	Popis	složení dle SEM-EDX	Popis
0	podklad - intonako	složení matrice: Ca , Si, (Al, Mg, K, S), obsah Mg je zanedbatelně nízký, obsah Si okolo 15 at.% (vztaženo na ostatní složky pojiva)	podklad s nažloutlou fluorescencí ; intonako. Analýza intonaka byla provedena u vzorku VI. Pojivem je středně hydraulické vápno. Na povrchu se nachází rozhraní tvořené zkarbonátovanou vrstvičkou uhličitanu vápenatého, bez mezivrstvy nečistot.
1	modrá	složení pojiva: Ca , Si, (Al, K, Mg, S, Fe, P), obsah Si okolo 25 at.% (vztaženo na ostatní složky pojiva) modré zrno-smalt: Si , Ca, K, Mg, (Al, As, Co, S)	barevná úprava s nažloutlou fluorescencí, na povrchu lokálně ztmavlá ; tl. max. 200 μm, vrstva je na podklad provedena <i>al secco</i> . Pojivo vrstvy tvoří bílé vzdušné vápno s organickou příměsí (po excitaci UV světlem nažloutlá fluorescence). Identifikace anorganických a organických složek byla provedena metodou FTIR měřením z povrchu modré vrstvy, viz. FTIR 1, 2). Dle FTIR analýzy (FTIR 1) byla na povrchu vrstvy zjištěna vysoká koncentrace síranů, jejichž původ nelze určit.

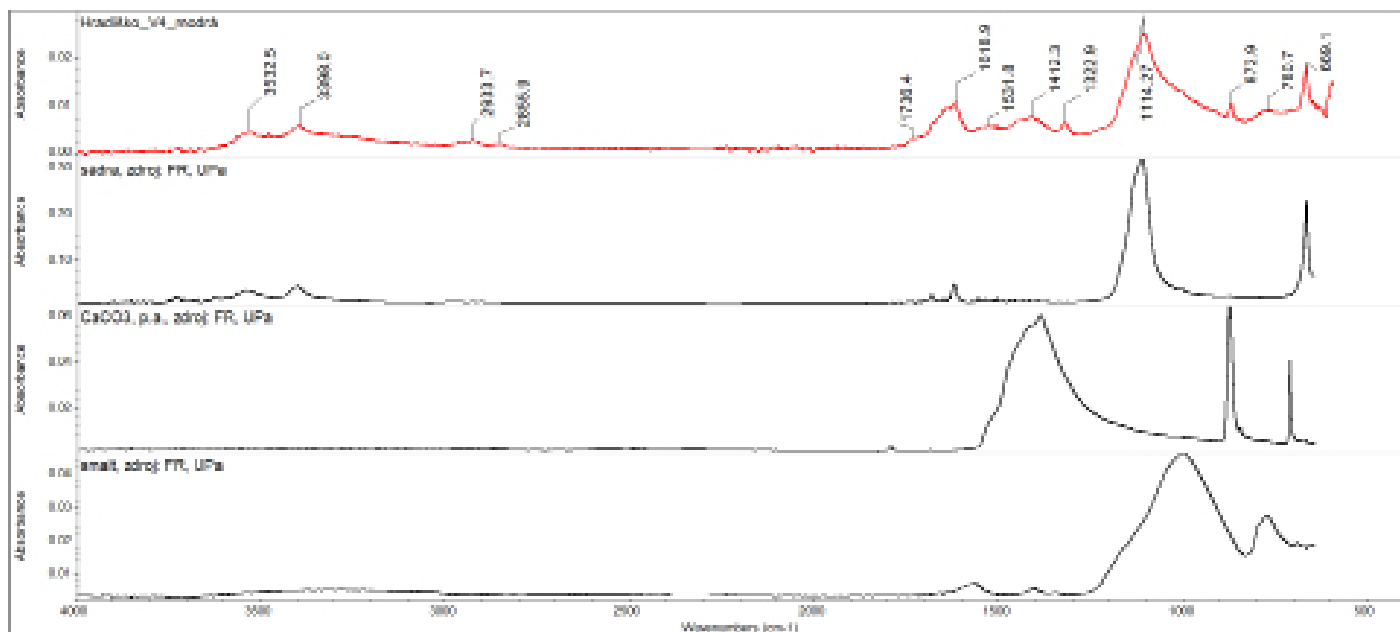
FTIR 1: FTIR spektrum vzorku V4 (I1 I15) měřené na povrchu modré vrstvy (analyzuje vrstvy 1 a 2) a srovnávací spektra vybraných anorganických látek. Vrstva obsahuje uhličitan vápenatý, síran vápenatý (vzniklý sulfatizací), barvicí složky tvoří dominantně smalt. Síran vápenatý vznikl sulfatizací vápenných složek barevné vrstvy.

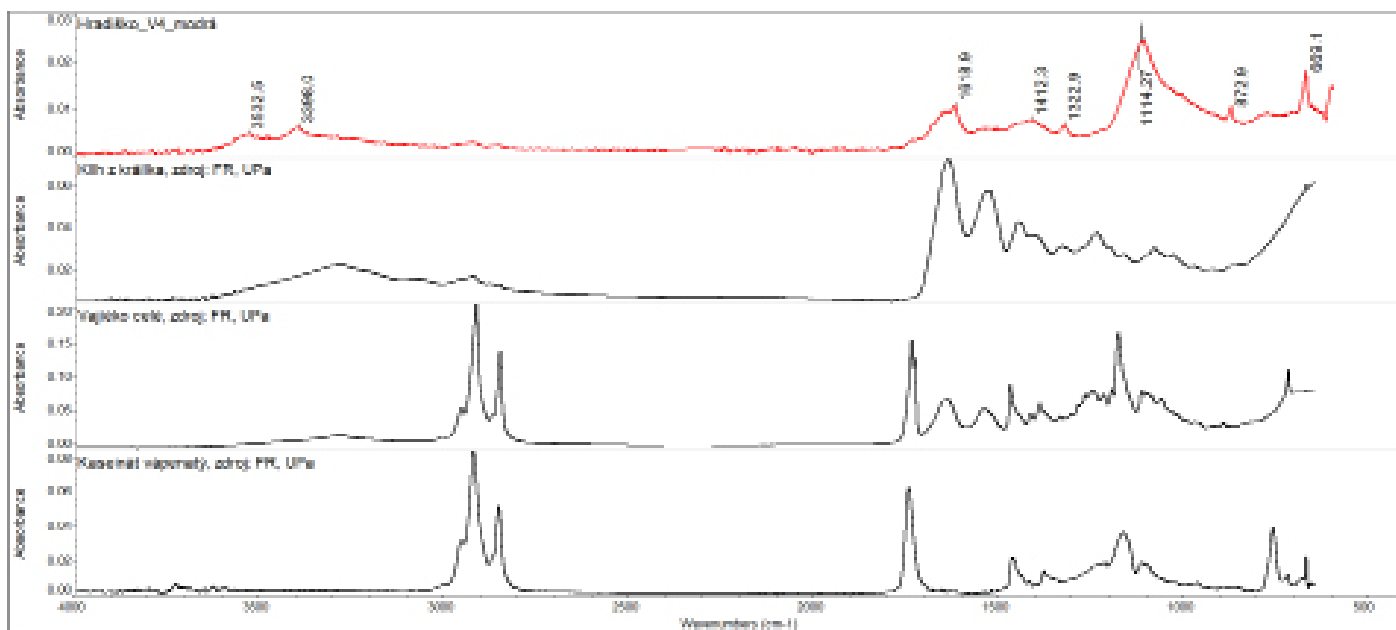
FTIR 2: FTIR spektrum vzorku V4 (11 115) měřené na povrchu modré vrstvy (analyzuje vrstvy 1 a 2) a srovnávací spektra vybraných organických látek. Z nich byly identifikovány proteiny nebo jejich směs; podle zvýšeného obsahu fosforu obsahuje vrstva fosfoproteiny (kasein, vaječné proteiny), nelze vyloučit ani směs s jinými proteinovými látkami (zde spektrum klišu). Jako příměs byly identifikovány vysychavé oleje. Možností také je, že olejová složka pochází přímo z proteinů, např. vejce nebo vaječného žloutku.

Vyhodnocení FTIR analýzy: FTIR měření bylo provedeno pouze z povrchu vzorku a výsledky zahrnují analýzu modré vrstvy 1 i transparentní povrchové úpravy 2.

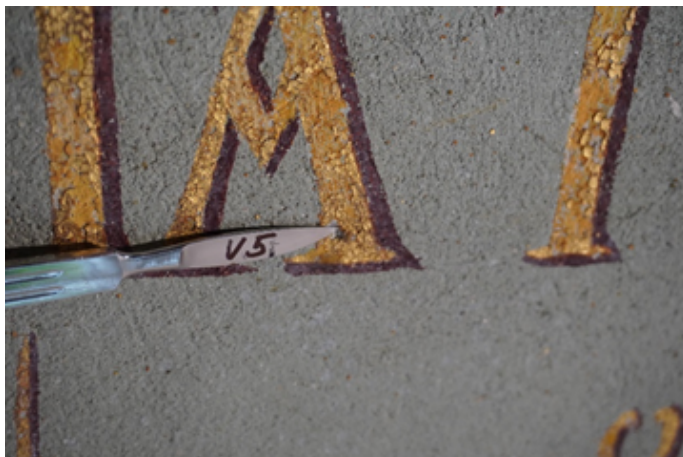
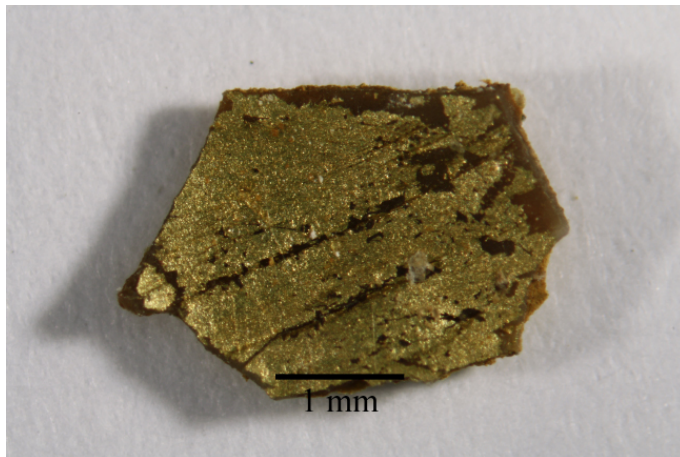
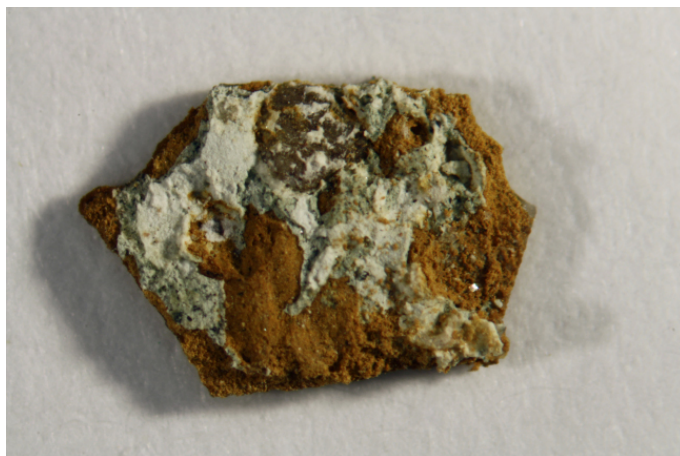
V5 (II 116): zlacení písma

Obr. 18 a-c: a) Místo odběru vzorku V5 (II 116) pro chemicko-technologický průzkum. b, c) Makrosnímek odebraného vzorku z lícové a rubové strany. Snímky v odraženém světle stereomikroskopu SMZ800 (Nikon) při zvětšení na mikroskopu 2x.

Makroskopický popis vzorku: Vzorek tvoří zbytky bílého nátěru nebo omítkového podkladu (?), na který navazuje sv. zelená barevná úprava s hrubými zrny zeleného pigmentu. Na ni navazuje jemnozrnný oranžovo-okrový podklad s jemnozrnným žlutým pigmentem. Na podklad je provedena mohutná vrstva transparentního lepu tenče pozlacená zlatolesklým kovem. Vrstva zlacení je velmi tenká a nesouvisle dochovaná. Makroskopicky nelze určit, zda se jedná o nátěr nebo plátkové zlacení.

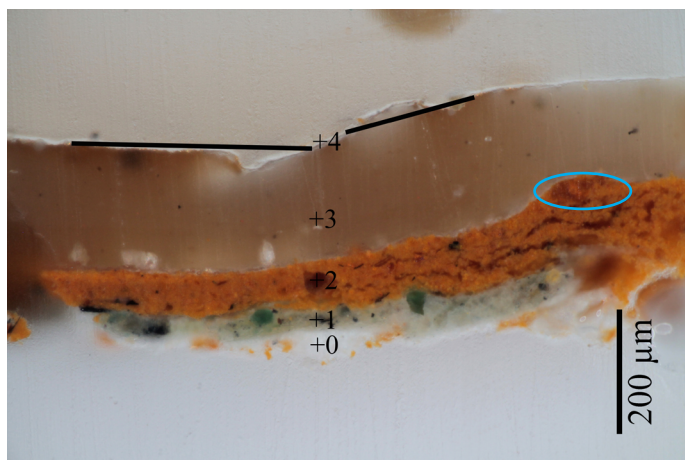
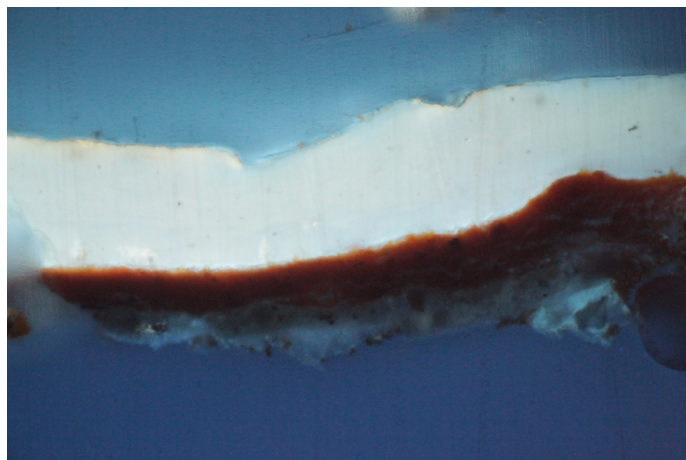
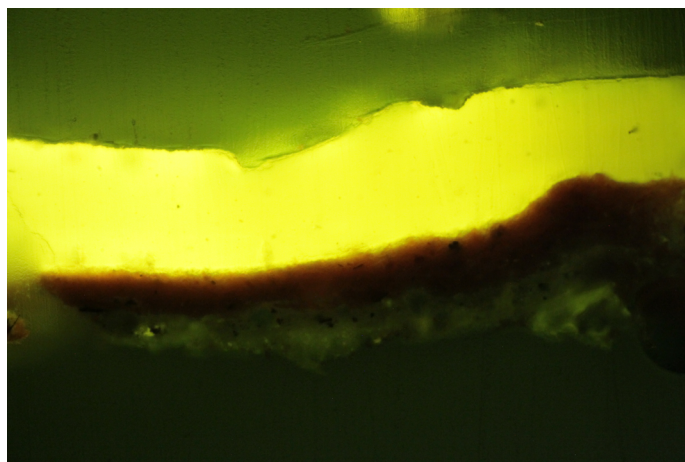
V5 (11 116): zlacení písma

Obr. 19 a-d: Stratigrafie povrchových úprav vzorku V5 (11 116). Popis: a) snímek nábrusu v odraženém světle z optického mikroskopu Nikon LV100 při zvětšení na mikroskopu 200x. b, c) snímky v UV a modrém světle.

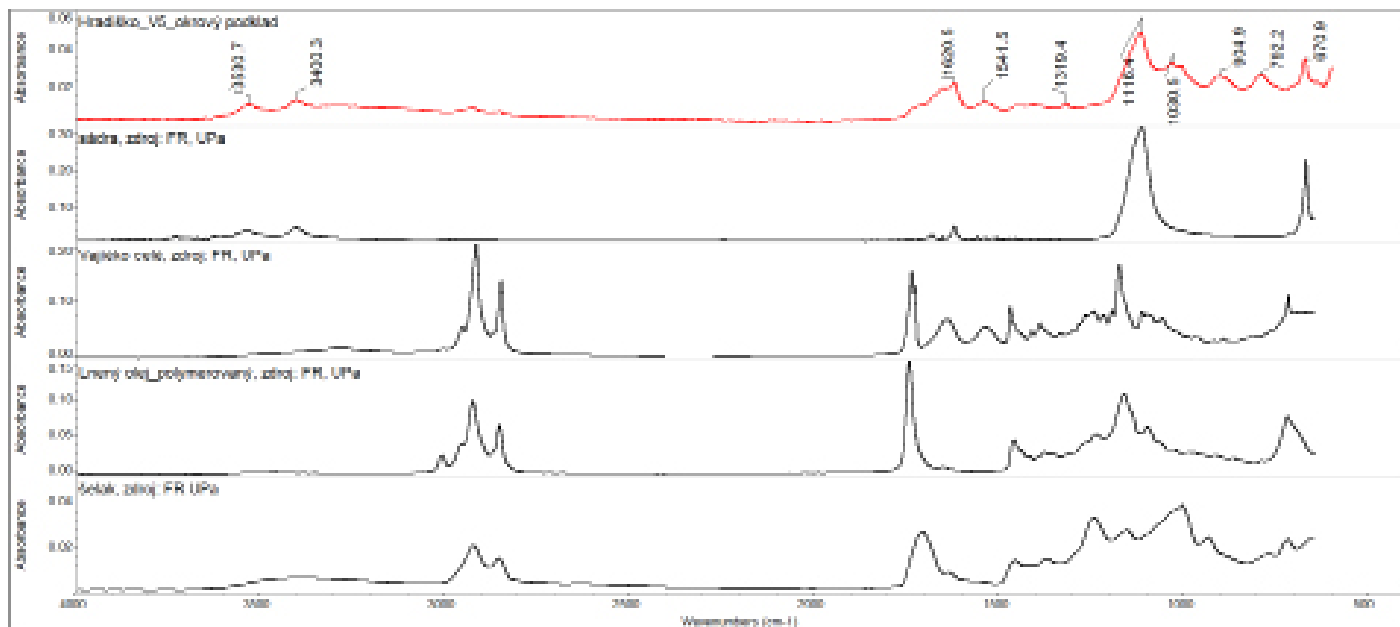
FTIR 3: FTIR spektrum vzorku V5 (I1 I16), izolovaná oranžová vrstva 2, a srovnávací spektra vybraných anorganických a organických látek. Kromě anorganických složek obsahuje vrstva proteiny a minoritně také látky s esterovou vazbou (vysýchavé oleje a/nebo například pryskyřice). Podle zvýšeného obsahu fosforu ve vrstvě zjištěné prvkovou analýzou je možné proteiny blíže zařadit do skupiny fosfoproteinů (zde spektrum celého vejce), nelze vyloučit ani směs proteinů s olejem nebo kontaminaci kolagenními proteiny nebo pryskyřicí z vrstvy 3.

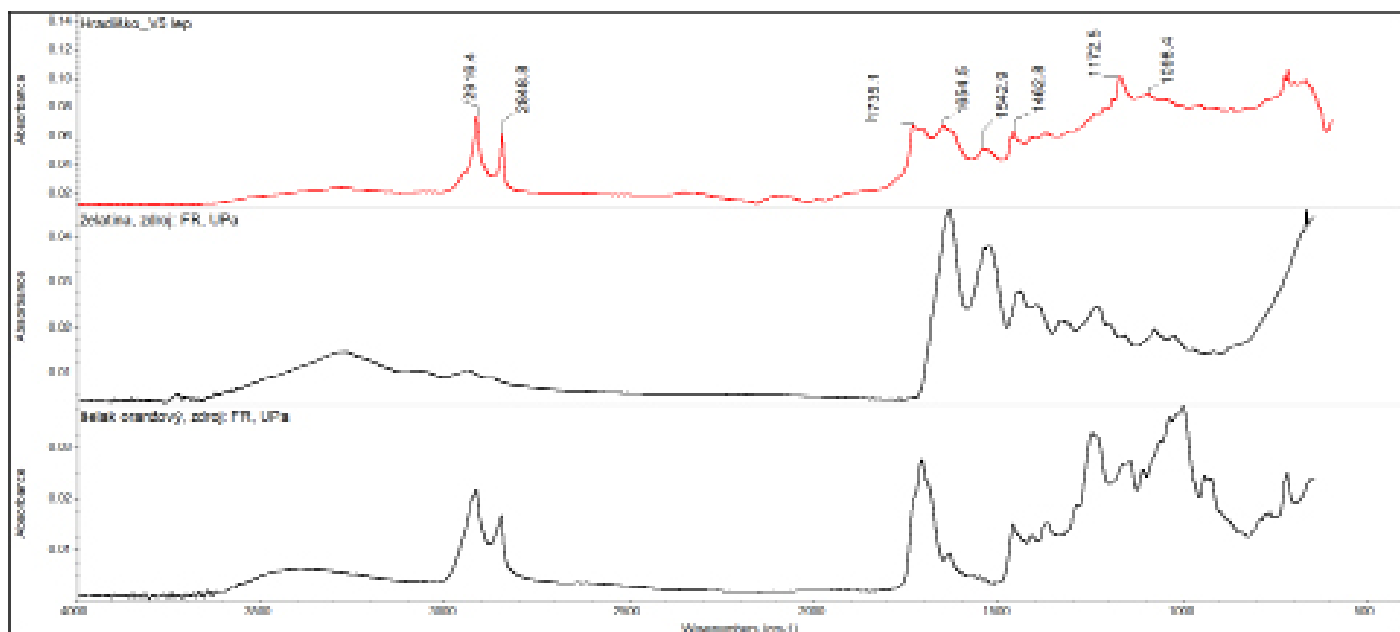
FTIR 4: FTIR spektrum vzorku V5 (I1 I16), vrstva 3 měřená přes vrstvu zlacení, a srovnávací spektra vybraných organických látek. Vrstva lepu je transparentní a obsahuje pouze organické složky - majoritní je obsah kolagenních proteinů, které pochází z vrstvy lepidivého podkladu. Další složky tvoří sloučeniny s esterovou vazbou, podle oranžové fluorescence tenké vrstvičky pod zlacením se jedná nejspíše o šelak, ale podle složení nelze vyloučit ani přítomnost vysýchavých olejů. Šelak nebo oleje nejspíše pochází z pojiva zlatého nátěru, kolagenní látky tvořily pojivo lepidivé vrstvy pod zlacením.
