**Kompletní průzkum a restaurování oboustranně malované olejomalby na plátně z
kostela sv. Vavřince ve Vizovicích**

Průzkum závěsných obrazů in-situ v kostele sv. Vavřince ve Vizovicích

Diplomová práce

2020

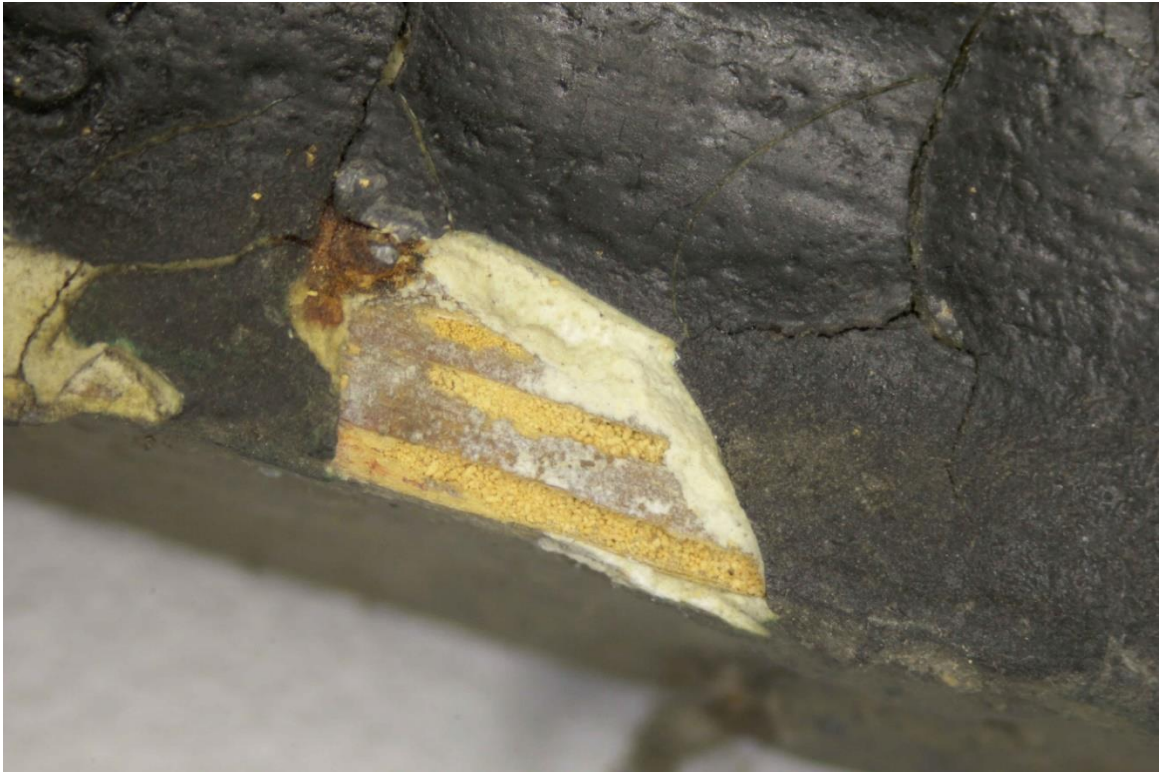
Obr. 11: Defekt v horní části díla. Tmel nanesený přímo na dřevěném napínacím rámu.

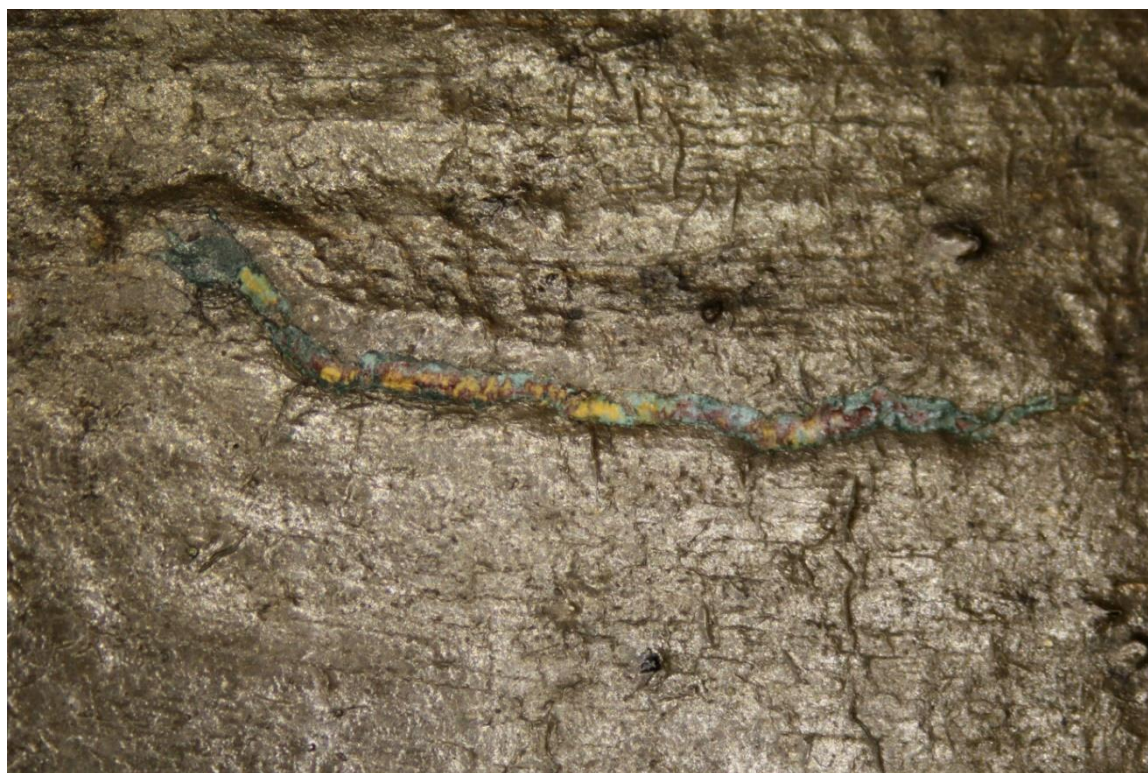
více místech, prostupující barvou není jen červená, ale také modrá a různé odstíny hnědé a zelené. Dle lesklého povrchu je malba celoplošně pokryta souvislou lakovou vrstvou.

Obr. 26: Fotografie pod stereolupou, stav před restaurováním, líc, detail prostupujících spodních barevných vrstev.

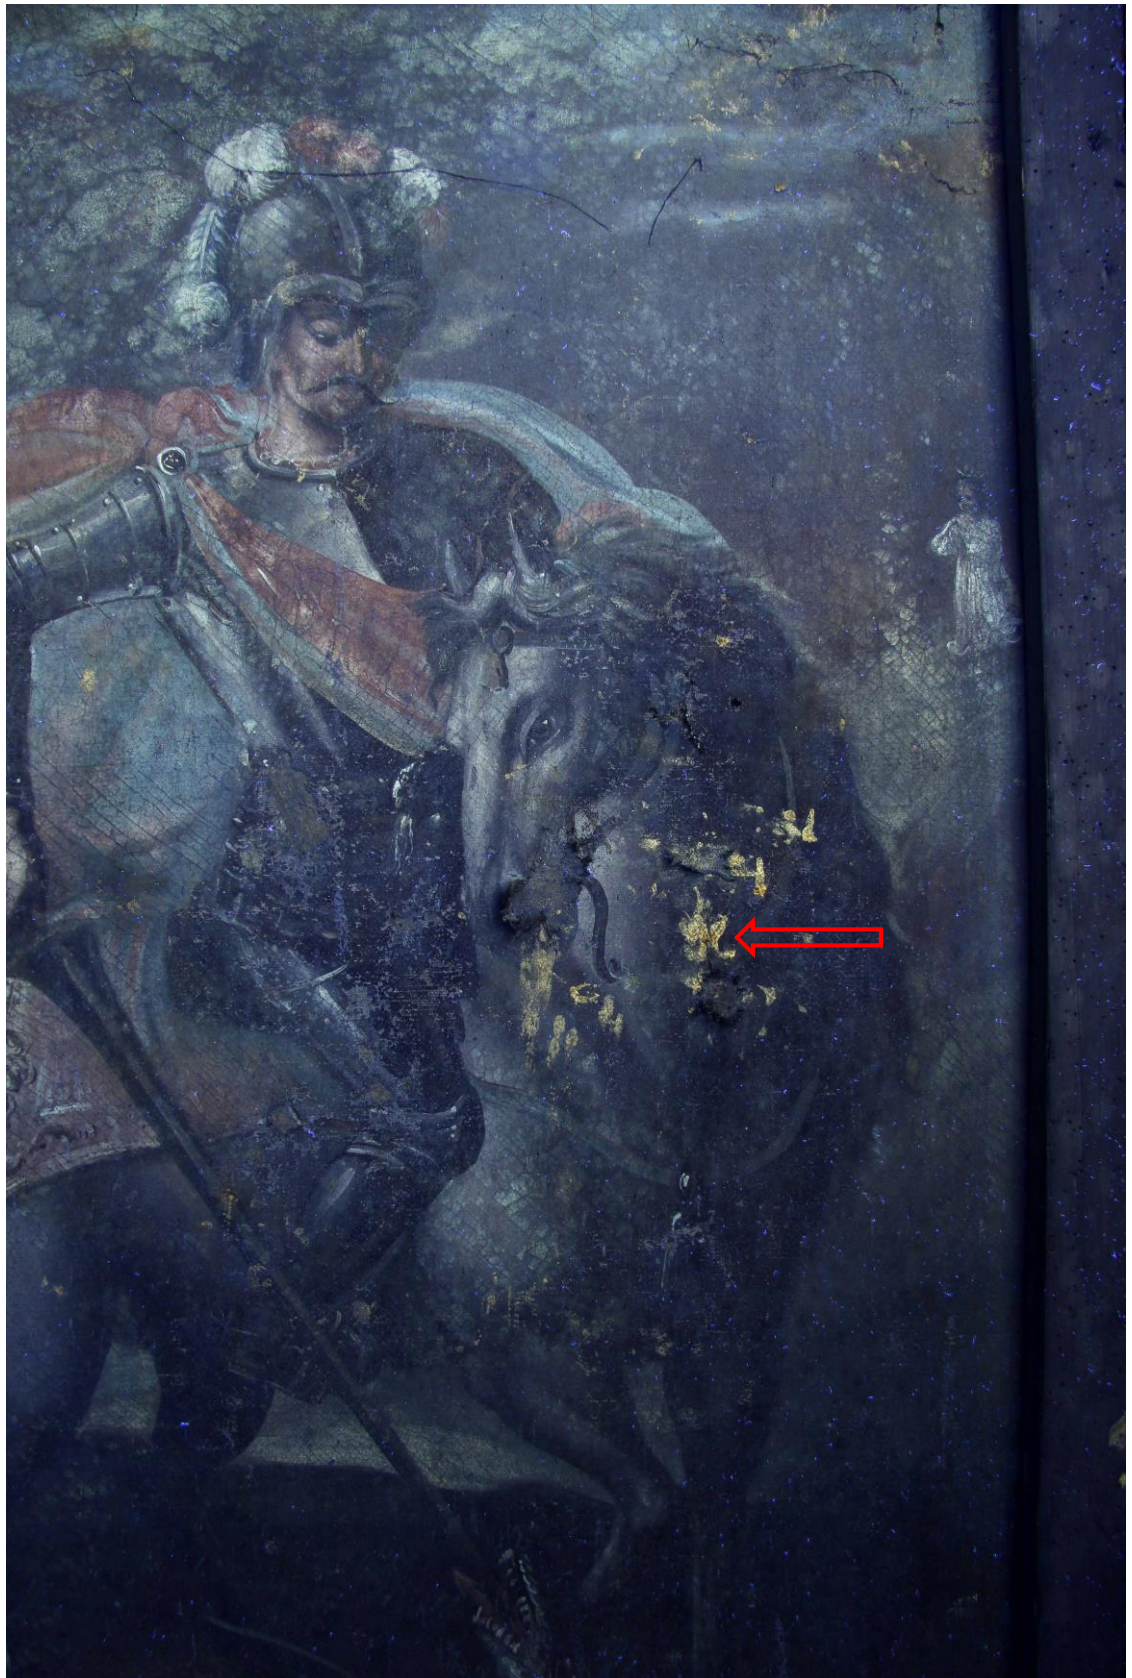
Obr. 72: Stav před restaurováním, detail v UV luminiscenci, zvýrazněná krakeláž, žlutou barvou luminují stékanice nátěrových hmot, které se nachází na povrchu barevné vrstvy (zřejmě vápenná či hlinková barva s příměsí zinkové běloby).

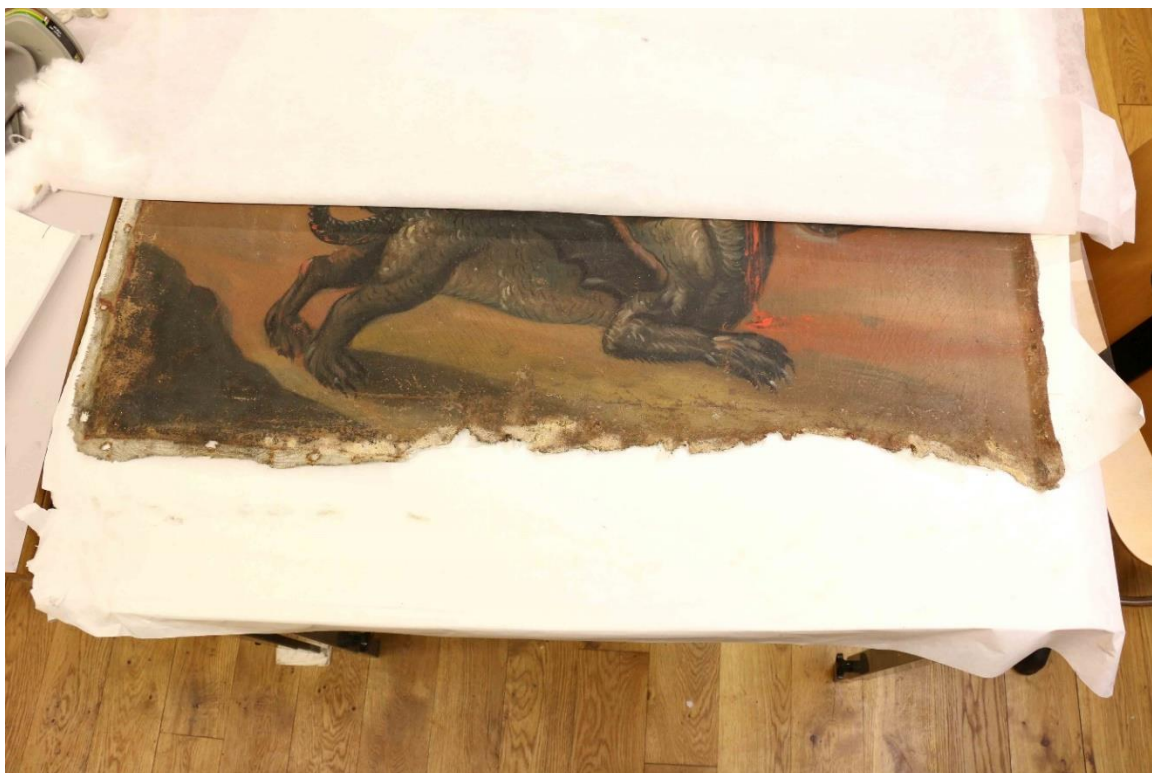
Obr. 77: Stav během restaurování, obraz po sejmutí z napínacího rámu, byl odstraněn tmel v dolní části, který nadstavoval chybějící kus plátna.

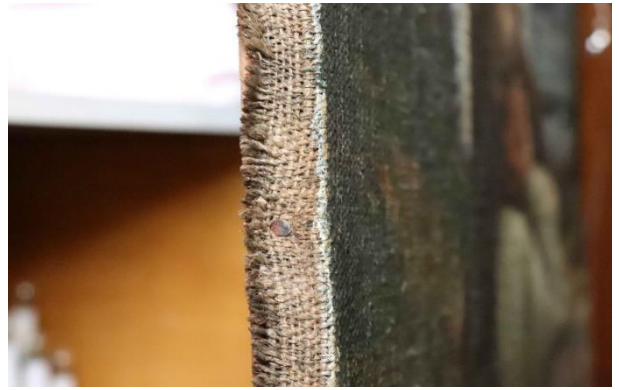
Obr. 135: Stav před restaurováním, silný nános povrchových nečistot.

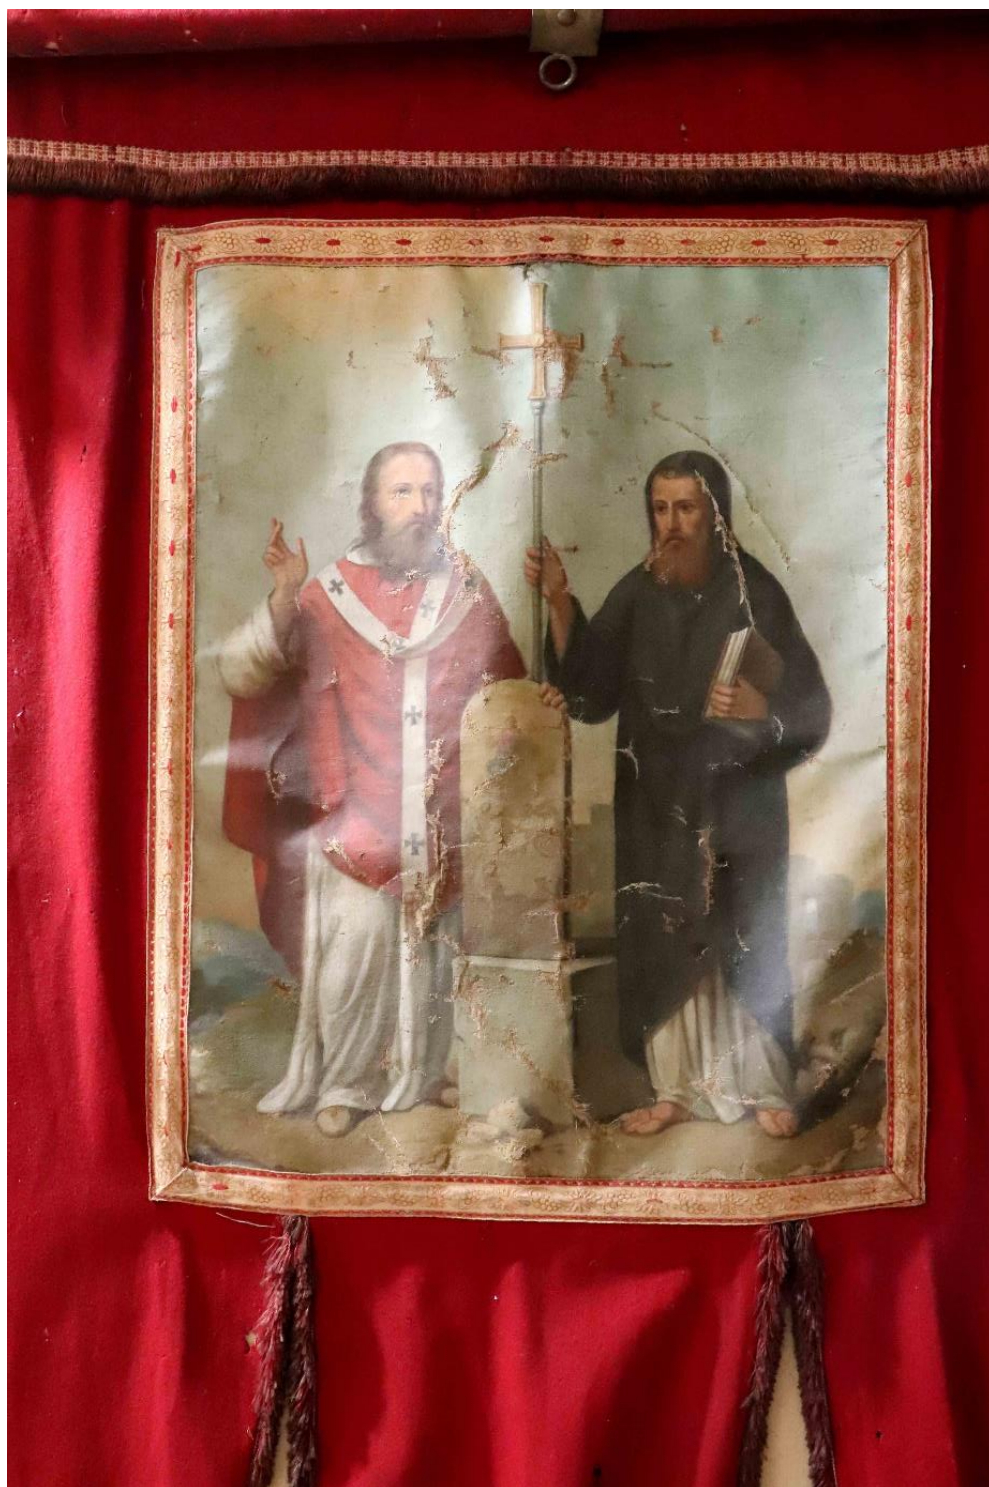
Obr. 139: Stav před restaurováním, celek, pohled v ostrém bočním nasvícení.

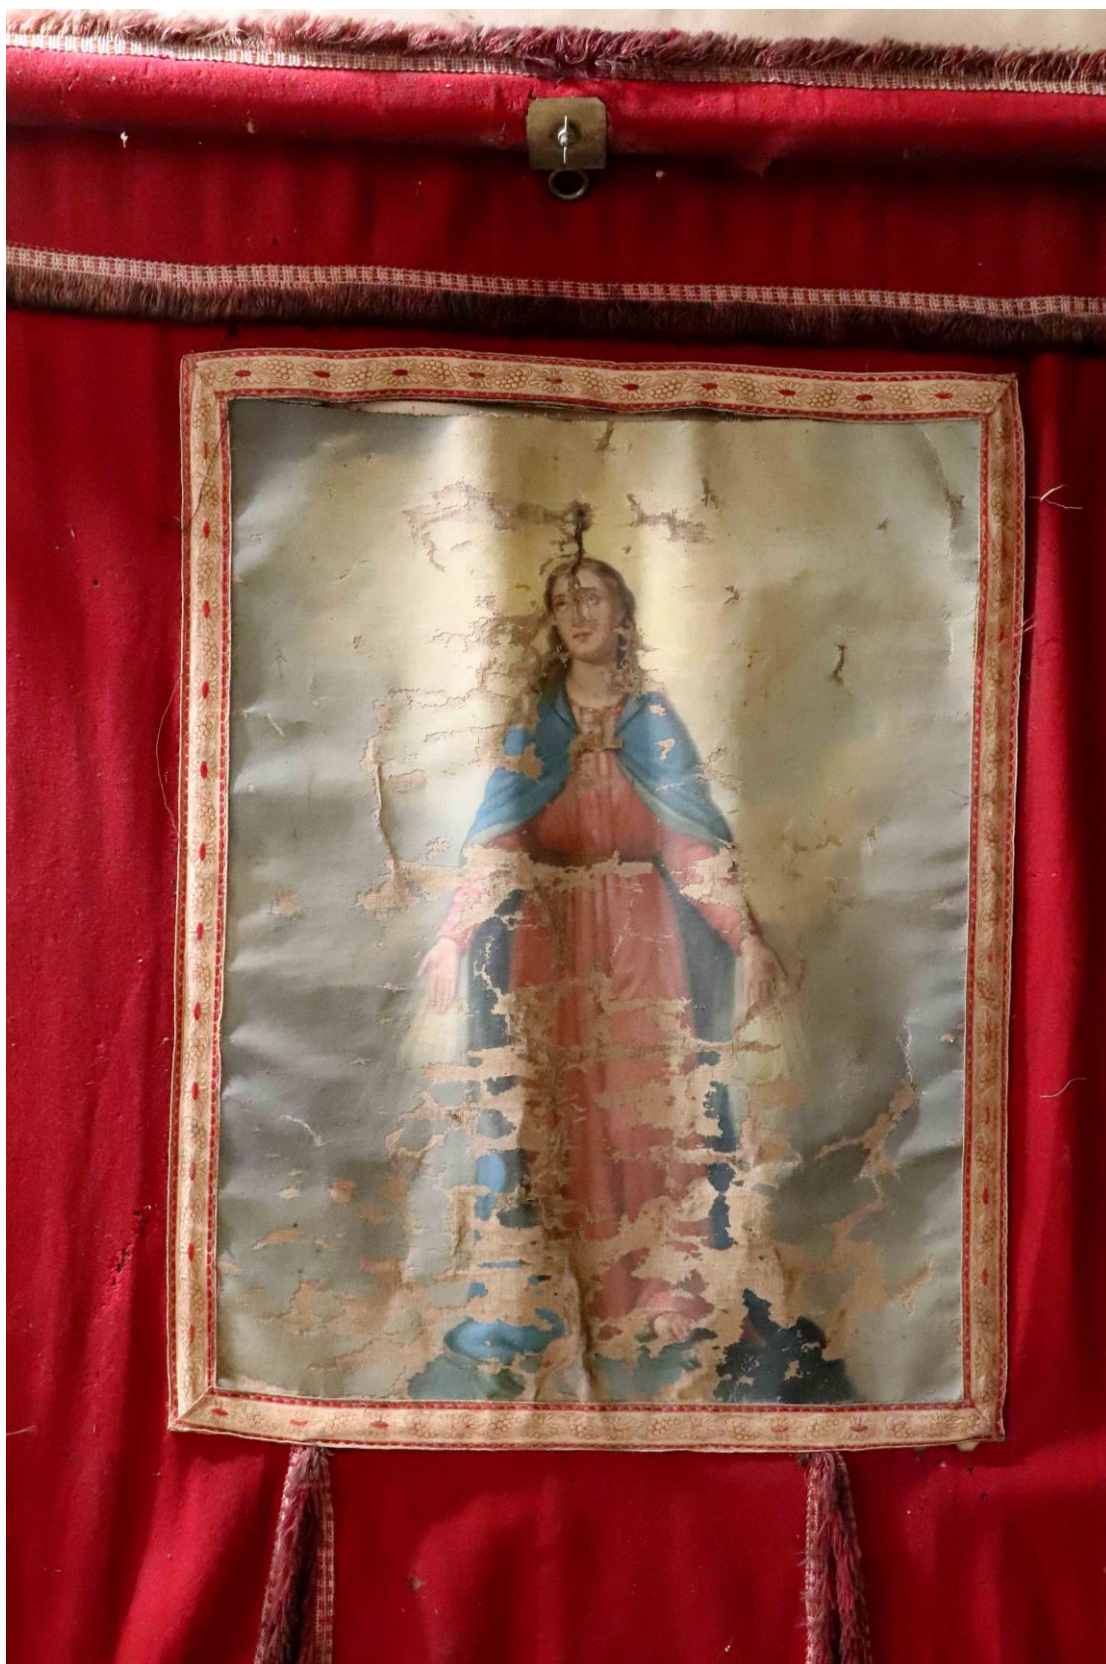
Podkladové plátno samotných maleb je silně zvlňené. Objevují se škrábance, skvrny, stékance laku a také trhliny. Povrch maleb je pokryt prachovým depozitem a mastnými nečistotami ulpívajícími v reliéfu barevné vrstvy. Dochází k velkým ztrátám barevné vrstvy. Malba odpadáva z důležitých míst, jako jsou ruce, tváře a další místa, která bude obtížná retušovat, popřípadě rekonstruovat. Konzervační zásah je tedy nezbytný. V obnažených místech je patrné, že plátěná podložka je velmi tenká a řídkce tkaná. U obou maleb dochází k odpáraní plátěné podložky od té textilní a to v horní části.

Obr. 151: Stav před restaurováním, líc, pohled v ostrém bočním nasvícení, patrné zvlnění textilní podložky.

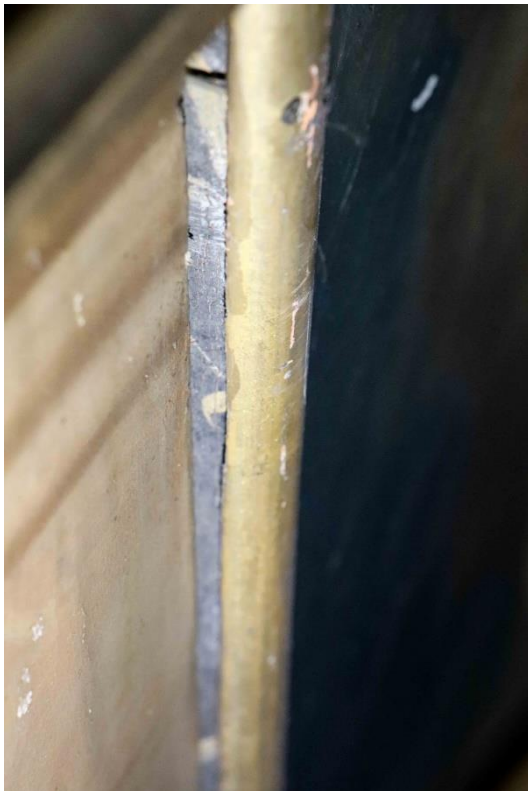
Bůh Otec – rub plátna je opatřen červeným ochranným nátěrem. Dílo je zhotoveno na jiném, starším a zřejmě malbou opatřeném plátně, při okrajích lze pozorovat malbu s tmavým pozadím a občasnými světlými akcenty (Obr. 184). Tato skutečnost napovídá tomu, že by se mohlo jednat o dílo z rukou Bohumíra Lindauera, který s oblibou používal pro svoji tvorbu starší plátna.

Obr. 184: Výjev Bůh Otec, na okraji plátina je patrná starší barevná úprava, druhotně použité plátina.
